UNIVERSIDAD DE CANTABRIA

TESIS DOCTORAL

**MECANISMO DE FALLO DE ACEROS
ESTRUCTURALES DURANTE LA GALVANIZACIÓN EN
CALIENTE**

Santander, Octubre 2013

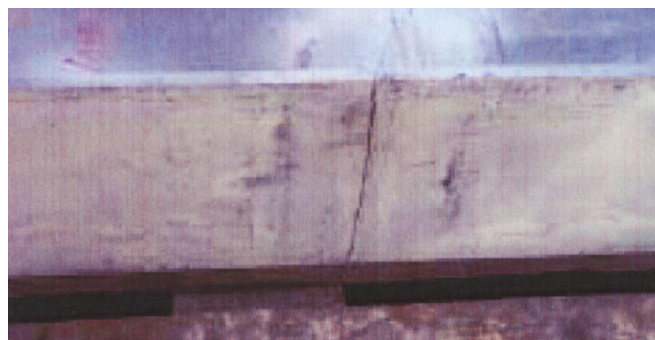
Figura 2.7. Ejemplo de grieta en el ala inferior de un perfil doble T (imagen proporcionada por la Universidad de Kaiserslautern [7]).

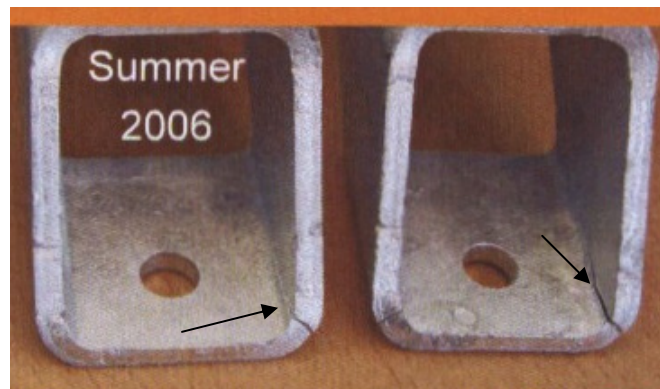
Figura 2.8. Ejemplo de grietas en bordes de pequeños clips de seguridad galvanizados sometidos a trabajo en frío (Imagen proporcionada por la empresa Doppelmayr [28]).

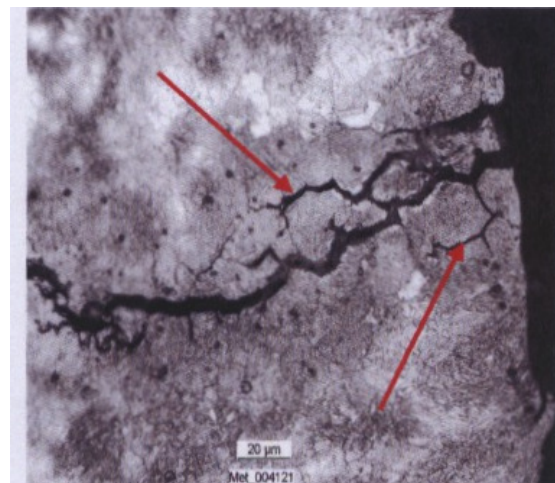
Figura 2.9. Ejemplo de micrografía de una grieta originada durante la galvanización en la que se observa su intergranularidad y ramificación (Imagen proporcionada por la empresa Doppelmayr [28]).

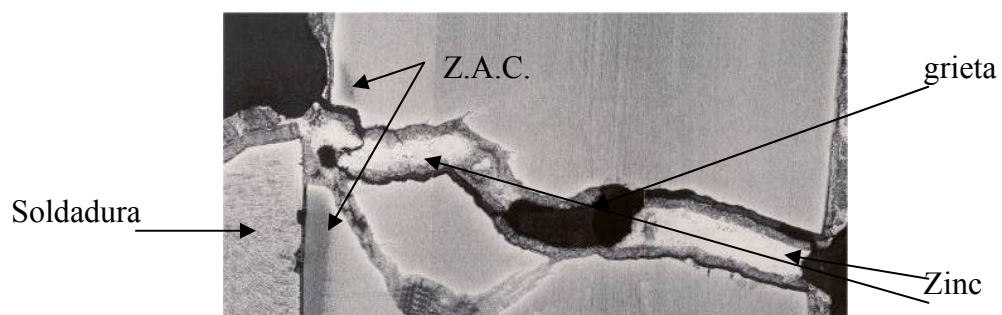
Figura 2.10. Ejemplo de micrografía de una grieta originada durante la galvanización de un perfil estructural. Se observa que la grieta está junto a una soldadura y se encuentra rellena de Zn (Imagen proporcionada por la empresa Arcelor-Mittal [29]).

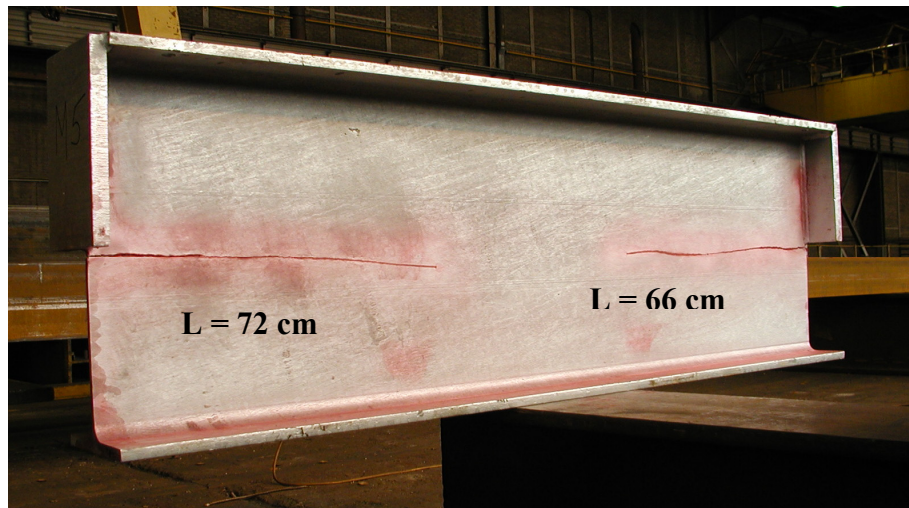
Figura 3.17. *Fotografía del fallo durante la galvanización de un perfil de acero S450J0 en ensayos a gran escala.*
