IGLESIAS SALÓN VALENCIANAS DEL XVIII

Levantamiento gráfico, análisis geométrico y constructivo, patología común

BEATRIZ SÁEZ RIQUELME
Arquitecta

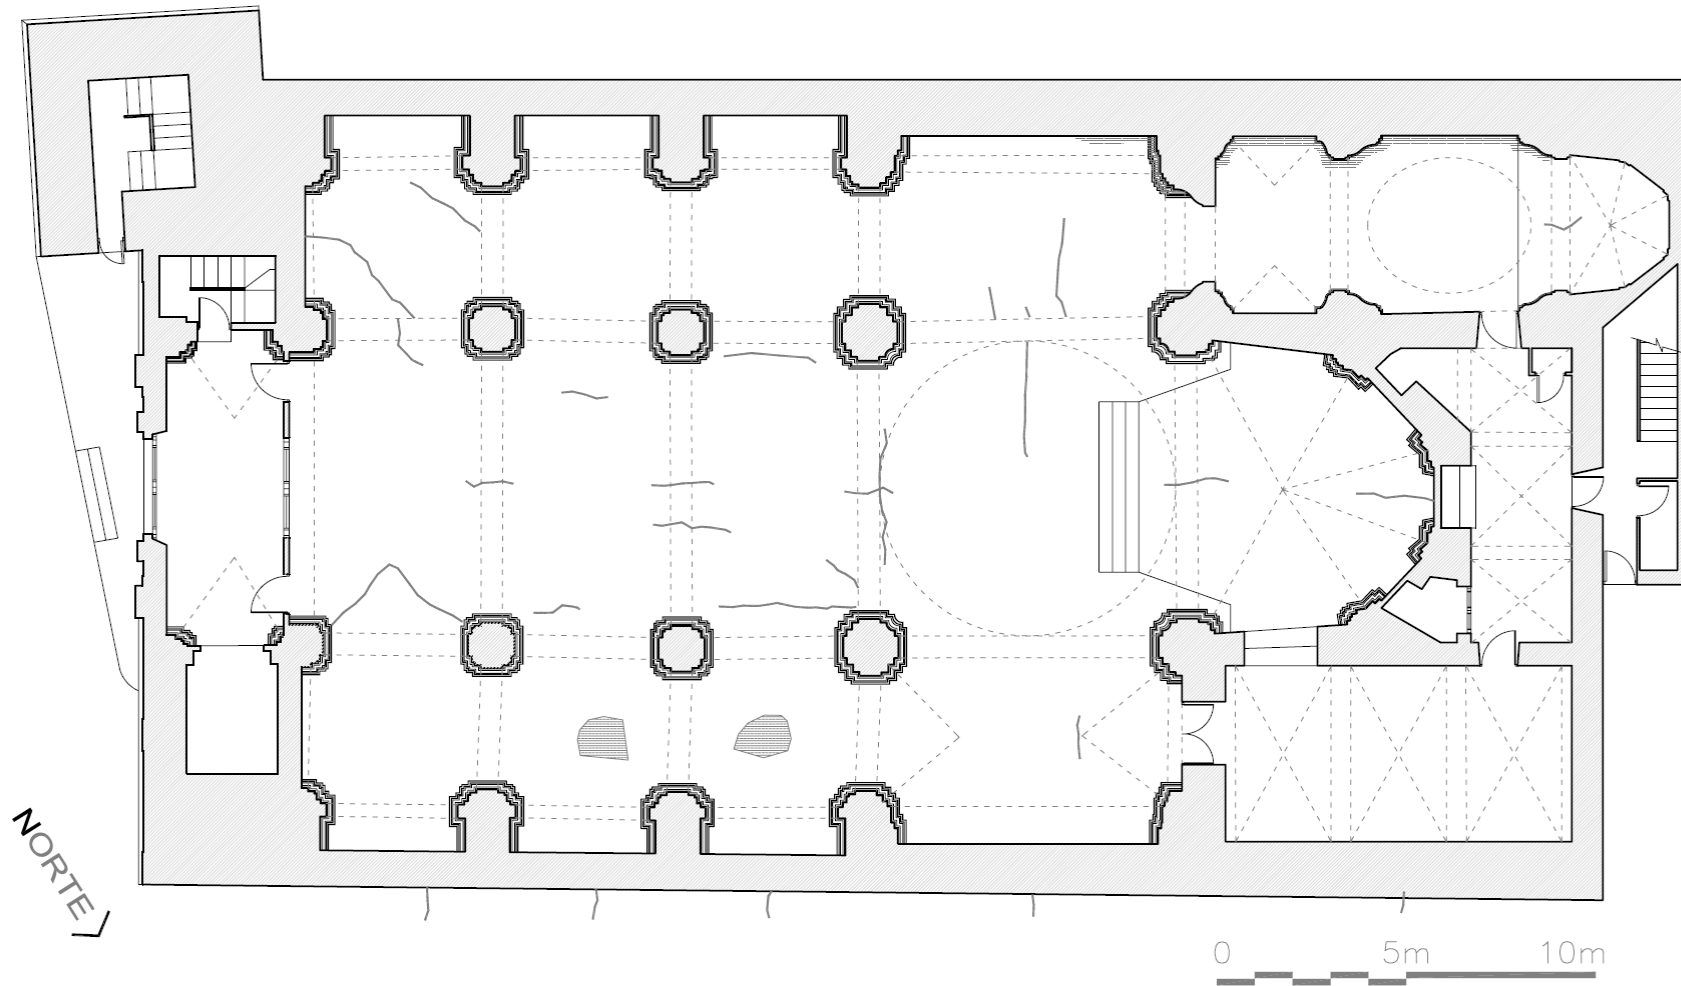
Fig. 41. Plano de lesiones (planta)

Las fisuras situadas en el eje de las naves son fisuras por fractura. Las paralelas y próximas a los arcos perpiaños son fisuras causadas por el deslizamiento de los lechos. Ambas han sido causadas por el movimiento de los apoyos. Las que delimitan los lunetos, arcos y muros, son de contorno, de separación entre elementos constructivos con disposiciones opuestas, como ocurre entre lunetos y bóvedas, con diferentes requerimientos, como son los muros y las pilastras o las bóvedas.

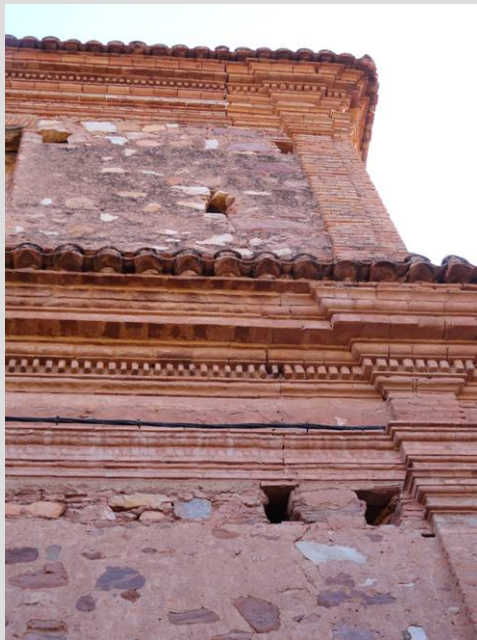
Fig. 46. Fisura exterior (brazo)

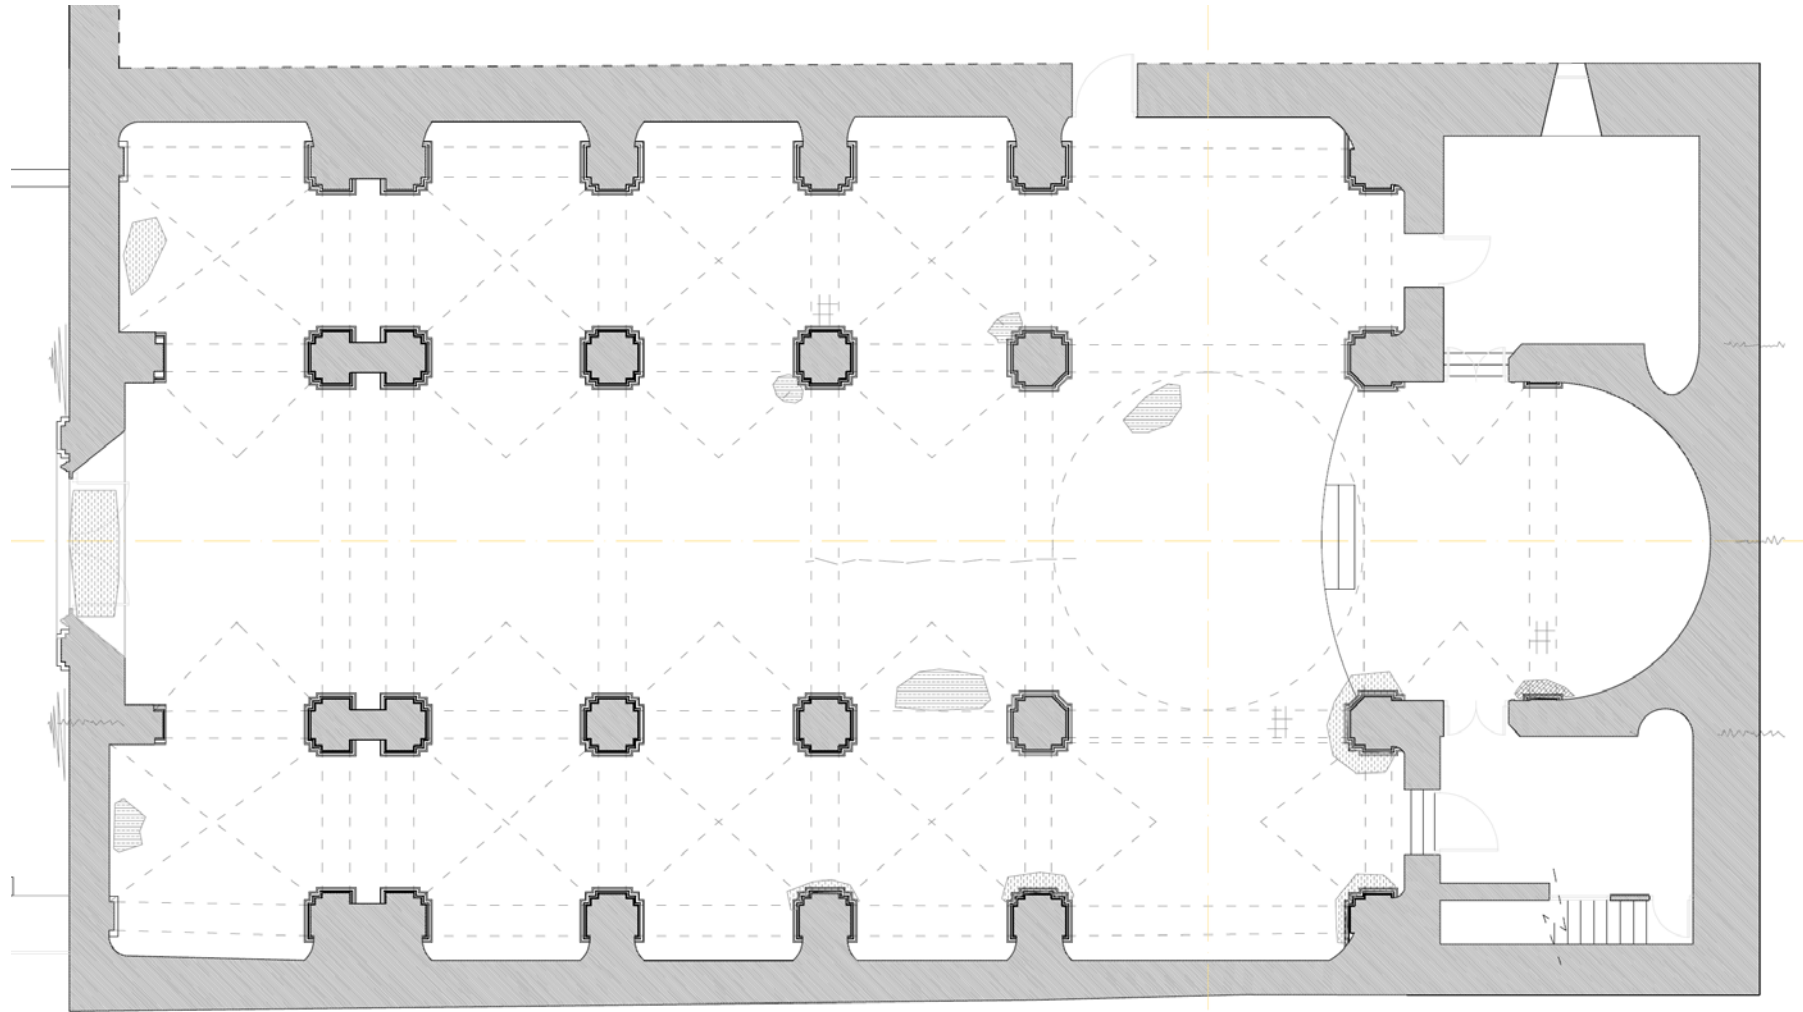
Fig. 39 Plano de lesiones (planta)

Se trata de filtraciones derivadas de roturas o desplazamiento de las tejas, elementos de cobertura de las cubiertas. No obstante, hay que señalar que la observación directa de la cubierta desde el exterior, advierte que los focos de entrada de agua de lluvia a través de esta, han sido eliminados, mediante la imprimación de pintura impermeabilizante roja en las tejas que hacen de canales y otros pequeños retoques puntuales. Aunque no afecta a las lesiones descritas, si acaso, quedaría por subsanar la faltante de una o dos tejas que conforman los aleros.

La humedad en las cotas inferiores del terreno, es la causa de estos deterioros en el interior del edificio. La situación que ocupa el templo dentro de la vaguada en que se sitúa, propicia que la escorrentía de agua que desciende de puntos más elevados, se encuentre en su camino con la fachada del lado de la epístola.

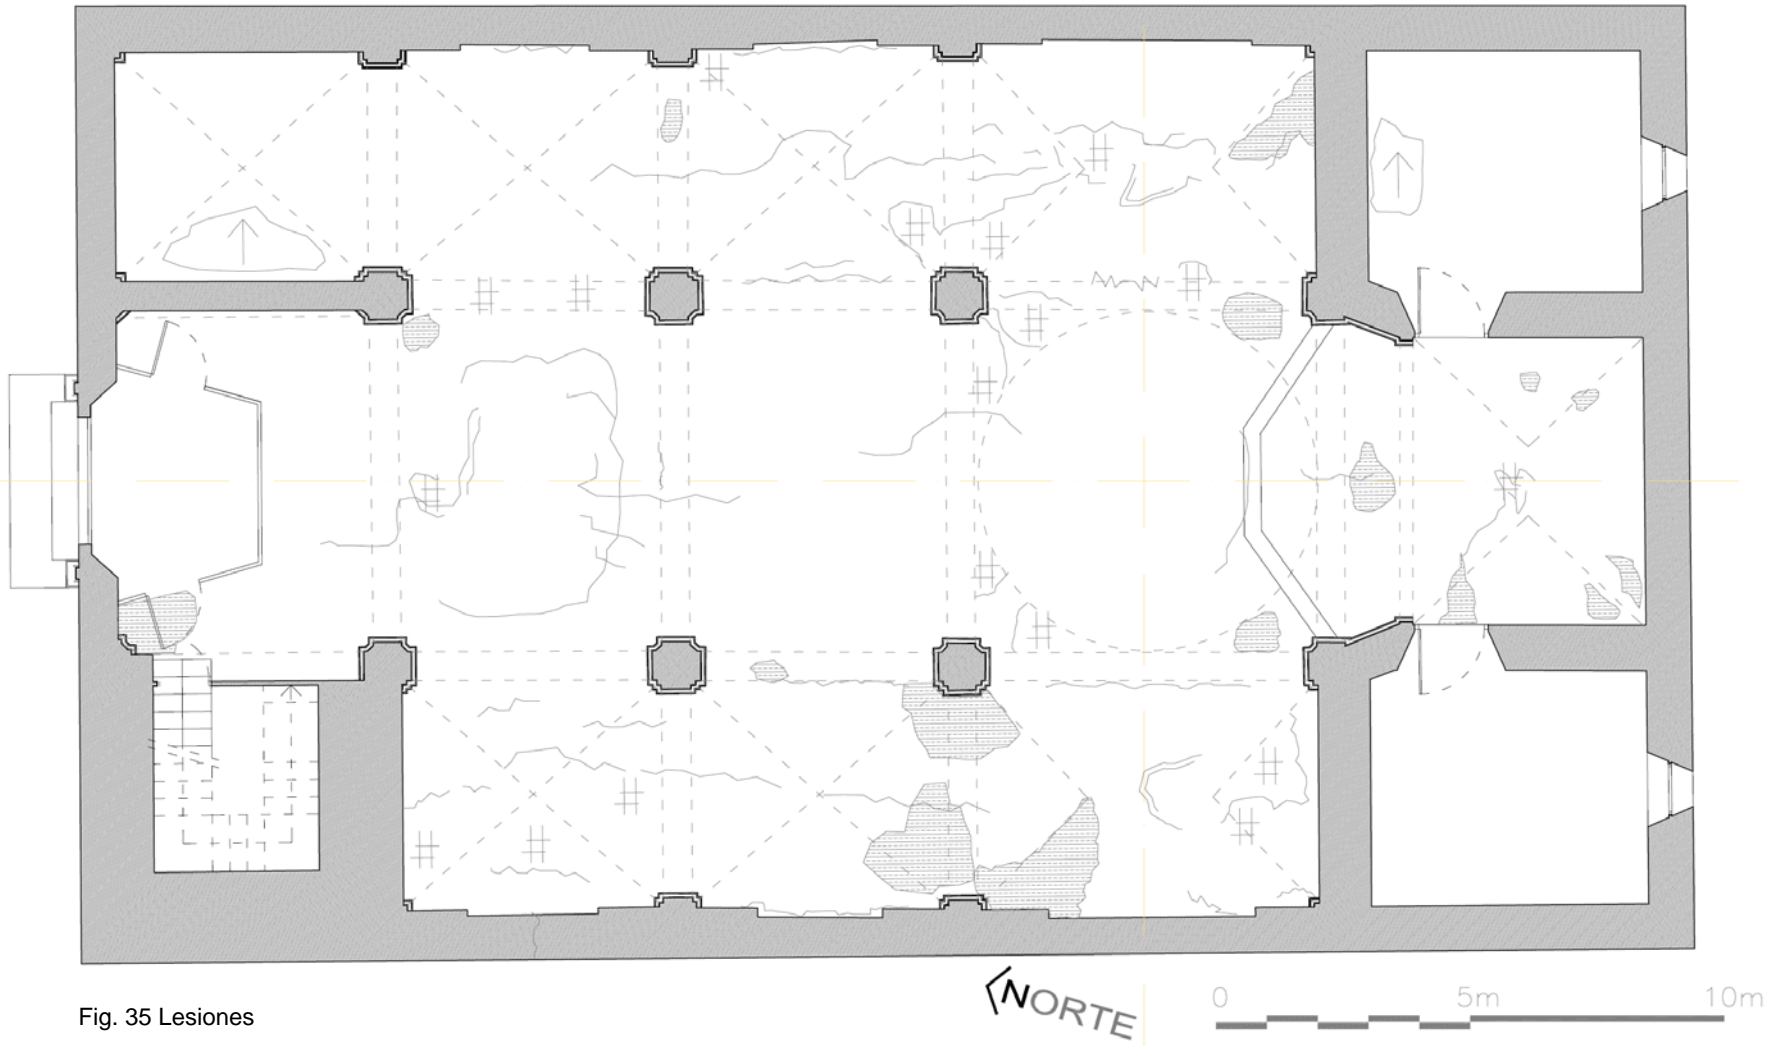
Fig. 35 Lesiones

Las fisuras o mejor dichos grietas, si se diferencian estas por su potencia, es la mayor plaga que sufre esta construcción. En la nave central se aprecia, de manera interrumpida, una fisura longitudinal, que corta los arcos fajones de cada uno de los tramos. Así mismo, en el tramo contiguo al de los pies se dibuja una en uno de sus meridianos, cuya situación coincide con la zona de transición del relleno de los senos y la zona no macizada. La fisura que afecta a la bóveda del crucero es apreciable tanto en el intradós como en el extradós de la misma.

Si bien en la nave lateral del lado del evangelio. La tipología es similar a la de la otra nave lateral: fisuras situadas en su eje y que cortan los arcos fajones, uniéndose, esta vez sí, en el tramo intermedio; y grietas junto entre los muros y las bóvedas y entre estas y los arcos en el tramo contiguo al de los pies y en el central.

El solado se encuentra afectado de forma generaliza, por pequeños hundimientos que han provocado su fractura. Las zonas más afectadas son la del acceso, con un gran número de piezas fisuradas y rotas, y el almacén situado junto al presbiterio por el gran hundimiento que presenta junto al muro que lo separa de la nave lateral.

La bóveda situada sobre el almacén del coro, se encuentra fractura, habiendo perdido un cuarto, correspondiente a toda la superficie situada entre dos aristas. Se trata del cuadrante que arranca desde el muro de la fachada principal y desde el muro que la separa a la estancia del coro. Se desconoce la fecha y el motivo del hundimiento parcial de este elemento.

Como se ha podido constatar la cubierta de la nave ha sido rehabilitada, por lo que la entrada de agua que causó la mayoría de estas lesiones debió quedar solucionada, hace 50 años. Sin embargo también se podido apreciar la rotura y descolocación puntual de algunas tejas, que podría volver a ocasionar tanto el deterioro de los elementos de cubierta como, de nuevo de las bóvedas.

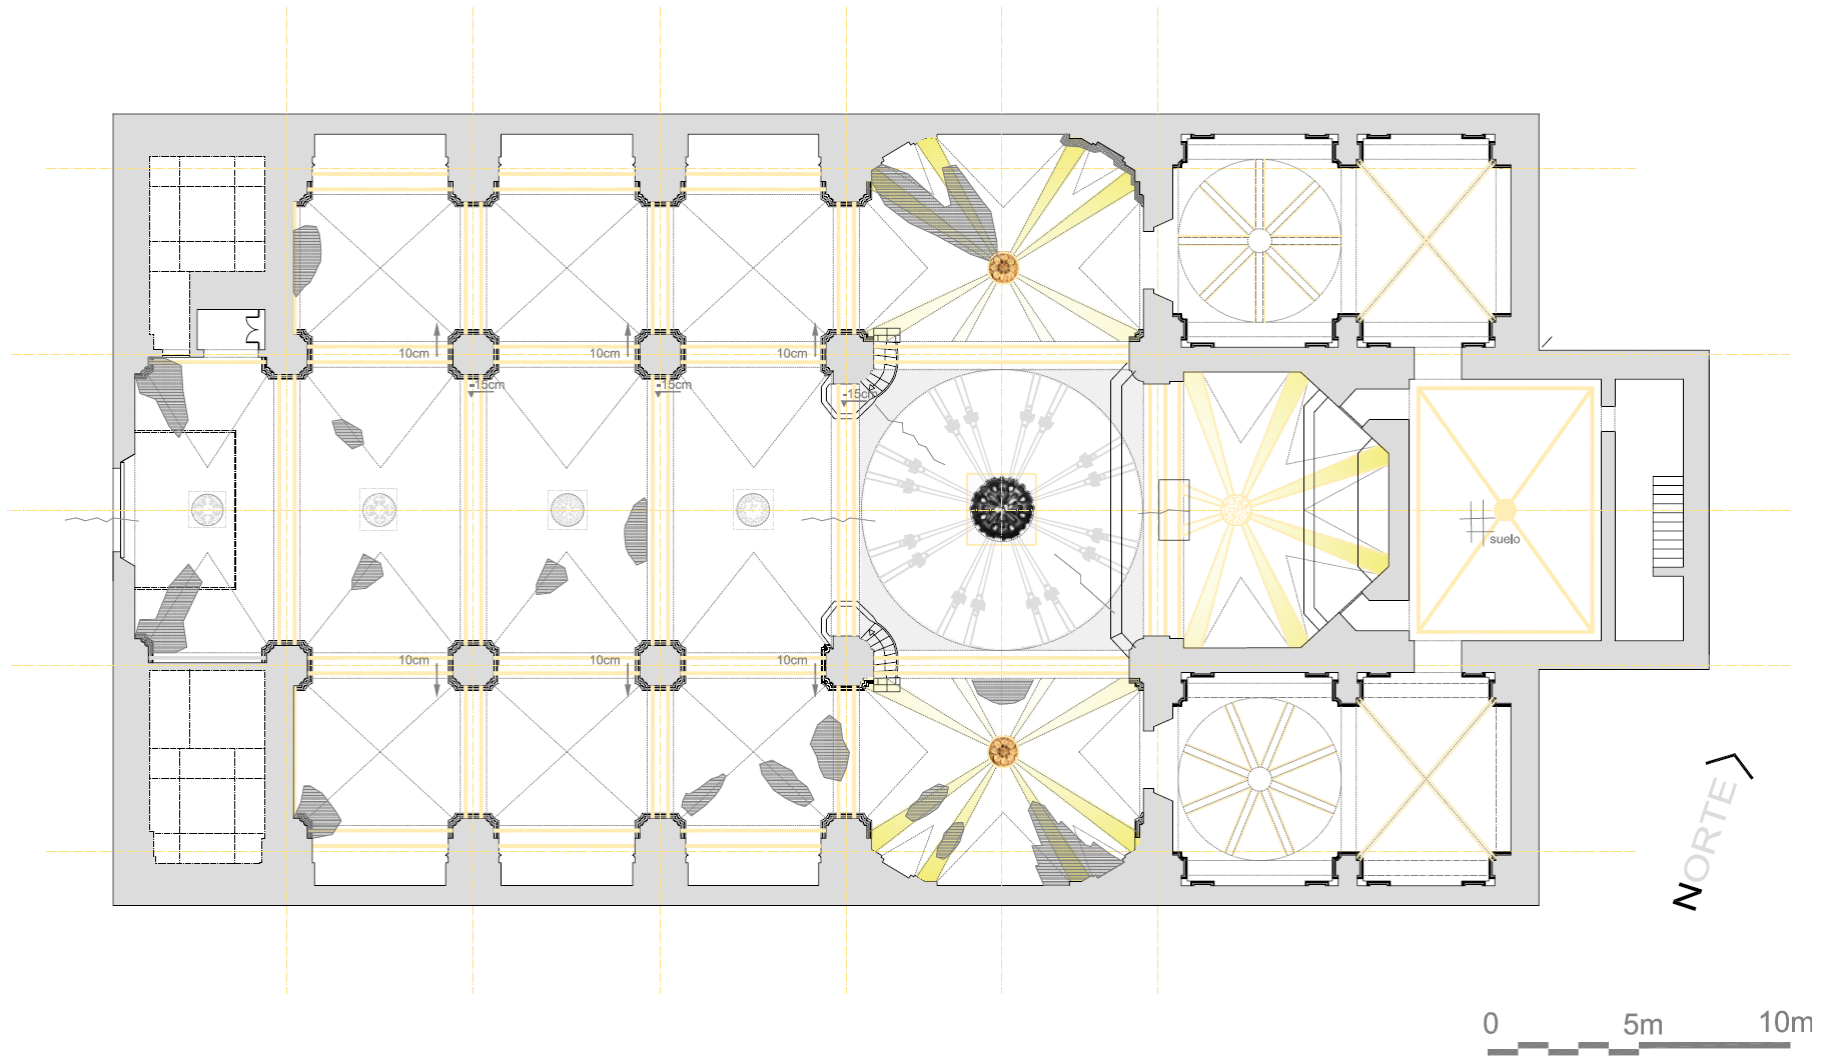
Fig. 29 Plano de lesiones (planta)

El análisis de todas las lesiones enunciadas hasta ahora, permiten plantear la hipótesis común a todas ellas, que en caso del conjunto del templo y de la fachada supondría su apertura hacia los laterales.

Esta lesión siempre es debida a un deficiente estado de conservación de la cubierta, no habiendo podido constatarse si se trata de un problema actual o ya subsanado en las naves, pero sí en la cubierta de la sacristía, en la que se aprecia la entrada de luz a su través.

El análisis conjunto de las lesiones actuales del templo, permiten verificar que el desplome y el descenso que afecta a los pilares debió producirse antes de su última restauración, y las fisuras deben ser posteriores o bien no haberse sellado correctamente en su momento.

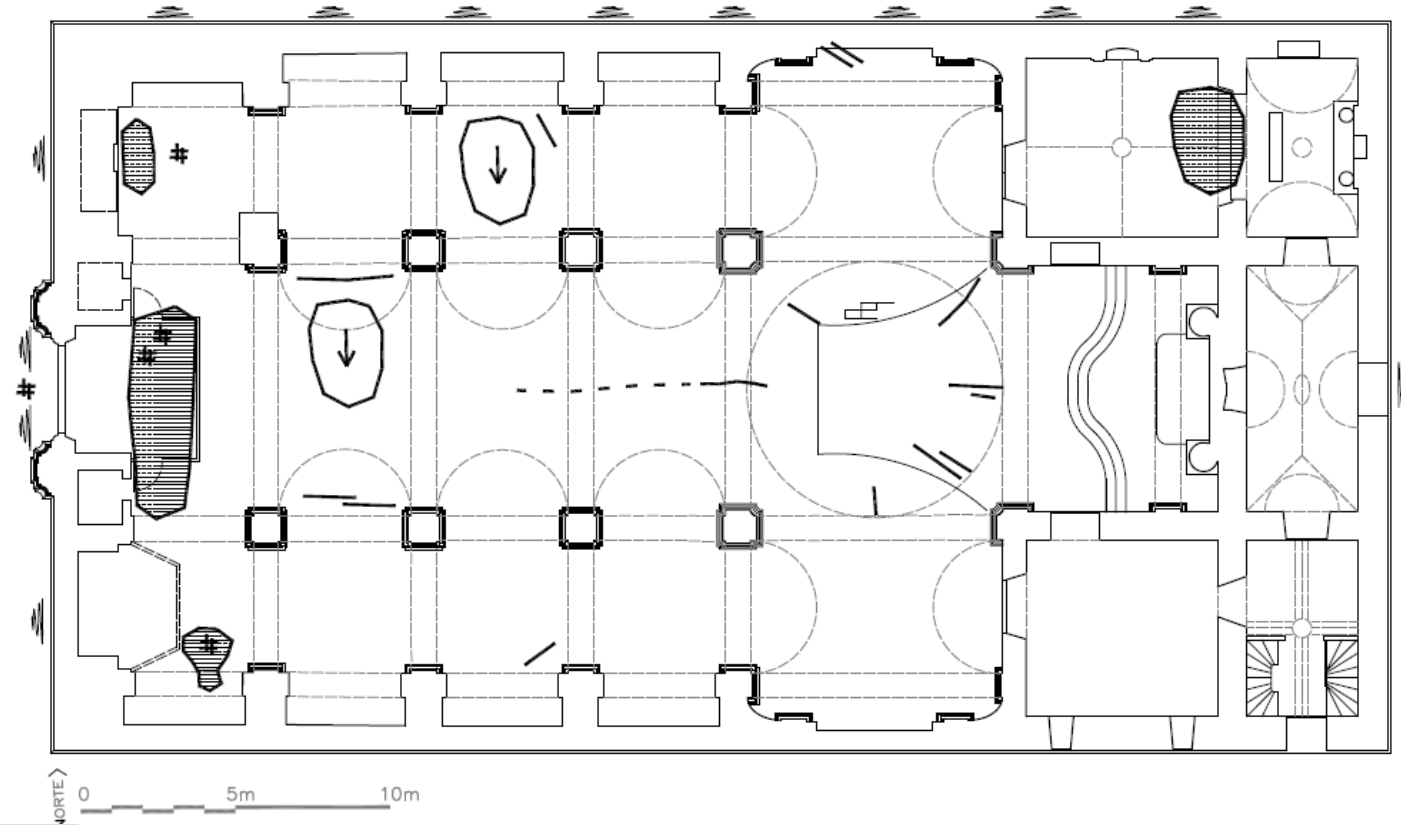
Fig. 45 Representación de lesiones

Se aprecian otras fisuras paralelas a los ejes del templo, se localizan a ambos lados del segundo tramo, en la nave central, y a un tercio del luneto, próximas a los apoyos. En ambas naves laterales, en el tercer tramo, aparecen dos fisuras perpendiculares a la diagonal.

El principal deterioro por humedad es causado por la filtración de agua a través de la cubierta. Este hecho se da en dos zonas concretas, a los pies del templo y en la capilla.

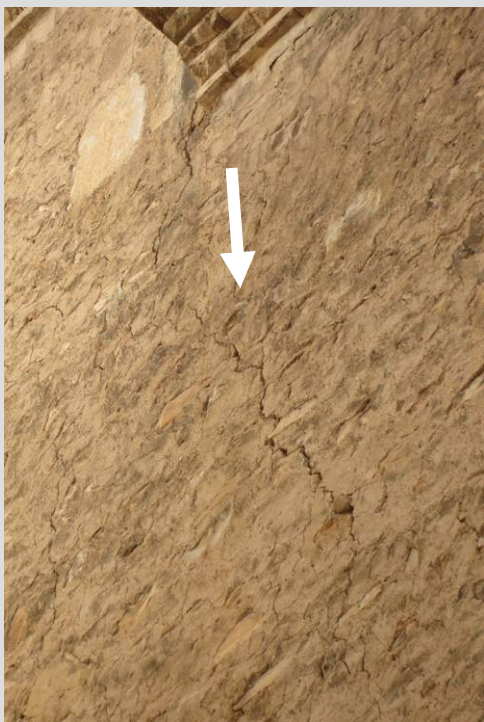
Fig. 39 Fisura vertical exterior (entre brazo y nave, lado evangelio)

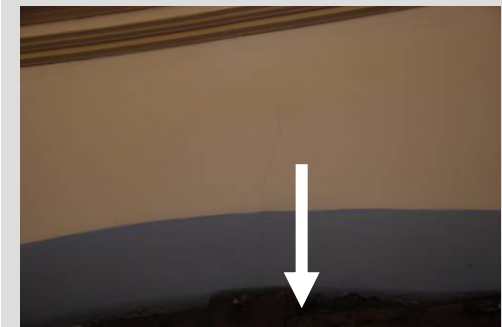
Fig. 30 Fisura vertical interior imafrente

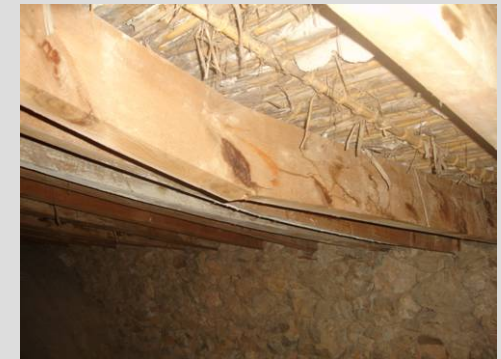
Fig. 65 Rotura cabio

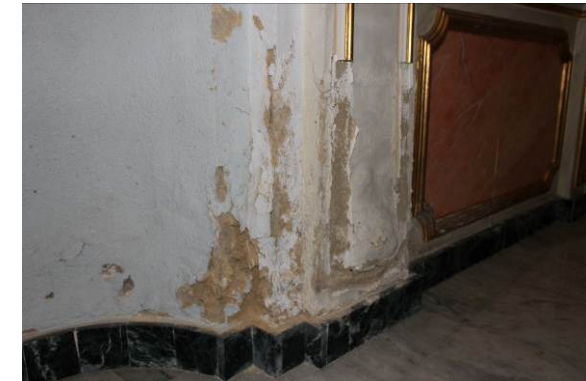
Estado: regular/bueno

Fig. 12 Humedad por capilaridad (capilla)

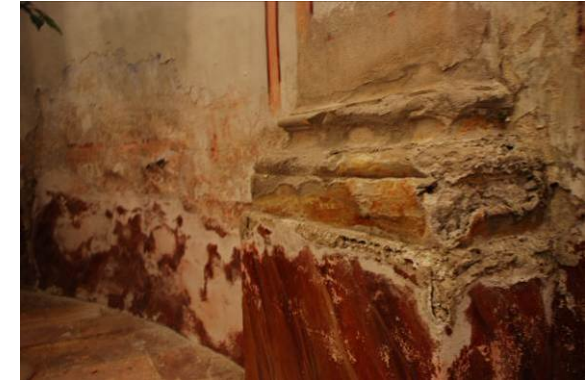
Fig. 24 Disgregación del revestimiento

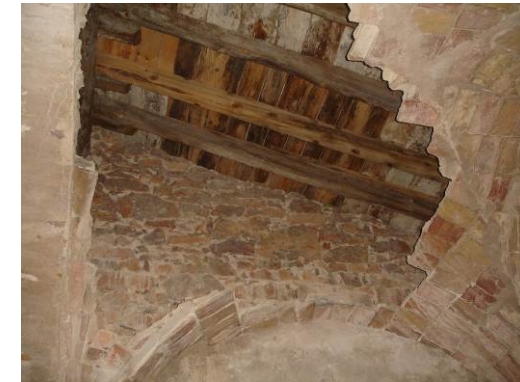
Estado: malo

Fig. 36 Hundimiento bóveda almacén del coro

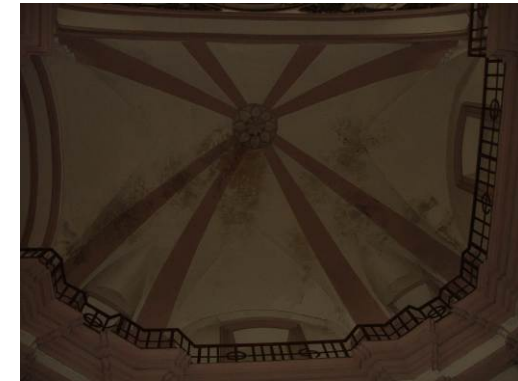
Fig. 48 Humedades por filtración

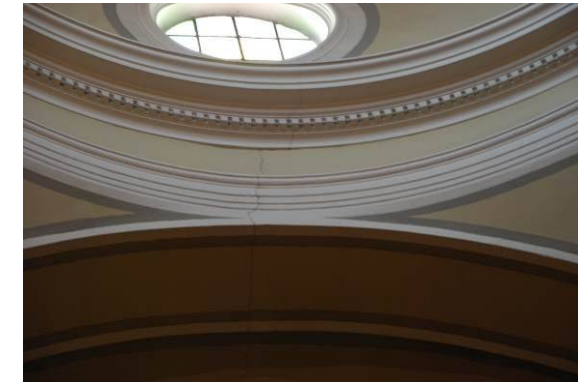
Fig. 57 Fisura cúpula y arco toral

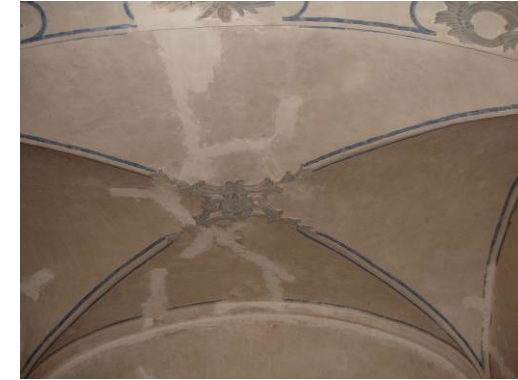
Fig. 81 Fisuras naves laterales

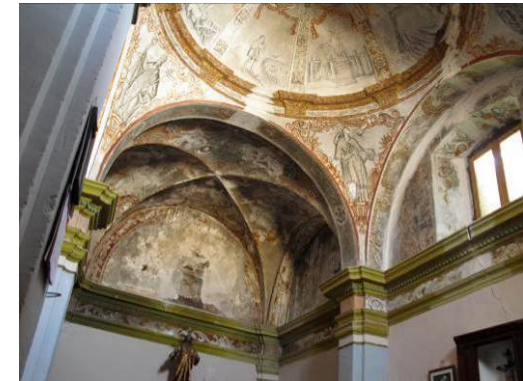
Fig. 93 Fisuras y desprendimiento (trasagrario)

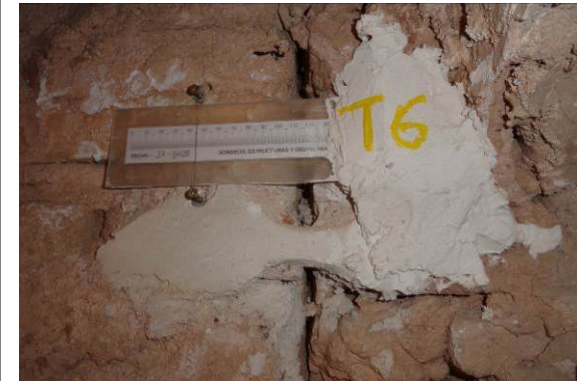
Fig. 105 Testigo torre (27/11/2008)

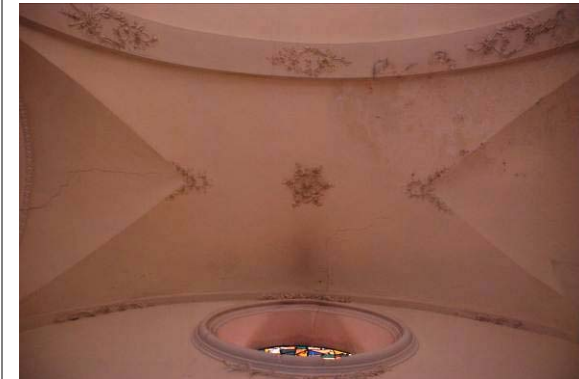
Fig. 117 Fisuras y filtraciones

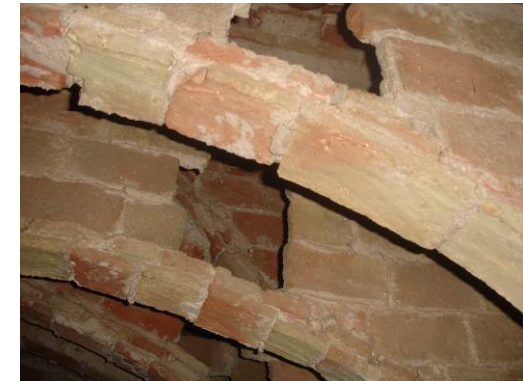
Fig. 129 Control de fisuras en al torre

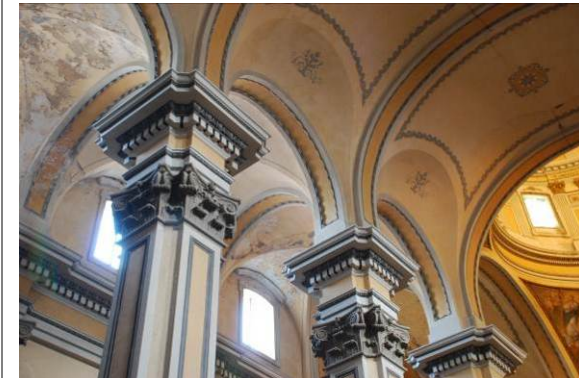
Fig. 141 Fisuras y filtraciones

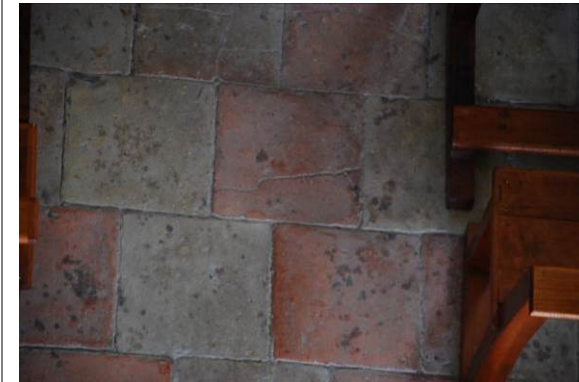
Fig. 153 Desgaste solado

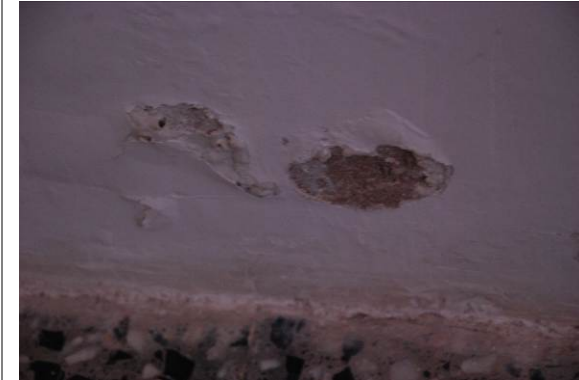
Fig. 165 Humedad por filtración

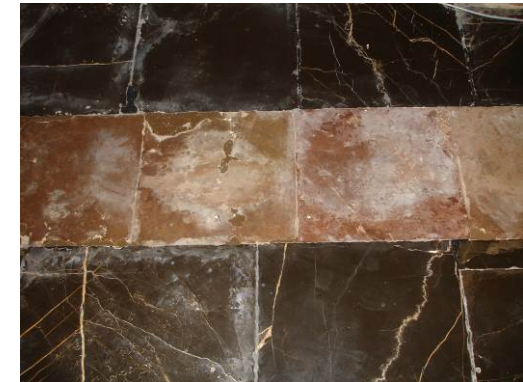
Fig. 189 Eflorescencia en solado

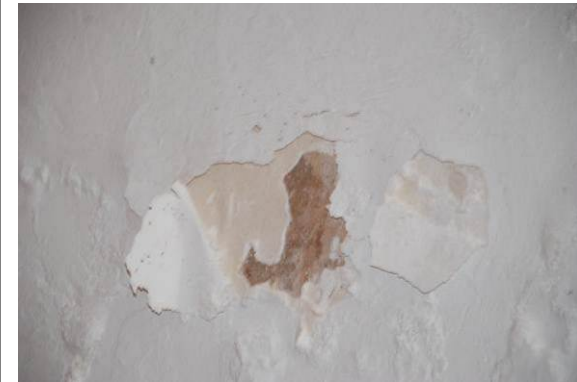
Fig. 201 Humedad por capilaridad
