## ***Les voltes de rajola doblada: construcció i seguretat estructural de les esglésies barroques catalanes***

# **Les voltes de rajola doblada. Construcció i seguretat estructural de les esglésies barroques catalanes.**

Autor: Anna Feu i Jordana

Barcelona, gener 2017

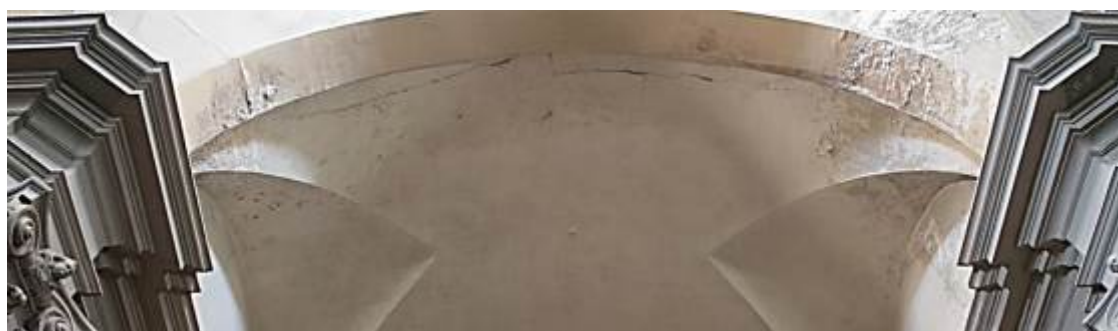
**Fig. 98** Esquerdes paral·leles als arcs faixons però a certa distància d'ells a Falset, juny 2014.

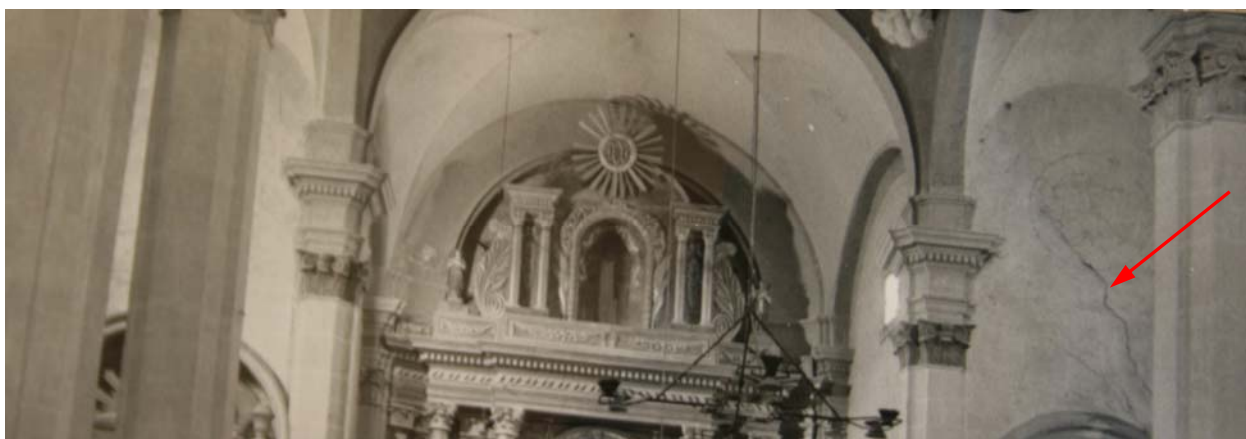
És possible que la volta del presbiteri es refés, ja que el 1978 no presentava grans deformacions ni esquerdes. Tot i així s'haurien pogut rejuntar i tapar, però la deformació, a jutjar pels textos consultats, hauria de ser més evident a simple vista. Tampoc la cúpula (volta de mocador) presenta esquerdes evidents el 1978, fet que evidencia la intervenció descrita realitzada el 1969 que realitzava reparacions en coberta i rejuntava i pintava voltes i arcs.

**Fig.9** Detall de la volta del presbiteri el 1978. Arxiu Gavín. S'observa una esquerda a 45° al mur .

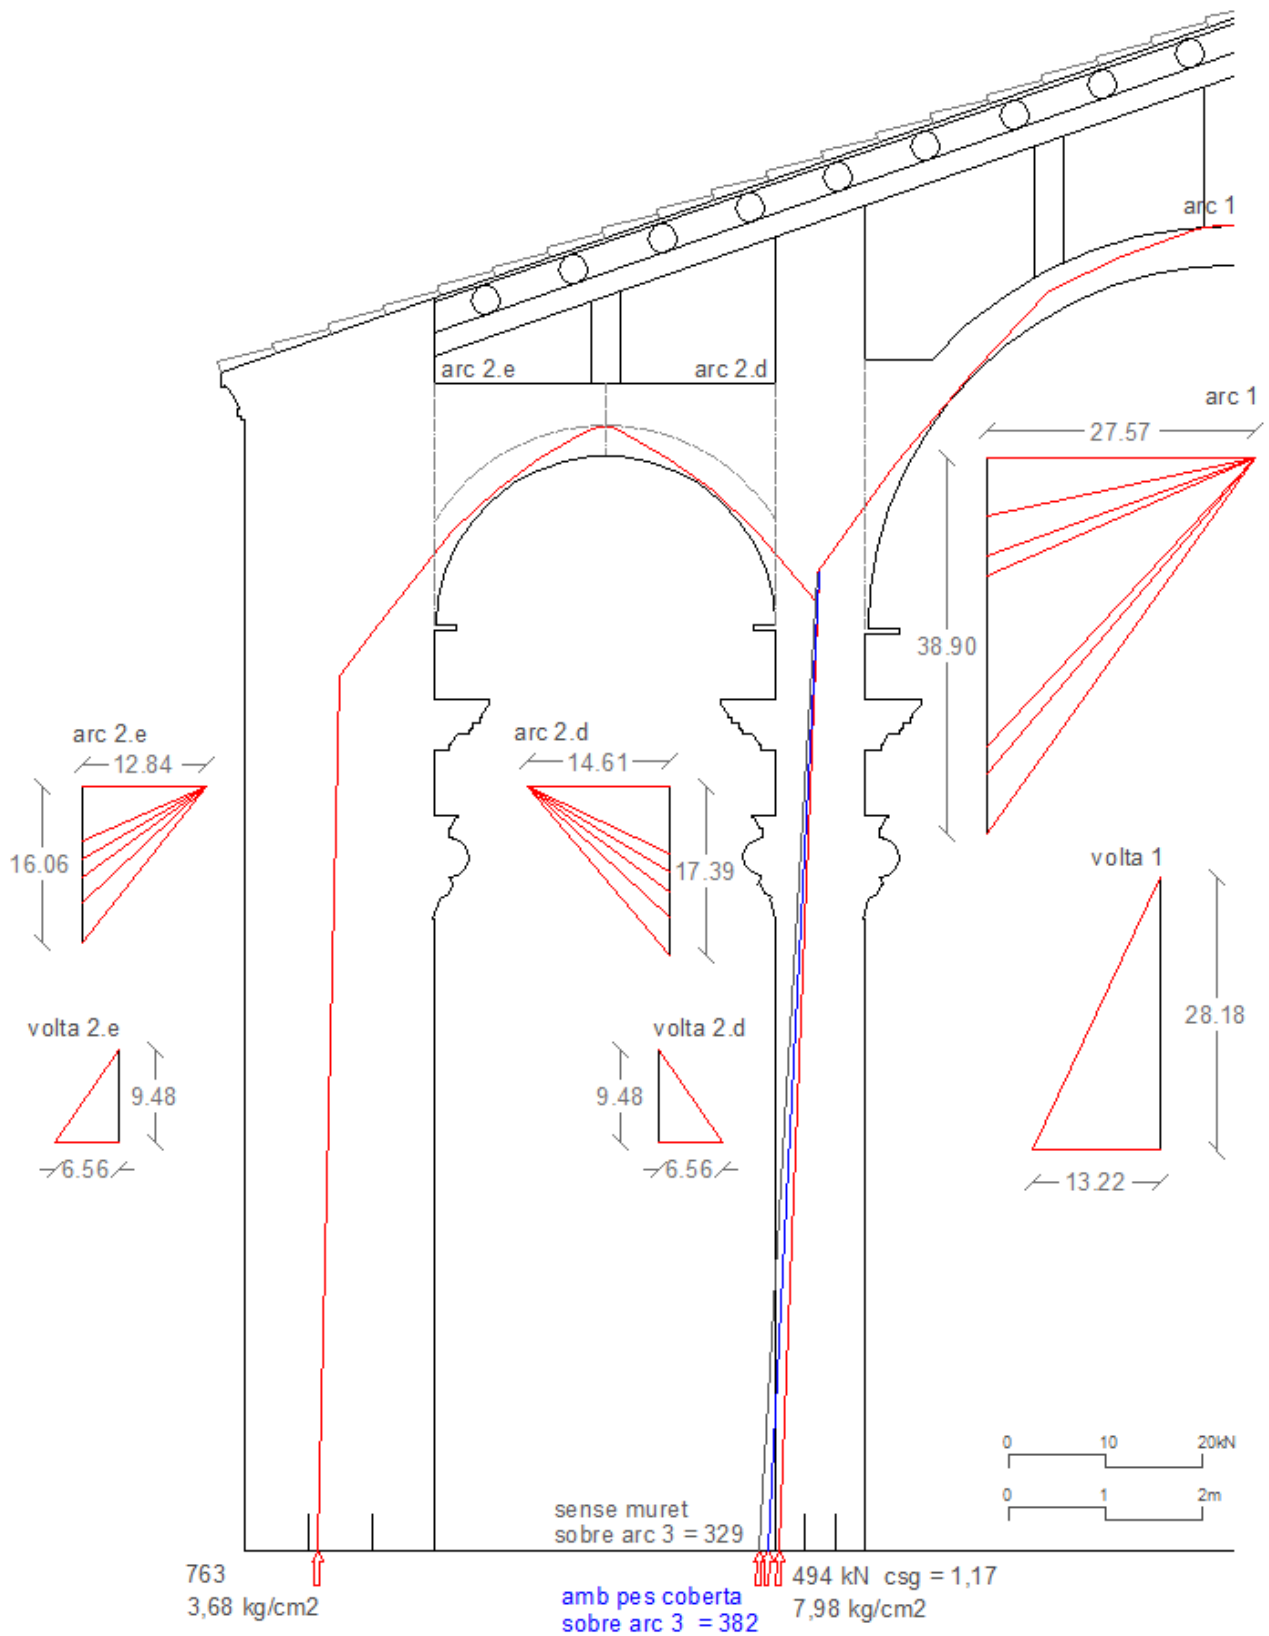
**Fig.22** Anàlisi de l'equilibri de la secció tipus de l'església amb la hipòtesi de les pilastres sobre els arcs faixons de la nau central i de les naus laterals. Geometria ideal sense deformat. Es carreguen els arcs 3 intentant trobar una solució.

Si la solució de la coberta grafiada a la Figura 22 era la solució inicial. L'excentricitat de la línia d'esforços a la base del pilar va produir que la nau s'obrís; causant el deteriorament de la coberta i l'entrada d'aigua que també afectava la geometria de les voltes preses amb guix.

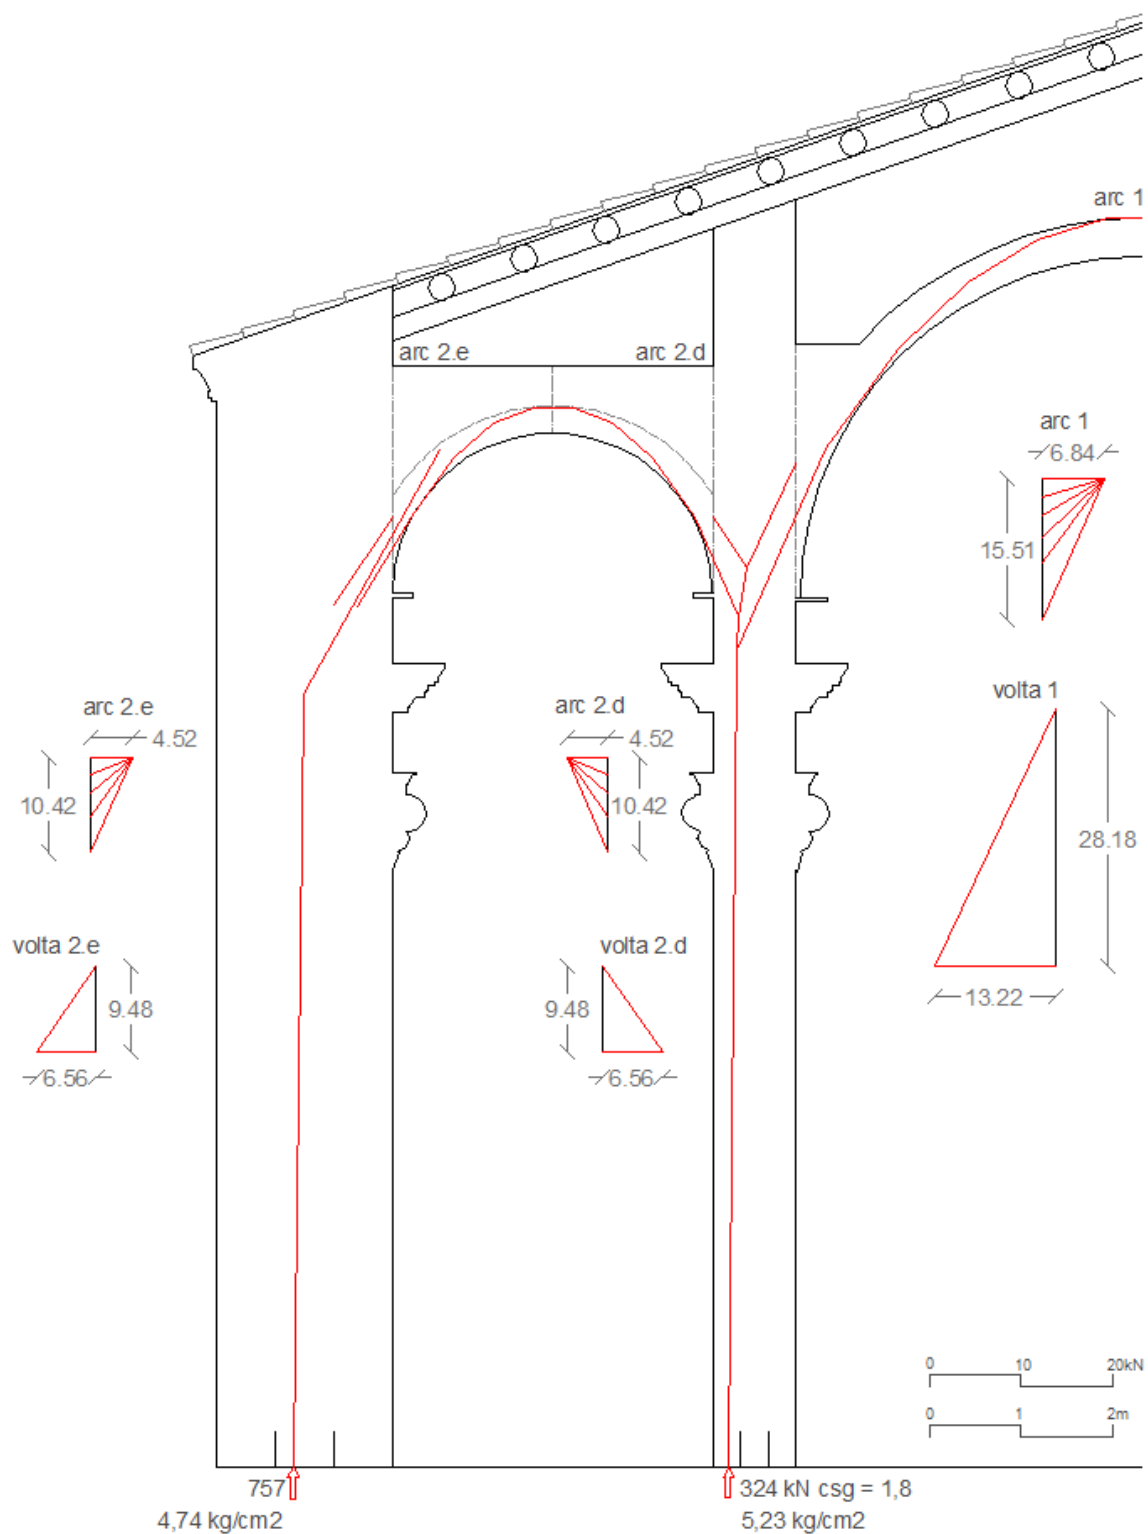
**Fig.23** Anàlisi de l'equilibri de la secció tipus de l'església amb la hipòtesi sense pilastres, amb el pes de la coberta recolzant només sobre la vertical dels pilars i dels estreps. Geometria ideal sense deformar.

La solució de la coberta grafiada a la Figura 23 tampoc garanteix l'equilibri, i hauria provocat fàcilment l'obertura de la nau i la consegüent entrada d'aigua i deteriorament de la coberta.

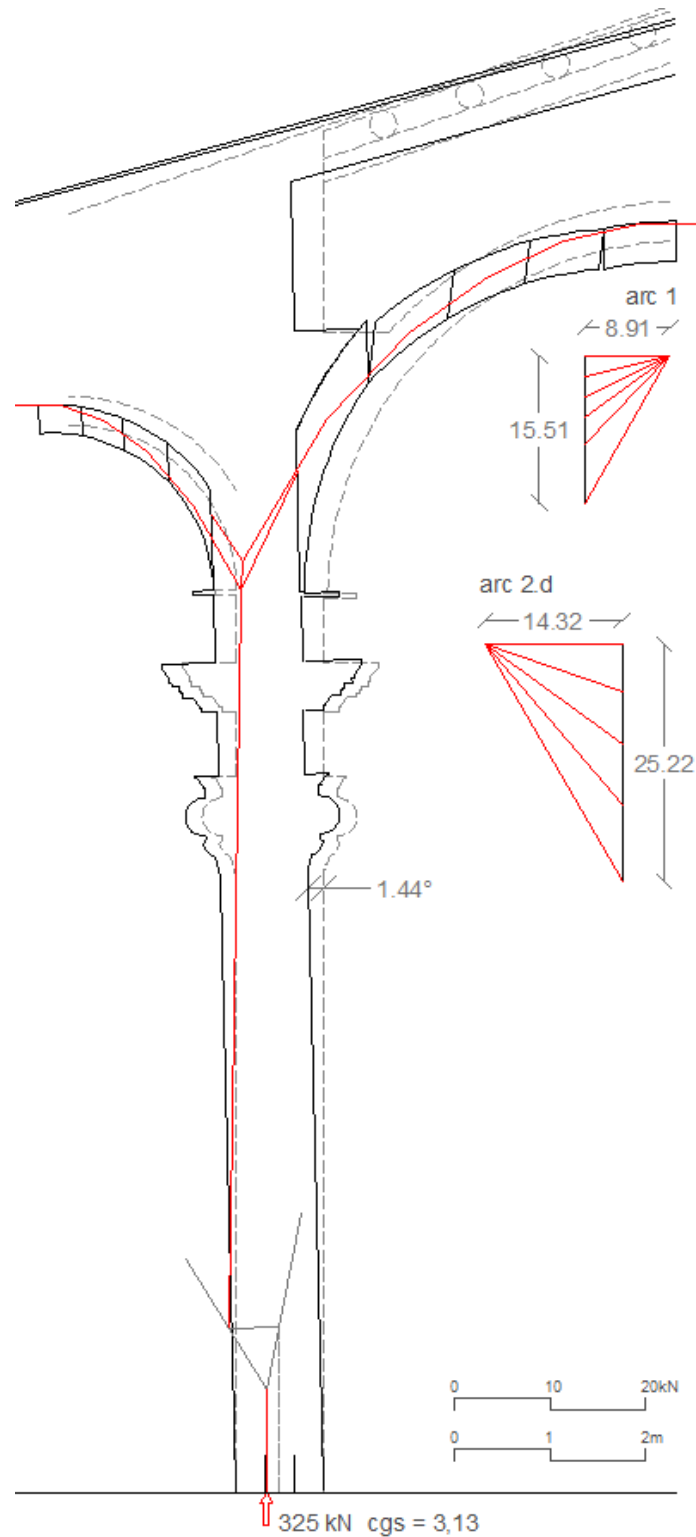
La Figura 25 mostra una hipòtesi de deformació de la nau. La Figura 26 avalua l'equilibri del pilar amb la secció deformada. S'observa que la línia d'esforços es situa dins del terç central, amb un coeficient de seguretat superior a 3 malgrat els desploms i la deformació. La hipòtesi es realitza amb els arcs de la nau central sense carregar i els arcs de la nau lateral carregats amb els murs i el pes de la coberta.

**Fig.26** Anàlisi d'equilibri del pilar amb la geometria deformada. En discontinua la nau sense deformat.

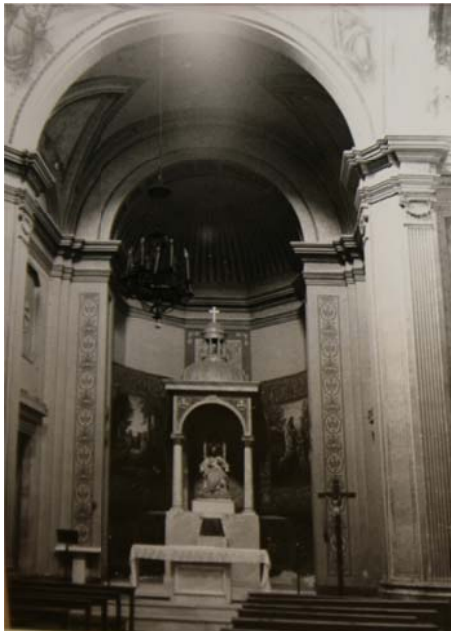
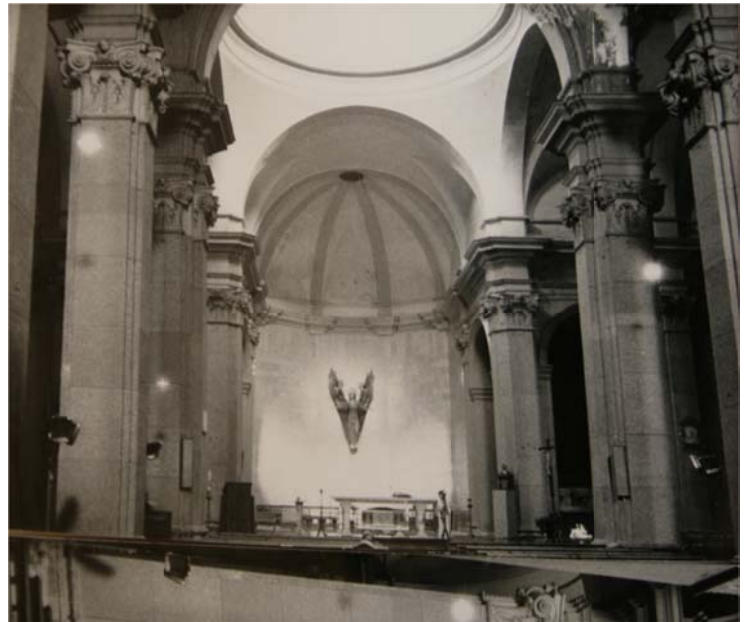
Les imatges mostren en general el deteriorament del capçal de l'església i del campanar. També s'observa a la coberta. El temple pateix humitats a la base dels murs de façana. A l'interior no s'aprecien esquerdes.

**Fig.5** Interiors de l'església, 1977. Arxiu Gavín.

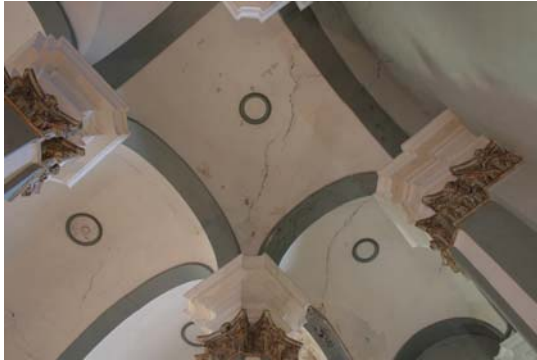
Esquerdas a la nau lateral est, corresponents al desplaçament del campanar en sentit nord-est.

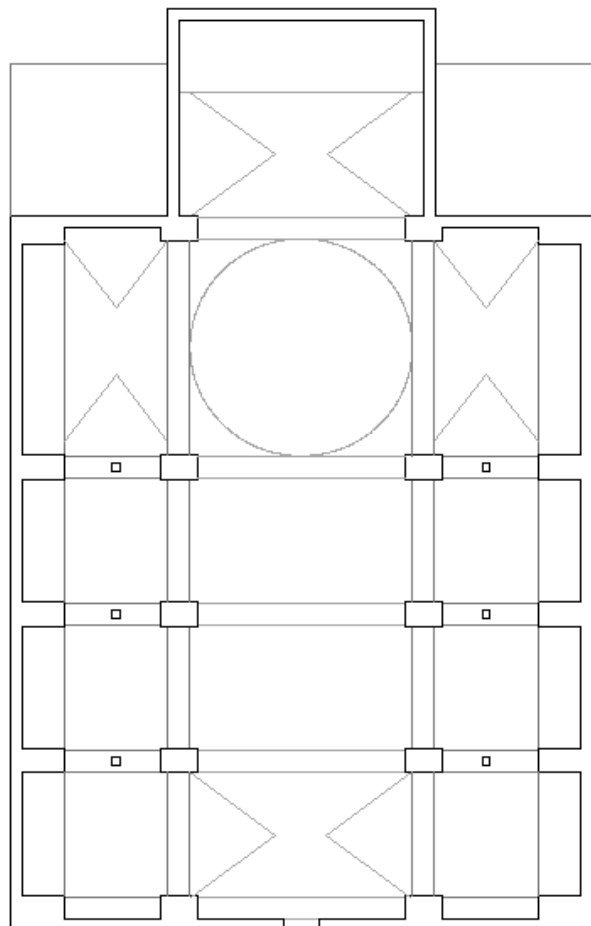
Esquerdas a la clau.

**Fig.14** Secció tipus pels arcs i planta sota-coberta. Geometria ideal sense deformar. Lesions de l'església. S'observa la combinació d'esquerdes típiques de Sabouret i a la clau, amb esquerdas meridianes.

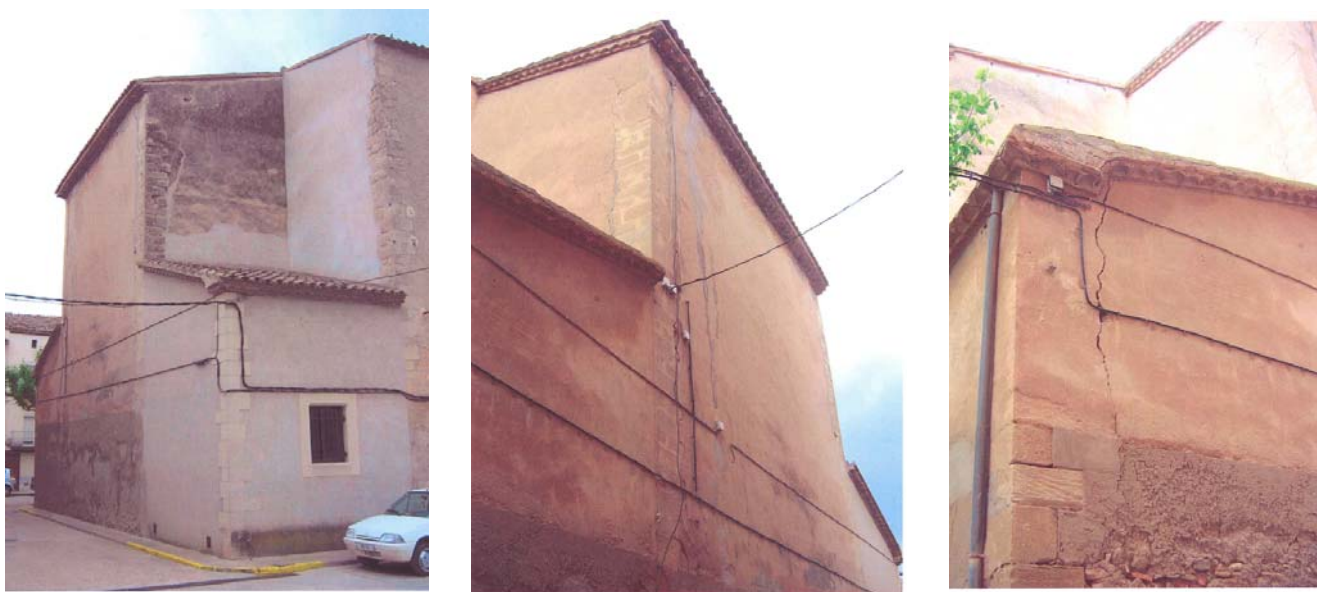
**Fig.4** Fotografies de les lesions exteriors de l'església. Font: Sala Consultors SL, 2006. Facilitat per l'arquitecte Ramón Padullés.

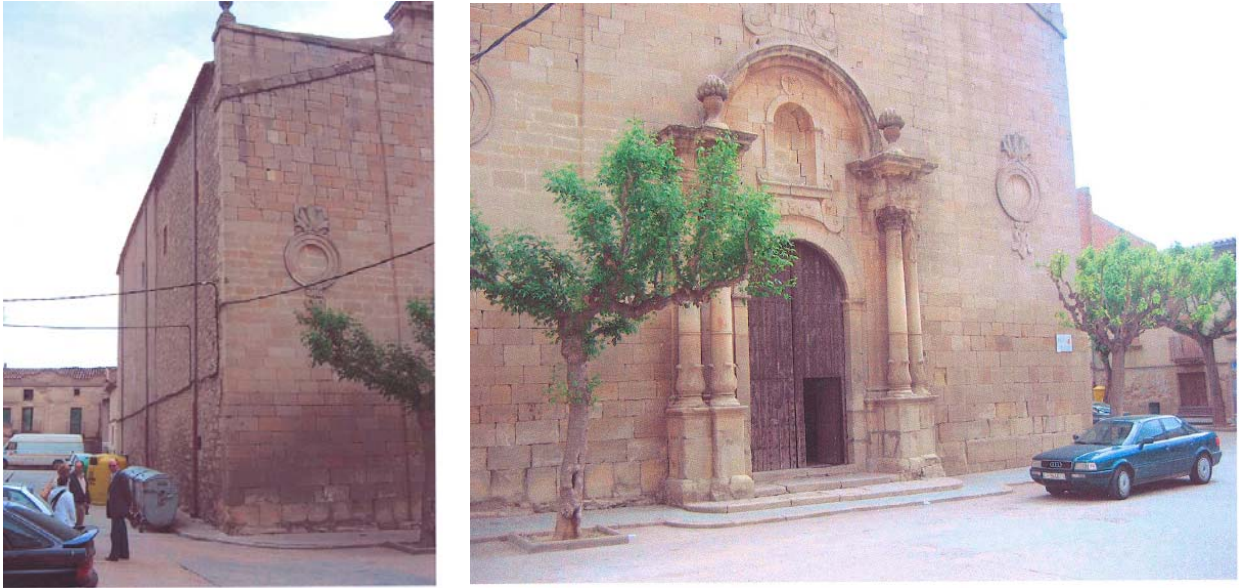
**Fig.5** Fotografies de les lesions exteriors de l'església. Font: Sala Consultors SL, 2006. Facilitat per l'arquitecte Ramón Padullés

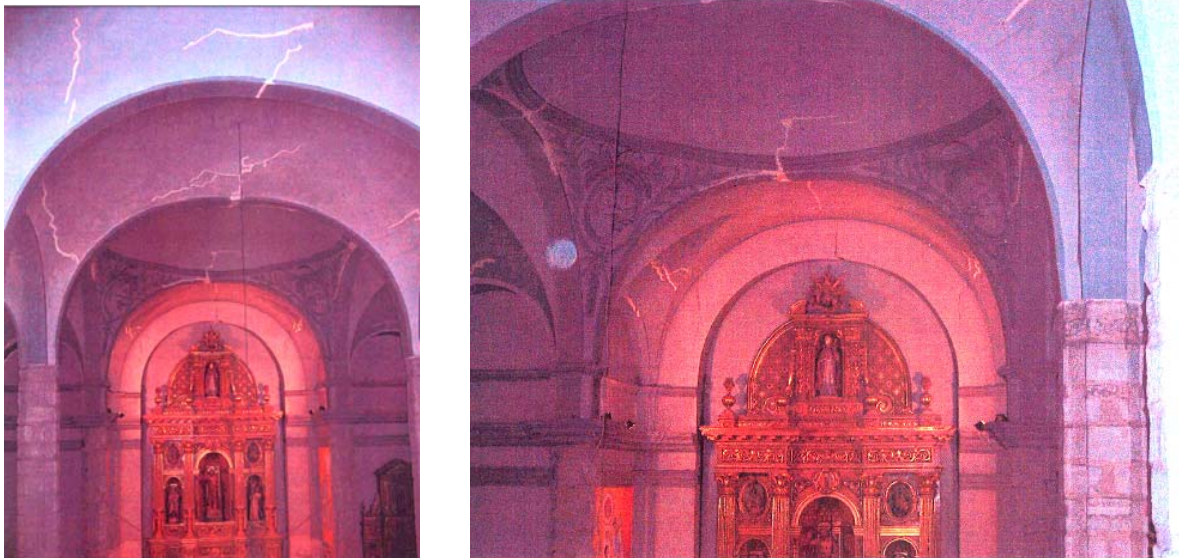
**Fig.6** Fotografies de les lesions exteriors de l'església. Font: Sala Consultors SL, 2006. Facilitat per l'arquitecte Ramón Padullés

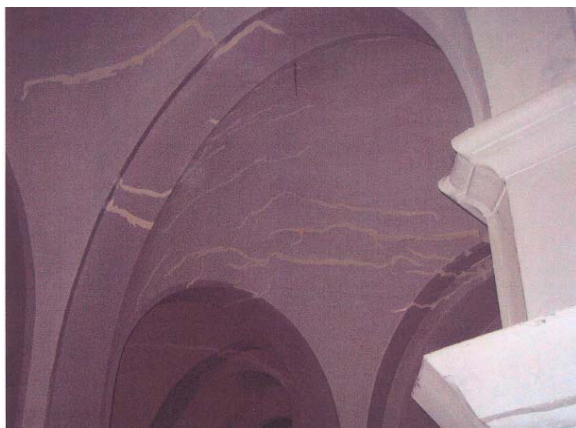
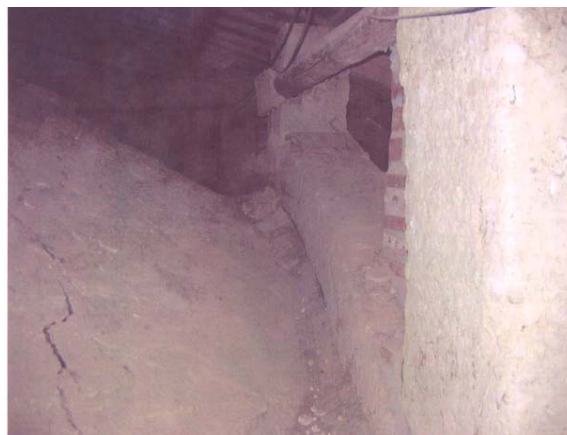
- Esquerdes a l'extradós de les voltes.

**Fig.7** Fotografies de les lesions exteriors de l'església. Font: Sala Consultors SL, 2006. Facilitat per l'arquitecte Ramón Padullés

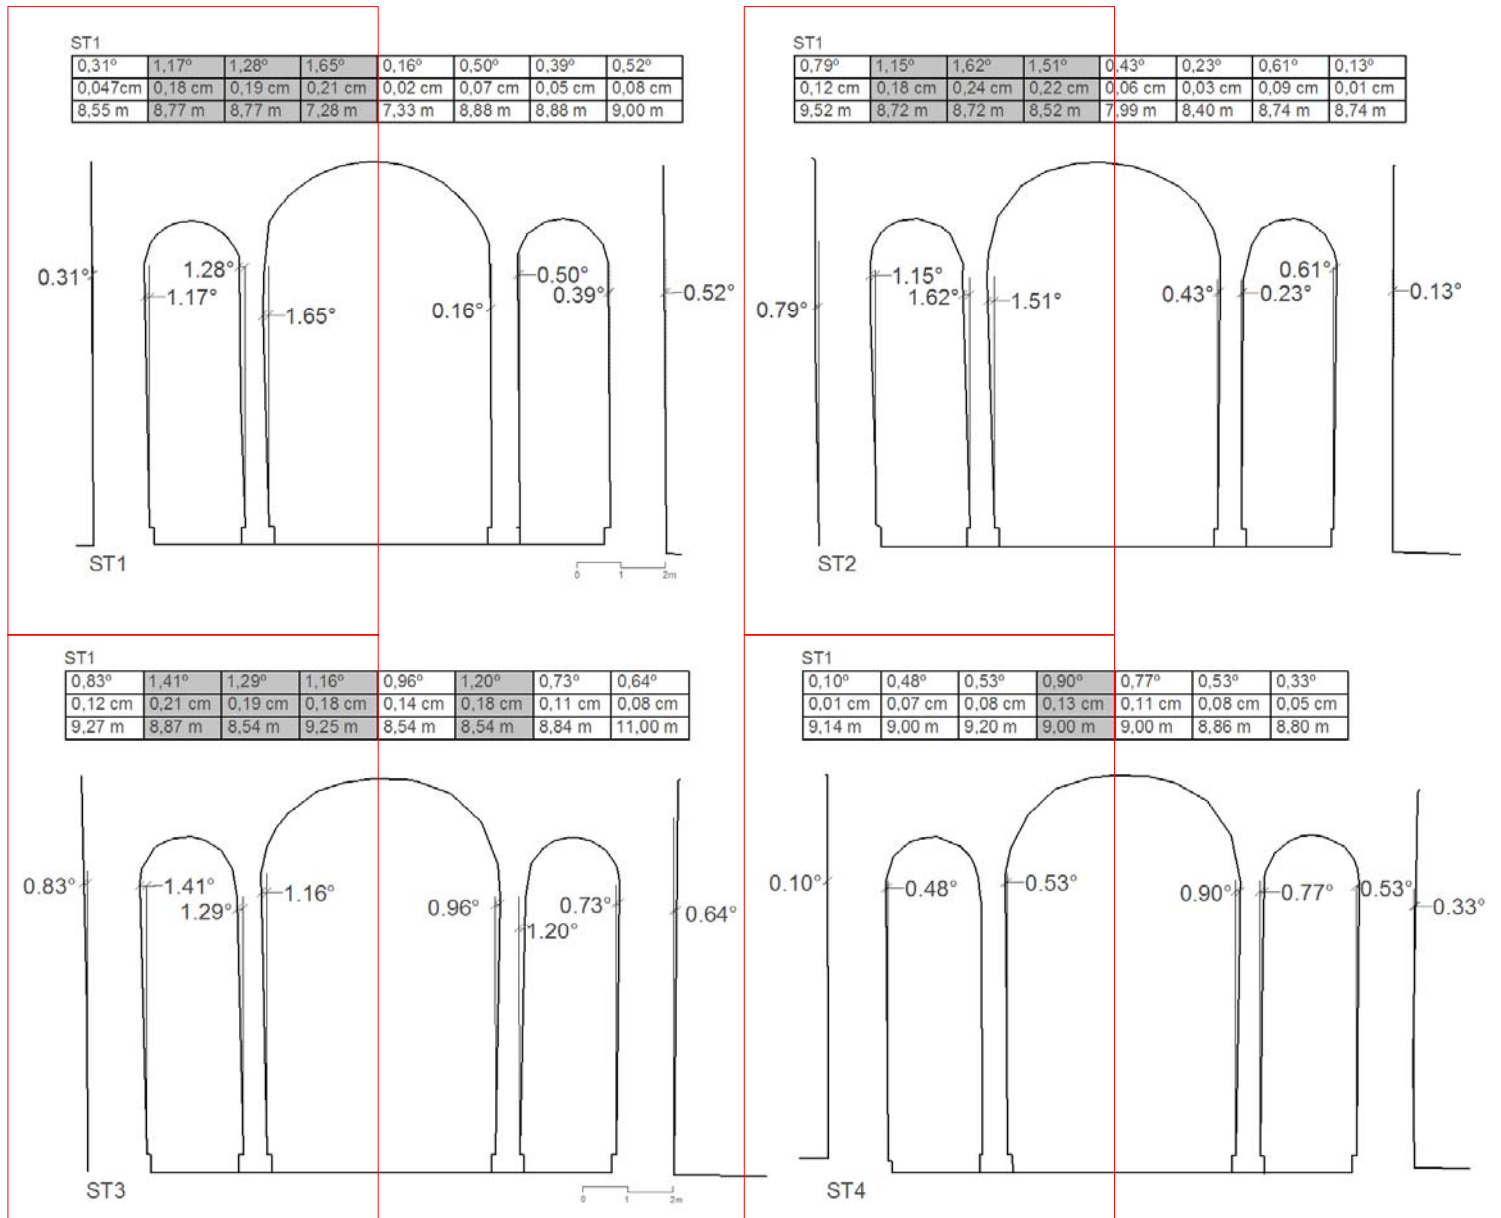
**Fig.18** Es mostren els desplaços respecte la vertical a cada secció. La zona nord-est (requadre vermell) està més deformatada.

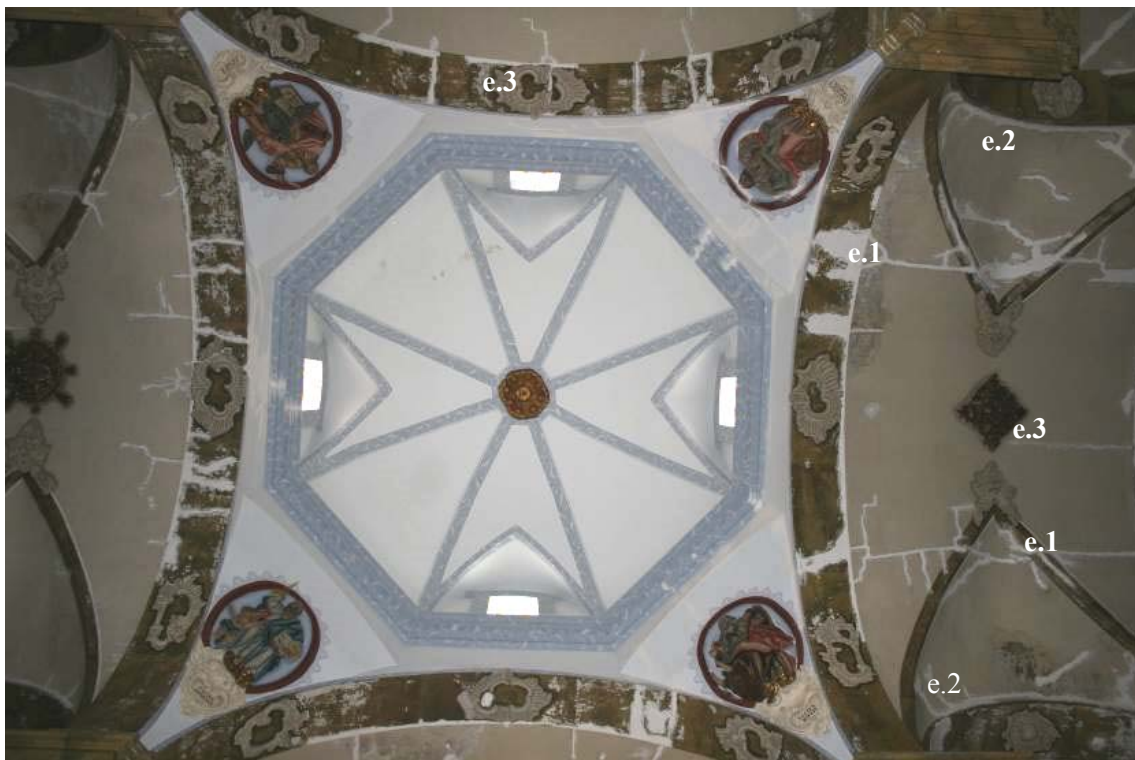
**Fig.10** Fotografia actual. Esquerdes de Sabouret (e.1), esquerdes del mur (e.2) i esquerdes a la clau (e.3). La resta d'esquerdes no responen a un patró establert, són anàrquiques i exteses a tota la nau, tant als murs com a les voltes i arcs, no tant als pilars.

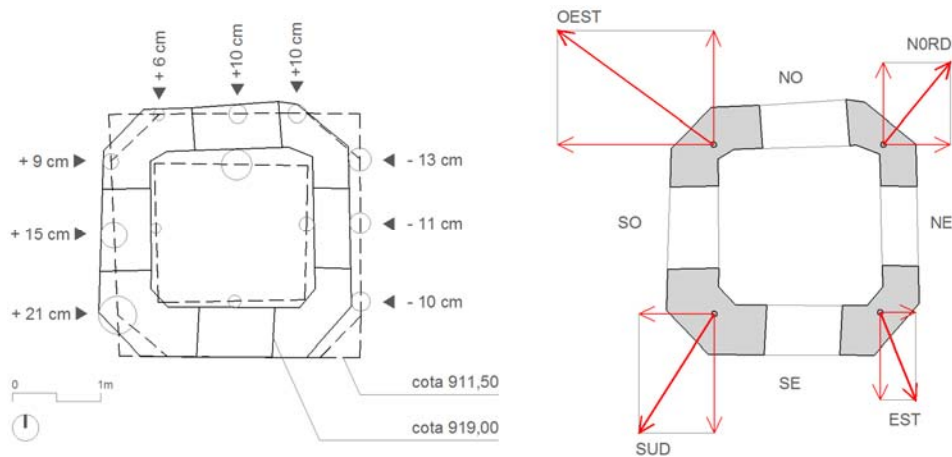
**Fig.4** Desploms del campanar i porcions en què queda dividida l'estructura.

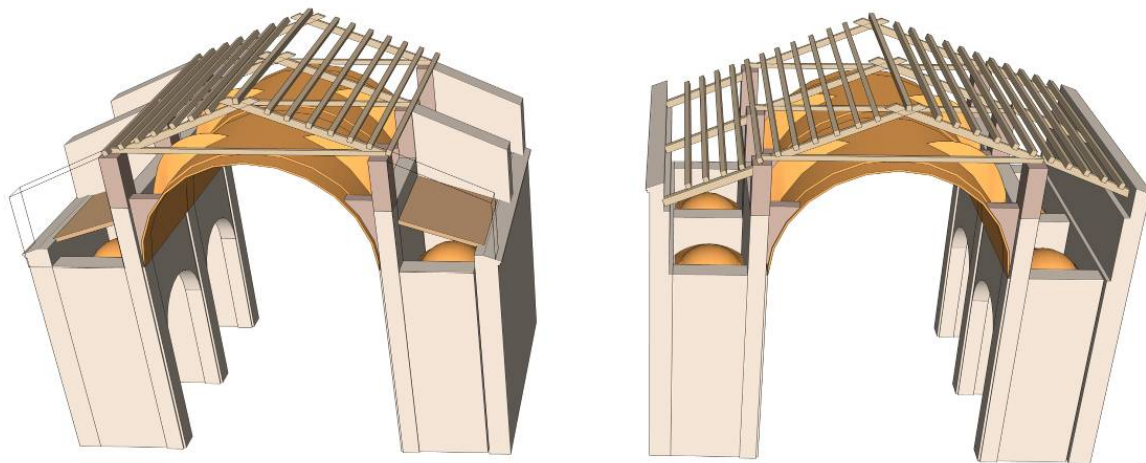
**Fig.17** A l'esquerra església d'Almacelles amb la configuració de coberta que l'hi tocaria acord amb el tipus de tres naus. A la dreta esquema del tipus de coberta unitària que la cobreix i que origina lesions al temple.

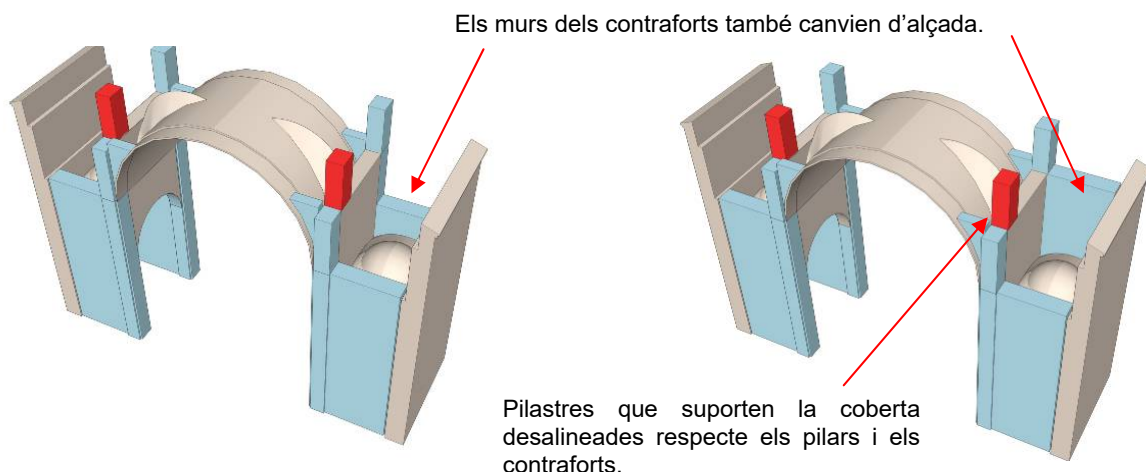
**Fig.21** Canvis en les condicions d'equilibri originals a l'església d'Almacelles, de tres naus.
