TESI DOCTORAL

**EVOLUCIÓ DE LA TIPOLOGIA I SISTEMES CONSTRUCTIUS EN
EDIFICIS D'HABITATGES DE PROMOCIÓ PÚBLICA A L'ÀREA
METROPOLITANA DE BARCELONA 1975-1992.**

JAUME FONT BASTÉ

A3.3.- LOCALITZACIÓ DE LESIONS O DEFECTES DETECTATS EN L'ENVOLTANT DE L'EDIFICI EN LES VISITES EFECTUADES.

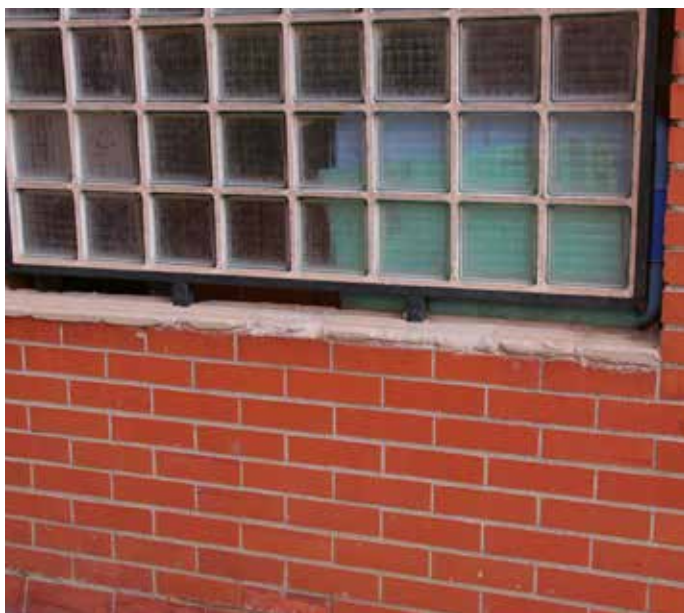
Can Carreras

Despreniment de les peces d'escopidor en els ampits de les obertures amb vidre armat emmarcat amb sub-estructura metàl·lica.

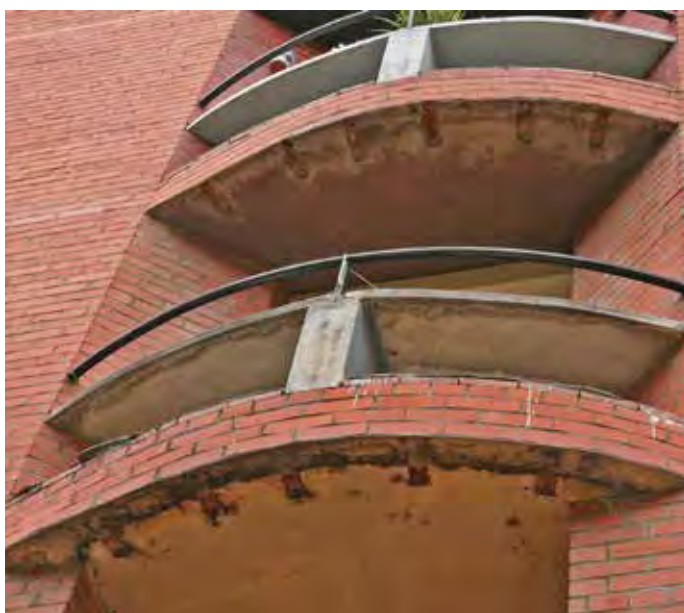
Baró de Viver I i II

Oxidació dels elements metàl·lics encastats en el sostre de balcó per la subjecció de les peces d'aplatat, despreniment del seu revestiment.

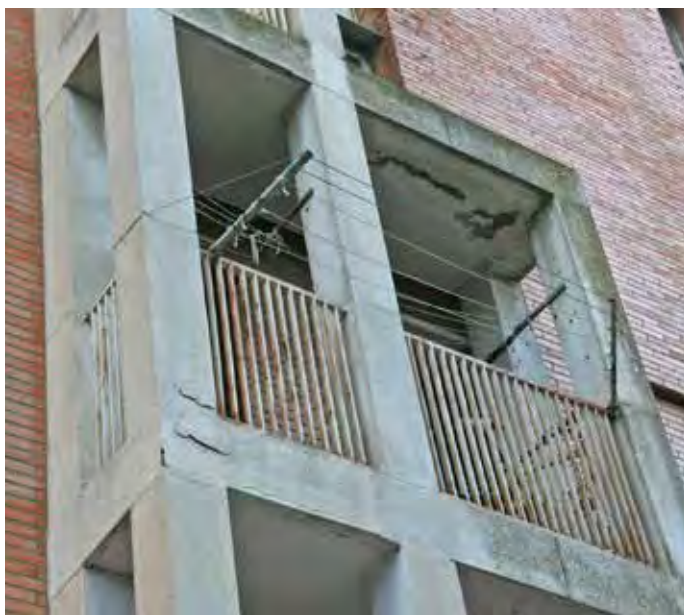
Can Clos

Fissures i desprendiments dels revestiments sobre elements de formigó armat.

Signes d'oxidació dels elements metàl·lics d'armat.

Oxidació dels elements metàl·lics que formen baranes i es troven encastats en paraments i paviments.

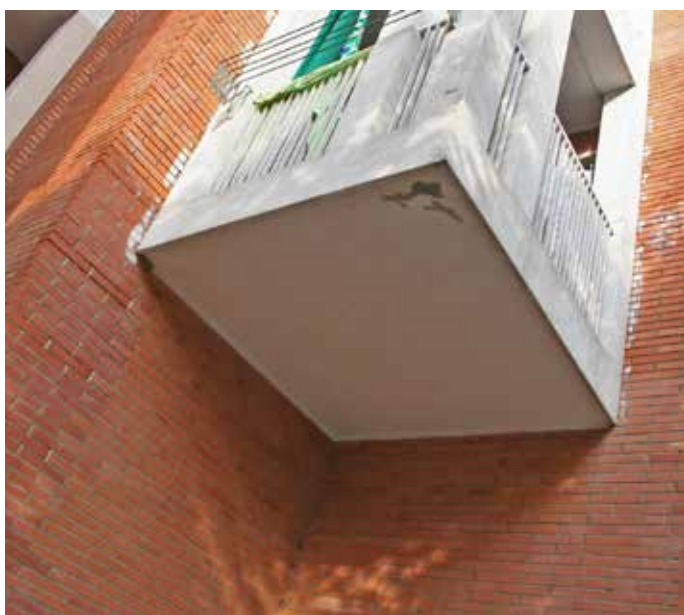
Can Clos

Fissures i desprendiments dels revestiments sobre elements de formigó armat.

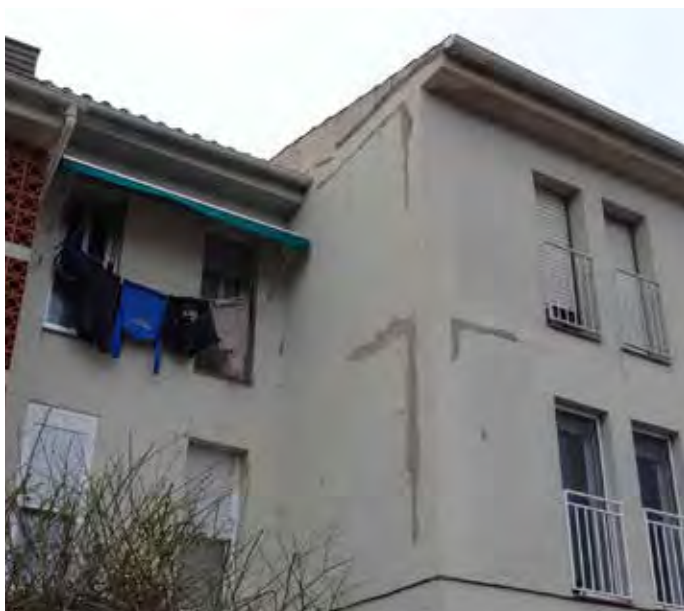
Sta Coloma I

Fissures en façana coincidents amb la troba-
da del full ceràmic amb els pòrtics de formigó
armat.

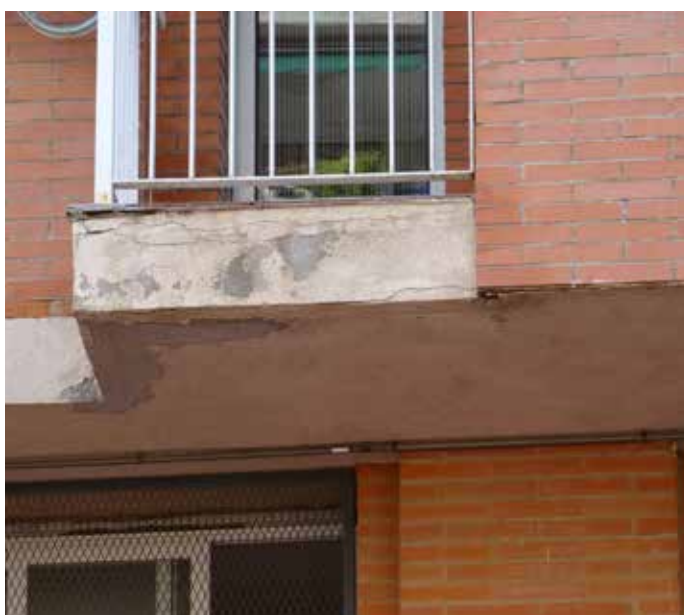
Can Vidalet

Reparació de fissures i despreniments en cantel-
ls de sostres en voladís.
Les lesions es localitzen majoritàriament en
zones de balcons, al voltant dels encastaments
de les baranes metàl·liques.

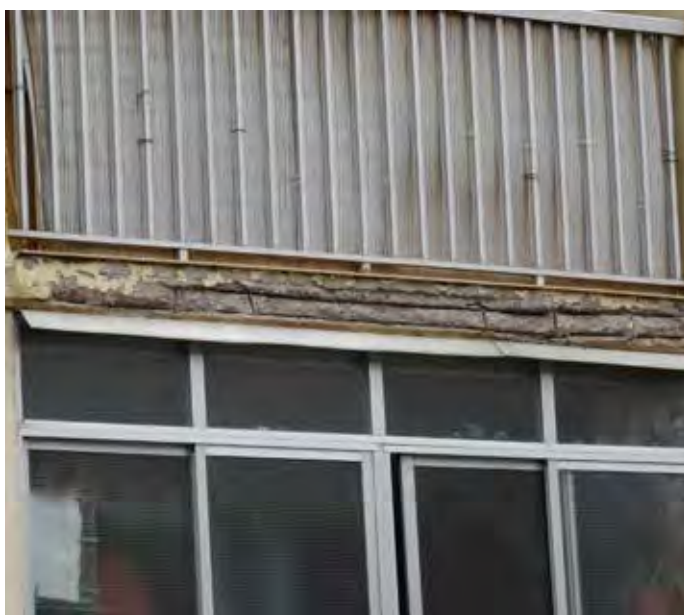
El Prat II

Despreniment del recobriment de les armadures dels sostres de formigó armat en els cantells de sostre de balcons.

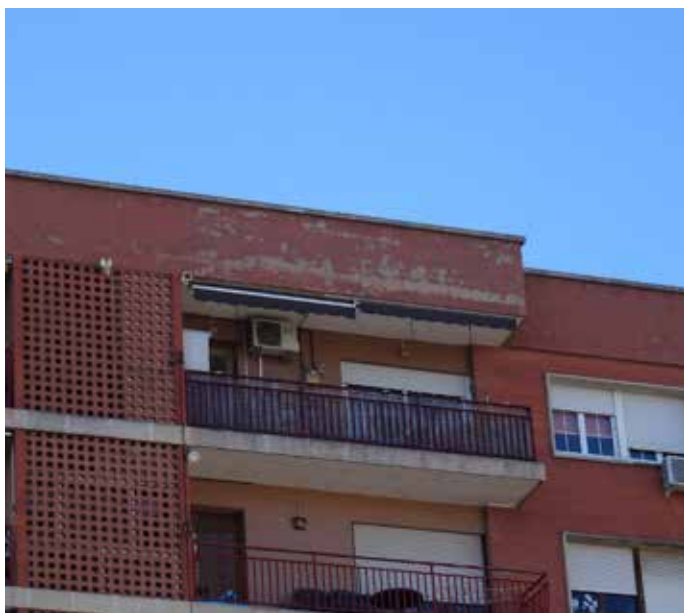
Olesa

Escrostonat i despreniment del revestiment del parament de la barana de coberta.

Fissures horitzontals en la trobada entre sostre de la última planta i parament de barana.

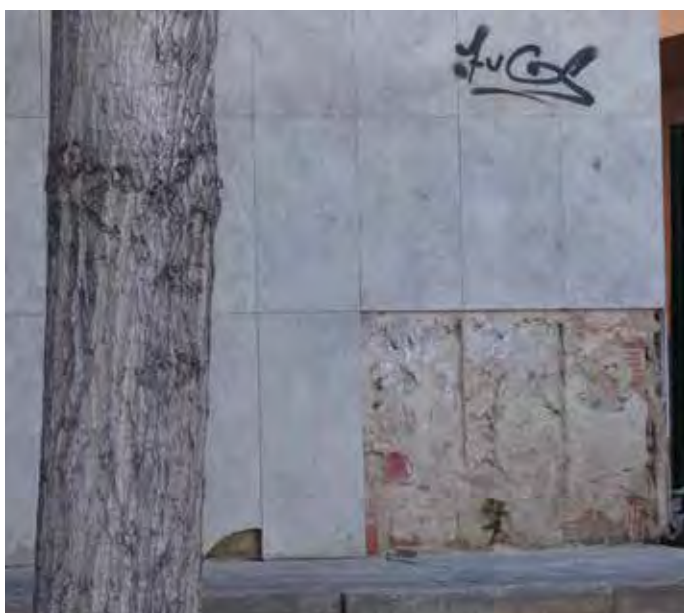
Olesa

Trencament i despreniment de peces de l'aplicat petri del revestiment de la façana de planta baixa.

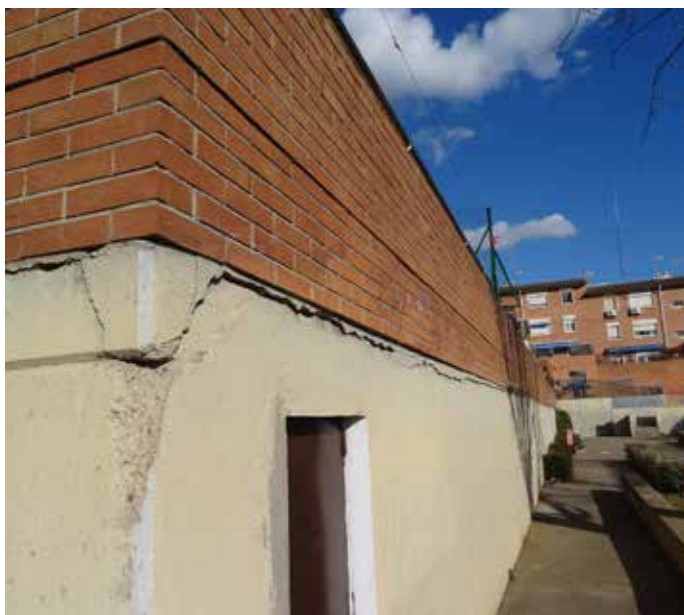
Can Tussell

Fissura horitzontal en tot el perímetre exterior de les baranes dels patis de planta baixa. La Fissura coincideix amb la cara inferior del sostre de coberta.

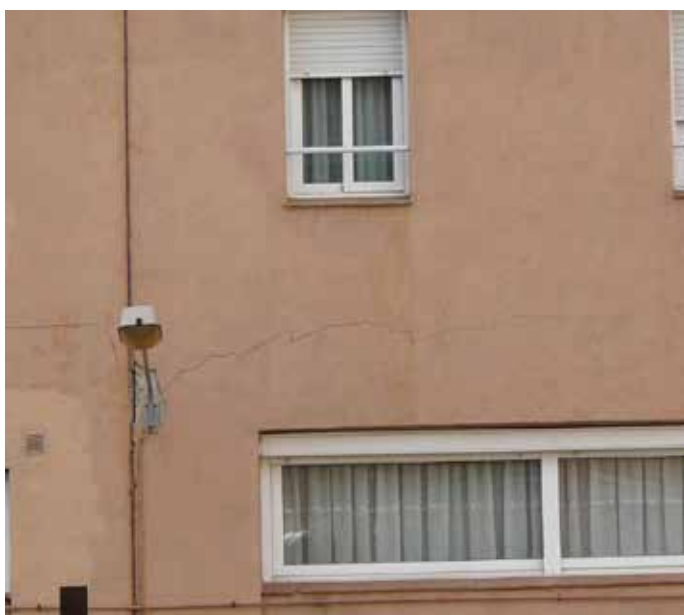
Molí del Reial

Fissures horitzontals en façana, coincidint amb la cota de recolzament de la façana sobre el sostre intermig.

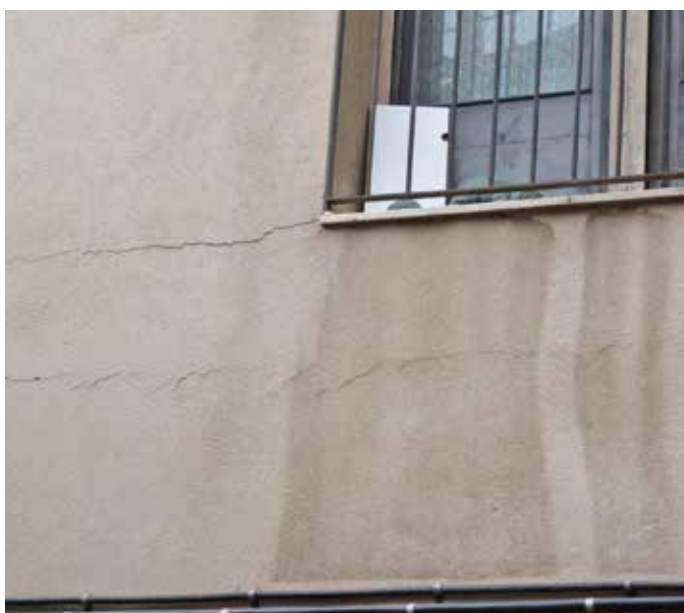
Rec Comtal

Fissures horitzontals en el revestiment de façana coincidents amb el nivell del sostre de formigó.

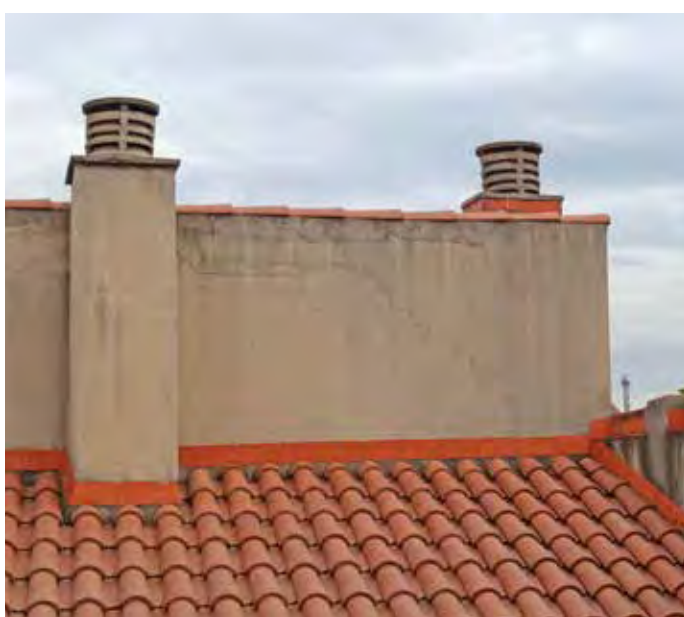
Rec Comtal

Fissures en els paraments de suport de coberta inclinada. Es presenten en horitzontal coincident amb nivell de sostre i en diagonal en tot el parament.

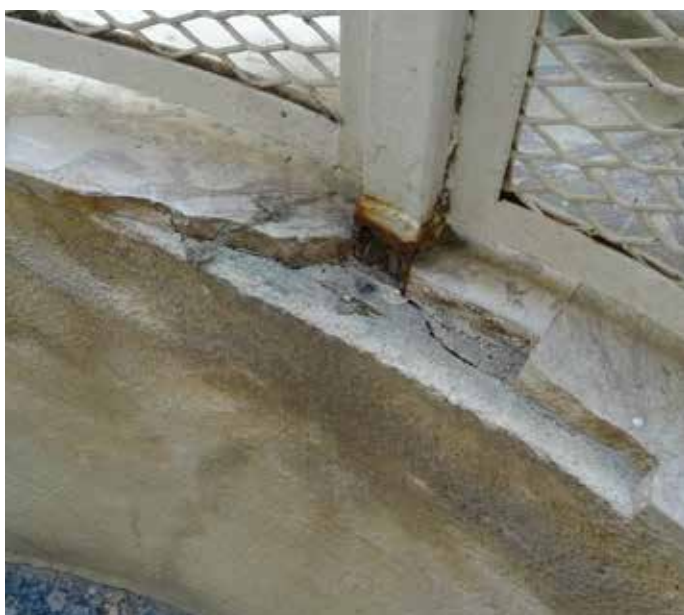
Rec Comtal

Oxidació de les potes de barana i trencament de les peces de pavimenten en la galeria del pati interior de l'edifici.
