# Desarrollo de materiales con retracción compensada a partir del óxido de calcio (CaO)

Tomo II: Anejos de la tesis

Experiencias reales del  
hormigón de retracción  
compensada (HRC)

## A2.1. LOSA POSTERIOR Y PASILLO LATERAL (ZONA OESTE DEL RECINTO)

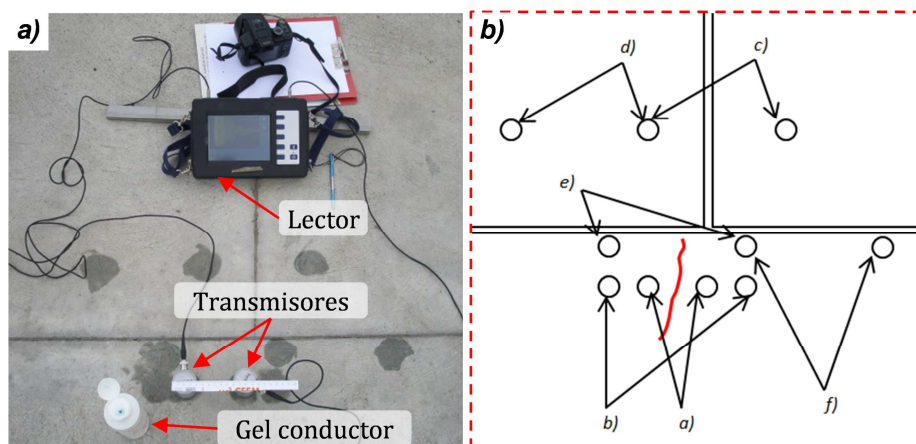
Figura A2. 14 – Ensayo de ultrasonidos; a) proceso de ensayo; b) esquema de las medidas realizadas y referencias

Los resultados de los ultrasonidos determinaron que la profundidad de la fisura era superficial, por lo que se extendía únicamente por la capa de lechada superficial. Esto se corroboró con la extracción del testigo 2 en el que se pudo observar como la fisura se extendía únicamente por la superficie.

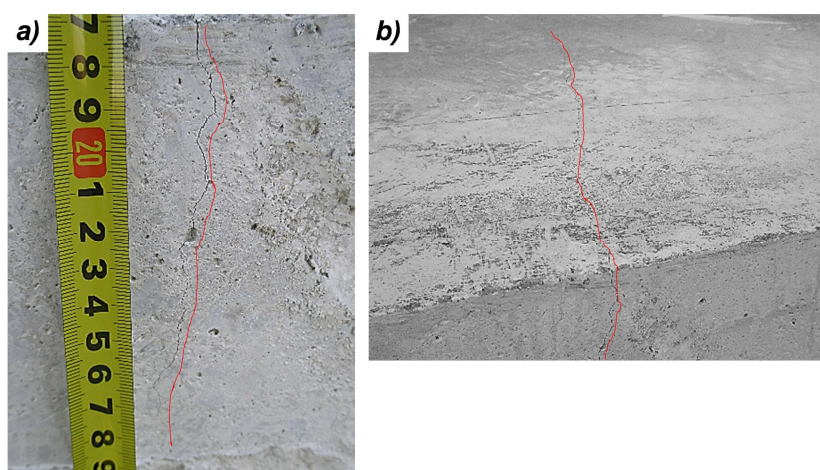
En la primera visita ya se evidenciaron una serie de fisuras que fueron incrementando su tamaño y cantidad a medida que pasaba el tiempo. La primera visita, que correspondía con la fecha de hormigonado del carril de la báscula evidenció la aparición de pequeñas fisuras en toda la superficie de las losas y que atravesaban el canto de esta. Estas fisuras son las que se observan en la figura A2.41, que corresponden al canto de la losa (a) y a su extensión por la superficie (b).

Figura A2. 41 – 28.11.2013 - Lesiones aparecidas en la losa 380m<sup>2</sup>

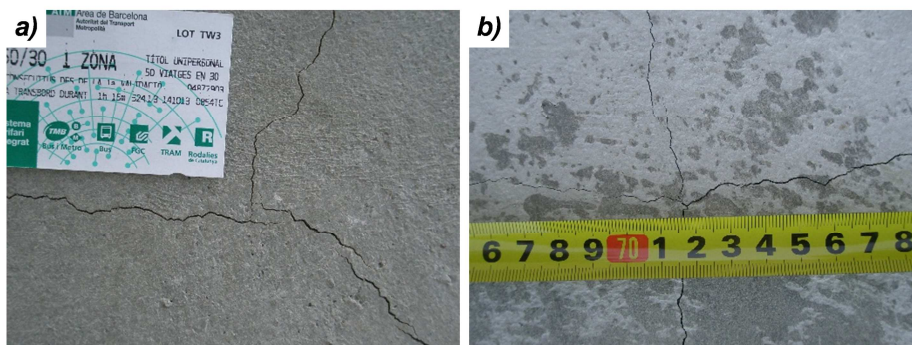
Figura A2. 42 – 28.11.2013 - Lesiones en la losa de 32m<sup>2</sup>

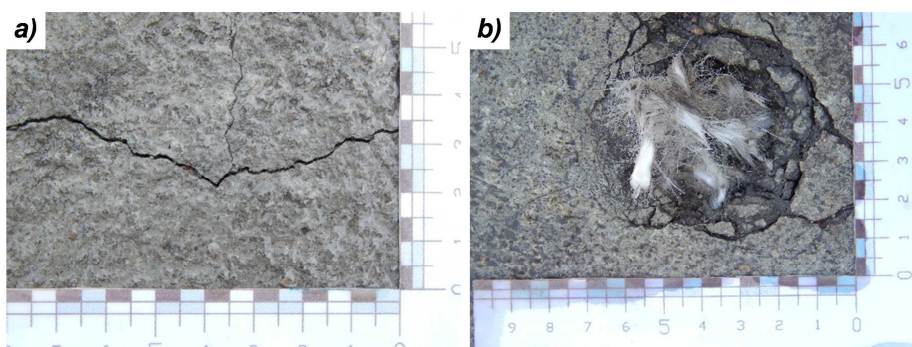
En la visita realizada el día 24 de abril de 2014 se observó la evolución de abertura de algunas fisuras, tal como demuestra la figura A2.43a. También se observó el fenómeno que se muestra en la figura A2.43b que corresponde a un nido de fibras en la superficie del hormigón. Este nido no se había descubierto hasta la fecha, ya que estaba cubierto por una fina capa de hormigón, que al presionarla se deformaba. Finalmente, se pudo ver una gran cantidad de fibras en su interior que es la que se recoge en la imagen. En esta visita se observó también unas fisuras en piel de cocodrilo en la zona de la losa de 380 m<sup>2</sup> que se encuentra en contacto con la losa del aparcamiento y el muro perimetral.

Figura A2. 43 – 24.04.2014 - a) fisura en superficie; b) nido de fibras en superficie

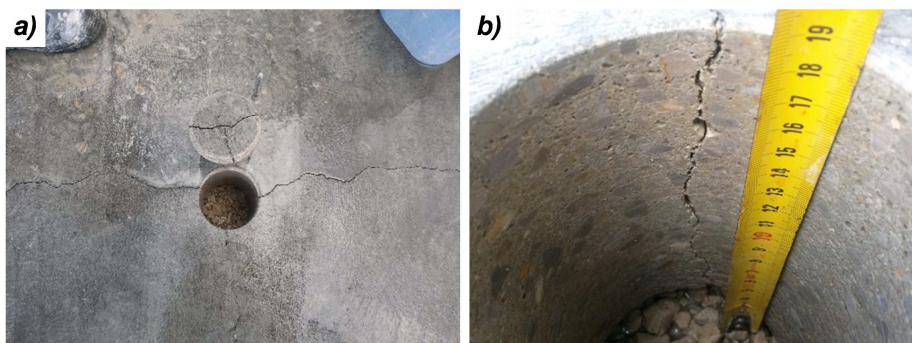
En la figura A2.44 se muestra la extracción del testigo en un cruce de fisuras que determinó que estas atravesaban todo el espesor de la losa. Tal como se observa en la figura A2.44b el espesor de la fisura aumenta a medida que esta se acerca a la superficie, lo que puede determinar responder a un fenómeno global externo. Esta deducción es acorde al hecho de tener arcillas expansivas en la base, lo que generaría este empuje en el momento en que una fuente de agua llegara a ellas. En conclusión, no puede decirse que estas fisuras sean puramente de retracción al existir este fenómeno asociado a las condiciones de contorno.

Figura A2. 44 – 27.05.2014 - Extracción de testigo en losa de 380 m<sup>2</sup>

Finalmente, para el caso de las fisuras aparecidas en las losas del aparcamiento hay que contemplar el posible efecto de las arcillas expansivas de la base, ya que tal como se ha visto de la extracción del testigo las fisuras se abrían hacia la superficie de la losa. En este caso las lesiones no se derivan de la retracción del hormigón. Otro dato a remarcar es la aparición de pelotas de fibras que debilitan el elemento, lo que debería plantearse el sistema de mezclado de estas o el momento en que se añaden al hormigón.

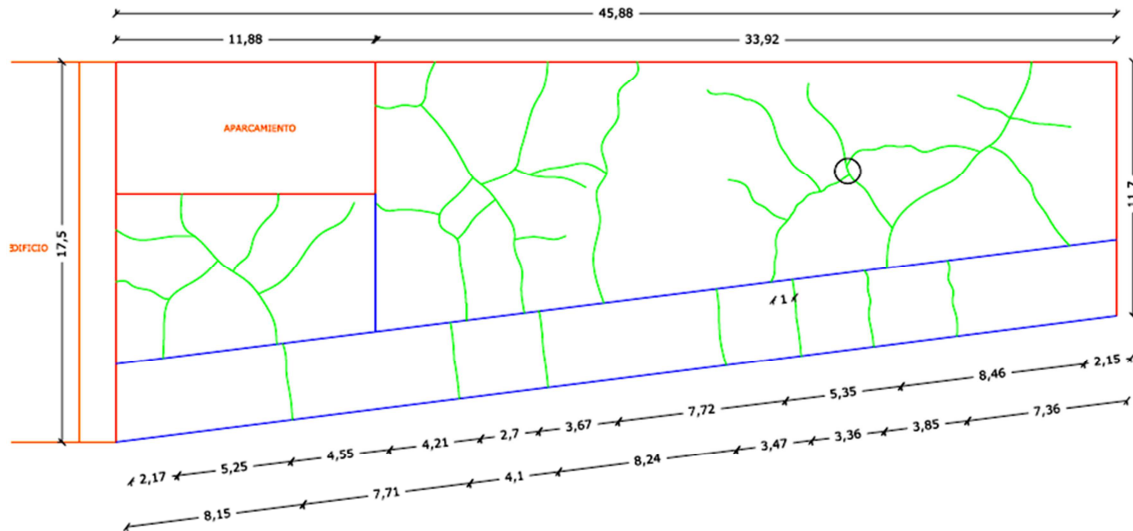
Las lesiones que han aparecido en ambas losas, así como en el carril hormigonado posteriormente, se grafican a continuación en el plano. En dicho plano se ha especificado el punto de extracción del testigo de la figura A2.45.

Figura A2. 45 –Levantamiento plano de fisuras en losa de 380 m<sup>2</sup> (Fecha:27.05.2014)

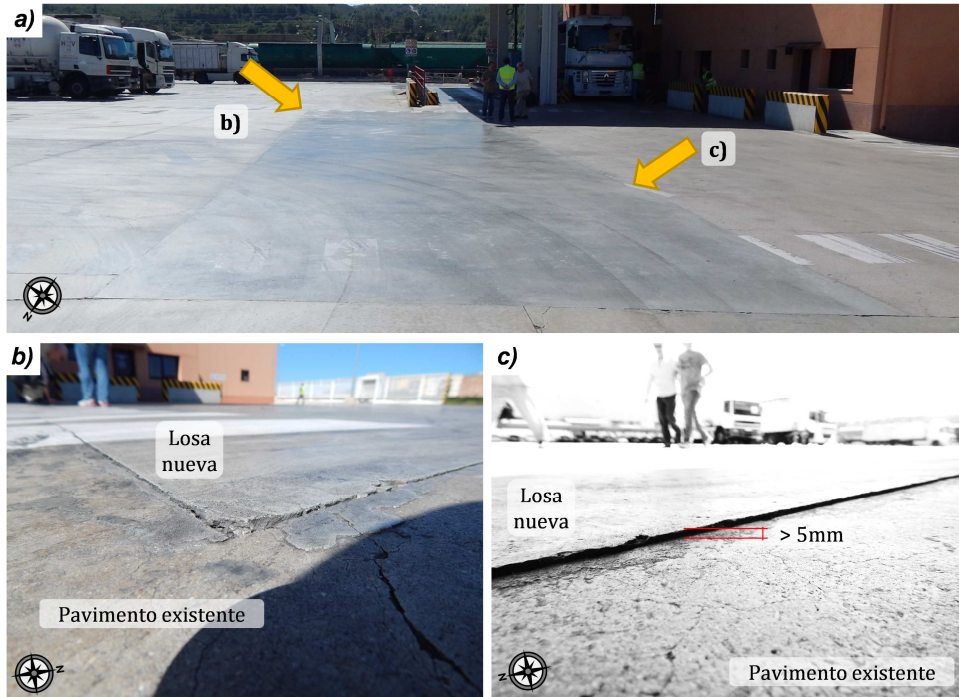
El día 30 de julio de 2014 se realizó una segunda visita para constatar la evolución del estado del pavimento así como de las fisuras que se observaron en la primera visita. En la figura A2.54 se muestra la lesión más característica que se observó para dicha visita. Esta se basa en el levantamiento de la losa en ciertas zonas, principalmente en esquinas y algún lateral.

Figura A2. 54 – Estado de la losa; a) vista general; b) levantamiento del extremo sur; levantamiento del lateral oeste

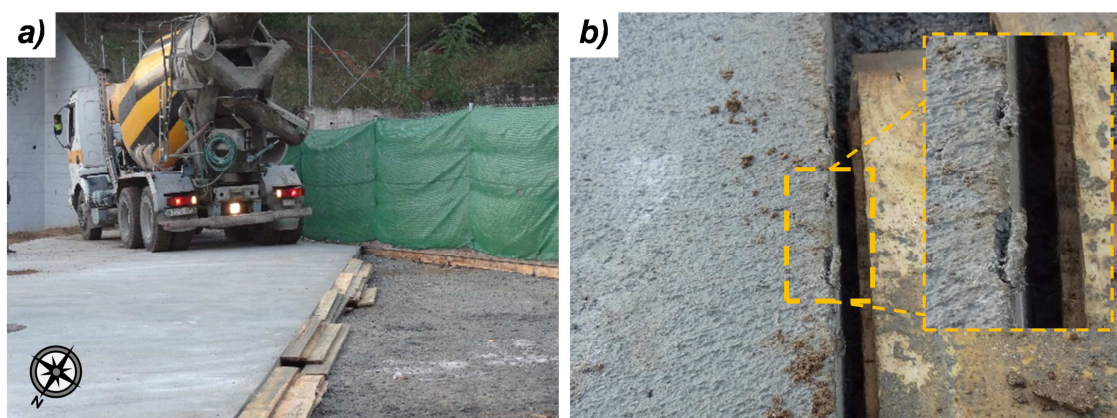
Figura A2. 69 – Paso de camión por la losa con hormigón tipo HM-30/20/B a los 7 días del hormigonado de esta

Tras el paso del vehículo, únicamente se observó una mínima rotura del canto de la losa en contacto con el carril a hormigonar (figura A2.69b). Como se observa los pequeños trozos de hormigón que se desprenden no son relevantes para el conjunto de la losa.

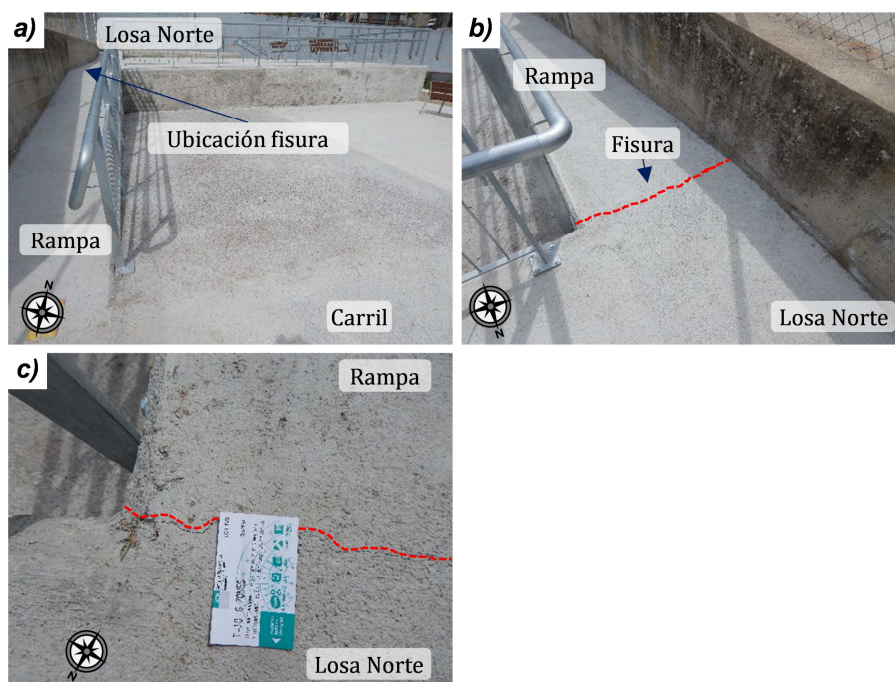
Figura A2. 70 – a) Vista general; b) Localización de la fisura entre la losa norte y la rampa; c) Detalle de fisura

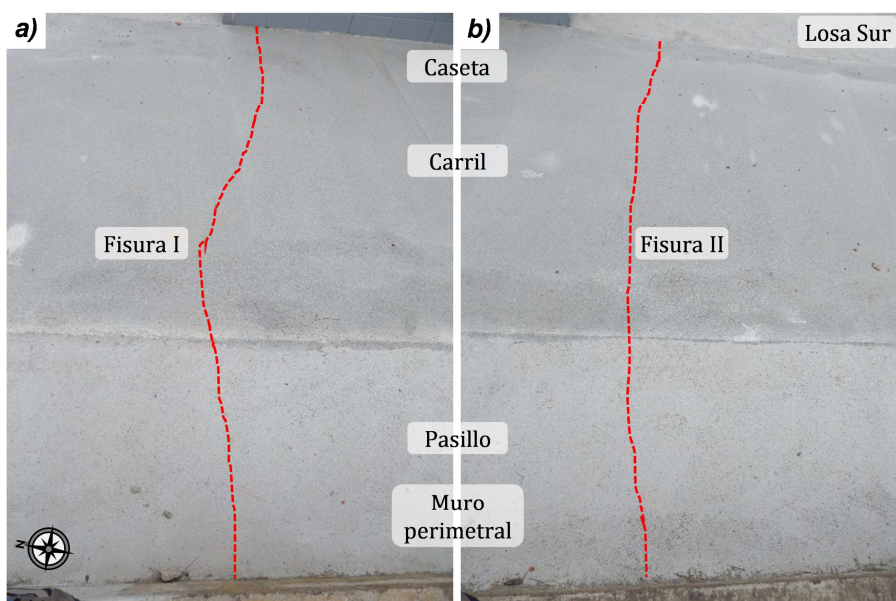
Figura A2. 71 – Fisuras en el pasillo lateral

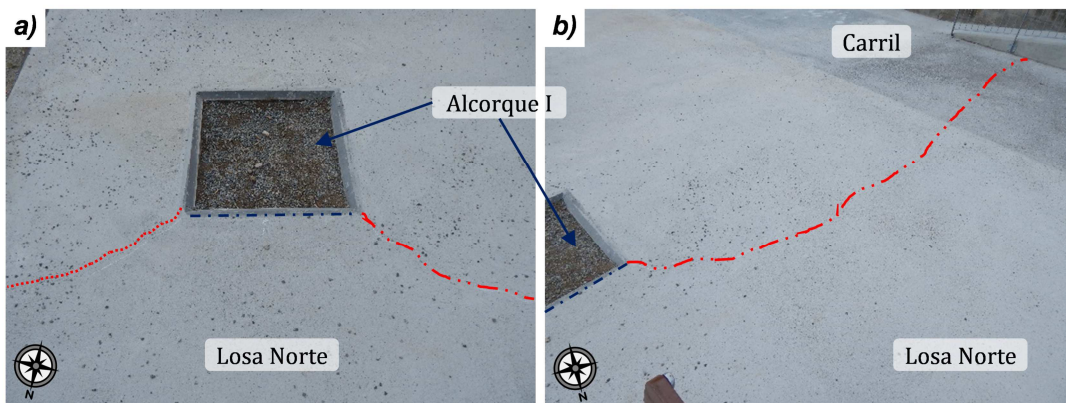
Figura A2. 72 – Fisura a  $45^\circ$  en alcorque de losa Norte (parte inferior)

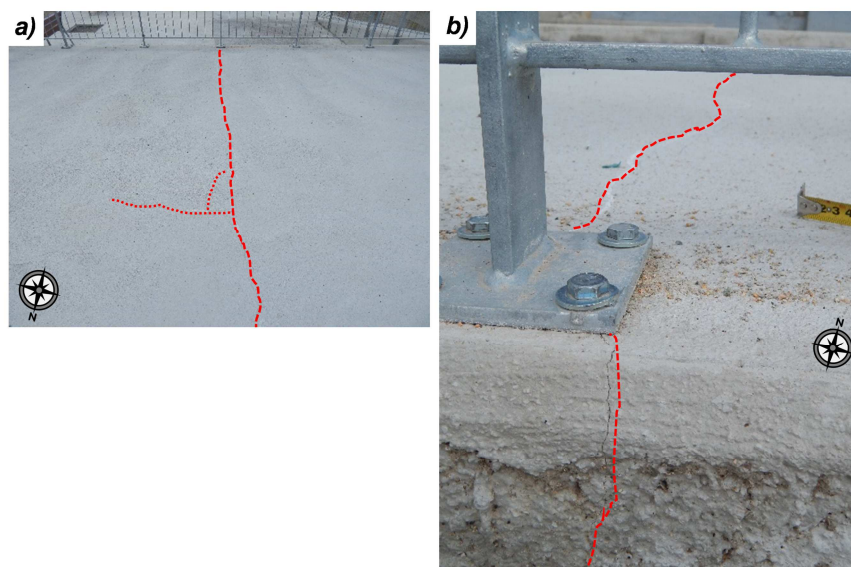
Figura A2. 73 – Fisura longitudinal y transversal en losa Norte (parte superior)

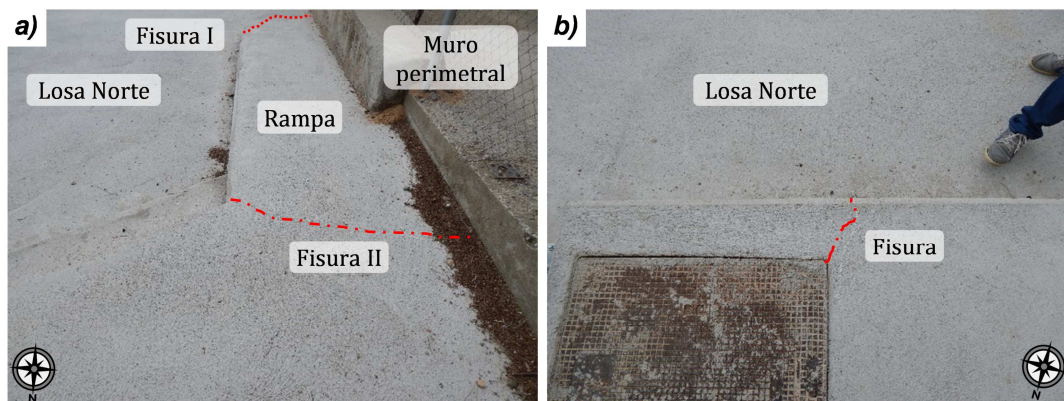
Figura A2. 74 – Losa Norte superior; a) fisuras en la rampa; b) fisuras a 45°

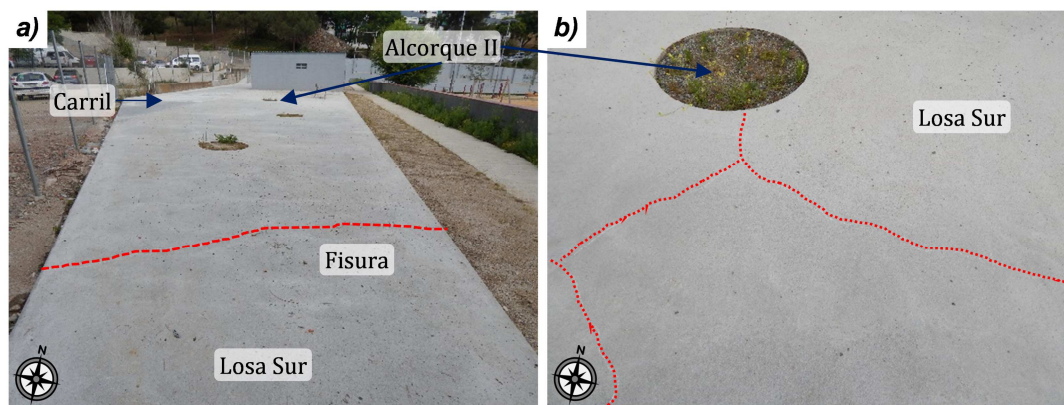
Para finalizar, en la figura A2.75 se muestran las fisuras de la losa Sur. Las más significativas son la rotura del extremo sur de la losa (terminado en punta, tipo triángulo) mediante una fisura de lado a lado (figura A2.75a). En la imagen contigua (figura A2.75b) se muestra la aparición de fisuras entre alcorques circulares. En este caso, aparecen fisuras entre alcorques pero además existen otras que dividen la losa en su ancho, atravesando estos elementos.

Figura A2. 75 – Losa Sur; a) fisura de rotura de punta; b) fisuras de unión entre alcorques

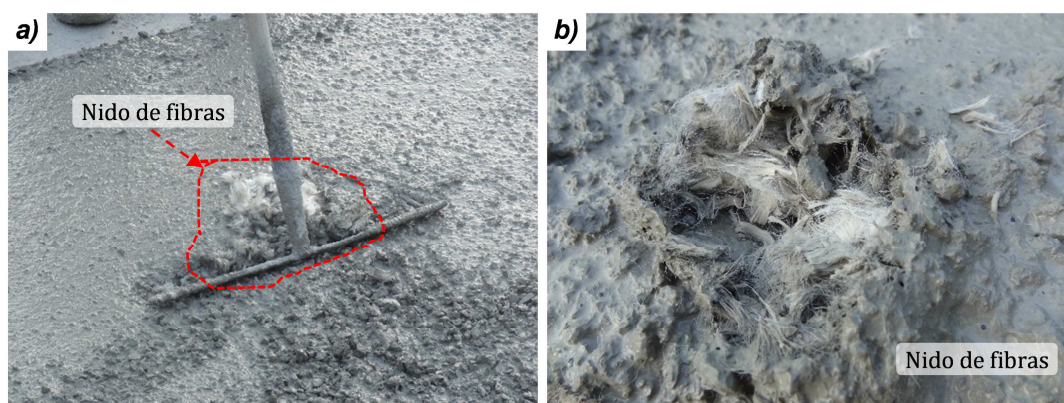
Figura A2. 83 – Pelotas de fibras de polipropileno durante el vertido del primer camión

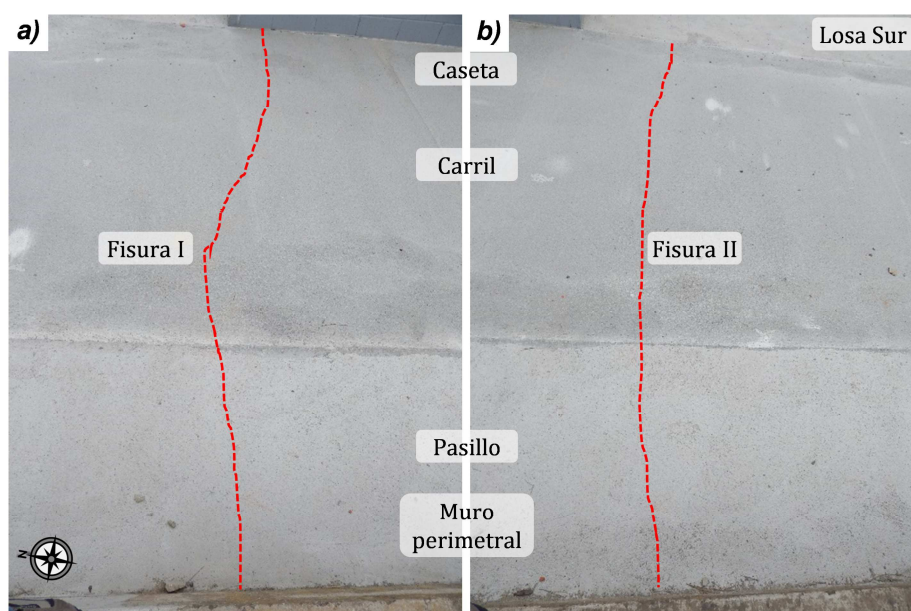
En esta primera figura se cree que las fisuras se iniciaron en el carril, en contacto con la caseta o la losa Sur y que a partir de este punto avanzaron hasta el pasillo lateral.

Figura A2. 88 – Fisuras en el pasillo lateral

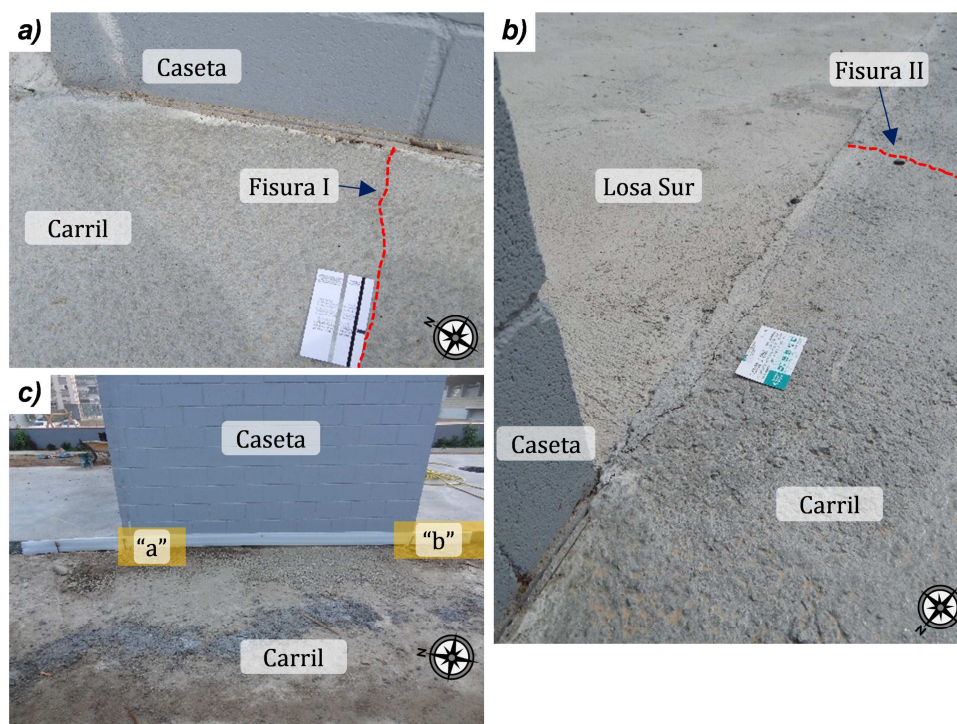
Figura A2. 89 – a) localización fisura I; b) localización fisura II; c) vista general

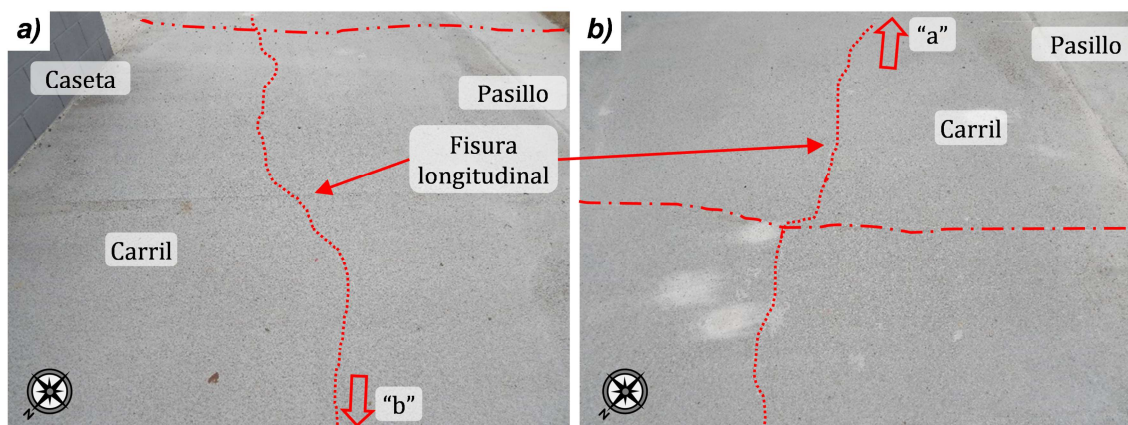
Figura A2. 90 – Fisuras aparecidas en el carril

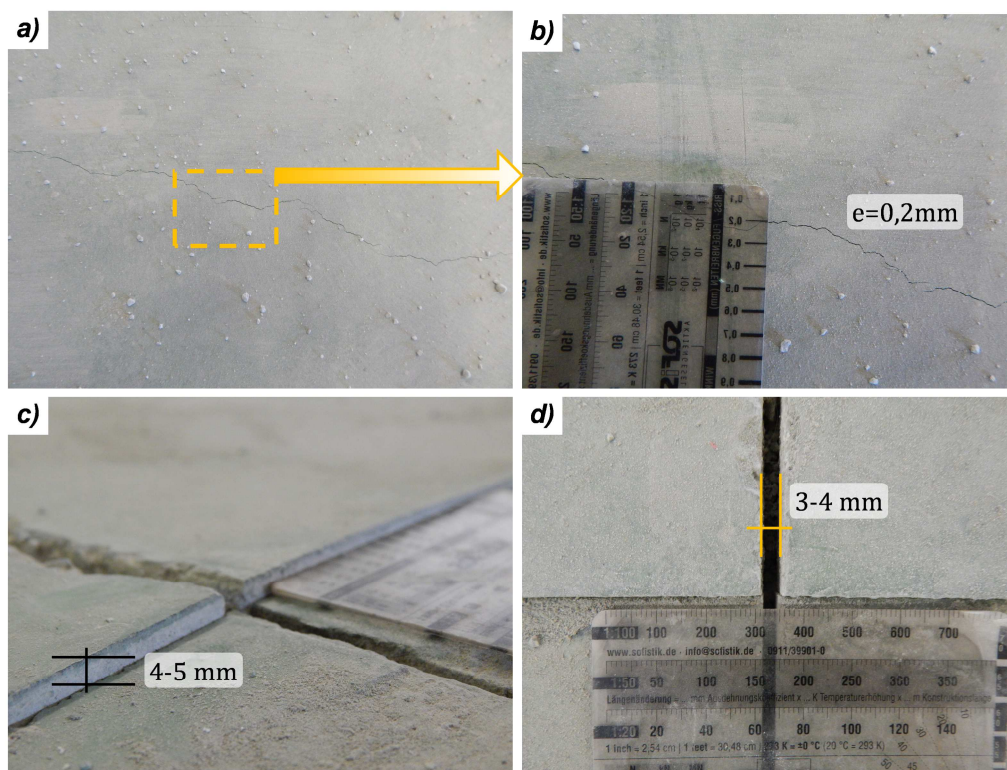
organoléptico, se apreció un olor extraño en la masa del hormigón vertido en comparación con otros hormigones. Por tal de dejar constancia del estado de la losa, en la figura A2.95 se muestran algunas de las lesiones más comunes que se observaron.

Figura A2. 95 – Lesiones; a) fisura de retracción; b) ampliación de la fisura en “a”; c) escalón entre losas contiguas; d) junta de corte transversal

En el caso de las lesiones observadas en la visita posterior se observaron fisuras de retracción derivadas del no curado de las losas. La falta de curado durante el proceso de ejecución de las losas puede ser también la causa de la retracción de las distintas losas, así como de la excesiva abertura de las juntas de corte. En el caso del alabeo, el gradiente de humedad entre la superficie y la base de la losa debido al rápido secado de la superficie puede ser una de las causas de dicho fenómeno.

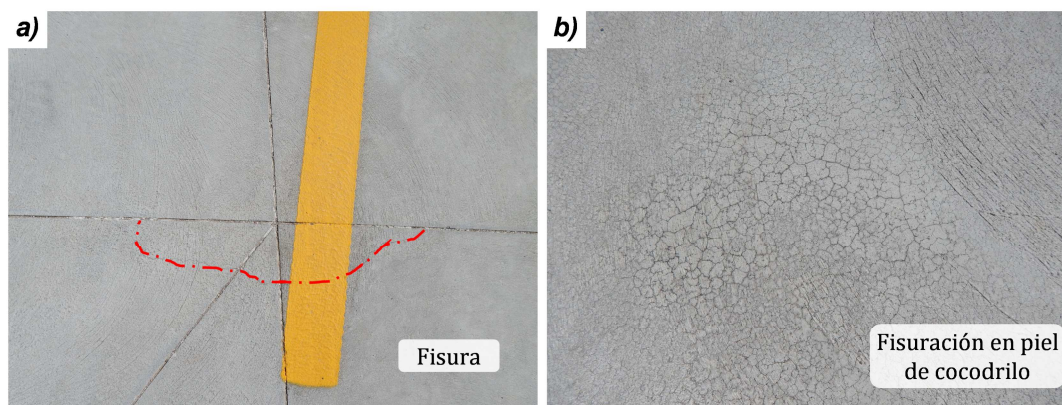
Figura A2.110 - Losa de hormigón convencional; a) fisuración en las esquinas de las juntas; b) fisuración en piel de cocodrilo

En la figura A2.110a se muestra la fisura aparecida en la intersección de juntas de retracción de la losa. Se observa que dicha fisura abarca 3 divisiones de losa por la zona dónde más juntas existen. Dicha fisura es común en elementos de hormigón y en este caso puede deberse a puntos débiles en la base del hormigón o al hecho de la existencia de cuatro juntas de retracción muy cercanas. Otras causas posibles son la existencia de cargas repetidas o a una transferencia de carga deficiente.

La figura A2.110b muestra las fisuras en con geometría de piel de cocodrilo características del proceso de secado del hormigón. Dichas fisuras afectan principalmente a la superficie del hormigón por lo que no representan un daño estructural para el elemento.

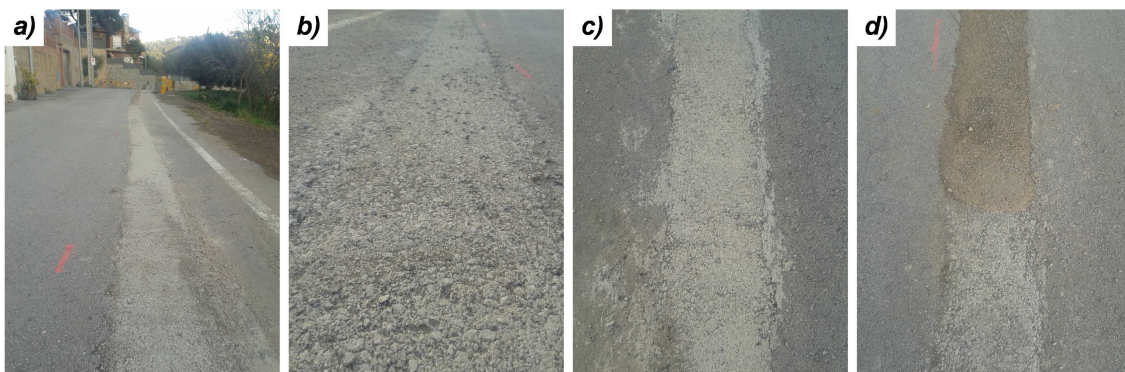
Figura A2. 120 – Aspecto del hormigón días después de la prueba; a) vista general; b), c) y d) detalles de la zanja
