Inspección no destructiva de estructuras mediante georradar: análisis de daños por corrosión y por otras patologías

Tesis doctoral para optar por el grado de doctor dentro del programa de
doctorado en:

INGENIERÍA SÍSMICA Y DINÁMICA ESTRUCTURAL

Barcelona 2020

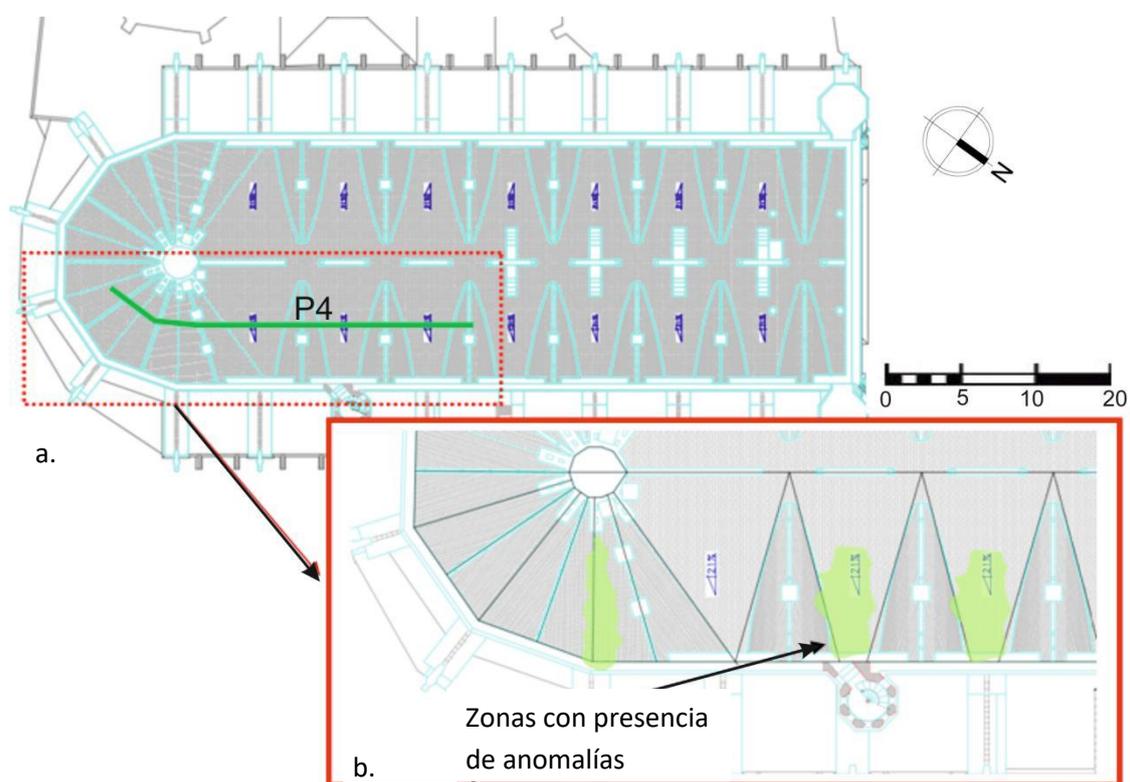
Figura 6. 13: a) Ubicación del radargrama P4 sobre la planta de la cubierta de la basílica de Santa María del Pi; b) Ampliación de la zona de anomalías de tipo A2.

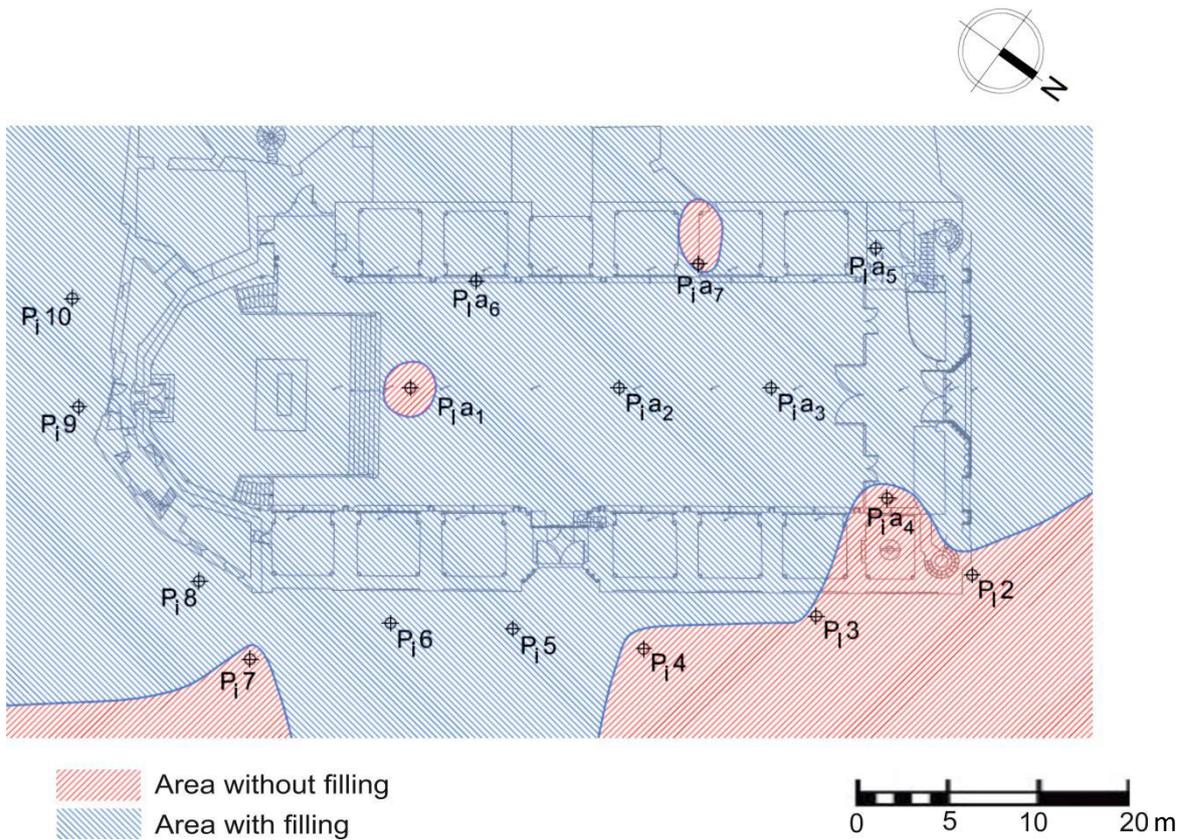
Figura 6. 15: Resultados del método del cociente espectral H/V aplicados al suelo bajo la basílica de Santa María del Pi (Barcelona). Plano en el que se distinguen las áreas de terreno firme respecto de áreas con terreno de relleno.

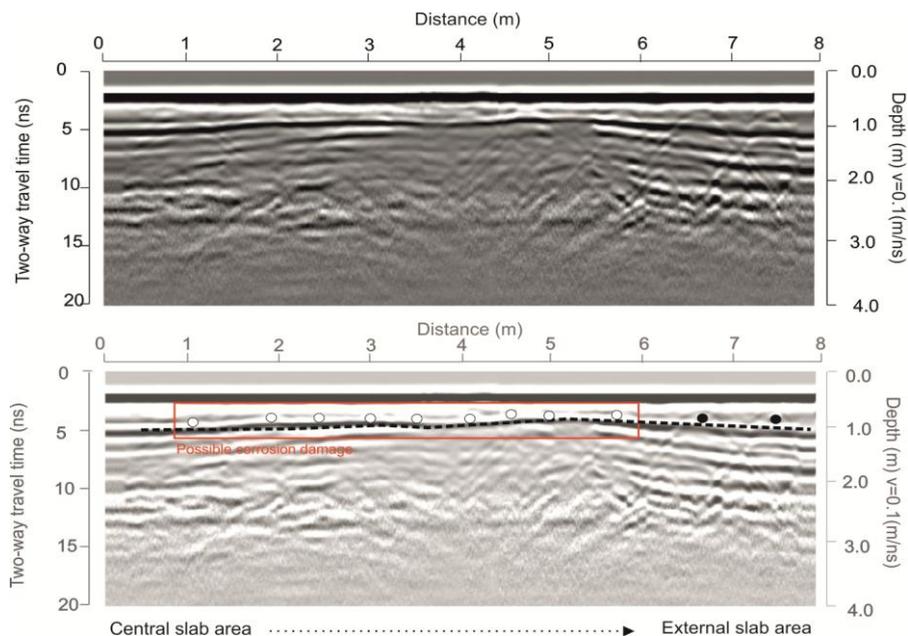
Figura 8.8. Radargrama obtenido en el perfil R5. Los círculos blancos indican la posición de las barras que podrían estar afectadas por corrosión. Los círculos negros serían las barras sanas, la línea punteada que atraviesa casi todo el perfil es una posible barra longitudinal.

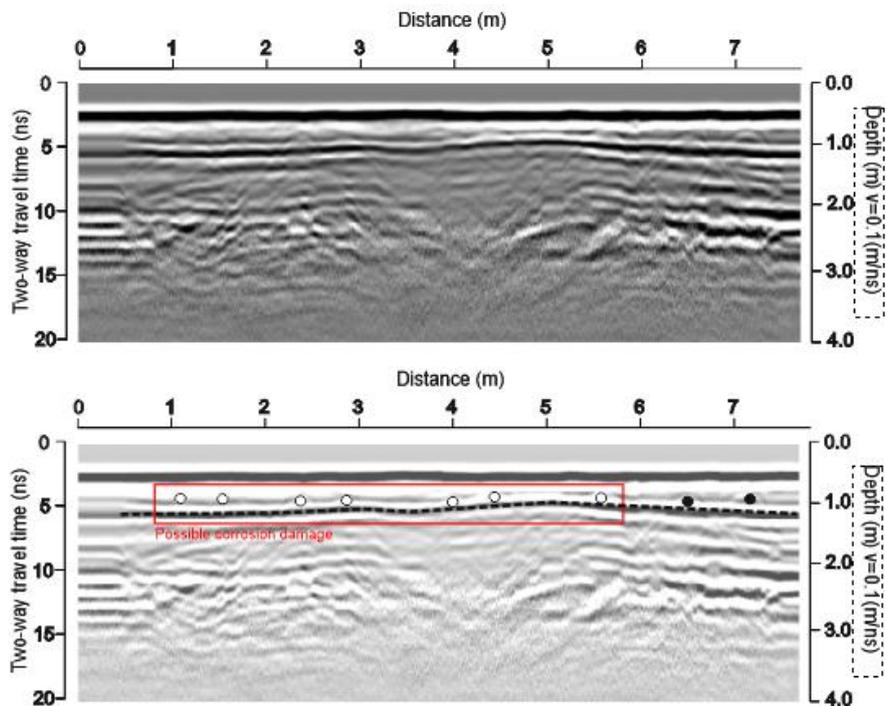
Figura 8.9. Radargrama obtenido en el perfil R4. Los círculos blancos indican la posición de las barras que podrían estar afectadas por corrosión. Los círculos negros serían las barras sanas, la línea punteada que atraviesa casi todo el perfil es una posible barra longitudinal.

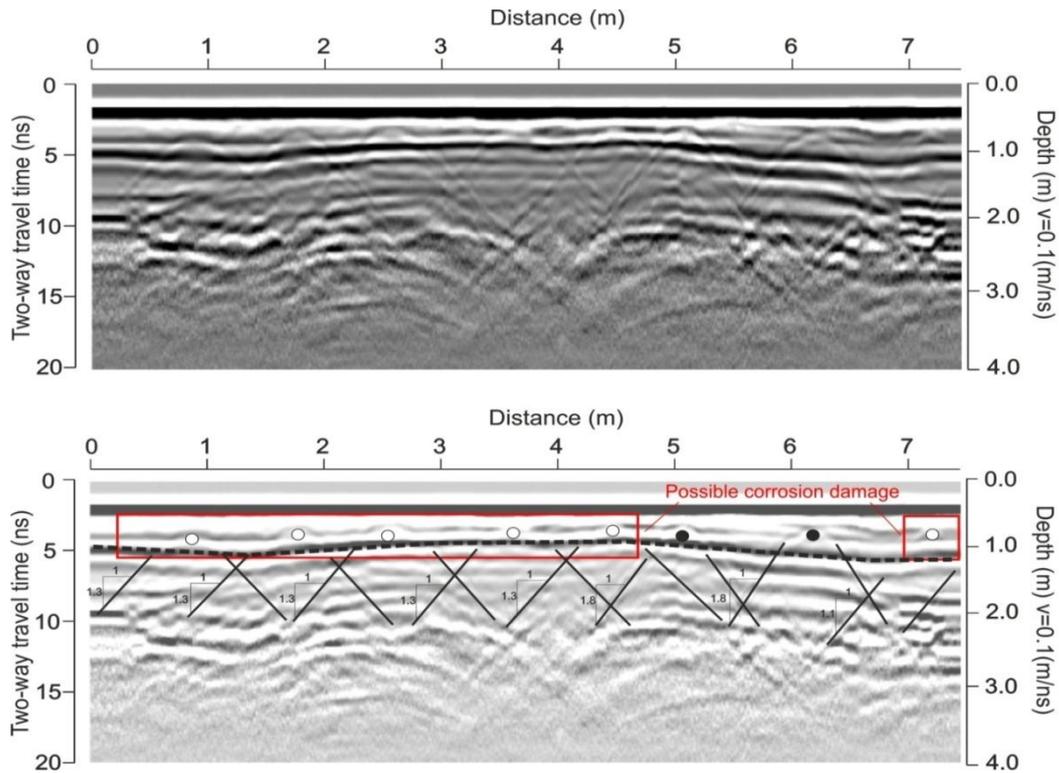
Figura 8.10. Radargrama obtenido en el perfil R6, en el que se observa el cambio en la pendiente de los brazos de las hipérbolas producidas en las barras transversales afectadas por corrosión.

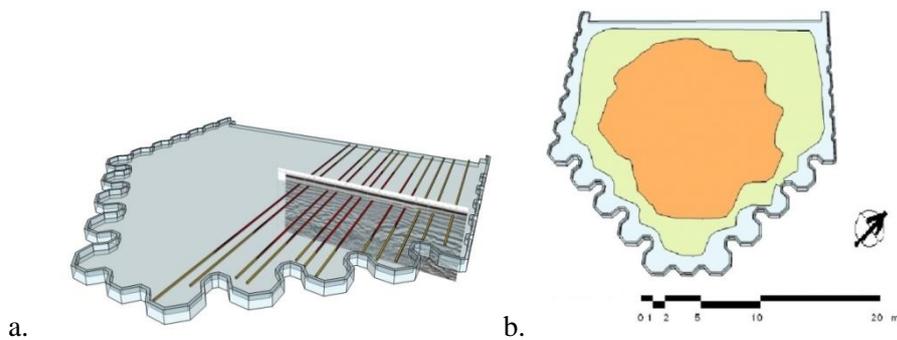
Figura 8.12. Hipótesis de acumulación de humedad en la losa por estancamiento del drenaje central.

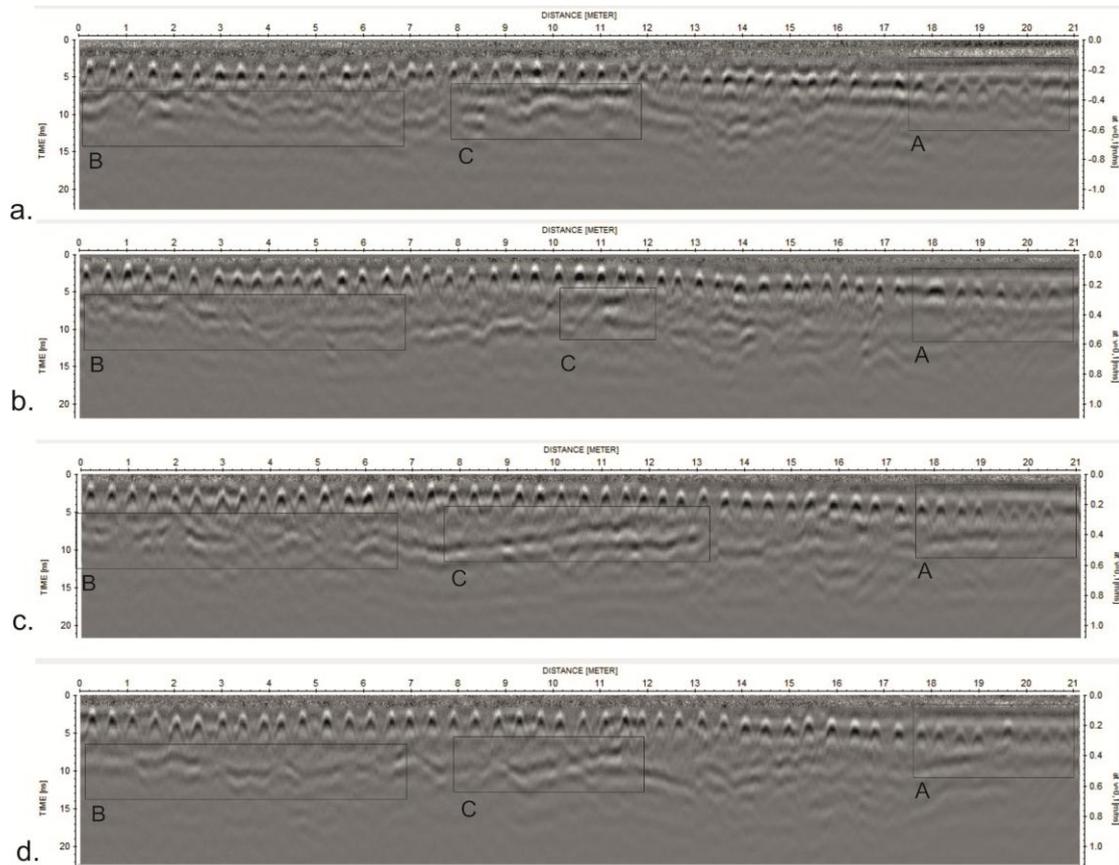
Figura 9.7. Análisis de radagramas y zonificación de anomalías a) Radargrama 2185, b) Radargrama 2195, c) Radargrama 2205 y d) Radargrama 2215.

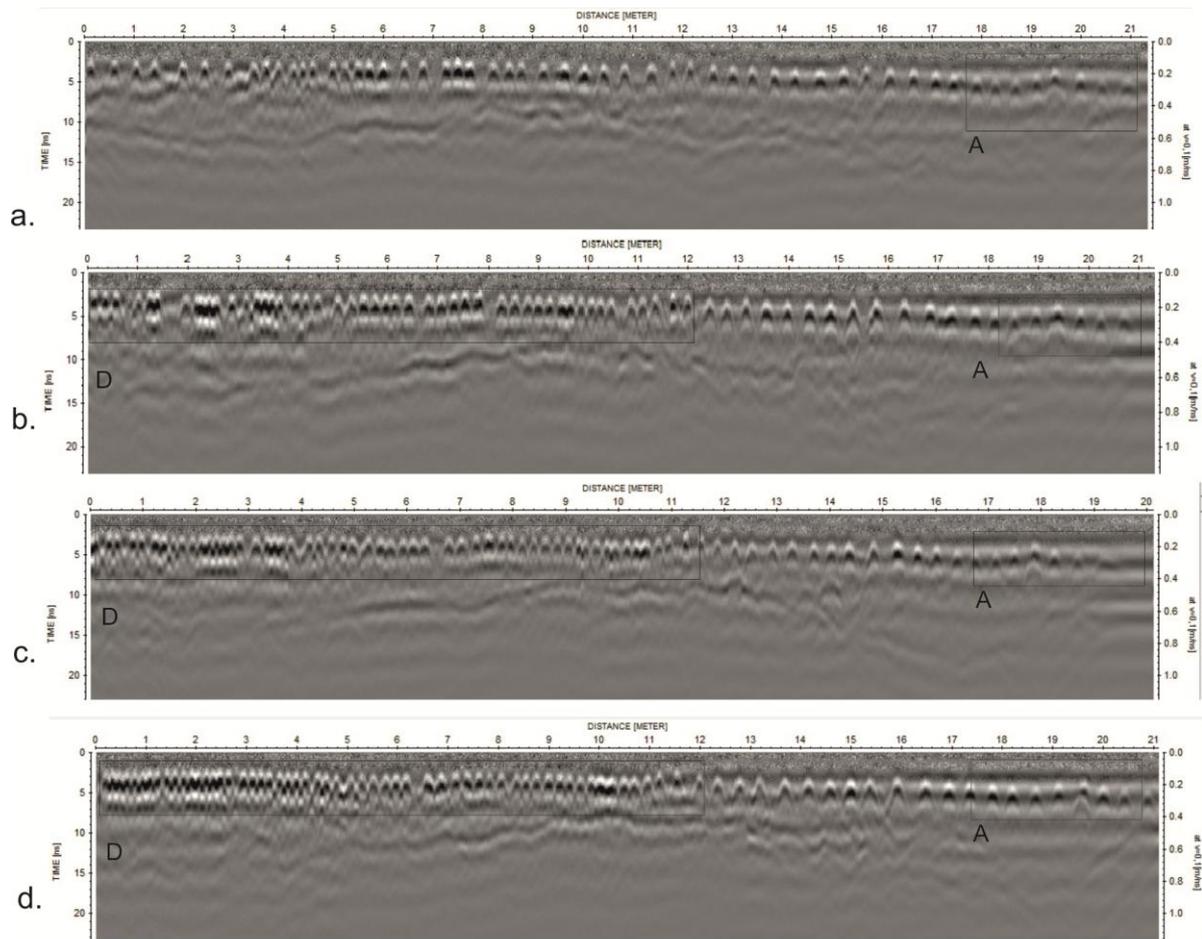
Figura 9.8. Análisis de radagramas y zonificación de anomalías a) Radargrama 2155, b) Radargrama 2151, c) Radargrama 2147 y e) Radargrama 2142.
