## SERIE DE ENSAYOS CARBONO TRI-UNIÓN VERTICAL

## FOTOS DE ENSAYO CAR-TRI-UNIÓN VERTICAL No. 01

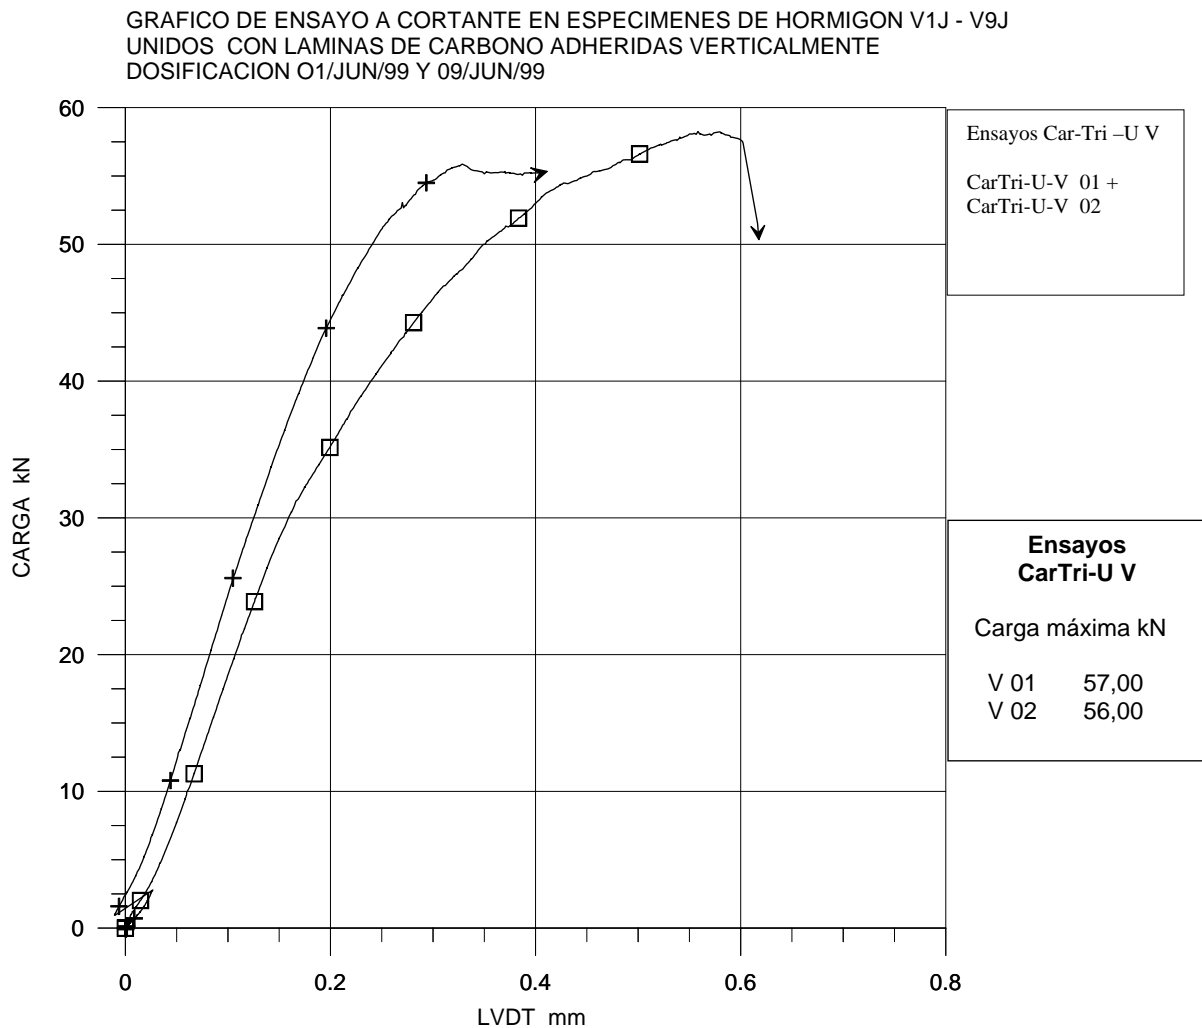
**GRÁFICO B27 ENSAYOS CAR-TRI-U V**

En esta serie, ambos ensayos presentaron un comportamiento muy similar tanto en su resistencia máxima como en su rigidez K. En ambos ensayos una vez que alcanzaron casi el 100% de su carga máxima empezaron a plastificar hasta la falla.

Esta serie de ensayos pudo desarrollar el 21% de la carga de una probeta monolítica sana y tan sólo el 30% de la rigidez K y el material compuesto de refuerzo en esta serie fue el que a menores esfuerzos fue sometido durante el ensayo según se puede ver en la tabla 6.9 del capítulo 6.

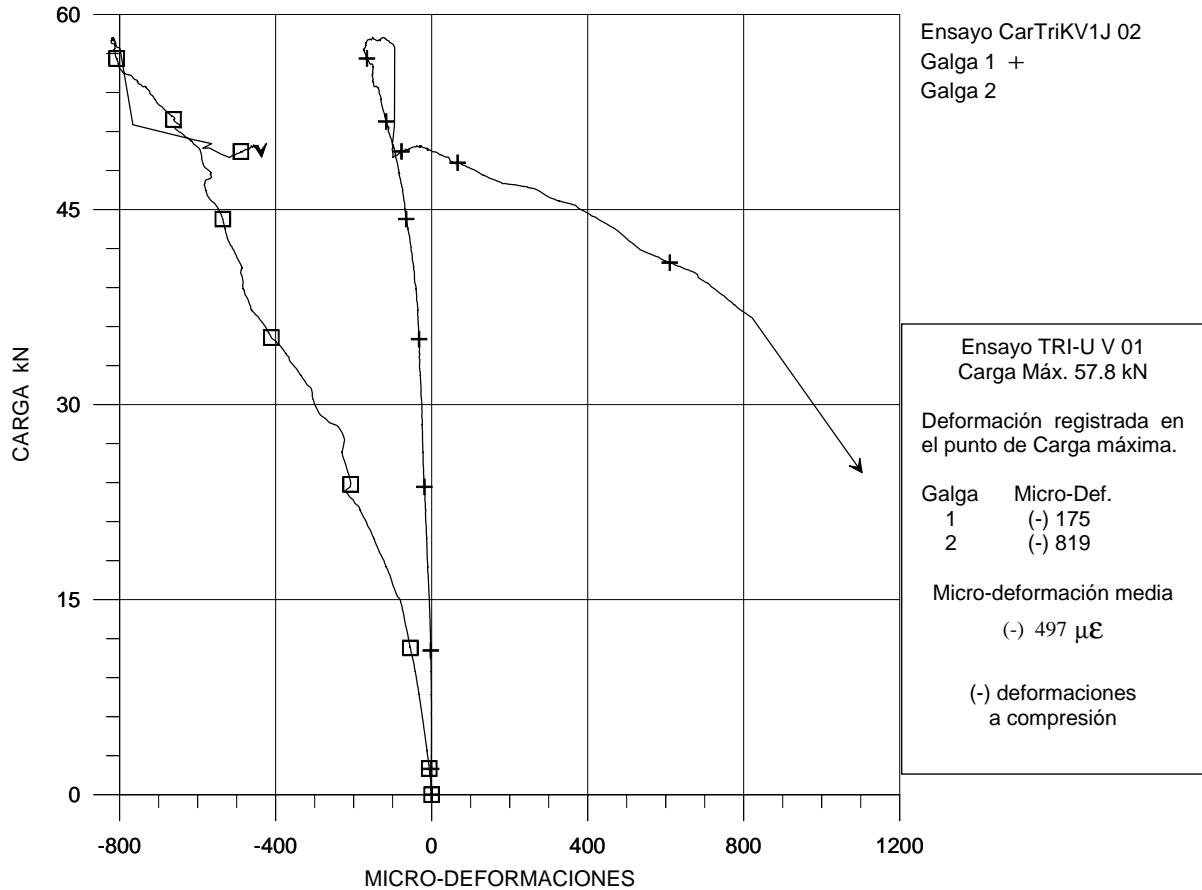
**GRÁFICO B28 ENSAYO CAR-TRI-U V No. 01**

De acuerdo al gráfico B28 las galgas registran deformaciones a compresión hasta la carga máxima. Estos valores no se consideraron para calcular los esfuerzos a que estuvieron sometidas las láminas, ya que estas están diseñadas únicamente para resistir esfuerzos de tracción.

Las fibras transversales fueron las que trabajaron a tracción, ya que estas están orientadas horizontalmente, solo que en esa dirección no se instrumentaron las láminas.

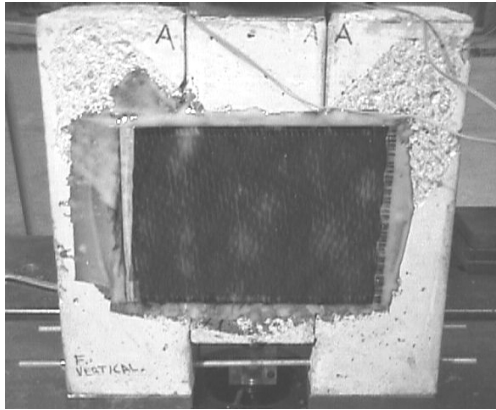
Fig. B73 Esta foto muestra el lado "A" con el tejido perfectamente embebido en la resina.

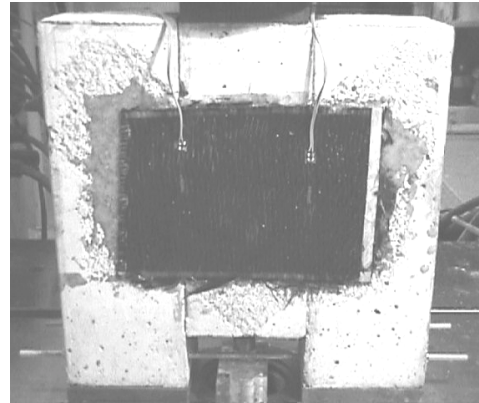
Fig. B74 El lado "B" es el único instrumentado con dos galgas orientadas verticalmente junto con el tejido del eje principal.

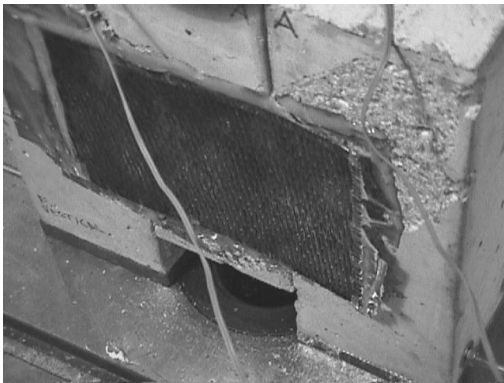
Fig. B75 El extremo derecho con respecto al lado "A" fue la zona que cedió ante los esfuerzos cortantes.

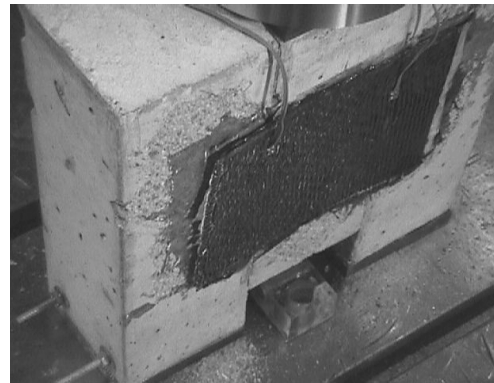
Fig. B76 Lado "B" tal como muestran los resultados del gráfico B28, el extremo de la fibra que se mantuvo adherida fue la que más se deforma registrando  $819 \mu\epsilon$  de tensión a compresión.

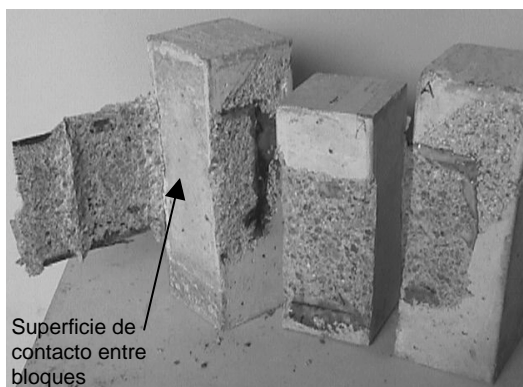
Fig. B77 Esta foto muestra el lado "A" donde se observa los tres elementos de los que consta cada probeta y se puede observar la superficie lisa de contacto entre los bloques.

La flecha señala la superficie lisa de contacto entre los bloques.

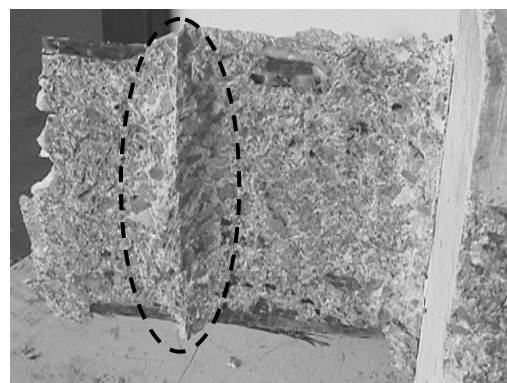
Fig. B78 Nuevamente en esta foto se puede observar al igual que en otras series de ensayos, como en la zona de unión entre los bloques se desgarra la mayor cantidad de hormigón superficial, esto lo podemos ver en la superficie encerrada por un ovalo.

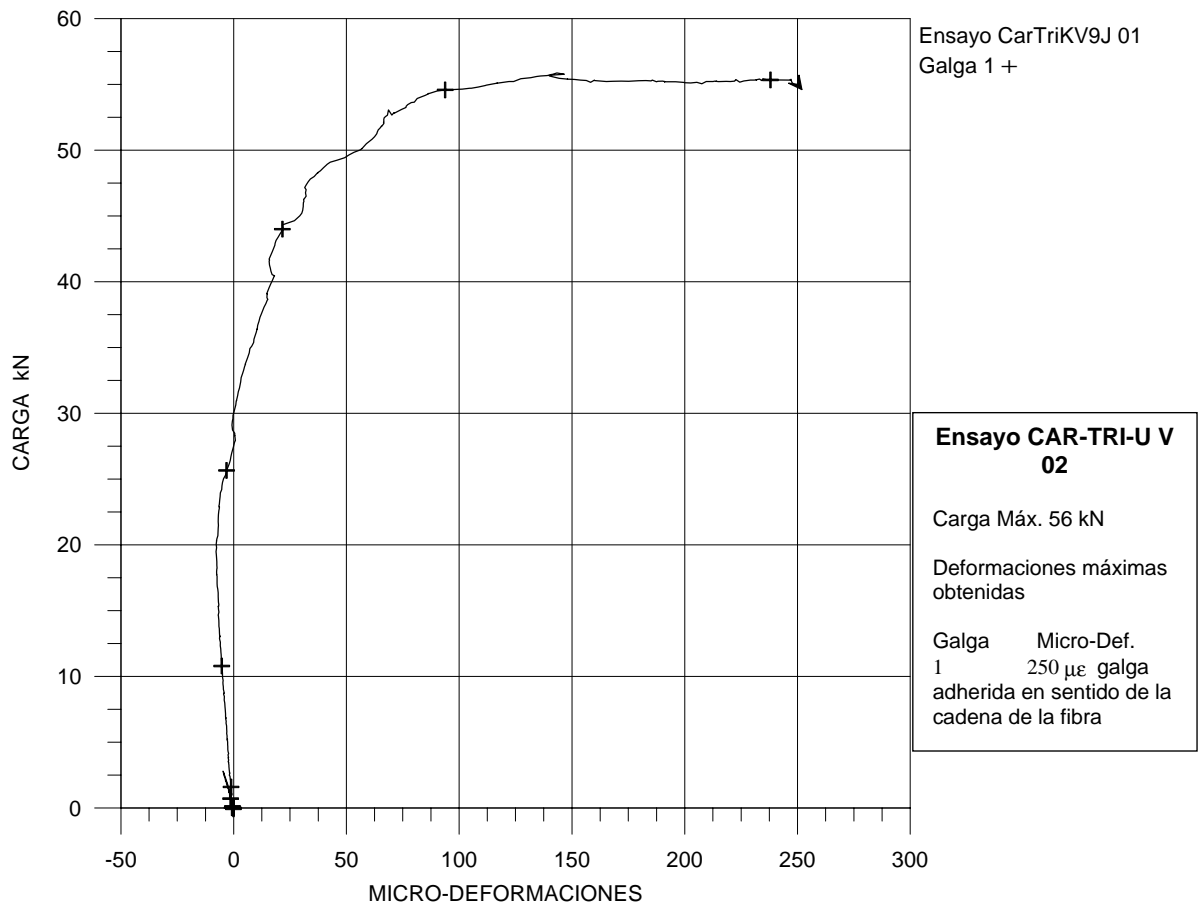
**GRÁFICO B29 ENSAYO CAR-TRI-U V No. 02**

En este segundo ensayo las láminas trabajaron a compresión hasta el 50% de la carga máxima. Posteriormente las láminas empezaron a trabajar a tracción llegando tan sólo a deformarse un 2,7% de la capacidad de deformación máxima de las láminas de Carbono, realmente las láminas sólo trabajaron elásticamente hasta el 0.8% de su capacidad. De acuerdo a estos valores se puede considerar que las fibras longitudinales no aportaron ninguna resistencia al esfuerzo cortante.

En esta serie de ensayos se puede considerar que las fibras transversales, las cuales constituyen el 30% del total de las fibras en el tejido, fueron las que resistieron los esfuerzos cortantes transmitidos por la lámina de carbono.

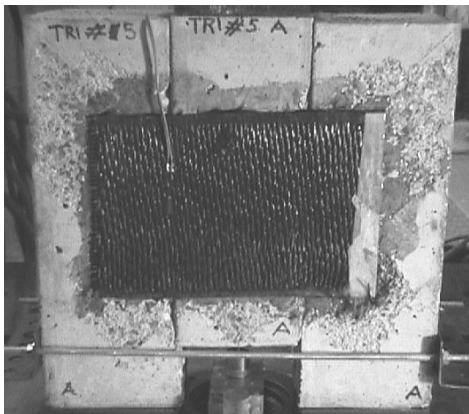
Fig. B79 Esta probeta fue instrumentada tan sólo con una galga orientada verticalmente con el eje principal de las fibras.

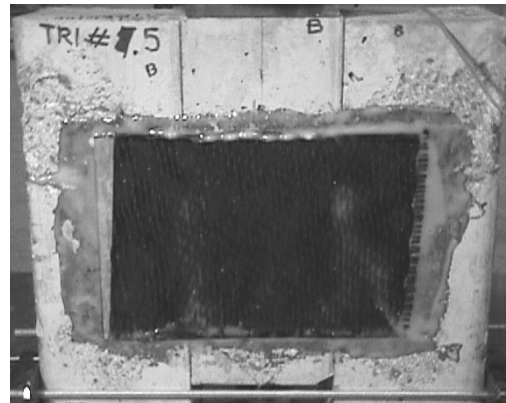
Fig. B80 La lámina del lado "B" no fue instrumentada. En este ensayo se puede observar que un exceso de resina no incrementó la resistencia del compuesto, ya que la lámina de este lado se embebió en una cantidad mayor de resina lo cual se puede apreciar comparando las figuras B79 y B80.

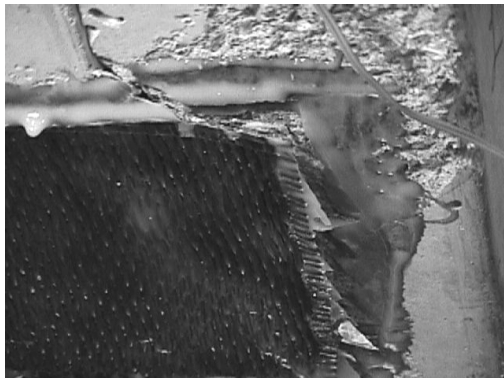
Fig. B81 La probeta falló primero del lado "B" el cual tenía la lámina con mayor cantidad de resina embebida. La falla se dio desprendiendo la lámina por la esquina superior derecha tal como muestra la foto.

Este resultado muestra que no por aplicar una mayor cantidad de resina la lámina presentará una mayor adherencia al hormigón.

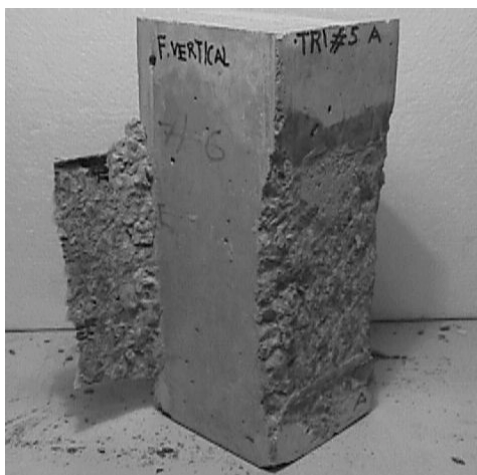
Fig. B82 En esta foto se muestra el desprendimiento de la lámina del bloque central del lado "A" manteniéndose adherido del lado "B" al bloque central y desgarrando el hormigón de los bloques laterales.

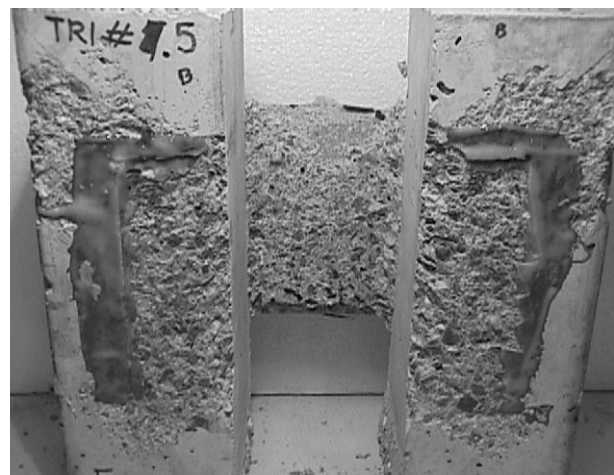
Fig. B83 Desde el lado "B" se puede ver que la lámina desgarró el hormigón del bloque central del lado "A" eficientemente.

Es probable que el bloque central presentará un momento torsor debido a un posible giro del bloque central de la parte superior hacia el lado "B", esto puede justificarse observando que la parte superior de la lámina del lado "A" desprendió poco hormigón a causa de tensiones perpendiculares a la superficie de contacto, y en la parte inferior incluso fracturo el agregado a mayor profundidad.
