# **AGUA Y FORMA URBANA EN LA AMÉRICA PRECOLOMBINA: EL CASO DEL CUSCO COMO CENTRO DEL PODER INCA**

TESIS DOCTORAL

UNIVERSIDAD POLITÉCNICA DE CATALUÑA - BARCELONA TECH (UPC)

# LA RECONSTRUCCIÓN DE LA SEDE DEL PODER DEL TAWANTINSUYU: ASENTAMIENTOS Y TERRITORIO EN EL CUSCO

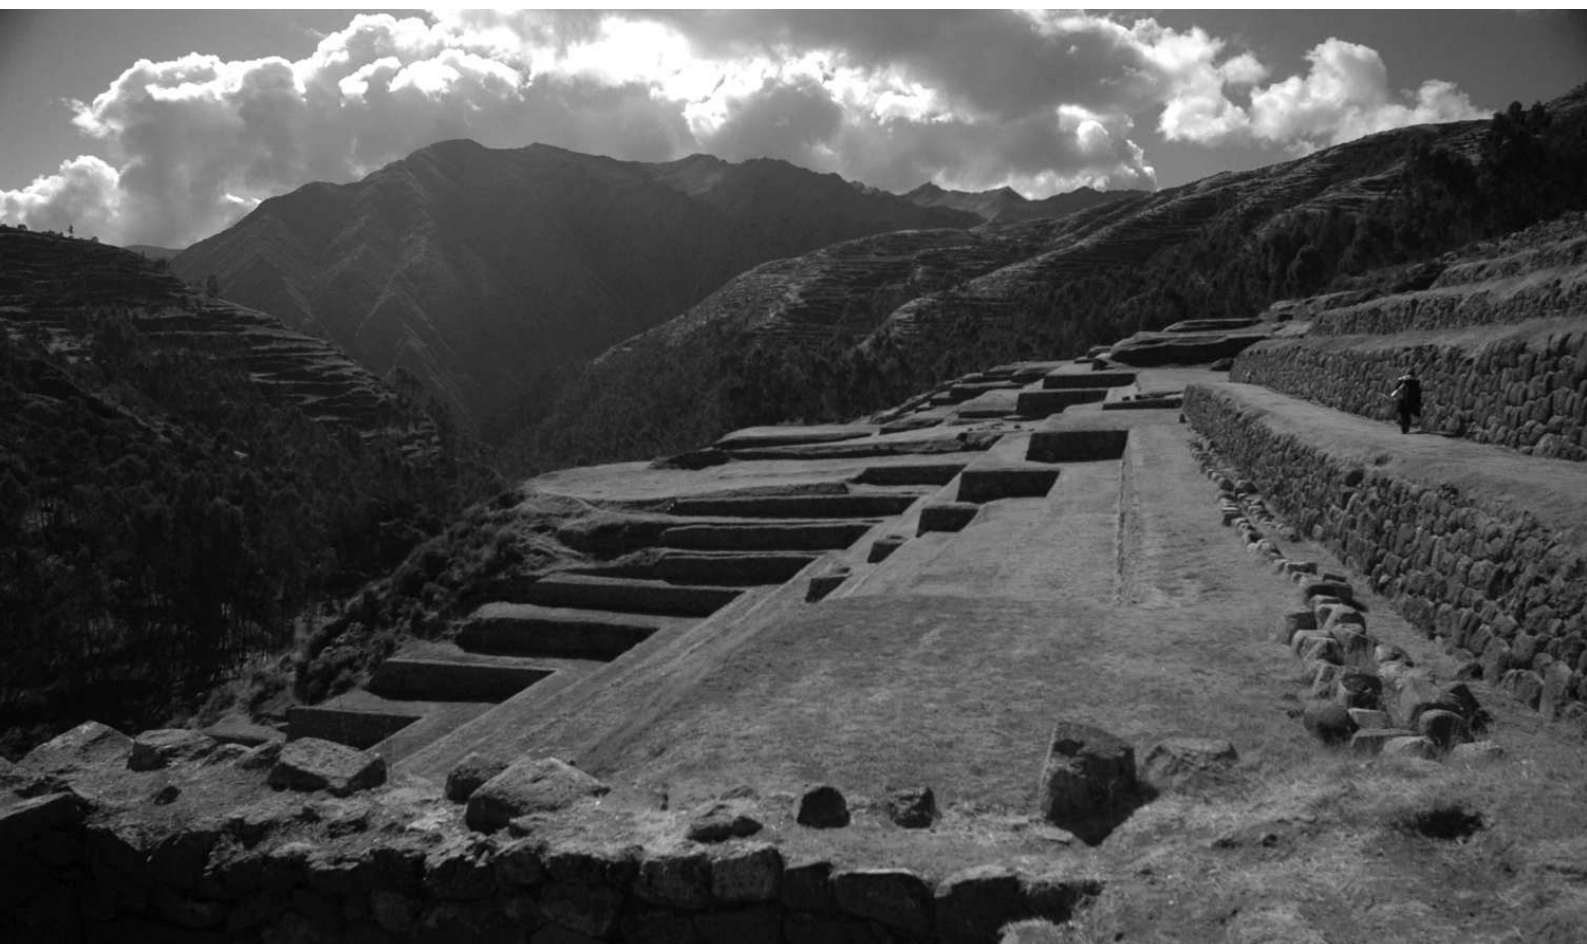
Fig. 3.1

Los numerosos yacimientos incas que han llegado hasta nuestros días nos ilustran con bastante claridad las estrategias que esta cultura llevó a cabo para la transformación del medio natural. El trazado ortogonal de las terrazas agrarias de Chinchero (fig, 3.1) o las de Huchuy Cosco (fig, 3.2), y la dimensión colosal de estas últimas (más de 6 m. de altura) son solo dos ejemplos de cómo las evidencias arqueológicas son la clave para entender la topografía modificada del Cusco inca, en general, y de su centro representativo, en particular.

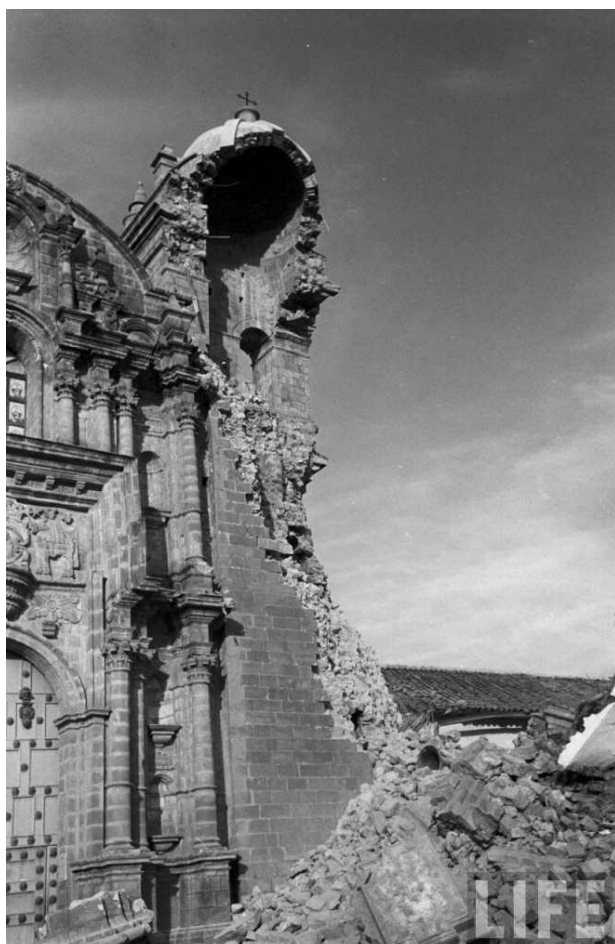
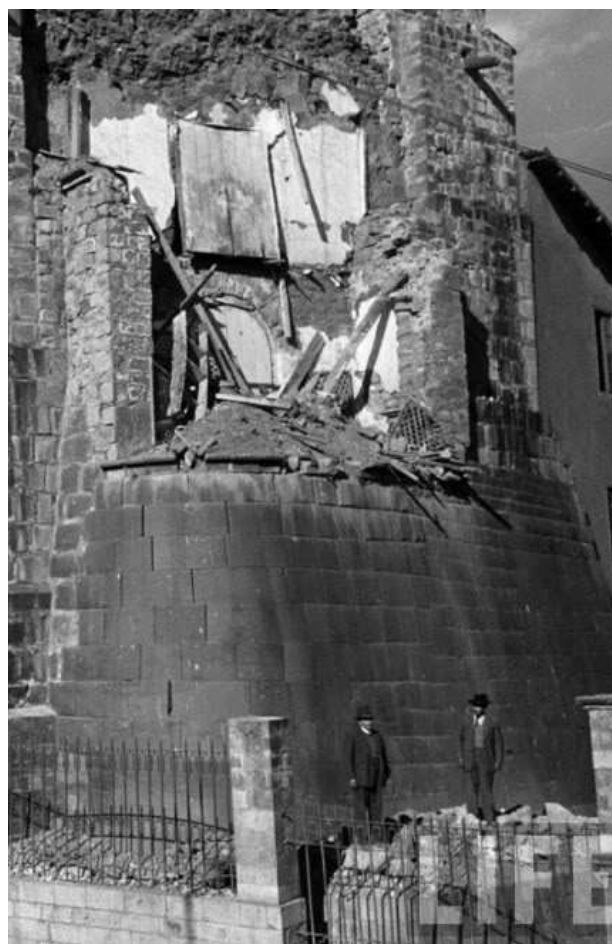
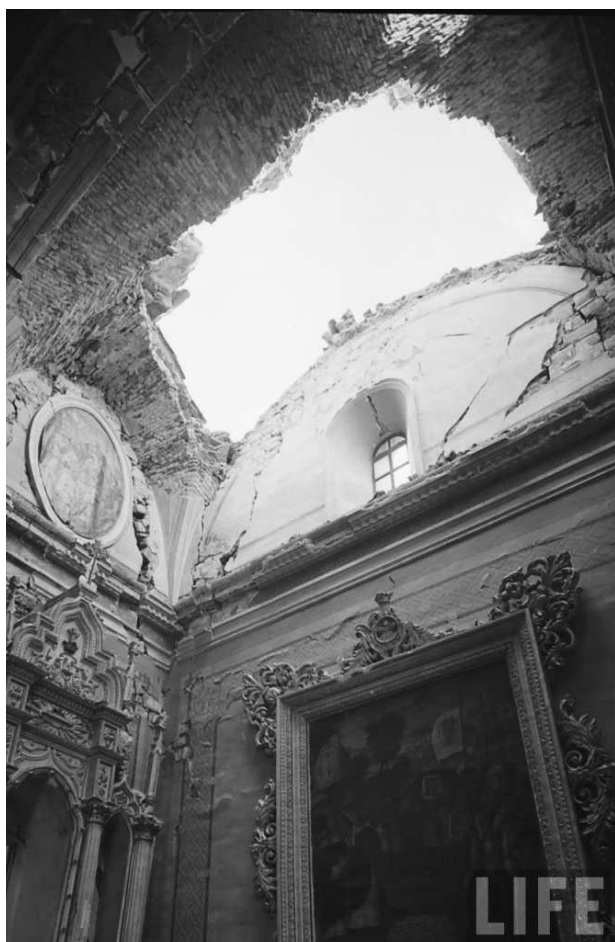
Fig. 3.4, 3.5 y 3.6. Fachada principal, fachada del Camarín de la iglesia con el muro curvo inca, e interior de la iglesia de Santo Domingo (respectivamente), una de las más afectadas por el terremoto y en cuyo interior se encuentran los restos del antiguo Templo del Sol o *Koricancha*.

Imágenes de los daños causados por el terremoto del 21 de mayo de 1950 tras el cual muchas estructuras incas que habían quedado ocultas en las construcciones coloniales quedaron expuestas y por primera vez, en siglos, se tenía la oportunidad de documentarlas. A su vez, el impacto que causó el sismo en la región produjo un movimiento masivo de población campesina hacia el casco urbano del Cusco.

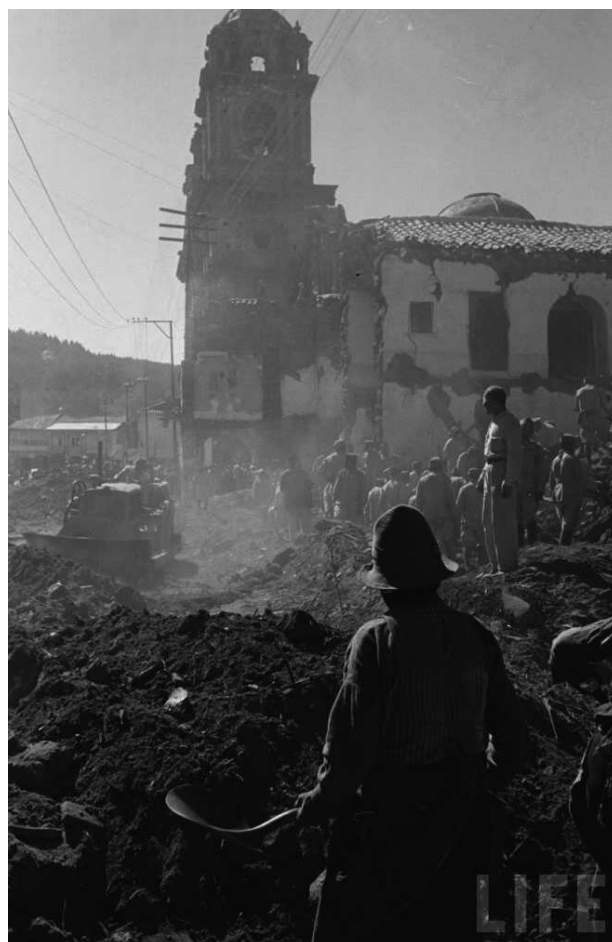
Fig. 3.7

Fig. 3.7. Daños en las edificaciones aledañas a la iglesia de la Compañía en la Plaza de Armas. (Fotos: Revista Life)

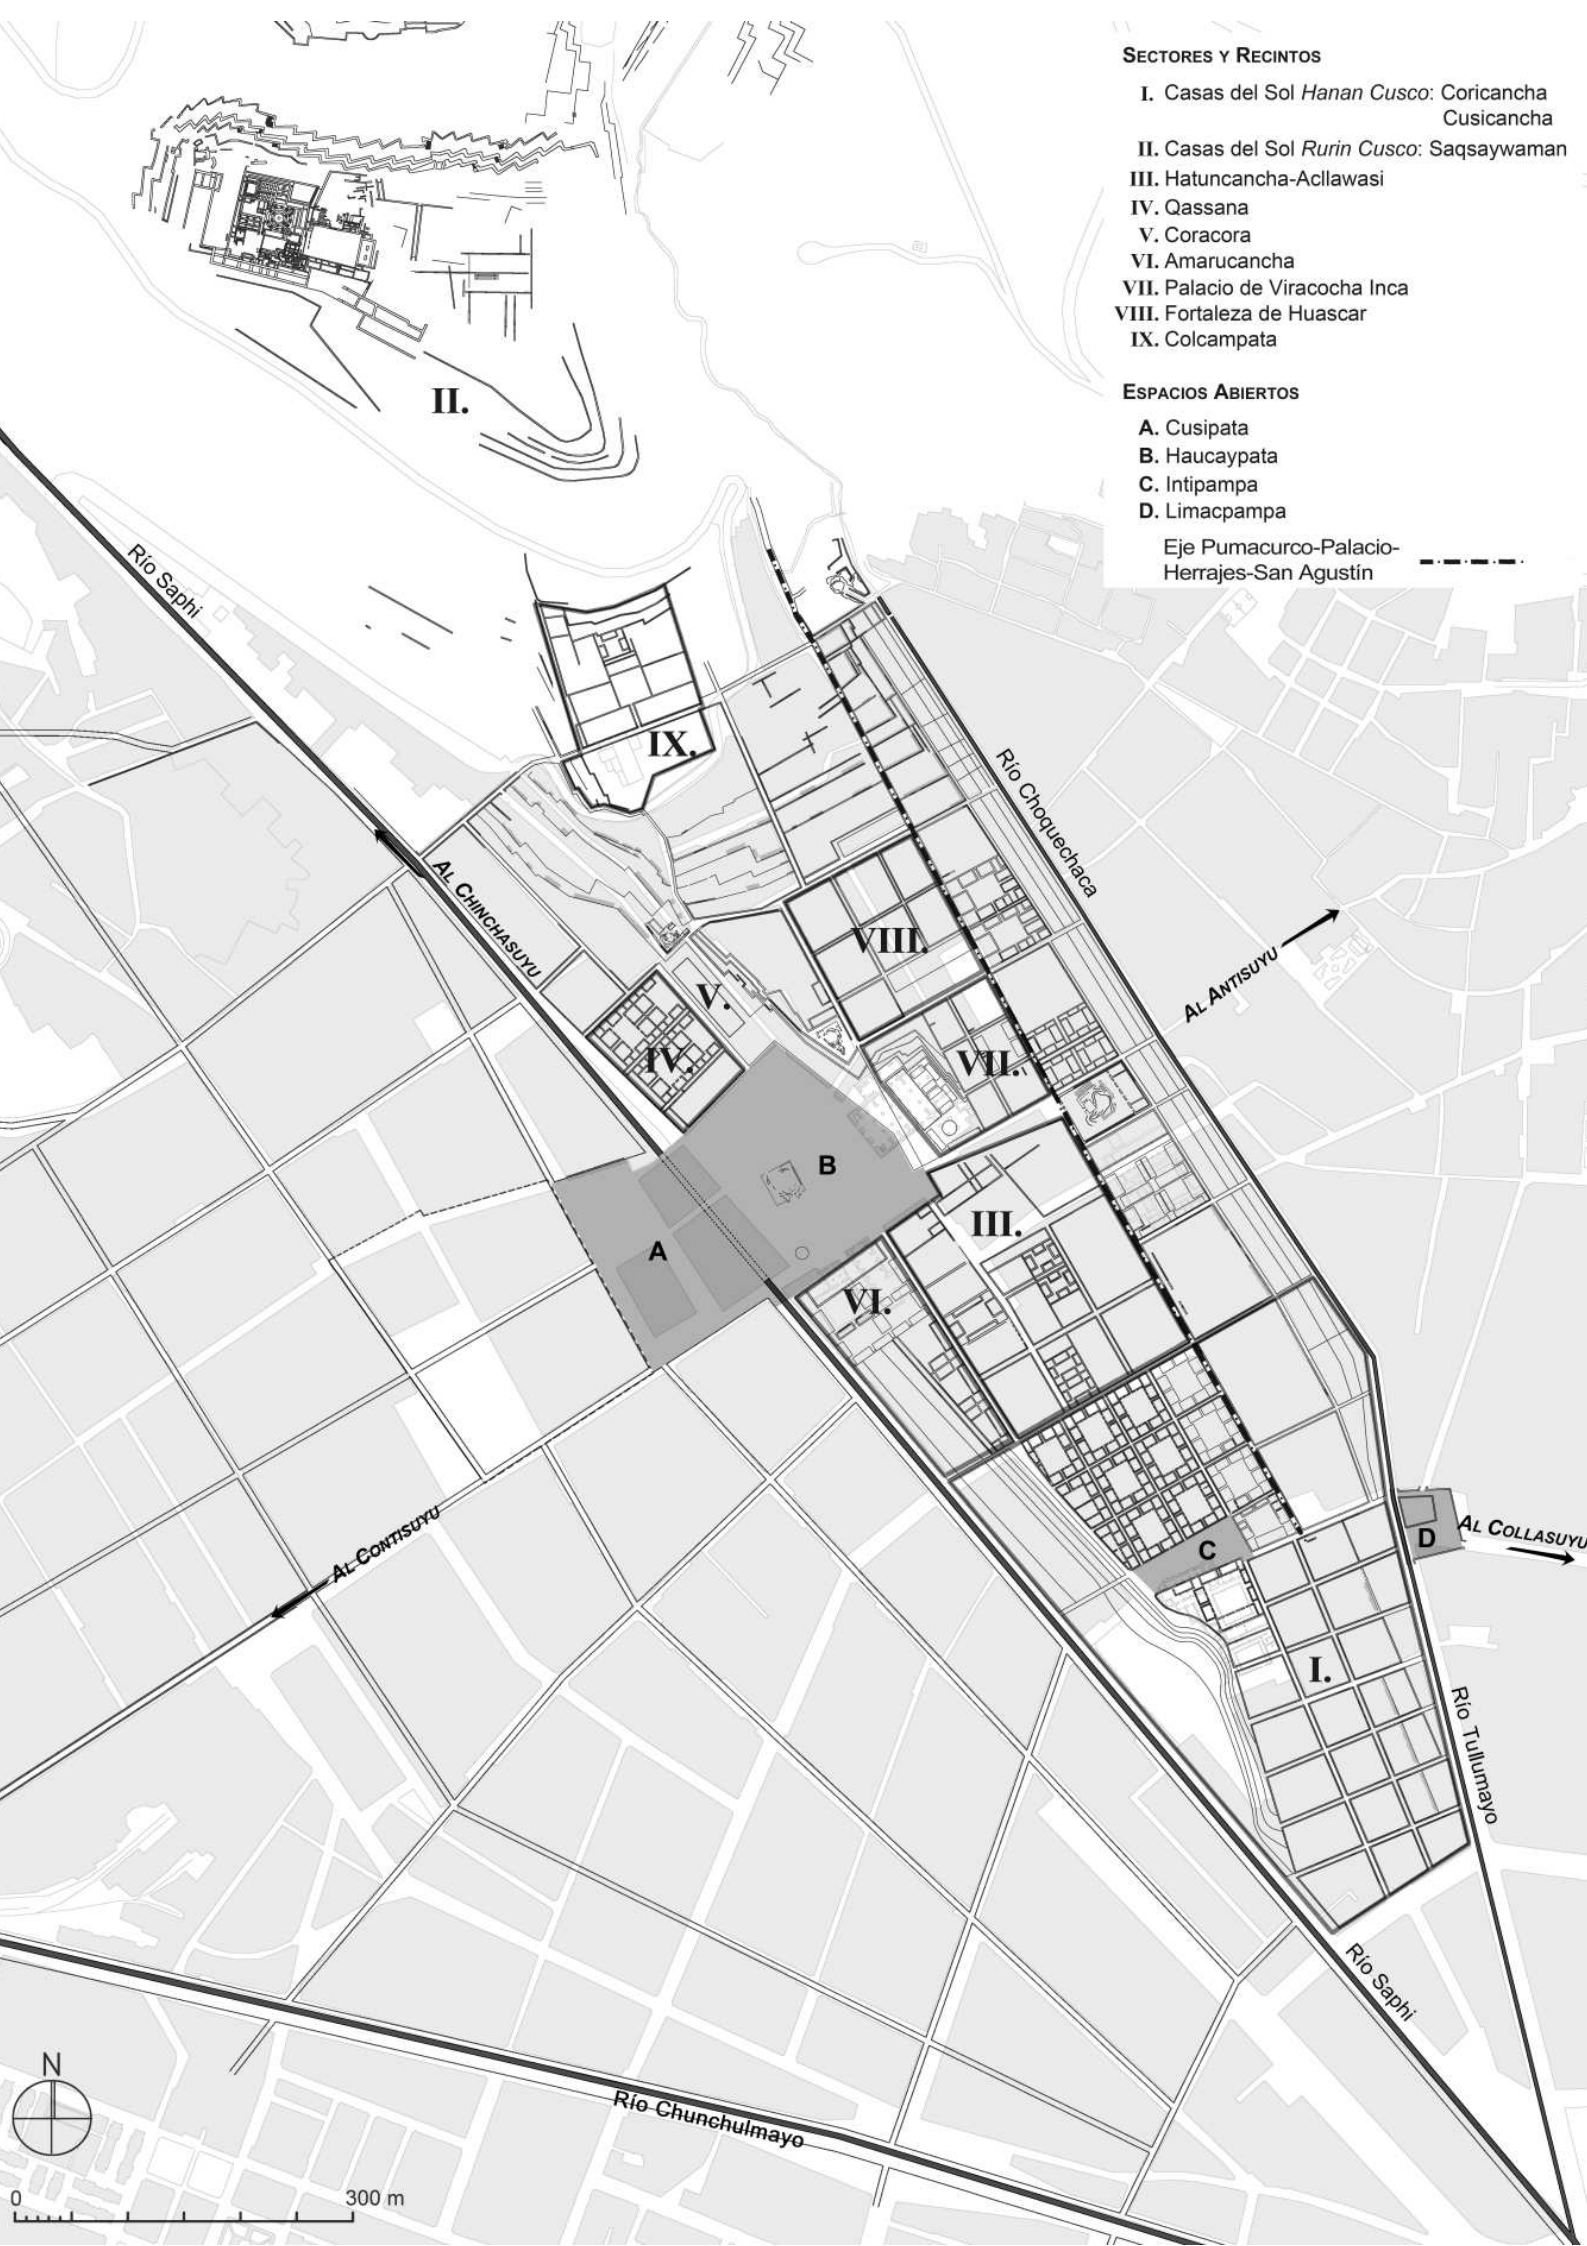
Fig. 3.8 Planta con la restitución y ubicación de los principales recintos, espacios abiertos, ríos y caminos del Centro Representativo del Cusco inca, dibujados sobre la el tejido actual de la ciudad (en gris).

El trazado de la ciudad responde a las determinantes geográficas del sitio. El espacio que dejan los dos ríos (Saphi y Choquechaca-Tullumanyo) marca el cambio de orientación de los diferentes sectores de la ciudad que a manera de abanico van cubriendo la planicie.

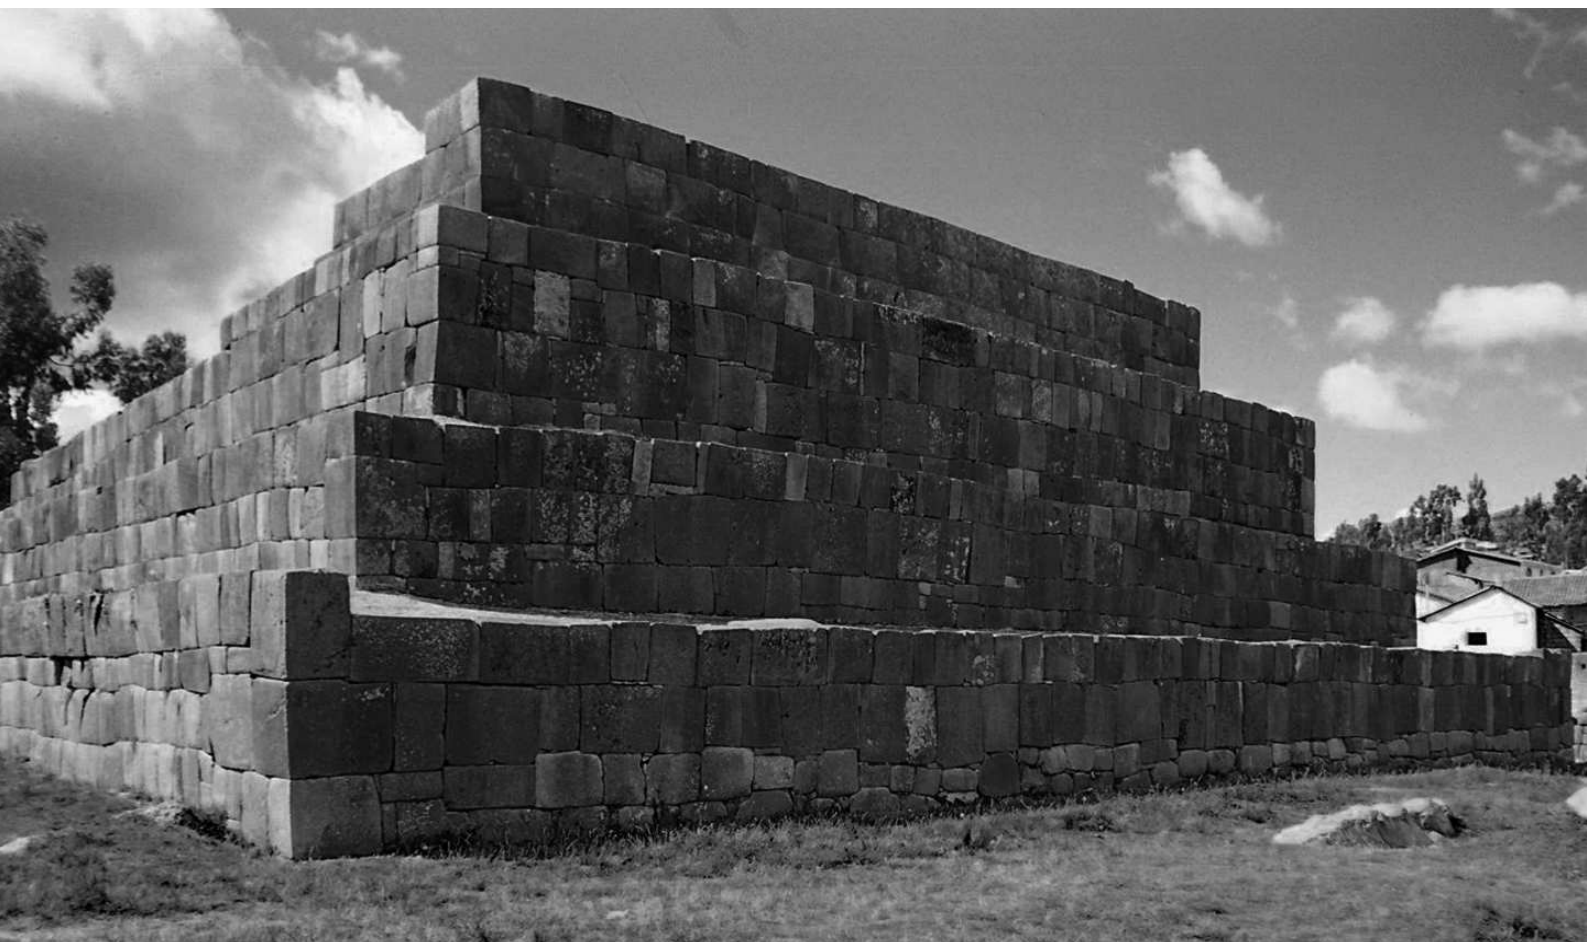
Fig. 3.12

El *ushnu*, o plataforma ceremonial en forma de pirámide escalonada, fue una construcción singular en el ámbito de la gran explanada. El *ushnu* de Vilcashuamán (fig. 3.12) ilustra las características y el impacto que esta construcción tendría en el ámbito del Cusco tal y como lo demuestra el hecho que Guamán Poma de Ayala lo incluyera en sus dibujos de *El primer Crónica y buen gobierno* (fig. 3.13).

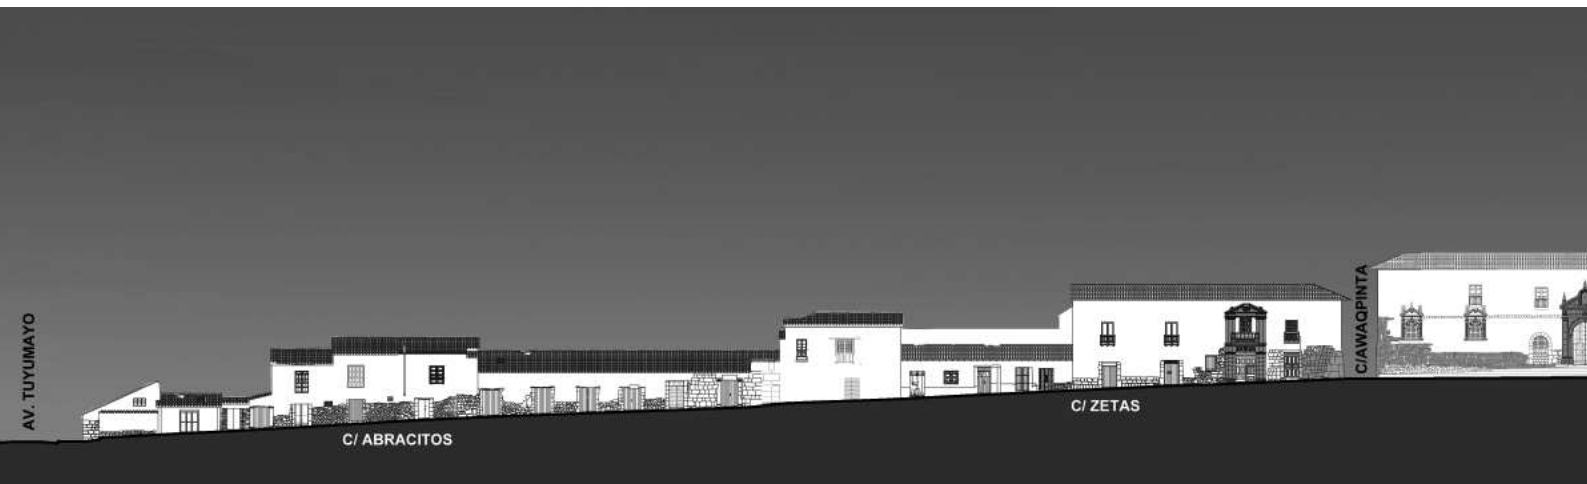
Fig. 3.16

Sección transversal del barrio del Sol (fig. 3.16) que nos permite ver las características topográficas generales del terreno. Estas llevaron a moldearlo a través del uso de una gran terraza en la parte alta y terrazas de menor tamaño que se escalonan a medida que se baja hacia cada uno de los ríos. Siguiendo el trazado inca, la ciudad colonial mantuvo a grandes líneas esta configuración (Dibujo basado en los trabajos de documentación del Centro Histórico llevados a cabo por la Municipalidad del Cusco. Hace parte del proyecto “Visualizing Cusco” Municipalidad del Cusco-Smithsonian-URV).

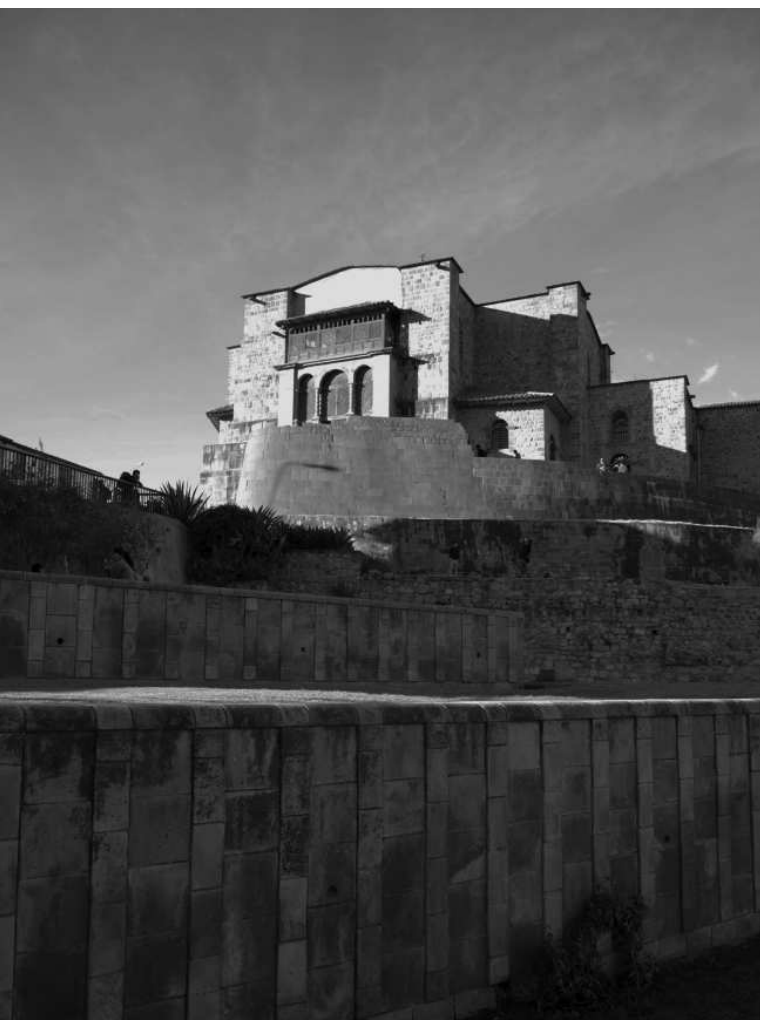
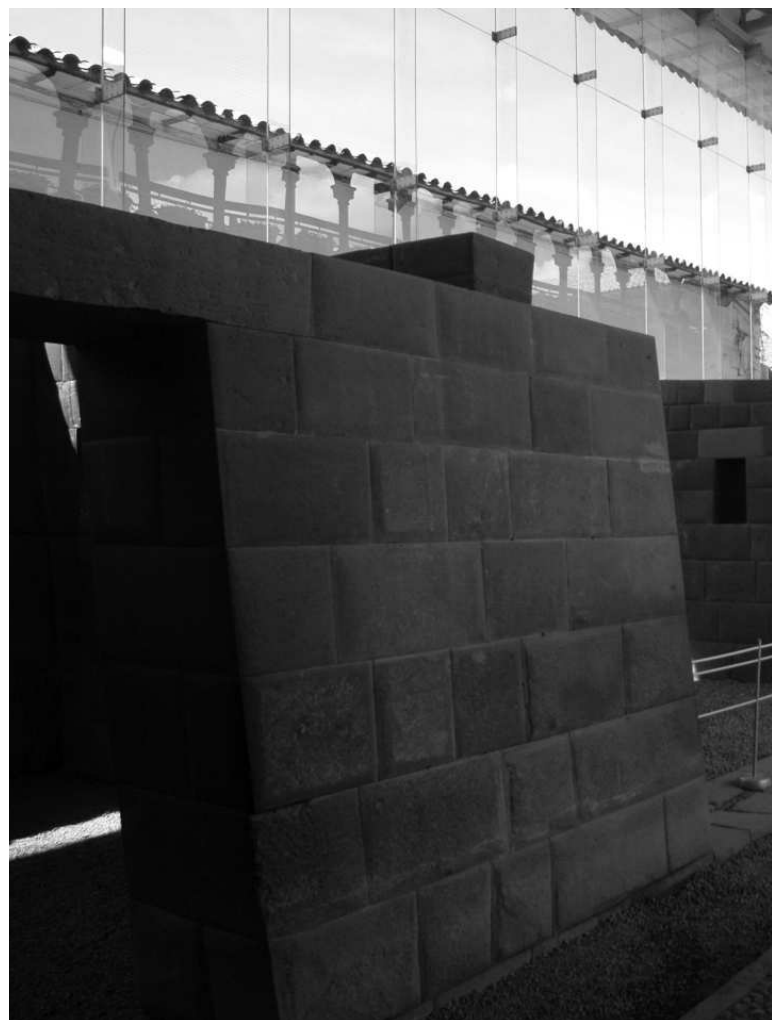
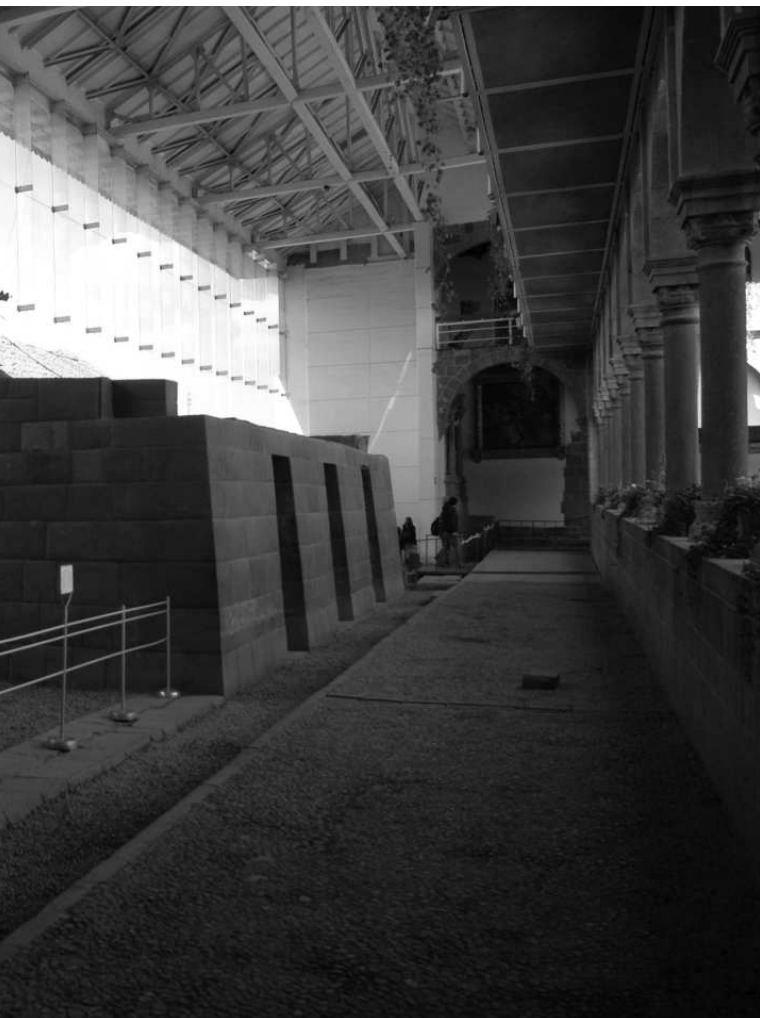
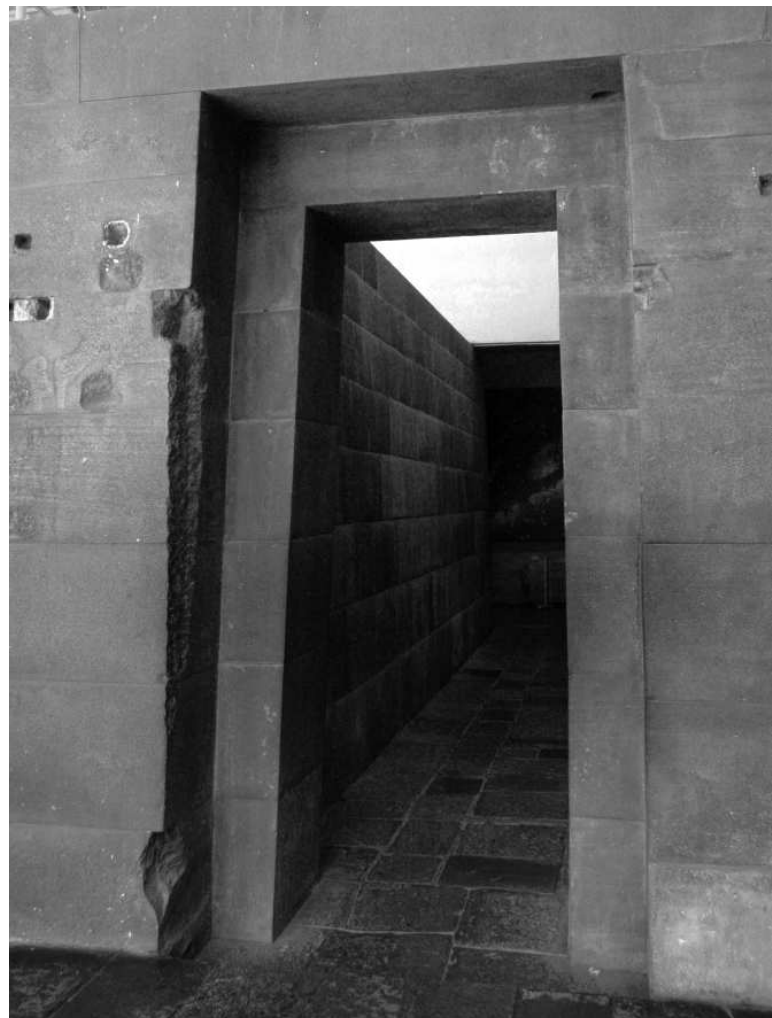
Uno de los conjuntos más afectados por el terremoto de 1950 fue el de la iglesia y claustro de Santo Domingo. Debido a la gravedad de los daños y a una nueva manera de enfrentar el pasado inca de la ciudad, se tomó la decisión de dejar a la vista los restos. El modelo organizativo inca en *canchas* permitió que los recintos que giraban en torno a un espacio libre fueran incluidos en la traza del claustro. Este hecho permitió su conservación a través de los siglos y es claro ejemplo de la arquitectura del Cusco como sede del poder continental inca.

El primer sector se extiende entre la calle Awacpinta y las terrazas del río Saphi. Es un largo espacio rectangular paralelo al río, de 50 m de anchura y 250 m de longitud. Actualmente se presenta ocupado por edificios de época colonial y republicana. Destaca el convento de Santo Domingo construido en el siglo XVI con su iglesia y dos claustros. Se ubica en el extremo norte del sector. Las restantes construcciones son ya más recientes, como un colegio moderno, situado al sur del convento y la edificación del periodo republicano que cubre las restantes parcelas del sector. Las fuentes escritas son unánimes al situar el Coricancha (*Quri Kancha* significa “recinto dorado”), dedicado al culto del sol, bajo el convento de Dominicos. Dicha interpretación coincide con la calidad de los elementos arquitectónicos de época Inca que se han descubierto en el convento (figs. 3.17, 3.18, 3.19).

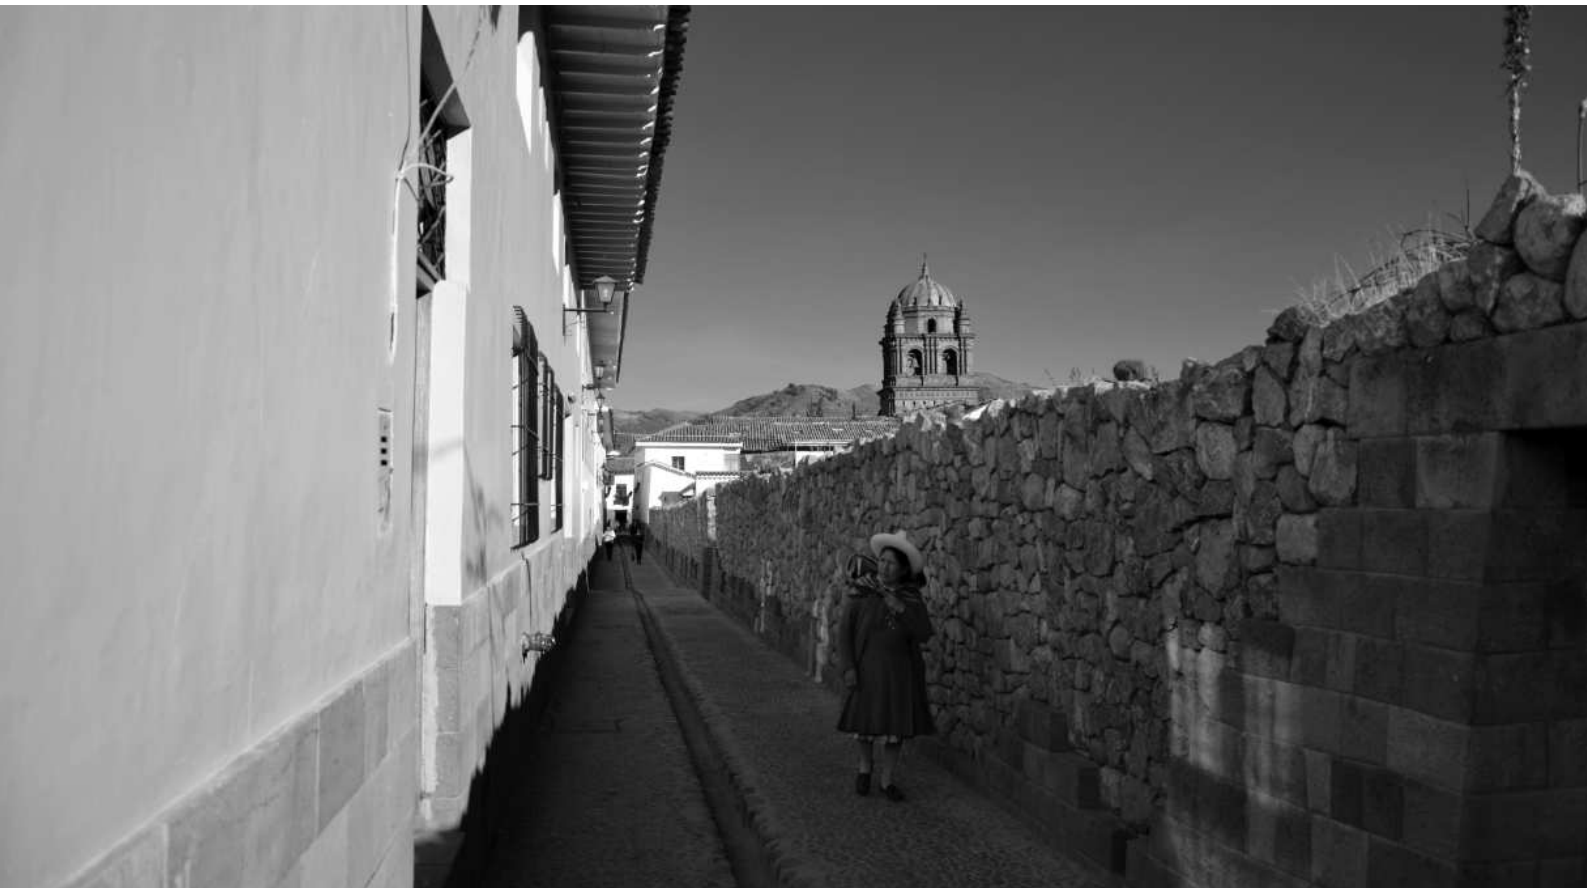
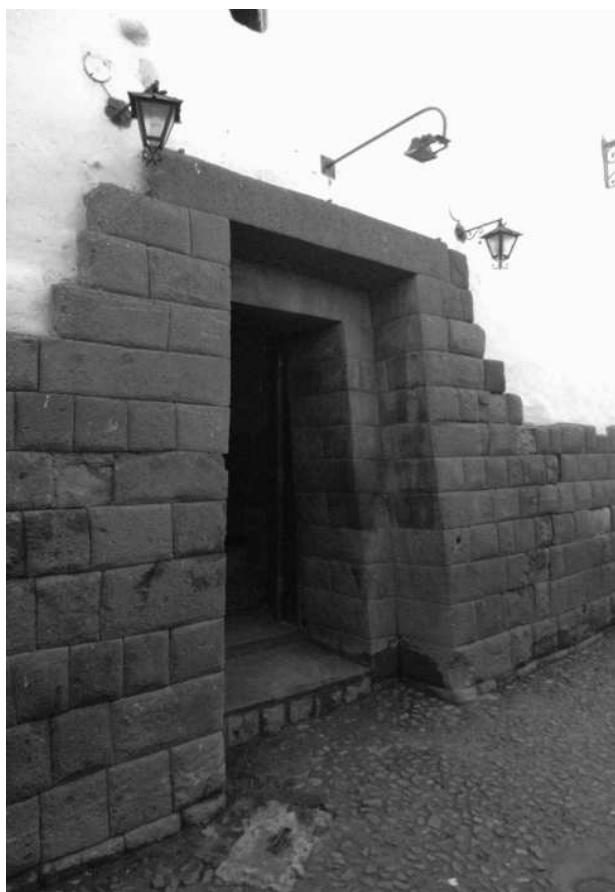
El conjunto del Cusicancha es uno de los más conocidos en el contexto del Cusco. Su musealización como parque arqueológico urbano ha permitido tener una idea más clara del tipo de recintos que configurarían la ciudad inca. Junto con los muros documentados en los edificios que no fueron derribados se puede completar la imagen de este complejo multifuncional (fig. 3.20). Los restos de muros, calles y puertas como los conservados en la calle Romeritos (fig. 3.22 y 3.23) nos permiten hacer una propuesta de la configuración volumétrica del conjunto (Fig. 3.21)

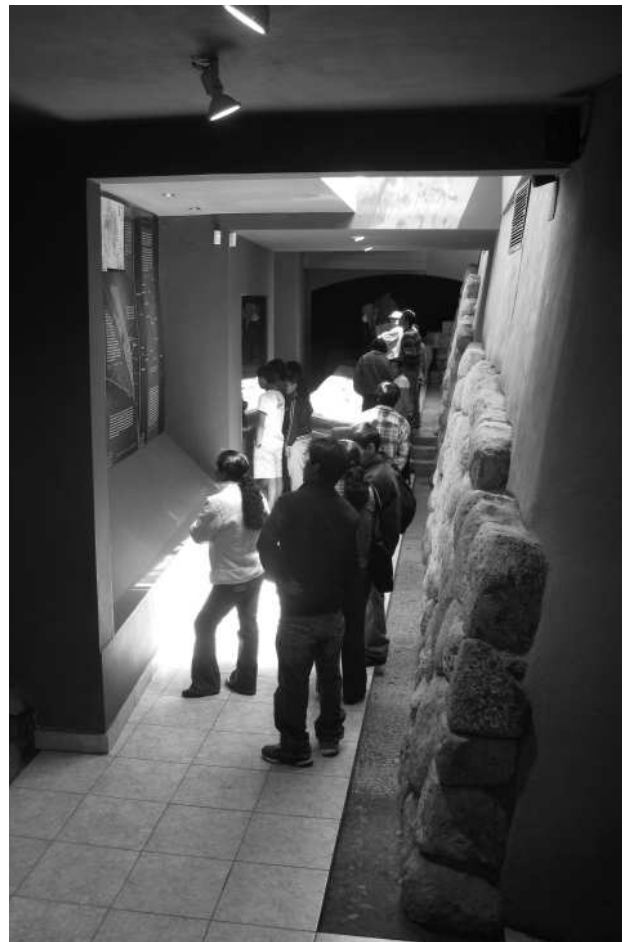
Fig. 3.25

Las excavaciones realizadas en los primeros años de este siglo han permitido documentar una sección del canal inca del río Tullumayo que fue inhabilitado después de la canalización moderna de los ríos del Cusco (fig. 3.24). El trabajo de musealización de los restos, la primera y única cripta arqueológica en el Cusco, hace una presentación del papel del agua en el trazado de la ciudad. Se dejaron a la vista los muros de una plataforma ceremonial que constituiría el elemento focal de la plaza (fig. 3.25) y las escaleras que bajaban desde ésta hasta el río canalizado (fig. 3.26)

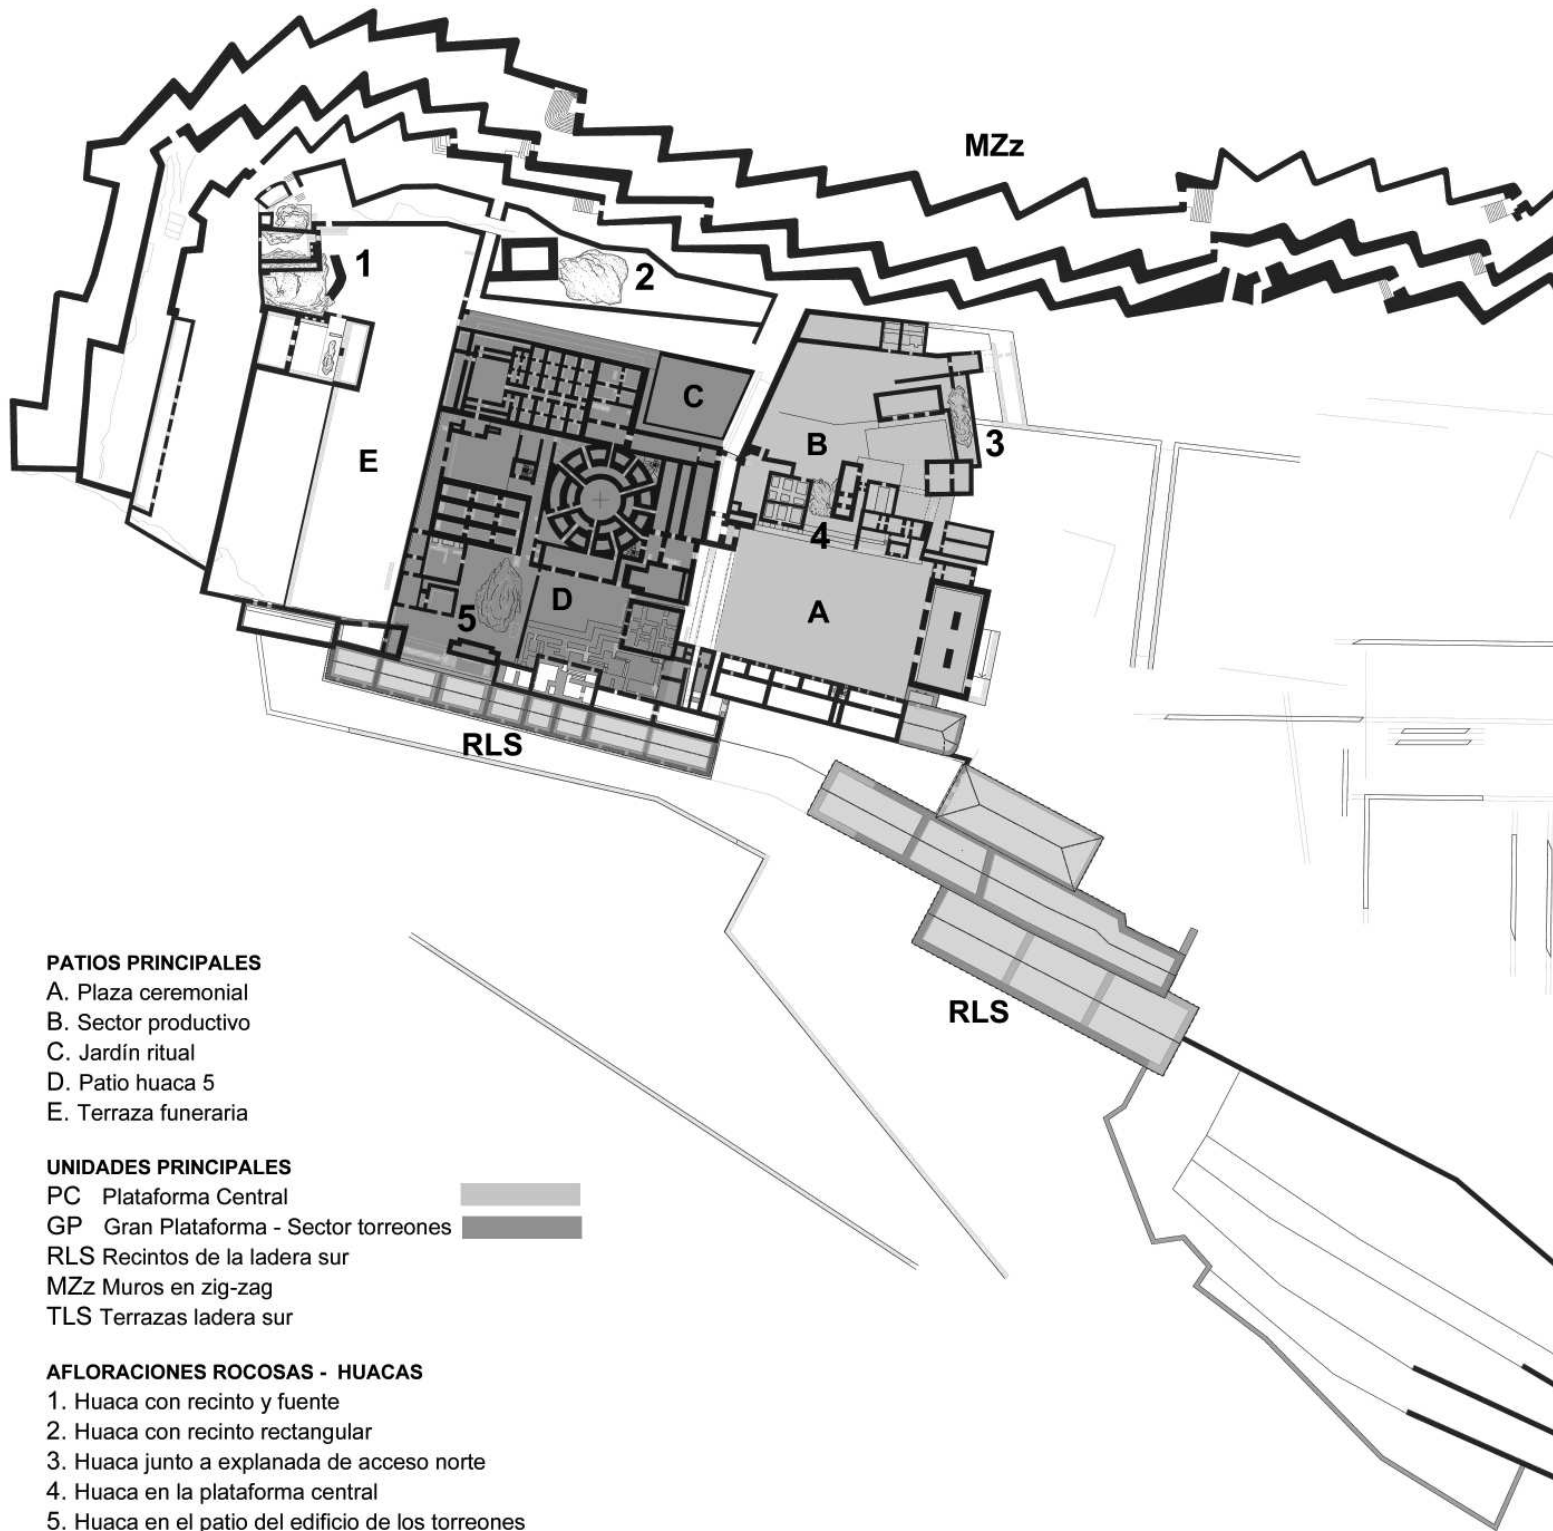
Fig. 3.29

A partir del análisis de la información existente y del trabajo *in situ*, se ha elaborado este plano síntesis del estado de la cuestión para el caso de Saqsaywaman. En este se hace una propuesta de la disposición de los diferentes espacios abiertos, rocas ceremoniales y edificios que pudieron conformar el conjunto. La importancia de los restos que aún están en pie, como los gigantes-muros en zig-zag (fig. 3.30) o los fragmentos de cimentaciones y otros elementos que hicieron parte de la red hidráulica (fig. 3.31), han sido claves para proponer una imagen coherente. El amplio abanico de formas y modelos -arquitectónicos y espaciales- de la arquitectura inca existentes en otros yacimientos, ha sido de importancia capital (Plano: Ricardo Mar)

El llamado sector de los torreones (fig. 3.29) está compuesto por una serie de huacas, plataformas y plazas rodeadas de edificios cuyas cimentaciones han podido ser documentadas en las sucesivas excavaciones arqueológicas. Las grandes rocas que afloraban en la parte alta de la colina jugaron un papel fundamental en la disposición de los elementos que formaron el conjunto arquitectónico. Cinco grandes rocas (afloraciones rocosas 1-5 fig.3.29) condicionarían el trazado de dos grandes plataformas (Plataforma Central y Gran Plataforma. PC y GP

fig. 3.29) sobre las que se levantaron las principales construcciones. La curva que traza los muros en zig-zag, que conforman las fachadas norte y oeste del cerro, también fue definida a partir de la posición de tres promontorios rocosos que caracterizaban el perfil natural de la colina hacia el norte.

la misma altura que la planta baja del Edificio de los Torreones (Patio D fig. 3.29). En esta plaza se incluyó una huaca (huaca 5 fig. 3.29) y quedó delimitada por dos edificios, uno alargado y el otro de planta cuadrada que se apoyaban también sobre las cámaras subterráneas. Si restituimos las puertas de los edificios desaparecidos hacia el interior de la plaza, el resultado es una cancha situada frente a la huaca. No es difícil asociar este sistema de cámaras subterráneas con las referencias contenidas en las fuentes escritas a los "laberintos subterráneos" (Garcilaso 2004 [1609]). La excavación arqueológica de algunas de las cámaras descubrió restos de actividades productivas en relación a la fabricación de objetos suntuarios<sup>33</sup>.

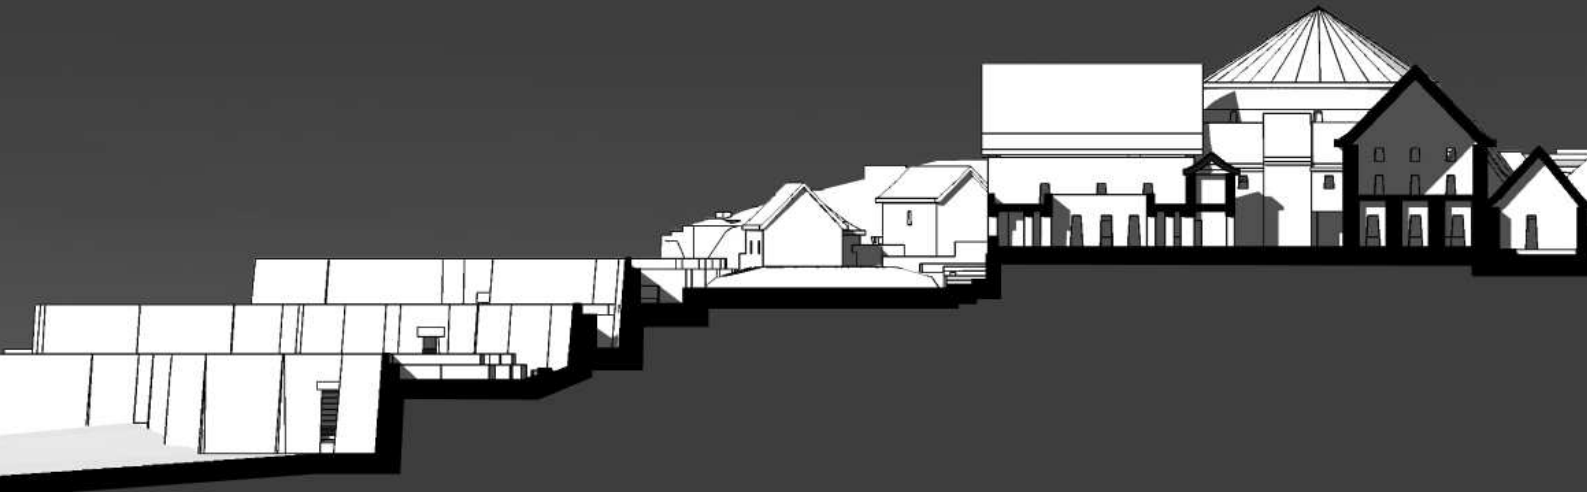
Fig. 3.32

El Templo del Sol en Hanan Cusco, y el conjunto de edificaciones que hicieron parte de las demás dependencias, se asentó sobre una colina que fue terraplenada y ampliada como lo muestra la sección transversal del conjunto (fig. 3.32). Varias rocas ceremoniales fueron dejadas en puntos estratégicos alrededor de los cuales orbitaban diferentes actividades ligadas al culto. Para la restitución volumétrica de los edificios se tuvo en cuenta tanto los restos existentes como los relatos de las crónicas. En éstas se narra cómo a través de las ventanas de los edificios con grandes salas de Saqsaywaman, se tenía una vista panorámica

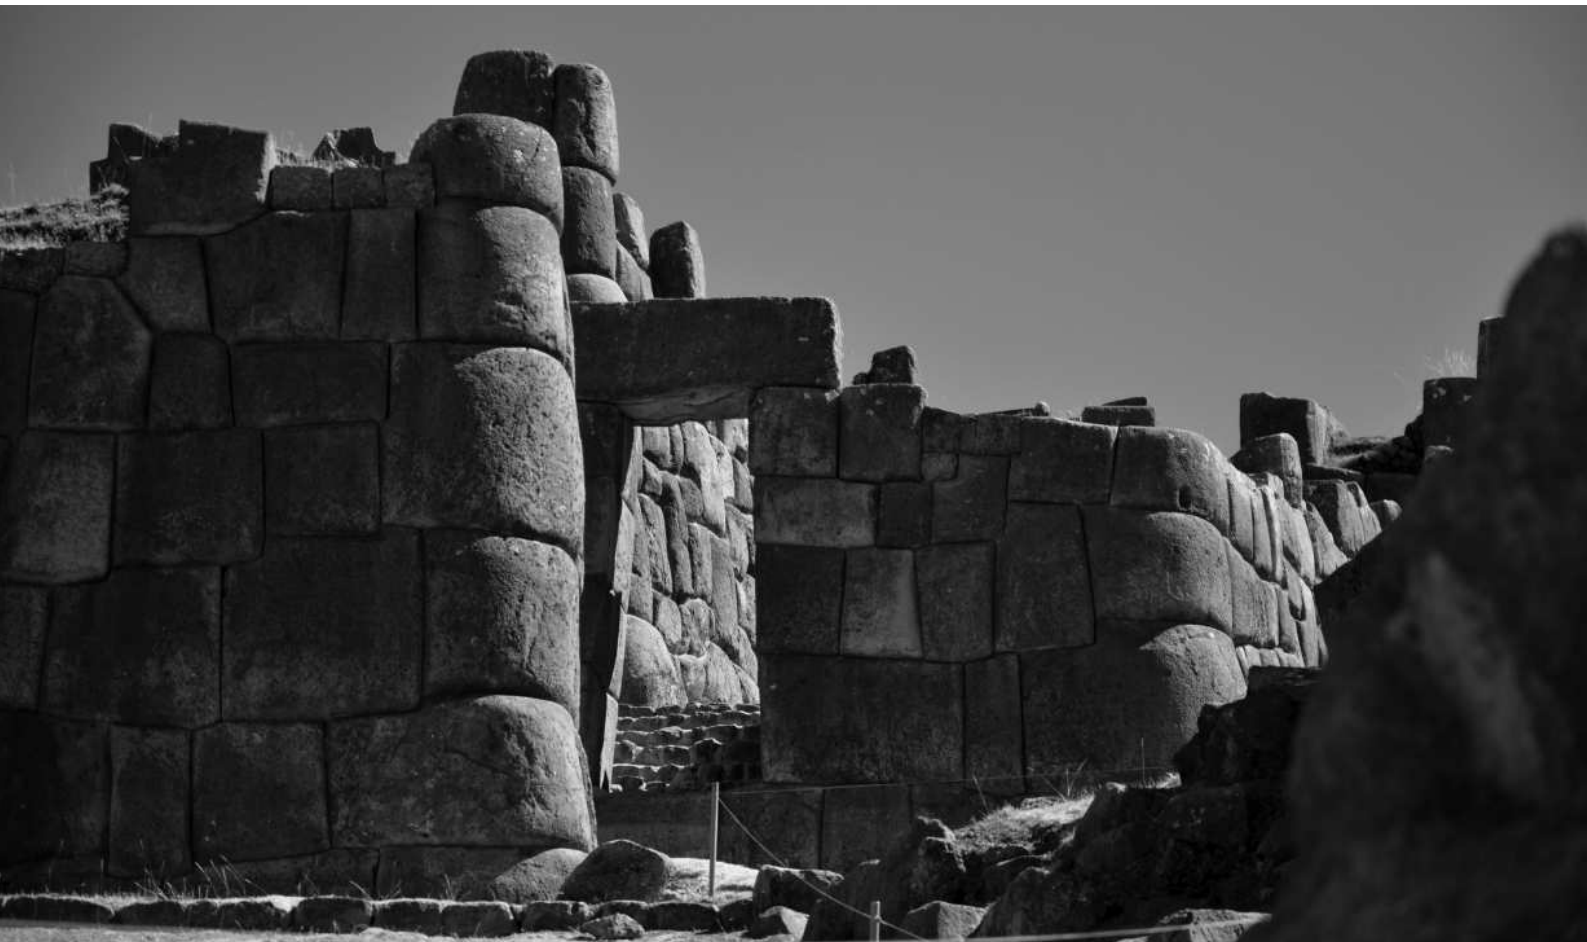
Fig. 3.36

La función de los vanos de acceso hechos en los muros en zig-zag (fig. 3.36) iría mucho más allá del simple control de acceso. El hecho de que fueran varios, y no uno o dos solamente, los que daban acceso al conjunto de los torreones, desvirtúa, una vez más, la función defensiva que le fuera asignada a los muros. Si tenemos en cuenta su disposición en el conjunto, su tamaño y su arquitectura podríamos pensar que estos vanos tuvieron un papel específico dentro de los ceremoniales que tendrían lugar en el complejo.

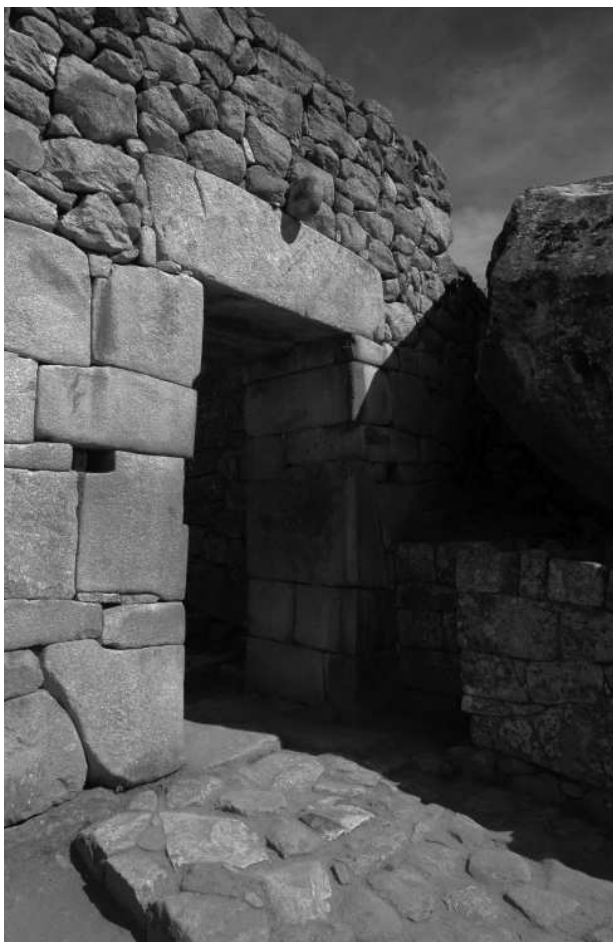
Fig. 3.37

En otros lugares, como Machu Picchu (fig. 3.37) u Ollantaytambo (fig. 3.38), la cultura inca ratifica el poder del lenguaje en la arquitectura: quedaba claro el límite impuesto por el vacío.
