# **AGUA Y FORMA URBANA EN LA AMÉRICA PRECOLOMBINA: EL CASO DEL CUSCO COMO CENTRO DEL PODER INCA**

TESIS DOCTORAL

UNIVERSIDAD POLITÉCNICA DE CATALUÑA - BARCELONA TECH (UPC)

# LA RECONSTRUCCIÓN DE LA SEDE DEL PODER DEL TAWANTINSUYU: ASENTAMIENTOS Y TERRITORIO EN EL CUSCO

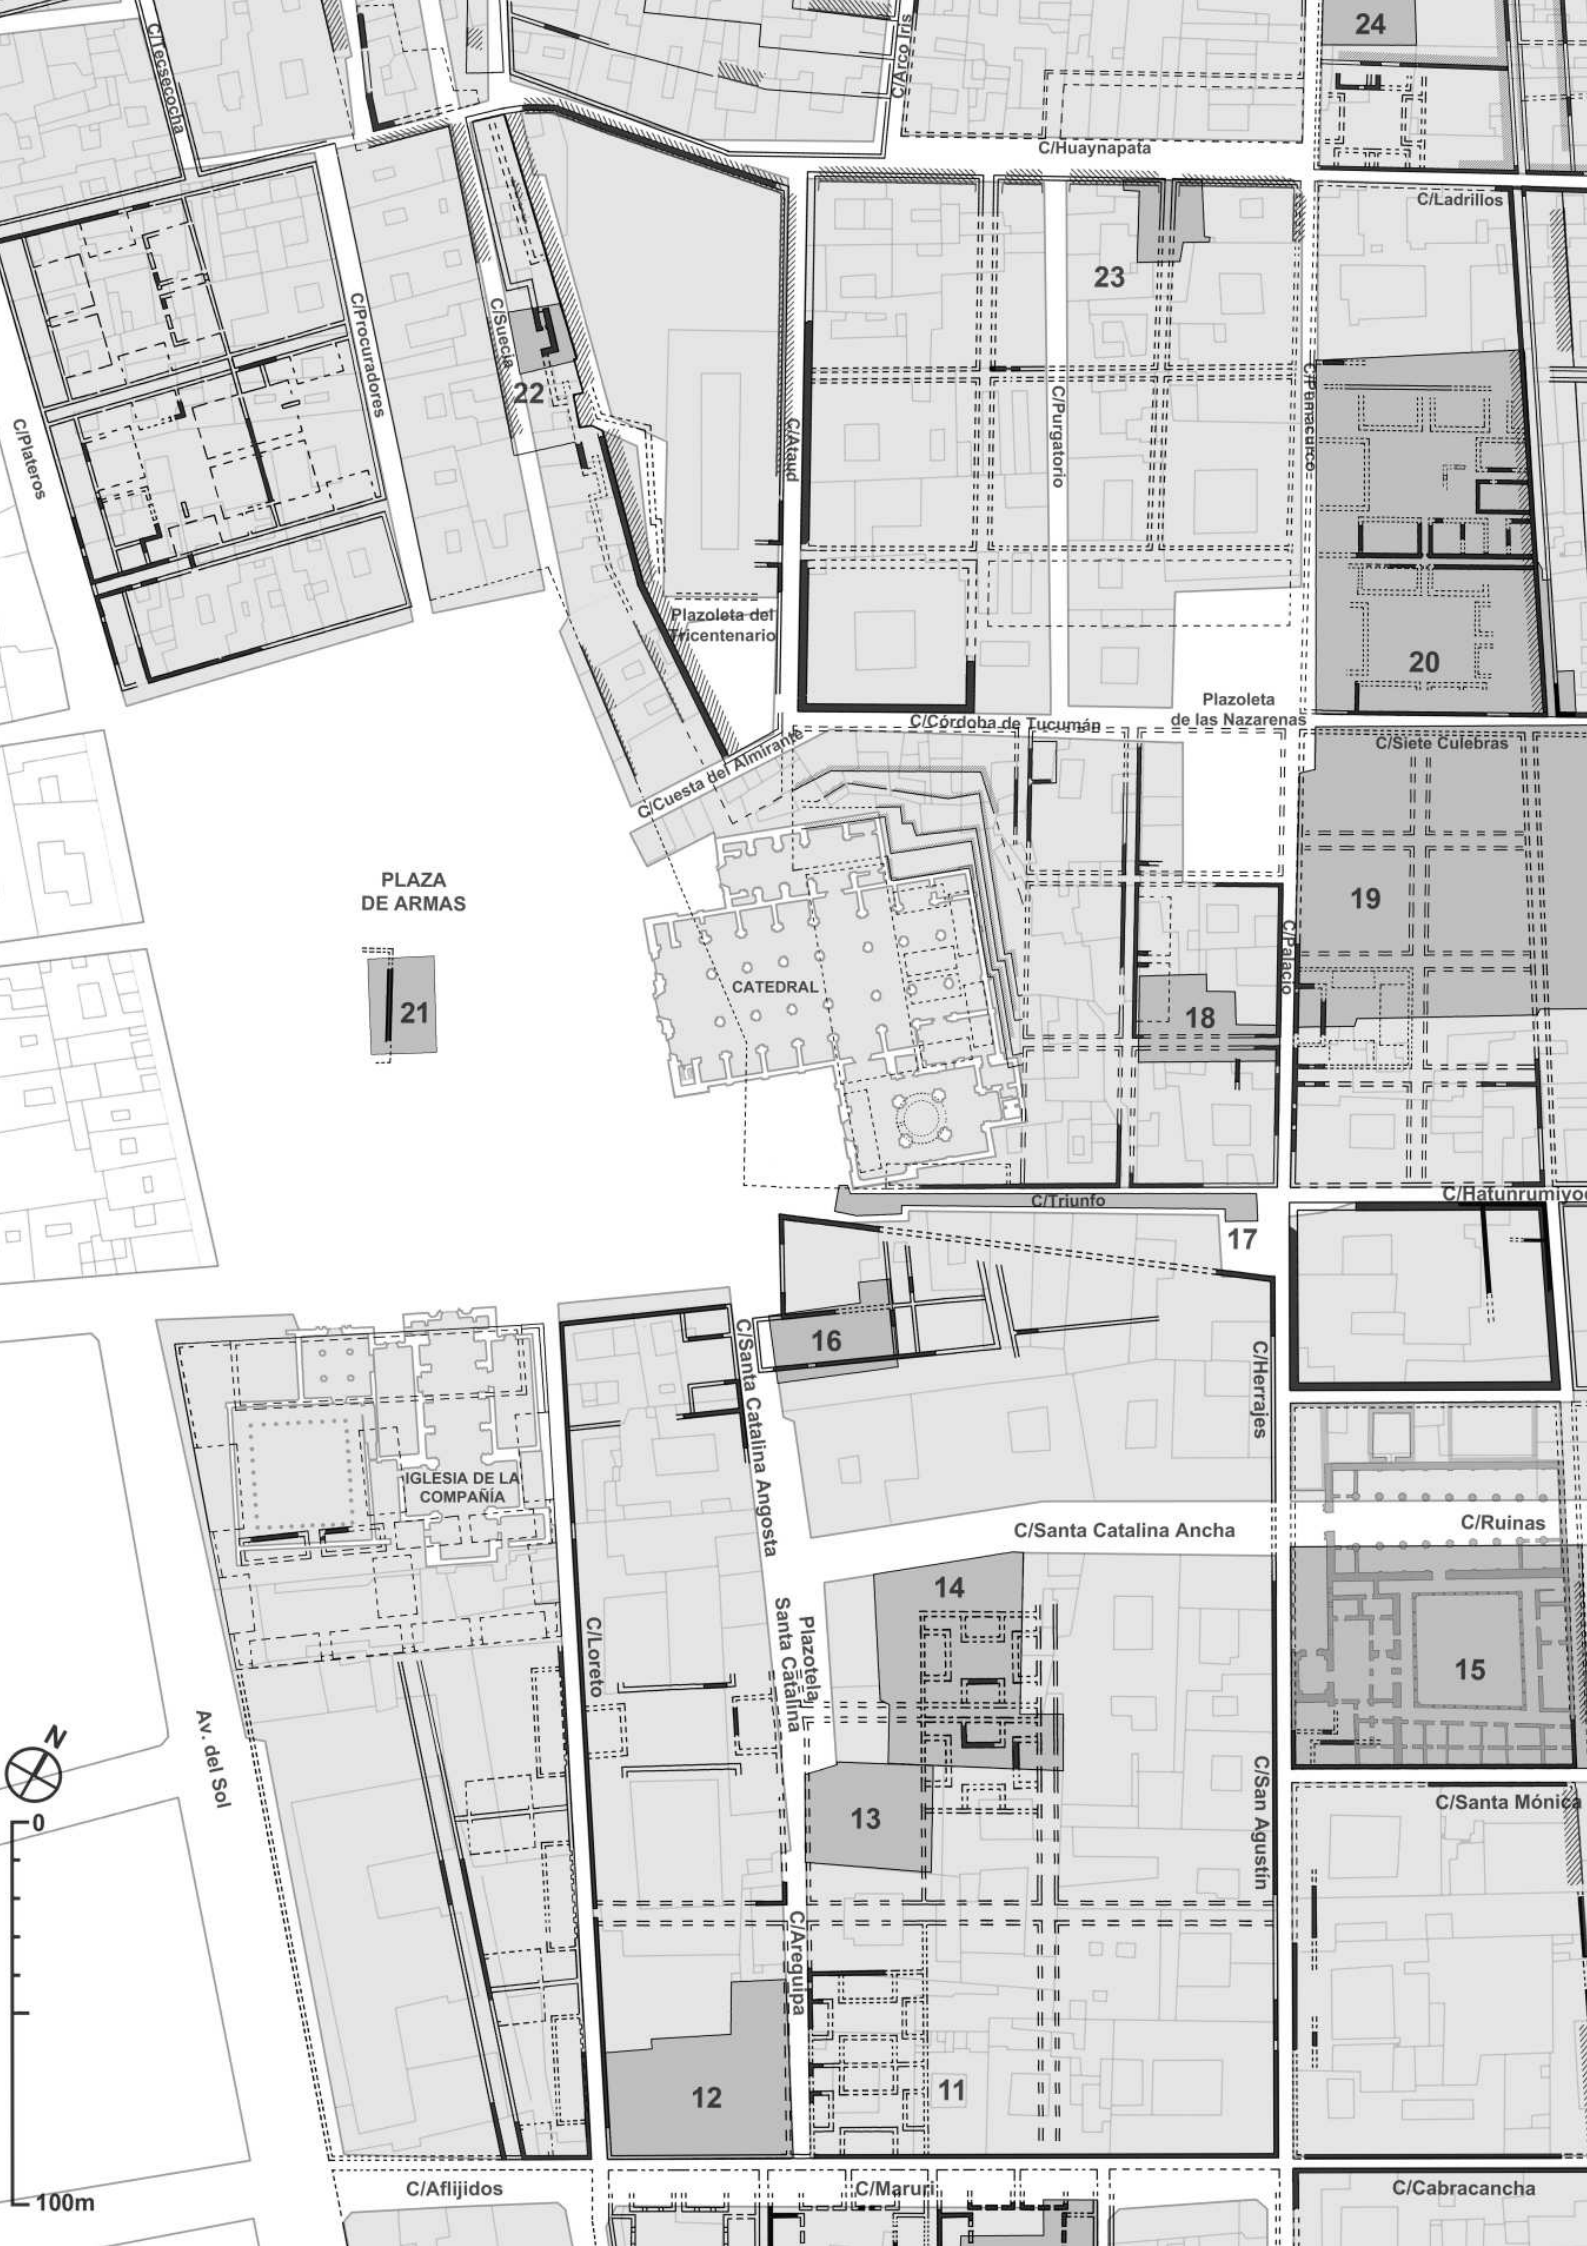
Fig. 3.39 Este plano de los restos de las estructuras incas ubicadas por encima del Cusicancha es ilustrativo de la información con la que contamos para entender el Cusco inca. Si bien, al interior de las manzanas actuales no ha sido posible documentar los restos suficientes que permitan dar una idea de la composición interna de los recintos, la traza urbana y los muros perimetrales son de gran ayuda en el momento de establecer sus límites. Las crónicas son el guión en este esfuerzo por darles forma y sentido.

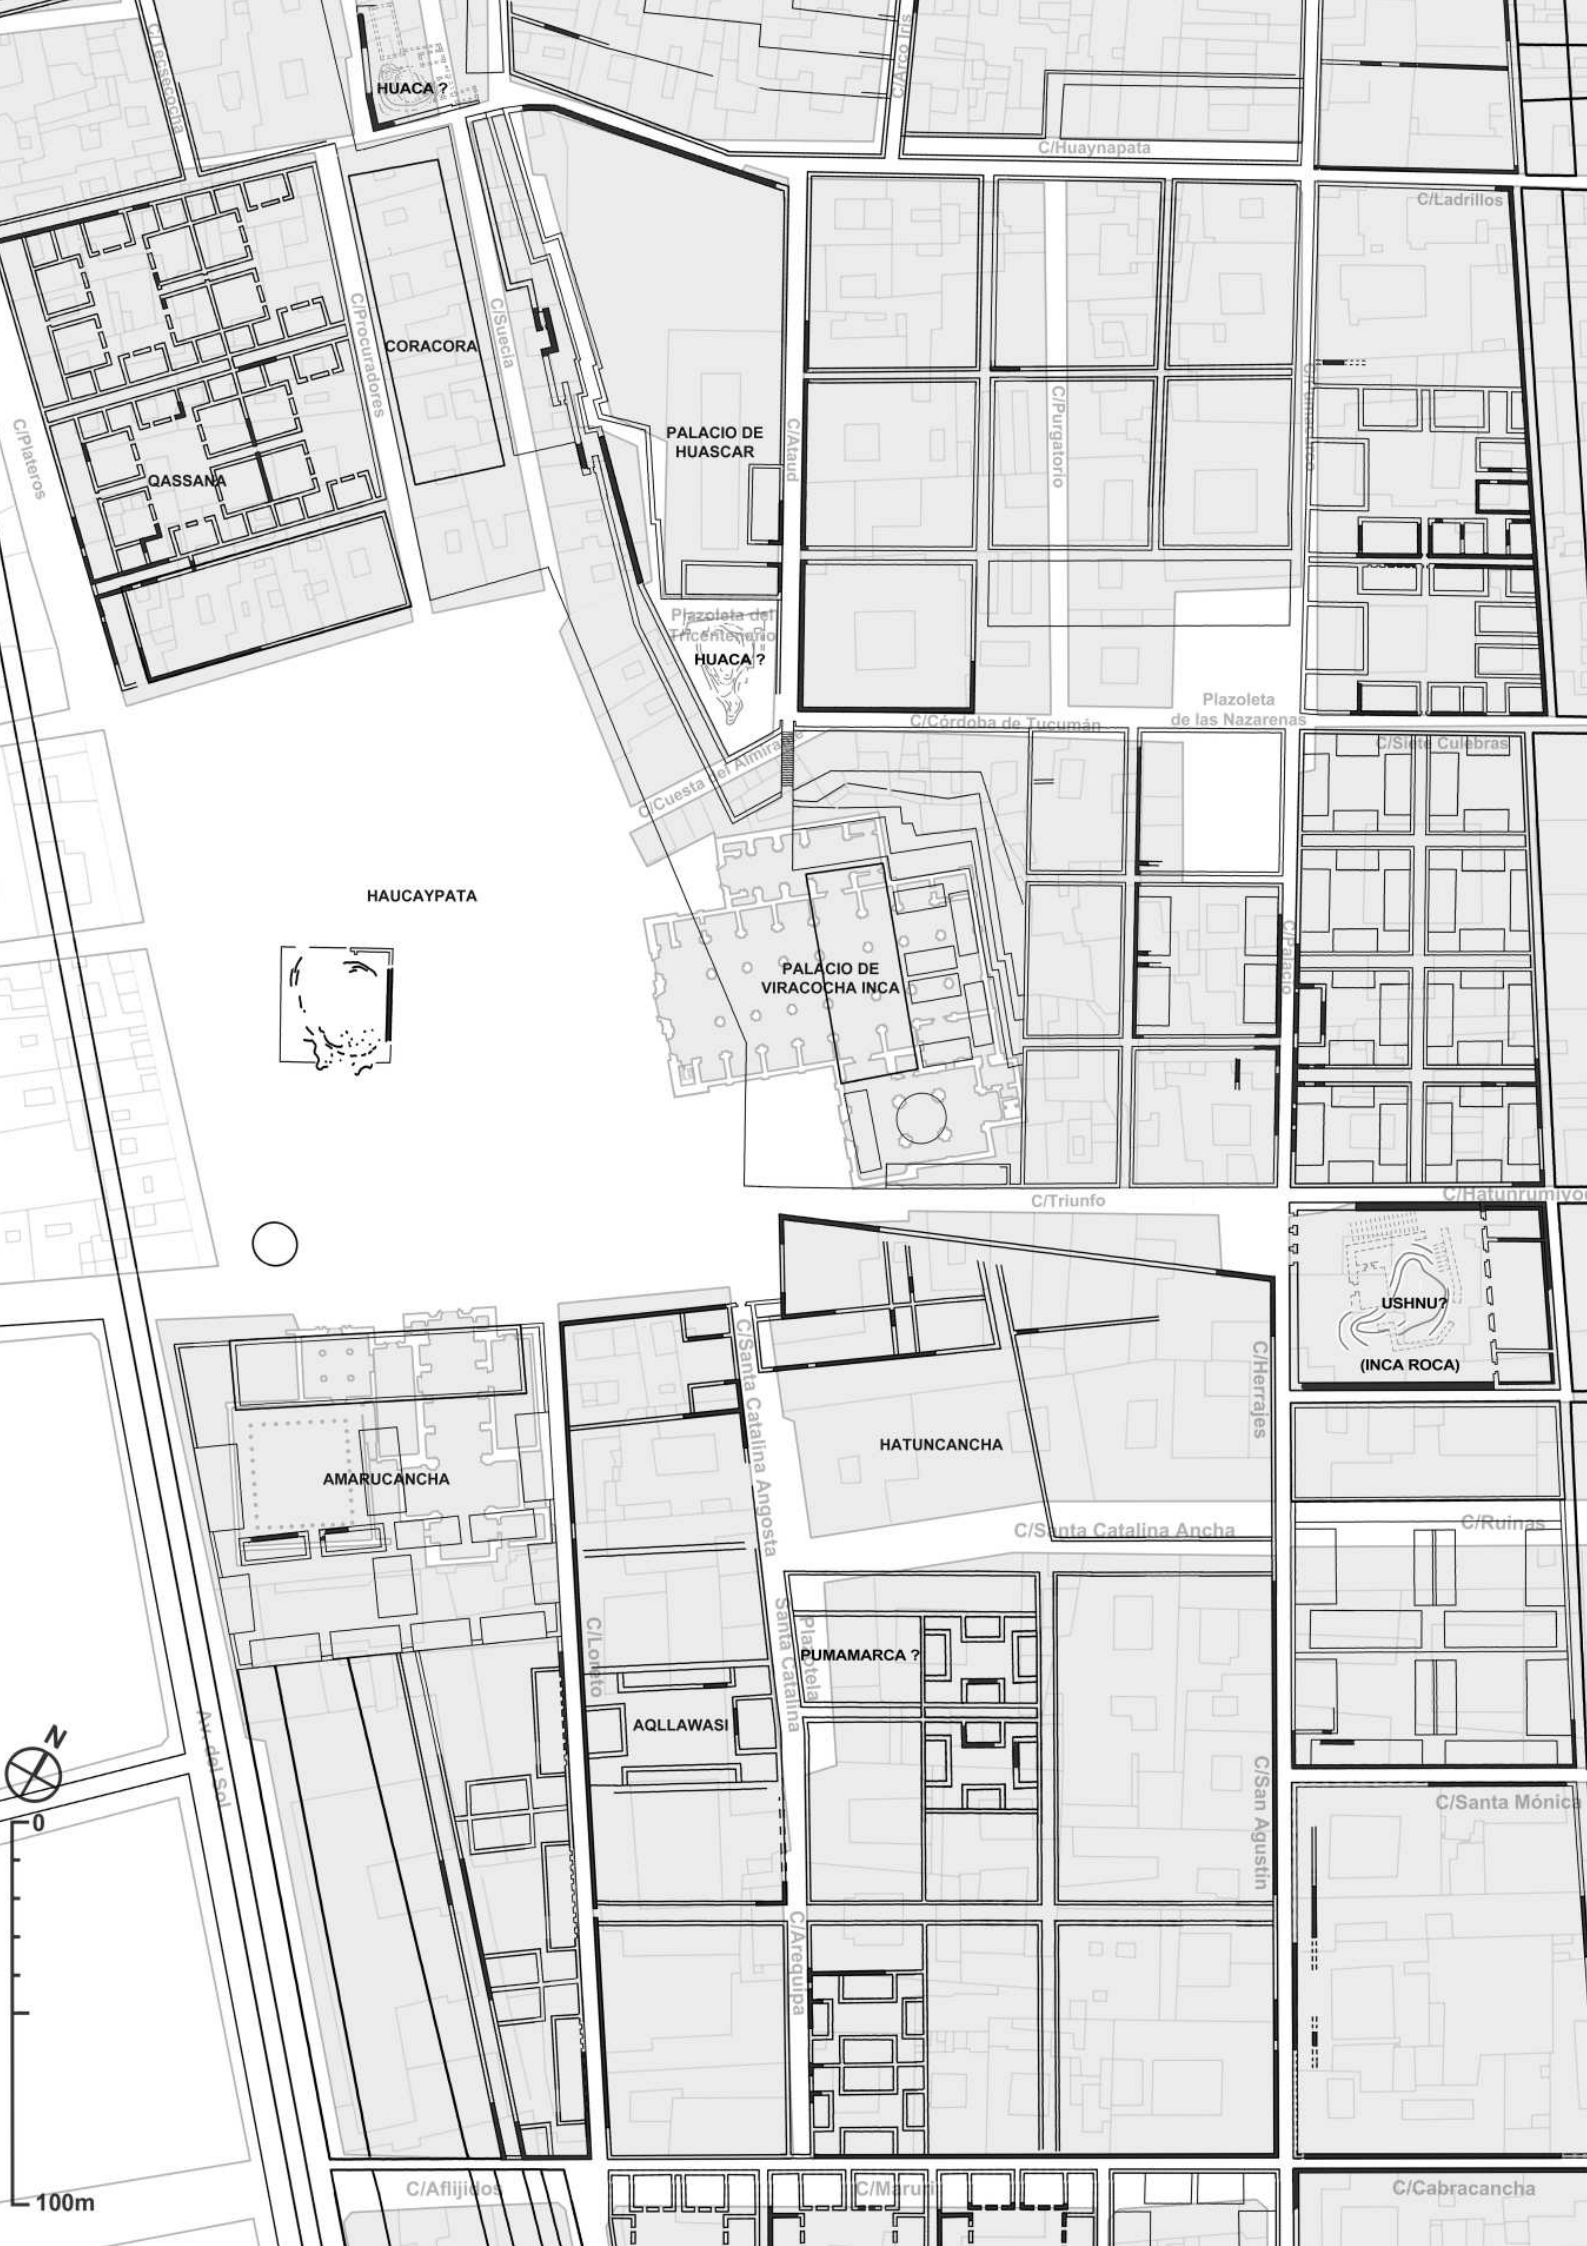
Fig. 3.40 La localización de los principales recintos que giraban en torno a la explanada de Haucaypata ha podido ser establecida en un trabajo continuado durante los últimos 30 años. La forma y composición de cada uno de estos es la tarea que presentamos en este plano. En él ponemos todos los datos con los que contamos y damos una imagen de cómo pudo ser este sector de la ciudad, un trabajo que no se limita a los recintos sino que va más allá al plantear la modificación que sufrió el terreno para adaptarlo a las nuevas condiciones de la capital del Tawantinsuyu.

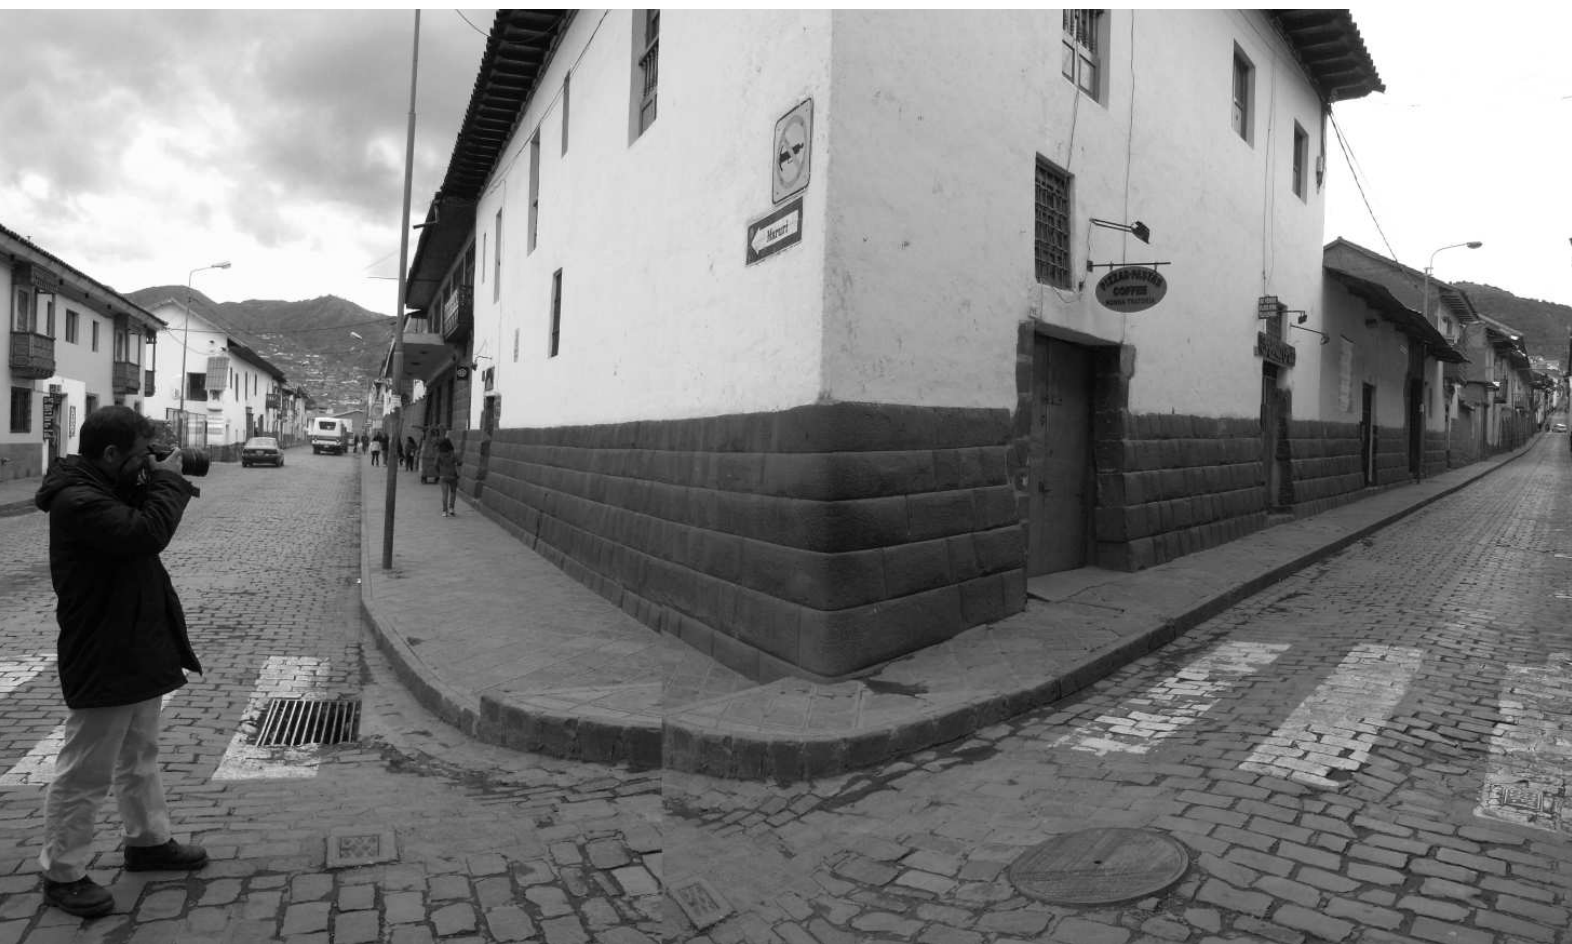
Fig. 3.41

Los restos del muro que rodeaba el Hatuncancha (“recinto grande” en quechua), son visibles en las calles del Cusco. La unidad constructiva y de material de los restos corroboran la hipótesis que éstos son partes de dicho muro perimetral que se extendía perimetral a la calle Maruri (fig. 3.41), subía por las calles San Agustín-Herrajes (fig. 3.42), llegaba a calle Triunfo hasta llegar a

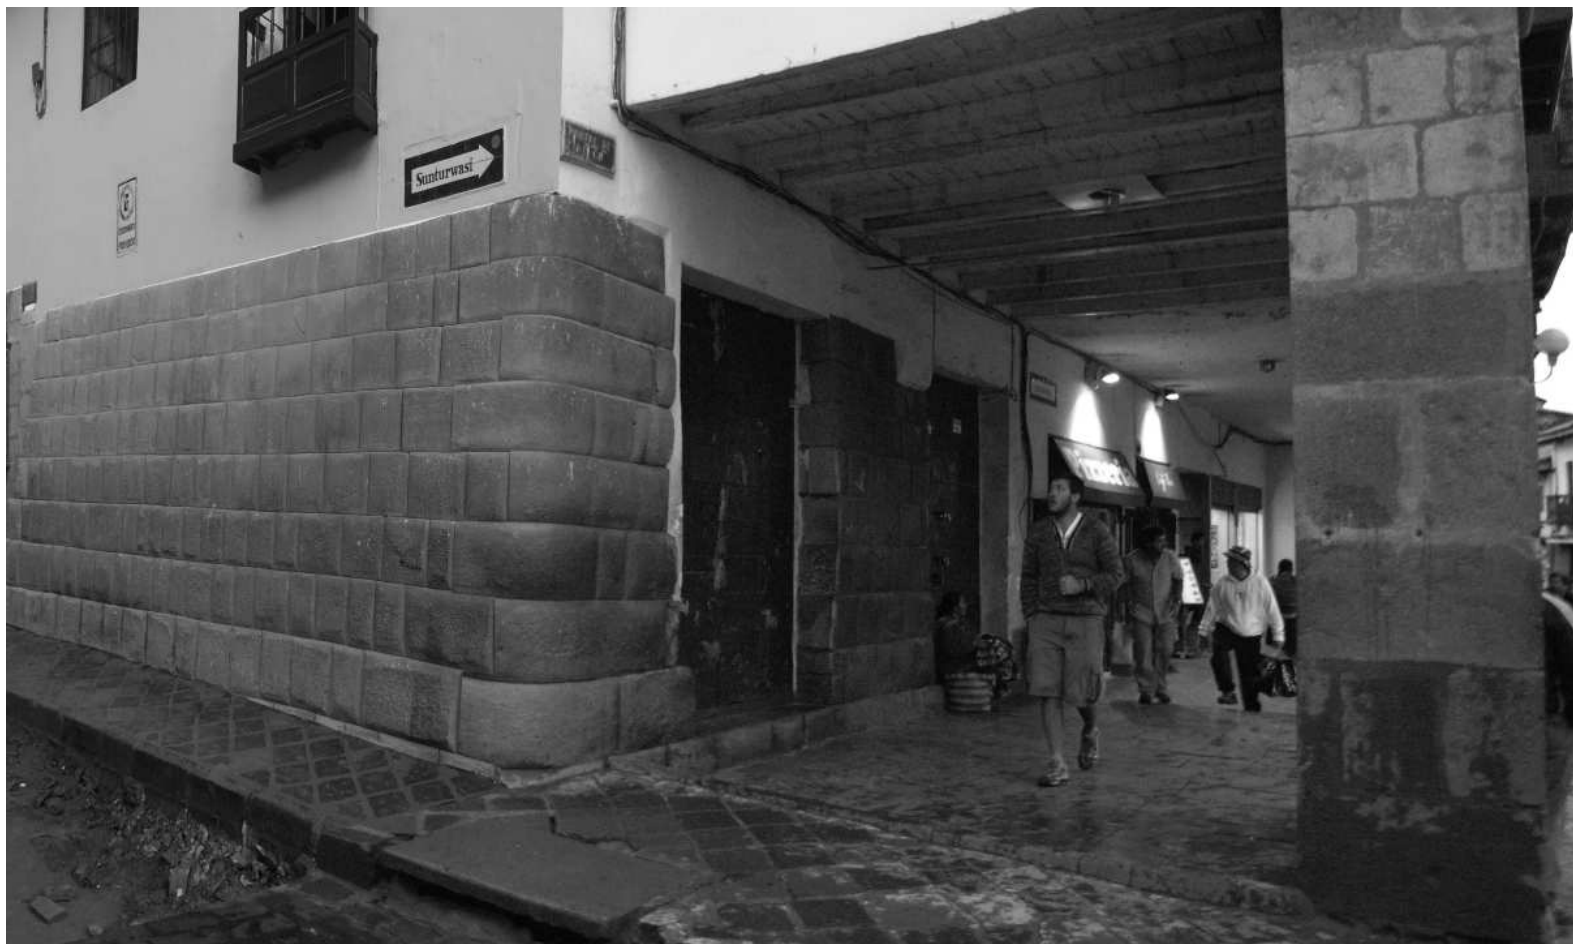
Fig. 3.43

la explanada de Haucaypata (fig. 3.43) para bajar por el callejón de Loreto hasta alcanzar Maruri (fig. 3.44). En época colonial, el muro que daba sobre la explanada de Haucaipata pasó a un segundo plano después de la construcción de los soportales en todo el perímetro de la nueva plaza.

de apenas 4 metros de anchura que nace de la Plaza de Armas y se dirige hacia el sur. Está delimitada en sus dos fachadas por cuidadas paredes incas realizadas con fina mampostería de bloques regulares. El muro este (fig. 3.48), con unos 6 metros de altura, forma una fachada monumental que recorre toda la longitud de la calle (más de 200 metros) e hizo parte del cerco del Hatuncancha. En su extremo norte gira con un ángulo recto redondeado para formar el muro interior de la arquería que sirve de fachada sur a la Plaza de Armas (fig. 3.44). En su extremo sur, el muro vuelve a girar prosiguiendo en la fachada de la calle Maruri. Después de 200 metros de recorrido alcanza la esquina de la calle San Agustín (fig. 3.41) para volver a girar, esta vez hacia el norte, prosiguiendo hasta alcanzar la calle Herrajes, luego de sobrepasar la interrupción de las calles Santa Catalina Ancha y Ruinas (abiertas en la colonia y el siglo XIX, respectivamente). Continúa por el lateral de la calle Herrajes hasta alcanzar la plazuela que se forma en el cruce con la calle Triunfo, donde el muro vuelve a girar (fig. 3.42) para llegar hasta los actuales soportales frente a la Plaza de Armas (fig. 3.43).

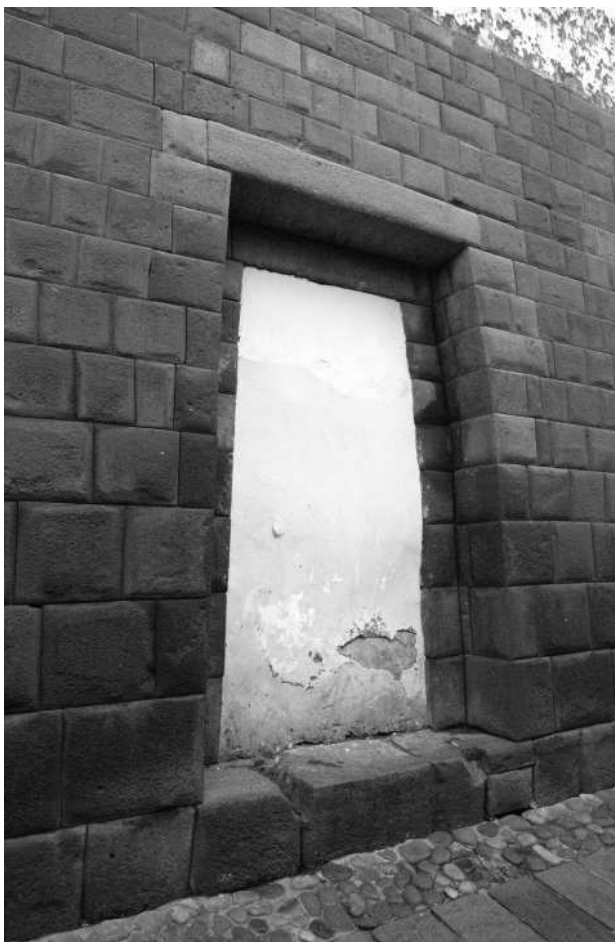
Fig. 3.47

la actual calle de Santa Catalina. Las fuentes insisten en que sólo disponía de una entrada, sin embargo, como ya hemos comentado, sabemos que al menos existía otra puerta, esta vez íntegramente conservada en la calle de Loreto (fig. 3.47). Esta calle constituía el único eje circulatorio posible para comunicar el espacio ceremonial del Haucaypata con el Coricancha, el templo del Sol. Aun cuando estamos lejos de conocer el recorrido y organización precisas de las liturgias y procesiones religiosas que discurrían por el espacio sagrado de la ciudad, sabemos que muchas de ellas tenían lugar entre estos dos espacios. Resulta sugerente pensar que la posición del Hatuncancha y sus dos accesos monumentales jugaron un papel relevante en el transcurso de dichas procesiones. En cualquier caso, solo conocemos un recinto particular con una posición tan relevante: el Amarucancha que forma la fachada opuesta en la calle de Loreto. Sin embargo, basta observar su planta irregular, para darse cuenta que su perímetro fue el resultado de la ocupación tardía de un espacio delimitado por otros elementos urbanos precedentes (las terrazas del río Saphi, el sector Haucaypata y el propio recinto del Hatuncancha).

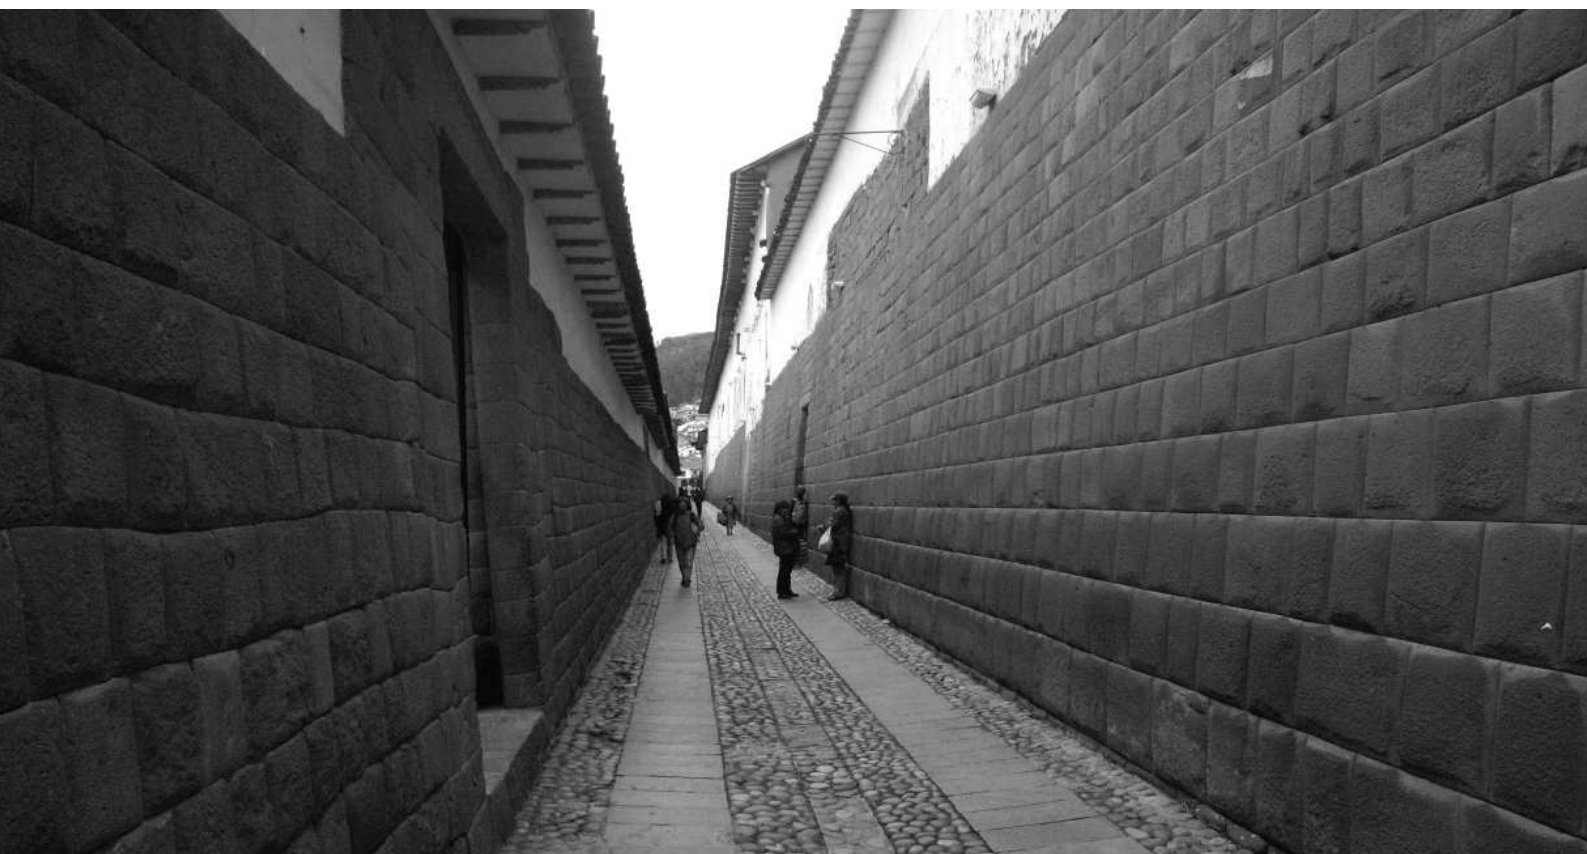
Fig. 3.48

El interior del Hatuncancha fue dividido en época colonial. Teniendo en cuenta el número de recintos que debió contener, los restos documentados son pocos y apenas permiten hacernos una idea clara de la distribución interna de este gran recinto. Sin embargo, la cuidada factura de los muros que se encuentran a la vista como es el caso del muro cortado con la apertura de la calle Santa Catalina Angosta (fig. 3.45), el muro de esquina de uno de los recintos del complejo que se encuentra en la calle Arequipa (fig. 3.46), o el vano de la puerta tapiada (fig. 3.47) única apertura documentada en el callejón de Loreto (fig. 3.48), demuestran la importancia que tuvo este lugar en la organización del Cusco.

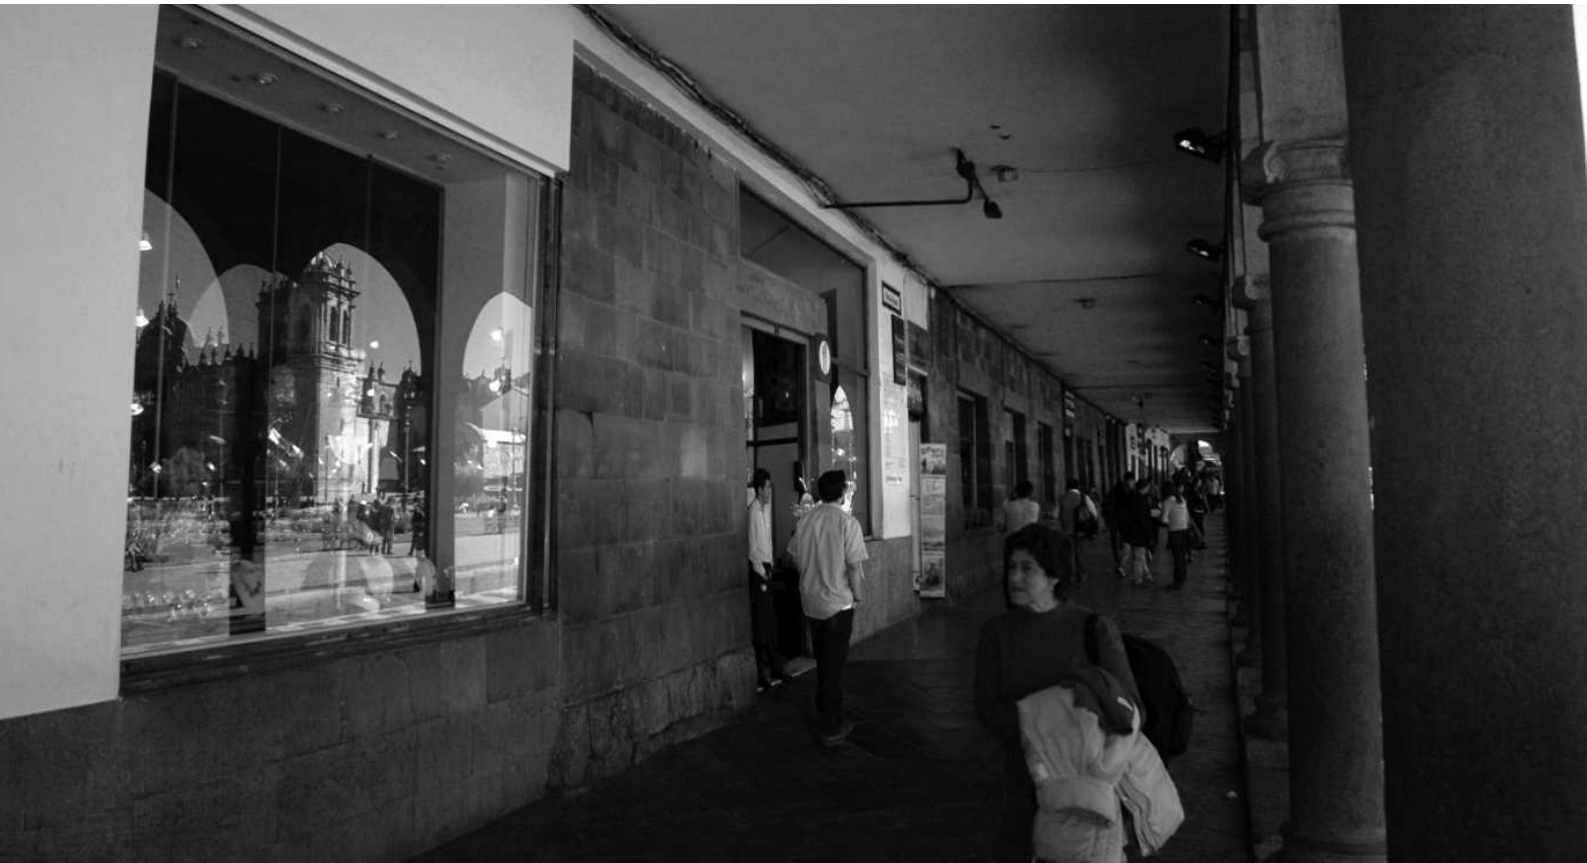
Fig. 3.50

Para el primer caso, algunos tramos del muro de la gran *kallanka* que abría hacia la explanada ahora hacen parte de la arcada colonial que da a la Plaza de Armas (fig. 3.50). Estos restos y los documentados al interior de la manzana nos han permitido hacer un modelo tridimensional que nos da una idea de la conformación del recinto del Qassana y su gran *kallanka* (fig. 3.51).

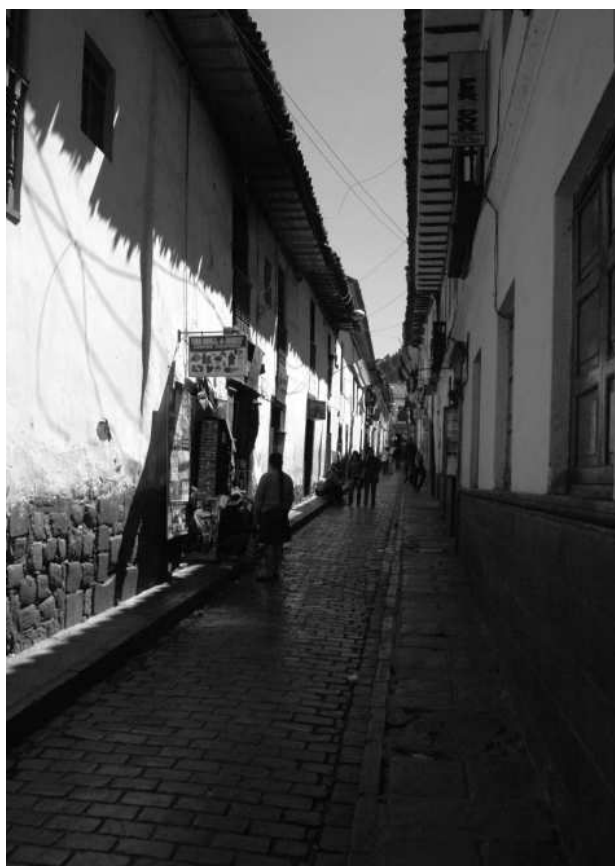
Fig. 3.52

En el segundo caso, la actual calle Procuradores es posible que conserve el trazado del callejón de separación entre el Qassana y el Coracora (fig. 3.52)

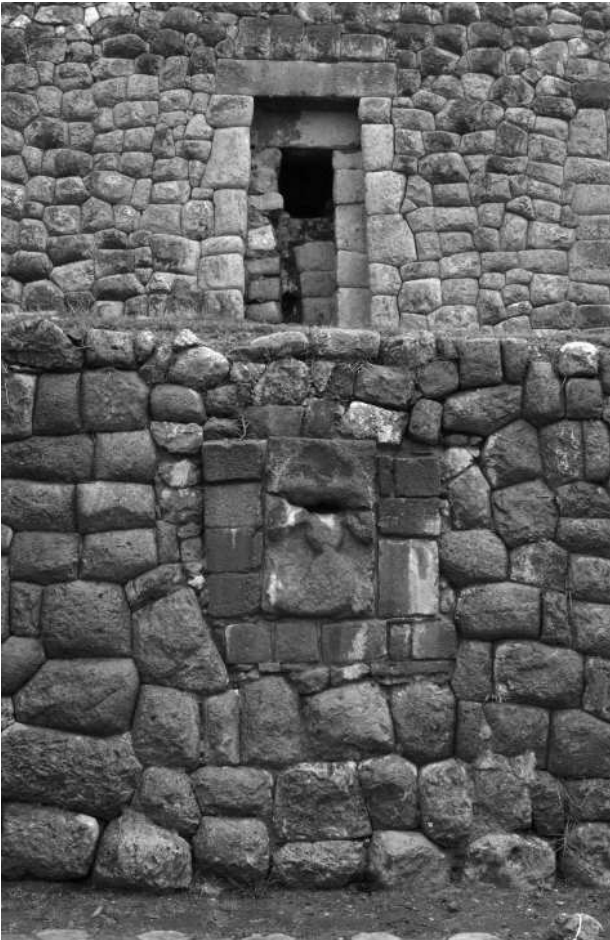
Fig. 3.55

El llamado *Qolcampata* es un conjunto que debió componerse de varios recintos agrupados en torno a un patio que servía de centro y distribuidor. Los muros de las terrazas que lo componían dan idea de la ubicación de los recintos. El muro que aparece en estas páginas es el muro de contención de la plataforma alta del conjunto. La fina cantería de nichos y fuentes (fig. 3.55) corrobora la importancia del conjunto. (Fotos: Ricardo Mar)

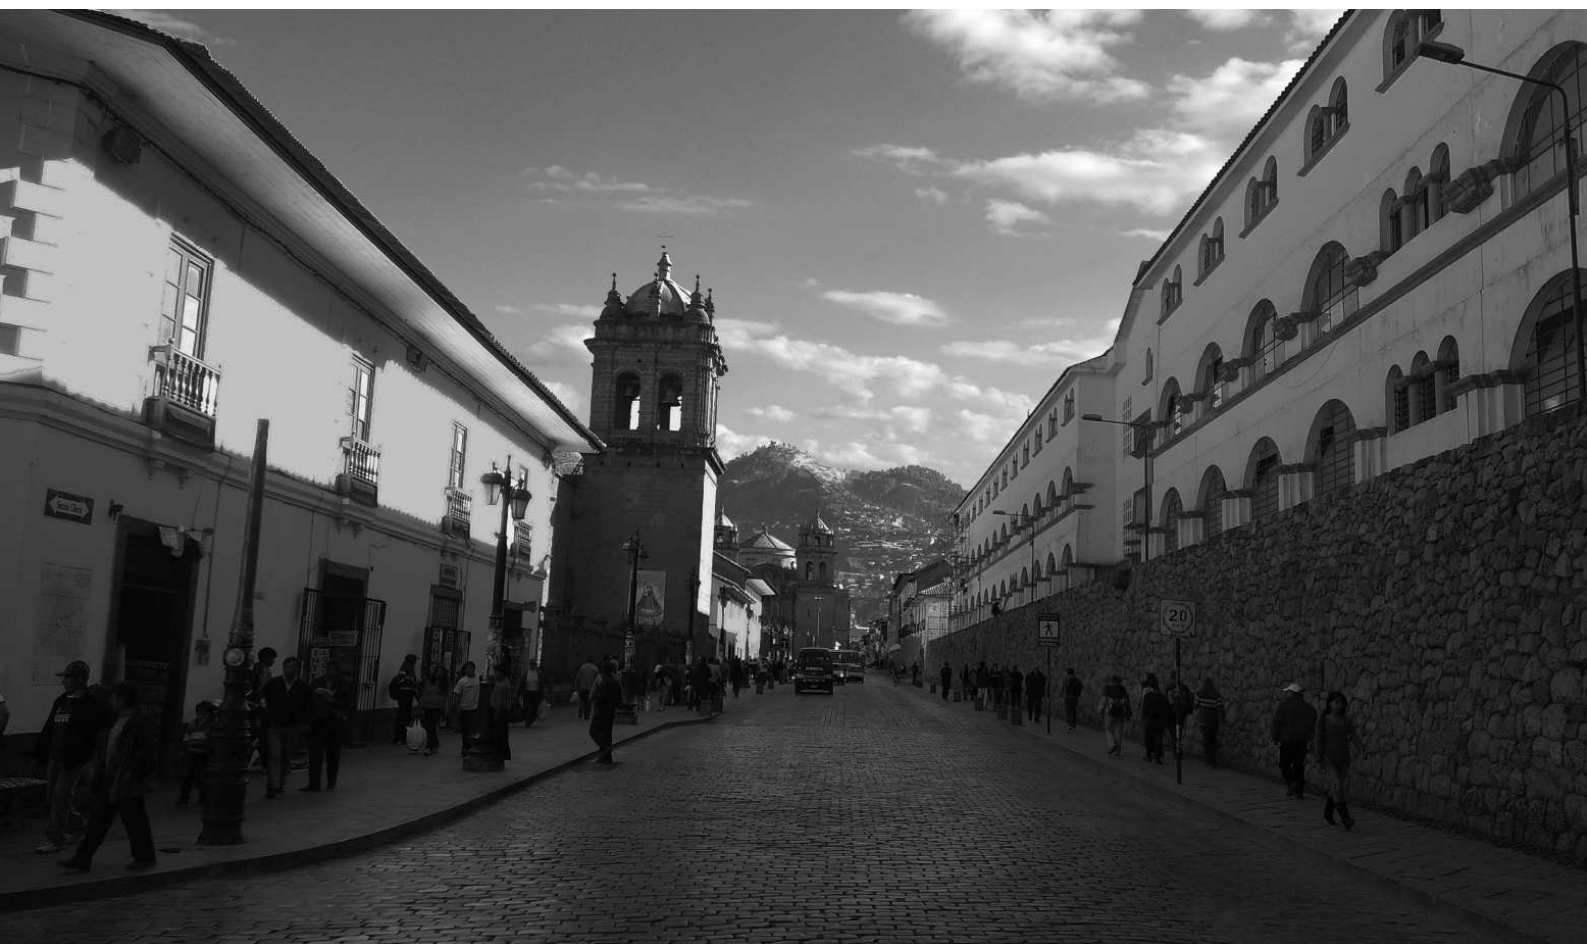
Fig. 3.59 Al oeste del ámbito enmarcado por los ríos Saphi y Choquechaca-Tullumayo (denominado en este trabajo “Centro Representativo”), se extendía una amplio trazado de terrazas que según los cronistas debía corresponder a una zona de reserva para el futuro crecimiento del Centro Representativo inca. De estas terrazas quedan algunos restos visibles y otros se encuentran incorporados en el trazado colonial que adaptó la configuración inca del terreno a las nuevas necesidades. La actual calle Santa Clara-Hospital (en la foto) corresponde al trazado del camino que de la ciudad llevaba al Contisuyú; corre paralela a uno de los pocos muros de terrazas incas que ha quedado a la vista en esta parte de la ciudad.

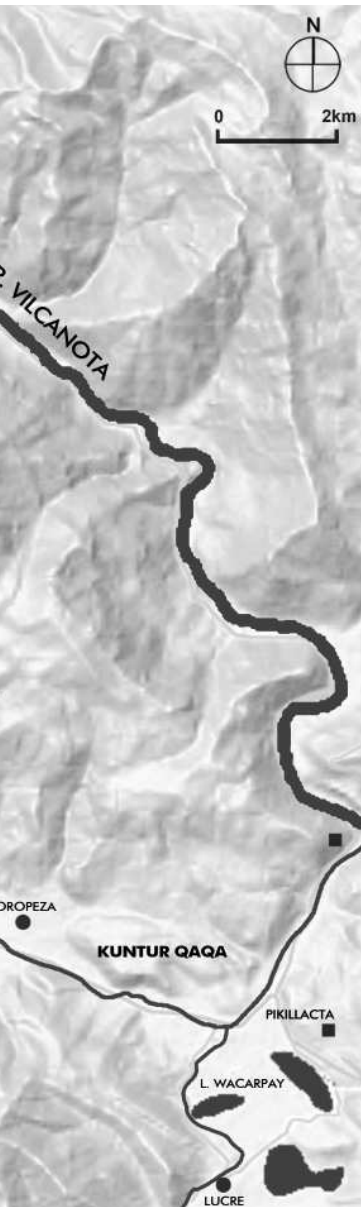
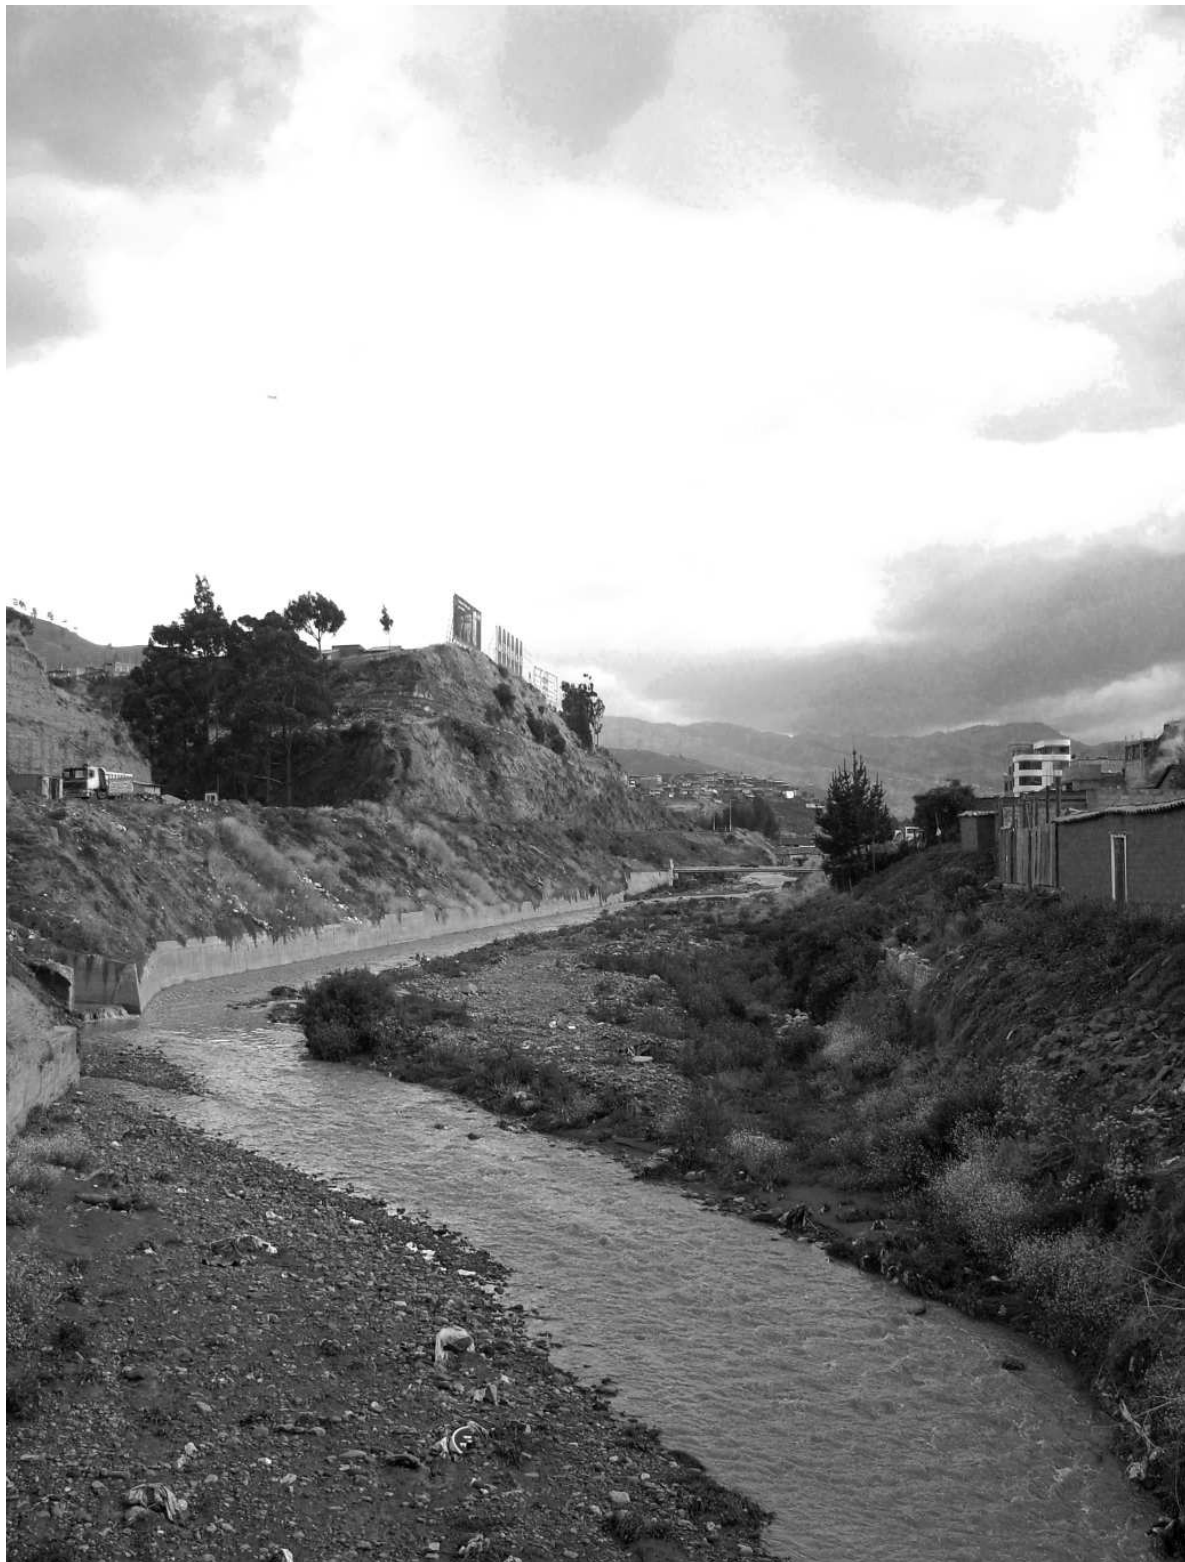
Fig. 4.6

El sistema hidrológico de la cuenca del Cusco fue totalmente modificado por los incas. Se estableció un sistema en el que los cursos de agua que bajaban de las montañas, algunos canalizados y rectificados, desembocaban en una sola vía que garantizaba la evacuación de aguas de la cuenca y era columna vertebral del sistema: el río Watanay (fig. 4.4). Pero antes de que los incas acometieran la reorganización hidrológica del valle tal y como lo conocemos hoy, amplias superficies estaban ocupadas por grandes humedales. De estos, en la cuenca del Cusco propiamente dicha, no quedan sino ínfimos testimonios de este pasado lacustre (fig. 4.5 Humedal cerca de la localidad de San Jerónimo). El gran humedal que se encontraba en el lugar que hoy ocupa la pista del aeropuerto, fue desecado mediante el corte de suministro de agua. Como parte de esta empresa, el Watanay fue trazado en un sitio atípico como lo demuestra el corte de una de las laderas a su paso por los cerros de Muyurco, Tarcapata y Taukaray (fig. 4.6).

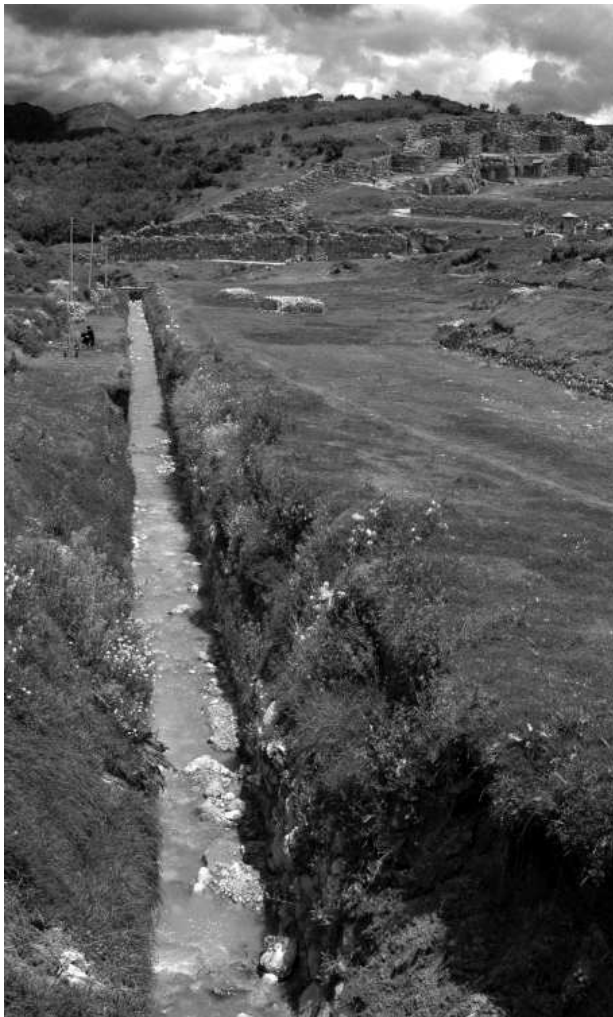
Fig. 4.10

Los cambios que se han registrado en la cuenca del Cusco desde la retirada de los hielos al final del Pleistoceno han sido claves en la definición de su sistema orográfico e hidrológico. Al deshielo le siguió la formación de una laguna en la base del valle que era alimentada por los torrentes que bajaban de las montañas (fig. 4.7). La ruptura del tapón que contenía las aguas dio lugar a un gran pantano (fig. 4.8). Los torrentes serían rectificadas y desviados en época inca para la desecación del pantano (fig. 4.9). Estos canales rectificados se encuentran por toda la geografía de la parte alta de la cuenca, por ejemplo, en sitios como Saqsaywaman (fig. 4.10 y 4.11)

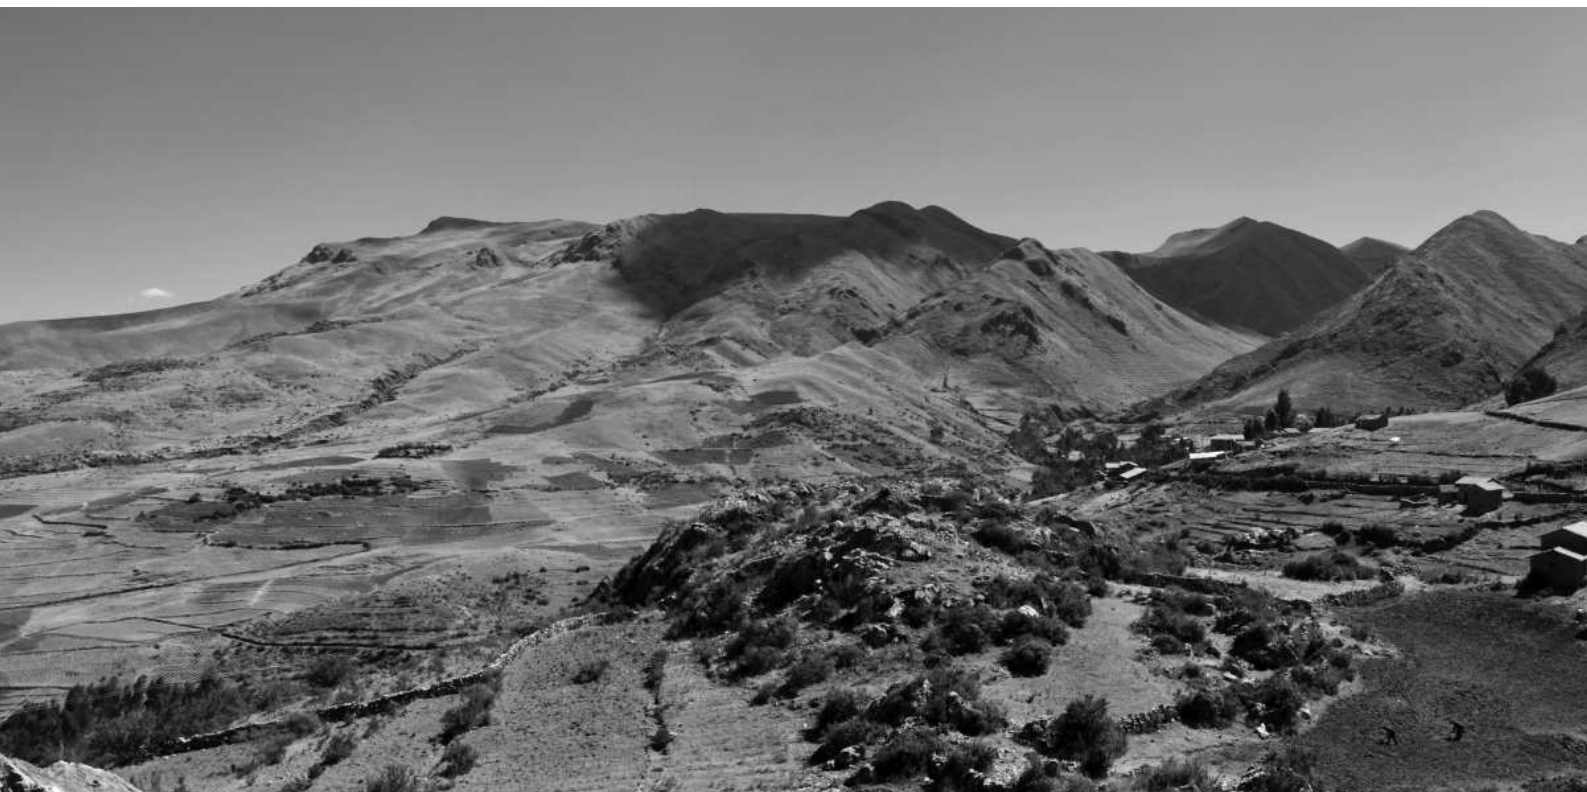
Fig. 4.14

Desde el punto geológico, la cadena montañosa formada por los montes Senca y Fortaleza (fig. 4.14) hace parte del macizo calcáreo de Chinchero, localizado al noroeste del Cusco. Estas montañas se levantan por encima de los 4.000 m y conforman, en su extremo norte, el límite natural del Valle del Cusco. Las filtraciones que se producen a través de esta formación dan lugar a manantes como es el caso del nacimiento del río Chacán (fig. 4.15). La cavidad cárstica por la que surge este río fue, al parecer, ampliada en tiempos prehistóricos (fig. 4.16). Uno de los primero poblados que se beneficia de los numerosos manantes que surgen de estas montañas es Salkantay, pueblo que haría parte de los asentamientos establecidos en época inca como parte de las infraestructuras ligadas al cultivo de la cabecera de la micro-cuenca de Chancan (fig. 4.17).
