# **AGUA Y FORMA URBANA EN LA AMÉRICA PRECOLOMBINA: EL CASO DEL CUSCO COMO CENTRO DEL PODER INCA**

TESIS DOCTORAL

UNIVERSIDAD POLITÉCNICA DE CATALUÑA - BARCELONA TECH (UPC)

# LA RECONSTRUCCIÓN DE LA SEDE DEL PODER DEL TAWANTINSUYU: ASENTAMIENTOS Y TERRITORIO EN EL CUSCO

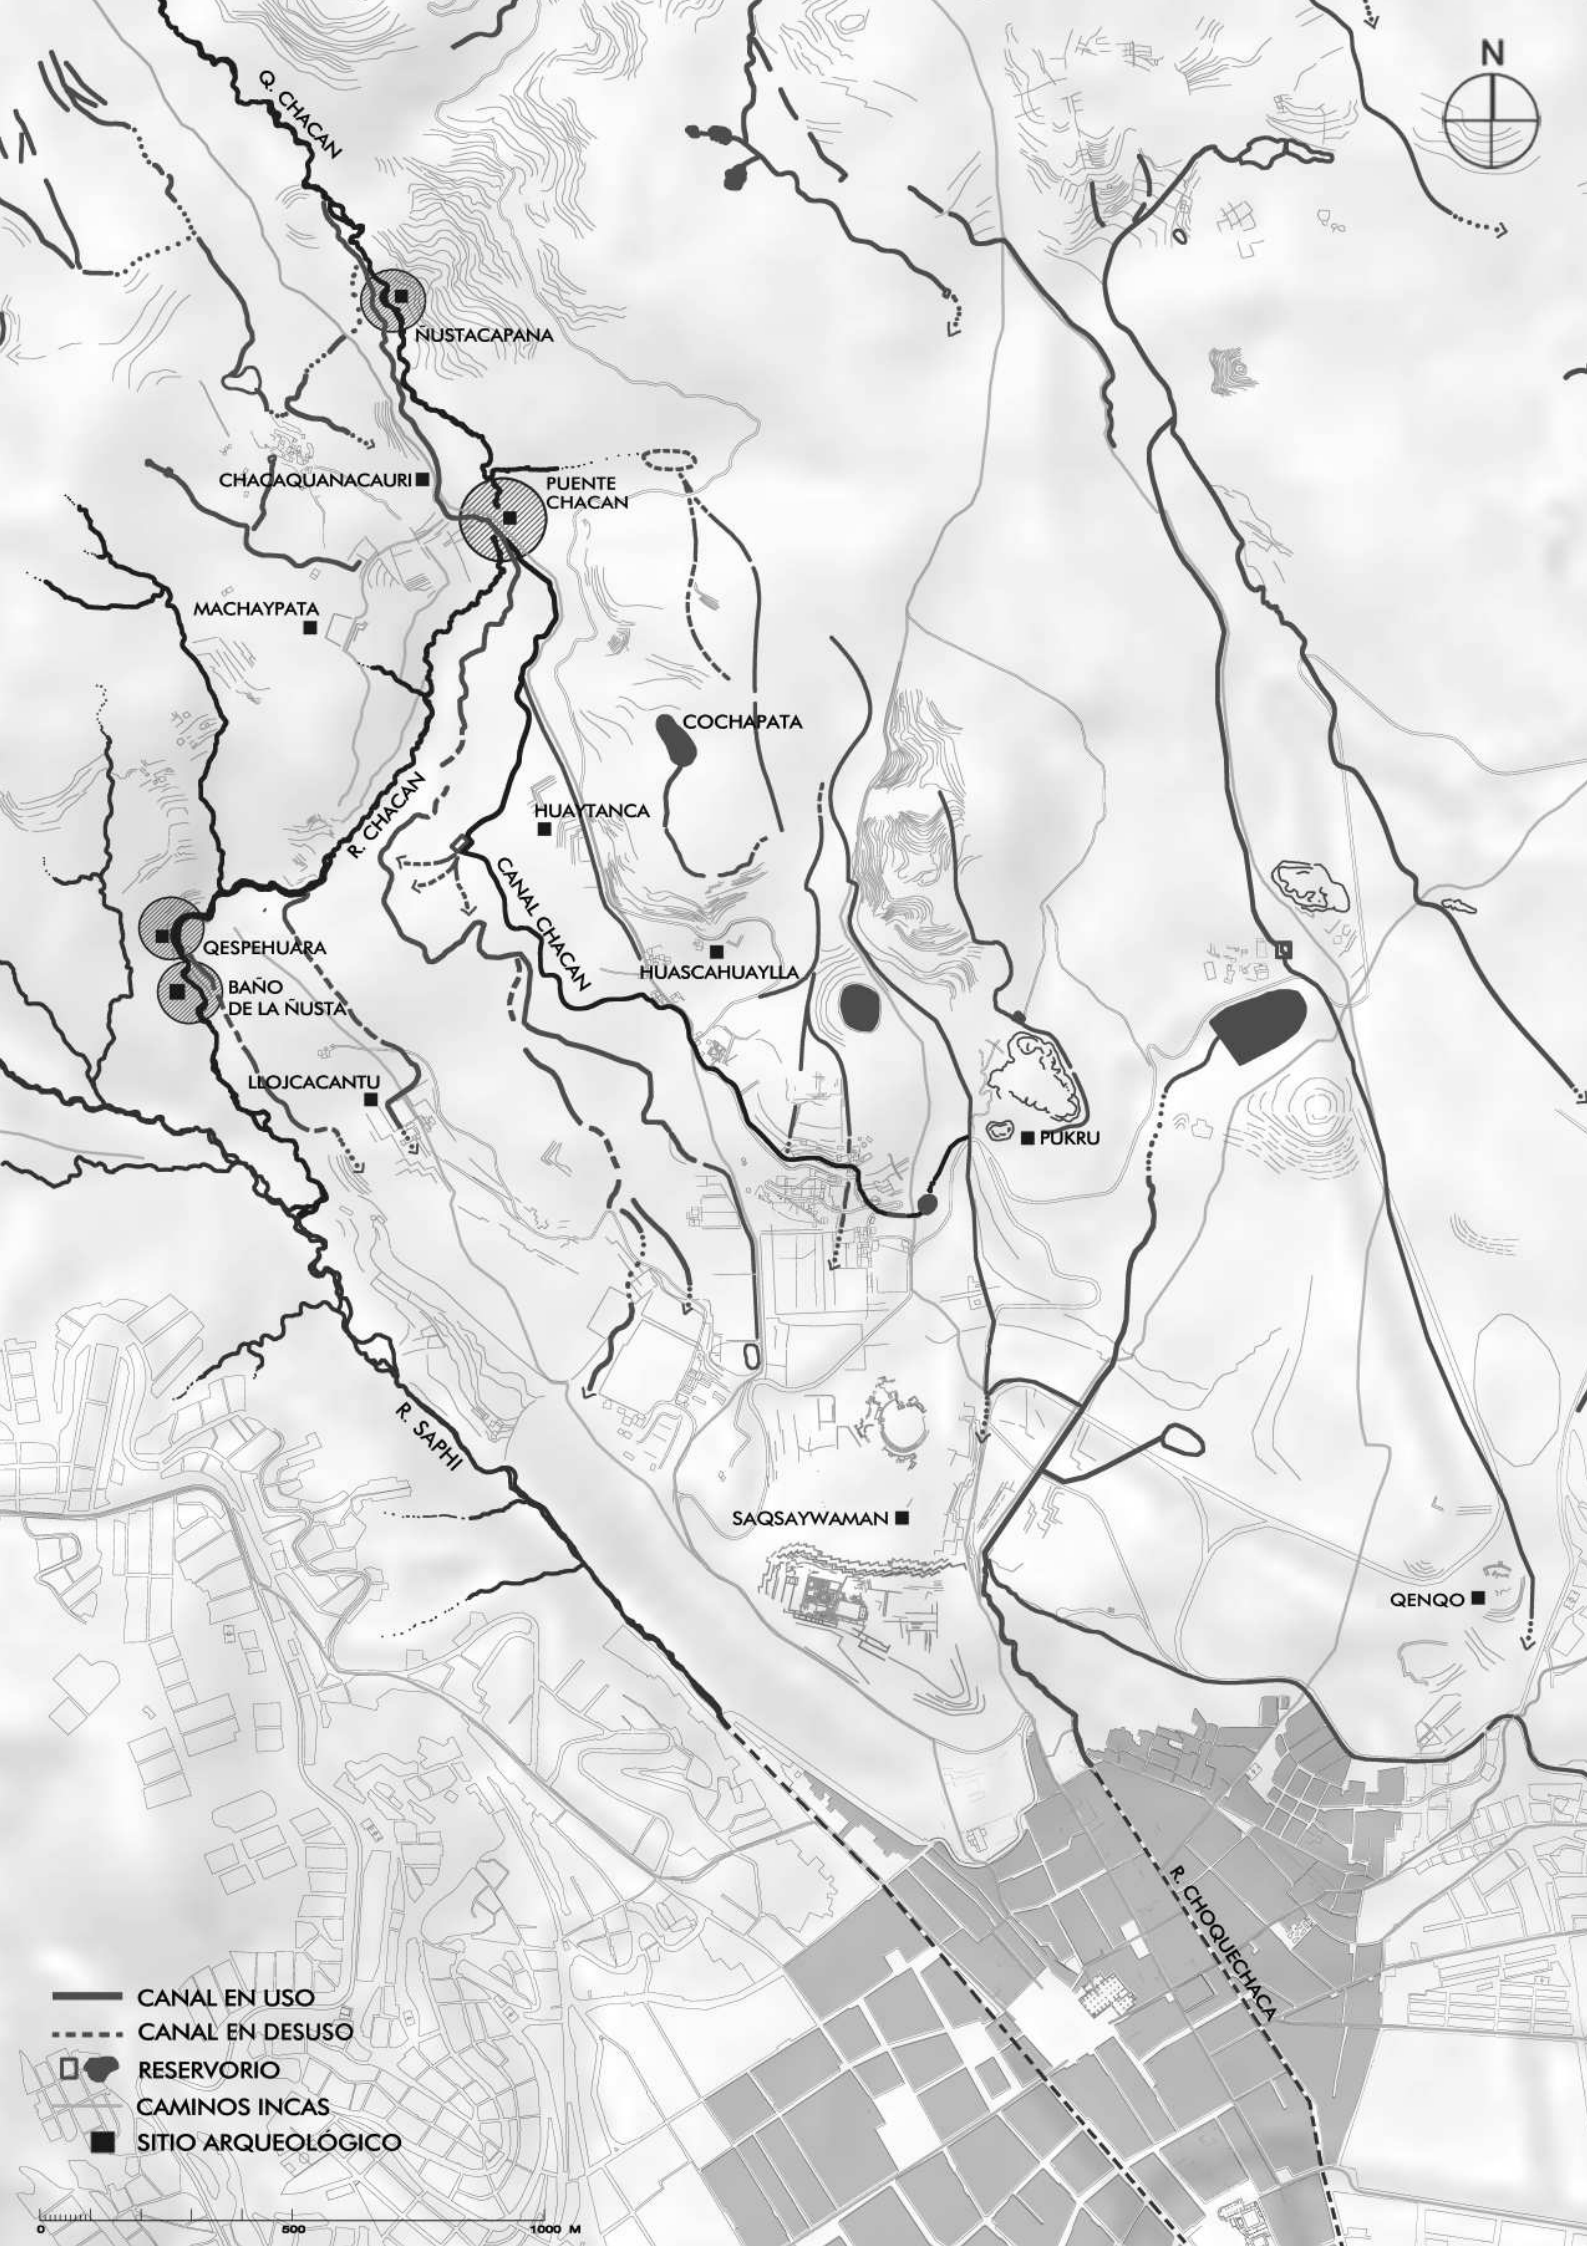
Fig. 4.18 Es posible que la ocupación de la micro-cuenca del río Chacán se haya producido en una época anterior al dominio inca de la zona. Sin embargo, las características de este entorno, tal y como lo conocemos, son sin duda producto de la transformación de la que fue objeto en época inca. Los numerosos sitios sagrados a lo largo del recorrido del río Chacán, las grandes extensiones de campos y terrazas agrarias, reservorios y canales son prueba de esto. El río Chacán y el Canal Chacán son los ejes que vertebran este territorio. Este último aprovecha un promontorio rocoso que pasa por sobre el río Chacán para cruzar el valle y alimentar una red de canales subsidiarios y reservorios, en una zona que antes no contaba con fuentes de agua suficiente para su uso agrario.

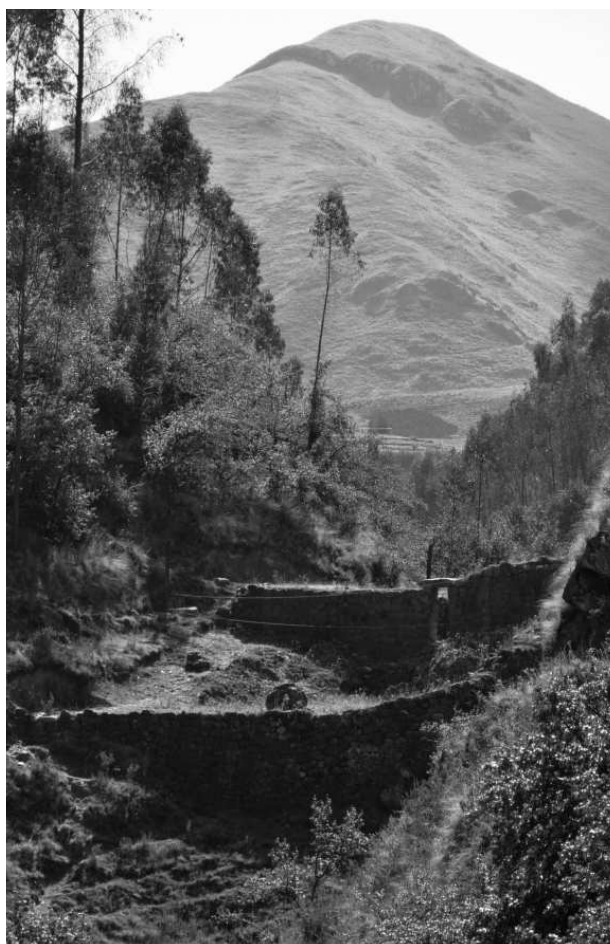
Fig. 4.19

El sitio conocido como *Ñustacapana* está compuesto por varios conjuntos de los cuales se conservan algunas estructuras. El que se localiza más al norte (fig. 4.19) está compuesto por dos terrazas; en la superior se alojaba un recinto. Unos metros más abajo, encontramos dos conjuntos de terrazas que bajan al río Chacán y conforman varias plataformas. El conjunto superior (fig. 4.20) está localizado en una ensanchamiento del curso del río que permitió la construcción de terrazas a ambos lados del río. Gira en torno a una roca, convertida en huaca, junto a la cual fue construido un recinto. El conjunto inferior (fig. 4.21) está emplazado en una sección más estrecha del valle por lo que se agrupa a un solo constado. El recinto construido contra la roca y el terraplén fue construido con fina cantería.

El primer elemento de este conjunto ceremonial fue construido sobre un acantilado en el lado oeste del cauce del río, rodeado por las aguas. Sobre la roca y dominando el acantilado (fig. 4.19) se construyó una pequeña plataforma de planta *grosso modo* rectangular (10 x 15 m), rodeando una pequeña roca que sobresalía en lo alto. Para ampliar la plataforma artificial se construyó una cámara con nichos trapezoidales interiores adosada al saliente rocoso, que actualmente ha perdido su cubierta plana de losas. Una escalera desde el interior de la cámara permitía acceder a la plataforma superior. Algunos restos de muros sugieren que parte de la plataforma estaba ocupada por una construcción (Ver descripción en Van de Guchte 1990: 106-107; planta en fig. 34: 435).

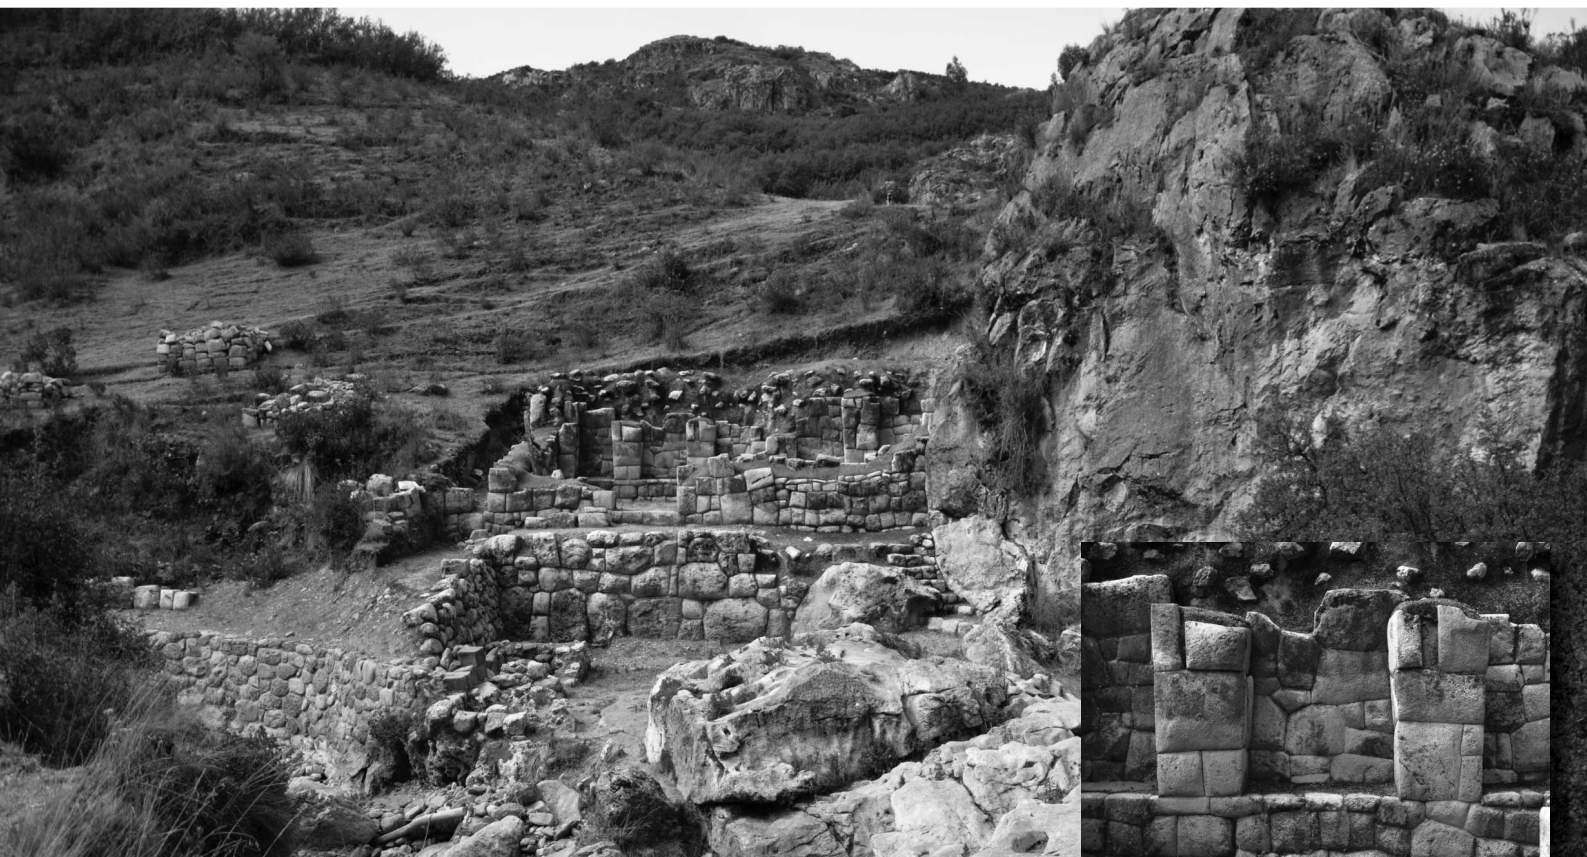
Fig. 4.21

un recinto rectangular accesible por una puerta, de unos 5 x 8 metros de tamaño. En la pared del fondo, adosadas al terreno, se construyeron tres grandes hornacinas de forma trapezoidal que debían superar los dos metros de altura (fig. 4.21, detalle). La segunda habitación es de menores dimensiones y se accede desde la primera habitación. La cuarta pared del recinto está formada por el esperón rocoso recortado y alisado para ello. Presenta un hueco rectangular que sirvió para encajar las losas de la cubierta de la segunda habitación. Delante de ambas habitaciones se extiende una plataforma en dos niveles sostenida por muros de contención que abrazan una gran roca situada al borde de la corriente. La roca fue explanada y presenta las huellas de un sistema de conductos hidráulicos que pueden ser asociados con, al menos, una “bañera” situada junto a una de las plataformas.

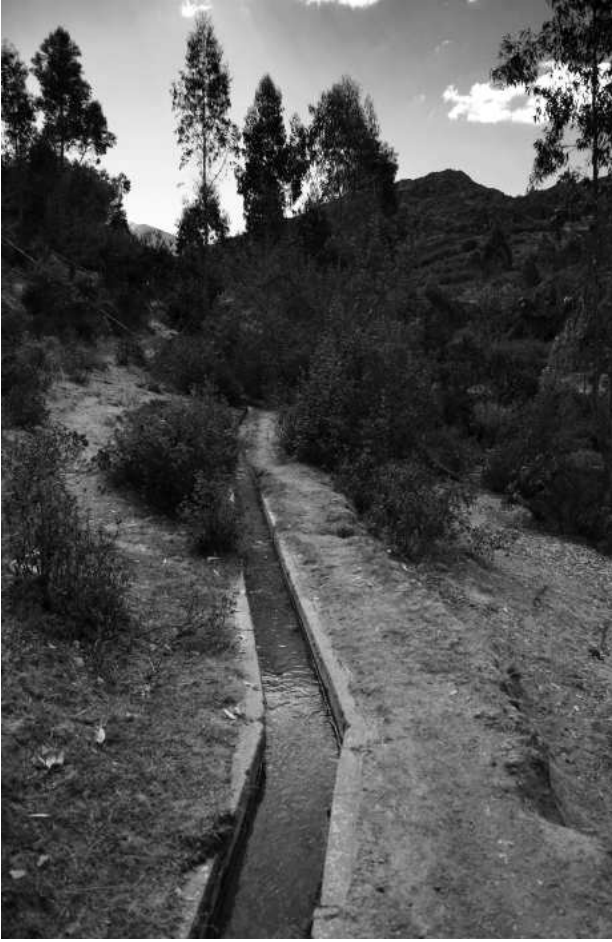
Fig. 4.22

El Canal Chacán (fig. 4.22), que se origina al norte de Ñustacapaná, es una infraestructura que sigue en uso; aunque como se ve han cambiado los materiales, el recorrido y los campos que irriga siguen siendo los mismos que hace 500 años. El sistema Chacán debe su nombre al punto en el que el río atraviesa una promontorio rocoso (fig. 4.23). *Chacán* en lengua quechua significa puente y es sobre este (fig. 4.24) por el que pasará el Canal Chacán para irrigar los campos altos localizados al este.

El canal Chacán tiene un recorrido de unos dos kilómetros antes de llegar al puente natural (fig. 4.22), a partir del cual se divide en tres diferentes ramales. Este canal se ha mantenido en uso hasta el siglo XX. Sin embargo, con la expansión urbana de los años 50's parte de su trazado ha desaparecido. En época inca todo este sector fue radicalmente transformado con la construcción de un dique en el interior del puente natural para crear un pequeño lago artificial. Las aguas estaban rodeadas por un muro de contención, a partir del cual un sistema de terrazas organizaba las tierras de cultivo. Algunas excavaciones recientes en la zona han documentado restos de construcciones en el entorno de lago-reservorio artificial. Sobre la roca que forma el puente se aprecian algunos muros que nos indican que sobre su cumbre existió algún tipo de adecuación arquitectónica (fig. 4.24).

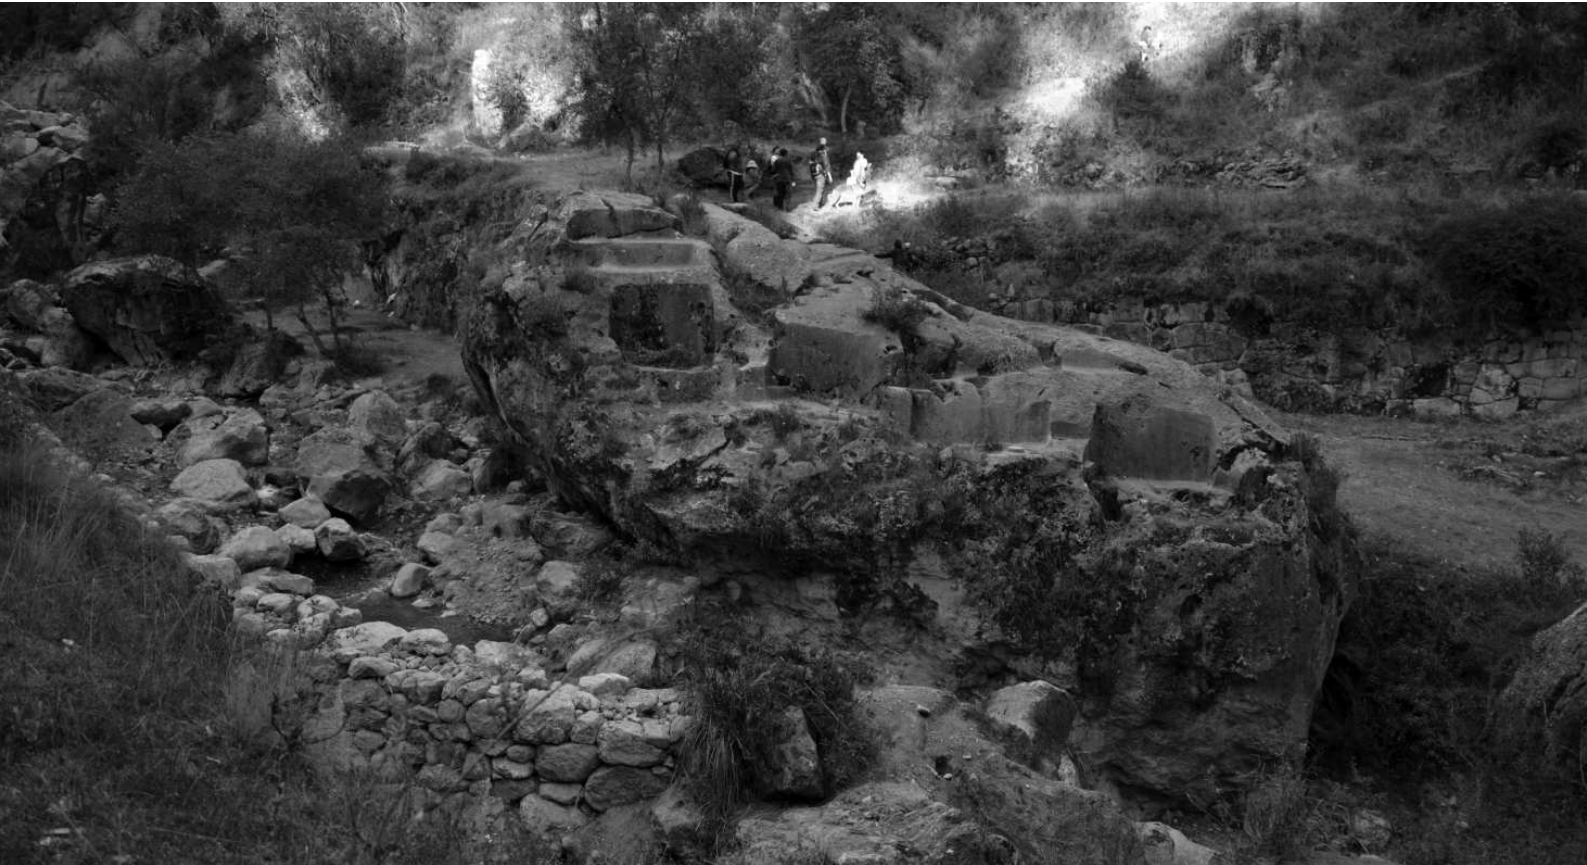
Fig. 4.25

El conjunto de Qespehuara (fig.25) tiene una configuración similar a la del segundo sector de Ñustapacana. Como este, Qespehuara gira en torno a una gran roca. A un costado fue construida una gran plataforma; al otro discurre el río. En este costado la piedra fue labrada con una figura que es recurrente en el arte inca: la pirámide escalonada (fig. 4.26). Esta figura, a manera de la silueta de un *ushnu*, tiene mucho que ver con el carácter sacro del lugar. De este lugar salen algunas bocatomas que alimentan canales que se dirigen hacia el oeste.

En frente del reservorio de Huaytanca, y por lo tanto al otro lado del río, se extiende un extenso conjunto de andenes asociados al cuarto grupo ceremonial de la cuenca de Chacán: Qespehuara.; está localizado a sólo 3.500 m.s.n.m. En este sector, encontramos en el lado oeste del río Chacán un canal trabajado con bloques de piedra fina que circula en sentido contrario a la corriente del río (Van de Guchte 10090: 110). En esta zona, nuevamente se documenta una bocatoma para alimentar un nuevo canal que se debía dirigirse hacia las terrazas y campos de cultivo más bajas del sistema (andenes y campos irrigados de Llaullpata). Sherbondy (1982a: 36) sugiere que este canal, después de regar Llaullpata habría proseguido hasta la parte alta del Cusco denominándose canal Hurín-Chacán. Sin embargo, Van de Guchte (1990: 110) opina que el canal Hurín-Cusco debía originarse unos 100 metros corriente arriba para poder llegar hasta la parte alta de la ciudad. Más allá de la polémica en torno al punto final de la canalización que inicia en este lugar, nos parece relevante que se estableciese un conjunto ceremonial en las bocatomas que alimentaban de agua los canales. Al igual que en Salkantay, Ñustacapan y Chacán, en Qespehuara se construyó un conjunto religioso trabajando con construcciones que afectan varias rocas percibidas como rasgos sobrenaturales (fig. 4.25).

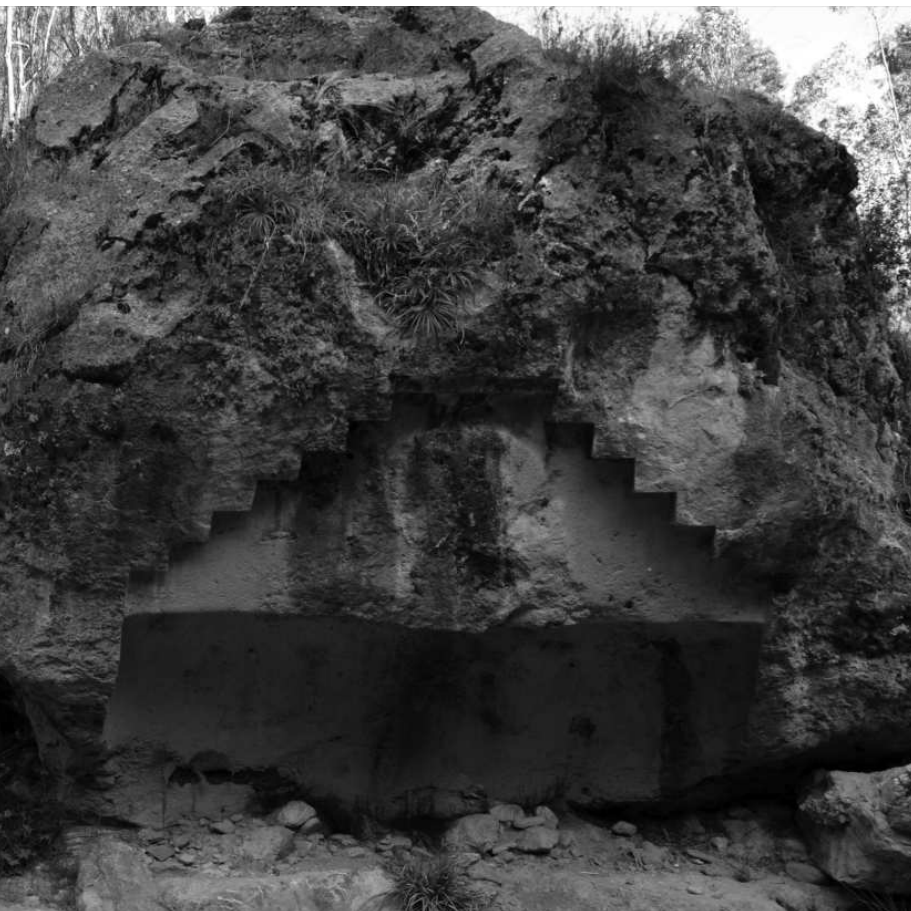
Fig. 4.26

la lámina de agua fue esculpida con un motivo de doble escalonado (fig. 4.26). En su parte superior se labró una plataforma recortada horizontalmente de la que sobresalía un cilindro de 30 cm de diámetro. Enfrente de esta roca, al otro lado de la corriente, se reconoce todavía un pequeño canal que dibuja una línea serpenteante de clara función ritual. Junto al canal se conserva la base de otro cilindro esculpido en la roca natural. En medio de ambos se situaba un bloque de piedra hoy en día caído en medio de la corriente del que sobresalía un pilar rectangular también esculpido en la roca. Estos tres elementos debían estar antiguamente alineados configurando algún tipo de observatorio solar o gnomon (Van de Guchte 1990: 111), aunque hoy la vegetación existente no permita tener una vista amplia de los alrededores. Se reconocen restos de edificaciones y de terrazas integradas con las tres rocas trabajadas.

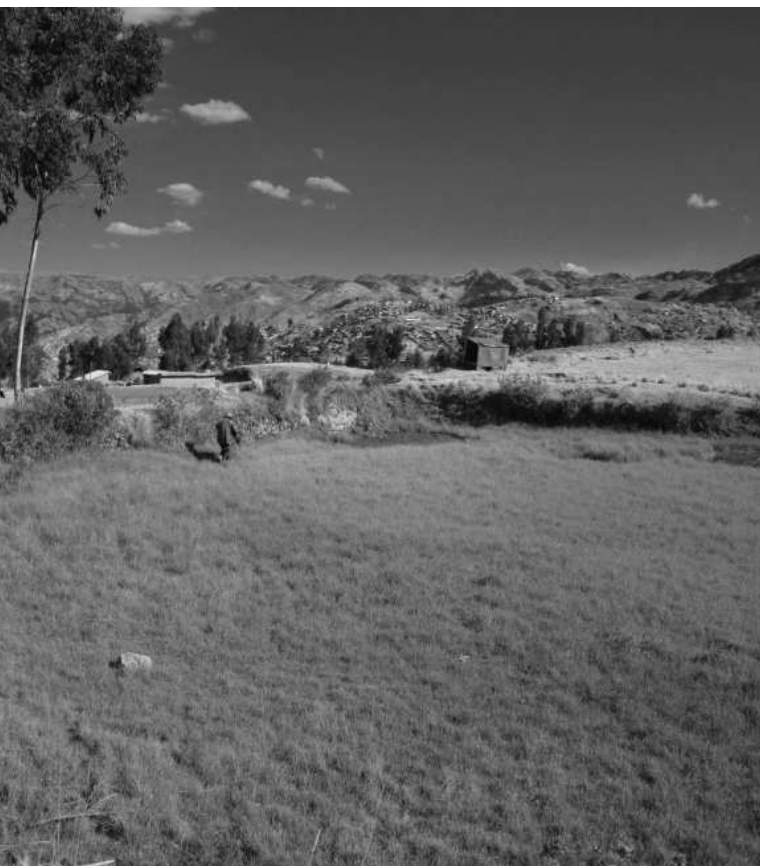
Fig. 4.28

Dentro del sistema de infraestructuras construidas en la micro-cuenca de Chacán muchas continúan en uso: el Canal Chacan, canales subsidiarios y algunos de los reservorios. Este es el caso del reservorio que se localiza entre Chacán y Qespehuara (fig. 4.28). Este reservorio sigue utilizándose según una dinámica que viene de época inca: al final de la tarde es el momento de ser llenado.

la continuidad del abastecimiento a los campos de cultivo. Contamos con un depósito de planta rectangular (32 x 14 m), construido en mampostería inca que se haya todavía en uso denominado Huaytanca (fig. 4.28). Su posición le permite suministrar agua de riego al menos para tres acequias que están actualmente en uso.

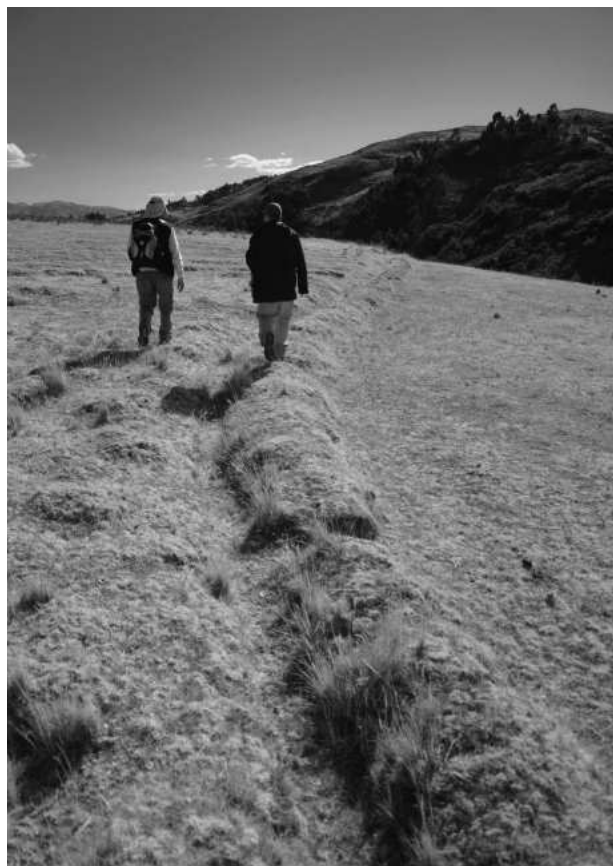
Fig. 4.29

Otras infraestructuras han entrado en desuso como este canal (fig. 4.29) cercano al reservorio arriba comentado.

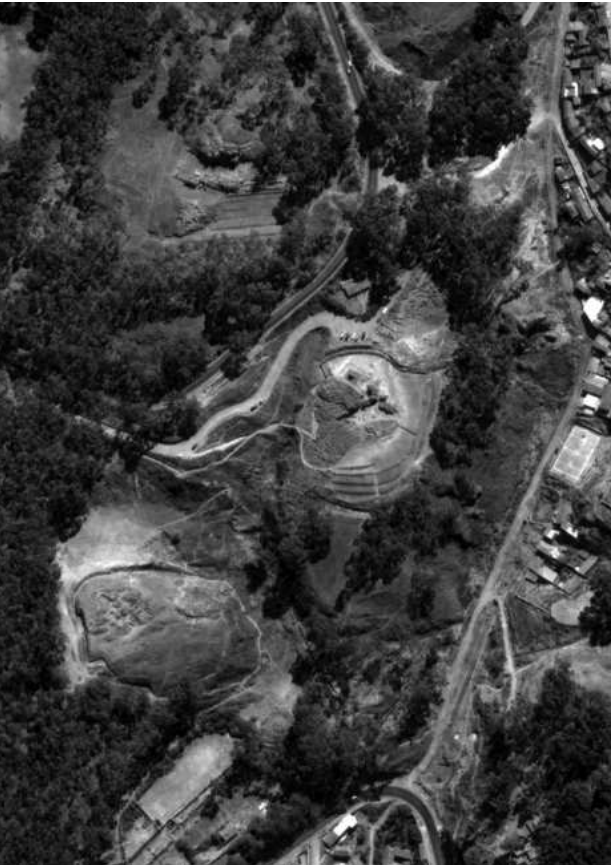
Fig. 4.30

El yacimiento de Qenqo está formado por un conjunto de tres masas de roca trabajada y modificada con construcciones, terrazas y canales que ocupan un espacio circular de unos quinientos metros de diámetro atravesado actualmente por la carretera que conduce a Písac (fig. 4.30). Los dos principales son tradicionalmente denominados "Qenqo Grande" y "Qenqo Chico". El conjunto mayor fue excavado y publicado en 1935 por Luis Valcárcel (Valcárcel 1935c: 223-233), cuyos datos han sido posteriormente recogidos y ampliados por otros autores (Anglés Vargas 1979; Hemming y Ranney 1982; Van de Guchte 1990). Qenqo Chico ha sido objeto de amplias excavaciones en los últimos años, que no han sido aún publicadas. El conjunto de Qenqo grande se desarrolla en torno a un gran roca que contaba con una caverna interior que fue intervenida en

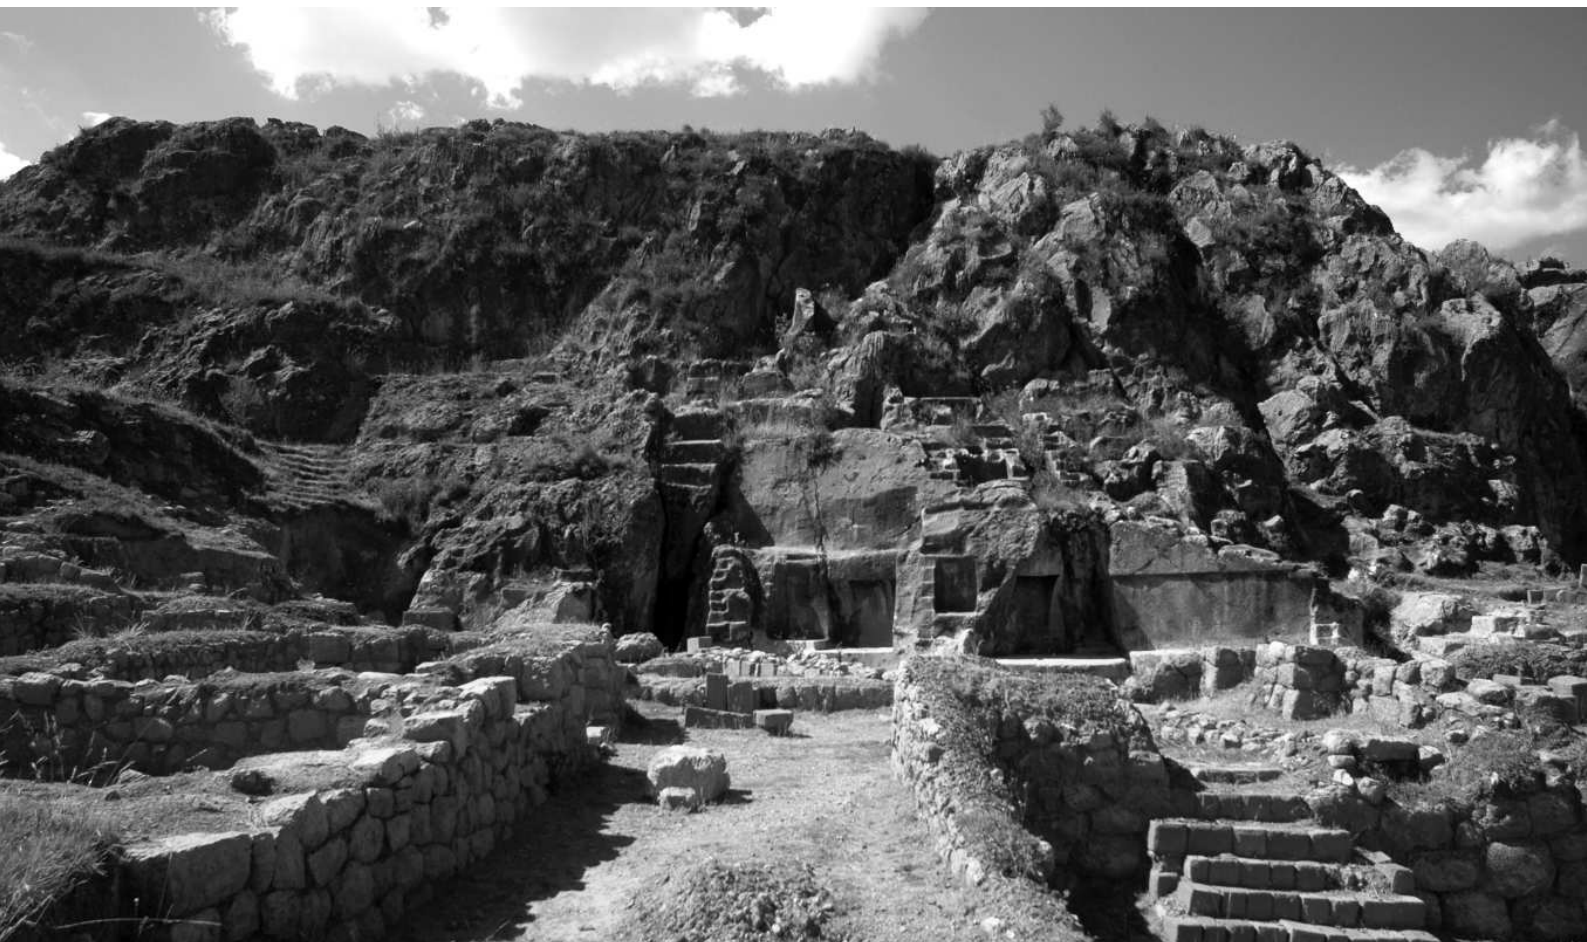
Fig. 4.35

Finalmente, a apenas un kilómetro desde Qenqo se encuentra Laqo, también denominado el templo de la Luna (fig. 4.35). Es una gran formación rocosa que se eleva 80 m. respecto a los campos de cultivo circundantes. Está situada junto al camino troncal que desde el Cusco conducía al Antisuyu y fue transformada en época inca con varias plataformas labradas en su cumbre. Contaba además con dos galerías naturales interiores que fueron modificadas y se le adosó un conjunto de edificios que configuraban una plaza cerrada al pie del acantilado rocoso. Las excavaciones arqueológicas realizadas en el lugar han descubierto restos de edificios, una zona de enterramientos, varias terrazas agrícolas y restos de canalizaciones. Los trabajos arqueológicos no han sido todavía publicados. El conjunto ceremonial de Laqo se sitúa en el extremo sur de una pequeña llanura agraria que inicia con Qenqo y se prolonga hacia el norte hasta alcanzar la pendiente del cerro Mandorani cuyas abruptas laderas cierran la cuenca hidrográfica del valle del Cusco. Esta gran llanura cuenta con otros dos conjuntos ceremoniales, uno el de Lancacuyo (Lanlakuyoc), situado a tres kilómetros de Laqo y otro el de Pucapucara, en el extremo norte de la llanura agraria. Al tratarse de un territorio más o menos plano, pero modelado por suaves lomas alternadas con las afloraciones rocosas, el agua tiende a formar pequeñas lagunas de modo natural. Es significativo que los tres conjuntos rocosos que estamos describiendo (Laqo, Lancacuyo y Pucapucara) se encuentren junto a tres de ellas. No es difícil suponer que la gestión agraria de este territorio estuvo basada en la concentración del agua superficial en estas lagunas. Su percepción como lugares significativos fue reforzada con la constitución de los tres citados conjuntos ceremoniales apoyados

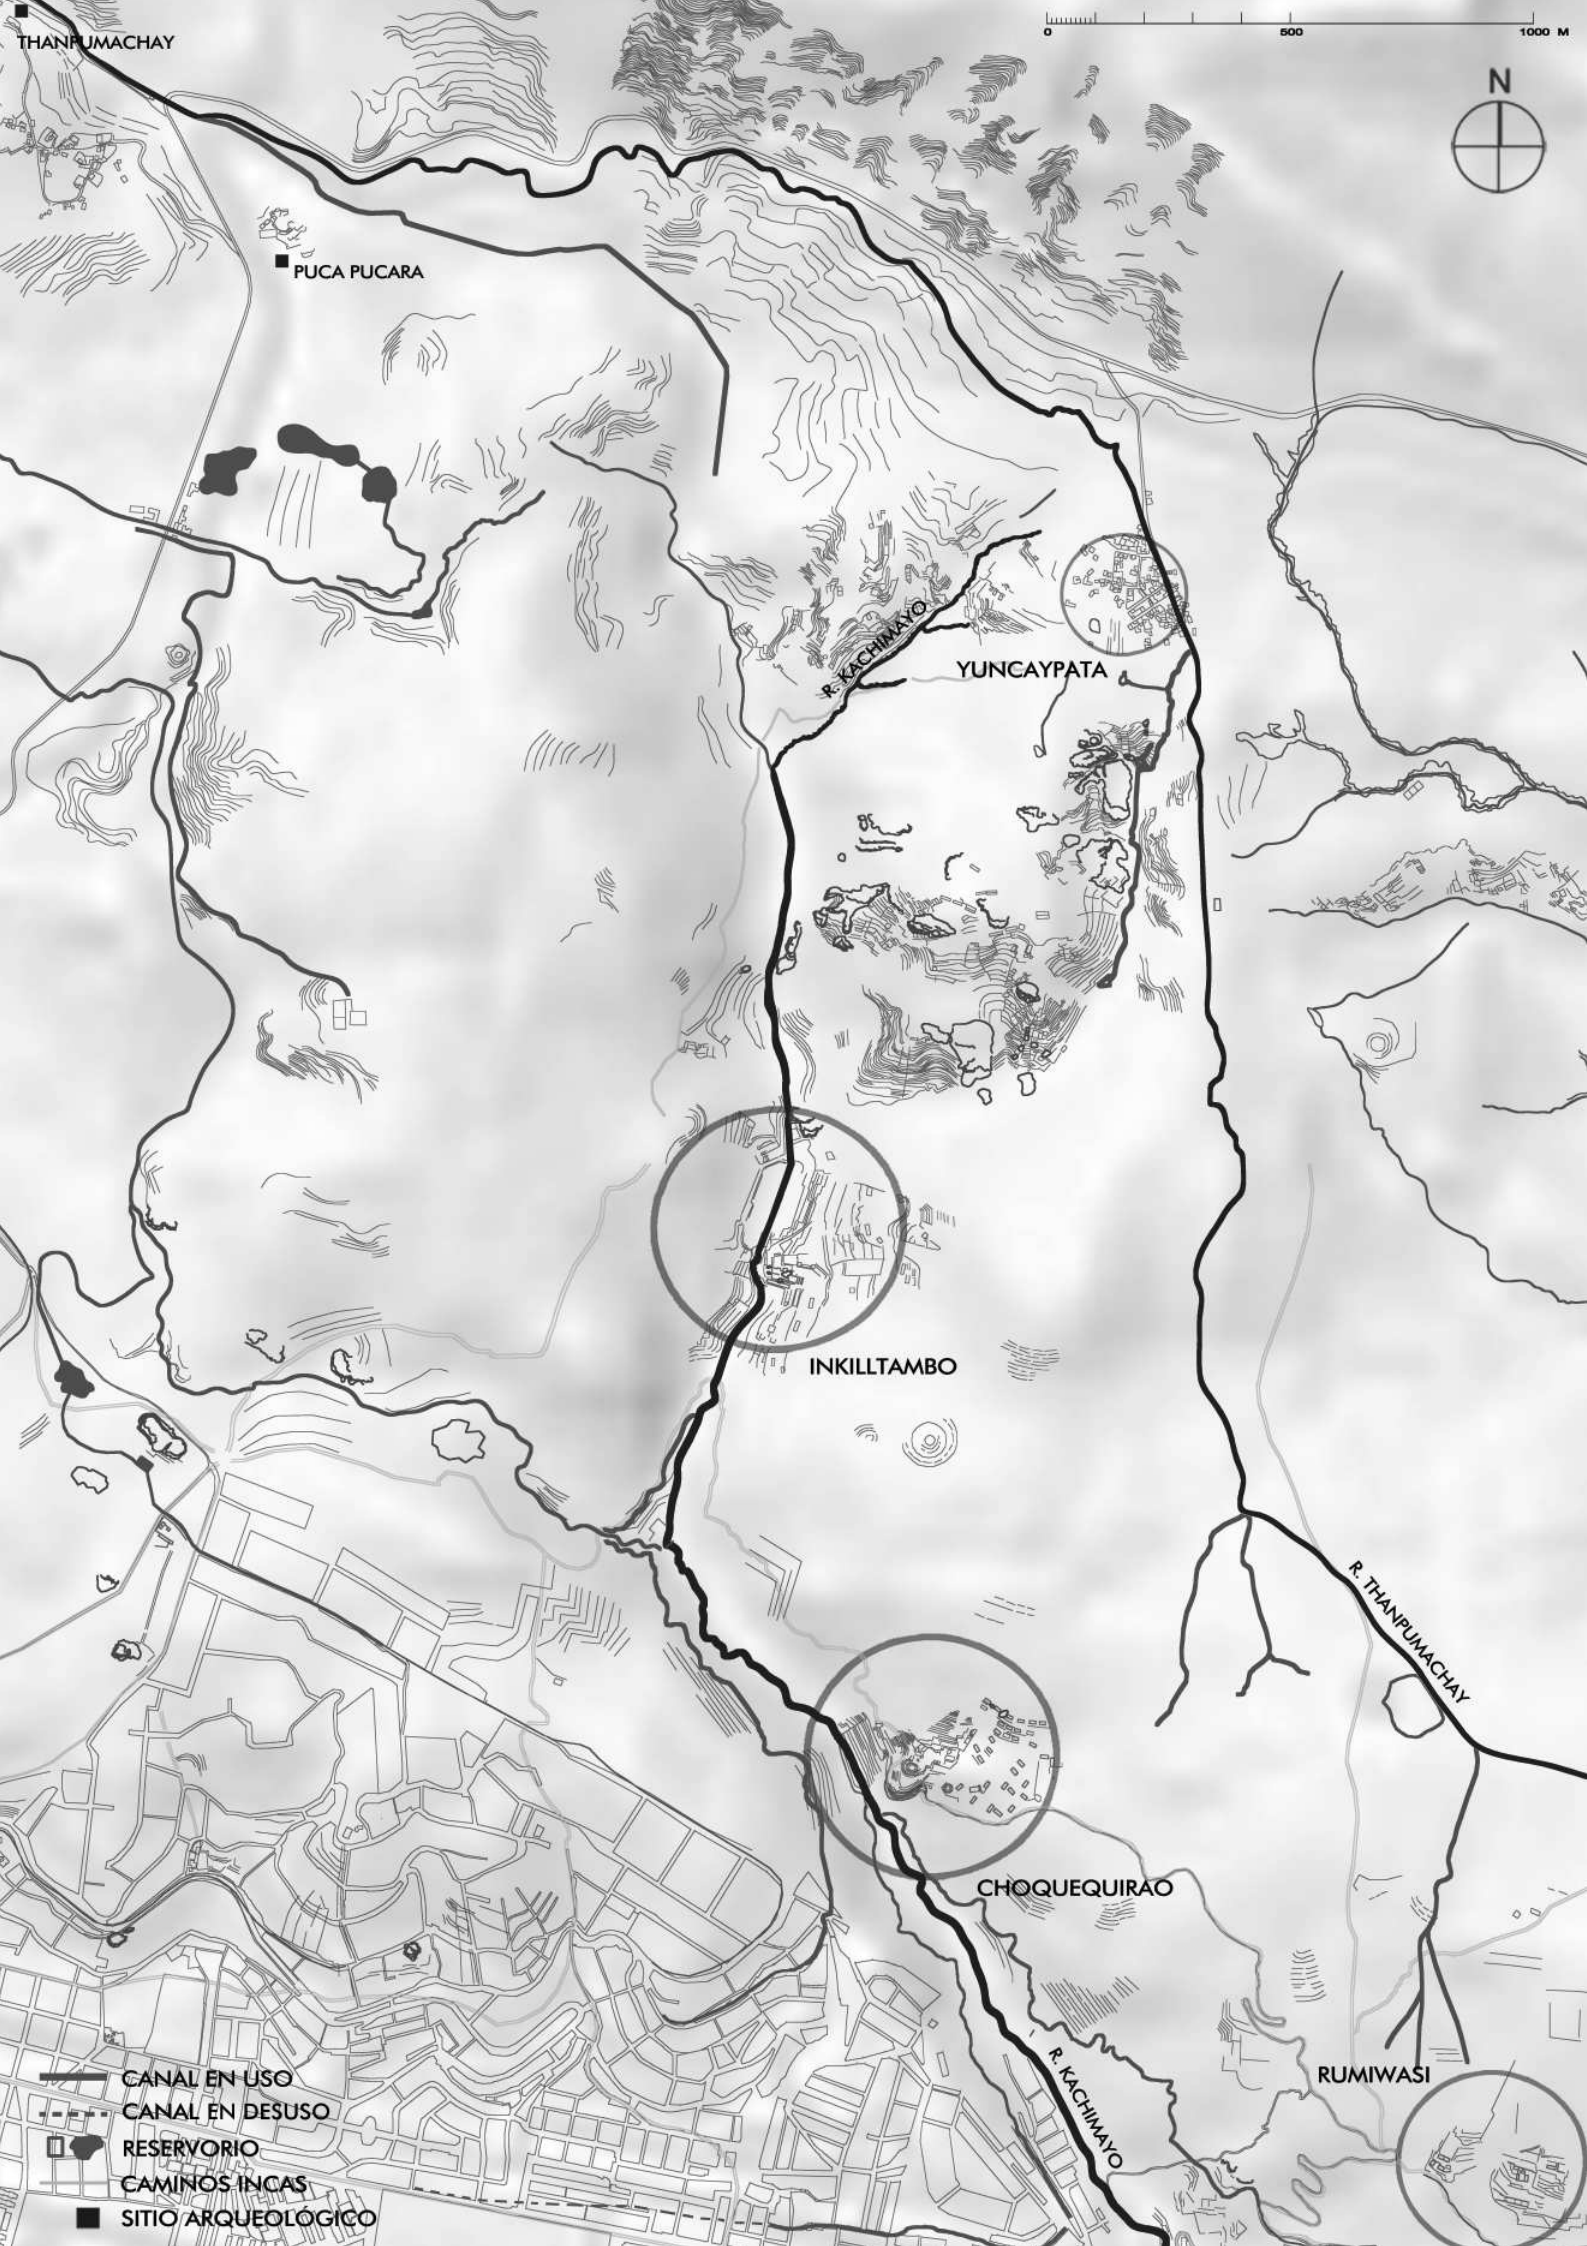
Fig. 4.37 A lo largo de la microcuenca del río Kachimayo se encuentran estructuras de época inca que estuvieron destinadas a servir como puntos de organización de los terrenos agrarios. Inkilltambo, Choquequirao Puquio y Rumiwasi son tres conjuntos que mezclaban funciones religiosas con almacenamiento de productos y vivienda de la población que trabajaba las tierras alejadas. La mayoría de las infraestructuras que componían el sistema fueron abandonadas y solo se conservan algunos canales y reservorios de los que en su momento abastecieron de agua los tres complejos.

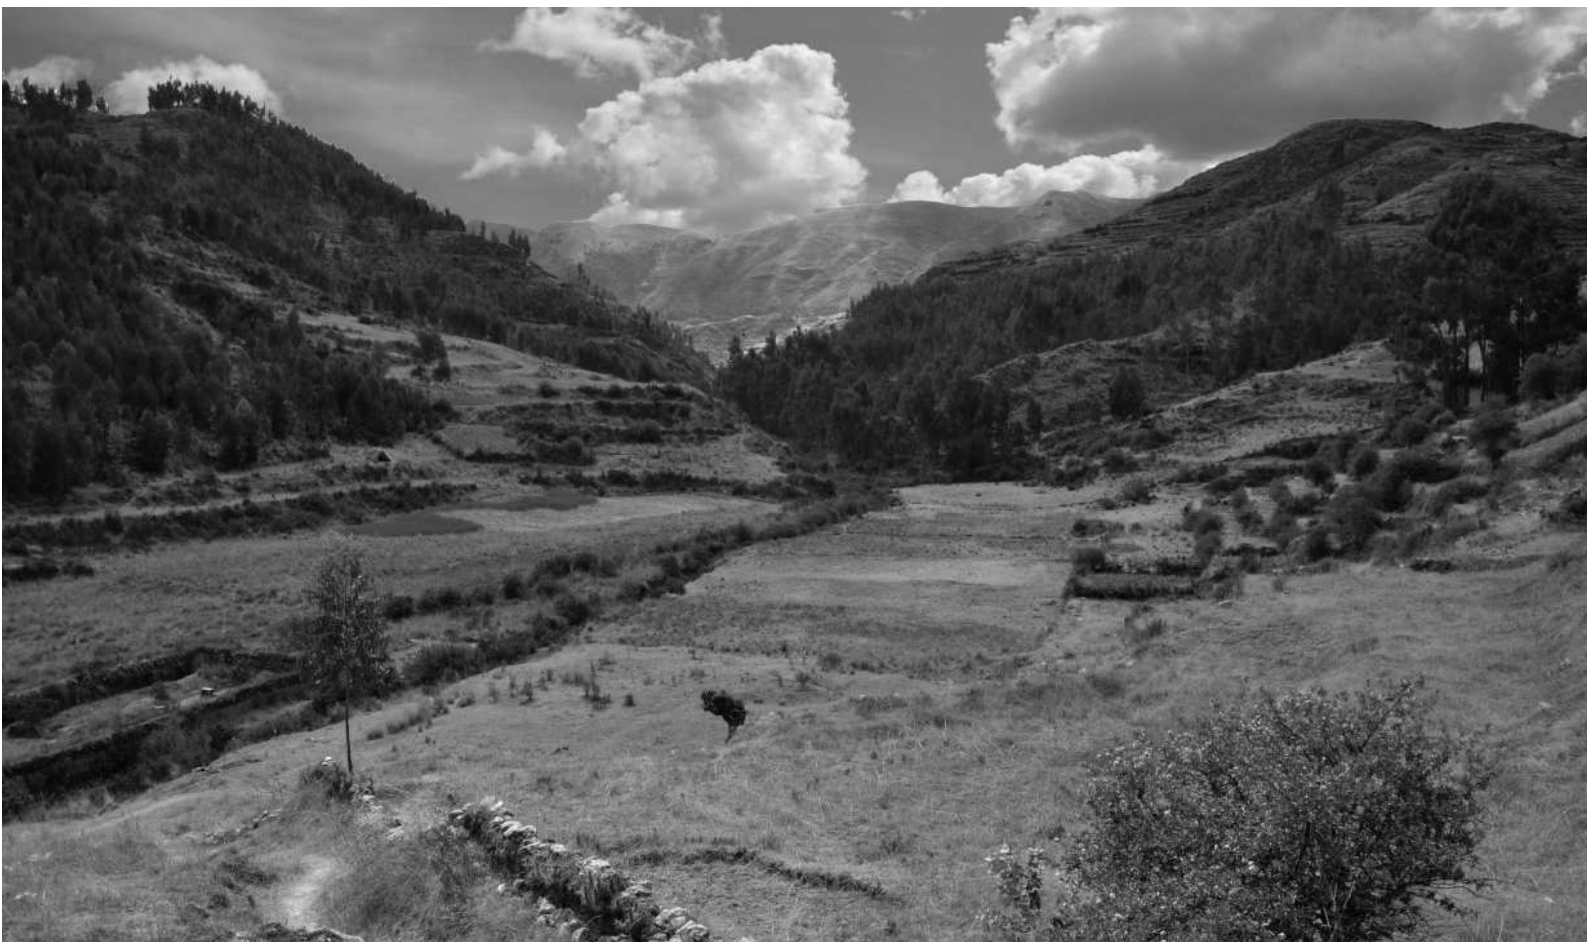
Fig. 4.38

El pequeño valle donde se asienta la gran explanada del conjunto de Inkiltambo (fig. 4.38), es una “anomalía” en el recorrido en su mayor parte encañonado del río Kachimayo. Alrededor de esta se construyó un conjunto de estructuras cuyos principales elementos sitúa Germán Zecenarro en esta restitución hipotética del conjunto (fig. 4.39). La gran roca donde se organiza el complejo más grande, sirvió de eje para la construcción de varios niveles de muros y plataformas que se adosaban a la roca y cuyas improntas se pueden apreciar en sus diferentes caras (fig. 4.40 y 4.41).

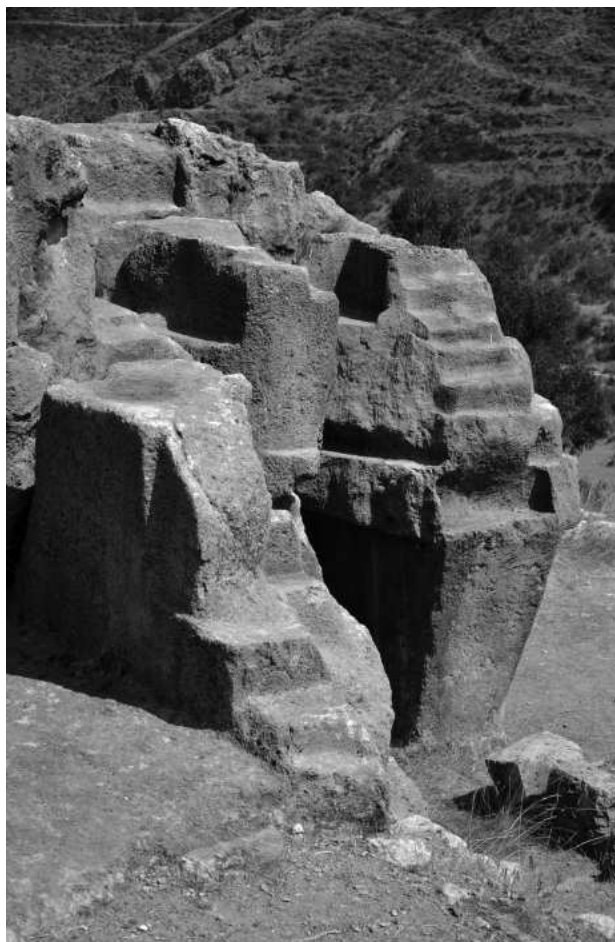
Fig. 4.43

En época inca, la gran roca de Inkilltambo estuvo completamente cubierta de construcciones. Plataformas y muros se superpusieron a la roca tal y como lo atestigua la cantidad de improntas que quedaron expuestas después del arrasamiento de la roca durante la conquista española (fig. 4.42 y 4.43). Tanto los nichos (fig. 4.44), como el pasadizo que hoy están al descubierto, debieron hacer parte en su momento de habitaciones o de recorridos interiores, respectivamente.

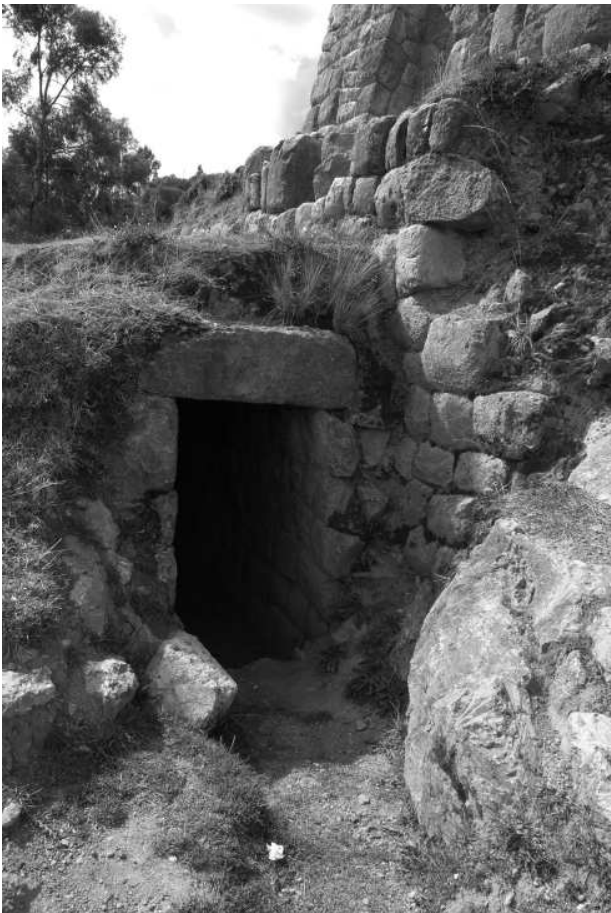
Fig. 4.50

Rumiwasi alto (fig. 4.48) es uno de los cuatro conjuntos que componen el sitio arqueológico. Este es el mejor estudiado y conservado. Las plataformas superpuestas del conjunto utilizaron como base un afloramiento rocoso que en parte está ahora a la vista como lo muestra el dibujo restitutivo de G. Zecenarro (fig. 4.49). Al igual que en Inkiltambo, grandes lozas debieron hacer parte de “entresuelos” como el que se conserva en un pasadizo cubierto (fig. 4.50 y 4.51), y como lo demuestran las improntas en la roca (fig. 4.52).

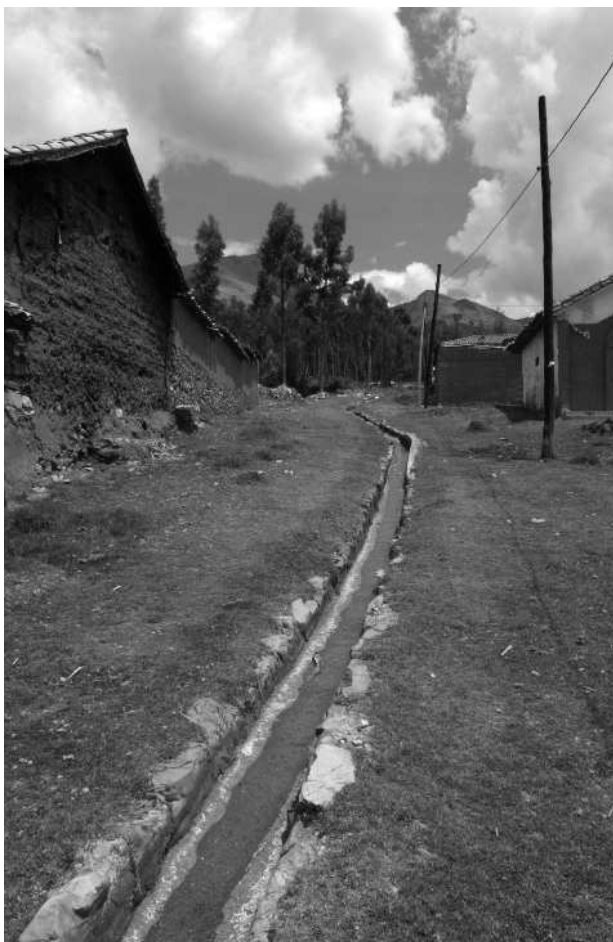
Fig. 4.56

Las infraestructuras de caminos, terrazas y canales construidas en la zona agraria de Larapa y Patapata en época inca, han sido un éxito tal y como lo demuestra su pervivencia en el tiempo. A pesar de que la zona ha sufrido varias reformas de uso y propiedad de la tierra o algunos sectores han carecido de mantenimiento, hoy vemos en uso caminos incas (fig. 4.54), en explotación una amplia extensión de terrazas (fig. 4.55), y operativos los mismos canales de irrigación trazados desde el momento de su puesta en marcha del sistema cientos de años atrás (fig. 4.56)
