Característiques i inundabilitat per rierades sobtades (*flash flood*) als torrents costaners del nord del cap de Creus (Catalunya)

Tesi doctoral

PERE MASCAREÑAS I RUBIÉS
Directora: Maria Àngels Marqués Roca

Grup de Recerca RISCOS NATURALS – RISKNAT
Departament de Geodinàmica i Geofísica
Facultat de Geologia
Universitat de Barcelona

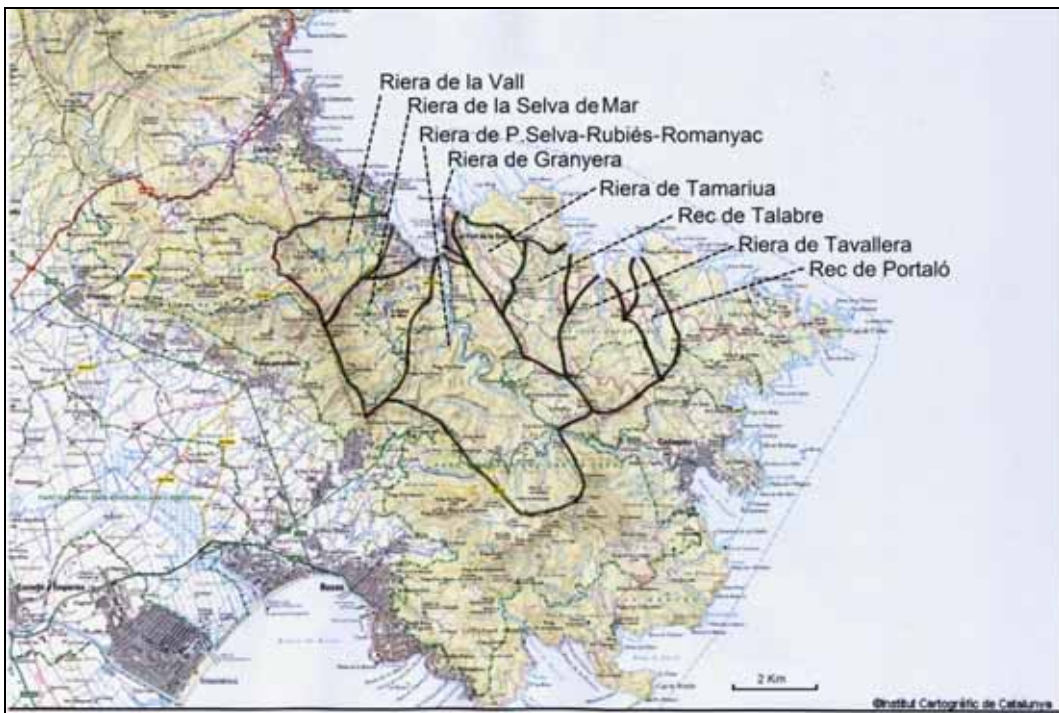
Figures GF1 i GF2.- Mapes de situació de les conques estudiades i relacionades en la taula anterior, així com les petites que no impliquen risc i no s'inclouen en l'estudi. La figura superior correspon a les que desguassen cap a l'E i la inferior les que ho fan al N.

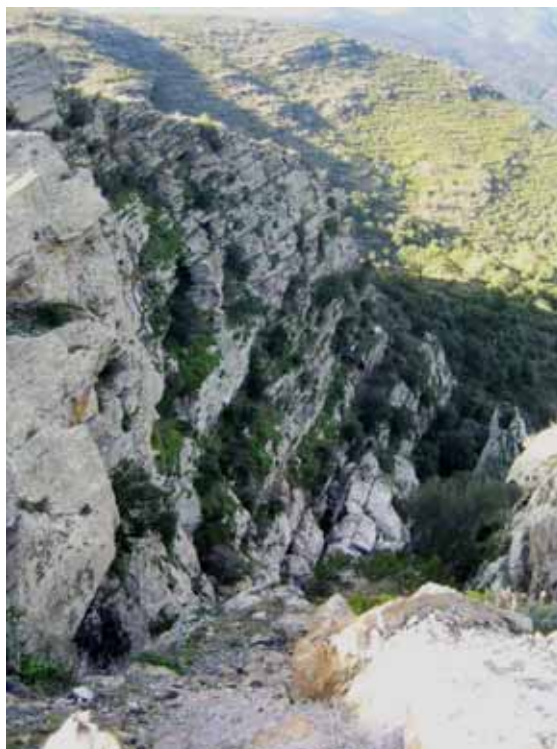
Foto GG1.- Substrat rocós d'esquistos cambroor-dovicians, que originen un important desnivell amb salt d'aigua, al curs superior de la conca del Port de la Selva, (foto PMR, gener 2008)

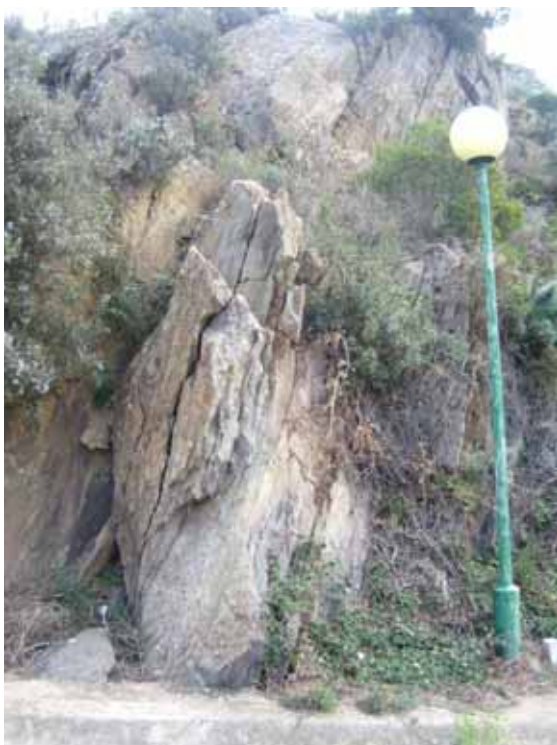
Foto GG2.- Esquistos descomprimits al sector del Port de la Selva (foto PMR, febrer 2008)

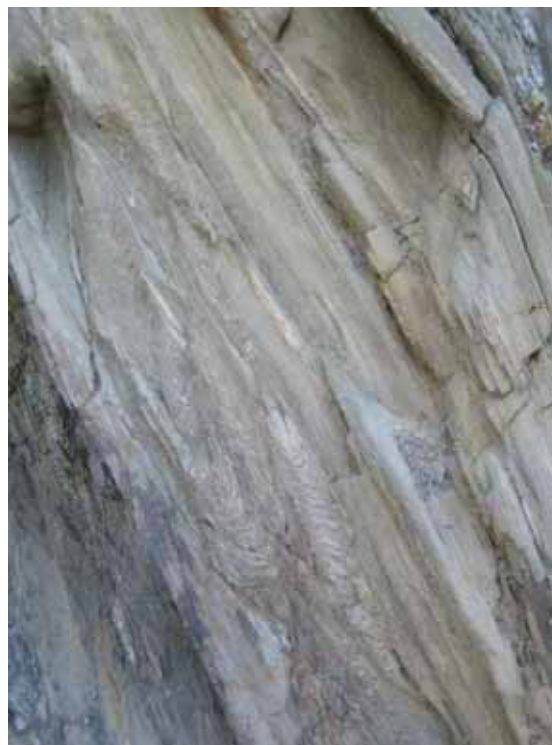
Foto GG3.- Detall dels esquistos del substrat rocós Port de la Selva (foto PMR, febrer 2008)

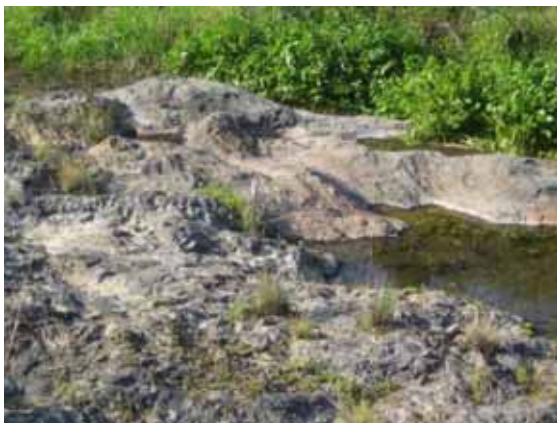
Foto GG4.-Aflorament del substrat esquistós, a la llera del curs alt i estret de la riera de Molinàs o de Colera. (foto PMR març 2008)

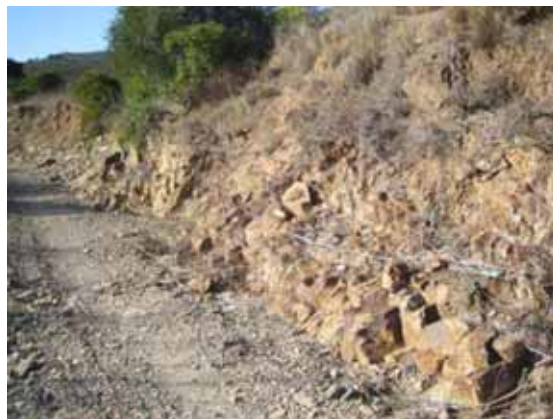
Foto GG5.- Un altre aflorament del substrat rocós esquisto-arenós molt fragmentat, a ran de la terrassa T_0 que ocupa la llera de la riera del Boquer. (foto PMR, novembre 2007).

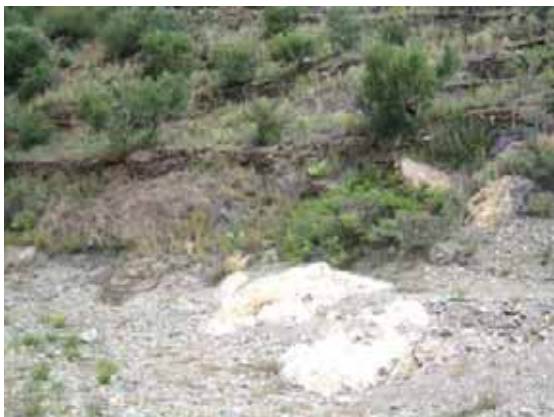
Foto GG7.- Dic de quars aflorant a la llera del curs superior de la riera de Molinàs. (foto PMR, juny 2008)

Els **filons de quars**, solen anar associats a línees de fractura. Presenten un gruix mètric i d'un recorregut o extensió de mètrica a hectomètrica, però en alguns casos poden tenir una longitud de fins a 4 km. Han estat datats també com a hercinians, però la datació de l'emplaçament resulta incerta (foto GG7).

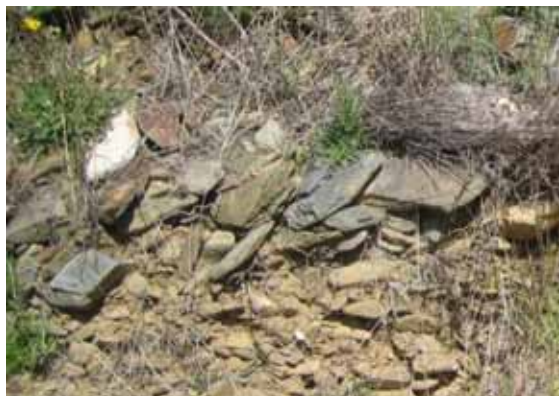
Foto GG8.- Detall d'un aflorament de terrassa T_1 amb imbricació de còdols. (foto PMR, març 2008)

Per la forma aplanada que en general tenen els còdols, com a conseqüència de l'esquistositat del substrat del que procedeixen, resulta freqüent que quedin disposats de manera imbricada (foto GG8). Veure també les fotografies S15 i S16 en el capítol de la conca del Port de la Selva.

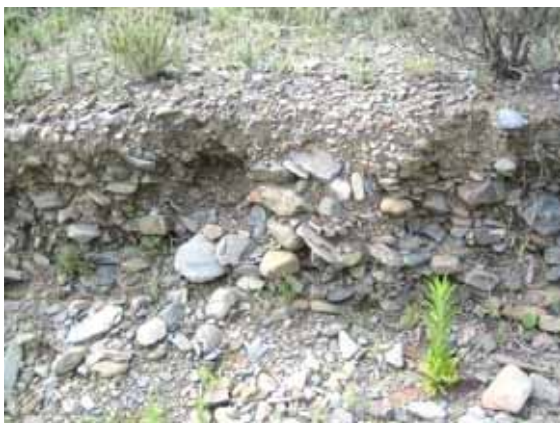
Foto GG9.- Detall de la composició de la terrassa T_0 o actual de la riera de Molinàs en un solc. (foto PMR, juny 2008)

- una terrassa actual, anomenada T_0 , que ocupa el fons dels llits o lleres dels torrents,
- i una més elevada, anomenada T_1 , que correspon als nivells de sedimentació dels períodes de crescuda dels torrents. (Fotos GG9, GG10, GG11 i GG12)

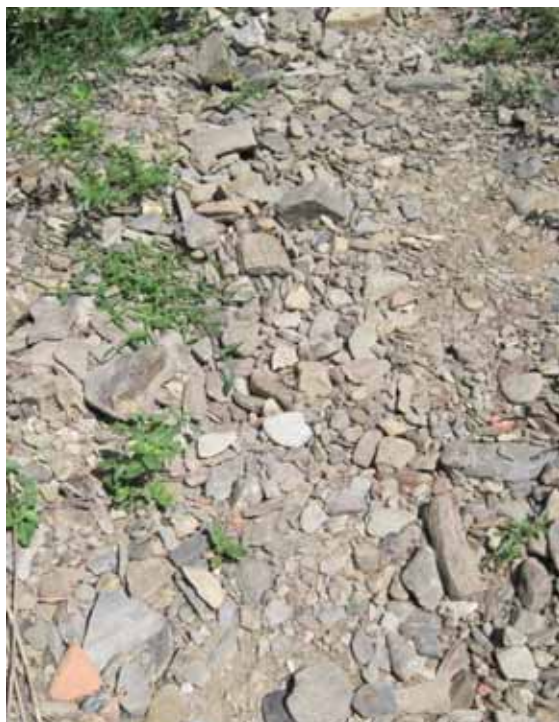
Foto GG10.- Detall dels materials que componen la terrassa T_0 que es troben en superfície (foto PMR, agost 2010)

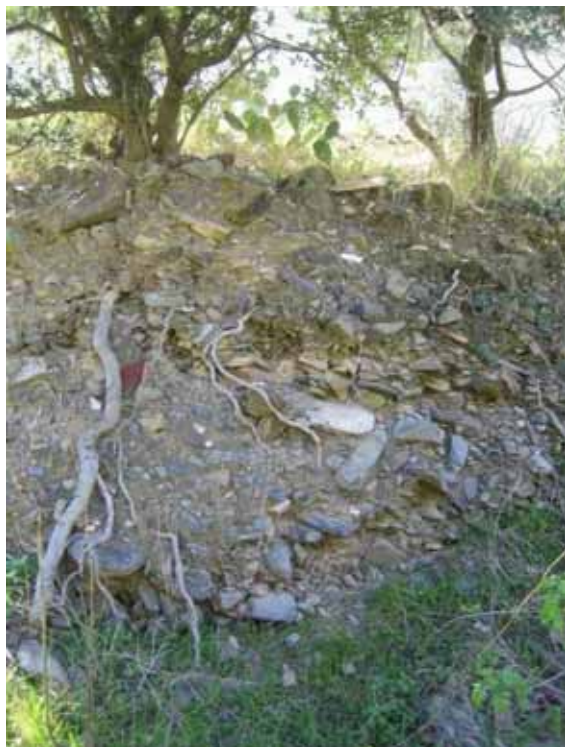
Foto GG11.- Aspecte característic dels materials de la terrassa T₁, amb predomini dels còdols de 15 a 20 cm. (foto PMR, març 2008)

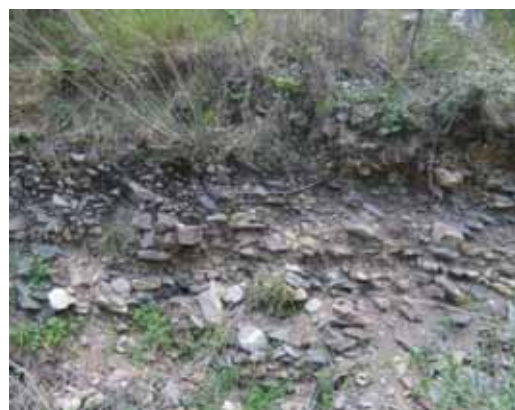
Foto GG12.- Detall de la terrassa T₁, d'un gruix visible de 1.60 m. (foto PMR, març 2008)

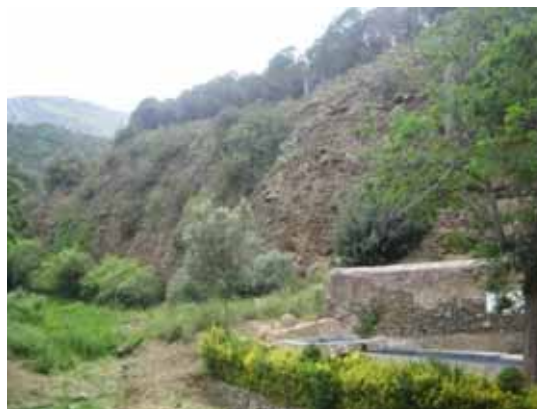
Foto GG14.- Talús de conglomerats corresponent a un paleocon, en el que s'ha encaixat la riera actual de la Selva (foto PMR, juny 2008)

Estan constituïts per còdols de mida decimètrica i fins i tot mètrica, subangulosos, amb matriu sorrenca i argilosa. La naturalesa dels còdols és diversa: granitoide, pissarrosa, quarsosa o gresosa, i la seva procedència és clarament del substrat paleozoic. Presenten gruixos desiguals, però que poden ser importants, de fins a 20 m. Presenten uns pendents molt pronunciats. A la zona d'estudi s'han identificat en les conques de La Vall i de la Selva de Mar. A la vall de la Selva de Mar constitueixen el rebliment d'una paleovall, i en general recobreixen paleorellus. Els torrents actuals s'hi ha encaixat formant talussos molt verticals (foto GG14). Al no ser funcionals no s'han cartografiat.

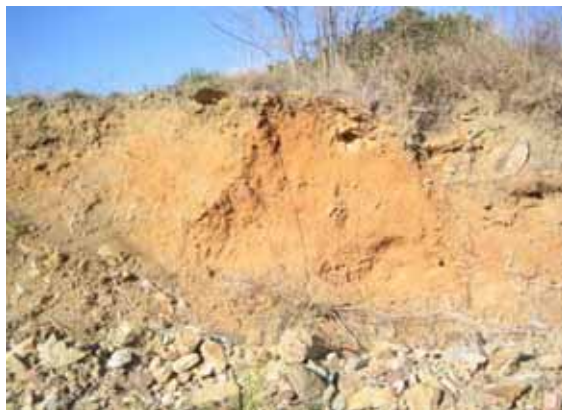
Foto GG13.- Sediments recents de piemont, retallats per les aigües, a la Riera del Boquer. (foto PMR, novembre de 2007)

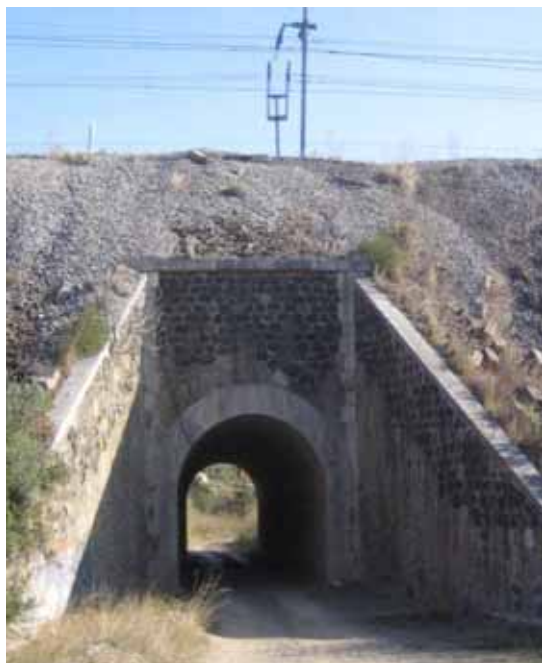
Foto GG15.- Exemple del terraplè del ferrocarril, d'uns 12 m de gruix. (foto PMR, novembre de 2007).

Es poden diferenciar els terraplens lineals creats per a la implantació de la línia del ferrocarril, que arriben a assolir gruixos de fins a 12 m, (foto GG15) o bé trams de carretera (Llançà, Colera i Portbou).

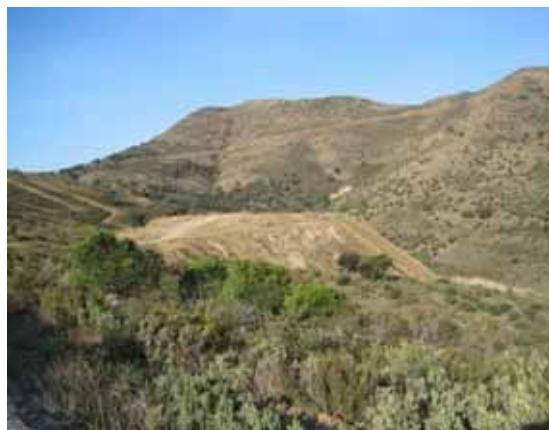
Foto GG16.- Abocador de terres a la capçalera de la riera del Boquer; al fons el cim del Puig Tifell (405m). (foto PMR, febrer de 2010).

Hi ha les acumulacions de terres i de deixalles que constitueixen abocadors, alguns d'antics i ja clausurats, i d'altres encara en funcionament per a materials inerts (terres i runam), com el de Llançà al peu del Tifell (foto geol16; veure també les fotos S17 i S18 de la conca del Port de la Selva).

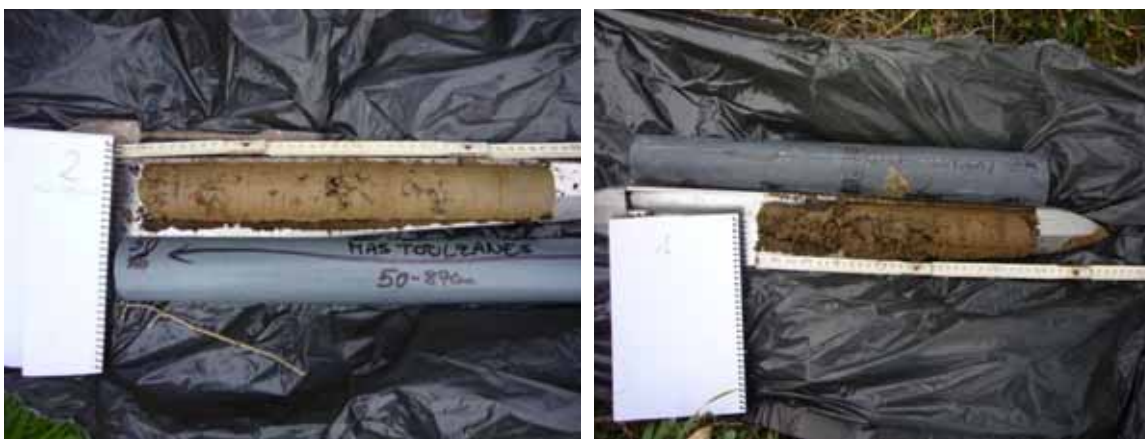
Dos exemples dels testimonis de sondatges, amb sediments fins però no orgànics

En aquests sondatges han aparegut nivells detrítics, relacionats amb la dinàmica fluvial dels canals i sediments de granulometria fina (veure fotos). Ara bé, dins la seqüència hi havia una absència total de nivells orgànics i d'elements que permetessin realitzar datacions. La impossibilitat de datar les seqüències descarta la seva utilització per establir la dinàmica hidrosedimentària i establir una relació amb l'evolució climàtica.

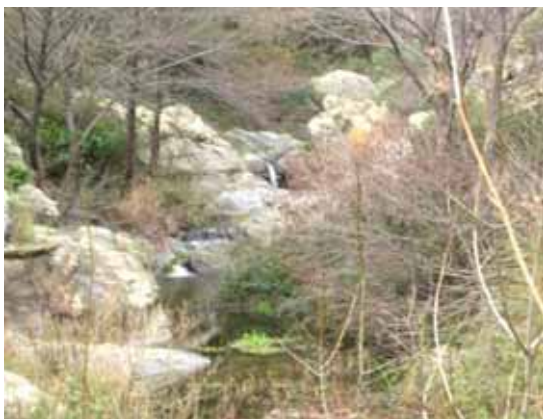
Foto P3.- Aspecte característic de la part alta del tram mig, sense terrasses, concretament a l'àrea de "la Toma", (foto PMR, gener 2008)

2) El tram del **curs mig**, del pantà a la depuradora, rep primerament i per l'esquerra, el *rec del Música*, que neix també al puig de l'Àliga i al coll de la Farella, amb una direcció N-S i NW-SE. S'incorpora a la ribera principal poc més avall del mas de Budellers. A nivell de la incorporació de la *riera del Música*, és a dir a l'encreuament de la riera amb la corba de la cota 60, s'hi situa una antiga presa, popularment anomenada "la Toma", que és on la companyia del ferrocarril prenia l'aigua per al consum de les locomotores, i que alhora proporcionava aigua a la població per acord amb el municipi. És un punt on hi havia hagut un molí i on, encara ara, s'hi recullen aigües (**punt P1** sobre la cartografia) (foto P3).

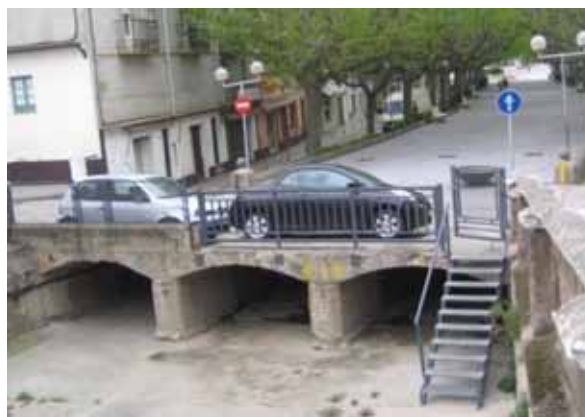
Foto P4.- Vista del tram inferior de la riera, amb la boca d'entrada del tram soterrat sobre el que s'ha construït la Rambla de Catalunya, (foto PMR, 14 d'abril de 2009)

- El tram de la via urbana anomenada Rambla de Catalunya, en tota la seva llargada conté la riera soterradament. És un sector urbanitzat que té la riera com a eix principal. Aquest és el sector més perillós, ja que es tracta d'un soterrament que presenta una capacitat hidràulica que s'ha demostrat insuficient, sovint pel deficient funcionament del túnel de soterrament de la Rambla (**punt P8**), i en d'altres moments per insuficiència de la canalització davant la magnitud del volum d'aigua. Antigament havia sigut un tram només canalitzat lateralment, però va ser cobert i pavimentat a la dècada dels 1950. Subterràniament està dividit en 3 túnels (veure foto P28), fins gairebé a la platja, on es reuneixen formant una sola boca de sortida (veure foto P32). Aquí l'àrea de terrassa alta T_1 , s'obre, especialment per la riba dreta, quedant un ample sector del nucli urbà en perill de ser afectat per les aigües de la riera desbordada, sector que s'estén fins al Passeig de la Sardana i fins ben a prop de l'edifici de l'Ajuntament. De fet es tracta d'un tram que ja ha estat afectat en nombroses avingudes.

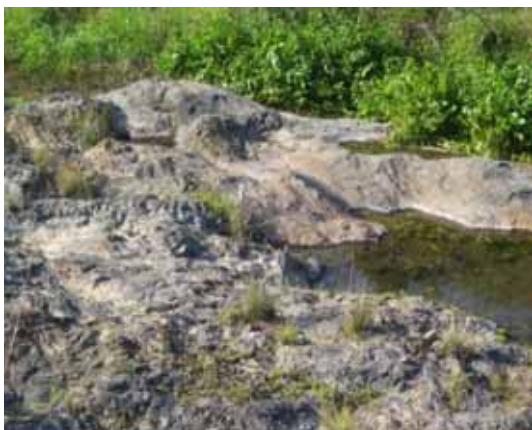
Foto P5.- Llera de la riera directament sobre la roca. (foto PMR març 2008)

La roca del substrat, queda constituïda per esquists i pissarres afectats d'un important metamorfisme i foliació per pissarrostat, falles i petites fractures i també amb intercalacions silíciques de feldspats i quarsos blancs.

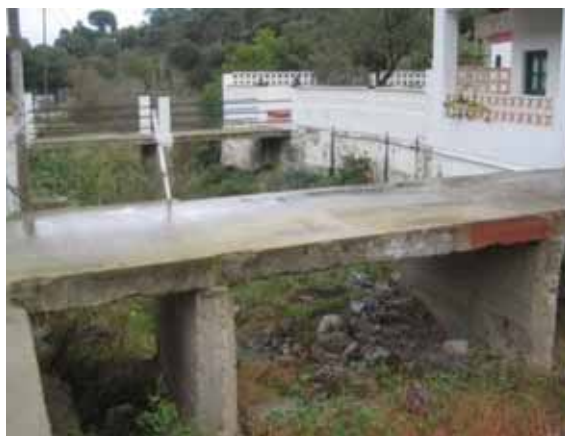
Foto P6.- Les dues passeres de sota de Vil·la Antònia, vistes aigües avall. (foto PMR, novembre 2008) (ample: 8,40m, alt: 1,80m)

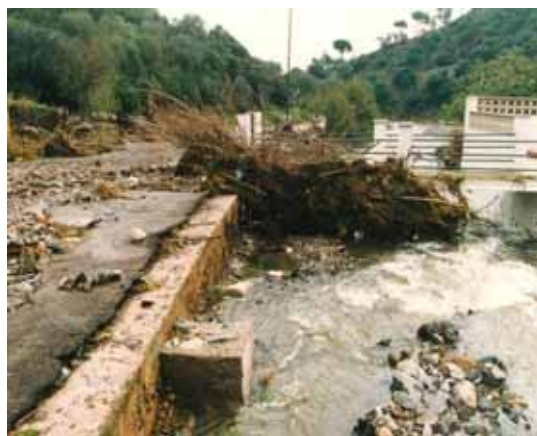
Foto P7.- Obturació de brossa en la primera passera de Vil·la Antònia, que fa desbordar l'aigua al camí situat a l'esquerra (Foto M. Roman, 8A, octubre 1987)

A més a més passa a ran de cases aïllades i de les del barri de Vila Antònia (fotos P6 i P7), així com de les naus existents sobre la terrassa T₁ que es situen a ran, tant a la riba dreta com a l'esquerra i de fins a l'entrada del túnel sota l'estació; d'aquestes instal·lacions, algunes són antigues i d'altres recents. Entre aquestes destaca la depuradora (EDAR), situada a la corba en angle recte, just al W de l'estació.

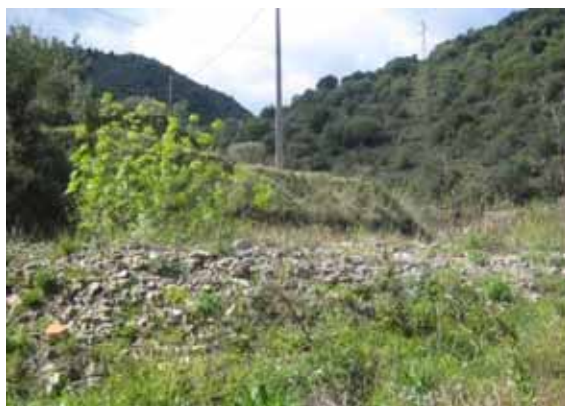
Foto P8.- Terrasses: actual (T_0) i superior (T_1). (foto PMR, març 2008)

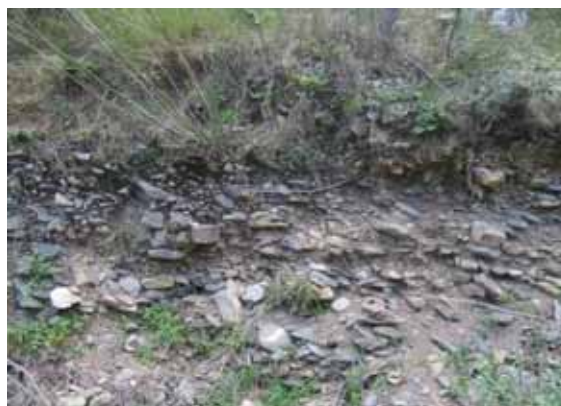
Foto P9.- Aspecte dels materials de la terrassa T_1 , amb predomini dels còdols de 15 a 20 cm. (foto PMR, març 2008)

Els elements que constitueixen les terrasses són semblants, ja que procedeixen de la mateixa àrea font i el substrat de tota la conca resulta homogeni. Aquesta naturalesa esquistosa els proporciona una forma majoritàriament aplanada, amb una dimensió sensiblement inferior a les altres dues, fet que ajuda a que es puguin distribuir imbricadament (foto P9). La longitud màxima predominant en els còdols és de 15-20 cm en les dues terrasses.

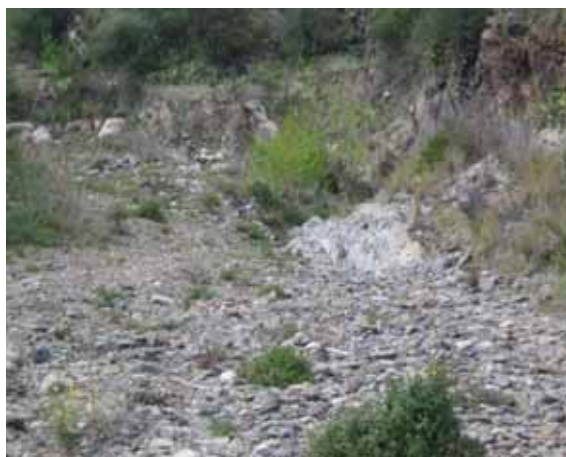
Foto P10.- Terrassa actual T_0 i aflorament rocós del substrat. (foto PMR, març 2008)

Els de la terrassa inferior o actual, la T_0 , en superfície semblen més "nets", sense gaire matriu fina, a causa del rentat de les aigües en períodes de pluja poc importants. Tot i això, la vegetació hi arrela bastant bé (fotos P10 i P11).

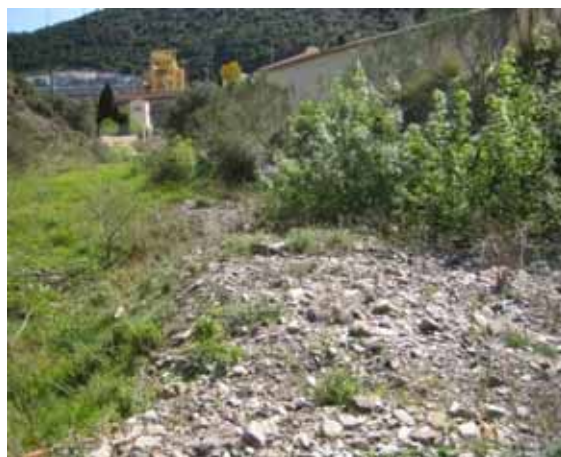
Foto P11.- Terrassa actual T_0 , amb algunes zones colonitzades per la vegetació, uns 100 m aigües amunt de la depuradora. (foto PMR, març 2008)

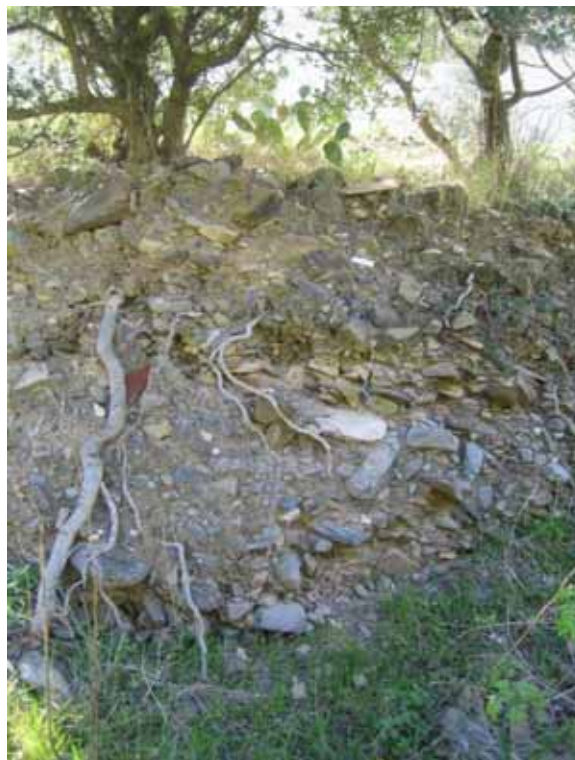
Foto P12.- Detall de la terrassa T_1 , d'un gruix visible de 1.60 m.(foto PMR, març 2008)

Els elements que componen la terrassa superior T_1 , són de la mateixa naturalesa esquistosa, però amb un contingut de graveta i de sorra més elevat, és a dir amb una granulometria més gradada. (foto P12).

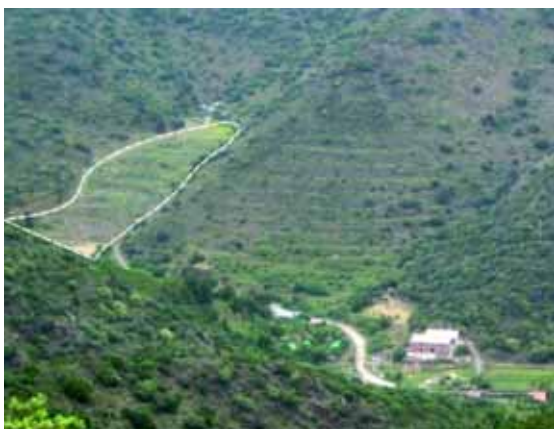
Foto P13.- Vista de l'abocador amb els replans superficials; a la dreta Can Nouviles (foto PMR).

Hi ha també un abocador de terres, majoritàriament fragments de pissarres, procedents de l'excavació dels túnels de la modificació de la carretera a Colera. Es situa a la vall del barranc de les Costes, entre el mas del mateix nom i la riera principal; es troba ja clausurat i la superfície ha quedat formant replans horitzontals separats per talussos d'uns 50-60° de pendent (fotos P13 i P14). Poc més amunt d'aquesta zona, en una corba del traç del torrent principal i del camí, a la riba esquerra, hi ha un pla de terrassa T₁ també recobert de runa dels túnels, d'un gruix estimat de 50 a 80 cm.

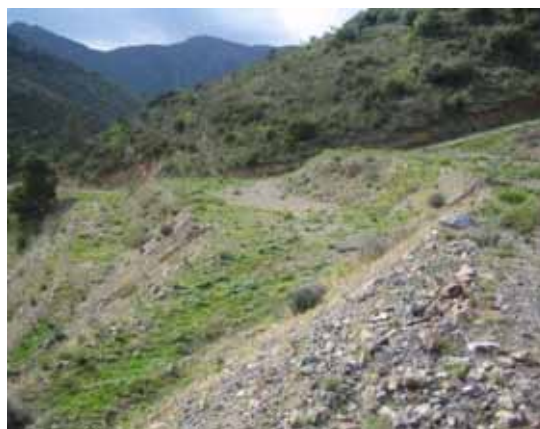
Foto P14.- Detall de la part central de l'abocador, amb la successió de plans separats per talussos de 50 a 60°. (foto PMR, març 2008)

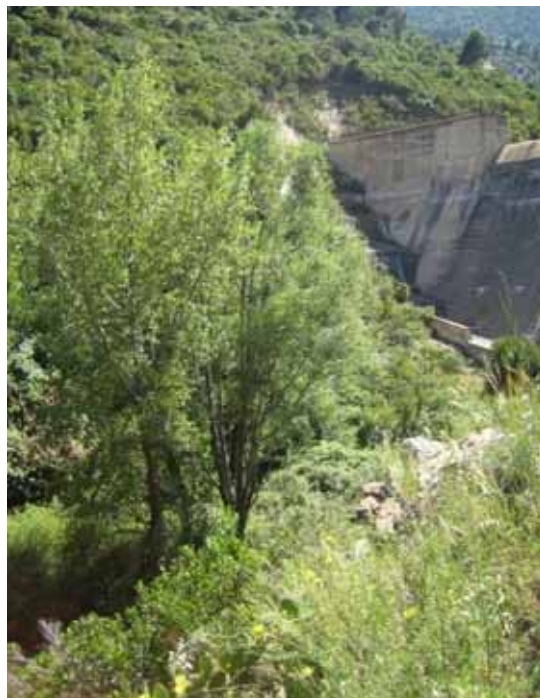
Foto P16.- Arbres a la llera al peu de la paret del pantà, que indiquen l'efecte de control de la presa sobre les crescudes (Foto PMR, maig 2009)

En la base de la presa, els arbres de ribera són de gran talla, indicant la menor incidència de les aigües destructores dels moments de crescuda. (foto P16)

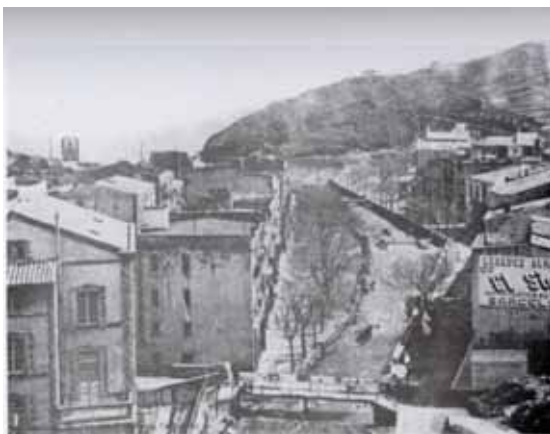
Foto P17.- Curs de la riera que creua longitudinalment el nucli, vist abans de cobrir, des de la plataforma de l'estació; el pont de primer terme és l'actual embocadura del soterrament. (foto segle XIX, J. Gubert, 1990).

La riera creua el nucli urbà de Portbou ben bé pel centre, des de la sortida del túnel a sota l'estació fins a la mateixa platja. La foto P17 es una vista del nucli urbà al segle XIX amb la riera al centre. La foto P4 també és del centre urbà però després de soterrament de la riera, i correspon a l'inici de la Rambla.

Un aspecte important és el canvi en l'ocupació comercial de les plantes baixes dels edificis de la rambla posteriorment a la canalització soterrada de la riera. Això es degut a la falsa confiança de la població derivada de l'endegament soterrat; anteriorment els baixos eren utilitzats de manera més marginal (fotos P17, P18 i P19; veure també foto P4).

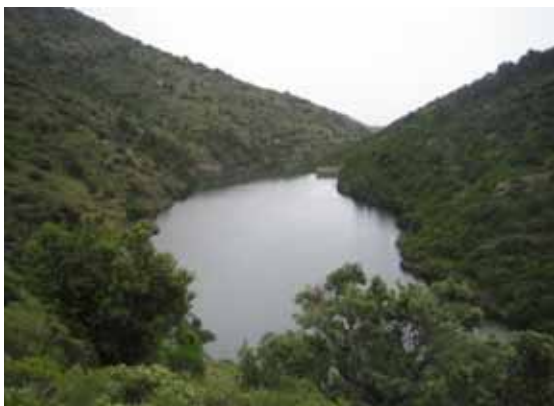
Foto P20.- Vista general del pantà ple, amb el mur al fons (foto PMR, maig 2009)

Segons fonts municipals, el pantà fou construït entre l'any 1973 i l'any 1975 i es troba en mal estat a causa de la fissuració de la paret; segons les mateixes fonts, sembla que s'escapen uns 10.000 litres diaris d'aigua (fotos P24). Enginyers de l'Agència Catalana de l'Aigua controlen periòdicament l'estat de les esquerdes, que es situen a la pròpia paret de la presa, tant en disposició vertical com també horitzontal. Es tracta essencialment de problemes de mal segellat de les juntes de formigonat, possiblement del moment de la seva construcció. Hi ha hagut diversos intents de projectar millores en l'estat de la paret de la presa, però la manca de pressupost ha fet que es mantingui en l'estat actual. A primers del 2010 s'inicien treballs de reparació.

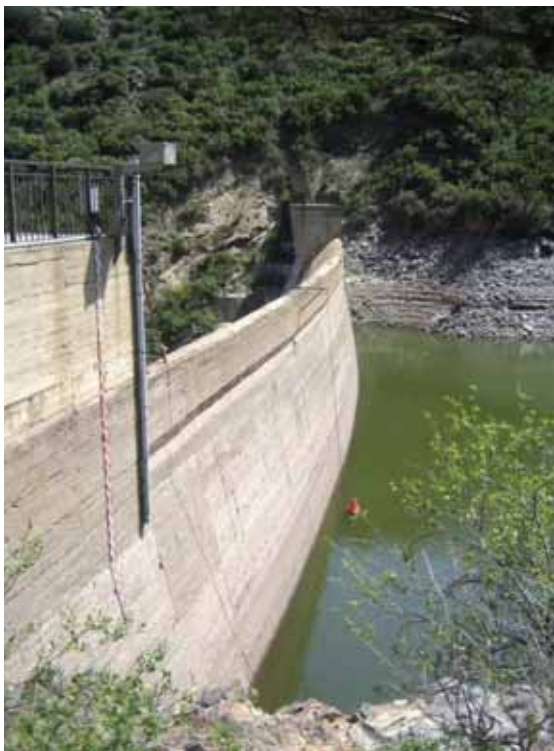
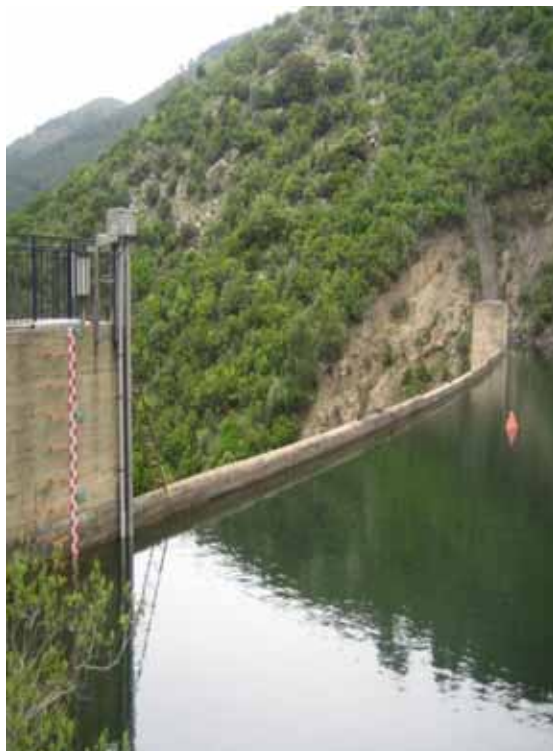
Foto P22.- Cara interior de la paret de la presa, al nivell d'aigua baix. (Foto PMR, març 2008)

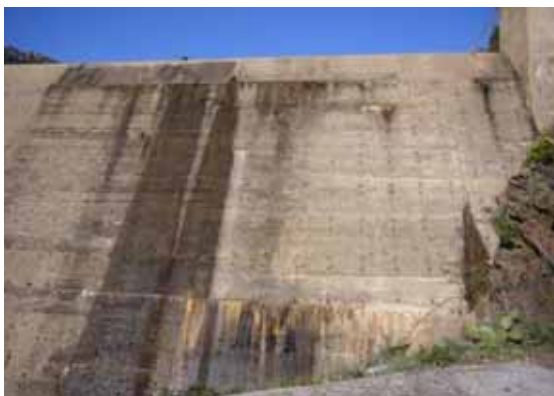
Foto P24.- Pantà, ple i vessant per les juntes (foto Marques, 20 de març de 2009)

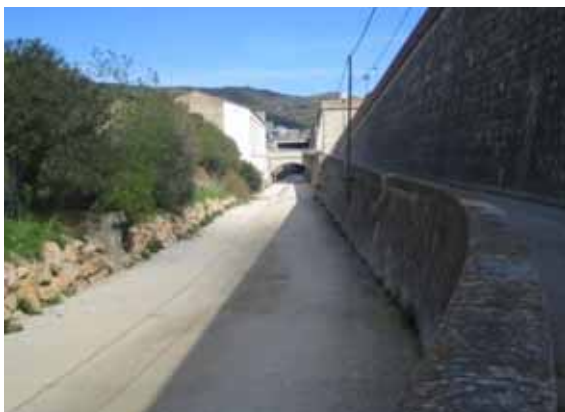
Foto P25.- Tram recte de la canalització de la riera vist aigües avall; a l'esquerra la terrassa ocupada per la depuradora i protegida per escullera i a la dreta el mur d'obra de l'estació. Amplada: 7,50m. (foto PMR, març 2008)

Just abans d'aquest inici s'hi troba un mur transversal de formigó al que s'atribueix una funció de "decantació", com a mínim parcial, de la càrrega sòlida que arrossegui l'aigua. La canalització presenta el fons constituït per una llosa de formigó.

Lateralment a la zona de la depuradora, té a la riba dreta un muret també d'obra, i a l'esquerra diverses tipologies de protecció (mur de formigó, d'escullera i de pedra seca). Tota la resta, fins a l'entrada del túnel sota de les vies del tren, la canalització té muret de les vies del tren, la canalització té muret d'obra a banda i banda, amb alçades molt variables, des dels 15 m al davant la depuradora fins als 2,60 m a la sortida del túnel sota de l'estació (foto P25). L'amplada d'aquest tram de canalització és de 7,50 m.

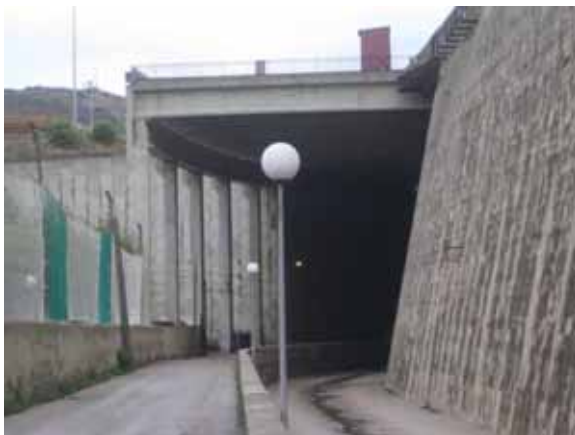
Foto P26.- Boca d'entrada al túnel sota la plataforma de l'estació; a la dreta la canalització i a l'esquerra, més elevat, el camí al pantà, separats per un muret. (foto PMR, nov. 2008).

El túnel sota l'estació és ample i alt com es pot veure a les fotos P26 i P27 que són les boques d'entrada i sortida. Esta format per estructures desiguals, ja que corresponen a diverses fases d'ampliació. Ha resultat suficient a totes les rierades esdevingudes des de la seva construcció fins a l'actualitat; és d'una llargada de l'ordre dels 250 m. Longitudinalment presenta 2 nivells: el baix, que queda destinat al pas de les aigües, i l'alt, uns 2 m per sobre del primer, que queda destinat al pas de vehicles i de personal; ambdós queden separats per un muret/barana d'obra. En moments de crescuda les aigües circulen per tots dos nivells, a tota l'amplada del túnel, és a dir que la franja destinada a carrer amb circulació de vehicles queda ocupat per l'aigua en un gruix important (de l'ordre de 1,20 m l'any 1987, veure apartat 8 d'esdeveniments d'aiguats i rierades i la foto P37)

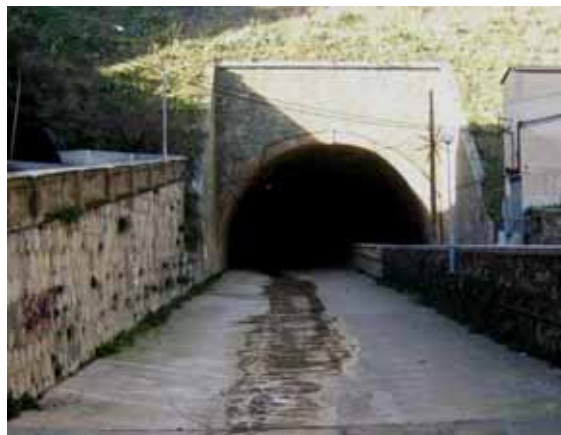
Foto P27.- Boca de sortida del túnel sota la plataforma de l'estació. Alçada del muret de la dreta: 2.10m). (foto PMR, gener 2008).

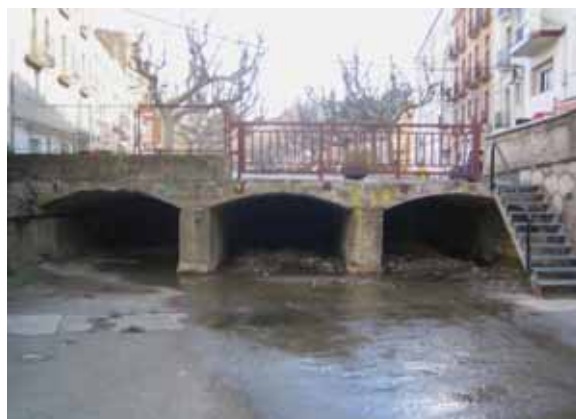
Foto P28.- Boca d'entrada del tram soterrat a la Rambla a l'hivern. Noti's la reducció del soterrament respecte a la canalització (foto PMR, gener 2008).

A l'últim tram des del **punt P8** hi ha una obra de soterrament sobre la que s'hi ha construït la Rambla de Catalunya. Antigament havia sigut un tram només canalitzat lateralment, però va ser cobert i pavimentat a la dècada dels 1950. La boca d'entrada del soterrament (foto P28 i veure també foto P4) presenta unes dimensions a cadascun dels 3 ulls de 2,40 m d'amplà i 1,50 m d'altura màxima i 1,15 m de mínima, que en total fan una secció bastant més reduïda que les estructures anteriors i es converteix en un punt conflictiu d'obturació i de desbordament.

El soterrament està dividit longitudinalment en tres canals o túnels mitjançant dos murs discontinus que sostenen la Rambla i que es poden veure a l'entrada del soterrament (veure foto P28). La presència d'aquests murs disminueix la velocitat de l'aigua en augmentar la turbulència, i alhora facilita l'encallament d'elements (troncs i brosses) que obturin parcialment o totalment la capacitat de circulació de l'aigua per la canalització. Aquesta estructura es manté fins gairebé a la platja, on es reuneixen formant una sola boca de sortida (veure foto P32). Aquesta sortida generalment està tapada per amb grava de la platja. L'accés dins de la canalització és molt difícil i repercuteix en el seu manteniment.

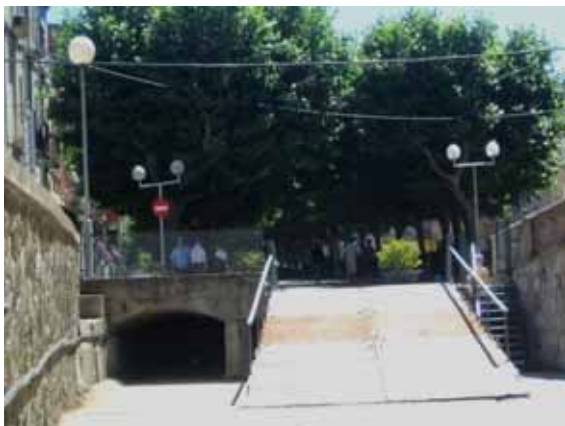
Foto P29.- La mateixa boca del soterrament de la foto P28 a l'estiu. Observi's la rampa destinada a accés a l'aparcament dins de la canalització, que inhabilita dues de les tres boques d'entrada facilitant el perill de desbordament que afectaria la Rambla. (foto PMR, juny 2008)

El problema de la potencial incapacitat d'absorció total dels cabals per part del soterrament s'agreuja a l'època turística, quan es col·loca una rampa d'accés al centre de la canalització (que s'usa com a aparcament), tapant 2 dels 3 "ulls" d'entrada; aquesta rampa, a la manera de trampolí, facilitaria la sortida de les rierades vers la Rambla (foto P29).

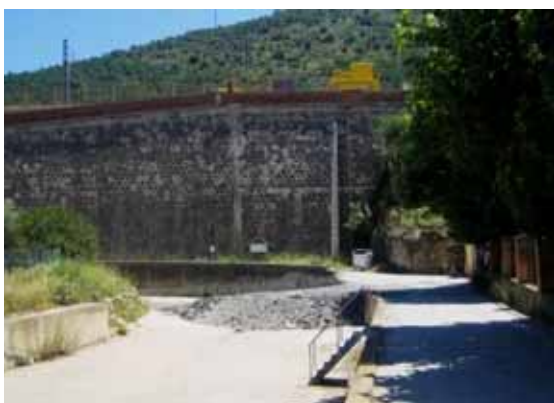
Foto P30.- Rampa de terres construïda per permetre la sortida dels vehicles de l'aparcament de dins la canalització; al fons el mur de la plataforma de l'estació. (foto PMR, juny 2008).

Cal tenir present que, aigües amunt, a la mateixa època d'utilització de la canalització com a aparcament, es trenca el mur de la riba dreta i s'acumulen terres per a la rampa de sortida dels vehicles de l'aparcament, just a l'angle de la depuradora (aproximadament al davant del **punt P6**) (fotos P30 i P31), fet que també afectaria la circulació hídrica, disminuint la secció i proporcionant càrrega sòlida a arrossegar pel flux hídric.

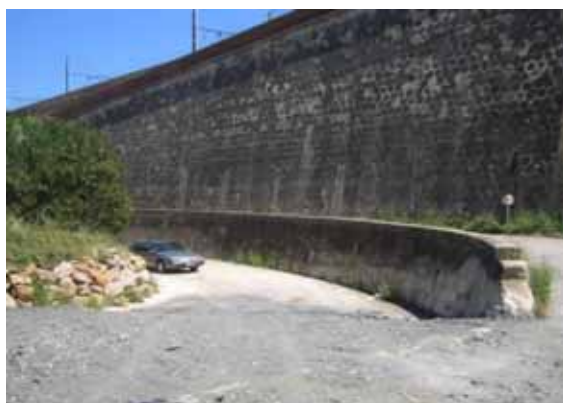
Foto P31.- Detall de la mateixa rampa, vista aigües avall. (foto PMR juny 2008).

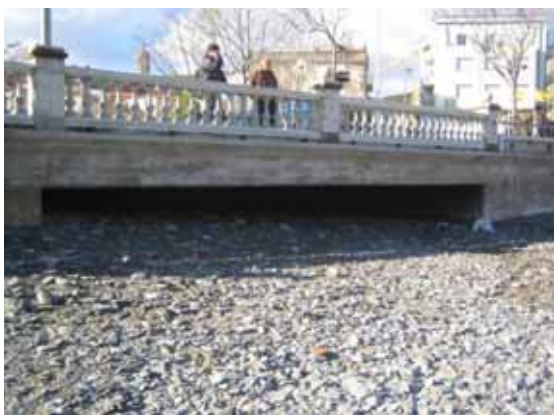
Foto P32.- Punt de sortida de sota el passeig, ja a la platja. Amplada: 10 m. (foto PMR, gener 2008).

Finalment, un darrer problema del soterrament és l'impediment a la sortida de les aigües per la boca cap a la platja, que en determinats moments queda obstaculitzada per la grava de la pròpia platja, d'origen combinat entre antròpic i natural (fotos P32 i P32bis).

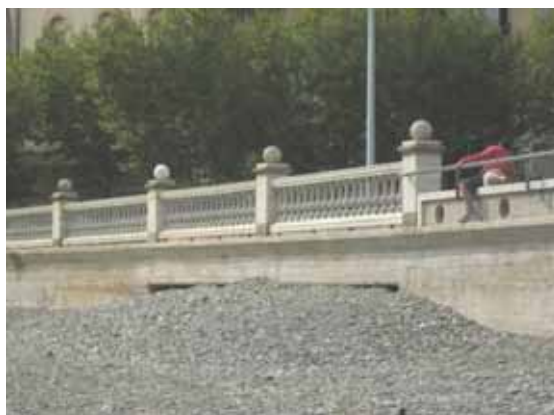
Foto P32bis.- La mateixa boca a l'estiu, tapada amb grava (foto PMR, agost 2010) IMG_1856

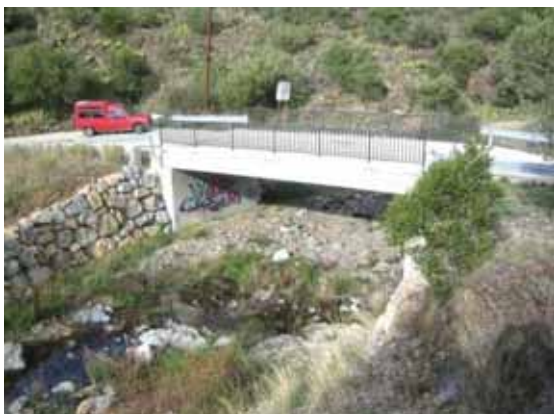
Foto P33.- Pont nou del camí del pantà, al curs mig, acabat de construir el març del 2005; anteriorment només hi havia un gual. (foto PMR, desembre 2007).

Altres elements que poden obstruir o dificultar la circulació de les aigües en el tram mig són les passeres de vianants: la del mas Budellers, la de can Nouvilles (de ferro, de 6,60 m d'amplada i 2,50 m per sobre del fins de la riera), les dues del sector de Vila Antònia (aproximadament totes dues d'uns 8 m d'amplada i 1,80 m sobre el fons de la llera) (veure fotos P6 i P7). També cal esmentar el pont existent poc més avall, construït més recentment (març del 2005) i presenta els estreps protegits per escullera (foto P33).

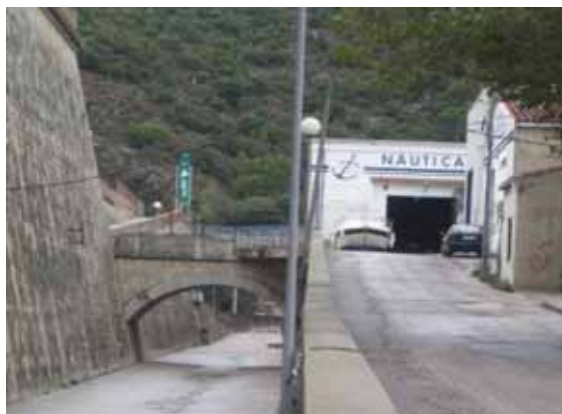
Foto P34.- Pont del camí al pantà i a l'estació de mercaderies; vista aigües amunt. (foto PMR, novembre 2008).

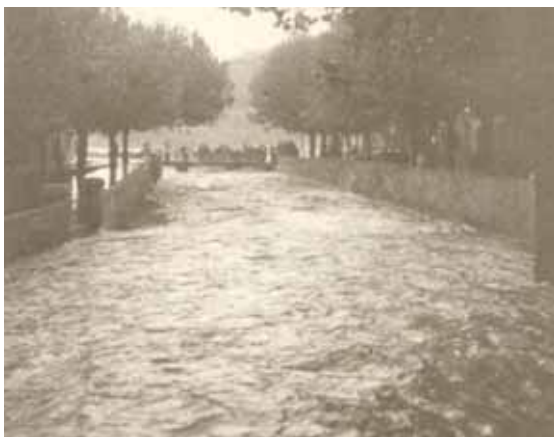
Foto P35.- Riera de Portbou en un moment de rierada, abans de cobrir, (Foto col·lecció M. Roman, aprox. els anys 40)

- **Dècada de 1940:** Hi ha notícies de rierades a la dècada del anys quaranta (1940, 1941, 1944), amb algunes fotografies, però que no ha estat possible de datar-les amb més precisió, ni conèixer si va arribar a sobreixir (fotos P35 i P36). Veure el capítol de la conca de Llançà on s'ha ampliat l'explicació i la informació d'aquest esdeveniment.

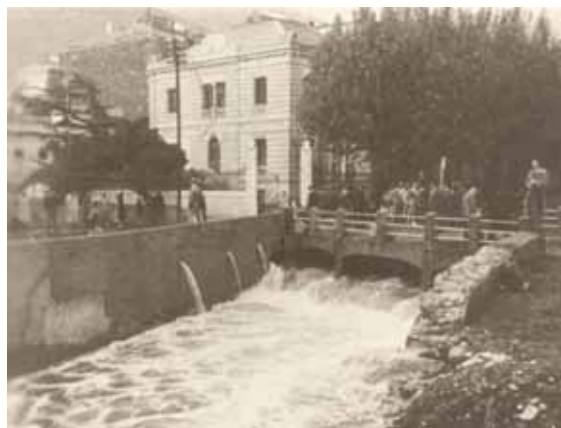
Foto P36.- Riera de Portbou, rambla a prop de la desembocadura (Foto col·lecció M. Roman, aprox. als anys 40)

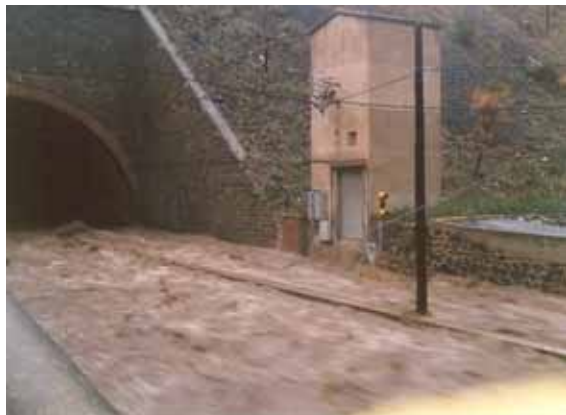
Foto P37.- Boca de sortida del túnel de sota de l'estació; en primer terme la canalització (2.10 m de làmina d'aigua i 9,50 m d'ample) i a la dreta el carrer (1.00 m de làmina d'aigua i 5,50 m d'ample) (Foto M. Roman, S-13, 3 d'octubre de 1987).

El mateix Sr. Novés, alcalde en aquell moment, descriu que l'aigua passava de paret a paret ja en el túnel de l'estació, inclosa la franja de pas de vehicles (foto P37). Abans d'arribar a la pròpia Rambla desbordà per l'esquerra (fotos P38 i P39).

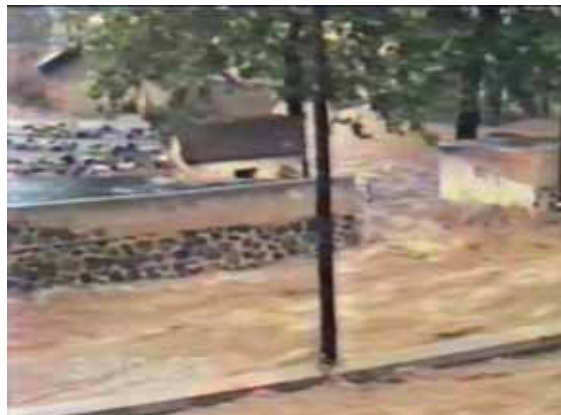
Foto P38.- Desbordament a la sortida del túnel, per la riba esquerra, vers les cases de la Renfe, a la rierada del 3 d'octubre de 1987 (foto vlcsnap-34412, retallada del video)

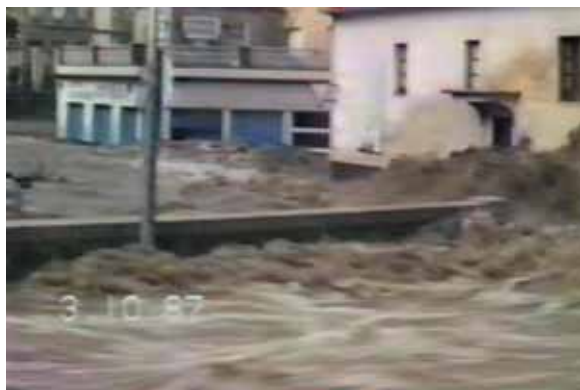
Foto P39.- Desbordament de la riba esquerra vers la carretera de Cervera, poc abans de la cantonada de l'hostal (foto vlcsnap-35852, retallada del video)

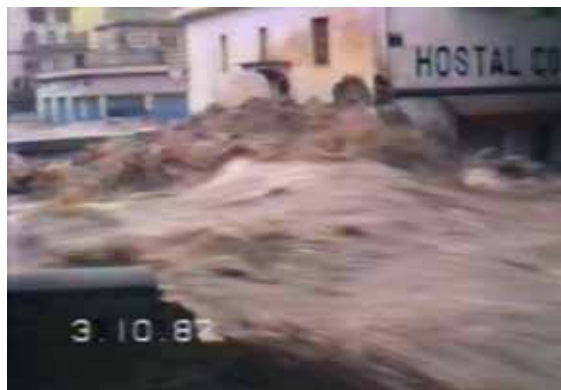
Foto P40.- Topada de l'aigua contra la cantonada de l'hostal, que arriba a nivell del primer pis (foto vlcsnap-36506, retallada del video)

En embussar-se la boca d'entrada del soterrament, l'aigua va adquirir una gran velocitat i violència i els esquitxos del ressalt de l'aigua varen arribar fins el segon pis d'alguns edificis propers a la boca d'entrada del soterrament de la Rambla, segons alguns cronistes i que es pot contrastar amb la filmació facilitada pel Sr. Novés i fet pel Sr. García. (fotos P40, P41 i P42).

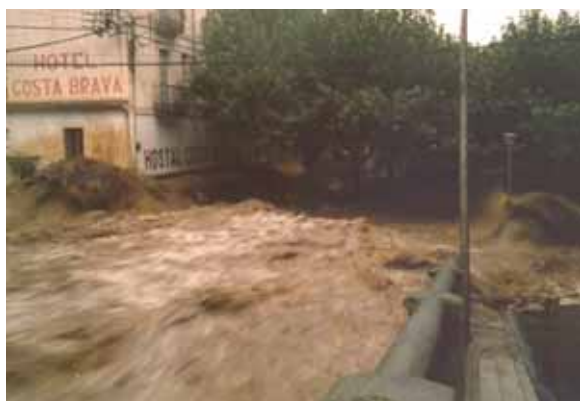
Foto P41.- Boca d'entrada del soterrament de la Rambla; a l'esquerra l'hostal (Foto M. Roman, S-14, 3 d'octubre de 1987)

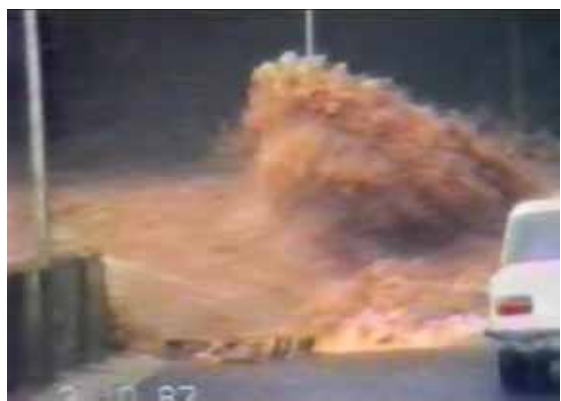
Foto P42.- Imatge que indica la violència i la velocitat de l'aigua a la Rambla (foto vlcsnap-34532, retallada del video)

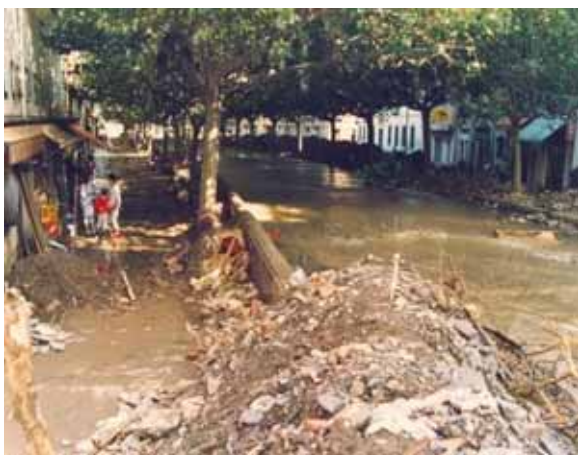
Foto P43.- Acumulació de runa a la Rambla, en el sector immediat a la boca d'entrada del soterrament, el dia després de la inundació (Foto M. Roman, 161, 4 d'octubre de 1987)

La rierada es produeix, sortosament, a la una del migdia i els vilatans varen tenir ocasió de prendre mesures de seguretat de cara a preservar vides. No va ser així amb altres béns situats a la llera de la riera o a prop d'aquesta, com ara vehicles aparcats en determinats carrers, alguns dels quals varen arribar fins al mar (fotos P43, P44, P45 i P46).

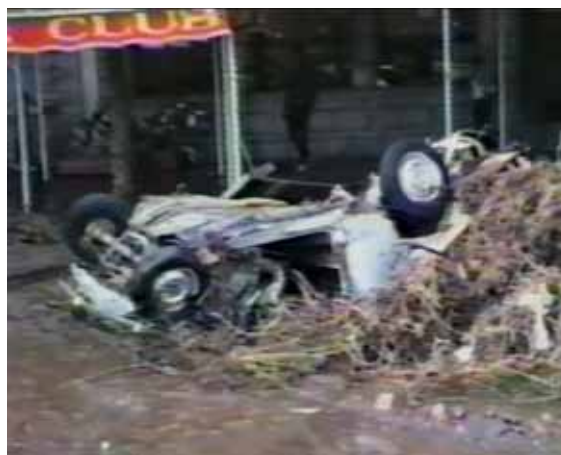
Foto P44.- Vehicle i brossa acumulats al Passeig, el vespre del dia 3 d'octubre de 1987 (foto vlcsnap-41086, retallada del video Garcia 1987)

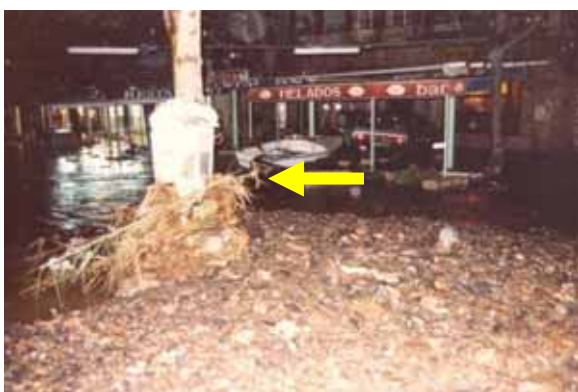
Foto P45.- Passeig, al vespre de l'aiguat; nivell assolit per l'aigua de l'ordre de 1 m, que va entrar als establiments. (Foto M. Roman, 204, 3 d'octubre de 1987)

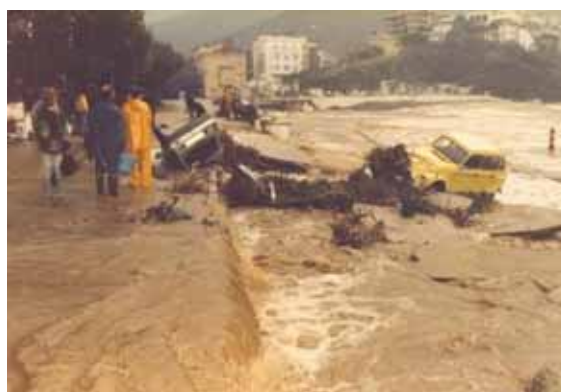
Foto P46.- Passeig i platja poc després de l'aiguat, amb cotxes arrossegats (Foto M. Roman, 106, 4 d'octubre de 1987)

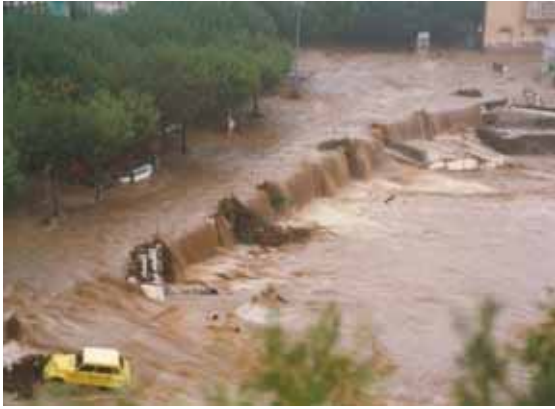
Foto P47.- Passeig i platja totalment ocupats per la làmina d'aigua. (Foto M. Roman, 301, 3 d'octubre de 1987)

És d'assenyalar que les barques havien estat recollides sobre el passeig i resultaren menys afectades, ja que el temporal de llevant prèviament anunciat ja durava 2 dies. (fotos P47, P48, P49).
