Característiques i inundabilitat per rierades sobtades (*flash flood*) als torrents costaners del nord del cap de Creus (Catalunya)

Tesi doctoral

PERE MASCAREÑAS I RUBIÉS
Directora: Maria Àngels Marqués Roca

Grup de Recerca RISCOS NATURALS – RISKNAT
Departament de Geodinàmica i Geofísica
Facultat de Geologia
Universitat de Barcelona

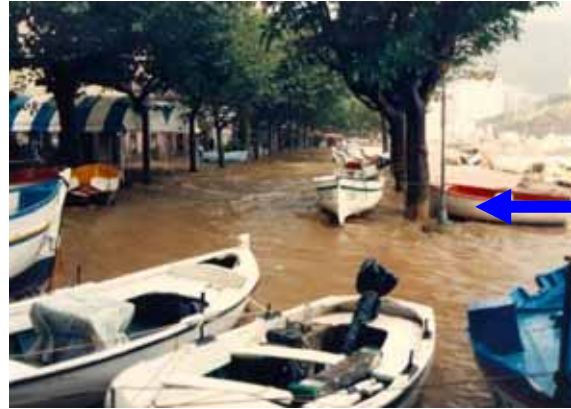
Foto P48.- Nivell assolit per l'aigua sobre el Passeig, indicat pel fang a la soca de l'arbre (uns 50 cm). Les barques es troben disposades sobre el passeig en previsió de la llevantada. (Foto M. Roman, 83, 3 d'octubre de 1987)

És d'assenyalar que les barques havien estat recollides sobre el passeig i resultaren menys afectades, ja que el temporal de llevant prèviament anunciat ja durava 2 dies. (fotos P47, P48, P49).

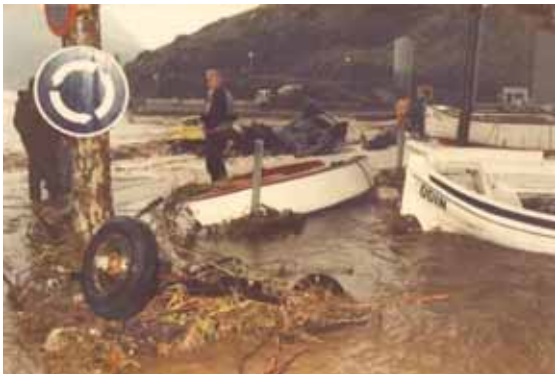
Foto P49.- Estat del Passeig i de la platja el vespre de l'aiguat (Foto M. Roman, 3 d'octubre de 1987)

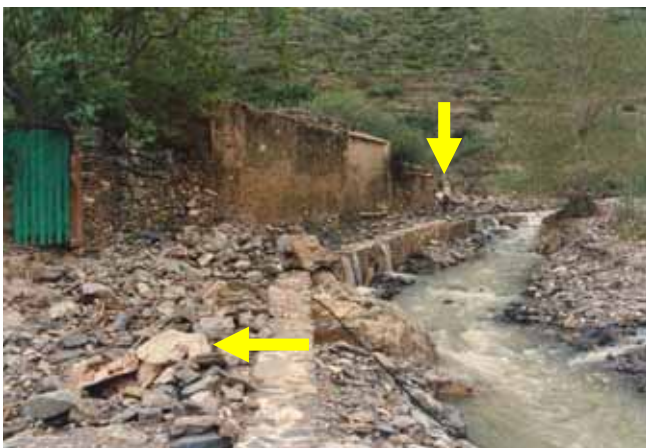
Foto P50.- Camí del pantà ocupat per còdols de gran mida, alguns de 40-50 cm; (notis la persona sobre el mur) (Foto M. Roman, 354, 6 d'octubre de 1987)

El camí d'accés va quedar pràcticament desaparegut en nombrosos i llargs trams, ja que les aigües hi van passar pel damunt, enduent-se'l tot i la presència del mur de protecció (foto P50). També es va malmetre la conducció de l'aigua potable del pantà a la vila, que passa soterrat en el camí (foto P51). Sobre el camí es van dipositar còdols de fins uns 80 cm de mida màxima.

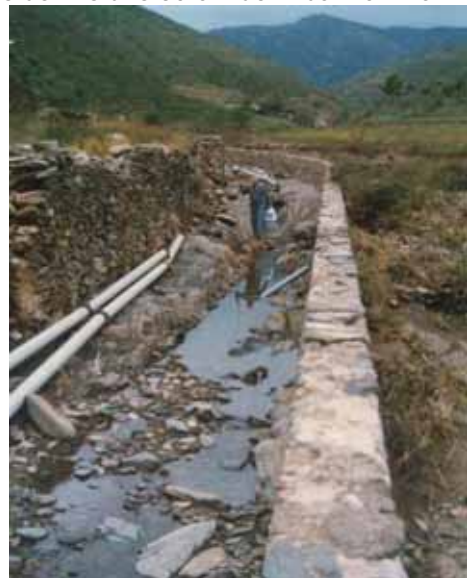
Foto P51.- Camí del pantà, erosionat amb les tubs de subministrament des de la presa malmeses i descobertes (Foto M. Roman, 1987)

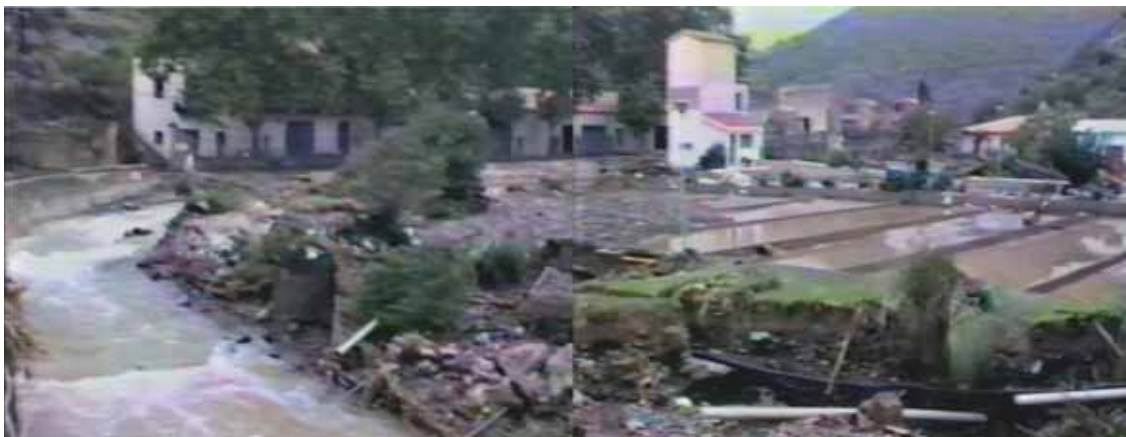
Foto P52.- Vista del sector de la depuradora després de ser escombrat per l'aigua, el 3 d'octubre de 1987 (fotos vlcsnap-43165 i vlcsnap-43372, retallades del vídeo)

Segons informacions de personal de la depuradora, l'aigua, escombrà el 80% de la depuradora municipal (fotos del vídeo: P52), a més a més de les hortes i bestiar existent a les planes i casetes del tram mig de la riera, com al sector de Nouviles i el de Vila Antònia (veure foto P7).

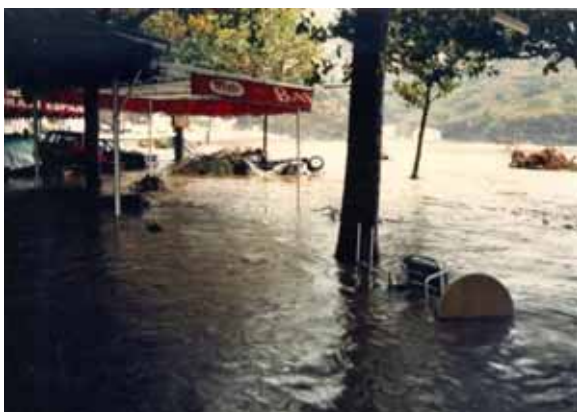
Foto P53.- Estat del passeig en disminuir el nivell de l'aigua. (Foto M. Roman, 93, 3 d'octubre de 1987)

La duració de la rierada s'estima de només unes quantes hores, ja que al vespre del mateix dia el nivell i el cabal de les aigües ja disminuïa, en haver deixat de ploure (fotos P53, P54).

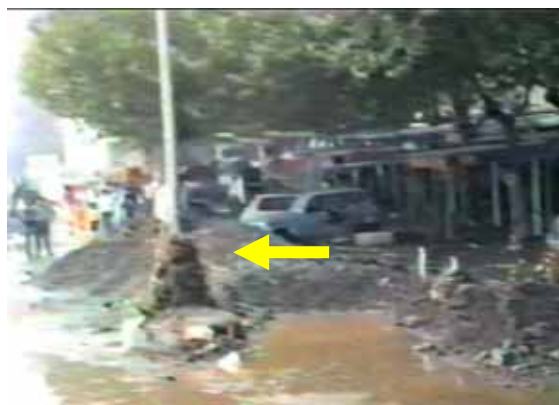
Foto P54.- Detall del Passeig en disminuir el nivell de l'aigua. Notis l'alçada de la brossa (uns 80 cm) retinguda al fanal i els munts de runa (foto vlcsnap41789, retallada del vídeo, 3/10/1987)

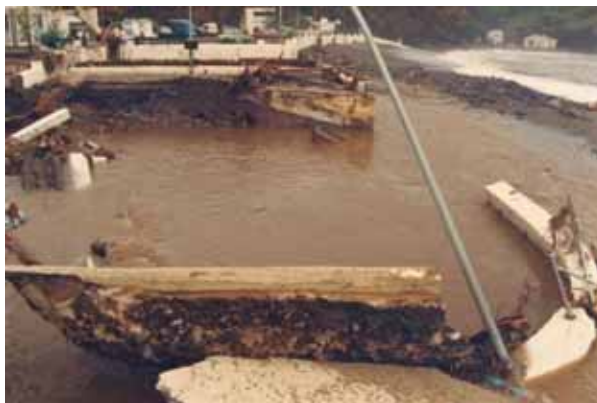
Foto P55.- Esboranc d'enfonsament del darrer tram del soterrament de la Rambla, ja a ran de la platja (Foto M. Roman, 157, 4 d'octubre de 1987)

Posteriorment a aquest episodi es restaura la part afectada de la depuradora i es reconstrueix el pont des del camí a la planta de depuració d'aigua; el camí al pantà s'ha de refer gairebé totalment, des del mas Budellers; també es canalitza la riera amb murs i esculleres des de la planta de l'EDAR (estació depuradora d'aigües residuals). També es va reconstruir el cobriment del darrer tram de la rambla, a ran de la platja, que també va quedar enfonsat i destruït (Foto P55).

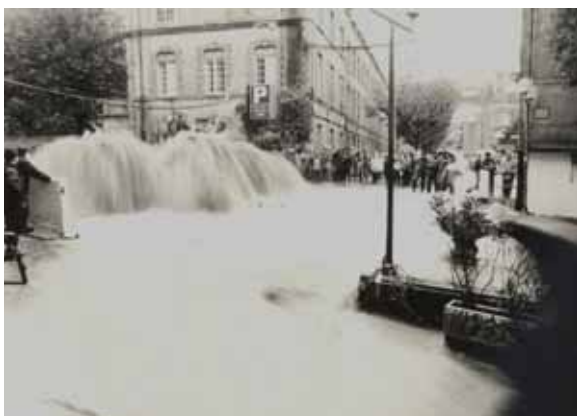
Foto P56.- Desbordament de la riera degut a la insuficiència de la boca d'entrada del soterrament, a la riuada del 1 de novembre de 1993. (Foto M. Roman, 14, 1 de novembre de 1993)

- **1 de novembre del 1993:** Un altre aiguat afecta la zona, però no queden dades quantificades dels desperfectes importants al sector de Portbou. Únicament unes fotografies il·lustren la insuficiència de la boca d'entrada del soterrament a l'inici de la Rambla (foto P56) amb la conseqüent inundació dels baixos i locals comercials de la Rambla i d'aquesta cèntrica zona urbana. (Foto P57). Segons Pou i Planas (1994) "la riera es va desbordar i va inundar la Rambla de la població i els baixos de cases i locals comercials". A l'estació Aemet de Portbou es recullen 483 mm entre els 27 d'octubre i 1 de novembre, amb 200 mm només el dia 1.

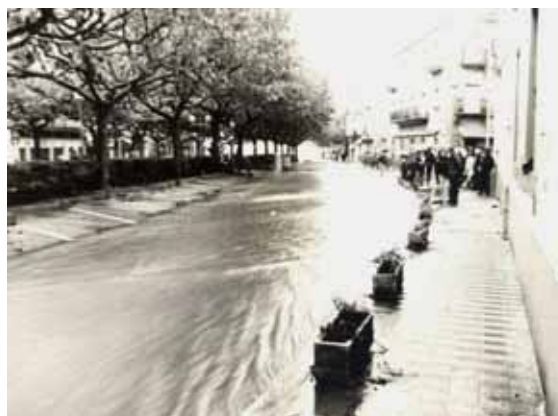
Foto P57.- Rambla, riba dreta, davant de la caserna de G. Civil, a la riuada del 1 de novembre de 1993. (Foto M. Roman, 7, 1 de novembre de 1993)

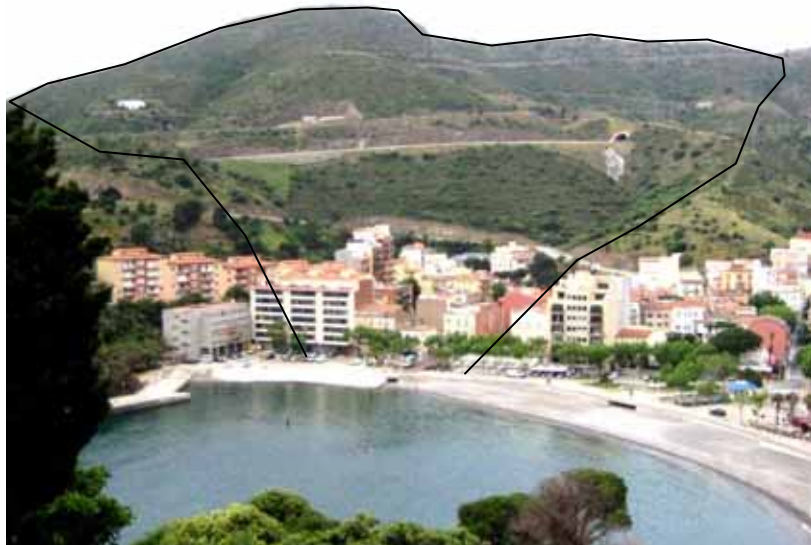
Foto E1.- Vista general de la conca i del seu contorn, des del N. El tram final circula soterrat entre les edificacions. (foto PMR, maig del 2009)

En planta, la traça dels dos torrents prenen una forma de Y. El conjunt pren una direcció de S a N, com es pot veure a la foto E1).

Recentment, a principis de la dècada del 2000, la carretera ha estat modificada amb gran moviment de terres i part de la seva traça ha passat a ser de túnel perforat en la roca (foto E1). L'evolució o creixement urbanístic de Portbou es pot veure a partir de la documentació dels anys 1944 (cartografia topogràfica), 1956 (foto aèria) i 2010 (cartografia topogràfica)

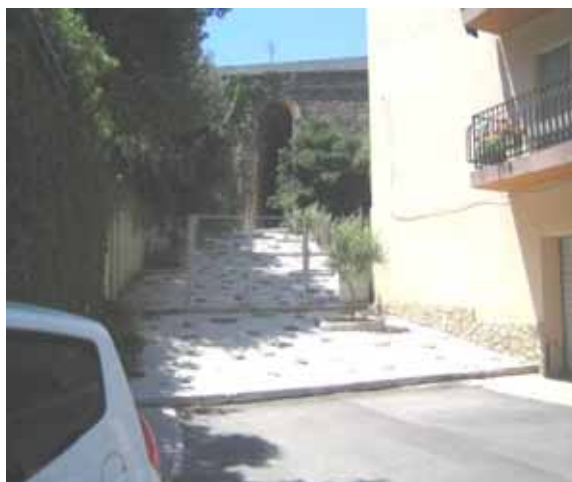
Foto E2.- Circulació sobre el carrer del darrer tram del rec de Can Janillo, just abans de confluïr amb el de Can Lloberes (punt E1). (foto PMR 2009)

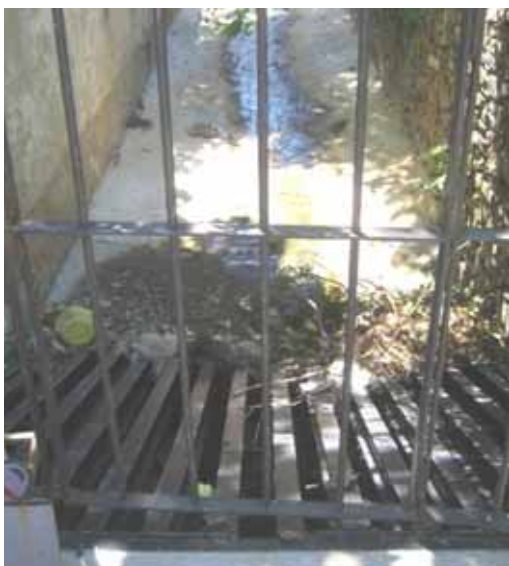
Foto E3.- Rec del Pi, reixa d'entrada al soterrament del torrent sota l'Av. de Barcelona (**punt E2**). (foto PMR 2009).

Després de la confluència encara tornen a intersectar-se la carretera i el torrent amb un pas soterrat amb entrada en un gran embornal (**punt E1**) i sortida en una propietat privada. És a partir d'aquí i durant un centenar de metres que la canalització és lateral i de solera. Acabat aquest tram hi ha la boca d'entrada del soterrament (**punt E2**) amb una reixa de retenció de material groller (foto E3). Aquestes dues entrades (**punts E1 i E2**) poden quedar obturades (foto E4) i provocar la circulació de les aigües per sobre del carrer i del soterrament, que actualment també és una part de l'avinguda de Barcelona fins la platja, tal com es va produir el 2006. Aquest soterrament acaba amb una boca de sortida a la platja.

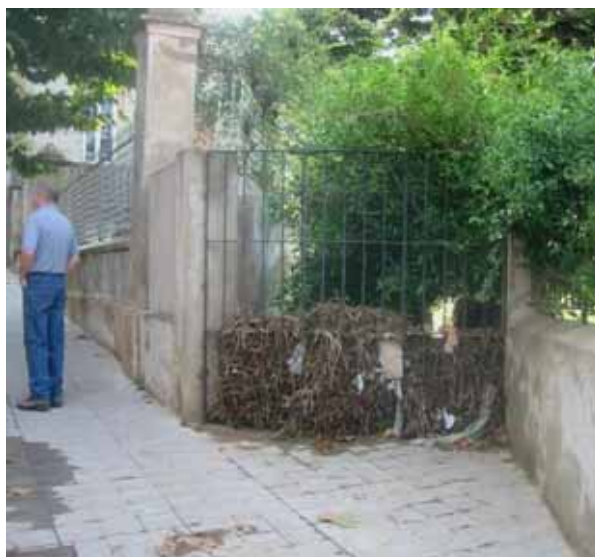
Foto E4.- Acumulació de brossa a la boca d'entrada del tram de soterrament (**punt E2**) després de la inundació del 2006. (foto cedida per ajuntament).

El tram soterrat, que es situa íntegrament en el nucli urbà, inicialment era d'obra i de diàmetre reduït. S'hi originava una pressió a causa del desnivell entre l'entrada i la sortida de l'ordre de 6 m en tant sols 150m, i que podia originar el rebentament, com es va produir l'any 2006 (veure fotos E4, E5, E6 i apartat 8).

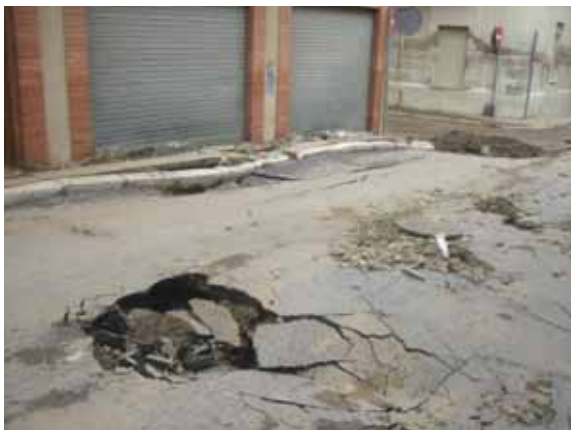
Foto E4.- Deformació i trencament dels paviments per rebentada de la canalització soterrada a l'aiguat del 2006, a l'Av. Barcelona nº 6 i cruïlla del C/ Méndez Núñez. (foto cedida per ajuntament).

Segons informació dels serveis tècnics municipals, en l'actualitat i després de la crescuda, s'ha fet una sèrie de reparacions i modificacions. La principal va ser la reparació feta a rel de l'aiguat del setembre del 2006. El tram soterrat ara es troba constituït per una canonada de 2 m de diàmetre, que de fet resulta ser un diàmetre bastant superior a l'embornal o boca d'entrada i també de la boca de sortida. En conseqüència, encara que la canonada soterrada sigui de gran capacitat, la circulació queda limitada a la capacitat de la boca d'entrada i per tant, en episodis de molta precipitació, es seguirà produint una circulació superficial pel carrer.

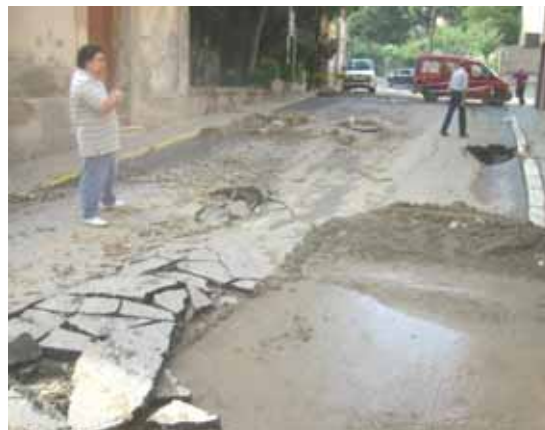
Foto E5.- Un altre punt de rebentament, deformació i ruptura del paviment pel mateix aiguat (entre la carretera i el C/ de Méndez Núñez; a l'esquerra l'antic edifici de l'ajuntament). (foto cedida per ajuntament).

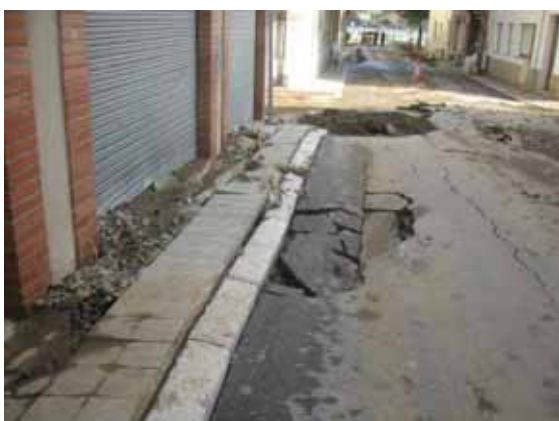
Foto E6.- Un altre aspecte de la deformació dels paviments i restes de grava sedimentades pel mateix aiguat, a ran de les persianes dels baixos de l'Av. Barcelona nº 6. (foto cedida per ajuntament).

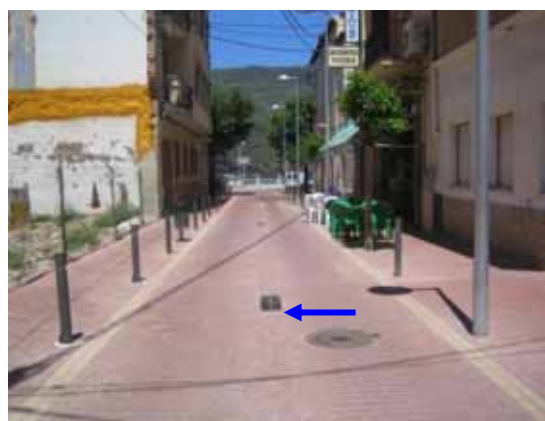
Foto E7.- Embornals al centre de l'Av. Barcelona construïts després del 2006, que permeten tant alliberar la pressió del soterrament com l'entrada d'aigua a la canonada. (foto PMR, 2009)

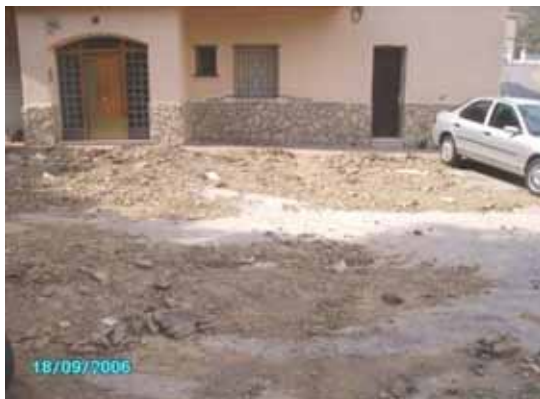
E8.- Estat de l'Av. de Barcelona nº 31, després del pas de les aigües, quan les terres acumulades havien estat ja parcialment tretes. (foto cedida per ajuntament).

majoritàriament dipositat al punt de canvi de pendent dels perfils longitudinals dels torrents, és a dir al sector de confluència (**punt E1**)(fotos E8 i E9).

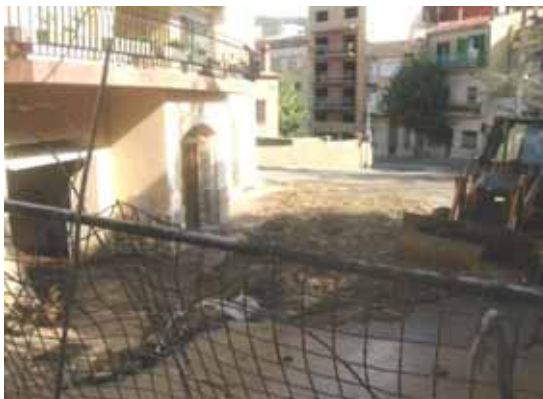
E9.- Pala excavadora enretirant els sediments acumulats a la façana de l'Av. Barcelona nº 31, durant el mateix episodi. (foto cedida per ajuntament).

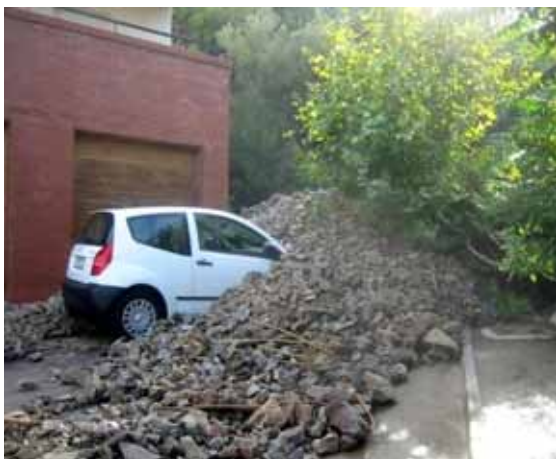
Foto E10.- Vehicle parcialment sepultat per les graves aportades per l'aigua; C/ del Pi, al davant de la font del Pi. (foto cedida per ajuntament).

Aquesta acumulació de grava va arribar a assolir gruixos superiors a 1 m, aconseguint colgar parcialment un vehicle allà aparcats (foto E10), així com tombar algun tram de mur de tancament per acumulació de càrregues al reredors (fotos E11 i E12). Part dels materials podria provenir de les recents obres de modificació de la carretera o de la perforació dels túnels.

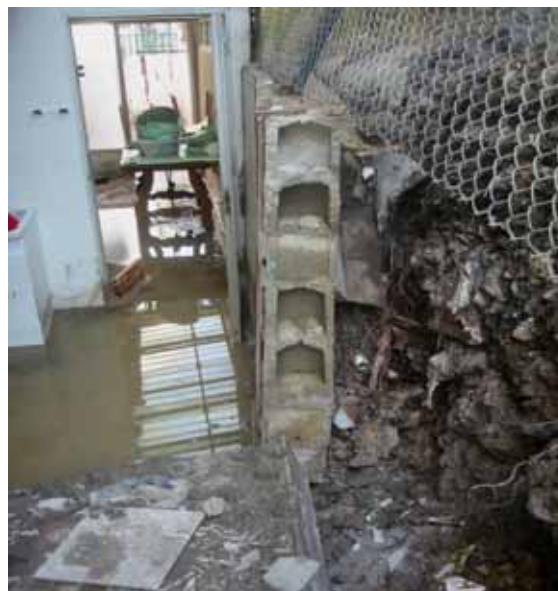
Foto E11.- Detall d'acumulació de blocs i grava darrere d'un mur d'uns 1,80 m d'alt bolcat per l'empenta; notis que, en el tram encara dempeus, la grava sobrepassa l'alçada del mur (foto cedida per ajuntament).

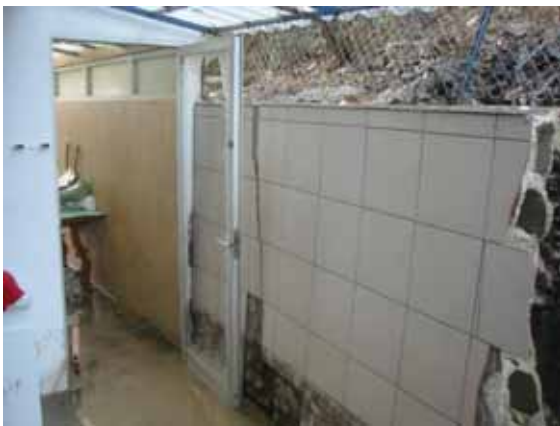
Foto E12.- Un altre detall (foto cedida per ajuntament).

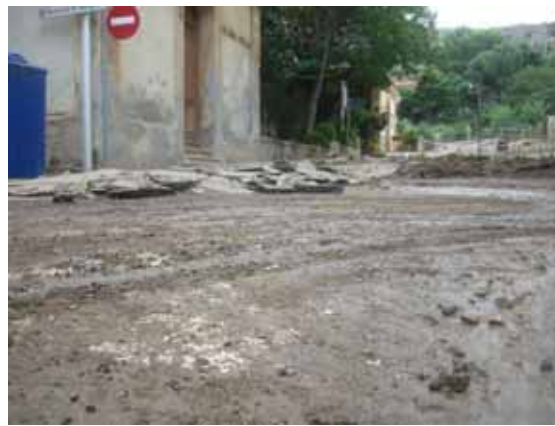
Foto E13.- Acumulació de fang a l'Av. Barcelona (foto cedida per ajuntament).

Com ja s'ha exposat anteriorment, l'embornal o boca d'entrada del tram soterrat va quedar en gran part obturat per la brossa i pedres aportades per l'aigua (**punt E2**)(veure foto E4), significat que part de les aigües passessin a circular pels carrers (fonamentalment Av. de Barcelona) i contribuint a l'acumulació de grava i de sediments més fins. Això va significar, a més de l'acumulació de grava, l'enfangament dels carrers: Av. de Barcelona, carrer de Méndez Núñez i d'altres immediats, així com el propi Passeig de la Sardana, situat a ran de mar (foto E13).

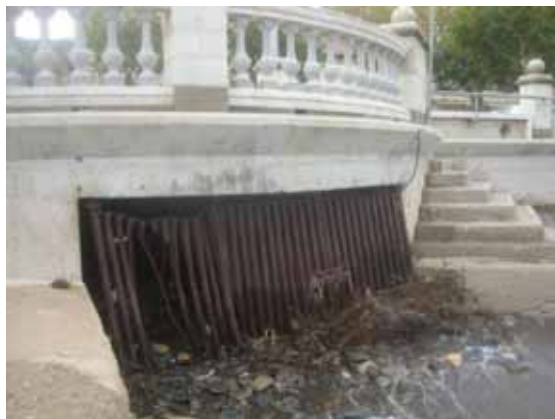
Foto E14.- Boca de sortida amb reixa del rec del Pi a la platja. (foto del 31 d'octubre del 2005; cedida per l'ajuntament)

La sortida de la canalització a la platja s'efectuava per una bocana amb reixa per evitar l'entrada de criatures i animals (foto E14). Amb l'aiguat del 2006 primer es va obturar i després va acabar rebentant. En l'actualitat no s'ha tornat a col·locar la reixa (foto E15) però a l'estiu es "tapona" amb grava de la platja, amb la mateixa finalitat.

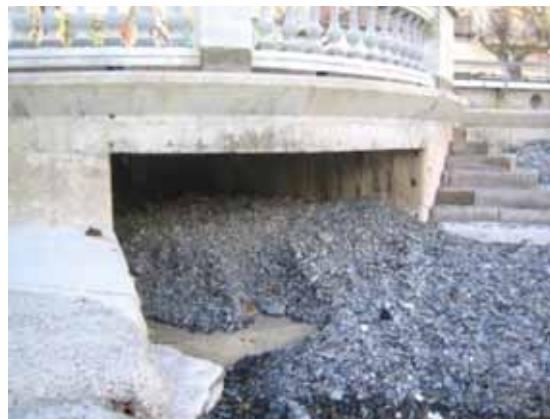
Foto E15.- La mateixa bocana actualment, amb acumulacions de grava. (foto PMR gener del 2008)

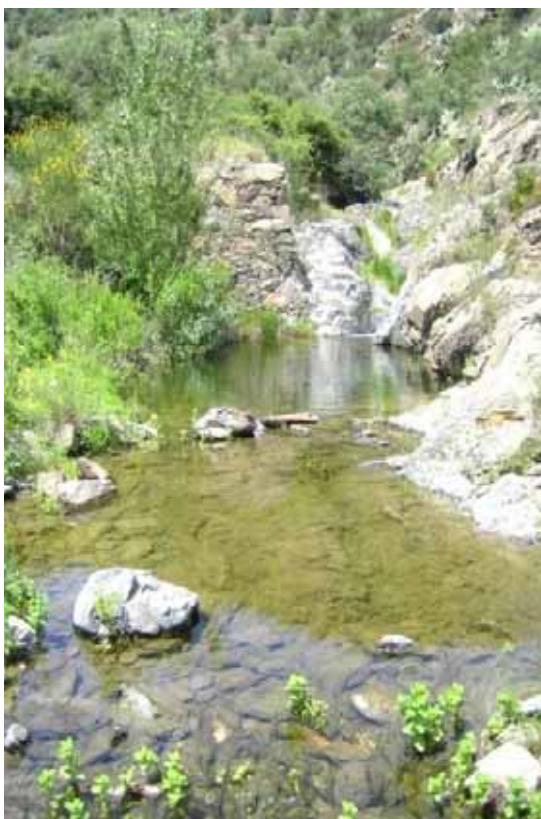
Foto C2.- Salt d'aigua i gorg a ran de Molinàs. (foto PMR, juny 2008)

2) El tram mig, entre Molinàs i el rec del Falcó, després d'un tram de fons rocós, amb petits salts i els corresponents gorgs (foto C2), la vall ja va eixamplant-se i el fons va prenent una forma irregular primer (foto C3a) i més planera després (foto C3b), quedant constituït per còdols i graves.

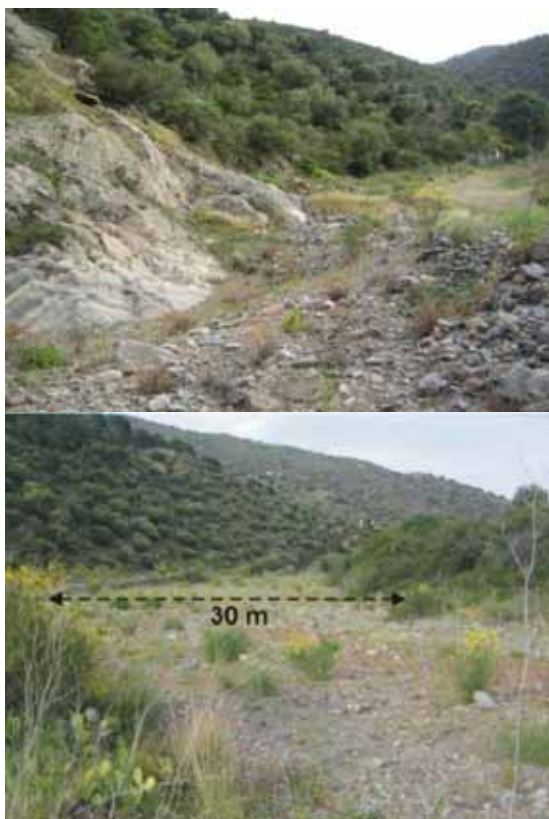
Foto C3a.- A dalt, Irregularitats a la llera i aflorament de la roca. (foto PMR, maig 2009)

Foto C3b.- A baix, aspecte d'una zona planera del tram mig amb la terrassa T₀. (foto PMR, maig 2009)

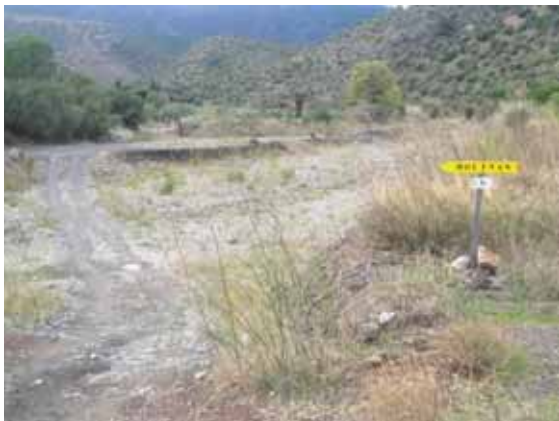
Foto C5.- Gual del camí de Molinàs, a ran de la confluència amb el rec del Falcó. (Punt crític C11). (foto PMR, juny 2008)

En aquest tram s'incorpora, per l'esquerra, la riera de Corbera (**entre els punts C7 i C8**) i per la dreta el còrrec de la Coma del Vaixell. Al voltant de la cota 20, s'incorpora el rec del Falcó on es considera acabat aquest tram (**punt C11**). Hi ha alguns punts d'intersecció del camí de Molinàs amb la llera de la riera, sempre mitjançant guals (**punts C1 a C-11**)(foto C5).

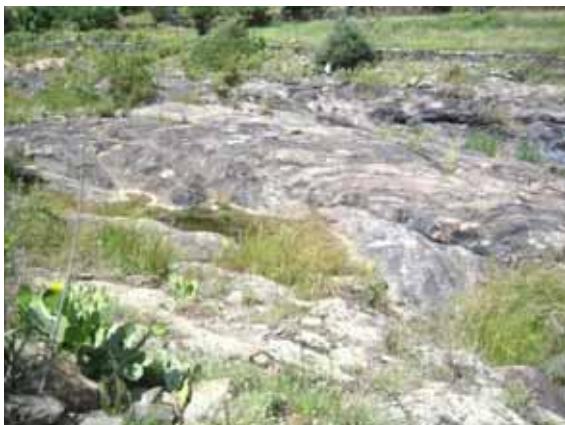
Foto C7.- Aflorament del substrat rocós a la llera del tram de capçalera. (foto PMR, juny 2008)

Com totes les conques d'aquesta àrea presenta un substrat rocós constituït per les pissarres i esquistos cambro-ordovicians, amb dics i filons de quars i de feldspats blancs. Els sectors on afloren vetes quarzoses ressalten netament en el paisatge perquè sobresurten topogràficament (més resistents a l'erosió) o pel seu color blanc. Sovint la toponímia els incorpora, com les Roques Blanques, entre els punts C8 i C9 (fotos C7 i C8).

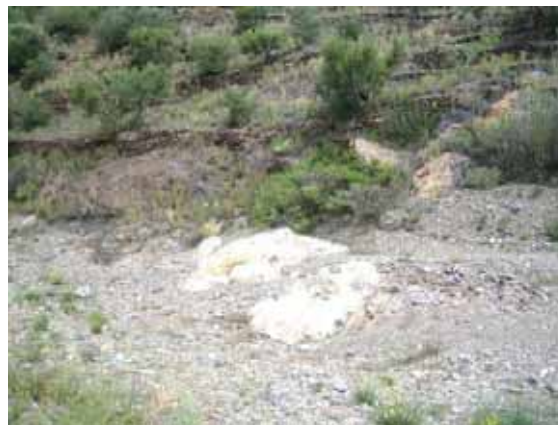
Foto C8.- Dic de quars aflorant a la llera del tram capçalera. (foto PMR, juny 2008)

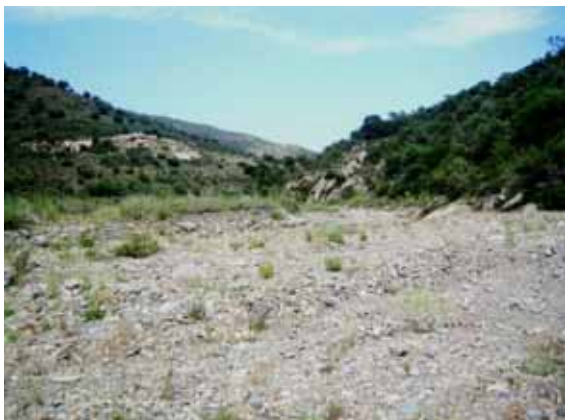
Foto C9.- Terrassa T_0 en el tram mig amb predomini de còdols de 5 a 20 cm i alguns de l'ordre de 50 cm. (foto PMR, juny 2008).

Aquest inici el representa la terrassa actual o T0 recobrint algun sector dels afloraments del substrat rocós. Després la majoria de còdols són de pissarra, predominantment de 5 a 20 cm i alguns de grans dimensions, de l'ordre de 50 cm i com es veurà més endavant en les acumulacions dins de la canalització. Són còdols de caires ja polits o lleugerament arrodonits (fotos C9 i C10).

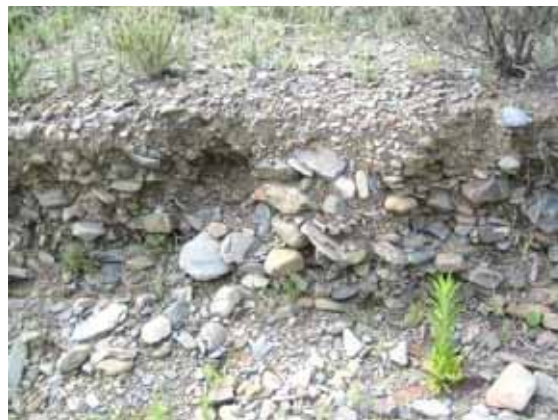
Foto C10.- Detall de la composició de la terrassa T_0 en un petit tall. (foto PMR, juny 2008)

La terrassa T_0 presenta una important amplada (50 a 60 m) entre els punts **C4** i **C8**, constituint un veritable pedregar. El gruix resulta poc mesurable per manca de visibilitat de la base, però en el punt de la foto C10 se'n dedueix un gruix mínim de l'ordre dels 80 cm.

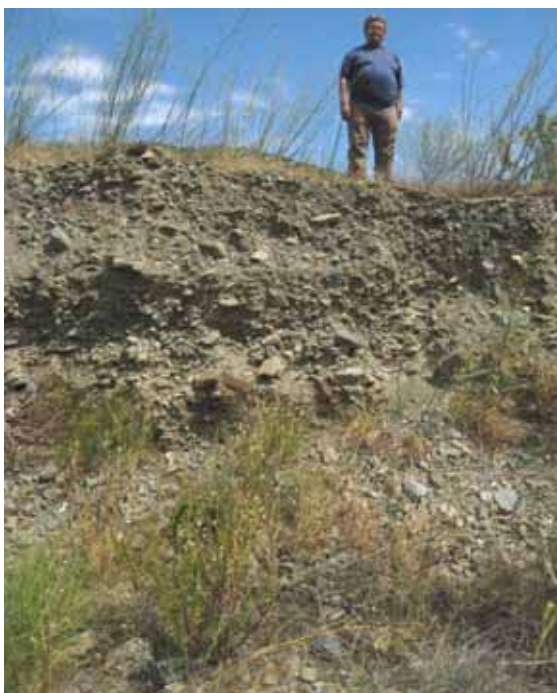
Foto C11- Escarpament de la terrassa T_1 , a nivell del pla d'en Girau. (foto PMR, agost 2010)

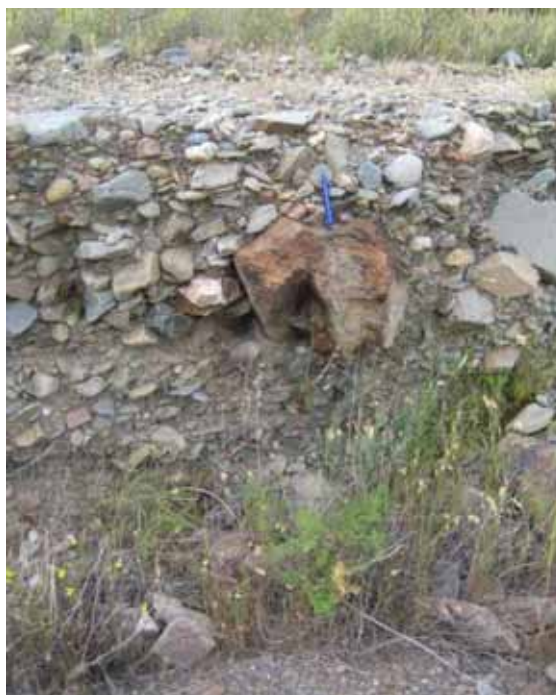
Foto C12.- Detall de la composició de la terrassa T_1 .
(foto PMR, maig 2009)

El gran desenvolupament en planta de la terrassa T_1 s'inicia al Pla del Perdigot a la riba dreta, i més avall, a la confluència amb el rec del Falcó, constituint el pla d'en Girau i les oliveres d'en Llença. Passat l'estret de la carretera (**punt C13**), una ampla plana de terrassa T_1 s'estén a dreta i esquerra, on es situa el nucli urbà de Colera. A la riba dreta la plana de terrassa s'estén entre el pont del tren i la depuradora (Horts de la Baga). A la foto C12, es pot observar un detall de la tipologia de còdols que componen la terrassa T_1 .

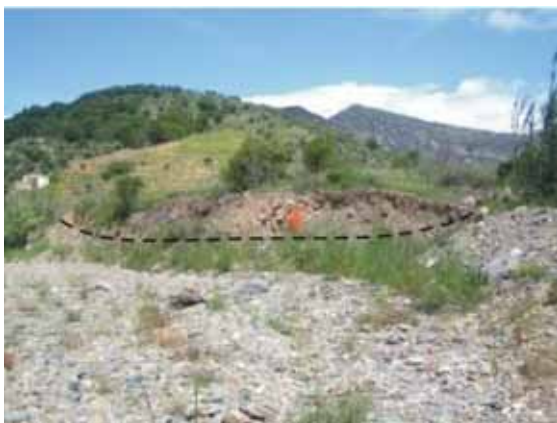
Foto C13.- Important gruix de terres aportades al Pla d'en Girau sobre la terrassa T₁. (foto PMR, juny 2008)

Les aportacions de runa d'altres tipologies, predominantment dels túnels de les recents modificacions de la carretera, queden distribuïdes de manera desigual, però especialment en el sector del pla d'en Girau (**punt C11**). Entre aquest pla i la llera actual s'ha situat gruixos de 2 a 3 m de terres de rebliment. (foto C13), que fan la funció de mota.

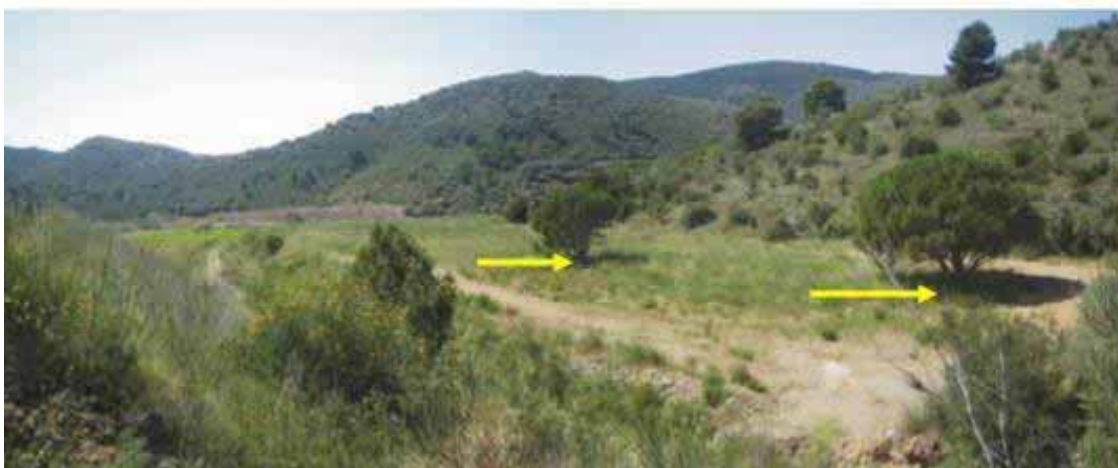
Foto C15.- Rebliment de terres a la riba dreta del rec del Falcó; notis l'enterrament del tronc dels pins, dels que únicament en sobresurt la copa. (foto PMR, juny 2008).

A la part inferior del rec del Falcó, les terres aportades arriben a gruixos importants en algun sector (fins a 9 m en la vora externa del costat esquerre del rec, on presenta un pendent de talús de l'ordre del 45° (foto C14). Les dues àrees de rebliment presents a la riba dreta són molt extenses però de menor gruix, tot i que algun dels pins anteriors a l'aportació en sobresurt únicament la copa, quedant el tronc enterrat quasi totalment (foto C15).

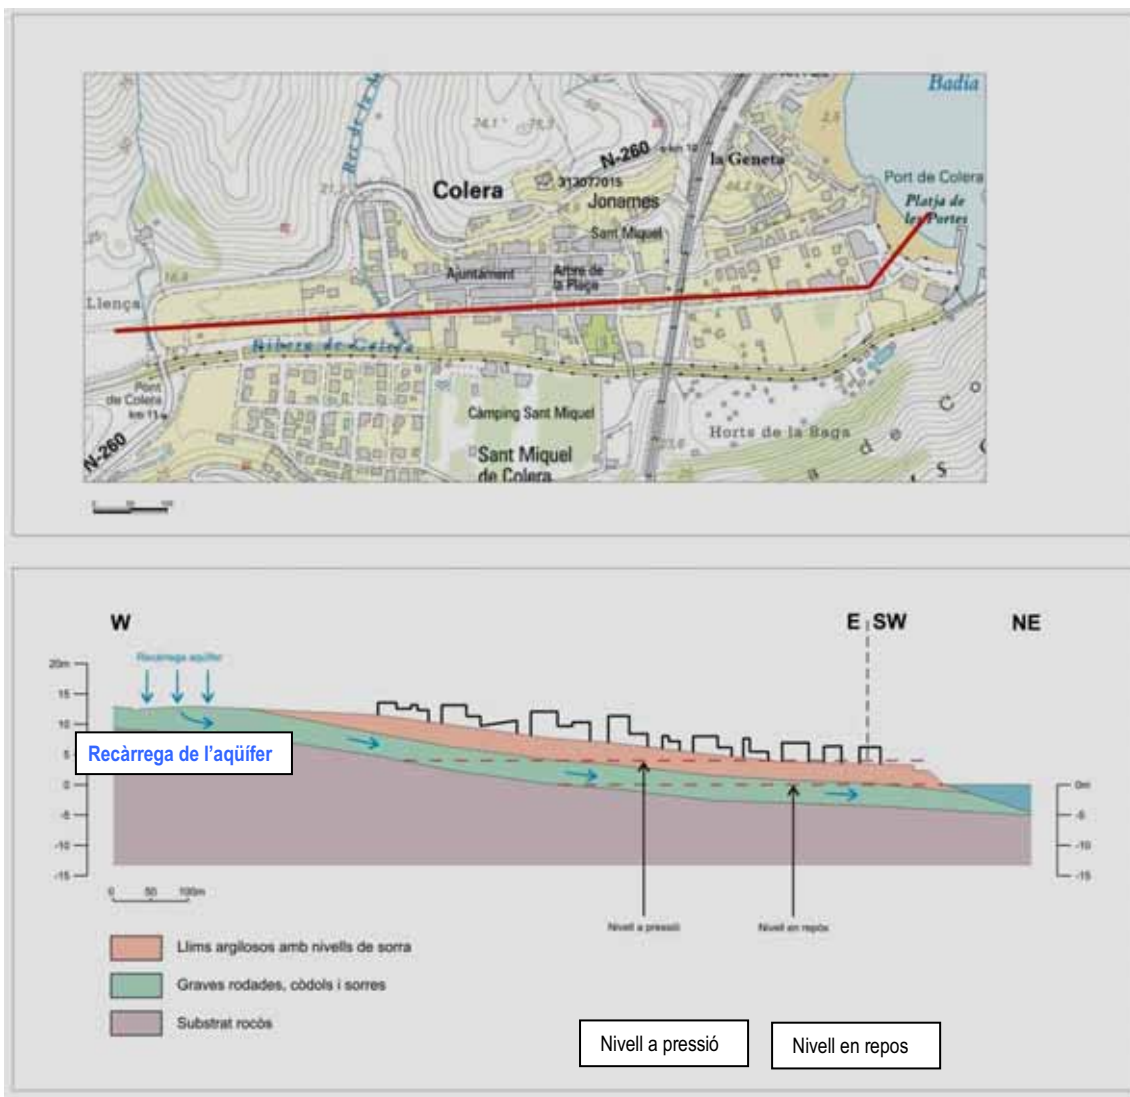
Croquis del funcionament hídric de l'aqüífer del tram inferior de la conca de Molinàs o de Colera. Existeix un nivell de l'aigua en estat de repòs que ha de coincidir amb el nivell del mar. En moment de recàrrega ràpida, la sortida al mar queda dificultada per la pressió de l'aigua marina, proporcionant a l'aqüífer una pressió més elevada, que origina surgències a la superfície a través dels pous i del propi terreny

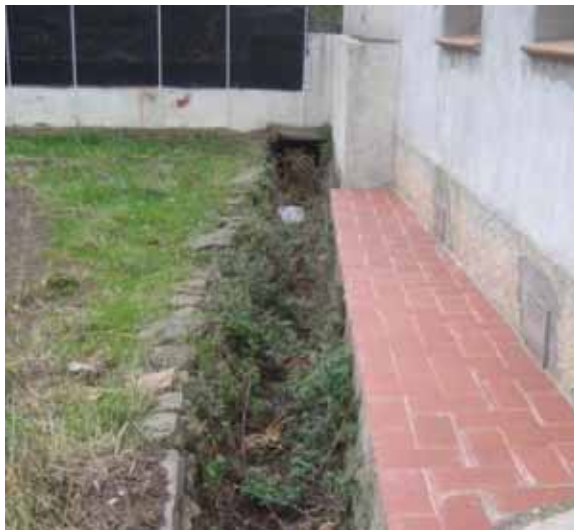
Foto C18.- Restes d'una antiga agulla de drenatge amb la riba esquerra original i la dreta modificada per la vorera de l'edifici. (Sector històric C19.) (foto PMR)

També el Sr. Marcel Nadal, de l'Ajuntament de Colera, informa que "l'aigua brolla de sota terra, pels horts i pels pous". Els veïns de Colera, coneixedors del fenomen, construïren una mena de recs de drenatge seguint les línies de cotes mínimes, per tal que aquestes aigües circuïessin soles en direcció al mar. Aquesta mena de recs, anomenats "agulles" anaven protegides lateralment per unes parets de pedra seca; el solc de drenatge tenia uns 40 a 50 cm de profunditat (foto C18). En l'actualitat les

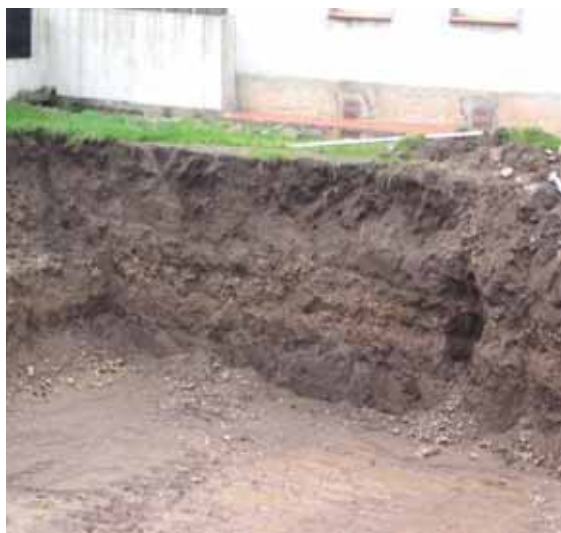
Foto C19.- Excavació per a construcció que va quedar inundada per surgència fins a la una tercera part de la seva fondària. En els talussos es poden veure els sediments fins, relativament permeables, deixats per anteriors rierades. (Sector històric C19.) (foto PMR)

Alguns trams, foren reparats, en el seu moment, a base de col·locar una canonada drenant soterrada. El problema d'aquestes agulles sempre ha sigut l'escàs pendent fins al mar, que sovint fa que es desbordin inundant l'àrea, a l'espera que la circulació hídrica vagi drenant lentament o bé que l'aigua subterrània vagi baixant de pressió i es torni a infiltrar. El **punt històric C19** està dins del sector d'agulles.

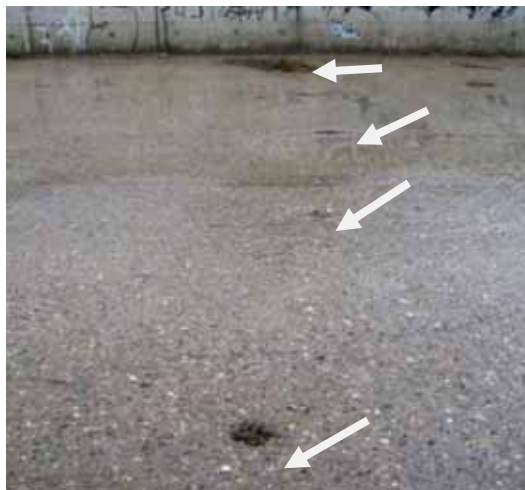
Foto C20.- Perforacions a les lloses de la base de la canalització per tal de disminuir la subpressió de l'aigua de l'aquífer subterrani. (Sector històric C19.) (foto PMR, juny 2008)

Aquesta situació de pressió de d'aigua subterrània també ha comportat, en algun moment posterior a la construcció de la canalització, que es produís una pressió hidràulica sota les lloses de la canalització, ja que no hi havia aigua superficial a la riera, pressió que feia brollar l'aigua entre les lloses i les feia bellugar. A rel d'aquesta situació, l'Ajuntament optà per efectuar nombroses perforacions al formigó de la base de la canalització de la riera, en el tram més proper al port, per tal que l'aigua brolli verticalment i disminueixi la pressió subterrània i no empenyi les lloses ni les faci "surar" (fotos C20 i C21).

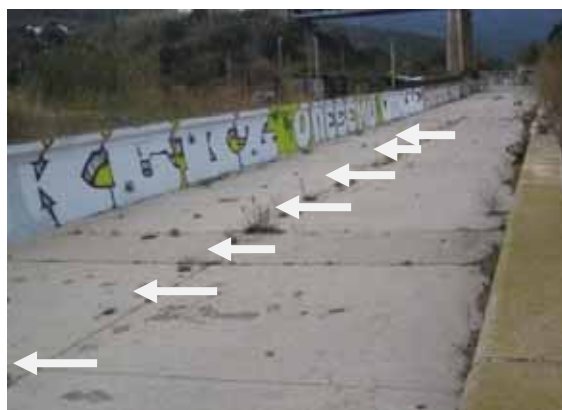
Foto C21.- Vista de la canalització amb indicació d'algunes de les perforacions a la llosa per tal de disminuir la subpressió de l'aigua de l'aquífer subterrani. (foto PMR, juny 2008)

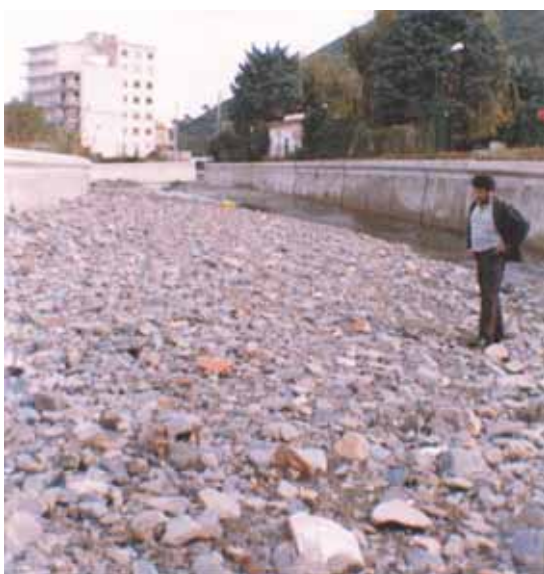
Foto C22.- Vista dels sediments acumulats en el sector final de la canalització, poc després de la rierada del 1993. Notis la mida d'alguns dels còdols, que és de l'ordre de 30 a 50 cm. (foto M. Carrés)

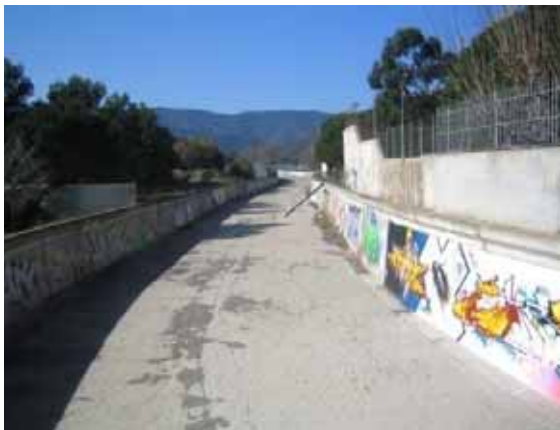
Foto C24.- Aspecte típic de la canalització amb els murs laterals i la base de formigó. (foto PMR, febrer 2008)

Segons els càlculs del projecte, la canalització esta dissenyada per una capacitat de 153m³/s, que seria la corresponent a la crecudada de 500 anys de període de retorn, segons les estimacions de cabals fetes a partir del mètode racional. Les dimensions del tram canalitzat, des de la carretera N-260 fins al mar és de 1200 m de longitud i d'uns 12 m d'amplada; l'alçada

dels murs laterals és de 1.80 a 2.40 m, més la barana discontinua de 0.60 m per sobre del terreny exterior. Aquests murs laterals són de formigó, d'una amplada de 0.70 m a la base, sobre una sabata rectangular de 0.60 m de gruix i 1.60 m d'amplada; tenen una junta cada 12 m. La llosa de fons, de 0.20 m de gruix és de formigó, armat amb un xarxat, i la cara superior es fa coincidir amb la cara superior de la sabata dels murs laterals; se li deixa 3 juntes longitudinals (cada 4 m) i juntes transversals (cada 6 m). El perfil longitudinal del tram canalitzat presenta un pendent mig de l'ordre de l'1% (foto C24).

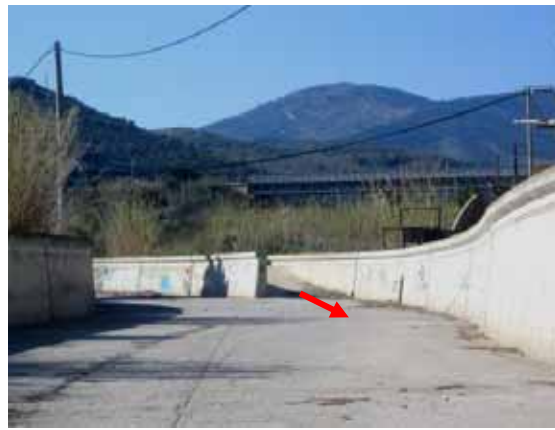
Foto C25.- Rampa d'accés a la canalització indicada per la fletxa, en la direcció del corrent, (mirant aigües amunt). (foto PMR, febrer 2008)

Una rampa d'accés al fons de la canalització queda ubicada uns 80 m abans del port esportiu, a la riba esquerra, i que permet l'accés de vehicles al port i també a la mateixa canalització, de cara a la neteja i manteniment del tram canalitzat (foto C25).

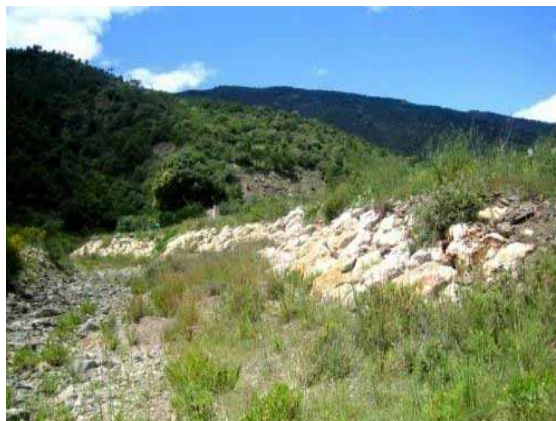
Foto C26.- Escullera de protecció de conreus a la riba esquerra, al sector de la barraca de Tarragona, poc per sota del nucli de Molinàs. (foto PMR, juny 2008).

Per exemple, existeix un tram d'estructura lateral de la llera actual a nivell de la barraca de Tarragona, que s'efectua essencialment per petites motes o per simples talussos sense protecció amb un salt de l'ordre dels 1.20 a 1.50 m. Tot i això, possiblement a causa d'algun desbordament no situable en el temps, els veïns de la barraca de Tarragona van optar per protegir la casa i els seus conreus mitjançant una escullera (poc més amunt del gual del **punt C3**). Segons indica l'ex-alcalde Sr. Carrés, en el moment de col·locar l'escullera (finals de la dècada del 80), es va posar també la runa procedent de l'enderroc de l'antiga caserna de la Guardia Civil (foto C26).

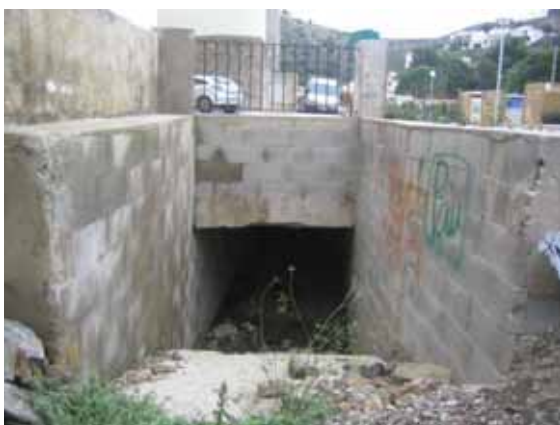
Foto C27.- Boca d'entrada infradimensionada al tram canalitzat del rec de la Murtra. (punt crític C16). (foto PMR, juny 2008).

Està infradimensionat (fotos C27) i ha creat problemes, per exemple l'any 2005 (**punt C16**). El rec de la Fonollera té una conca més petita i un gàlib més gran i no presenta problemes (foto C28).

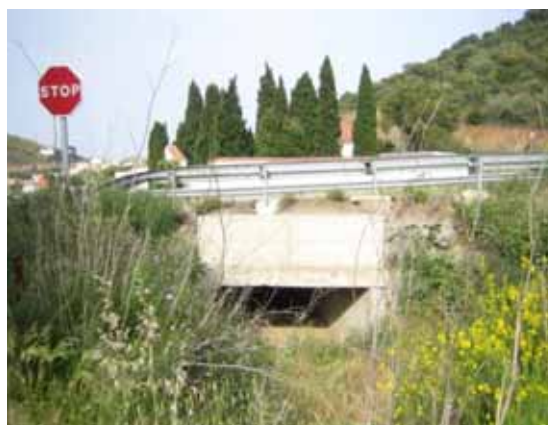
Foto C28.-, Boca d'entrada del Rec de la Fonollera sota la carretera; al fons el cementiri. (foto PMR)

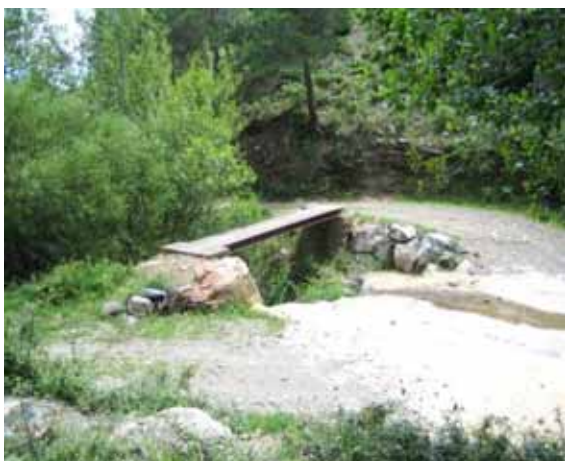
Foto C29.- Passera formada per un simple tauló, al tram de capçalera, a Molinàs. (foto PMR)

En primer lloc s'ha de destacar que en la part de conca per sobre de la carretera N-260, no existeixen ponts pròpiament dits. Únicament alguna passera permet el pas de vianants en moments d'aigües baixes (passera de Molinàs, per exemple, foto C29). La resta d'interseccions entre els torrents (la riera i els seu afluents) i els camins (camí principal de Molinàs o d'altres de secundaris) s'efectua mitjançant simples **guals**, que queden inoperants en moments de crescuda, per petites que siguin.

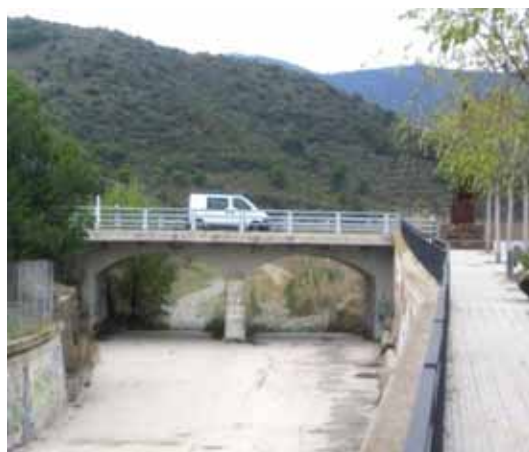
Foto C30.- Pont de la carretera sobre la riera, just a l'inici de la canalització, i que pot provocar problemes d'embús i desbordament. (foto PMR)

El pont de la carretera N-260 sobre la riera (**punt C13**) (foto C30), és de 2 trams d'arc, de 7 m de base i 4,22 m a la clau de l'arc i 0,50 m de tauler sobre l'arc, a cadascun dels trams; la pila central, té 1 m de gruix.

L'amplada de la carretera i el pont que la suporta, és de 12 m; la rasant de la carretera al pont es situa a la cota 17,30.

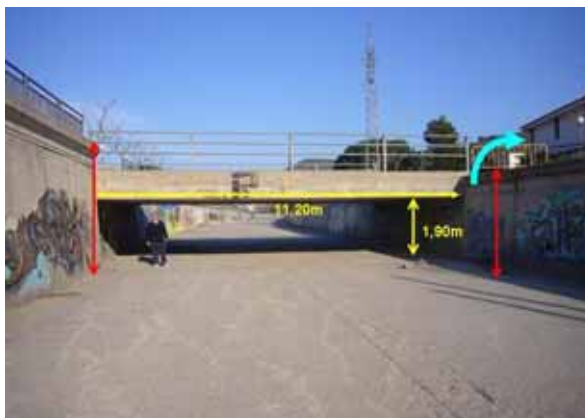
Foto C31.- Pont de la urbanització Sant Miquel, que és un punt conflictiu per desbordament especialment per la riba dreta, tal com s'indica amb la fletxa. (Punt crític C13) (foto PMR, 2008).

Entre la carretera i el mar, per tal de salvar el solc de la canalització, hi ha un parell de ponts de formigó per a vehicles. El primer és el d'accés a la urbanització de Sant Miquel (**punt C14**) (foto C31), de 1,90 m d'alçada des del fons de la canalització i 11,20 m d'amplada entre la base dels murs de la canalització i el segon és al carrer de l'Escorxador (**punt C17**) de 2 m d'alçada i 12 m d'amplada.

Tots aquest ponts poden tenir problemes de desbordament i obturació.

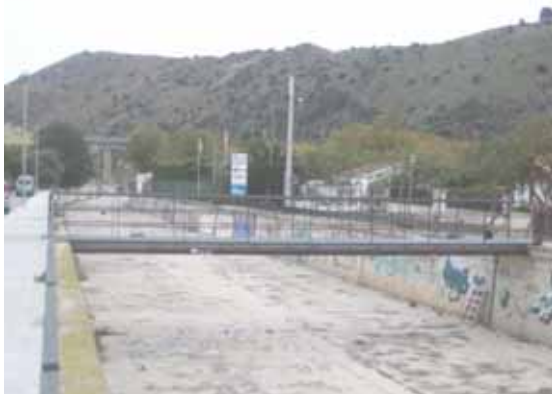
Foto C32.- Passera peatonal del càmping. (foto PMR, juny 2008)

Com a passeres per a vianants, la primera es situa al davant del càmping d'una alçada de 2,15 m i l'amplada general de la canalització de 12 m (foto C32). La segona, just a ran de la desembocadura, a l'entrada al port esportiu, té una alçada de 4 m sobre el nivell del mar i una llargada total de 26 m; cal considerar que els estreps queden allunyats de l'eix de la riera (foto C33). Totes dues són d'estructura de "ferro". Tenen una llum com per no presentar problemes i a més el desbordament ja s'haurà produït en els ponts anteriors i per tant el cabal que arribaria seria ja disminuït.

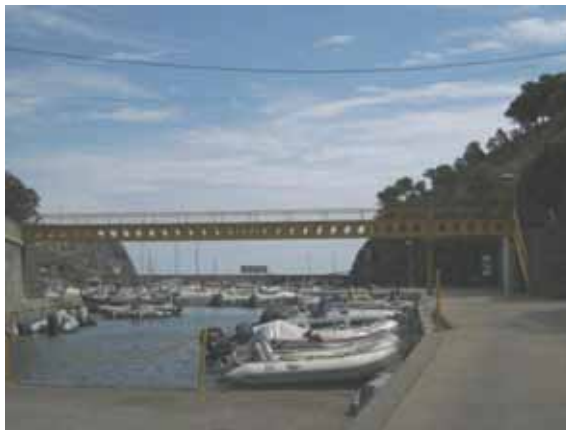
Foto C33.- Passera sobre el port esportiu, al final de la riera. (foto PMR, agost 2010)

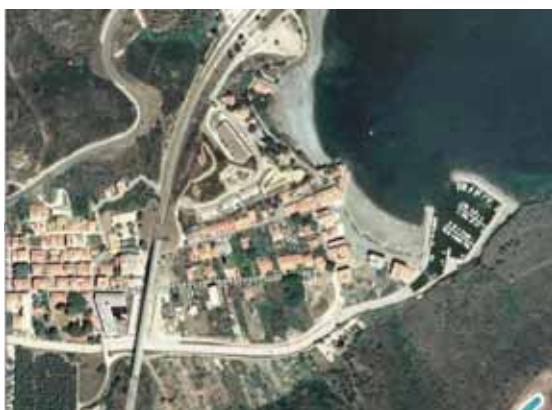
Foto C34 .- Vista aèria d'un tram de la canalització i de la desembocadura dins del port. (foto ICC)

La desembocadura de la riera al mar s'efectua dins del port esportiu, tal com es pot veure a les fotos C34 i C35. Per aquest motiu, en la rierada del 1987, varen quedar afectades diverses embarcacions (veure apartat inundacions històriques).

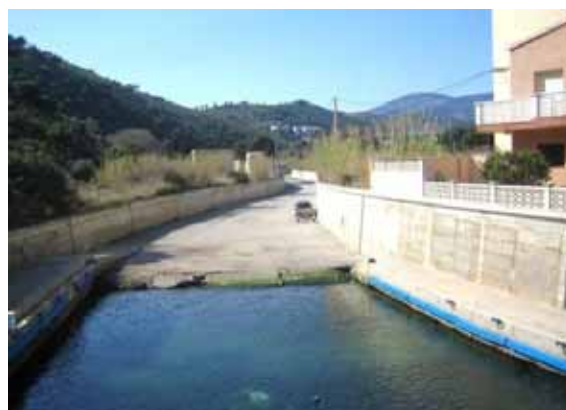
Foto C35.- Tram final de la canalització a l'entrada del port esportiu. Observi's la canalització seca i la línia de contacte amb les aigües marines (foto PMR)
