Característiques i inundabilitat per rierades sobtades (*flash flood*) als torrents costaners del nord del cap de Creus (Catalunya)

Tesi doctoral

PERE MASCAREÑAS I RUBIÉS
Directora: Maria Àngels Marqués Roca

Grup de Recerca RISCOS NATURALS – RISKNAT
Departament de Geodinàmica i Geofísica
Facultat de Geologia
Universitat de Barcelona

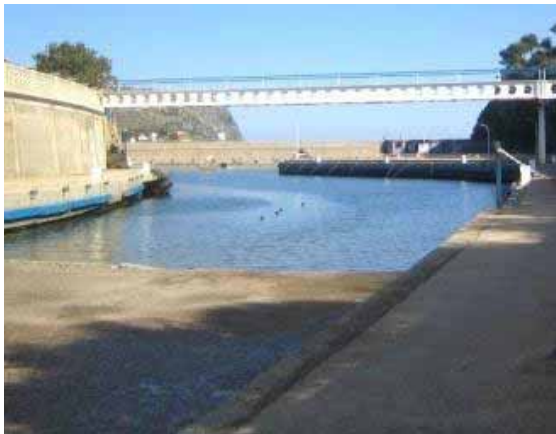
Foto C36.- Vista cap al mar del final de la canalització i l'entrada al port esportiu en situació normal. Comparar amb la foto següent. (foto PMR, febrer 2008)

En posteriors rierades, per exemple les del 1993, del 1997 o del 2005, aquest port va tornar a quedar novament afectat per la violència de les aigües del torrent i per les aportacions d'elements sòlids dipositats de manera que van omplir parcialment el calat d'una ampla àrea d'amarratge. La comparació de les fotos C36 i C37 corresponents al mateix punt, permet veure la magnitud de l'acumulació de materials al final de la canalització i entrada al port.

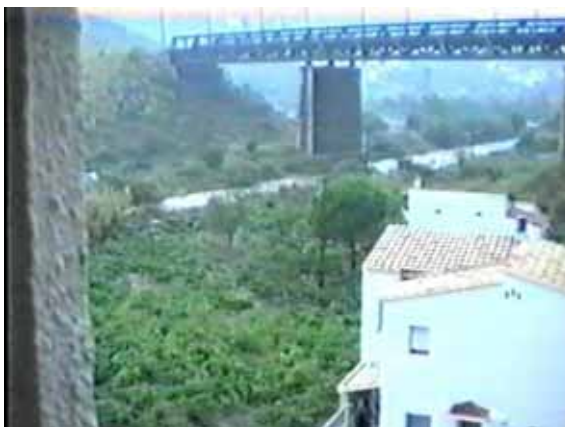
Foto C39.- Vista de l'inici de crescuda amb la llera plena, el 3 d'octubre de 1987 des del balcó on es va fer la filmació (punt històric C18). (foto extreta del video d'un turista desconegut) .

En el primer moment de la filmació des del balcó (veure foto C39) es veu la base del pont del tren, la llera plena d'aigua amb una casa a ma dreta, que serveix de referència per la foto següent. En aquesta foto (foto C40) tota la zona ja està inundada i es pot veure les turbulències i deduir la força del corrent.

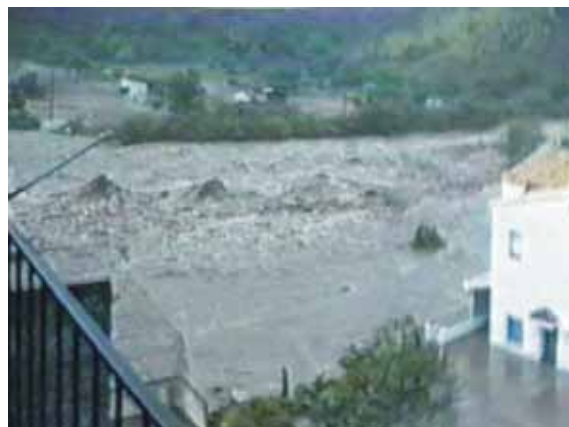
Foto C40.- Mateixa zona que la foto anterior amb la superfície ocupada per l'aigua el mateix dia 3 d'octubre de 1987. (foto extreta del video d'un turista desconegut).

L'observació del video, per tant, permet constatar la clara incapacitat de la llera existent en aquell moment per a canalitzar la gran massa d'aigua que es dirigia cap al mar i per tant la inundació de la terrassa T₁.

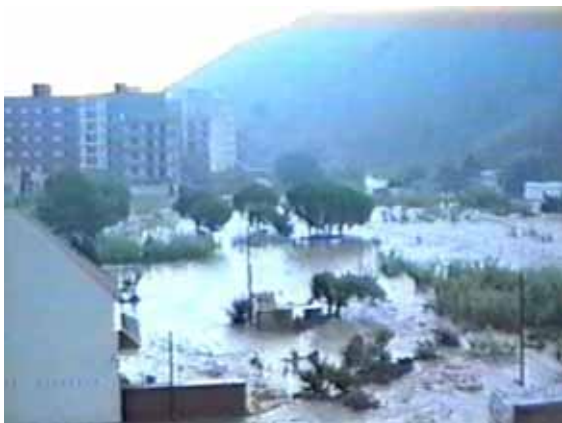
Foto C41.- Vista dels edificis del nucli urbà prop del passeig marítim i dels horts aigües avall del pont del ferrocarril, el 3 d'octubre de 1987. (foto extreta del video d'un turista desconegut)

El desbordament va ser generalitzat i va inundar tota la zona urbana i els horts, etc. (fotos C41 i C42).

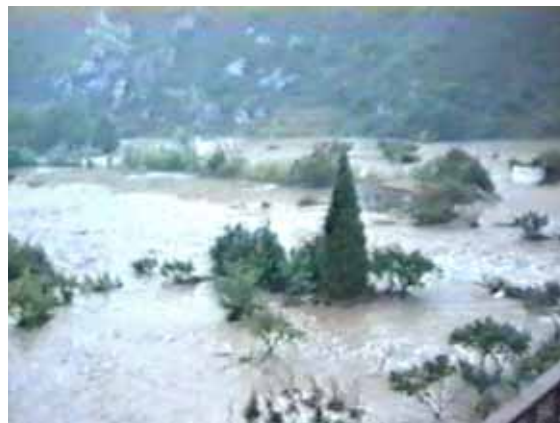
Foto C42.- Vista dels horts entre el pont del ferrocarril i la depuradora el 3 d'octubre de 1987. (foto extreta del video d'un turista desconegut)

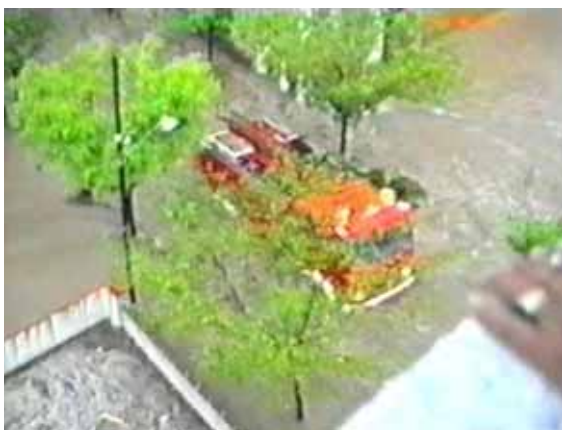
Foto C43.- Nivell de l'aigua fins al para-xocs del camió de bombers, el 3 d'octubre de 1987 (aprox. 60cm). (foto extreta del video d'un turista desconegut).

En el nucli urbà les vies més ràpides de circulació d'aigua varen ser els mateixos carrers paral·lels a la llera. A la foto C43 s'observa un camió dels bombers amb l'aigua te una alçada d'uns 60 cm, al carrer de Miquel Ribera. Sectors laterals entre carrers les aigües van trencar tanques, inundar soterranis i baixos i arrasar horts (fotos C44)

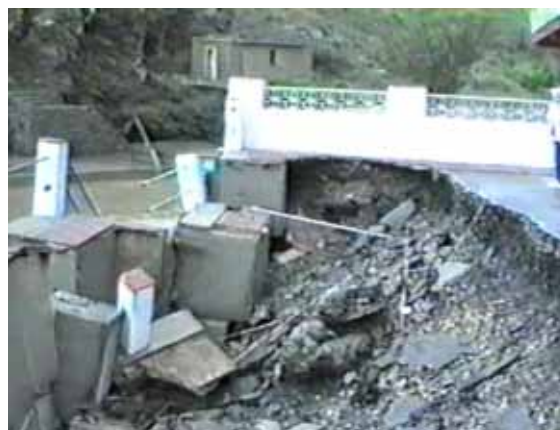
Foto C44.- Enfonsament del carrer de sobre del moll de la riba esquerra del port esportiu. (foto de l'endemà de la rierada, 4 d'octubre de 1987, extreta del video d'un turista desconegut).

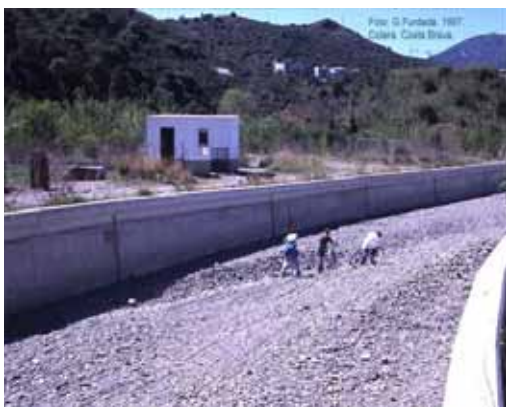
Foto C45.- Sediments sobre la llosa de la canalització (després de la riuada del 13 de novembre de 1997) (Sector històric C19) (foto G. Furdada)

- **13 de novembre 1997** nova crescudada de la riera de Molinàs: l'aigua torna a estar a punt de fregar el pont de la urbanització Sant Miquel (1.90 m d'alçada sota el pont). El tram inferior de la canalització, entre el pont del tren i el mar queda amb abundants sediments de grava (foto C45), altra vegada amb alguns elements de mides considerables, que, sobre les fotos, s'estimen de 50 a 60 cm. També sobre la coronació del mur lateral esquerra hi queden graves, possiblement deixades per les aigües superficials de l'exterior de la canalització que s'hi incorporaven. Fins i tot a la foto aèria de l'Institut Cartogràfic de Catalunya es veu l'abast dels sediments d'aquesta rierada. (foto C46).

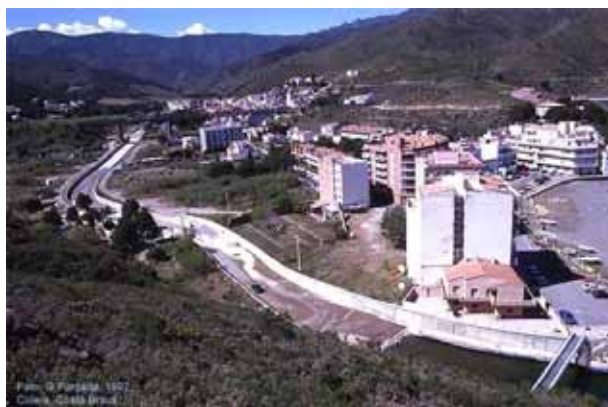
Foto C46.- Tram final de la riera de Molinàs, amb acumulació de sediments en llargs trams, des de la corba fins al port, després de l'aiguat del 13 de novembre de 1997. (Sector històric C19 i crític C20) (foto G. Furdada)

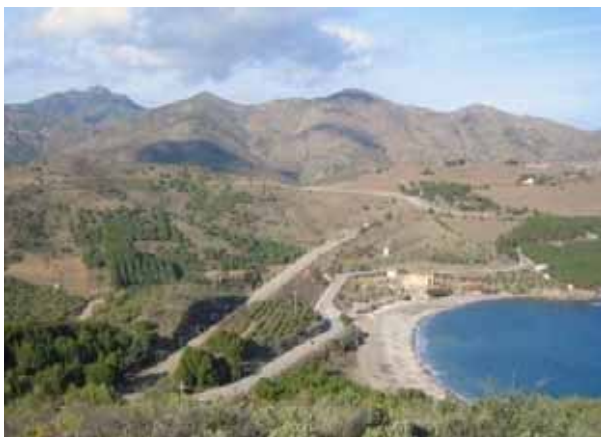
Foto G1.- Vista general de la Platja de Garbet i part final de la conca. (foto PMR, gener 08)

El darrer tram queda canalitzat per la dreta per la paret de la finca de l'antic càmping i per l'esquerra es limita per les tanques de jardí de diverses cases i murets de pedra seca. La Platja de Garbet queda encarada totalment a llevant, pel que es troba sotmesa de manera directa a les "llevantades" o temporals marítims de llevant. És doncs una platja molt sovint escombrada per les ones, que degut a la fondària de l'aigua, assoleixen alçades més importants que en altres sectors propers on les ones baten més sobre rocam (foto G1).

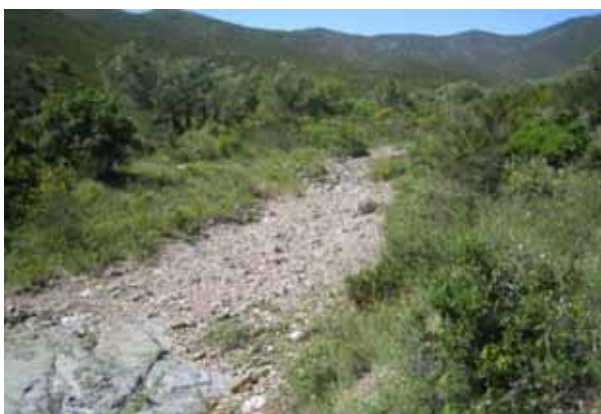
Foto G2.- Aflorament de roca al centre de la llera, en el primer tram de la riera. (foto PMR, abril 08)

La roca del substrat, com a tota la zona queda constituïda per esquists i pissarres amb important metamorfisme i foliació per pissarrostat, petites fractures i també amb intercalacions silíciques de feldspats i quarsos blancs.

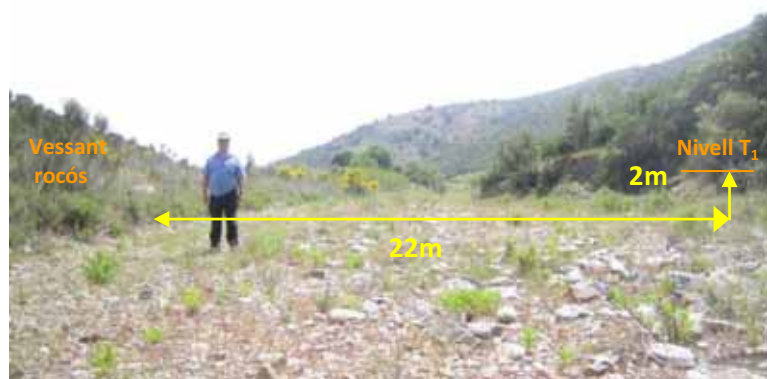
Foto G3.- Secció G1 de la terrassa T_0 fins al límit de la T_1 que dona una àrea de 44 m^2 (aprox.) abans de desbordar. (foto PMR, maig 2009)

S'ha realitzat unes seccions transversals al llarg de la vall representades a les fotos G3, G4 i G5 que es tracten en detall a l'apartat de les característiques hidrològiques de la conca.

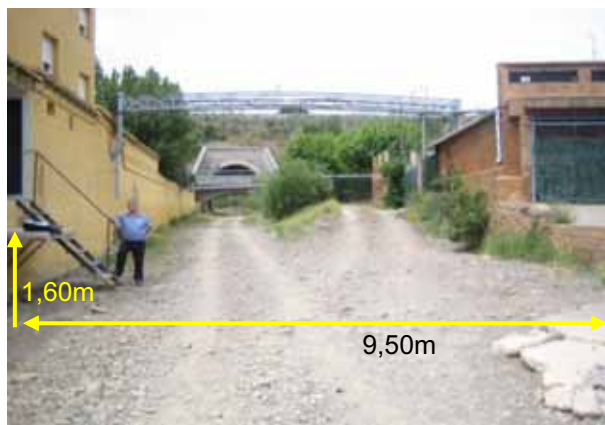
Foto G5.- Secció G3 de la llera reduïda (uns 16 m²) per les construccions, a l'àrea urbanitzada de la desembocadura. L'alçada de l'escarpament de la terrassa T₀ coincideix amb el nivell de la porta de la cuina del càmping situada a l'extrem de la fletxa vertical de l'esquerra de la foto (riba dreta del torrent). (foto PMR, maig 2009)

l'aigua arriba a afectar la plana ocupada per les tendes i les caravanes, ja que el mur de protecció, en aquell moment pintat de groc i visible en la foto G5, queda bastant elevat. En cas d'una altra crescuda equivalent a la del 1987, resulta molt probable que l'aigua torni a inundar l'esplanada que fins fa poc era ocupada pel càmping.

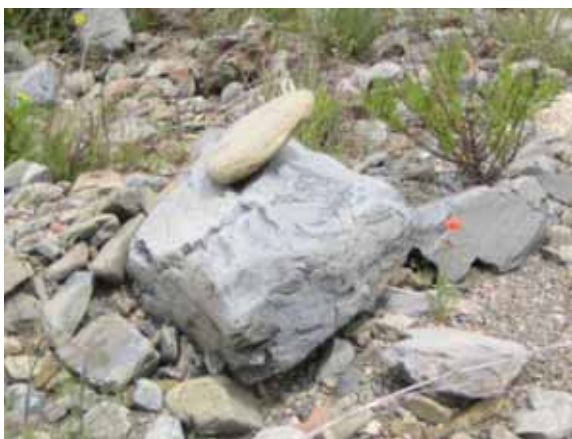
Foto G6.- Blocs imbricats; el bloc central té 60 cm de dimensió màxima. (foto PMR, maig 2009)

La mida dels elements que componen la terrassa actual varia molt segons el sector; en la part més alta, alguns dels còdols resulten de fins a 50-60 cm de diàmetre màxim. Són poc arrodonits, doncs el transport no ha sigut de grans distàncies, però sí que són de cantells poc o molt llimats; sovint es troben imbricats entre si (foto G6).

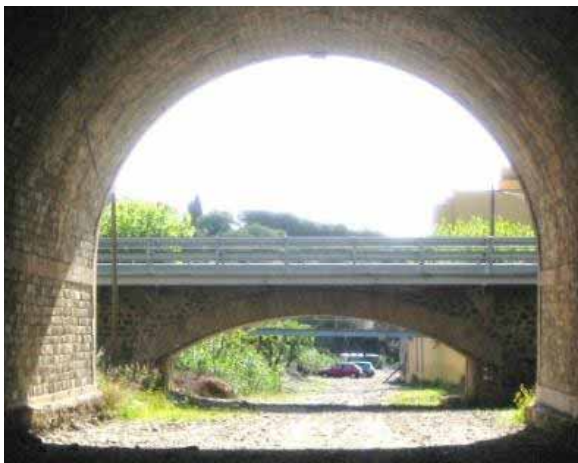
Foto G7.- Vista aigües avall del tram final de la riera: en primer terme el túnel del tren, després el pont de la carretera N-260 i al final la passera del càmping. Notis la evident reducció de la secció que implica el pont de la carretera. (foto PMR, abril 08)

B) Referent als *ponts* i *túnels* (foto G7), el més destacable és el pont del tren, que com és habitual en aquesta tipologia de túnels, té unes dimensions que no arriben a presentar problemes al pas de l'aigua.

El pont de la carretera representa un estretament important respecte a l'anterior, tal com es pot observar a la mateixa foto G7 i en detall a la foto (foto G8). Malgrat aquesta disminució, no s'ha trobat notícies que hagi presentat problemes d'obturació o d'insuficiència. Fins el 2010 hi havia la passera del càmping (fotos G7 i G8).

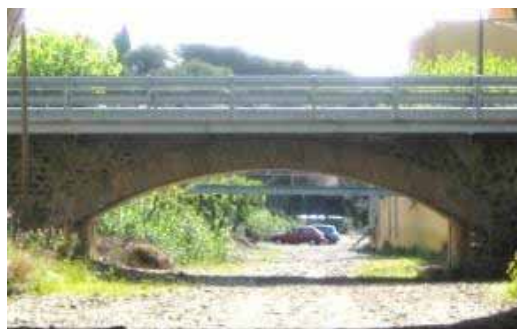
Foto G8.- Detall del pont de la carretera i el seu dimensionat. (aprox. 22 m² de llum).

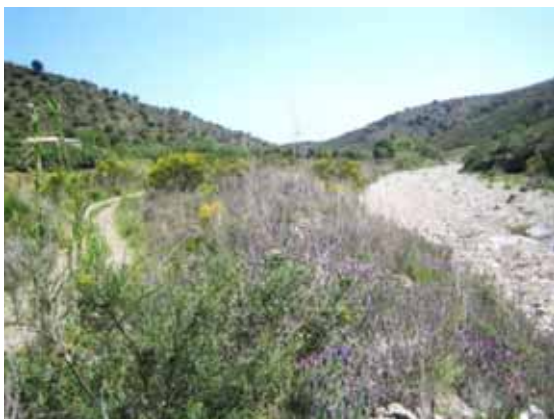
Foto G9.- Al centre de la foto mota a la riba esquerra que separa del camí de la llera. A l'esquerra del camí s'observa una edificació per sobre la terrassa T1 al Pla de Can Tuní (**punt G2**). (foto PMR, abril 08)

A la part alta els testimonis són mínims, reduïts als pagesos. Existeix un punt concret (**punt crític G2** foto G9) on destaca una cicatriu de trencament de la mota l'any 1987, com es pot veure en la foto G10. Aquest trencament va produir el desbordament de les aigües per la riba esquerra, que van saltar i seguir el camí adjacent situat sobre la terrassa T₁ i després als conreus, especialment a unes vinyes a l'inici del pla del Tuní (foto G11), sobre la mateixa terrassa.

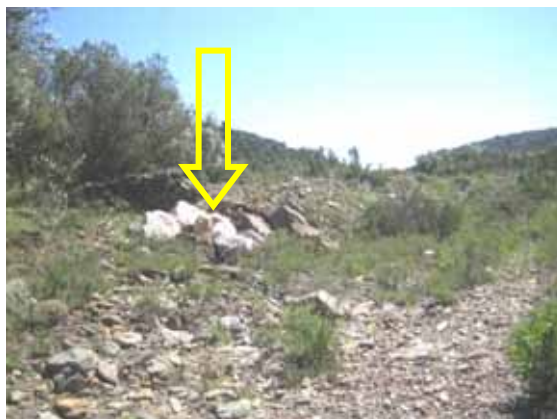
Foto G10.- Punt de trencament de la mota de la riba esquerra el 1987, ara novament protegit per una minsa escullera i per terres; vista des de la llera. (foto PMR, juny 08)

Actualment, aquest punt de trencament es troba mínimament protegit per una petita escullera de pedres i terres que intenta tancar l'obertura creada en aquell moment (**punt G2** i foto G10). Tanmateix, la defectuosa distribució dels blocs de pedra i el poc contacte entre si, amb matriu de còdols i terres, permeten esperar una reduïda resistència a les aigües en el cas que es tornés a produir una crescuda de magnitud equivalent a la del 1987.

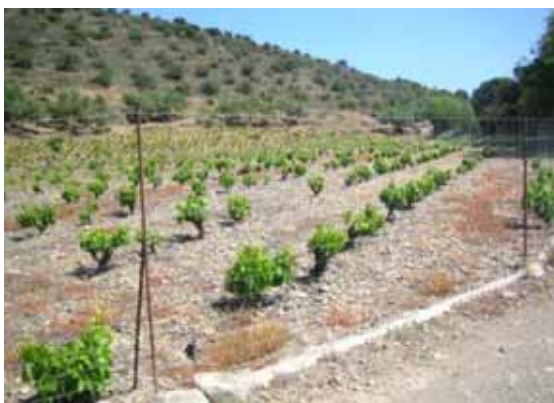
Foto G11.- Vinya al pla del Tuní (**punt G3**) sobre la T1. Notis l'abundància de grava en la superfície, deixada per l'aiguat del 1987. (foto PMR, abril 08)

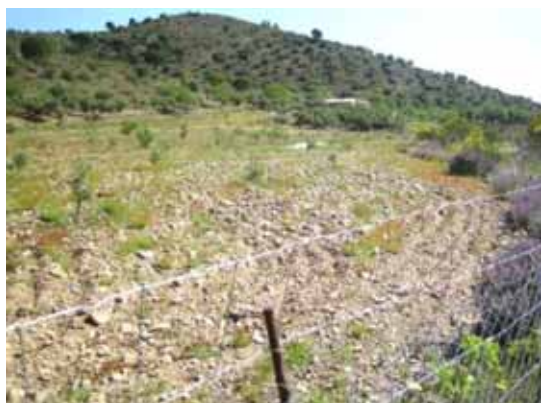
Foto G12.- Detall del conreu de fruiters en el sector del pla del Tuní, amb abundant grava deixada en passar l'aiguat del 1987. (foto PMR, abril 08)

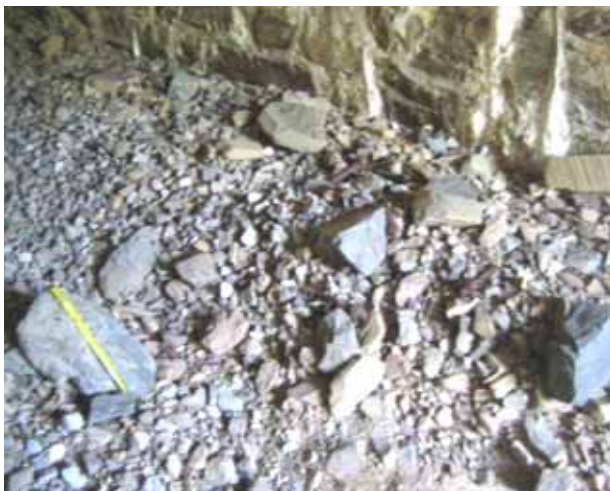
Foto F1.- Interior del túnel nord, amb còdols grossos.
(Foto PMR, maig 2009).

Les mides dels blocs existents a l'interior del túnel i considerats representatius de les mides màximes, són les següents:

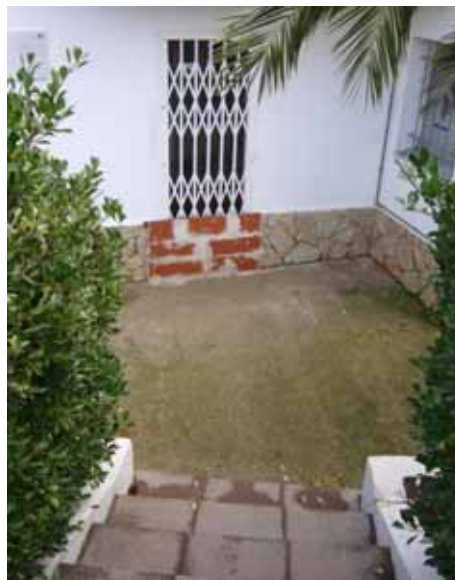
Foto F3.- Protecció a la porta de la caseta de Creu Roja. (foto MAM, octubre 2010)

- a) Baixa aigua neta i transparent
- b) No hi ha senyals de desbordament.
- c) Hi ha un solc important en les sorres de la platja amb una obertura important de la passera del restaurant (sembla fet per l'aigua)
- d) La caseta de la Creu Roja torna a tenir protecció d'obra, de 3 matxihembrats d'alt (foto F3)
- e) Mesures de velocitats + càlculs àrea i Q:
(entre la confluència i la carretera)
 - Amplada: 3 m
 - Gruix làmina d'aigua: 10 cm
 - Velocitat, $v = 1$ m/s
 - Àrea = $3 \times 0.1 = 0.3$ m²
 - $Q = 0.3 \times 1 = 0.3$ m³/s

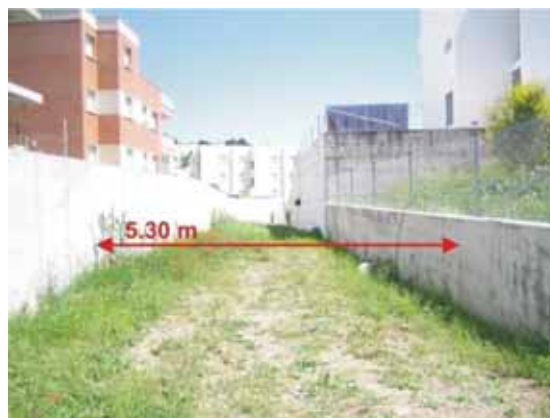
Foto F4.- Tram canalitzat del torrent sud. Aquí l'amplada és de 5.30 m. Al fons a la dreta, murs de 3 m d'alçada per contenir les terres i sobre les que s'edificà (just a la sortida del túnel sud, mirant al mar). (Foto PMR, maig 2009).

L'aportació antròpica de terres és especialment important en el sector que ocupa la riba dreta del torrent sud, després de la seva sortida del túnel del tren, recollida en la cartografia geomorfològica. Consisteix en una acumulació de terres d'una potència que es pot apreciar per la diferent l'alçària dels murs laterals de la riera en aquesta mateixa riba (Foto F4).

La canalització del torrent nord té una amplada entre murs que augmenta aigües avall: entre els 2,50 m en el pont del carrer de G. de Berguedà, els 3,20 m en el tram de més avall del carrer (foto F8) i els 4,60 m en el darrer tram de canalització, ja a prop de la confluència amb l'altre torrent principal (el meridional). La canalització del torrent meridional està constituïda per murs d'obra separats uns 5,30 m (veure foto F4). Els trams canalitzats han absorbit bé les

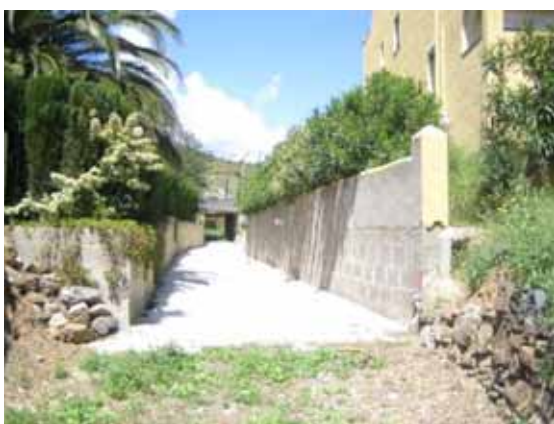
Foto F5.- Diferents tipus de canalització (torrent nord): aigües amunt amb solera i murs de diferents alçades i diferents tipologia d'obra, i en primer terme tram amb contenció de pedra seca i sense pavimentació. (Foto PMR, maig 2009).

Els torrents són canalitzats des de poc abans de creuar la via del tren. Es tracta d'una canalització discontinua i de diferents tipus (foto F5), amb murs laterals i fins i tot solera en molts trams. Sobre aquests paviments s'hi acumula sediment de la riera (fotos F6), i que en no retirar-se permet l'arrelament de vegetació (foto F7).

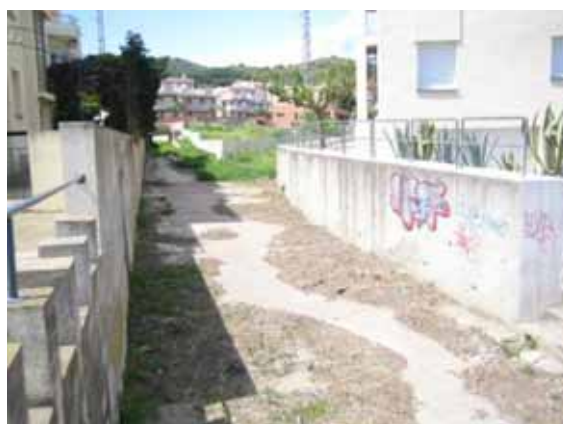
Foto F6.- Sediments sobre la solera de la canalització, aigües avall de la confluència dels dos torrents, alguns colonitzats per la vegetació. (Foto PMR, maig 2009).

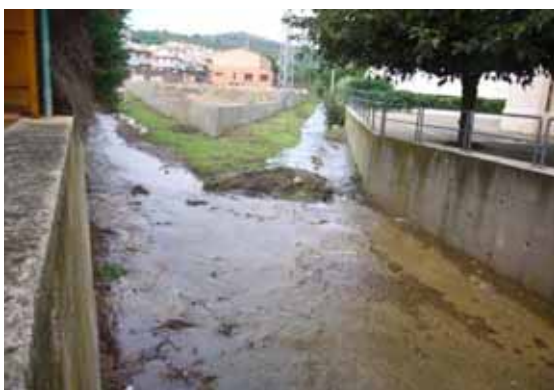
Foto F7.- Punt de confluència dels dos torrents després de les pluges de l'octubre 2010. (Foto PMR, octubre 2010).

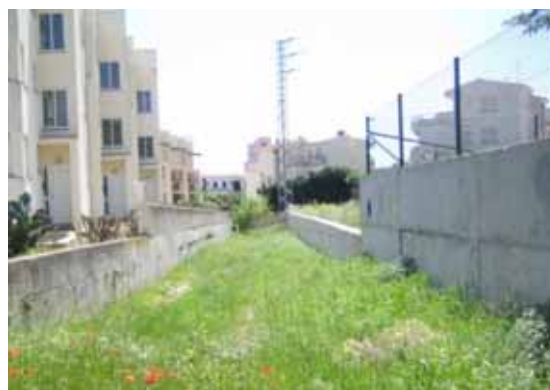
Foto F8.- Torrent nord, tram canalitzat però sense solera, vist des del pont del carrer de Guillem de Berguedà i mirant al mar. (Foto PMR, maig 2009).

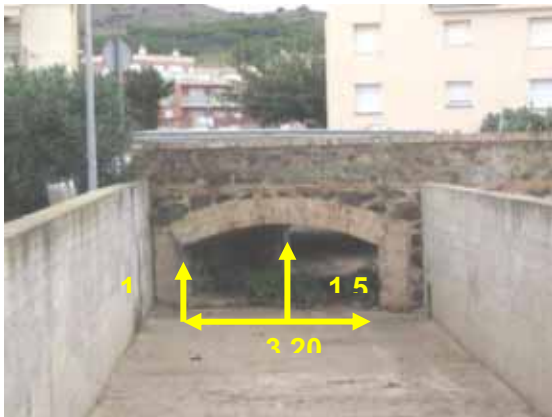
Foto F9.- Pont sota l'antiga traça de la carretera N-260 (**punt F5**), el de dimensions més petites de tota la conc, susceptible de provocar obturacions i desbordaments. (Foto PMR, nov. 2008).

Dels ponts cal destacar, per la seva menor amplitud, els dos de la carretera de Llançà a Portbou (N-260). El primer que travessa (**punt F4**) correspon al pont de la traça actual de la carretera i té 2,80 m d'ample i 1,75 m d'alt. El segon (**punt F5** i foto F9) correspon a la traça antiga, té 3,20 m d'ample, 1 m d'alt als dos laterals i 1,50 al centre de la volta. Aquest darrer és utilitzat actualment per a la sortida de vehicles de l'aparcament. Ambdós ponts queden molt poc separats, amb un màxim de 4 m (no queden paral·lels).

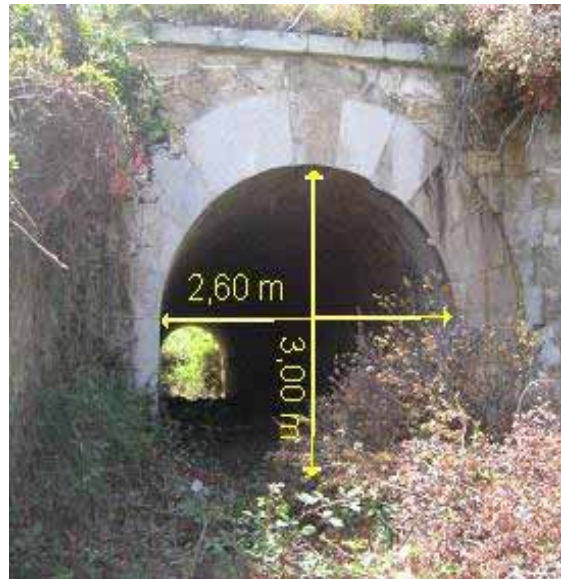
Foto F10.- Túnel del torrent nord sota la via del tren (boca de sortida). (Foto PMR, maig 2009).

Referent als ponts o túnels de la línia de tren, en aquesta conca n'hi ha dos (fotos F10 i F11), que són d'iguals entre si: de 2,60 m d'amplada i 3,00 m d'alt fins a clau de la volta. Es troben també pavimentats (foto F12). La seva boca d'entrada constitueix un punt d'estretament (**punts F1 i F3**)

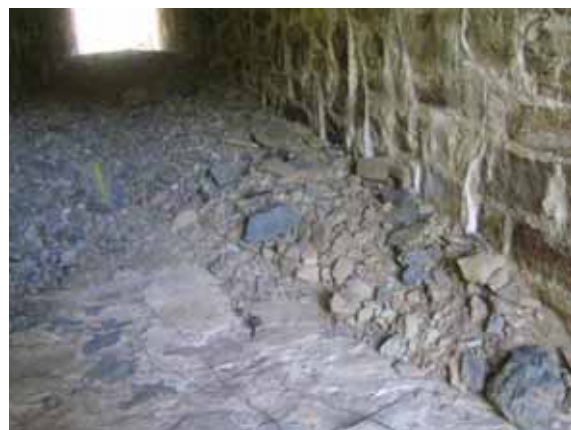
Foto F12.- Entrada i interior del túnel nord sota el tren, pavimentat i amb acumulació de sediments (Foto PMR, maig 2009).

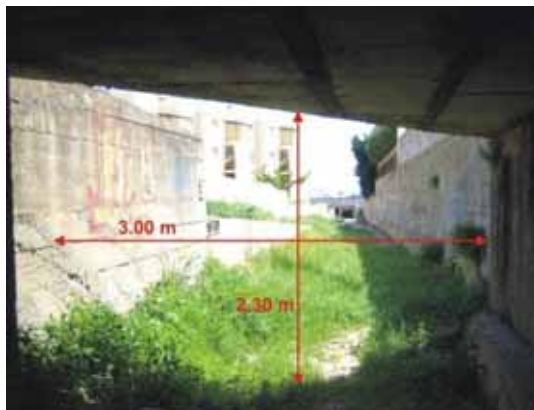
Foto F13.- Pont del torrent sud al carrer Guillem de Berguedà (vista aigües avall). (Foto PMR, maig 2009).

També hi ha un carrer de la urbanització (Guillem de Berguedà), que creua els dos torrents. El pont del torrent sud (foto F13) té una amplada de 3,00 m i una alçada de 2,30 m. El del torrent nord (foto F14), té una amplada de 2,50 m i una alçada de 2,00 m.

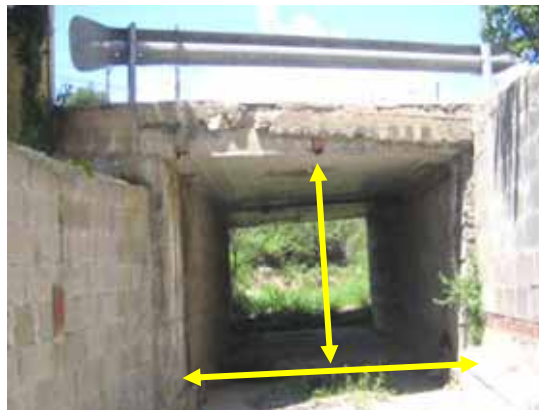
Foto F14.- Pont del torrent nord al carrer Guillem de Berguedà, (mirant aigües amunt). (Foto PMR, maig 2009).

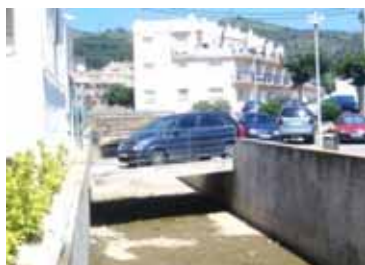
Foto F15.- Riera de Grifeu; tram canalitzat a ran de platja. (foto PMR, juny 2008).

Pròxim a la platja (entre l'aparcament i els edificis), hi ha el pont del vial existent entre els dos blocs de la riba dreta (4,40 m d'amplada i 2,10 d'alt) (foto F15) i la passera del restaurant (5,70 m d'amplada i 1,15 d'alt). (Foto F16 i F17) i **punt F6**, d'informació històrica).

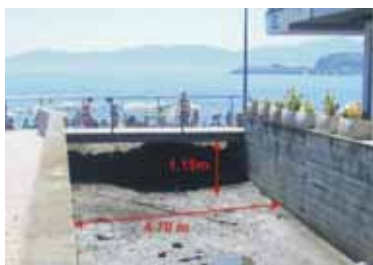
Foto F16.- Fi de la canalització, tapada per la sorra de platja; a la dreta restaurant i a l'esquerra aparcament. (foto PMR, juny 2008).

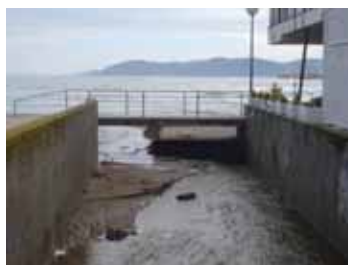
Foto F17.- Passera final oberta per l'aigua. (foto MAM, octubre 2010)

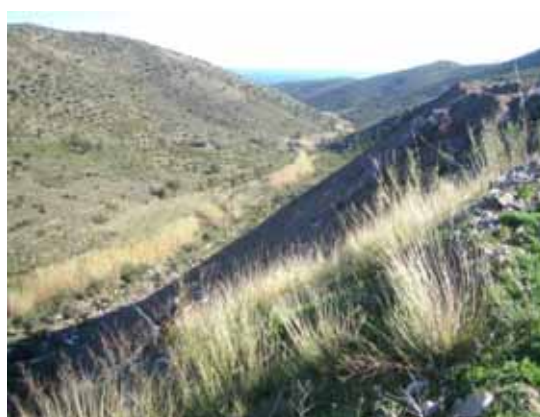
Foto B2.- Vista general del rec del Boquer (des de l'abocador de terres i runes), on s'aprecia la seva asimetria. (foto PMR, febrer de 2008).

Es tracta d'una vall molt asimètrica (foto B2), amb vessants molt abruptes al marge meridional, amb el Puig de la Folguera, mentre que el vessant nord constitueix la part solana de la Serra del Socarrador, i de la qual en rep els dos principals afluents per l'esquerra (el primer sense nom conegut i el segon és el rec de la Coma d'en Ral), que hi arriben amb direcció NW-SE.

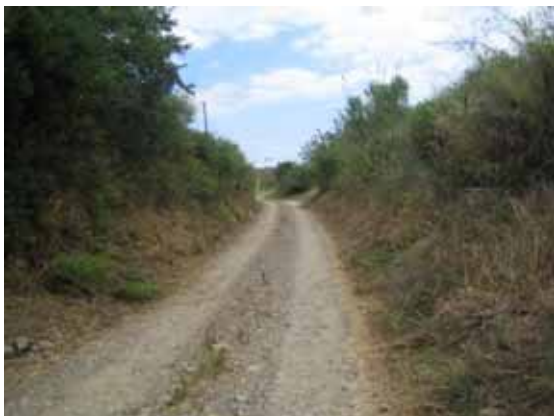
Foto B3.- Tram del camí-llera vorejat per dues motes que el converteixen en una llera semi-canalitzada. (foto PMR, agost 2008).

Ja des de prop de la capçalera, el fons de la llera resulta de superfície bastant planera (foto B3), amb sediments de terrassa actual T₀. A partir de la incorporació del primer afluente per l'esquerra, els sediments al·luvials de la terrassa alta T₁ ja apareixen a les dues ribes, en trams més o menys alternants. Després, la vall es va eixamplant, especialment cap a la riba esquerra, propiciant extensions amples de terrassa sobre les que s'ha anat assentant el conreu, especialment d'arbres (oliveres i alguns altres fruiters).

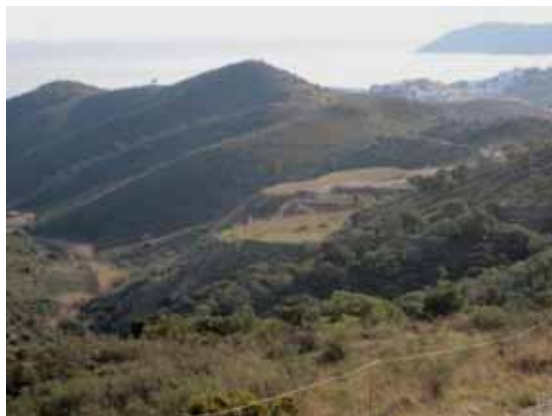
Foto B4.- La capçalera i l'abocador des del Puig Tifell; al fons el Port de Llançà. (foto PMR, febrer de 2010).

Com a estructures especials existents en la conca, es pot distingir, un important abocador municipal de Llançà (de terres i runes), situat en la part alta de la conca (foto B4), i l'estació depuradora d'aigües residuals dels nuclis que formen el municipi de Llançà, que es troba ja relativament a prop del pas del torrent sota la via del ferrocarril.

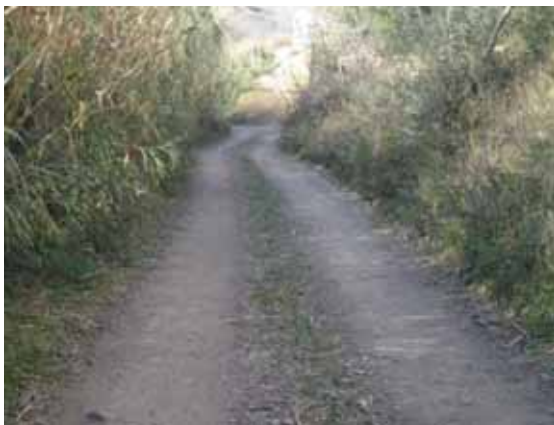
Foto B7.- Camí-llera entre motes; tram entre el túnel i la carretera (punt B6). (foto PMR, novembre de 2007).

del túnel sota el terraplè del tren va forçar la reunificació en un sòl torrent, però en moments d'avingudes, just passat el túnel (**punt crític B6**), i quan les aigües són molt altes, tenen tendència a tornar-se a dividir i circular una part pel camí-llera (foto B7) i l'altra part recuperar el braç dret, l'anomenat rec del Lliris (foto B8).

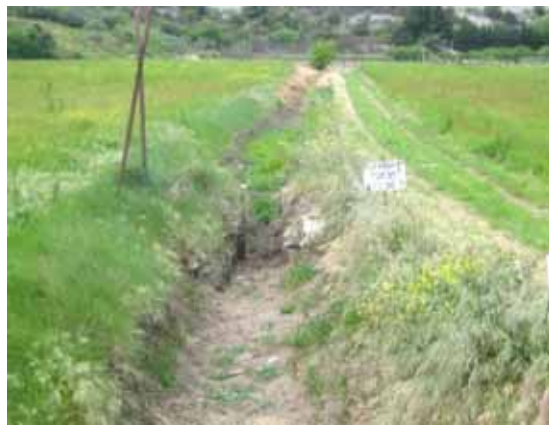
Foto B8.- Rec del Lliris a ran de la carretera N-260, amb estructura per a comporta de rec per inundació (foto PMR, abril 2008)

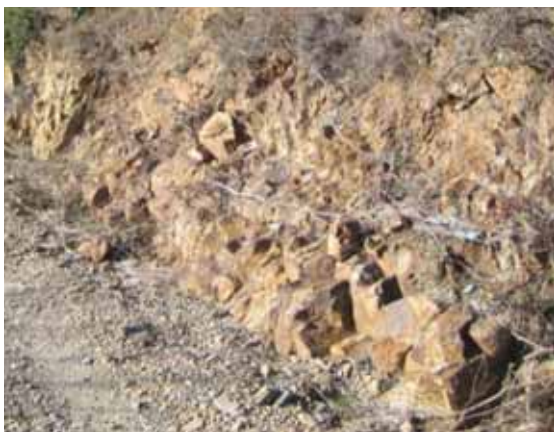
Foto B9.- Aflorament de la roca esquistosa del substrat. (foto PMR, novembre de 2007).

Com a tota la zona, el substrat queda constituït pels esquists i pissarres amb important metamorfisme, petites fractures i mineralitzacions silíciques de feldspats i quarsos blanquinosos en forma de veta (foto B9).

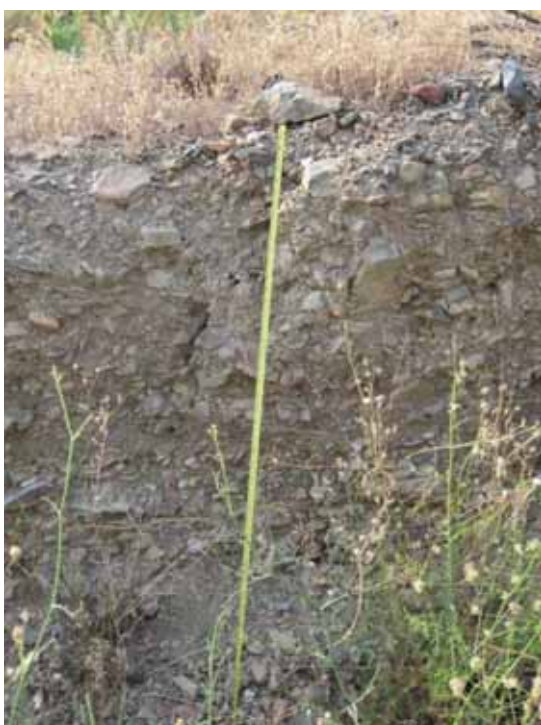
Foto B11.- Detall de la secció de la T_1 , a ran de la bifurcació del torrent en dues branques, punt B3 (desnivell 1,80 m) (Foto PMR, juliol 2010)

En la part alta de la conca, per sobre de la depuradora, el desnivell entre la terrassa T_0 i la T_1 resulta de l'ordre de 1,20 a 1,80 m (foto 11). A la part inferior de la conca aquesta diferència de nivell disminueix, passant a ser, en alguns punts, de l'ordre de només 1 m.

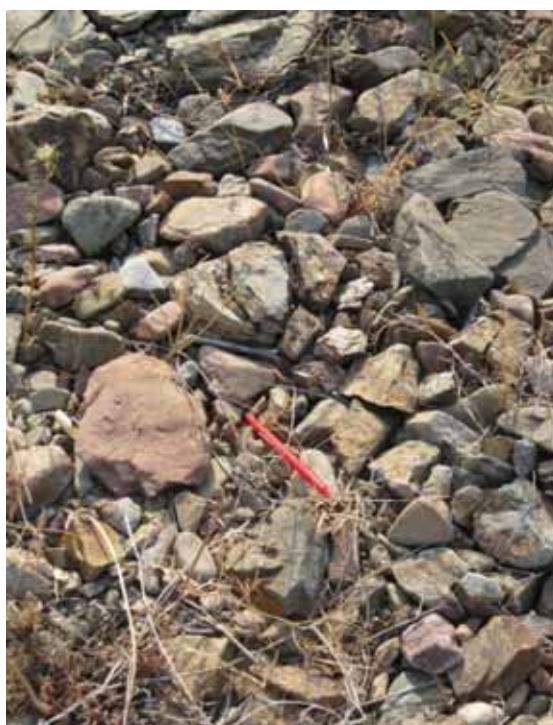
Foto B12.- Detall de la composició de la terrassa T_0 , a nivell de la bifurcació, punt B3 (Foto PMR, juliol 2010)

Els elements que constitueixen les terrasses són semblants en ambdues, ja que procedeixen de la mateixa àrea font i el substrat de tota la conca resulta homogeni. Aquesta naturalesa esquistosa els proporciona una forma majoritàriament aplanada, amb una dimensió sensiblement inferior a les altres dues, fet que permet que es puguin distribuir imbricadament. La longitud màxima predominant en els còdols és aquí de 15-20 cm en les dues terrasses (foto 12), com en altres conques de l'àrea .

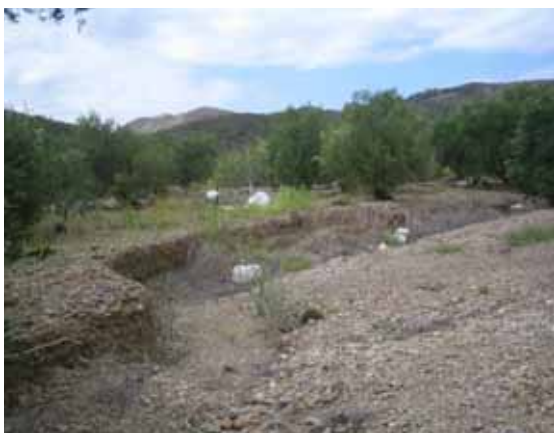
Foto B13.- Exemple de solc entre les oliveres, a l'esplanada de la terrassa T_1 , originat per una circulació preferent en un moment de desbordament. (foto PMR, agost 2008).

Aquest túnel, tot i la seva amplada, va quedar obturat en les pluges del 24-25 de setembre del 1962, originant un llac i una acumulació de sediments, especialment grava, que va mig enterrar els olivars, elevant la cota de la terrassa T1 (veure fotos B13 a B16)

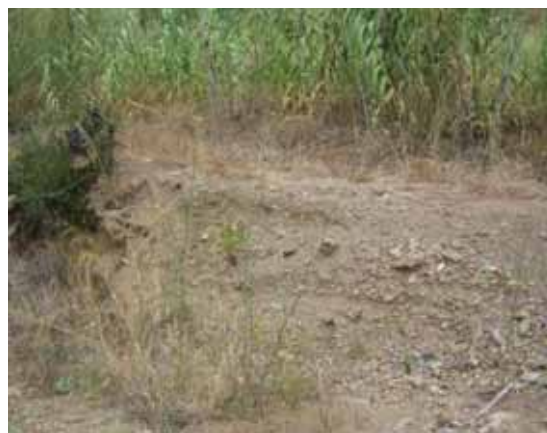
Foto B14.- Secció de la terrassa T_1 , en un solc entre les oliveres on hi ha hagut erosió per circulació de les aigües en moments de desbordament. (foto PMR, agost 2008).

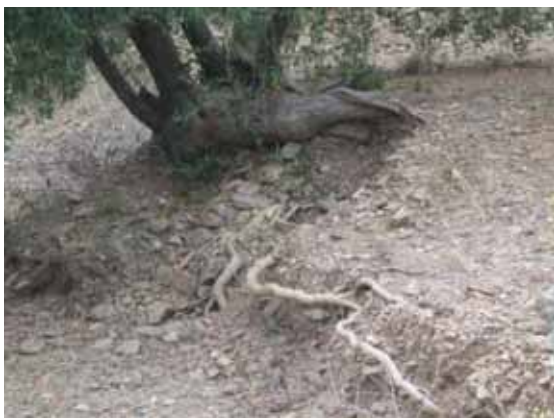
Foto B15.- Solc erosionat a la terrassa T_1 , que descalça la base d'una olivera. (foto PMR, agost 2008).

La terrassa superior conforma acumulacions de sediments a les dues ribes de l'eix principal, amb més o menys amplada en funció del relleu del substrat. En els dos torrents afluent arriba a sedimentar terrassa T_1 en els trams finals, ja propers a la unió amb l'eix principal. És a partir de la cota 20 on l'amplada de la vall permet una més extensa superfície de terrassa. A partir de la conjunció del rec de la Coma d'en Ral l'esplanada del fons de la vall (terrassa T_1) es torna tant ampla que permet la divagació de les aigües en moments de crescuda, que circula entre les oliveres, excavant solcs (foto B13) on es veu la composició dels al·luvions de la terrassa (foto B14), descalçant alguna olivera (foto B15) i també sedimentant còdols que posteriorment són amuntegats pels agricultors (foto B16).

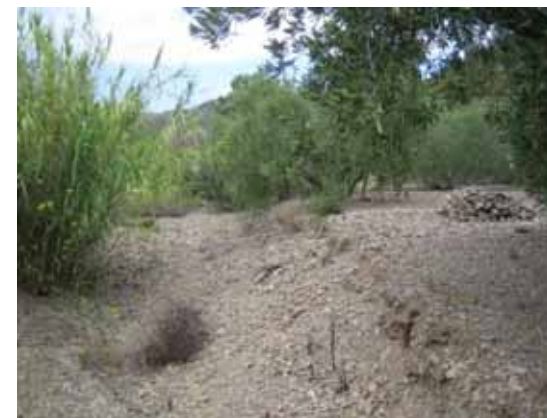
Foto B16.- Solc erosionat per circulació d'aigües entre les oliveres i acumulació antròpica de pedres. (foto PMR, agost 2008).

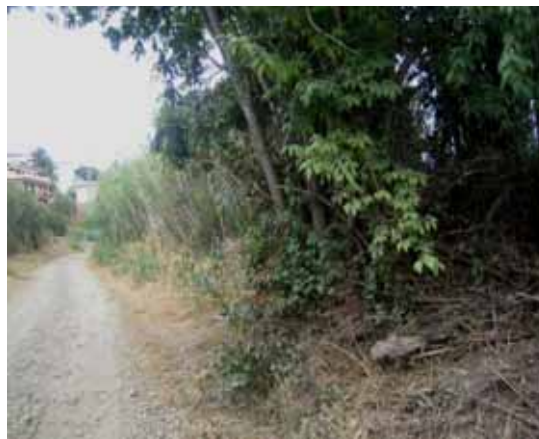
Foto B20.- Mota a la riba dreta del camí-llera, en el tram inferior, just passat el túnel del ferrocarril, a nivell del punt crític B-6. (foto PMR, agost 2008).

Algunes fileres de vegetació plantada ajuden a conformar les motes que separen la llera o el camí-llera i poden ser també separacions entre les àrees de conreu o entre propietats (foto B20).

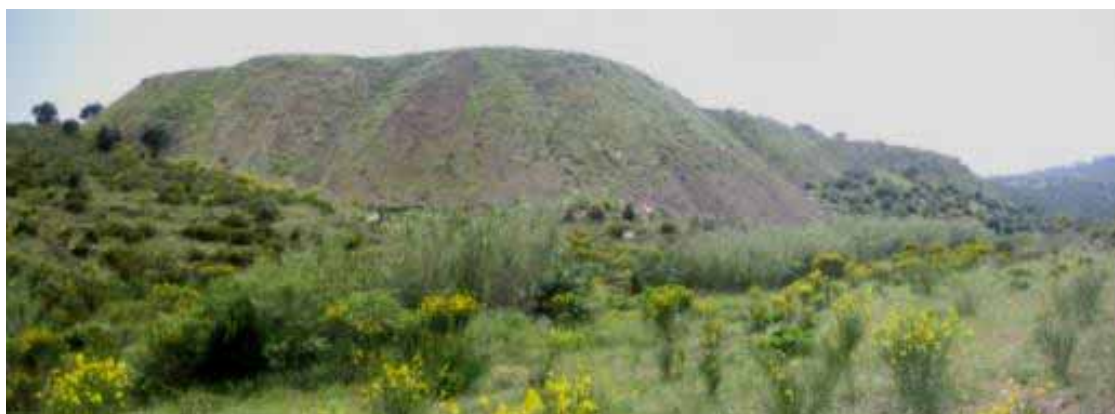
Foto B23.- Abocador des de baix; noti's l'angle del talús, d'uns 40°. (foto PMR, maig de 2009)

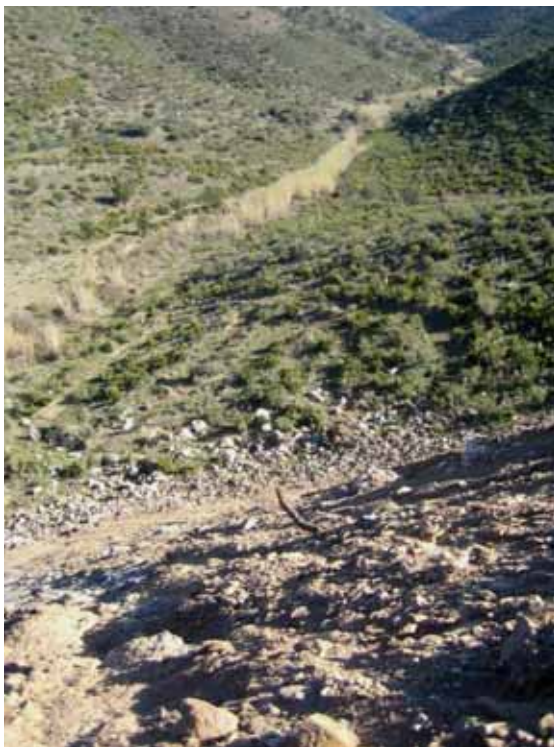
Foto B-24.- Vista del rec del Boquer des de dalt l'abocador, amb elements grossos acumulats al peu del talús. (foto PMR, febrer de 2008).

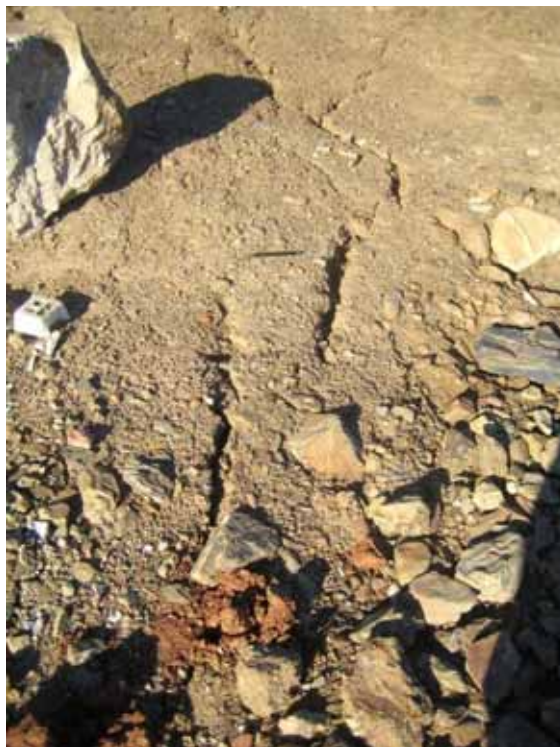
Foto B25.- Detall de les esquerdes de descompressió a la vora del talús, que van sent tapades per noves aportacions. (foto PMR, febrer de 2008).

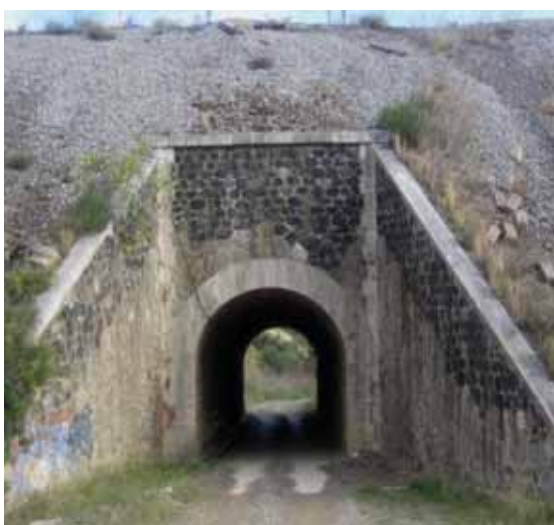
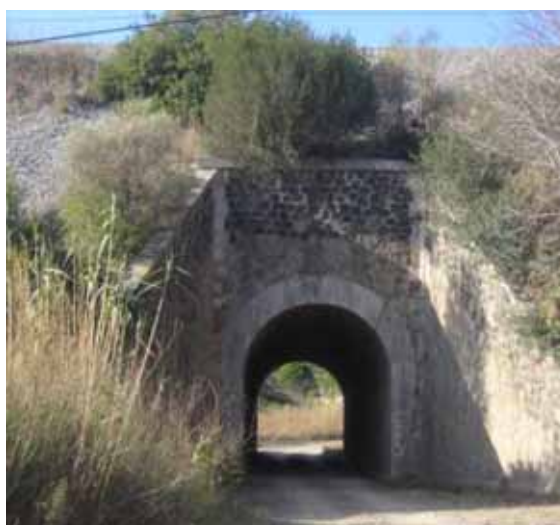
Fotos B26 i B27.- Boques d'entrada (esquerra) i de sortida (dreta) del túnel sota el tren, per on circula el torrent i les persones i vehicles (4 m d'ample i 5 m d'alçada màxima; secció: 18,2 m²). (foto PMR, 2008).

túnel de 4 m d'ample i 5 m d'alçada a l'arc de la volta construït sota del rebliment. El terraplè del ferrocarril queda, ara com ara, com a pantalla i sobre tot com a embut de reunió de les aigües del torrent, tant les que circulen per les dues lleres (pluges moderades) com les escampades sobre la terrassa T₁ (en episodis de pluges importants), obligant-les a passar pel túnel (fotos B26 i B27).

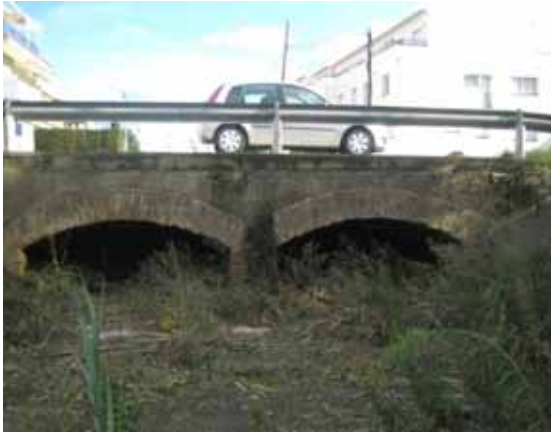
Foto B28.- Boques d'entrada de la riera del Boquer a la canalització de soterrament entre la carretera i el mar (punt crític B7). (foto PMR, 2008)

L'estructura més important és el soterrament dels torrents des de la mateixa carretera fins al mar. La carretera N-260, que talla perpendicularment els dos fluxos de l'aigua: el rec del Boquer pròpiament dit i el rec del Lliris. Aquesta interrupció ha intentat ser paliada mitjançant túnels o canalitzacions soterrades, que s'ha demostrat que resulten insuficients (**punts crítics B7 i B8**) que en ocasions es troben obturats per acumulació d'al·luvions d'episodis de pluja anteriors. El túnel del rec dels Lliris és de 0,70 m d'amplada i 0,90 m d'alçada màxima a la volta, i el túnel del torrent del Boquer pròpiament dit està format per dos canals paral·lels i per tant presenta dues boques, d'unes dimensions per a cadascuna de 3 m d'amplada i 1,30 m d'alçada a la volta (0,90 m als laterals) i és l'entrada del tram soterrat (fotos B28 i B29). La superfície de cada boca és doncs de 3,5 m², és a dir 7 m² de superfície total d'entrada.

Aquests soterraments resulten insuficients en pendent, en dimensionat i en algun moment també mantinguts insuficientment funcionals (fotos B30 i B31).

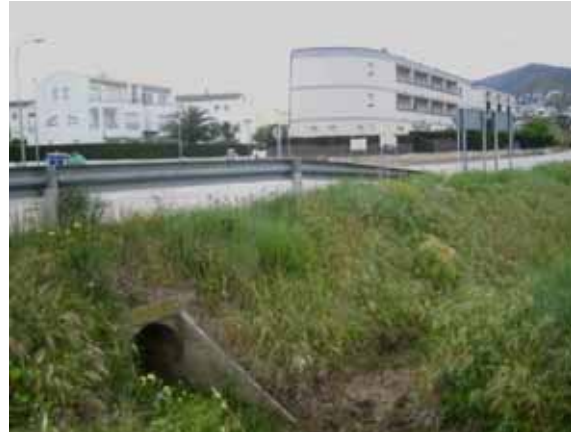
Foto B29.- Boca d'entrada del rec dels Lliris a la canalització sota la carretera (punt B8). (foto PMR, abril 2008).

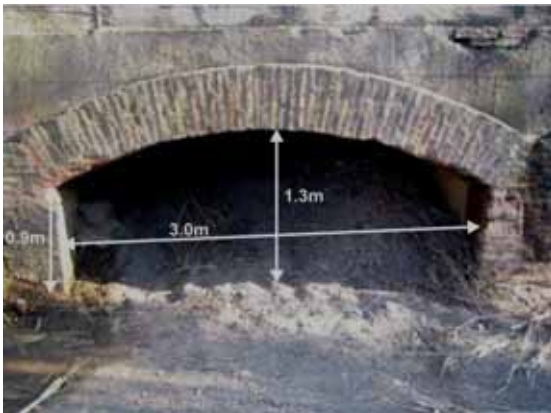
Foto B30.- Riera del Boquer, boca nord dreta del tram soterrat just per sota de la carretera N-260; obturada en aquest moment. (secció: 3,5 m²) (foto PMR, novembre de 2007).

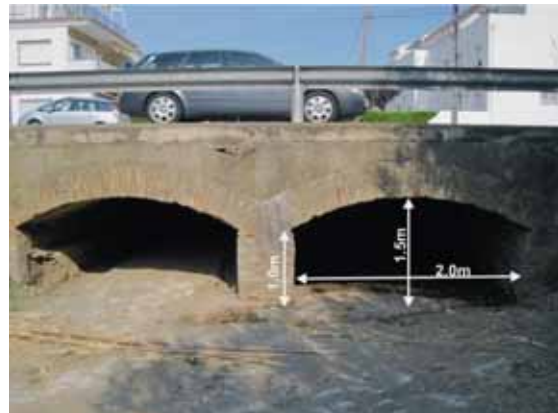
Foto B31.- Riera del Boquer, Boques d'entrada del soterrament al carrer de Fages de Climent, acabades de netejar (Foto PMR, juliol 2010)

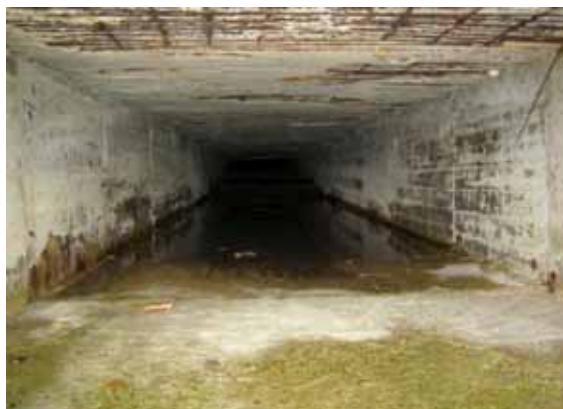
Foto B33.- Detall de l'interior d'una de les bocanes de sortida al mar; poc més amunt ja està totalment colmatada. (foto PMR, abril 2008).

La sortida al mar de l'eix principal es fa també per 2 boques de secció rectangular de 2.90m d'ample i 1.70 d'alt cadascuna, separades per un muret de 0,55 m (fotos B32 i B33). La secció total de sortida és de 9,26 m², és a dir superior a la del total de l'entrada.

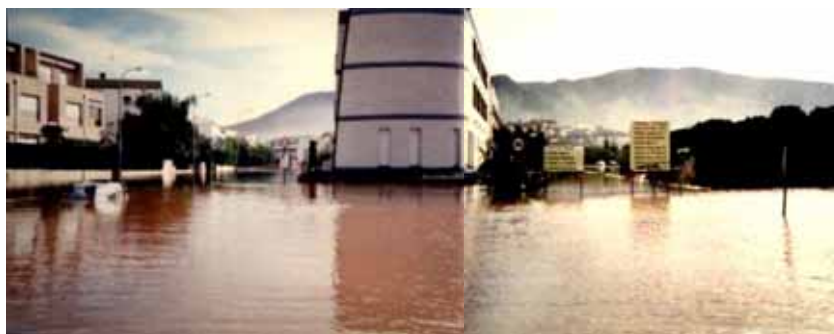
Foto B34.- Cruïlla Av. Mestral amb Ctra. N-260, el 18 d'octubre de 1994; gruix estimat d'aigua: 50 cm. (foto arxiu J.M. Gros)

- el **18 d'octubre de 1994**, aiguat important que es relaciona en el Butlletí municipal nº 61 de Llançà, en el que es parla de pluges de 220 mm a Llançà i 210 mm a Colera; va inundar el sector dels lliris i el sector de Sant Carles, i va quedar tallada la carretera de Portbou (fotos B34 i B35). S'ha obtingut també una fotografia en la que es mostra que l'aigua va assolir els 1,18m en l'avinguda Mestral (foto B36). Hi ha també fotografies de la Vila i de la platja a la conca de Llançà.

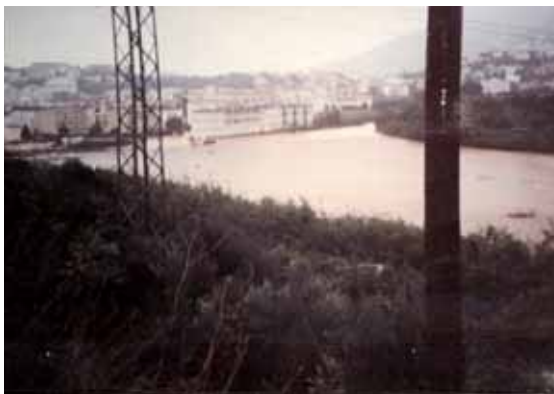
Foto B35.- Inundació de la plana de la riera del Boquer i del rec dels Liris, i interrupció de la Ctra. N-260, el 18 d'octubre de 1994 (foto arxiu J.M. Gros)

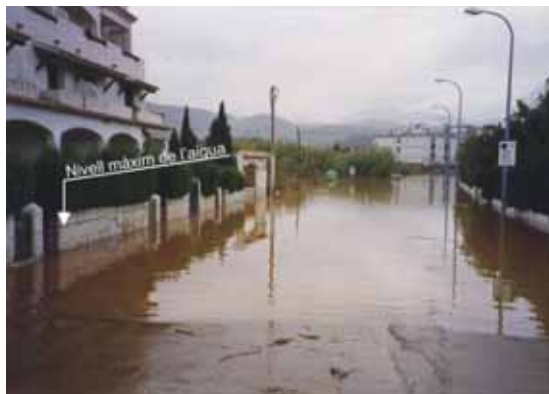
Foto B36.- Av. Mestral des del pont sobre la riera de la Valleta, mirant al nord. Noti's el nivell màxim assolit per les aigües, 1,18 m sobre rasant del carrer. (foto R. Corcoll, 19 octubre de 1994).

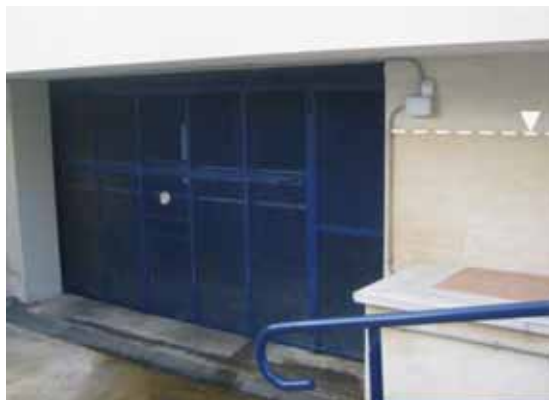
Foto B37.- Av. Mestral, porta del soterrani, on es veu el nivell assolit per l'aigua el 2006 (1,95 m sobre la solera del soterrani, uns 30 cm sobre el carrer). (foto PMR, novembre 2007)

Com a demostració de la inundació d'aquesta data, es té el nivell assolit per l'aigua en un aparcament soterrat de l'Avinguda de Mestral, que era acabat de construir i encara no s'havia habilitat la corresponent comporta de protecció (foto B37). El sostre del soterrani està uns 40 cm sobre el nivell del carrer. En aquesta ocasió el carrer va quedar inundat i l'aigua va omplir el soterrani fins a aquests 40 cm del sostre. Segons els veïns i ocupants de botigues als baixos del carrer de Castellar (llibreria, bar la Gavina, sabateria, i d'altres), l'aigua va assolir els 60 cm sobre la rasant del carrer, entrant uns centímetres a l'interior de les botigues (segons el desnivell de l'interior de cada casa al respecte del carrer, que majoritàriament és de 2 graons.

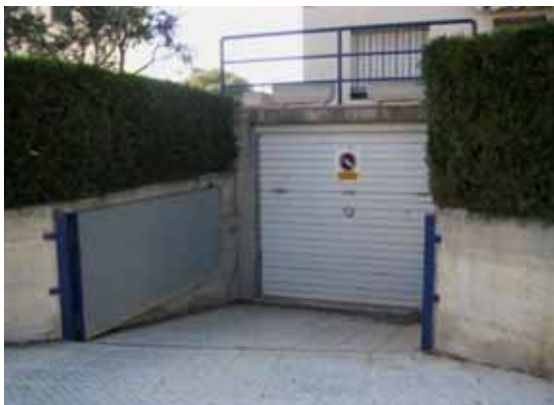
Foto B38.- Comporta de protecció de l'aigua, d'un batent, Av. Mestral.(foto PMR, novembre de 2007).

Es remarca que les comportes a les entrades, especialment en les d'aparcaments soterrats, han seguit col·locant-se en els edificis que s'han anat construint posteriorment (fotos B38, B39 i B40). La foto B40 correspon a la protecció construïda en forma de cavalló després de la inundació soferta el 2006 i sobre la qual hi ha les comportes.
