Característiques i inundabilitat per rierades sobtades (*flash flood*) als torrents costaners del nord del cap de Creus (Catalunya)

Tesi doctoral

PERE MASCAREÑAS I RUBIÉS
Directora: Maria Àngels Marqués Roca

Grup de Recerca RISCOS NATURALS – RISKNAT
Departament de Geodinàmica i Geofísica
Facultat de Geologia
Universitat de Barcelona

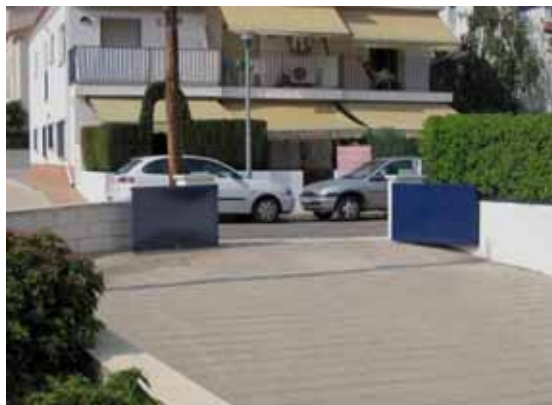
Foto B39.- Comporta de protecció de l'aigua, de 2 batents de color blau, c/ Fages de Climent. (foto PMR, novembre de 2007).

Es remarca que les comportes a les entrades, especialment en les d'aparcaments soterrats, han seguit col·locant-se en els edificis que s'han anat construint posteriorment (fotos B38, B39 i B40). La foto B40 correspon a la protecció construïda en forma de cavalló després de la inundació soferta el 2006 i sobre la qual hi ha les comportes.

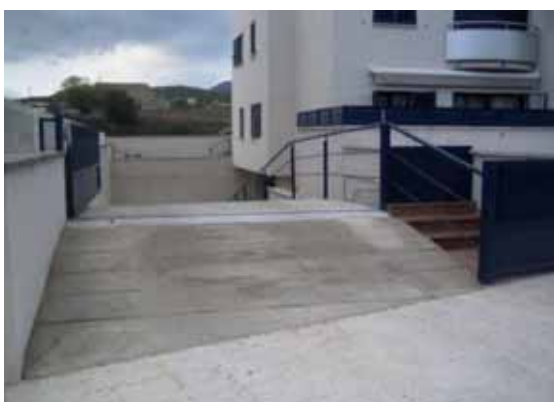
Foto B40.- Cavalló de protecció d'una finca de l'Av. Mestral, acompanyat de graons de pujada i de baixada, així com portes al pas de vehicles i al pas de vianants. (foto PMR, novembre 2007).

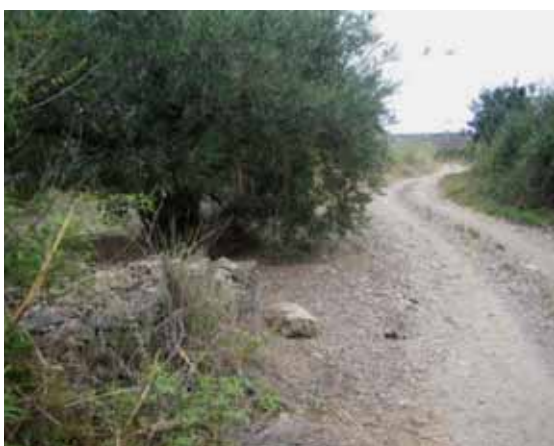
Foto B41.- Tram de contenció amb un mur de pedra seca en lloc de mota (esquerra del camí-llera). Sovint, el tipus de protecció depèn del propietari del conreu protegit. (foto PMR, agost 2008).

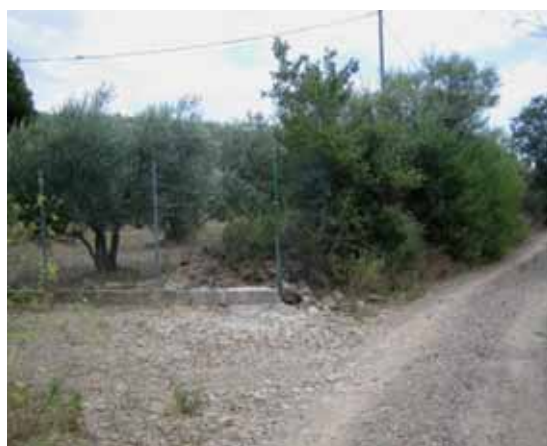
Foto B42.- Interrupció de la mota en un punt d'accés als conreus des del camí-llera (punt B5), per on trenquen les aigües que van pel camí i passen a circular entre les oliveres. (T_1). (foto PMR, agost 2008).

Aquest desbordament s'efectua essencialment vers la riba esquerra i per punts concrets, que en general corresponen als guals d'accés als conreus indicats en la cartografia (**punt crític B5**) (foto B42).

Es tracta de dos punts que ja han estat motiu de problemes. El **punt B4** és considerat històric, ja que és per on va trencar el camí llera en un moment no situat exactament en el temps, però que, com ja s'ha exposat, va obligar a refer la mota amb escullera. En el **punt B5**, la presència d'una interrupció en la mota per a l'accés des del camí a les finques agrícoles comporta la possibilitat de desbordament del camí llera vers els conreus i vers la branca esquerra o septentrional del torrent.

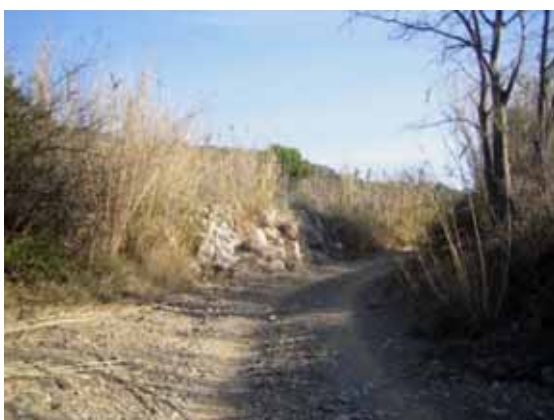
Foto B43.- Camí-llera amb rocalla que protegeix l'esvoranc de la mota de protecció lateral, en una corba per on va desbordar el 1987. (Punt crític B4). (foto PMR, novembre de 2007).

Hi ha també punts on la força de l'aigua trenca la mota lateral, com en el **punt crític B4**, que ha estat "reparat" mitjançant una escullera (fotos B43 i B44).

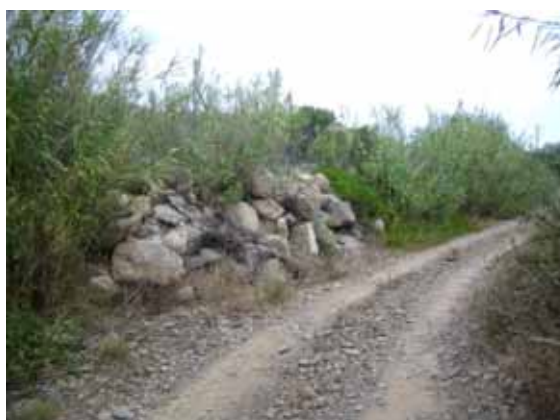
Foto B44.- Detall de la foto anterior del punt de desbordament per trencament de la mota esquerra del camí-llera, ara protegit per una matussera escullera. (Punt B4). (foto PMR, agost 2008).

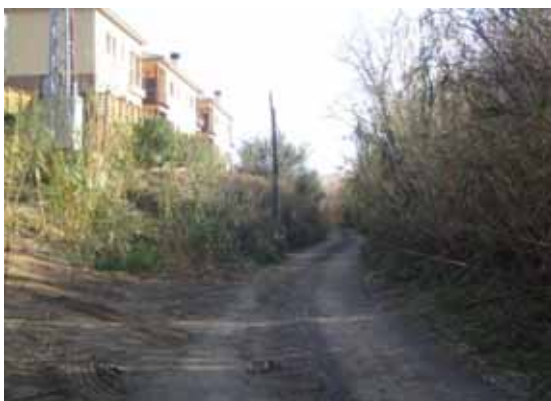
Foto B45.- El camí-llera en un tram entre el tren i la carretera (al fons de la foto). La mota de la dreta té 1 m i comunica amb el camp "dels lliris"; la riba esquerra és el vessant rocós. (foto PMR, novembre de 2007).

La part del volum d'aigua que no desborda (o en episodis sense desbordament) segueix la línia del torrent o camí-llera fins a la carretera (foto B45), on troba la boca d'entrada al soterrament (**punt crític B7**) que l'ha de conduir fins al mar per sota del carrer de Fages de Climent. Tanmateix, aquesta boca d'entrada resulta insuficient o a vegades es troba parcialment obturada (veure fotos B28, B30 i B31, al paràgraf d'elements antròpics), de manera que part de les aigües, aquelles que no aconsegueixen entra-hi, passen la carretera per la superfície i ocupen la plana juntament amb les del rec del Lliris, inundant el sector de Sant Carles (terrassa T₁) i interrompent el transit per la carretera N.260.

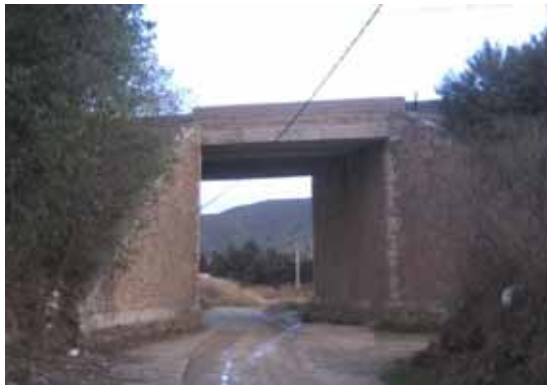
Foto L5.- Riera de Madres, aprofitada com a camí al seu pas sota el pont del tren. (foto PMR)

Aquest camí-llera queda disposat rectilíniament fins al pas sota del ferrocarril, a prop de la desembocadura a la riera principal, on el camí forma un gual (**punt crític L16**) i on el trànsit queda tallat fins i tot en petites avingudes (foto L5).

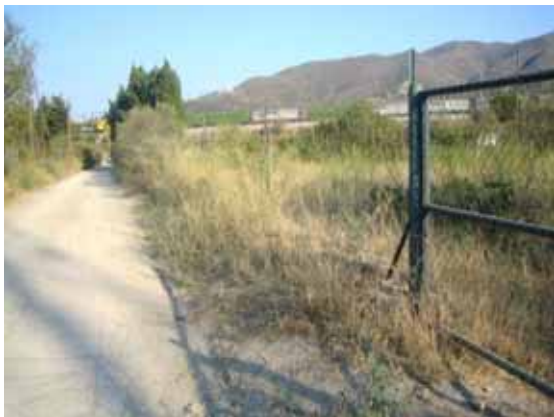
Foto L6.- Cami-llera de Villordí, de fons pavimentat i amb una petita mota a la dreta. (foto PMR, agost 2008)

Bona part de la vall inferior és també cami-llera, per on passa el camí o pista forestal que va a Sant Silvestre i després a Vilamaniscle (GR-11). El tram des de la deixalleria fins a la riera de la Valleta es troba pavimentat, constituint un cami-llera (foto L6).

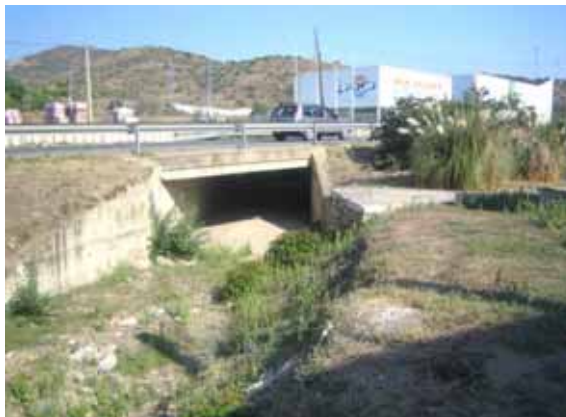
Foto L7.- Curs baix de la riera d'en Prim, abans del pont sota la N-260 i del desguàs a la riera de la Valleta. Punt crític (L18). (foto PMR, agost 2008)

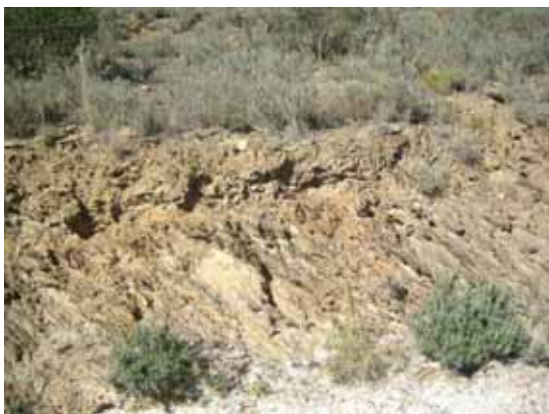
Foto L8.- Detall dels esquists del substrat. (foto PMR, febrer 2008)

El substrat de la conca correspon majoritàriament al de la serra de les Alberes, constituït per esquists i pissarres amb important metamorfisme i foliació per pissarroïtat i també amb intercalacions silíciques de feldspats i quarsos blancs. També les fractures afecten de manera important el conjunt d'aquest substrat; les més importants en magnitud són les que determinen el relleu abrupte del conjunt del territori, que en aquesta conca es centra de manera especial en el sector del tram mig. Per contra, les fractures de petites dimensions són molt abundants de la mateixa manera que les diàclasis i la pissarroïtat. Es tracta doncs d'un terreny molt tectonitzat (foto L8).

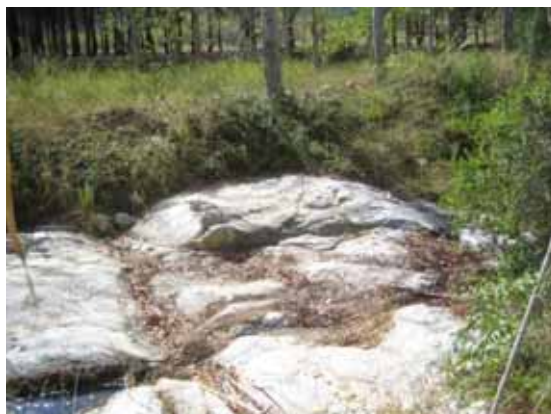
Foto L9.- Llera al darrera del restaurant de Miralles, on aflora el substrat granític. (foto PMR, agost 2008)

És en la curs mig de la riera i en la seva riba dreta existeix un enclau granític, que ja es pot considerar pertanyent a la serra de Verdera i que forma part de la llarga franja que voreja aquesta serra pel flanc sud i fins a Roses. En aquesta àrea forma el promontori del Montperdut i els seus vessants septentrionals que baixen vers la riera de la Valleta i que fins i tot l'arriba a creuar constituint un sector del turó de Clarà (foto L9 i veure foto L2). En superfície, aquest granit es troba alterat a "sauló" de grau IV a VI.

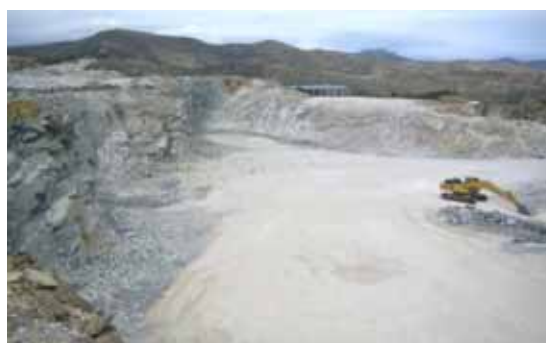
Foto L10.- Sector d'exploració de la pedrera de feldspats. (foto PMR agost 2008)

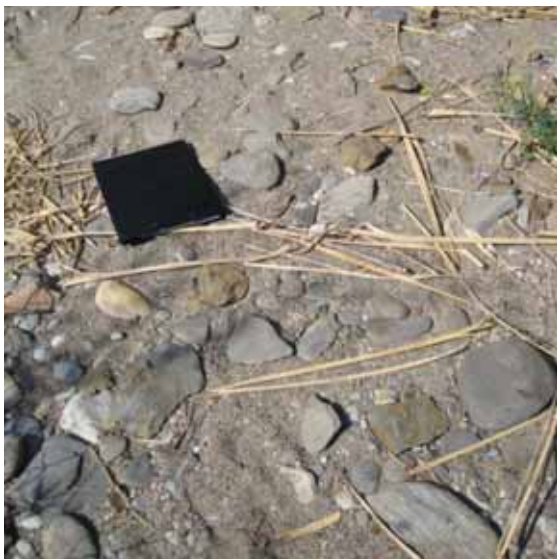
Foto L11.- Detall de la terrassa T_0 , amb predomini de còdols planars, a nivell de l'estació de Llançà. (foto PMR, agost 2010)

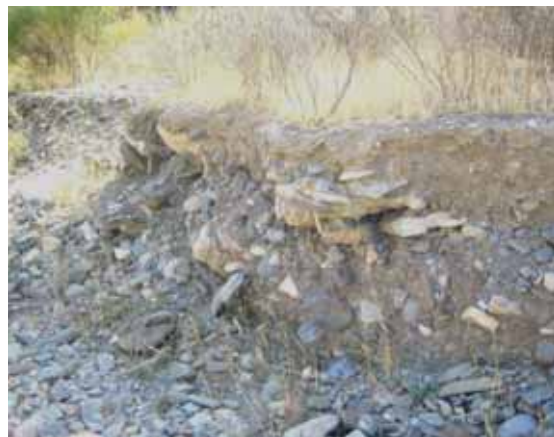
Foto L12.- Detall de la terrassa actual T_0 , parcialment re-excavada. (foto PMR, agost 2008)

La terrassa T_0 presenta una important amplada (50 a 60 m, foto L13) a partir del sector del meandre del camp de tir, just després de passar sota el pont del ferrocarril constituint un veritable pedregar; aquesta amplada ja es manté bastant regular fins a la desembocadura. El gruix resulta poc mesurable per manca de visibilitat de la base, però en algun punt se'n dedueix un gruix mínim de l'ordre dels 80 cm (veure foto L12).

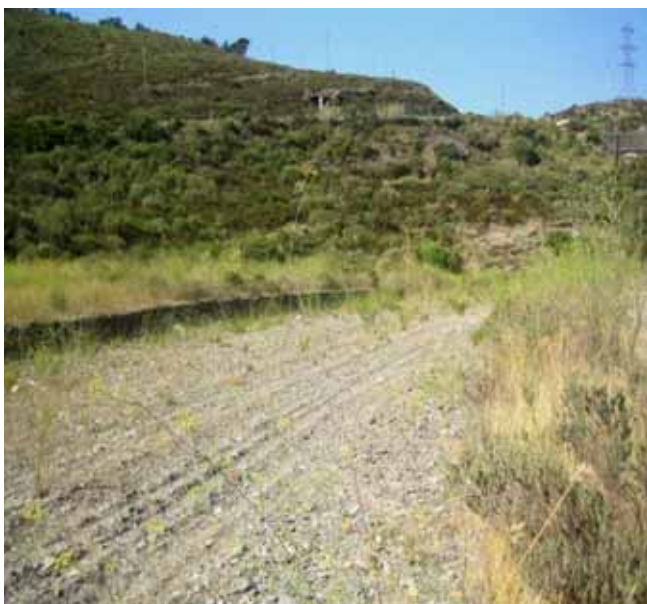
Foto L13.- Llera i petit escarpament erosional re-excavat en la mateixa terrassa actual T_0 . (foto PMR, agost 2008)

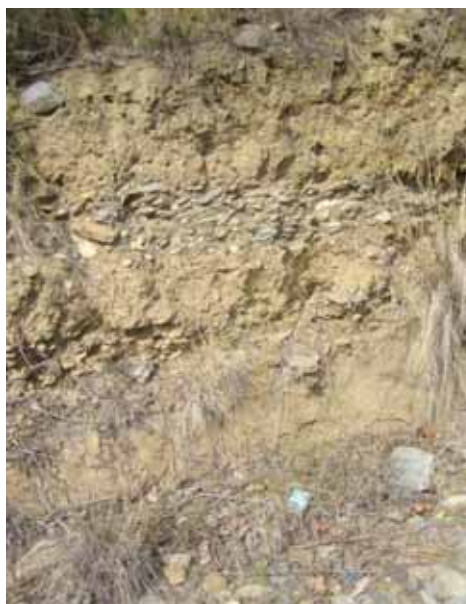
Foto L14.- Talús en la terrassa T_1 on es poden observar diferents nivells de sedimentació. (foto PMR, setembre 2008)

La terrassa T_1 , també manté poca amplada en l'eix principal fins arribar a la vall ampla, és a dir al voltant de la confluència amb el rec de Madres (cota topogràfica 20 aproximadament), i va eixamplant-se progressivament fins a adquirir l'amplada de la platja del Port, a la desembocadura (uns 400 m). La composició litològica dels sediments de la terrassa T_1 , és molt semblant a la de la T_0 , ja que l'àrea font i el tipus de sedimentació són els mateixos (foto L14).

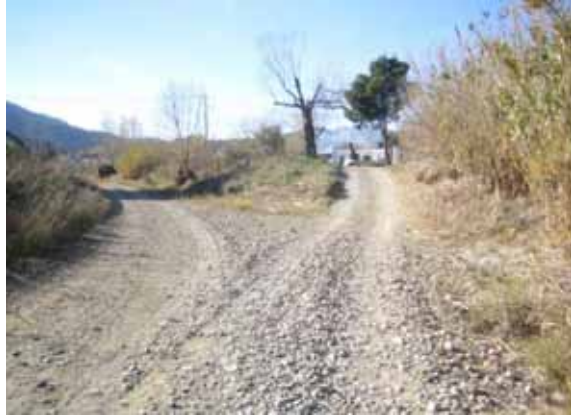
Foto L15.- T_0 al camí-llera, a l'esquerra, i pujada al nivell T_1 de l'antic càmping; desnivell entre terrasses de 2,10 m. (foto PMR, novembre 2007)

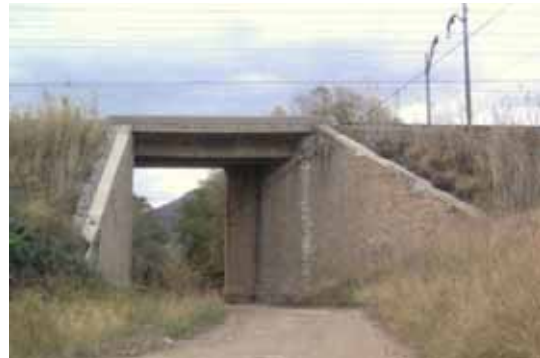
Els gruixos dels terraplens resulten importants, amb punts que arriben als 12 m (foto L16).

Foto L16.- Pont del tren sobre la riera en un terraplè de 12 m de potència (foto PMR)

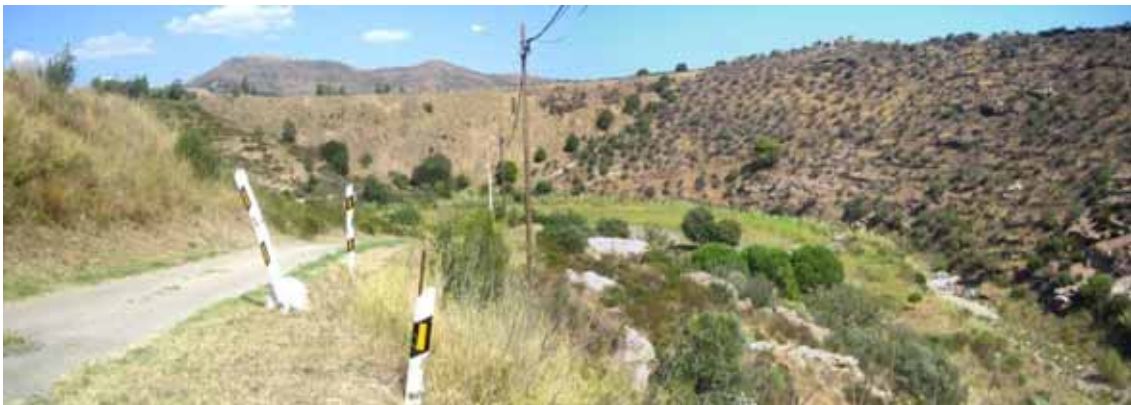
Foto L17.- Escombrera de la pedrera, sobre el meandre del camp de tir. (foto PMR, agost 2008)

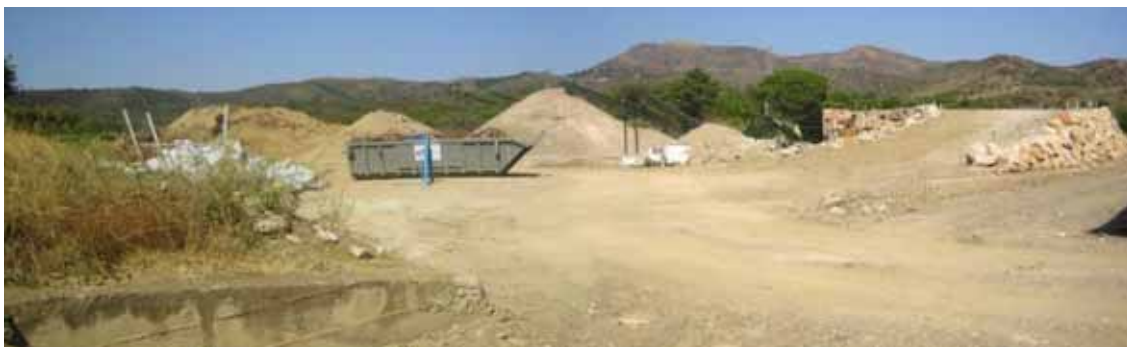
Foto L18.- Planta de reciclatge de runa, ubicada sobre el pla de la terrassa T₁, a la riba esquerra del rec de Madres. (foto PMR, agost 2008)

Poden ser de tipus simplement abocador de terres i materials inerts i/o de tipus elevació artificial de la topografia del terreny. A la vall de Madres hi ha un parell de finques sobre les que s'ha posat terraplè, una d'elles és ara la base d'una planta de triatge d'àrids (foto L18). Altres dues plantes d'acumulació d'àrids es situen a la riba esquerra de la riera de la Valleta, en el seu tram ample, a prop de la corba del camp de tir, i l'altre a la confluència del rec de Madres amb l'eix principal.

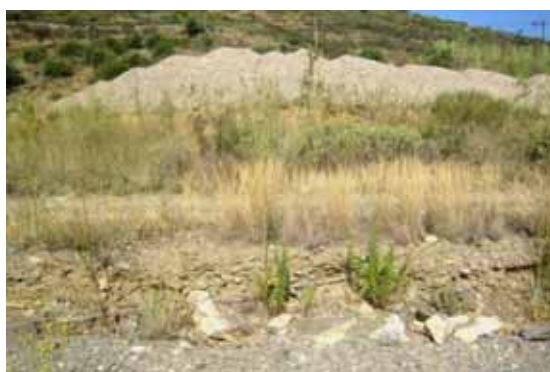
Foto L19.- Acumulació de runa sobre la terrassa T₁. (foto PMR, agost 2008)

Una altra acumulació de terres, ja antiga, es situa a la vall del sud de l'estació, entre la carretera i la línia del tren (foto L19).

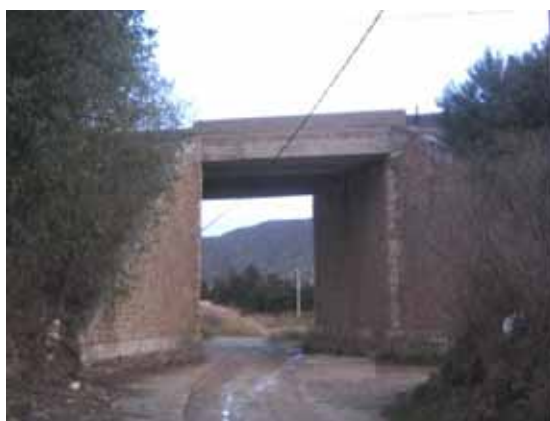
Foto L27.- Pont del tren (10m alçada) sobre la riera de Madres. (foto PMR)

Per lògica constructiva i degut a la topografia, la intersecció de les valls de les conques amb la línia del tren sempre s'efectua en sectors de terraplè, que ha hagut d'habilitar passos en forma de túnel, que majoritàriament són de grans dimensions, per tal de permetre el drenatge de les diferents conques. Poden provocar sobreelevació i retenció temporal de l'aigua, ja que arriben als 12 m d'alçada (foto L27).

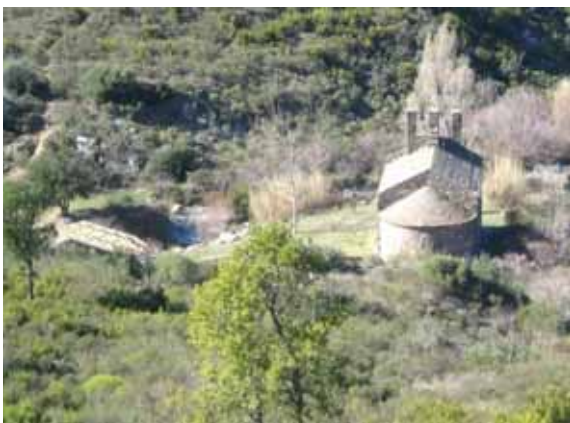
Foto L28.- Pont de fusta a l'ermita de St. Silvestre (**punt L1**). (foto PMR, febrer 2008) 053

- Pont de l'ermita de Sant Silvestre (foto L28) que correspon al **punt crític L1**. És fet de fusta i de construcció molt recent pel que encara no ha quedat sotmès a la prova de crescudes importants, però té una dimensions adequades. Hi ha un segon pont de fusta sobre la riba esquerra, que no creua la riera, que únicament salva un desnivell del camí.

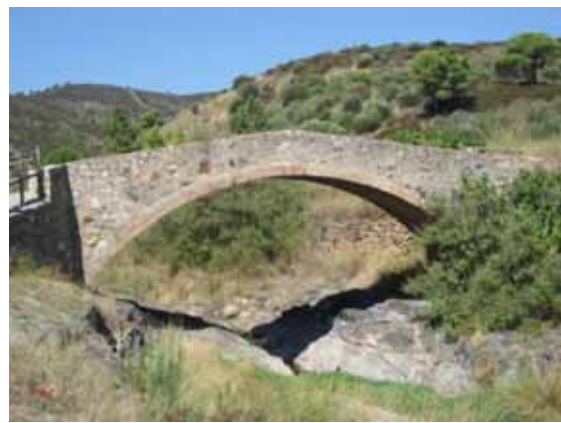
Foto L29.- Pont de la Valleta amb els estreps recolzats en roca; alçada des del centre de l'arc fins al centre de la llera 5,5 m i ample de la base de l'arc 11 m (**punt L7**). (foto PMR, agost 2010)

- Pont del nucli de la Valleta (foto L29 i **punt crític L7**). Es tracta d'un pont d'un sol arc, que té 11,50 m entre estrep i estrep (construïts sobre roca del substrat), i al centre de l'arc té una alçada de 5,50 m sobre la roca de la llera.

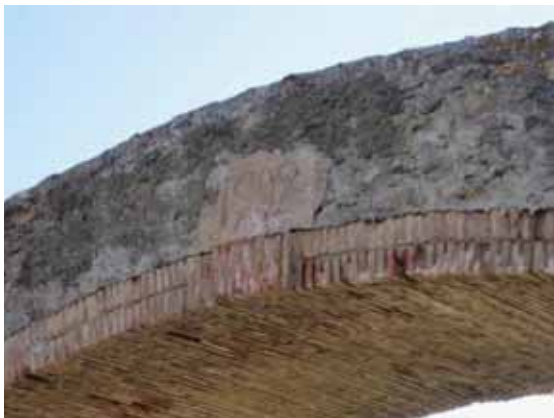
Foto L30.- Pont de la Valleta amb detall de la inscripció "1902" (l'any de construcció de la barana) (**punt L7**). (foto PMR, agost 2010)

No es coneix la data en què va ser construït, però hi ha una inscripció del 1902 (foto L30), que, segons un veí, correspon a l'any en què es va construir la barana. Va quedar molt malmès en la rierada del 1987, que li va arrencar la meitat dreta de l'arc i el corresponent estrep; es va reconstruir mantenint la part de pont no destruïda, que encara hi és (foto L31). L'aigua passa aquest tram majoritàriament sobre el substrat rocós.

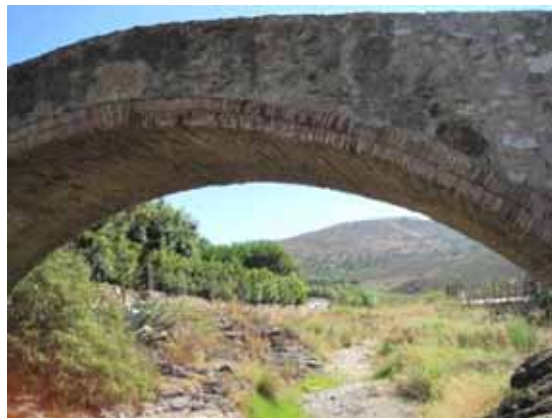
Foto L31.- Pont de la Valleta; noti's la "junta" de la reconstrucció posterior a la destrucció parcial del 1987 (**punt L7**). (foto PMR, agost 2010)

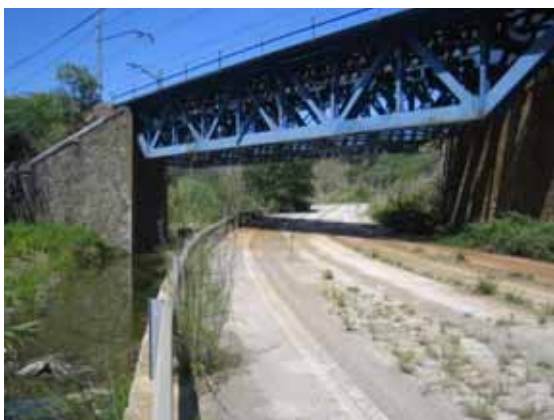
Foto L32.- Pont del tren sobre la riera i l'antic tram de carretera, que redueix la secció de la riera, i que sovint s'inunda (**punt L11**). (foto PMR, juny 2008)

- Pont de Miralles/Pedrera (sota tren, a ran de l'accés a la pedrera) (fotos L32) (**punt crític i històric L11**). Es tracta d'un pont del ferrocarril, que creua per sobre la riera i, alhora, la carretera N-260. Ha sigut històricament un punt crític, ja que la crescuda de la riera significava la interrupció del trànsit per la carretera. Aquest aspecte ha estat recentment resolt, desviant la carretera i construint un nou pas sota de la via del tren.

La problemàtica de l'ocupació històrica de la carretera per les aigües de la riera no era plantejada pel pont del tren, que és prou elevat, sinó per la poca diferència de nivell entre riera i carretera i la necessitat de pas conjunt de totes dues entre els dos estreps del tren.

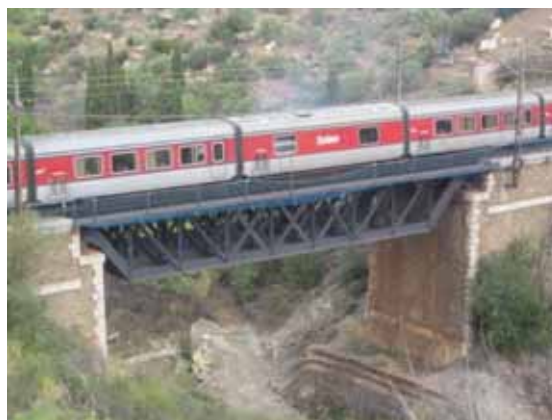
Foto L33.- Pont del tren sobre riera de la Valleta, al camp de tir. (foto PMR)

- Pont del ferrocarril sobre la riera, just passat el camp de tir (foto L33). De fet és un pont que no es considera com a punt crític, ja que és ample i queda molt elevat sobre el nivell de la llera.

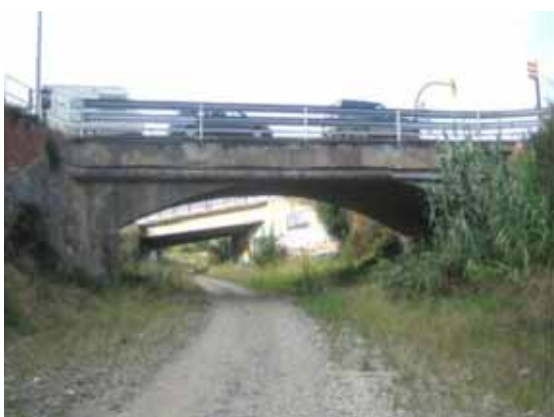
Foto L34.- Ponts de la riera de la Valleta. El primer sota l'Av. Europa i el segon sota la Ctra N-260, tots dos a la cruïlla de l'estació. (foto PMR, novembre de 2007)

- Dos ponts de la cruïlla de carreteres tocant a l'estació, també conegut com el nus del semàfor (fotos L34 i L35). Es tracta de dos ponts molt propers entre si i quasi perpendiculars entre si. El de direcció NW-SE és més antic, i consta d'un arc; correspon al camí de l'estació. L'altre pont és molt més modern i correspon a la carretera N-260; es compon de bigues de formigó pretesat que es recolzen sobre estreps també de formigó. Es projecta la construcció d'una rotonda de carretera que aprofiti ambdós ponts, però sembla que el projecte no acaba d'obtenir el vist i plau de l'Agència de l'Aigua justament a causa del dimensionat dels ponts, encara que no hagin originat mai cap problema de fluïdesa de l'aigua de la riera.

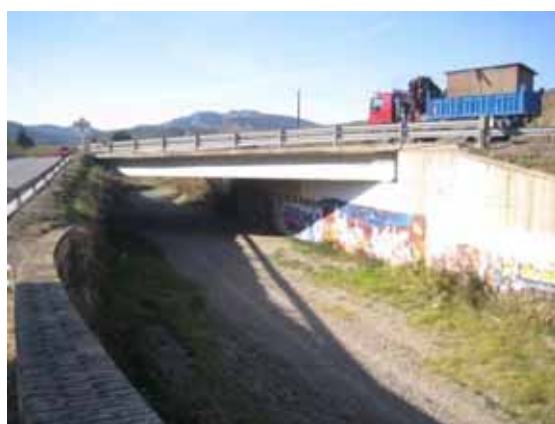
Foto L35.- Pont de la carretera N-260. (foto PMR, novembre de 2007)

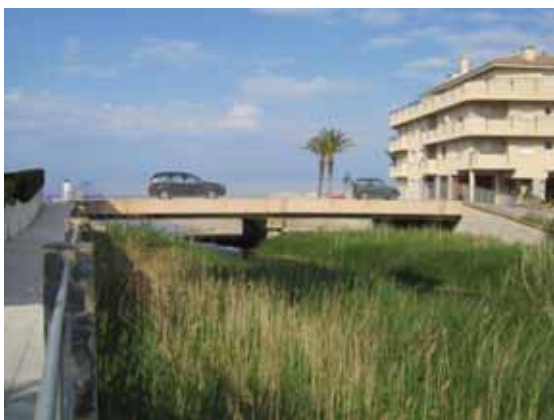
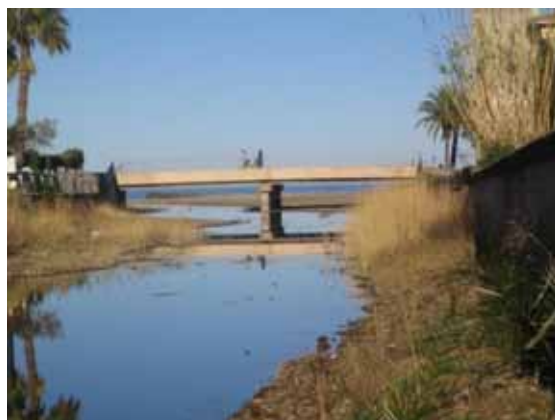
Fotos L36 i L36bis.- Pont de l'Av. Mestral que és insuficient per les grans crescudes (**punt crític L25**). (foto PMR, novembre 2007)

- Pont de l'Avinguda Mestral (fotos L36 i L36bis). Es situa a uns 100 de la desembocadura de la riera al mar, a la platja del Port. Tot i que es tracta d'una estructura de formigó, amb un pilar al centre, i de recent construcció (El Butlletí d'informació Municipal nº 27, del gener – març de 1986 informa de la inauguració del pont de l'Avinguda Mestral el 1981). Resulta d'una secció insuficient per a moments de crescuda, segons l'ACA (cadascun dels dos ulls té 11 m d'ample i 1,80 d'alt; secció total de 51m²). És el **punt crític L25**.

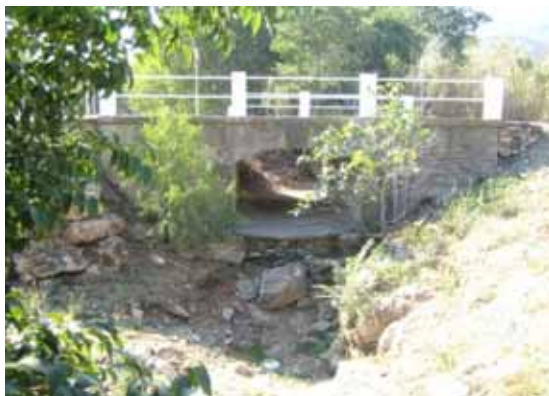
*Foto L37.- Pont de la primera entrada a la vila sobre la riera d'en Prim, que redueix la secció (**punt crític L18**). (foto PMR, agost 2008)*

El segon creua la carretera N-260 i aboca a l'eix principal de la riera de la Valleta per la riba dreta, en front de la confluència de la vall de Villordí amb el mateix eix, que arriba per l'esquerra. El segon dels ponts és més crític, ja que en cas d'obstrucció les aigües desbordarien cap al carrer de Camprodon. Tots dos ponts són d'obra (foto L37 i veure la L7).

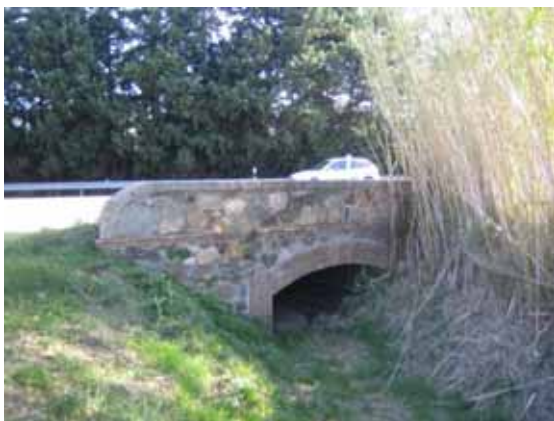
Foto L38.- Pas del rec de Setcases sota la carretera, on es redueix la secció (foto PMR, febrer 2010)

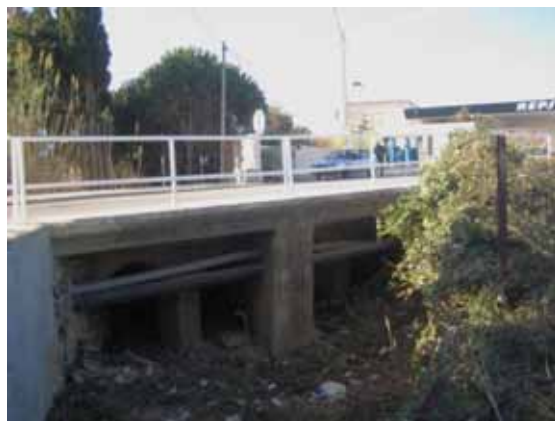
Foto L39.- Pont sobre el rec a l'Av. Europa, a ran benzinera. (foto PMR, novembre 2007)

Molts altres petits ponts (fotos L39 i L40) que permeten que els camins i fins i tot els carrers salvin la intrincada xarxa de drenatge (fotos L41, L42 i L43) dels plans dels horts i part de la vila. Algun d'ells constitueixen un dren de tipus "cadeny", es a dir un pas per l'aigua entre cases (foto L44). Poden presentar problemes puntuals.

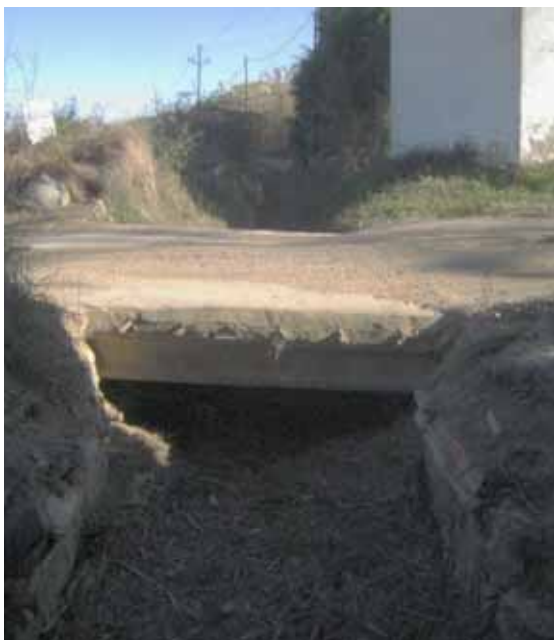
Foto L40.- Pas d'un rec de drenatge sota un camí dels horts. (foto PMR, novembre 2007)

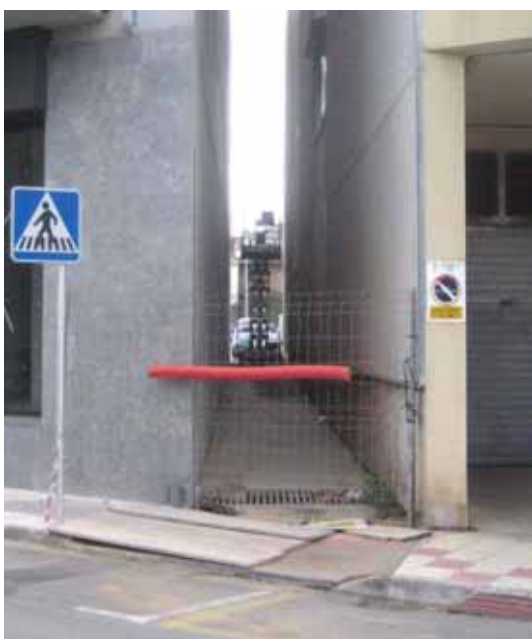
Foto L44.- Cadeny en part soterrat situat entre l'aparcament i el C/ Gardissó. (foto PMR, novembre 2008)

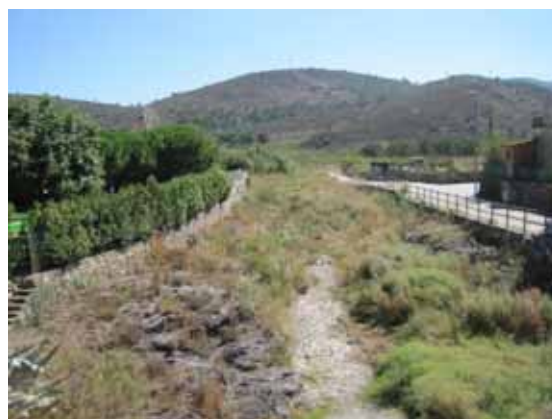
Foto L45.- Vista des del pont de Valleta aigües avall; a dreta i esquerra la terrassa T₁ protegida per murs de diferents tipus. (foto PMR, agost 2010)

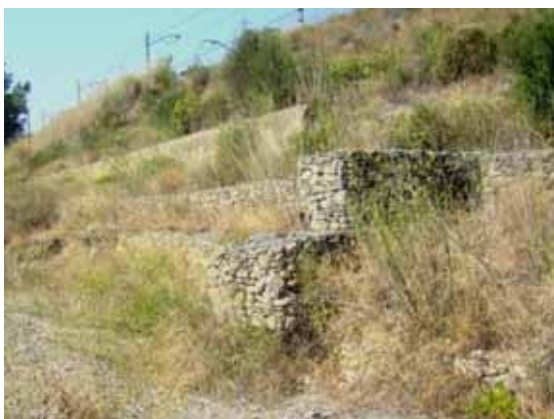
Foto L46.- Gabions i mur de protecció de l'erosió del terraplè del tren. (foto PMR, agost 2008) 9107

En el tram de llera ampla de després del camp de tir del Molí, la riba esquerra de la riera de la Valleta es troba lateralment canalitzada per gabions i per un mur, tots dos presents amb la clara finalitat de protegir de les erosions la base del talús del terraplè de la línia de tren (fotos L46).

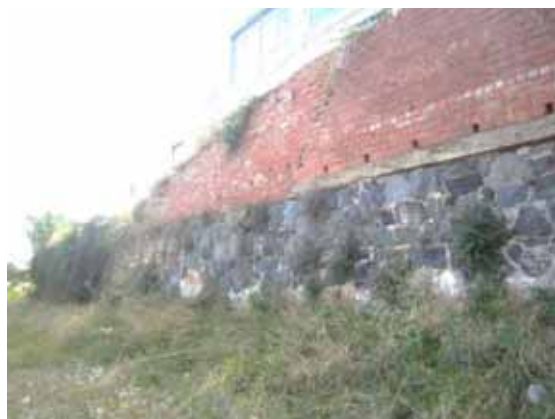
Foto L47.- Canalització lateral amb murs de diferent tipologia al sector dels horts de la riera de la Valleta. (foto PMR, setembre 2008)

En arribar a la cruïlla de carreteres del semàfor i els seus dos ponts, les estructures laterals de protecció són més contínues, encara que siguin d'estructura de naturalesa diversa. Entre aquestes estructures i per la seva abundant presència destaquen els murs (molt diversos) i les motes, algunes de les quals de vegetació "armada" amb ferros (fotos L47, L48, L49 i L50).

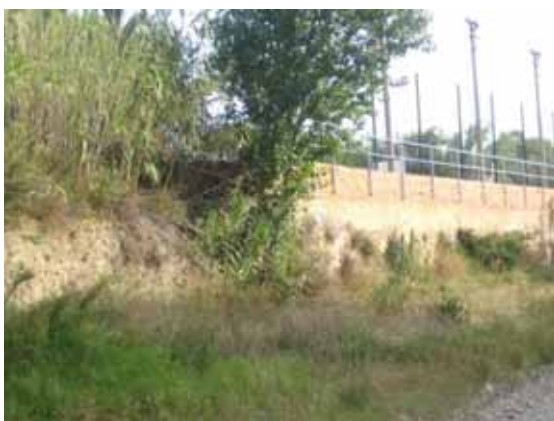
Foto L48.- Canalització lateral a la riba esquerra de la riera de la Valleta, al sector dels horts de les Salanques. (foto PMR, setembre 2008)

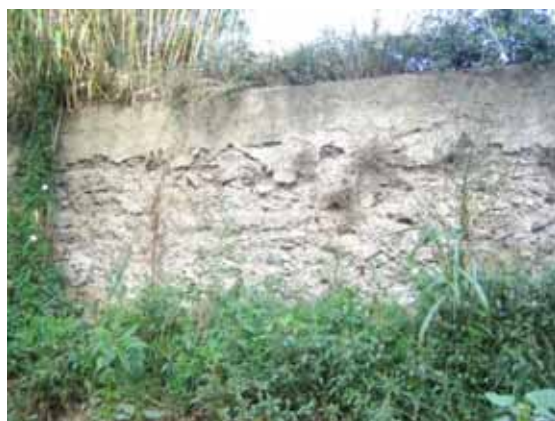
Foto L49.- Mur de protecció de l'erosió de la terrassa T₁, a la riera de la Valleta, sector dels horts. (Foto PMR, setembre de 2008 9221)

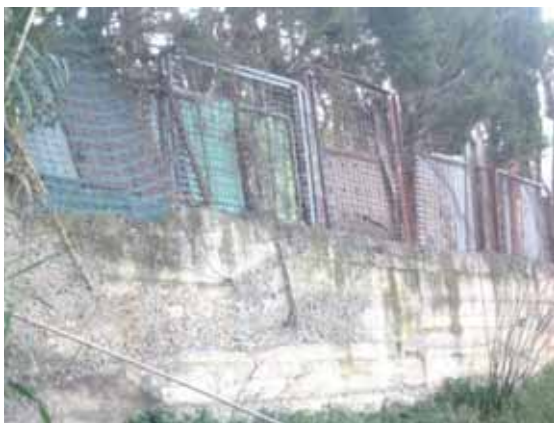
Foto L50.- Riera de la Valleta, mur de canalització i protecció dels horts (T_1), coronat per tanca de ferros. (foto PMR, 2008)

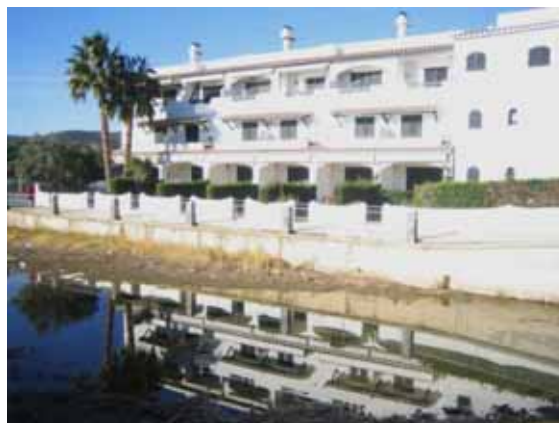
Foto L51.- Murs d'obra que protegeixen la terrassa T_1 sobre la que es situen els Apartaments Doñana, a ran de desembocadura de la riera de la Valleta (Av. Mestral). (foto PMR, novembre 2007)

Finalment, des del sector de l'antiga depuradora fins a la mateixa platja les contencions laterals són ara ja de murs continuats d'obra. (foto L51)

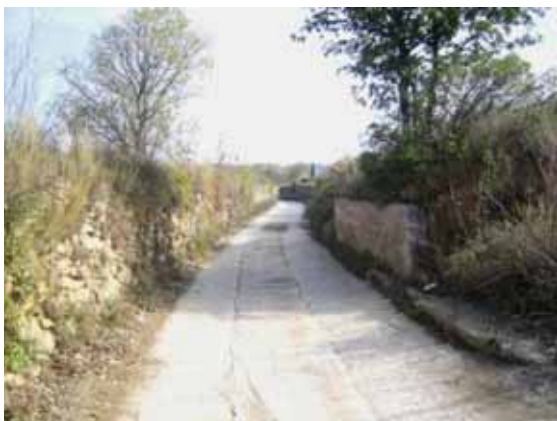
Foto L52.- Tram de camí-llera pavimentat i limitat lateralment per motes i murs de diferents tipologies; rec de Madres. (foto PMR)

És una llera pavimentada en la pràctica totalitat de la traça, que la converteix en un característic "camí-llera" (fotos L52). Aquesta pavimentació respon a dos motius principals: el primer que sigui una via de comunicació de tota la vall i els seus conreus, i el segon és fer de protecció, en tota la longitud de la traça, de la canonada soterrada que condueix les aigües potables municipals de Llançà, des del dipòsit existent al coll de Madres (entre Madres i la Valleta), on s'hi aporta aigua de la presa de Boadella, per a la seva posterior distribució a la població. Aquest segon motiu explica la presència de tapes de registre distribuïdes en la traça.

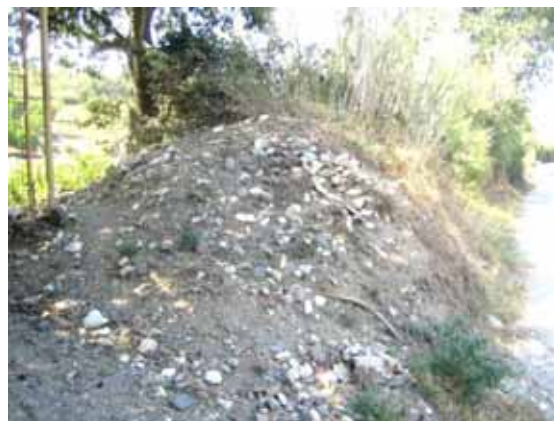
Foto L53.- Detall d'una mota de terra, que separa la camí-llera a la dreta i la vinya a l'esquerra. (foto PMR, agost 2008)

Els conreus de la vall, essencialment destinats als arbres fruiters o a la vinya, han anat protegint-se de les aigües de les crescudes mitjançant motes més o menys ben elaborades amb terres i vegetació (fotos L53 i L54,) i també mitjançant trams de veritables murs d'escullera (foto L55), de pedra seca o d'obra. El resultat d'aquesta protecció és una canalització lateral de formes i de mètodes molt desiguals, ja que són funció de cada propietari. La continuïtat d'aquest conjunt de proteccions laterals queda a més a més interrompuda pels accessos a les diverses parcel·les, que consisteixen en rampes que pugen des del camí-llera fins a la superfície de les àrees de conreu, que coincideixen amb la superfície de la terrassa T_1 .

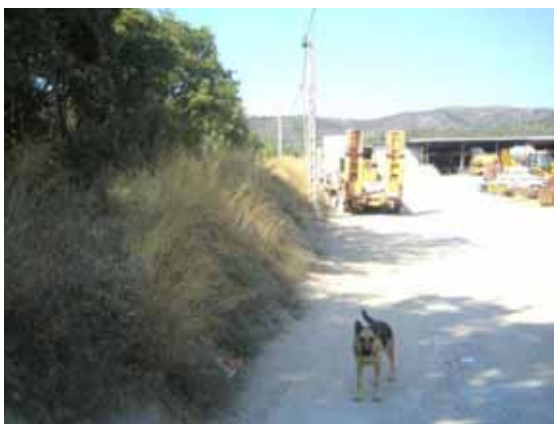
Foto L54.- Cara exterior d'una mota de terra i vegetació que intenta protegir una planta de tractament d'àrids. (foto PMR, agost 2008)

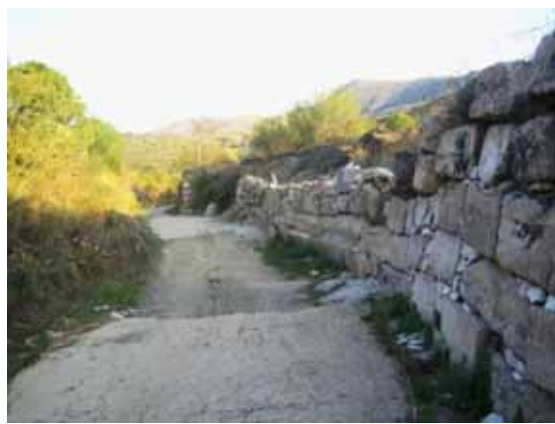
Foto L55.- Escullera al marge dret del camí-llera del rec de Madres. (foto PMR, setembre 2008)

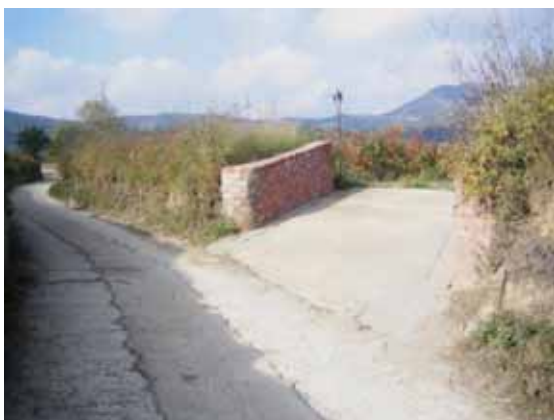
Foto L56.- Rampa d'accés des del camí-llera (T_0) a una finca agrícola (T_1), al rec de Madres. (foto PMR)

(fotos L56). Aquestes rampes d'accés representen punts de més debilitat de les proteccions laterals en moments de crescuda, de manera que actuen de trampolí d'accés a la inundació de les terrasses conreades i per tant faciliten la laminació de les aigües sobre superfícies bastant més extenses.

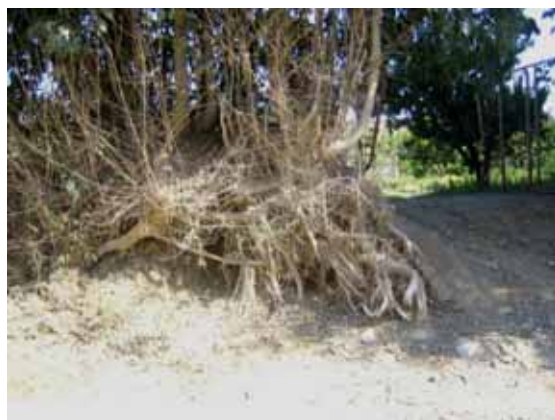
Foto L57.- Erosió de la base d'una mota de terra i vegetació a la riba esquerra del rec de Madres. (foto PMR, agost 2008)

Algunes de les motes són parcialment erosionades per les aigües de crescuda, necessitant reparacions periòdiques (fotos L57 i L58).

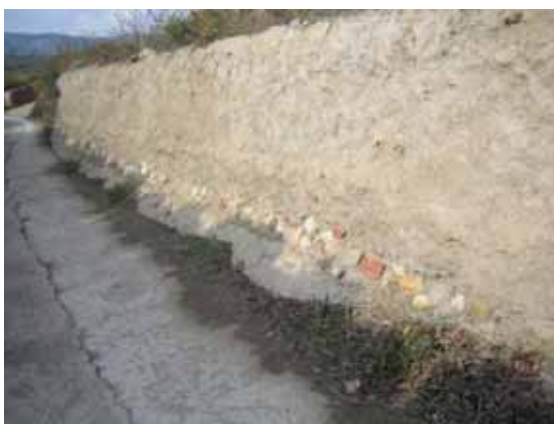
Foto L58.- Reforç de la base d'un mur de protecció, que havia estat erosionat per l'aigua; rec de Madres. (foto PMR)

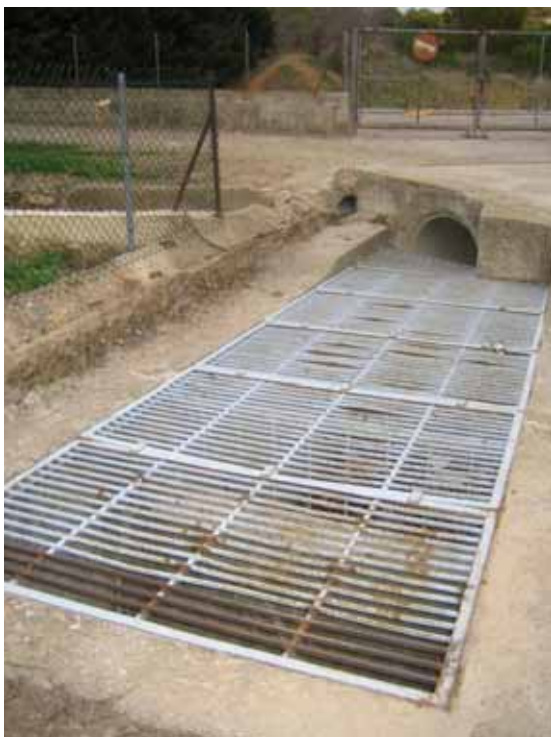
Foto L59.- Un dels embornals d'entrada al rec del Gardissó d'un afluent, al sector de les Esplanes. (punt L23). (foto PMR, gener 2008)

Està soterrat en una longitud de l'ordre dels 750 m. Pel que fa a les dimensions, en Vicenç Bonareu diu que encara que desconeix les mides exactes, s'hi passa bé amb un carretó de ma. L'inici del soterrament s'ha de situar per sobre del camp de futbol passant a ran de les Escoles i entre el modern camp de futbol i el poliesportiu. A nivell de les Esplanes, al davant de les Escoles s'hi incorporen altres afluents que provenen de la riba dreta, especialment representats i visibles en els **punts crítics L22 i L23**, on es troben uns importants embornals (fotos L59 i L60).

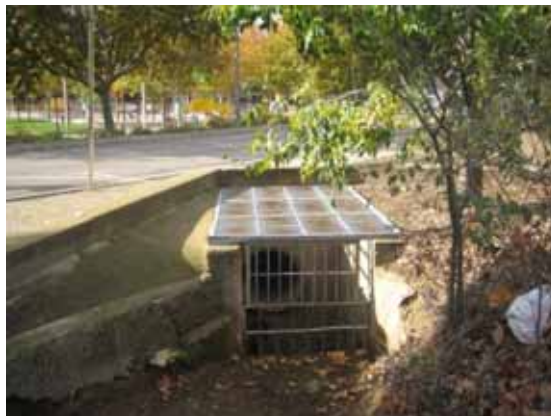
Foto L60.- Un altre dels embornals d'entrada al rec del Gardissó, a les Esplanes (punt L22). (foto PMR, gener 2008)

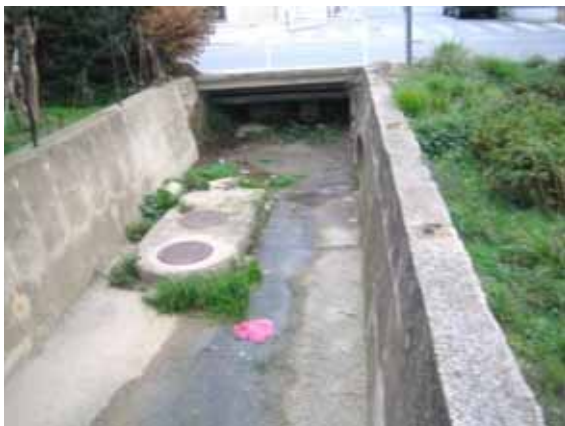
Foto L61.- Sortida del soterrament després de la confluència dels recs del Gardissó i de la Bateria, a l'Av. Pau Casals. (foto PMR, gener 2008)

A partir d'aquí segueix encara soterrament pel carrer del mateix nom, i fins passada l'Avinguda de Pau Casals on empalma amb el rec de la Bateria a partir d'on ja circulen a cel obert (foto L61).

Es tracta d'una canalització que, com queda remarcat en el capítol dels esdeveniments, sovint no resulta suficient per a conduir la totalitat del cabal del rec, amb la qual cosa les aigües passen sovint per la superfície del carrer.

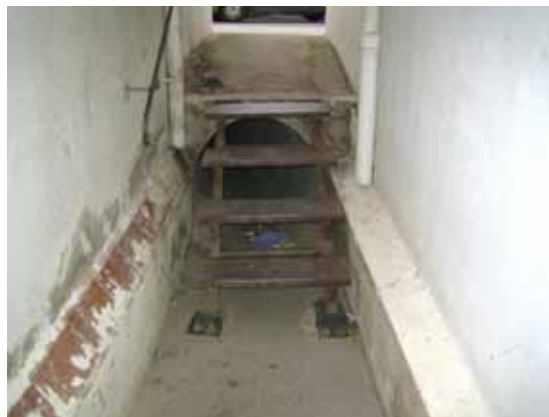
Foto L62.- Petit rec o cadeny utilitzat com a pas peatonal quan no hi ha aigua. Al fons l'entrada al soterrament sota l'aparcament de Rafael Estela. (foto PMR, gener 2008)

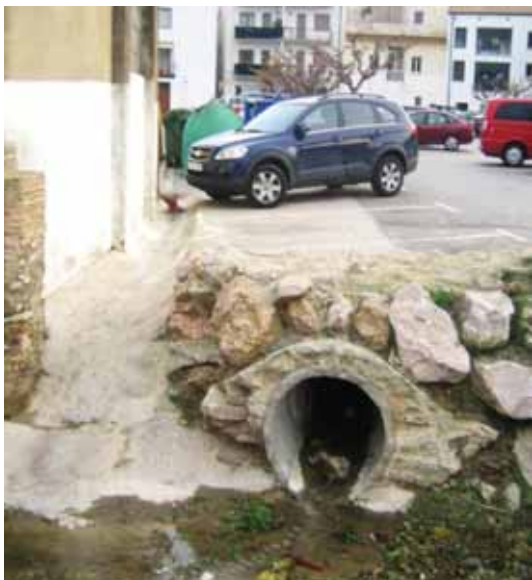
Foto L63.- Sortida de la canonada de drenatge de l'aparcament, al rec Madral, a ran de la caserna dels bombers. (foto PMR, gener 2008)

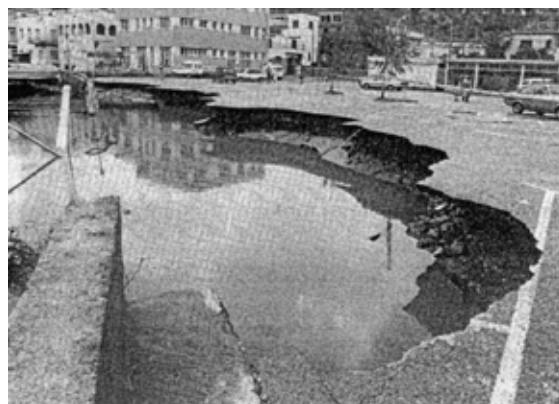
Foto L72 i L73.- Passeig Marítim i platja, el 3 d'octubre de 1987 on es veu a la de l'esquerra el salt de l'aigua de la riera a l'arribada a la platja. A la de la dreta a soscavació del paviment deguda al salt de l'aigua (Fotos Pumareda, tretes del Butlletí nº 33, juliol de 1987, però editat molt posteriorment).

"La platja, el moll, els murs de defensa de la riera, les botigues i comerços del Port i de la Vila, els horts de la Salanca, el pont de la Valleta, els carrers, els baixos, els camins ... tot ple de fang, tot destruït, tot arrasat." (fotos L72 i L73).

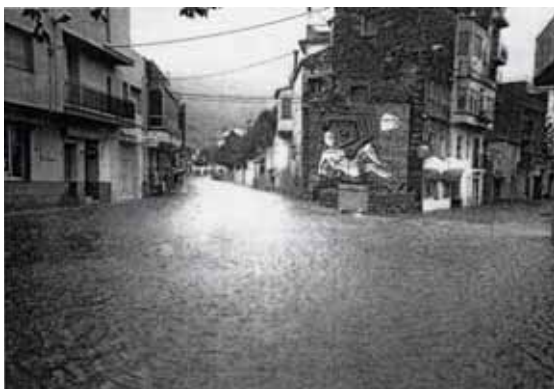
Foto L77.- Nucli urbà de la Vila, cruïlla dels carrers de Gardissó i de Rafael Estela, el 19 d'octubre de 1994. (foto Vicenç Pumareda, Butlletí nº 61, octubre 1994)

El rec del Gardissó creua soterradament la Vila, excepte quan desborda que segueix el carrer del mateix nom i sovint passa al C/ R. Estela i d'allà, per sota de l'aparcament al Madral, a ran dels bombers. En referència a l'Av. Mestral, cal tenir present que hi ha una part de les aigües que procedeixen de la riera del Boquer (veure foto B36, al capítol de la riera del Boquer), que també es desborda en aquest episodi i inunda el sector de Sant Carles

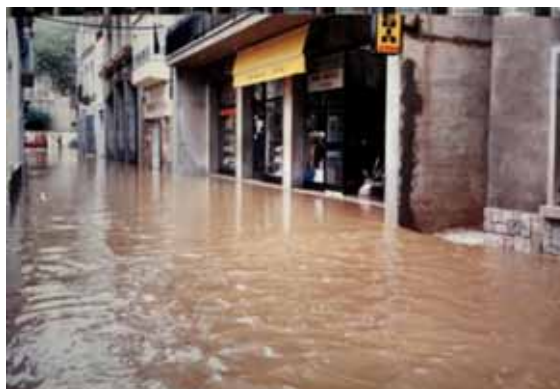
Foto L78.- Nucli de la Vila, C/ Rafael Estela l'octubre de 1994. A la dreta el passadís que drena per sota de l'aparcament i condueix l'aigua al Madral (veure també foto L62)(foto arxiu J.M. Gros)

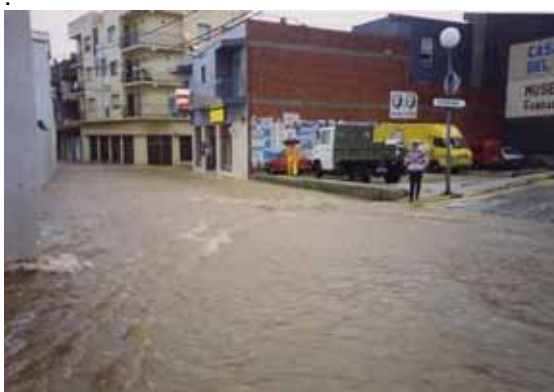
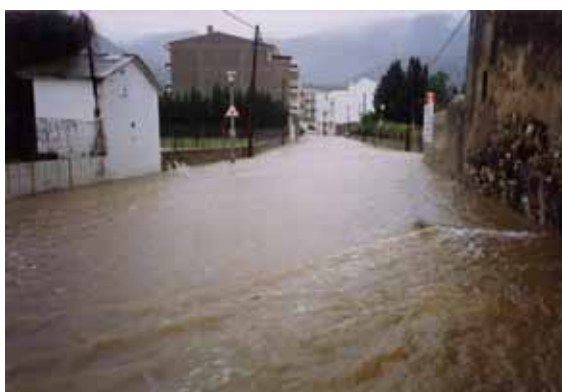
Fotos L79 i L80.- Nucli de la Vila, detalls del carrer de Gardissó. L'esquerra vista aigües avall i la dreta vista aigües amunt. (fotos R. Corcoll, 19 octubre de 1994)

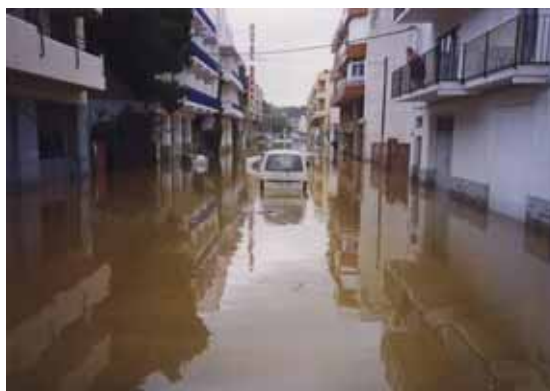
Foto L81.- Av. Mestral (perpendicular a la riera) al sector Port, vista des del pont, mirant al sud. (foto R. Corcoll, 19 octubre 1994). Veure també, a la conca del Boquer, la foto B36, feta des del mateix punt però mirant al nord.

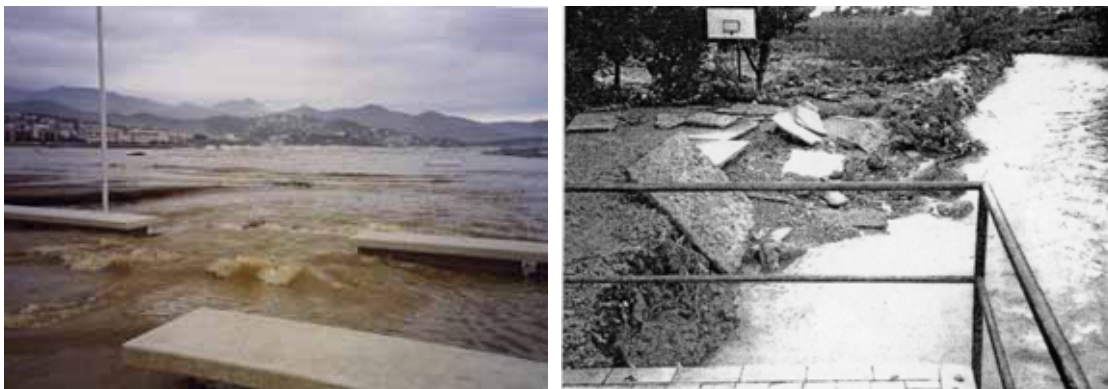
Foto L83.- Passeig Marítim inundat per les aigües torreses procedents de la riera. (foto R. Corcoll, octubre de 1994)

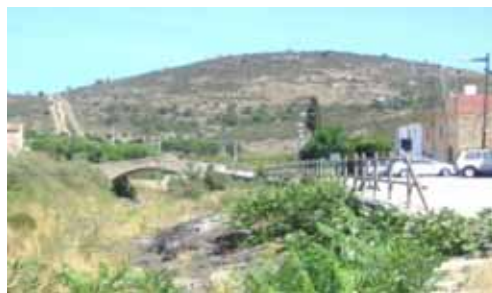
Foto L85.- **Punt L6** de desbordament per la riba dreta, al nucli de la Valleta (foto PMR, agost 2008)

El **punt L6** és de desbordament i també històric. Es situa a nivell del nucli de cases de la Valleta, on les aigües desborden per la riba dreta, just per sobre del carrer del davant d'una renglera de cases (foto L85) perquè hi ha una protecció més baixa que a la riba esquerra..
