Característiques i inundabilitat per rierades sobtades (*flash flood*) als torrents costaners del nord del cap de Creus (Catalunya)

Tesi doctoral

PERE MASCAREÑAS I RUBIÉS
Directora: Maria Àngels Marqués Roca

Grup de Recerca RISCOS NATURALS – RISKNAT
Departament de Geodinàmica i Geofísica
Facultat de Geologia
Universitat de Barcelona

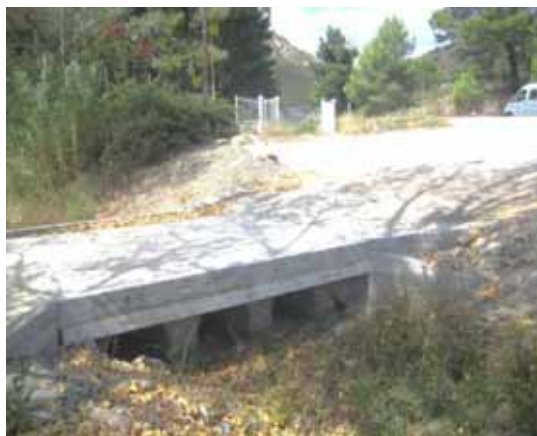
Foto L86.- **Punt L10**, a la porta del restaurant de Miralles; notis la petitesa dels 3 tubs per al pas de l'aigua, que no resol el pas en moments de crescuda. (foto PMR, agost 2008)

Al sector de Miralles, a ran del restaurant d'aquest nom, hi ha un gual (**punt L10**) corresponent al camí que va a les cases del sector del Pujolar. Després de ser arreglat en múltiples ocasions ara ha quedat compostat per una llosa de formigó que cobreix tres tubs i que ho ha transformat en una mena de passera de 60 cm d'alçada, però que sovint l'aigua pot passar pel damunt (foto L86).

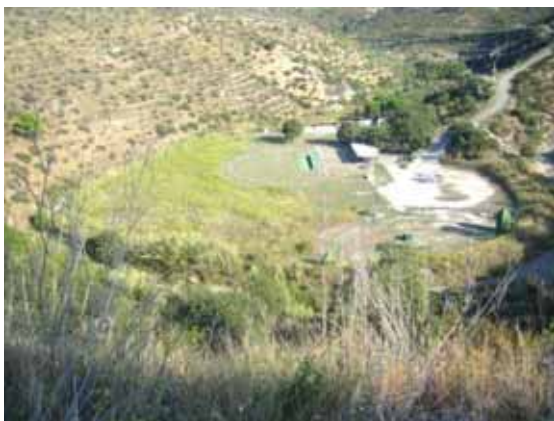
Foto L87.- **Punt L12** de desbordament al meandre del camp de tir del Molí. (Foto PMR, setembre 2008)

També és un punt de desbordament i un punt també històric el meandre del camp de tir del Molí, el **punt L12**. Afecta a una plana de la terrassa T_1 a la riba dreta de la riera, la riba convexa, on hi ha emplaçades les instal·lacions del club de tir. La traça tan corbada de la riera i l'alçada i pendent de la roca a la riba esquerra, implica un comportament forçat de les aigües de crescuda, amb un resultat de desbordament sobre la "lluna" de la terrassa (foto L87). Segons en Vicenç Bonareu, membre del club de tir, en els darrers 20 anys l'aigua ha "pujat" varies vegades (sense precisar) sobre les instal·lacions però no les ha cobert totalment.

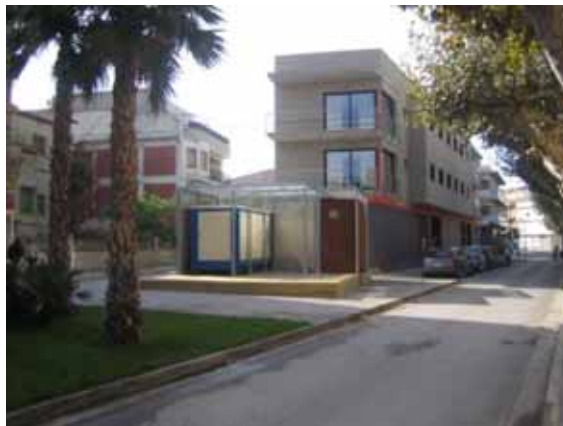
Foto L88.- Punt de bombeig al C/ Castellar que gestiona les aigües superficials. (foto PMR)

Un altre sector **crític** i alhora **històric L24** és el del centre del nucli urbà del Port, on s'acumulen les aigües procedents dels turons de la riba dreta i que baixen pels carrers fins al carrer de Castellar, on tenen dificultat per dirigir-se al mar per l'escàss pendent. El carrer de Castellar és un sector de freqüent inundació de les plantes baixes dels edificis de l'àrea comercial i cèntrica del Port. Aquí la problemàtica ha estat resolta per l'Ajuntament mitjançant la instal·lació de bombes que porten l'aigua a la riera, a pocs metres de la desembocadura, i forcen el descens del nivell (foto L88). Aquesta solució municipal fou inaugurada el 2008, i encara no es coneix amb gaire precisió si els efectes reals són el previstos en el projecte per a moments de grans precipitacions.

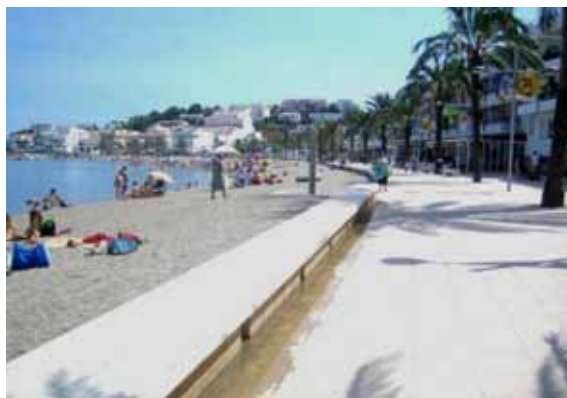
Foto L89.- Passeig del Port de Llançà; notis que l'aigua de la dutxa de platja va cap al passeig que està més baix. Això és un indicador del problema del drenatge del passeig. (foto PMR agost 2008)

Hi ha una línia que sense arribar a ser crítica, es pot considerar que és poc favorable. Es tracta de la barana del passeig marítim del Port de Llançà, que separa el passeig pròpiament dit de la platja. Amb una certa freqüència hi ha trams en els que el nivell de la sorra de la platja queda a una cota més elevada que el paviment del passeig. Així, els desaigües existents a ran de paviment que haurien de permetre la sortida de l'aigua del passeig vers la platja i el mar es troben parcialment obstruïts, i fins i tot en moments sense pluja, l'aigua de les dutxes de la platja passa a ocupar parcialment el passeig (foto L89).

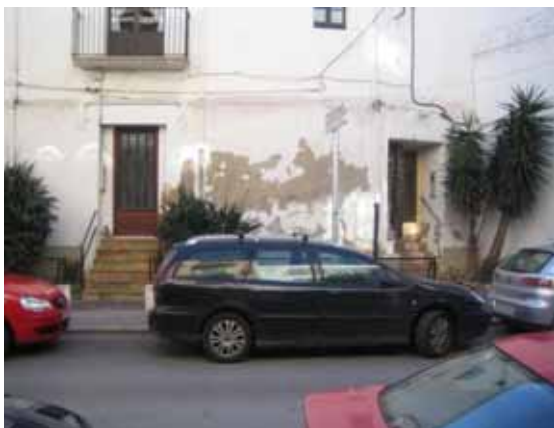
Foto L90.- Protecció per desnivell de 8 graons en un edifici antic del C/ Salmerón. (foto PMR, novembre 2007)

El mètode més "segur" consisteix en elevar l'edificació, encara que sigui amb una pèrdua d'accessibilitat personal, com són els graons o les escales d'accés tal com es pot veure en els exemples de les fotos L90 i L91.

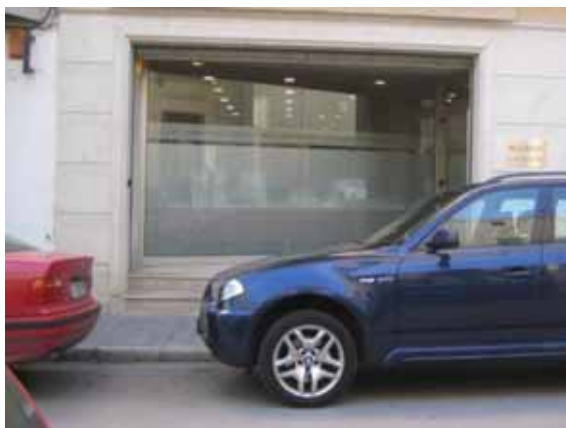
Foto L91.- Graons en un edifici nou al mateix C/ Salmerón. (foto PMR, novembre 2007)

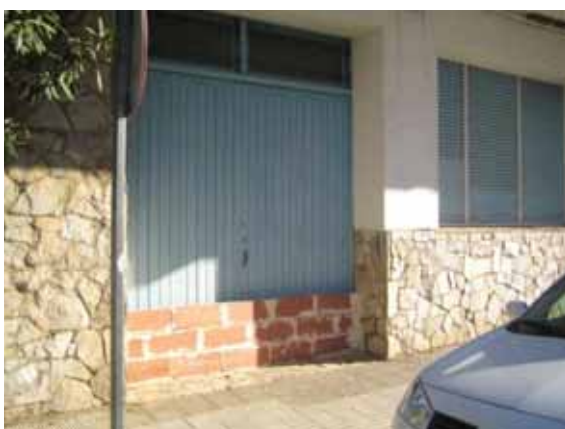
Foto L92.- Protecció amb muret d'envà (Av. Mestral). (foto PMR, novembre 2007)

D'altres construeixen murets d'obra, que s'aixequen ràpidament quan s'avisava del perill o bé es deixa construït durant períodes d'absència o de vacances (fotos L92 i L93). Alguns deixen un tram curt sense acabar de construir l'envà per poder accedir mentre no hi ha perill, però tenint menor temps de construcció en el cas d'emergència.

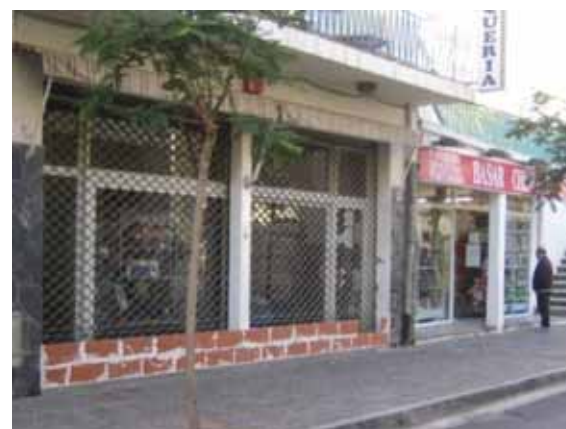
Foto L93.- Muret de 2 fileres (una sola davant la porta, per facilitar el pas i tancar ràpidament quan cal), C/ Castellar. (foto PMR, novembre 2007)

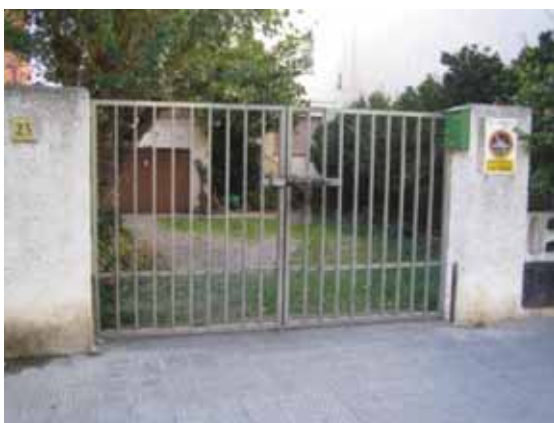
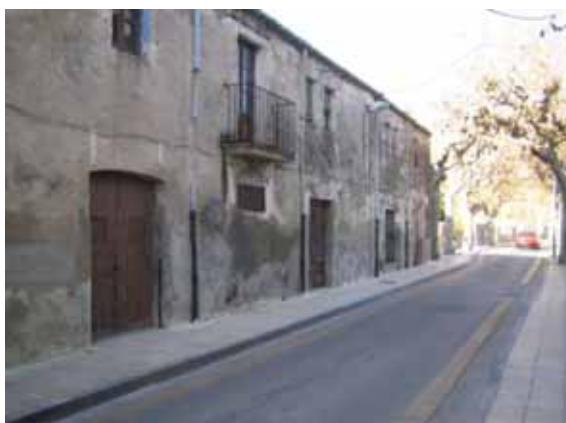
Fotos L94 i L95.- Portes amb guies de diferent mida, per a planxes en funció de l'experiència. A l'esquerra Av. Mestral, al Port, i a la dreta cases antigues del C/ Dolors Falcó, al nucli de la Vila (fotos PMR, novembre 2007)

Resulta un mètode molt antic i d'ús en moltes comarques la col·locació de planxes, taulons o posts que tanquin la part inferior de les portes. Són elements, fets a mida, de fusta o de planxa metàl·lica, que es tenen sempre preparats, i es posen en unes ranures o guies ja instal·lades i clavades a la paret. L'alçada s'adapta al nivell assolible per l'aigua al carrer. Per tal que el tancament sigui més ajustat, és freqüent l'ús de tires d'esponja que segellin al voltant dels taulons. (fotos L94, L95, L96 i L97).

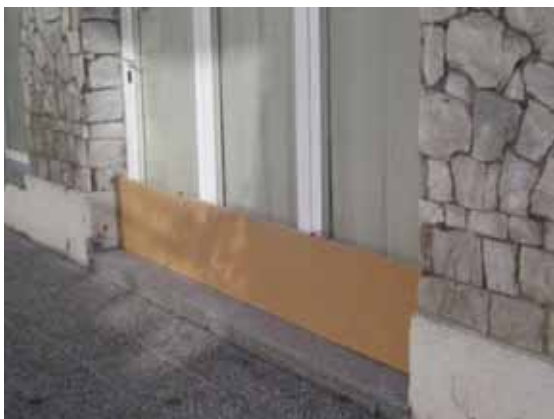
Foto L96.- Post de fusta de posar i treure, C/ Castellar. (foto PMR, novembre 2007)

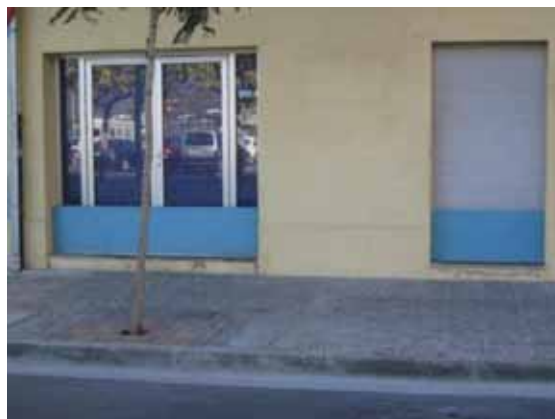
Foto L97.- Fustes fixes, collades a la paret, C/ Castellar. (foto PMR, novembre 2007)

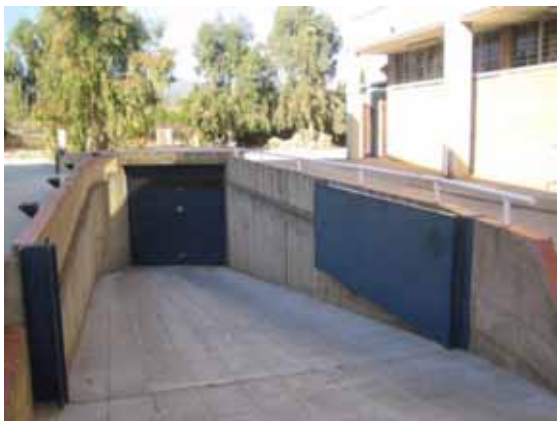
Foto L98.- Comporta de soterrani d'un sol batent. (foto PMR, novembre 2007)

Darrerament, a la Vila i al Port de Llançà, s'ha generalitzat l'ús de portes en les rampes d'accés a soterranis d'aparcament, en forma de portes giratòries, d'un o dos batents, més o menys altes en funció de la situació. Cal tancar-les en moments de perill. (fotos L98 i L99).

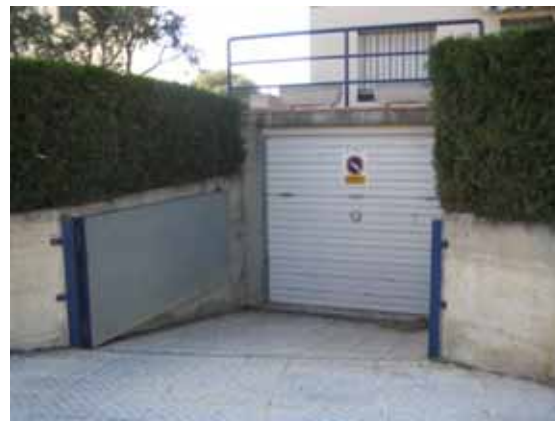
Foto L99.- Comporta d'un sol batent, Av. Mestral. (foto PMR, novembre 2007)

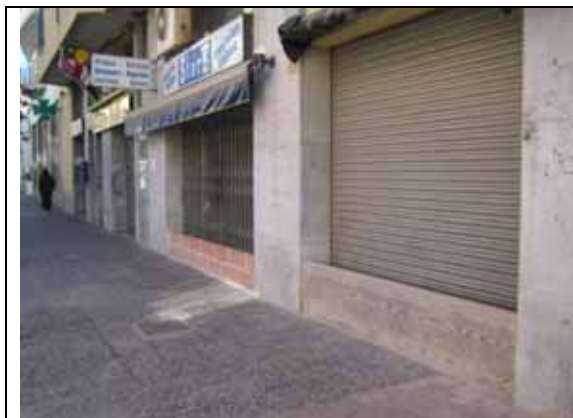
Foto L100.- Combinació d'envà i fusta al mateix edifici, C/ Castellar. (foto PMR, novembre 2007)

Altres veïns són partidaris de composicions mixtes, combinant en un mateix edifici el muret i la planxa de fusta o bé combinant graons i fustes (fotos L100 i L101). Altres cases de nova construcció no han previst cap mesura de protecció.

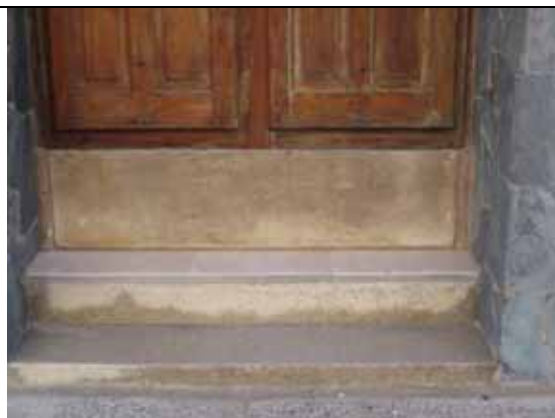
Foto L101.- Combinació de graons i de fusta, C/ Castellar. (foto PMR, novembre 2007)

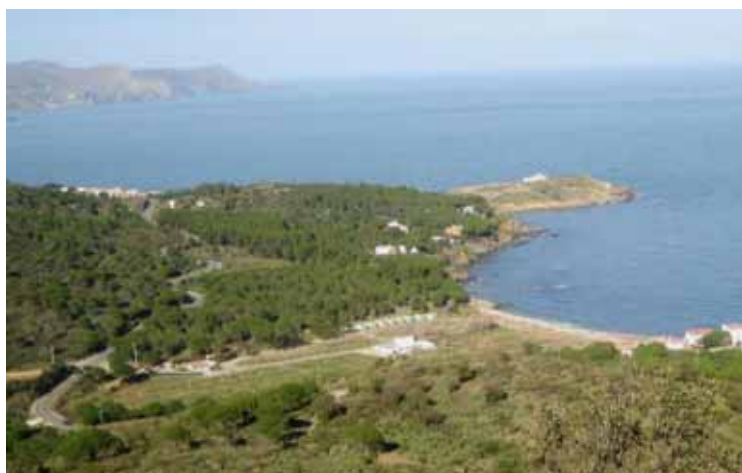
Foto V1.- Vista general de la part inferior de la conca, amb la carretera que la creua i el càmping que ocupa la riba esquerra i una part del vessant. (foto PMR, gener 2008)

En el seu recorregut creua el nucli urbà de la Vall de la Santa Creu, que actualment queda administrativament inclòs al terme del Port de la Selva. Per sota de l'esmentat nucli hi ha cases aïllades distribuïdes a la part baixa dels vessants de la vall o sobre la terrassa T₁. Després de creuar la carretera de Llançà al Port de la Selva (GIV-612), voreja el càmping ubicat a la riba esquerra des de la carretera fins a la platja mateixa (foto V1).

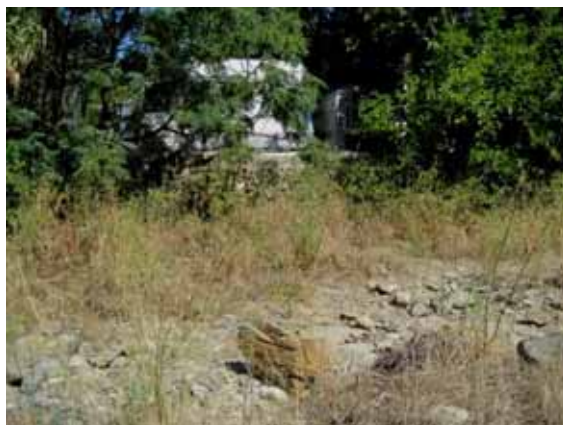
Foto V2.- Terrassa T_0 a nivell del càmping, amb algun bloc de grans mides (>50 cm). (foto PMR, agost 2010)

La terrassa inferior o T_0 , conté còdols de gran mida (alguns >50 cm i menys rodats) fins i tot a la part més baixa de la riera, a ran del càmping de la desembocadura (foto V2).

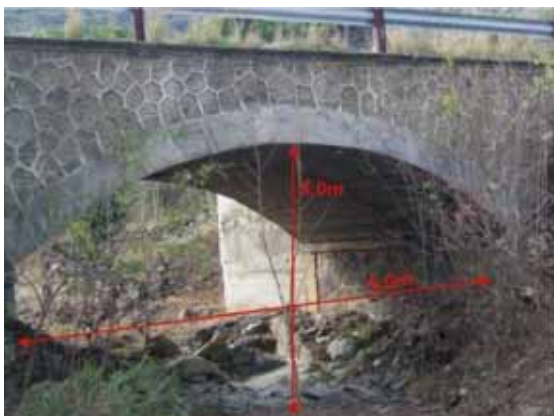
Foto V3.- Detall de la part antiga del pont, corresponent a la part inferior o de sortida. (foto PMR, novembre 2009)

- La carretera i el seu pont sobre la riera (**punt V1**). El pont s'ha construït en dues etapes i corresponen a dues tipologies d'estructura: a) una estructura antiga (6 m d'ample de la carretera), que és de volta i queda a la part baixa (de 8 m d'amplada de llum, i 5 m d'alçada al centre de la volta i 1,50 m als estreps) (foto V3), i b) la part nova, construïda recentment per tal d'ampliar l'amplada de la carretera en 3 m més, i queda constituïda per dos estreps que suporten les bigues que fan el "tauler" d'ampliació (també de 8m d'amplada) (foto V4). L'estructura del pont i dels seus estreps, es considera que actualment es troben en bon estat, sense gaire signes d'erosió ni de deteriorament dels materials. El tram de carretera sobre la terrassa T_1 (terraplè) pot fer l'efecte de presa en les crescudes importants si el pont no resultés suficient.

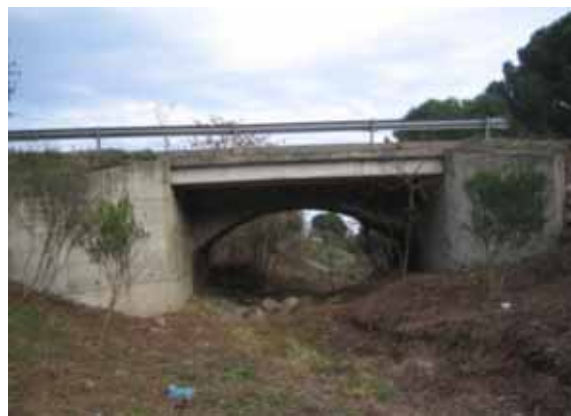
Foto V4.- Vista de conjunt del pont de la carretera; en primer terme la part nova, d'estructura rectangular, corresponent a l'ampliació de l'amplada de la carretera, i en segon terme l'arcada antiga més petita. (foto PMR, novembre 2009)

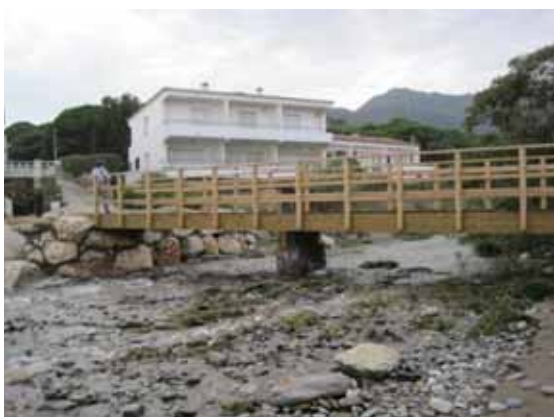
Foto V5.- Desembocadura a la platja i passera del camí de ronda. Alçada: 1,10 m entre llera i passera (punt crític V2). (foto PMR, octubre 2010)

L'any 2010 es va construir un pontet o passera de fusta per al "camí de ronda", a ran de la platja i de la desembocadura. Presenta una llum sobre la llera de només 1,10 m. Ha estat considerat com a **punt crític V2** (foto V5).

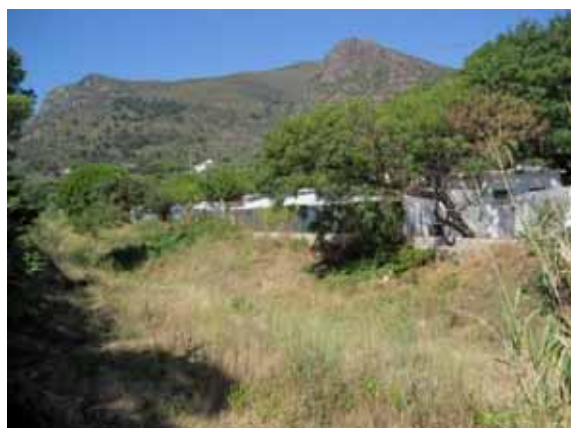
Foto V6.- Llera de la riera i mur de protecció lateral sota el càmping. Desnivell entre T_0 i T_1 de 1,50 a 1,60 m. (foto PMR, agost 2010)

- Les estructures del càmping. L'esplanada de les instal·lacions queda sobre tota la part de la terrassa T_1 de la riba esquerra, i per tal de protegir-les s'ha construït un mur de pedra seca (foto V6 i foto V7.) i una escullera des del propi pont fins a la platja, que evita l'acció erosiva de la riera i la inundació en moments de crescuda de la riera fins al nivell de la capçalera de l'escullera. Recentment, la línia de separació de la platja i el pla del càmping ha estat també protegida amb trams de mur i trams d' escullera (foto V9), que protegeixen del temporals marítims de tramuntana i de llevant, que hi incideixen obliquament. Sobre aquesta estructura de protecció hi passa també el "camí de ronda litoral".

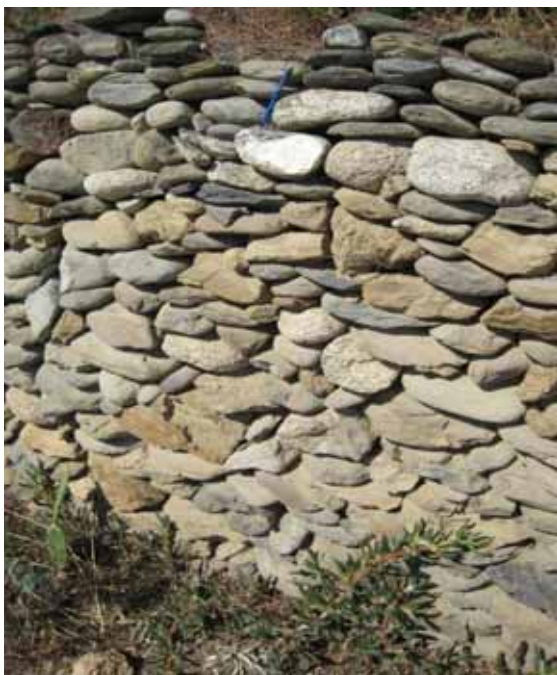
Foto V7.- Detall d'un mur de pedra seca construït a ran del càmping amb els còdols de la terrassa T₁. Noti's la presència de còdols rodats de naturalesa granítica. (foto PMR, agost 2010)

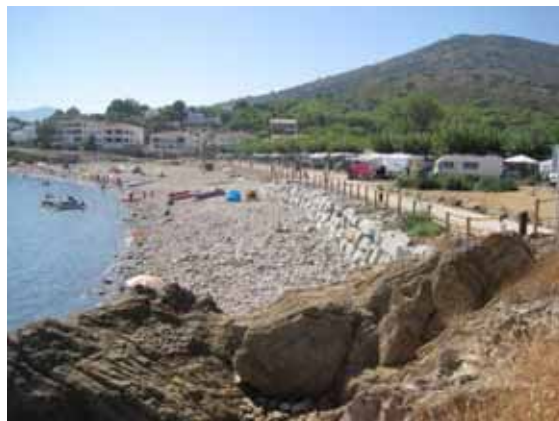
Foto V9.- Platja de la riera de la Vall, amb l'escullera i el mur de contenció sobre el que passa el camí de ronda i l'esplanada del càmping (terrassa T₁). (foto PMR, agost 2010)

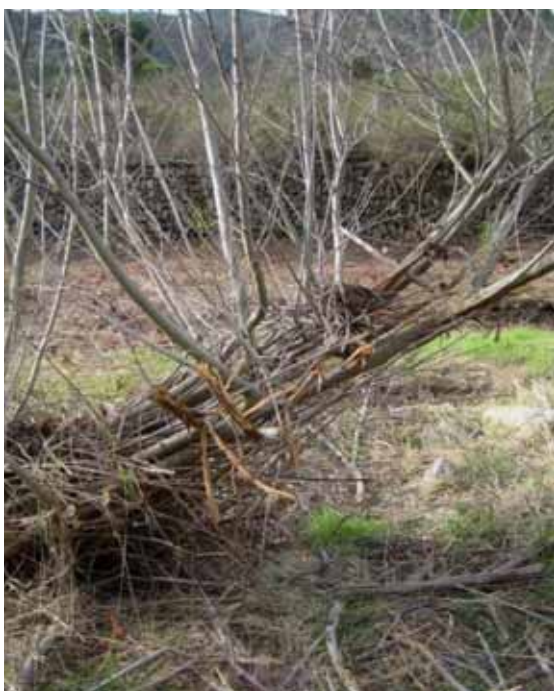
Foto V8.- Indicador de rierada: branques retingudes en vegetació, uns metres aigües amunt del pont de la carretera. Altura de sobre el fons de la llera 60 cm. Es desconeix a quina rierada pertany, (2005 ó 2006) (foto PMR, febrer 2010)

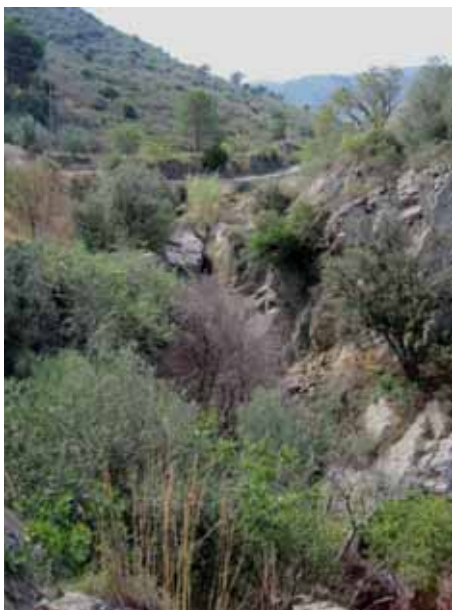
Foto M3.- Estretor de la llera al tram del Molí del Salt d'Aigua. (foto PMR, agost 2010)

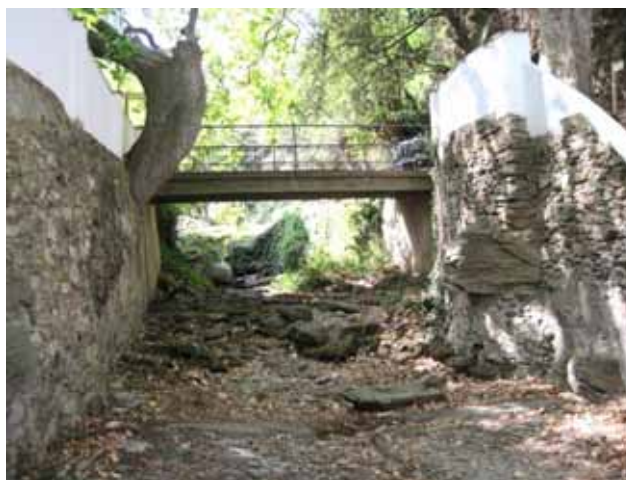
Foto M4.- Passera a nivell de la font del Lledoner (6 m d'ample i 2,30 m d'alt). Noti's la mida d'algun dels blocs de pedra. (foto PMR, agost 2010)

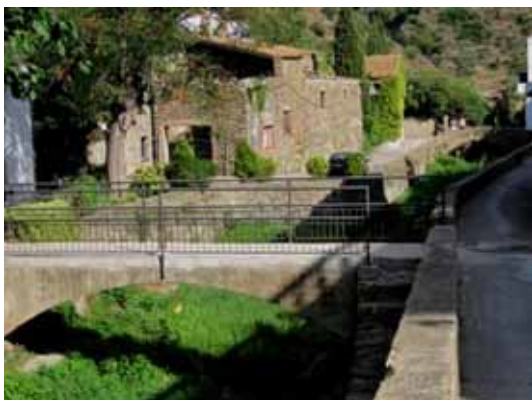
Foto M5.- Pont al davant de "Ca'ls Avis", (6m d'ample i 2,50 d'alt màxim). (foto PMR, agost 2010)

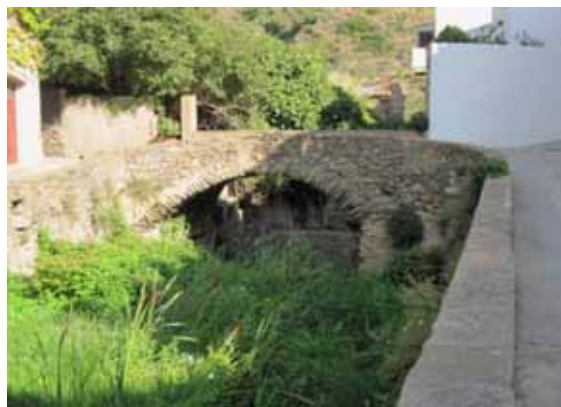
Foto M6.- Pont carrer de la Font, també dit del Corder (5 m d'ample i 3 m d'alçada). (foto PMR, agost 2010)

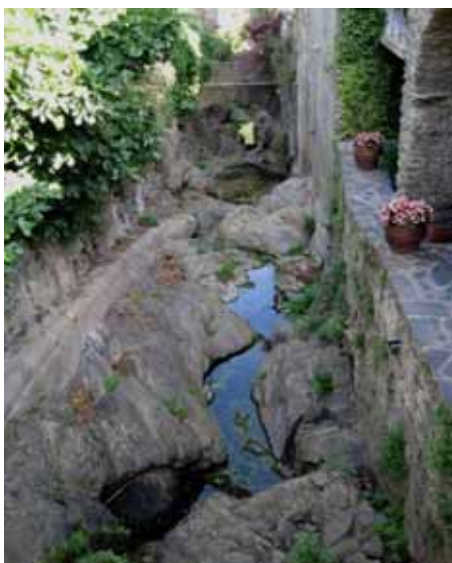
Foto M7.- Estret de la riera a l'interior de la població, amb el substrat rocós aflorant. (foto PMR, agost 2010)

Aquest substrat compon la part majoritària de la superfície de la conca, excepte les àrees inferiors dels vessants, on s'ha acumulat materials de tipus con, que en aquesta conca assoleixen gruixos importants. Queda també visible al fons de la llera en els sectors amb pendents pronunciats i també en un llarg tram de l'interior del nucli urbà (veure foto M7).

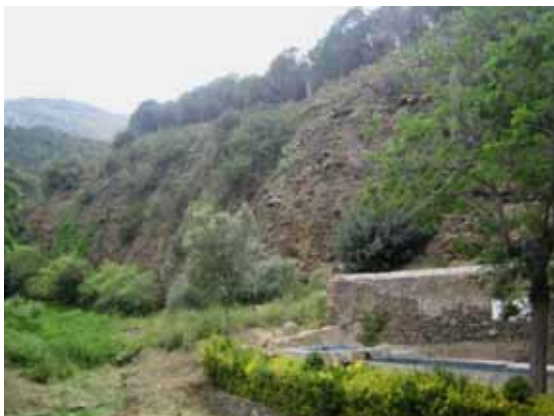
Foto M8.- Exemple de talús d'uns 15 d'alt, en un con relícte sobre la riera, a la zona alta del nucli urbà i a la riba esquerra. (foto PMR, abril 2008)

Aquesta conca té com a particularitat la presència d'una sèrie de cons relíctes, elevats respecte a la llera, on la xarxa actual està molt encaixada amb incisions que van dels 3 m fins a superar els 15 m, com per exemple en la zona de l'ermita de Sant Sebastià (foto M8).

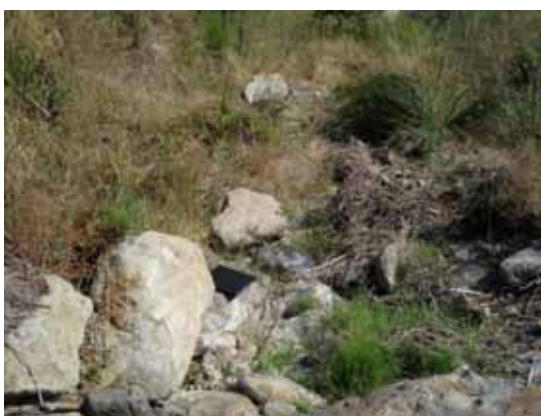
Foto M 9.- Detall de la terrassa T_0 amb blocs grossos procedents dels cons, al sector de la font dels Lledoners. (foto PMR, octubre 2010)

Després de la caiguda els còdols han passat a incorporar-se a les terrasses. Els més grossos, encara que no puguin ser moguts per les aigües actuals, hi queden presents i integrats com a elements de la terrassa (fotos M9 i M10 i veure foto M8).

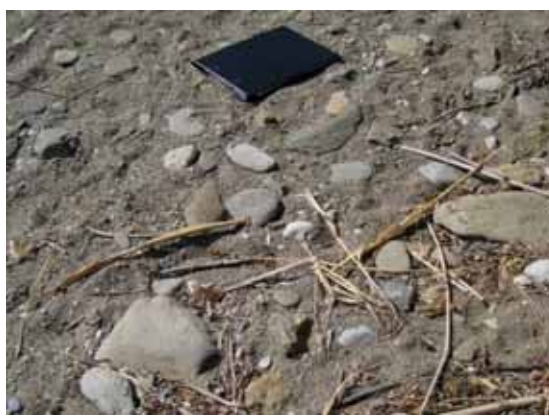
Foto M10.- Detall de la terrassa T_0 , a ran de la platja. (foto PMR, agost 2010)

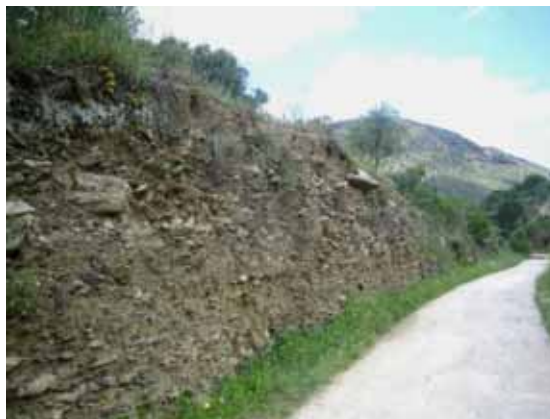
Foto M11.- Secció de la terrassa T_1 , al camí de Mas Estela. (foto PMR, juny 2008)

La composició de la terrassa T_1 , queda més visible a través seccions erosives (foto M11), presenta també la incorporació d'alguns blocs procedents de l'erosió dels cons. La forma dels còdols és lleugerament més aplanada que en els de la T_0 , i es presenten en llits poc o molt classificats per dimensions; en alguns d'aquests nivells la dimensió de les graves resulta bastant reduïda, predominant-hi els de 1 a 2 cm; la matriu sorrenca també és present en molts nivells, i fins i tot hi ha passades amb matriu llimosa. En els talls observats, els blocs més grossos amb evidències de transport resulten de l'ordre de 20-30 cm de dimensió màxima, ja que queden imbricats i disposats de la mateixa manera que els que els envolten. Els blocs més grans, procedents dels cons i incorporats a la terrassa T_1 , de mides molt superiors (entre els 50 i els 80 sm), no sembla que hagin pogut ser transportats per l'aigua, ja que es troben disposats de manera no concordant amb el corrent.

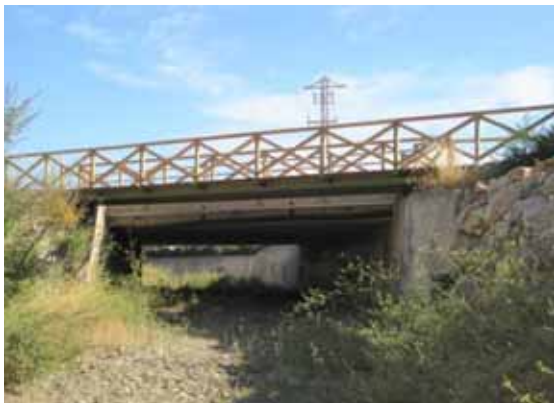
Foto M13.- Pont de la carretera GiV-6121 de la Selva a Port de la Selva (9 m d'ample i 2,80 m d'alt), amb nou pont de fusta per a vianants (2010) (foto PMR, agost 2010)

En el pont de la carretera GiV-6121 a la Selva de Mar (**punt crític M3**, les aigües queden lateralment canalitzades per esculleres que protegeixen els estreps del pont i redueixen la secció; aquest pont (foto M13) significa un embut a la riera.

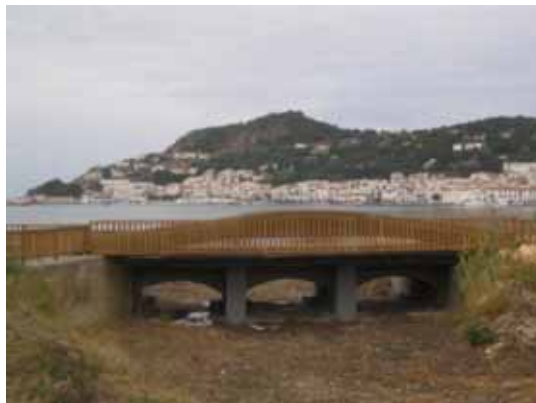
Foto M14.- Pont de la carretera GiV-612 (Llançà a Port de la Selva) i el peatonal de fusta en primer terme, al sector de l'Erola (foto PMR, novembre 2008)

L'estructura antiga es compon de tres ulls (2 estreps i dos pilars centrals i el sostre en volta), d'una amplada entre pilars de 4 m i de 1,75 m d'alt, en la part central de la volta, i 0,75m d'alt a ran dels pilars i dels estreps (foto M14). Es tracta d'un pont que, segons informacions orals, fa anys va ser parcialment enderrocat per la violència de les aigües, però no es pot concretar en quina data.

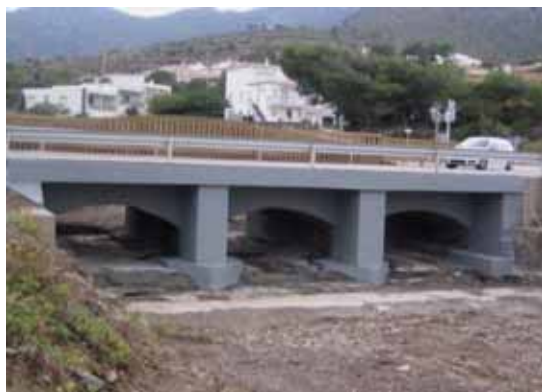
Foto M 15.- Detall del pont de la carretera GiV-612 amb les dues estructures: l'antiga d'arcades i la moderna rectangular d'ampliació de la carretera (foto PMR, novembre 2008)

També ho és el pont de la carretera Gi-612 de Llançà, just abans d'arribar a la platja (**punt crític M4**). Aquest pont es troba compost per dos tipologies d'estructura a causa de l'eixamplament de la carretera.

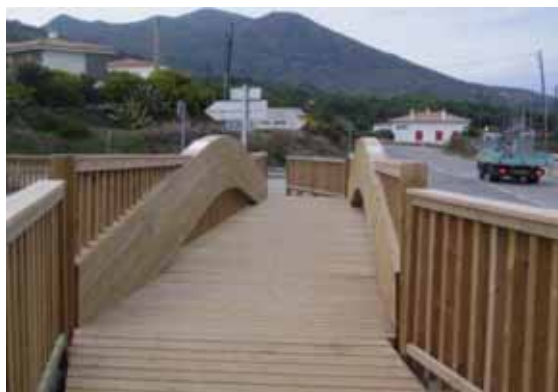
Foto M 16.- Pont peatonal de fusta, adossat al pont de la carretera GiV-612 de Llançà al Port de la Selva (foto PMR, novembre 08)

Hi ha també una passera de fusta adossada a aquest pont, que ha estat construïda recentment (2008/09), per tal d'evitar el pas dels vianants per la carretera (foto M16).

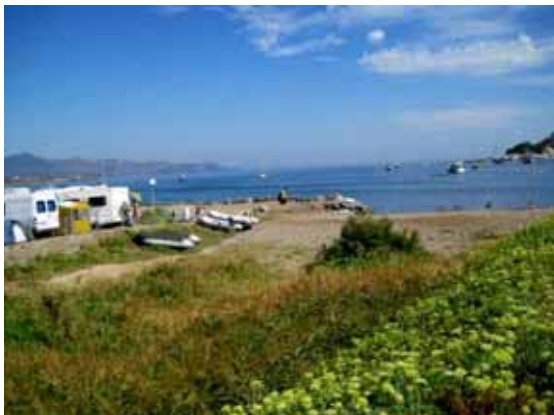
Foto M17.- Tram de la desembocadura, vist des del pont de la Ctra. Giv-612, encarat al vent de tramuntana. A la dreta el terraplè de l'aparcament i a l'esquerra el del càmping (foto PMR, agost 2010)

De cara a la protecció del càmping ubicat a la riba esquerra i al final de la riera (en part sobre la platja), s'ha de remarcar el mur de pedra seca actual (fotos M17i M18) que protegeix de l'erosió el límit del càmping amb la llera. Aquest muret, anivellat amb el terraplè del pla d'acampada, ha de resultar d'alçada insuficient, en determinats moments, per evitar la inundació. Per tal de disminuir el perill, es podria recreixar aquest muret de manera que adquirís un paper més de dic, més protector. La solució més efectiva de cara a la seguretat davant la inundabilitat del sector del càmping seria traslladar-lo a una zona no inundable.

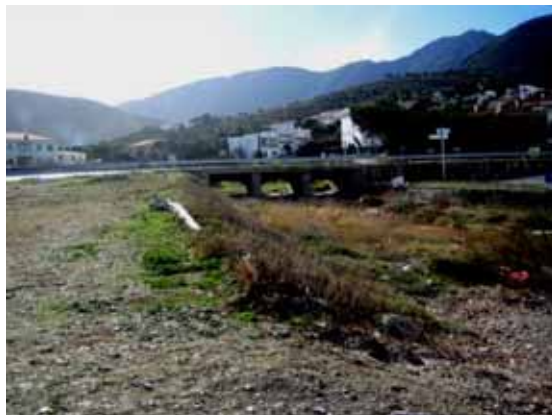
Foto M18.- Vista aigües amunt del mateix tram, entre el pont de la carretera i la platja; a la dreta el pla del càmping i a l'esquerra el d'aparcament municipal (foto PMR. gener 2008)

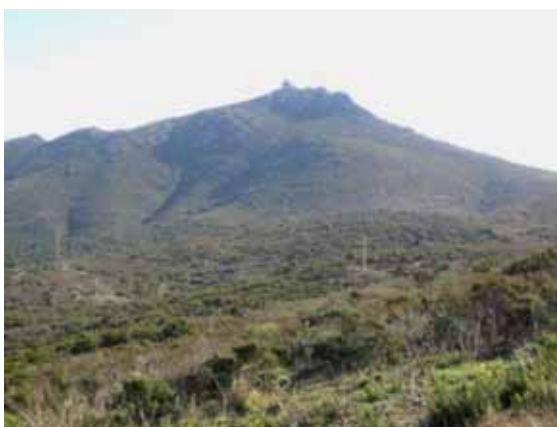
Foto S2.- Cim del Pení, i capçalera de la riera de Romanyac. (foto PMR, gener 2008)

Té una longitud de 7760 m en l'artèria principal, que neix al Puig del Pení (606 m) (foto S2), drena la Muntanya Negra i els serrats de can Berta i de la Glòria, desembocant a la platja de la Riera, al centre de la badia del Port de la Selva. (foto S3)

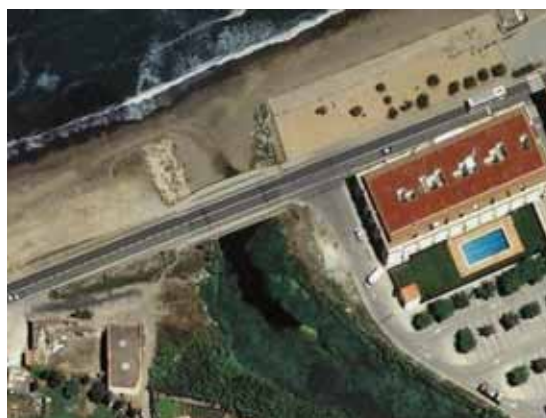
Foto S3- Desembocadura de la riera a la platja del Port de la Selva (punt S11)(Foto aèria lcc).

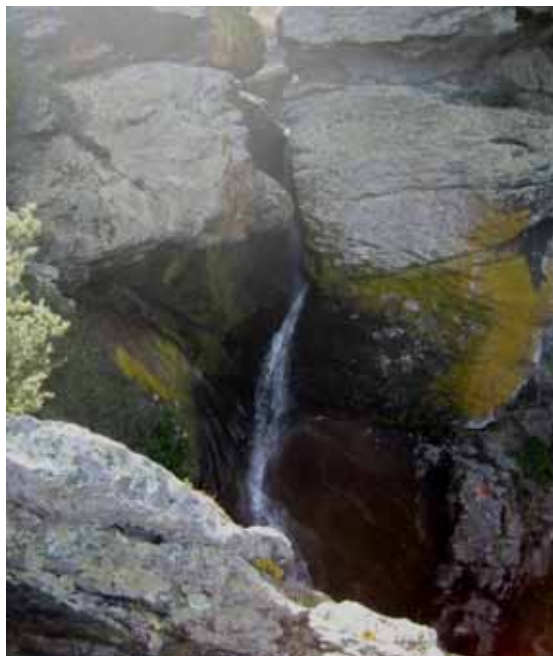
Foto S4.- Un dels salt d'aigua del curs superior, al sector anomenat la Gorga, a ran de la carretera de Cadaqués (GI-613, pk 0,9). (foto PMR, gener 2008)

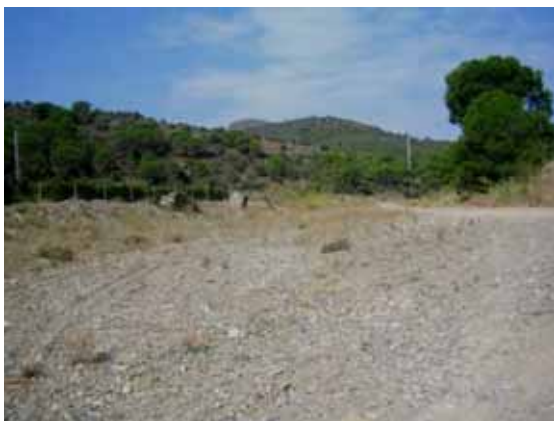
Foto S5.- Amplitud de la llera actual (>30m), al tram mig, més amunt del càmping. (foto PMR, setembre 2008)

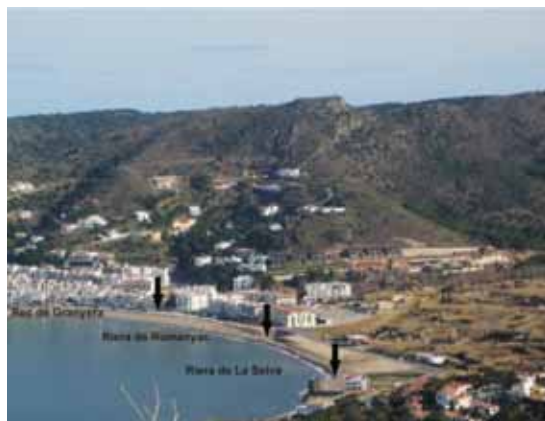
Foto S6.- Badia del Port de la Selva, amb el desguàs de les principals rieres, de dreta a esquerra: de la Selva de Mar, de Romanyac i de Granyera. (foto PMR, gener 2008)

3) El tram del **curs inferior**, es considera que comença a nivell del càmping, nivell a partir del qual la plana del fons de la vall s'eixampla i que constitueix el vèrtex superior del triangle de la plana sedimentària de la desembocadura (foto S6).

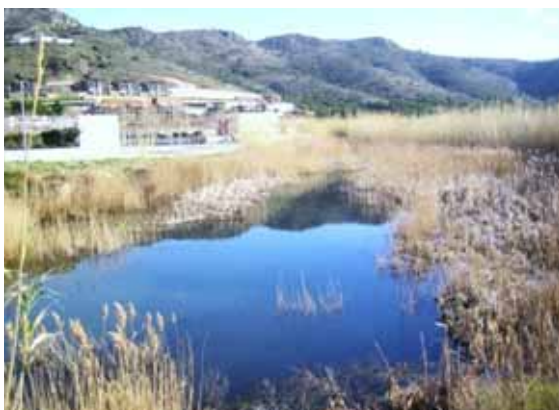
Foto S7.- Sector del tram inferior, just per sobre del pont de la carretera, amb presència d'aiguamolls. (Foto PMR, gener 2008)

A la riba esquerra és per on més s'eixampla, anant a indentar-se amb la plana final de la riera de la Selva de Mar. La part central del triangle constitueix sectors d'aiguamoll, que han propiciat la divagació i meandreig de la riera (foto S7). És el sector que de fa segles ha constituït l'àrea de conreus d'horta, encara que darrerament està essent ocupada també per a la implantació de naus industrials. També el darrer tram, entre la planta depuradora i la platja, s'està ocupant per edificacions i per l'aparcament de vehicles, que amplien per aquest costat el nucli urbà principal del terme.

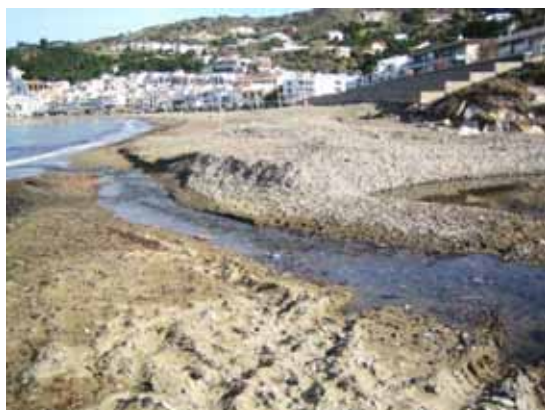
Foto S8.- Desembocadura de la riera a la platja del Port de la Selva (**punt S11**). (foto PMR, gener 2008)

La desembocadura a la platja del Port de la Selva (fotos S8), queda precedida per la presència d'un pont que ha estat destruït per les riuades i reconstruït diverses vegades, encara que no s'ha pogut determinar amb gaire exactitud en quines dates. Antigament, era un senzill gual, que aïllava la població quan la riera portava aigua; posteriorment, a principis de segle XX, va ser simplement una passera, que es reconstruïa cada vegada que les aigües el malmetien (**punt S11**).

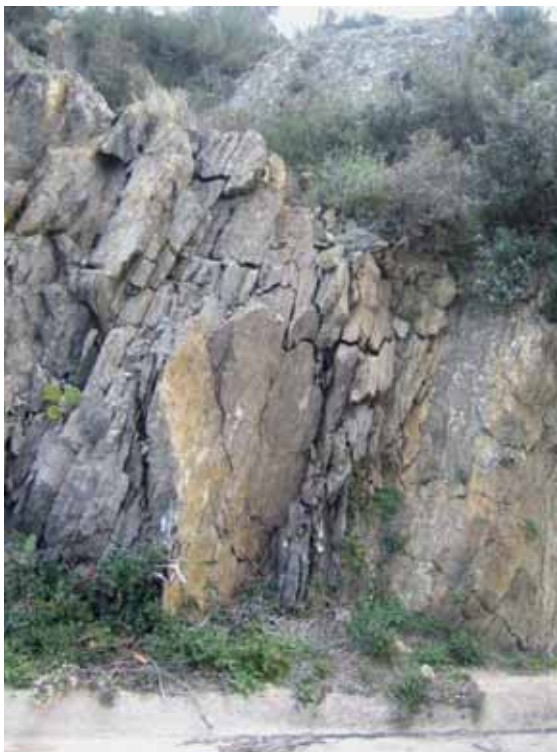
Foto S9.- Esquistos descomprimits i amb disposició propera als 80°. (foto PMR, febrer 2008)

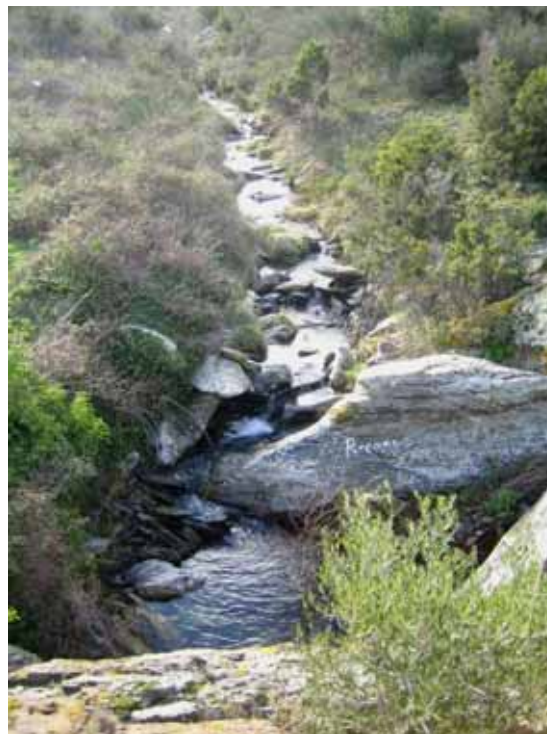
Foto S10.- Gorg a la capçalera on aflora el substrat en any de sequera, a ran de la carretera (GI-613, km 0,8). (foto PMR, gener 2008)

A la llera, el substrat queda visible en gairebé tota l'àrea de capçalera, fins al pla de Palau. Més avall, en els trams que ja hi ha terrassa T_0 , el substrat només aflora en sectors aïllats, especialment en punts on el la roca resulta puntualment més resistent a l'erosió (fotos S10)

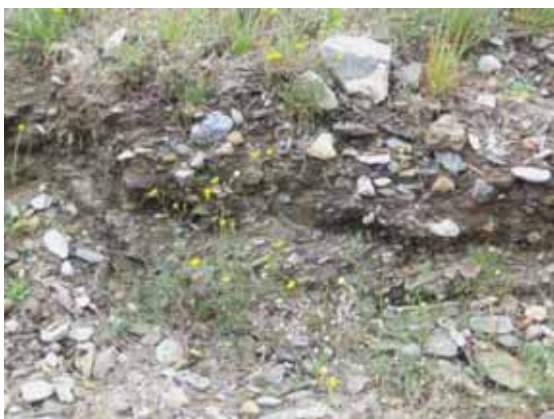
Foto S11.- Detall de secció de la terrassa T_0 amb predomini dels còdols de 15-20 cm. (foto PMR, Abril 2008)

Els materials que componen la terrassa inferior T_0 o actual (foto S11), semblen més "nets" en superfície, sense gaire matriu fina, a causa del rentat de les aigües en períodes de pluja poc importants. Tot i això, la vegetació d'herbes, petits matolls i canyes hi arrela bastant bé, especialment les canyes.

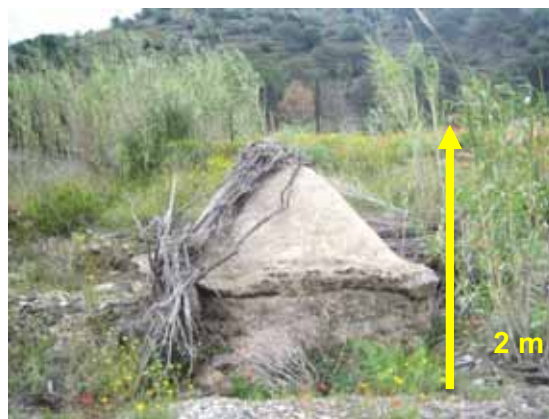
Foto S12.- Desnivell entre les terrasses T_0 i T_1 . La Pilona de 2 m, amb vegetació retinguda a nivell de la terrassa T_1 . (foto PMR, abril 2008)

La terrassa T_1 , comença a diferenciar-se en les corbes més pronunciades de la traça formant plans de mitja lluna. El desnivell relatiu que presenta la terrassa alta o T_1 al respecte de la terrassa actual o T_0 és de l'ordre dels 1,8 a 2,5 m. (foto S12)

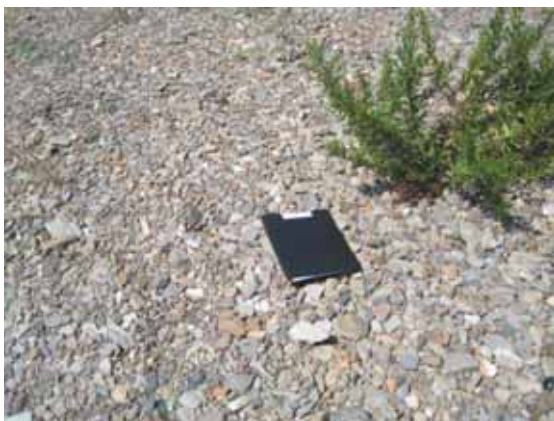
Foto S13.- Terrassa T_0 al centre de la llera. (foto PMR, agost 2010)

Aquesta naturalesa esquistosa proporciona als components de la terrassa una forma majoritàriament aplanada, amb una dimensió sensiblement inferior a les altres dues, fet que permet que es puguin distribuir imbricadament. La longitud màxima predominant en els còdols és de 15-20 cm en les dues terrasses (fotos S13 per a la T_0 i S14 per a la T_1). Tanmateix, en els primers trams del curs mig de la riera, al voltant del **punt S1**, la mida dels còdols resulta molt més important, arribant a superar 1 m de dimensió màxima (els blocs màxims mesurats són de 170x150x30 cm) (foto S15). Es tracta de blocs pissarrosos d'arestes poc arrodonides pel desgast però molts d'ells queden amb una posició imbricada que indica clarament el seu transport per les aigües. (fotos S16). En totes dues terrasses, la granulometria dels sediments es va reduint progressivament a mida que s'apropa la desembocadura, per disminució de la velocitat a causa del menor pendent, així com també per la molt més gran amplada de l'àrea d'inundació sobre la terrassa T_1 , que disminueix l'energia de les aigües i la seva capacitat de transport i arrossegament de sòlids.

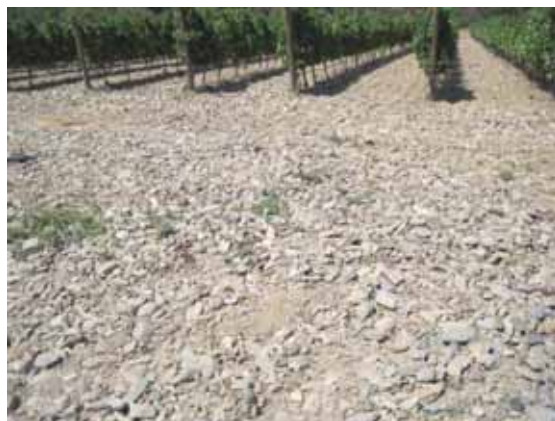
Foto S14.- Superfície de la terrassa T_1 , ocupada per vinyes. (foto PMR, agost 2010)

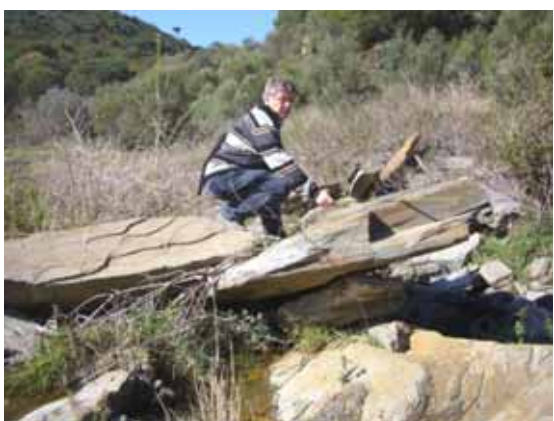
Foto S15.- Grans blocs imbricats al tram mig, de fins a 170x150x30 cm. (Foto M.A.M. març 2009)

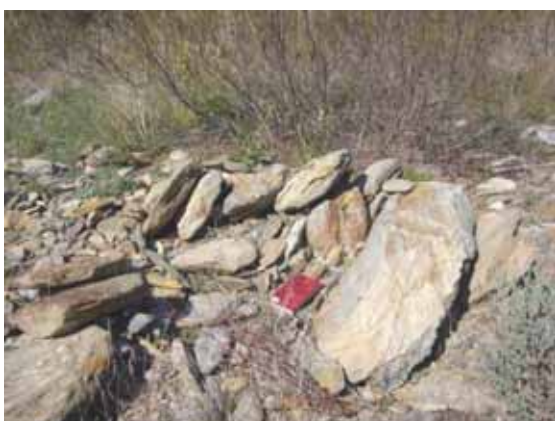
Foto S16.- Còdols i blocs imbricats a la terrassa T_0 , al tram mig de la conca indicadors de l'energia del corrent. (foto M.A.M. març 2009)

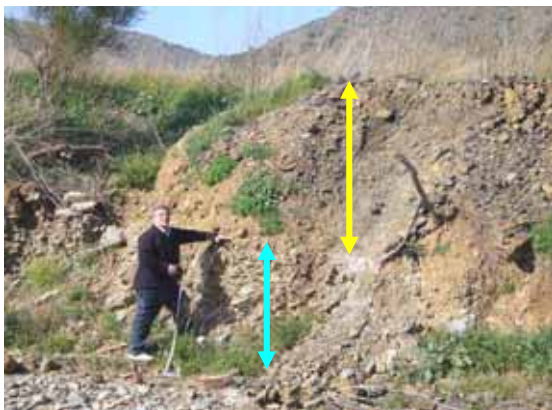
Foto S17.- Sector a la riba dreta, proper a les Cavorques. Capa inferior terrassa T_1 i capa superior terres d'abocament. (Foto M.A.M. març 2009)

Aquests abocadors es troben clausurats, encara que en alguns l'erosió ha desmantellat el recobriments de segellat, pel que no s'ha de descartar que en algun episodi de crescuda de la riera les aigües puguin incorporar i transportar part dels materials acumulats. (fotos S17 i S18)

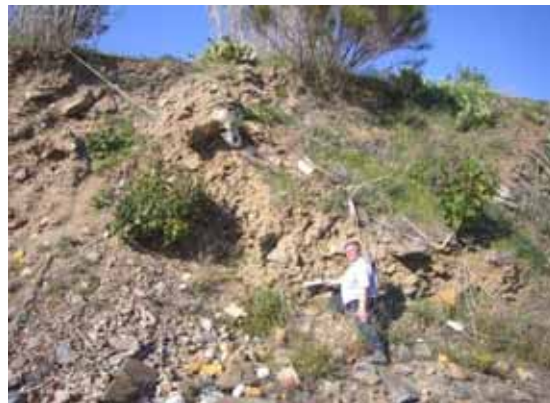
Foto S18.- Acumulació de terres d'abocament defectuosament segellats i que poden ser incorporats per les aigües (Foto M.A.M. març 2009)

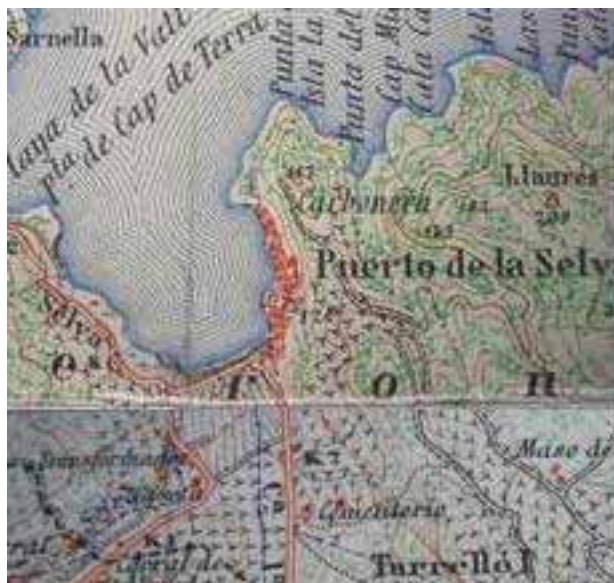
L'evolució o creixement urbanístic del tram inferior de la riera del Port de la Selva es pot veure a partir de la documentació dels anys 1944 (cartografia topogràfica), 1956 (foto aèria) i 2010 (cartografia topogràfica)

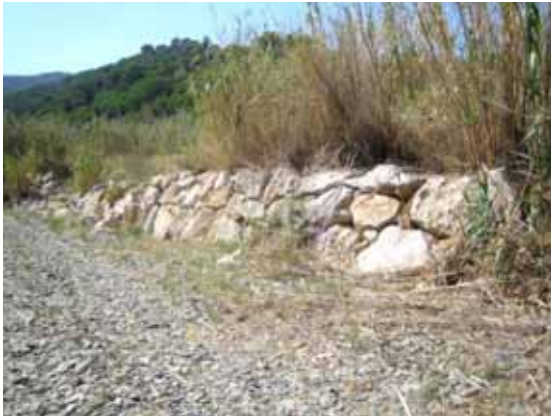
Foto S19.- Escullera a la riba esquerra, tram ben conservat i resistent. (foto PMR, setembre 2008)

Abunden les esculleres que protegeixen de l'erosió les àrees de la terrassa T₁ plantades de vinya (fotos S19, S20, S21 i S22) i fins i tot es protegeixen els terraplens de la platja a la desembocadura de la riera (foto S23), però també hi ha murs de pedra seca que fan també aquesta mateixa funció.

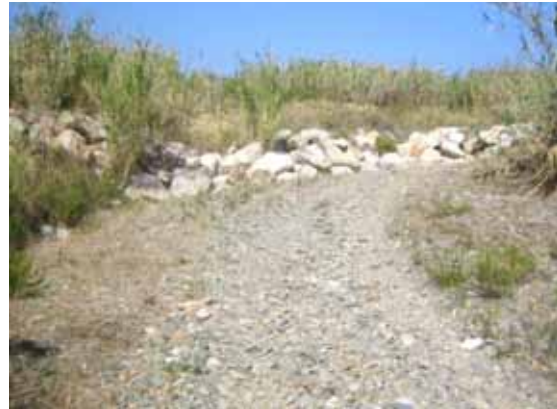
Foto S20.- Escullera a la riba esquerra, on és freqüent la ruptura de les aigües vers els conreus; notis que a la corba part dels blocs es troben remoguts (**punt S6**). (foto PMR, setembre 2008)

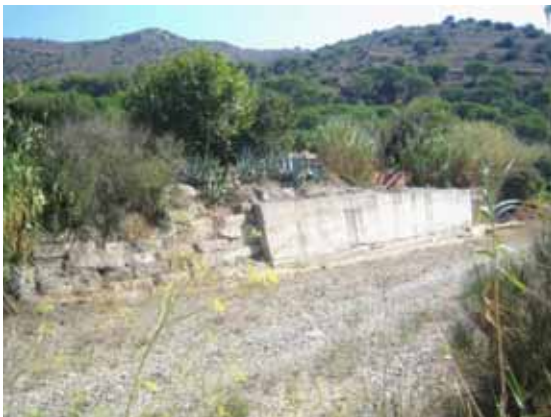
Foto S21.- Protecció lateral diversa: mur de formigó i escullera de blocs d'enderroc. (foto PMR, setembre 2008)

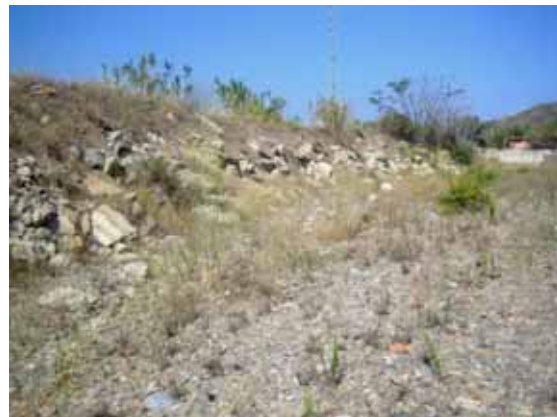
Foto S22.- Protecció lateral per blocs de pedra abocats, sense disposició en forma d'escullera; al damunt, mota de terres. (foto PMR, set 2008)

En alguns petits sectors de riba hi ha motes de terres construïdes de forma desigual en funció de cada propietari (veure foto S22).

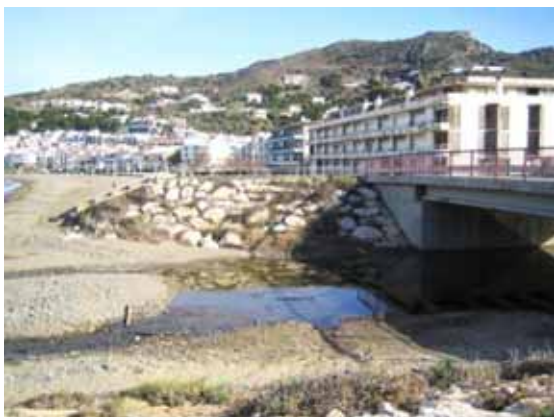
Foto S23.- Escullera a la desembocadura de la riera a ran dels estreps del pont de la GI-612 (**punt S11**). (foto PMR, gener 2008)

Es tracta d'un pont que, en l'actualitat, té una envergadura: 17 m d'ample i 3 m d'alt (foto S27 i veure foto S23) que disminuirà els problemes ja que anteriorment el pont havia tingut formes i estructures més senzilles, però les rierades es van cuidar d'enderrocar-los (**punt S11**).

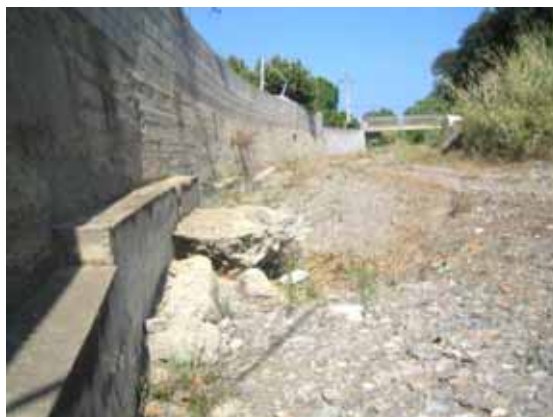
Foto S24.- Mur lateral de protecció, amb reforçament de la base per evitar la socavació. Al fons el pont del càmping del Port de la Selva. (foto PMR, setembre 2008)

Els murs d'obra són especialment utilitzats en el sector més estret de la llera, concretament en el tram del càmping i de l'antic camp de futbol. Aquesta tipologia de protecció llisa proporciona a l'aigua de la riera un important increment de velocitat (foto S24). S'ha detectat, en algun tram de mur, inicis de socavació erosiva originada per l'aigua (foto S25). Un dels murs ha estat mogut i bolcat, ja fa anys (foto S26), i d'altres han sofert moviments verticals d'enfonsament (possiblement per manca de fonamentació apropiada).
