Característiques i inundabilitat per rierades sobtades (*flash flood*) als torrents costaners del nord del cap de Creus (Catalunya)

Tesi doctoral

PERE MASCAREÑAS I RUBIÉS
Directora: Maria Àngels Marqués Roca

Grup de Recerca RISCOS NATURALS – RISKNAT
Departament de Geodinàmica i Geofísica
Facultat de Geologia
Universitat de Barcelona

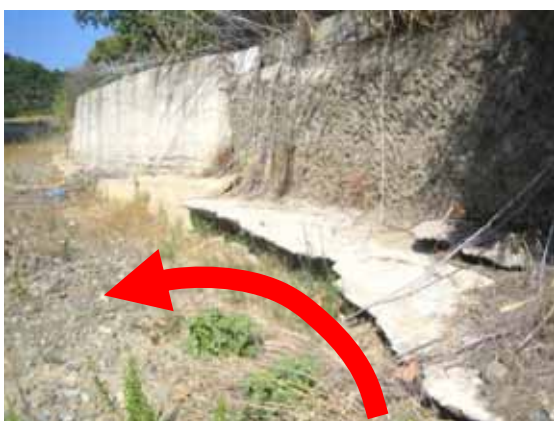
Foto S25.- Mur de protecció lateral, amb socavació del fonament en el tram de pedra seca. (foto PMR, setembre 2008)

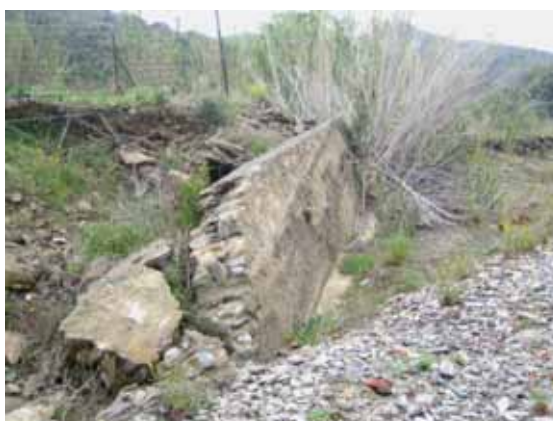
Foto S26.- Mur socavat i bolcat, que feia de protecció lateral de l'erosió de la riera. (foto PMR, Abril 2008)

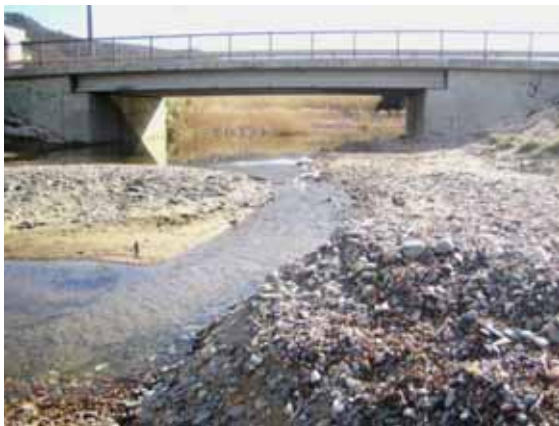
Foto S27.- Pont de la carretera GI-612 sobre la riera, ja a ran de platja (**punt S11**) (17 m d'ample i 3 m d'alt; secció 51 m²). (foto PMR, gener 2008)

Es tracta d'un pont que, en l'actualitat, té una envergadura: 17 m d'ample i 3 m d'alt (foto S27 i veure foto S23) que disminuirà els problemes ja que anteriorment el pont havia tingut formes i estructures més senzilles, però les rierades es van cuidar d'enderrocar-los (**punt S11**).

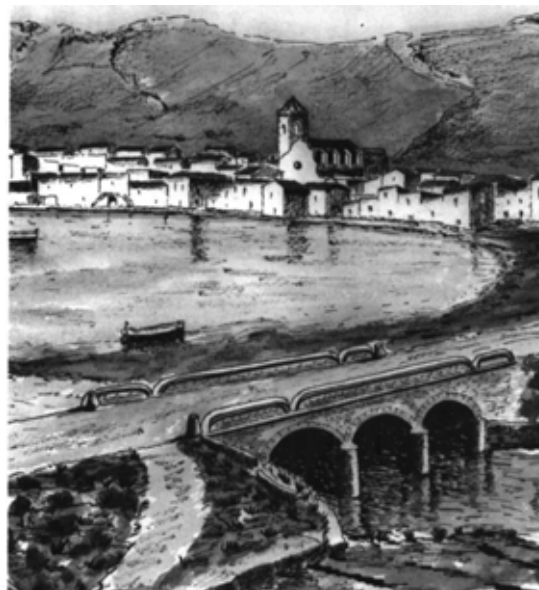
Foto S28.- Coberta de publicació de E. Musquera (1987) amb un dibuix en el que es veu el pont anterior a l'actual, i que va ser destruït el 1977 per una rierada.

El Sr. S. Mosquera indica que es coneixen, com a mínim, tres ponts a la carretera de Llançà per sobre de la riera de Romanyac: el primer era de ferro pont ("antic"), que va ser destruït per la riera, després un pont d'obra de 3 ulls (foto S28), també destruït per l'aigua el 1977 i l'actual, amb les mides exposades en el paràgraf anterior (fotos 26 i 27) que a més a més té els estreps protegits per escullera per tal d'evitar la soccavació soferta pels ponts anteriors.

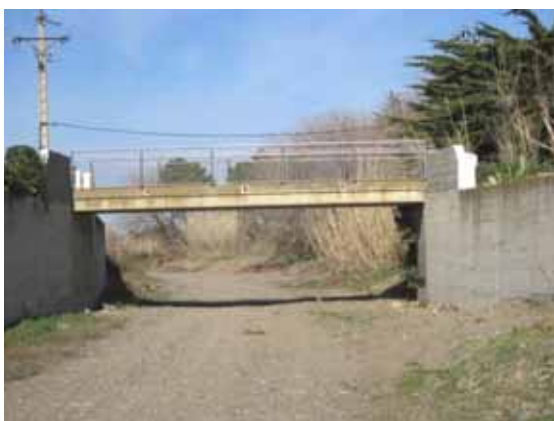
Foto S29.- Passera del càmping, en un tram entre murs de protecció (**punt S5**) (9,25 m d'ample i 2,90 d'alt; secció 26,8 m²). (foto PMR, març 2009)

- passera al càmping, per a unir els dos sectors separats per la llera de la riera (**punt S5**) (foto S29), d'unes dimensions de 9,25 m d'ample i 2,90 d'alt i feta d'obra i amb baranes metàl·liques
- la "passera nova" (de l'any 2010), situada a nivell de l'antic pont Vell (**punt S8**) (foto S30), i d'unes dimensions de 9 m d'ample i 2 m d'alt i feta de ferro.

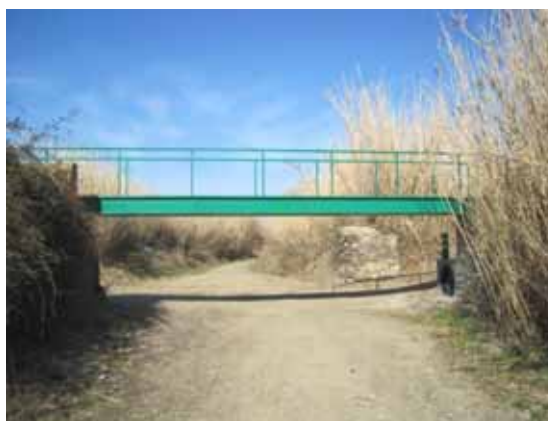
Foto S30.- "Passera nova" d'accés als horts quan hi ha aigua a la riera (**punt S8**) (9 m d'ample i 2 m d'alt; secció 18 m²). (foto PMR, febrer 2010)

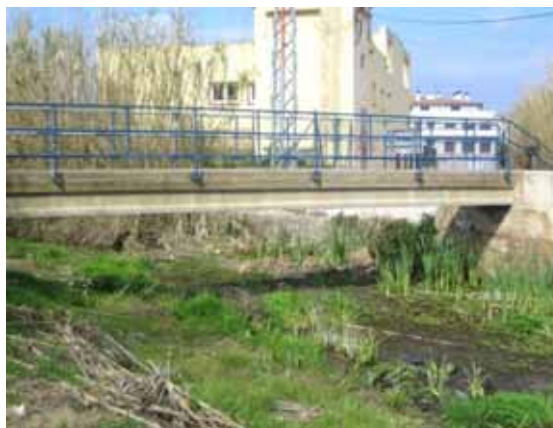
Foto S31.- Passera d'accés als horts, a ran de la depuradora i de la bolera (**punt S10**)(secció 14,7 m²). (foto PMR, febrer 2008)

- passera de la depuradora (o de la bolera, **punt S10**) (foto S31), de 10,5 m d'ample i 1,40 m d'alt, feta d'obra i amb baranes de ferro.

Aquestes passeres poden resultar insuficients en determinats moments de crescuda, especialment de cara a la seva obstrucció.

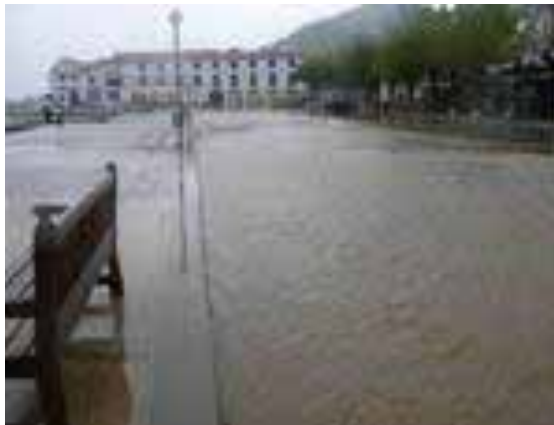
Foto S32.- Estat del carrer de la Platja el 18.10.2005, vist des del Passeig; al fons el moll d'en Balleu. (foto obtinguda del web de l'Ajuntament, DSCN6334).

- **18 d'octubre de 2005.** Segons els diaris El Punt i la Vanguardia del dia 19, l'aiguat caigut va fer desbordar la riera de Rubiés, que travessa un sector del nucli del Port de la Selva. El desbordament es va produir entre les sis i les set del matí. A l'àrea del carrer de la Selva i la carretera de Cadaqués, el nivell de l'aigua a l'interior dels baixos (Hotel Mariner i bar Lluen) va assolir els setanta-cinc centímetres. A aquesta massa d'aigua s'hi deuria afegir la procedent del rec de Granyera. Segons els propietaris de l'hotel Mariner, un contenidor buit arrossegat per l'aigua va col·laborar en els efectes, obturant l'embornal d'entrada al pas soterrat de la carretera i del passeig, punt que en la conca de Granyera ha estat anomenat **punt crític Y4**.

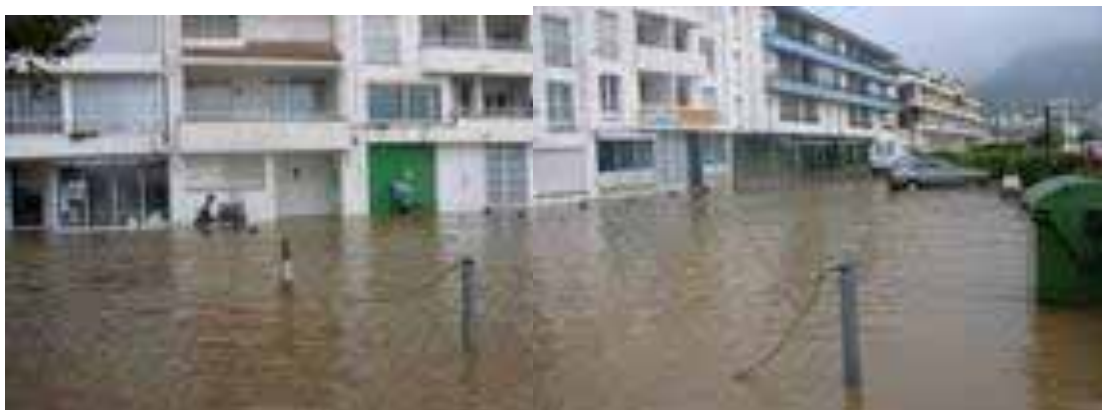
Foto S33.- Estat del carrer de la Platja, a nivell de la parada d'autobusos, el 18.10.2005, vist des del Passeig (foto obtinguda del web de l'Ajuntament, DSCN6327).

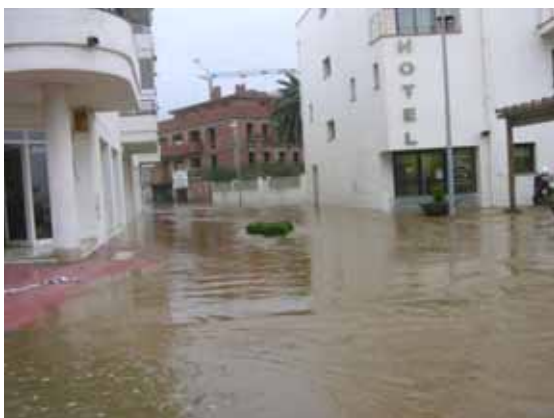
Foto S34.- Estat del carrer de la Selva cantonada amb la carretera de Cadaqués (ara C/ Dr. Broggi) el 18.10.2005, (foto obtinguda del web de l'Ajuntament, DSCN6349).

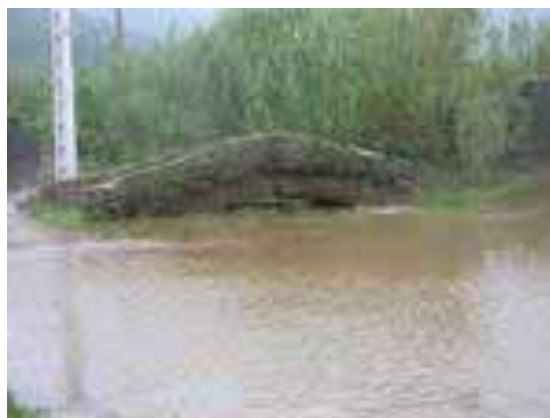
Foto S35.- Estat del "pont Vell" el 18.10.2005 (foto obtinguda del web de l'Ajuntament, DSCN6336).

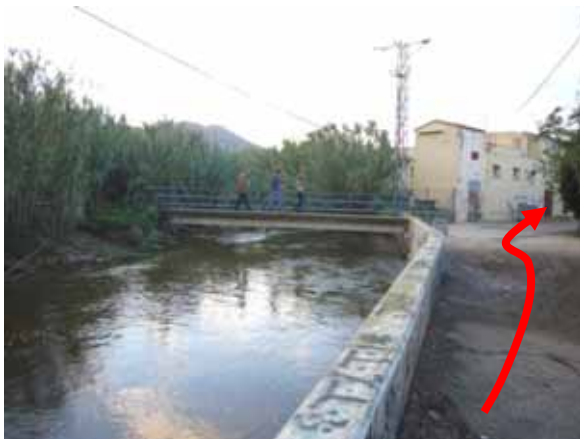
Foto S36.- Vista de la riera creixuda, des del **punt de desbordament S10**. Al fons la vegetació que estreny el canal, darrera la passera de la depuradora i l'inici del carrer de la Selva; 13 d'octubre 2010. (foto MAM)

Segons les dades proporcionades per un veí, que és membre de Protecció civil, a nivell just per sota de la passera de la depuradora (**punt crític S10**), l'aigua troba la llera insuficientment ampla per la presència de vegetació que l'estreny (veure foto S36), produint-se una retenció que origina el conseqüent ascens del nivell de l'aigua i el desbordament per la riba dreta, concretament a ran de la porta de la bolera (**punt crític S10**)(fotos S37 i S38).

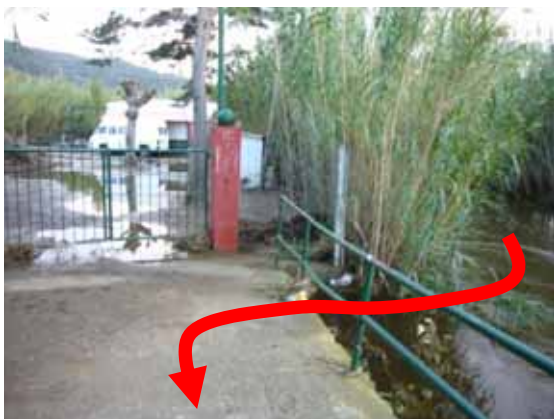
Foto S37.- Punt de desbordament de la riera (**S10**), al davant la porta de la bolera, 13 d'octubre 2010. (foto MAM)

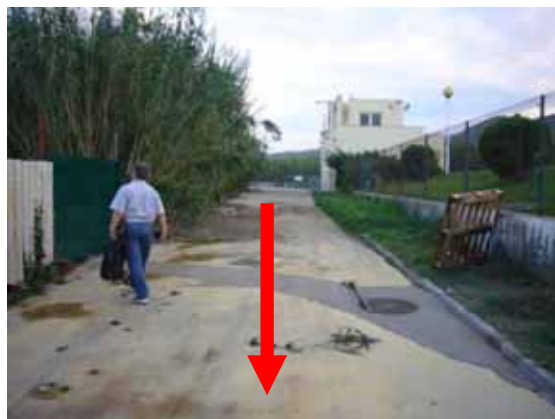
Foto S38.- Carrer de la Selva per on passà el dia 13 d'octubre 2010 l'aigua desbordada pel punt del fons de la imatge, visible en la foto S33. (foto MAM)

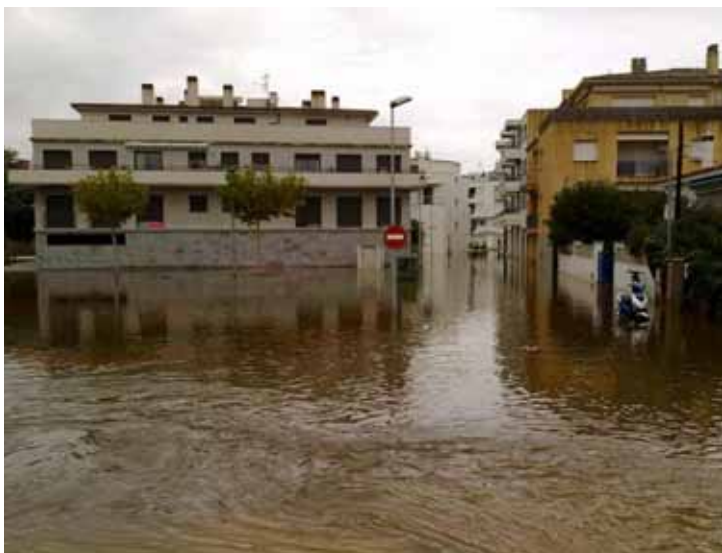
Foto S39.- Vista parcial l'aparcament del mercat i del carrer de la Selva de Mar el matí del 13 d'octubre de 2010. (foto del 3cat24.cat; autor JHSAUDI)

El volum d'aigua desbordat és important i inunda l'esplanada de l'aparcament setmanal (a) (foto S39) i els carrers adjacents (fotos S40). Així s'inunden els baixos d'alguns dels nombrosos habitatges del carrer de la Selva, especialment de les cases amb la planta baixa a ran de la vorera.

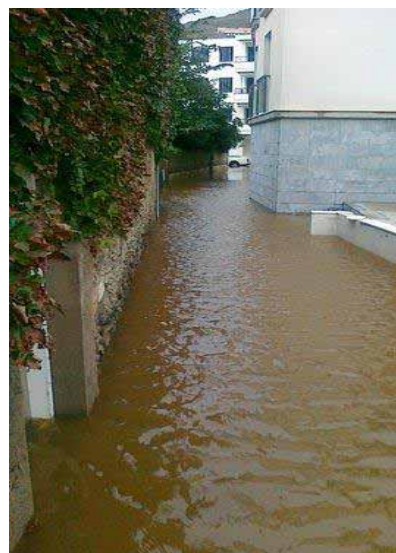
Foto S40.- Carreró a ran de l'aparcament el 13 d'octubre de 2010. (del diari el Punt del dia 14 octubre)

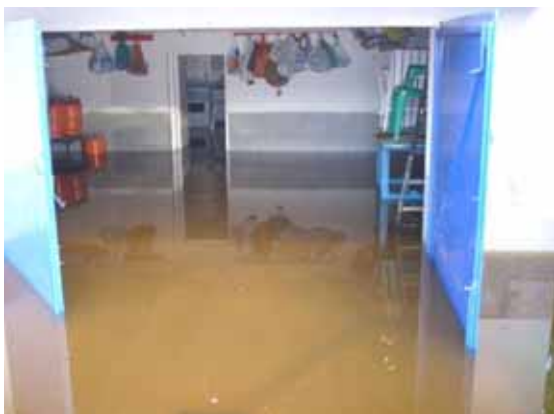
Foto S41.- Interior d'habitatge inundat al carrer de la Selva, a la tarda del 13 d'octubre 2010, quan l'aigua ja es troba en descens. La línia gris fosc a la paret indica l'alçada assolida per l'aigua. (foto MAM)

Reben molta aigua els soterranis de les cases unifamiliars que es troben a la banda dreta del carrer (fotos S41 i S42), en front de l'aparcament, així com l'aparcament de la casa de pisos del costat, que pel darrere limita amb els jardins del restaurant el Xalet (c), que també queda inundat.

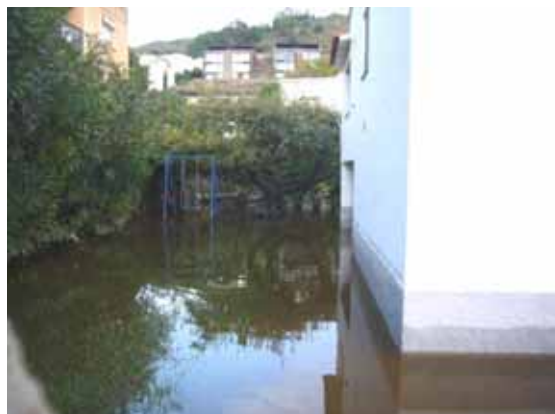
Foto S42.- Exterior d'habitatge inundat al carrer de la Selva, a la tarda del 13 d'octubre 2010, quan l'aigua ja es troba en descens. La línia gris fosc a la paret indica l'alçada assolida per l'aigua. (foto MAM)

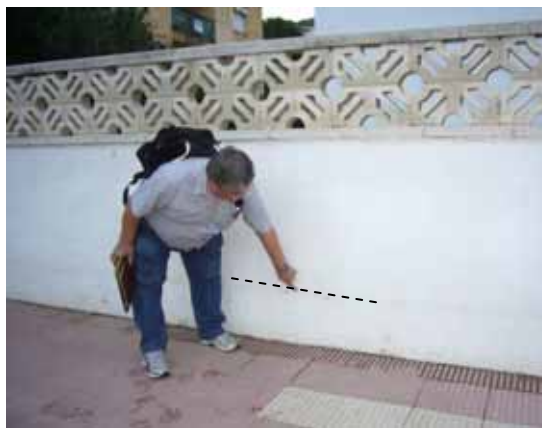
Foto S45.- Nivell assolit per l'aigua en el carrer de la Selva (45 cm sobre la vorera), la matinada del 13 d'octubre 2010. (foto MAM)

El gruix de les aigües mesurat en els senyals de les parets, és de 80 cm (al Xalet, i a les cases) (veure també la Y8 de la conca de Granyera), és a dir que a l'interior d'aquestes, que tenen una planta baixa deprimida, ha de ser d'un gruix de l'ordre de 1 m (aproximadament 45 cm per sobre de la vorera del carrer)(foto S45).

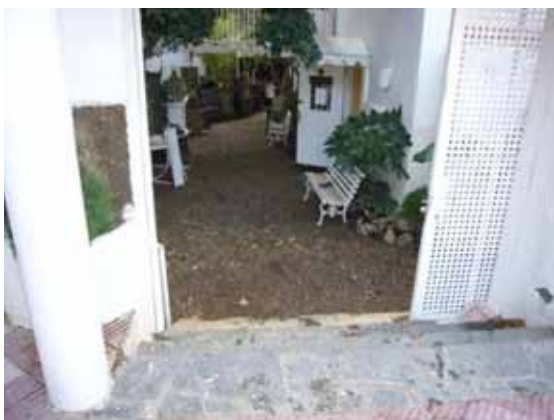
Foto S43.- Jardí del restaurant el Xalet després de la inundació de la matinada i d'haver bombat l'aigua. 13 octubre 2010. (foto MAM)

Al restaurant el Xalet indiquen que l'aigua venia de la riera de Romanyac i els va entrar pel darrera, no per la carretera de Cadaqués (fotos S43 i S44). L'edifici unifamiliar de la banda esquerra també s'inunda dels baixos, que es troben a nivell del mateix carrer.

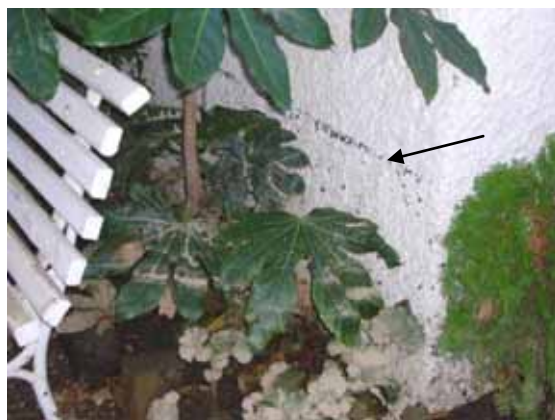
Foto S44.- Detall del jardí del restaurant el Xalet, amb indicació del nivell assolit per l'aigua el 13 d'octubre 2010. (foto MAM)

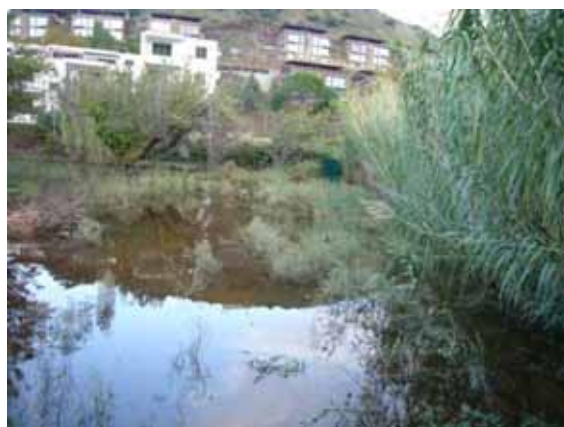
Foto S46.- Un dels horts inundats al carrer de la Selva, 13 d'octubre de 2010. (foto MAM)

Els horts situats entre la bolera i els edificis unifamiliars de l'inici del carrer de la Selva de Mar a l'Est de la depuradora i destinats a ser ocupats per habitatges de protecció oficial, també presenten gruixos d'aigua de l'ordre del 80 cm (foto S46).

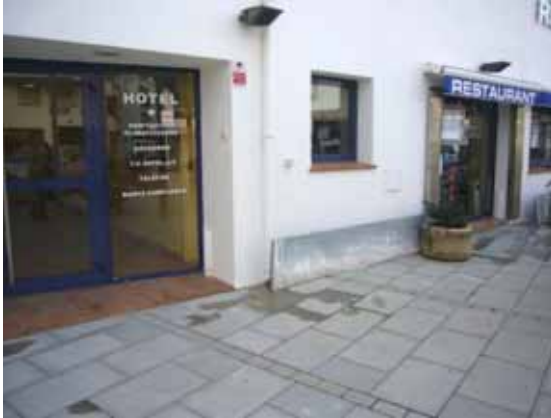
Foto S47.- Porta de l'hotel Mariner amb la protecció al costat, 13 d'octubre 2010. (foto MAM)

En aquesta ocasió l'embornal (**punt crític Y4 de la conca de Granyera**) i el pas d'aigua sota la carretera no es va obturar com l'any 2005, però no va tenir prou capacitat per engolir tot el cabal, de manera que l'esplanada de cal Mariner (**b**) s'omplí d'aigua, però al no assolir gruixos tan importants, les proteccions posades a les portes i accessos d'aquest i d'altres locals van evitar més desperfectes (fotos S47 i S48).

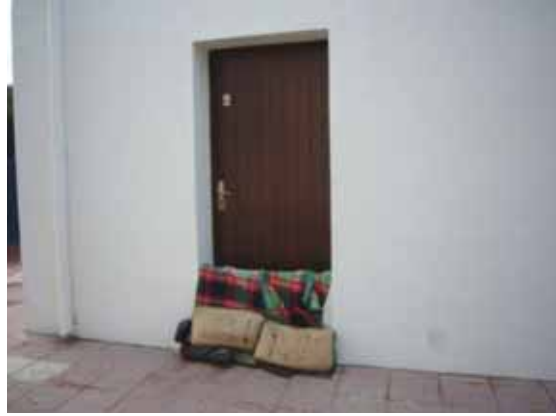
Foto S48.- Protecció d'una porta lateral de l'hotel Mariner, el 13 d'octubre 2010. (foto MAM)

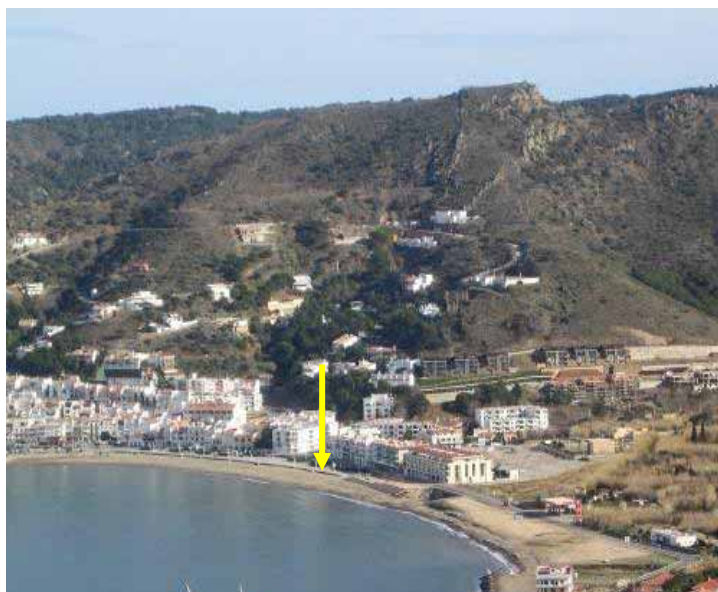
Foto Y1.- Vista de la conca (a la part central de la foto), amb el cim del Puig Traïc i la desembocadura a la platja del Port de la Selva. (foto PMR, gener 2008)

La vall del rec de Granyera és una de les conques més petites de les estudiades. Neix al Puig Traïc, té una superfície total de només 0,125 km² i una longitud de l'eix principal de 830 m (foto Y1).

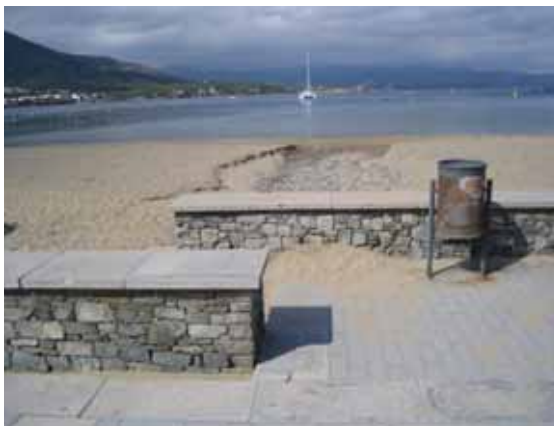
Foto Y2.- Vista de la desembocadura amb el "rec" format per l'excavació de l'aigua en la sorra de la platja. A sota del mur (sota de la paperera) hi ha la sortida del soterrament (veure foto Y3) (foto PMR, octubre 2010).

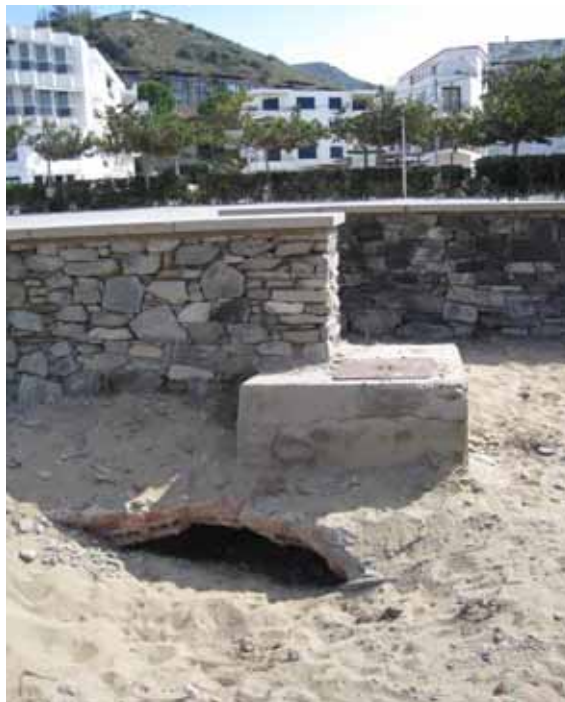
Foto Y3.- Sortida a la platja de la canalització soterrada que comença a l'embornal de Cal Mariner. Noti's que es troba bastant obturada. (foto PMR, octubre 2010).

Després de circular per sobre els carrers l'aigua s'entolla en la zona de la cruïlla de carreteres GI-612 i GI-613 i desaigua a través del segon tram canalitzat i soterrat. Aquest tram és molt més reduït de secció, i consisteix en un pas sota la carretera i el passeig, fins a la platja. La boca d'entrada es situa a la cuneta de la carretera (fotos Y13 i Y14) (**punt Y4**) i la sortida a la mateixa platja, a l'altre costat del passeig (veure fotos Y2 i Y3). Se li considera una longitud de l'ordre dels 40m. Com que la llum de la canalització és reduïda i més petita que la de la part alta, no permet el desaiguar suficient (veure la foto Y3).

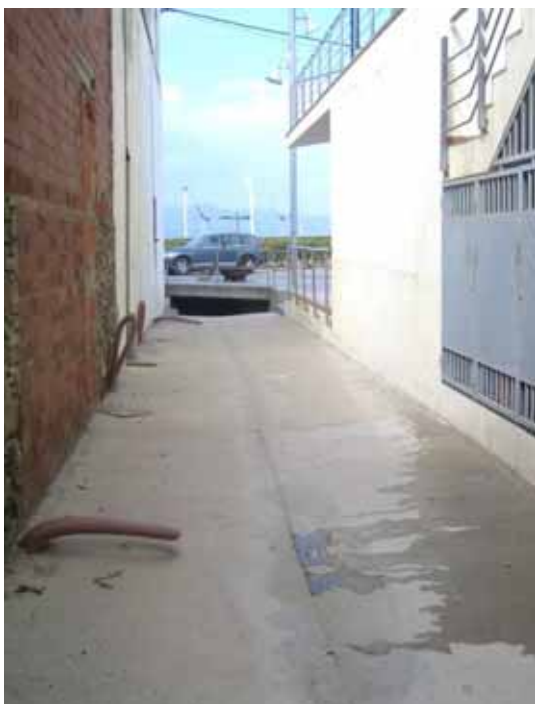
Foto Y4.- Passatge rere Cal Mariner, amb el paviment corbat per permetre una millor circulació de l'aigua; al fons la boca d'entrada del pas soterrat (punt Y4) (foto PMR, febrer 2008)

El tram final del rec de Granyera podria haver coincidit , en el passat, amb el tram final de la riera de Romanyac o del Port de la Selva (foto Y4).

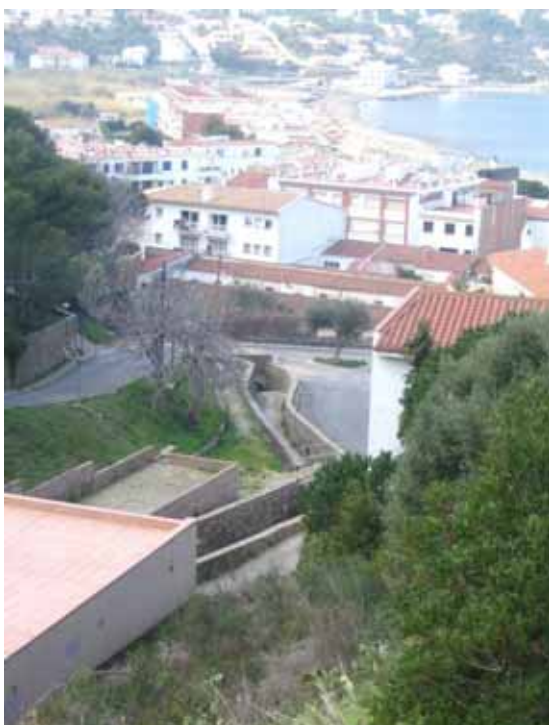
Foto Y7.- Tram mig canalitzat al final del qual hi ha el punt de desbordament Y1 (foto PMR, febrer 2008)

El primer s'inicia poc abans del pont peatonal "Pont Rodó", fins arribar al carrer Major. Es tracta d'un tram amb parets laterals de pedra i el fons pavimentat. Les parets de pedra són més altes que els terrenys laterals exteriors. Té una amplada desigual, entre 3,20 i 2,30m (mitjana de 2,50 m), i una longitud aproximada de 160m (fotos Y7 i Y8).

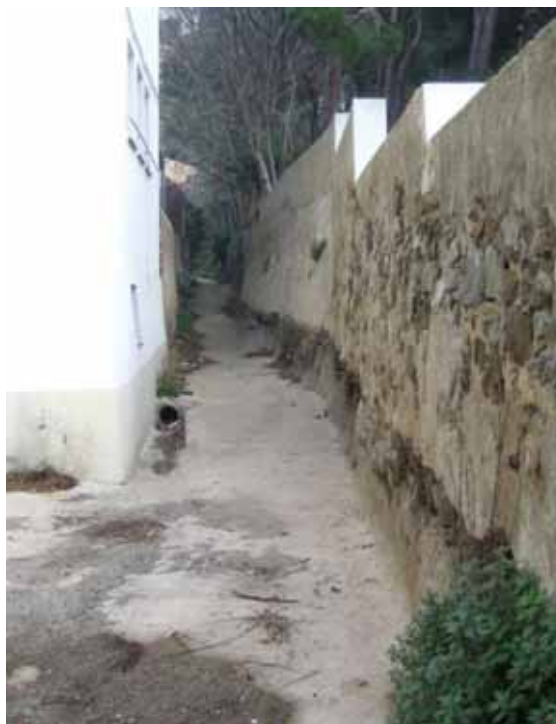
Foto Y8.- Final de la canalització entre una edificació i una paret de pedra.(punt Y2) (foto PMR, febrer 2008)

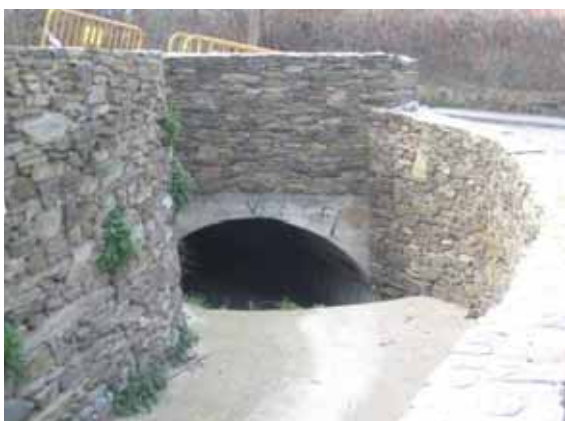
Foto Y9.- Boca d'entrada al tram soterrat de la canalització (**punt Y1**) (foto PMR, febrer 2008)

A la part central de la canalització hi ha un curt tram (d'uns 15m) que queda cobert pel carrer de Fonollera. La boca d'entrada d'aquest tram cobert (foto Y9) (**punt Y1**) té una llum més reduïda respecte a la canalització precedent i és un punt que afavoreix l'obturgació.

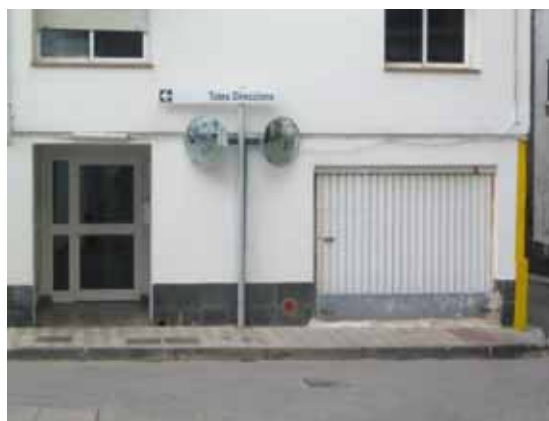
Foto Y10.- Habitatge del carrer Major, on van a topiar les aigües del rec quan desborden al punt Y1. Noti's la protecció amb post existent a la porta del garatge (foto PMR, Febrer 2008)

La canalització va ser insuficient en l'aiguat del 2005, desbordant per la riba dreta a nivell del punt Y1 i circulant per sobre dels carrers fins a topiar amb la casa del carrer Major (foto Y10).

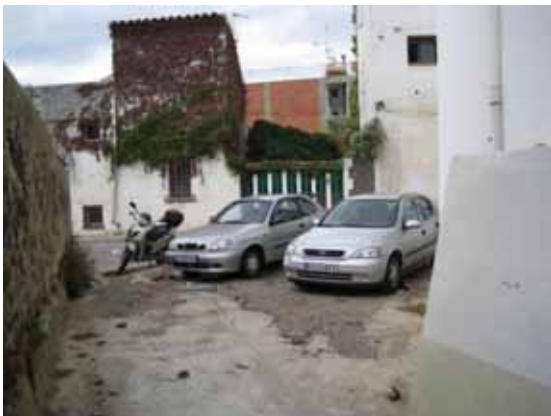
Foto Y11.- Vista del punt Y2 i de la casa del carrer Major contra la qual topa l'aigua en arribar a aquest indret. A la dreta, la porta del jardí per on entra una part de l'aigua, per després sortir a la carretera de Cadaqués (foto PMR, octubre 2010).

Al final de la canalització l'aigua ja circula per sobre dels carrers. Just en aquest punt on acaba la canalització hi ha una casa amb jardí, que talla el pas de tal manera que l'aigua s'ha de desviar i circular per sobre els carrers, principalment vers la carretera de Cadaqués; tot i això, una part entra al jardí (foto Y11), que envolta la casa i surt a la carretera de Cadaqués (foto Y12).

Al carrer Major, al punt Y2, tal com ja s'ha comentat, una part de l'aigua entra al jardí de la casa amb la que topa i vorejant la casa (foto Y11) i surt a la carretera de Cadaqués (veure foto Y12). Una altra part del cabal, després de topar amb la casa, es desvia a l'esquerra vers la mateixa carretera, per la qual circula fins a entrar, parcialment, a l'embornal (**punt Y4**, veure fotos Y13 i Y14). Quan el volum d'aigua és considerable, creua la carretera i ocupa les finques de l'altre costat de la carretera (restaurant El Xalet i voltants), sector que es troba en un pla bastant inferior al de la carretera (fotos Y17 i Y18).

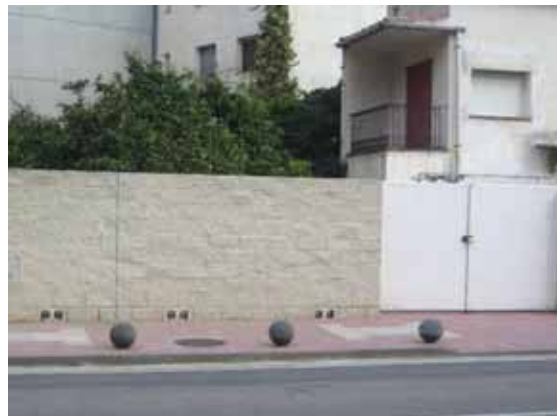
Foto Y12.- Finca que fa la cantonada el carrer Major, per on entra l'aigua, amb la carretera de Cadaqués, per on es produeix la sortida d'aigua després de travessar el jardí. Noti's les perforacions a la tanca que permeten la sortida de les aigües. (foto PMR, febrer 2008)

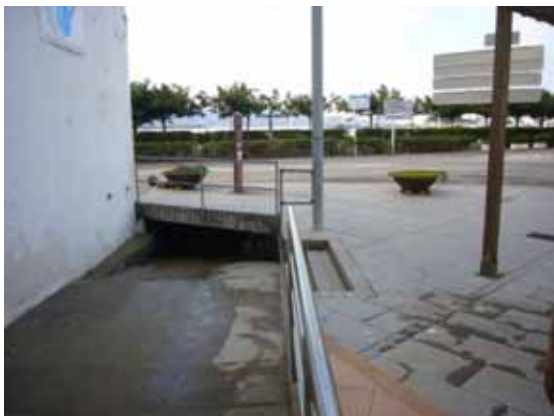
Foto Y13.- Boca d'entrada del pas del rec de Granyera sota la carretera i el passeig, a ran de cal Mariner (punt Y4) (foto MAM, octubre 2010)

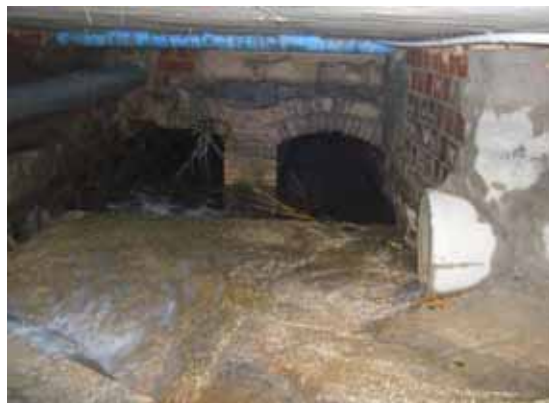
Foto Y14.- Interior de la boca de la foto anterior, on es veu l'arribada de dues canalitzacions laterals per la dreta i la posterior reducció de la capacitat del pas sota la carretera. (foto MAM, octubre 2010)

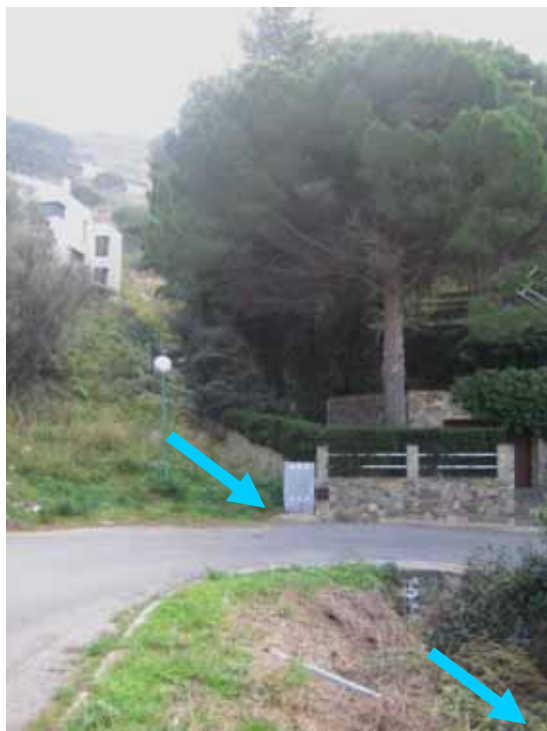
Foto Y15.- Pont del carrer Frederic Marés sobre el rec, a la capçalera (foto PMR, febrer 2008)

- el de la capçalera, per sobre del qual passa el carrer de Frederic Marés, de dimensions petites, menors que les de la llera natural (veure foto Y15). Quan aquí el cabal és important l'aigua passa per sobre del carrer.
- el "Pont Rodó" que és un pas peatonal o passera sobre el tram canalitzat (veure foto Y16). Aquest pont no ha presentat, fins ara, problemes perquè té una llum més gran que la canalització
- També s'hi pot incloure el curt tram de la part central de la canalització, ja exposat en el apartat anterior i corresponent al **punt Y1**.

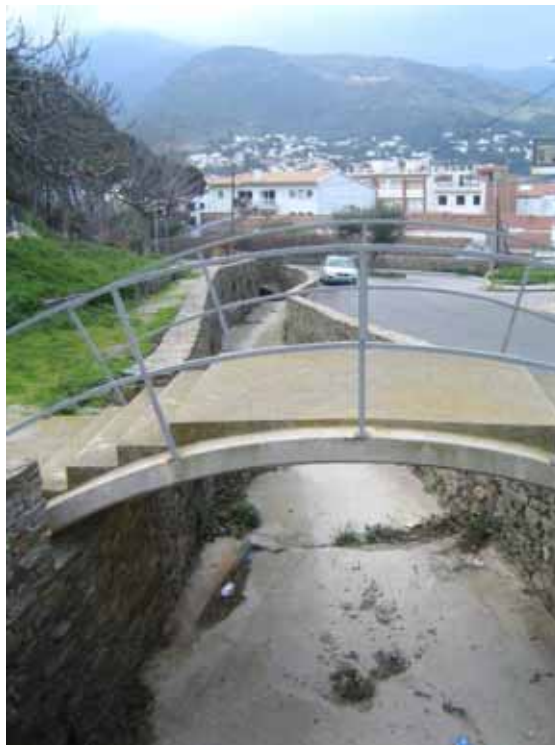
Foto Y16.-Canalització en el tram mig amb el "Pont rodo" (peatonal) (foto PMR, febrer 2008)

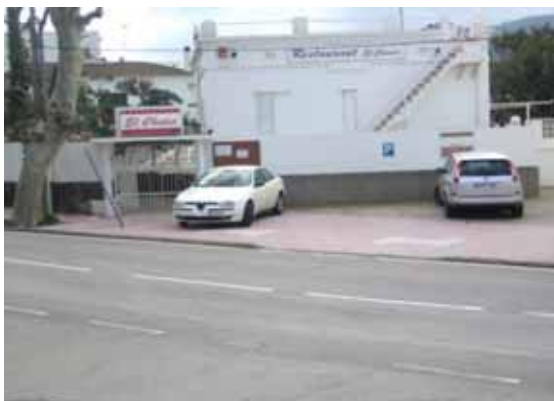
Foto Y17.- Restaurant El Xalet, al tram inundable de la carretera de Cadaqués, i on van a parar les aigües desbordades del rec. (foto PMR, 2008)

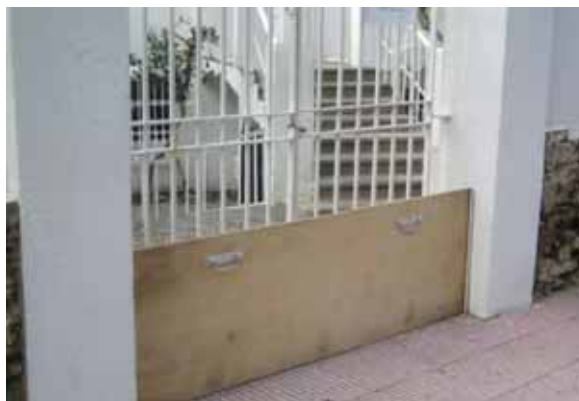
Foto Y18.- Detall de la protecció d'una reixa d'entrada al mateix restaurant El Xalet (foto PMR, febrer 2008)

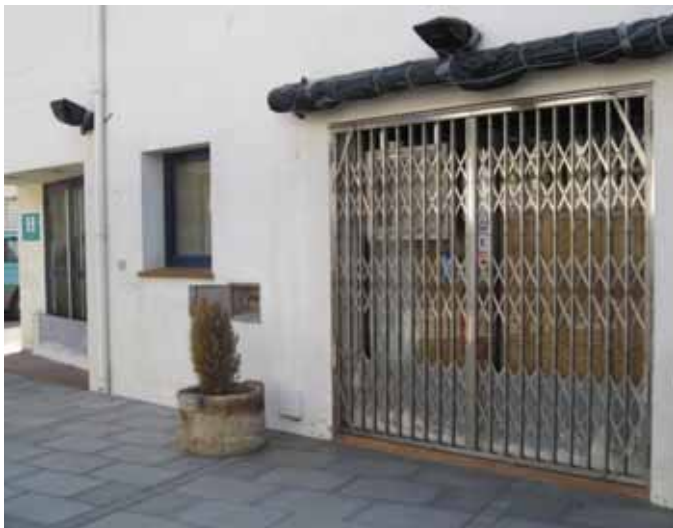
Foto Y19.- Façana de l'hotel Cal Mariner durant el període de vacances, amb proteccions a l'aigua darrere la reixa. (foto PMR, febrer 2010)

Un dels problemes d'aquest embornal i de tota l'àrea és la manca de pendent, ja que el sector es troba molt pocs centímetres per sobre el nivell del mar, i la carretera i el passeig fan de barrera al desguàs natural per superfície. D'aquí que els baixos de la zona procurin protegir-se amb fustes, com queda palès en les entrades de l'hotel Can Mariner (fotos Y19 i Y20).

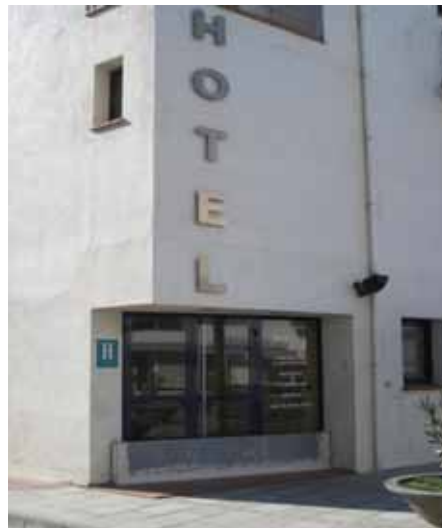
Foto Y20.- Protecció als baixos de l'hotel Mariner a l'hivern (foto PMR, febrer 2010)

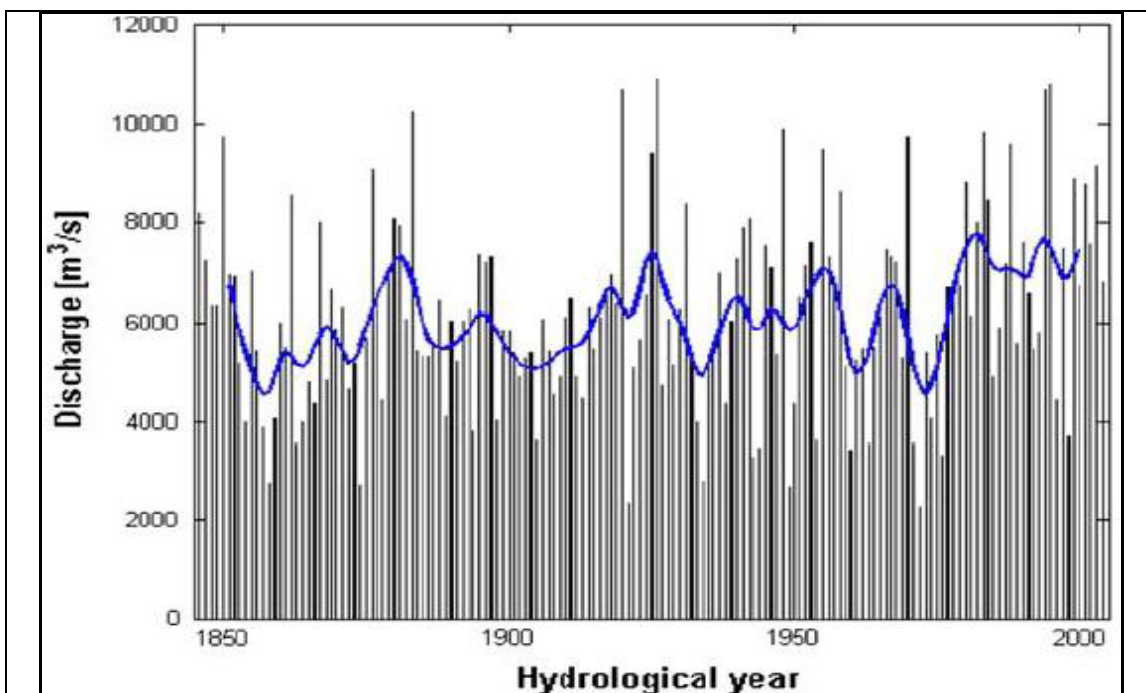
Figura Inc2. Dades de cabal del Rhin a l'estació de Colònia (Merz i Thieken, 2009).

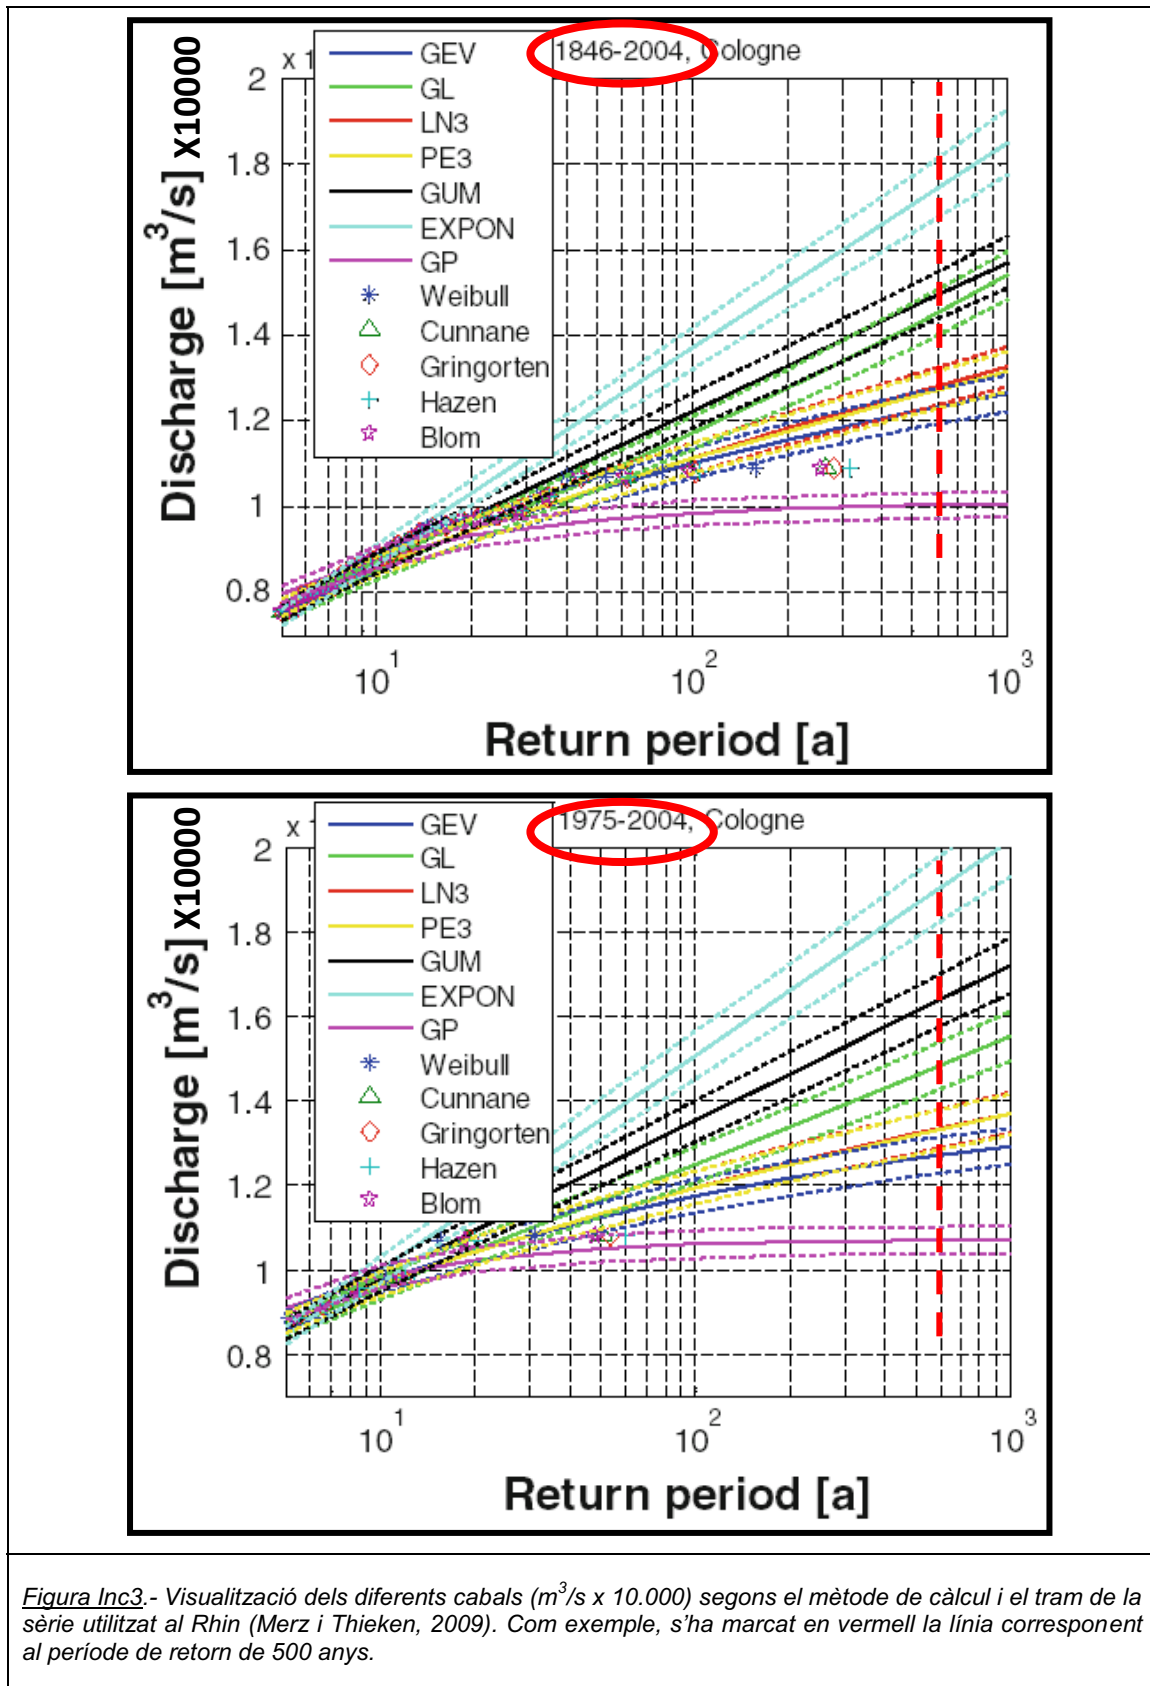
Figura Inc3.- Visualització dels diferents cabals (m³/s x 10.000) segons el mètode de càlcul i el tram de la sèrie utilitzat al Rhin (Merz i Thielen, 2009). Com exemple, s'ha marcat en vermell la línia corresponent al període de retorn de 500 anys.
