**UNIVERSITAT POLITÈCNICA
DE CATALUNYA**

DEPARTAMENT DE PROJECTES D'ENGINYERIA

TESIS DOCTORAL

**CONTRIBUCIÓN DE LA IMPLEMENTACIÓN DE LAS INNOVACIONES
TECNOLÓGICAS EN LA MEJORA DE LA SEGURIDAD DEL SISTEMA
FERROVIARIO ESPAÑOL**

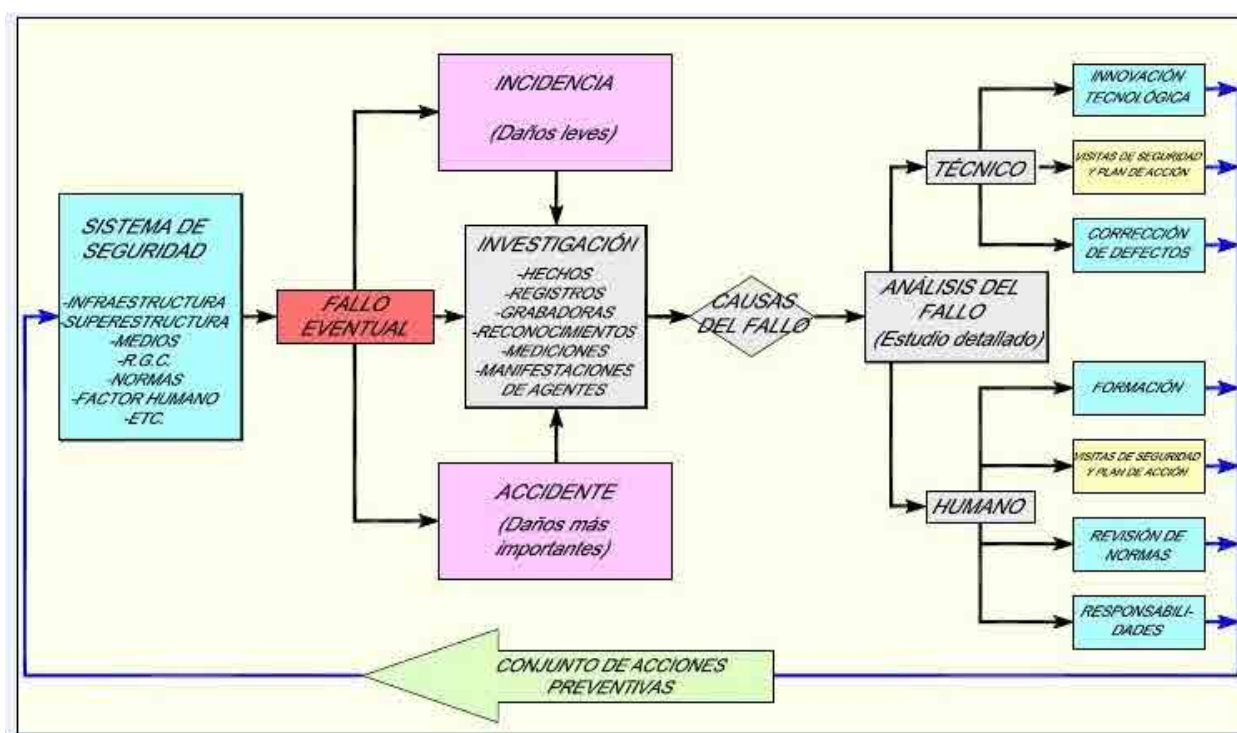
Fig. 2.1. La realimentación del sistema de seguridad en la circulación

invariable y que consiste en que los mandos intermedios y superiores de cada área o territorio de gestión, realicen unas visitas periódicas conjuntas de todas las especialidades que existen en la línea examinando con pautas y tests adecuados el funcionamiento de cada una de las partes o sistemas que intervienen en la circulación gestionando las anomalías que puedan encontrar con la mayor eficacia y rapidez posibles e incluso dando de baja instalaciones inmediatamente si el nivel de riesgo evaluado así lo justificara.

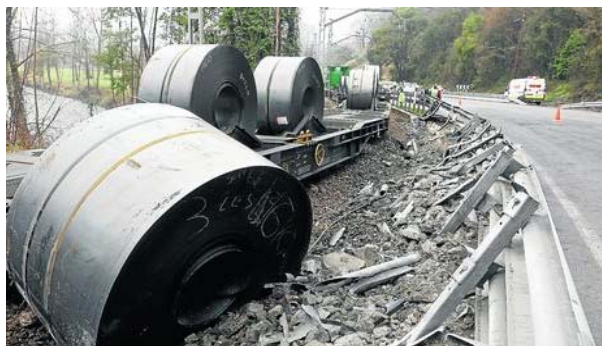
Fig. 2.2. Accidente de circulación.

En la figura 2.2 insertada a continuación, vemos un accidente de circulación ferroviario junto a una carretera con unos vagones descarrilados y unas bobinas que es el cargamento de los mismos los cuales han sufrido descomposición de su sistema de sujeción e inmovilización cayendo alguna a la vía.

En ese momento es cuando los Técnicos de Seguridad deben iniciar el análisis de la causa tomando todos los datos mencionados para su análisis y la determinación de la causa más probable del accidente y de sus consecuencias, valorando también los daños de cada parte, pues de una parte podría tratarse de un descarrilamiento como causa inicial a consecuencia del cual se hubieran descompuesto las bobinas de acero de su sujeción o también desequilibrarse la carga por estiba incorrecta y provocar el descarrilamiento u otras causas a investigar inmediatamente.

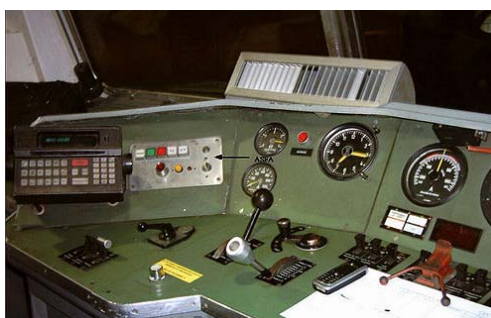
Fig. 3.1 Pupitre de cabina con el Sistema ASFA.

La implementación del sistema ASFA, se realizó con notoria rapidez puesto que se instalaron 6675 kms en 7 años, disminuyendo notablemente las colisiones por rebases de señales y fue una de las innovaciones de mayor eficacia del periodo. En la figura 3.1 siguiente un pupitre de conducción de una locomotora con el mando ASFA.

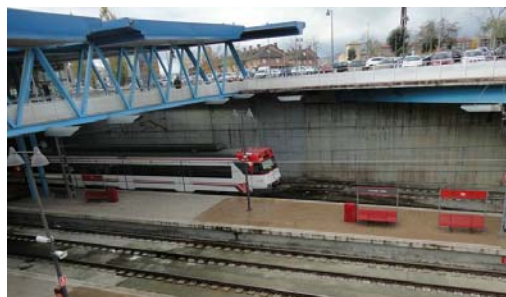
Fig. 3.2 CTC. Montcada-Vic. Estación de Vic.
Fuente: RENFE. Cercanías. Línea R3

Se llevó a cabo también una ampliación de la implantación del CTC especialmente en aquellas líneas que ya disponían de bloqueo automático o eléctrico manual con la doble finalidad de centralizar la gestión de circulación en los Puestos de Mando, reducir personal de circulación en las estaciones y limitar sus funciones a la gestión comercial de billetes e información, o bien especialmente por razones de seguridad en la circulación en tramos equipados únicamente con señales luminosas como el de Montcada Bifurcación a Vic. Figura 3.2.

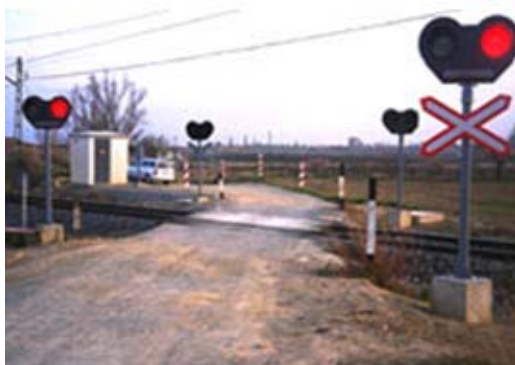
Fig. 3.4. Paso a nivel clase B. Señales fijas, luminosas y acústicas

Nuevas disposiciones del Estado tendentes a reforzar el nivel de protección de los pasos a nivel para evitar accidentes, implantando unas normas más restrictivas para el producto AxT tendente a disminuir los accidentes en determinados pasos a nivel de elevada peligrosidad. En la figura 3.4 podemos ver un paso a nivel de clase B protegido por señales luminosas y acústicas sin barreras.

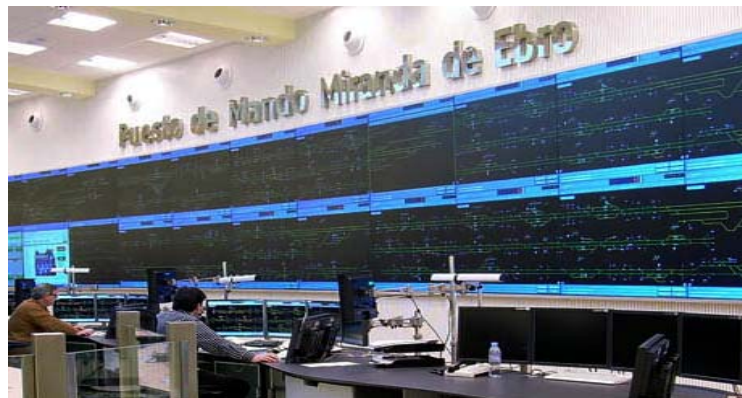
Fig. 3.5 Puesto de Mando de Miranda de Ebro

ADIF tiene dividida la Red Española de ancho 1.668 mm en 6 zonas para controlar el tráfico, cada una de las cuales depende de una de las delegaciones encuadradas en la *Dirección Ejecutiva de Circulación*: León, Miranda de Ebro, Barcelona, Madrid, Valencia y Sevilla. Los Centros de Control del Tráfico son herencia de los mismos que en su día instaló RENFE, hoy en día muy modernizados. No todos los centros de control de tráfico tienen que estar en una delegación: así por ejemplo la línea de alta velocidad Madrid-Zaragoza-Barcelona-Frontera Francesa se controla desde Zaragoza.

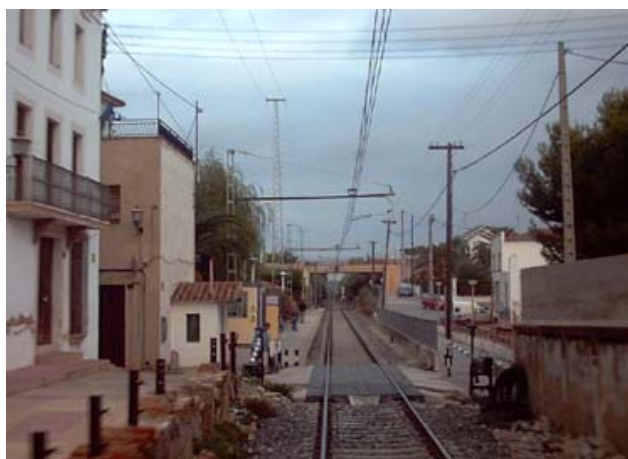
En la figura 4.1 podemos ver la imagen de un paso a nivel guardado a pie de paso en el pueblo de Roda de Mar (Tarragona), línea de Madrid a Barcelona (último paso a nivel de esta clase servido por guardabarrera mediante el accionamiento de barreras levadizas). Los avisos los daba el CTC de Lleida por un lado y S. Vicente de Calders o Valls por otro.

**Fig.4.1 Antiguo paso a nivel con guardería a pie de paso y barreras levadizas. Roda de Mar Apd.
Fuente: Internet Web ADIF. Último paso a nivel de esta clase en España, suprimido (2009).**

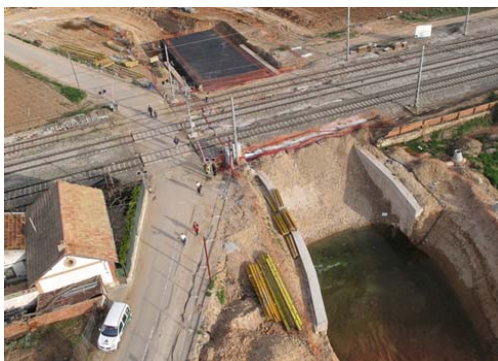
Fig. 4.4 Supresión de un paso a nivel y construcción de un paso inferior al lado.

Cuando no es posible aplicar el procedimiento anterior por la topografía de la zona donde va a suprimirse el paso a nivel y a construir otro a distinto nivel, se recurre a otro procedimiento conocido que es construir unas pantallas de hormigón, figura 4.4, bajo la vía manteniendo esta en servicio con limitación de velocidad y una losa sobre las mismas sobre la cual finalmente descansará la vía y bajo la losa quedará el nuevo vial de circulación de vehículos a distinto nivel.

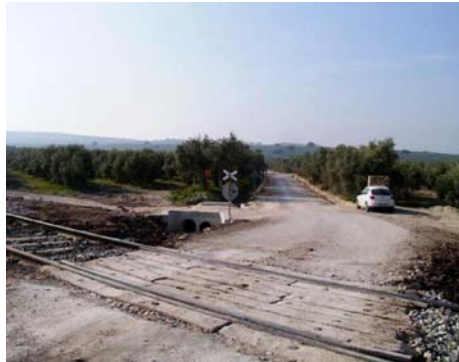
Fig. 4.5 Paso a nivel clase A. Orden del 2-8-1981.

Pasos a nivel protegidos por señales fijas. Es la protección mínima que puede haber. Para señalizarlo a la vía, sólo tienen un cartelón de "silbar" a 500 metros a cada lado del PN. Para la carretera, tienen varias señales entre ellas "paso a nivel sin barreras", la de "parada obligatoria" y la de "adelantamiento prohibido". Está instalada en pasos a nivel con un momento de circulación inferior a 1000 y sólo en plena vía. En la figura 4.5 tenemos un ejemplo.

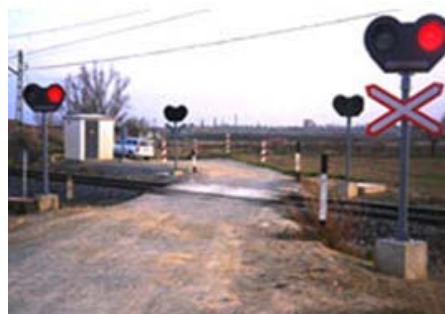
Fig. 4.6 Paso a nivel, clase B. Protección con, señales fijas, luminosas y acústicas

Para la vía tienen los mismos cartelones que antes, y además una Señal Ferroviaria de Paso a Nivel (SFPN) que indicará al maquinista si el PN está protegido o no. Para la carretera, además de las señales de antes, tiene un semáforo con dos luces rojas intermitentes y de una sonería de tipo campana o timbre. El semáforo y la sonería se encienden, al menos, 30 segundos antes del paso del **tren**. En PPNN con un momento de circulación (AxT) superior a 1000 e inferior a 1500 y sólo en plena vía. Podemos ver un ejemplo en la figura 4.6.

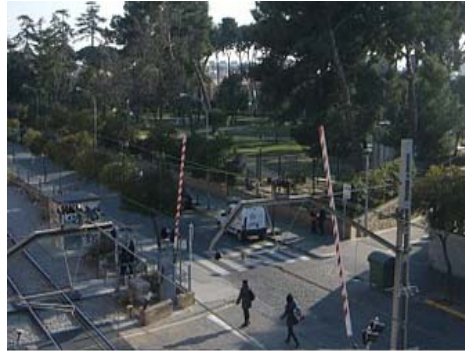
Fig. 4.7 Paso a nivel, clase C. Protección con, semibarreras enclavadas con las señales de entrada y salida.

Pasos a nivel protegidos por semibarreras enclavadas con las señales de las estaciones, ubicados dentro de las mismas y pasos a nivel automáticos ubicados en el trayecto entre dos estaciones colaterales cuyo cierre y apertura se produce automáticamente por la proximidad del tren para cerrarse y por el accionamiento de un dispositivo de apertura después de haber rebasado su cola de tren dicho paso. Figura 4.7.

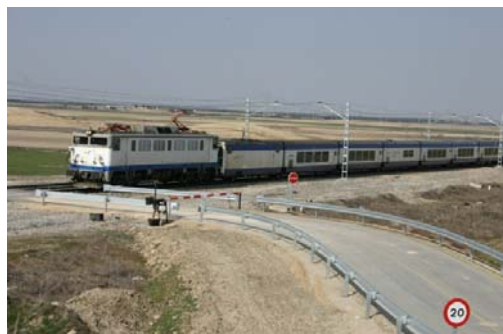
Fig. 4.9 Paso a nivel, clase E. Protección con personal a pie del paso
Fuente: RENFE Internet. Pasos a nivel

Se trata de pasos a nivel protegidos con barreras o semibarreras con personal al pie de paso, exclusivamente con carácter transitorio hasta que se lleve a efecto la instalación de clase B o C en cada caso. Estos pasos a nivel ya están todos suprimidos excepto los provisionales por obras como el caso de la figura 4.9 siguiente.

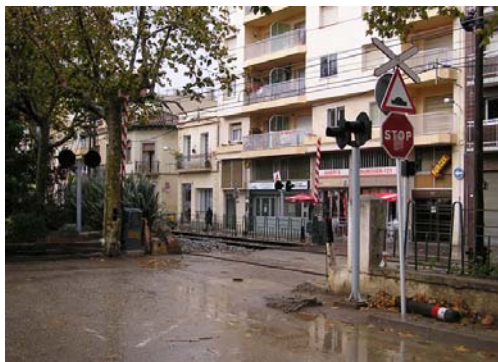
Fig. 4.11 Pasos a nivel protegidos de las clases C. Semibarreras enclavadas con las señales de la estación.
Fuente: archivos del Autor en visita de inspección a pasos a nivel. Calella

En la figura 4.11 podemos ver unas semibarreras dentro de la estación de Calella, línea de Barcelona a Massanet Massanas, enclavadas con las señales de la estación, es decir no puede entrar ningún tren de Calella ni parar otro procedente de Massanet o Blanes igualmente si las semibarreras no están bajadas.

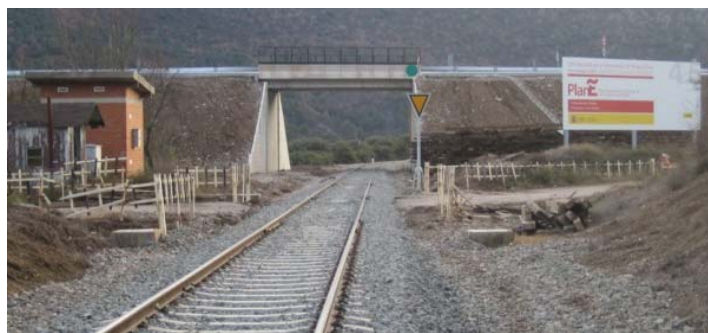
Fig.4.12 Paso elevado en la carretera de La Peña a Jaca para supresión de un paso a nivel.

La figura 4.12 que podemos ver a continuación ilustra la solución ideal y definitiva de suprimir un paso a nivel y sustituirlo por un paso superior, como en el caso que se presenta, o inferior si es más conveniente o necesario.

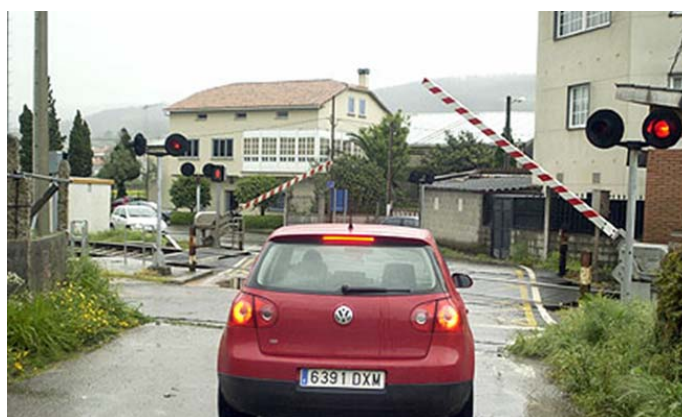
Fig. 4.13 Paso a nivel protegido por semibarreras enclavadas con las señales y paso de peatones anejo.
Fuente: Internet pasos a nivel.

En el caso de que no sea posible temporalmente aplicar la solución definitiva presentada anteriormente, que es la supresión del paso a nivel, está muy comprobado que la más eficaz es la protección automática del paso a nivel, incluyendo también debidamente señalizado el paso de peatones junto al de vehículos. Figura 4.13

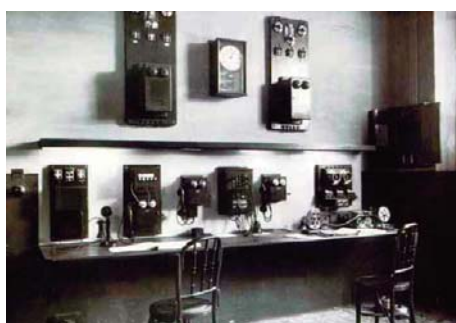
Fig. 5.3 Gabinete telefónico de la estación de Lleida

La figura 5.3 corresponde al gabinete telefónico de la estación de Lleida, antes de la instalación del CTC de San Juan de Moza rifar (Zaragoza a San Vicente de Calders y Reus en el año 1973).

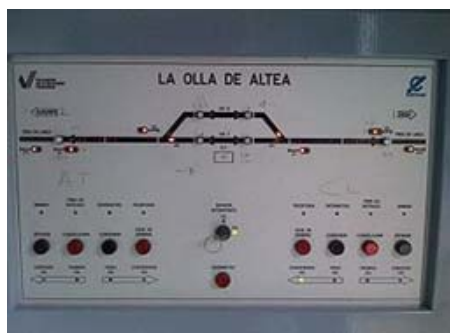
Fig. 5.4 Cuadro de operaciones del bloqueo eléctrico manual
Fuente: Internet. Señalización ferroviaria

- **Sistema de toma de vía.** La estación que quiere tomar la vía, si no hay ningún tren en el cantón, acciona eléctricamente el cierre de la señal de salida de la colateral y con ello consigue que esta ya no pueda enviar ningún tren y a la hora de salida pone en verde la de salida de su estación y expide el tren con la orden de marcha. Empezó a utilizarse hacia 1964. (Figura 5.4).

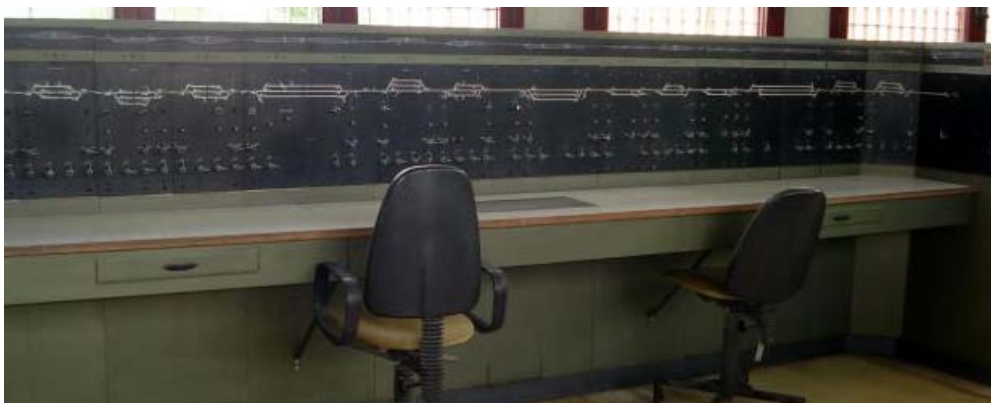
El control físico de este primer CTC en España ubicado en Ponferrada, queda reflejado en la siguiente fotografía. Figura 5.6.

Fig. 5.6 Mesa de mando del CTC Brañuelas-Ponferrada inaugurada el 27-4-1954

El primer CTC puesto en servicio empezó a funcionar en España en 1954, figura 5.6, entre Ponferrada y Brañuelas. Su tecnología era estadounidense GRS (General Railway Signal) y su aportación esencial desde un punto de vista tecnológico residía en permitir el mando a distancia a través de diferentes pulsadores y manetas, de las instalaciones de vía, señales y agujas, para la elaboración de rutas y encaminamientos en las estaciones.

El esquema de la figura 5.9 se corresponde, funcionalmente, con la fotografía de la figura 5.6 de forma que podemos ver en ambas vías las señales que limitan y protegen un cantón dispuestas para circular los trenes indistintamente por cualquiera de las dos vías facilitando con ello la agilidad de la circulación, la conservación de una vía a determinadas horas y el recurso en caso de una incidencia que inutilice una de las dos vías temporalmente y deba establecerse un bloqueo automático en vía única como el anteriormente expuesto.

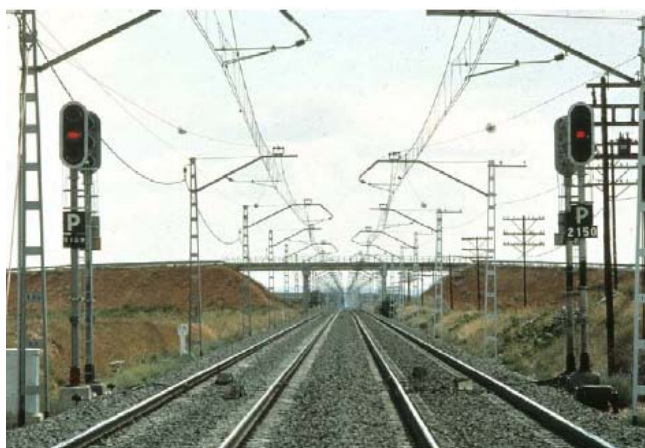
Fig. 5.9 Vista de un de trayecto con Bloqueo automático banalizado²²

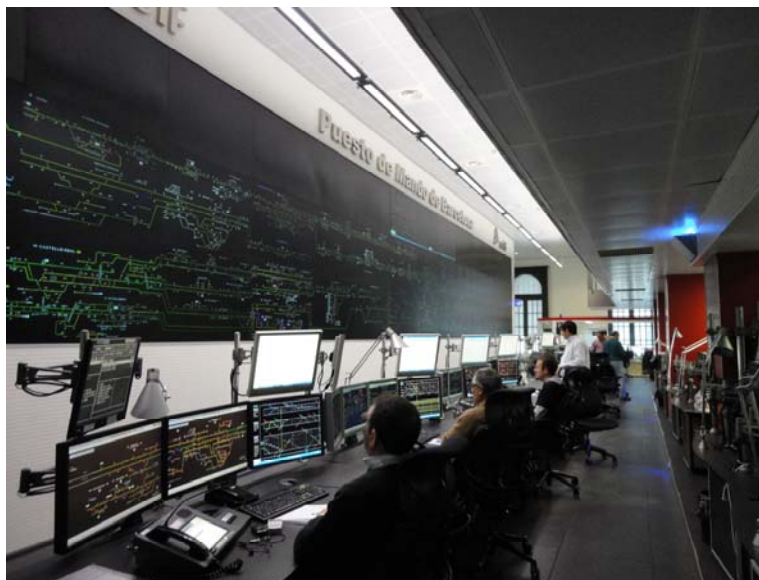
En la figura 5.11 podemos ver una sala de CTC de ADIF en Barcelona con el cuadro general y los puestos de Jefe de CTC.

Fig. 5.11. Sala de CTC. (Puesto de Mando de Barcelona).

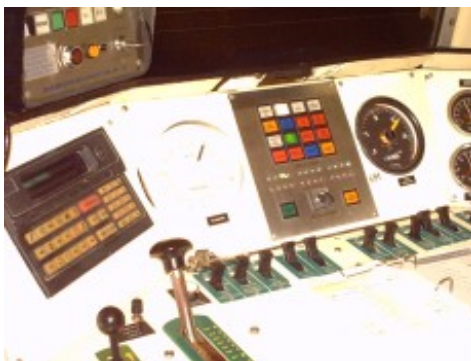
En la figura 5.13 podemos ver el pupitre de conducción de una locomotora con el panel de mandos de ASFA en la parte central.

Fig. 5.13. El ASFA en el pupitre de conducción²³

Así, ASFA, aunque sólo utiliza 5, permite la transmisión de hasta 9 datos diferentes (mediante el mismo número frecuencias entre 55 Khz. y 115 khz). En la figura 5.13 puede verse el ASFA en el pupitre de conducción. Si el maquinista no reconoce las mencionadas indicaciones, tanto sonoras como luminosas o si la velocidad de la composición es superior a la establecida para cada tipo de tren, se produce el frenado automático de emergencia.

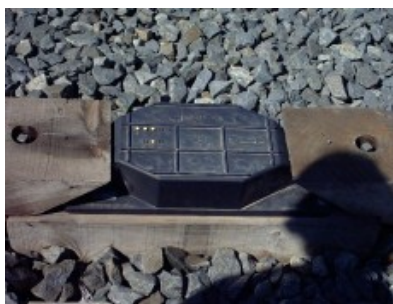
La figura 5.14 corresponde a una baliza en la caja de la vía, que transmite la orden de la señal al captador del tren, bajo la cabina del maquinista.

Figura 5.14. Baliza en la caja de la vía²⁴.

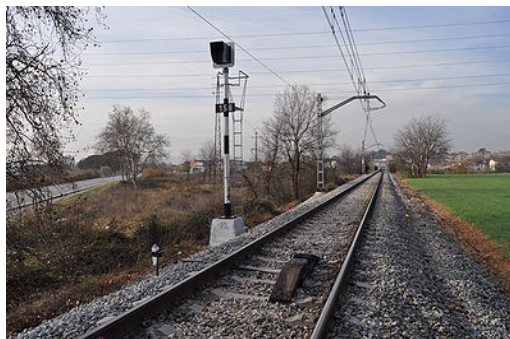
indicación de las señales". Esta primera fase no exige que ADIF efectúe modificaciones en los equipos de tierra. En la figura 5.16 podemos ver una señal de paso a nivel dotada de ASFA.

Fig. 5.16. Señal dotada de ASFA²⁵.

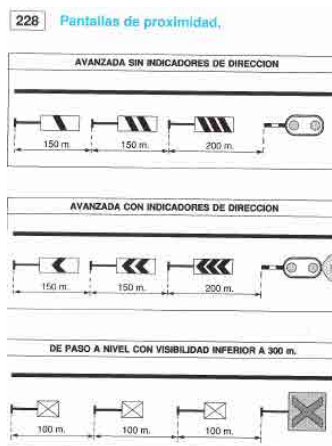
Muy importantes para la seguridad son tres señales que se colocan consecutivas a 150m de distancia antes de la señal avanzada que estará a menos de 200m de la tercera pantalla. Estas pantallas muy útiles para la seguridad, tienen por objeto iniciar advertencias cadenciadas cada 150m las dos primeras y 200m para la tercera, es decir, $150+150+200=500\text{m}$ antes de que encuentre la señal avanzada para que no le pase desapercibida la orden de la misma y se prepare para detenerse en la siguiente que será la de entrada de carácter absoluto. Figura 5.18.

Fig. 5.18. Pantallas de proximidad de una señal avanzada
Fuente: Reglamento General de Circulación 1993. Título 2. Señales

La figura 5.18, nos presenta tres casos de arriba abajo, la superior indica que nos aproximamos a la señal avanzada, que es la anterior a la entrada de una estación y nos advierte de en que posición estará aquella para que el Maquinista si es el caso se prepare para parar en la entrada de dicha estación pues entre la señal avanzada y la de entrada a las estaciones se dispone de la distancia suficiente para que el tren pueda frenar normalmente; esta secuencia sería la de amarillo (anuncio de parada) en la avanzada y rojo (en la señal de entrada).

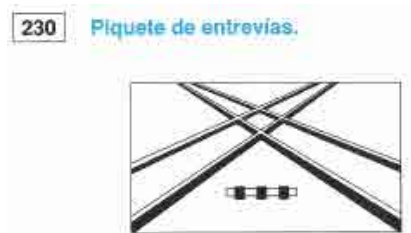
Es un bordillo de 40cms de largo con marcas visibles de identificación, que está instalado en el ángulo de convergencia de dos vías e indica el punto hasta el que es compatible la circulación por ambas vías sin colisionar. Figura 5.19.

Fig. 5.19 Piquete de entrevía

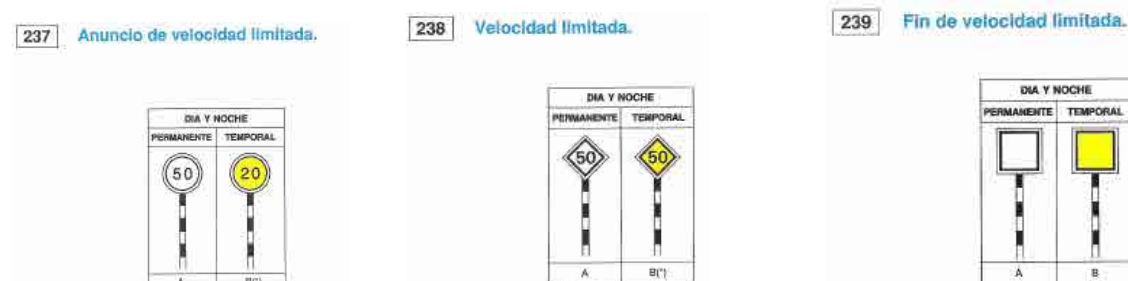
Cuando por razón del estado de la vía, u alguna otra circunstancia justificada es necesario que el maquinista pase por un punto kilométrico o un tramo a velocidad reducida, es preciso señalar anteriormente con un cartel de anuncio de velocidad limitada que le advierte que más adelante tendrá que cumplir la reducción a los kms/h que indica el cartel. En la figura 5.21 tenemos la representación de las tres señales consecutivas, anuncio de velocidad limitada, velocidad limitada y fin de la velocidad limitada.

Fig. 5.21 Anuncio de velocidad limitada, velocidad limitada y fin de velocidad limitada

Muy importante desde el punto de vista de seguridad, pues si existe por ejemplo una limitación por mal estado de la vía que requiere no exceder de determinada velocidad, ha de señalizarse y ser respetada. Figura 5.21, tiene el aviso, la orden de ejecución y la de fin de limitación.

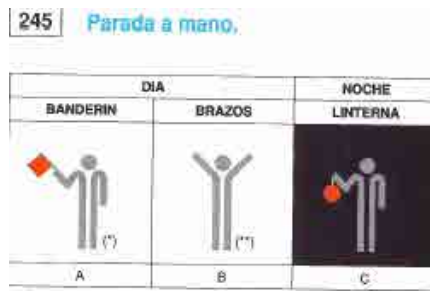
Son aquellas que llevan los agentes fijos en un punto o desplazándose según las necesidades y las presentan al maquinista o a otros agentes para darles órdenes o informaciones. Insertaremos alguna para formar mejor concepto de su importancia desde el punto de vista de la seguridad especialmente si se debe detener un tren por una emergencia. Figura 5.22

Fig. 5.22 Señal de parada a mano

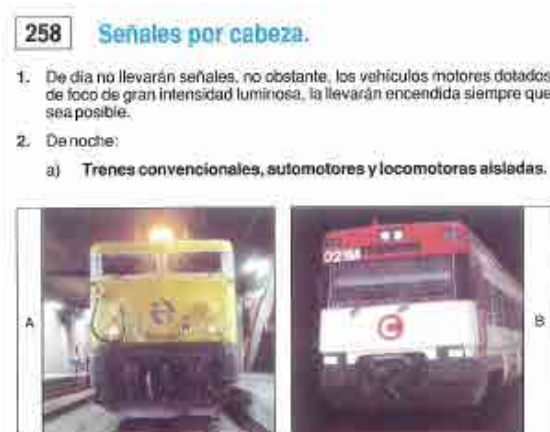
Tanto de día como de noche los trenes deben llevar encendidas las señales de cabeza y de cola para ver y ser vistos por personas y vehículos a los que puedan afectar de alguna manera y esta condición es tan importante, que cuando un vehículo no disponga de luz en su foco de cabeza se considerará inútil para circular en cabeza o aislado, o de día si en su trayecto existen túneles de más de 300 metros. Figura 5.23.

Fig. 5.23. Señales por cabeza

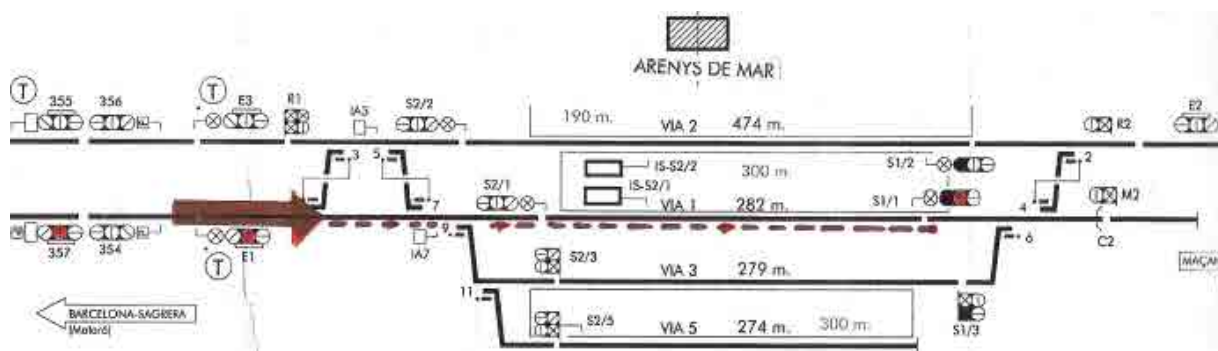
En efecto, en la figura 5.25, vemos una estación dotada de señalización y enclavamiento que le permite realizar operaciones de entrada y salida de trenes o bien pasos directos por la misma sin realizar parada, con toda seguridad.

Fig. 5.25 Esquema de una estación con señalización y enclavamiento

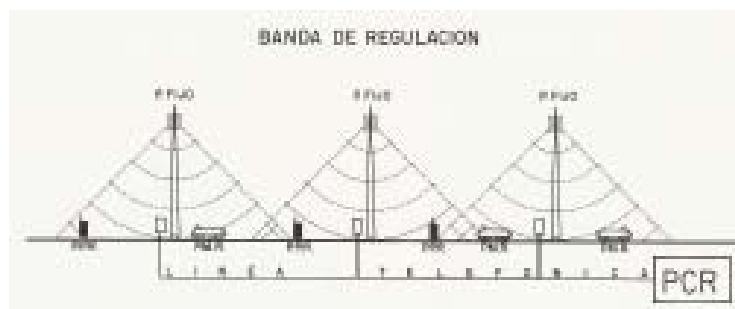
El sistema está constituido esencialmente por un **puesto central de radio**, unos **puestos móviles** en los trenes, unos equipos portátiles y unos **puestos fijos** situados a lo largo de la línea. La comunicación radiotelefónica se establece entre el puesto central y los puestos móviles o portátiles por el intermedio de los puestos fijos. En la figura 5.26 podemos ver un esquema de la banda de regulación.

Fig. 5.26 Banda de regulación²⁷.

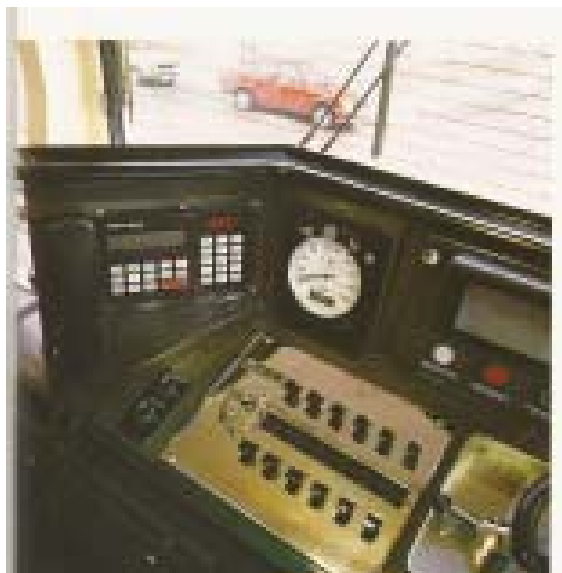
En la figura 5.27 la pantalla de comunicación ubicada a la izquierda del pupitre de conducción con sus pulsadores de acción rápida para cada función.

Fig. 5.27 Pantalla en cabina

El equipo de pupitre cuenta con una pantalla constituida por dos líneas de doce espacios cada una en las que se visualiza la información mediante letras, números y signos especiales. Existen también 14 pulsadores que sirven cada uno de ellos para transmitir mensajes codificados con información convenida para evitar conversaciones inútiles y repetitivas como “pido hablar”, “entro en banda”, “detenido en señal nº...emergencia” podemos ver una imagen del pupitre en la figura 5.27 y de la pantalla en la figura 5.28

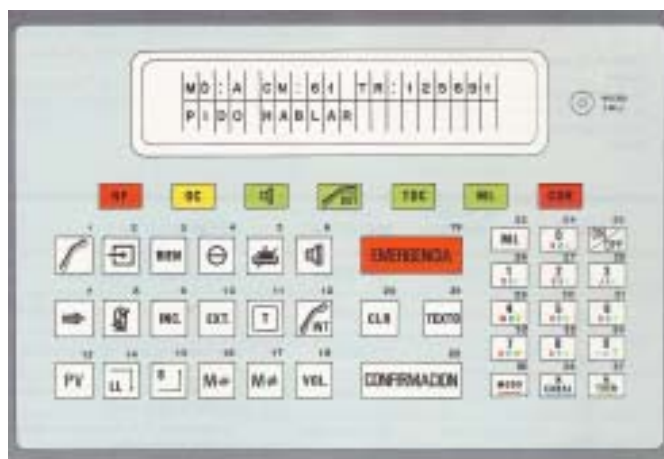
Fig. 5.28 Pantalla de intercomunicación entre el puesto móvil de regulación (tren, persona) y el puesto fijo de regulación.

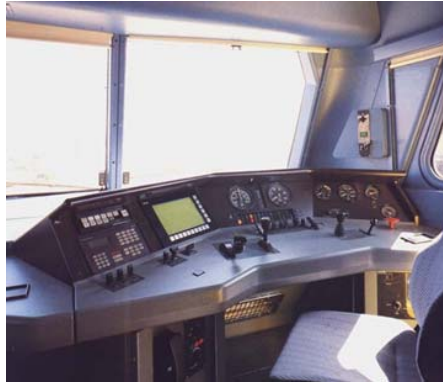
intervalos en los que se actúa sobre el dispositivo y, si estos son excesivamente exactos unos de otros, actúa sobre el freno de emergencia. Figura 5.29

Fig. 5.29 Cabina de conducción de locomotora serie 252 con sus indicadores y registradores

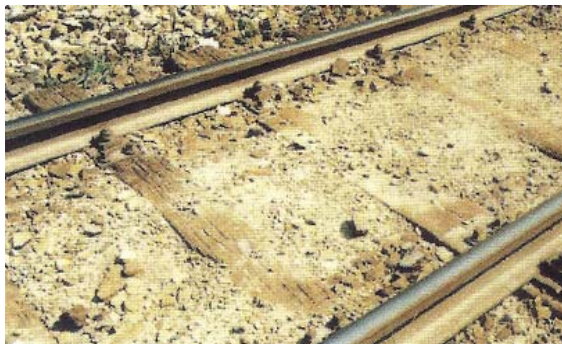
Fig. 6.1 Contaminación de la capa de balasto

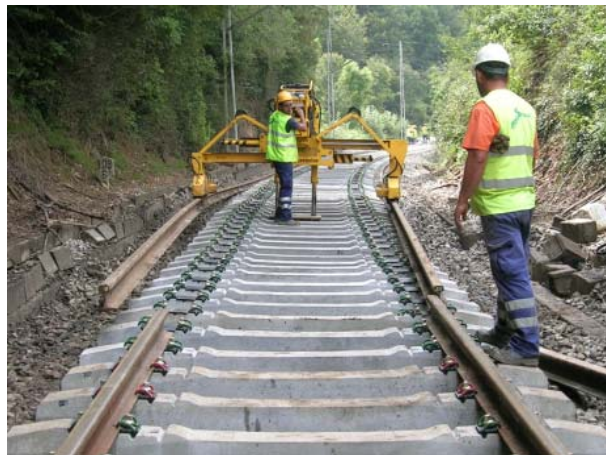
Su funcionalidad permite dos emplazamientos de cada carril, manteniendo el eje de la vía. Igualmente, permiten un sencillo cambio de ancho nacional/internacional: levantar los elementos de sujeción y los carriles para volverlos a colocar. Andenes, postes de electrificación, túneles e instalaciones, no se ven afectados al mantenerse el eje de vía y el gálibo existentes.

Fig. 6.4 Las nuevas traviesas monobloc

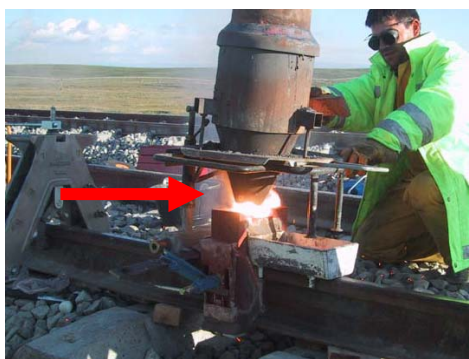
También hacia los años 1968-1970 se generalizó el uso del carril continuo soldado pues hasta entonces se dejaban unas juntas de dilatación en los extremos de los cupones que se apoyaban sobre dos traviesas muy juntas para reducir el mayor asiento vertical de la vía que de forma natural se produciría en ese punto débil, desgaste de las puntas, incomodidad de los golpes continuos periódicos y otros efectos no deseables. En la figura 6.9 podemos ver el proceso de soldadura de una junta.

Fig. 6.9. Soldadura de vía²⁹

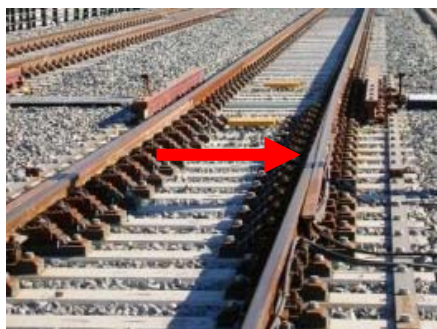
A veces, las tensiones ejercidas implican también torsiones en la zona situada entre la parte móvil del puente o viaducto y su estructura portadora. El papel de los aparatos de dilatación es absorber estas variaciones de longitud y hacer frente, cuando proceda, a las torsiones. En la figura 6.10 podemos ver el aparato de dilatación que permite el desplazamiento de un carril terminado en aguja.

Fig. 6.10 Aparato de dilatación.

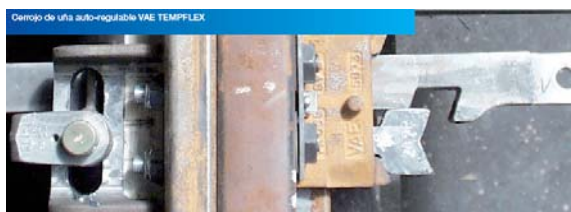
El cerrojo de uña es un dispositivo mecánico para la maniobra del desvío, que sirve para cerrar y asegurar las agujas del desvío y las puntas de corazón móviles. Encerroja la aguja cerrada con la contraaguja por una conexión positiva y, de la misma manera, mantiene la aguja abierta en su posición. Figura 6.13.

Fig.6.13 Cerrojo de uña para asegurar la inmovilización del desvío

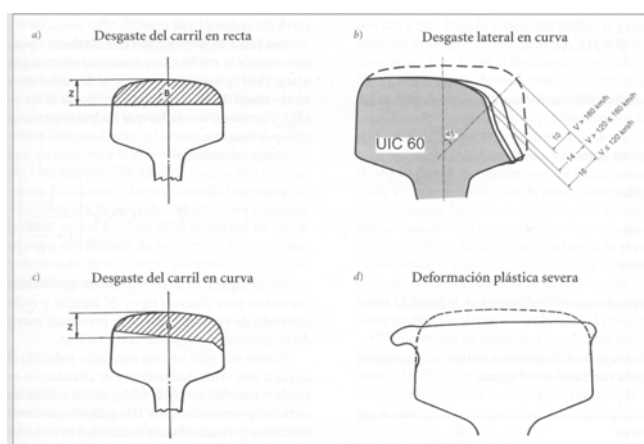
En cuanto al desgaste de carriles, figura 6.17, se señala que se produce por causa de la carga dinámica de la rueda y la existencia de fenómenos corrosivos debiendo diferenciar entre desgaste vertical y desgaste lateral en curva y en recta. Las ruedas de los vehículos causan abrasión y los fenómenos de corrosión por sucesivos procesos de oxidación y reducción debidos a la intemperie. El criterio de sustitución de un carril vendrá determinado por la magnitud z de aplastamiento de la cabeza de carril o también el área perdida de la sección transversal del carril.

Fig. 6.17. Tipos de desgaste de cabeza de carril

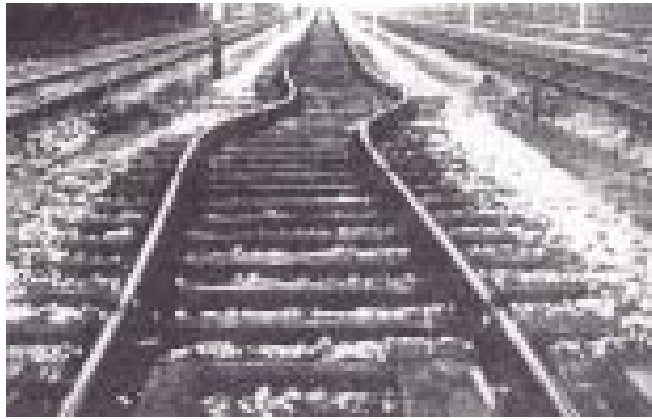
Este estado afecta de una forma grave y directa a la seguridad en la circulación y puede originar un descarrilamiento de consecuencias imprevisibles. Este problema se empezó a manifestar a raíz de la generalización del carril continuo soldado. En la figura 6.19 siguiente, podemos ver un ejemplo de pandeo de vía.

Fig.6.19 Pandeo de vía. Prof. A. López Pita, 2006.

Se trata de un caso de inestabilidad del equilibrio elástico de la vía por efecto de elevadas temperaturas, en el cual los carriles que no se pueden dilatar libremente, resultan comprimidos axialmente y si alcanzan una situación próxima al estado de equilibrio indiferente, una causa ocasional cualquiera conduce a la vía a un estado de equilibrio inestable produciéndose una deformación que se inicia y se aumenta (pandeo de vía).

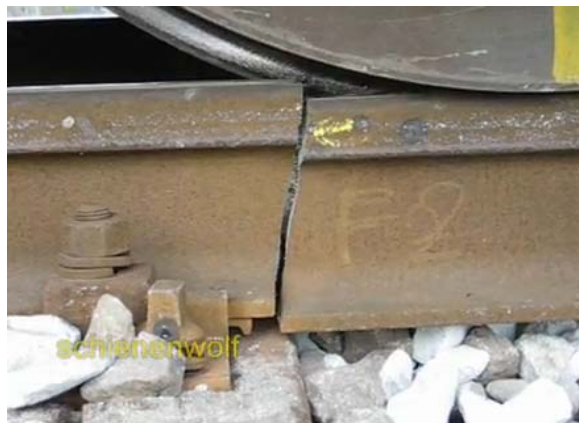
Uno de los factores que puede originar un descarrilamiento de graves consecuencias es la rotura de un carril, cuyo detalle podemos ver en la figura 6.20, que da origen a una discontinuidad de guiado, caída o remonte de una rueda que es preciso prevenir por todos los medios posibles como se indicará más adelante en los medios aplicados para prevenir descarrilamientos.

Fig. 6.20 Carril roto bajo carga

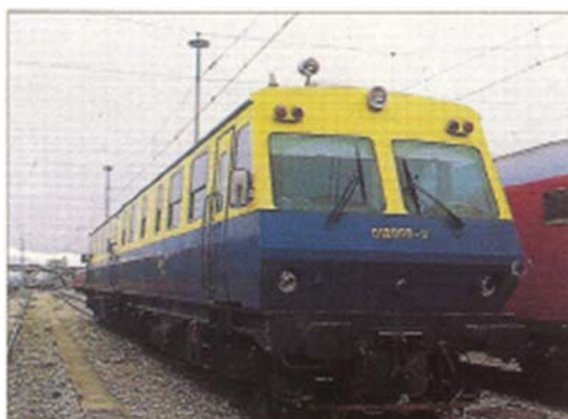
Esta pequeña dresina, figura 6.21 recorre las líneas buscando fisuras e imperfecciones en los carriles. Se sirve de unas ruedas de goma con sensores, que van rodando por la vía lubricada con agua. Su incorporación y uso data de 1974.

Fig. 6.21 Dresina auscultadora de vía

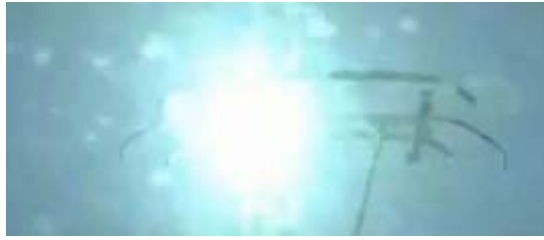
Entre 1962 y 1965, hay experiencias en Cataluña de haber tenido que reformar unidades de tren recién construidas, en Suiza, a causa de este problema y de la combustibilidad de materiales del techo e interiores, siendo los techos sustituidos totalmente en la primera serie de unidades de tren serie 436 a requerimiento de RENFE. El accidente era especialmente grave cuando además en algunos casos se producía en el interior de un túnel urbano.⁴⁰ También el arco eléctrico como el que se muestra en la figura 7.1 puede ser origen de incendio.

Fig. 7.1 Arco eléctrico pantógrafo-hilo de contacto.

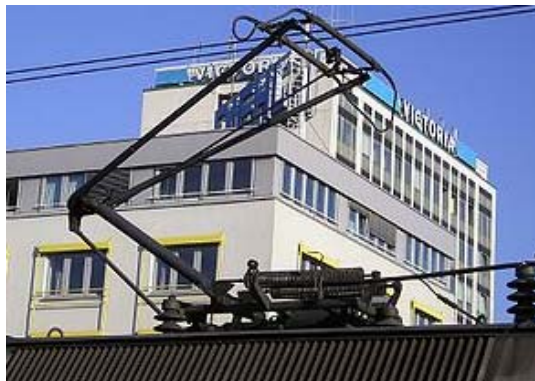
Estos incendios de unidades de tren obligaron a revisar las características de las unidades de tren y al propio tiempo, otros aspectos relativos a la capacidad del disyuntor extrarrápido, su cámara de alojamiento y la ventilación de la misma y también otros elementos de los trenes que habían causado incidencias de circulación como el movimiento de los ganchos y otras averías sistemáticas. En la figura 7.2 tenemos la vista de un pantógrafo moderno denominado de semipinza que ocupan menos espacio que e de la figura anterior son menos pesados cumplen correctamente la función de transmisión de la corriente eléctrica de la línea a la locomotora / unidad de tren tienen un coste de fabricación bastante menor que los de pinza.⁴¹

Fig. 7.2 Pantógrafo y equipo eléctrico de toma de corriente.

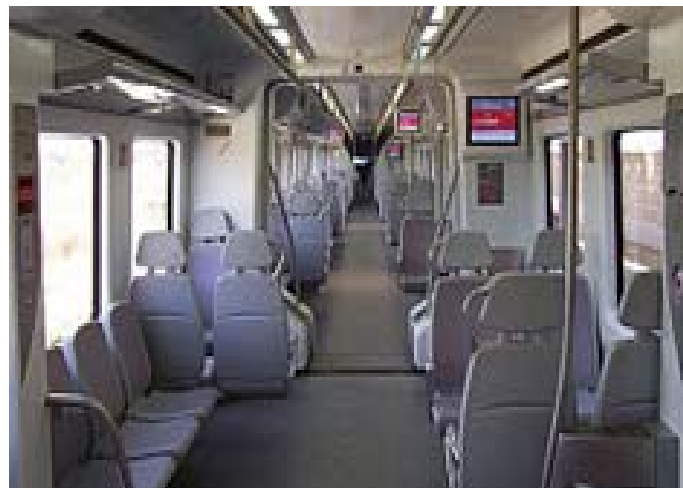
A favor de los buenos resultados obtenidos en la reducción de accidentes por incendio va la exigencia de RENFE en la adquisición de nuevo material ferroviario. En la figura 7.3 podemos ver el interior de un tren CIVIA de reciente construcción en 2007 que reúne las condiciones de materiales nada o poco combustibles según las indicaciones de la Directriz Técnica DT.PCI/5ª de RENFE sobre Protección contra incendios en vehículos ferroviarios y la norma NF F16101 Esta Norma trata de la selección de materiales que cumplan determinadas exigencias con relación al fuego, una vez conocidos los riesgos a que van a estar sometidos.

Fig. 7. 3 Interior de tren Civia Renfe

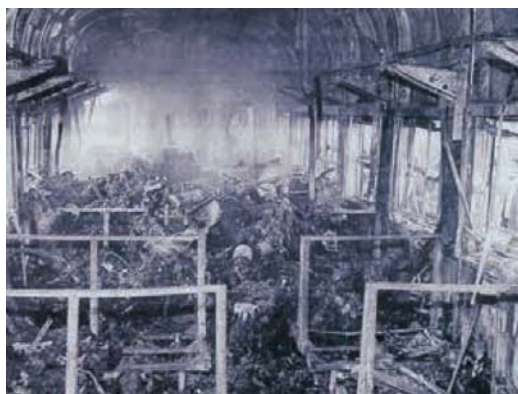
Los vehículos ferroviarios actualmente en servicio están contruidos de acuerdo con el estado de la técnica en el momento de su aparición. Cumplen con un gran número de diversas exigencias en una relación equilibrada. En la figura 7.7 podemos ver los efectos de un incendio en el interior de un coche, antes de aplicar las normas actuales, probablemente es de los años 60-65.

Fig. 7.7 Efectos de un incendio en el interior de un coche. José Miguel La Costa. C.A.F.

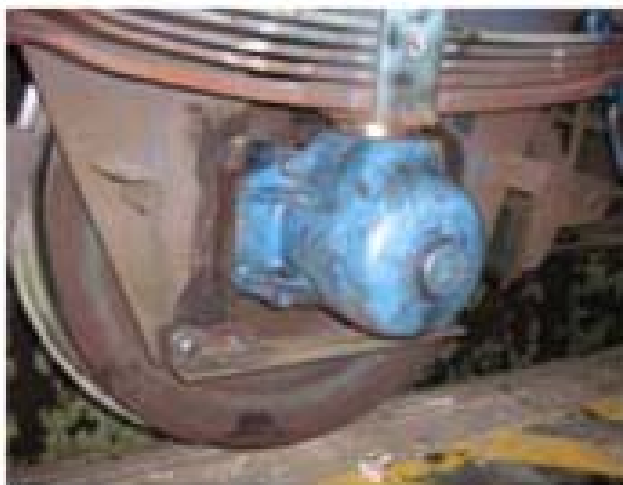
La caja de grasa es el órgano sobre el que se fijan los soportes o ballestas que soportan el bastidor del vehículo transmitiendo la carga a la parte final del eje de la rueda (mangueta). En este caso lleva un cojinete de rodamientos cilíndricos lubricados con grasa. En la Figura 7.8 podemos ver su aspecto exterior de la misma.

Fig. 7.8. Caja de grasa de vagón

Los detectores de temperatura de caja de grasa y ejes calientes son instalaciones situadas en plena vía y que actúan en ambos sentidos de la marcha. Permiten conocer el sobrecalentamiento de las cajas de grasa y de las ruedas al paso de los vehículos motores y remolcados. La información de las temperaturas obtenidas en el punto de supervisión de la vía se transmite automáticamente a un registrador donde se obtienen gráficamente o a través de impresora las condiciones técnicas de todas las cajas de grasa y ruedas del tren.

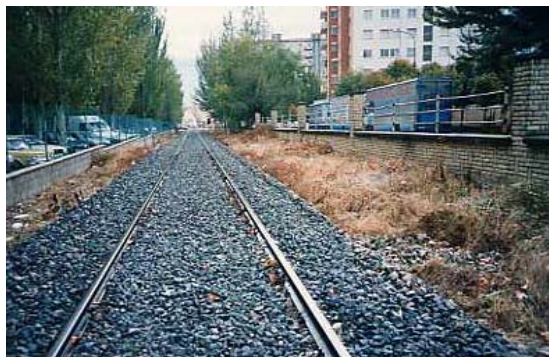
En la figura 7.10 podemos ver una vía tratada con estos productos.

Fig. 7.10 Vía tratada con productos herbicidas

El control de la vegetación se ejerce con el desherbado químico, limpieza mecánica, recogida de desechos en infraestructuras ferroviarias. El desherbado químico se realiza básicamente con trenes herbicidas aunque la función principal de estas composiciones es mantener libre de vegetación, hierbas, arbustos, matorrales la caja de la vía y sus proximidades, figura 7.11, para reducir riesgos y minimizar los daños derivados de los incendios que de forma accidental puedan producirse en las proximidades de las líneas ferroviarias.

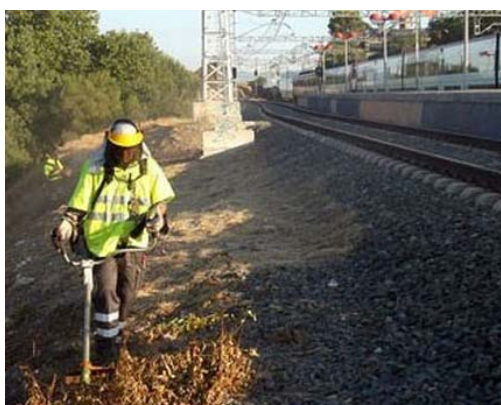
Dos campañas anuales. Esta actividad se desarrolla en dos campañas la de primavera se extiende prácticamente a toda la red ferroviaria mientras que la de otoño tiene como misión insistir en los puntos donde se requiere mayor eficacia. Los riegos abarcan un ancho de siete metros cuando se trata de vía única o de seis metros cuando esta es doble.

Fig. 7.11 Prevención de incendios por desherbado.

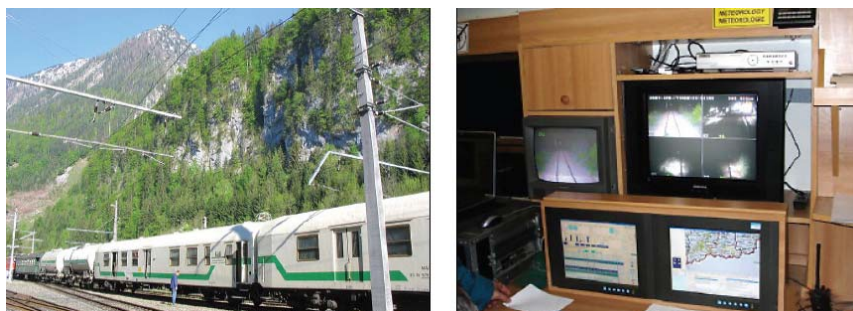
aplicación debe ser capaz de proporcionar rápidos cambios en el tipo de mezcla herbicida a utilizar. Por otro lado, el programa del tratamiento debe ser distinto en dirección longitudinal y en la sección transversal de la vía, lo que mejora la selectividad del control químico de la vegetación. En la figura 7.12 podemos ver las características de un tren herbicida.

Fig. 7.12 Tren herbicida y sistemas de control y registro
Fuente: ADIF. Revista TRENES. Mayo 2009. Tren herbicida

Los ferrocarriles encaran un problema de diversidad de especies vegetales y suelos, quizás más complejo que el pueda tener otro sector, como la agricultura o la industria. Consiste en que cada pocos metros de recorrido se producen grandes variaciones tanto en los tipos, densidad, grado de implantación y desarrollo de las especies vegetales, como en las características del suelo soporte de las mismas. Para dominar tales fluctuaciones, la técnica de

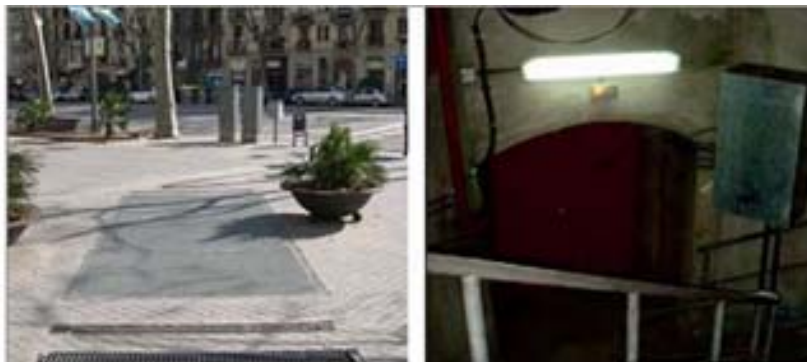
En las fotografías de la figura 7.15 que se insertan a continuación podemos ver una salida de emergencia.

Fig. 7.15 Salida de emergencia, exterior la calle e interior

próxima. En el caso de túneles gemelos se dispone también cada 250 metros de una galería de comunicación entre ambos tubos de forma que cada uno de ellos actúa como zona segura del otro.

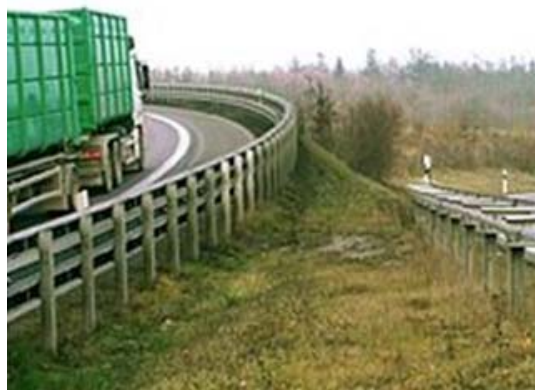
Se montaron guardarrailes en los puntos de la carretera de mayor riesgo. El guardarraíl es un elemento de protección de seguridad vial pasiva, colocado a los lados de la vía de carretera, para separar calzadas de sentido contrario, o en tramos peligrosos para impedir que los vehículos se salgan de la vía o puedan chocar con elementos más peligrosos que la misma barrera. Algunos poseen reflectores incorporados.

Existen modelos incluso forrados de madera, para tramos con categoría de parques naturales o similares. Figura 8.3.

Fig. 8.3 Guardarrail para protección de salidas de la carretera

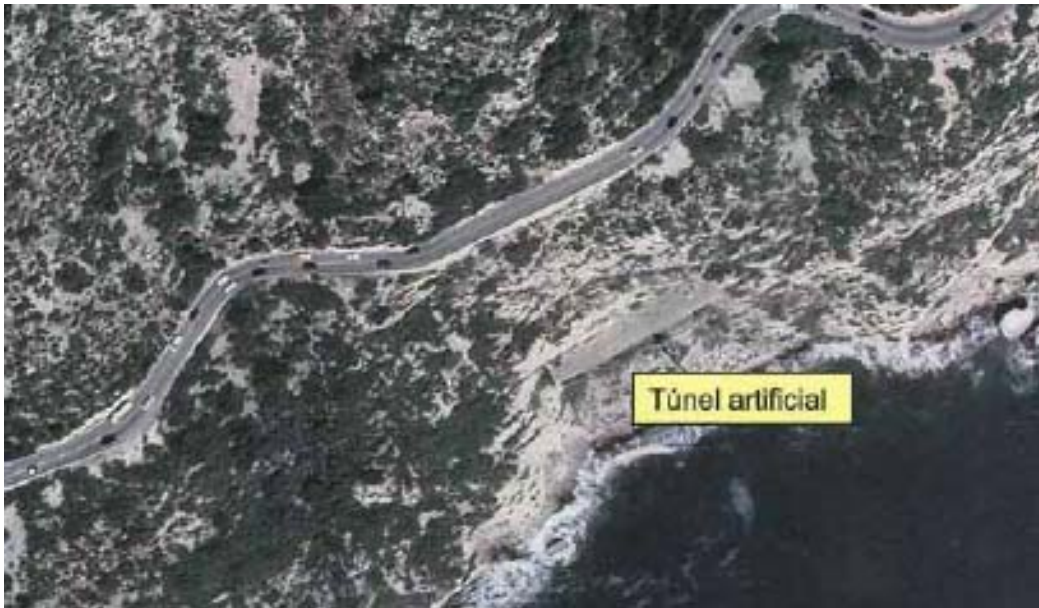
A continuación se inserta en la figura 8.5 una fotografía de la zona de la costa entre Sitges-Vallcarca donde se produjo el accidente, reflejándose también la zona donde se construyó el túnel artificial.

Posteriormente RENFE, en previsión de otro tipo de accidente similar y dado el elevado riesgo de la zona construyó un túnel artificial que en caso de caída de piedras caigan en su cubierta o directamente al mar según sus dimensiones y trayectoria de desprendimiento.

Fig. 8.5 Costas del Garraf. Zona del accidente y túnel artificial construido posteriormente
Fuente: Elaboración propia del autor que tuvo encargada la investigación del accidente

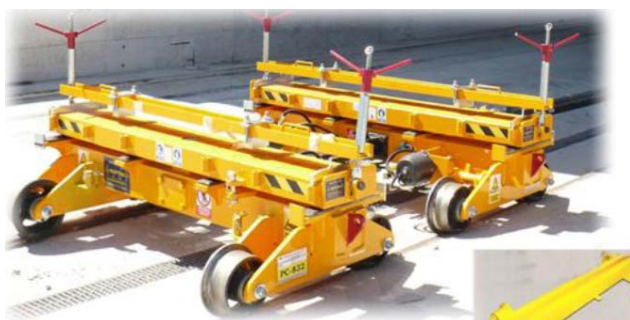
Los diplorlys como es conocido son unos soportes constituidos por dos vigas transversales a la vía y apoyados sobre dos ruedas por cada lado de manera que con dos elementos de esta clase pueden transportarse carriles o traviesas de un punto a otro de la línea sin más que apoyarlos encima y empujarlos. Si se está operando con ellos y no fueran retirados con tiempo al paso de un tren pueden ser arrollados y generar un accidente de proporciones imprevisibles. En la figura 8.6 podemos ver una pareja de diplorlys.

Fig. 8.6 Diplorlys equipados de vía⁴⁴

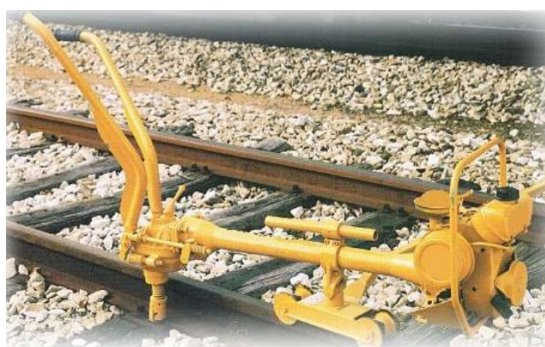
Las moto clavadoras utilizadas para clavar tirafondos roscando tienen un parecido a una carretilla con dos brazos y un pequeño motor capaz de clavar o desclavar un tirafondo en un tiempo mínimo y tienen el aspecto de la figura 8.7. Pueden y deben ser retiradas de la vía con tiempo suficiente cuando se reciba aviso del paso de un tren.

Fig. 8.7 Clavadora de tirafondos de vía

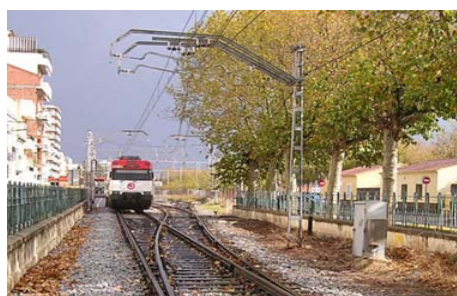
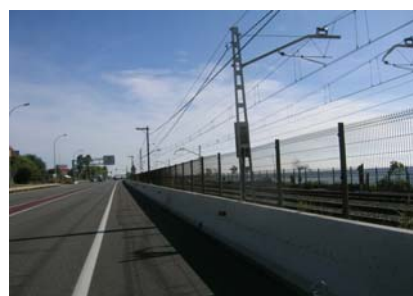
Las figuras 8.10 y 8.11 corresponden a zonas urbanas dotadas de cerramiento de la vía por ambos lados para evitar el cruce de las vías por las personas.

Fig. 8.10 y 8.11. Cerramiento de vía a ambos lados. Zona urbana y marítima

En relación a lo que establece la clasificación respecto a arrojar electrodomésticos a las vías y evitar su cruce el Real Decreto 2387/2004 de 30 de diciembre⁴⁵ establece en sus artículos 39 y 40 la obligación de cerramiento de las líneas ferroviarias para garantizar la seguridad del tráfico ferroviario. En la figura 8.10, tenemos una línea de Cercanías con la playa a la derecha y una carretera local por el lado montaña debidamente vallados a una altura de 2 m para evitar cruces de personas y arrojar objetos.

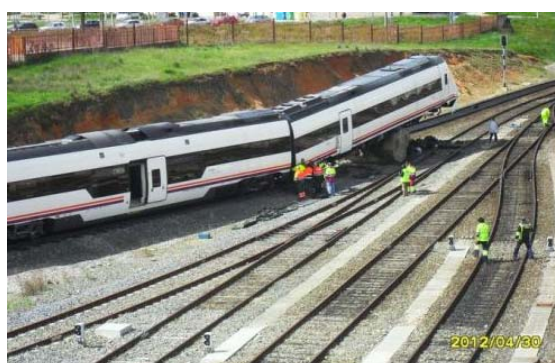
El día 2 de mayo de 2012 al apartar dos unidades de tren a una vía con topera, (muerta) se produjo el arrollamiento de la topera indicada y el remonte del primer coche de las dos unidades por el lado de la topera y la interceptación de las dos vías adyacentes. En la figura 8.14 podemos ver una imagen del accidente.

El accidente se produjo sobre las 8.30 h de la mañana, en la zona de depósitos de vehículos ferroviarios. Según ADIF el tren se subió 3 metros a una topera, y salió despedido, aunque tan solo se produjeron daños materiales. Se trataba de un vehículo de la serie 599 que cubría el recorrido desde Salamanca hasta Madrid y que estaba siendo revisado.

Fig. 8.14 Arrollamiento de una topera por dos unidades de tren maniobrando
Fuente: Internet. Informes de accidentes del Ministerio de Fomento (CIAC)
