**UNIVERSITAT POLITÈCNICA
DE CATALUNYA**

DEPARTAMENT DE PROJECTES D'ENGINYERIA

TESIS DOCTORAL

**CONTRIBUCIÓN DE LA IMPLEMENTACIÓN DE LAS INNOVACIONES
TECNOLÓGICAS EN LA MEJORA DE LA SEGURIDAD DEL SISTEMA
FERROVIARIO ESPAÑOL**

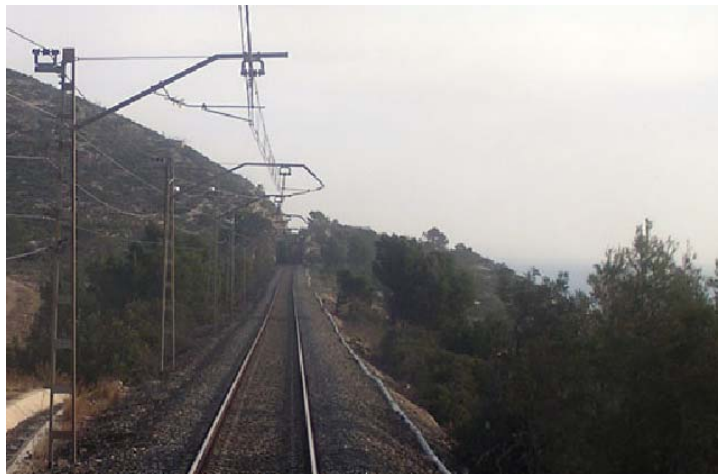
En la figura 9.1 podemos ver el punto del trayecto donde se produjo la caída del contenedor al terraplén, no visible en la fotografía.

Fig. 9.1. P.K. de la línea donde se produjo la caída

El día 3 de septiembre de 1979 a las 19:20 horas en el trayecto L'Hospitalet Vandellos - Vandellos, figura. 9.1, se produjo la caída de un contenedor de tren de mercancías 50724 desde la plataforma que los transportaba al terraplén del lado mar por coincidencia de dos causas, la primera un anclaje defectuoso del contenedor por rotura de una pieza y también el fuerte viento que era del orden de 95 kms/hora.

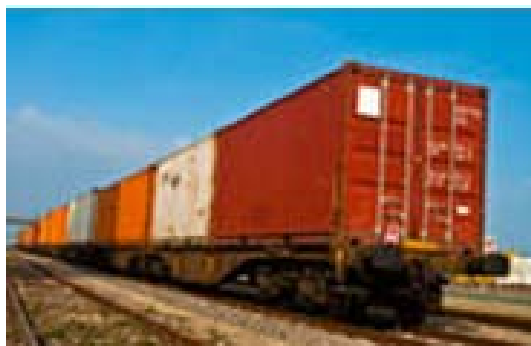
Una puerta mal cerrada de un contenedor, figura 9.5, que por cualquier eventualidad pueda abrirse durante la marcha del tren, puede generar un accidente de consecuencias imprevisibles por cuyo motivo es absolutamente preciso que después del cargue del mismo en la estación de origen sea efectuado el cierre del mismo correctamente por razones de seguridad y además precintado por razones de estanqueidad y garantía de que no se ha sustraído nada de la mercancía que transporta.

Fig. 9.5. Tren de contenedores (cola)

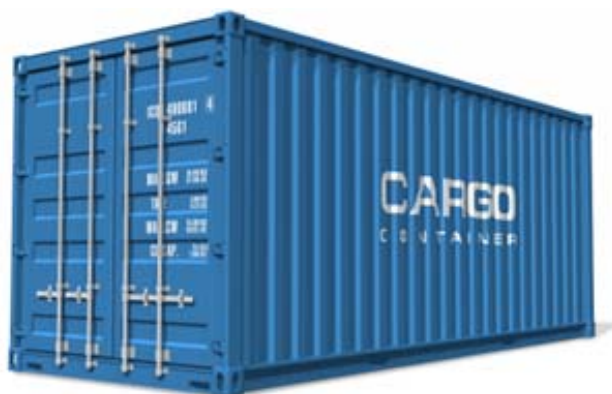
Fig. 9.6 Sistema de cierre de puertas de un contenedor de 20 pies
Fuente: Archivos del Autor encargado de la investigación del accidente

A título de ejemplo, revisando archivos encontramos un caso sucedido el día 4 de Marzo de 1997 en el trayecto comprendido entre las estaciones de Torredembarra y Tarragona, en el que un tren de contenedores procedente de Port Bou, que había salido a las 9:15 horas de dicha estación con destino a Tarragona detuvo su marcha entre las estaciones de Torredembarra y Tarragona por orden del Puesto del Mando, que había recibido por radiotelefonía, una información de un tren regional que al cruzar con el mercancías había observado que la puerta de un contenedor situado en penúltimo lugar de la composición del tren estaba mal cerrada., figura 9.6 y bamboleaba con riesgo de abrirse hacia la entrevía y ser motivo de accidente por golpe con otro tren al cruce si se hubiera dado el caso.

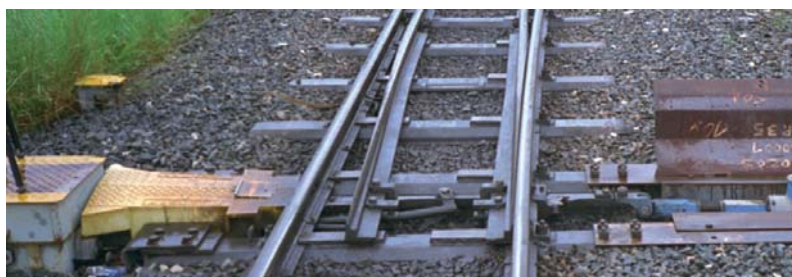
Figura 10.4 Desvío talonable de retorno automático, con cerrojo de uña y cilindro de recuperación⁵⁰
Fuente: Infraestructuras Ferroviarias del Prof. Dr. ICCP, D. Andrés López Pita

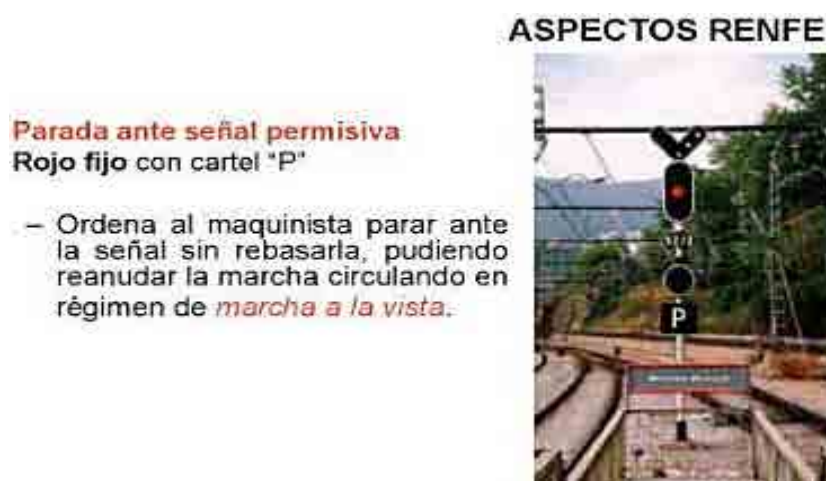
En aquellas señales intermedias en vías en las que sólo se circula en un sentido y no hay aparatos de vía se puede asumir que una señal de parada indica que nos estamos acercando al tren precedente. En este caso, entrar en un cantón ocupado no implica peligro siempre que no se produzca una colisión por alcance con el tren precedente. Por ello este tipo de señales se pueden rebasar cuando se tomen las precauciones necesarias para evitar la colisión, siendo estas condiciones habitualmente detenerse ante la señal en rojo para después reiniciar la marcha a muy poca velocidad hasta la señal siguiente (marcha a la vista). La escasa velocidad permite al maquinista del tren detenerse antes de la cola del tren anterior en caso de cualquier incidencia.

Fig. 10.5 Señal de parada permisiva (P)

Este tipo de señales se denominan habitualmente «permisivas» ya que permiten ser rebasadas en rojo bajo ciertas condiciones. Se identifican con un cartelón en el poste de la señal que indica la permisividad (o la **no permisividad** en sistemas que consideran todas las señales permisivas por defecto), cartelón diferente según la normativa de cada país.

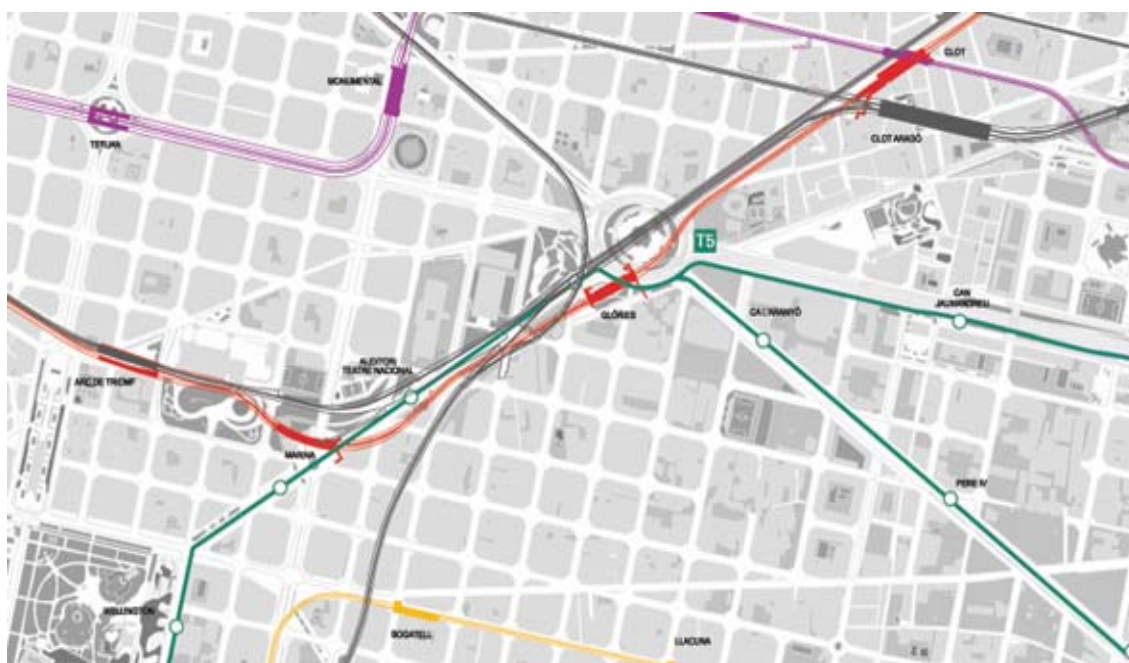
Situamos primero el área ferroviaria de Barcelona de gran complejidad donde se ha producido este accidente y otros o conatos de accidente, figura 10.6 que podemos ver a continuación.

Fig. 10.6 Nudo ferroviario subterráneo de Glories. Barcelona

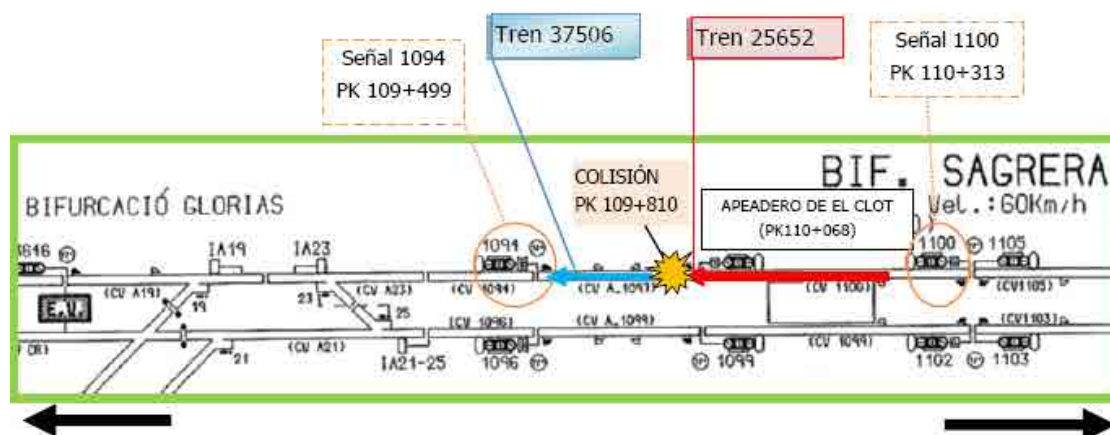
Fig. 10.7 Esquema del accidente.
Fuente: Informe del Ministerio de Fomento. CIAC

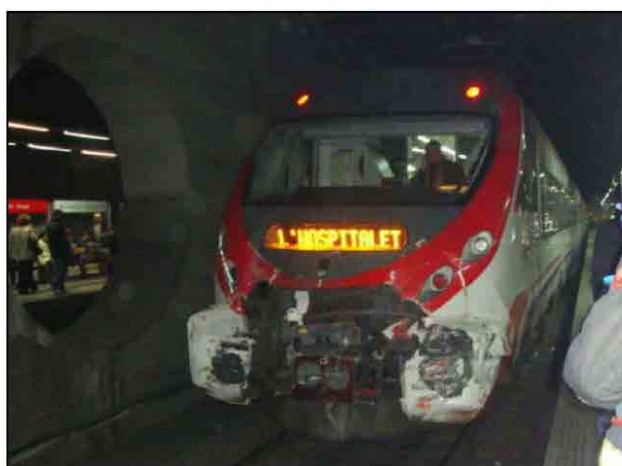
Fig. 10.8 Cabina frontal del tren 25562 después de embestir al TALGO por cola
Fuente: Informe del Ministerio de Fomento. CIAC

Como consecuencia del accidente resultan heridas leves 27 personas (dos empleados de la tripulación del tren 37.506 y 25 viajeros del tren 25652, 175.539 euros de daños materiales de los trenes y retrasos de consideración en el servicio.

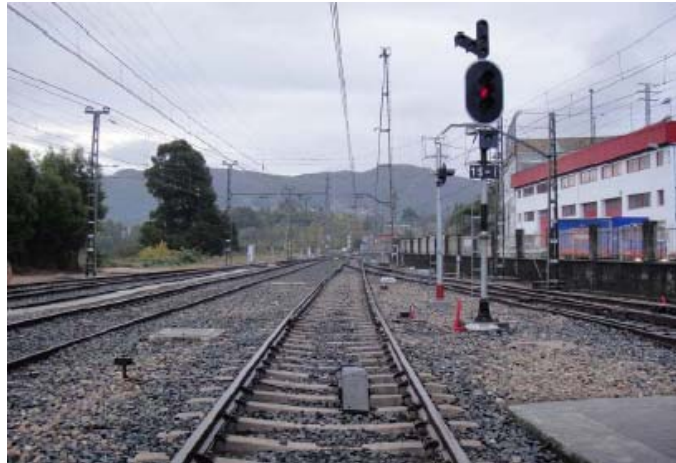
En la figura 10.12, podemos ver la cabecera de una estación y una de las vías generales de la misma en primer plano que tiene su final de andén al lado derecho. Dicha vía entronca mediante un desvío, al fondo, con la vía de la derecha del andén. Este entroncamiento al que pueden acceder dicha vía de la derecha y la vía general, está protegido por una señal absoluta de salida dotada en su cúpula de una señal indicadora de bifurcación que indica al tren que va a salir si está establecido un itinerario directo, vertical, o desviado, inclinado a la izquierda.

Fig. 10.12 Zona de rebase de señal y talonamiento
Fuente: Elaboración propia del autor en sus visitas de inspección de seguridad

En dicha figura 10.12, vemos que la señal de salida en su foco central da la indicación de rojo (que ordena al tren, parada ante la misma sin rebasarla). Podemos ver también en la caja de la vía a la derecha, una baliza de madera encargada de transmitir al tren dicha orden de parada y si esta orden de parada no se respetara y el tren rebasara la señal, la baliza enviaría una orden al captador del tren de frenado de emergencia y si por su velocidad llegara al desvío preparado para la salida o entrada de otro tren existiría un talonamiento del desvío, y un conato de colisión o una colisión. Con ello vemos como con el rebase de señal en rojo, se genera el talonamiento que puede terminar o no con accidente grave de colisión, lateral o frontal.

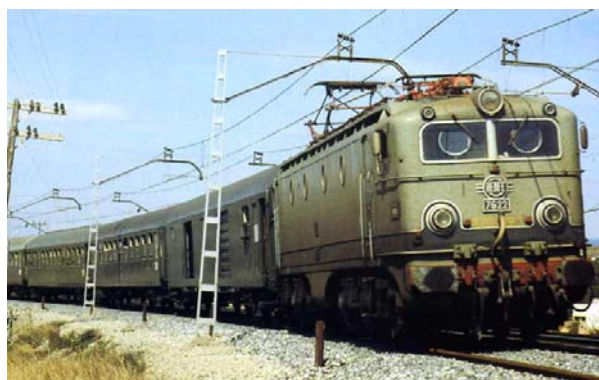
A pesar de ser la tensión minoritaria en su momento, para las nuevas electrificaciones se constituyó un grupo de expertos para estudiar cuáles habrían de ser los tipos de locomotoras más convenientes, teniendo en cuenta las necesidades de tracción el perfil longitudinal de cada línea, las posibilidades de cada serie en líneas donde deberían utilizarse; finalmente se decidió que las 7.600 serían destinadas a Cataluña, figura 11.3, las 7700 a Asturias y la 7800 a Andalucía.

Fig 11.3. Locomotora 7622 en cabeza del Sevillano tren expreso Barcelona-Sevilla
Fuente: Archivos de trabajo en RENFE del autor, responsable de Tracción Eléctrica

La serie 7.600 fue puesta en servicio el 1956 en la línea Barcelona–Tarragona, la 7.700 en 1952 y la 7800 a partir de 1954 en Andalucía y se mantuvieron en servicio hasta la llegada masiva de las locomotoras 269 (conocidas como las japonesas) en el año 1969.

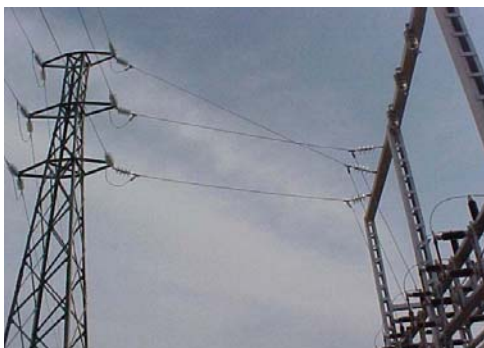
Las líneas de alta tensión, generalmente dos para cada subestación de RENFE de uso alternativo, por razones de seguridad y continuidad de suministro a los servicios ferroviarios, proceden del Sistema REDESA y alimentan las subestaciones convertidoras de ADIF a 25000 o 45000 voltios en corriente según las líneas de A.T. de las que se derivan.

Fig. 11.4 Línea de AT en Corriente alterna que alimenta una subestación convertidora.

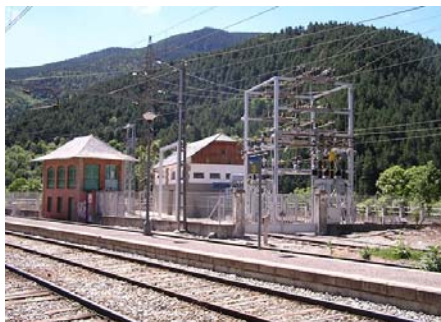
A continuación podemos ver una imagen de una subestación de línea ferroviaria de montaña, figura 11.5, con el puesto exterior para la llegada de las líneas de alta tensión y la salida de los tres feeders mencionados para una estación cuyo diagrama de vías coincide con el esquema de la figura 11.5 que también se presenta a continuación y en la figura 11.6 el esquema de alimentación de la línea.

Figura 11.5 Vista de una subestación de línea de montaña. Planotes, Línea de Ripoll a Puigcerdá
Fuente: Elaboración propia del autor en visitas de seguridad.

Las líneas de alta tensión procedentes de las Compañías suministradoras son recibidas en el patio exterior de la subestación con el aparellaje de maniobra, contadores de energía, los transformadores principales de 25.000 o 45.000 a 600 voltios, los equipos rectificadores de la corriente alterna en continua, generalmente tipo silicio, la bobina de aplanamiento de las ondas, equipo de filtrado de armónicos, barra omnibus de 3.000 voltios y feeders o alimentadores que se derivan de ella para salir al exterior a alimentar cada uno de los tramos de vía planificados. Se incluye también en alta tensión un transformador para servicios auxiliares de corriente alterna de la subestación y elementos de seguridad y protección de líneas y equipos así como una batería de acumuladores de alta capacidad.

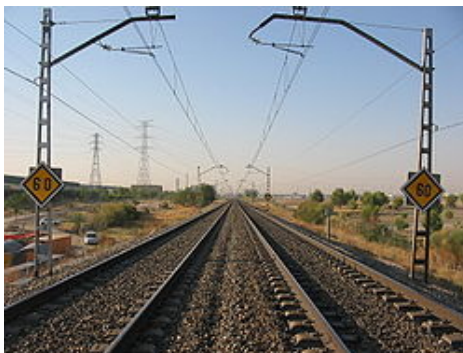
cual, sobre el total electrificado con diversos tipos de catenaria representaba el 91,2%⁵³. En la figura 11.7 este tipo de catenaria base.

Figura 11.7 Doble vía electrificada sin compensar. Tipo RENFE. Años 1950-60

Posteriormente la Dirección de Innovación de RENFE, introdujo diversas modificaciones, como la compensación de catenaria para su regulación automática y en las últimas electrificaciones realizadas con este tipo de catenaria la mayoría tendentes a alcanzar mayores velocidades de circulación, evitando bolsas en verano y roturas en invierno por las tensiones no compensadas.

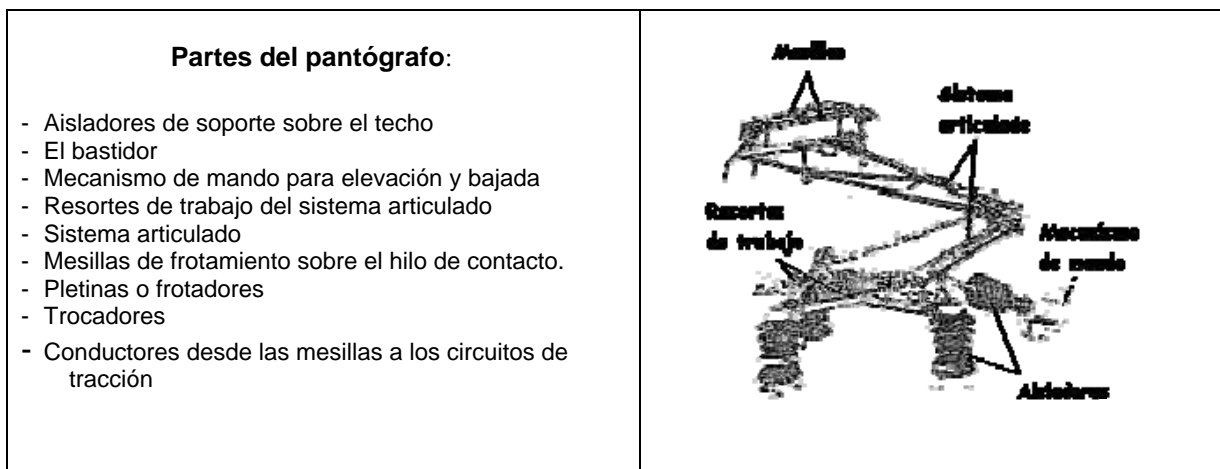
Fig. 11.9 Partes del pantógrafo.

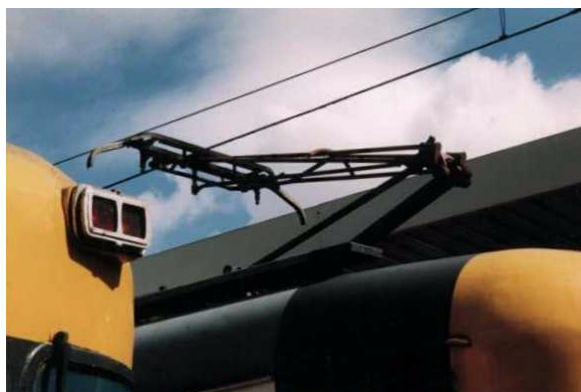
Si el plano de contacto fuera rectilíneo, de altura constante e indeformable, este esfuerzo de contacto sería constante para una velocidad dada. Los desniveles de poca amplitud que pueden aparecer al circular la locomotora/tren en el patín del pantógrafo, resultan despreciables debido a la pequeña masa de este y apenas modifican el esfuerzo con que se aplica al hilo de contacto. Figura 11.11.

Fig. 11.11 Pantógrafo elevado
Fuente: Elaboración propia del autor

Por el contrario el conjunto del pantógrafo se encuentra sometido a oscilaciones verticales de mucha mayor amplitud debidas a la flexibilidad del hilo de contacto que resulta mayor en el centro de los tramos que el perfil de los soportes. Estos desniveles de forma casi sinusoidal actúan sobre el conjunto cuadro patín. Por ello aparece en cada punto de contacto una

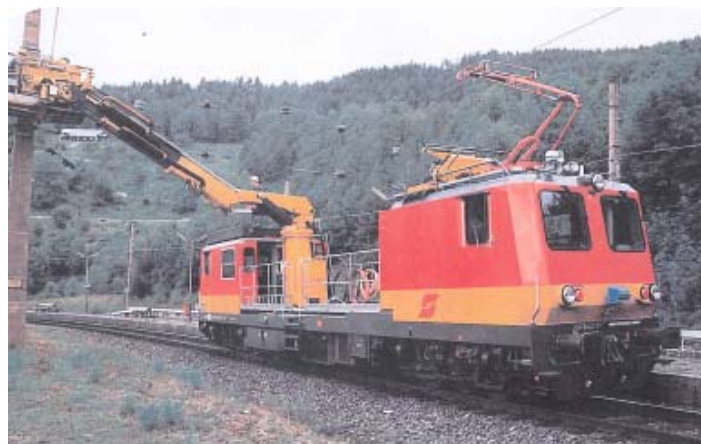
El mercado ya hace años que dispone de estos equipos como pueden ser por ejemplo los fabricados por la casa Pleasser del cual se expone una muestra en la fotografía de la parte inferior. Figura 11.14, a continuación.

Fig. 11.13 Maquinaria de mantenimiento de vía electrificada
Fuente: Información de la casa Pleasser en revista VÍA LIBRE

Gracias a la versatilidad y fácil manejo de estas maquinas solo es necesario un reducido equipo humano que hace más rentable el coste de las operaciones de mantenimiento por lo

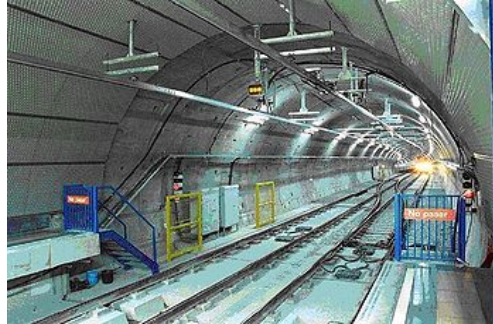
La catenaria rígida, figura 11.15 se distingue de las otras en que el elemento sustentador del hilo de contacto no es un cable tenso, sino un carril rígido. Lógicamente, para mantener este carril rígido paralelo a la vía la distancia entre sujeciones no puede ser muy grande, ya que de otro modo se deformaría al ser su peso por unidad de longitud mucho mayor que el de un cable.

Como ejemplo, diremos que para suspender una catenaria rígida se usan vanos (distancia entre apoyos) de 10 ó 12 m, mientras que el vano para catenarias flexibles estén torno a los 50 ó 60 m.

Fig.11.14 Catenaria rígida en transporte subterráneo urbano
Fuente: Ferrocarriles Metropolitanos del Dr.ICCP D.Manuel Melis

Dicha limitación restringe su uso a los túneles, estructuras o sitios de muy escaso gálibo, donde otros sistemas se muestran ineficaces.

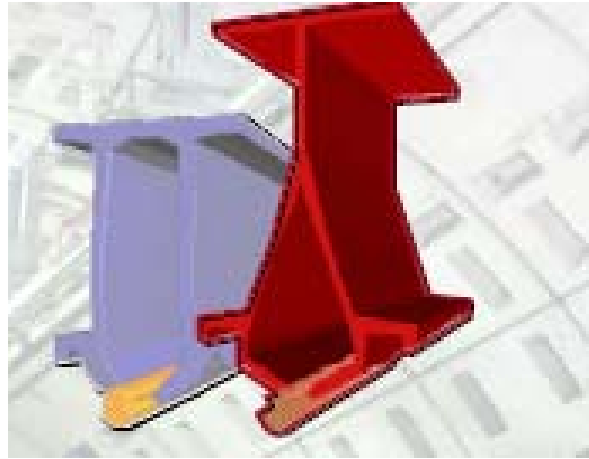
Consiste fundamentalmente en un perfil de aluminio con una zona en forma de mordaza para alojar el hilo de contacto de cobre, formando un conjunto de gran rigidez mecánica y elevada sección de paso de corriente. Sus características particulares lo convierten en el sistema más

empleado en túneles por seguridad, menores costes de mantenimiento y mínimo riesgo de averías o enganches.

Fig 11.15 Perfil de soporte del hilo de contacto

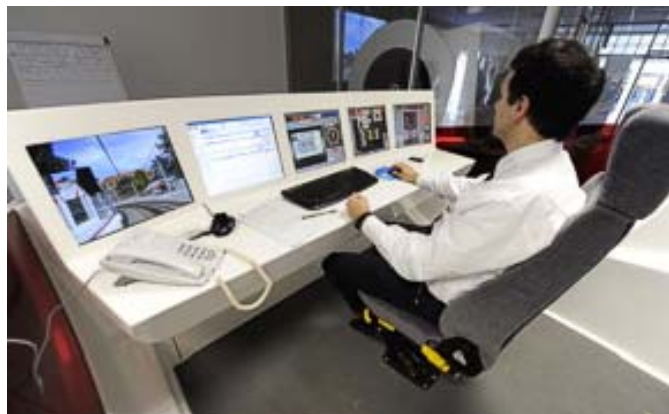
Problemas como: señalización, descarrilamientos, arrollamientos, caídas de objetos a la vía o problemas de tracción de un tren, son parte de las más de 60 averías y 25 incidencias, que están previamente prefijadas para que el personal pueda ponerlas en práctica. El simulador va más allá de programar las averías e incidencias más comunes en los trenes o en la señalización, ya que es capaz de representar diferentes escenarios, que incluyen un sinfín de

condicionamientos, como por ejemplo, condiciones climatológicas adversas, desde una gran nevada a una intensa niebla en el tramo de superficie (figura 12.4).

Fig. 12.4 Simulador de conducción

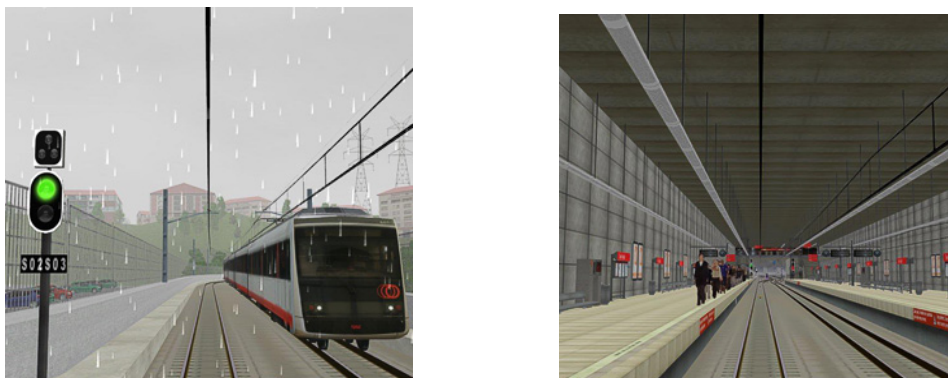
En estas cabinas virtuales, con una estética cuidada y funcional, se representan las mismas condiciones a las que se enfrenta el personal de conducción en las Unidades. Además, el sistema es capaz de incorporar al ejercicio un tren con cuatro o con cinco coches.

Fig. 12.5 y 12.6 Imágenes que aparecen en el simulador
Fuente: Manual de buenas prácticas de conducción

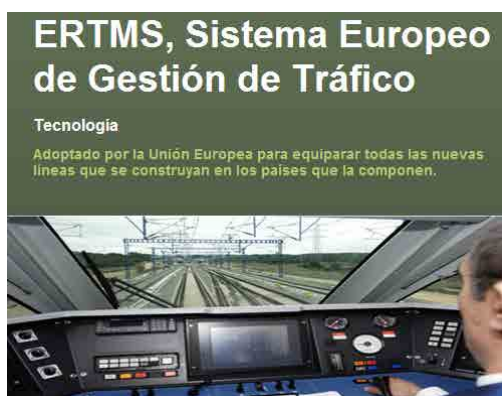
El sistema ERTMS (European Traffic Management System, o Sistema Europeo de Gestión del Tráfico) es un sistema de mando y control de trenes que fue adoptado por la Unión Europea para equiparar todas las nuevas líneas que se construyan en los países que la componen. El objetivo es que la señalización y las comunicaciones entre vía y equipos de a bordo sean compatibles en toda Europa y se posibilite la interoperabilidad de las circulaciones ferroviarias entre los diversos Estados de la Unión Europea. En el momento actual el Ministerio de Fomento ya no admite en proyectos de líneas de ancho de interés general más que el sistema ERTMS, al menos en su primer nivel y preparado para la implantación de niveles más elevados.

Fig. 13.3 Sistema ERTMS.
Fuente: Declaración de Red. ADIF 2009

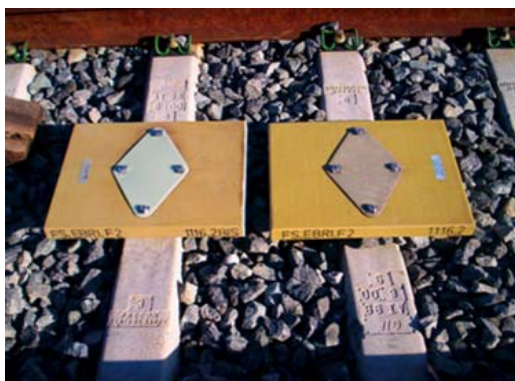
El funcionamiento del sistema en su nivel 1 se sustenta esencialmente en los enclavamientos, aportando información sobre el estado de las agujas, señales e itinerarios a los LEU (unidades electrónicas normalizadas), que codifican la información y la reenvían a las euro balizas* situadas en la caja de la vía.

Fig. 13.4 Euro balizas
Fuente: Declaración de Red ADIF. 2009

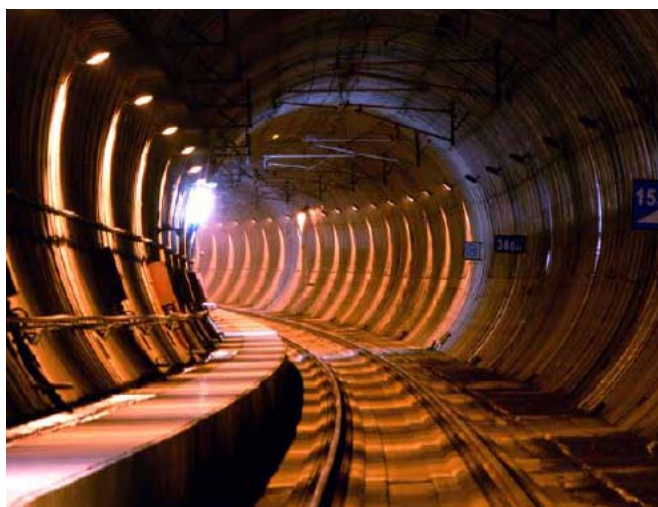
Fig. 13.6 Sección de túnel en vía única.
Fuente ADIF. Declaración 2009. Internet

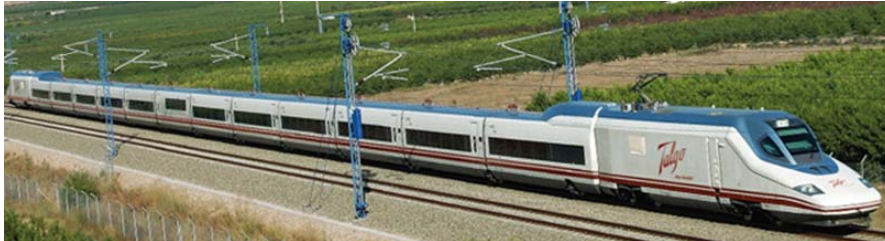
TALGO, está desarrollando un método de optimización del contacto dinámico entre el pantógrafo y la catenaria mediante un modelo virtual que permitirá:

- Mejorar el conocimiento del sistema de captación.
- Simplificar la selección de los equipos.
- Adecuar en tiempo real la fuerza de elevación del pantógrafo en función del estado real de la catenaria
- Minimizar pérdidas energéticas por despegue

Fig. 13.8 Estudios de interacción pantógrafo-catenaria

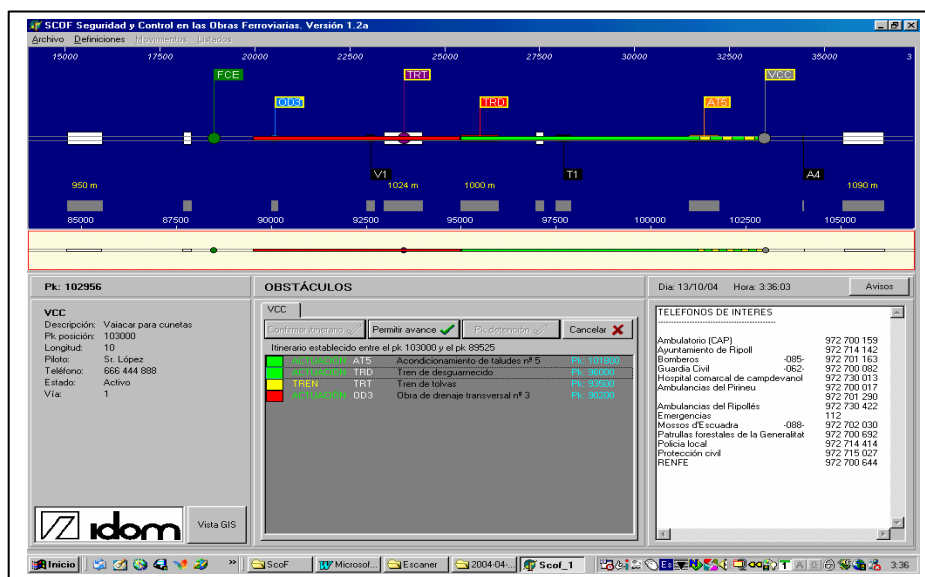
Pantalla principal, mostrando en la parte superior el esquema unifilar de la obra, y en la inferior, los datos de los obstáculos, la información y seguimiento de los itinerarios, el día, la hora y la relación de teléfonos de emergencias

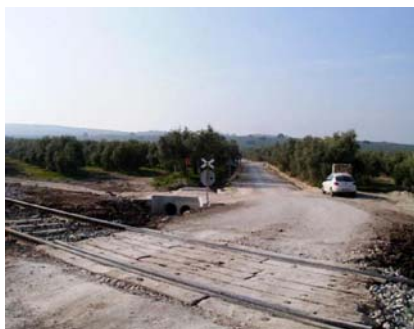
Es la protección mínima que puede haber. Para señalizarlo a la vía, sólo tienen un cartelón de "Silbar" a 500 metros a cada lado del PN Para la carretera, tienen varias señales entre ellas "Paso a Nivel sin barreras", la de "Parada obligatoria" y la de "Adelantamiento prohibido". Está instalada en PPNN con un momento de circulación inferior a 1000 y sólo en plena vía

Paso a nivel de clase A, protegido por señales fijas

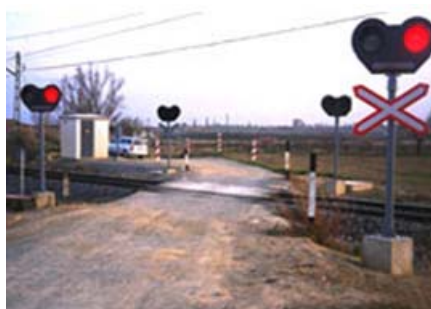
Tienen algo más que señales fijas. En este caso cuentan con señales luminosas y acústicas, es decir, las SLA. Para la vía tienen los mismos cartelones que antes, y además una Señal Ferroviaria de Paso a Nivel (SFPN) que indicará al maquinista si el PN está protegido o no. Para la carretera, además de las señales de antes, tiene un semáforo con dos luces rojas intermitentes y de una sonería de tipo campana o timbre. El semáforo y la sonería se encienden, al menos, 30 segundos antes del paso del tren. En PPNN con un momento de circulación (AxT) superior a 1000 e inferior a 1500 y sólo en plena vía.

Paso a nivel de clase B, protegido por señales fijas, luminosas y acústicas

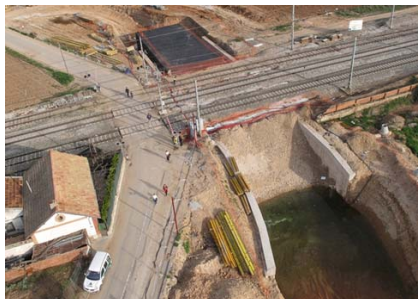
Cuando no es posible aplicar el procedimiento anterior por la topografía de la zona donde va a suprimirse el paso a nivel y a construir otro a distinto nivel, se recurre a otro procedimiento conocido que es construir unas pantallas de hormigón, figura siguiente, bajo la vía manteniendo esta en servicio con limitación de velocidad y una losa sobre las mismas sobre la cual finalmente descansará la vía y bajo la losa quedará el nuevo vial de circulación de vehículos a distinto nivel.

Supresión de un paso a nivel y construcción de un paso inferior al lado

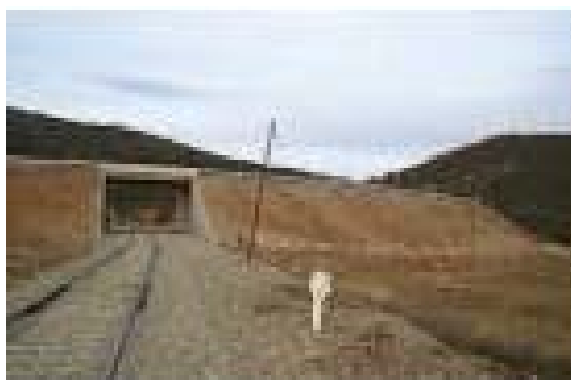
Supresión de un paso a nivel de la clase A y sustitución por un paso superior

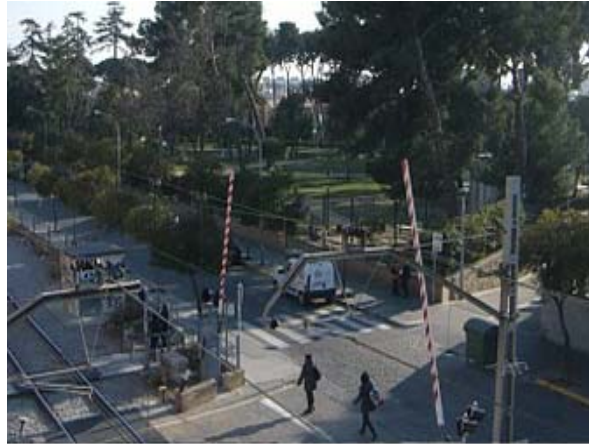
Clase C. Dobles semibarreras enclavadas

En algunos casos, como la siguiente figura, es necesario evitar que las barreras puedan ser sorteadas por su carácter de semibarreras, cerrando solo la mitad del paso para que puedan salir los vehículos, pero si hay mucha intensidad de automoviles o cruzan el paso peatones se utilizan las dobles semibarreras enclavadas con las señales de entrada y salida de las estaciones para afrontar el problema como en el ejemplo de la figura superior.

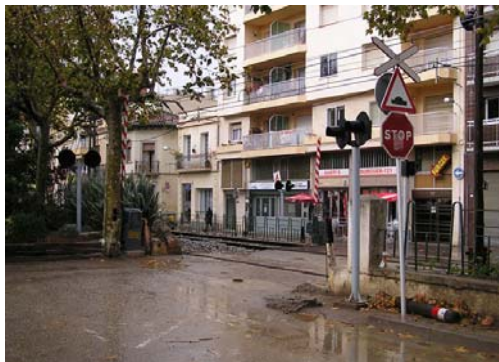
Pasos a nivel protegidos de las clases C

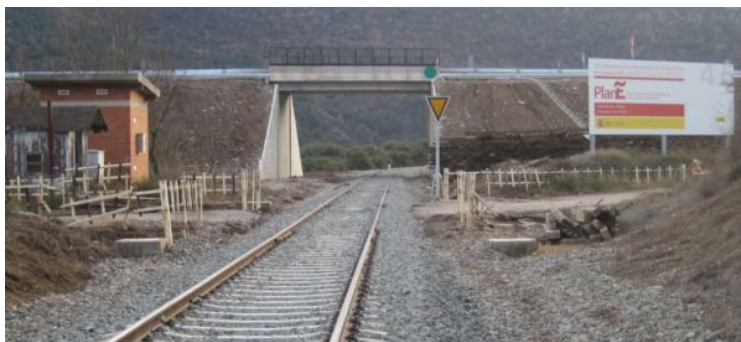
Paso elevado en la carretera de La Peña a Jaca para supresión de un paso a nivel

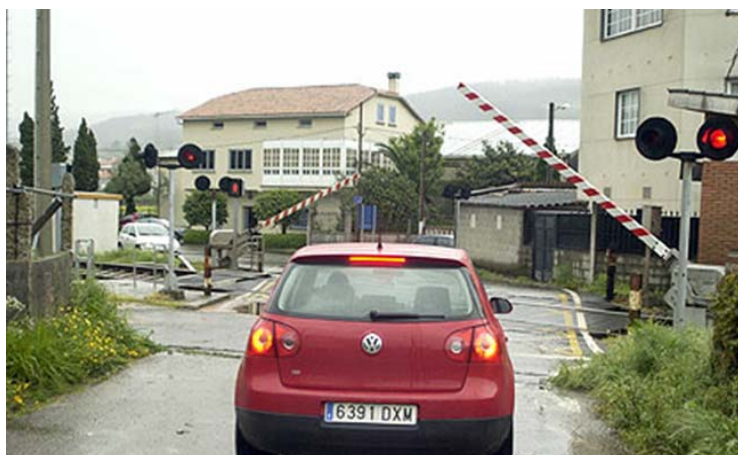
Paso a nivel protegido por semibarreras enclavadas con las señales y paso peatonal señalizado.

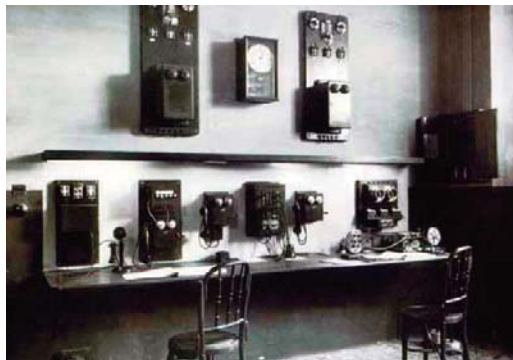
Es un sistema basado casi exclusivamente en la intervención del factor humano mediante fórmulas de petición de vía libre para expedir un tren, concesión de vía libre para aceptarlo, todo ello registrado y con número de codificación en un libro de telefonemas, que tiende a ser eliminado por sus riesgos de fallo humano y sustituida por control de tráfico centralizado, bloqueo por radio, sistema de contador de ejes.

Gabinete telefónico de la estación de Lleida

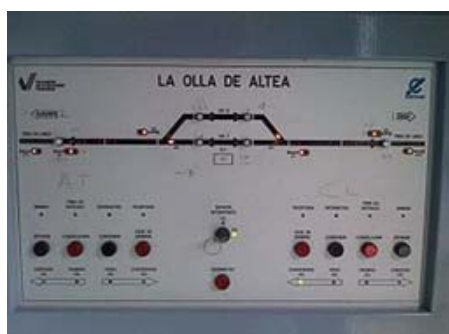
La estación que quiere tomar la vía, si no hay ningún tren en el cantón acciona eléctricamente el cierre de la señal de salida de la colateral y con ello consigue que esta ya no pueda enviar ningún tren y a la hora de salida pone en verde la de salida de su estación y expide el tren con la orden de marcha. Empezó a utilizarse hacia 1964. (Figura siguiente)

Cuadro de operaciones del bloqueo eléctrico manual

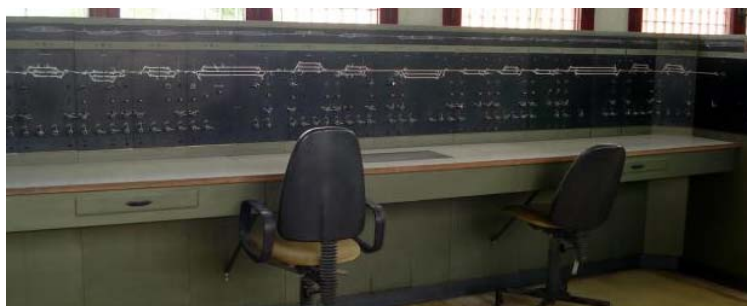
El control físico de este primer CTC en España estaba ubicado en Ponferrada y queda reflejado en la siguiente fotografía. Figura siguiente.

Mesa de mando del CTC Brañuelas-Ponferrada inaugurada el 27-4-1954

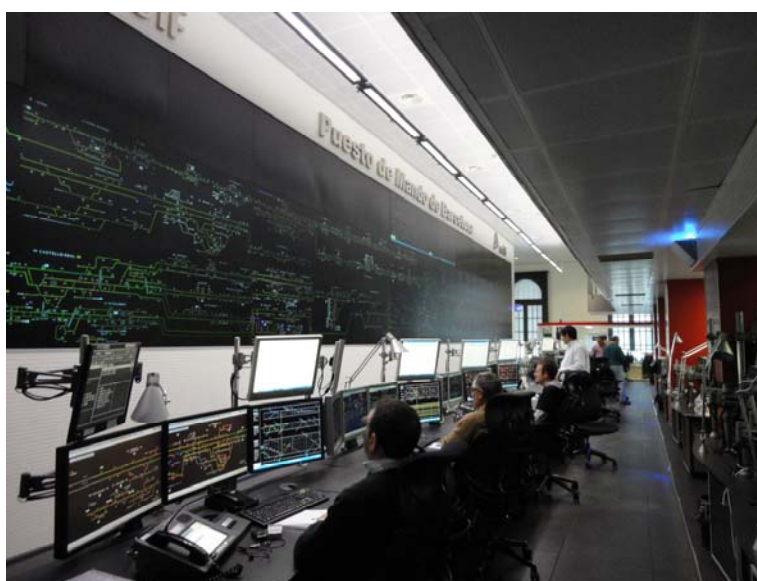
La utilización de sofisticados sistemas informáticos que controlan los elementos de la infraestructura e impiden la ejecución de órdenes contradictorias y que, al mismo tiempo, visualizan en cada momento la situación de los trenes, aumenta considerablemente las condiciones de seguridad de la explotación ferroviaria. En la figura siguiente podemos ver una sala de CTC de ADIF en Barcelona.

Sala de CTC (Puesto de Mando de Barcelona).

El Control de Tráfico Centralizado consiste en la regulación de todas las señales y agujas situadas en el trayecto desde un punto único y mediante sistemas informáticos, lo que permite establecer la ruta de los diferentes trenes con las mayores garantías de seguridad y fiabilidad. Las operaciones se realizan mediante un sistema de retroproyectors que reproducen la topografía de las vías y visualizan los diferentes trenes en circulación con su número y posición y una serie de ordenadores que dictan y ejecutan las órdenes.

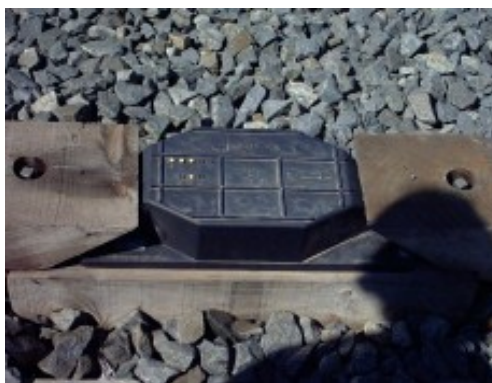
RENFE adoptó ASFA en 1975 y empezó a entrar en servicio en 1978, es decir, en el trayecto Madrid a Guadalajara, mucho más tarde que otras administraciones ferroviarias europeas que ya habían generalizado sistemas simples de señalización en cabina y frenado de emergencia antes. Al ser un sistema más moderno, pudo utilizar "transponders" de alta frecuencia, lo que permite la transmisión de más datos del equipo de vía al del vehículo.

Baliza en la caja de la⁶⁶

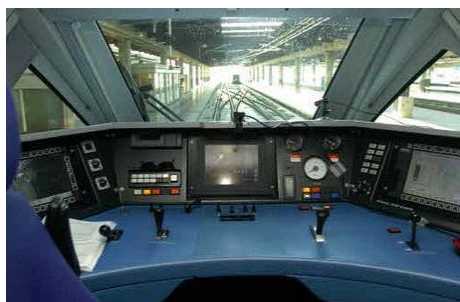
incorporación de "hardware de tecnología digital" que permite la supervisión de la velocidad del tren tras reconocer una señal (curva de frenado) y ofrece una nueva iconografía en una pantalla **que recuerda al maquinista en todo momento la señal que ha reconocido, para que pueda cumplimentarla** con lo que se evitan "posibles errores en la interpretación de la indicación de las señales".

Pupitre de locomotora con ASFA DIGITAL⁶⁷.

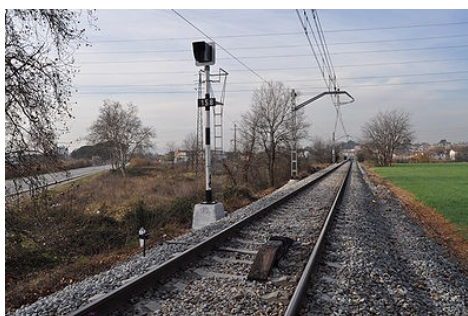
Esta primera fase no exige que ADIF efectúe modificaciones en los equipos de tierra. En la figura siguiente podemos ver una señal de paso a nivel dotada de ASFA.

Señal de PN dotada de ASFA⁶⁸.

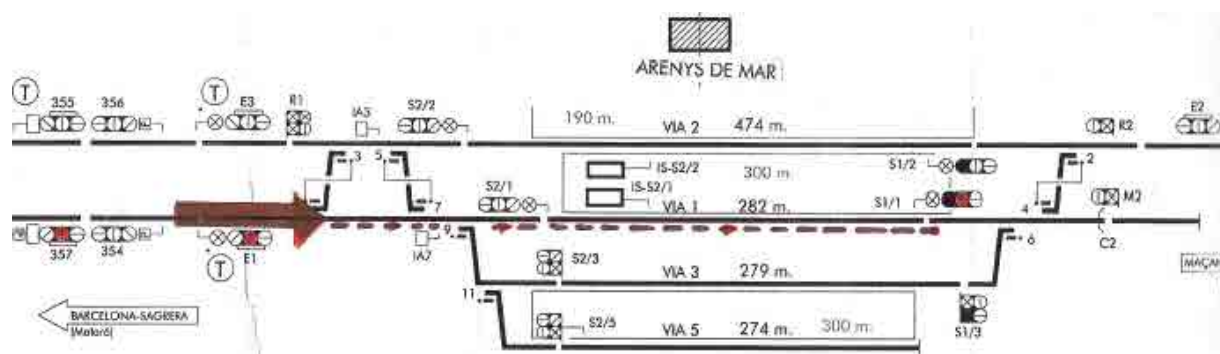
En efecto en la figura siguiente, vemos una estación dotada de señalización y enclavamiento que le permite realizar operaciones de entrada y salida de trenes o bien pasos directos por la misma sin realizar parada, con toda seguridad.

Esquema de una estación con señalización y enclavamiento

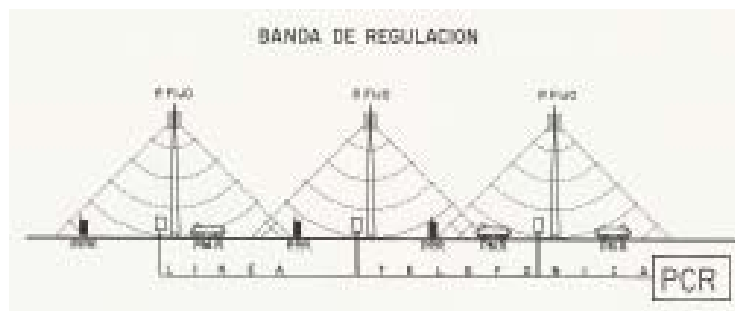
El sistema está constituido esencialmente por un Puesto Central de Radio, unos puestos móviles en los trenes, unos equipos portátiles y unos puestos fijos situados a lo largo de la línea. La comunicación radiotelefónica se establece entre el puesto central y los puestos móviles o portátiles por el intermedio de los puestos fijos. En la figura siguiente podemos ver un esquema de la banda de regulación.

Banda de regulación

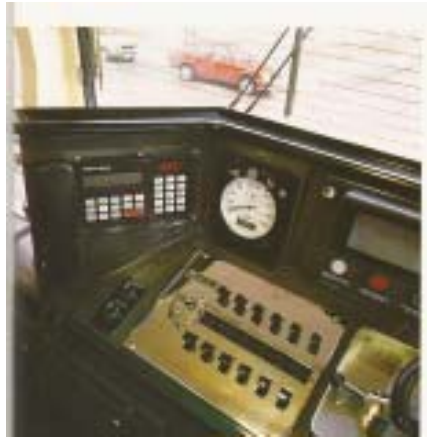
En la figura siguiente podemos ver la pantalla de comunicación ubicada a la izquierda del pupitre de conducción con sus pulsadores de acción rápida para cada función.

Pantalla en cabina

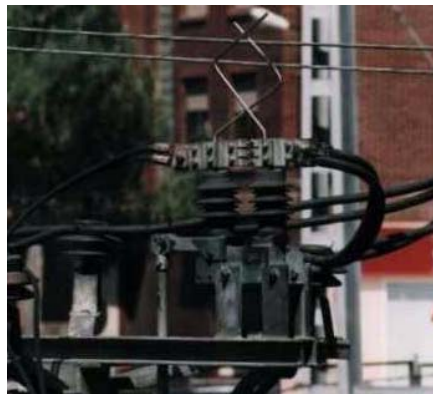
Es una protección de la línea catenaria frente a sobrecargas atmosféricas.

Fig. E. 6 Descargador de antenas

En los estudios realizados se constató que la disposición inicial de las antenas en forma de embudo hacia arriba, una sección estrecha y después unas antenas divergentes cebaba el arco y no producía el efecto de soplado y extinción deseados. La nueva disposición abriéndose las antenas desde la base en forma divergente resolvió el problema.
