UNIVERSITAT POLITÈCNICA DE CATALUNYA
BARCELONATECH

Tesis Doctoral

***Estudio del comportamiento mecánico de vigas de hormigón armado reforzadas
a flexión y a cortante con materiales compuestos de matriz cementítica***

Terrassa, Abril del 2015

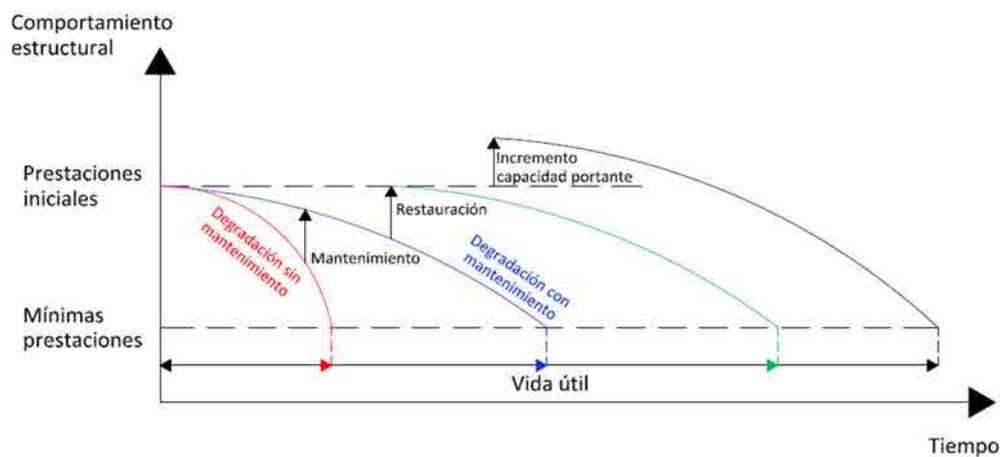
Figura 2.5 Diagrama del comportamiento estructural de los elementos de hormigón armado y las posibles intervenciones de refuerzo.

parámetro función del diseño, los materiales, la ejecución y el curado. En la actualidad, todos los códigos obligan a realizar un diseño de las estructuras de HA teniendo en cuenta la durabilidad de los materiales y un plan de mantenimiento de los elementos resistentes durante su vida útil. Una problemática habitual reside en que existen edificios e infraestructuras ejecutados antes de la aparición de estos criterios de diseño en los códigos, incluso antes de los códigos mismos. En este caso, si no existe un plan específico de mantenimiento, la degradación de sus estructuras de hormigón armado se ve acelerada, acortando así su vida útil. En estos casos, se puede reforzar las estructuras existentes de acuerdo con un plan de mantenimiento específico que consiga que la pérdida de capacidad portante sea atenuada (Figura 2.5).

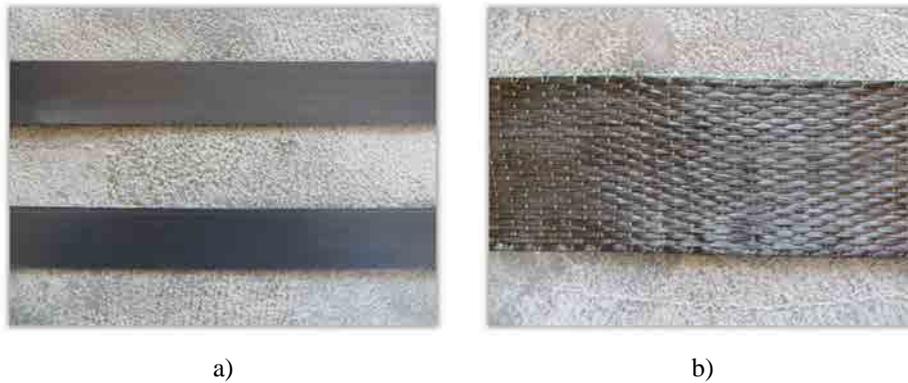
Figura 2.12 Tipologías de *FRP*: (a) sistema precurado, (b) sistema de curado *in situ*.

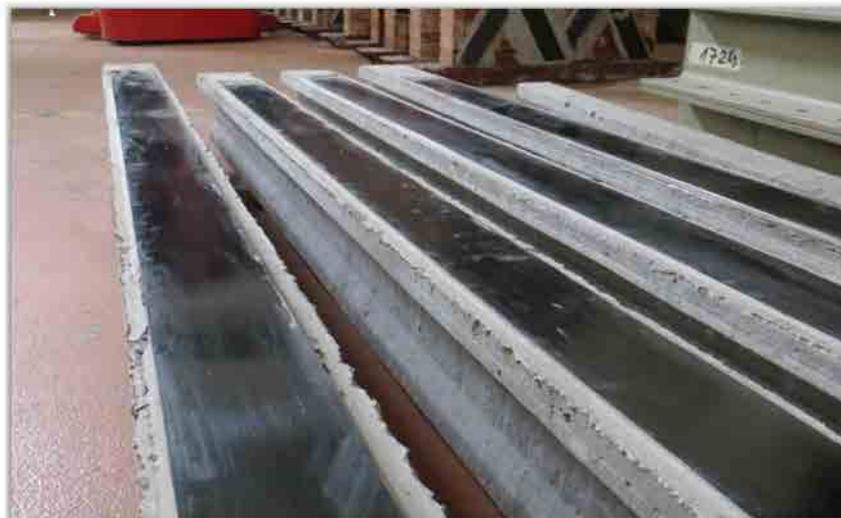
Figura 2.13 Aplicación real de refuerzo a flexión de viguetas de hormigón mediante sistemas precurados de *FRP*.

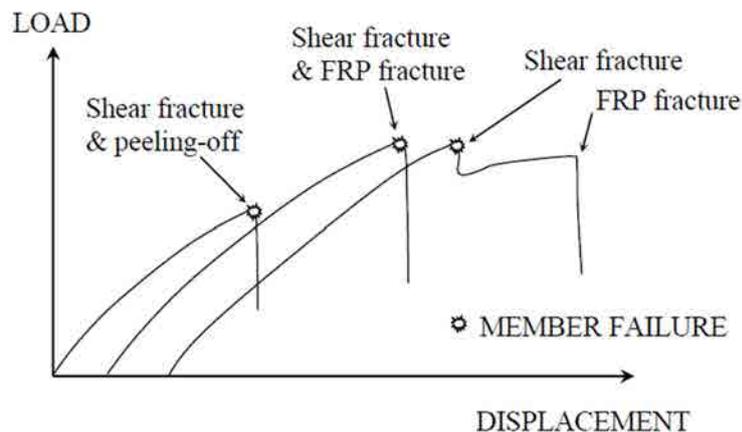
Figura 2.20 Esquema de los modos de fallo a cortante de vigas de HA reforzadas con *FRP* [18].

- Fallo por cortante y desprendimiento del *FRP*
- Fallo por cortante y rotura del *FRP*
- Fallo por cortante, posterior comportamiento dúctil y rotura del *FRP*

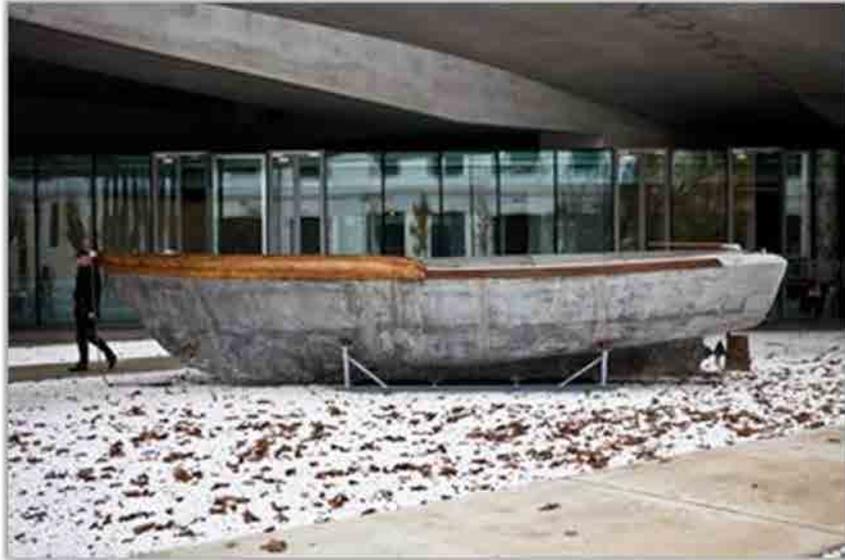
Figura 2.22 Querci, Cesarei. Pier Luigi Nervi – *La Giuseppa*, 1972. *Barca de ferrocemento* (Consulta: 2013-07-12). Disponible en: <<http://www.metalocus.es>>.

El tipo de configuración interna del *TRM* tiene sus orígenes en el ferrocemento [48], material de construcción impulsado después de la Segunda Guerra Mundial por la industria naval (Figura 2.22). Este material consiste en una matriz de cemento reforzada internamente por mallas metálicas electrosoldadas (conocidas también como tela de gallinero) que tienen como función ofrecer resistencia a tracción al elemento estructural.

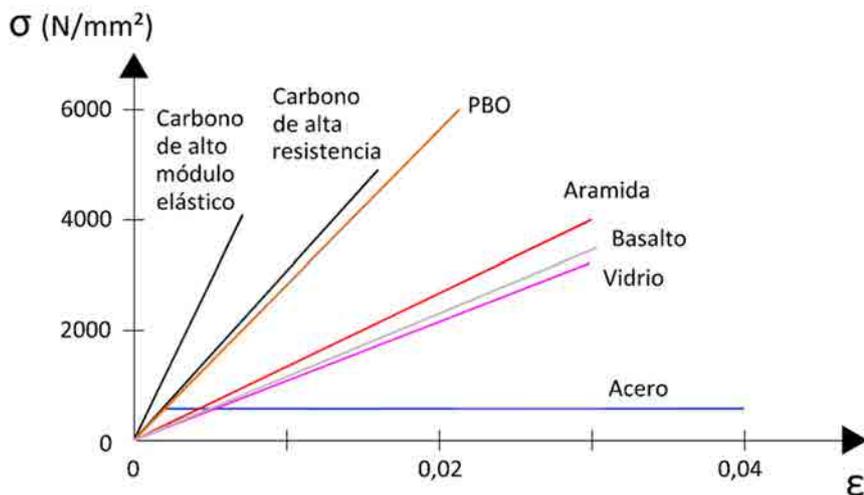
Figura 2.23 Relación tensión-deformación de los diferentes tipos de fibra utilizados en los tejidos de *TRM*.

Las mallas de *TRM* pueden estar constituidas por distintos materiales. Actualmente se pueden encontrar en el mercado mallas de fibras de vidrio, fibras de carbono, fibras de basalto, fibras de Poliparafenil Benzobisoxazol (*PBO*) o alambres de acero similares a los usados para reforzar los neumáticos de los automóviles [51]⁷, así como fibras vegetales u otros polímeros sintetizados. La mayoría de estas fibras presentan un comportamiento elástico lineal hasta su rotura, tal y como se puede observar en la Figura 2.23.

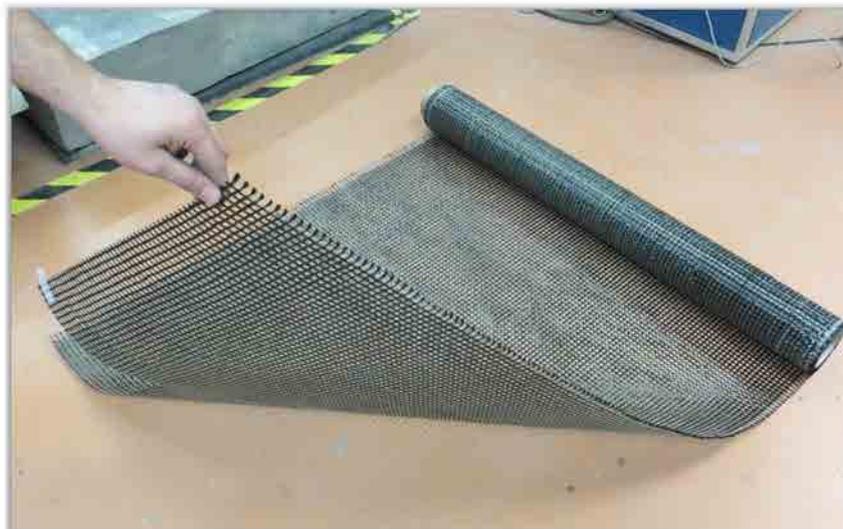
Figura 2.24 Tejido de fibras flexible.

estructurales. Este hecho es debido a la elevada flexibilidad fuera del plano que tienen la mayoría de tejidos, cosa que les permite ajustarse a formas no estándar dentro del ámbito estructural (Figura 2.24).

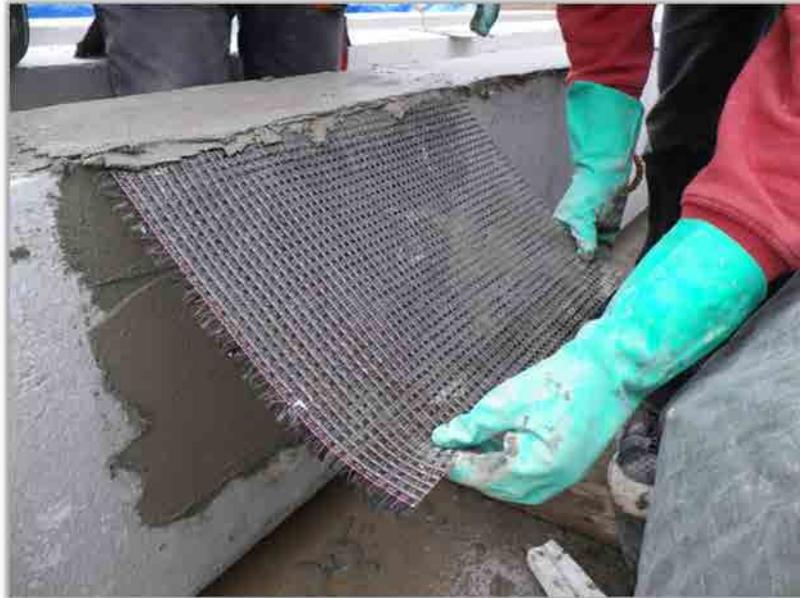
Figura 2.25 Instalación del TRM mediante técnica de aplicación húmeda.

A diferencia del *FRP*, el *TRM* está diseñado comercialmente para ser un refuerzo de aplicación y curado *in situ* (Figura 2.25). Una vez instalado, la matriz del refuerzo necesita, al menos, 28 días para alcanzar su máxima resistencia. Este hecho representa una seria desventaja en cuanto a la rapidez de puesta en servicio de la estructura en comparación con los sistemas precurados o de aplicación húmeda mediante resinas, donde el tiempo de curado es aproximadamente 24 horas.

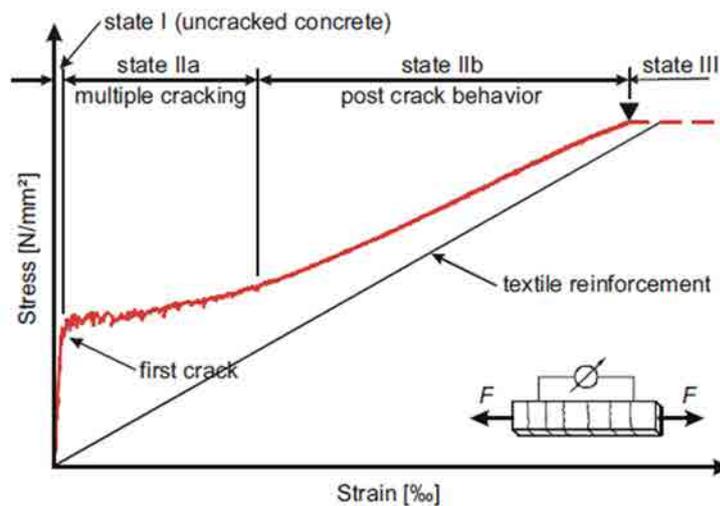
Figura 2.26 Curva tensión-deformación del TRM sometido a tracción uniaxial [57].

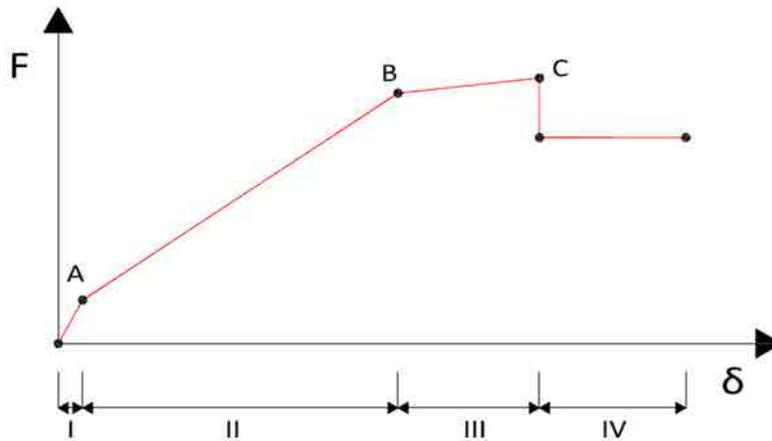
- I. Fase elástica. Comportamiento elástico de los materiales.
- II. Fase post-fisuración. La armadura trabaja elásticamente.
- III. Fase post-fisuración. La armadura plastifica. Contribución del refuerzo.
- IV. Fase post-fallo del refuerzo.

Figura 2.31 Etapas descriptivas del comportamiento mecánico de un elemento estructural de HA reforzado con *TRM* sometido a flexión.

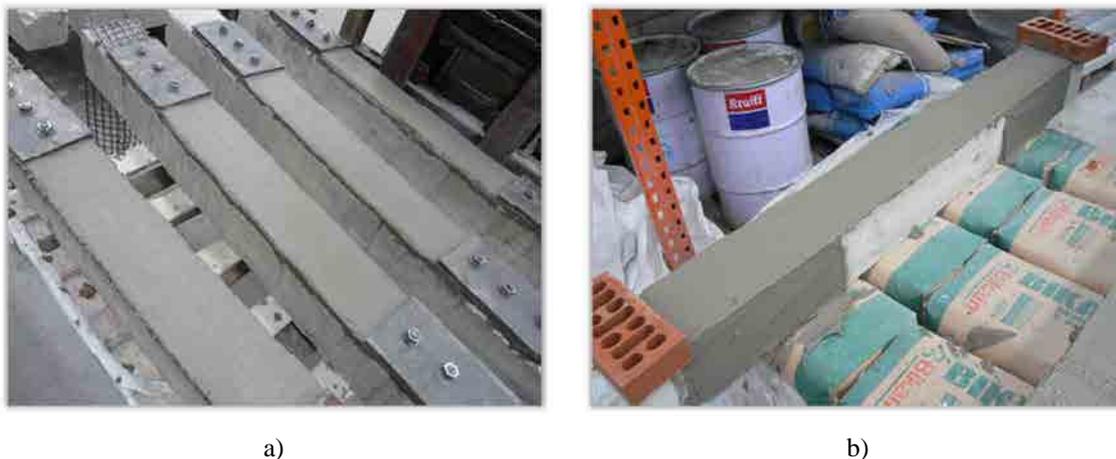
Figura 2.33 Anclajes mecánicos utilizados por Larrinaga *et al.* a) placas atornilladas [67], b) encamisados parciales de *TRM* [68].

Para contrarrestar este tipo de fallo, Larrinaga *et al.* propusieron el uso de anclajes mecánicos, en forma de placas de acero atornilladas [67] (Figura 2.33a) o encamisados parciales tipo U ejecutados con el mismo *TRM* [68] (Figura 2.33b), dispuestos en los extremos del refuerzo longitudinal. Ambas estrategias se mostraron eficaces en posponer la aparición del despegue del refuerzo en las zonas extremas, aunque presentan algunos inconvenientes tales como ser un trabajo altamente laborioso, en la primera de las soluciones, o tener que disponer accesibilidad a los laterales de la viga para la aplicación del encamisado.

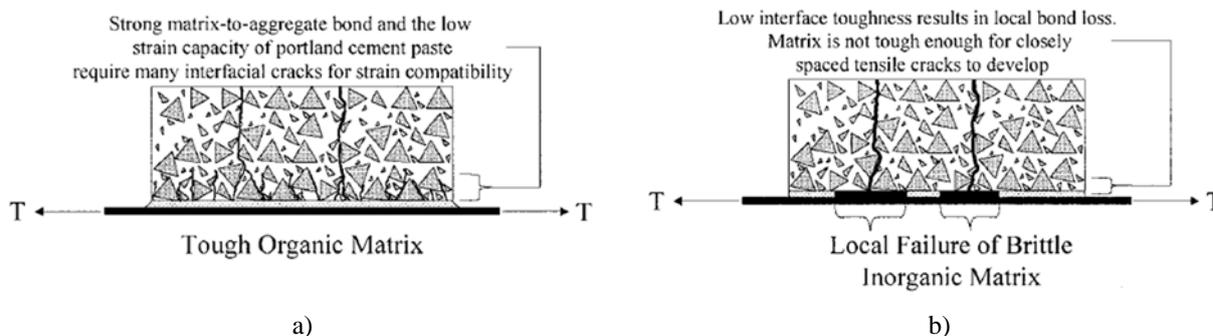
Figura 2.34 Mecanismos de transmisión de carga entre refuerzo y sustrato, según Kurtz [69]: a) matrices orgánicas, b) matrices inorgánicas.

- La matriz de *TRM* presenta una fragilidad similar que el sustrato de hormigón. Estos materiales empiezan a fisurarse a deformaciones alrededor de 0,0007, propagándose la grieta a través de ambos y produciendo despegues locales del refuerzo. La discontinuidad de la interfase de adherencia permite evitar concentraciones de tensiones en el sustrato del hormigón y evitar el despegue del refuerzo (Figura 2.34b).

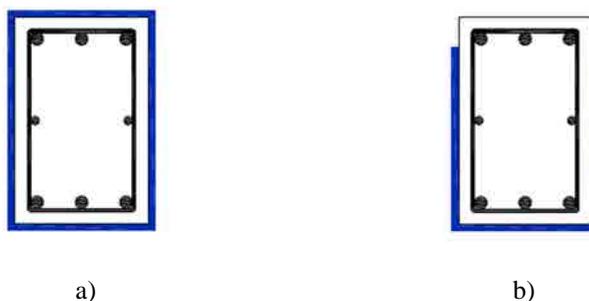
Figura 2.35 Configuraciones habituales de aplicación del *TRM*.

La aplicación del *TRM* como refuerzo a cortante se presenta de forma similar a la de su equivalente de matriz orgánica. Para maximizar su eficacia, es conveniente orientar las fibras paralelamente a la dirección de las tracciones que provocan la apertura de las fisuras diagonales [78]. En cualquier caso, la facilidad de aplicación ha influido en la tendencia de orientar la dirección principal del refuerzo perpendicularmente al eje longitudinal del elemento estructural. En cuanto a las configuraciones de aplicación, la más eficaz es aquella en la que el refuerzo envuelve completamente el elemento estructural (*complete wrapping* - Figura 2.35a). Esta configuración previene de despegues prematuros del *TRM* y es adecuada para el refuerzo de soportes o elementos estructurales en los que sean accesibles las cuatro caras. En el caso de vigas donde el forjado impide realizar esta configuración, la aplicación utilizada es un encamisado parcial en U (*U-jacketing* - Figura 2.35b)⁹. En este caso, el despegue prematuro del refuerzo dependerá del número de capas aplicadas, de la longitud de adherencia del *TRM* y de la posibilidad de incorporar anclajes mecánicos externos que fijen el refuerzo a la estructura.

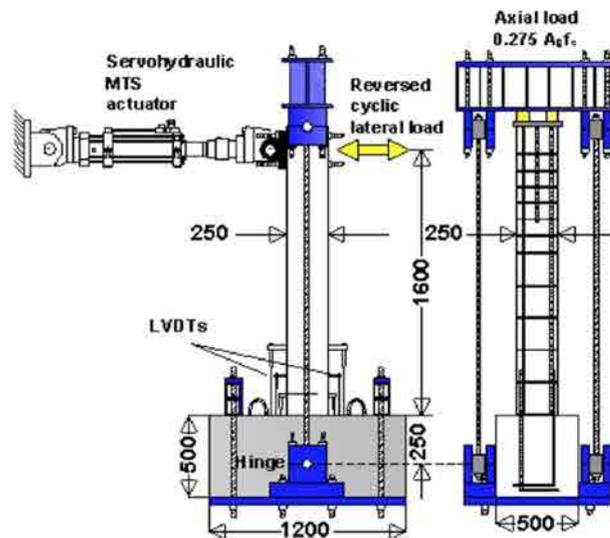
Figura 2.39 Configuración de ensayo de soportes reforzados con materiales compuestos sometidos a flexiones cíclicas bajo una compresión constante [92].

Posteriormente, Bournas *et al.* [91,92] realizó una investigación en la que ensayó a compresión prismas cortos y columnas a escala real sometidas a flexiones cíclicas bajo una carga axial constante (Figura 2.39), en ambos casos reforzando los especímenes con *FRP* y *TRM*.

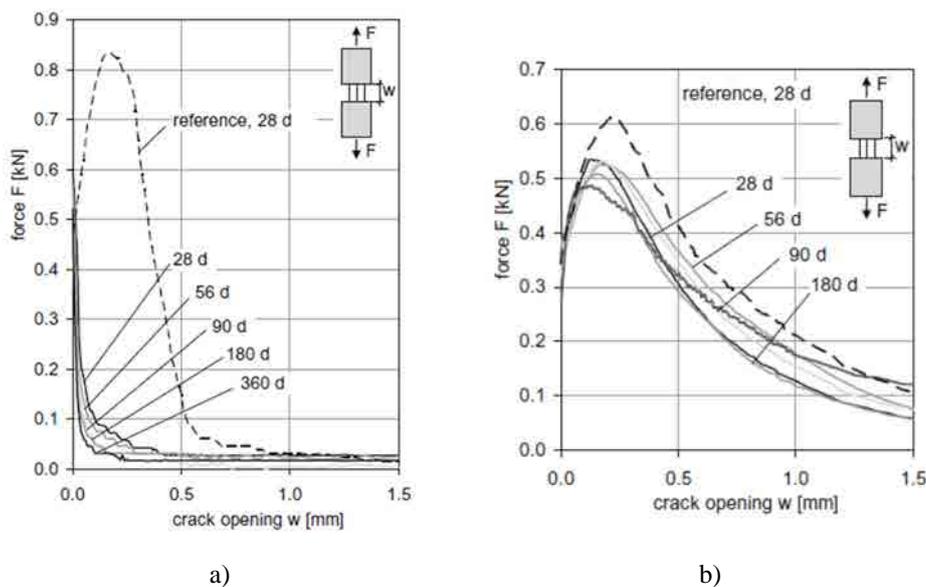
Figura 2.42 Gráficos de fuerza vs apertura de fisura de especímenes en diferentes fases de envejecimiento [103]: a) probetas con altos grados de alcalinidad, b) probetas con bajos grados de alcalinidad.

Hasta la fecha, los estudios experimentales más relevantes sobre los cambios de comportamiento mecánico del *TRM* a lo largo del tiempo, han sido realizados por Butler *et al.* [103,104]. En ellos, se crearon probetas de *TRM* constituidas por fibras de vidrio y matrices de diferentes grados de alcalinidad. Estos especímenes fueron sometidos a procesos de envejecimiento acelerado y estudiados en ensayos de tracción directa y arranque. Las conclusiones de estos estudios fueron que los especímenes con matrices con altos grados de alcalinidad veían sus resistencias y capacidades de deformación afectadas de forma pronunciada (Figura 2.42a). En cambio, una apropiada composición de la matriz con la inclusión de aditivos adecuados, hizo mantener las propiedades mecánicas del *TRM* durante altos períodos de exposición a climas ordinarios (Figura 2.42b).

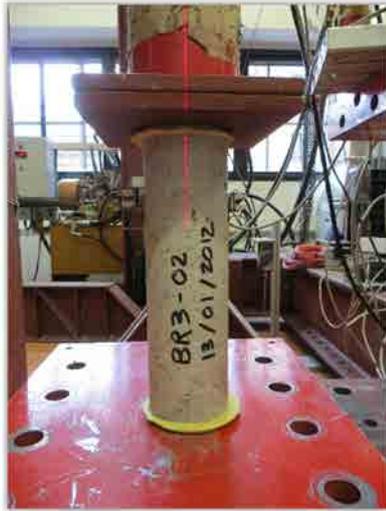
Figura 3.1 Ensayos realizados en probetas de hormigón: a) determinación del módulo de elasticidad secante, b) determinación de la resistencia a compresión.

Se llevaron a cabo dos tipos de ensayos normalizados. El primero fue un ensayo no destructivo para la determinación del módulo de elasticidad secante (E_c) (Figura 3.1a), y el segundo un ensayo de compresión directa que permitió obtener la resistencia a compresión del hormigón (f_c) (Figura 3.1b).

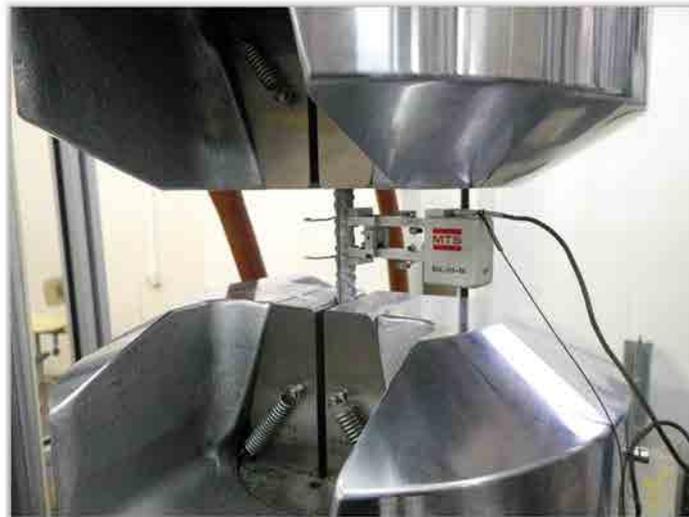
Figura 3.2 Ensayo realizado en barras corrugadas de acero.

La aplicación de la carga fue ejecutada mediante control por fuerza a una velocidad de 500N/s con una prensa de ensayos servo hidráulica con capacidad carga de 250kN. Las deformaciones en los especímenes fueron registradas utilizando un extensómetro de 20mm de separación inicial y con una capacidad de lectura de ± 4 mm (Figura 3.2).

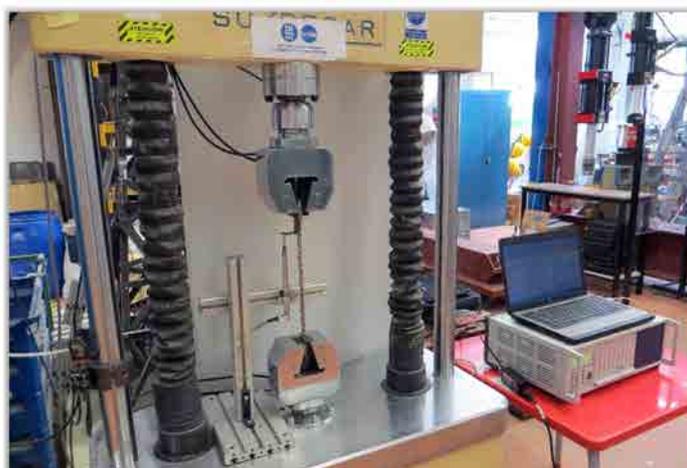
Figura 3.4 Ensayo realizado en los tejidos resistentes.

El objetivo de los ensayos realizados en los tejidos fue determinar las curvas tensión-deformación de los diferentes tipos de mallas y extraer de las mismas los valores de resistencia última a tracción $f_{tex,u}$, módulo de elasticidad E_{tex} y deformación última $\varepsilon_{tex,u}$. Estas curvas se obtuvieron mediante un ensayo de tracción directa en las probetas preparadas con anterioridad (Figura 3.4).

De acuerdo con los criterios definidos por Larrinaga [73], la aplicación de la carga fue ejecutada mediante control por desplazamiento a una velocidad de 2mm/min con una prensa de ensayos electromecánica de 50kN de capacidad de carga. Se instrumentaron los tejidos con un transductor de desplazamiento de alta precisión de 20mm de recorrido, que registró el alargamiento de las probetas en el ámbito de la longitud libre entre fijaciones.

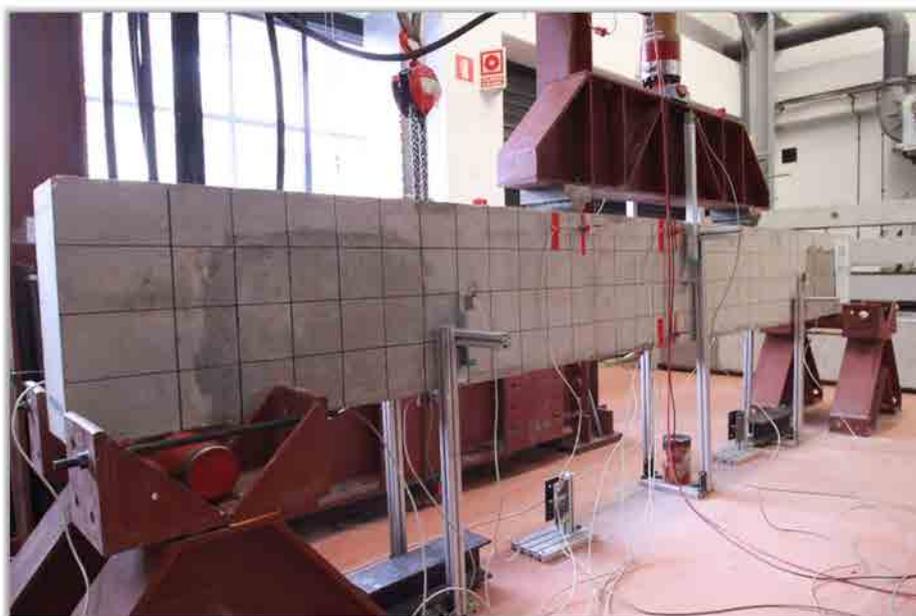
Figura 5.3 Configuración e instrumentación del ensayo de las vigas M: a) esquema, b) imagen.

Las vigas utilizadas en esta campaña experimental fueron sometidas a ensayos a flexión de cuatro puntos. Los soportes de los especímenes consistieron en cilindros metálicos cuyo giro no estaba restringido. La distancia entre apoyos fue de 4000 mm y la carga fue transmitida a través de una viga de reparto cuyos dos puntos de aplicación estaban 1400 mm separados entre sí (Figura 5.3a). En todos los casos la viga de reparto fue centrada respecto los especímenes a ensayar.

El desplazamiento vertical fue medido en cinco secciones transversales. En tres de ellas se utilizaron seis potenciómetros, ubicando dos de ellos simétricamente a cada lado de la sección. Los otros dos desplazamientos verticales fueron registrados por sensores ópticos de señal láser (Figura 5.3). También se midieron las deformaciones de siete puntos de las vigas utilizando galgas extensométricas, cuatro de ellas dispuestas en la fibra más traccionada de las vigas, y las otras tres en el lateral de la viga, de acuerdo con la Figura 5.3.

Previamente a la realización de los ensayos, se dibujó una cuadrícula en la parte frontal de las vigas con el objetivo de identificar, de forma más precisa, los patrones de fisuración desarrollados por los especímenes (Figura 5.3b).

Donde F es la carga total aplicada sobre la viga en el instante de análisis, en la que se incluye el peso propio del espécimen, el peso de la viga de reparto y la correspondiente carga aplicada por el actuador, δ es la flecha en el centro de la viga, L es la distancia entre soportes y a es la distancia del soporte al punto de aplicación de la carga más cercano, cuyos valores son 4,0m y 1,3m (Figura 5.3), respectivamente.

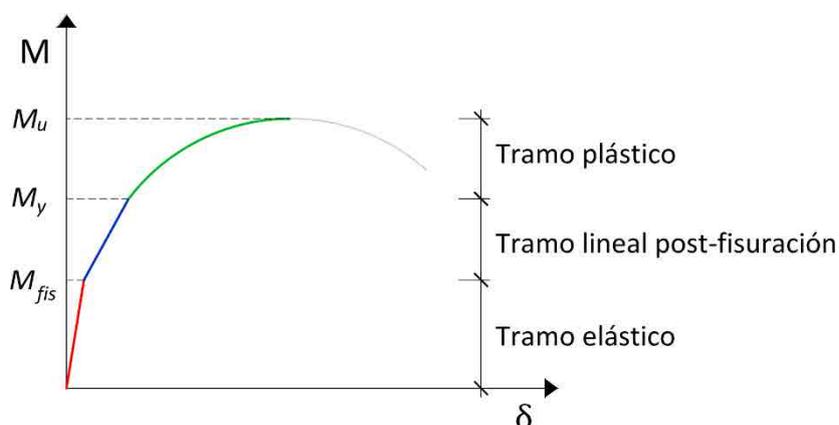
Figura 5.9 Etapas del proceso de carga hasta rotura en el diagrama momento flector-flecha de la sección central.

En el presente apartado se realiza un estudio de la rigidez a flexión desarrollada por las vigas en los diferentes tramos del proceso de carga, *i.e.* tramo elástico, tramo lineal post-fisuración y tramo plástico (Figura 5.9).

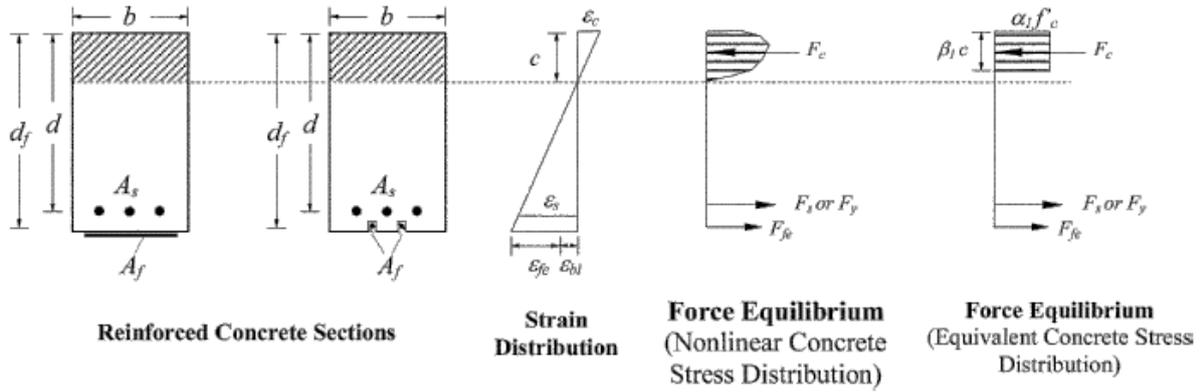
Figura 6.2 Distribución interna de tensiones i deformaciones para una sección rectangular sometida a un estado último de flexión [23].

- No se considera la resistencia a tracción del hormigón (Figura 6.2).
- El *FRP* trabaja de forma elástico-lineal hasta rotura.
- En caso de aplicaciones *in-situ*, el modelo considera que el sustrato presenta una deformación inicial ε_{bi} en el instante de aplicación del refuerzo. De la misma manera que en el caso del modelo fib-Bulletin 14 [18], debidas las condiciones particulares de aplicación del *TRM* en las vigas ensayadas, no se considera esta deformación inicial en el desarrollo de la formulación (ver apartado C.3.2 del Anexo C).

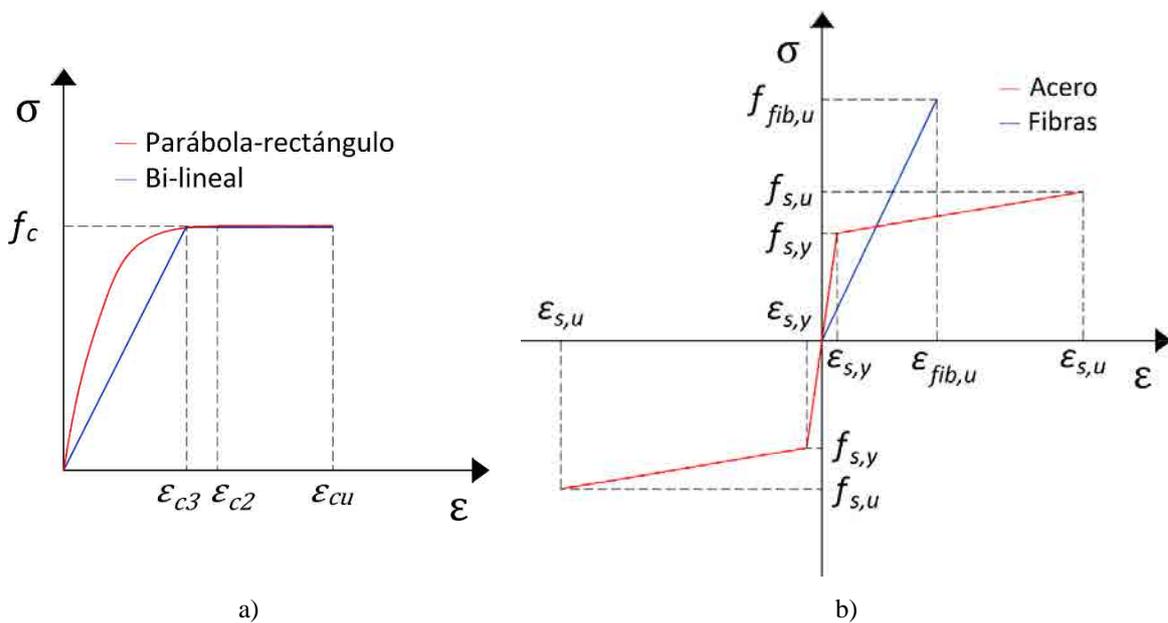
Figura 6.5 Leyes constitutivas idealizadas de los materiales: a) hormigón en compresión, b) acero y fibras de los tejidos del TRM.

Por último, el comportamiento de las fibras se considera elástico-lineal hasta su rotura, de acuerdo a la Figura 6.5b.

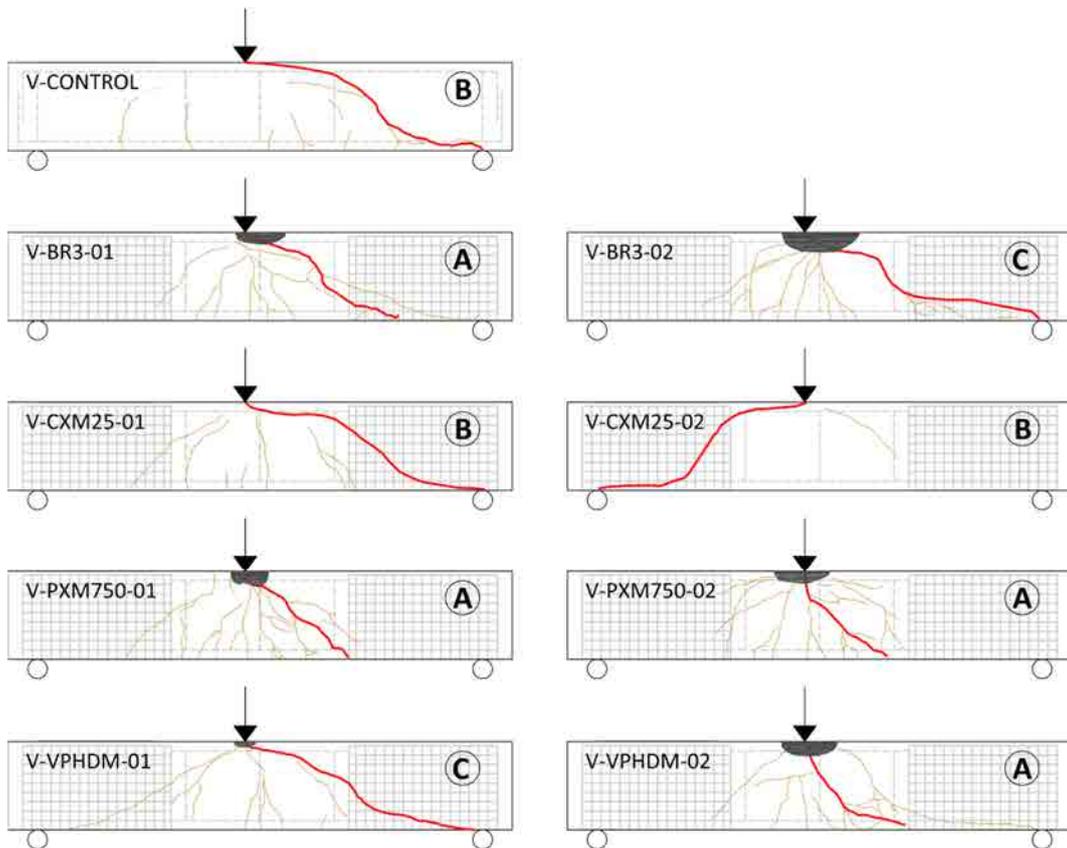
- B. Rotura a cortante con desarrollo de la fisura evitando la zona central reforzada con armado transversal. La fisura principal a cortante partió del punto de aplicación de la carga en dirección longitudinal hasta sobrepasar el último estribo. Posteriormente, propagación de la fisura hasta el soporte de forma inclinada.
- C. Rotura a cortante donde la fisura principal se desarrolló desde el punto de aplicación de la carga hasta el soporte, travesando tanto la zona de armado transversal, como la zona reforzada con TRM.

Figura 7.4 Modos de fallo y patrones de fisuración de las vigas V ensayadas.

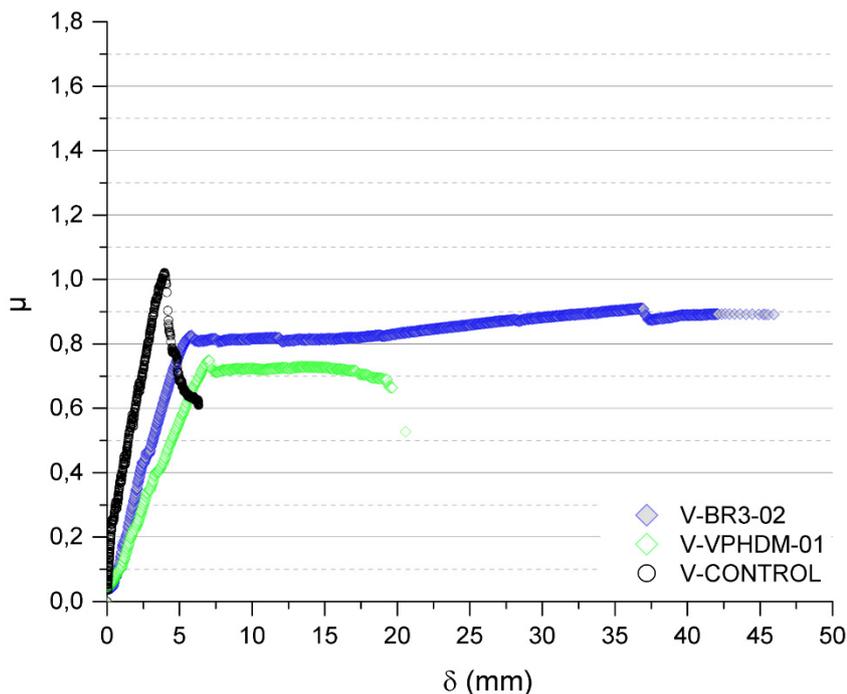
Figura 7.7 Relación cortante normalizado-desplazamiento vertical en el punto de aplicación de la carga de las vigas V reforzadas que desarrollaron un modo de fallo C (se incluye el espécimen sin reforzar).

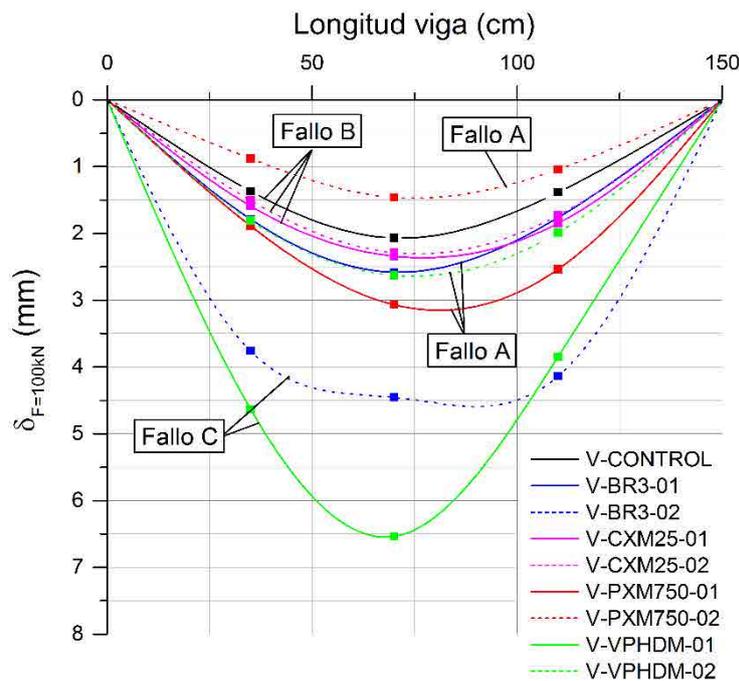
Figura 7.8 Deformada de las vigas V para una carga aplicada de 100kN.

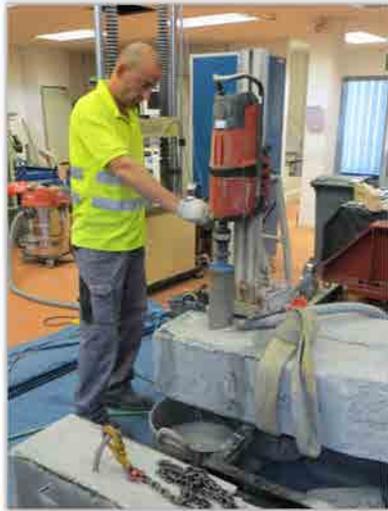
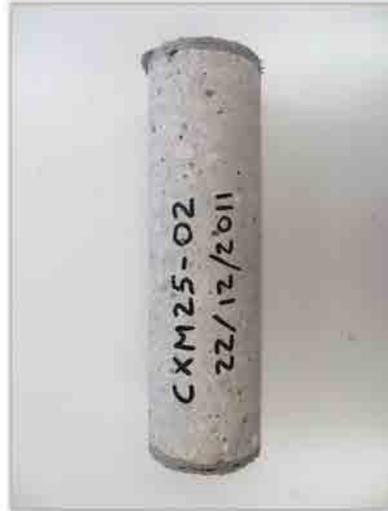
Figura A.1 Obtención de probetas de hormigón: a) proceso extracción, b) acabado final de la probeta.

Los especímenes ensayados consistieron en piezas cilíndricas de diámetro 96mm y una altura variable (h_c) entre 255mm y 334mm. Estas piezas fueron obtenidas como testigos de las vigas reforzadas a cortante con *TRM* ensayadas con anterioridad. Los testigos fueron extraídos mediante un taladro refrigerado con agua en zonas donde las vigas no presentaban fisuras, según lo establecido en EN 12504-1:2009 [106] (Figura A.1a). Con este sistema de extracción se obtuvo un acabado superficial de las probetas totalmente liso y uniforme (Figura A.1b).

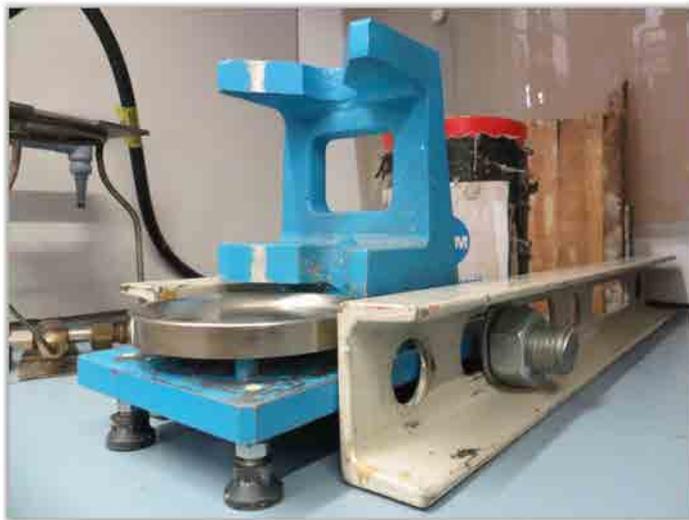
Figura A.2 Molde normalizado utilizado en el proceso de refrentado de las probetas de hormigón.

Antes de ser ensayados, los extremos de los especímenes fueron refrentados con azufre en fase líquida, según EN 12390-2:2009 [110], utilizando un molde normalizado (Figura A.2).

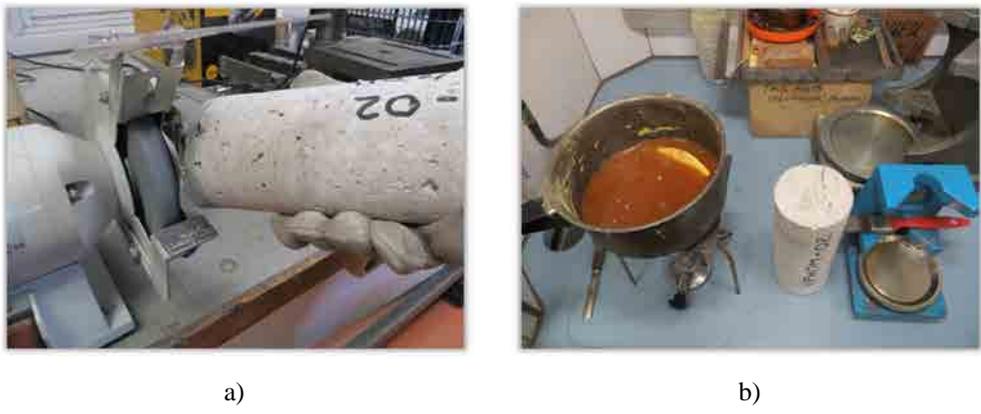
Figura A.3 Procesos previos al refrentado de las probetas de hormigón: a) pulido de las rebabas, b) licuación del azufre.

- Rebaje de las rebabas de los extremos de las probetas mediante pulidora giratoria (Figura A.3a). Paralelamente, licuación del azufre mediante la aplicación de calor (Figura A.3b)

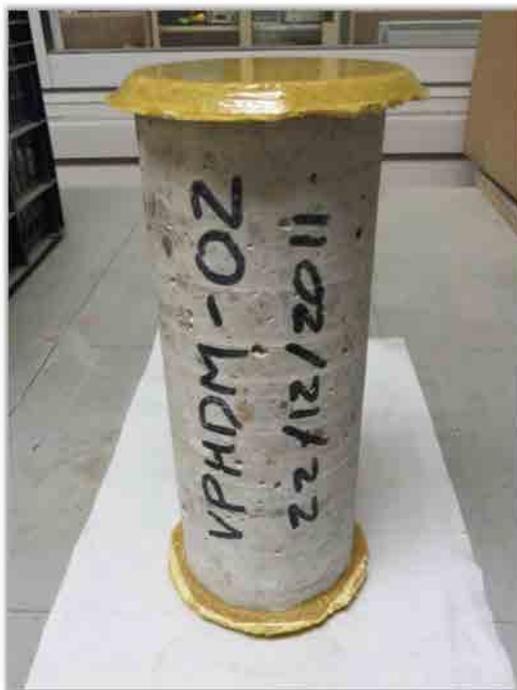
Figura A.5 Probeta de hormigón refrentada en fase de curado.

- Extracción de la probeta del molde y repetición del proceso para el lado opuesto del espécimen.
- Una vez refrentados los dos extremos de las probetas, se realiza un curado al aire del azufre en condiciones internas durante al menos 7 días (Figura A.5).
- Previamente a la ejecución de los ensayos, se realiza una comprobación de la planeidad de las probetas. Si no resultase satisfactoria, se procede a remover ambas capas de azufre y repetir el proceso desde el inicio.

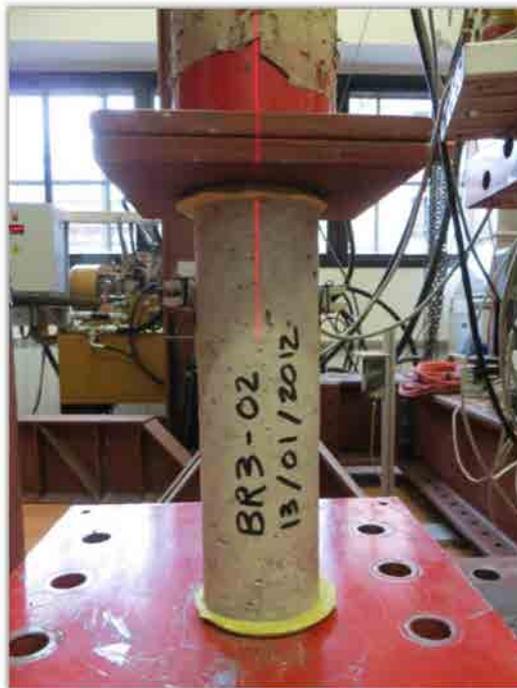
Figura A.7 Posición inicial del ensayo no destructivo en probetas de hormigón.

- Inicio de la adquisición de datos. Las variables registradas fueron el desplazamiento vertical y la fuerza aplicada por el actuador oleohidráulico, así como las señales de ambas galgas extensométricas. Toda la información fue compilada mediante el adquirente de datos MGC-Plus a frecuencia de 50Hz.
- Comienzo del primer ciclo de carga. Aplicación de carga hasta una tensión nominal inferior σ_b de 0,5MPa.
- Aplicación de carga hasta una tensión nominal superior σ_a , equivalente a un tercio de la resistencia del hormigón f_c (para determinar este valor, previamente se llevaron a término ensayos

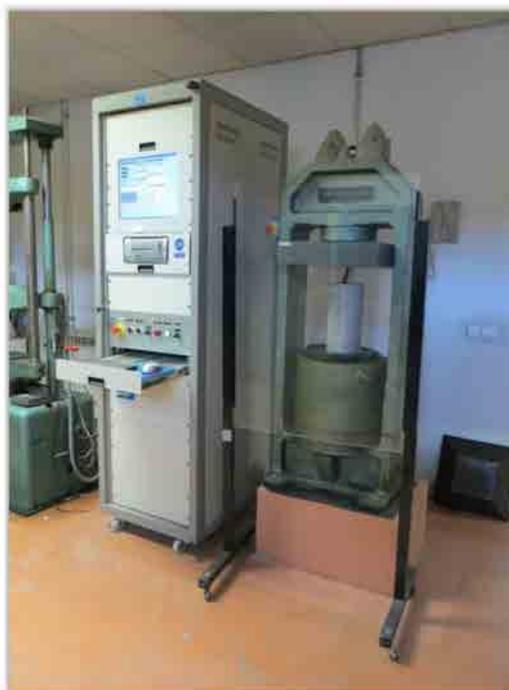
Figura A.10 Montaje ensayo a compresión en probetas de hormigón.

La aplicación de la carga se realizó mediante control por fuerza a una velocidad de 4000N/s utilizando una prensa oleohidráulica con una capacidad de carga de 3000kN (Figura A.10).

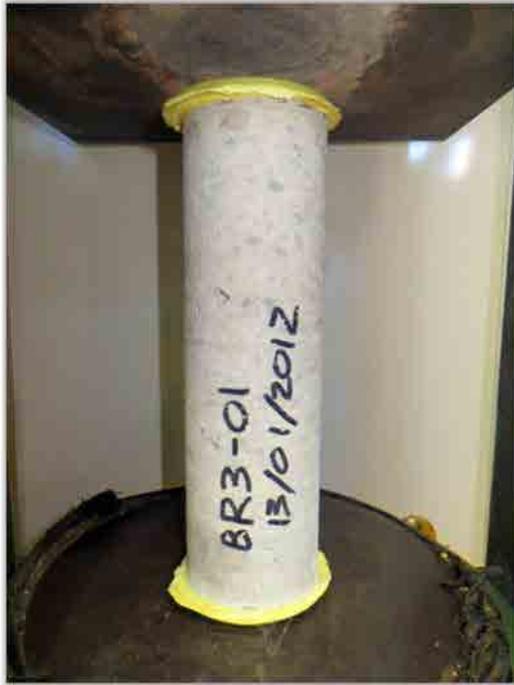
Figura A.11 Posición inicial del ensayo a compresión en probetas de hormigón.

- Posicionamiento de la probeta y comprobación de la horizontalidad de la placa superior de la prensa oleohidráulica.
- Ascenso del pistón de la prensa hasta que el espécimen alcance el contacto con la placa metálica superior (Figura A.11).

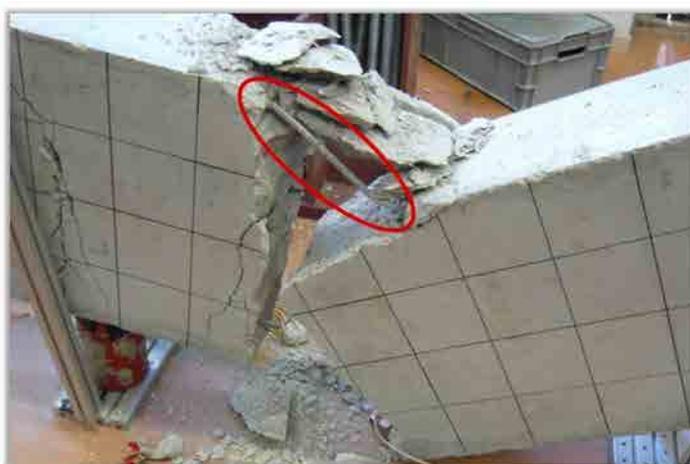
Figura A.17 Armadura longitudinal de una de las vigas de hormigón reforzadas a flexión con *TRM* utilizada como probeta de ensayo.

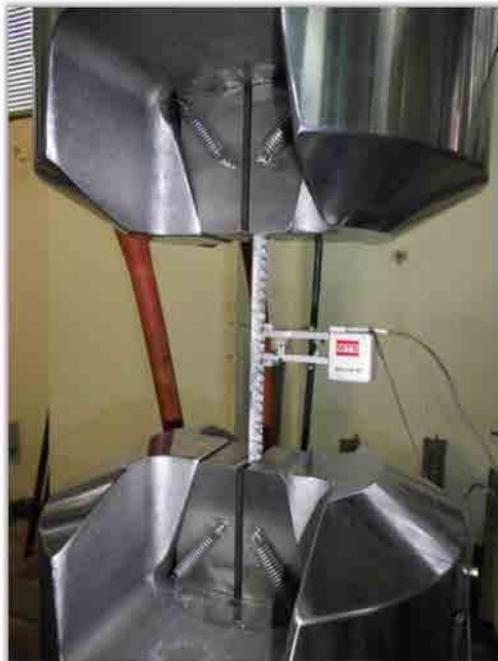
- Posicionamiento de la probeta la zona de ensayo y fijación de la mordaza inferior de manera que el solapamiento con la barra corrugada fuera el máximo posible.
- Descenso de la mordaza superior hasta alcanzar el máximo solapamiento y fijación de la probeta. Colocación del extensómetro en la zona central del espécimen (Figura A.19).

Figura A.19 Posición inicial del ensayo a tracción en barras corrugadas de acero.

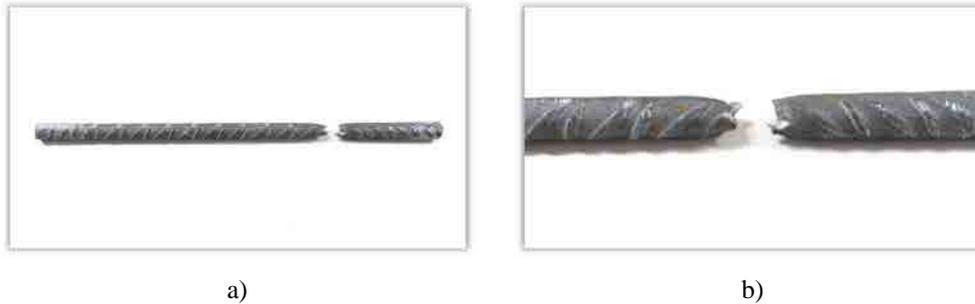
- Con el objetivo de no dañar el extensómetro, este sensor fue retirado cuando la probeta hubo agotado su capacidad elástica. El ensayo se dio por concluido cuando el espécimen sufrió la rotura después de haber alcanzado su capacidad resistente máxima (Figura A.20).

Figura A.20 Aspecto de una barra corrugada de acero después del ensayo a tracción: a) visión general, b) detalle zona rotura.

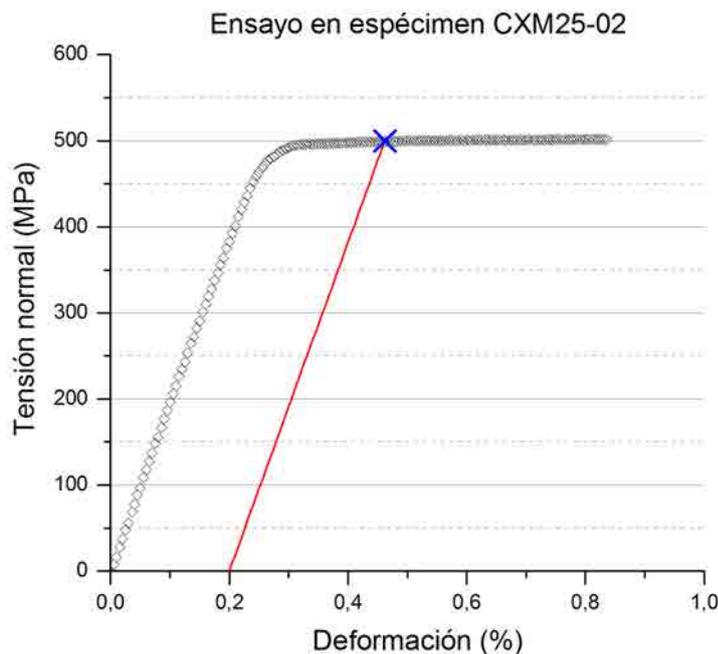
Figura A.21 Determinación de la tensión de límite elástico de una barra corrugada de acero.

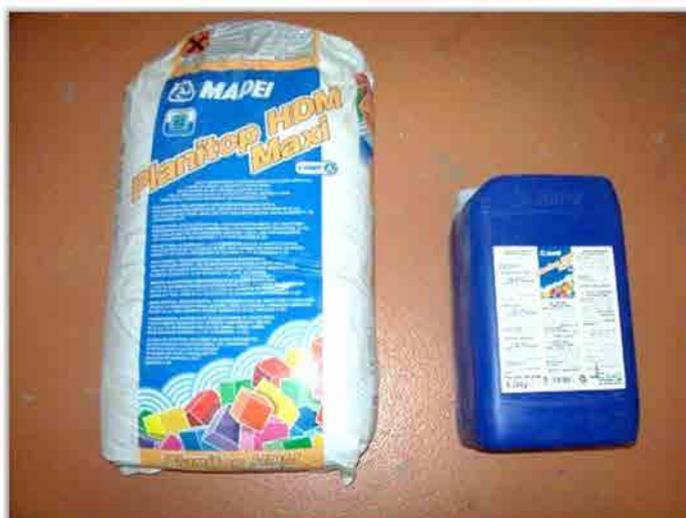
Figura A.24 Componentes del mortero Planitop HDM Maxi.

El componente A es un polvo gris mezclado con fibras y el componente B está formado por polímeros sintéticos disueltos en agua (Figura A.24). Se recomienda mezclarlos de forma mecánica a bajas velocidades. Es necesario dejar reposar el conjunto durante dos minutos antes de volver a mezclar para obtener el producto final.

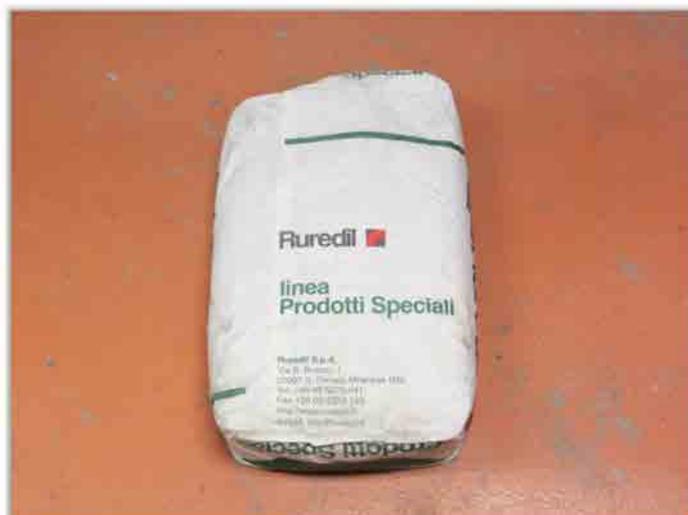
El X Mesh M750, designado como XM750, es un mortero hidráulico de alta adherencia con fibras y adiciones especiales pensado para su aplicación en estructuras de hormigón (Figura A.25).

Figura A.25 Mortero X Mesh M750.

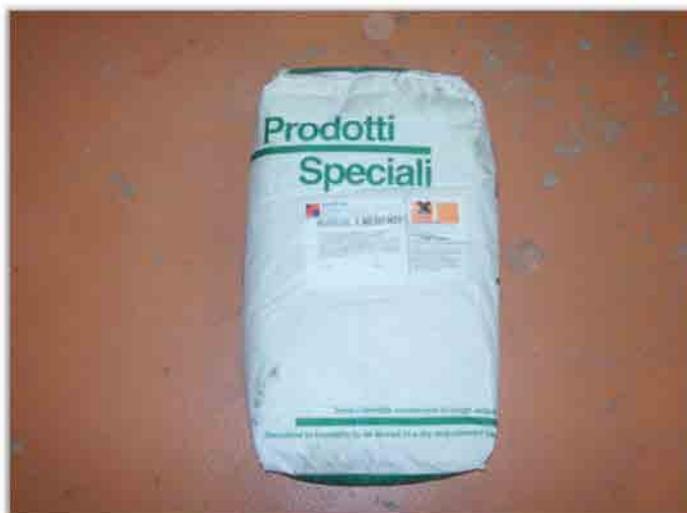
El X Mesh M25, designado como XM25, es un mortero hidráulico puzzolánico con aditivos específicos, perfectamente compatible desde el punto de vista químico, físico y mecánico con el soporte, especialmente pensado para su aplicación en mampostería (Figura A.26).

Figura A.26 Mortero X Mesh M25.

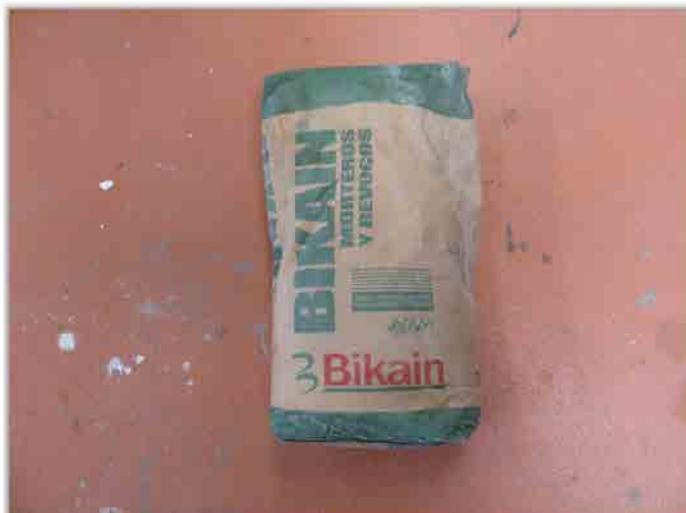
El Bikain R3, designado como R3, es un mortero hidráulico modificado con adiciones poliméricas, PCC. Este es un mortero diseñado para la reparación estructural que, en la actualidad, está en fase experimental de desarrollo (Figura A.27).

Figura A.27 Mortero Bikain R3.

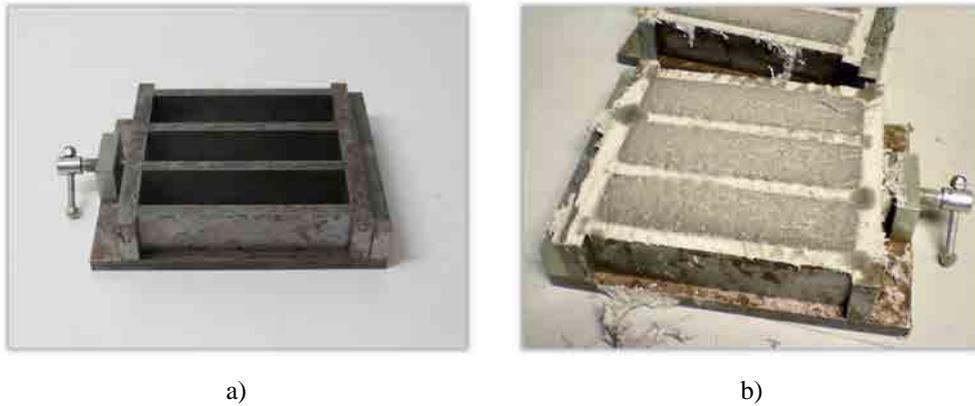
Los especímenes ensayados consistieron en piezas prismáticas de 160x40x40mm fabricados en moldes normalizados de capacidad para 3 probetas (Figura A.28a). Previamente al vertido del mortero, los moldes fueron untados con un producto desencofrante que facilitara la operación de desmoldeo. Una vez vertido el mortero, las probetas fueron vibradas manualmente y dejadas reposar entre 3 y 10 días en los

moldes (Figura A.28b). Posteriormente se desmoldearon los especímenes y se dejaron curar en condiciones de ambiente interior al menos 28 días antes de ser ensayadas.

Figura A.28 Elaboración de probetas de mortero: a) molde normalizado, b) probetas en fase de curado inicial.

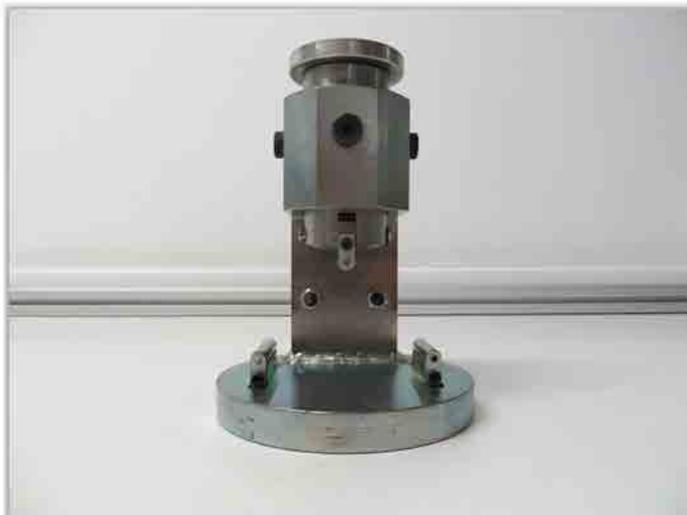
Figura A.30 Herramienta de ensayo normalizada.
