UNIVERSITAT POLITÈCNICA DE CATALUNYA
BARCELONATECH

Tesis Doctoral

***Estudio del comportamiento mecánico de vigas de hormigón armado reforzadas
a flexión y a cortante con materiales compuestos de matriz cementítica***

Terrassa, Abril del 2015

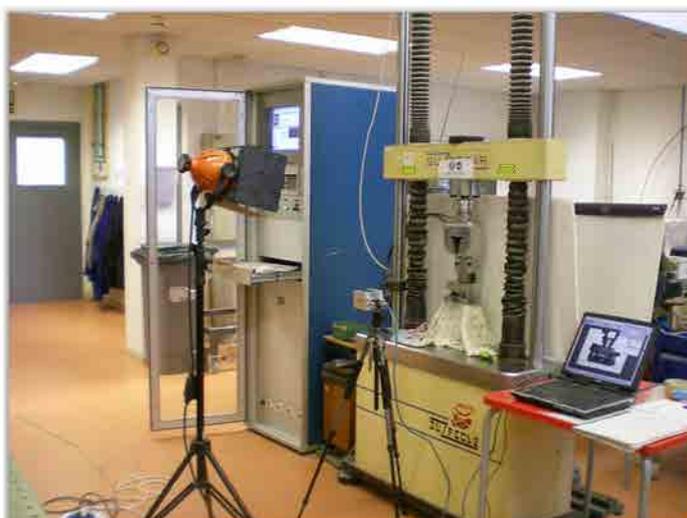
La aplicación de la carga fue ejecutada mediante control por fuerza a una velocidad de 10N/s con una prensa de ensayos electromecánica con capacidad de carga de 50kN (Figura A.31).

Figura A.31 Montaje del ensayo a flexión de probetas de mortero.

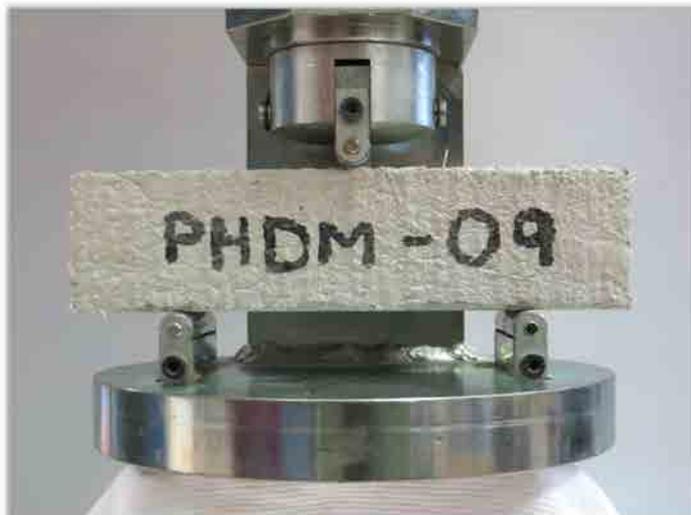
- Posicionamiento de la probeta de forma que esta tuviese contacto total con la parte trasera de la herramienta de ensayo. Posicionamiento longitudinal del espécimen de forma que este estuviera centrado respecto el punto de aplicación de la carga.
- Descenso de la herramienta de aplicación de carga mediante el uso de la prensa electromecánica hasta alcanzar la separación de 1mm con el espécimen a ensayar (Figura A.32).

Figura A.32 Posición inicial del ensayo a flexión en probetas de mortero.

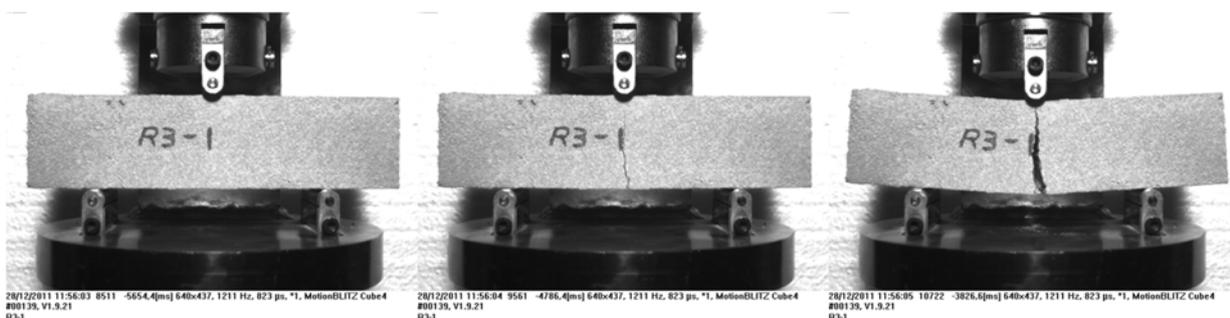
Figura A.33 Proceso de fisuración de una probeta de mortero ensayada a flexión.

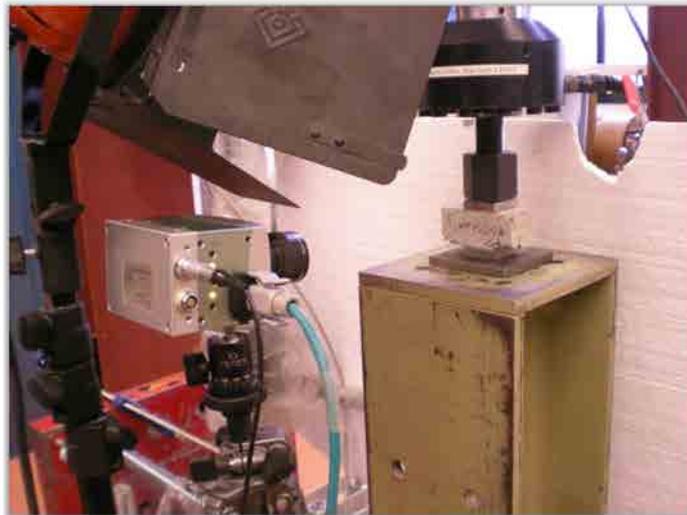
Para asegurar la correcta distribución de los esfuerzos, los ensayos se ejecutaron utilizando dos placas metálicas de 40x40x10mm en ambos lados de la probeta. La aplicación de la carga se realizó mediante control por fuerza a una velocidad de 350N/s utilizando un actuador oleohidráulico de capacidad 100kN (Figura A.35).

Figura A.35 Montaje del ensayo a compresión en probetas de mortero.

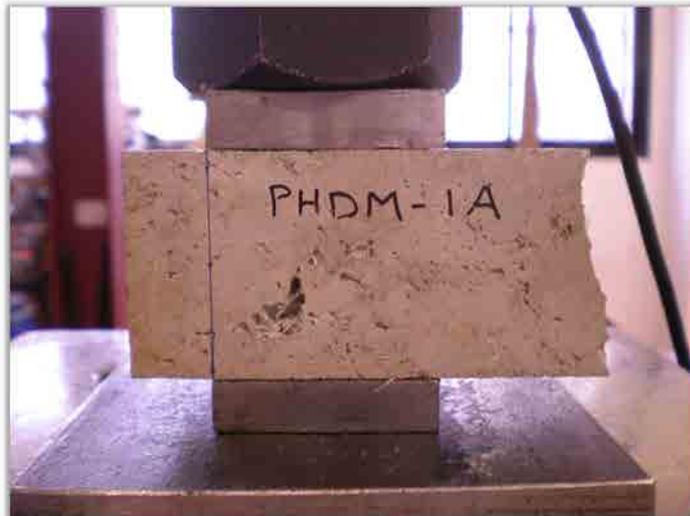
- Posicionamiento de la probeta de forma que las dos placas metálicas estuvieran alineadas y dentro de la región sin fisurar de la probeta de mortero. Alineación del sistema en el plano respecto al actuador oleohidráulico.
- Descenso del actuador oleohidráulico hasta alcanzar el contacto con la placa metálica superior (Figura A.36).

Figura A.36 Posición inicial del ensayo a compresión en probetas de mortero.

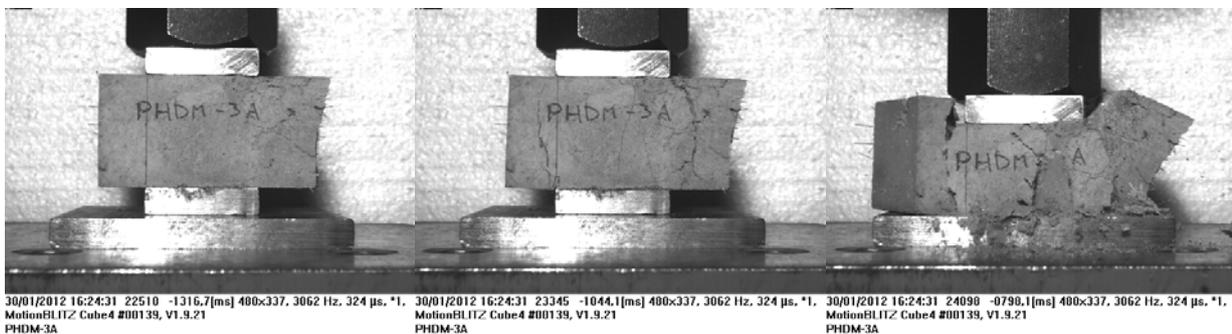
Figura A.37 Proceso de aplastamiento de una probeta de mortero ensayada a compresión.

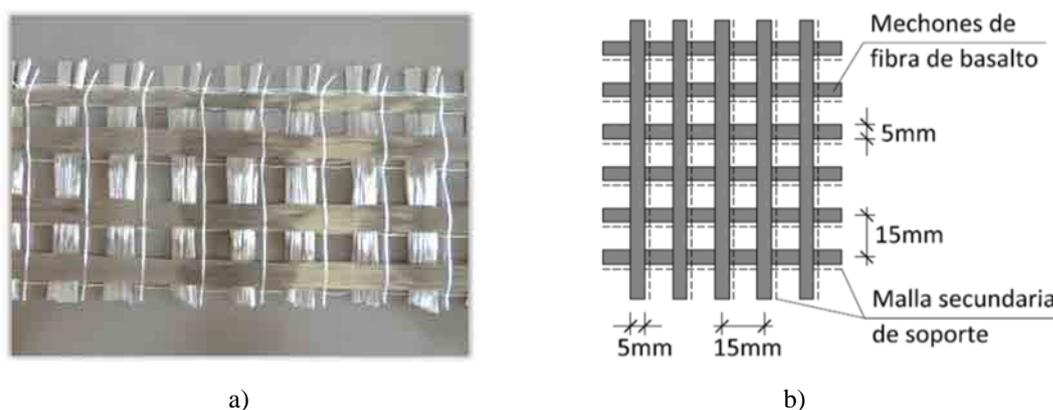
Figura A.51 Tejido Fidbasalt Grid 300 C95: a) imagen, b) organización geométrica.

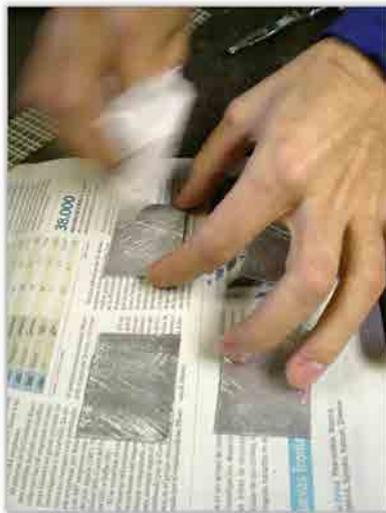
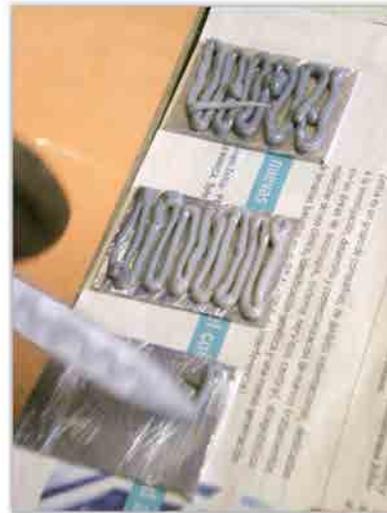
- Corte del tejido y de las pletinas de aluminio según las dimensiones especificadas.
- Rascado de la superficie interna de las pletinas con el objetivo de aumentar la adherencia con la resina (Figura A.55a). Limpieza de la superficie y aplicación del adhesivo en las caras interiores de las pletinas (Figura A.55b).

Figura A.55 Proceso de preparación de pletinas de aluminio: a) rascado y limpiado de la superficie, b) aplicación del adhesivo.

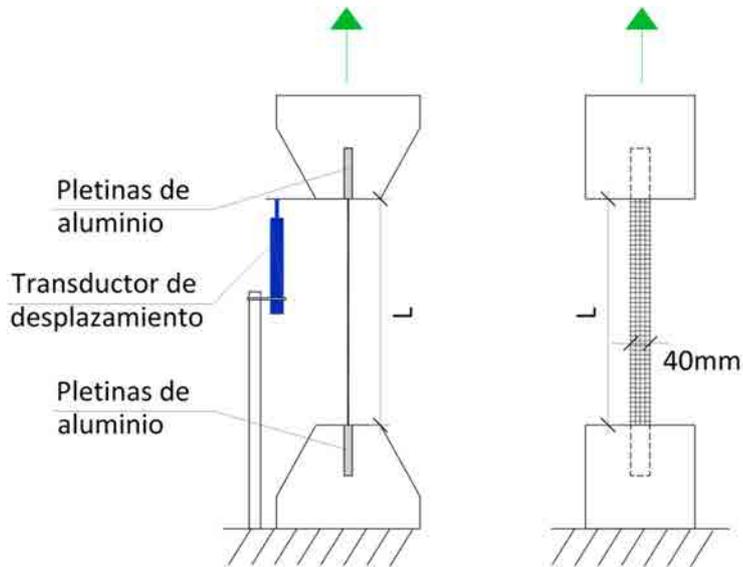
Figura A.58 Configuración del ensayo a tracción en tejidos de fibras.

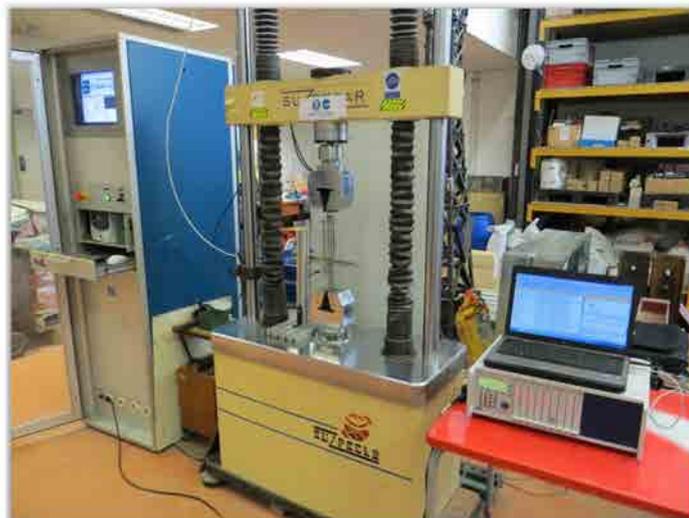
Según ASTM D5034-09 [137], el ensayo debe ser realizado por control de desplazamiento a una velocidad recomendada de 300mm/min. En esa línea, estudios realizados por García [133] mostraron la influencia que tiene la velocidad de ensayo en la resistencia a tracción de los tejidos, *i.e.* a mayor velocidad de ensayo, mayores valores de resistencia obtenidos. De acuerdo con los criterios definidos por Larrinaga [73], la aplicación de la carga fue ejecutada mediante control por desplazamiento a una velocidad de 2mm/min con una prensa de ensayos electromecánica de 50kN de capacidad de carga (Figura A.59).

Figura A.59 Montaje del ensayo a tracción en tejidos de fibras.

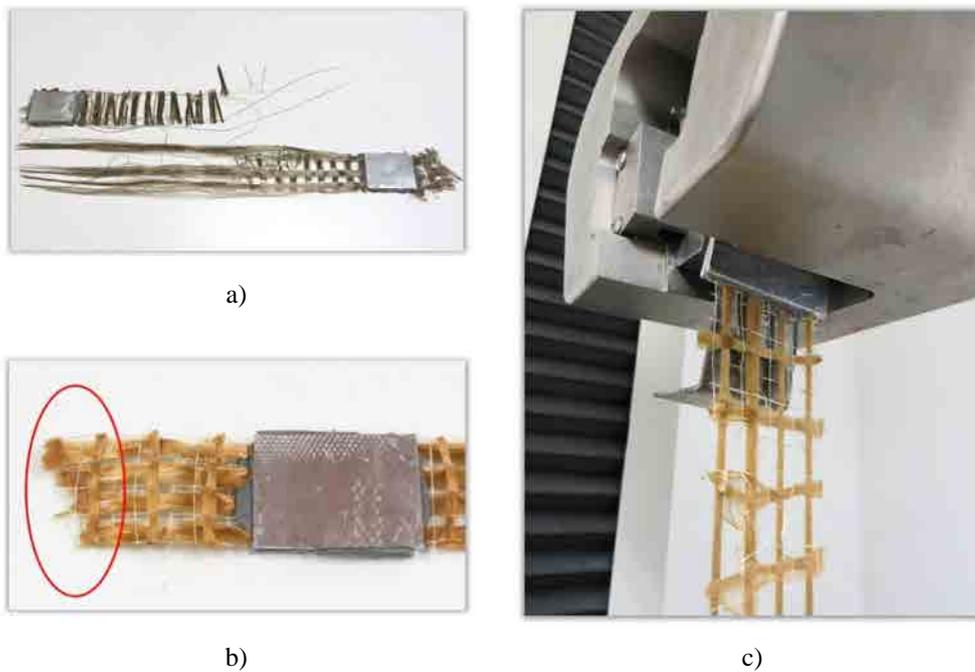
Figura A.61 Fallo de los especímenes: a) rotura de las fibras, b) deslizamiento de los mechones, c) rotación de la pletina.

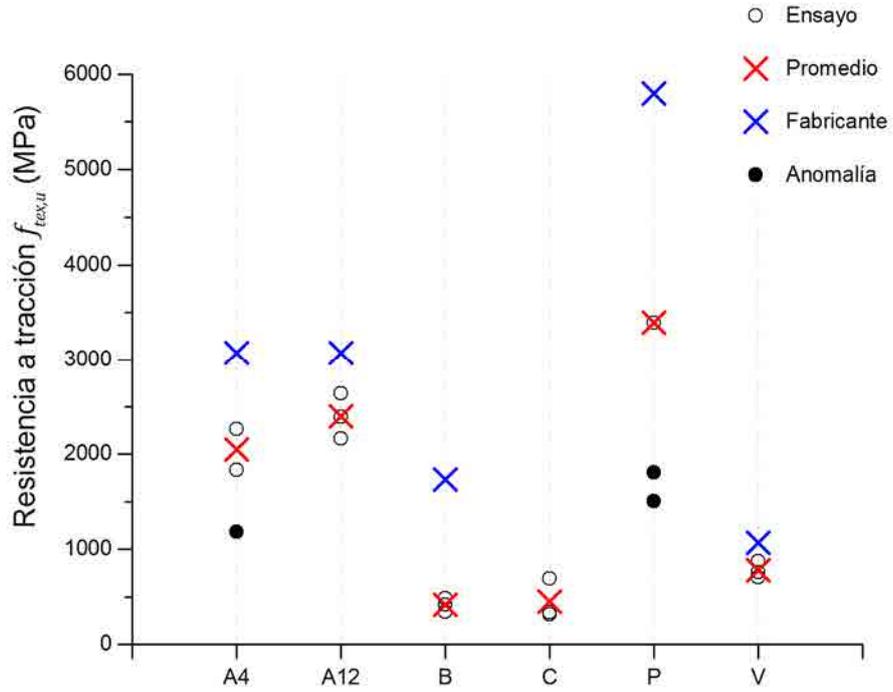
Figura A.62 Resistencia última a tracción de los tejidos ensayados.

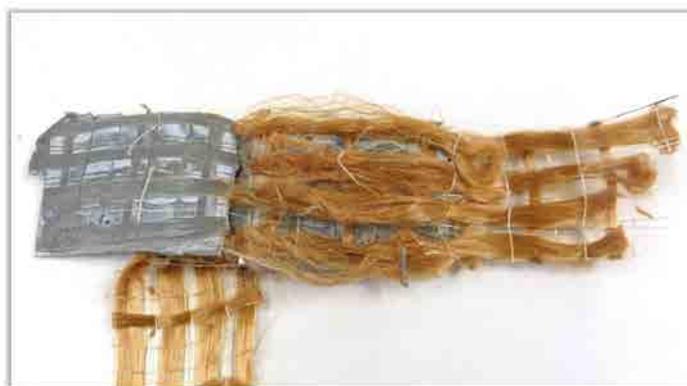
Los tejidos de fibras de *PBO* (P) presentaron una elevada dispersión de resultados. Como se ha comentado con anterioridad, este hecho fue debido a anomalías en los ensayos debidas principalmente al deslizamiento de las fibras en el mecanismo de sujeción. La causa de estos deslizamientos fue la baja capacidad de penetración que tuvo el adhesivo en el tejido, en el que quedaron sin impregnar las fibras interiores de los mechones debido a su elevada densidad de material (Figura A.65). Independientemente a estas casuísticas, cabe destacar que la resistencia a tracción obtenida del ensayo sin incidencias fue un 59% inferior al valor proporcionado por el fabricante (Figura A.62), una diferencia significativa entre ambos datos.

Figura A.65 Impregnación deficiente del adhesivo en tejido de *PBO*.

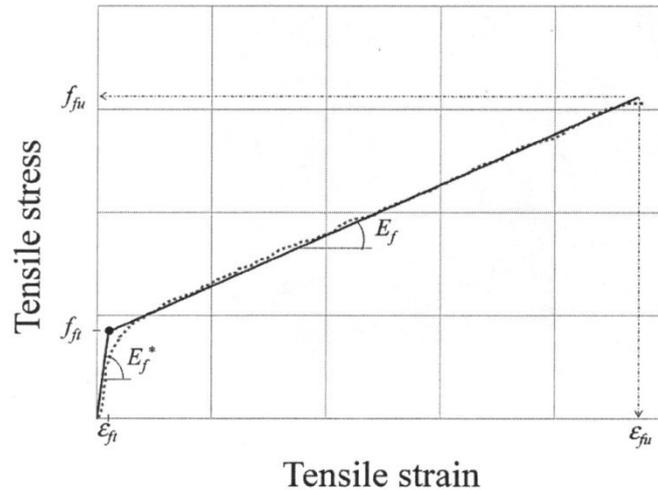
Figura A.73 Curva tensión-deformación ideal de un espécimen de TRM sometido a tracción [105].

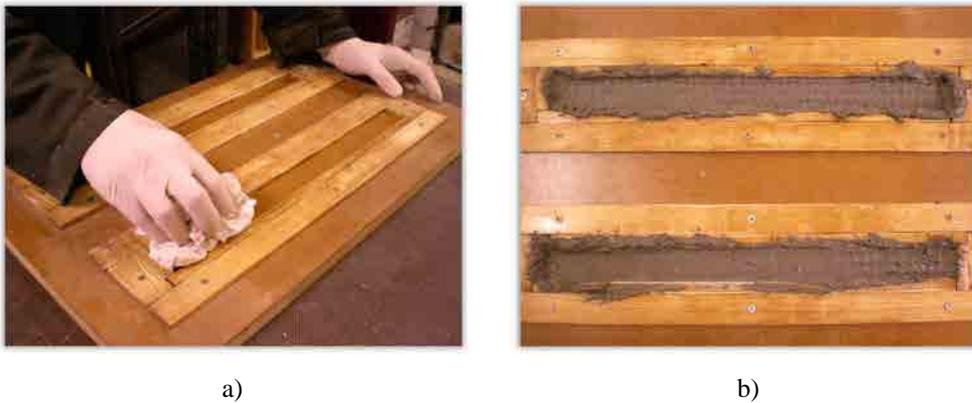
- Corte del tejido y de las láminas elastoméricas según las dimensiones especificadas.
- Preparación de los morteros correspondientes según especificaciones de los diferentes fabricantes.
- Impregnación del encofrado con líquido desencofrante (Figura A.79a) previo a la aplicación de la primera capa de mortero de ~3mm de espesor.
- Presentación del tejido e imbibición en el mortero mediante presión mecánica (Figura A.79b). En el caso de reforzar utilizando tejidos unidireccionales, las fibras principales se dispusieron paralelas a la directriz longitudinal de la viga. De la misma forma, las fibras de los tejidos bidireccionales se orientaron con los ejes que formaban 0° y 90° respecto la misma directriz.

Figura A.79 Preparación de las probetas de TRM: a) impregnación del encofrado con líquido desencofrante, b) tejido embebido en la primera capa de mortero.

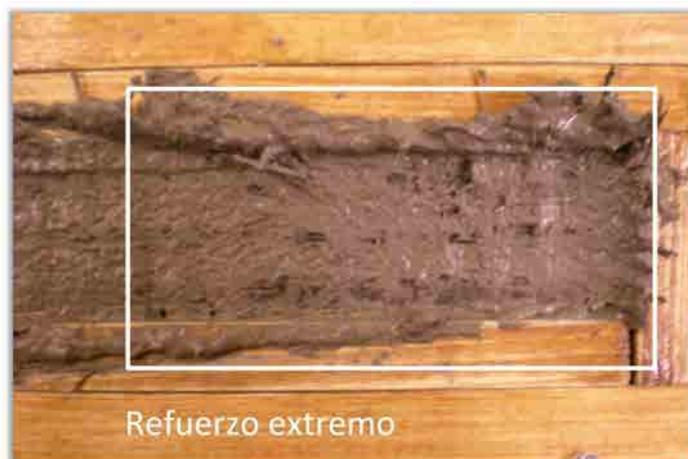
- En el caso de instalación de refuerzo en el extremo de la probeta, aplicación de capa de mortero intermedia de 1mm de espesor e imbibición de la malla adicional (Figura A.80).

Figura A.80 Refuerzo extremo embebido en el mortero.

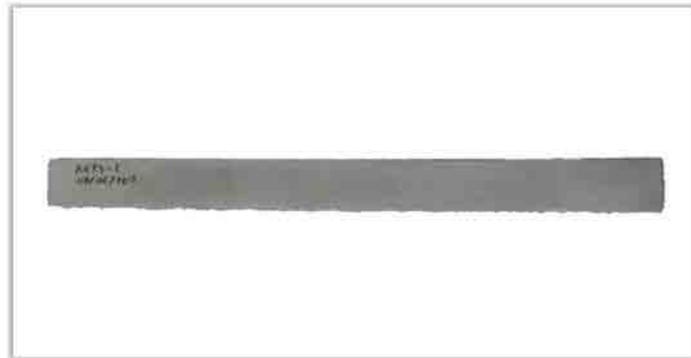
- Curado al aire de los especímenes en condiciones internas durante al menos 28 días (Figura A.81).

Figura A.81 Probeta de *TRM* en fase de curado.

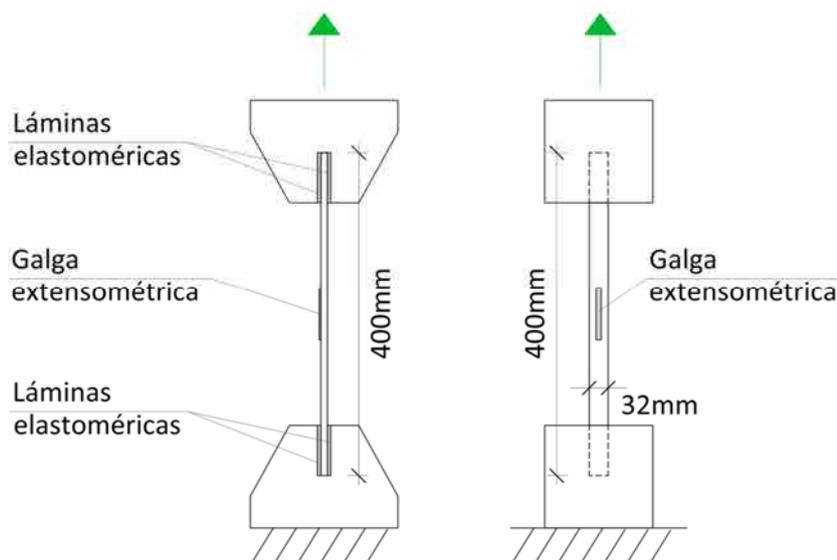
Figura A.82 Configuración del ensayo a tracción en probetas de *TRM*.

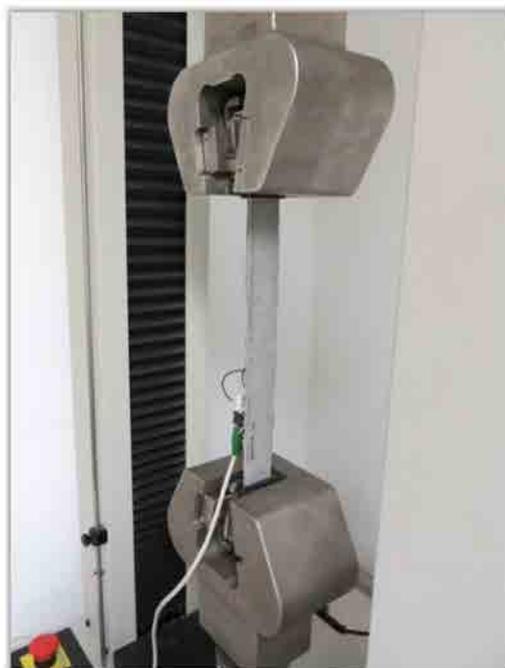
- Adhesión de las láminas elastoméricas a los extremos de la probeta de *TRM*.
- Sujeción de la probeta en la prensa procurando no dañar los especímenes durante el proceso de fijación mecánica con las mordazas (Figura A.84).

Figura A.84 Posición inicial del ensayo a tracción de probetas de *TRM*.

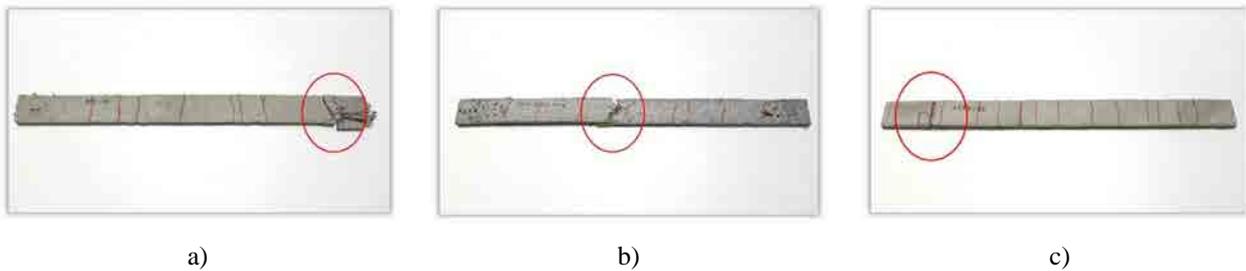
Figura A.85 Modos de fallo obtenidos en los ensayos de probetas de *TRM*: a) rotura en el interior de la mordaza, b) rotura en la zona central de la probeta, c) fallo en la junta del refuerzo adicional extremo.

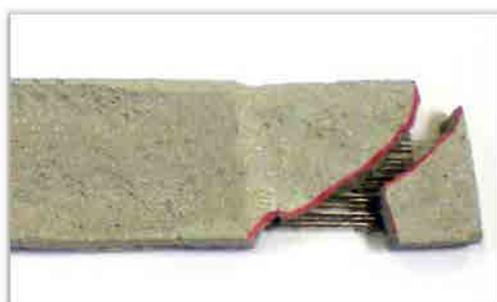
Por otro lado, es importante destacar que los especímenes reforzados con tejidos de acero con alta densidad de cordones (A12R3) no tuvieron el comportamiento deseado, ya que no desarrollaron el proceso de fisuración múltiple de la matriz, descrito por Hegger *et al.* [62] y observado en el resto de los ensayos realizados. En concreto, estos especímenes rompieron en la zona interior de la mordaza sin que la matriz fuera capaz de transmitir los esfuerzos al tejido de manera adecuada (Figura A.86). Este hecho se debe a la elevada densidad de material existente en el tejido que impidió que la matriz penetrara e impregnara correctamente todos los alambres del tejido.

Figura A.86 Rotura de los especímenes A12R3.

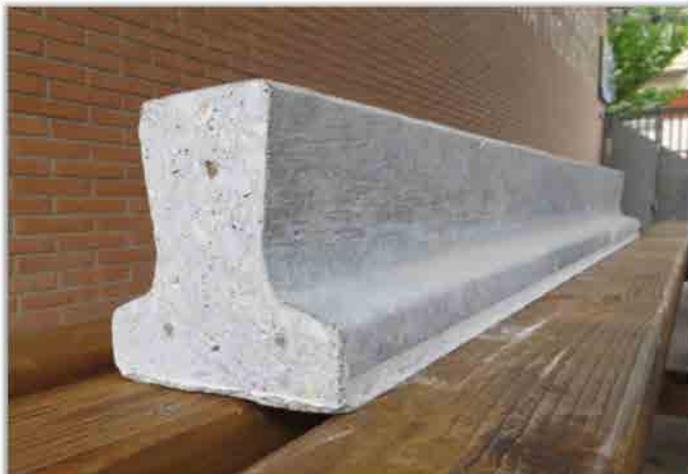
Figura B.1 Tipología de vigueta prefabricada de HA pretensada ensayada.

Estas viguetas fueron ejecutadas con hormigón HP-43/P/12/IIA y disponían de una armadura activa consistente en una barra pretensada longitudinal Ø5mm dispuesta en la cara superior y dos barras pretensadas longitudinales Ø5mm dispuestas en la cara inferior. Los especímenes estudiados no presentaban armadura transversal y el acero de la armadura activa era del tipo Y 1860 C II (Figura B.2).

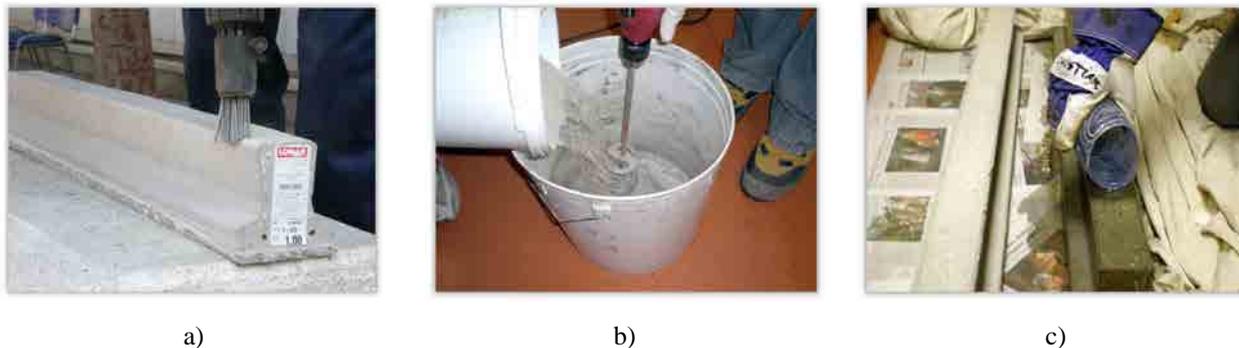
Figura B.4 Procesos previos a la aplicación del refuerzo en las viguetas: a) abrasión de la superficie del hormigón, b) preparación del mortero, c) humidificación de la vigueta.

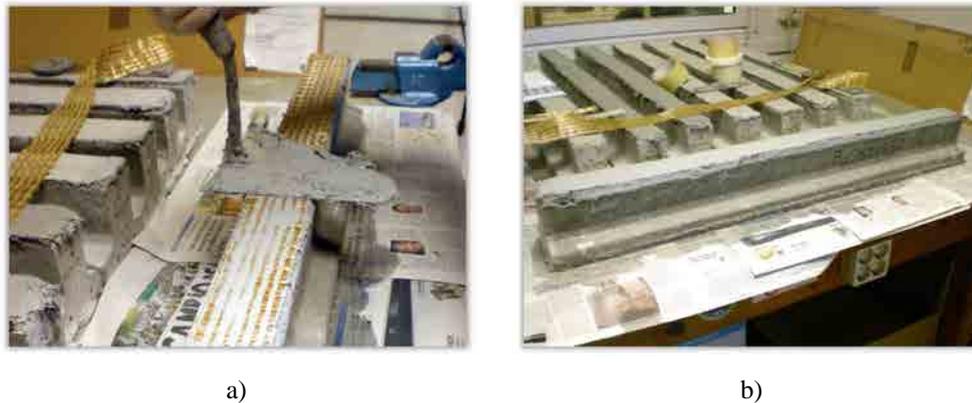
Figura B.5 Aplicación del *TRM* en las viguetas: a) imbibición del tejido en la matriz, b) vigueta reforzada en fase de curado.

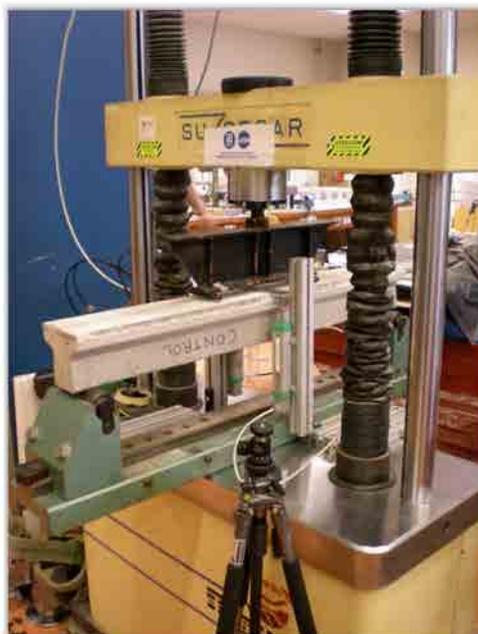
La aplicación de la carga fue ejecutada mediante control por desplazamiento a una velocidad de 1mm/min con una prensa de ensayos electromecánica de 50kN de capacidad de carga (Figura B.7).

Figura B.7 Montaje del ensayo a flexión de viguetas reforzadas con *TRM*.

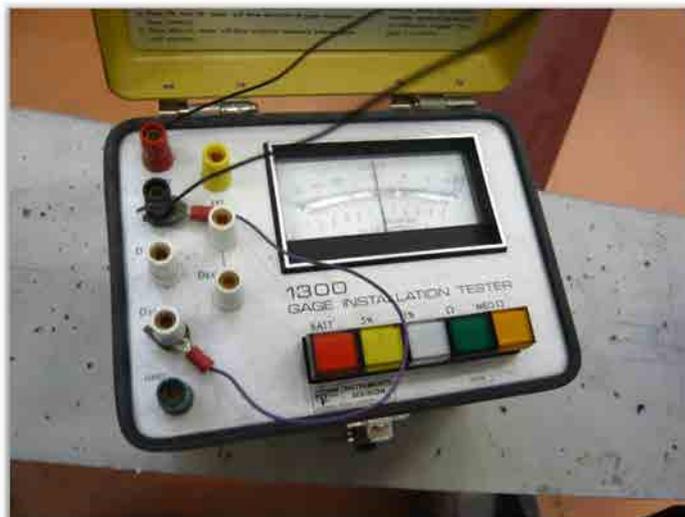
Una vez preparada la galga, es recomendable comprobar la correcta instalación del sistema mediante la utilización de un verificador que evalúa la resistencia eléctrica proporcionada por el sensor (Figura B.11).

Figura B.11 Verificador utilizado para la comprobación de las galgas extensométricas instaladas.

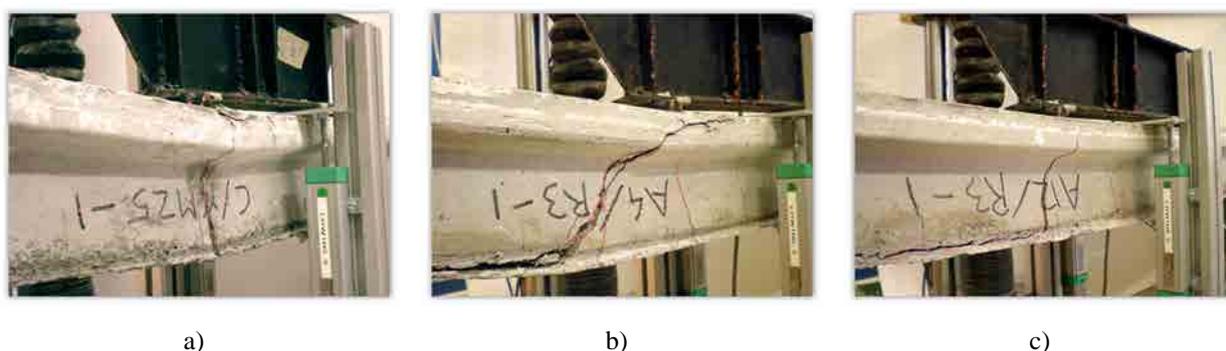
Figura B.13 Modos de fallo obtenidos en los ensayos de viguetas reforzadas con *TRM*: a) rotura flexión, b) fallo a cortante y posterior despegue del *TRM*, c) fallo por despegue del *TRM* en una fisura intermedia.

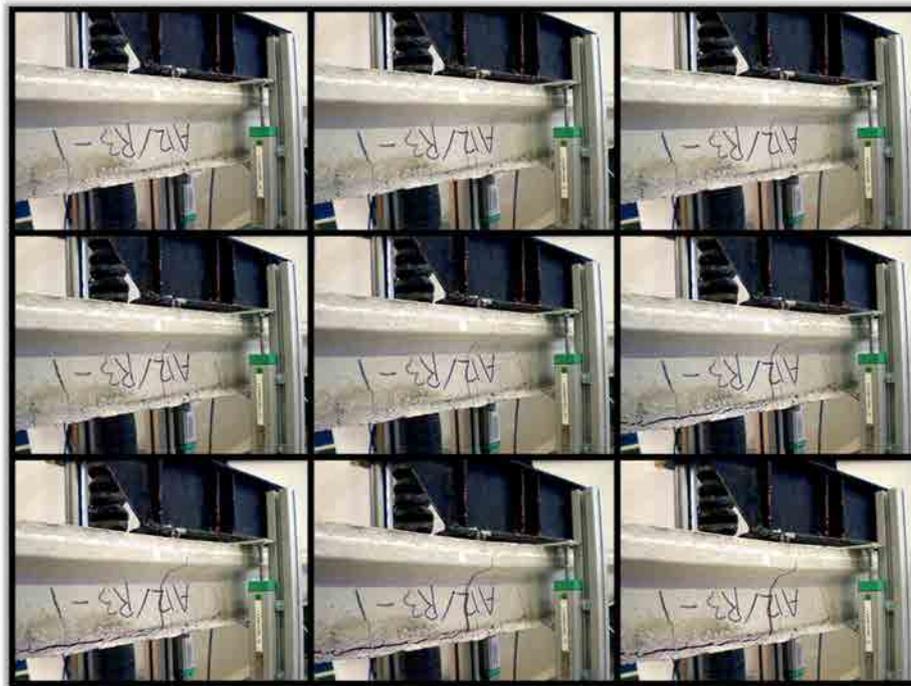
Figura B.15 Proceso de rotura de una vigueta reforzada con *TRM* tipo A12R3.

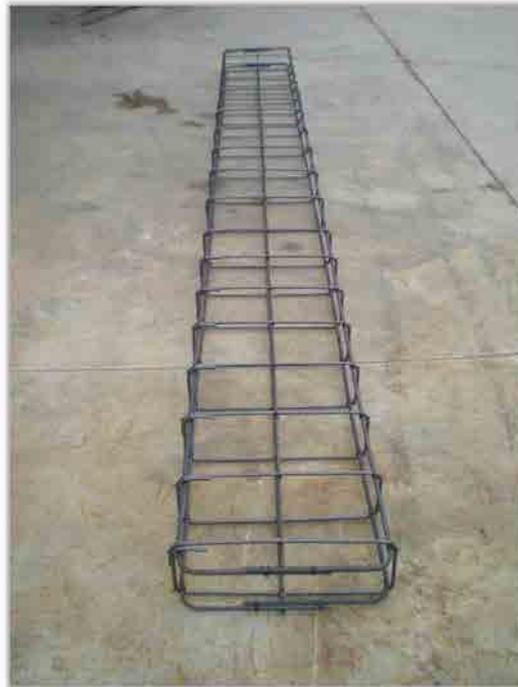
Figura C.2 Armadura montada de las vigas M.

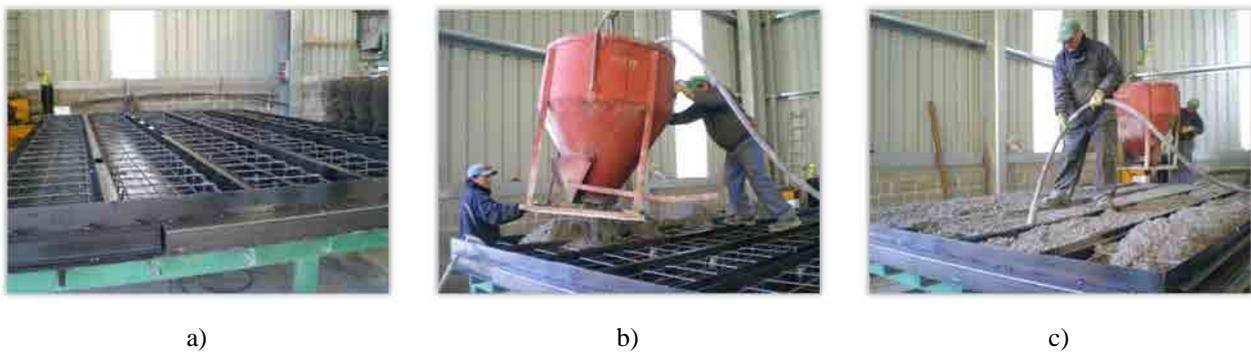
Figura C.3 Procesos ejecución de las vigas M: a) montaje de la armadura, b) vertido del hormigón, c) vibrado del hormigón.

Los especímenes se fabricaron de forma abatida en moldes de acero previamente untados con producto desmoldante. La armadura se montó externamente y se posicionó dentro del encofrado con los separadores correspondientes (Figura C.3a). Previamente al hormigonado, se acoplaron a los moldes dos pernos que se utilizaron como enganches para el transporte de las vigas. El hormigonado de las vigas se realizó por gravedad mediante cubilete llenado previamente con hormigón de la central (Figura C.3b). Se llevaron a cabo dos etapas de vibrado del hormigón: la primera cuando se hubieron vertido 3/4 partes y la segunda con las vigas totalmente hormigonadas (Figura C.3c). Una vez terminado, se enrasó la cara superior de las vigas para garantizar un acabado liso.

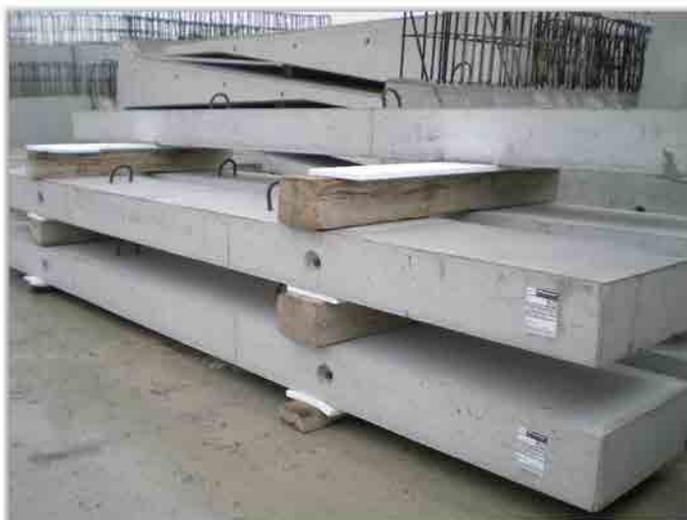
Se humedecieron las vigas periódicamente durante el proceso de fraguado del hormigón. Los especímenes permanecieron un mínimo de una semana en los moldes antes de retirarlos y continuar su proceso de curado en condiciones ambientales exteriores (Figura C.4).

Figura C.4 Vigas M terminadas y en fase de curado.

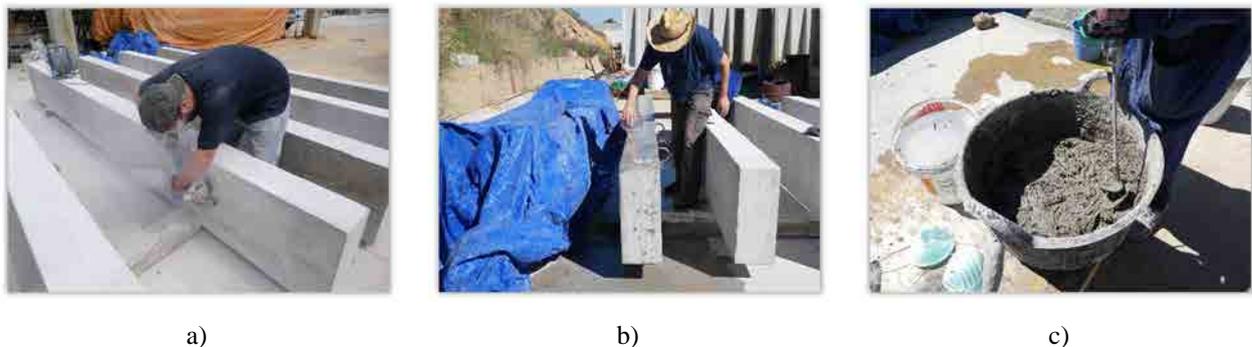
Figura C.6 Procesos previos a la aplicación del *TRM* en las vigas M: a) devastado de la superficie del hormigón, b) humidificación de la viga, c) preparación del mortero.

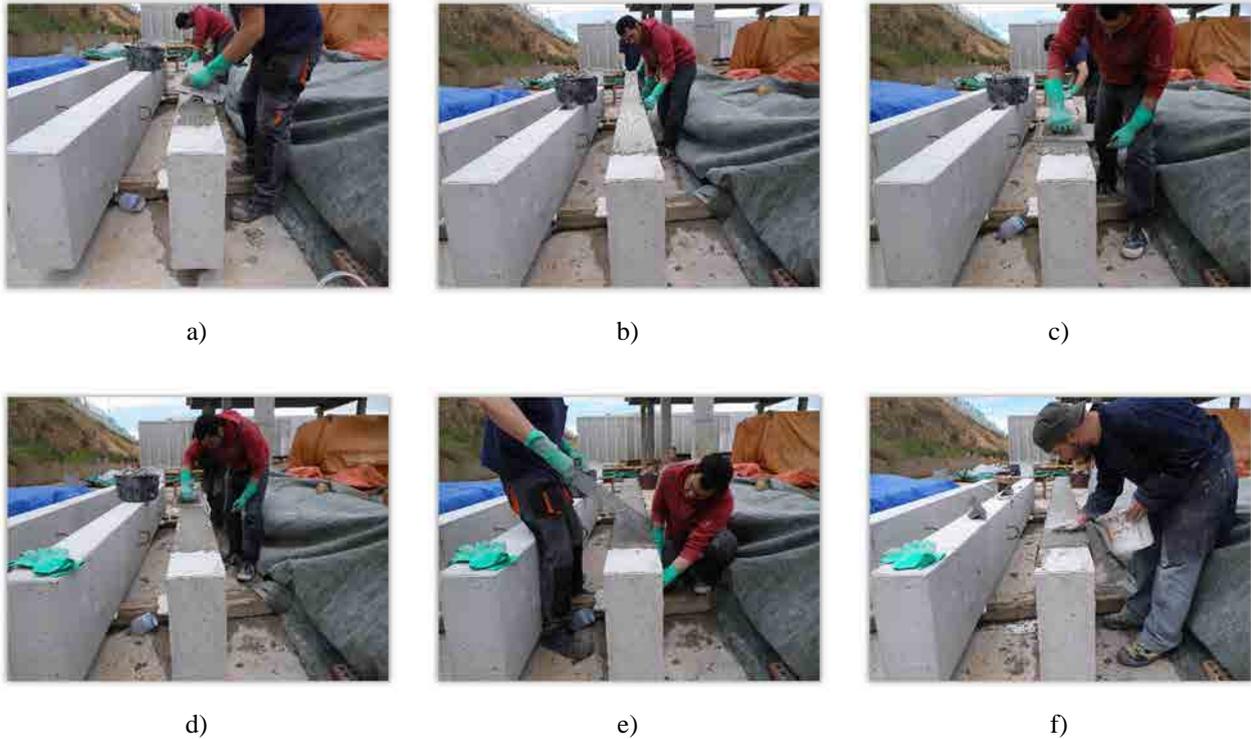
Figura C.7 Aplicación del *TRM* en las vigas M: a) aplicación de la primera capa de mortero, b) posicionamiento del tejido, c) imbibición del tejido en la matriz, d) aplicación de la segunda capa de mortero, e) ejecución anclajes mecánicos, f) acabados superficiales y humidificación del mortero.

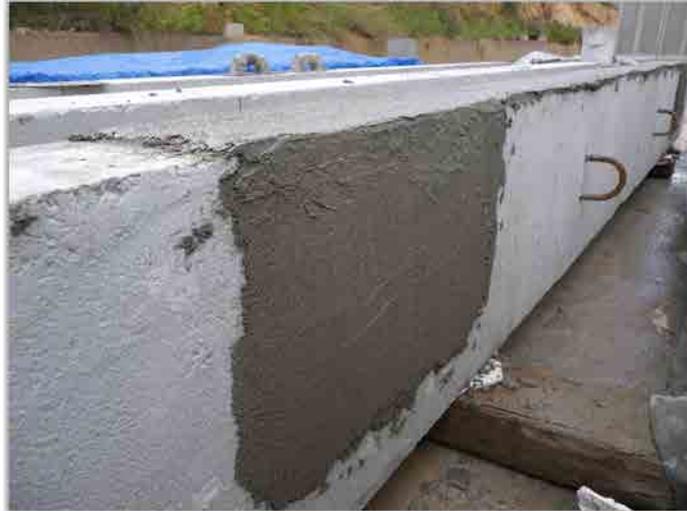
Los especímenes reforzados fueron curados en condiciones ambiente durante, al menos, 28 días antes de ser transportados (Figura C.8).

Figura C.8 Vigas M durante la fase de curado de los refuerzos.

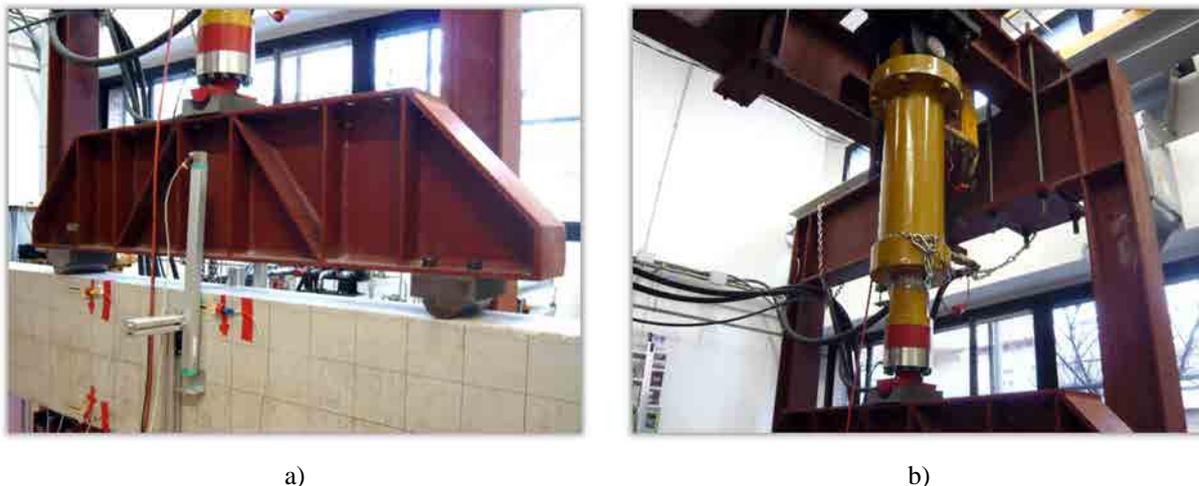
La aplicación de la fuerza fue llevada a cabo a través de una viga de acero de repartición de carga (Figura C.12a). Un actuador oleohidráulico de 500kN de capacidad fue el encargado de aplicar la fuerza externa a la viga de reparto mediante un adaptador de acero semicilíndrico (Figura C.12b). Los ensayos se realizaron por control por desplazamiento, utilizando diferentes velocidades de carga dependiendo de la flecha total acumulada.

Figura C.12 Elementos utilizados para la transmisión de la carga en los ensayos de las vigas M: a) viga metálica de reparto, b) actuador oleohidráulico y adaptador.

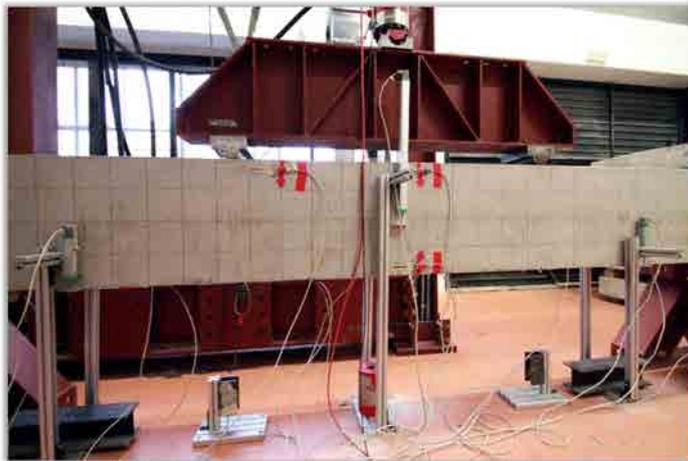
La célula de carga AEP CTC416550T5 es un dinamómetro acoplado al actuador oleohidráulico que registra la fuerza aplicada sobre los especímenes en cada instante en un rango de lectura es de 0 a 500kN. Este sensor se alimenta con corriente continua a un voltaje recomendado de 10V y presenta una sensibilidad nominal de 2mV/V.

Figura C.17 Imagen de los sensores utilizados en los ensayos de las vigas M.

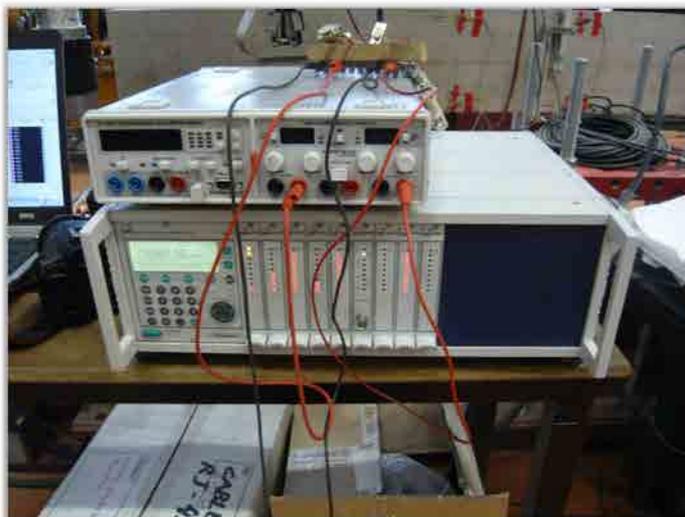
Toda la información proporcionada por los sensores fue adquirida simultáneamente por el sistema HBM MGCPlus (Figura C.18) a una frecuencia de 50Hz.

Figura C.18 Adquisidor de datos HBM MGCPlus.

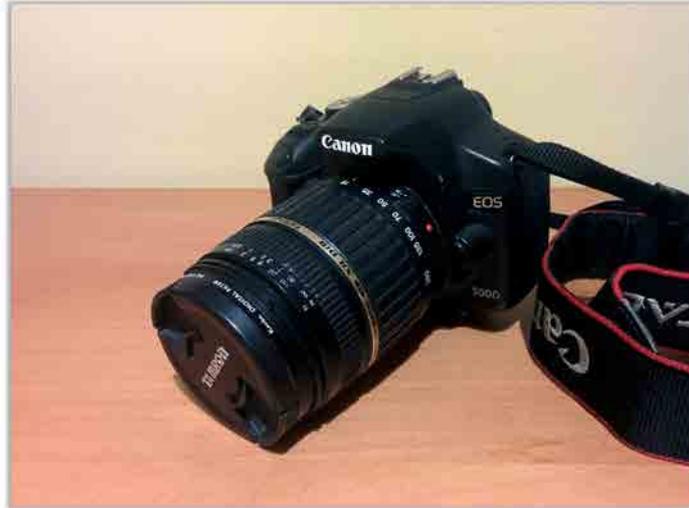
Los ensayos realizados se filmaron con una videocámara Canon EOS 500D con un objetivo gran angular (Figura C.19). Esta se instaló en una posición fija de tal forma que la filmación permitiera analizar a posteriori los procesos de colapso de las vigas de forma precisa.

Figura C.19 Cámara Sony EOS 500D con la que se filmaron los ensayos.

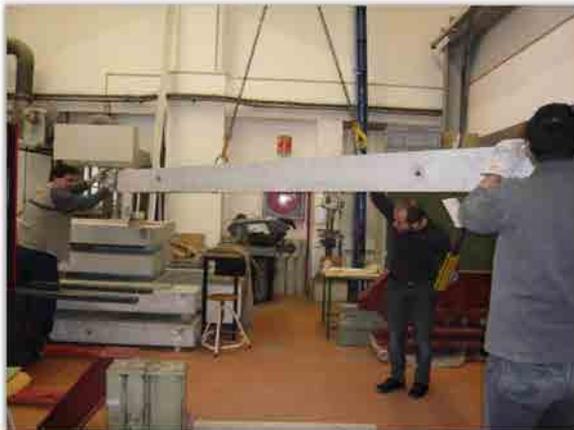
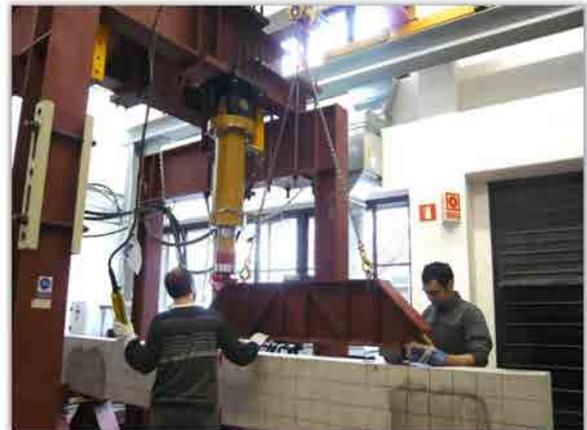
- Posicionamiento de la viga procurando el contacto completo con los soportes. El movimiento de la viga de la zona de acopio hasta el área de ensayo se realizó mediante el uso de un puente grúa de 3200kg de capacidad de carga (Figura C.20a).
- Posicionamiento de la viga de reparto de carga en la cara superior del espécimen a ensayar. El movimiento de esta pieza se realizó también mediante el uso de un puente grúa (Figura C.20b).

Figura C.20 Montaje del ensayo: a) traslado de una viga M al área de ensayo, b) posicionamiento de la viga de reparto de carga.

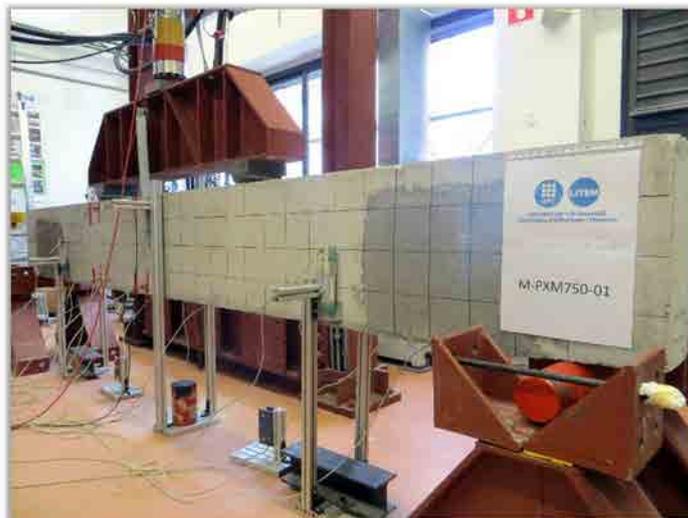
- Descenso del actuador hasta que el adaptador alcanzara el contacto con la viga de reparto de carga (Figura C.22).

Figura C.22 Estado inicial previo a la aplicación de la carga en los ensayos de vigas M reforzadas a flexión con TRM.

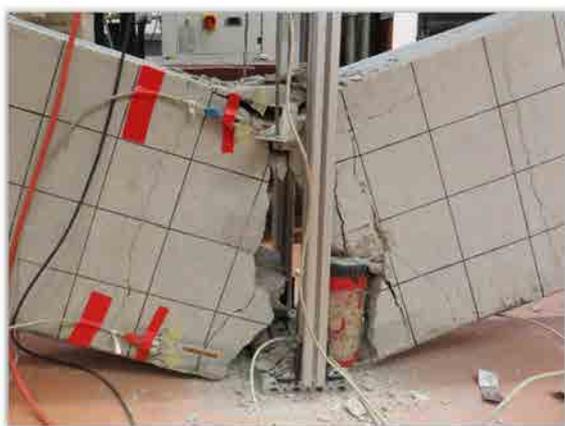
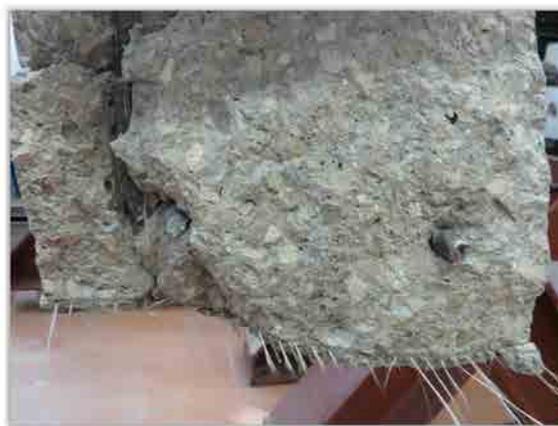
- Todas las vigas ensayadas fallaron a flexión en el tramo comprendido entre los dos puntos de aplicación de la carga (Figura C.23a). En el caso de las vigas reforzadas, la aparición de fisuras en el mortero del *TRM* fue seguida por la propagación de las mismas a través del hormigón hasta la posición de la fibra neutra. Posteriormente, se produjo la plastificación del armado inferior y del armado de piel, así como el alargamiento del tejido del *TRM*. El fallo estructural empezó a producirse cuando rompieron a tracción el armado inferior y el armado de piel. Finalmente, la rotura del tejido del *TRM* y el aplastamiento del hormigón a compresión provocaron el colapso definitivo de las vigas (Figura C.23b). En ninguno de los casos se observó un despegue del refuerzo en las interfaces hormigón-mortero o mortero-tejido.

Figura C.23 Colapso de las vigas M: a) fallo del espécimen, b) detalle de la sección colapsada.

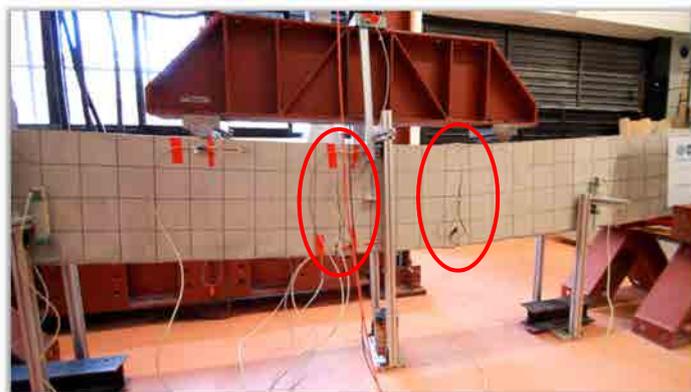
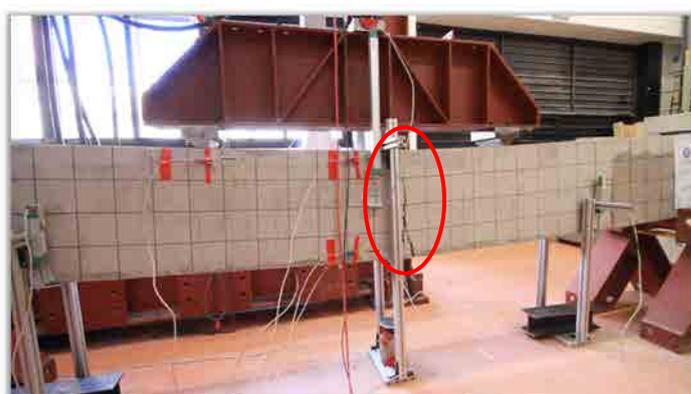
Figura C.24 Patrones de fisuración obtenidos en los ensayos de vigas M reforzadas a flexión con *TRM*: a) fisuración múltiple y apertura de todas las fisuras, b) fisuración múltiple y apertura de dos fisuras principales, c) fisuración múltiple y apertura de una fisura principal.

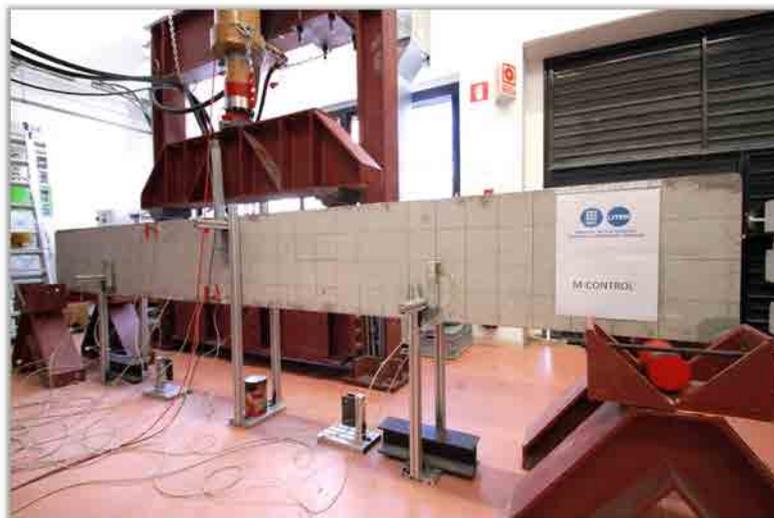
La viga M-CONTROL fue el único espécimen ensayado sin la aplicación de refuerzo TRM. La Tabla C.2 resume los resultados obtenidos en el ensayo realizado en fecha 11/03/2013 (Figura C.26).

Figura C.26 Ensayo de la viga M-CONTROL.

M-CONTROL	
Patrón de fisuración	A
Momento flector último resistido ($M_{u,exp}$) (kN)	67,89
Momento flector transición lineal-no lineal ($M_{y,exp}$) (kN)	48,66
Flecha última ($\delta_{u,exp}$) (mm)	135,08
Flecha transición lineal-no lineal ($\delta_{y,exp}$) (mm)	10,05
Canto útil del armado inferior (d) (mm)	450
Canto útil del armado de piel (d_p) (mm)	250
Espesor del TRM (g) (mm)	-
Número de mechones del tejido (n_m)	-
Densidad de fisuras (ρ_{fis}) (fisuras/m)	6,43
Pre-fisurada	No

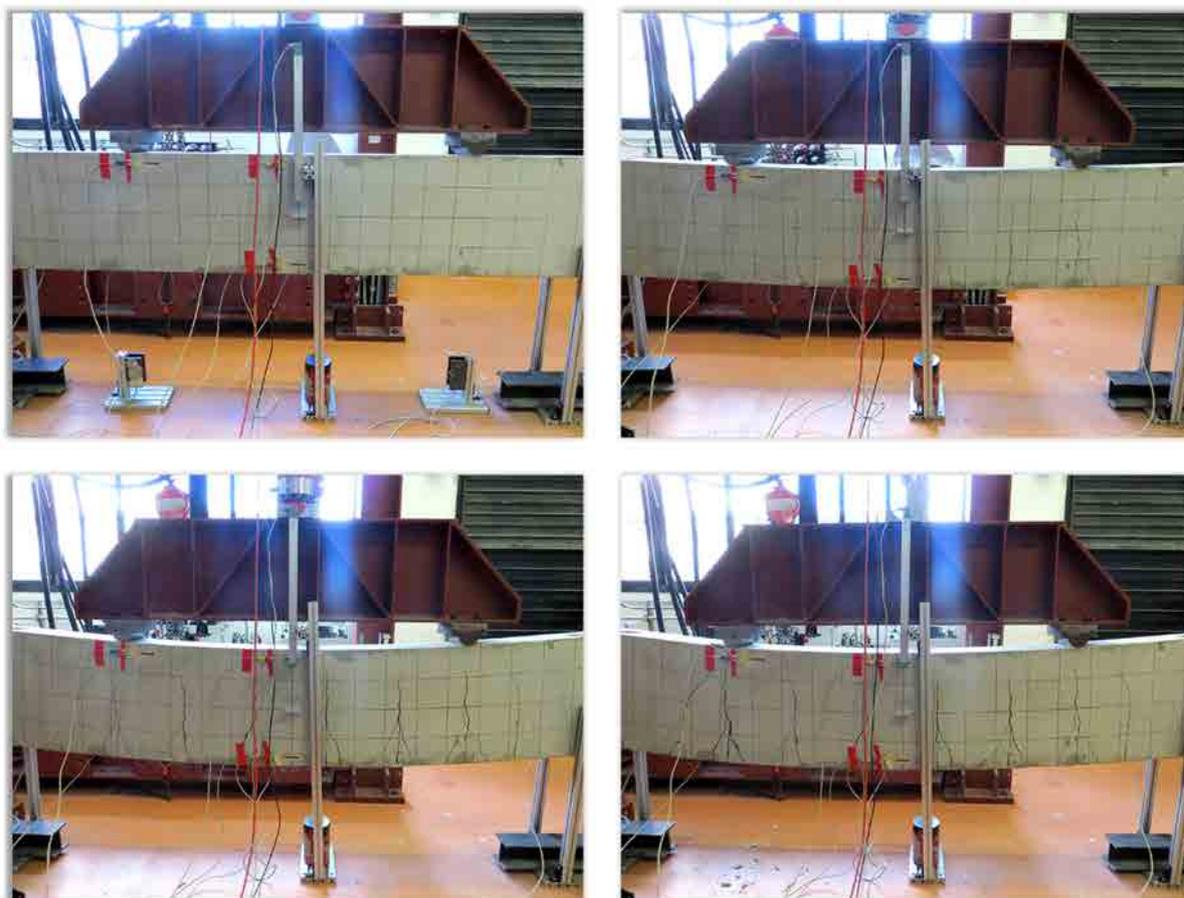
Figura C.27 Proceso de fisuración y rotura de la viga M-CONTROL.
