UNIVERSITAT POLITÈCNICA DE CATALUNYA
BARCELONATECH

Tesis Doctoral

***Estudio del comportamiento mecánico de vigas de hormigón armado reforzadas
a flexión y a cortante con materiales compuestos de matriz cementítica***

Terrassa, Abril del 2015

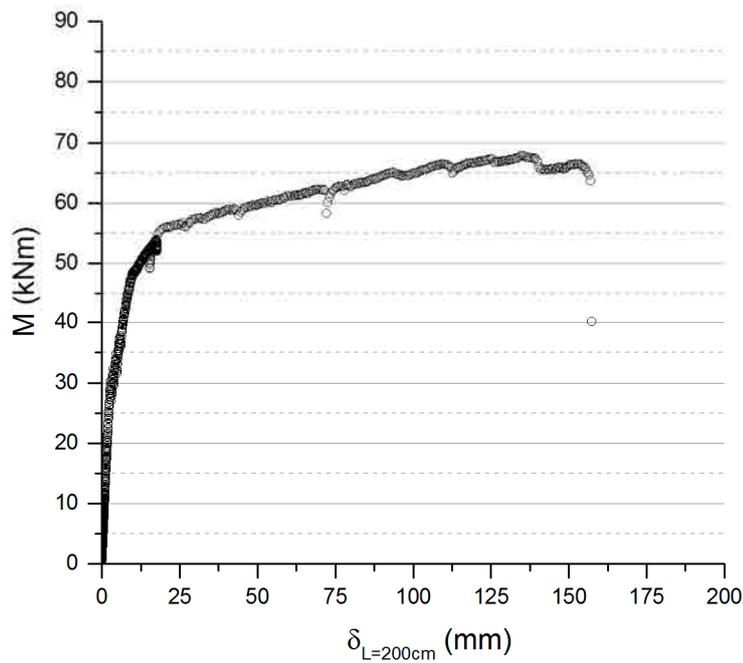
Figura C.28 Relación momento flector-flecha de la sección central de la viga M-CONTROL.

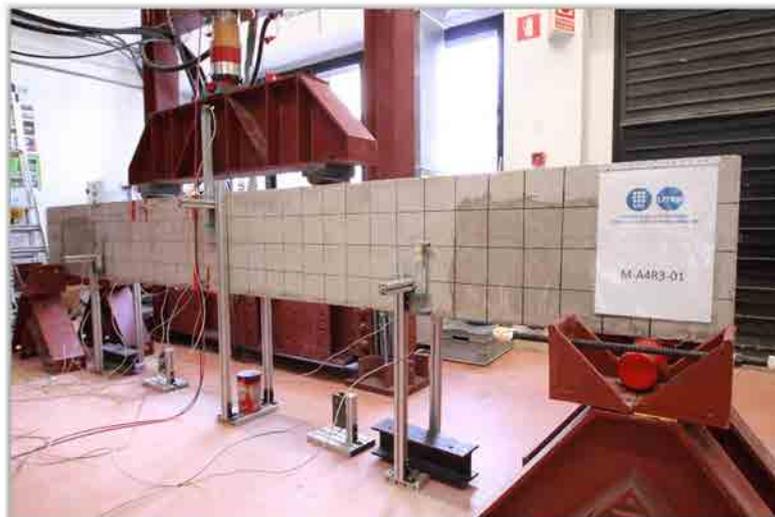
La viga M-A4R3-01 fue una de las vigas ensayadas previamente reforzadas con tejidos de acero de baja densidad de cordones. La Tabla C.3 resume los resultados obtenidos en el ensayo realizado en fecha 20/03/2013 (Figura C.33). En ella se puede observar que el espécimen alcanzó valores de momento último ($M_{u,exp}$) y momento de transición lineal-no lineal ($M_{y,exp}$) superiores a los de la viga sin reforzar. Sin embargo, la viga M-A4R3-01 registró una flecha última significativamente inferior a la de la viga de control, desarrollando en este caso una rotura con un comportamiento más frágil. Por otro lado, la densidad de fisuras que alcanzaron la fibra neutra fue inferior a la registrada por la viga M-CONTROL, con lo que se puede afirmar que la actuación del refuerzo tuvo un efecto de confinamiento.

Figura C.33 Ensayo de la viga M-A4R3-01.

M-A4R3-01	
Patrón de fisuración	C
Momento flector último resistido ($M_{u,exp}$) (kN)	80,43
Momento flector transición lineal-no lineal ($M_{y,exp}$) (kN)	70,56
Flecha última ($\delta_{u,exp}$) (mm)	46,52
Flecha transición lineal-no lineal ($\delta_{y,exp}$) (mm)	24,58
Canto útil del armado inferior (d) (mm)	455
Canto útil del armado de piel (d_p) (mm)	260
Espesor del TRM (g) (mm)	5,33
Número de mechones del tejido (n_m)	30
Densidad de fisuras (ρ_{fis}) (fisuras/m)	3,57
Pre-fisurada	No

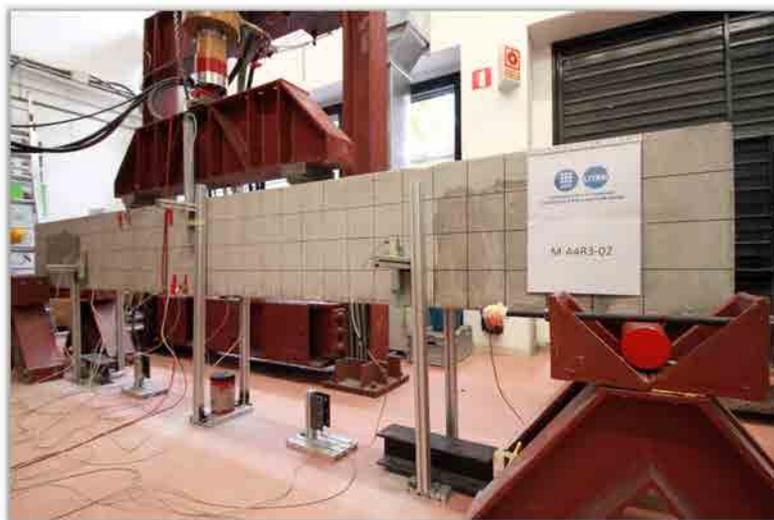
La viga M-A4R3-02 fue la segunda viga ensayada previamente reforzada con tejidos de acero de baja densidad de cordones. La Tabla C.4 resume los resultados obtenidos en el ensayo realizado en fecha 29/04/2013 (Figura C.40). Esta viga desarrolló un comportamiento mecánico similar a la viga M-A4R3-01, alcanzando valores de momento último ($M_{u,exp}$) y momento de transición lineal-no lineal ($M_{y,exp}$) superiores a los de la viga sin reforzar.

Figura C.40 Ensayo de la viga M-A4R3-02.

<i>M-A4R3-02</i>	
Patrón de fisuración	C
Momento flector último resistido ($M_{u,exp}$) (kN)	83,77
Momento flector transición lineal-no lineal ($M_{y,exp}$) (kN)	68,73
Flecha última ($\delta_{u,exp}$) (mm)	46,43
Flecha transición lineal-no lineal ($\delta_{y,exp}$) (mm)	21,07
Canto útil del armado inferior (d) (mm)	456
Canto útil del armado de piel (d_p) (mm)	255
Espesor del TRM (g) (mm)	7,20
Número de mechones del tejido (n_m)	30
Densidad de fisuras (ρ_{fis}) (fisuras/m)	4,29
Pre-fisurada	Sí

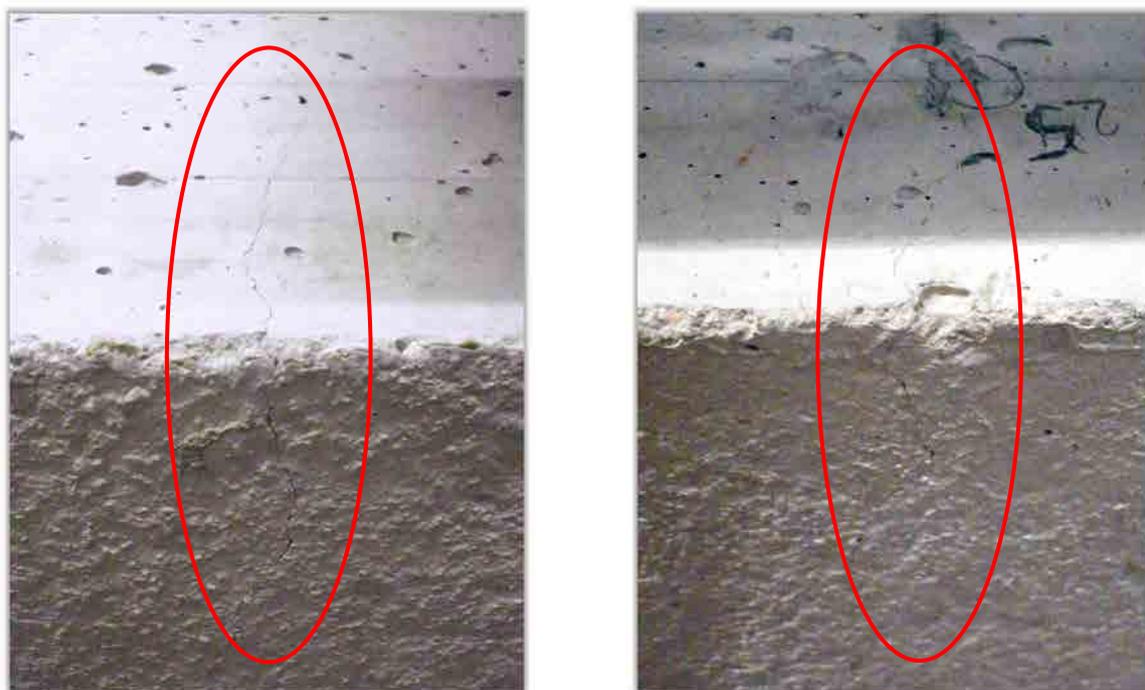
Figura C.41 Fisuras aparecidas durante el transporte y/o acopio de la viga M-A4R3-02.

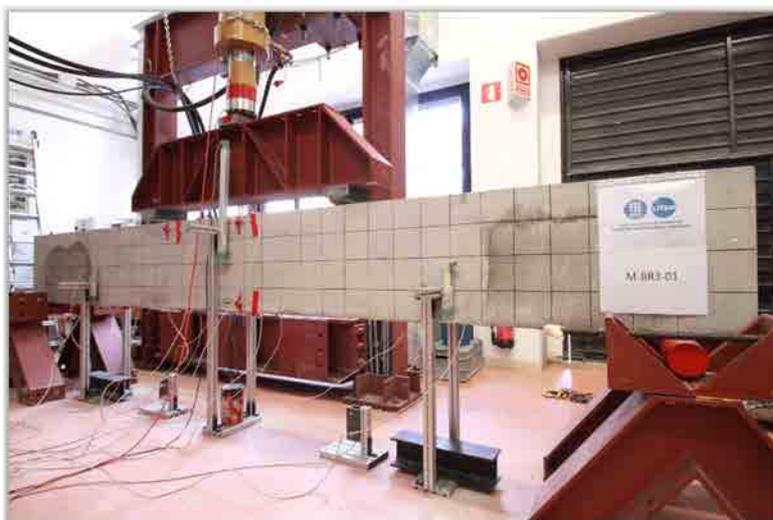
La viga M-BR3-01 fue una de las vigas ensayadas previamente reforzadas con tejidos de fibras de basalto. La Tabla C.5 resume los resultados obtenidos en el ensayo realizado en fecha 08/04/2013 (Figura C.48). Se puede observar que el espécimen alcanzó valores de momento último ($M_{u,exp}$) y momento de transición lineal-no lineal ($M_{y,exp}$) superiores a los de la viga sin reforzar. La densidad de fisuras que alcanzaron la fibra neutra también fue menor a la registrada por la viga sin reforzar.

Figura C.48 Ensayo de la viga M-BR3-01.

<i>M-BR3-01</i>	
Patrón de fisuración	A
Momento flector último resistido ($M_{u,exp}$) (kN)	77,72
Momento flector transición lineal-no lineal ($M_{y,exp}$) (kN)	59,32
Flecha última ($\delta_{u,exp}$) (mm)	122,99
Flecha transición lineal-no lineal ($\delta_{y,exp}$) (mm)	14,43
Canto útil del armado inferior (d) (mm)	450
Canto útil del armado de piel (d_p) (mm)	250
Espesor del TRM (g) (mm)	8,37
Número de mechones del tejido (n_m)	13
Densidad de fisuras (ρ_{fis}) (fisuras/m)	5,71
Pre-fisurada	No

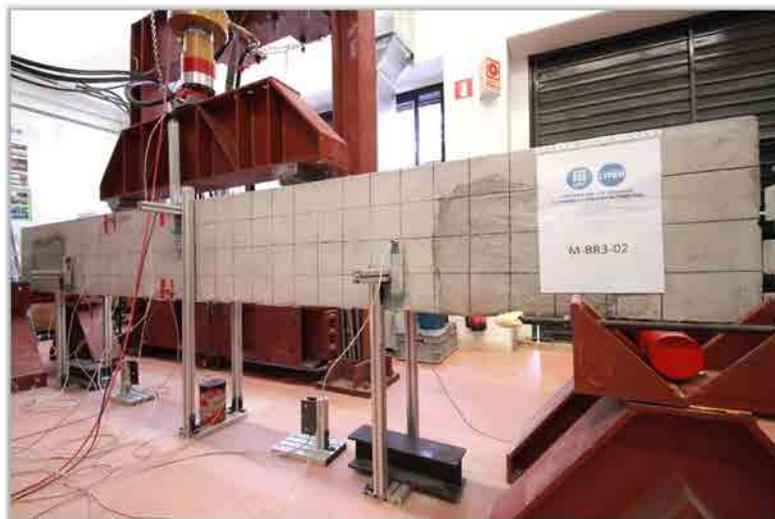
La viga M-BR3-02 fue la segunda viga ensayada previamente reforzada con tejidos de fibras de basalto. La Tabla C.6 resume los resultados obtenidos en el ensayo realizado en fecha 16/04/2013 (Figura C.55).

Figura C.55 Ensayo de la viga M-BR3-02.

M-BR3-02	
Patrón de fisuración	A
Momento flector último resistido ($M_{u,exp}$) (kN)	72,37
Momento flector transición lineal-no lineal ($M_{y,exp}$) (kN)	57,92
Flecha última ($\delta_{u,exp}$) (mm)	118,56
Flecha transición lineal-no lineal ($\delta_{y,exp}$) (mm)	15,76
Canto útil del armado inferior (d) (mm)	454
Canto útil del armado de piel (d_p) (mm)	255
Espesor del TRM (g) (mm)	6,10
Número de mechones del tejido (n_m)	13
Densidad de fisuras (ρ_{fis}) (fisuras/m)	5,71
Pre-fisurada	No

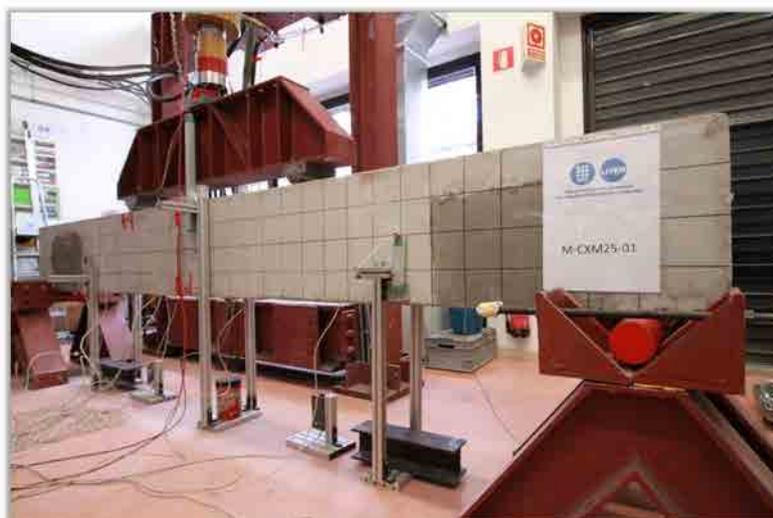
La viga M-CXM25-01 fue una de las vigas ensayadas previamente reforzadas con tejidos de fibras de carbono. La Tabla C.7 resume los resultados obtenidos en el ensayo realizado en fecha 15/04/2013 (Figura C.62). Se puede observar que el espécimen alcanzó un valor momento de transición lineal-no lineal ($M_{y,exp}$) superior al de la viga sin reforzar. En cambio, el momento último ($M_{u,exp}$) de ambos especímenes fue similar, siendo el del espécimen M-CXM25-01 un 3,5% superior. Por otro lado, la cantidad de fisuras que alcanzaron la fibra neutra en la viga reforzada fue menor por la viga sin reforzar.

Figura C.62 Ensayo de la viga M-CXM25-01.

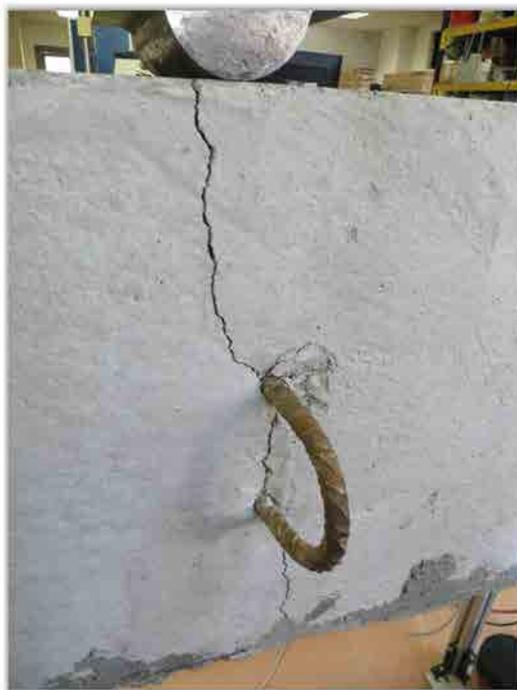
Figura C.63 Fisura aparecida durante el proceso de desmoldeo de la viga M-CXM25-01.

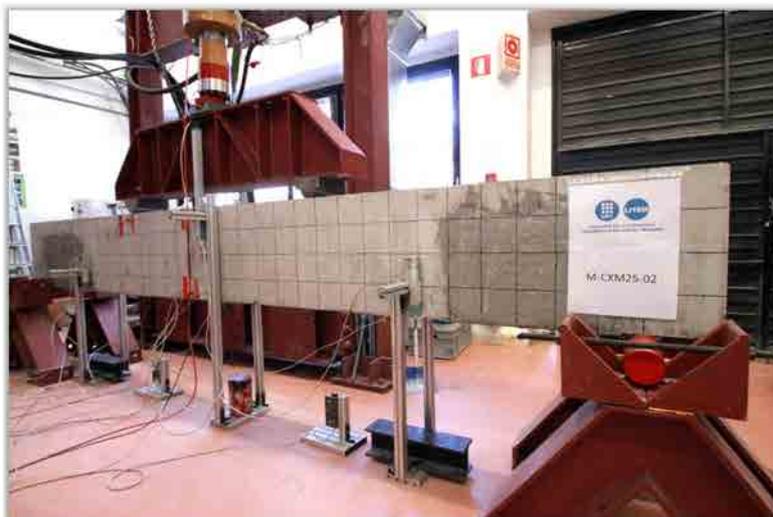
La viga M-CXM25-02 fue la segunda viga ensayada previamente reforzada con tejidos de fibras de carbono. La Tabla C.8 resume los resultados obtenidos en el ensayo realizado en fecha 02/04/2013 (Figura C.70). Se puede observar el momento último ($M_{u,exp}$) y, especialmente el momento de transición lineal-no lineal ($M_{y,exp}$), alcanzados por el espécimen fueron superiores a los de la viga sin reforzar.

Figura C.70 Ensayo de la viga M-CXM25-02.

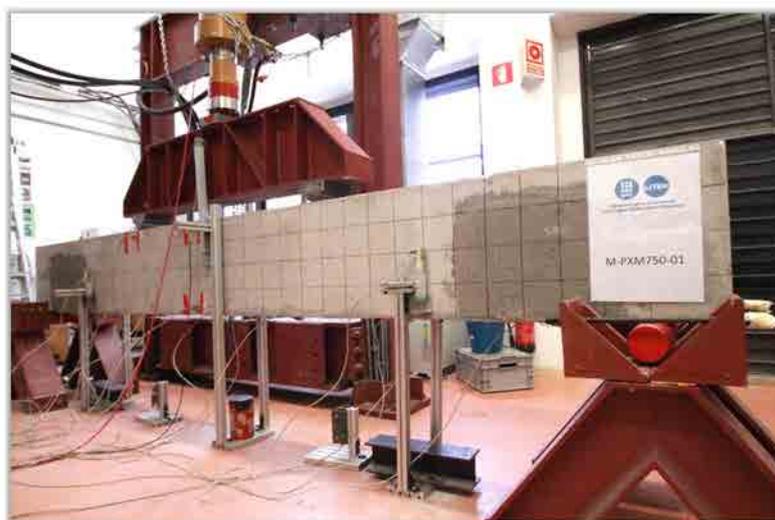
La viga M-PXM750-01 fue una de las vigas ensayadas previamente reforzadas con tejidos de fibras de *PBO*. La Tabla C.9 resume los resultados obtenidos en el ensayo realizado en fecha 12/03/2013 (Figura C.77).

Figura C.77 Ensayo de la viga M-PXM750-01.

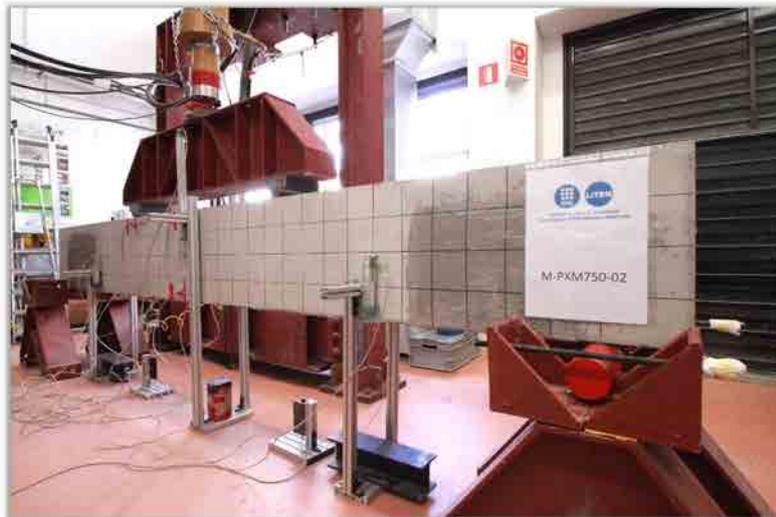
La viga M-PXM750-02 fue la segunda viga ensayada previamente reforzada con tejidos de fibras de PBO. La Tabla C.10 resume los resultados obtenidos en el ensayo realizado en fecha 18/03/2013 (Figura C.84). A pesar que esta viga desarrolló un momento de transición lineal-no lineal ($M_{y,exp}$) superior al de la viga de control, este espécimen fue el único que no fue capaz de alcanzar el momento último ($M_{u,exp}$) del espécimen M-CONTROL. Este hecho indica que el tejido de refuerzo deslizo interiormente respecto la matriz de mortero durante la fase plástica de carga.

Figura C.84 Ensayo de la viga M-PXM750-02.

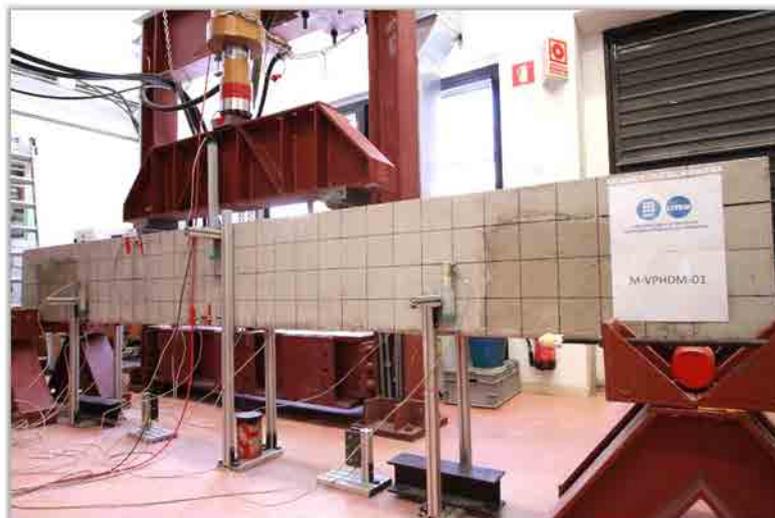
La viga M-VPHDM-01 fue una de las vigas ensayadas previamente reforzadas con tejidos de fibras de vidrio. La Tabla C.11 resume los resultados obtenidos en el ensayo realizado en fecha 09/04/2013 (Figura C.92). Se puede observar que el espécimen alcanzó valores de momento último ($M_{u,exp}$) y momento de transición lineal-no lineal ($M_{y,exp}$) superiores a los de la viga sin reforzar. En este caso, la densidad de fisuras que alcanzaron la fibra neutra también fue similar a la registrada por la viga sin reforzar.

Figura C.92 Ensayo de la viga M-VPHDM-01.

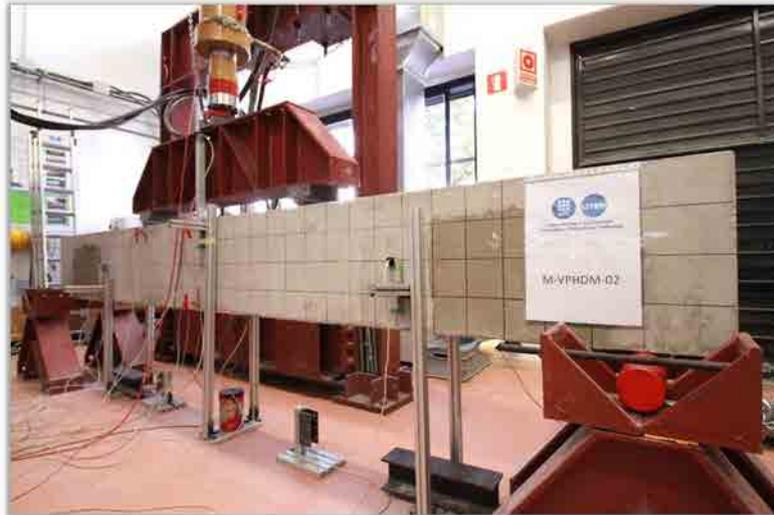
C.99). Se puede observar como, tanto los valores de momento último ($M_{u,exp}$) y momento de transición lineal-no lineal ($M_{y,exp}$), así como los procesos de fisuración, fueron similares a los desarrollados por el espécimen M-VPHDM-01 (Figura C.100).

Figura C.99 Ensayo de la viga M-VPHDM-02.

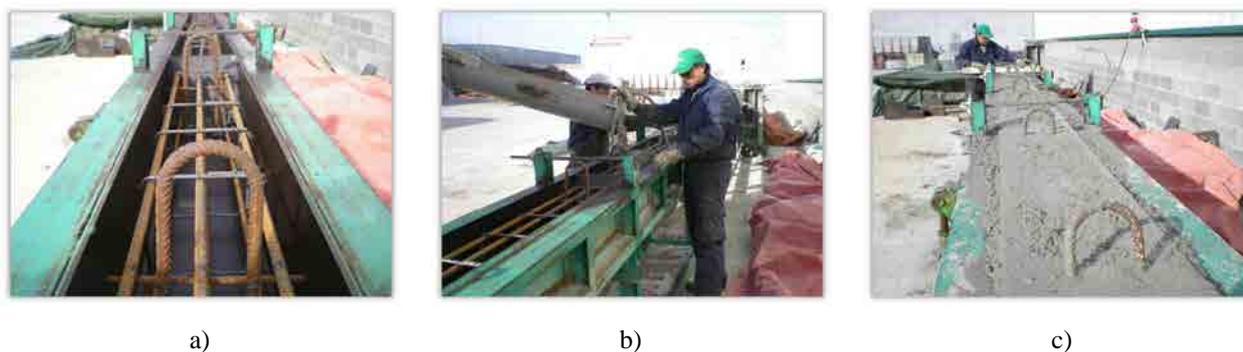
Las vigas se fabricaron en las instalaciones de la empresa Paver Prefabricados, S.A. por operarios especializados entre diciembre del 2011 y enero de 2012. Estas se ejecutaron en moldes de acero previamente untados con producto desencoformante. La armadura se montó externamente y se posicionó dentro del molde con los separadores correspondientes (Figura D.2a). Previamente al hormigonado, se acoplaron a cada armadura dos barras dobladas en “U” con el objetivo de utilizarlas como enganches para el transporte de las vigas. El hormigonado de las vigas se realizó por gravedad directamente desde el camión amasadora (Figura D.2b). Se llevaron a cabo dos etapas de vibrado del hormigón: la primera cuando se hubieron vertido 3/4 partes y la segunda con las vigas totalmente hormigonadas. Una vez terminado, se enrasó la cara superior de las vigas para garantizar un acabado liso (Figura D.2c).

Figura D.2 Procesos ejecución de las vigas V: a) montaje de la armadura, b) vertido del hormigón, c) enrasado y acabados de la cara superior.

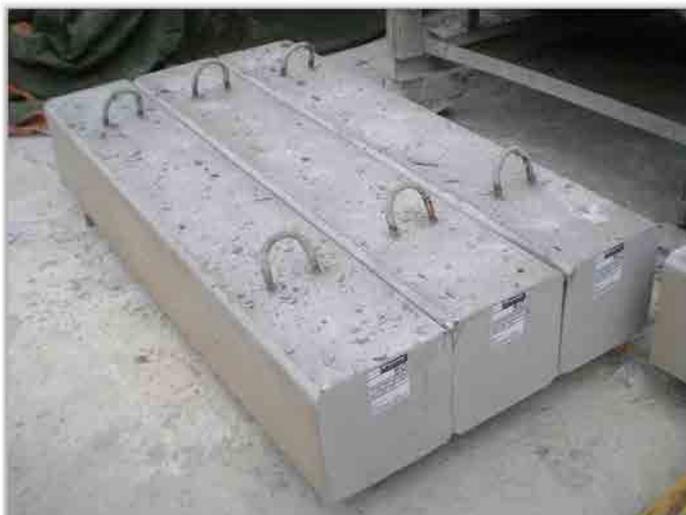
Se humedecieron las vigas periódicamente durante el proceso de fraguado del hormigón. Los especímenes permanecieron un mínimo de una semana en los moldes antes de retirarlos y continuar su proceso de curado en condiciones ambientales exteriores (Figura D.3).

Figura D.3 Vigas V terminadas y en fase de curado.

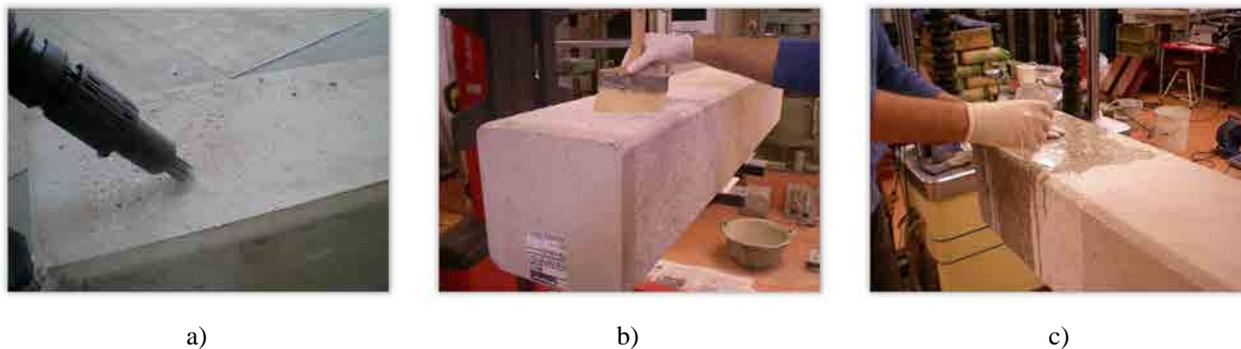
Figura D.5 Procesos previos a la aplicación del *TRM* en las vigas V: a) repicado de la superficie del hormigón, b) limpieza del sustrato, c) humidificación de la viga.

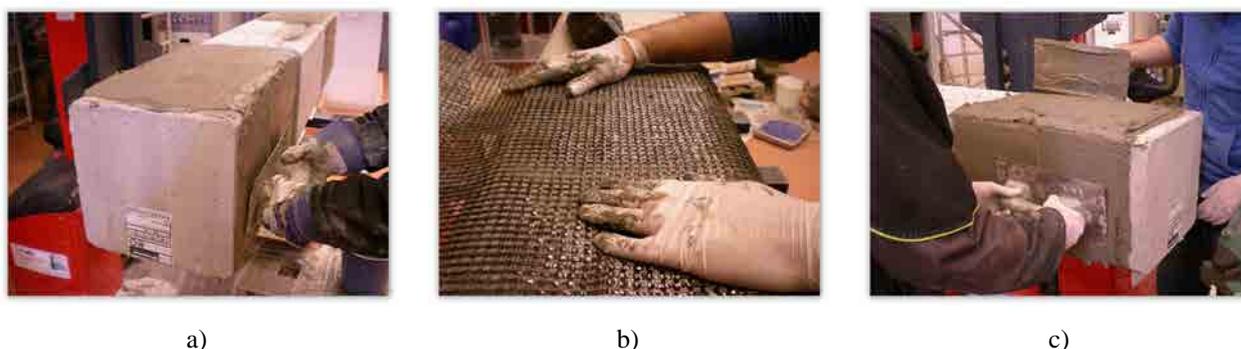
Figura D.6 Aplicación del *TRM* en las vigas V: a) aplicación de la primera capa de mortero, b) imbibición del tejido en la matriz, c) acabados superficiales en la segunda capa de mortero.

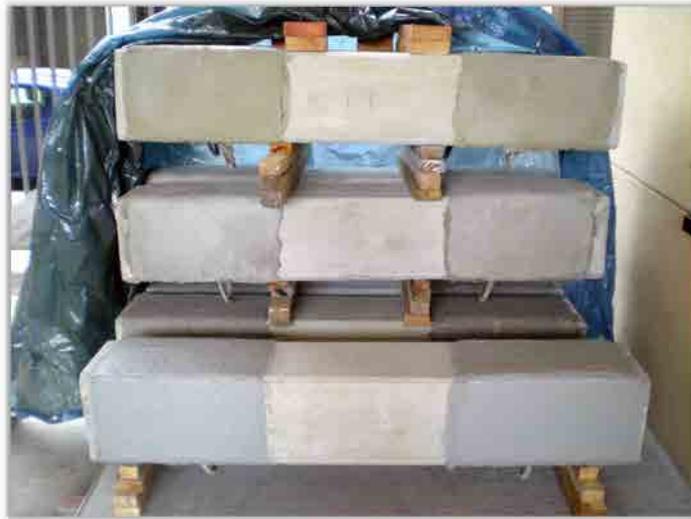
Los especímenes reforzados fueron curados en condiciones ambiente durante, al menos, 28 días antes de ser ensayados (Figura D.7).

Figura D.7 Vigas V durante la fase de curado de los refuerzos.

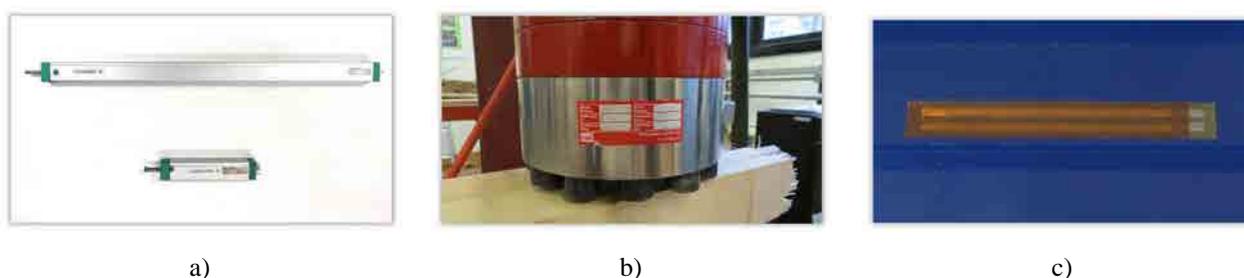
Se utilizaron tres tipos de sensores en el ensayo: potenciómetros modelo Waycon LWR-500 y Waycon LWR-100 (Figura D.10a), para medir los desplazamientos verticales mediante el contacto directo con el espécimen; una célula de carga AEP CTC416550T5 (Figura D.10b), para adquirir la fuerza aplicada por el actuador; y galgas extensométricas HBM 1-LY41-50/120 diseñadas para superficies de hormigón (Figura D.10c), con el objetivo de registrar las deformaciones.

Figura D.10 Sensores utilizados en los ensayos de las vigas V: a) potenciómetros Waycon LWR-500 y Waycon LWR-100, b) célula de carga AEP CTC416550T5, c) galga extensométrica HBM 1-LY41-50/120.

Los potenciómetros Waycon LWR-500 y Waycon LWR-100, cuyos recorridos son de 500mm y 100mm, respectivamente, consisten en resistencias eléctricas variables que emiten una señal analógica de salida en forma de voltaje. Estos sensores fueron puestos en contacto con las vigas a través pletinas de acero adheridas al sustrato de los especímenes. A su vez, los sensores fueron fijados a un elemento externo al sistema con el objetivo de no tener en cuenta en las lecturas el desplazamiento propio del sistema de ensayo. El desplazamiento vertical de las vigas fue medido en tres secciones transversales por seis potenciómetros, ubicando dos potenciómetros en cada lado de la sección. Las secciones analizadas

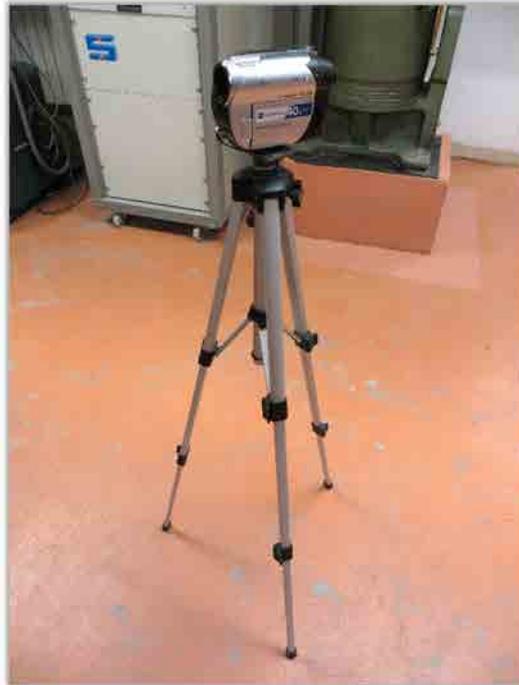
Los ensayos se filmaron con una videocámara Sony Handycam (Figura D.12). Esta se instaló en una posición fija de tal forma que la filmación permitiera analizar a posteriori los procesos de colapso de las vigas de forma precisa.

Figura D.12 Videocámara Sony Handycam.

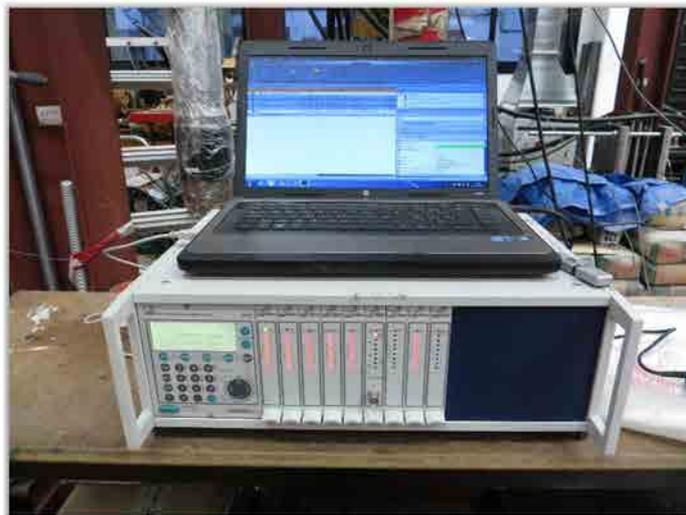
La información proporcionada por los sensores fue adquirida simultáneamente por un sistema HBM MGCPlus (Figura D.13) a una frecuencia de 50Hz.

Figura D.13 Adquisidor de datos HBM MGCPlus.

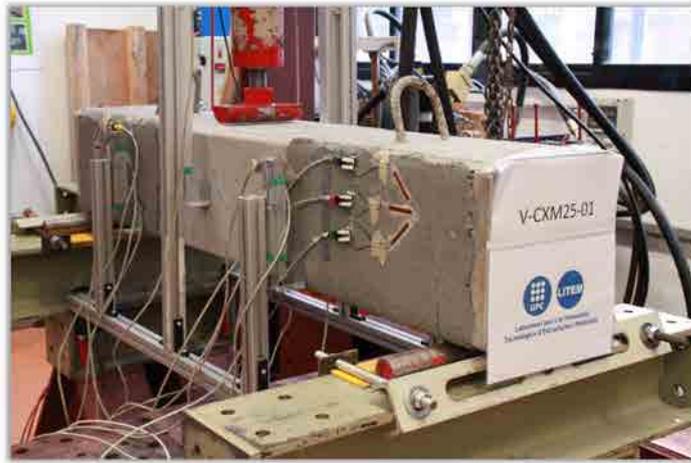
- Descenso de la herramienta de aplicación de carga, mediante el uso del actuador oleohidráulico hasta alcanzar el contacto con la viga (Figura D.14).

Figura D.14 Estado inicial previo a la aplicación de la carga en los ensayos de vigas V reforzadas a cortante con *TRM*.

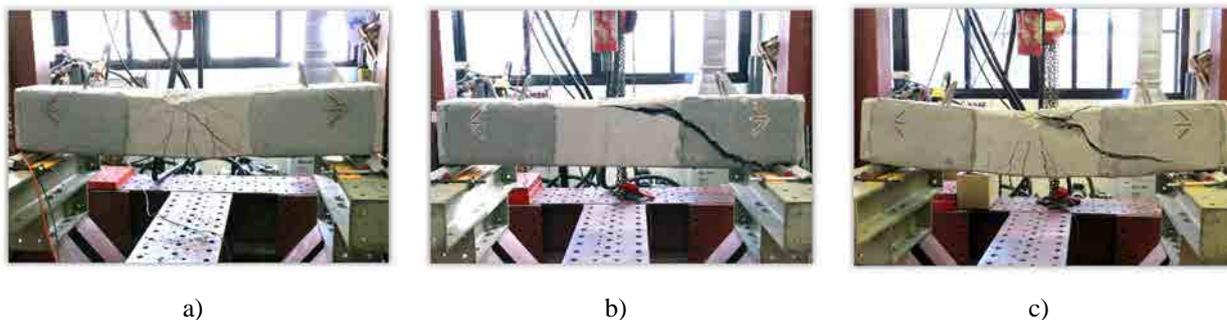
Figura D.15 Modos de fallo obtenidos en los ensayos de vigas V reforzadas a cortante con TRM: a) fisura en zona central, b) fisura en zona reforzada con TRM, c) fisura travesando la zona central y el área reforzada con TRM.

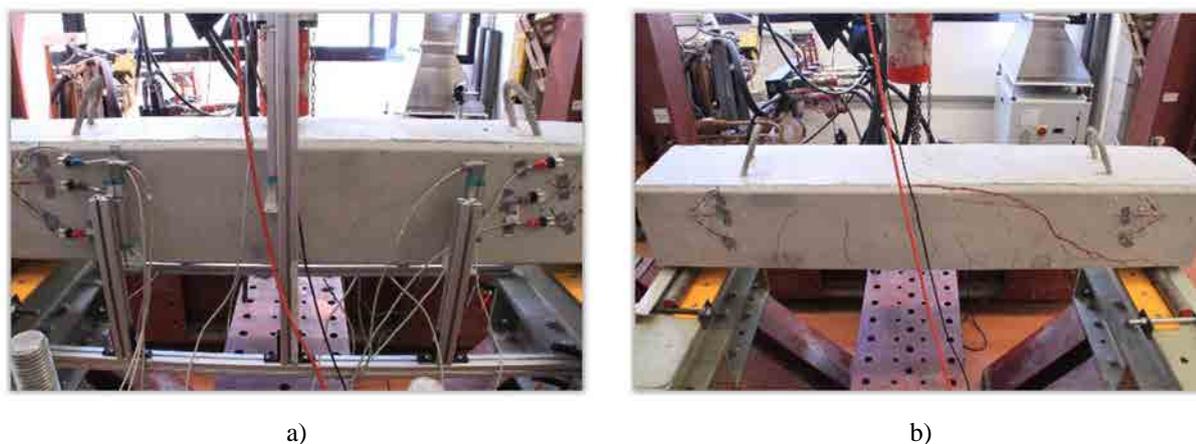
Figura D.16 Ensayo viga V-CONTROL: a) inicio del ensayo, b) final del ensayo.

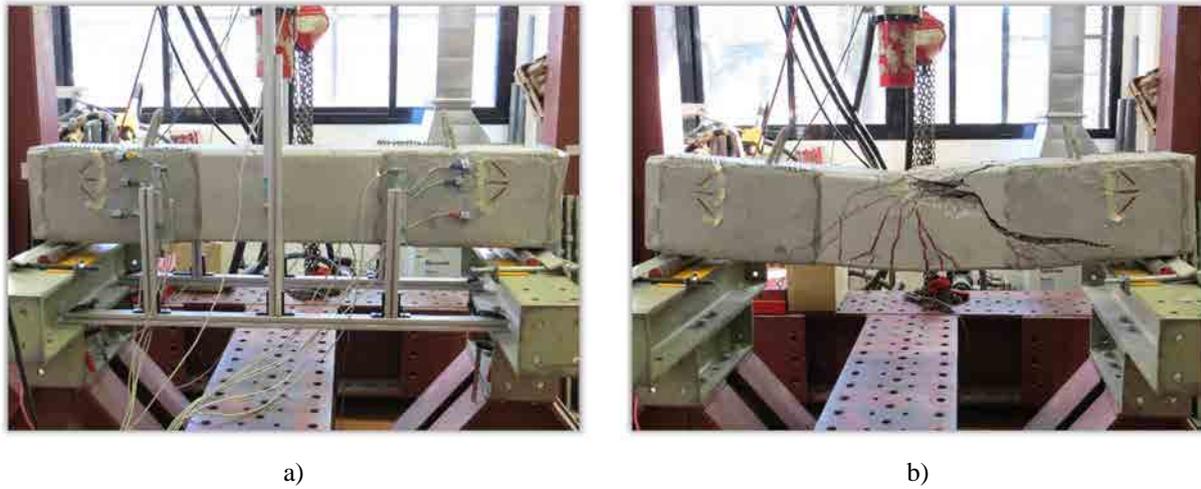
Figura D.24 Ensayo viga V-BR3-02: a) inicio del ensayo, b) final del ensayo.

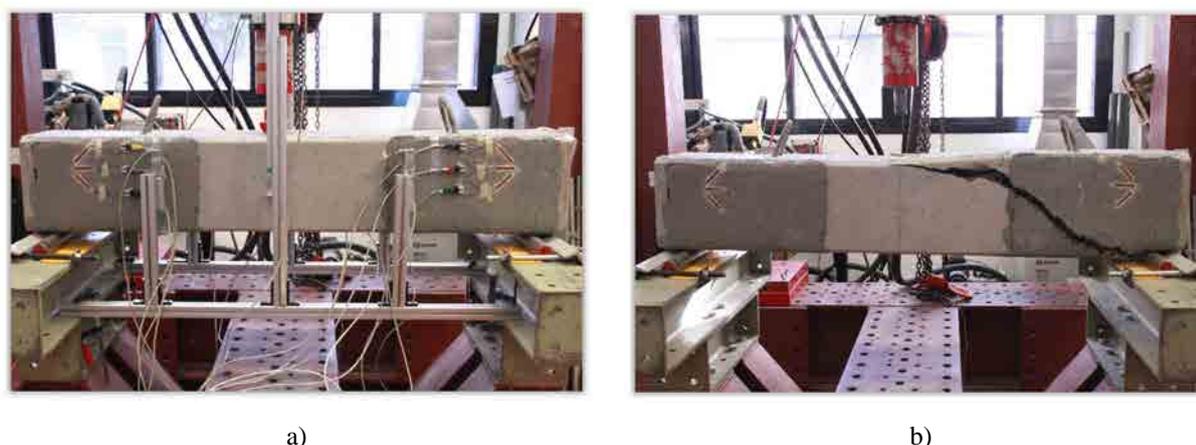
Figura D.28 Ensayo viga V-CXM25-01: a) inicio del ensayo, b) final del ensayo.

El ensayo se llevó a término, desarrollando el espécimen un colapso frágil con una propagación de la fisura a cortante desde la sección de aplicación de la carga hasta el soporte, evitando la zona del armado transversal central (Figura D.28). La fisura principal se desarrolló en el tramo a cortante de mayor longitud (zona 2).

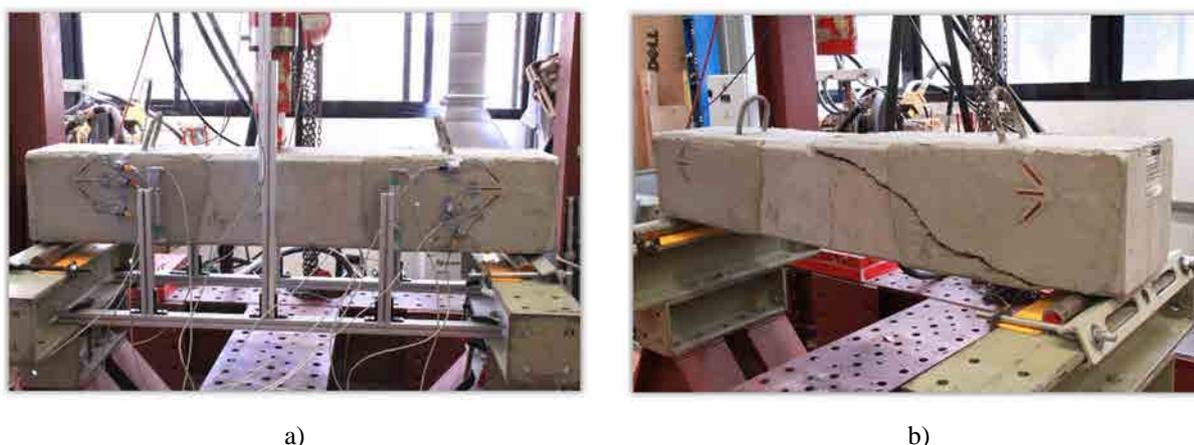
De forma similar al espécimen V-BR3-02, esta viga no fue capaz de resistir una fuerza aplicada superior a la de la viga sin reforzar, siendo la carga última resistida un 35% inferior a la del espécimen V-CONTROL. La fisura principal se desarrolló de la sección de aplicación de la carga hasta el soporte de la zona 2, cruzando el área central con estribos longitudinales y la zona reforzada con *TRM* (Figura D.44).

Figura D.44 Ensayo viga V-VPHDM-01: a) inicio del ensayo, b) final del ensayo.

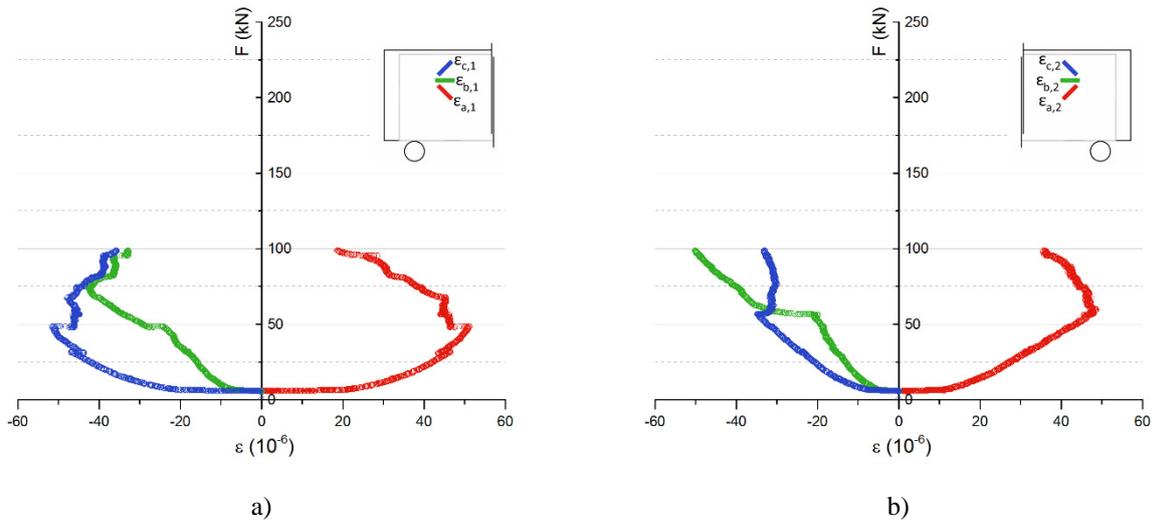
Figura D.47 Relación carga-deformación de las galgas extensométricas de la viga V-VPHDM-01: a) zona 1, b) zona 2.
