FICHA DE BARRIO YUNGAY

Universitat de Barcelona
Facultat de Geografia i Història

Doctorat en Planificació Territorial
i Gestió Ambiental

Alumno: Pablo Soriano Fuenzalida
Directores: Dr. Francesc López Palomeque
Dr. Manuel González Herrera

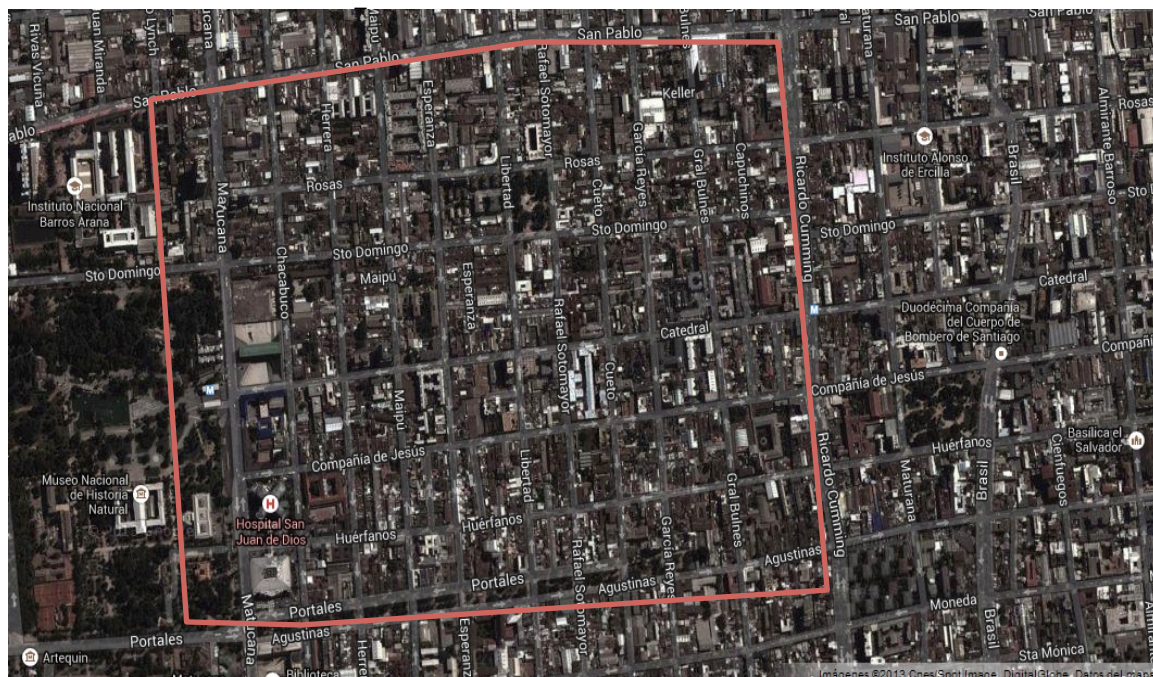
ASPECTOS FÍSICOS

La unidad de estudios barrio Yungay el área comprendida desde el sur por la av. Portales, el norte San Pablo, el poniente el eje Matucana incluyendo una parte de la Quinta Normal y el oriente Ricardo Cumming.

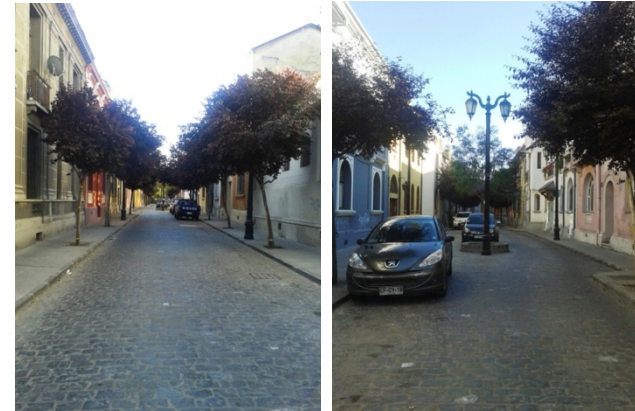
COMPOSICIÓN ESPACIAL

Los tres pasajes poseen características morfológicas bastante homogéneas; tres unidades lineales que funcionan como corredor lineal para uso turístico por lo que conforman subunidades de estudio

Si bien en un análisis general poseen características homogéneas que generan aptitud para visitarlos en conjunto, cada pasaje también tiene sus particulares características en términos morfológicos, esto da origen a resultados diferentes entre si.

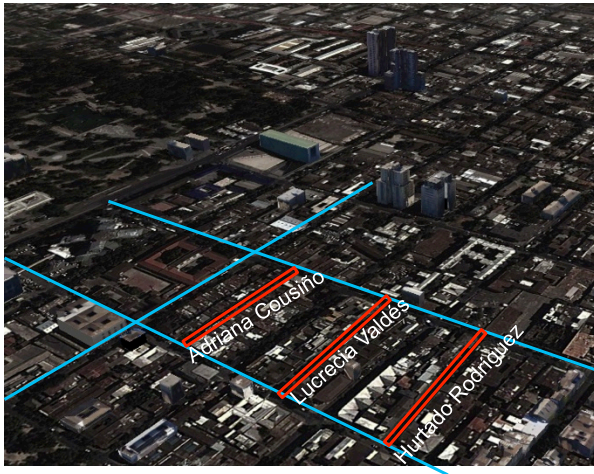
SITUACIÓN

En esta imagen se observa la situación en la que se ubica la subunidad. En medio de una representativa área de tejido urbano propio del barrio.

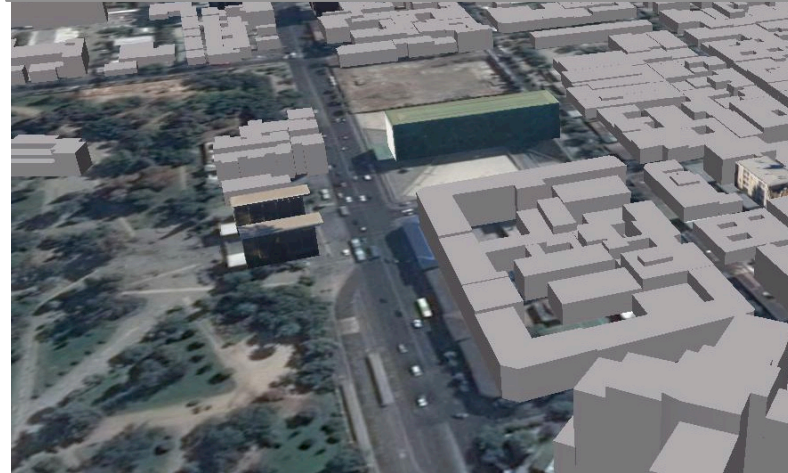
SITUACIÓN Y COMPOSICIÓN ESPACIAL

Se puede acceder por distintas calles, se halló una sola situación de acceso formal al barrio que modera la escala, relacionando la monumentalidad que posee el contexto metropolitano como lo es el eje Matucana.

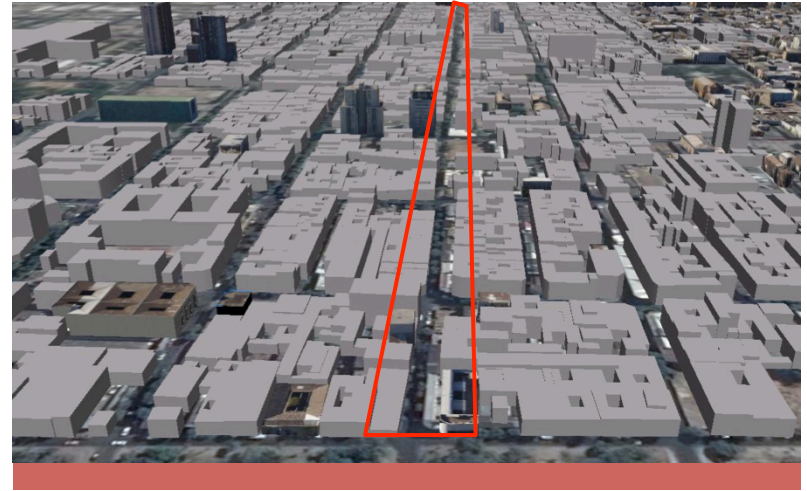
SITUACIÓN Y COMPOSICIÓN ESPACIAL

Este espacio está en plena transición de lo que está descrito en la teoría del espacio turístico: un corredor. En las aceras y fachadas que se están poniendo en valor, se están disponiendo una serie de dispositivos relacionados con atractivos, servicios, actores y paleta de color..

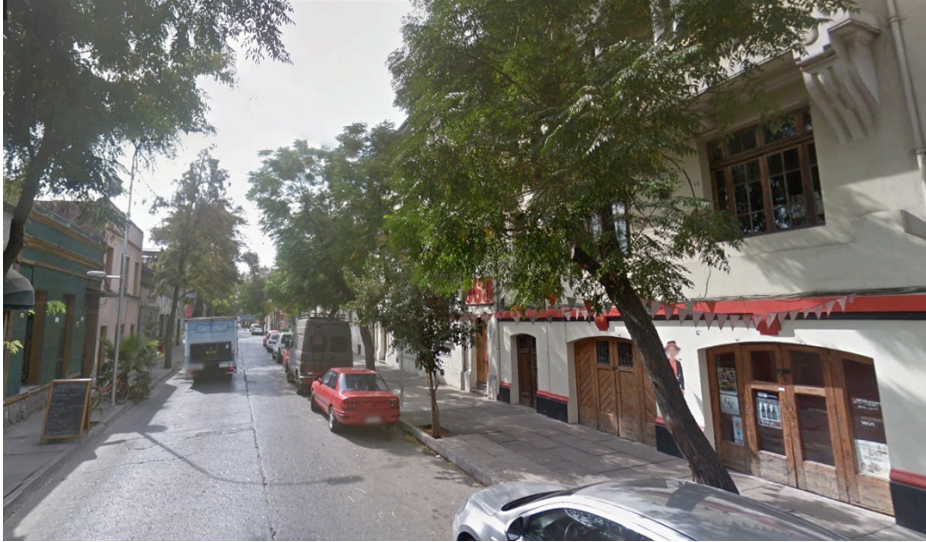
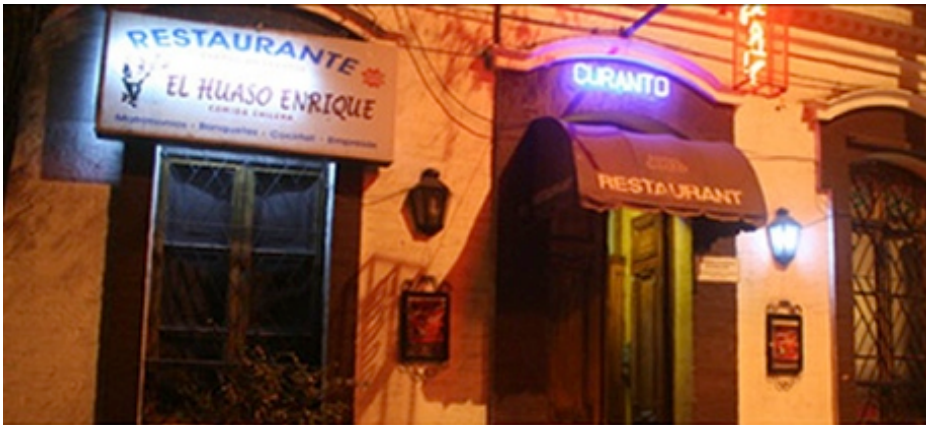
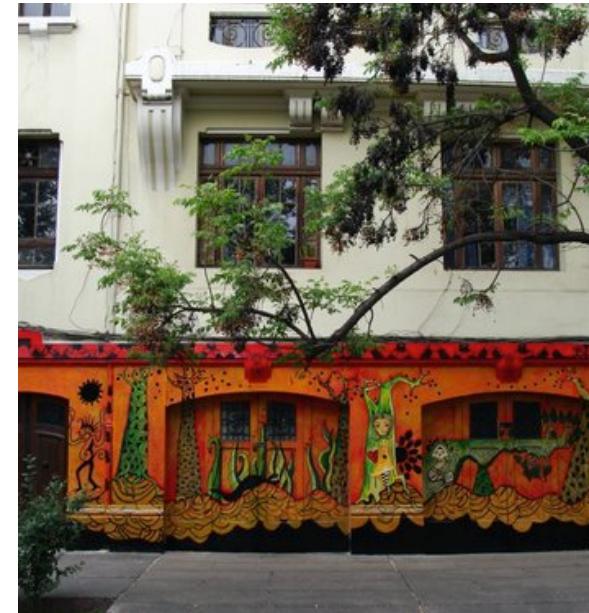
FOTOS ASOCIADAS

En las imágenes es posible observar la actual transformación de viviendas en restaurantes y por servicios turísticos en las plantas bajas. La percepción de distintos actores (residentes, microempresarios, administradores) apunta al cambio de uso del suelo, al mejoramiento y oportunidad.

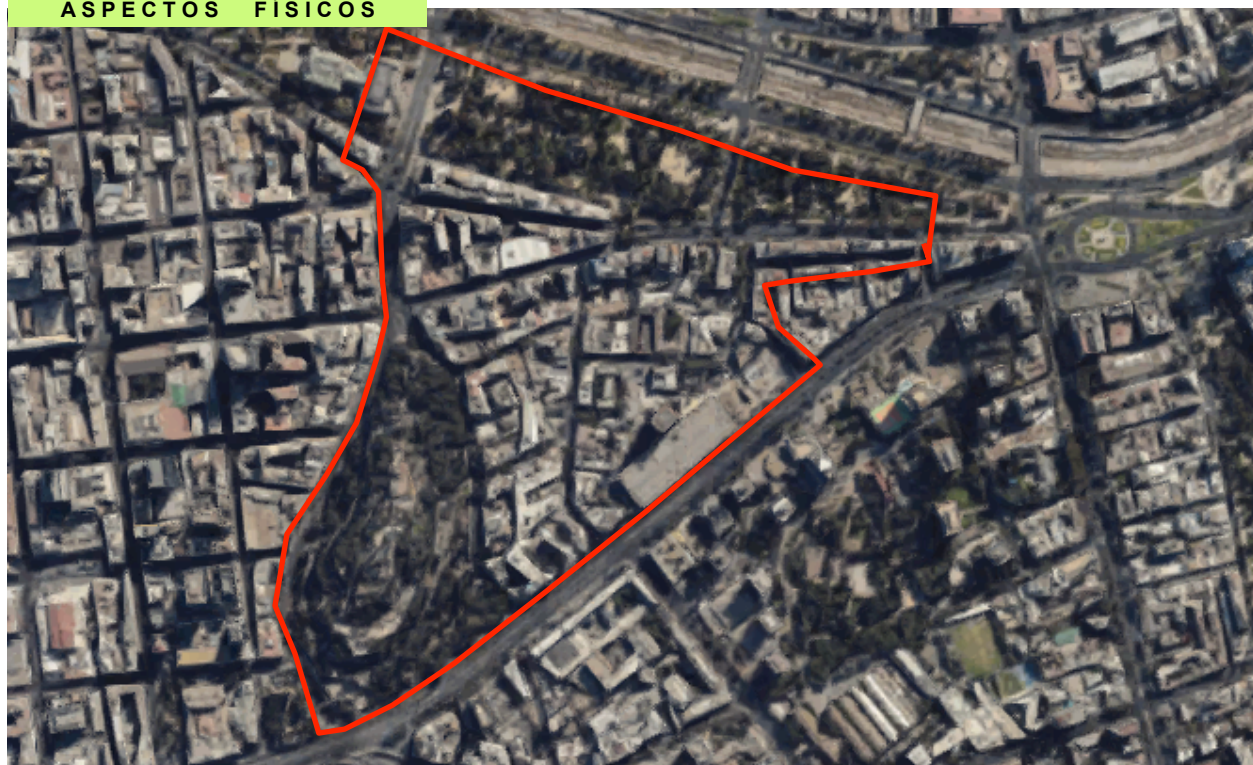
ASPECTOS FÍSICOS

La unidad de estudios implica el área comprendida desde el sur la Alameda, el norte el borde del parque Forestal, el poniente el museo de Bellas Artes, José Miguel de la Barra y Santa Lucía y por el oriente las calles Namur y Santiago Bueras, sin incluir éstas. Como se puede observar en la foto, el barrio posee unos límites espaciales muy claros que fortalecen y resguardan el espacio, también se observa con claridad al poniente (izquierda) la trama fundacional de damero y dentro del barrio una trama laberíntica que es inusual en Santiago, esto genera espacios con tipologías singulares.

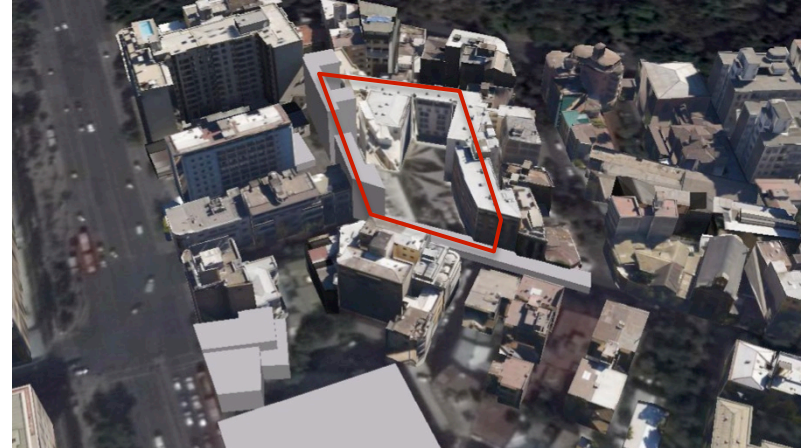
SITUACIÓN Y COMPOSICIÓN ESPACIAL

Esta Subunidad posee una espacialidad muy definida: es el vacío que generan las edificaciones en un patio de accesibilidad universal. Está compuesto por terrazas de bares y una primera planta que tiene librerías, cafés y accesos a la vivienda. Es un espacio muy frecuentado, muy definido en su función y que posee impactos bien definidos, como el ruido, la incompatibilidad de la vivienda, la entretención y la plusvalía. El tipo de intervención fue catalogado como intensivo pues solo dejó las fachadas que tienen un valor arquitectónico definido por Monumentos Nacionales.

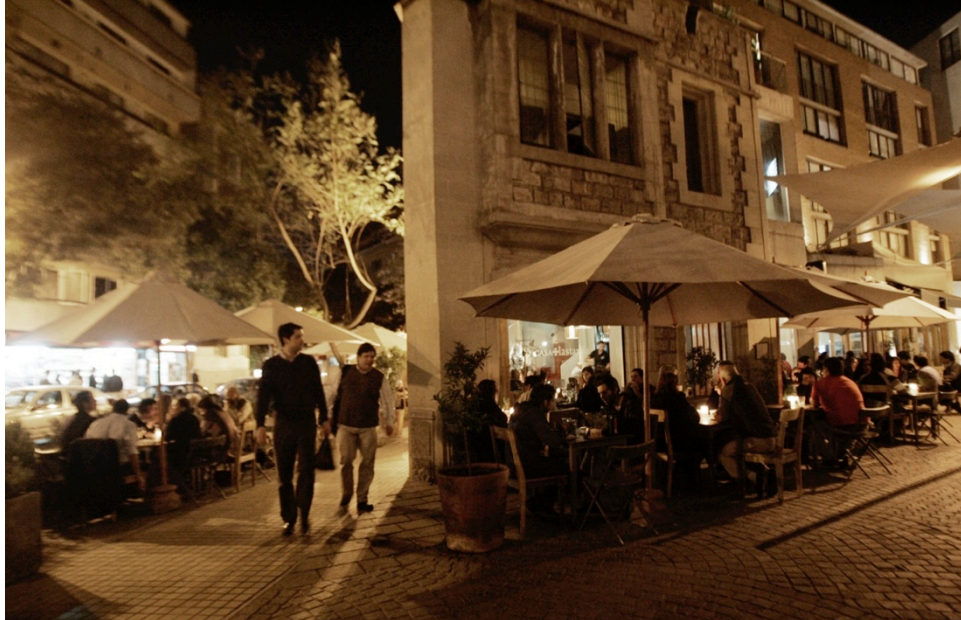
FOTOS ASOCIADAS

Como se observa en la foto de la izquierda, el edificio del arquitecto Kulcheski han sido conservadas en sus fachadas generando características que son leídas como atractivo y singulares. El equipamiento está relacionado con los actos registrados y se diferenciam de las zonas de gravitación.

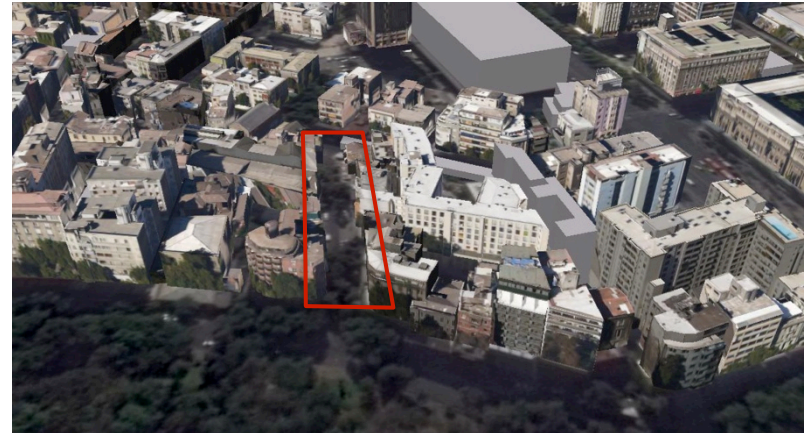
SITUACIÓN COMPOSICIÓN ESPACIAL

La calle Luis de Valdivia constituye un definido elemento secundario, los datos de intensidad comienzan a advertir un uso mas bajo, donde la residencia es mas marcada, los valores de intensidad mas bajos y la puesta en valor de la arquitectura continua alta. Es posible compararla con elementos secundarios de Cerro Concepción.

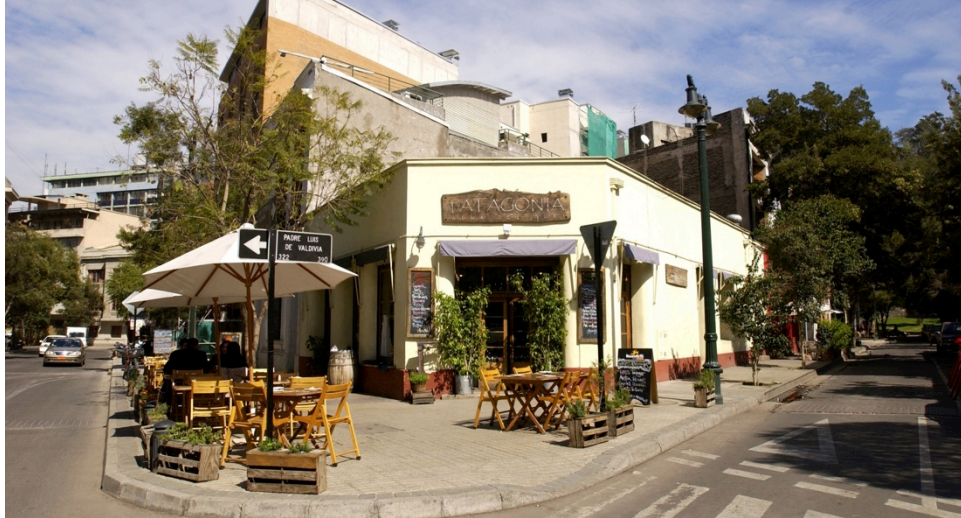
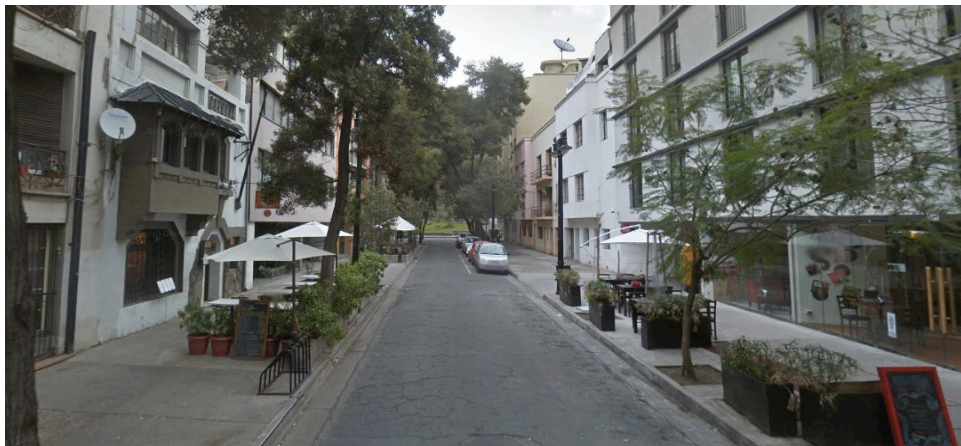
FOTOS ASOCIADAS

En la foto de arriba se observa la esquina de la calle un restaurant de alta categoría que durante la ejecución del estudio se construyó. Antes estaba el almacén (alimentación) del barrio de toda la vida. Si bien lo eran los objetivos de estudio, observar las transformaciones no pueden quedar inadvertido estos fenómenos que ocurren que tiene que ver con los espacios.

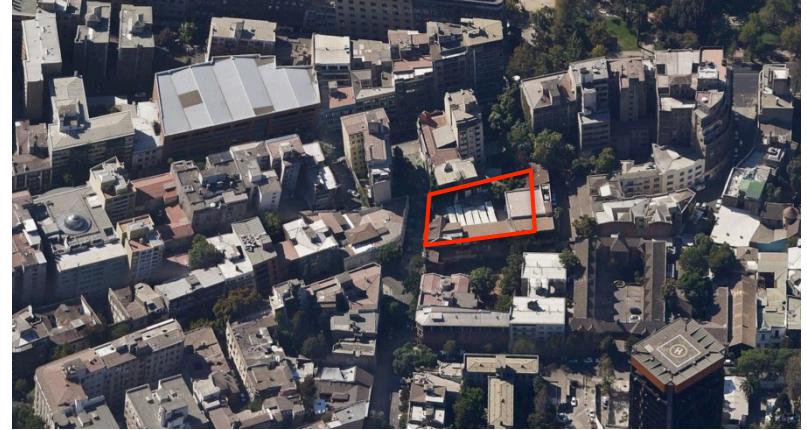
SITUACIÓN Y COMPOSICIÓN ESPACIAL

Esta Subunidad esta compuesta por un espacio “bolsón”, al igual que el patio Lastarria, situación que brinda un control de horario y cierre del espacio. La morfología es resultante del vacío que generan los edificios. El espacio presenta una oferta muy rica relacionada con el Museo de Artes Visuales y bares de alta categoría. Existen valoraciones de gentrificación.

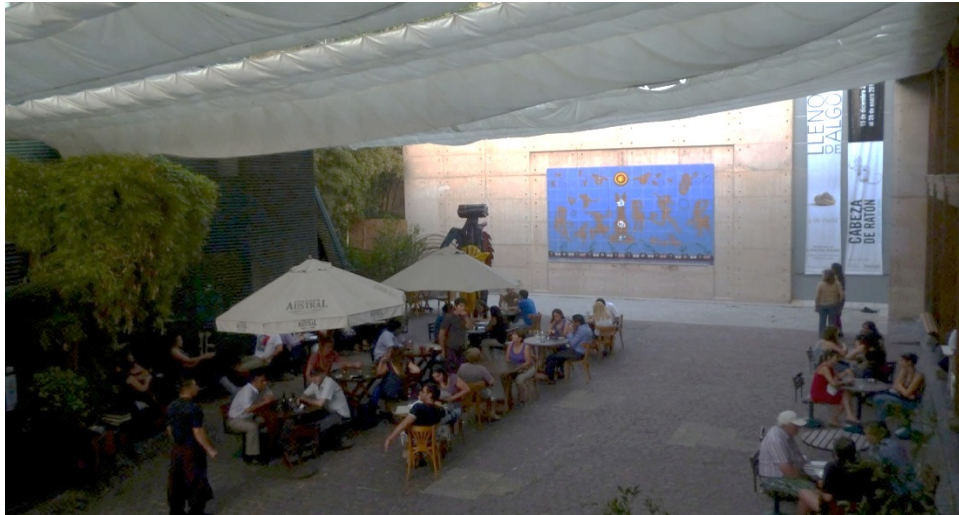
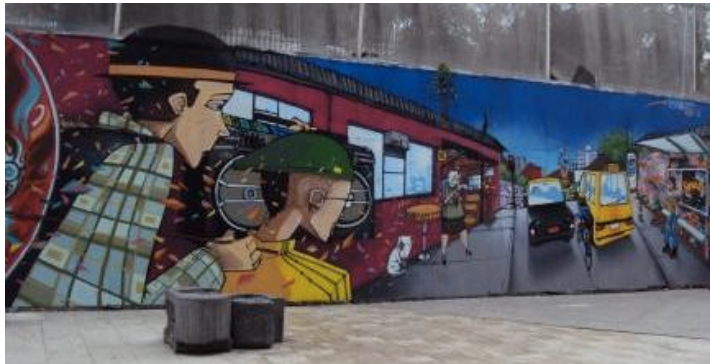
FOTOS ASOCIADAS

El Street Art, un elemento que según los grupos contribuye al carácter del barrio y que compone lo que es percibido como paisaje urbano. Este elemento contemporáneo está en constante cambio, pues tiene un fuerte componente ciudadano de intervención que actualmente genera una demanda importante de visitantes de los sectores mas seguros del barrio, debido a su programa de iluminación y porque principalmente es un sector residencial.

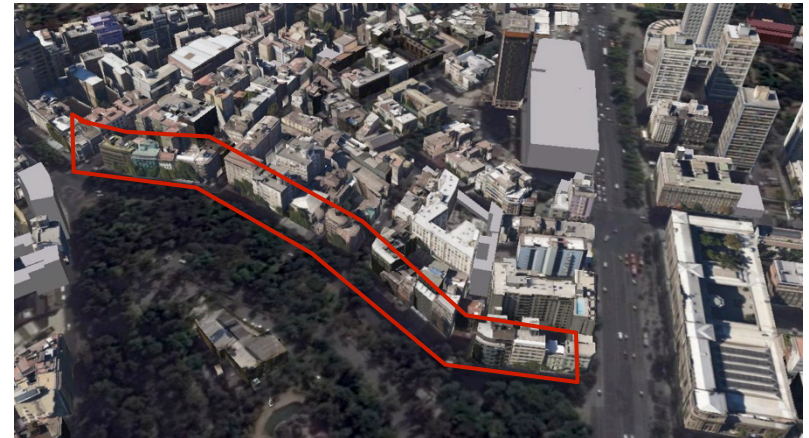
SITUACIÓN Y COMPOSICIÓN ESPACIAL

Estructuralmente se observa el contraste de la densa vegetación del Cerro Santa Lucía y de la densificación del barrio Lastarria, generando el cerro un marcado límite y borde y relacionado también con lo tipificado como zona de gravitación.

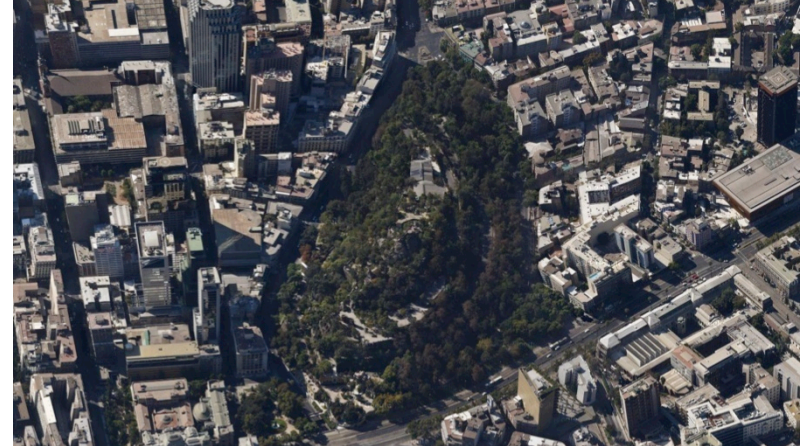
ACTOS Y COMPOSICIÓN ESPACIAL

El Cerro Santa Lucía es un elemento no sólo estructurante del barrio si no de toda la ciudad, forma parte de la red de Cerros islas, que están conectados por orígenes geomorfológicos (Barros 2000). Constituye un espacio con importantes valores históricos prehispánicos y coloniales. Los grupos de opinión también advirtieron posesión del la ciudad y de los vecinos de esta subunidad que excepcionalmente estaría categorizada como un espacio metropolitano no en su escala si no en aspectos de demanda y uso.

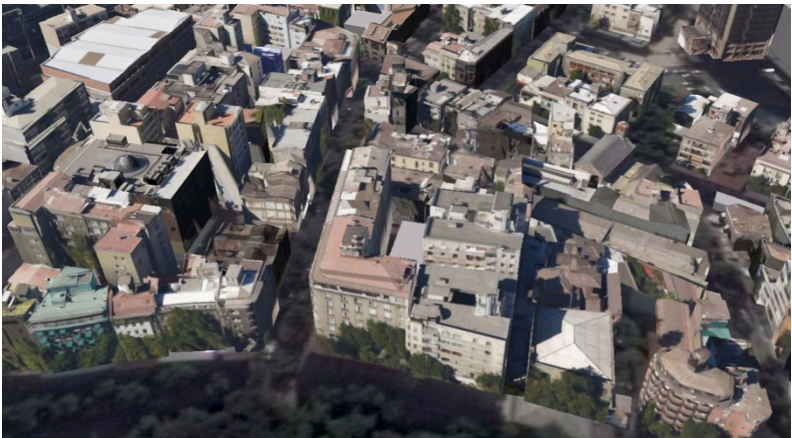
SITUACIÓN Y COMPOSICIÓN ESPACIAL

Este espacio brinda continuidad a la calle Lastarria, moderando sus flujos y si bien se genera una vía principal en el barrio, se registraron impactos bajos en términos de ruido y disputa por el espacio. Las condiciones paisajísticas y arquitectónicas están en muy buen estado y se observa la presencia de tour operadores en esta vía.

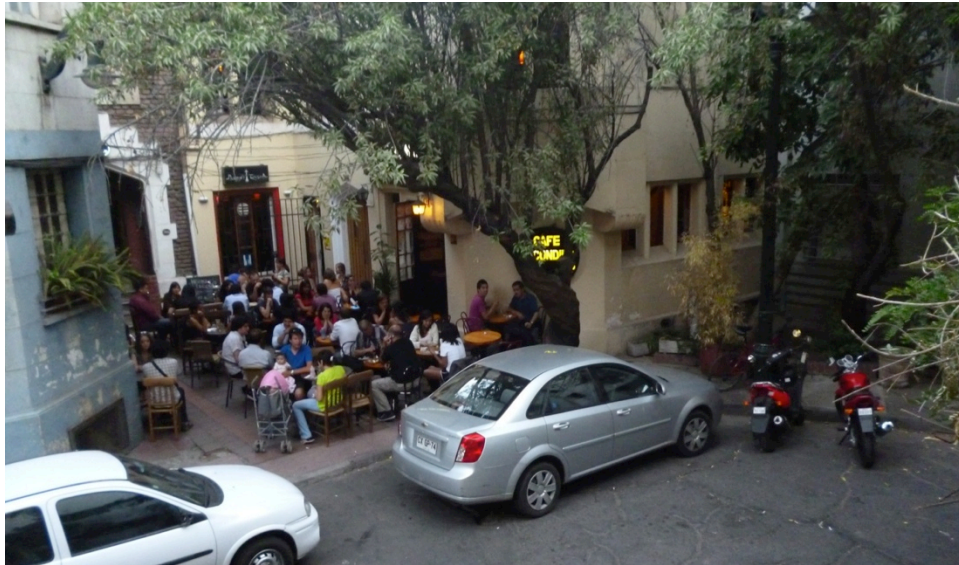
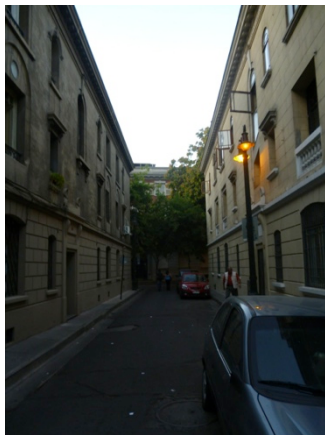
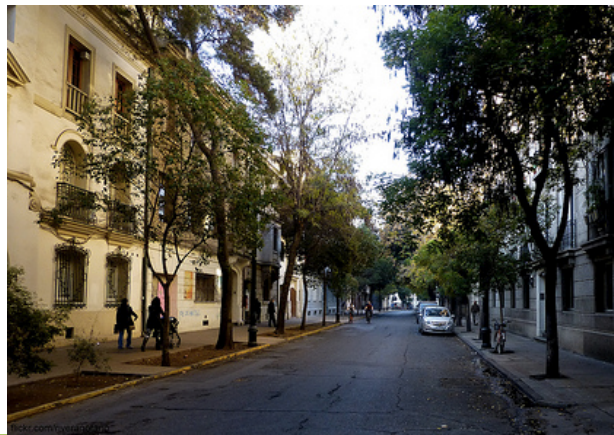
FOTOS ASOCIADAS

Las características formales advierten buenos estados de conservación de las fachadas, las aceras, la luminaria y un claro uso del espacio. La vegetación también está defibida en bóvedas cumpliendo su lógica con el barrio.

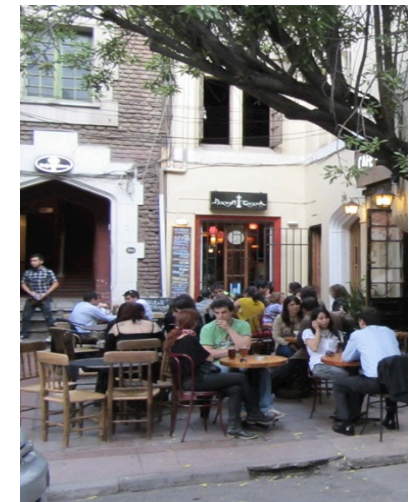
ESPECIALIZACION ESPACIAL

Zona de gravitación

Corredor

Corredor
Corredor

Atrio

Mixto

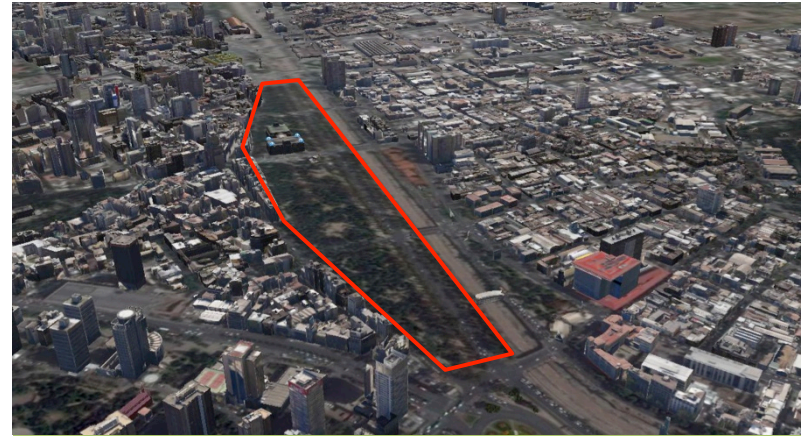
SITUACIÓN Y COMPOSICIÓN ESPACIAL

Esta Subunidad también la compone una escala metropolitana, siendo un uso mixto tanto vecinal como metropolitano un área importante del barrio. Está tipificado como uno de los parques más importantes de la ciudad que contiene las más importantes actividades culturales y recreativas. A nivel urbano cumple funciones estructurantes de la ciudad pues conecta puntos estratégicos como la plaza Italia, el Mercado Central, la Estación Mapocho y contiene el Museo Nacional de Bellas Artes.

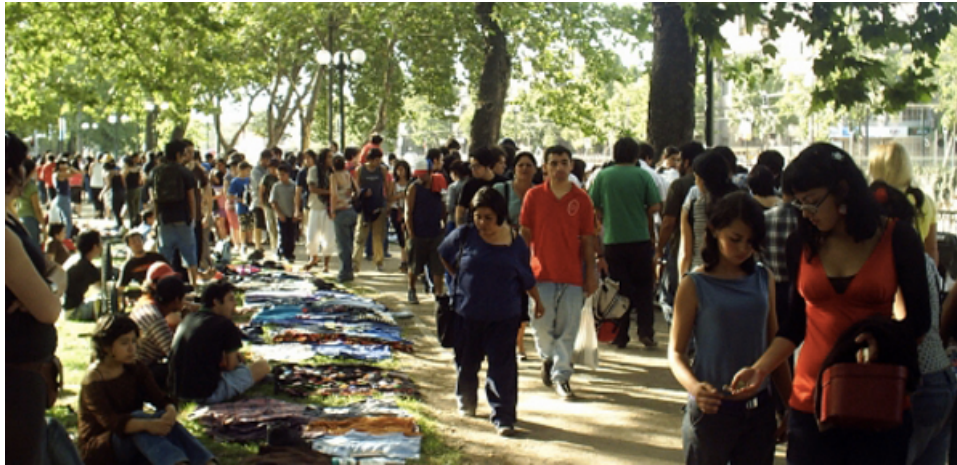
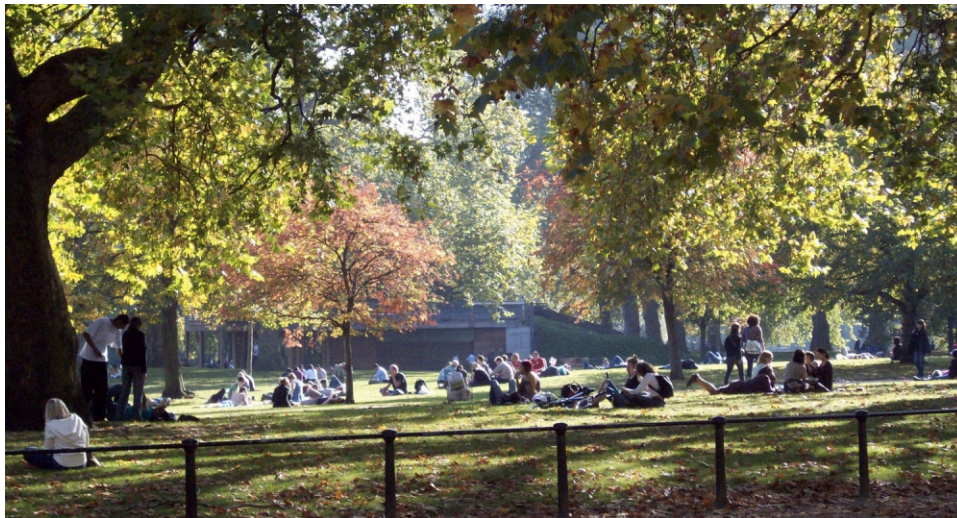
FOTOS ASOCIADAS

En los bordes como el Parque Forestal pasa una situación similar a la que de los accesos: la planta turística está relacionada tanto con el barrio como con la ciudad y sus inputs pero la frecuentación espacial esta relacionada atractivos.

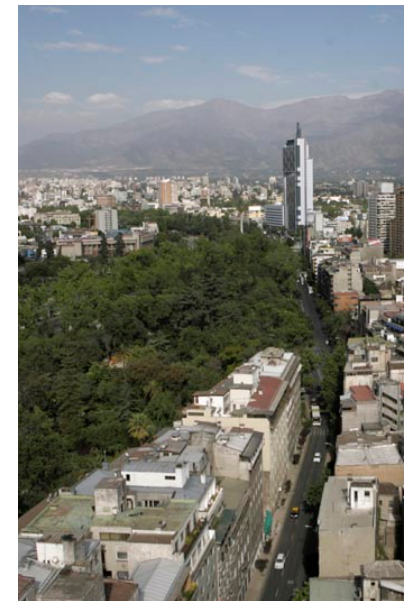
ESPECIALIZACION ESPACIAL

Zona de gravitación

Corredor

Permanencia

Mixto

Atrio

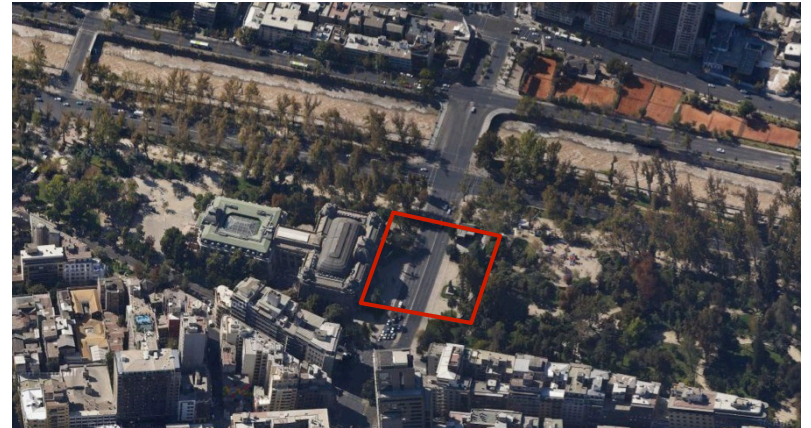
SITUACIÓN Y COMPOSICIÓN ESPACIAL

Este espacio se presenta con claras condiciones morfológicas que generan una lectura apropiada del espacio. Una pieza arquitectónica como el museo de Bellas Artes dispuesto en medio del parque (que constituye un corredor desde plaza italia a Mapocho) hacen que el espacio funcione en óptimas condiciones. La arborización junto al río acentúa la función de borde.

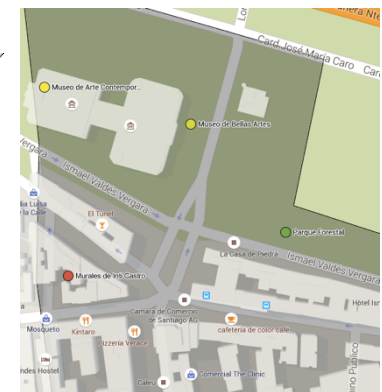
Como se observa en el plano de la derecha de la ficha, esta subunidad tiene un orden espacial que le permite funcionar correctamente, proporciones del espacio público y el parque donde cada atractivo tiene cierta distancia que no saturan el espacio.

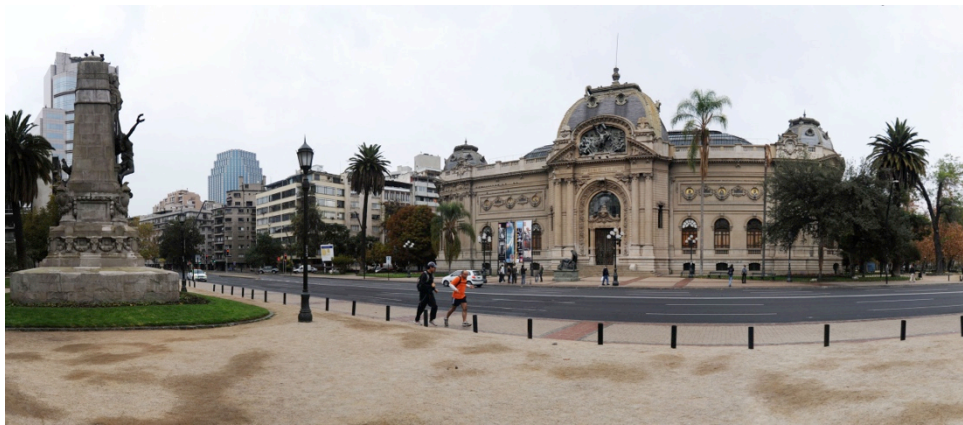
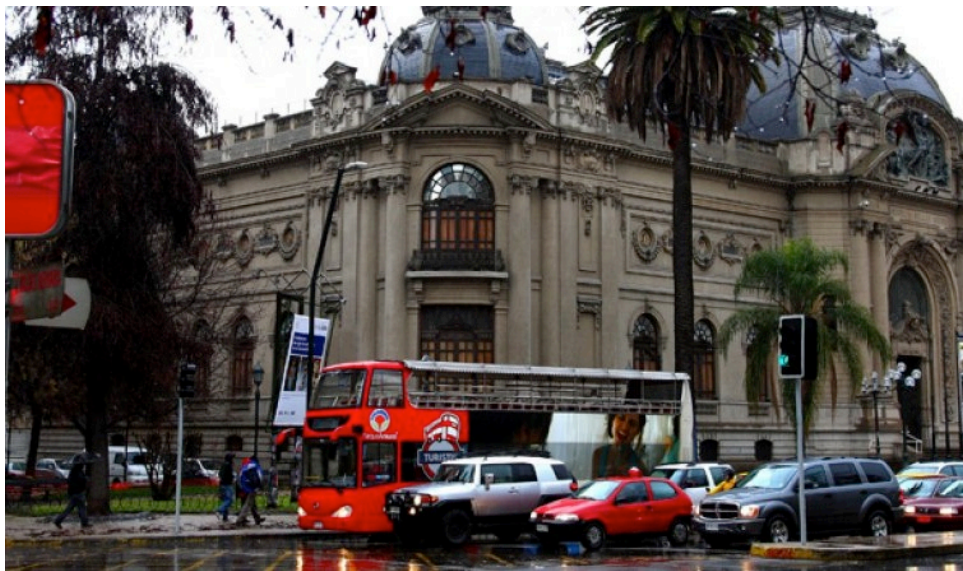
FOTOS ASOCIADAS

El bus turístico de Santiago tiene su parada justo en este atrio, eso genera una funcionalidad específica en el turismo y en el espacio. En efecto la publicidad del bus es junto al museo, situación que ha tenido un impacto importante en la imagen de la ciudad.

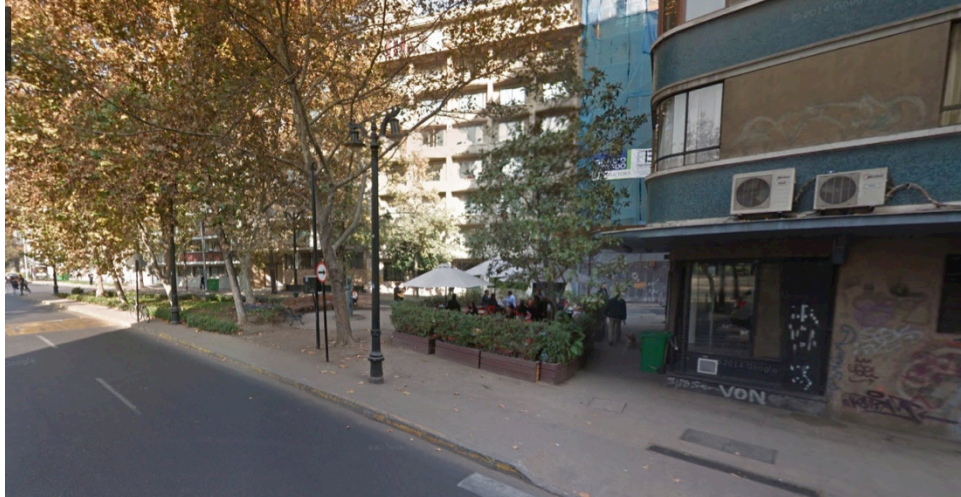
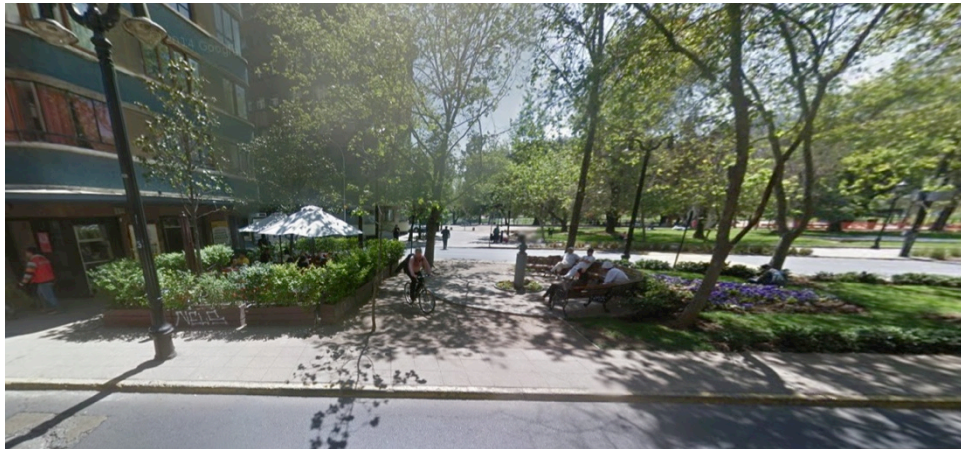
FOTOS ASOCIADAS

Esta subunidad tiene estrechas proporciones, y el equipamiento se torna limitado como para absorber permanencia, quedando espacio sólo para la articulación (como lo plantea el sentido del nodo) pero de la circulación. Como contraste, en la situación de nodo en la esquina de Merced y Monjitas se emplaza el "Emporio de la Rosa" donde la permanencia y el punto de encuentro se desarrolló con importante vitalidad.
