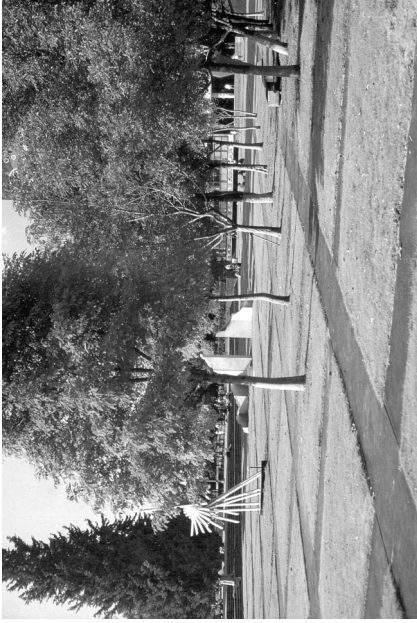
132 Tratamiento del pavimento en la plaza central a base de una retícula de circulaciones de hormigón y cuadros de césped intermedios.

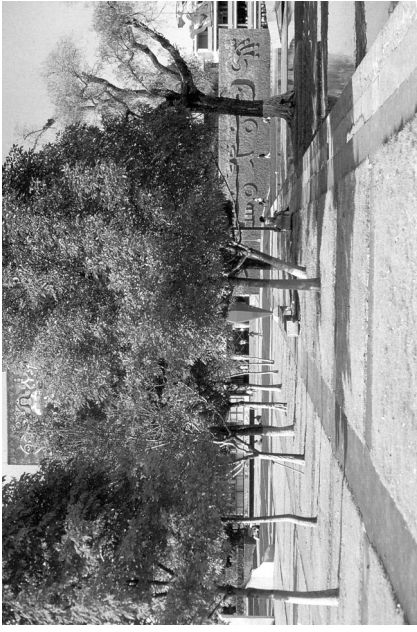
133 Uso de la piedra volcánica en muros y espejos de agua.

Se emplearon plataformas y muros de contención para zonificar y articular los espacios con los edificios. Estos muros de contención son de piedra volcánica, en ocasiones forman un límite, como es el caso de la plaza alta de la Rectoría; en otras ocasiones son basamento y liga, por ejemplo, en los edificios de Humanidades. Se utilizaron escalinatas para ligar las diferentes plataformas y niveles completando el tratamiento de los desniveles y limitación de espacios.

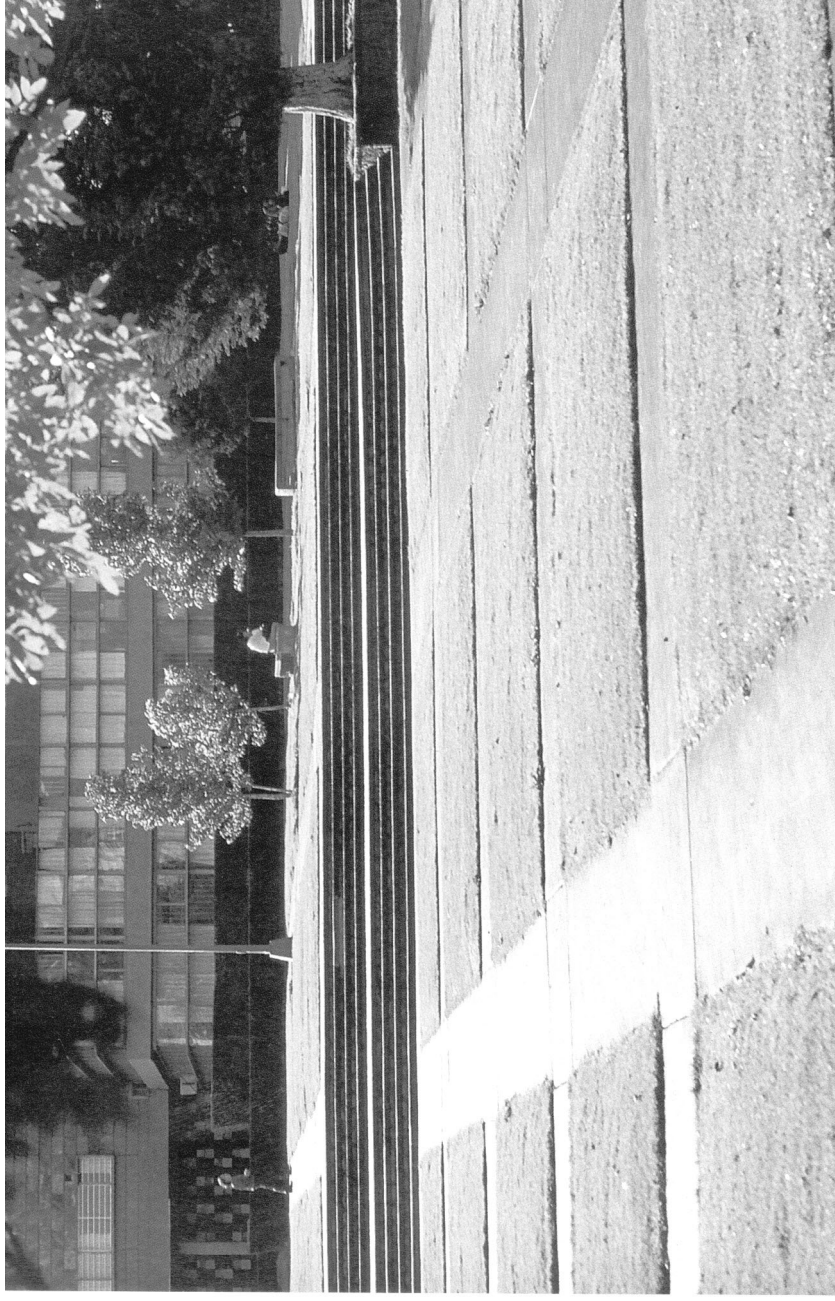
134 Escalinata del lado este del Edificio de la Rectoría.
