APLICACIÓN DE LOS SISTEMAS DE VISIÓN NOCTURNA
EN LA NAVEGACION MARÍTIMA Y LA SEGURIDA EN LA
MAR

Tesis presentada para obtener el grado de Doctor por la Universitat Politècnica de
Catalunya

2.2.1. Seguridad en la navegación y la visión de Infrarrojos

2.2.1.1. Reconocimiento e identificación de buques

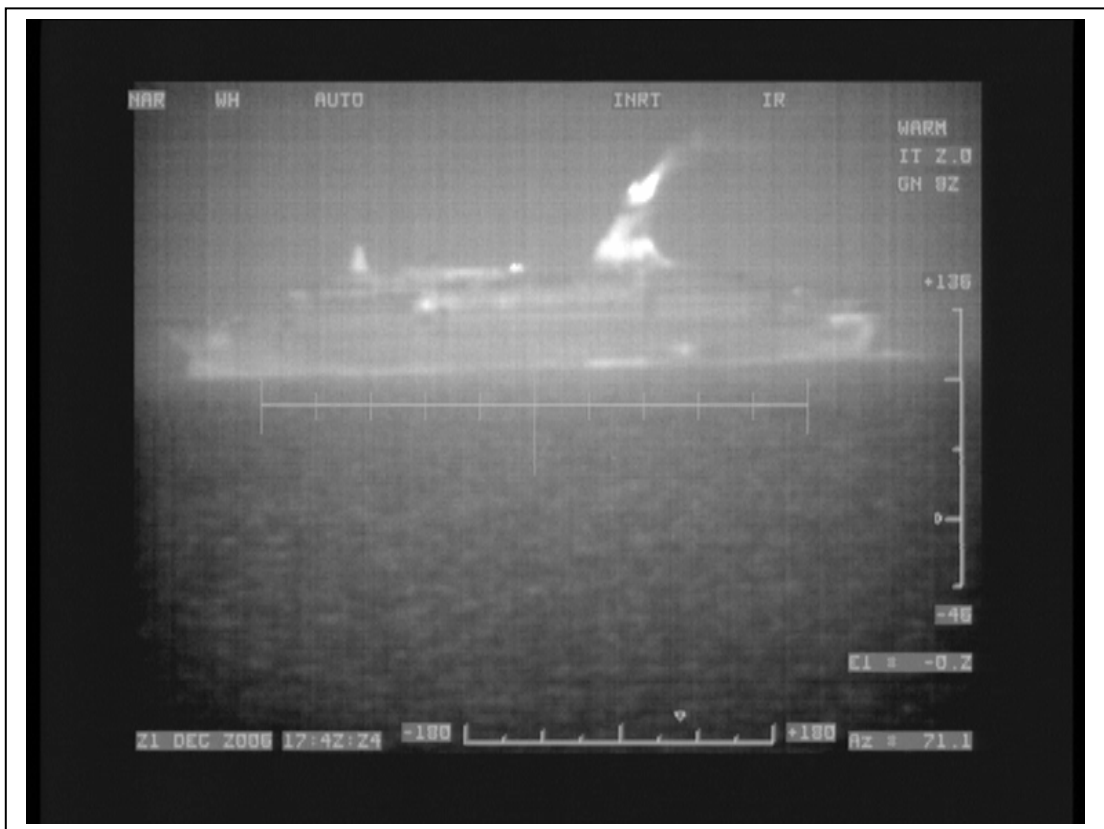
Fig. 2.118

En la segunda fase observó con la cámara de IR, (Fig.2.118) lo que permite distinguir:

- ✓ silueta del buque
- ✓ porte aproximado y dimensiones del buque
- ✓ rumbo al que navega
- ✓ estructuras de la obra muerta, número de cubiertas
- ✓ condiciones de navegación, asiento y escora

El observador confirma que se trataba de un buque de pasaje. Aprecia un tonelaje del buque sobre las 18.000 a 20.000 toneladas de peso bruto y una dimensión sobre los 120 metros de eslora, también identificó las distintas cubiertas. Discrimino claramente que el buque no estaba escorado y el asiento del buque. Así mismo también apreció el rumbo del buque por su aspecto respecto al observador.

Comparando la información obtenida en las dos primeras fases, se puede asegurar que el incremento de información obtenida con la cámara de visión nocturna es muy considerable, proporcionando datos muy útiles, para un oficial de guardia en un puente.

Observando la imagen diurna del buque en cuestión (Fig.2.119) podemos comparar la información aportada por la imagen de la cámara IR y la imagen real. Se observa la firma térmica característica de su chimenea, distinguiéndose los escapes del resto de la estructura.

Sin embargo no se observa la parte alta del palo de Proa ya que su temperatura debe ser baja, además de tratarse de una superficie relativamente pequeña comparada con la estructura del resto del buque. Se aprecia cierta deformación longitudinal probablemente debido al tipo de lente.

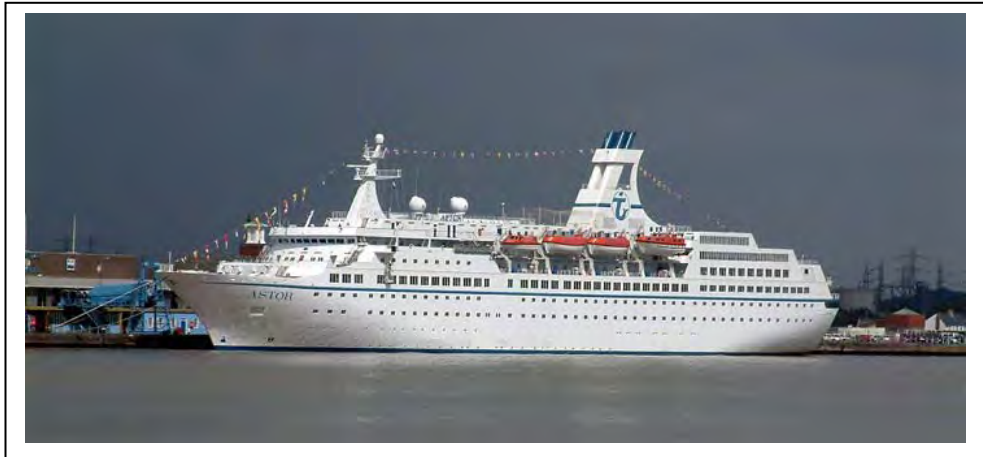
Fig. 2.119

Buque de bandera de Bahamas "ASTOR"

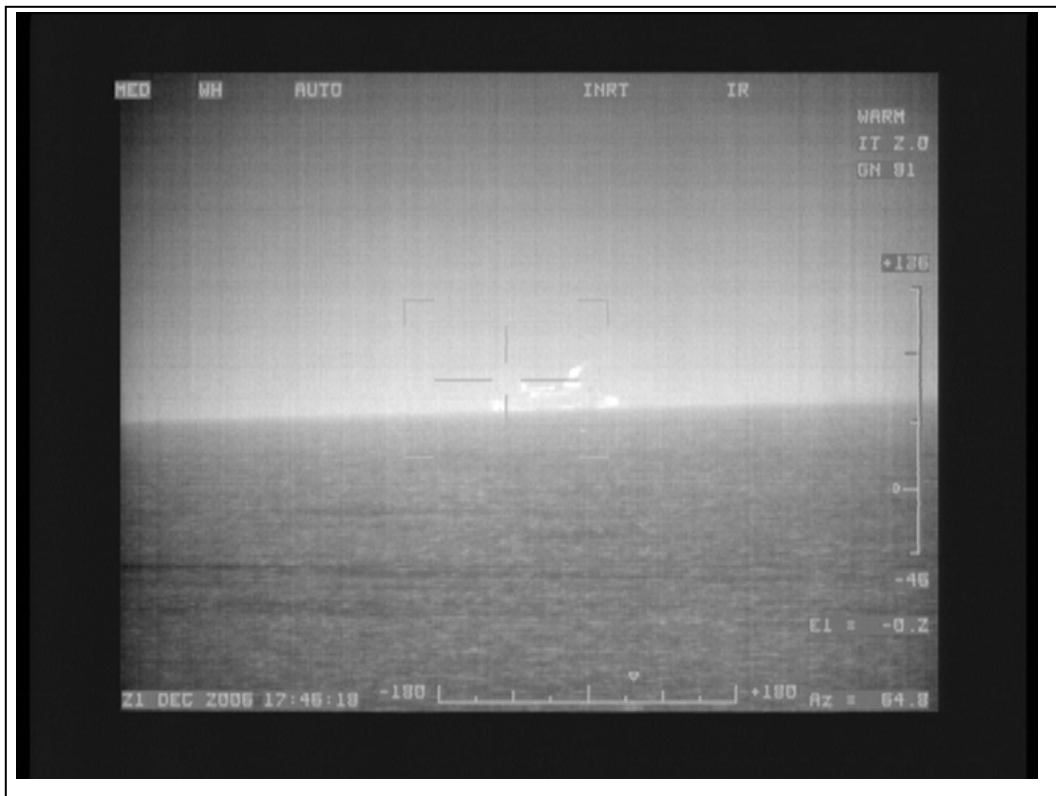
Fig. 2.120

- ✓ FOV medio: $6.90 \times 2.20^\circ$ -- FL: 25 mm. (Fig. 2.120)
- ✓ FOV estrecho: $1.72 \times 1.29^\circ$ -- FL: 80 mm. (1.6 aumentos) (Fig.2.121)
- ✓ FOV súper estrecho: $0.8 \times 0.65^\circ$ -- FL: 320 mm. (6.4 aumentos) (Fig.2.122)

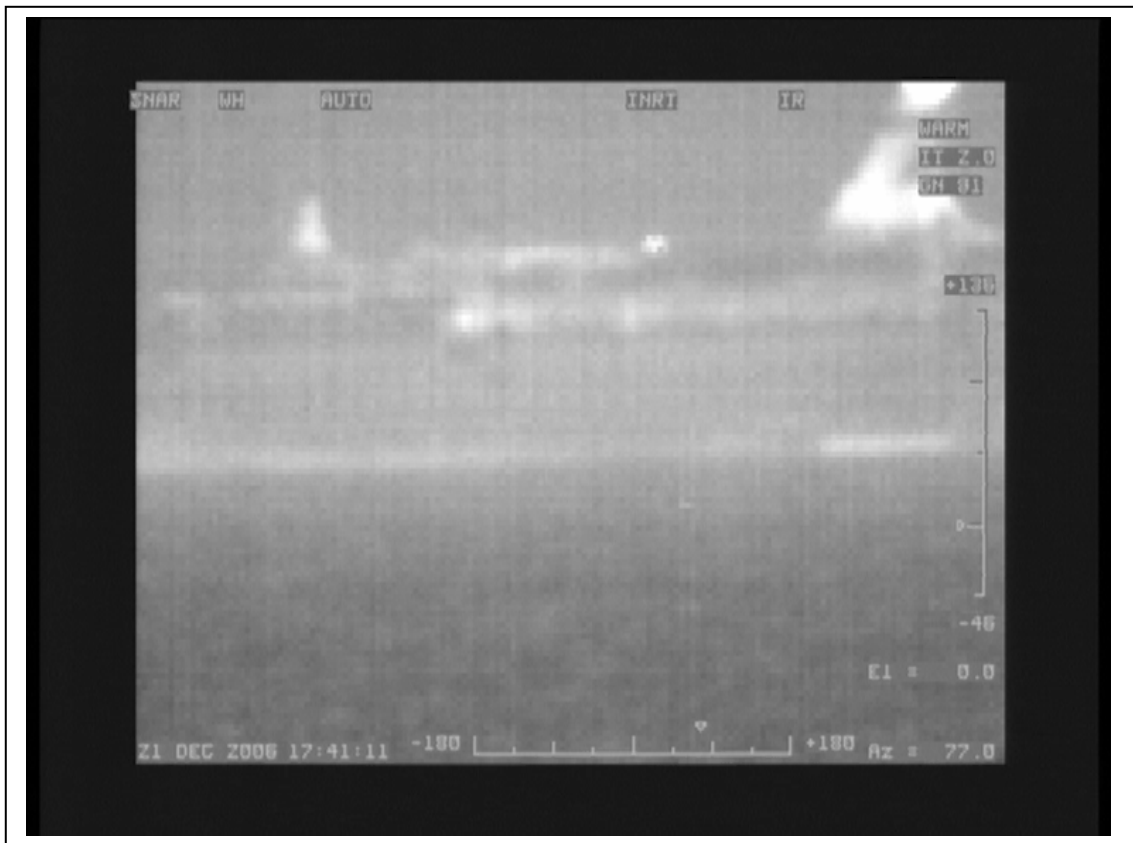
Fig.2.122

Comparando las posibilidades de aumento de las diferentes ópticas, al utilizar la lente con una distancia focal de 320 mm. se obtiene una amplificación óptica de la imagen considerable y cercana a unos prismáticos marinos.

Si la comparamos con la imagen de la lente de 80 mm. con la lente de mayor aumento, se aprecia una disminución de la información visual como consecuencia de una pérdida de resolución lo que muestra que la amplificación mediante óptica no siempre mejora la percepción. Una mayor amplificación de imagen no implica una mayor calidad de imagen.

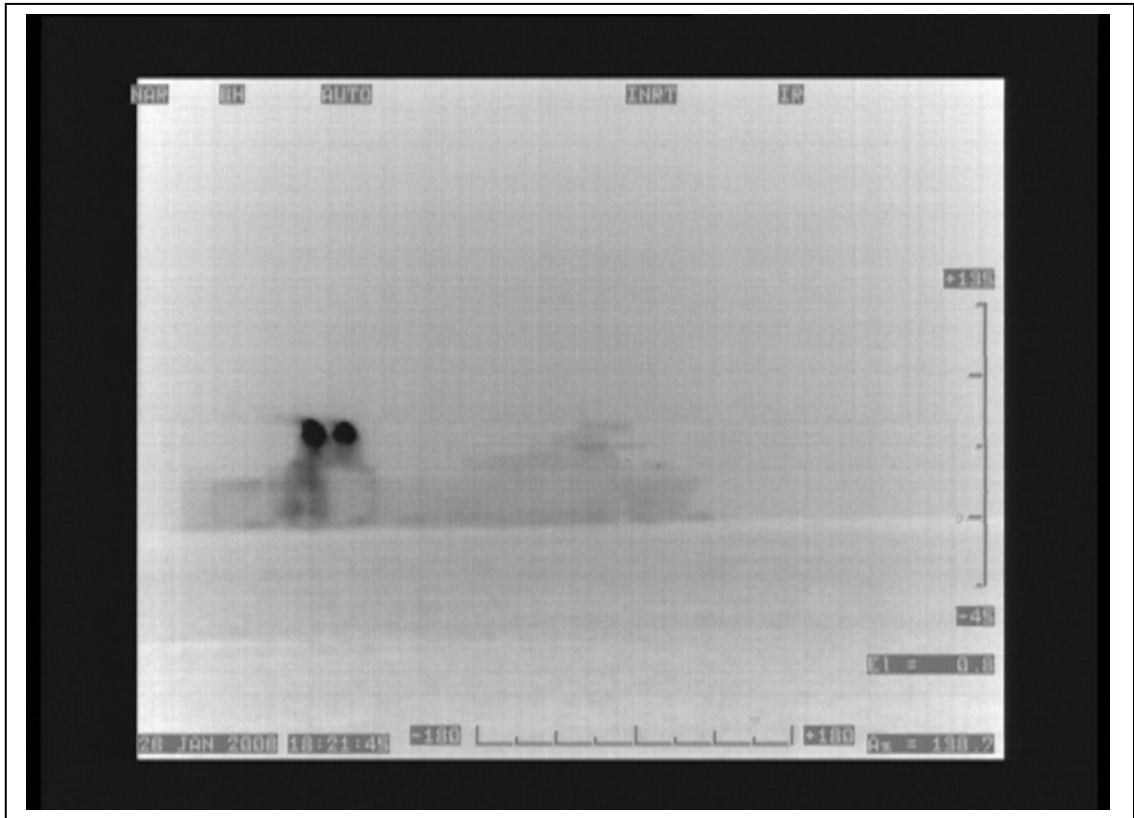
Fig.2.128

A continuación se observó con la cámara de IR, Fig. 2.128 y 2.129 y comprobó que realmente se trataba de dos ferries, y fue capaz de distinguir que se trataba de dos buques distintos, apreciando el porte aproximado de cada uno y la pequeña diferencia de tamaño que hay entre ellos. Posteriormente, observando en grupo de fotografías e identificó sin dificultad ambos buques, que corresponden con las fotografías de las Fig.2.126 y 2.127 respectivamente.

Comparando las imágenes de IR de ambos buques, destaca claramente la estructura del puente, más alta y vertical la del buque “Pau Casals”. Entre ambas imágenes, además de diferenciarse claramente la obra muerta, se pueden observar las características especiales representadas por los diferentes puntos de calor o “firma térmica” creada por las zonas calientes de las chimeneas y guardacalor.

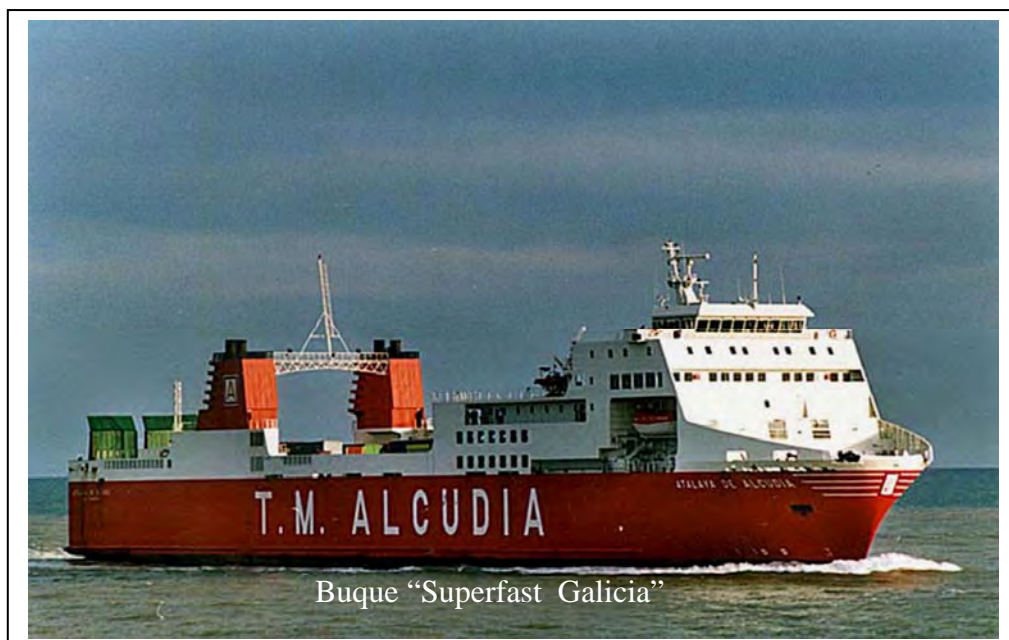
Fig.2.130

“SUPERFAST GALICIA” (Fig.2.130)

La “firma térmica” de un buque permite identificar o diferenciar a un buque en cualquier situación. Considerando que ambos buques están a una distancia de 5 millas, la resolución es aceptable y la capacidad de discriminación es bastante alta. Comparando ambas imágenes nocturnas con las imágenes diurnas, son inmediatamente relacionadas.

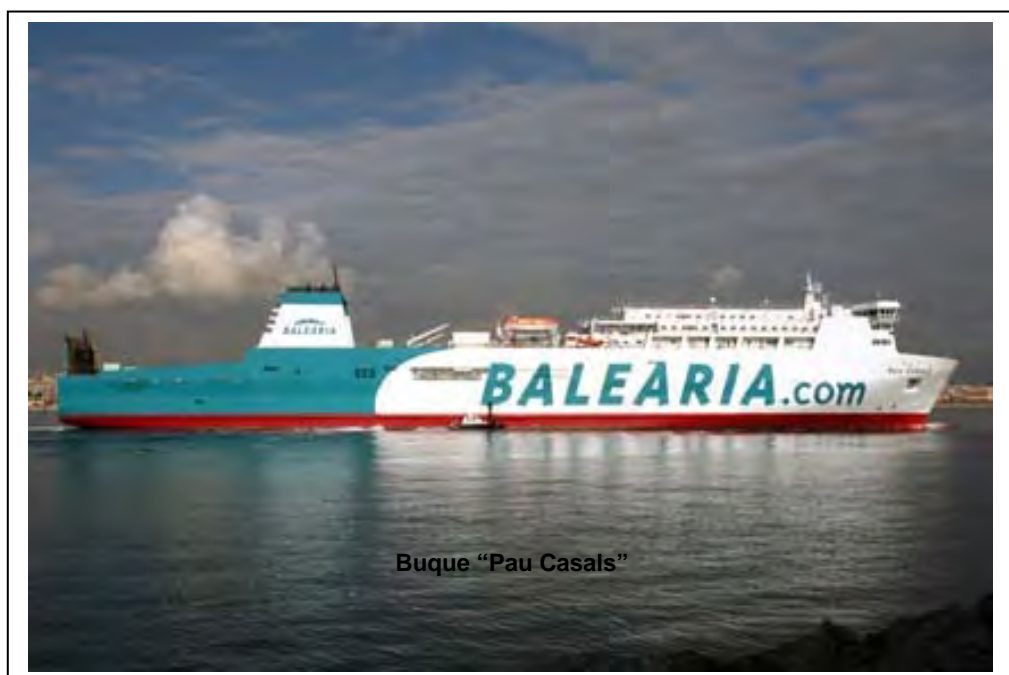
Fig. 2.131

“PAU CASALS” (Fig.2.131)

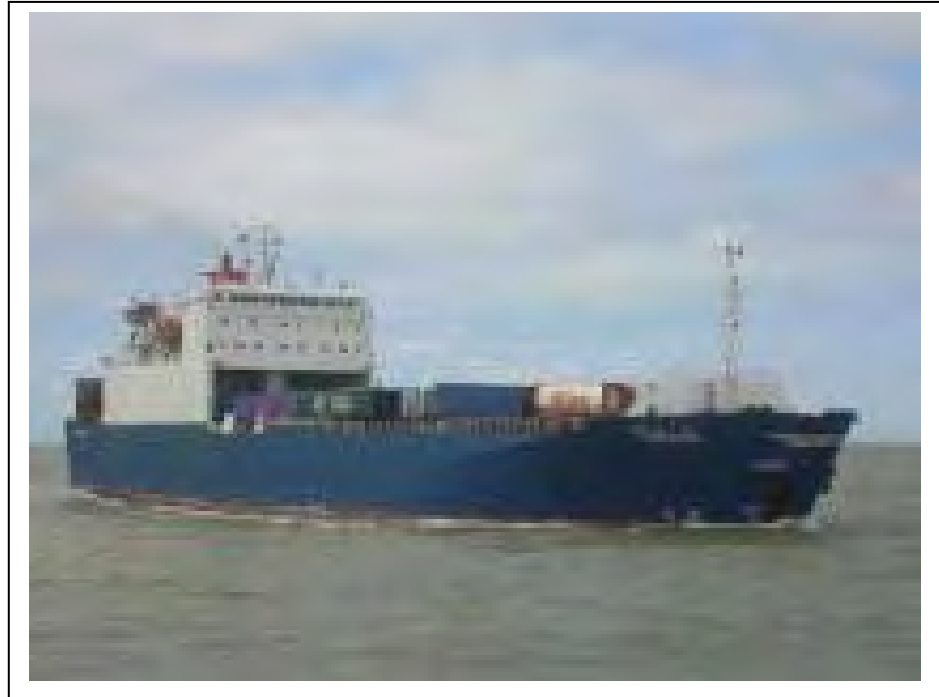
Fig. 2.133

En cuanto a la identificación positiva del barco en cuestión, se procedió, siguiendo el protocolo utilizado en las observaciones anteriores, y resulto plenamente satisfactorio y el observador no dudó en reconocer en está imagen de IR al buque “HOBURGEN”. (Fig. 2.133)

Llama la atención una zona de calor puntual de la cubierta que podría interpretarse como un foco de iluminación de la cubierta. Para confirmar esta interpretación se procedió a la siguiente prueba.

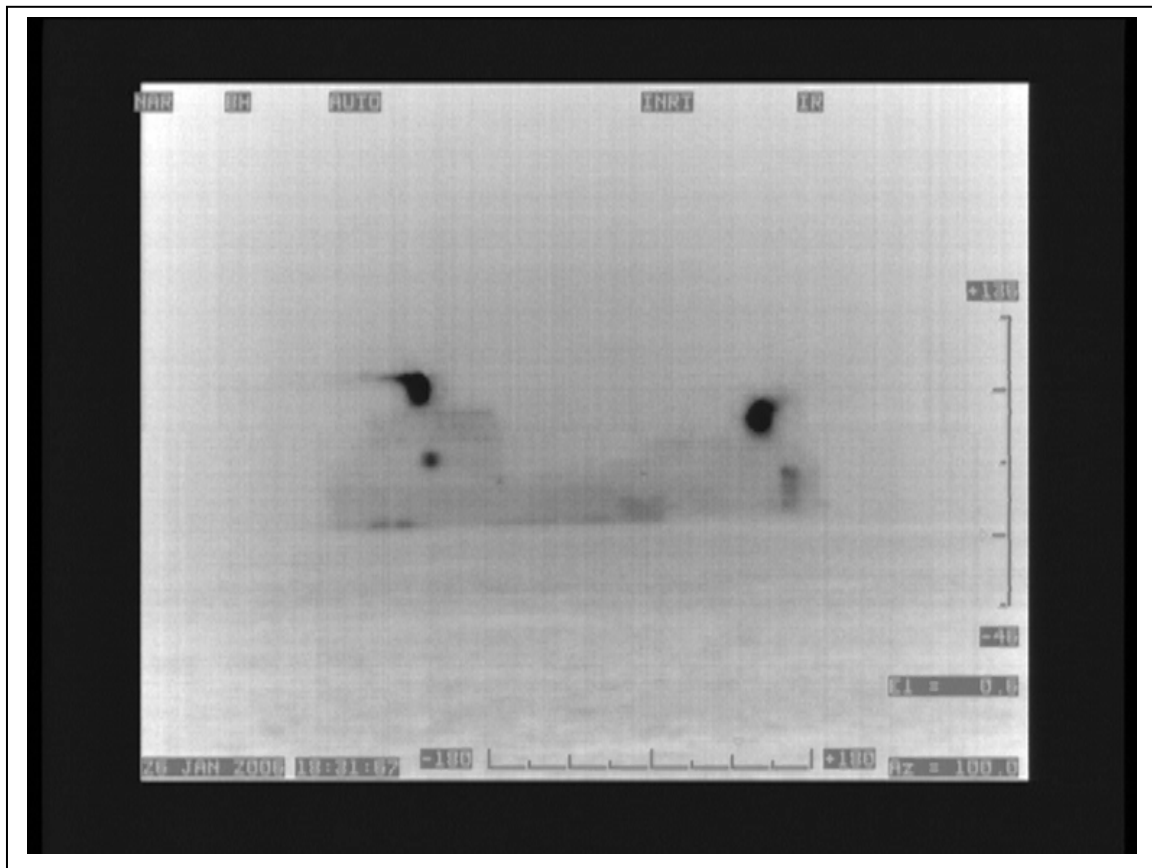
Observando la imagen de la cámara de IR de las Fig. 2.138 se aprecia la situación y rumbo de ambos buques. La diferencia de percepción de la situación observada con la cámara en visión diurna y la información que recibe el navegante con el IR, es evidente, siendo la visión de IR muy superior.

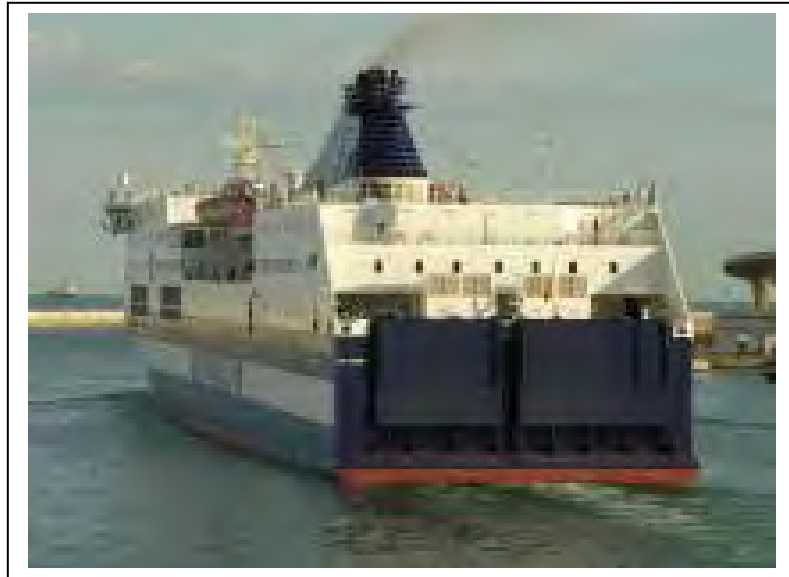
Fig. 2.140

“EUROESTAR BARCELONA” (Fig. 2.140)

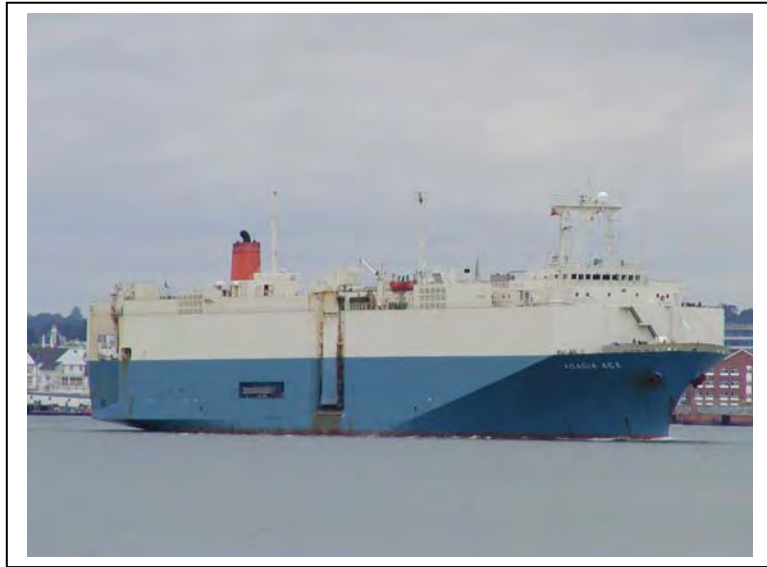
Fig. 2.142

“ACACIA AGE” (Fig. 2.142)

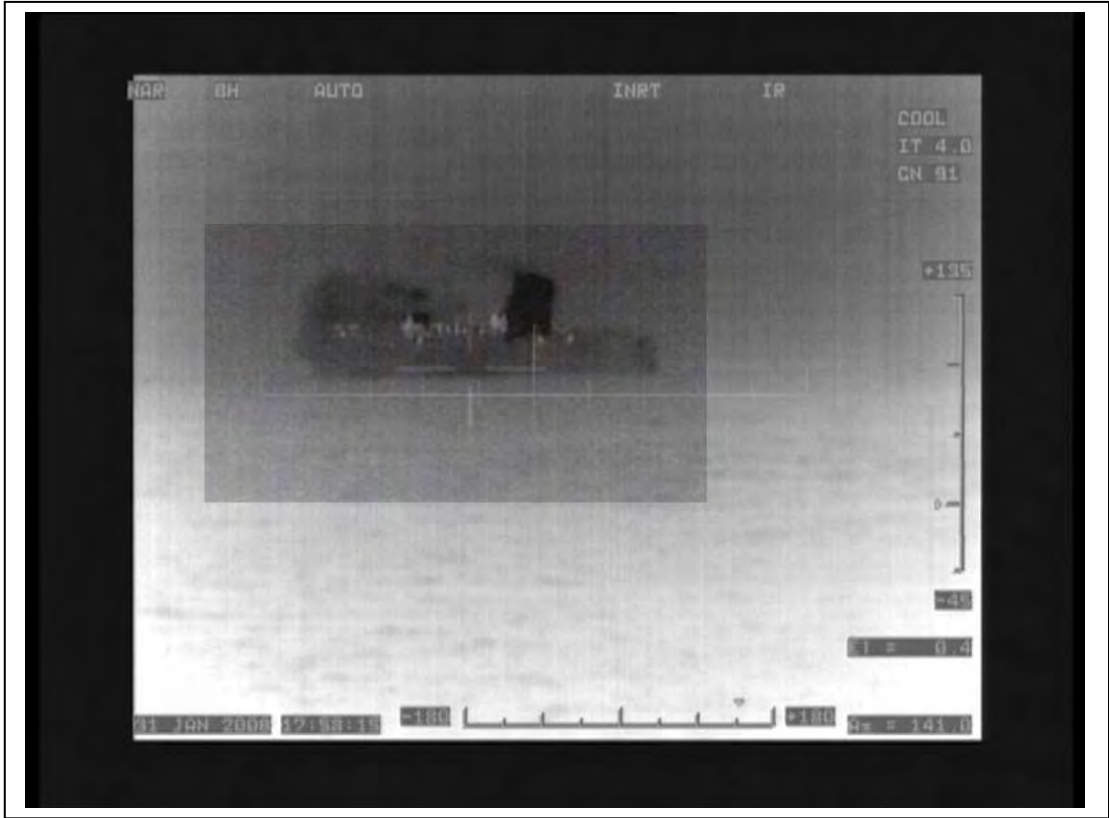
Superponiendo las imágenes de IR y de visión diurna, podemos comprobar la coincidencia de las zonas iluminadas con la estructura que se observa con la cámara de IR obtenemos el resultado de la imagen de la Fig. 2.146

Como en los casos anteriores, la capacidad de interpretación de la situación real en las imágenes de IR es evidente. Además en este caso que el aspecto del buque es por la aleta de Br no se puede distinguir las luces de costado y la luz de alcance está enmascarada por el conjunto de las luces de cubierta.

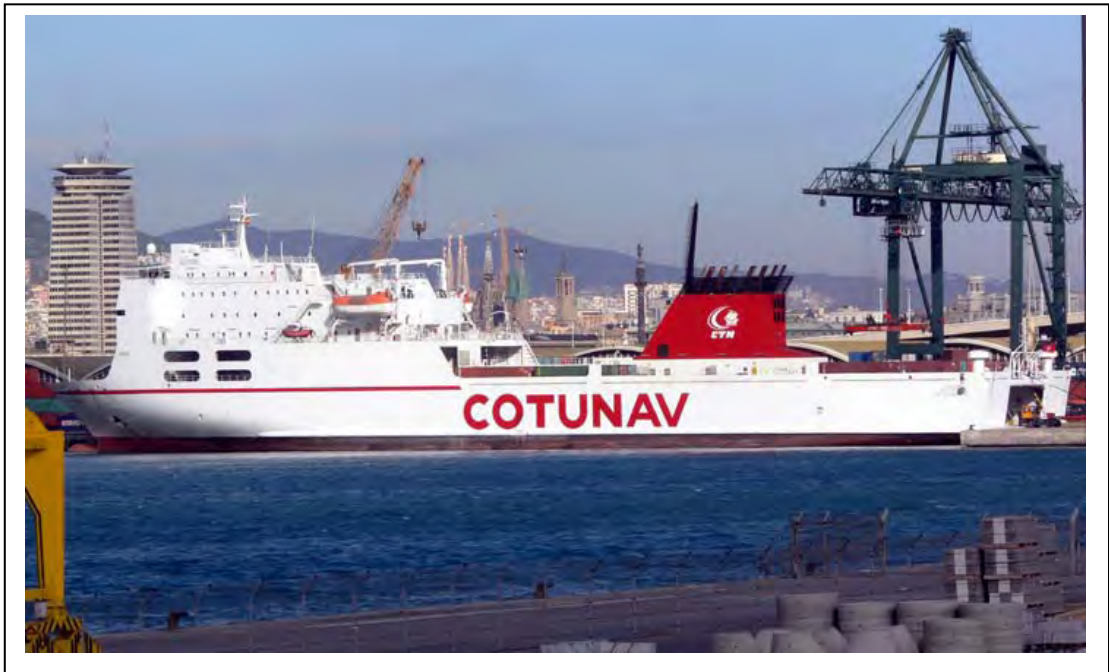
Fig. 2.147

“ULYSSE” (Fig. 2.147)

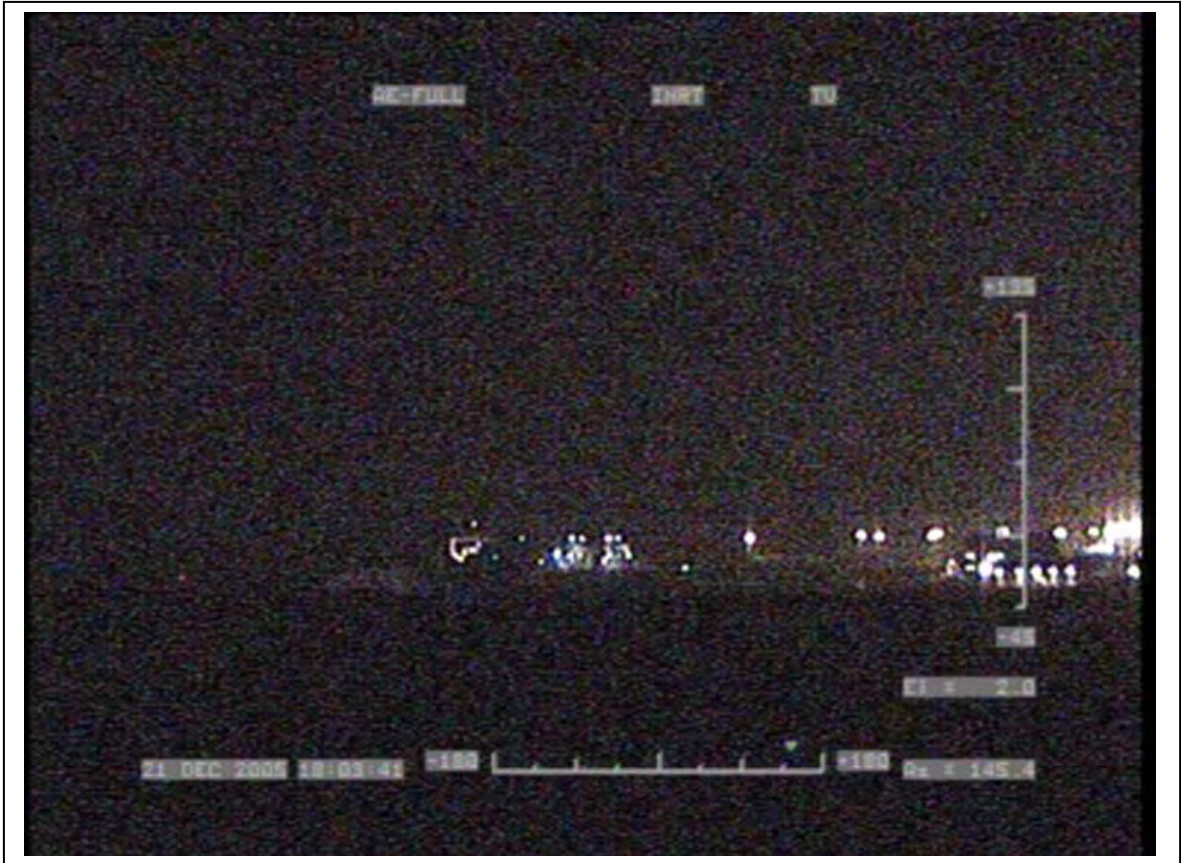
En esta imagen de la Fig. 2.148 se puede apreciar al buque “Murillo” entrando por la bocana Norte del puerto de Barcelona desde un punto de demora respecto del barco del 025° y 1.7 millas de distancia.

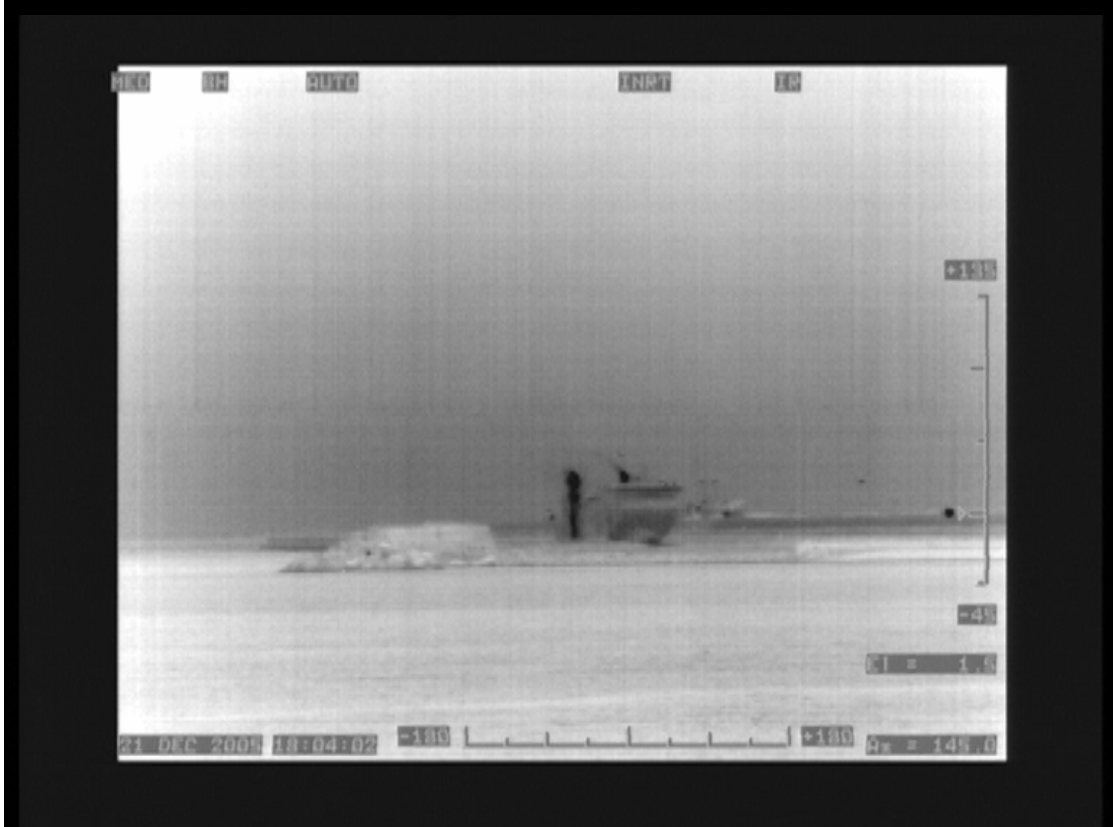
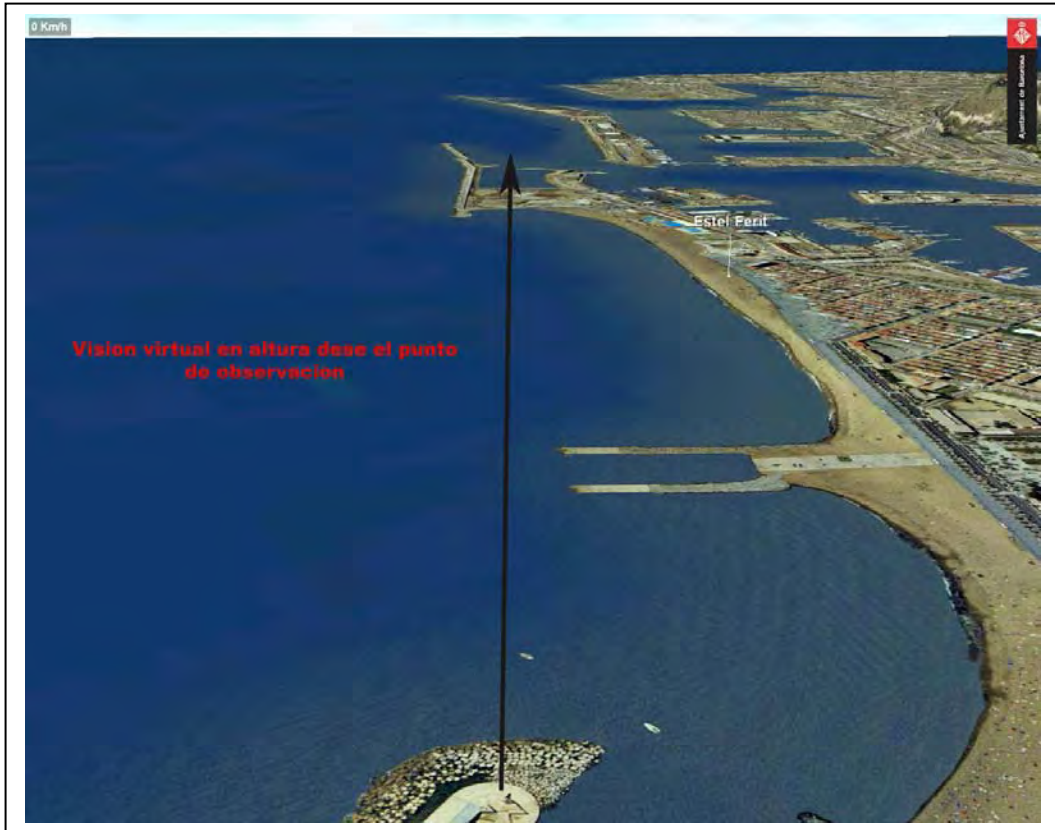
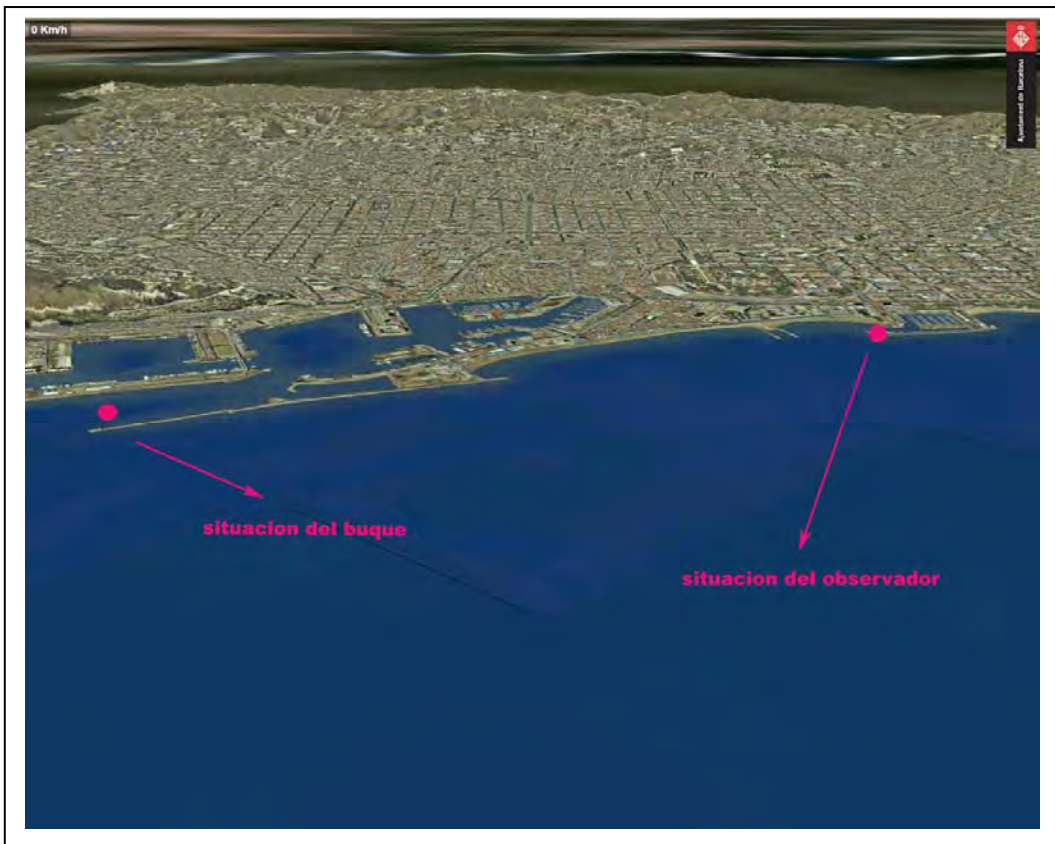
En las imágenes de la Fig. 2.150 podemos identificar la zona observada y distinguimos claramente el entorno (espigones N y S y dársena exterior de la bocana N) y la lengua de tierra que cierra la dársena externa de la bocana N.

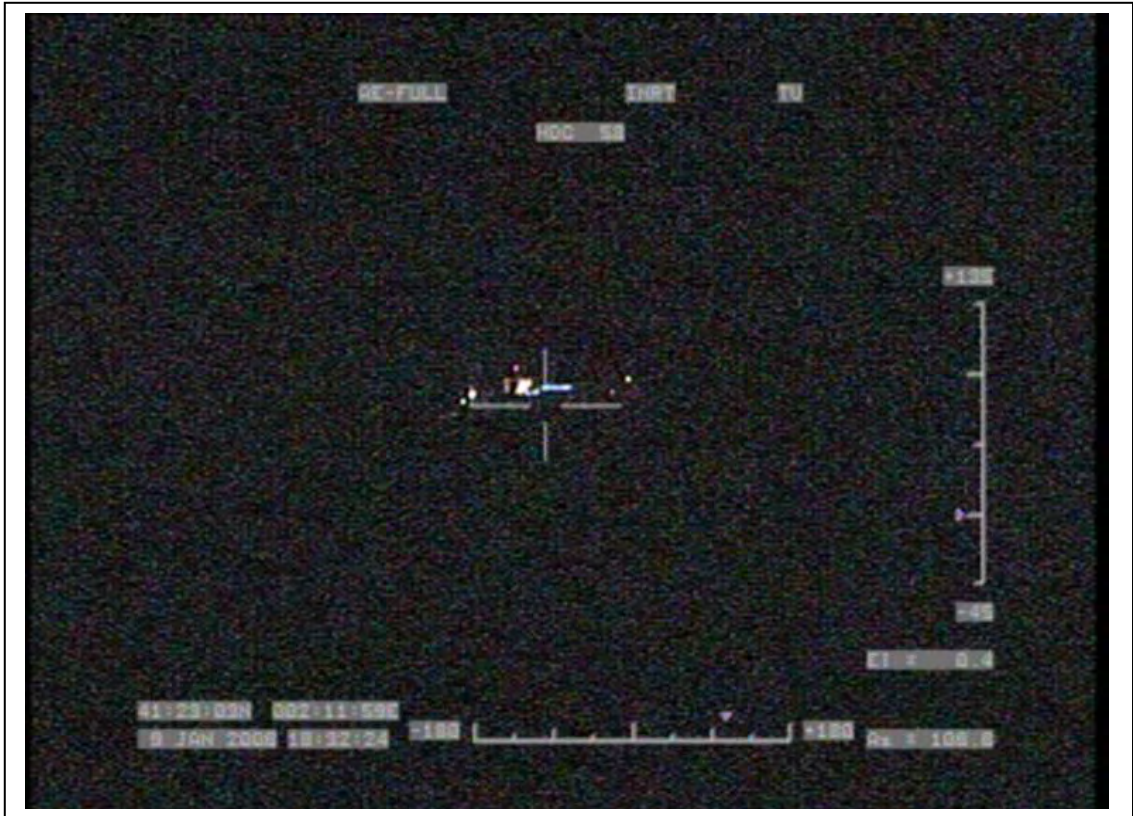
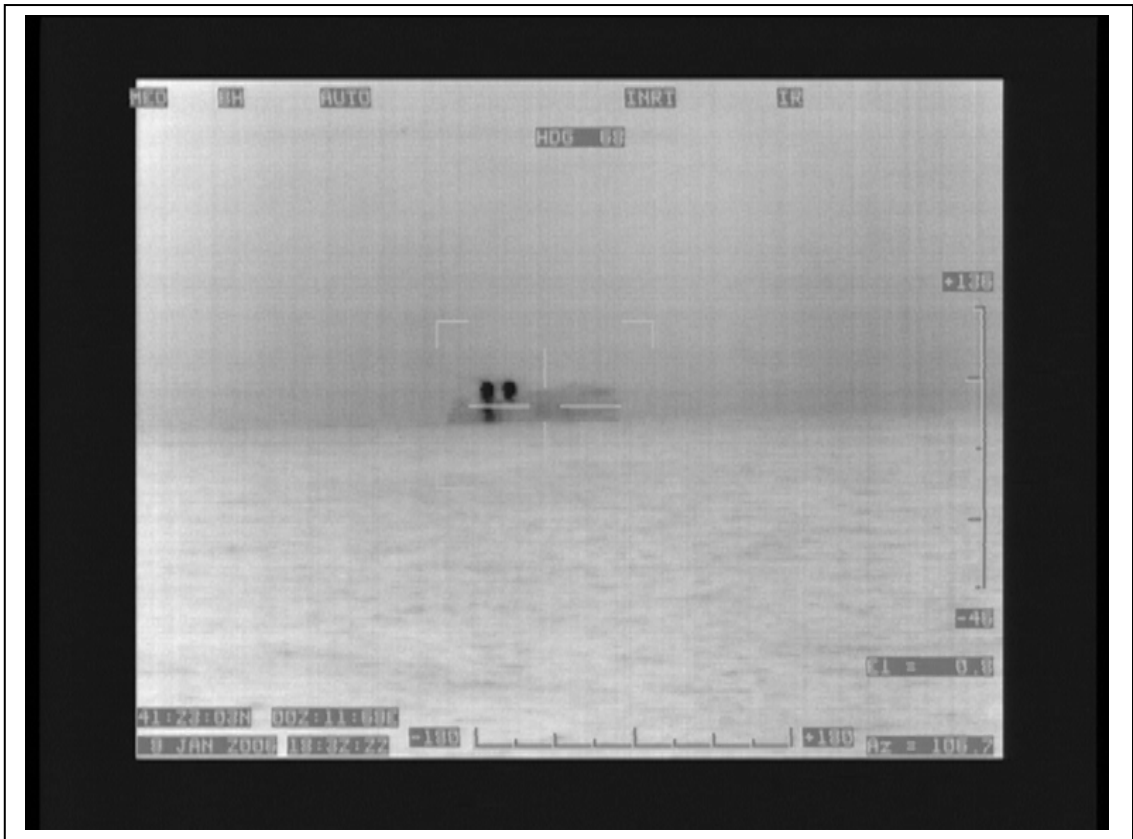
Fig. 2.153

En estas imágenes simultáneas del mismo buque de la Fig. 2.153, con los mismos aumentos, podemos apreciar la diferencia de información proporcionada, las imágenes casi son superponibles. En estas imágenes el buque se encuentra a una distancia de 2.9 millas. Se utiliza lente de 80 mm y un campo de visión medio FOV, permitiendo para esta distancia apreciar con una nitidez y calidad la maniobra de cambio de rumbo del barco.

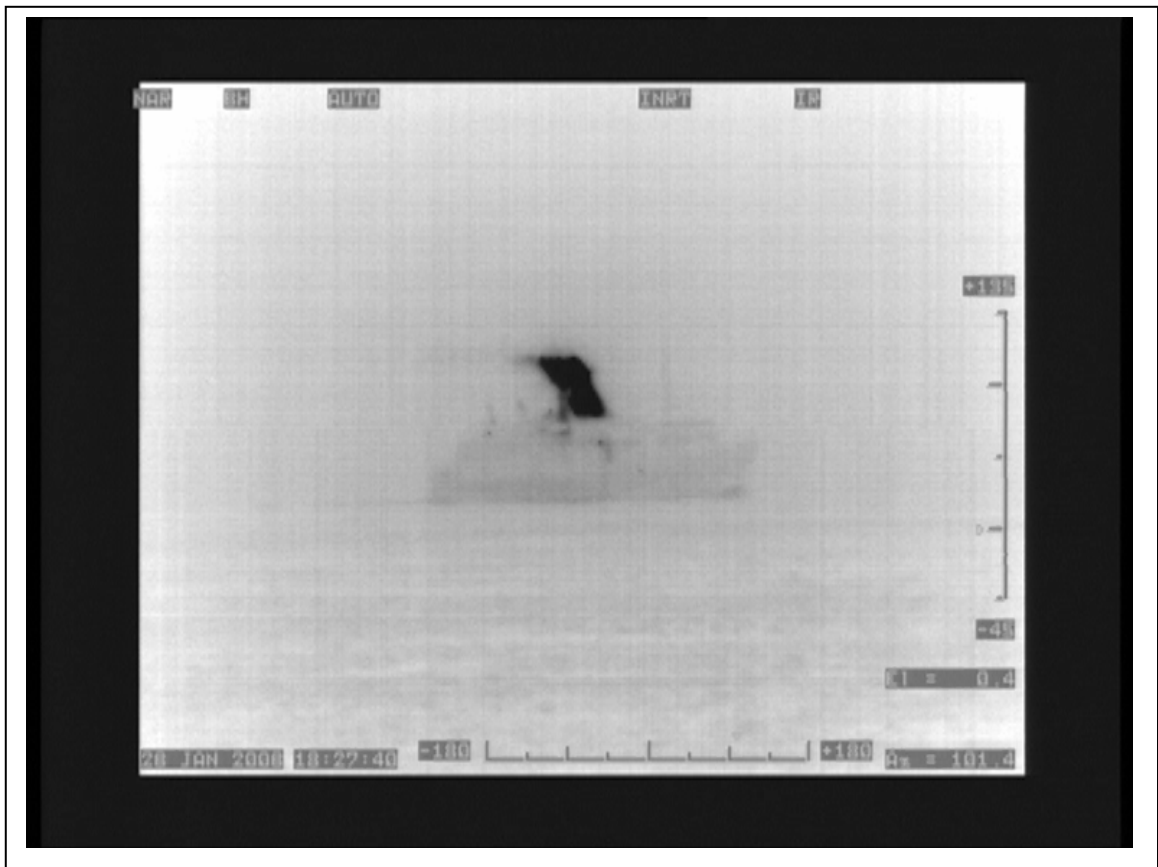
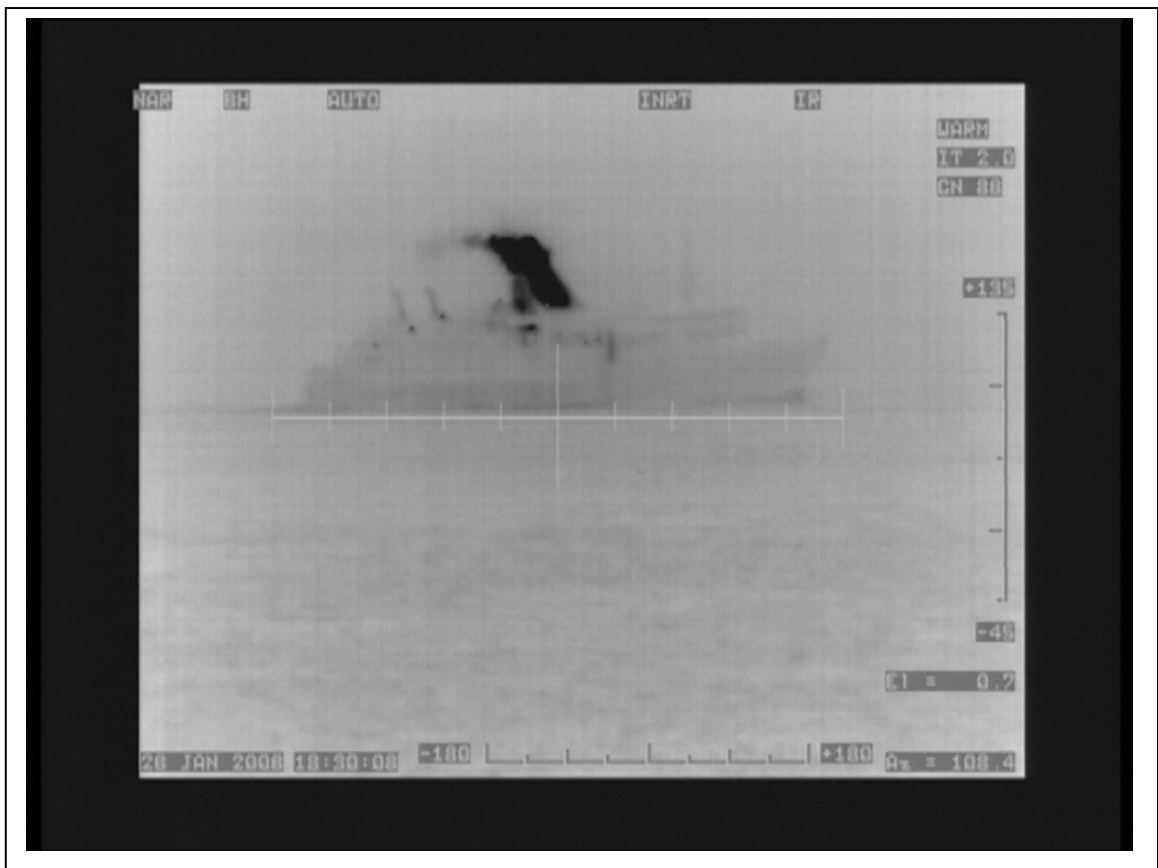
La información que aportan las imágenes de la Fig. 2.154 es evidente y se percibe inmediatamente el cambio de rumbo, mucho antes de lo que podamos percibirlo en el radar e incluso la cámara diurna. Con la cámara de IR se puede apreciar la pequeña escora que adquiere el buque durante la maniobra, casi imposible detectarla con imágenes con la cámara diurna.

La percepción del ángulo de escora en este caso no es relevante para la seguridad de la maniobra, pero sí que puede resultar muy importante para un caso de salvamento, pues poder apreciar la escora de un buque en la oscuridad puede poner de manifiesto la gravedad de la situación en la que se puede encontrar un buque.

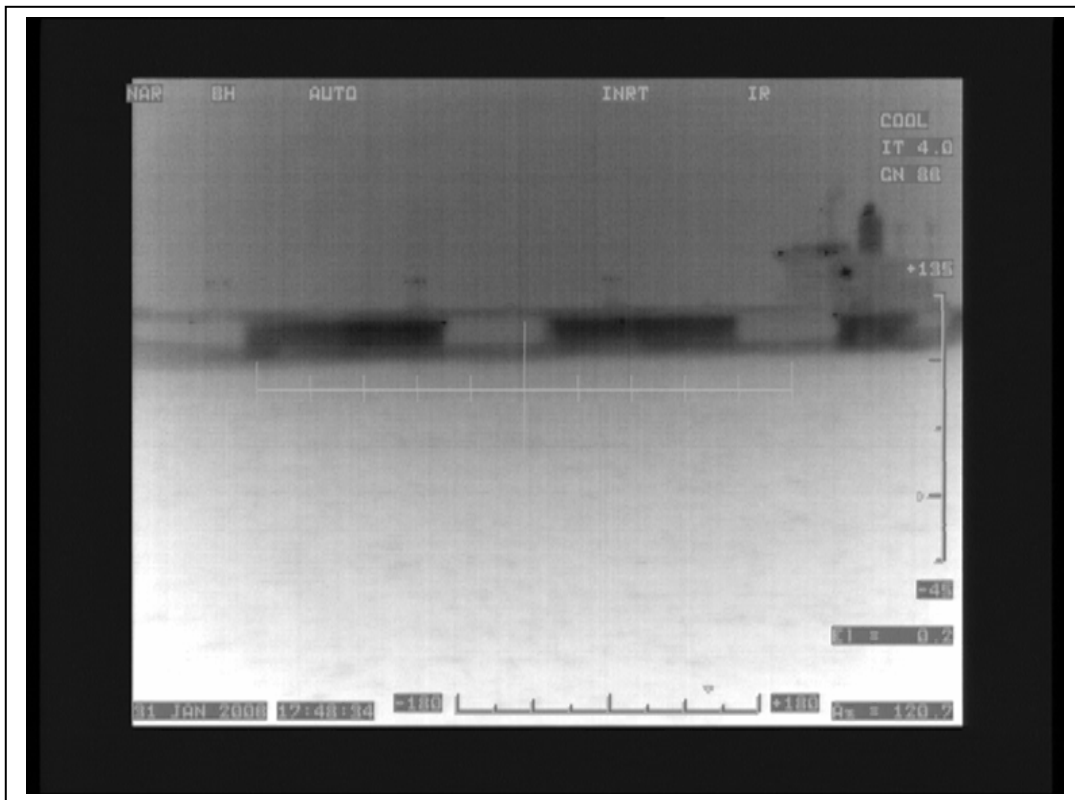
Fig. 2.160

Concretamente en estas curiosas imágenes que pertenecen a un bulk-carrier que está fondeado a la espera de entrar en puerto para las operaciones de descarga y las imágenes de IR muestran una curiosa firma térmica para una condición de carga especial. (Fig. 2.160)

En las bodegas llenas la temperatura es más elevada ya que se sabe que tanto los granos como las semillas son seres vivos, en consecuencia respiran y utilizan el oxígeno del aire, producen bióxido de carbono, agua y energía que se traduce en calor, pero a un nivel metabólico tan mínimo que diera la impresión de estar sin vida. En algunos casos un aumento descontrolado de la temperatura puede indicar un estado defectuoso de la carga.

Con esta observación se pone de manifiesto la capacidad de las cámaras de IR para determinar una diferencia de temperatura anormal en una bodega. Esta temperatura anormal podría determinar un proceso de deterioro en la carga o la posibilidad de producirse un incendio.

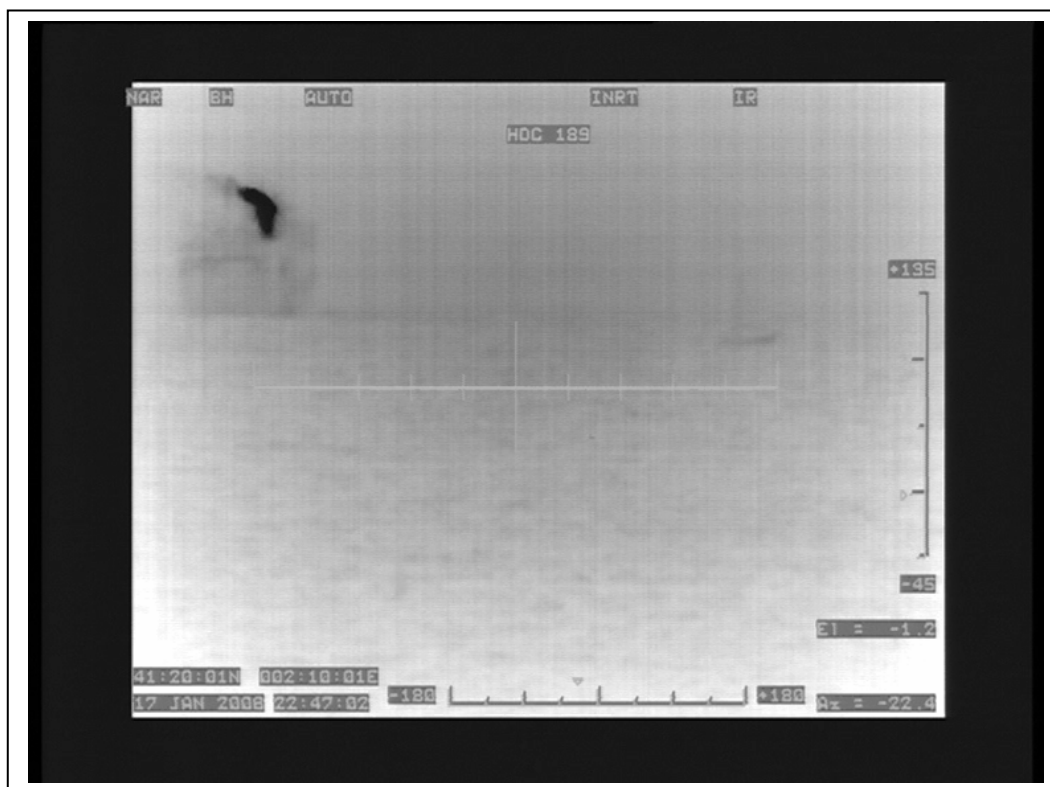
Fig. 2.166

En esta última imagen (Fig. 2.166) y empleando una óptica de más aumentos podemos distinguir la imagen de un pequeño velero que navega sin luces y que pasa totalmente desapercibido para el observador.

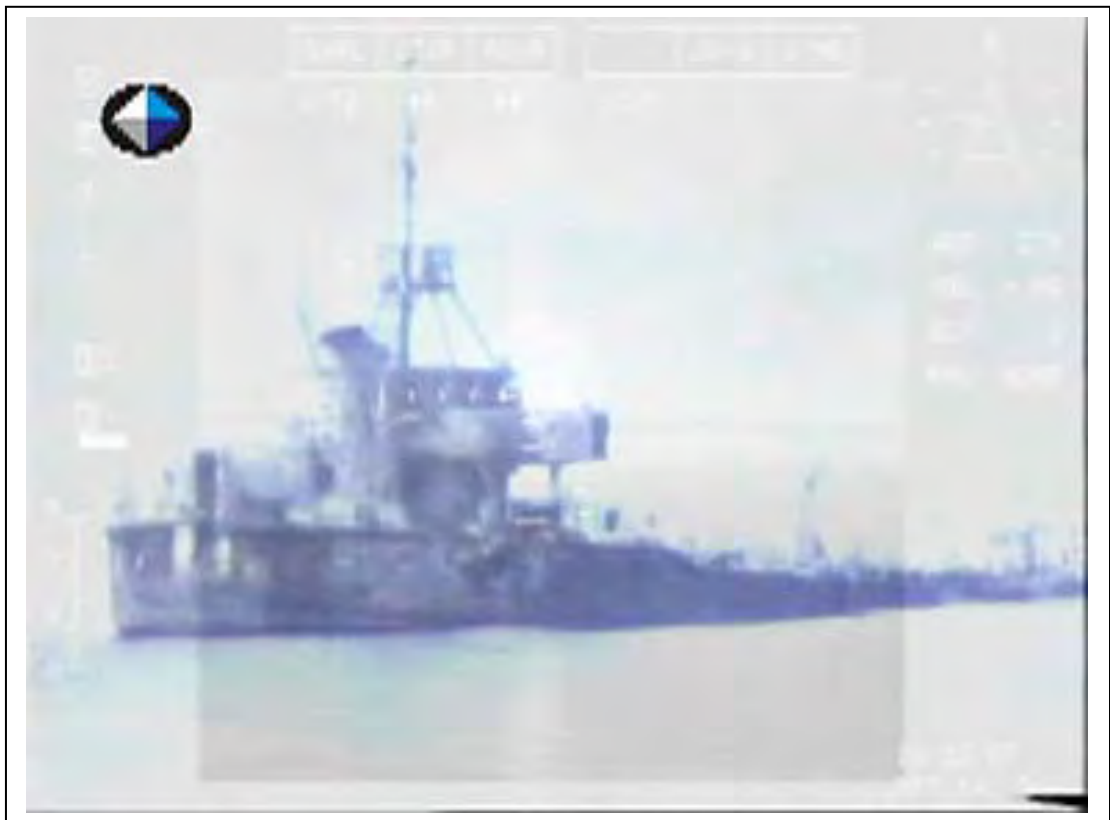
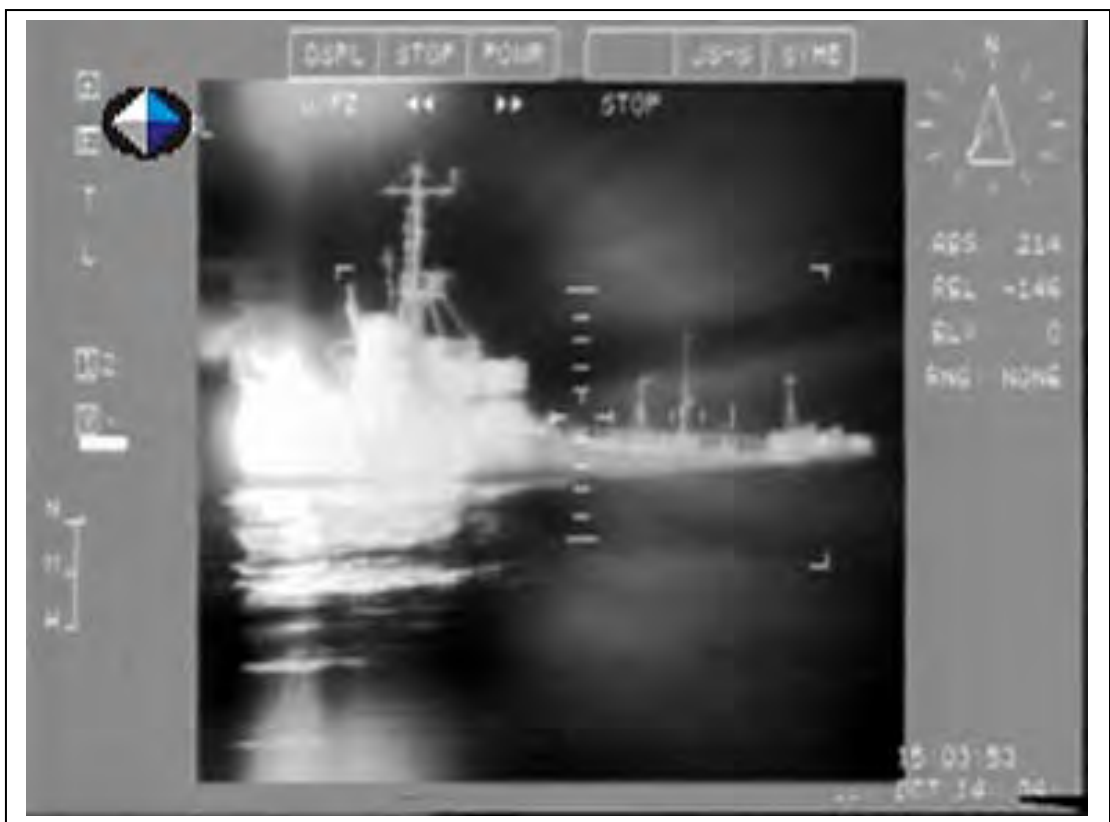
Fig. 2.167

En las imágenes tomadas con la cámara de visión diurna se aprecia que la embarcación se está hundiendo por una vía de agua pero no se aprecia aparentemente nada más. Visionando la cámara de IR se puede observar una fuente de calor muy intensa que procede del interior del buque, probablemente de la zona de motor.

La posibilidad de poder visualizar las fuentes de calor es una herramienta importante para cualquier buque de salvamento ya que le permite una evaluación rápida de la situación y su progresión.
