APLICACIÓN DE LOS SISTEMAS DE VISIÓN NOCTURNA
EN LA NAVEGACION MARÍTIMA Y LA SEGURIDA EN LA
MAR

Tesis presentada para obtener el grado de Doctor por la Universitat Politècnica de
Catalunya

2.2.1. Seguridad en la navegación y la visión de Infrarrojos

2.2.1.1. Reconocimiento e identificación de buques

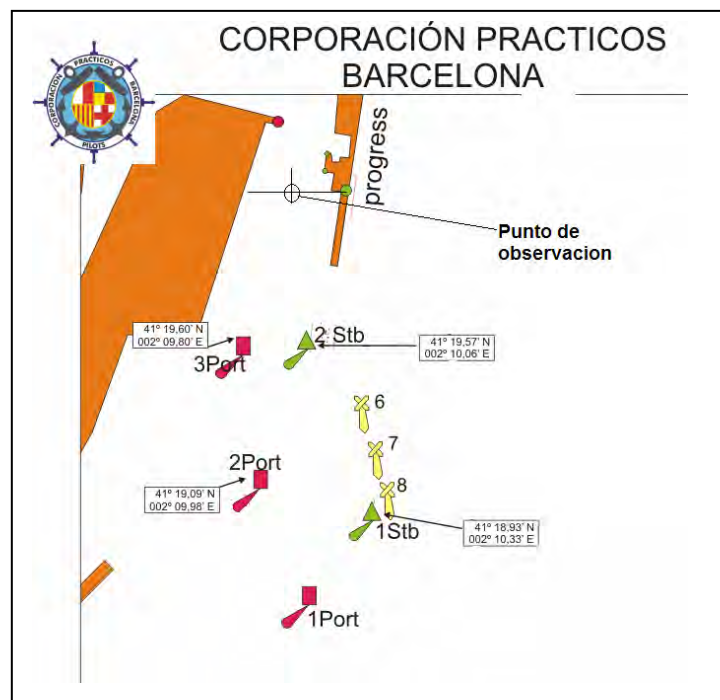
Fig. 2.168

Durante el proceso de ampliación del puerto de Barcelona, se instaló un sistema de “marcas especiales” de acuerdo con el sistema de balizamiento marítimo AISM (Asociación Internacional de Señalización Marítima) de la región “A” formado por una serie de boyas para señalar la canal de acceso sur a este puerto, según el dibujo que se muestra en el plano de la corporación de prácticos (Fig. 2.168). En este plano puede observarse la distribución del sistema de balizamiento del acceso Sur del puerto en el momento en que se hicieron estas observaciones.

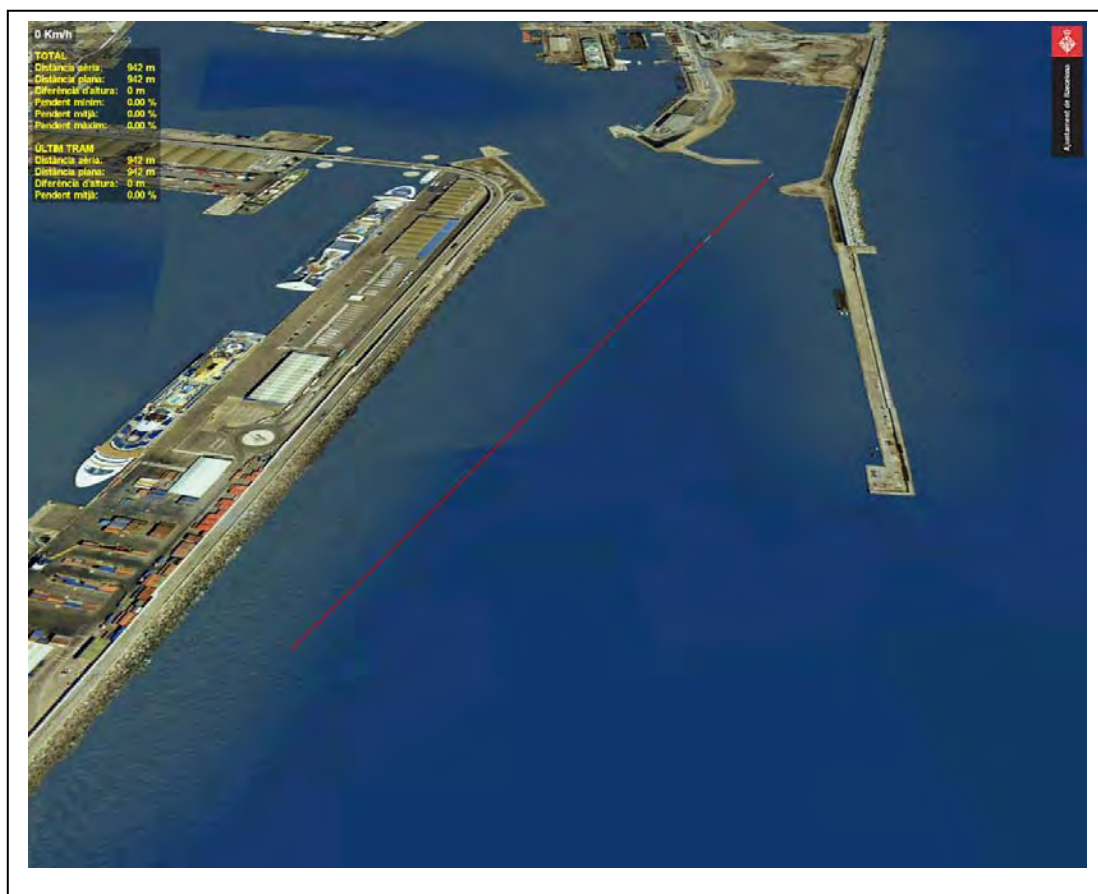
En la imagen de la Fig. 2.179 se puede apreciar el escenario de la observación y la distancia que separa al observador del objetivo en el momento en que se obtiene la primera imagen (Fig. 2.180) que está tomada con la cámara de IR a una distancia de aproximadamente 945 metros.

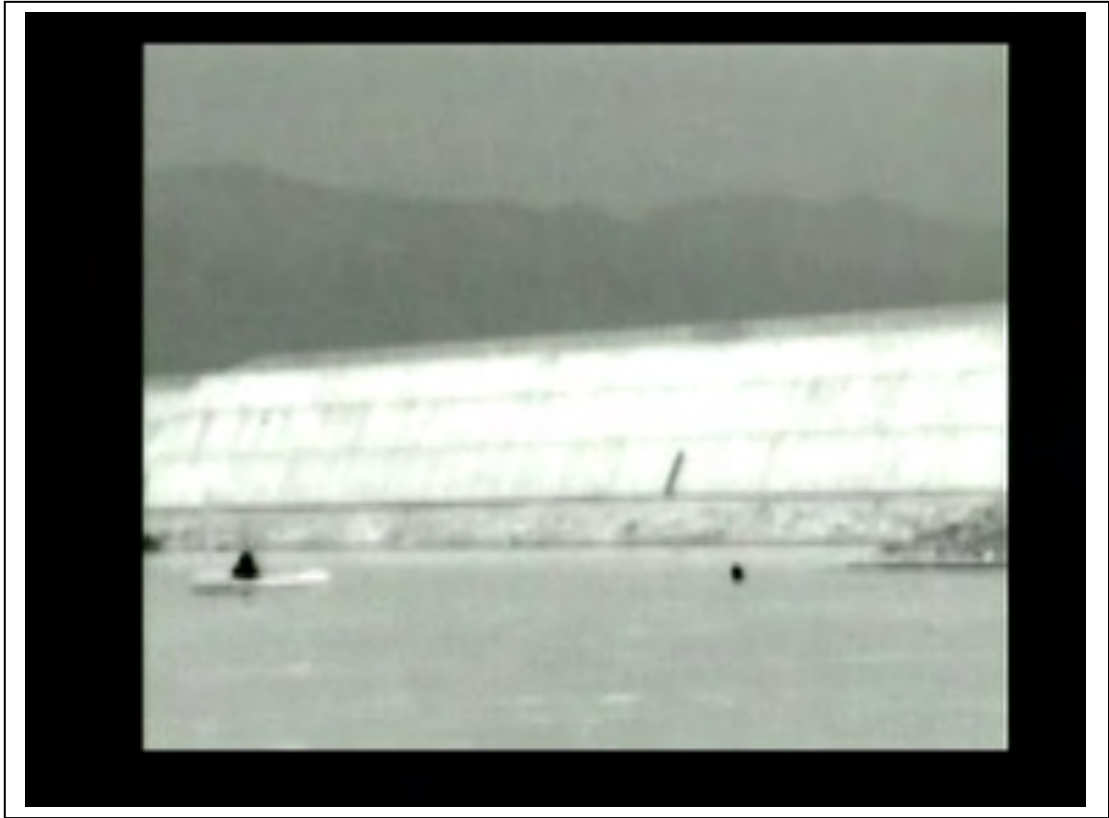
Fig. 2.180

Como puede observarse en la imagen la defección y reconocimiento del hombre en el agua es muy bueno, así como la de la otra persona que está remando a bordo de una embarcación neumática.

Los datos obtenidos en estudios sobre detección humana en labores de búsqueda y salvamento (105) coinciden con los datos de esta observación en que la distancia de detección de una persona en el agua con un sistema FLIR instalado en un helicóptero es de aproximadamente 1 Km. Esta distancia fue consecuente con valores aceptables de resolución, contraste y dificultad en la tarea, utilizando un FOV amplio y una amplificación pequeña.

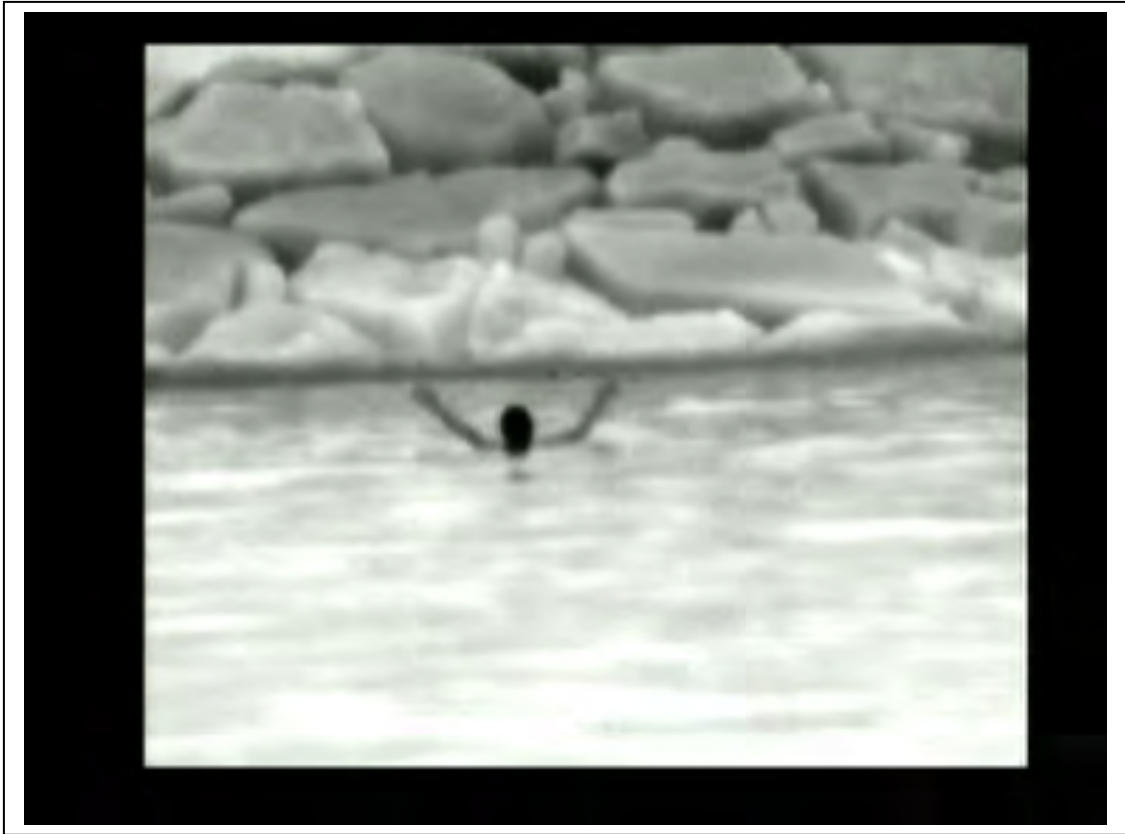
Fig. 2.181

En esta segunda imagen (Fig. 2.181) la distancia de hombre en el agua es de unos 450 metros observado con una lente de 4 aumentos y que permite apreciar más detalles, como es el movimiento de los brazos del naufrago.

Considerando que la persona que está en el agua lleva un traje de neopreno de 7 mm, que reduce la cantidad de calor que disipa un cuerpo y que además está sumergido prácticamente en el agua, la capacidad para detectar personas en el agua es alta.

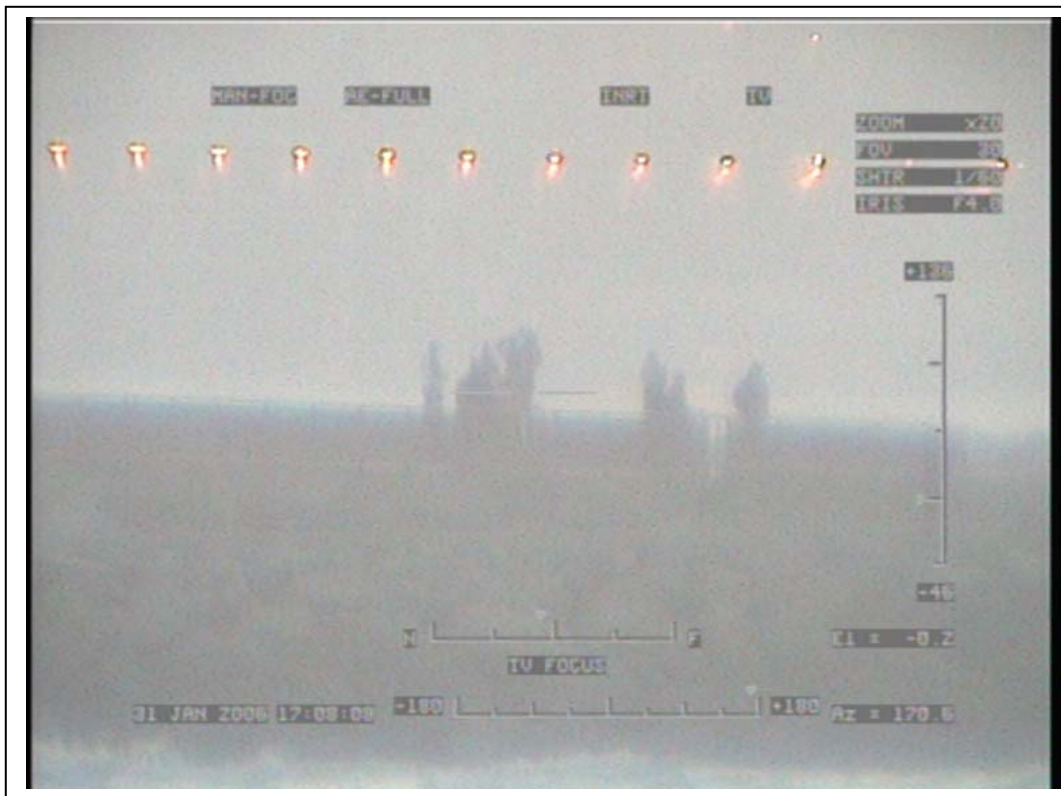
La imagen de la Fig. 2.182 está tomada con la cámara en diurna y pueden apreciarse las malas condiciones de visibilidad. Únicamente puede distinguirse una serie de figuras de un grupo de personas, aunque no es posible determinar de cuantas personas se trata. También se aprecia unas luces de focos que proceden del fondo de la imagen.

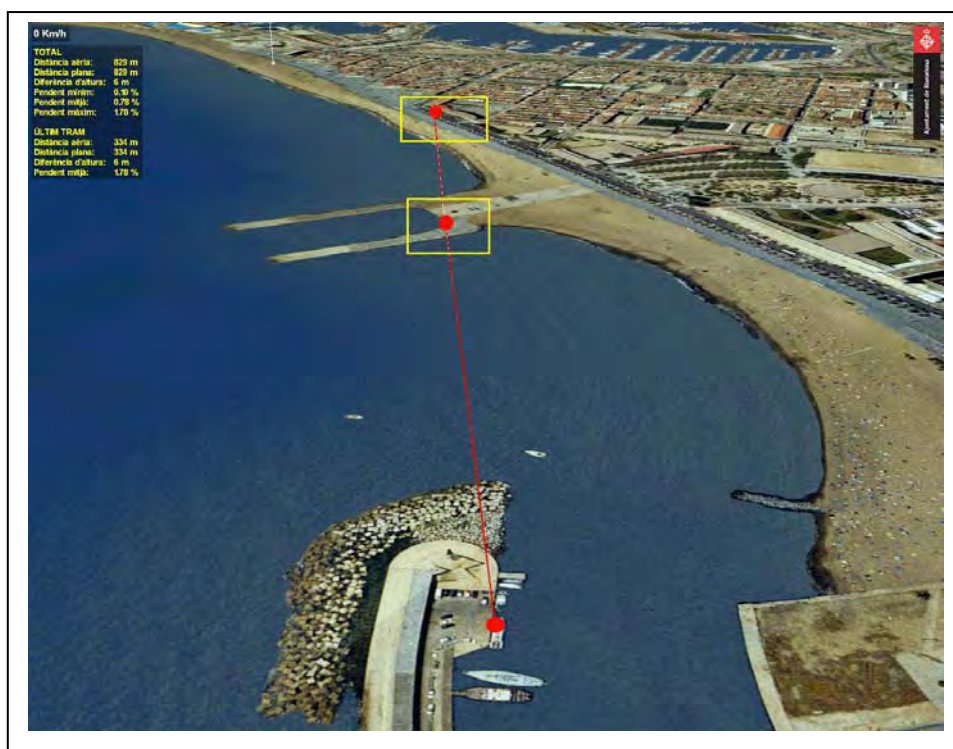
Fig. 2.184

En la imagen inferior (Fig. 2.184), se puede apreciar la perspectiva de la observación y los recuadros en amarillo corresponden a los dos planos de la imagen de la Fig.2.183.

La distancia de las personas del primer plano, es de 500 metros y las del fondo de la imagen que se encuentran a 830 metros.

En la imagen superior de la Fig.2.184 se muestra la imagen del mismo lugar que las dos anteriores, pero tomadas en un día con buenas condiciones de visibilidad, en la que se puede observar la zona que se encuentra en segundo plano y que nos ayuda a confirmar la información obtenida con la cámara de IR.

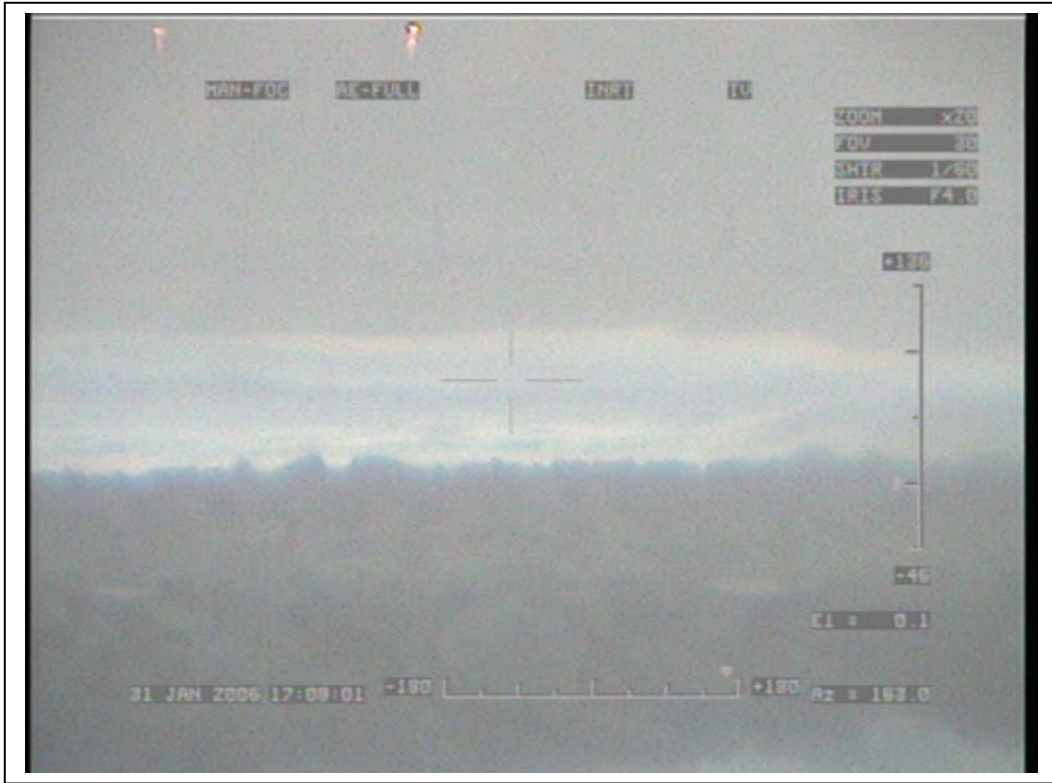
Repetiendo el procedimiento de la observación anterior, la imagen de la Fig. 2.185 se tomó con la cámara de visión diurna, en la que es imposible distinguir ninguna persona y podemos distinguir la rompiente de la playa.

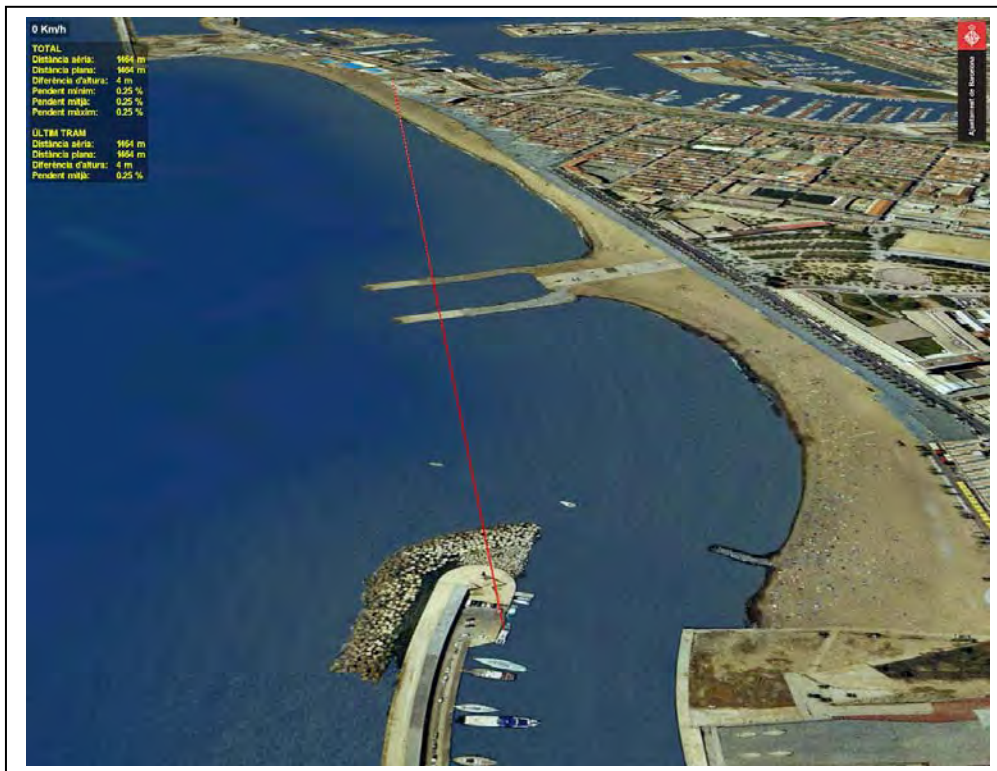
En la tercera observación de esta serie, el escenario es el mismo, pero se enfoca la cámara hacia un punto más lejano. En este caso, la distancia de los elementos observados en las imágenes de la Fig. 2.188 es casi de 1500 metros.

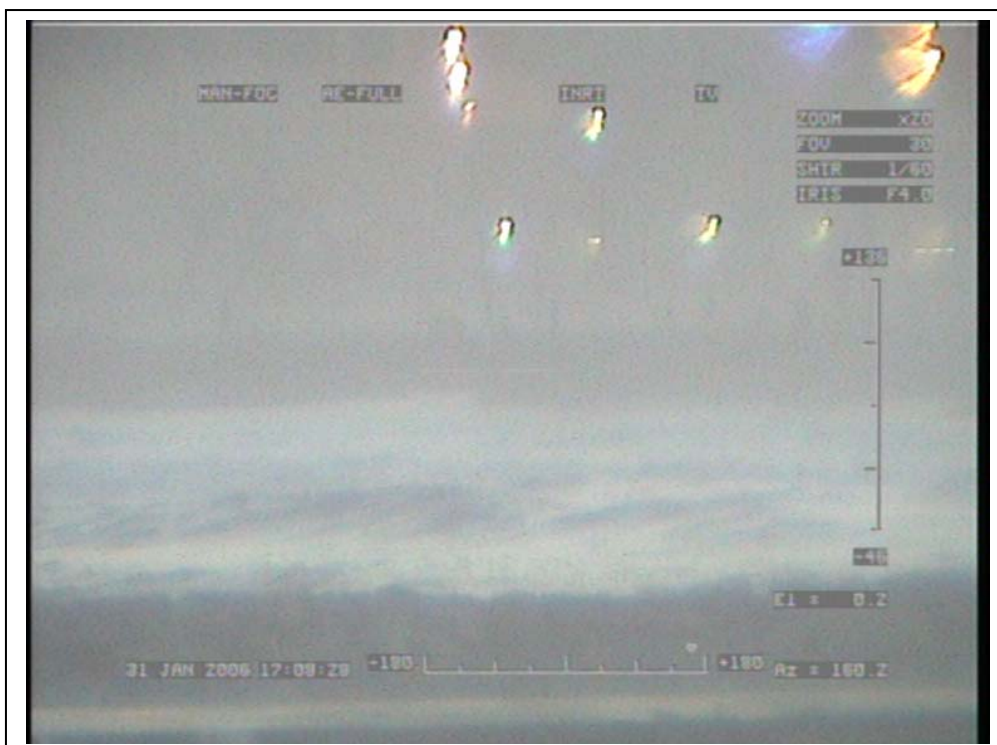
En la imagen de la Fig. 2.189 tomada con la cámara de visión diurna, se aprecia muy tenuemente unas sombras que se recortan en contraluz y unas luces procedentes de unos focos de iluminación.

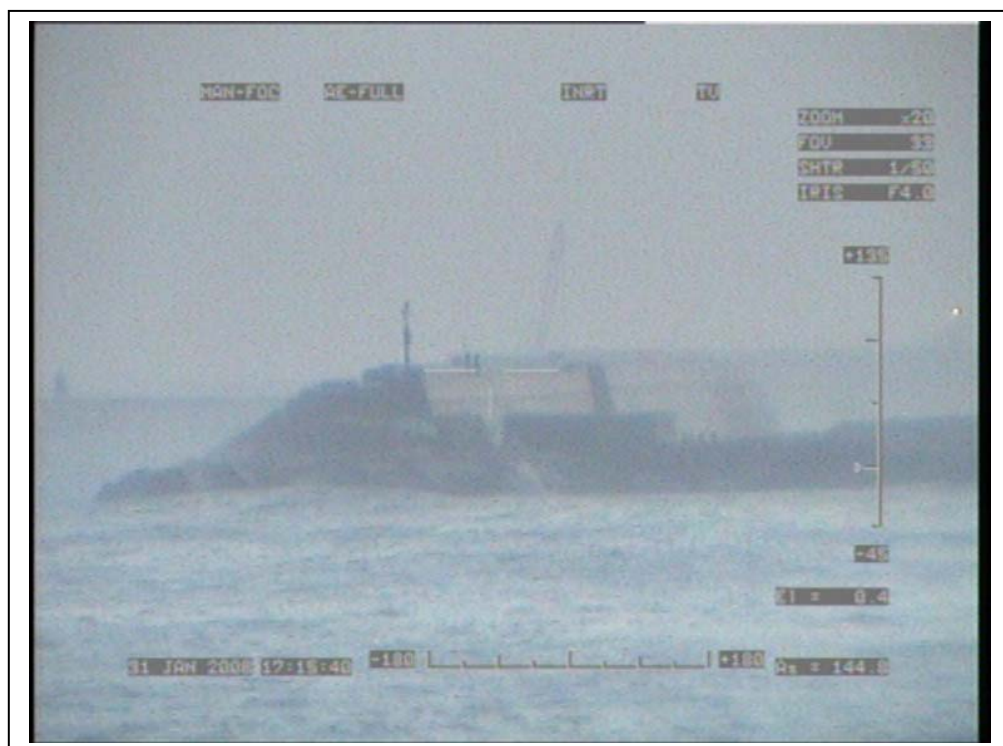
Fig. 2.192

Observando la imagen de la cámara en visión diurna (Fig. 2.192), podemos observar unas figuras que se encuentran en la parte alta del rompeolas y podría tratarse de un grupo estático de dos personas que se recortan en la claridad del fondo de la imagen. Aparentemente no hay más personas en el escenario.

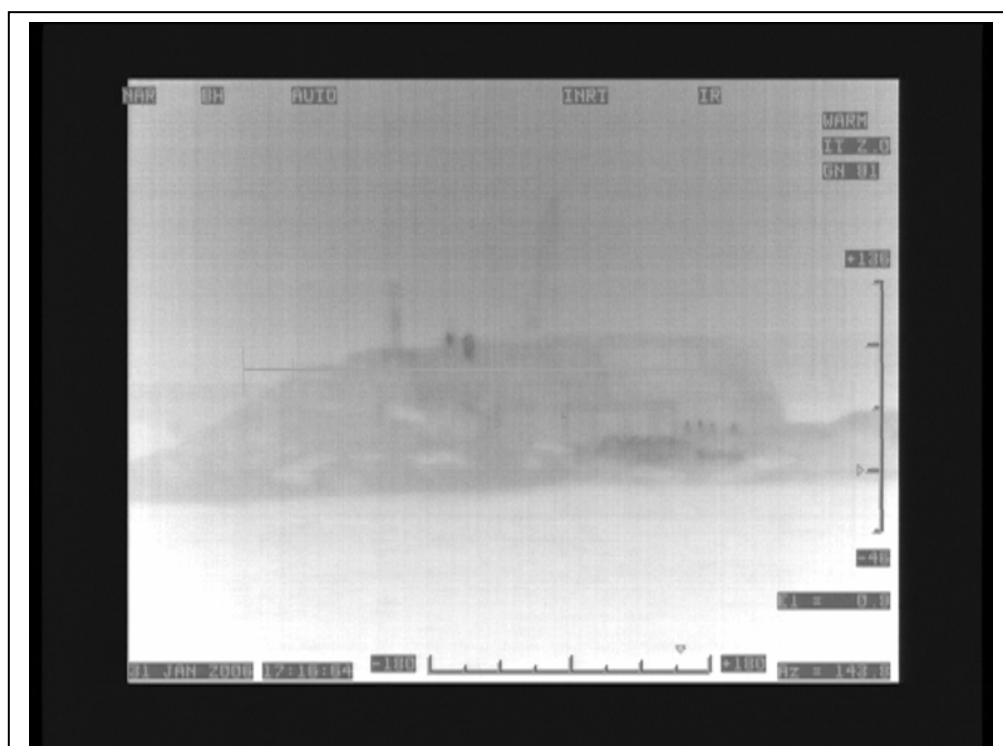
En la Fig. 2.193 tomada con la cámara de IR, además de detectar con claridad el grupo de las dos personas en lo alto de rompeolas y verificar que se trata de personas identificadas por el foco de calor, se aprecia en la parte baja de la imagen a otro grupo de cuatro personas que están andando.

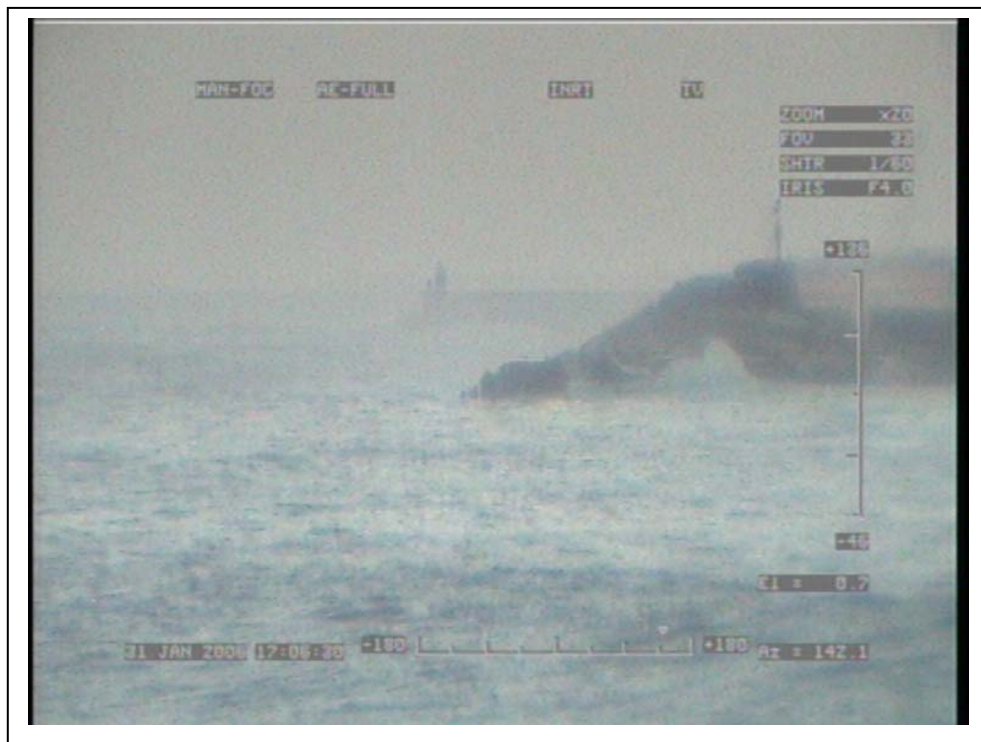
Fig. 2.196

Al observar la imagen de la cámara de visión diurna y enfocar la imagen en el extremo del faro (Fig. 2.196) se detecta la presencia de una figura pero no puede reconocerse como una persona.

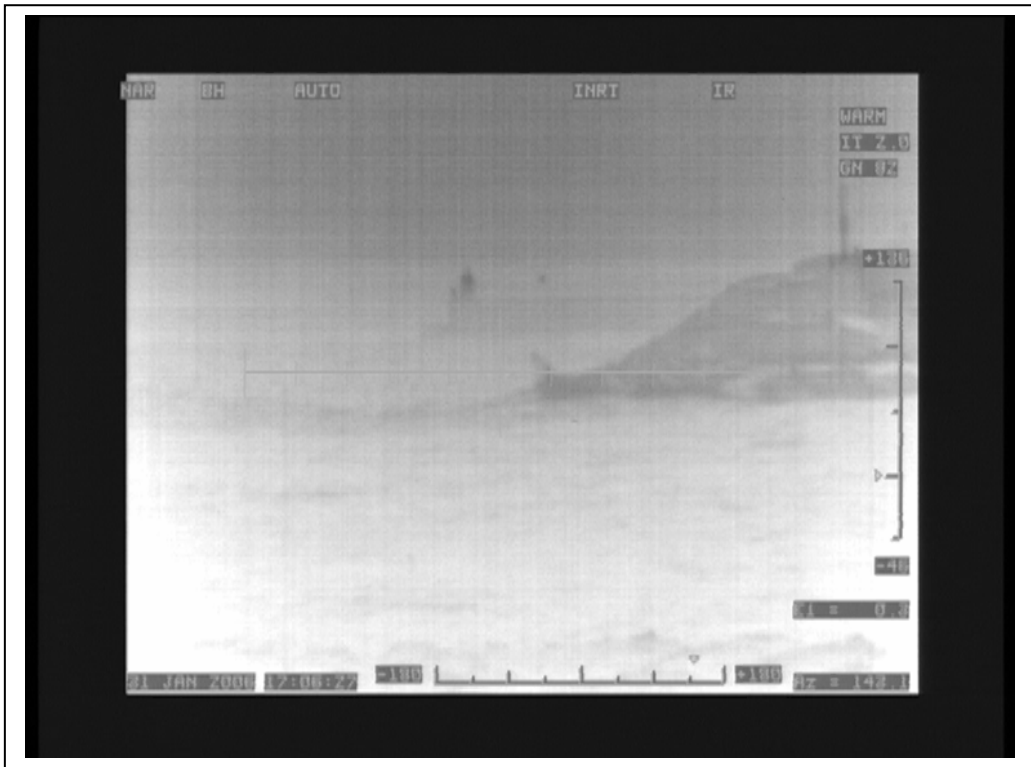
Fig. 2.197

La confirmación de que se trata de una persona se consigue al observar con la cámara en IR (Fig. 2.197). Posteriormente se puede observar los movimientos de esta persona.

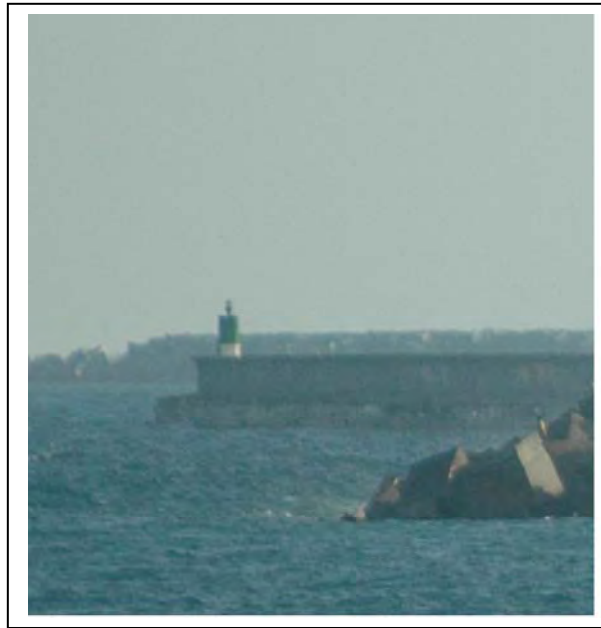
En la imagen de la Fig. 2.198 podemos ver el mismo escenario pero en condiciones de visibilidad y estado de las mar mucho mejores

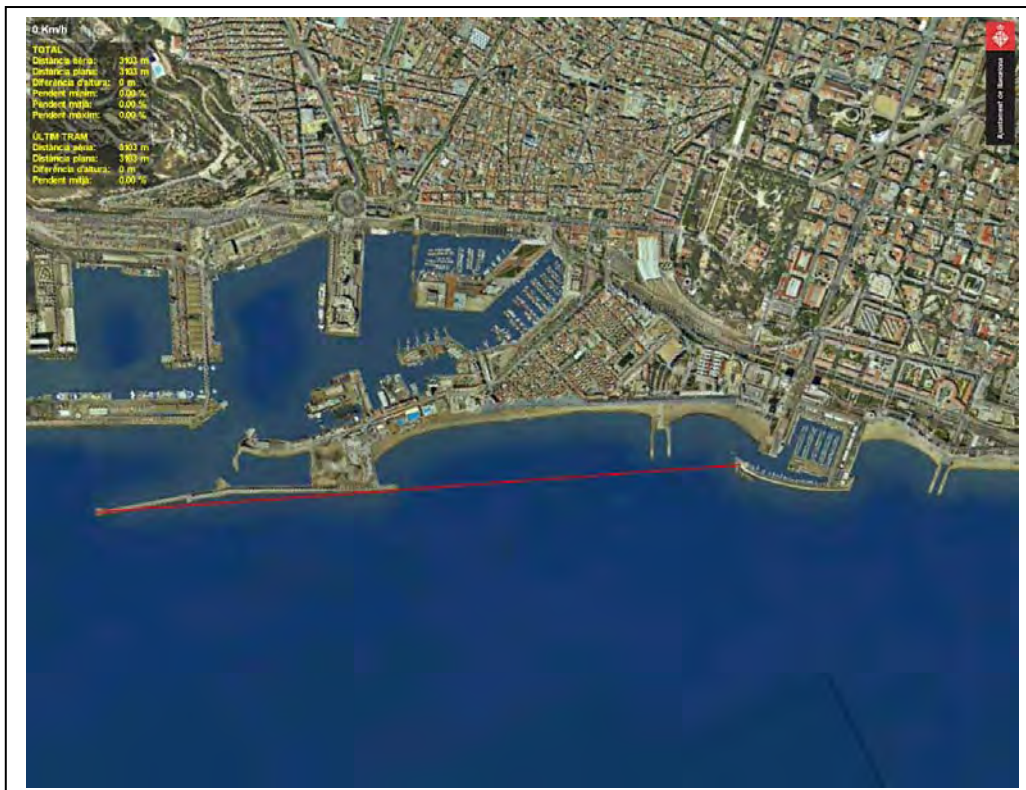
Lo que resulta asombroso es la capacidad de observarse estas mismas imágenes en plena oscuridad, algo que sería imposible sin la visión de IR. En la imagen comparativa de la Fig. 2.199 podemos comprobar el potencial de esta cámara, en relación con la capacidad de detección a largas distancias, que en este caso concreto no permitiría observar a una persona a la distancia de algo más de 3 Km, en plena oscuridad de la noche y en condiciones de visibilidad reducida.

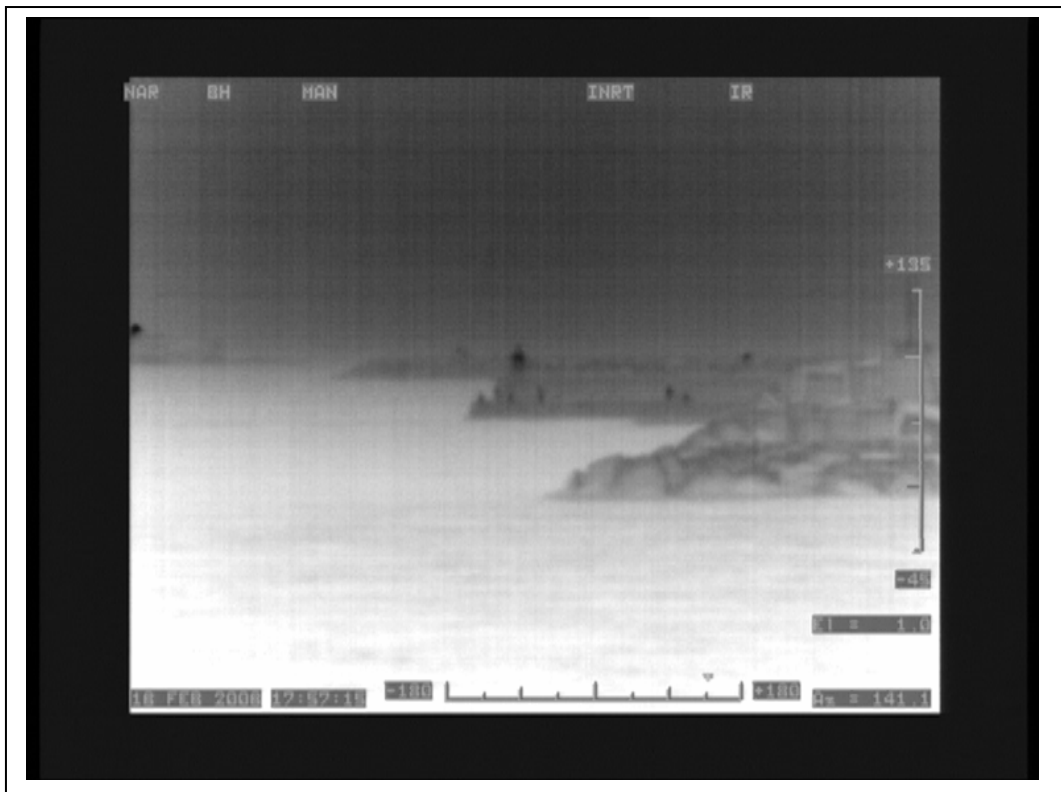
Como podemos comparar en las imágenes siguientes, la capacidad de detección y reconocimiento de la imagen de la Fig. 2.201 es mucho mayor que la de la Fig. 2.200, tomada en condiciones de baja visibilidad.

La imagen de la Fig.2.200 fue tomada con visibilidad reducida (0.5 millas) y en condiciones de mal tiempo (marejada a fuerte marejada) mientras que la de la Fig. 2.201 fueron obtenidas con buena visibilidad y con condiciones de mar de marejadilla

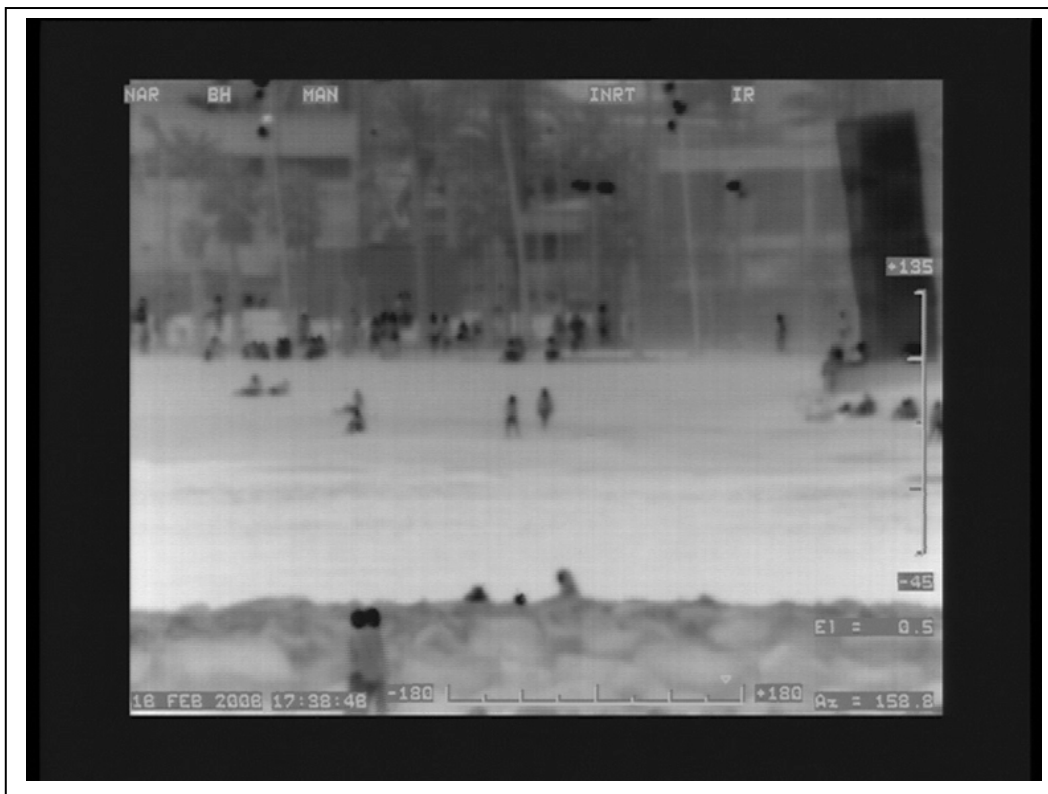
Fig. .2.203

Comparando por último imágenes en un rango de distancia más cercano (Fig.2.203), también podemos comprobar el efecto de las condiciones atmosféricas. Aunque ambas imágenes no estén tomadas con exactamente el mismo nivel de ganancia, sí están tomadas con el nivel óptimo para obtener la mejor calidad de imagen en cada momento.

La diferencia entre ambas imágenes es evidente y confirman los resultados obtenidos en otras observaciones y confirman los planteamientos del capítulo 2.1.1.2 sobre los efectos ambientales y la transmitancia de la radiación infrarroja
