UNIVERSIDAD DE CANTABRIA

TESIS DOCTORAL

**MECANISMO DE FALLO DE ACEROS
ESTRUCTURALES DURANTE LA GALVANIZACIÓN EN
CALIENTE**

Santander, Octubre 2013

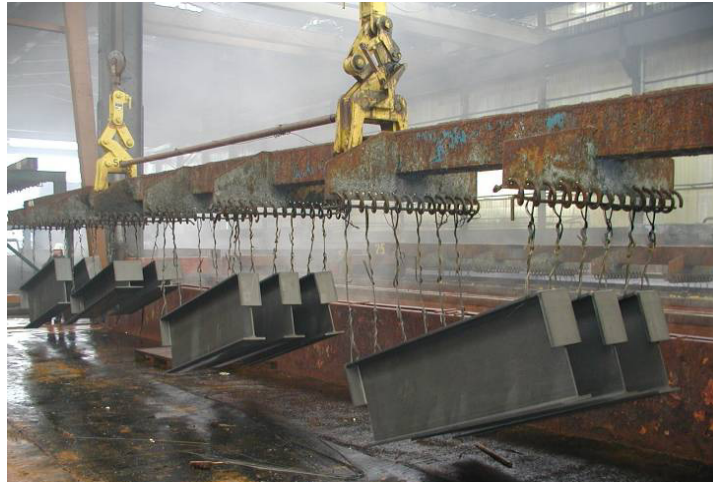
En gran parte de la bibliografía técnica, y también en el proyecto FAMEGA, se ha escogido el mismo tipo de componente para el estudio de las fuerzas que se producen en los aceros durante su galvanización. Se trata de una de las geometrías más críticas del fallo durante la galvanización: los perfiles normalizados doble T, en sus diferentes tamaños, con una semi-placa (plancha por lo general más gruesa que el alma del perfil y de la mitad de la altura de éste) soldada a uno de sus extremos o a los dos. En la Figura 2.14 se muestra una fotografía de ese tipo de componentes.

Figura 2.14. *Perfiles doble T con semi-placas soldadas en sus extremos dispuestos para ser galvanizados (imagen proporcionada por la empresa Arcelor-Mittal[60]).*

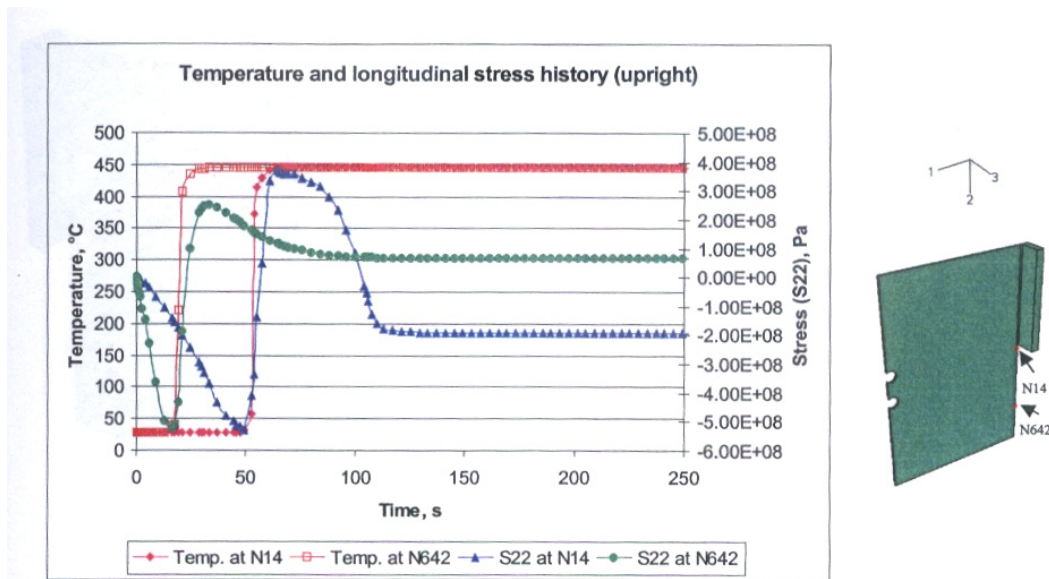
Figura 2.18. Gráficas de temperaturas y tensiones longitudinales (S22) de los puntos N14 y N642 de un perfil doble T sumergidos en Zn líquido. El tiempo $t = 0$ s corresponde al inicio de la inmersión [67].

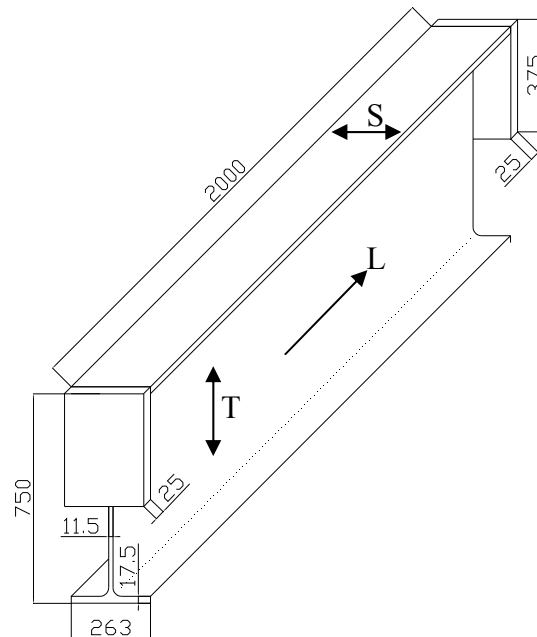
El caso real de fallo durante la galvanización analizado proviene de uno de los perfiles doble T de 2 m de longitud con semiplacas soldadas en los extremos ensayados por Donnay [60], de Arcelor-Mittal en Luxemburgo, para el proyecto FAMEGA. Un esquema de ese perfil se muestra en la Figura 3.1.

Figura 3.1. Esquema del perfil doble T en el que se produjo el caso real de fallo durante la galvanización [60] (medidas en mm). Con las flechas se indican la dirección de laminación (L), la transversal (T) y la de sección (S).

- Tipo de perfil: IPE 750.
- Material de fabricación: acero EN 10025:3 S420N.
- Características de las semiplacas: 25 mm de espesor, una de ellas estaba soldada siguiendo todas las recomendaciones recogidas en la normativa técnica para una correcta soldadura, y la otra contenía defectos de soldadura provocados conscientemente.

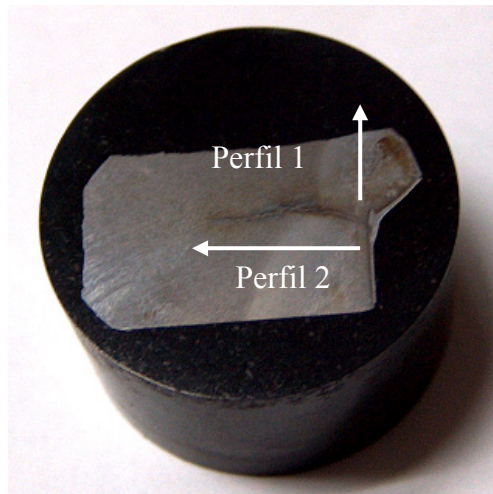
Figura 3.7. Esquema de los perfiles de dureza tomados para la muestra de perfil de acero S420N.

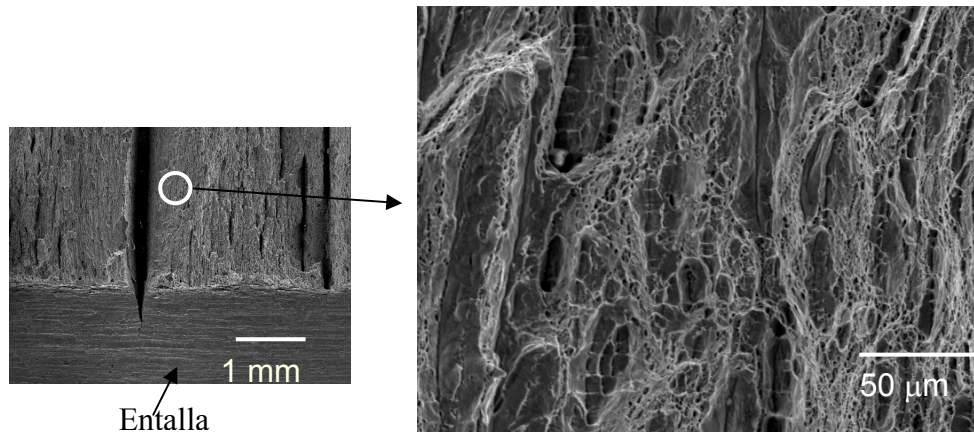
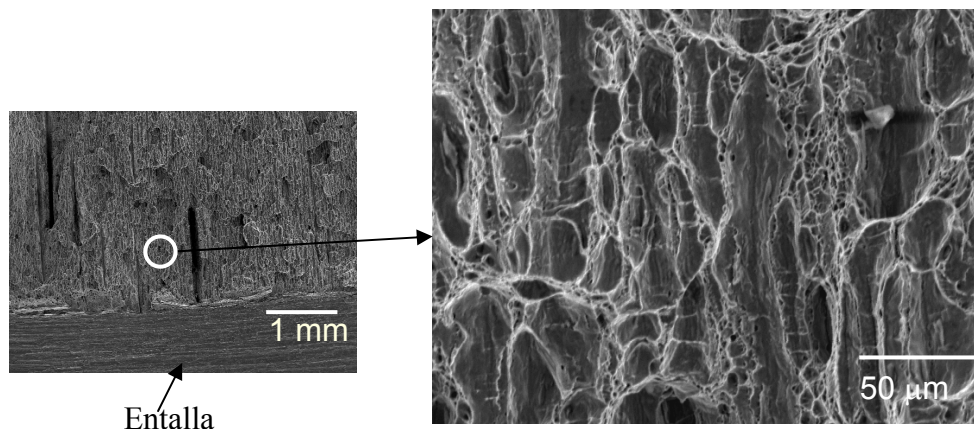
Figura 3.45. Estudio fractográfico de las probetas de acero S450J0 sometidas a ensayo de impacto Charpy.

Se puede observar que a 20°C existe una gran fisura central, provocada por delaminación, en todos los aceros ensayados. Esto hace que las probetas trabajen como si fueran de menor espesor, pasando de una situación de deformación plana a otra de tensión plana, lo que incrementa su tenacidad [94]. Esa gran fisura o grieta central disminuye o incluso desaparece cuando la probeta se ensaya a 450°C. Salvo por la fisura, en ambas temperaturas la rotura es dúctil por formación de microhuecos, aunque a 450°C éstos tienden a crecer en tamaño. En ocasiones, en zonas aisladas, aparecen microhuecos poco deformados en las superficies de fractura de las probetas ensayadas a 450°C (flecha blanca en Figura 3.48 b)).
