IGLESIAS SALÓN VALENCIANAS DEL XVIII

Levantamiento gráfico, análisis geométrico y constructivo, patología común

BEATRIZ SÁEZ RIQUELME
Arquitecta

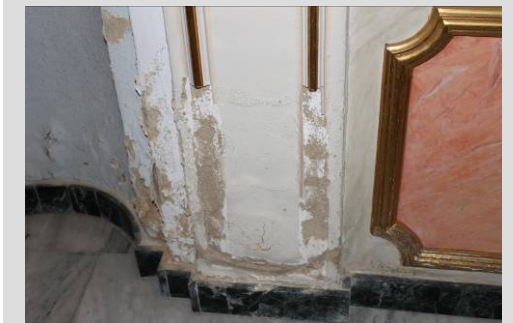
Fig. 48. Humedad por capilaridad (capilla lado evangelio)

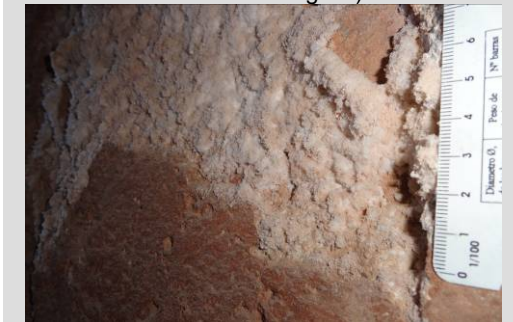
La presencia en los materiales de sales solubles, ha dejado su huella en la salida a cubierta a través de la torre, donde se aprecia la cristalización de las sales, en forma de eflorescencia.

Fig. 49. Eflorescencia en la torre

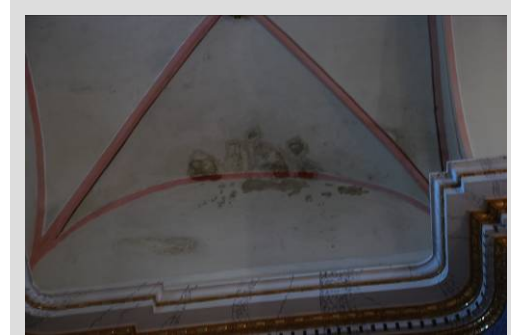
Es actualmente la lesión de mayor importancia que padece este templo, al que afecta en casi su totalidad alcanzando una cota algo inferior al metro de altura. La manifestación más leve es el abombamiento y desconchado localizado del estuco y la más grave supone la arenización y desaparición de las molduras de las basas, localizada en el muro del lado de la epístola del presbiterio, y los tres pilares correlativos del mismo lado.

Fig. 40 Manchas de humedad
(tramo pies- lado epístola)

La humedad en las cotas inferiores del terreno, es la causa de estos deterioros en el interior del edificio. La situación que ocupa el templo dentro de la vaguada en que se sitúa, propicia que la escorrentía de agua que desciende de puntos más elevados, se encuentre en su camino con la fachada del lado de la epístola.

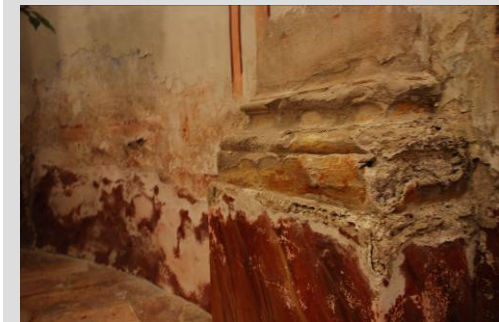
Fig. 41 Disgregación mortero recubrimiento
(presbiterio)

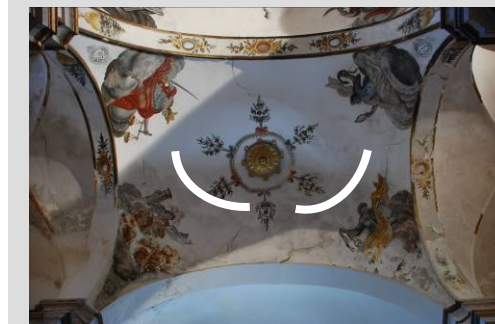
Las fisuras o mejor dichos grietas, si se diferencian estas por su potencia, es la mayor plaga que sufre esta construcción. En la nave central se aprecia, de manera interrumpida, una fisura longitudinal, que corta los arcos fajones de cada uno de los tramos. Así mismo, en el tramo contiguo al de los pies se dibuja una en uno de sus meridianos, cuya situación coincide con la zona de transición del relleno de los senos y la zona no macizada. La fisura que afecta a la bóveda del crucero es apreciable tanto en el intradós como en el extradós de la misma.

Fig. 38 Fisura meridianos, nave central

La aparición de estas fisuras longitudinales, evidencian la dificultad de contrarrestar los empujes causados por la bóveda central, de mayor luz que las laterales los esfuerzos de las bóvedas. Y de la absorción de la resultante última por parte de los muros, que sufrirían un ligero desplome hacia el exterior en la zona de las pilastras, que es donde las bóvedas de arista concentran sus esfuerzos. Esto produciría en los muros las fisuras verticales. Y en lo que respecta a los abovedamientos, supone el alejamiento de los puntos de arranque de las bóvedas, manifiesto en las fisuras perimetrales de las bóvedas laterales. Lo que conlleva al descenso de la clave de los arcos, que a su vez origina el segundo tipo de fisuras descrito.

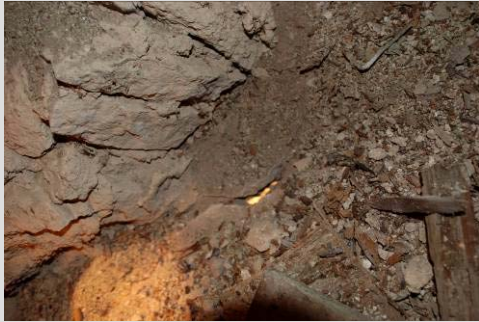
Fig. 39 Fisura arco fornero crucero

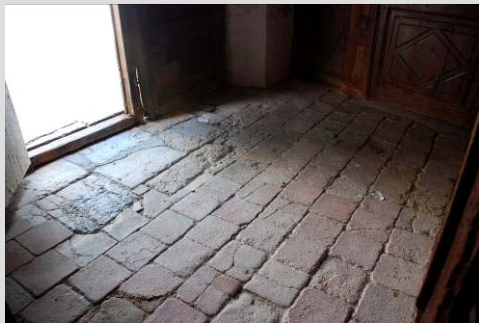
Fig. 40 Fisuras y rotura solado

El solado se encuentra afectado de forma generaliza, por pequeños hundimientos que han provocado su fractura. Las zonas más afectadas son la del acceso, con un gran número de piezas fisuradas y rotas, y el almacén situado junto al presbiterio por el gran hundimiento que presenta junto al muro que lo separa de la nave lateral.

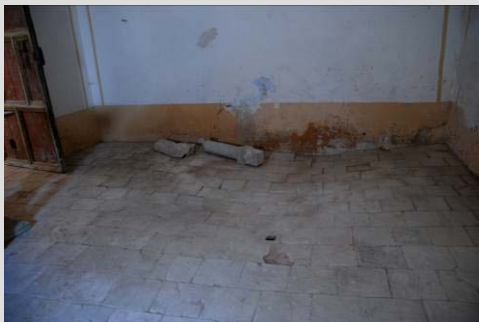
Fig. 41 Hundimiento solado (almacén)

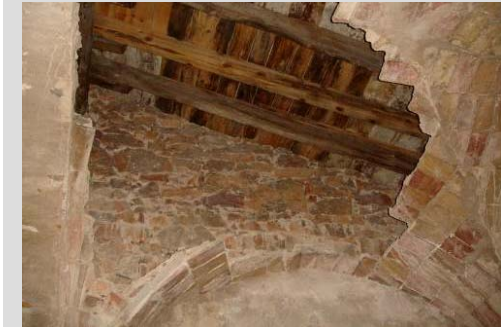
La bóveda situada sobre el almacén del coro, se encuentra fractura, habiendo perdido un cuarto, correspondiente a toda la superficie situada entre dos aristas. Se trata del cuadrante que arranca desde el muro de la fachada principal y desde el muro que la separa a la estancia del coro. Se desconoce la fecha y el motivo del hundimiento parcial de este elemento.

Fig. 42 Hundimiento bóveda almacén coro

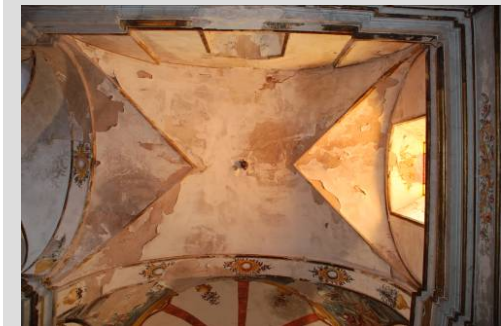
Como se ha podido constatar la cubierta de la nave ha sido rehabilitada, por lo que la entrada de agua que causó la mayoría de estas lesiones debió quedar solucionada, hace 50 años. Sin embargo también se podido apreciar la rotura y descolocación puntual de algunas tejas, que podría volver a ocasionar tanto el deterioro de los elementos de cubierta como, de nuevo de las bóvedas.

Fig. 43 Desconchados por filtración de agua

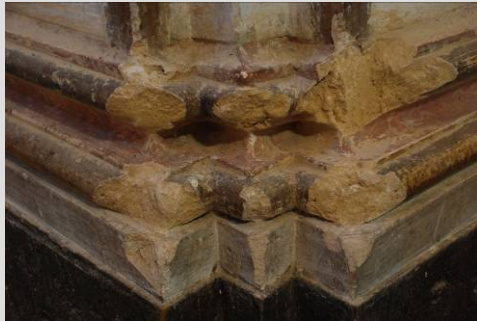
Fig. 45 Pérdida esquinas molduras

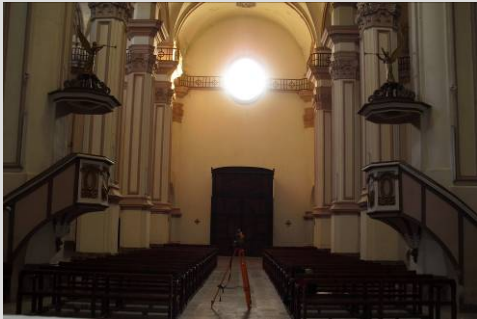
Desplome y descenso de los pilares

Los pilares presentan desplome hacia ambas naves laterales, unos 10cm cada pilar. Y un descenso de unos 15cm de todos los situados en el lado del evangelio.

Fig. 33 Pandeo de los pilares

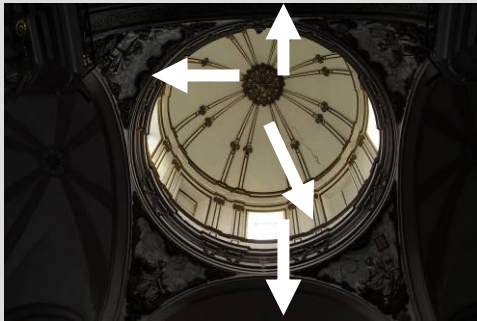
Fig.34 Fisuras en bóvedas

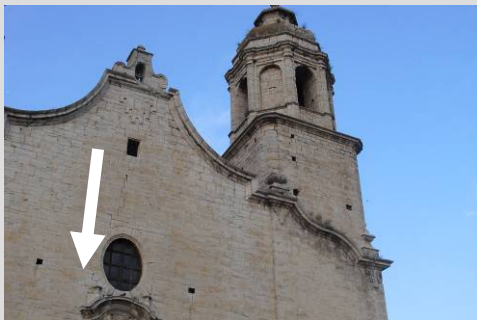
Fig.35 Fisura exterior (brazo)

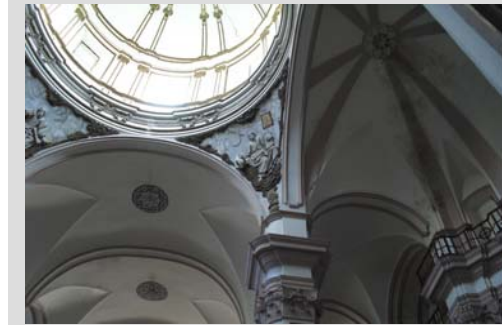
Esta lesión siempre es debida a un deficiente estado de conservación de la cubierta, no habiendo podido constatarse si se trata de un problema actual o ya subsanado en las naves, pero sí en la cubierta de la sacristía, en la que se aprecia la entrada de luz a su través.

Fig. 36 Cercos de humedad por filtración (Brazos y naves)

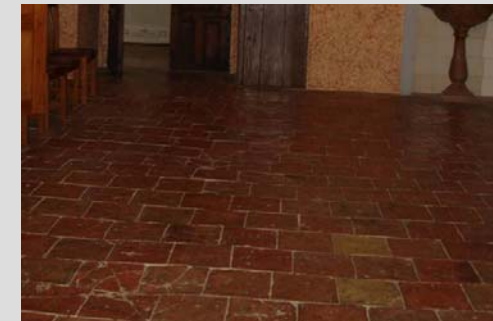
Fig. 37 Rotura solado sacristía (Baldosa hidráulica)

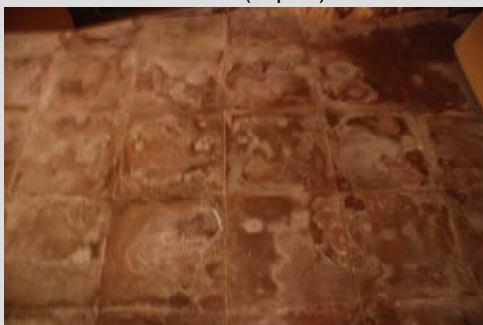
El agua que asciende por capilaridad a través de las piezas cerámicas del solado, provoca en estos manchas, en las piezas blancas, las de la capilla, estas manchas son oscuras, y las piezas rojizas, las de la cripta, son blancas, más cuanto mayor es el cúmulo de sales que deja el agua en su ascenso, es decir, son manchas de eflorescencias.

Fig. 50 Humedad por capilaridad: Eflorescencias (cripta)

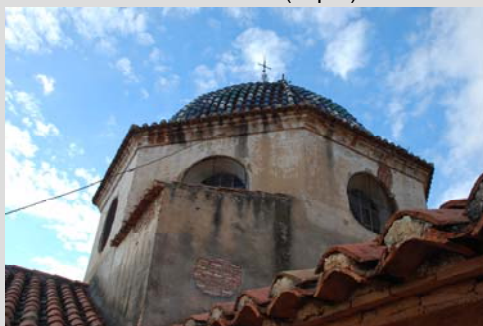
Fig. 51 Pérdida de material (Revoco exterior), chorretones

El revoco también ha sufrido deterioro, afectando a superficies completas de paramento, como es el caso del muro posterior y laterales del templo y de manera puntual en cotas superiores. Esta pérdida se da en el exterior del edificio, y en el interior, en este último ocasionado por filtraciones de agua a través de la cubierta.

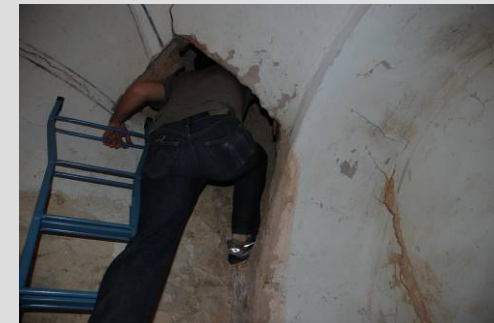
Fig. 14 Acceso zona bajo cubierta

El acceso a zona bajo cubierta, evidencia una necesidad urgente de acceso a dicha zona, solo así se explica la ruda solución encontrada. Una vez situados en esta zona se aprecia la utilización de ladrillos huecos y mortero de cemento junto al muro de fachada, mientras que los del resto de la construcción son macizos y rejuntados con mortero de cal.

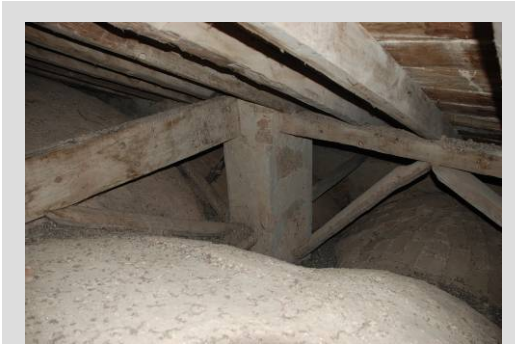
Fig. 35 Recreido de pilar

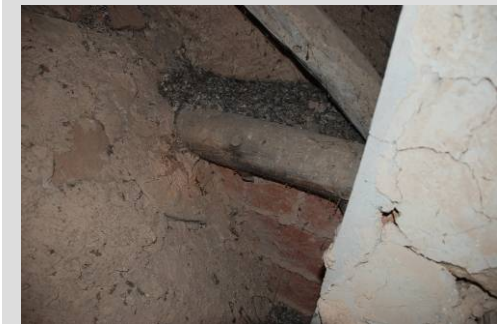
Fig. 41 Acodalamiento de la bóveda

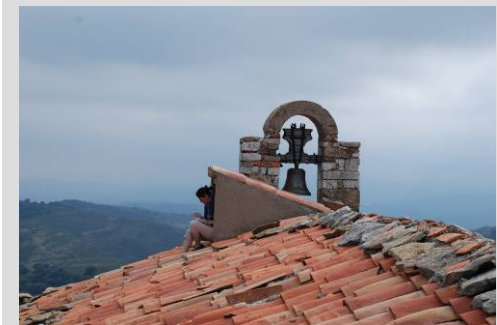
Fig. 42 Cubierta y buarda

La inspección de la cubierta evidencia el motivo por el cual todo el revestimiento de las bóvedas se encuentra deteriorado. Existe gran número de tejas rotas, desplazadas e inexistentes, lo que facilita la entrada de agua de lluvia hasta el trasdós de los abovedamientos.

Además la buarda que proporciona el acceso a dicha cubierta, se encuentra totalmente abierta, consta con un premarco de madera, no sellado en su perímetro, pero no dispone de ventana para cerrarla. Esta se encuentra en el centro del primer tramo, lo que explicaría el mayor deterioro del mismo.

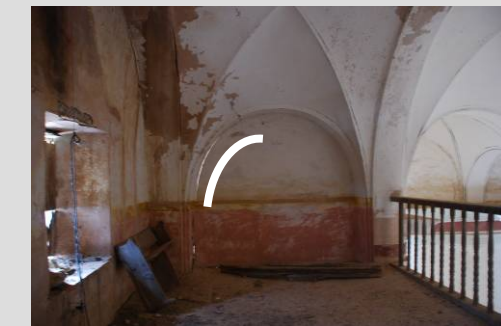
Fig. 52 Apoyo sobre cúpula

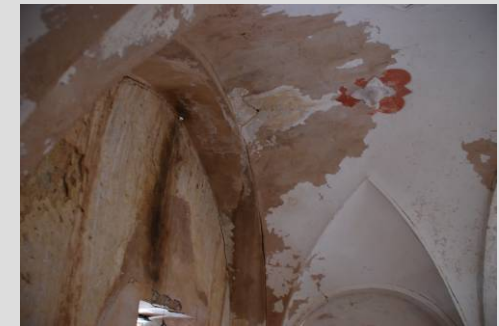
Fig. 57 Desconchado bóveda y pared

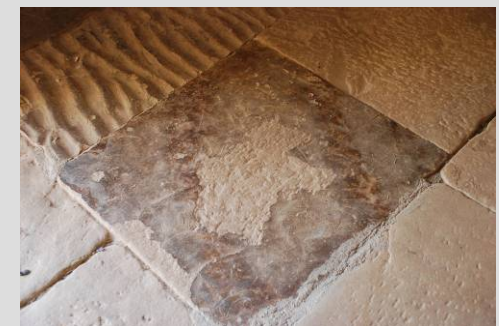
Fig. 59 Desconchado por pérdida de resistencia al desgaste

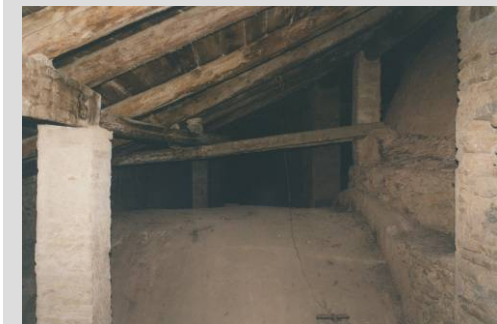
En su día esta cubierta solo contaba, para transmitir su peso, con los pilares que lo llevaban directamente a las columnas del templo inferior, pero la excesiva flecha de correas y viguetas forzó a buscar apoyos intermedios a base de pilares de obra que no se apoyan sobre las columnas, sino sobre otras vigas o sobre las [...] arcadas que enervan la bóveda, con lo cual estos pesos transmitidos a lugares no adecuados provocaron así grietas en los arcos y las bóvedas.

Fig.41 Cubierta: nave lateral (Martín 1998)

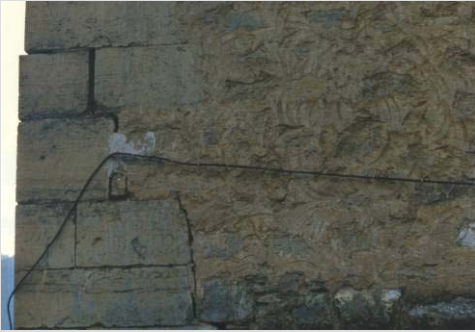
Fig.43 Fisura entre encadenado y mampostería (Martín 1998)

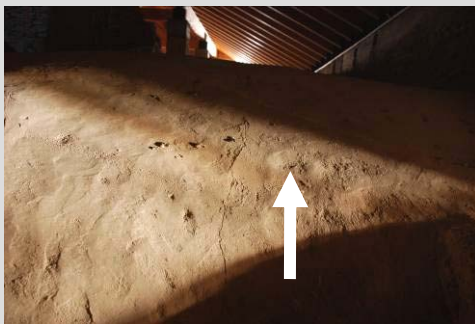
Fig.45 Fisura en una bóveda lateral

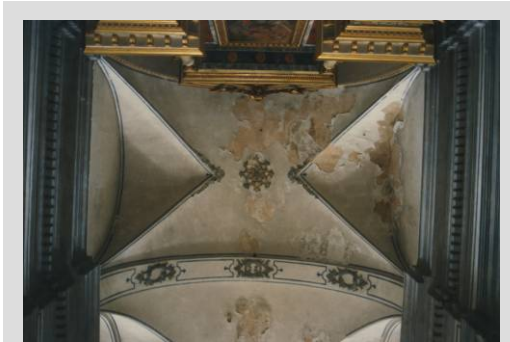
Fig.46 Desconchados por filtración
(Martín 1998)

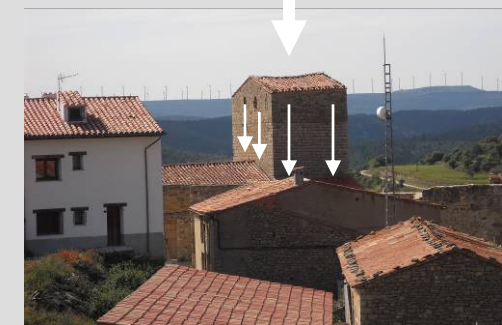
Fig.34 Fisuras verticales (torre)
Hundimiento de la cubierta

- Fisuras por falta de traba. Estas son las que aparecen entre los cuerpos del templo construidos en diferentes etapas.
- Fisuras por deformación diferencial. De este tipo son las fisuras que aparecen en la torre, estas pueden estar causadas por la mayor deformación de sus mampuestos de relleno frente a la de los sillares, provocando los primeros el arrastramiento y consecuente fisuración de la capa exterior.
- Fisuras por sobrecarga. Este puede ser el origen de las fisuras de los arcos torales de la cupulilla.
- Fisuras por fallo en la cimentación. En este grupo se incluyen las que bordean la esquina del trasagrario y que se manifiestan tanto al interior como al exterior.

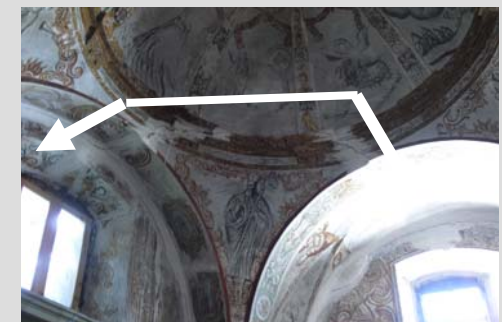
En el interior las fisuras se concentran en el trasagrario, fracturando los arcos torales de la cupulilla, atravesando la bóveda de cañón con lunetos hasta alcanzar el muro del lado de la epístola. Las fisuras de los arcos torales el lado de la epístola y posterior se unen, fisurando la base de la cúpula, según sus paralelos.

Fig.35 Fisuras bóvedas (trasagrario)

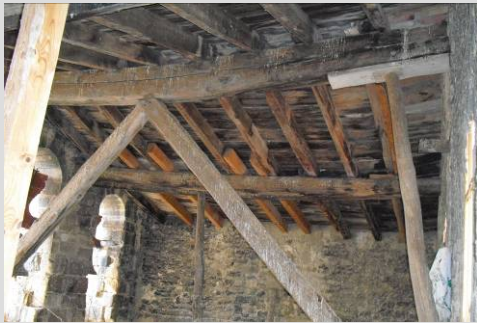
Fig.36 Hundimientos techumbre de la torre

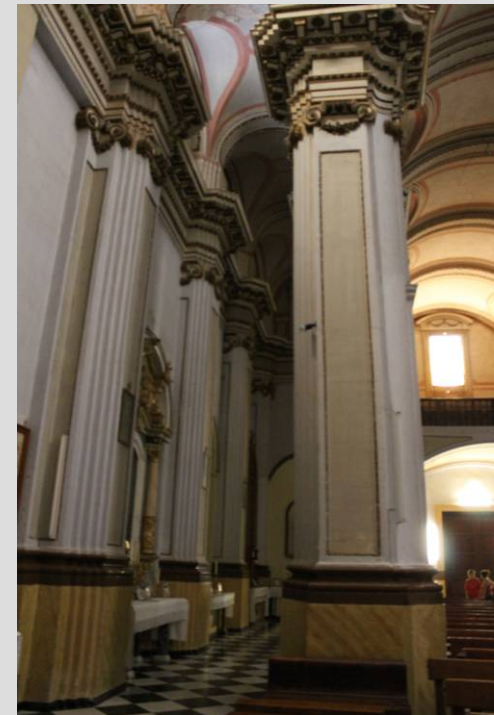
Fig.41 Desplome pilar toral

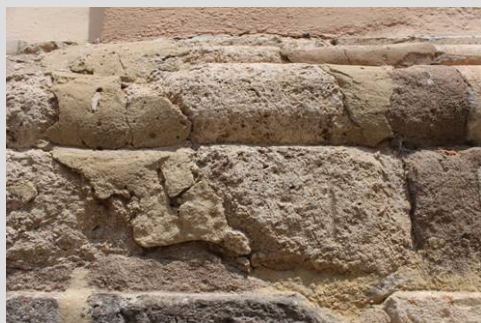
Fig.47 Disgregación pétreo exterior

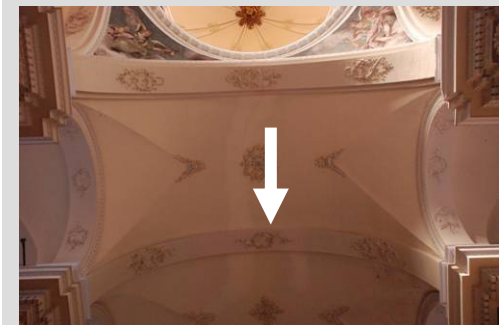
Fig. 37 Fisura en el eje de la bóveda central

Esta lesión se extiende desde la cornisa del presbiterio hasta la de los pies, de manera interrumpida, enlazando, en los dos últimos tramos con fisuras perpendiculares al eje. También presenta este tipo de fractura los arcos forneros del segundo tramo y a los pies, y en el fajón que separa la capilla de la nave lateral. En el primer tramo, lado de la epístola, se observa una fisura a 45° respecto al eje del templo, se extiende desde el pilar toral hasta el arco fornero situado sobre el muro, y otra en el tramo de los pies, desde el eje hacia el muro de la torre.

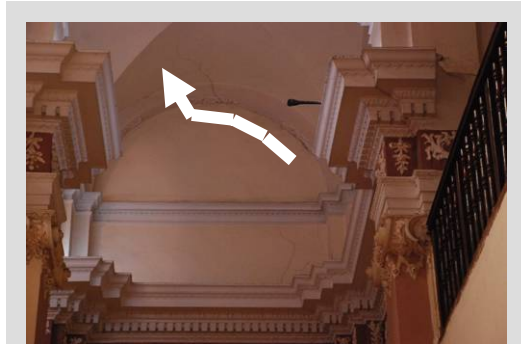
También son fisuras por fractura las que aparecen en el exterior de los muros, ocasionadas por la diferencia tensional existente entre la zona de las pilastras y el centro de los muros, y la rigidez de este elemento.

Fig. 40 Fisura entre muro y arco (tramo 2, lado epístola)

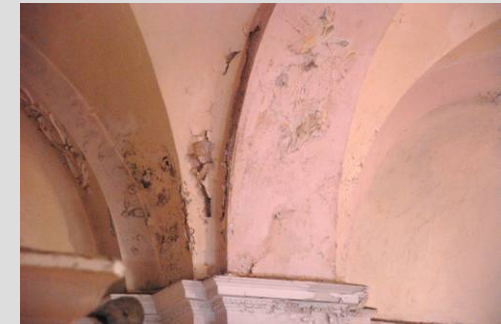
Fig. 41 Humedad por filtración de agua a través de la cubierta (l. evangelio)

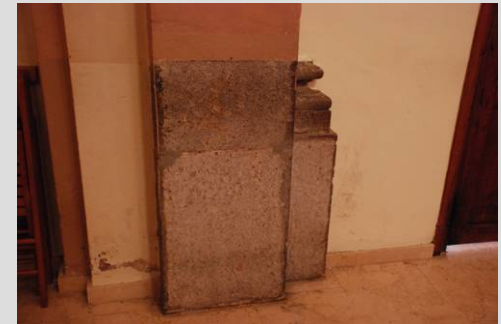
Fig. 42 Humedad por capilaridad (pies)

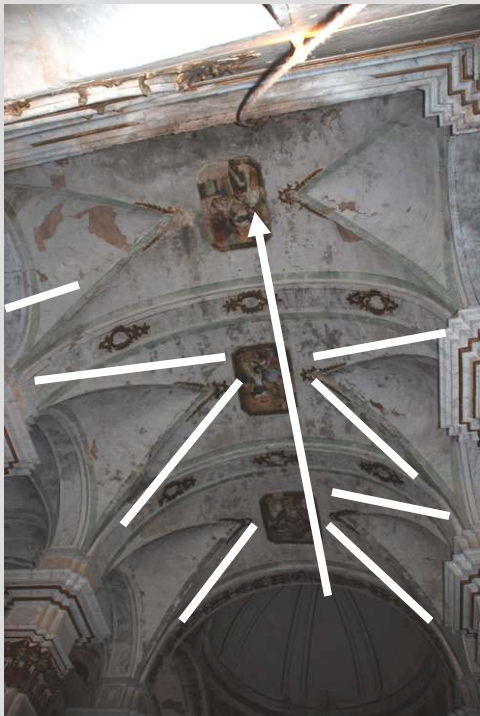
Fig. 34 Fisuras y desconchados

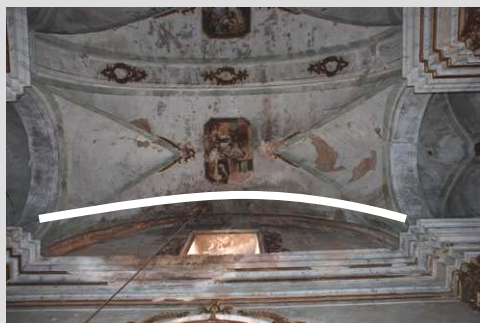
Fig. 35 Fisura de contorno ennegrecimiento

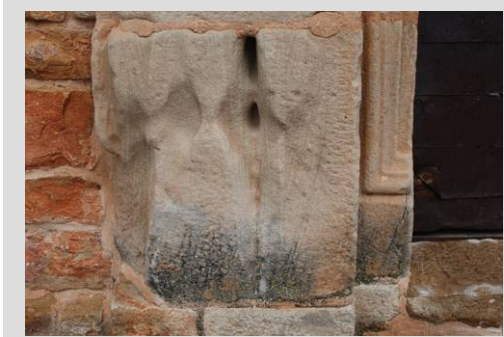
Fig. 36 Disgregación y ennegrecimiento

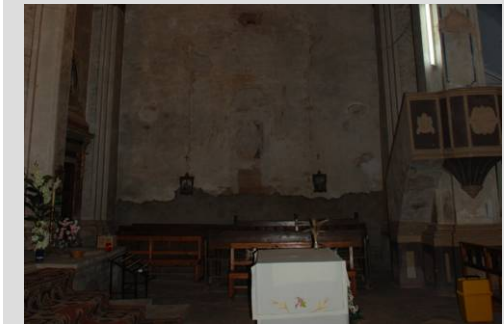
Fig. 37 Humedad por capilaridad

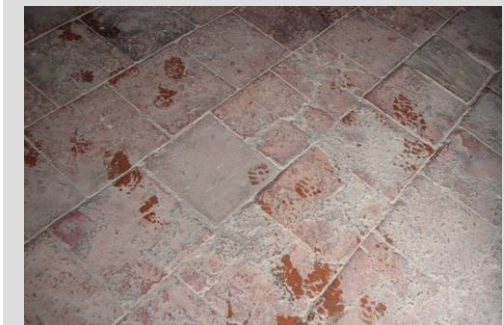
Estas lesiones se localizan en los solados. El pavimento de barro cocido situado a la entrada del templo se encuentra figurado, desgastado por el uso y con pérdida parcial de su superficie.

Fig. 38 Fisuración del solado

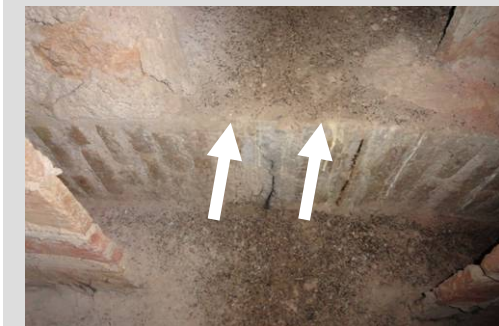
En la cúpula del crucero las fisuras tienen dirección radial, según los meridianos trazados entre pilares cabeceros, llegando en ocasiones a extenderse por las pechinas. En la cúpula de la capilla las fisuras afectan a los arcos fajones en la zona de la clave.

Fig. 56 Fisura arco fajón (zona bajo cubierta)

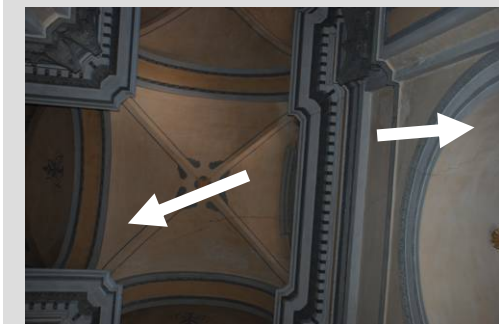
Fig. 57 Fisuras a forma 45° y verticales

El giro de los pilares aumenta la luz a salvar por los arcos, que se buscan una nueva posición de equilibrio que conlleva la aparición de fisuras en sus claves. Las fisuras diagonales pueden ser consideradas un daño derivado de la misma disfunción, en este caso, los pilares empujan contra las pilastras, y será el movimiento de estas las que originen las fracturas en las bóvedas y en la cúpula. Las fisuras situadas aproximadamente a un tercio del arranque de las bóvedas, son el resultado de la separación los lechos.

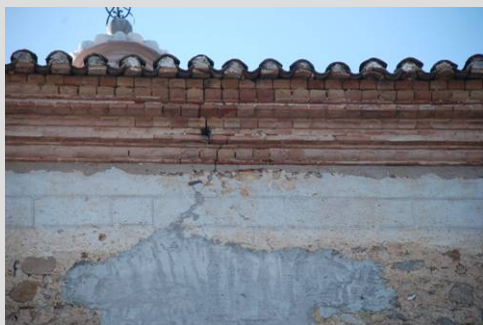
Fig. 58 Fisura en el centro de la fachada posterior

Se han detectado fisuras por fractura. Son las localizadas en las claves de los arcos, que en sentido longitudinal se manifiesta en la fachada posterior, también los de los vértices superiores de las ventanas, y las que discurren en diagonal a los ejes de las naves. En todos los casos son causadas por movimientos de los elementos estructurales.

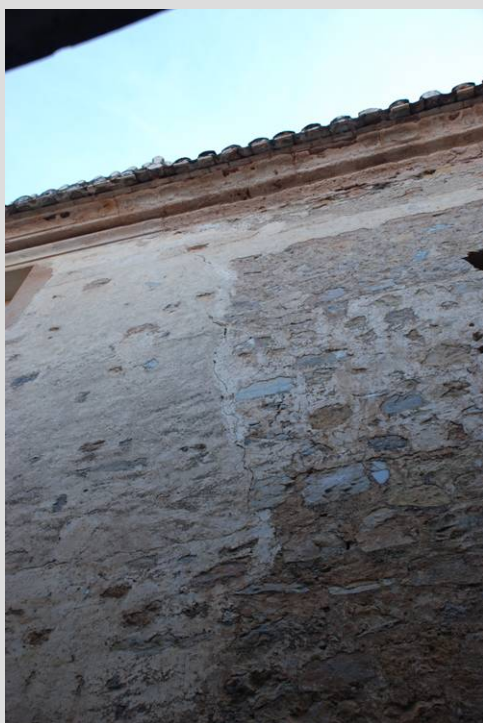
Fig. 59 Fisura que marca las distintas fases de la capilla

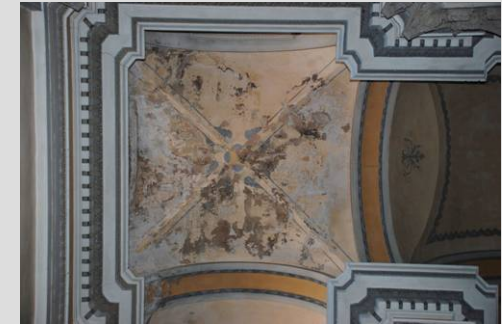
Hacia 1989 se ha documentado que se repasa la cubierta, debido a que las humedades por filtración afectaban a la totalidad del templo. No se ha podido constatar ninguna intervención de pintura de las bóvedas con posterioridad a esta fecha, por lo que es posible que las lesiones que se observan daten de entonces. Sin embargo, la inspección de la cubierta desvela que ha habido pequeñas intervenciones posteriores, por lo que puede que con posterioridad apareciera alguna mancha nueva.

Fig. 60 Desconchado por filtración de agua

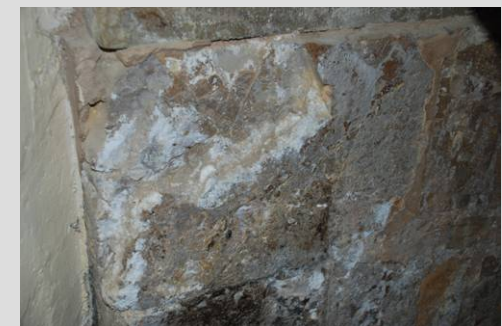
Fig. 63 Desprendimiento por eflorescencias

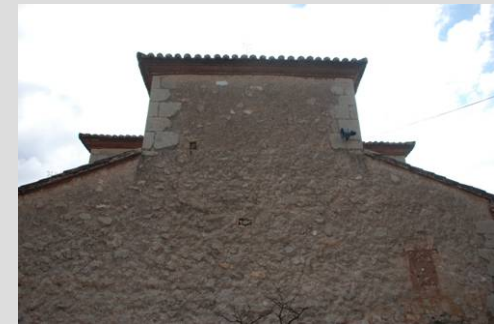
Los muros de la fachada principal y de la torre están cubiertos mediante revoco y pintura, esta de color beige ya muy lavado. El resto de muros ha perdido parcialmente el revoco y totalmente la coloración.

Fig. 23 Muros lado posterior

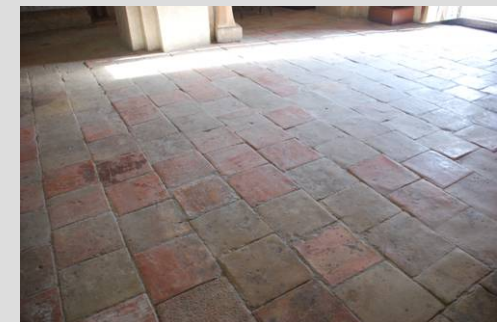
Fig. 28 Solado de barro cocido

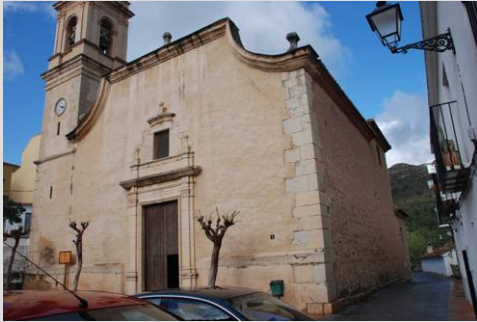
Se encuentran zonas ennegrecidos puntos muy concretos del exterior del edificio: la parte superior de la cornisa del imafrente, en forma de chorretones en la cara inferior de la misma. En la base de los muros posterior y de la epístola, incluso en la zona de muro que se eleva por encima de la cubierta.

Estas patinas se originan por la acumulación de depósitos sobre las superficies planas, arrastre de la misma ocasionada por la acción del agua de lluvia y salpicaduras. Por otro lado la formación de moho se ve favorecida por el lento proceso de secado de las superficies con escaso soleamiento.

Fig. 29 Pátina cornisas y cota inferior muro

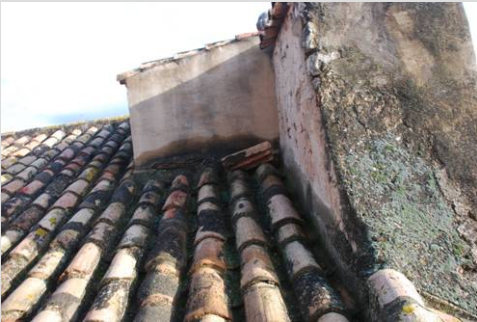
Fig. 30 Pátina sobre las cornisas y humedad en los muros

La lesión en esta última zona es consecuencia de su localización respecto a su entorno. La fachada lateral es la más deteriorada, recae a la parte alta del terreno, a la que se dirigen las aguas de escorrentía. Esta lesión se ha intentado subsanar haciendo un corte al terreno aproximadamente a un metro del muro. Por otro lado, la posterior se ve afectada por la humedad almacenada por el pequeño jardín situado en su base.

Este deterioro es producido por la filtración de agua por capilaridad a través del muro, esta agua lo humedece y provoca caída del revestimiento. De persistir puede llegar a provocar la descomposición del mortero, e incluso de los mampuestos que componen el muro, mermando su capacidad resistente.

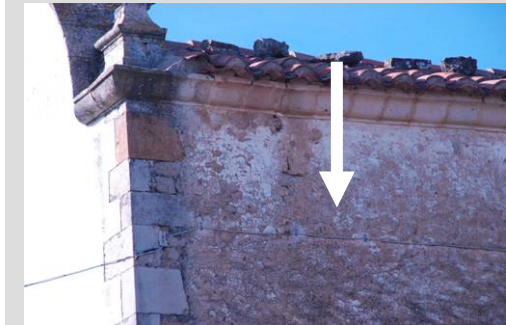
Fig. 32 Fisura vertical muro epístola

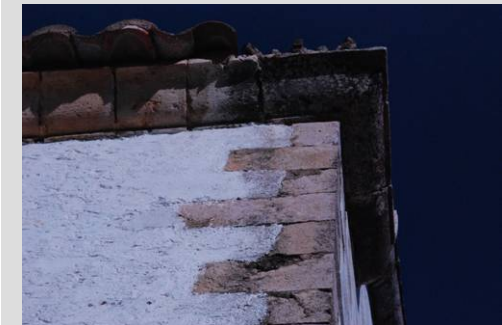
Fig. 33 Ennegrecimiento bajo cornisa

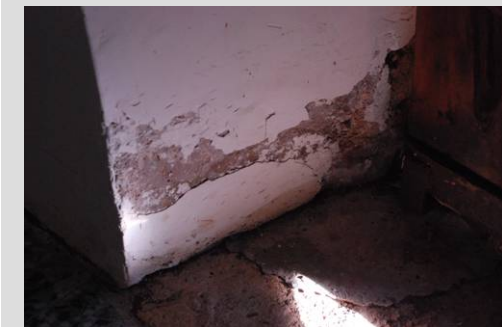
En la cara interior del muro sureste, junto a la puerta de acceso se aprecian desconchados puntuales en las cotas inferiores. Y el desprendimiento de la pintura con que se habían recubierto algunas basas.

Fig. 34 Desconchado junto a la puerta de acceso

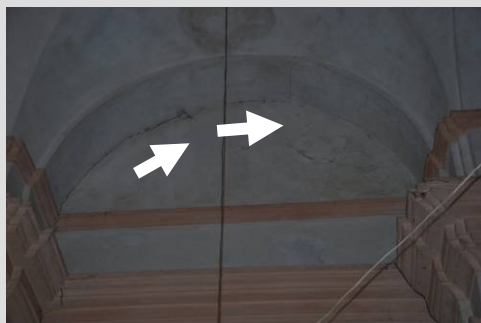
Fig. 62 Fisura de contorno

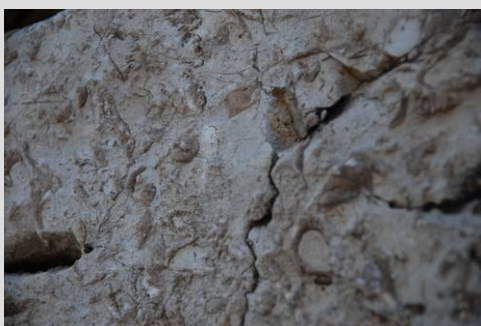
Fig. 63 Fisuras verticales que atraviesan el mortero de agarre (hastial posterior)

Aparecen fisuras verticales en la fachada posterior, que se corresponden con las pilastras del presbiterio. Generalmente la línea de fisura bordea el material pétreo, rompiendo por el mortero de agarre que es la parte más débil del muro. En ocasiones se aprecia que atraviesan las calizas. Esto ocurre, no por la virulencia de las cargas, sino por la incorrecta disposición de estas piezas, que en estos casos se han colocado con sus betas verticales, en esta dirección la cohesión de la piedra es mucho menor, por lo que se propicia su fractura.

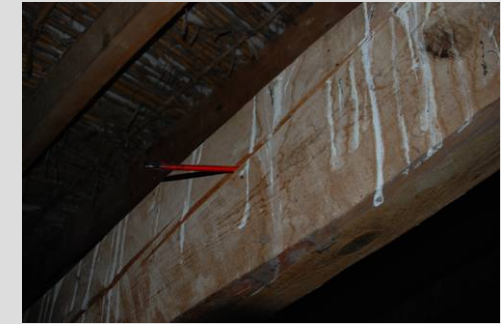
Fig. 64 Fendas en la madera de cubierta

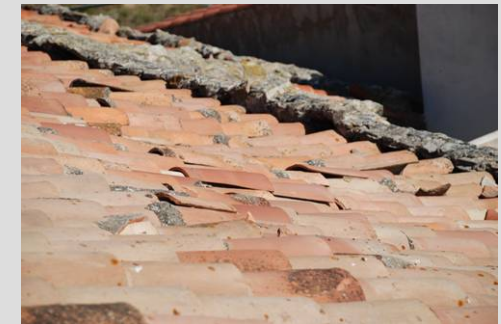
Fig. 67 Hundimiento de la cubierta

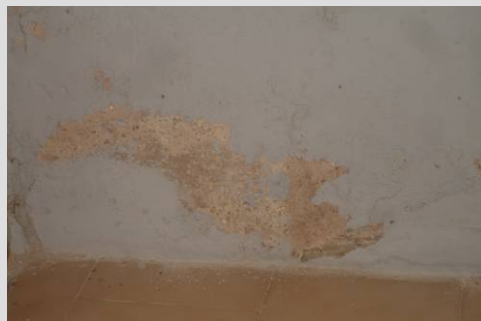
Las bóvedas presentan varias zonas afectadas por la filtración de agua a través de la cubierta, principalmente la nave lateral del lado del evangelio, en la crujía del presbiterio y en el último tramo de la nave, y junto a los pilares tercero, y cuarto, situados entre esta nave y la central. En ellas se aprecia la decoloración del recubrimiento e incluso su pérdida. Por encima de estas, en los elementos de madera que conforman la cubierta, también aflora la misma afección, apreciándose un cerco en las zonas afectadas, principalmente en las tablas, cabios y correas. Muchos de los cuales han adquirido un color blanquecino, causado por el arrastre del mortero de agarre de las tejas situado sobre ellas, mientras que en las correas lo que se aprecia es una mancha oscura.

Fig. 69 Humedad por filtración

En la revisión de la cubierta se encuentra la respuesta a esta problemática, los fuertes vientos que azotan esta zona han provocado que muchas de sus tejas, sobre todo las cobijas, se encuentren desubicadas y partidas. El mortero de agarre es lo único que queda en la zona de estas cobijas, este no es impermeable, por lo que permite que el agua se filtre hasta las tablas o el cañizo, y caiga sobre las bóvedas, provocando el deterioro del enjalbegado y la pérdida puntual (en el último tramo de la nave) del revoco.

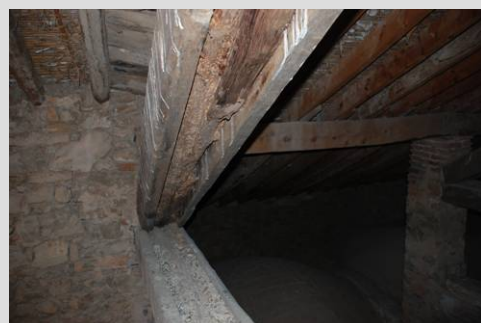
Fig. 70 Humedad por capilaridad

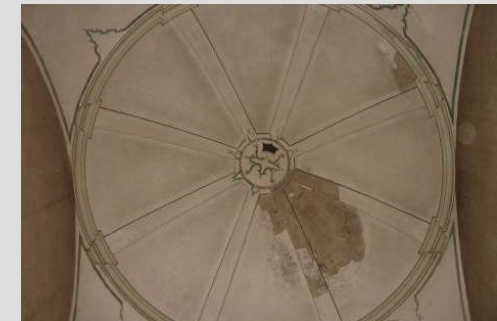
Fig.38 Desconchado
(Humedad por filtración)

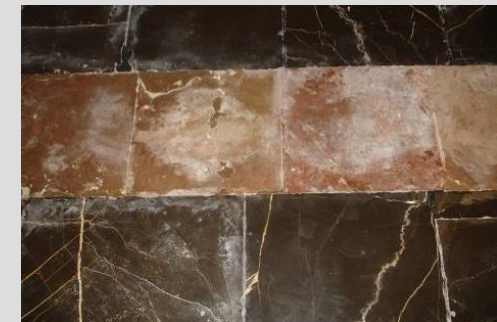
Fig.39 Eflorescencias
(Humedad por capilaridad)

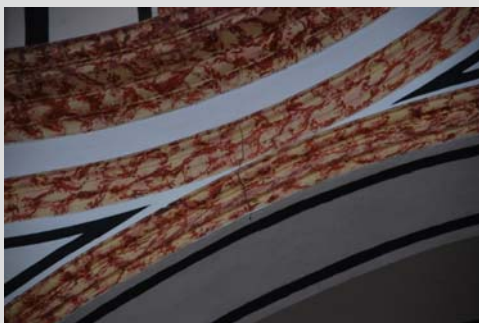
Fig. 42 Fisura arco toral

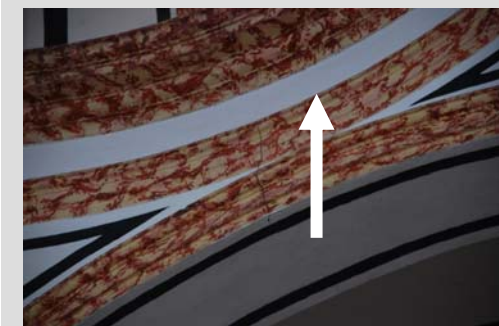
Fig. 46 Fisura arco toral

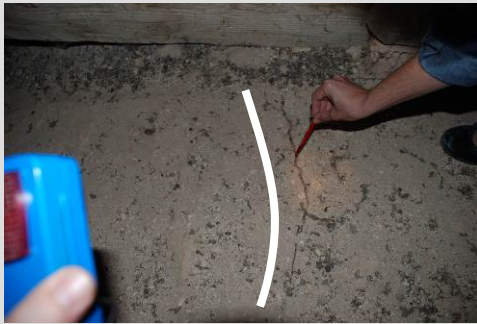
Fig. 73 Fisura radial, cúpula (Culla)

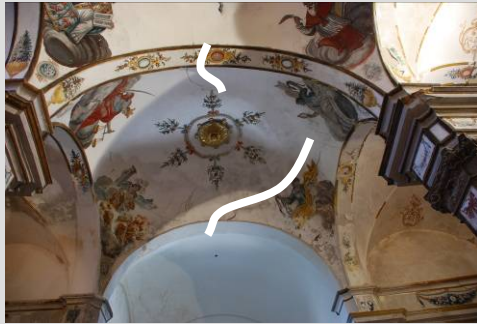
Fig. 74 Fisuras según paralelos (Castell de Cabres)

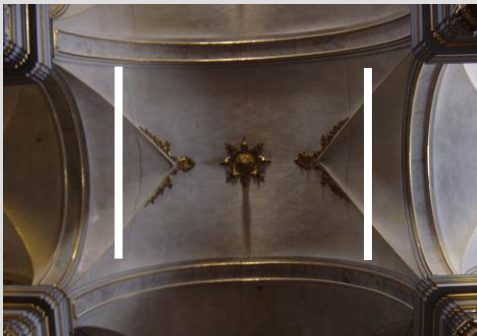
Fig. 75 Fisura a 1/3 (Vila-real)

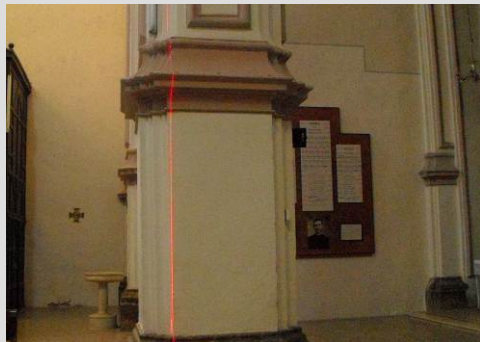
El desplome de todos los pilares sólo se produce en Cincorres (Ayora, Dols), San Vicente de Piedrahita (¿?) y Vila-real (Nadal), de los dos torales en Quart de les Valls y Fuera (Gonell), y uno de los dos torales en Ribesalbes (Esteller).

Fig. 76 Desplome de todos los pilares (Cincorres)

- Deficiente compensación de esfuerzos entre las bóvedas. Los tres templos afectados por el desplome generalizado de sus pilares fueron castigados durante una u otra guerra: el templo de Cincorres fue parcialmente destruido mediante explosivos colocados en su interior, Vila-real recibió disparos en zona del crucero, y San Vicente fue quemada. De estos tres acontecimientos solo en de Cincorres podría justificar la lesión, por ello se hace necesario su justificación a través del comportamiento estructural de propio modelo.

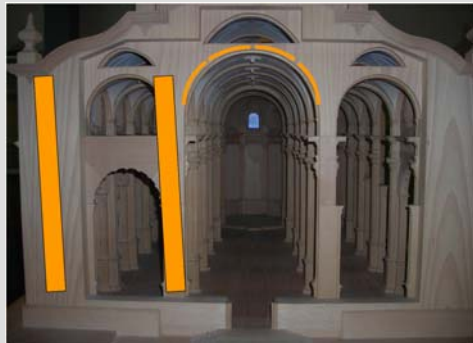
Realizando un análisis deductivo de las posibles causas de las lesiones más comunes, podemos llegar a la conclusión de que la mayoría de las fisuras de las bóvedas, de los muros y el desplome de los pilares están relacionadas, encontrándose la causa de su aparición en la falta de compensación de esfuerzos de las bóvedas.

Fig. 79 **Efecto:** desplome de los pilares, fisuras en los arcos, las bóvedas y en los muros perimetrales

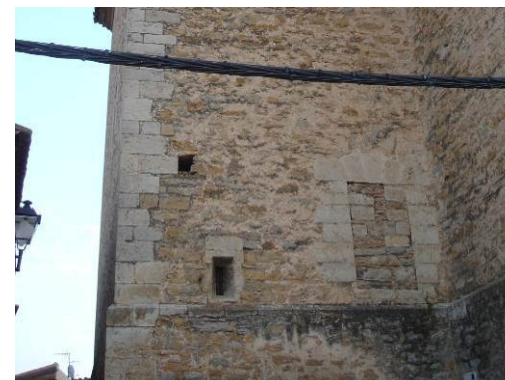
Fig. 39 Vano sacristía tapiado

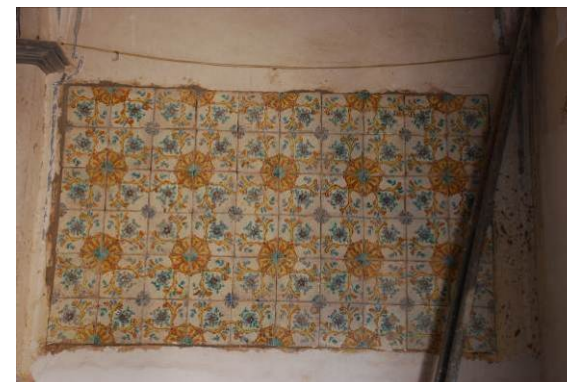
Fig. 72 Recolocación baldosa cerámica

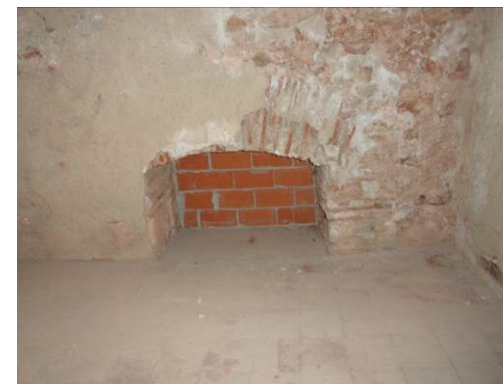
Fig. 96 Ventanas tapiadas, sobre sacristía

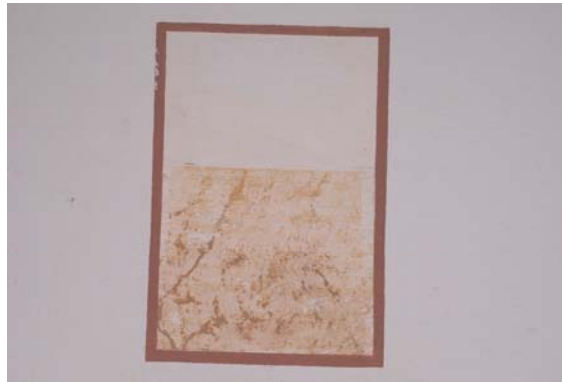
Fig. 200 Estado revestimiento en 2001
