## ***Les voltes de rajola doblada: construcció i seguretat estructural de les esglésies barroques catalanes***

# **Les voltes de rajola doblada. Construcció i seguretat estructural de les esglésies barroques catalanes.**

Autor: Anna Feu i Jordana

Barcelona, gener 2017

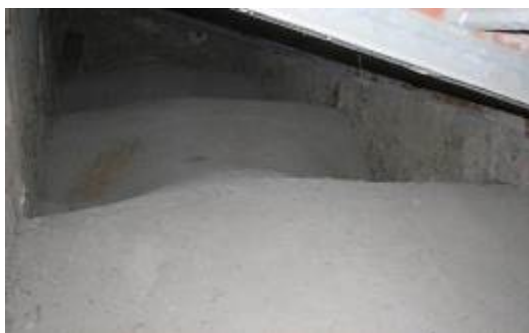
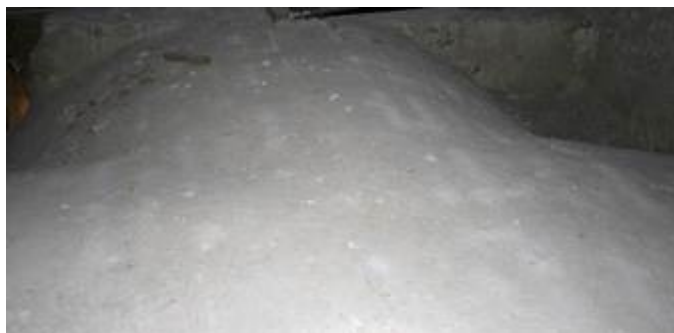
L'adició del formigó representa l'afegit d'uns pesos que no són els adequats pel disseny i les dimensions d'aquests edificis, que treballen com un conjunt de pesos perfectament col·locats en equilibri.

**Fig.93** Voltes Algerri, juny 2014, amb capa de formigó **Fig94** Voltes de Falset, juny 2014, amb una capa de compressió de formigó.

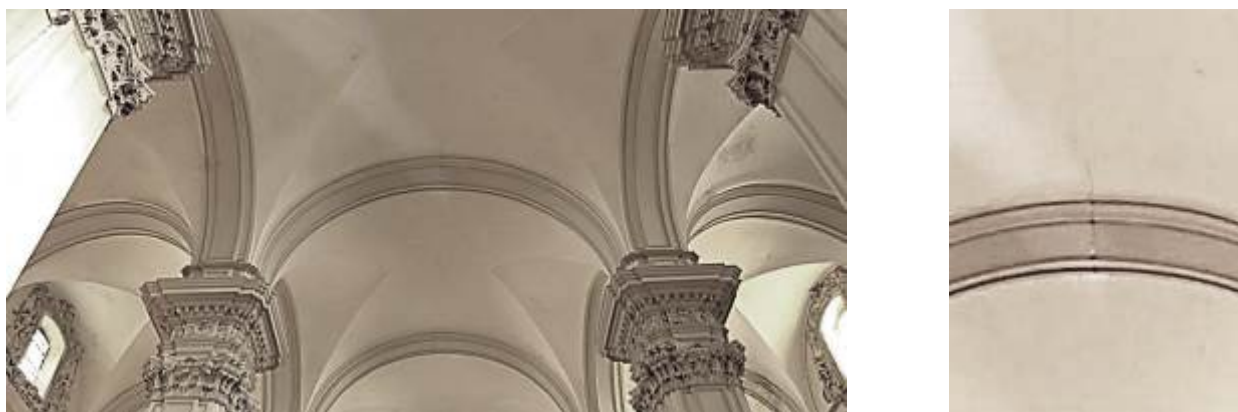
#### a. *Esquerdes a la clau dels arcs faixons*

Aquestes esquerdes es poden prolongar cap a la volta si aquesta és molt solidària amb l'arc.

**Fig. 95** Interior de la nau d'Alcañiz, agost 2015. Esquerdes a la clau de l'arc que es prolonguen lleument cap a la volta.

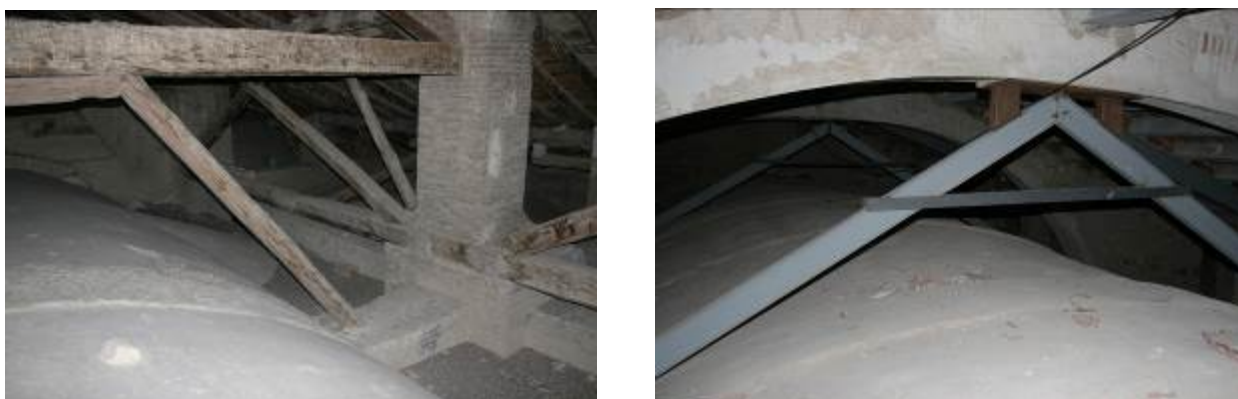
**Fig. 96** Esquerdes a la clau de l'arc que es prolonguen cap a la volta. Extradós d'Alcañiz, agost 2015 (esquerra) i de Falset, juny 2014 (dreta).

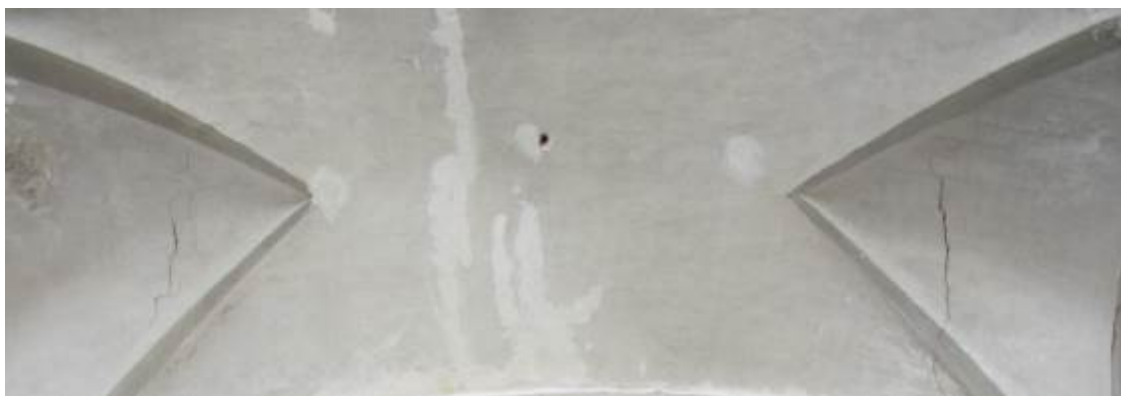
També apareixen esquerdes de Sabouret, aquestes aïllaran una porció de la volta que aleshores podrà funcionar com un arc simple que salva la llum entre cavitats contigües.

**Fig. 97** Esquerdes de Sabouret a la nau de Maldà, octubre 2014.

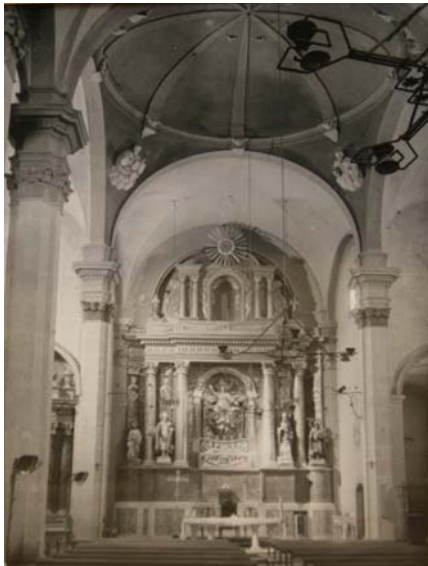
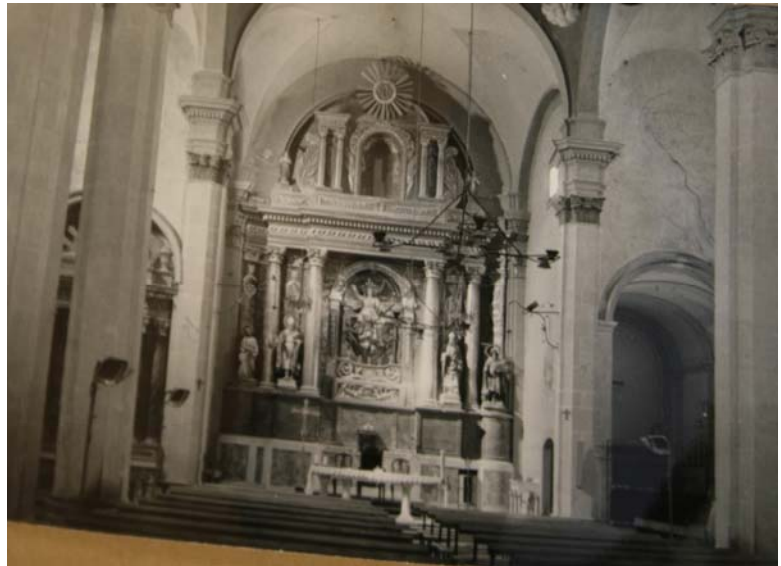
**Fig.6** Volta de mocador del creuer i volta del presbiteri, 1978. Arxiu Gavín.

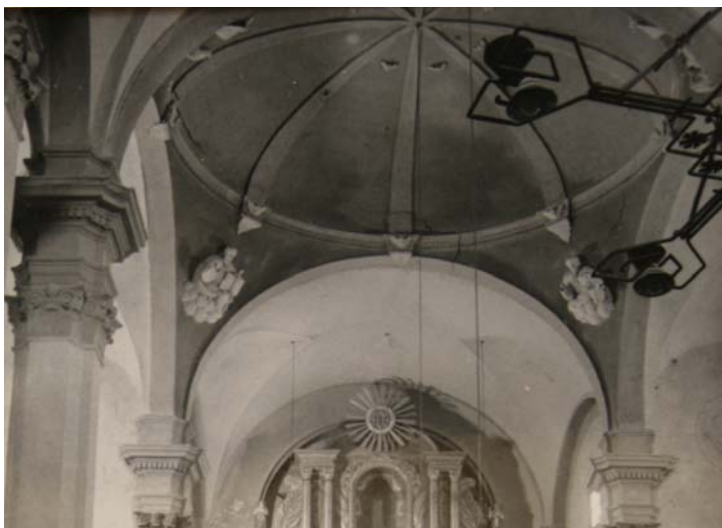
**Fig.7** Volta de mocador del creuer i volta de canó amb llunetes del presbiteri.

S'observen esquerdes al centre de les voltes i els arcs. També humitats als ronyons, precisament on les voltes estan més esquerdades.

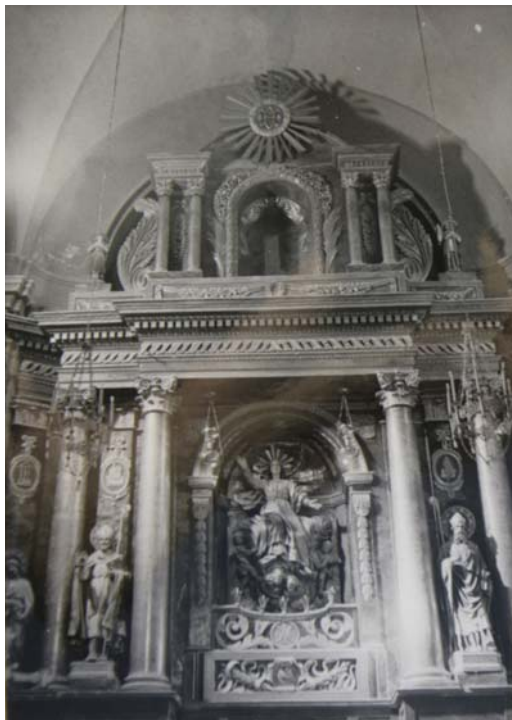
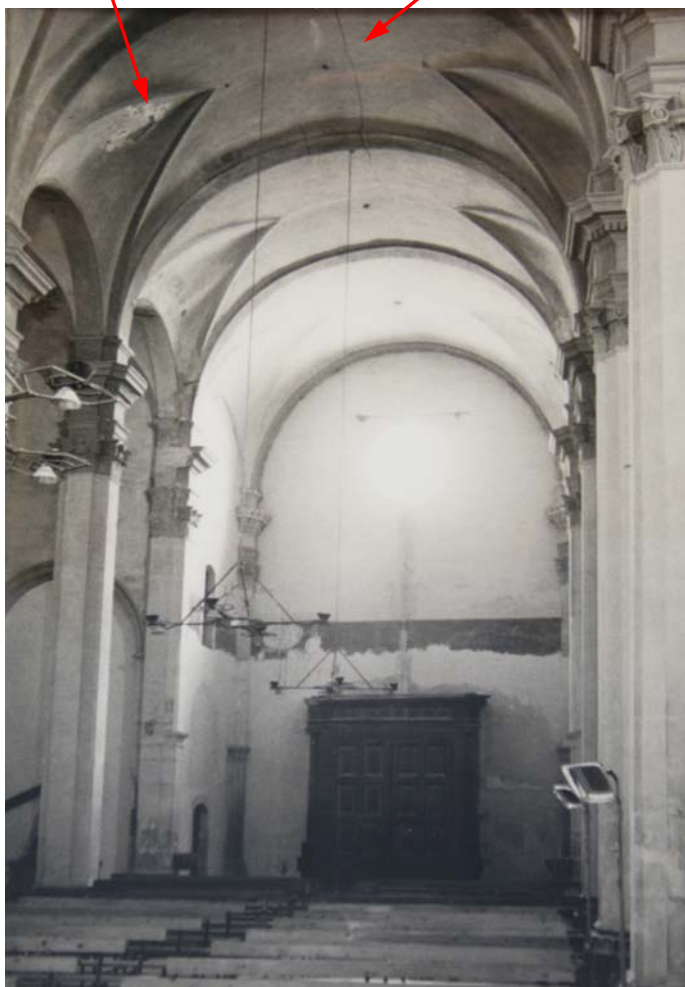
**Fig.8** Retaule de l'altar major i voltes de la nau, 1978. Arxiu Gavín.

És possible que la volta del presbiteri es refés, ja que el 1978 no presentava grans deformacions ni esquerdes. Tot i així s'haurien pogut rejuntar i tapar, però la deformació, a jutjar pels textos consultats, hauria de ser més evident a simple vista. Tampoc la cúpula (volta de mocador) presenta esquerdes evidents el 1978, fet que evidencia la intervenció descrita realitzada el 1969 que realitzava reparacions en coberta i rejuntava i pintava voltes i arcs.

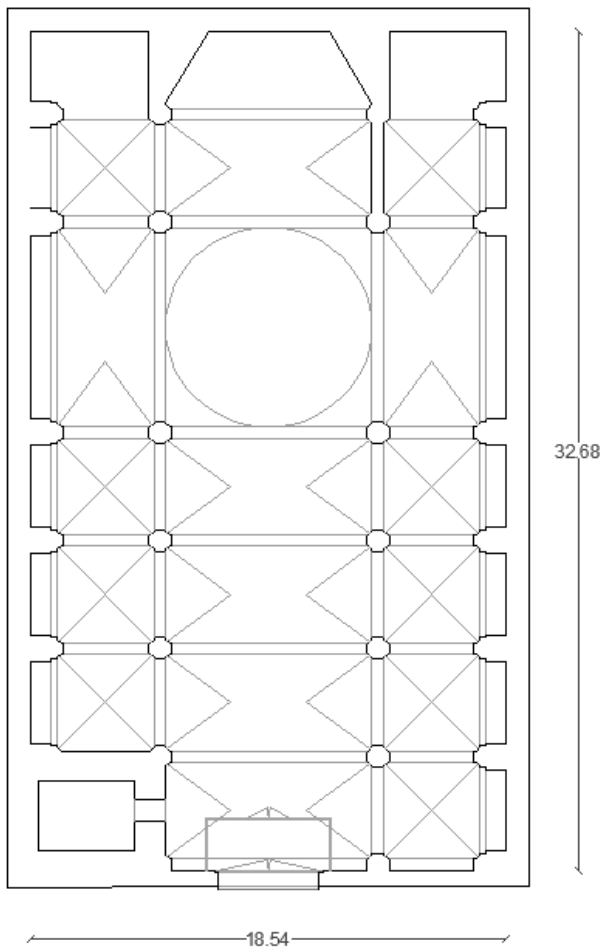
**Fig.11** Esquerdes de les voltes i arcs de la nau. Les humitats també hi són evidents. L'arc toral està molt deformat.

La pèrdua de geometria de l'arc toral indicat a la Figura 11 s'observa a simple vista. En cap de les fotos històriques apareix una visual d'aquest arc, possiblement les fotografies volien transmetre una imatge idealitzada de l'església, ja que a jutjar per la documentació històrica i la deformació que s'aprecia a la Figura 11, la deformació es correspon amb les descrites ja el 1922.

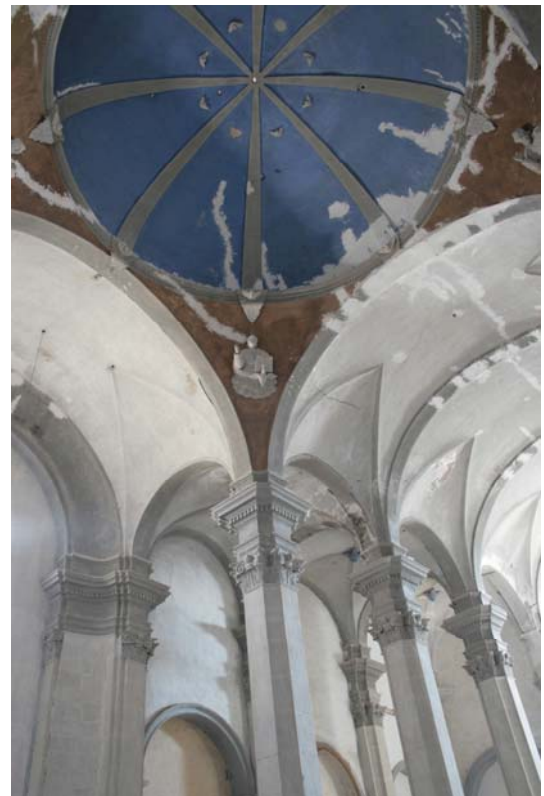
**Fig.12** Esquerdes a les voltes de la nau.

Les voltes de canó amb llunetes presenten esquerdes de Sabouret i esquerdes a la clau. La volta de mocador del creuer té esquerdes meridians.

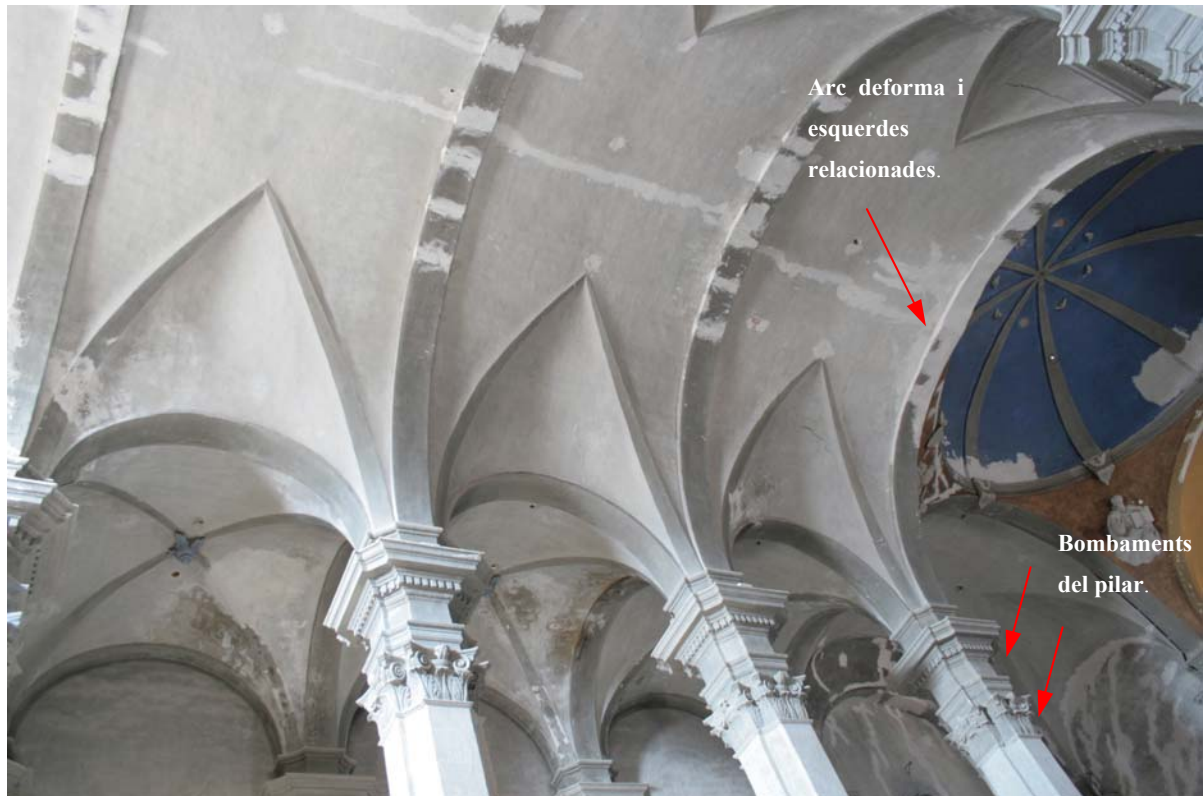
**Fig.13** Esquerdes i humitats a les voltes i arcs de la nau. S'aprecia l'arc més deformat i les esquerdes derivades.

Les esquerdes i deformacions observades, així com el tipus d'intervenció plantejats, fan pensar que les voltes i els arcs mai no es van refer, i que les esquerdes són les mateixes que del 1921 al 1993 es descriuen als diversos documents estudiats.

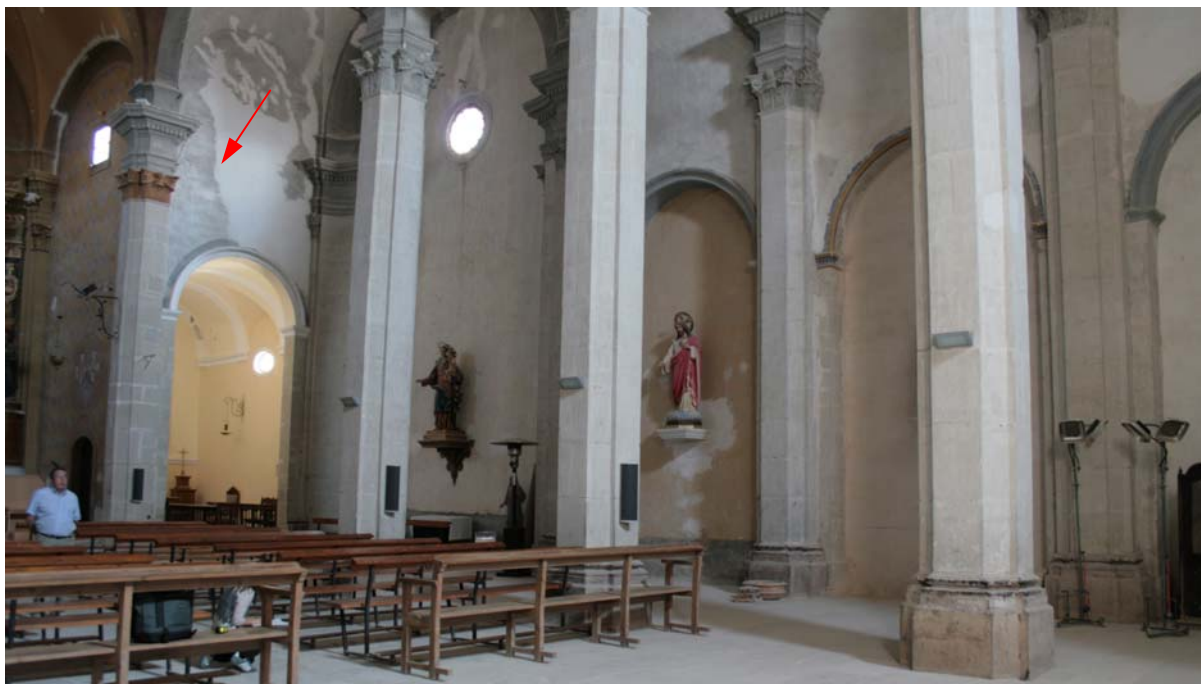
**Fig.14** Esquerda a 45° del mur que es va tancar en la darrera intervenció, i el gran testimoni de quix no ha tornat a esquerdar.

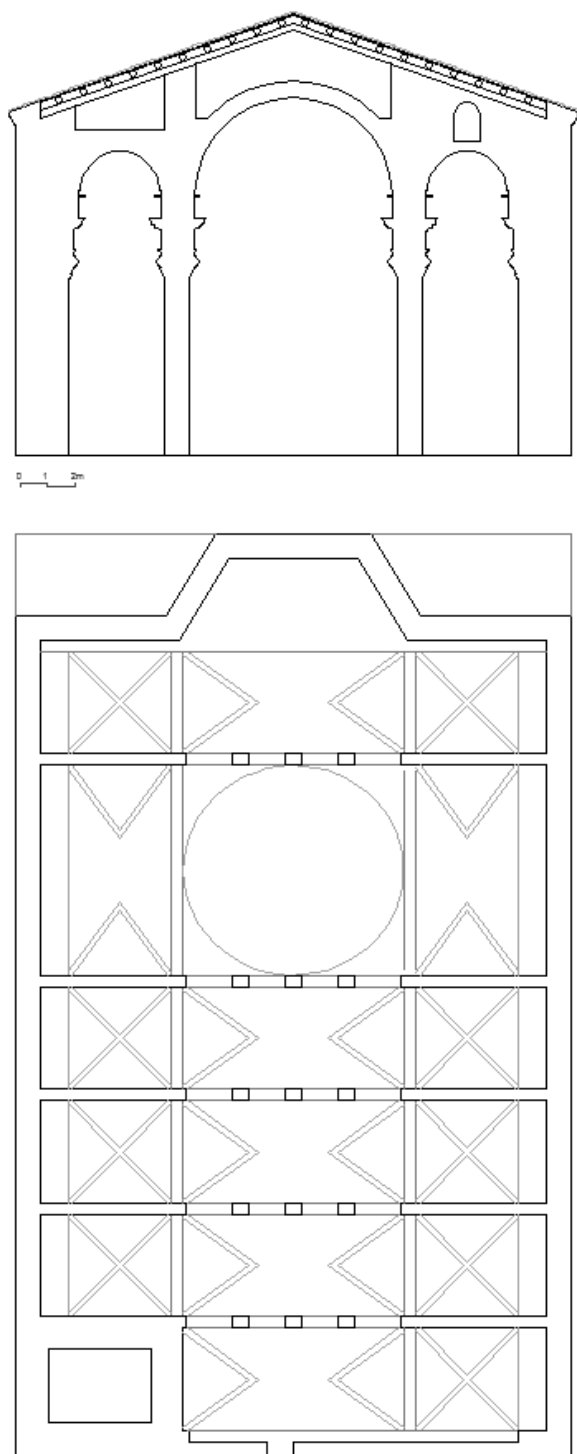
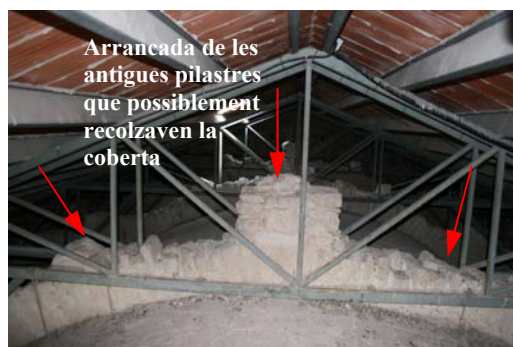
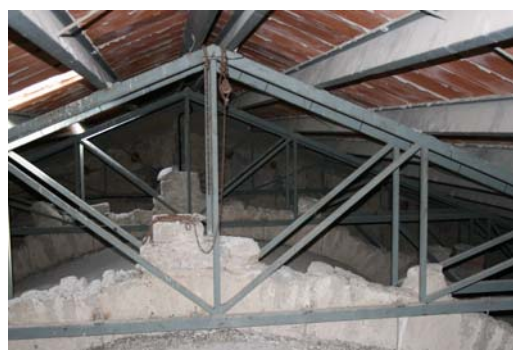
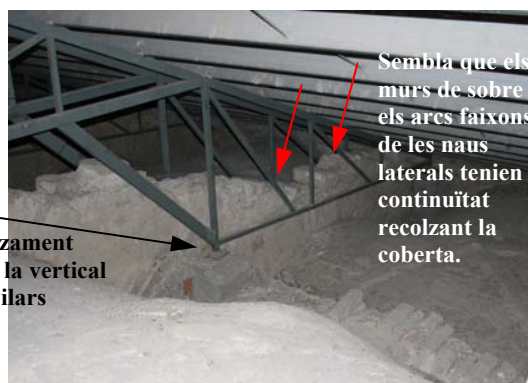
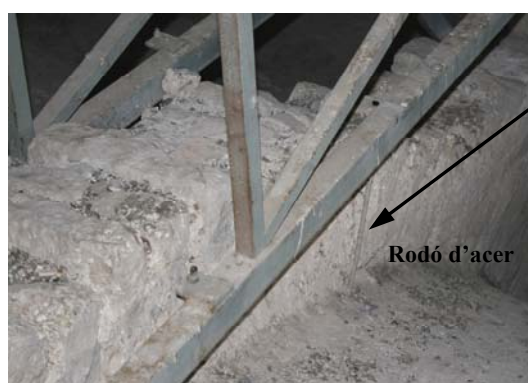
**Fig.15** Geometria sense deformar de la nau, planta sota-coberta, amb les possibles pilastres i murs de recolzament de la coberta. Les fotografies mostren la solució de “penjar” els arcs a les encavallades.

La solució proposada pels tècnics per tal de mantenir els arcs i voltes existents deformats, va ser penjar els arcs mitjançant tensors d'acer, de les noves encavallades. Les noves encavallades recolzen sobre la vertical de murs i pilars.

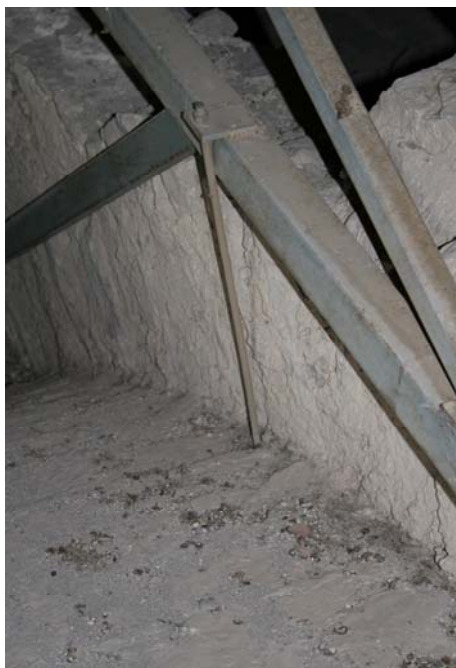
**Fig.16** Geometria de la nau, planta sota-coberta. La fotografia mostra la solució de “penjar” els arcs.

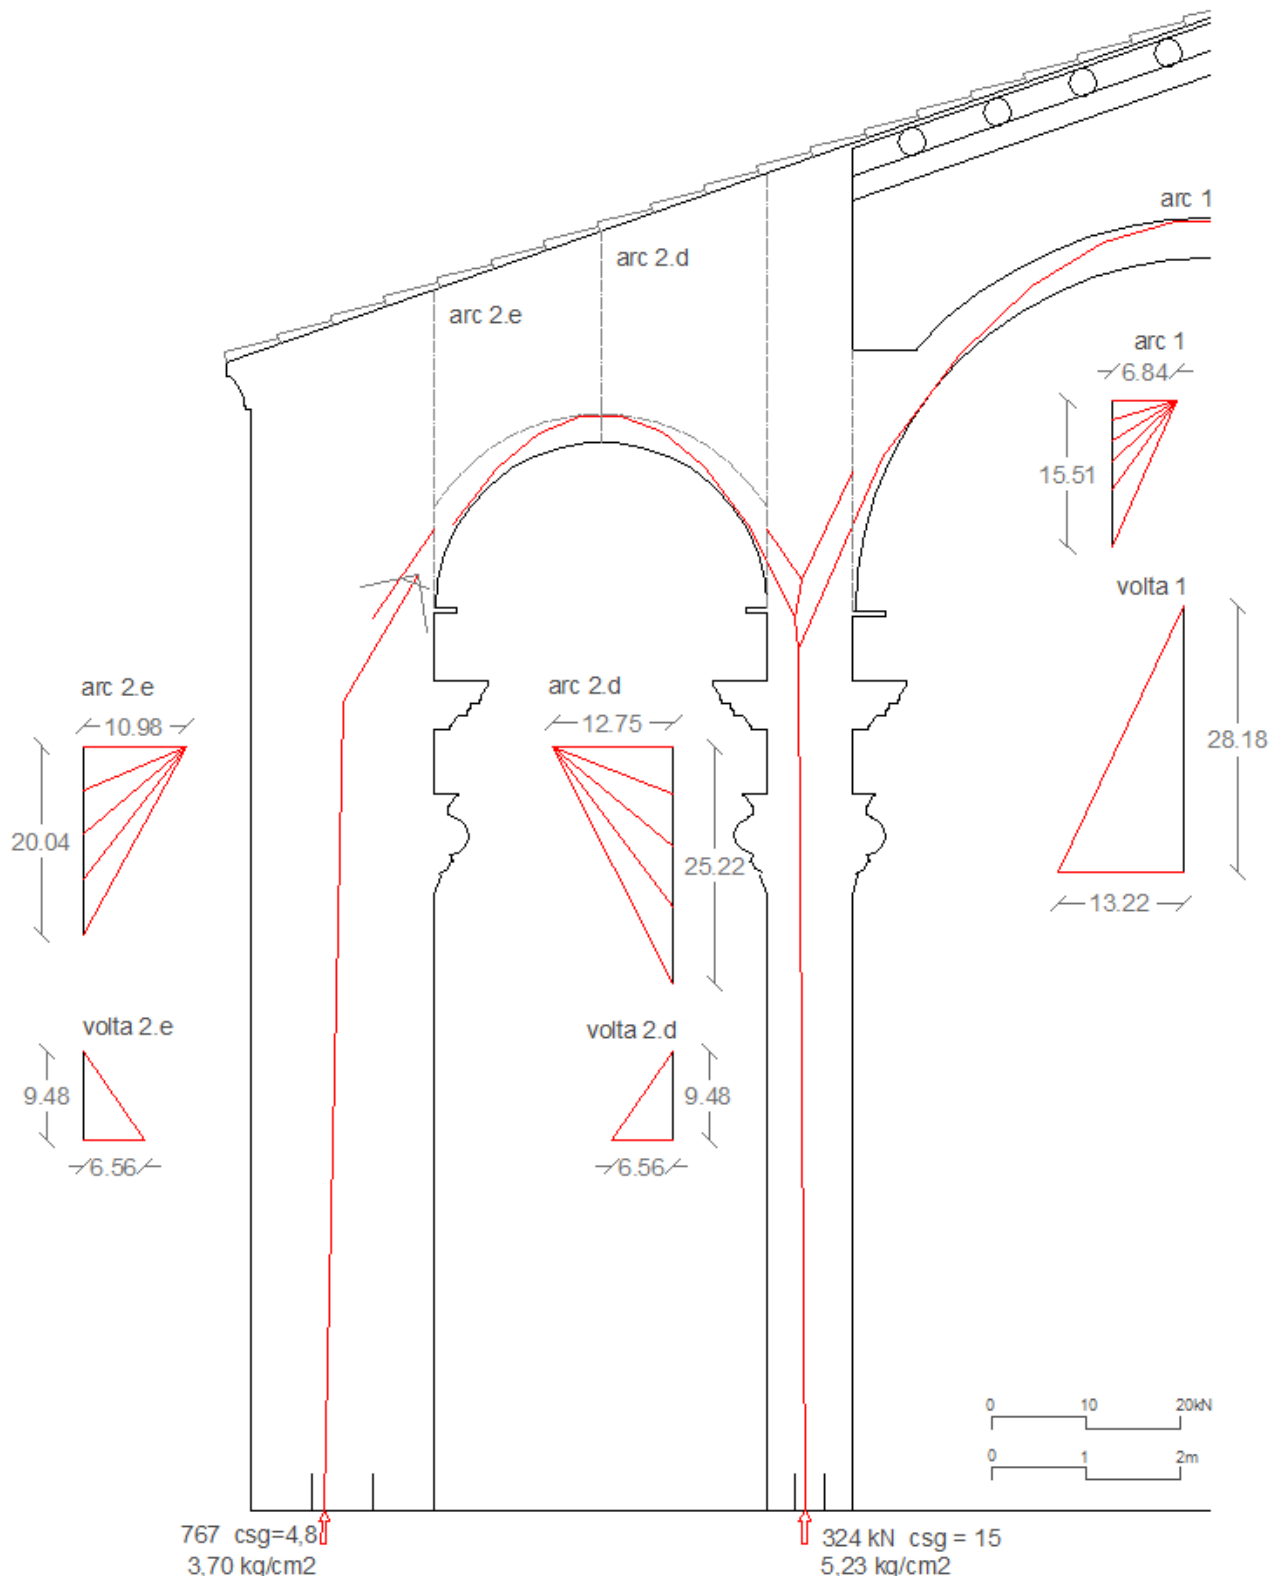
**Fig.24** Anàlisi de l'equilibri de la secció tipus de l'església amb la hipòtesi sense pilastres, amb el pes de la coberta recolzant sobre la vertical dels pilars i sobre els arcs de les naus laterals. Geometria ideal sense deformar.

El cas grafiat a la Figura 24 equilibra els pesos, de tal manera que en cas de ser aquest el disseny inicial del temple, el mestre de cases Francesc Albareda hauria dissenyat correctament l'església. En tot cas, el text històric de 1828 podria referir-se a una mala qualitat o factura de les encavallades de coberta, que podrien haver fletxat i recolzat sobre els arcs i voltes. En fletxar els tirants de les encavallades s'haurien construït les pilastres sobre els arcs faixons, i això, com es mostra a la Figura 22, hauria causat l'excentricitat de les pressions a la base dels murs i els pilars, causant els desploms actuals.

Es parteix de la base que el mestre de cases Francesc Albareda tenia els coneixements necessaris per a idear una solució d'equilibri correcta per a l'església. Per això, es suposa que la solució de coberta grafiada a la Figura 24 devia ser la original.

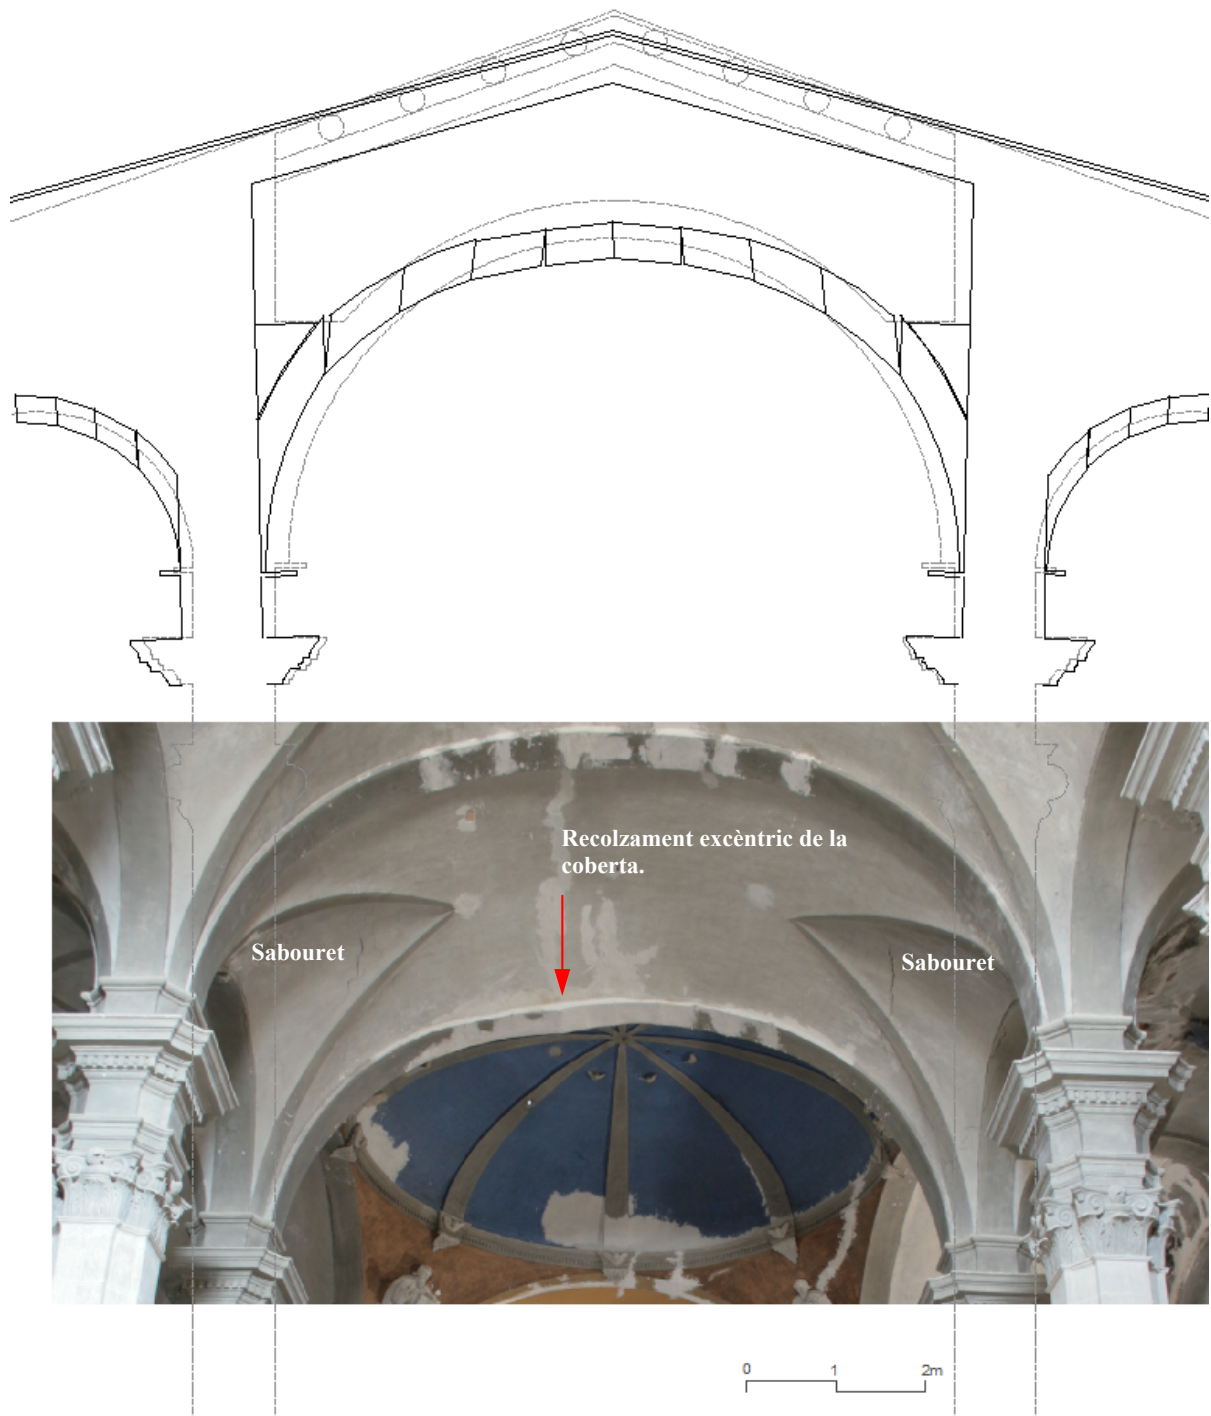
**Fig.25** Hipòtesi de deformació de la nau i fotografia de la deformació actual.

La Figura 25 mostra una hipòtesi de deformació de la nau. La Figura 26 avalua l'equilibri del pilar amb la secció deformada. S'observa que la línia d'esforços es situa dins del terç central, amb un coeficient de seguretat superior a 3 malgrat els desploms i la deformació. La hipòtesi es realitza amb els arcs de la nau central sense carregar i els arcs de la nau lateral carregats amb els murs i el pes de la coberta.

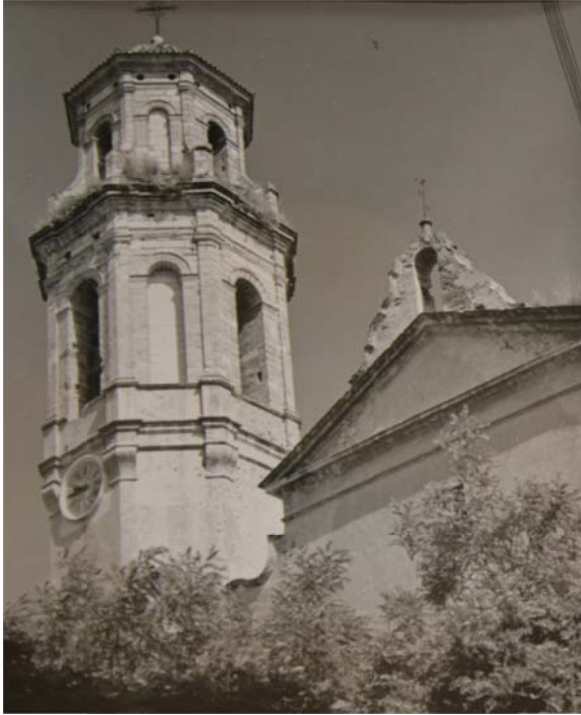
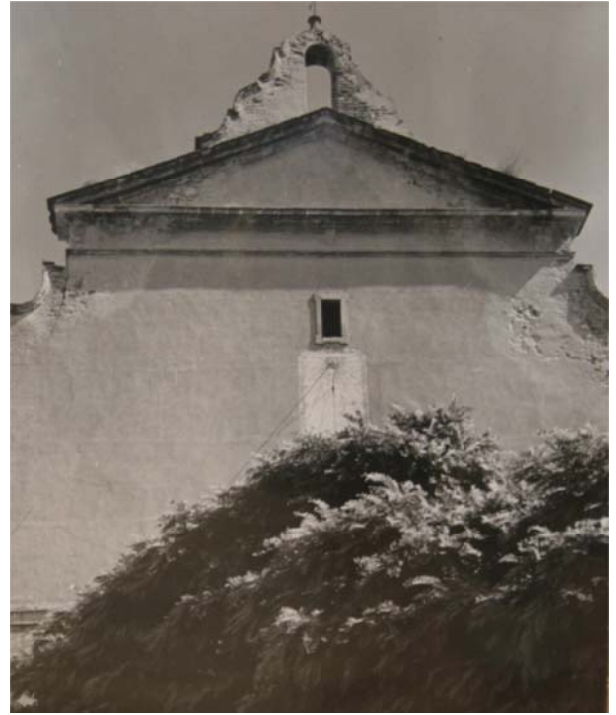
Les imatges mostren en general el deteriorament del capçal de l'església i del campanar. També s'observa a la coberta. El temple pateix humitats a la base dels murs de façana. A l'interior no s'aprecien esquerdes.

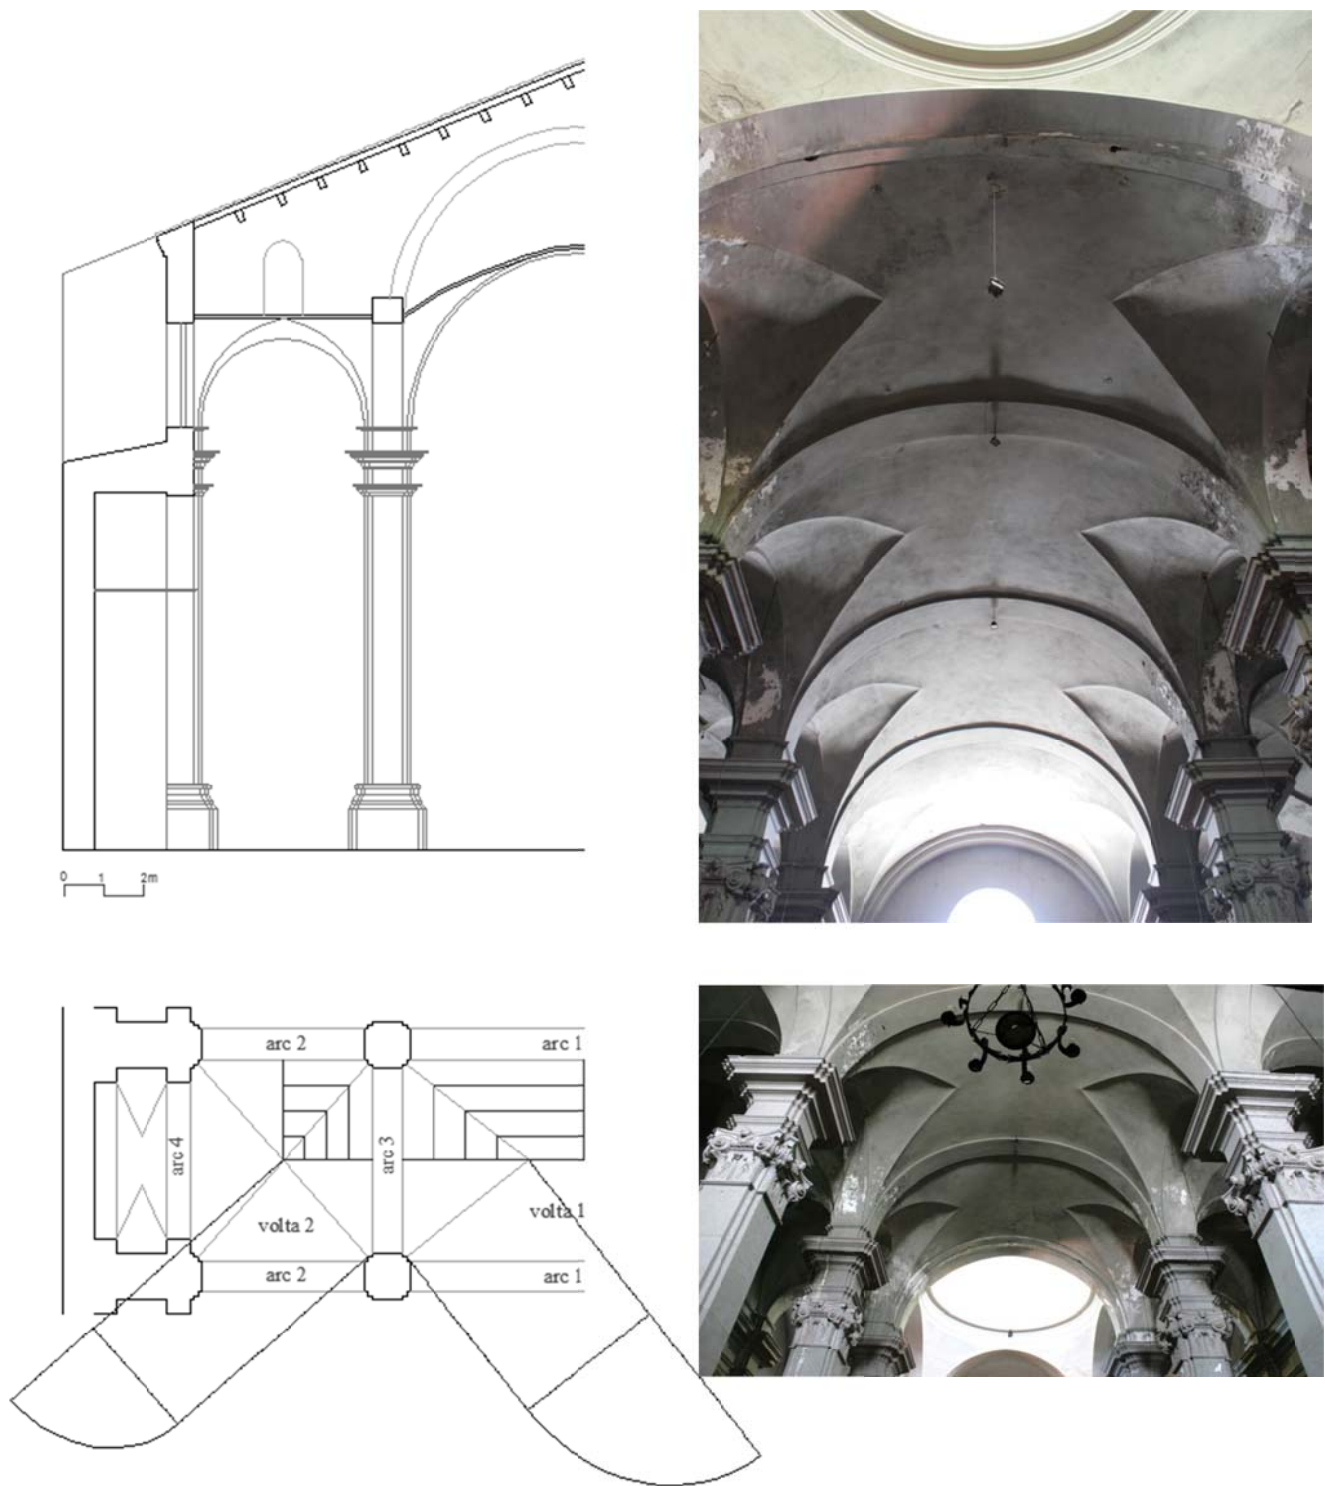
**Fig.11** Planta i secció de la nau tipus de l'església. Geometria ideal sense deformar. Les fotografies mostren les voltes de la nau.

Les voltes de la nau no presenten esquerdes considerables. Es desconeix si la geometria està o no deformada, a simple vista les deformacions no s'aprecien. No es disposa d'un aixecament topogràfic que facilitaria dades de les deformacions i els desploms. Per això es treballa amb la geometria ideal sense deformar.

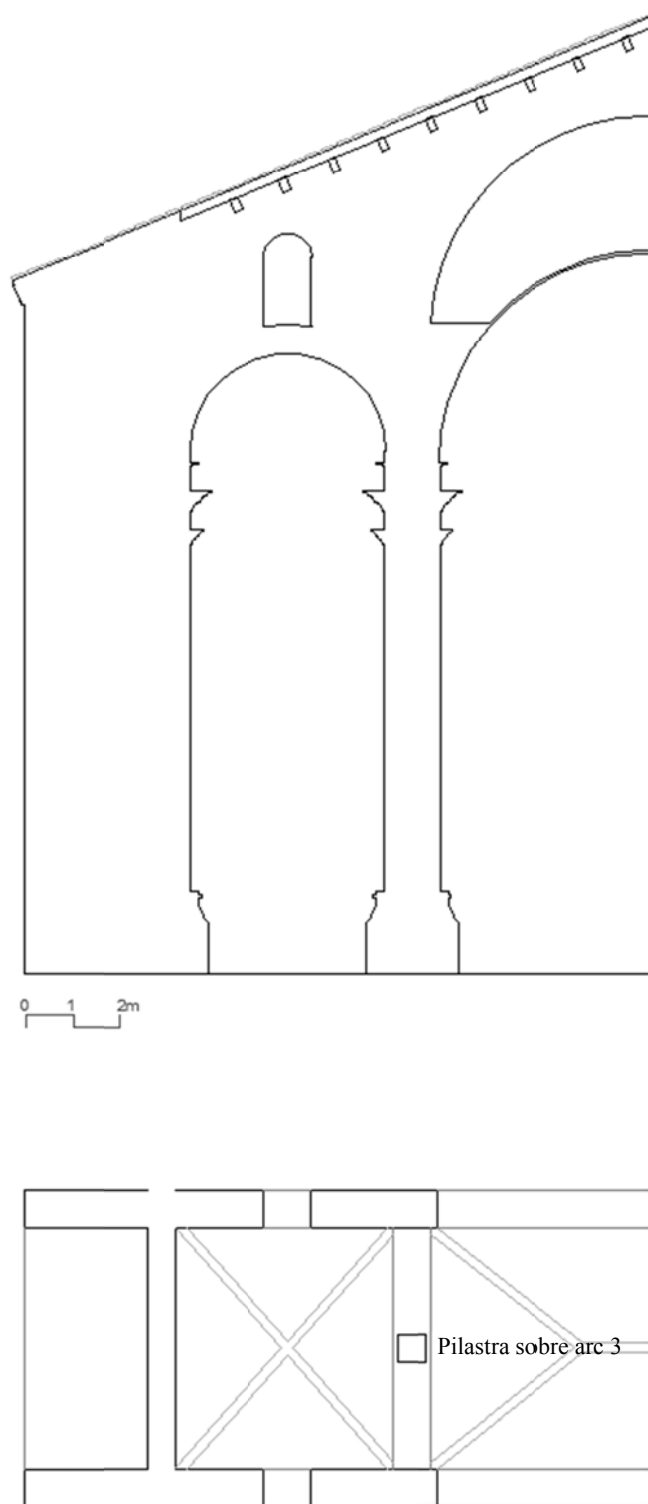
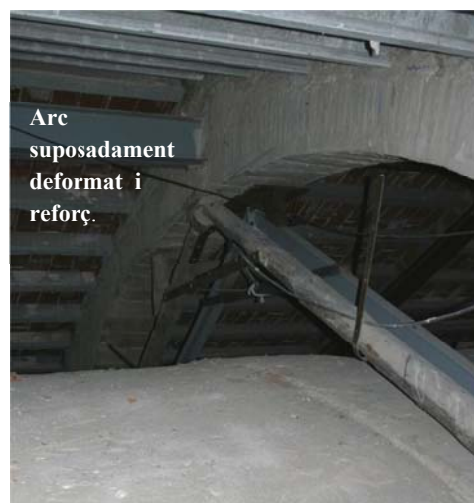
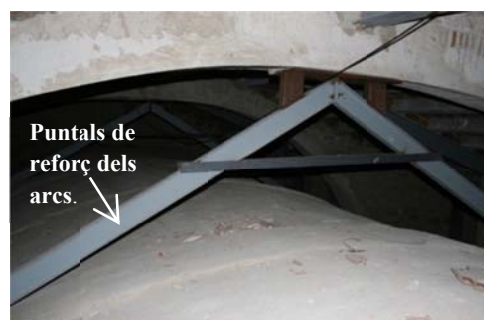
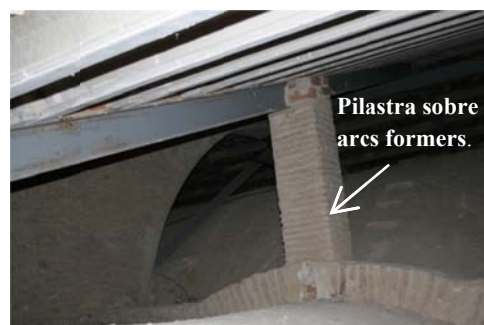
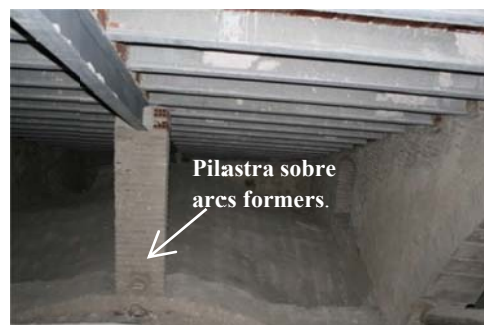
Els arcs de la coberta estan apuntalats amb puntals metàl·lics. Sembla que estiguin lleugerament deformats (Figura 12). Les biguetes de la coberta es van substituir per biguetes de formigó prefabricat sobre les quals es va col·locar un encadellat ceràmic i les teules.

**Fig.12** Planta per l'extradós i secció de la nau tipus. Geometria ideal sense deformar. Fotografies de l'extradós de les voltes.

Els arcs que sostenen la coberta semblen haver deformat, caldria disposar d'un aixecament topogràfic per a discernir el grau de deformació. Un aixecament topogràfic serviria per a poder realitzar una avaluació de la seguretat del temple en l'estat actual i determinar si els puntals metàl·lics que es van col·locar són o no necessaris.

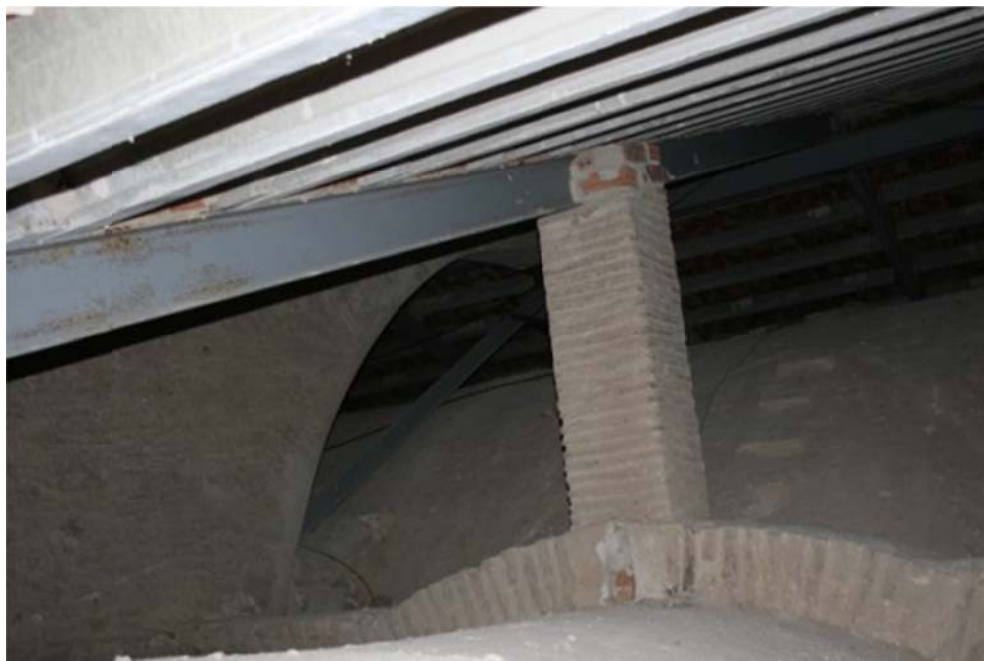
La factura de la pilastra és diferent que la de l'arc, però està construïda amb maó pla o rajols. És clar que les biguetes metàl·liques que actuen de contrallums són modernes, però es deconeix si d'origen ja existia la pilastra disposada com actualment i aquesta es va mantenir o reconstruir en la rehabilitació, o si es va col·locar com a conseqüència del mal estat de les biguetes de formigó de la coberta, que havent-se realitzat la intervenció als anys 60, podrien ser aluminoses.

**Fig.18** Pilastra sobre els arcs formers que recull pes de la coberta.

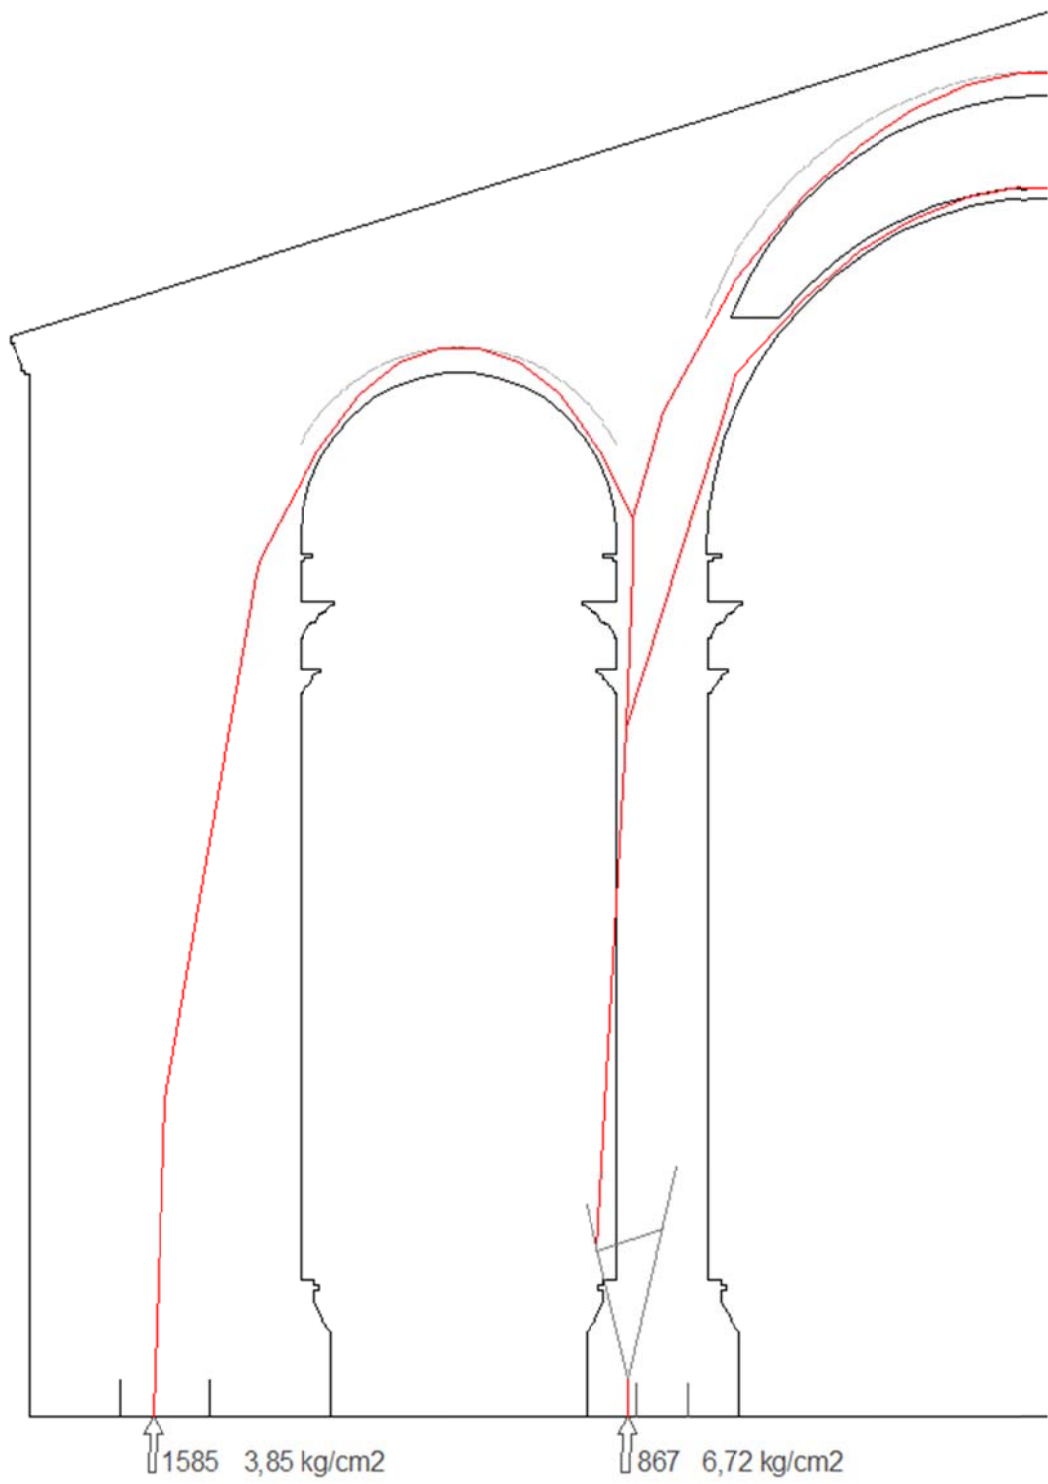
**Fig.19** Avaluació de l'equilibri de la secció sense la pilastra sobre els arcs formers.

De l'anàlisi realitzat es desprèn que les pilastres col·locades sobre els arcs faixons són necessàries per a l'equilibri del temple.

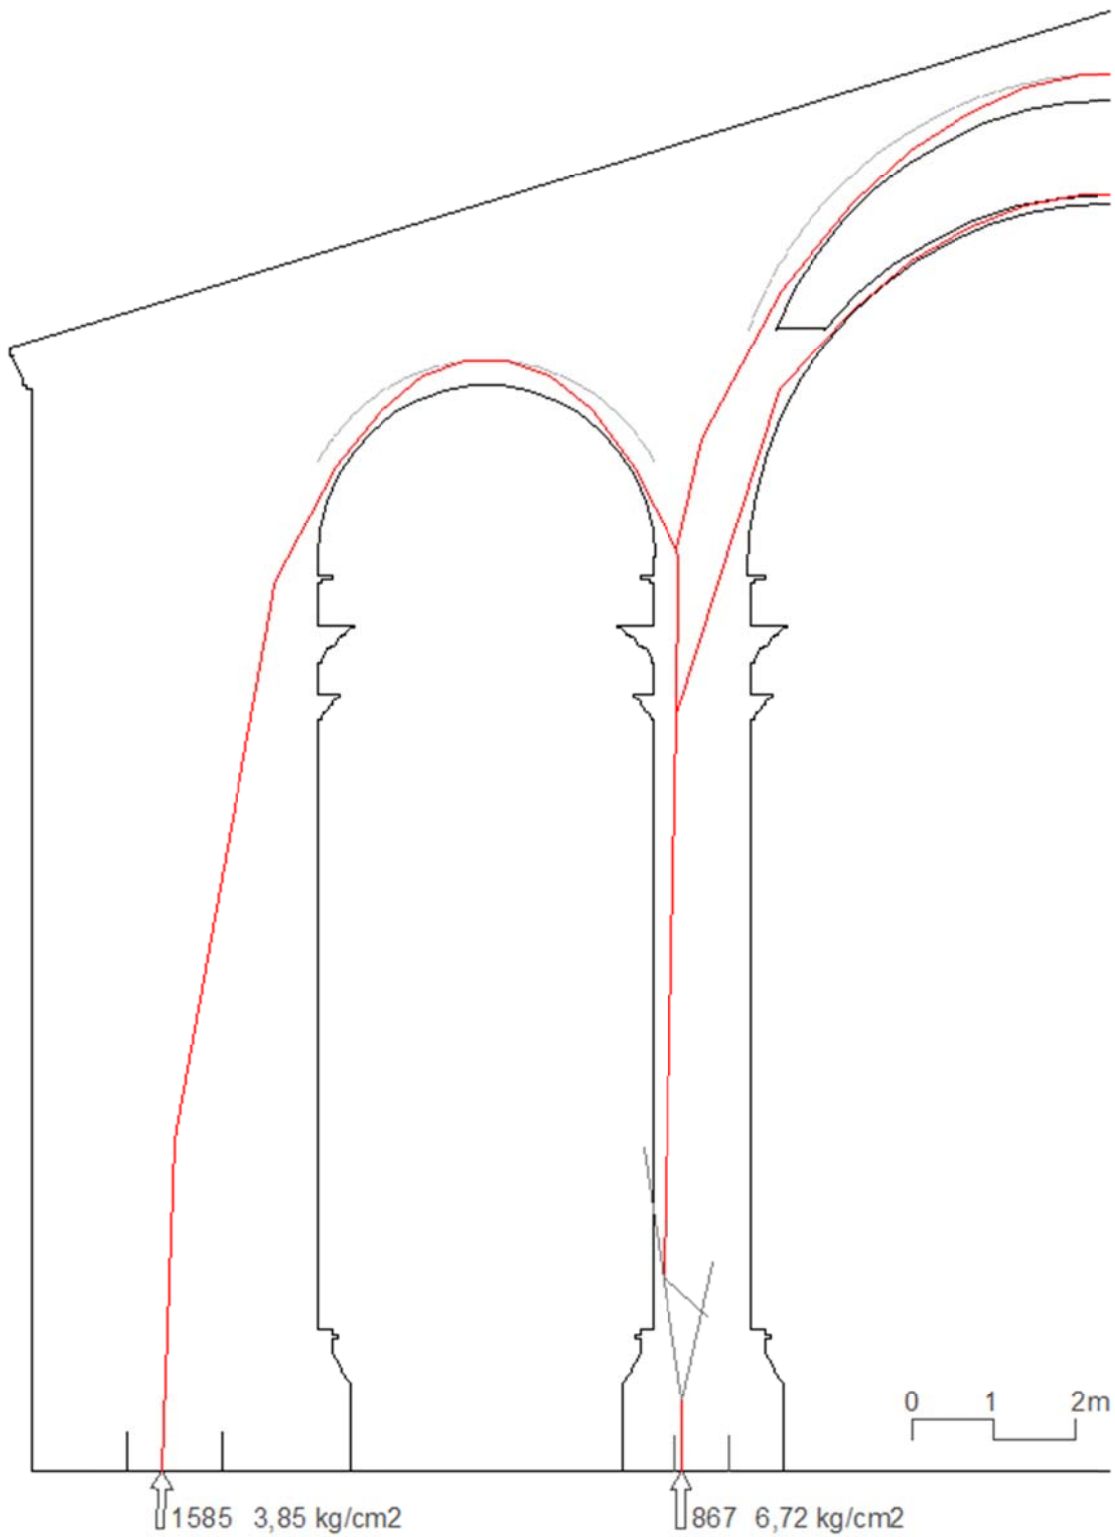
**Fig.20** Avaluació de l'equilibri de la secció considerant la pilastra sobre els arcs formers.
