## ***Les voltes de rajola doblada: construcció i seguretat estructural de les esglésies barroques catalanes***

# **Les voltes de rajola doblada. Construcció i seguretat estructural de les esglésies barroques catalanes.**

Autor: Anna Feu i Jordana

Barcelona, gener 2017

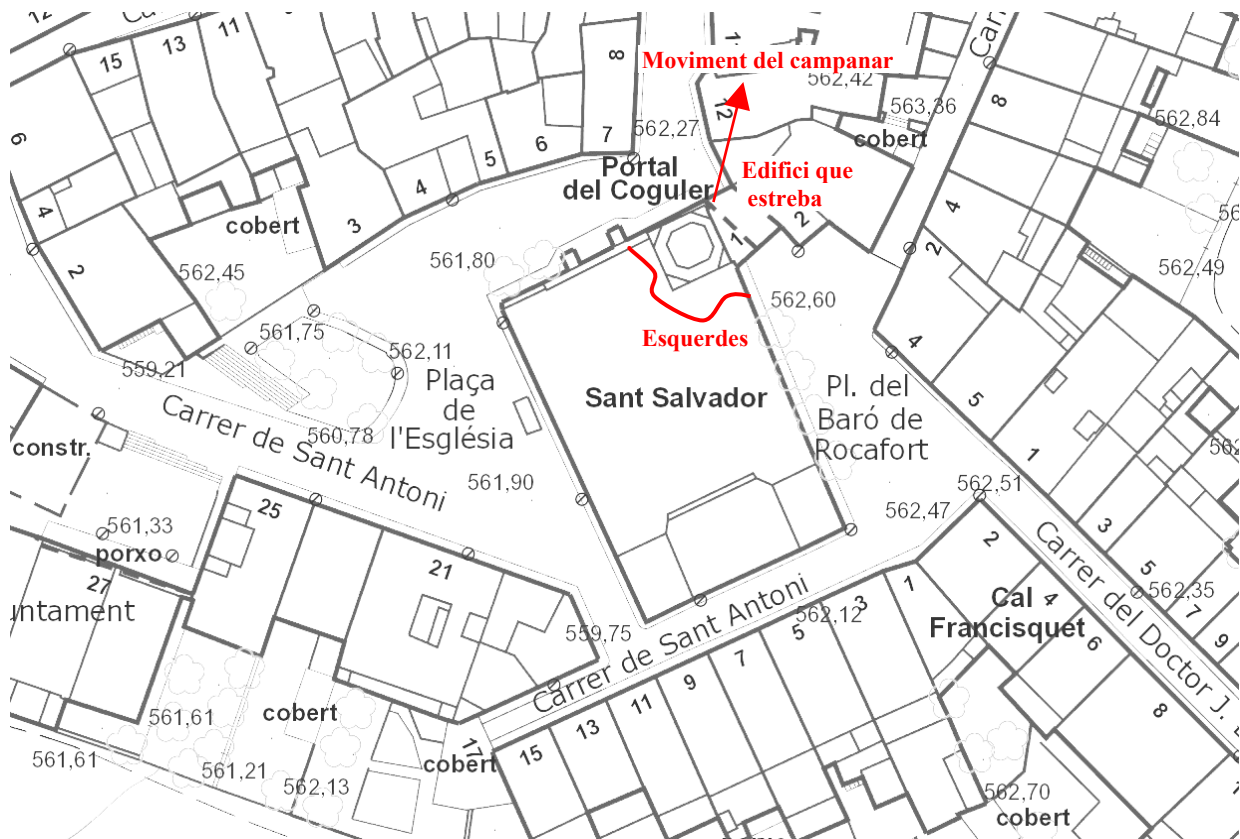
El 1862 una carta del rector explica els problemes existents a conseqüència de les modificacions realitzades a la casa annexa al temple. Sembla ser que existien alguns edificis situats a est separats per un arc que "*estriba parte de esta iglesia*". Actualment existeix encara un edifici que llinda amb l'església formant un pòrtic que permet el pas a través (Figures 1 i 2), es desconeix però si els edificis a què es refereix el text eren més o si es van dur a terme modificacions en l'existent. El que és evident és que el campanar pateix moviments en sentit nord-est, fet pel qual l'església presenta esquerdes a les naus que envolten el campanar evidenciant aquest moviment.

**Fig.1** Topogràfic. Font ICC. En vermell s'han marcat les esquerdas de la nau formades pel moviment del campanar.

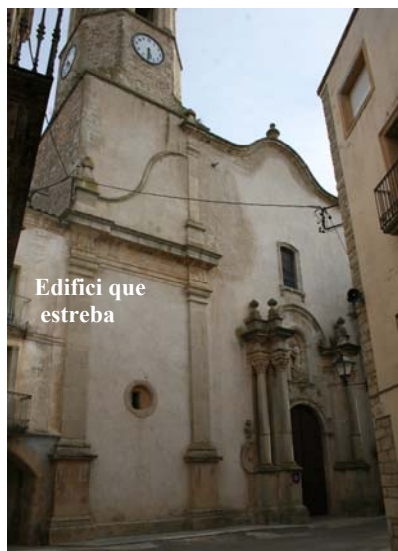
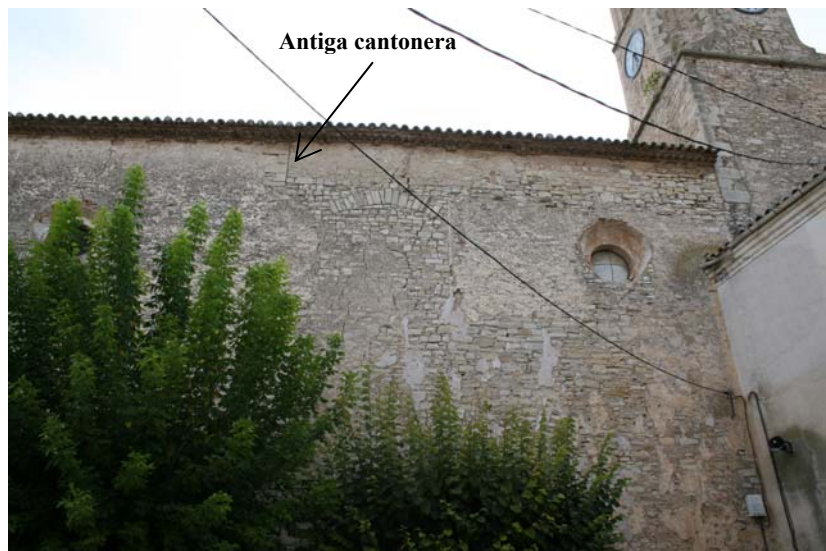
**Fig.2** Fotografies que mostren l'edifici situat a est que "arriestra" el campanar. Autor: Carlos Godoy.

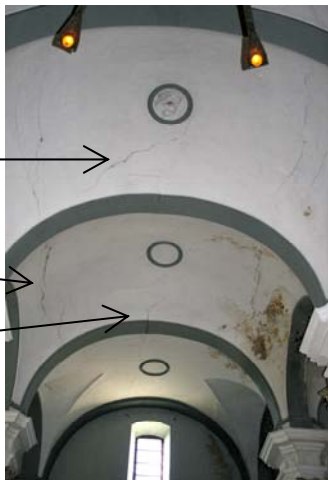
Esquerdas meridianes

Esquerdas de Sabouret.

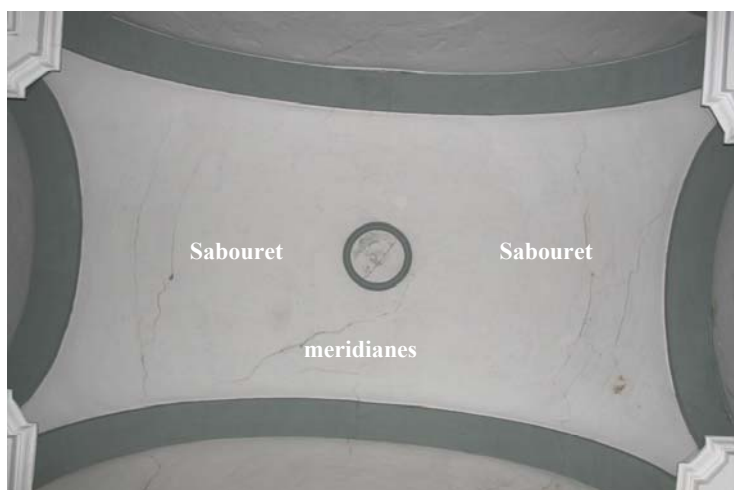
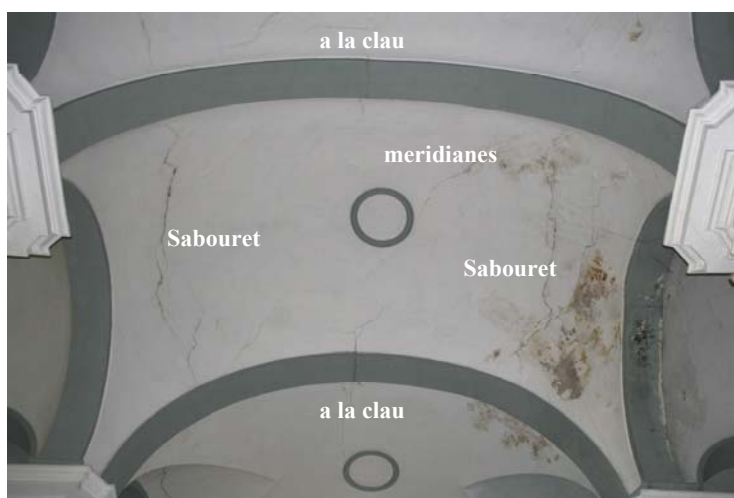
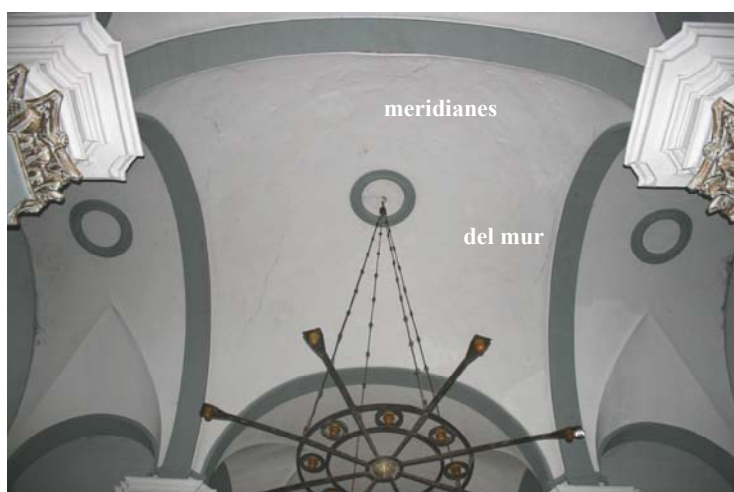
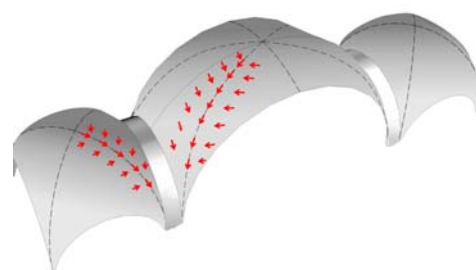
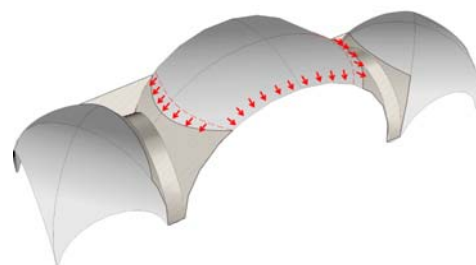
La Figura 16 mostra les esquerdes que es poden veure a la nau central de l'església. Les voltes de mocador presenten esquerdes de Sabouret combinades amb esquerdes meridianes. Per això les voltes tenen un comportament combinat, com una volta d'aresta on els esforços seguirien les diagonals imaginàries (A) i com una cúpula, podent-se aïllar un "casquet esfèric" que funcionaria com una membrana (B).

**Fig.16** Esquerdes de Sabouret, de membrana i a la clau dels arcs de les voltes de la nau central de l'església.

Si funcionen com una cúpula les esquerdes es col·loquen en el sentit dels meridians, aleshores la volta empeny radialment cap enfora. Un lleu moviment dels pilars fa augmentar la llum de la volta que funciona com una cúpula i per adaptar-se es formaran esquerdes. Com que no hi ha llanterna, les esquerdes meridians moren a una certa distància de la clau.

Però aquestes voltes també poden funcionar com una volta d'aresta, aleshores les diverses porcions de volta recolzen sobre els arcs diagonals intrínsecs, com si es tractés d'una volta d'aresta, però amb la diferència que aquestes voltes empenyen tot el contorn (Figura 18). Aquestes voltes també es podrien analitzar amb el mètode dels talls com un sistema d'arcs (Figura 19).

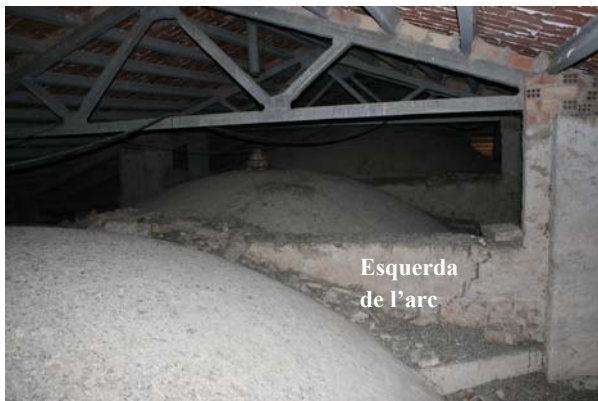
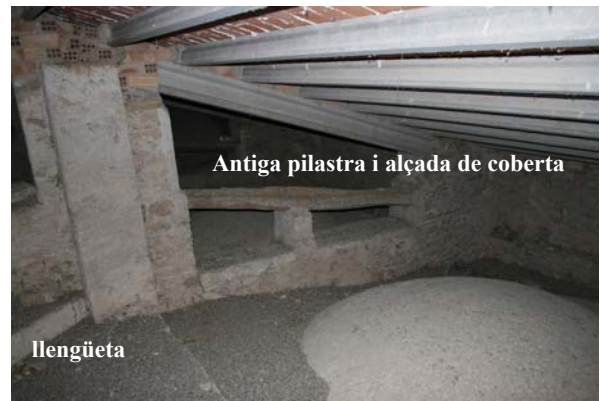
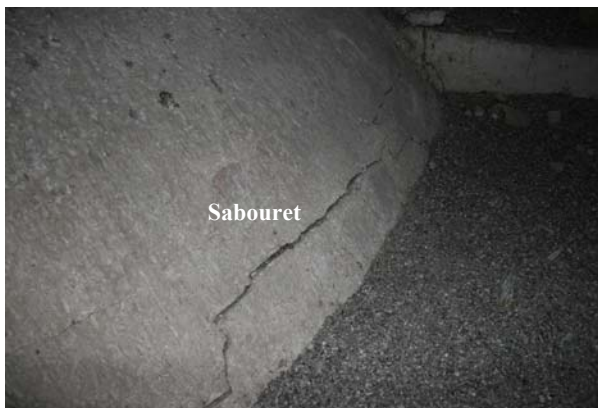
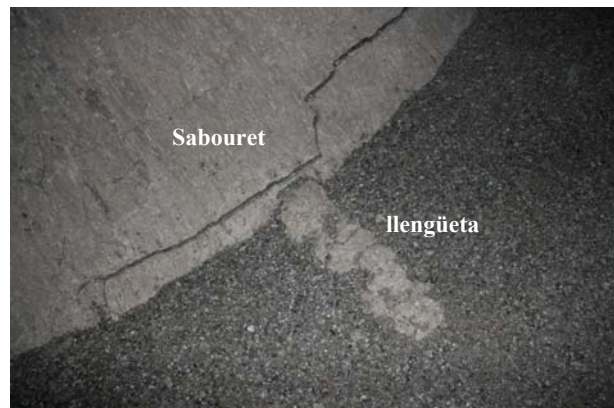
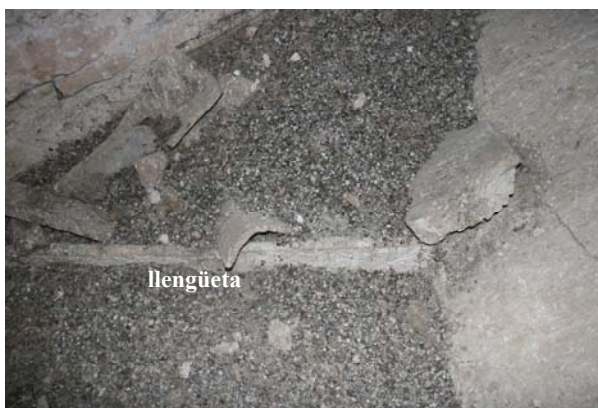
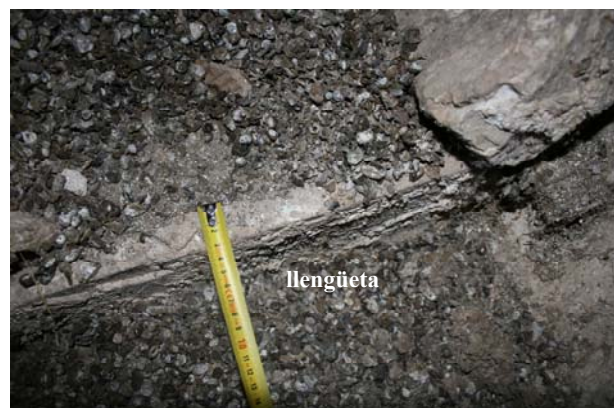
**Fig.17** Les esquerdes anteriors vistes des de l'extradós de les voltes. També s'observen les llengüetes.

El mestre de cases atorgava el comportament de membrana a les voltes de mocador de la nau. La Figura 17 mostra com es van construir llengüetes a l'extradós d'aquestes voltes, tal com aconsellava Fray Lorenzo.

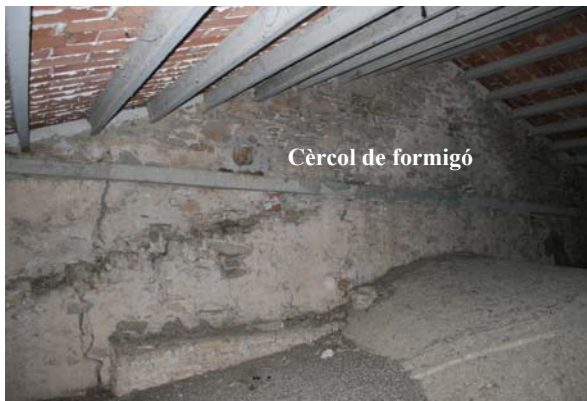
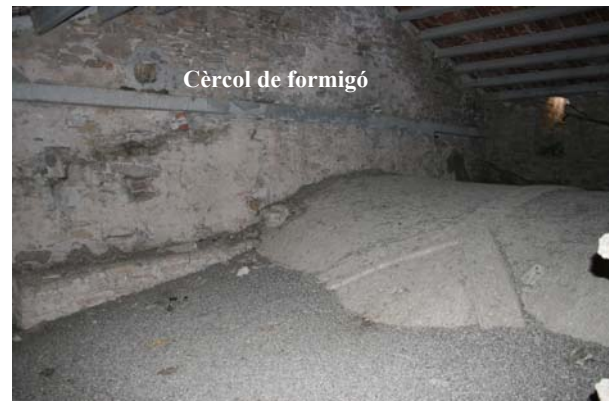
**Fig.20** Fotografies de la volta de canó amb llunetes de la primera crugia d'accés a l'església. S'observa com el mur de façana es va estrebar per l'interior amb un cercol de formigó. S'observen les esquerdes verticals del mur.

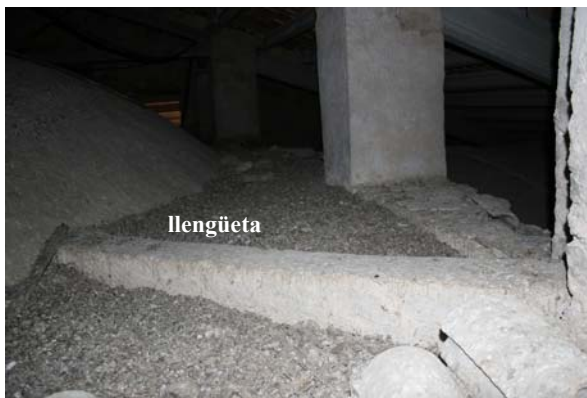
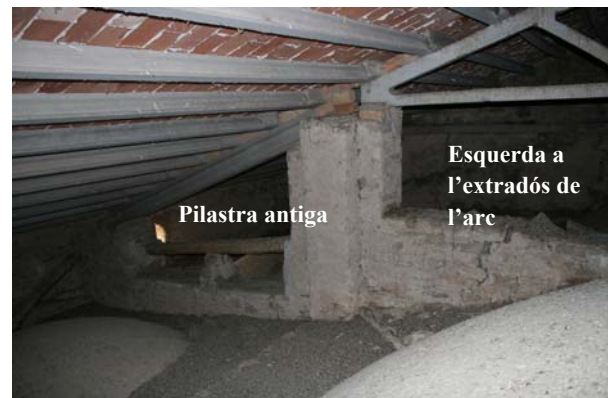
**Fig.21** Llengüeta de la volta de mocador del creuer (esquerra), a la dreta configuració de la coberta actual, amb les restes de la pilastra central que sosté una bigueta de fusta corresponent a una coberta anterior.

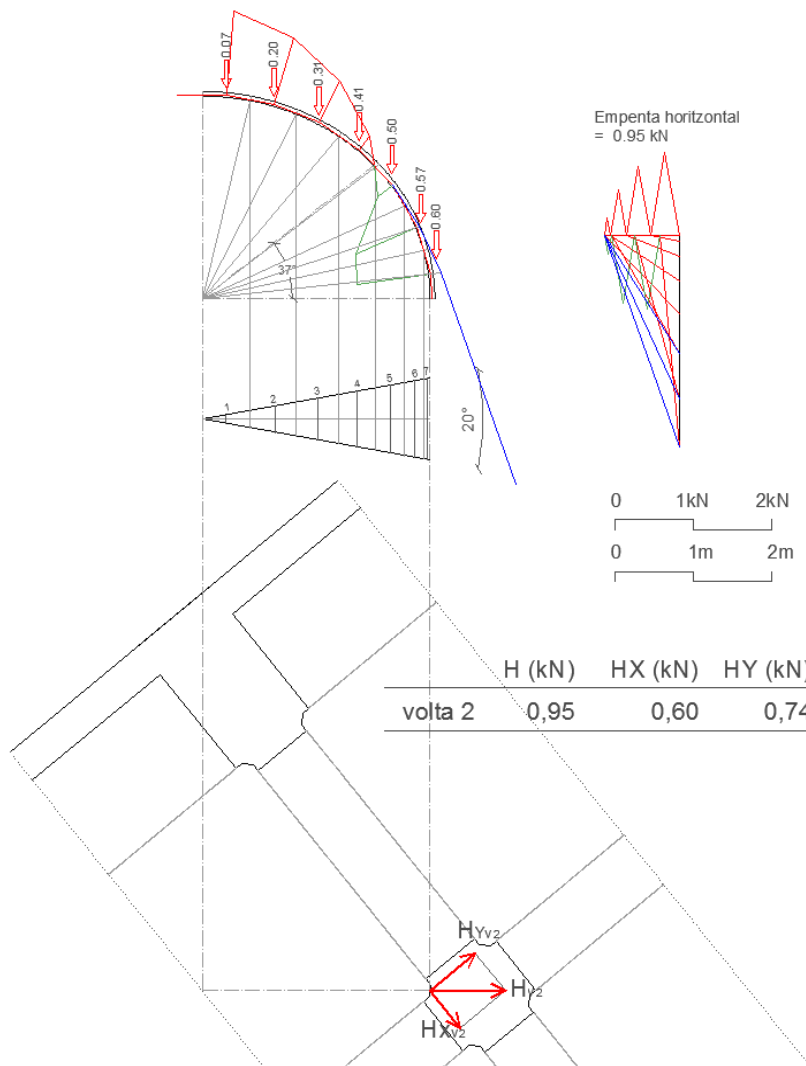
**Fig.23** mètode de Wolfe aplicat a les voltes de mocador de les naus laterals. L'empenta de les voltes és de 0,95 kN. En la direcció de la secció que s'analitzarà (x), l'empenta de les voltes és de 0,60 kN.

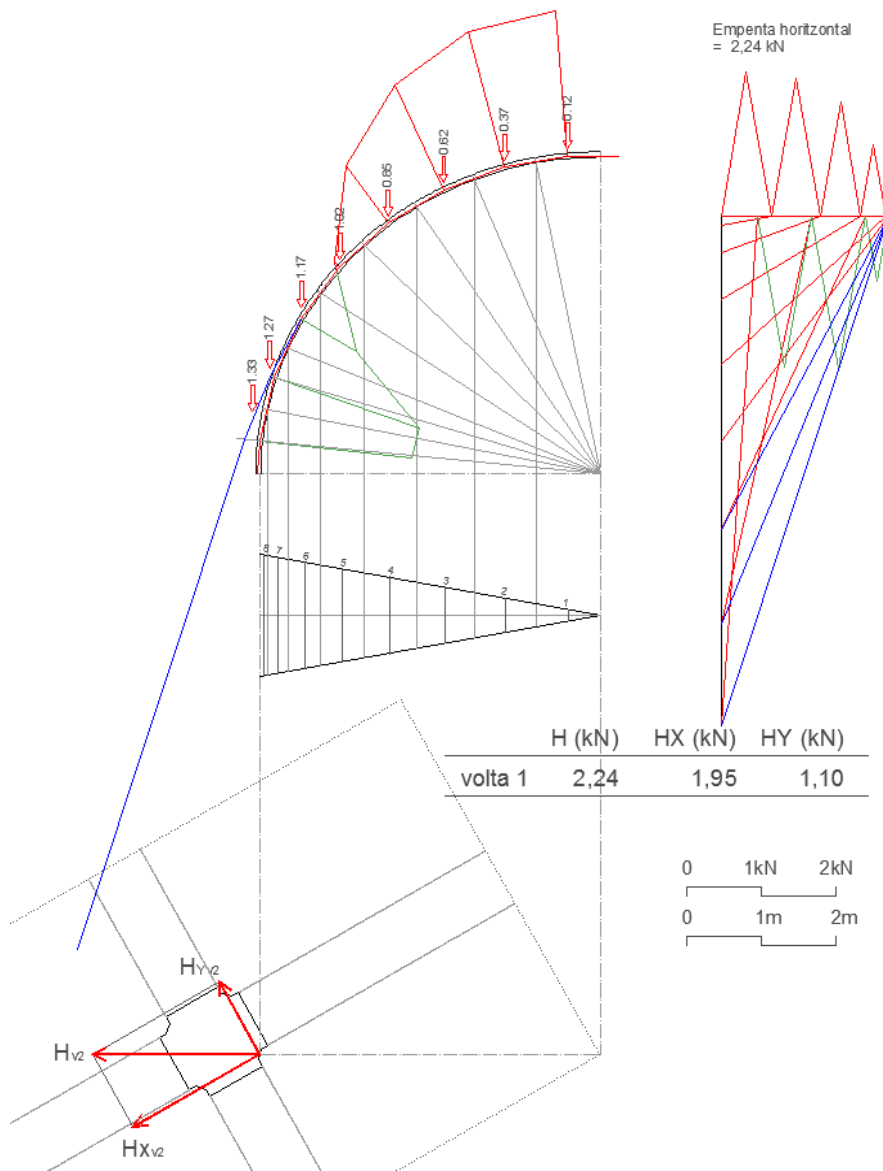
**Fig.23** mètode de Wolfe aplicat a les voltes de mocador de la nau central. L'empenta de les voltes és de 2,24 kN. En la direcció de la secció que s'analitzarà (x), l'empenta de les voltes és de 1,95 kN.

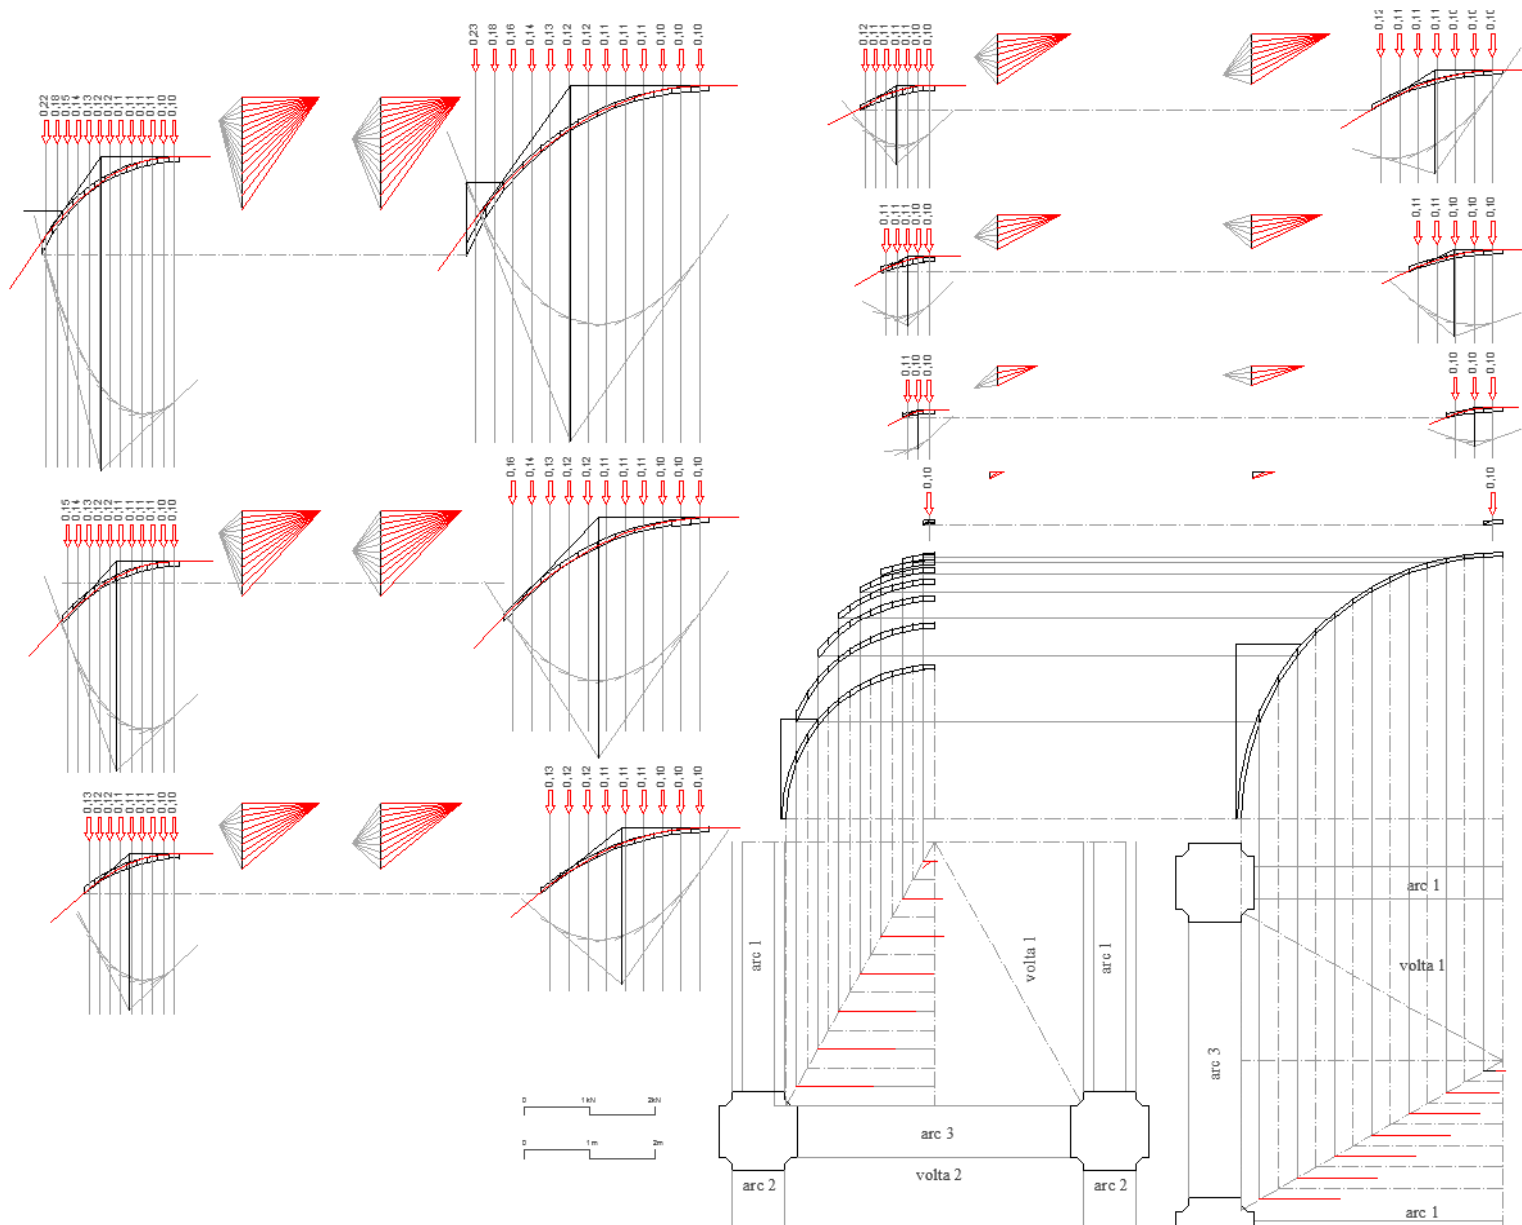
**Fig.24** Mètode dels talls aplicat a la volta de mocador de la nau central, fent una lectura del seu comportament com una volta d'aresta.

Les esquerdes de Sabouret i de la clau, mostren un comportament de les voltes assimilable a una volta d'aresta.

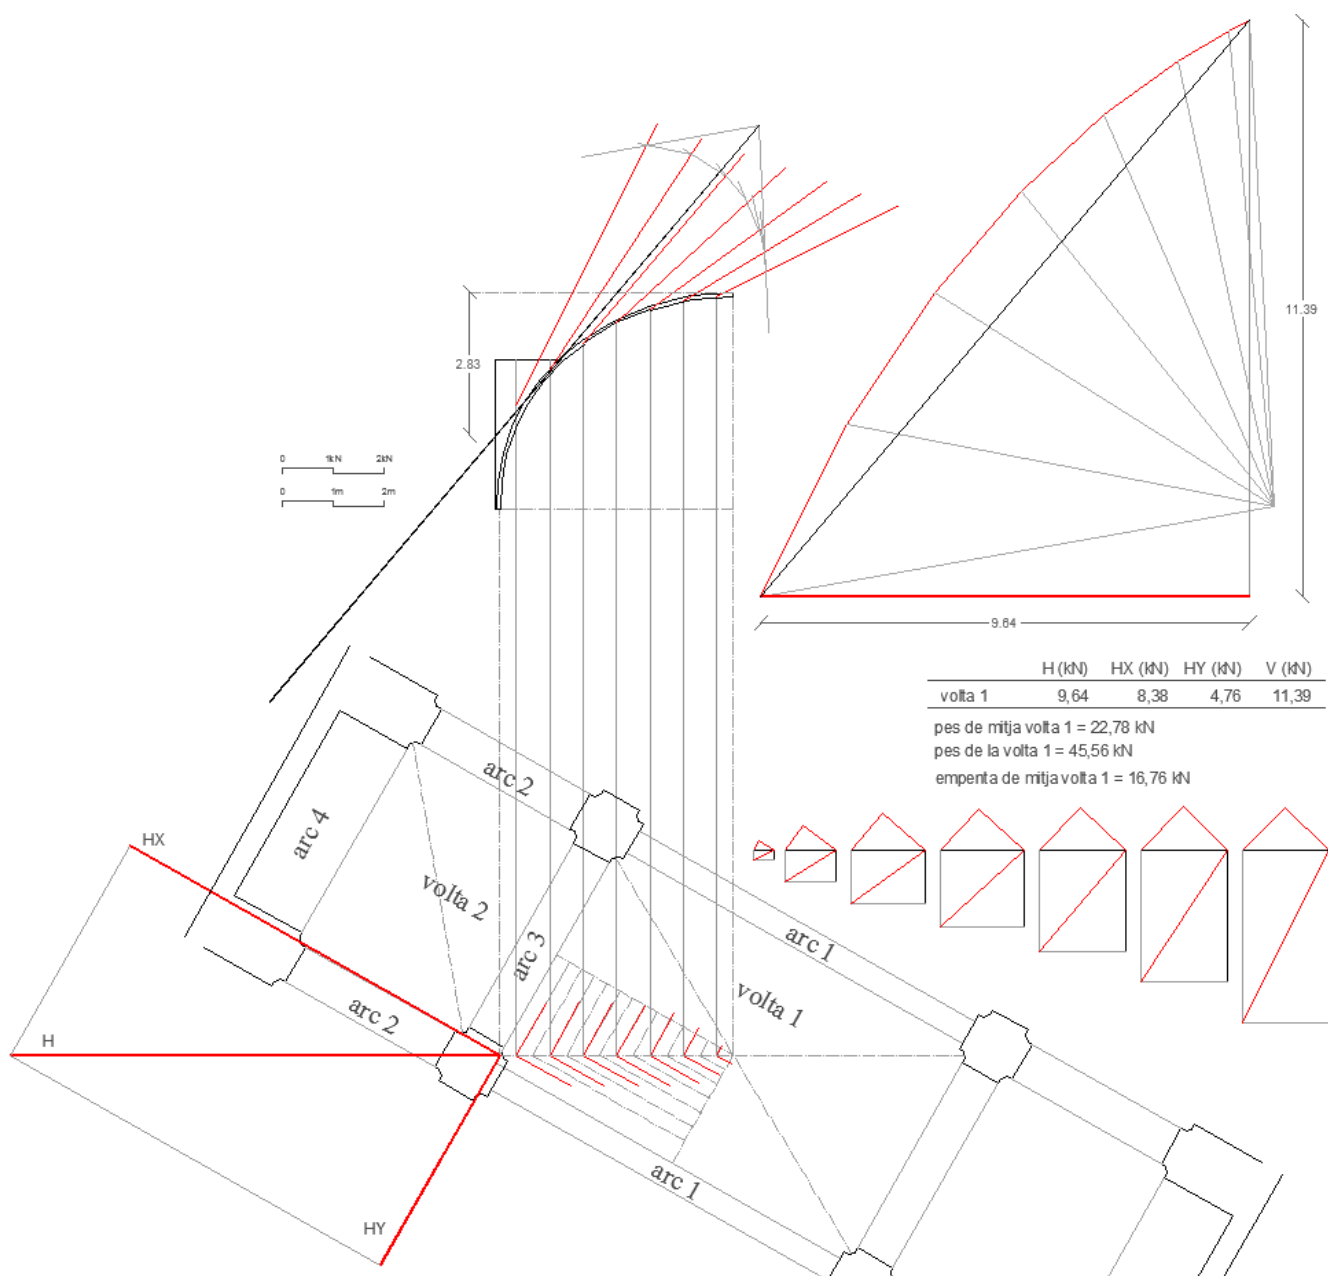
**Fig.25** Mètode dels talls aplicat a la volta de mocador de la nau central, fent una lectura del seu comportament com una volta d'aresta.

Mètode	Volta	Empenta (x)
Wolfe	Voltes de mocador de la nau central	1,96 kN
	Voltes de mocador de les naus laterals	0,60 kN
Dels talls	Voltes de mocador de la nau central	8,38 kN
	Voltes de mocador de les naus laterals	2,91 kN

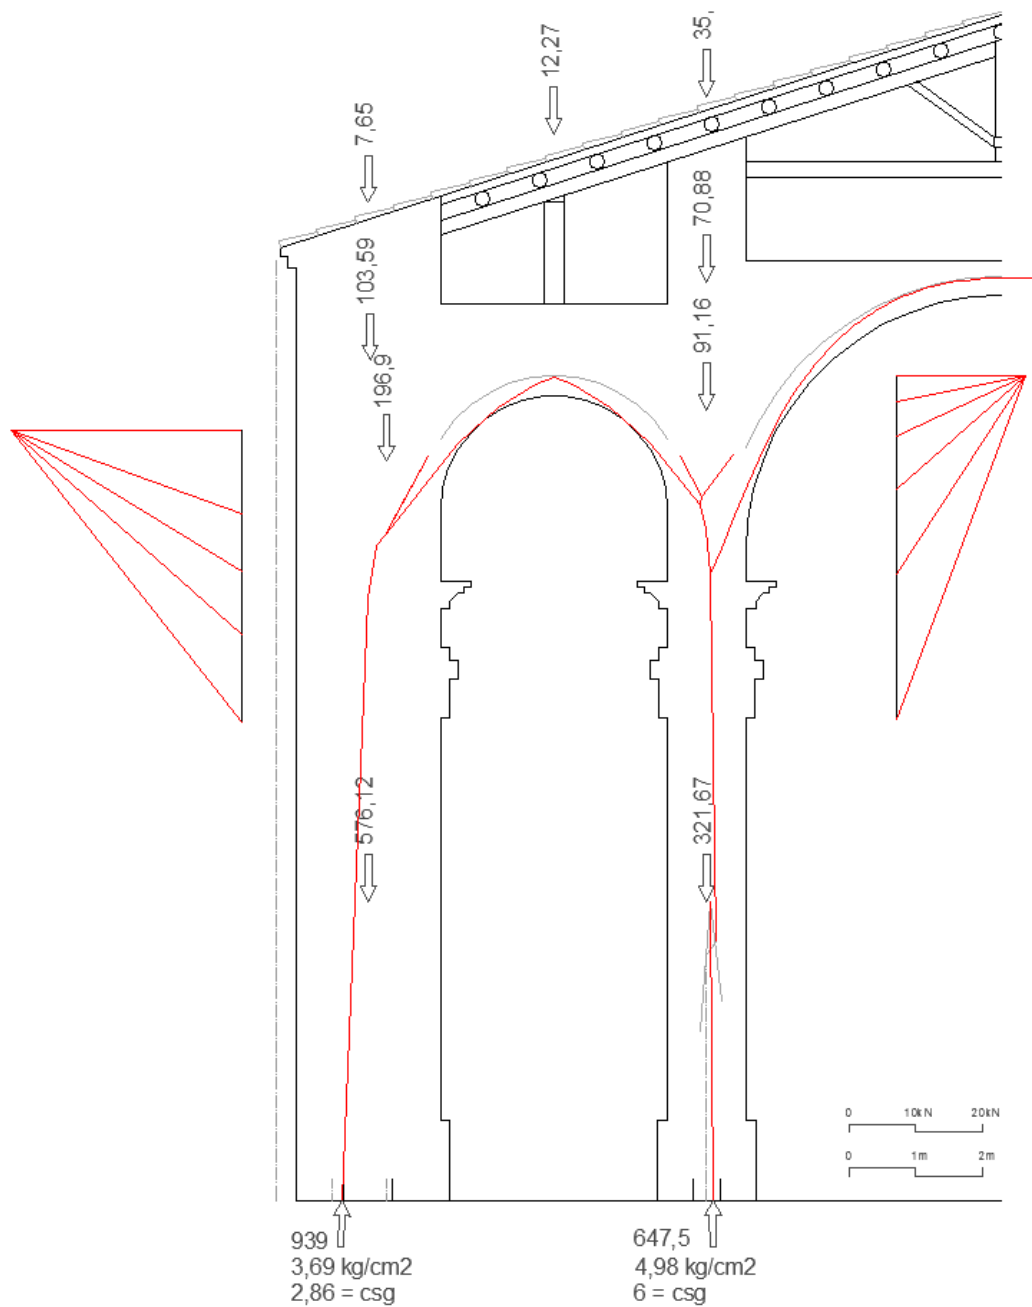
**Fig.28** Anàlisi de l'equilibri de la secció sense deformar amb la solució de coberta grafiada als plànols de 1882.

estrep	Resultant	Tensió al terreny	Coefficient Seguretat Geomètric
	939 kN	3,69 kg/cm <sup>2</sup>	2,86

pilar	Resultant	Tensió al terreny	Coefficient Seguretat Geomètric
	647,5 kN	4,98 kg/cm <sup>2</sup>	6

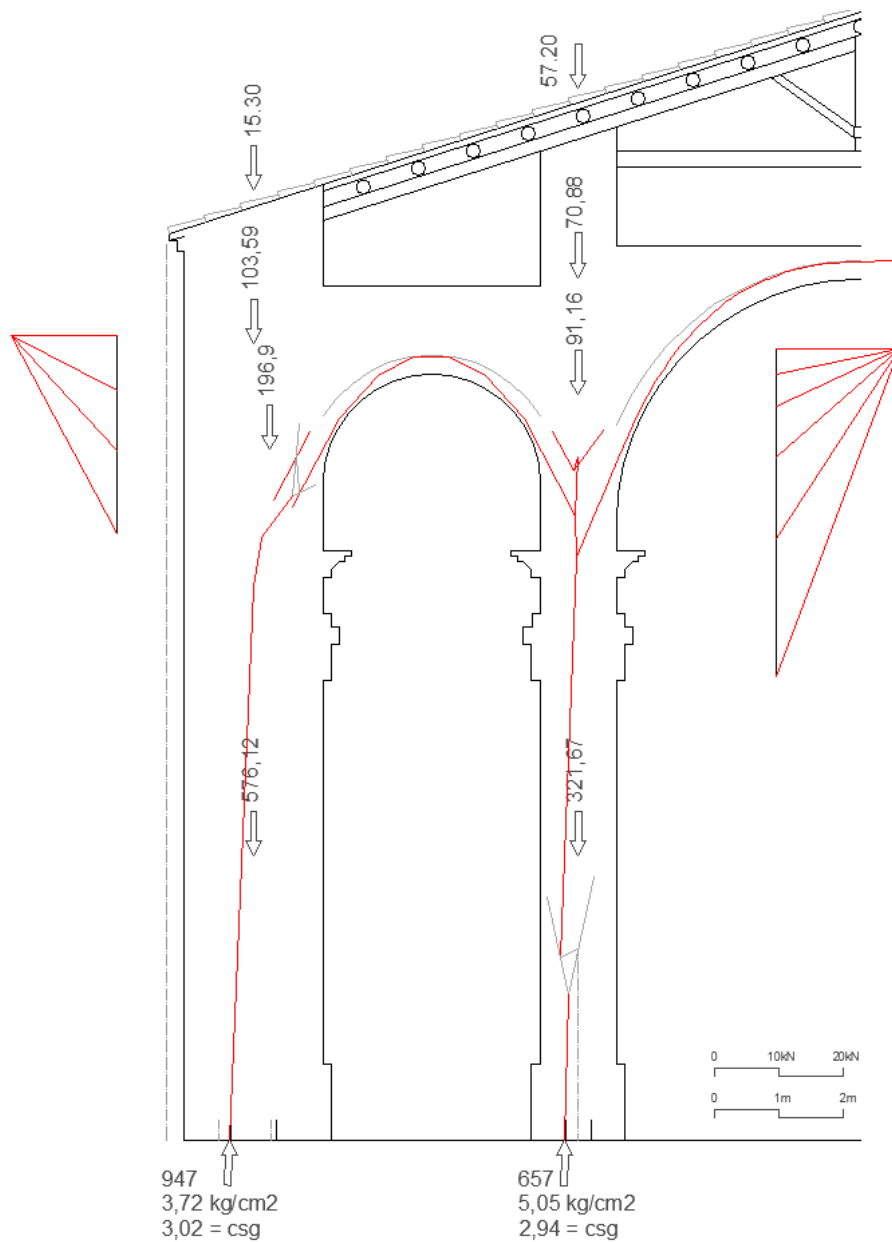
**Fig.29** Anàlisi de l'equilibri de la secció sense deformat amb la solució de coberta actual.

estrep	Resultant	Tensió al terreny	Coefficient Seguretat Geomètric
	947 kN	3,72 kg/cm <sup>2</sup>	3,02

pilar	Resultant	Tensió al terreny	Coefficient Seguretat Geomètric
	657 kN	5,05 kg/cm <sup>2</sup>	2,94

Tot sembla indicar que l'augment de l'alçada de la coberta i l'eliminació de la pilastra centrada sobre els arcs faixons de les naus laterals, que actualment no fa cap funció, comprometen l'estabilitat de l'església, de tal manera que no és possible trobar una solució d'equilibri compresa dins el terç central a la base dels pilars (Figura 29).

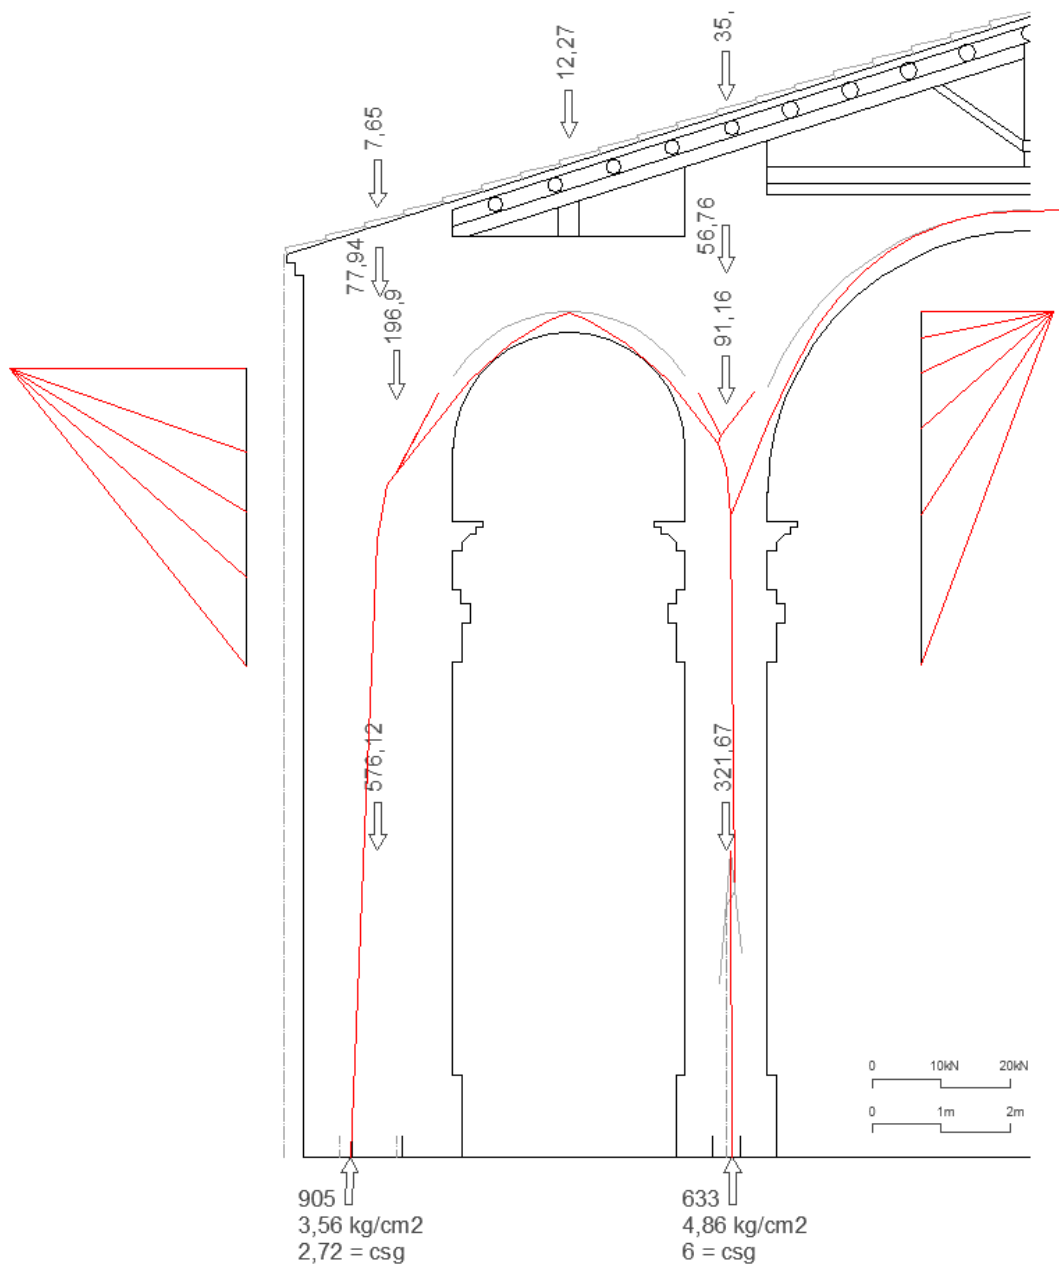
**Fig.30** Anàlisi de l'equilibri de la secció sense deformar amb la possible solució de coberta original.

estrep	Resultant	Tensió al terreny	Coefficient Seguretat Geomètric
	905 kN	3,56 kg/cm <sup>2</sup>	2,75

S'observa com per a la solució de coberta de la Figura 30, considerant que la coberta original era més baixa que la grafiada als plànols de 1882 i que l'actual, es troba una solució d'equilibri satisfactòria per al pilar.

Sembla que la coberta original de l'església es va construir més baixa que l'actual, i amb una pilastra centrada a la clau dels arcs faixons de les naus laterals que rebia pes de la coberta. Aquesta configuració aconseguia l'equilibri per a la secció transversal de la nau (Figura 30).

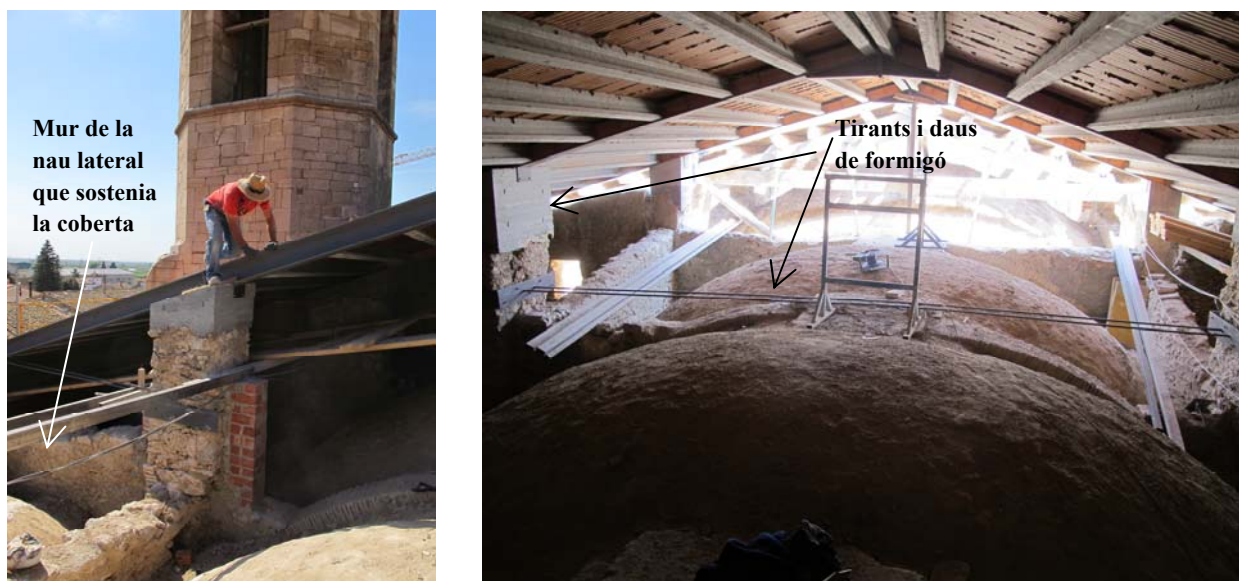
A les Figures 2 i 3 s'observen els daus de formigó sobre els pilars i el sistema de tirants. També les bigues metàl·liques que recullen les biguetes de formigó que sostenen l'encadellat ceràmic, una capa de compressió i les teules.

La intervenció ha consistit en substituir la coberta d'encavallades i bigues de fusta per una coberta d'encavallades metàl·liques i biguetes de formigó recolzada sobre la vertical dels pilars i dels estreps del temple. S'han col·locat cercols de formigó armat sobre tots els murs perimetrals i daus de formigó armat sobre els pilars. S'ha atirantat tota la coberta.

Aquesta recomanació és la que es va executar en la intervenció de 2011 (Figures 2 i 3).

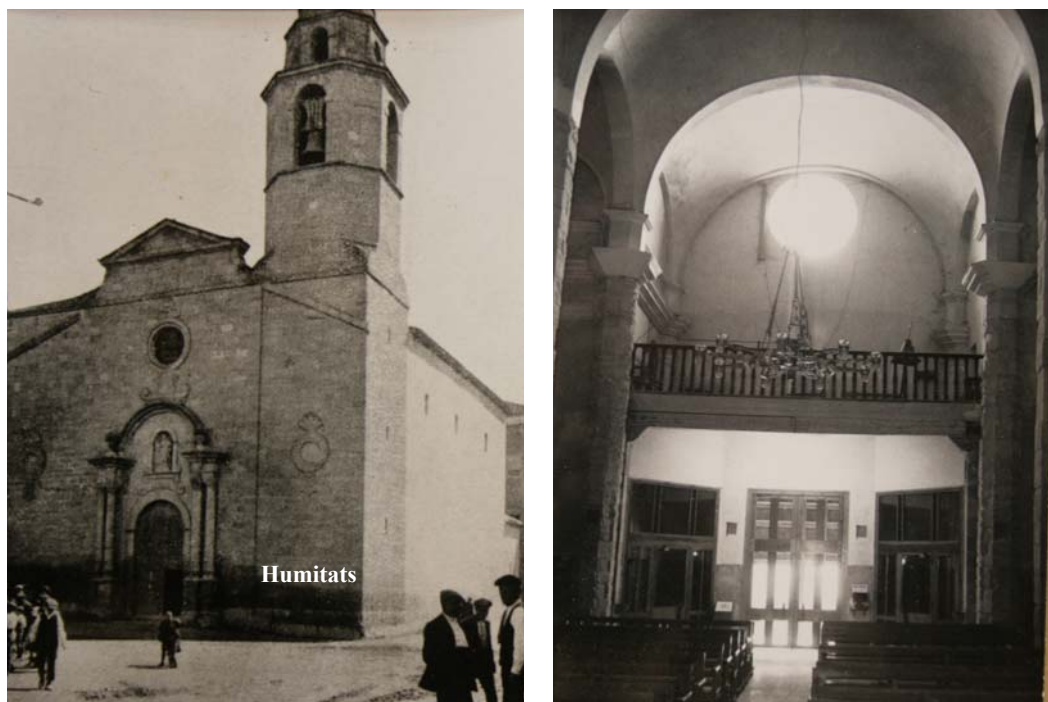
S'observen les humitats en façana procedents del terreny. A la Figura 8 a la dreta, s'observa l'esquerda al centre de l'arc, però no hi ha una deformació destacable.

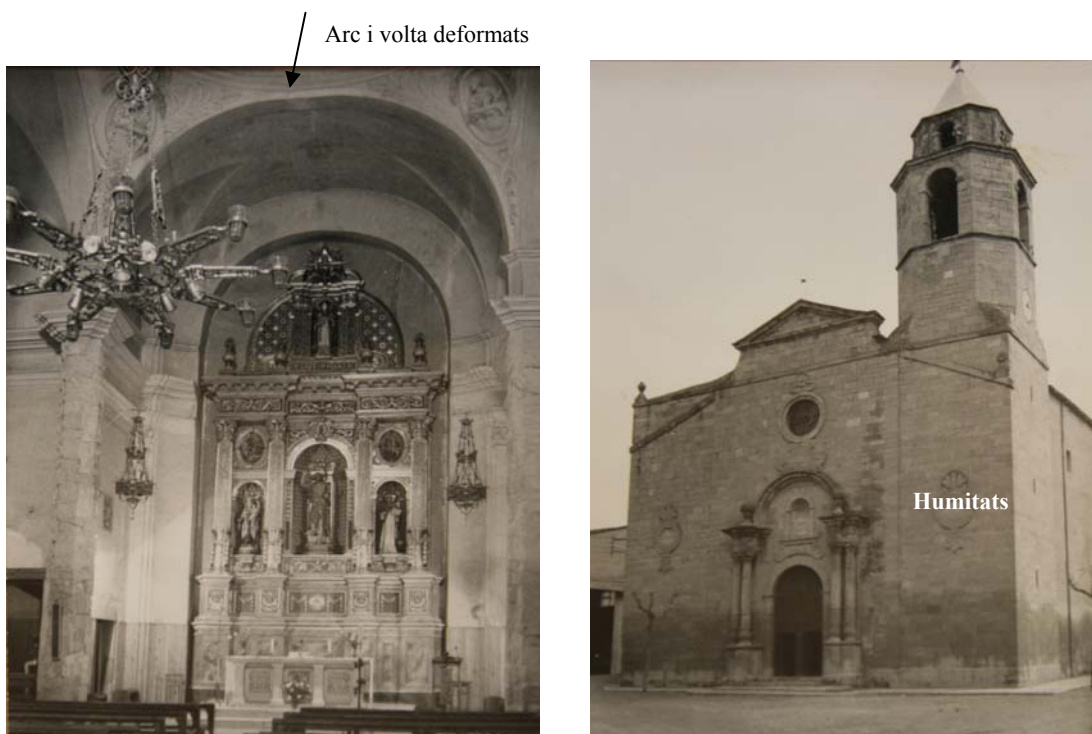
A la Figura 10 s'ha eliminat el revestiment dels pilars a la zona del presbiteri, possiblement a causa de les humitats. S'observa els capitells deformats, que els pilars són de pedra i que l'església pateix serioses humitats procedents del subsòl. A la Figura 10 la deformació de l'arc toral i de la volta del presbiteri són evidents. Les humitats en façana procedents del terreny, també.

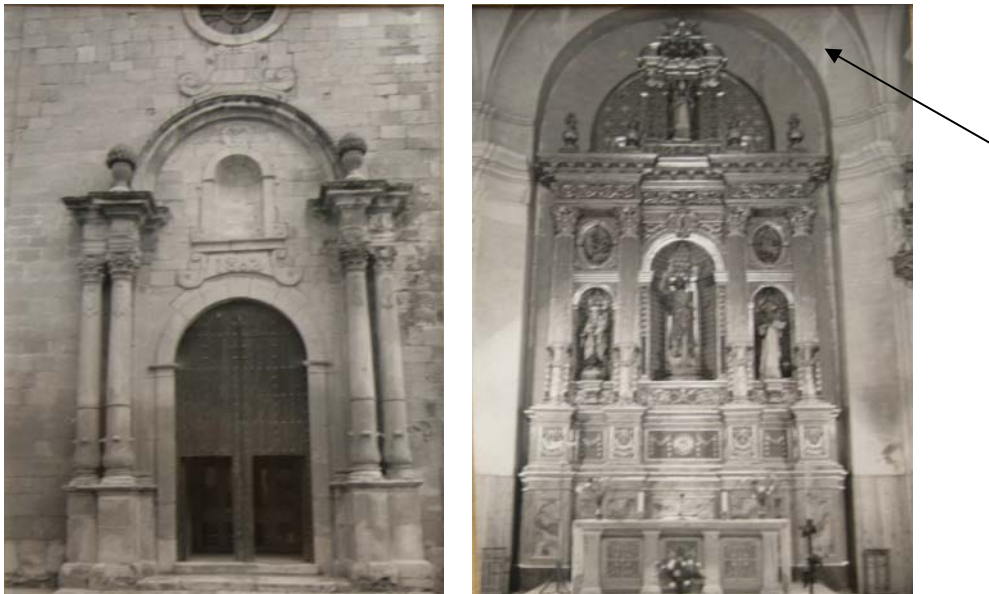
A la Figura 11 a l'esquerra es marca l'esquerda en façana. A la dreta esquerdes a la volta del presbiteri.

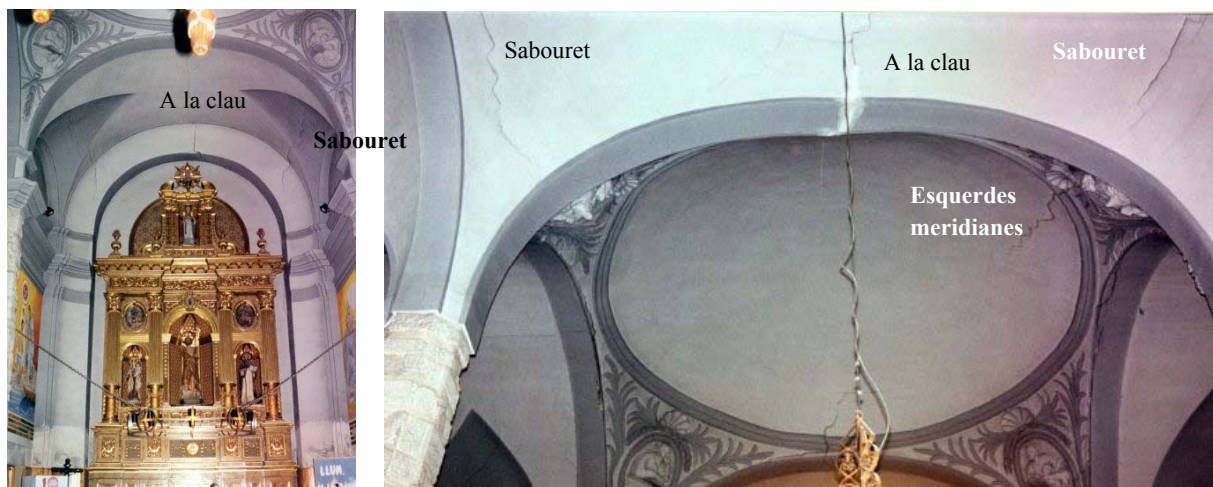
A la Figura 13 es mostren esquerdes a la clau dels arcs i esquerdes de Sabouret.

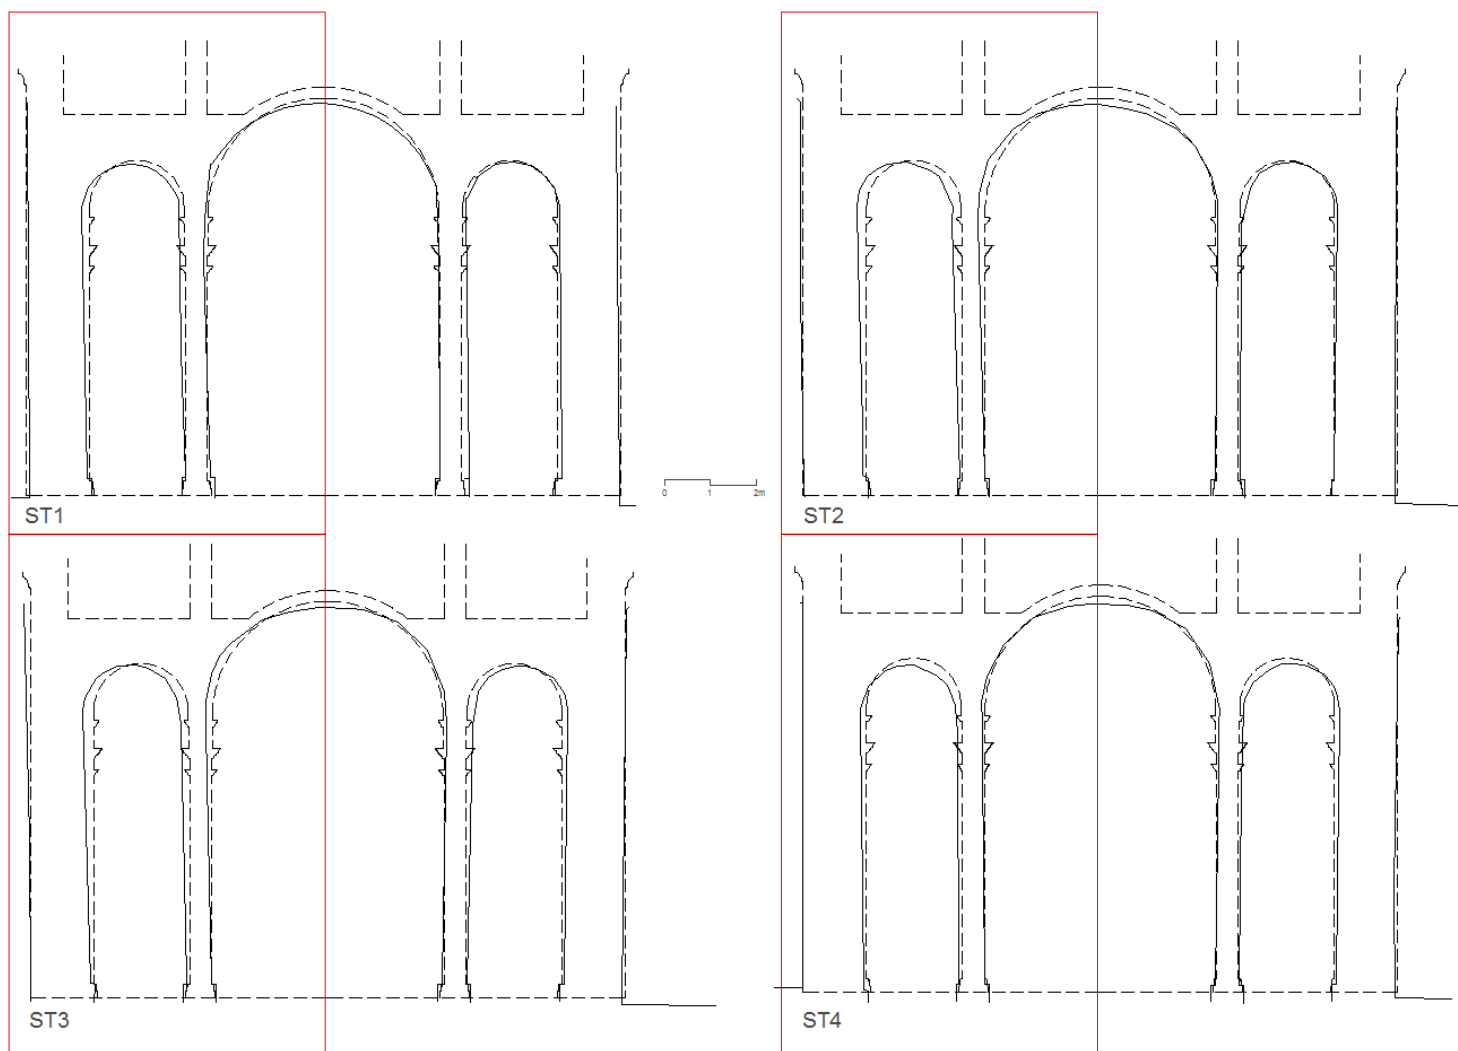
A la Figura 17, es realitza una superposició de la geometria deformada (línia contínua) i la geometria sense deformar (en discontinúua). S'observa que els arcs de la nau central han experimentat un descens, mentre que les naus laterals s'han inclinat girant sobre el punt exterior de l'extrem en contacte amb el terreny.

**Fig.17** Superposició de la geometria ideal sense deformar (en discontinúua) i la geometria deformada deduïda de l'aixecament topogràfic de la Figura 14.

A les Figures 17 i 18 s'observa com les deformacions són majors a la zona nord-est (en vermell), coincidint amb els pitjors resultats del geotècnic. També és la zona on l'esquerda de façana mostra un descens del mur de tancament. En canvi, els arcs estan igualment deformats.

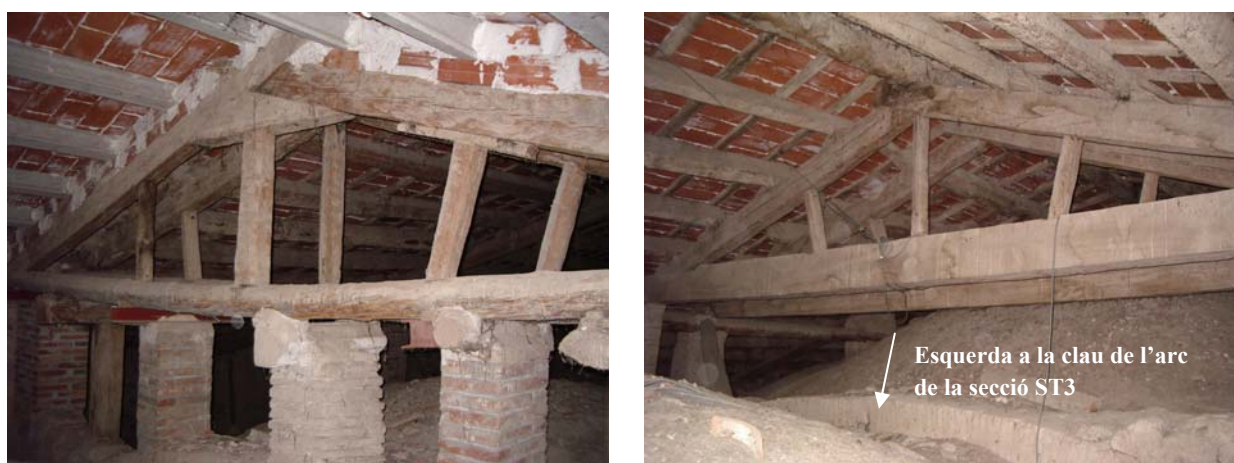
Sobre l'arc de la secció ST4 hi havia unes pilastres repartides que recolzen directament sobre aquest arc el pes de la coberta atribuïble a cada tram (Figura 16 i Figura 19). Això no passava a la resta de seccions, on els arcs no suportaven cap càrrega, només el seu pes propi.

**Fig.19** A l'esquerra es mostren les pilastres sobre l'arc de la secció ST4. A la dreta es mostra la secció ST3, on no hi havia pilastres que recolzaven sobre l'arc. Al centre d'aquest darrer arc s'observa l'esquerda situada a la clau que disminueix fins a desaparèixer a mesura que s'acosta a l'extradós. Fotografies proporcionades per Ramon Padullés.

S'observa com les encavallades estaven molt fletxades. És evident que les pilastres de la secció ST4 es van col·locar per a evitar l'augment de la fletxa de les encavallades. A més, és molt possible que en aquesta zona les bigues de la coberta es substituïssin pel mal estat de les anteriors, o fins i tot perquè aquestes cedissin o fallessin directament. Això explicaria encara més que en aquest punt l'arc i les voltes estiguin igualment deformats, malgrat que els suports no hagin cedit en la mateixa magnitud que a la resta de la nau.
