## ***Les voltes de rajola doblada: construcció i seguretat estructural de les esglésies barroques catalanes***

# **Les voltes de rajola doblada. Construcció i seguretat estructural de les esglésies barroques catalanes.**

Autor: Anna Feu i Jordana

Barcelona, gener 2017

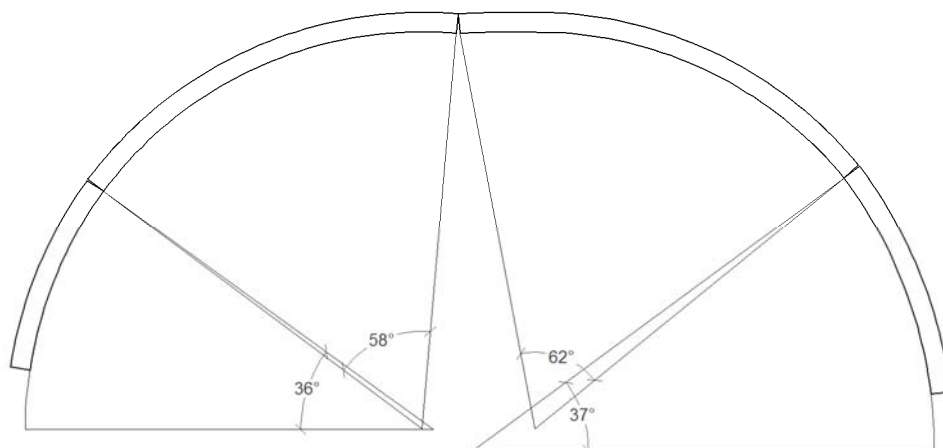
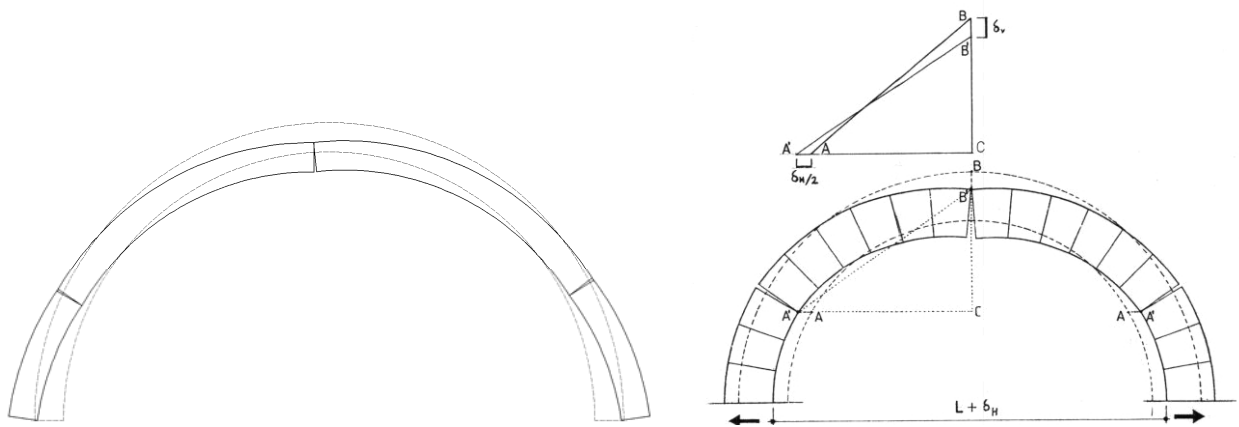
En el cas dels arcs de l'església de Palau d'Anglesola, la deformació no és simètrica. Tal com s'ha vist anteriorment, els desplaçaments tendeixen a ser més pronunciats a la façana i línia de pilars situats a nord-est.

**Fig.23** Aproximació de la deformació dels arcs vista des de l'interior de l'església.

**Fig.24** A l'esquerra, aproximació a la deformació dels arcs de la nau central. A la dreta relació del desplaçament d'un arc semicircular segons Huerta (Huerta, 2001).

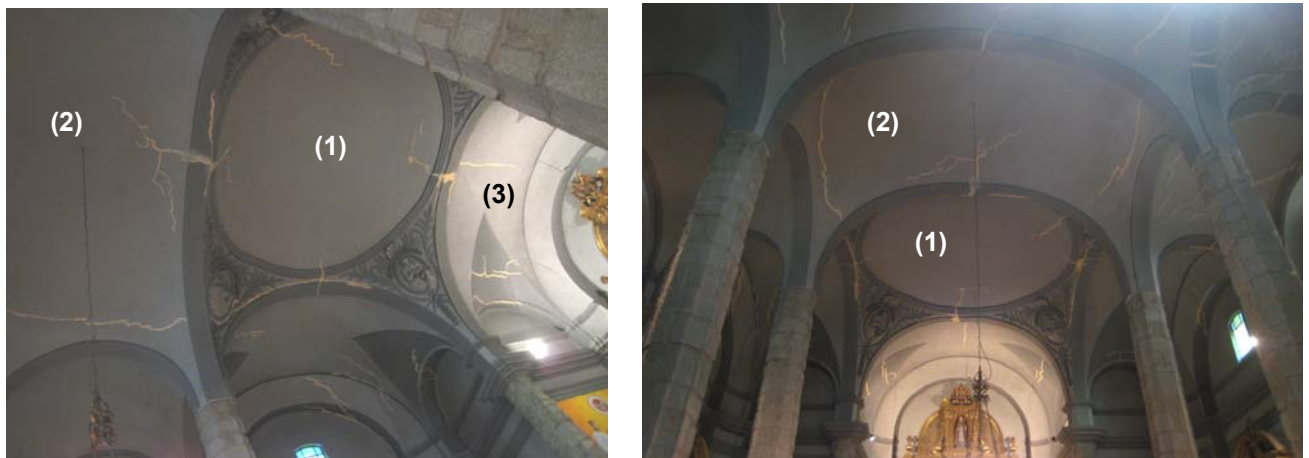
Les voltes tenen les esquerdes típiques d'una volta de fàbrica (Heyman). Aquestes són una esquerda a la clau de la volta que s'obra cap a l'intradós i dues esquerdes als ronyons que s'obren cap a l'extradós.

**Fig.25** Esquerdes a les voltes i als arcs. Fotografies proporcionades per Ramon Padullés.

Les fotografies de la Figura 25 mostren les esquerdes a les voltes i als arcs. S'observa com la cúpula (1) té esquerdes radials pròpies del comportament com a membrana, aquestes esquerdes no afecten la seva estabilitat.

La volta de mocador (2) presenta esquerdes del mur i Sabouret, també a la clau i alguna de radial. La volta de canó amb llunetes (3) presenta esquerdes a la clau, de Sabouret i del mur.

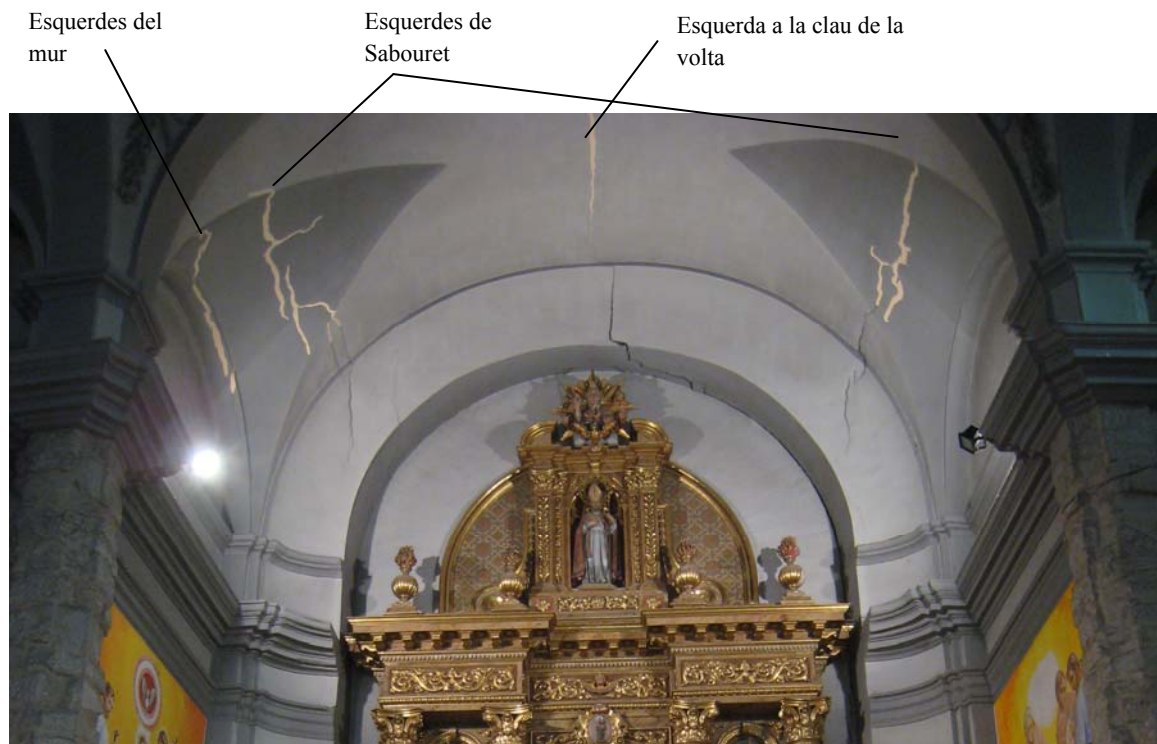
**Fig.26** Esquerdas a la volta. Fotografia proporcionada per Ramon Padullés.

Com que les voltes recolzen sobre els mateixos pilars i murs que els arcs, si els pilars i els murs es mouen, augmentant la llum, les voltes experimenten les mateixes deformacions que apareixen en forma d'esquerdas per a adaptar-se a la nova geometria que marquen els suports.

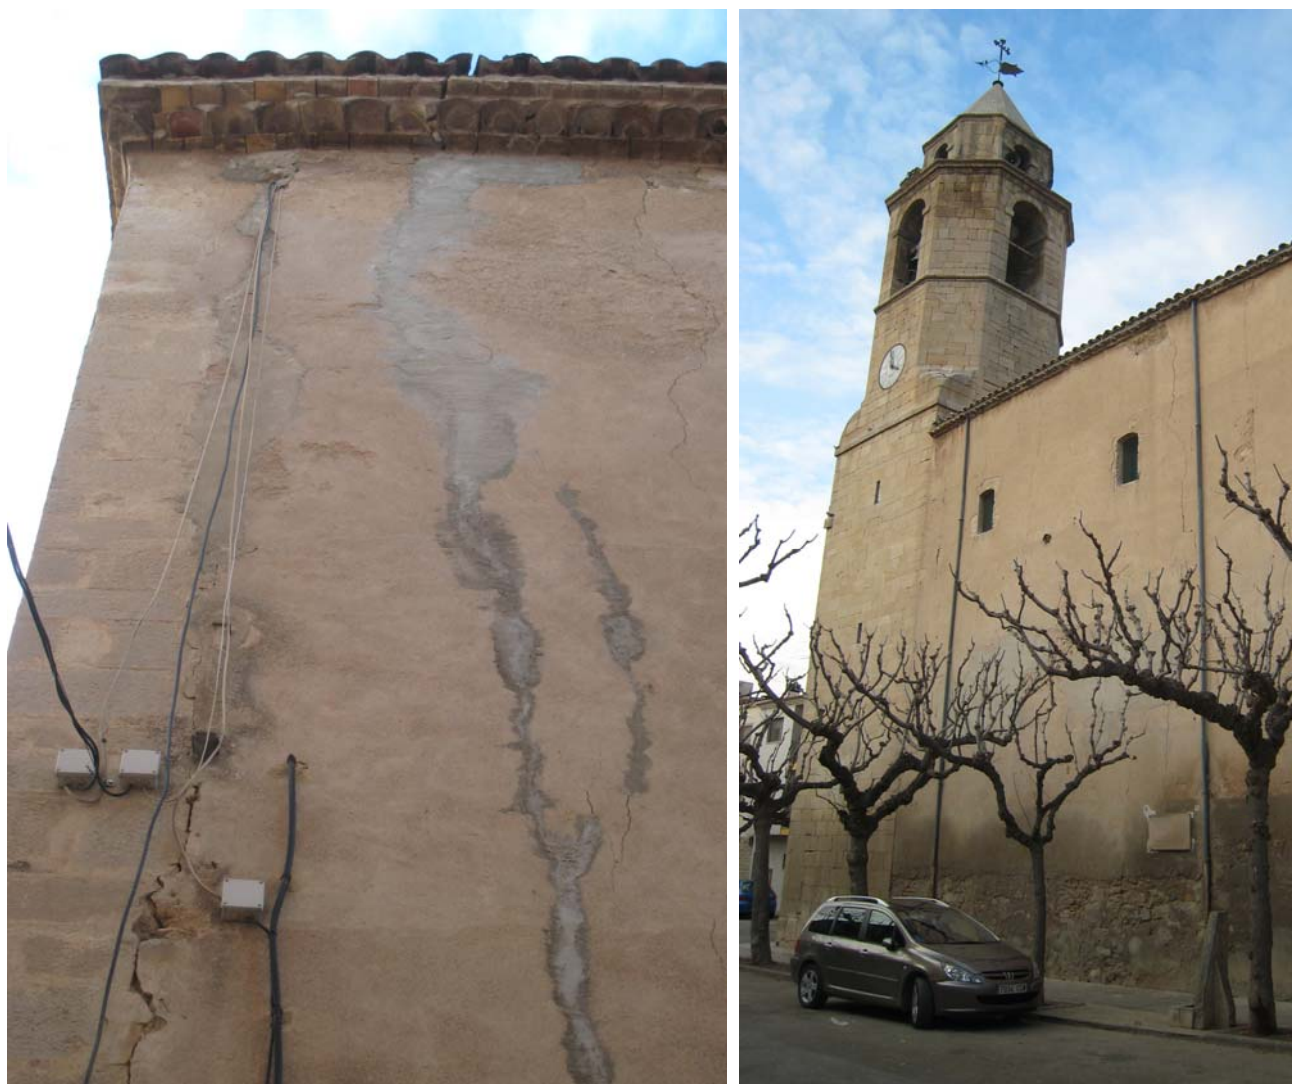
Les esquerdes verticals de les façanes són causades per l'empenta de les encavallades deformades sobre els murs. Part dels murs de tancament són de tàpia, marcant-se les zones carregades de les què no ho estan mitjançant les esquerdes verticals.

**Fig.28** Esquerdes verticals als murs. Fotografies proporcionades per Ramon Padullés.

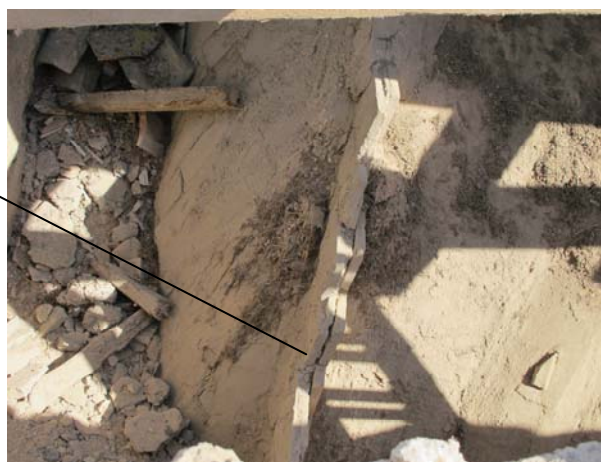
Resta de  
llengüeta en  
una de les  
voltes de la nau

El mestre de cases degué considerar que les voltes es comportaven com una membrana, i per això es detecten algunes llengüetes a l'extradós (Figura 29). En tot cas, la volta de mocador del creuer és l'única que es podria calcular considerant tant sols un comportament de membrana, ja que tant les esquerdes meridians com la seva geometria ho avalarien (Figura 39).

**Fig.29** Llengüeta a l'extradós de les voltes. Fotografia cedida per Ramon Padullés.

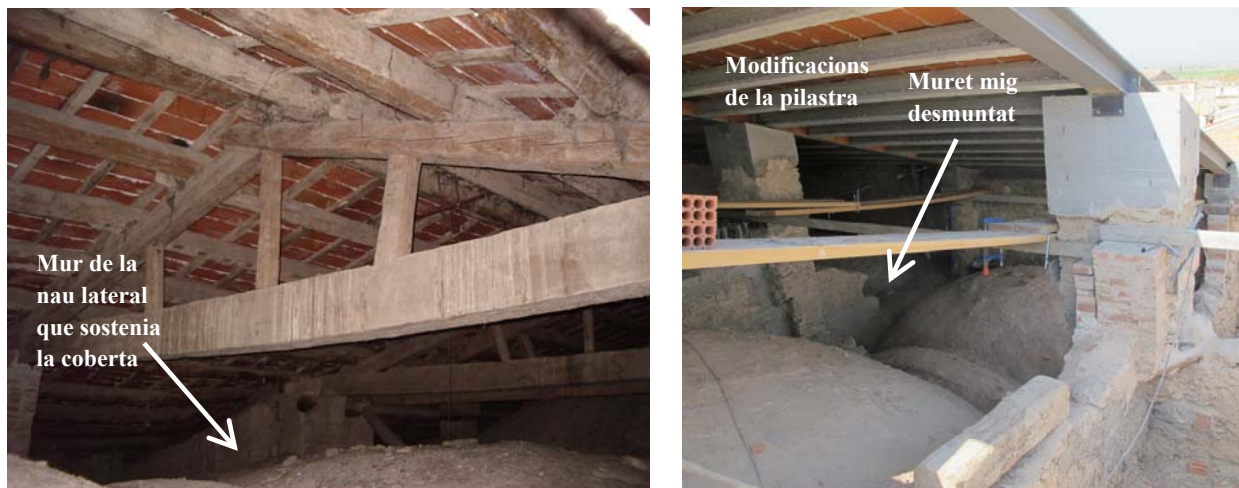
**Fig.35** A l'esquerra la fotografia de l'estat previ a la rehabilitació mostra el muret on recolza la coberta. A la dreta, la fotografia durant l'execució de l'obra mostra el muret mig desmuntat i les modificacions evidents a la pilastra, que denoten que possiblement ja s'havia realitzat intervencions a la coberta que n'havien augmentat l'alçada. Fotografia cedida per Ramon Padullés.

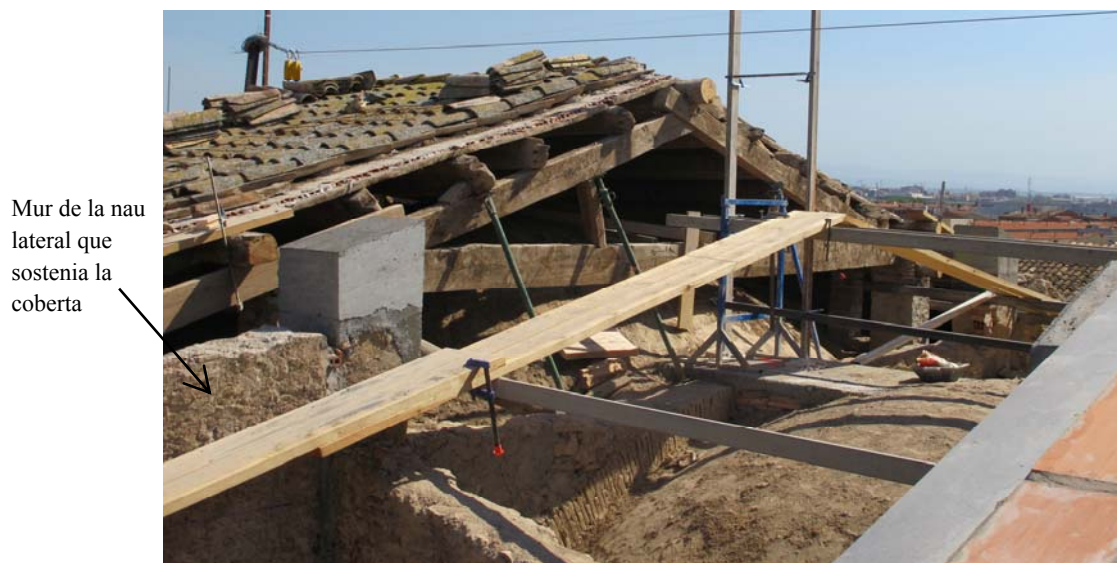
**Fig.36** A la fotografia es veu clarament com el mur de la nau lateral arribava a sostenir la coberta. També s'aprecien les modificacions realitzades al llarg dels anys. Fotografia cedida per Ramon Padullés.

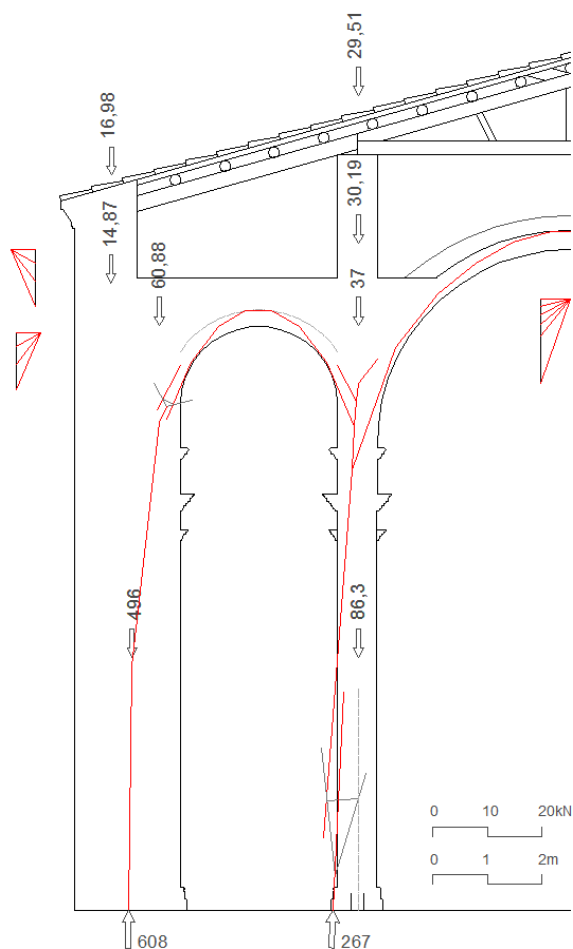
Aquesta opció es correspondria amb l'executada a la rehabilitació de 2011, s'observa com els tirants són necessaris per a equilibrar la nau, ja que la línia de pressions s'escapa molt del terç central a la zona dels pilars. Seria necessari un anàlisi de l'equilibri de la nau deformada amb els tirants, per tal de determinar si la situació d'equilibri assolida després de la rehabilitació és satisfactòria.

**Fig.40** Anàlisi de l'esquilibri de la secció segons la hipòtesi d) Arcs laterals sense carregar i arcs centrals sense carregar i alçada de coberta actual.

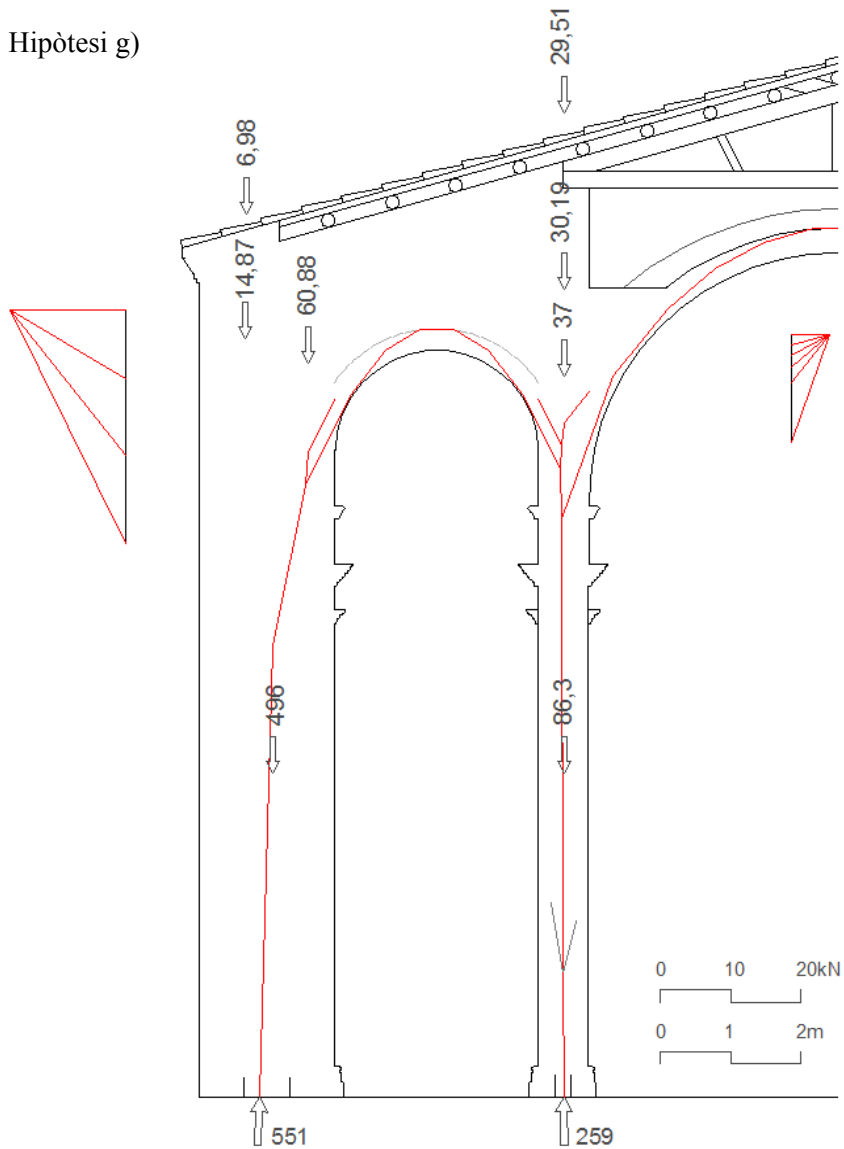
**Fig.43** Anàlisi de l'esquilibri de la secció segons la hipòtesi g) Arcs laterals carregant (amb mur) i arcs centrals sense carregar i disminuint l'alçada de la coberta segons semblen revelar les restes dels murets sobre les naus laterals, les fotos històriques i els textos estudiats.

S'observa com, per a la geometria original sense deformat, s'aconsegueix una hipòtesi d'equilibri satisfactòria per a l'opció g) (Figura 43), on els arcs de les naus laterals estan carregant amb un mur el pes de la coberta i els arcs de la nau central no carreguen. I on l'alçada de la coberta és menor, d'acord amb els textos estudiats i les fotografies d'abans de la intervenció (Figures 35 i 36).

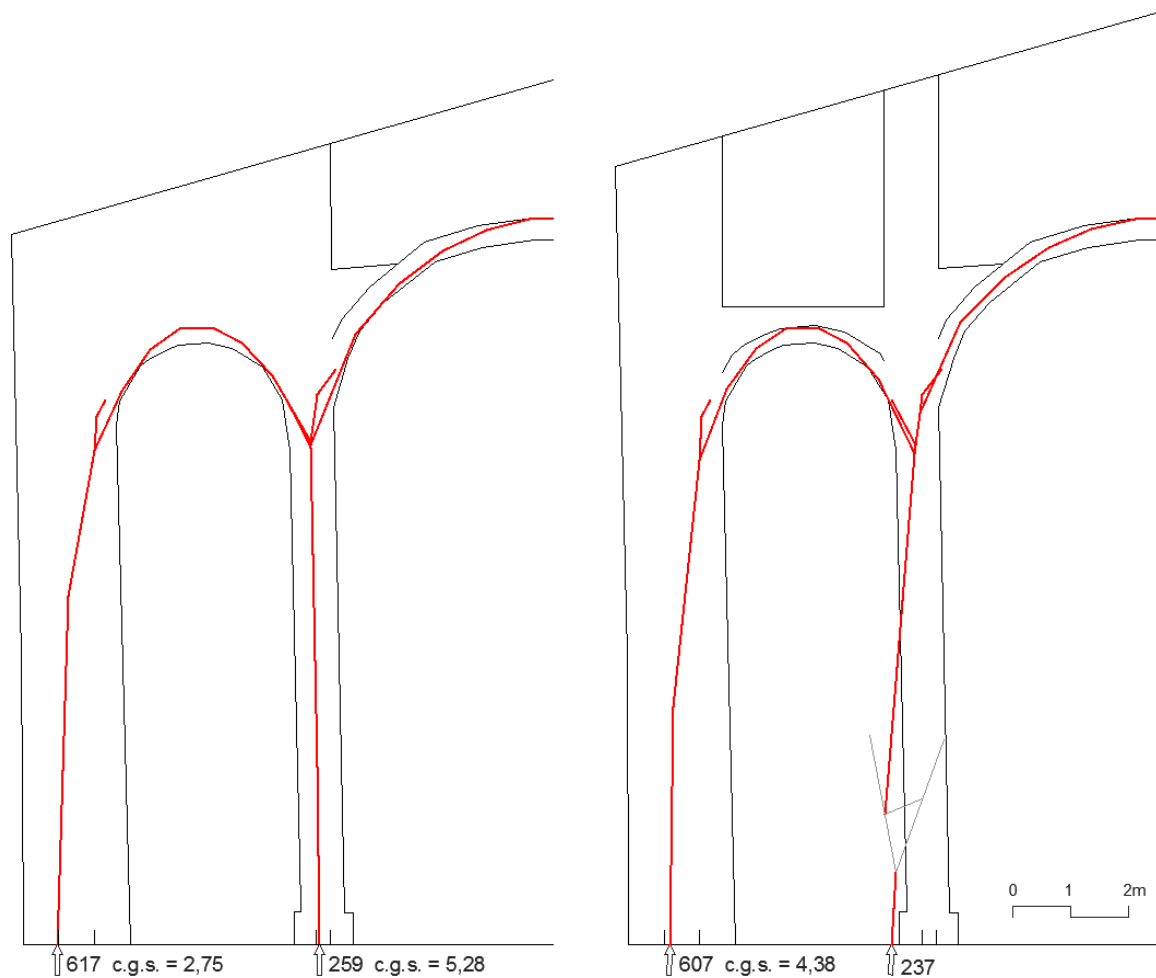
**Fig.43** Anàlisi d'equilibri amb la secció deformada per a la hipòtesi de coberta original (esquerra) i per a la hipòtesi de coberta més alta i sense carregar els arcs de les naus laterals (dreta). La geometria es correspon amb la secció deformada T3 que s'ha redibuixat del topogràfic obtingut en pdf.

A la Figura 43 es realitza un anàlisi de l'equilibri per a la nau deformada en el cas de la hipòtesi de coberta original, on els arcs de les naus laterals carregarien part del pes de la coberta a través d'un mur recolzat sobre d'ells. I a la dreta, es mostra l'anàlisi d'equilibri de la secció deformada per a la hipòtesi dels arcs sense carregar i l'augment de l'alçada de la coberta.

La coberta és un element fonamental per a equilibrar l'església. L'origen de les lesions podia haver estat causat per les modificacions introduïdes a la coberta, originades pel seu deteriorament amb la possible entrada d'aigua que malmetia les voltes preses amb guix i augmentava l'empenta dels arcs i les voltes variant l'equilibri de la secció.

Les voltes i els arcs s'haurien esquarterat per acomodar-se a la nova situació, però l'augment de la llum hauria deteriorat encara més la coberta que necessitaria una intervenció de reparació.

A partir d'aquí es realitza la intervenció de 2011, que si bé és possible que assoleixi una situació d'equilibri satisfactòria, caldria comprovar-ho mitjançant un aixecament topogràfic que proporcionés les deformacions i desploms actuals per a poder realitzar l'anàlisi d'equilibri de les seccions deformades reals amb la nova coberta i els tirants col·locats.

De l'estudi realitzat s'extreu que en cas d'haver realitzat un anàlisi límit de la situació de partida, amb la geometria deformada, potser s'hagués arribat a la conclusió que reequilibrant els pesos de coberta la intervenció era suficient. Sense la necessitat d'atirantar tota la nau en totes les direccions i en totes les seccions, sense discretitzar.

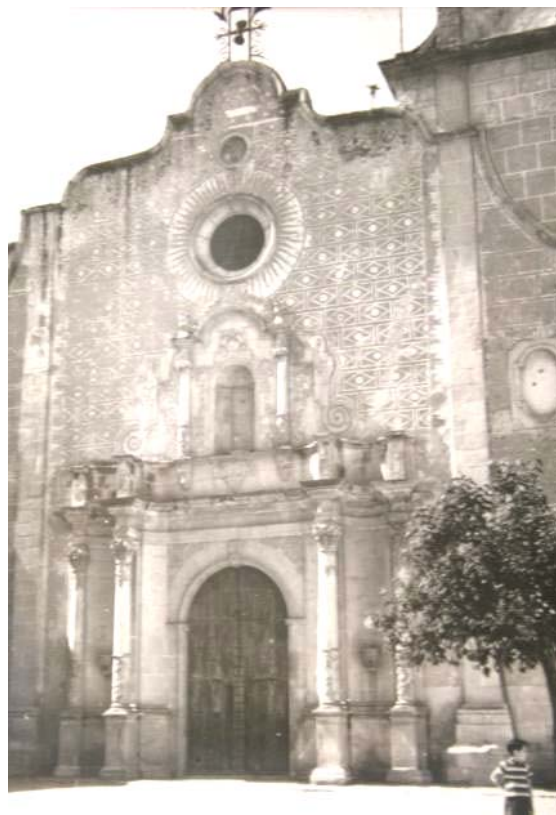
**Fig.4** Façana principal, 1971. Arxiu Gavín.

A les façanes s'observen humitats i mal estat dels revestiments, però no s'aprecien esquerdes significatives que denotin que la nau s'estigui obrint.

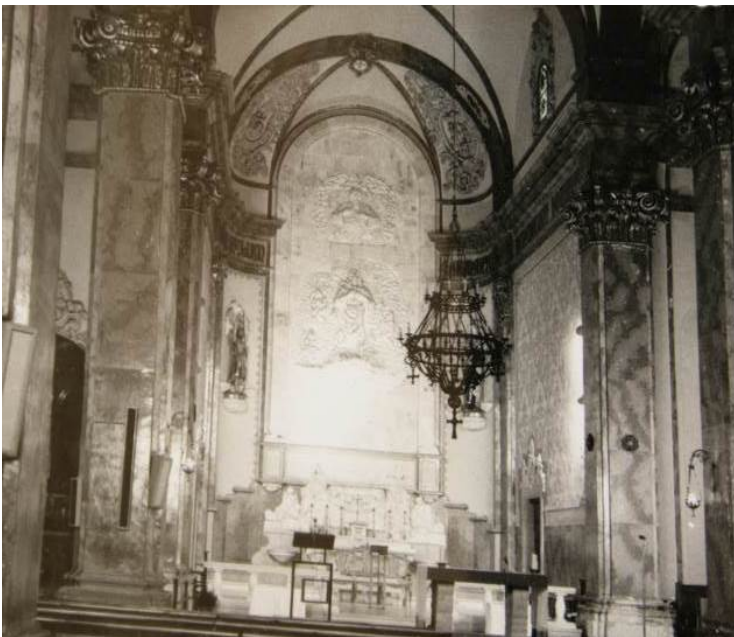
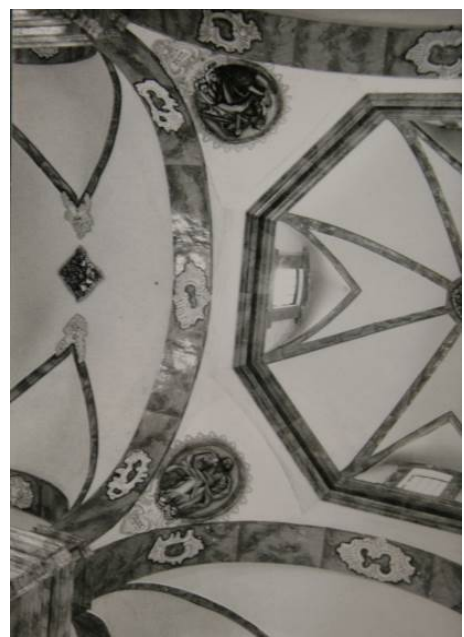
**Fig.9** Fotografies de 1977. Arxiu Gavín

A l'interior de la nau no s'observen esquerdes el 1977, però pot ser que es realitzessin les fotografies precisament perquè s'acabava de pintar l'església de nou.

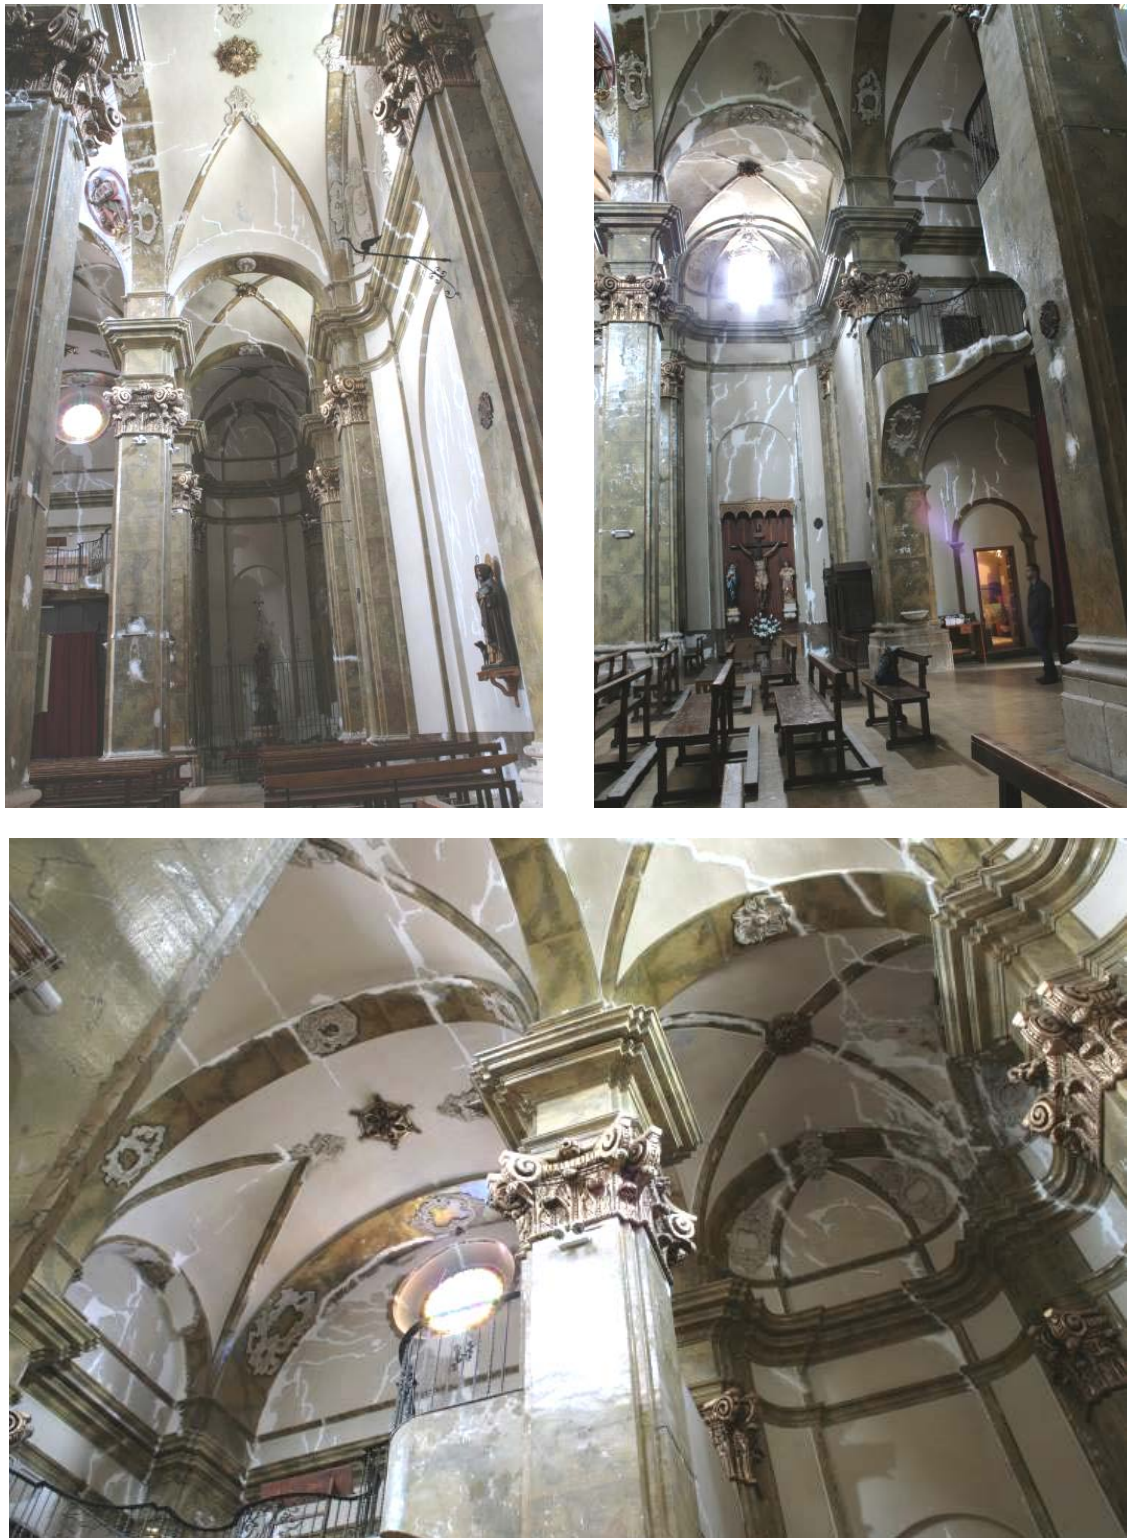
Algunes esquerdes a 45° (Figura 11) podrien indicar assentaments diferencials. Les esquerdes, però, són molt generalitzades i amb una direcció poc clara, amb direccions anàrquiques. Tot i així podria existir també un problema d'assentament en algun punt.

**Fig.11** Fotografia actual. Esquerdas de la nau.

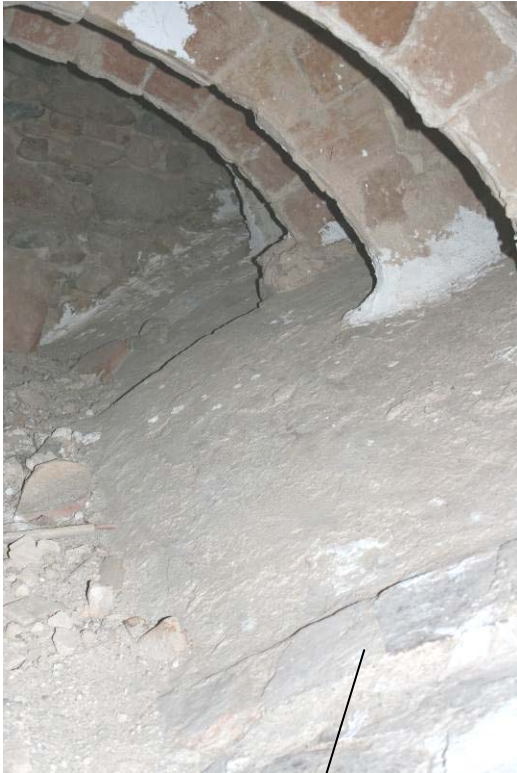
Els arcs són de volta de rajola.

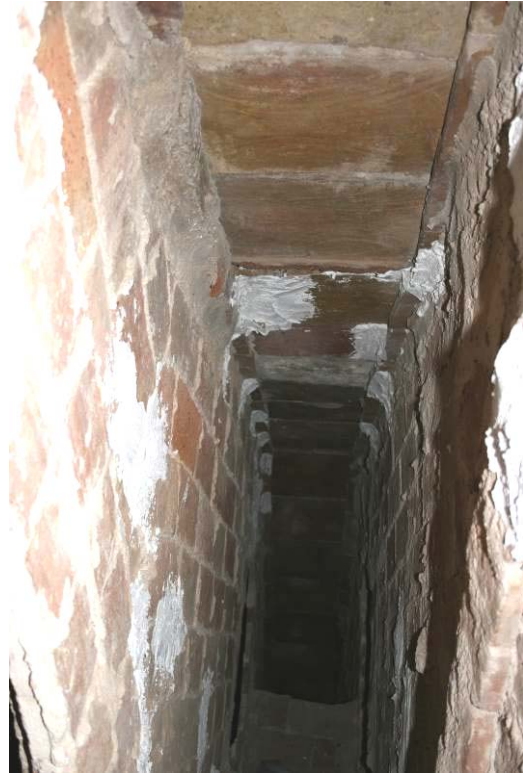
La coberta de taulers de fusta i teula sobre envanets

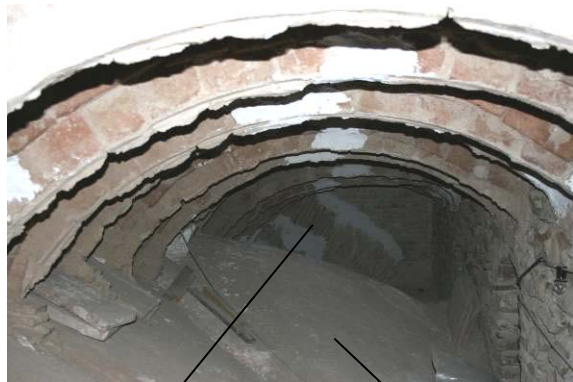
Aquí es veu el contraarc

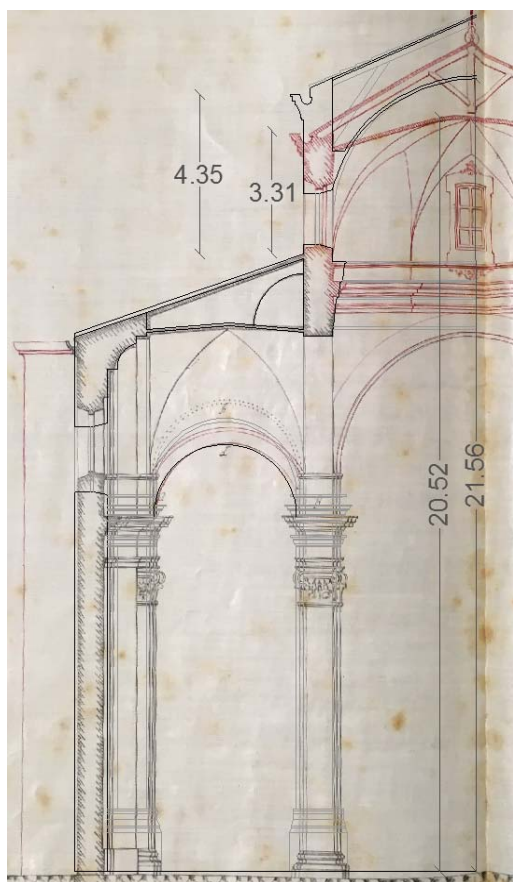
**Fig.15** Es sobreposa un croquis de les mesures preses al temple sobre el projecte de Ramon Salas (1878). S'observa que es va construir un mur més alt sobre les naus laterals, i que es va augmentar l'alçada del cimbori respecte el projectat. També es va disminuir l'alçada dels arcs de la nau lateral.

En projecte es contemplava una alçada de la cúpula d'uns 20,50 m, en realitat l'alçada de la cúpula és d'uns 21,56 m. Es suposa que aquest diferencial esdevé al voltant d'un metre al cimbori.

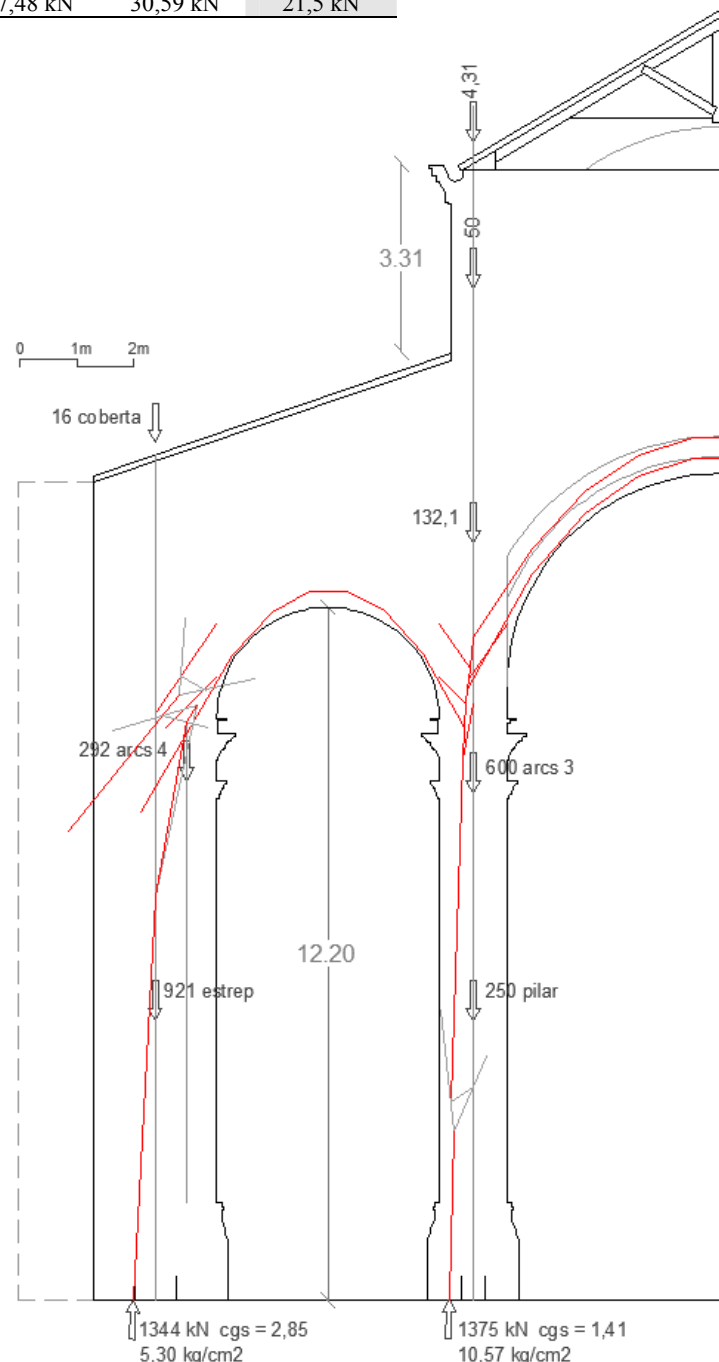
**Fig.18** Anàlisi de la secció de la nau pels arcs torals. La geometria correspon a la dibuixada per Ramon Salas al projecte realitzat el 1878 per a la construcció de la cúpula de l'església.

En cap dels dos casos plantejats a les Figures 18 i 19 s'obté una solució d'equilibri satisfactòria, i s'observa com el coeficient geomètric de seguretat no es troba dins els paràmetres establerts per a aquests temples (superior a 3). En tot cas la línia d'empentes surt del terç central. A la zona dels estreps la construcció dels contraforts o "botareles" hagués impedit que la línia de tensions sortís del terç central.

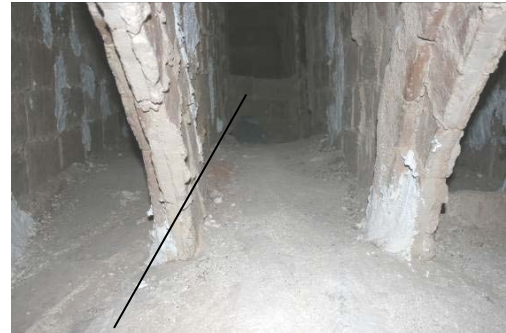
S'observa com es forma una retícula amb els envanets, es pot veure el mur perpendicular del fons. Els envanets han impedit accedir a l'extradós, ja que no és possible passar.

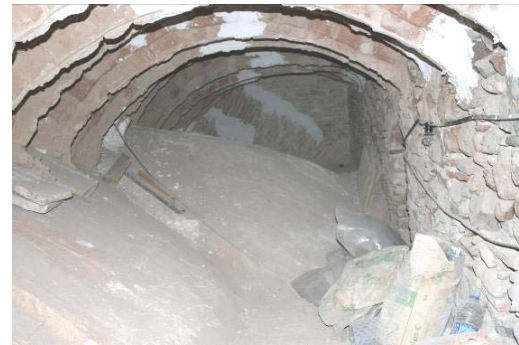
S'ha realitzat una rehabilitació que conserva la retícula d'envanets.

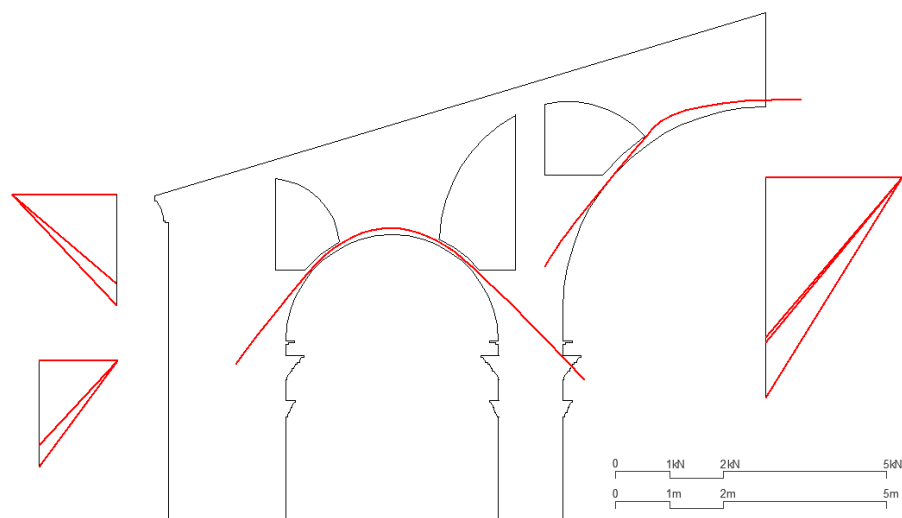
**Fig.21** Es comproba l'estabilitat dels arcs faixons de les naus laterals i central amb els envanets de sostremort al damunt.

En primer lloc es determina la seguretat dels arcs de la nau (Figura 21). Els arcs són de volta de rajola, en aquest cas de 3 gruixos (uns 10cm). Les voltes de la nau són de rajola doblada (6-7 cm).

En el cas dels arcs cal considerar que els envanets s'enduen part de l'empenta, ja que amb la càrrega que sostenen els arcs, la línia d'empentes analitzant els arcs bidimensionals sense tenir en compte l'acció de membrana de l'arc com a estructura espacial tridimensional, surt de la secció.

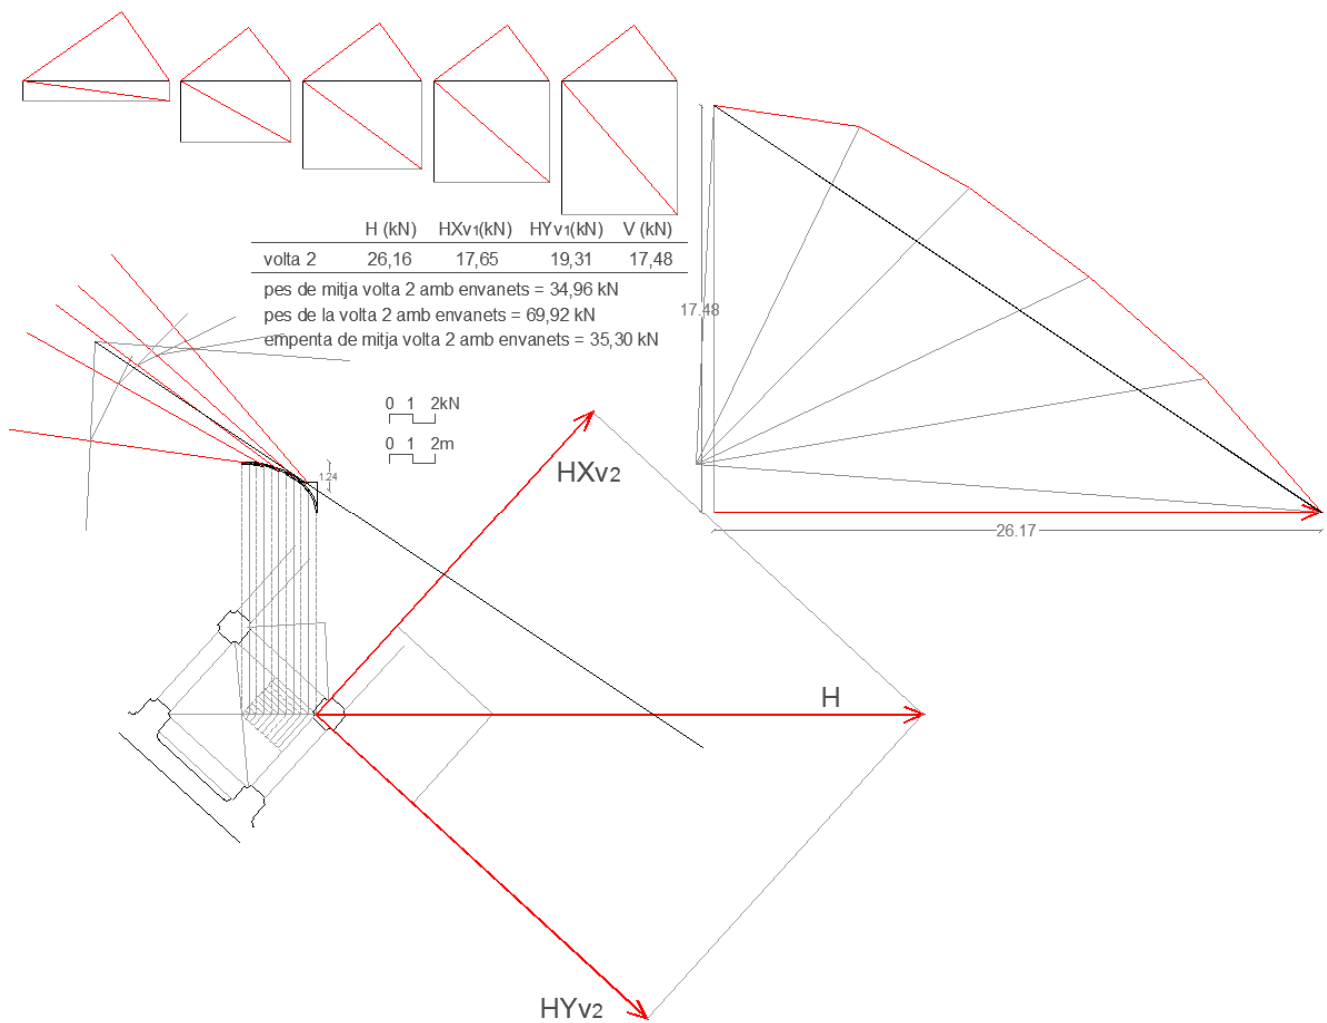
**Fig.32** Anàlisi gràfica pel mètode dels talls de la volta d'aresta de les naus laterals de l'església. Geometria ideal sense deformar. Es considera el pes propi de la volta i el pes de la coberta i els envanets de sostre mort.

S'observa com les voltes són estables en tots dos casos, tant si els envanets recolzen i per tant suporten el pes de la coberta com si no ho fan. Sempre hi ha una línia d'esforços a l'interior de la secció.

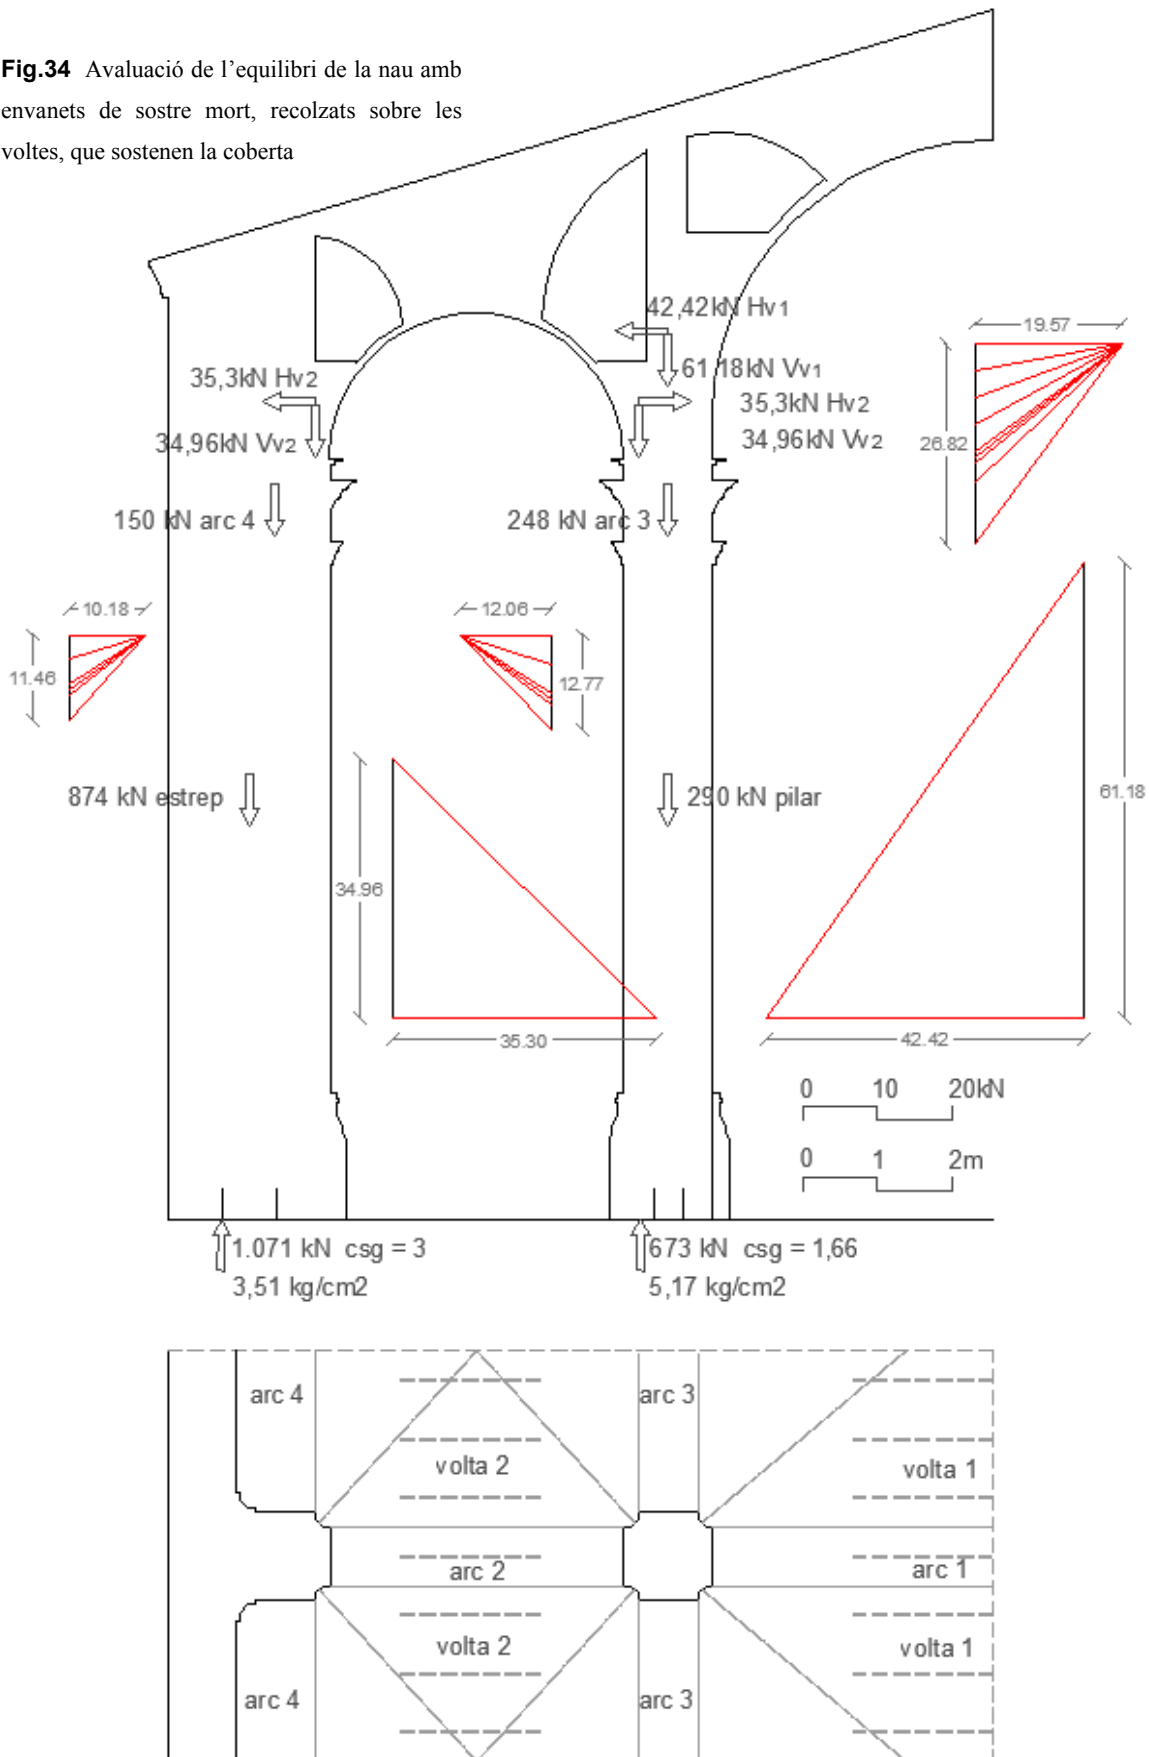
S'avalua l'equilibri de la secció d'acord amb l'empenta de les voltes amb envanets (Figura 34) i sense envanets (Figura 35).

**Fig.34** Avaluació de l'equilibri de la nau amb envanets de sostre mort, recolzats sobre les voltes, que sostenen la coberta

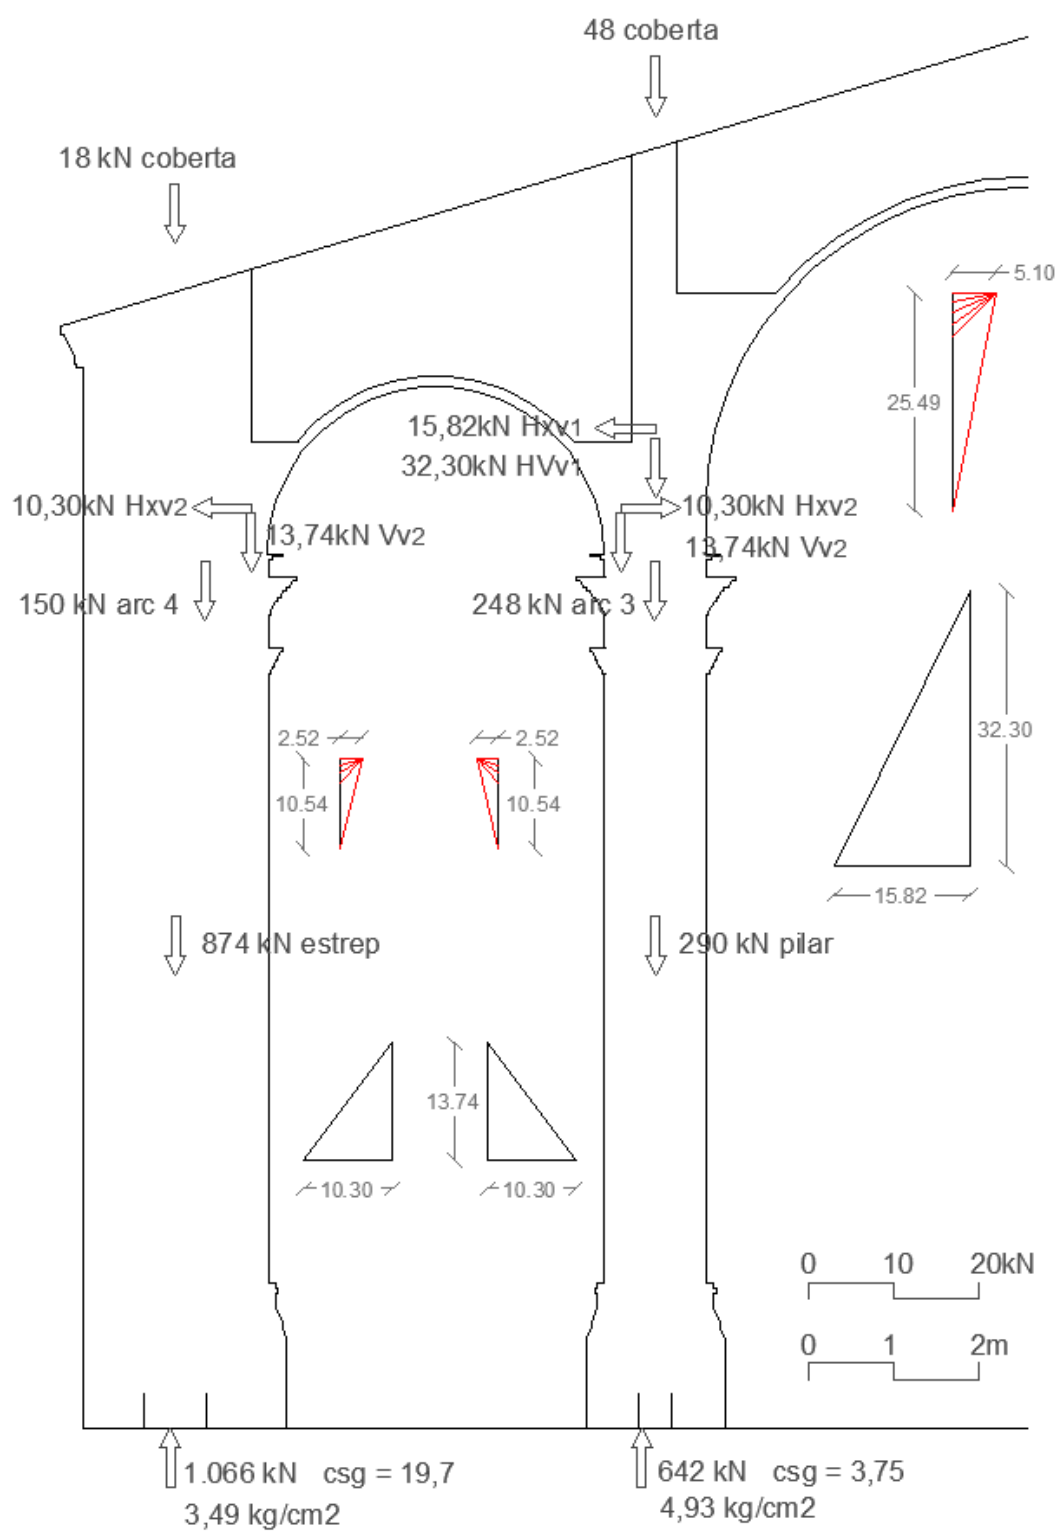
**Fig.35** Avaluació de l'equilibri de la nau sense envanets de sostre mort, suposant que la coberta està sostinguda per un sistema d'encavallades.
