## ***Les voltes de rajola doblada: construcció i seguretat estructural de les esglésies barroques catalanes***

# **Les voltes de rajola doblada. Construcció i seguretat estructural de les esglésies barroques catalanes.**

Autor: Anna Feu i Jordana

Barcelona, gener 2017

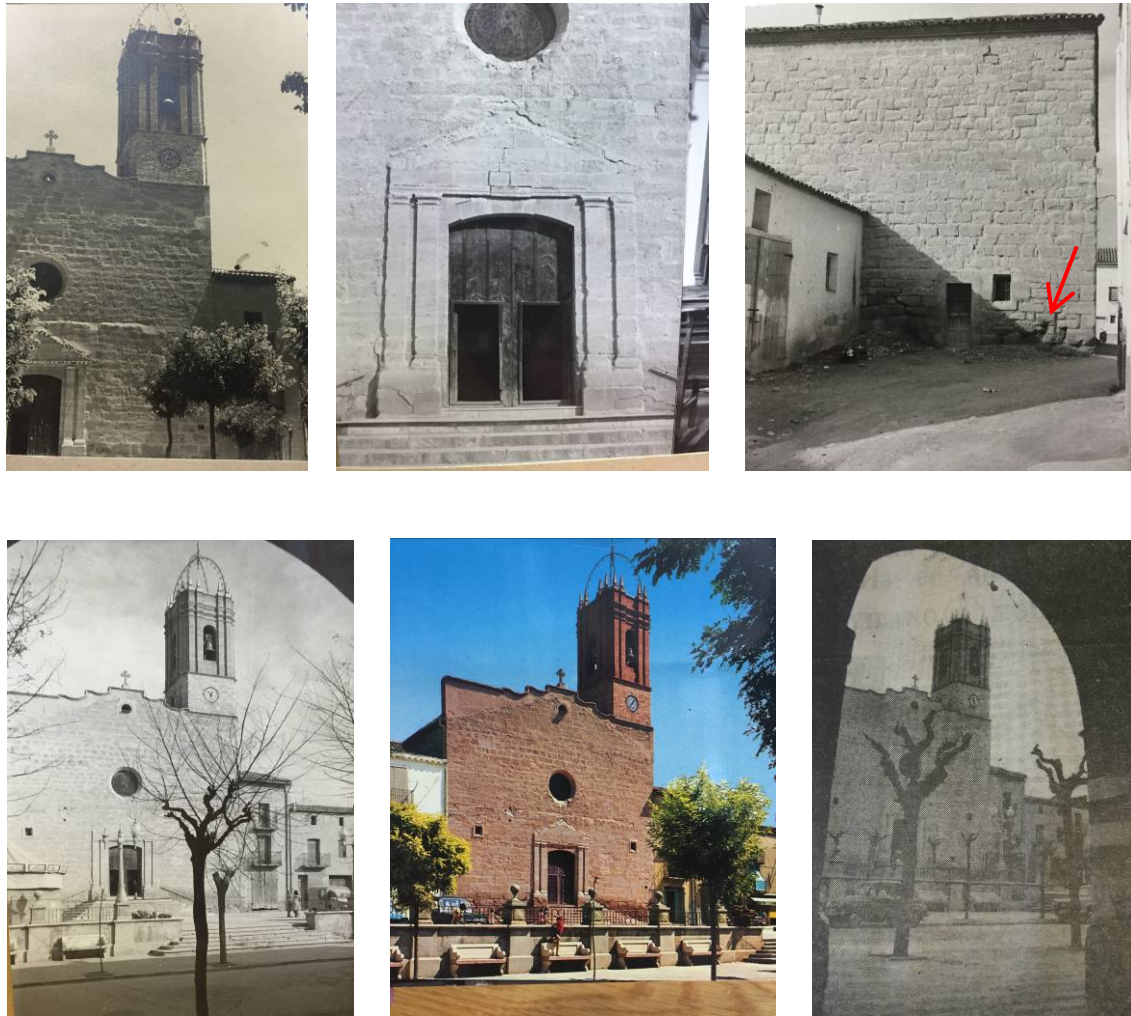
**Fig.4** Fotos històriques de l'Arxiu Gavín. Humitats a la façana SE. Actualment aquests carreus s'han canviat.

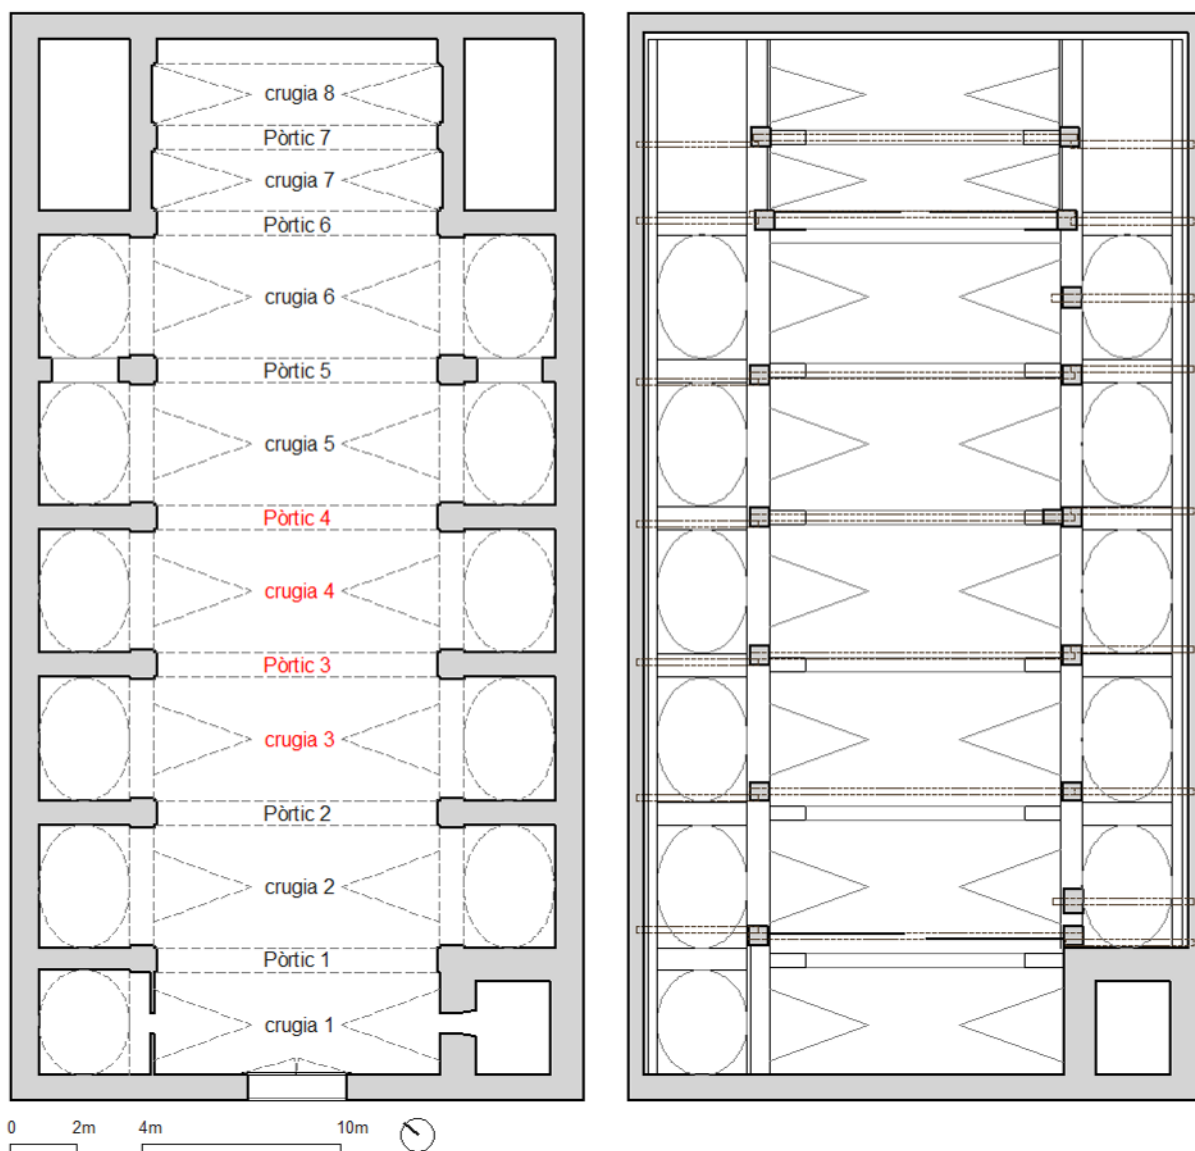
de la coberta. Els pòrtics i voltes marcats en vermell ( 3 i 4 ) pateixen una evident deformació, i s’observen esquerdes al mur de tancament de la majoria de les naus laterals en planta baixa.

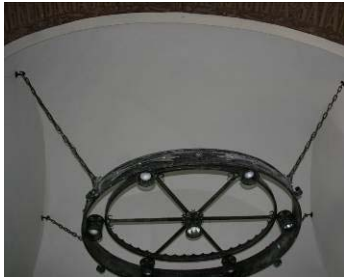
Crugia 1 nord-oest, reparada.

La resta de naus laterals que no es van enguixar mostren esquerdes que segueixen el perímetre de la volta en contacte amb el mur exterior de tancament, i esquerdes que ressegueixen la circumferència del “casquet” superior de les voltes de mocador.

Les esquerdes en l'encontre de la volta amb el mur de tancament s'observen en la majoria de les capelles. Les que van ser reparades òbviament les tenien més accentuades. També hi ha taques d'humitat i es marquen els "casquets esfèrics" de les voltes de mocador.

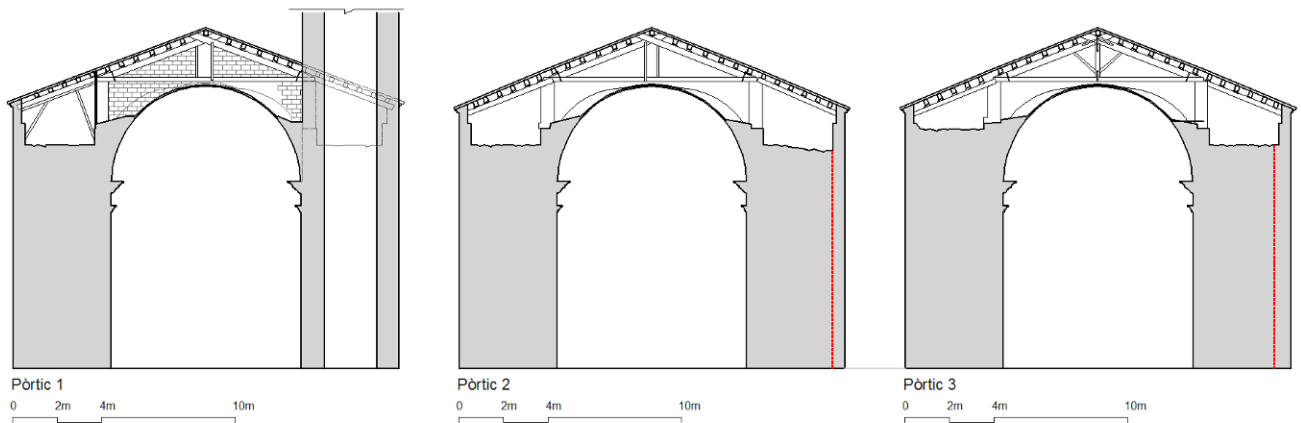
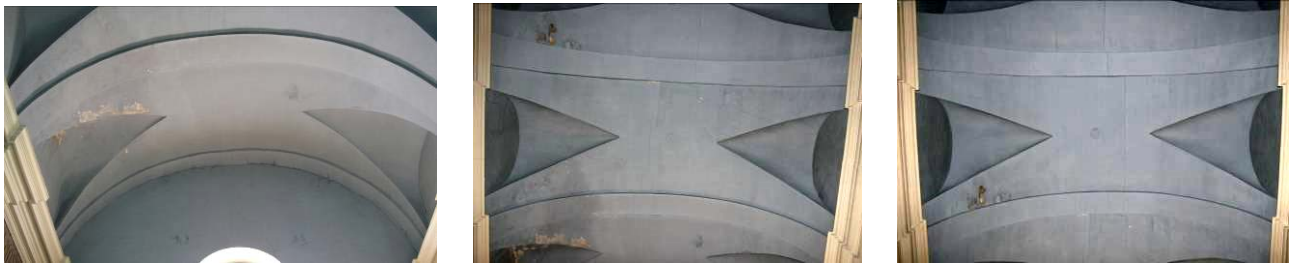
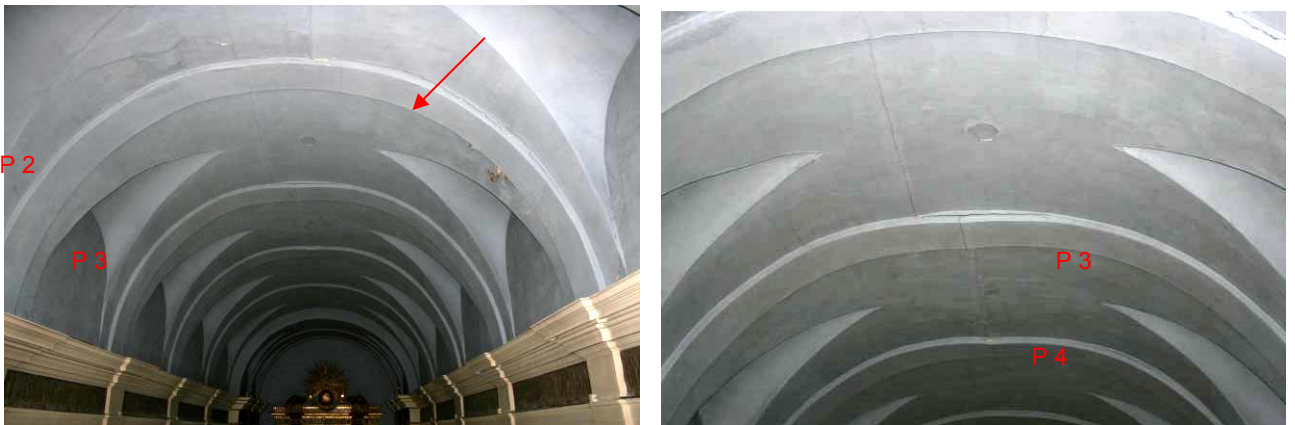
**Fig.8** Seccions i voltes de l'església

Les deformacions més importants s'esdevenen als pòrtics i a les voltes 3 i 4. Al pòrtic 2 l'arc es separa de la volta per un dels laterals (esquerra).

Al pòrtic 4 una meitat de l'arc s'ha desplaçat respecte l'altra i sembla que ha descendit, ja que es separa de la volta. La volta 4 està esquerpada.

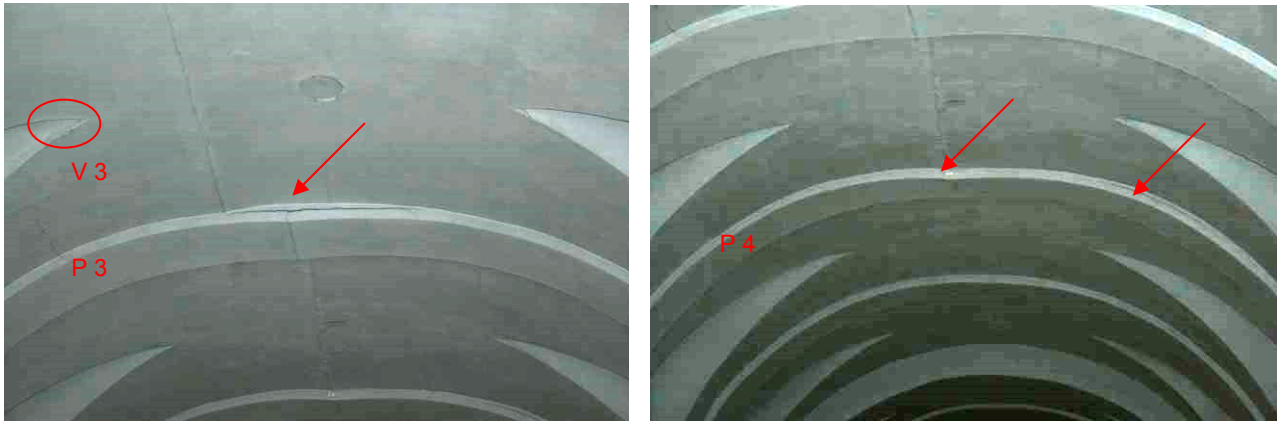
**Fig.9** Voltes i arcs de rajola doblada

Tant les voltes com els arcs són de “rajola doblada”. Aquest tipus es construïa de manera generalitzada a les esglésies catalanes del XVIII. El gruix d’aquestes voltes i arcs oscil·la al voltant dels 8cm. A Almacelles el gruix és de tant sols 6 cm.

Lluenta separada de la volta i descens de la clau de l’arc 3. Descens de l clau de l’arc 4 i separació lateral.

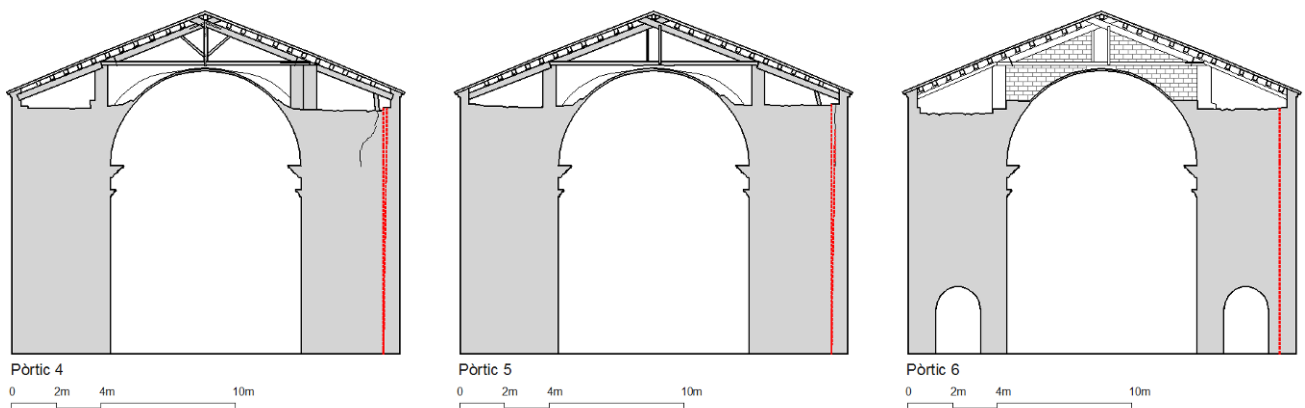
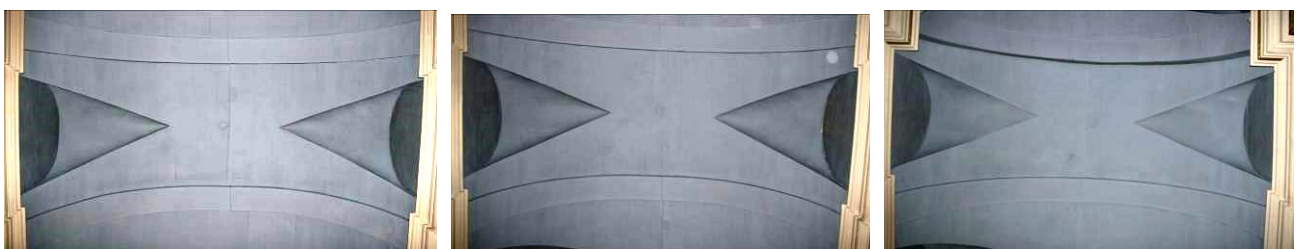
**Fig.10** Seccions i voltes de l’església

El pòrtic 4 i la volta 4 estan deformats i esquerdat. Els pòrtic 5 i 6 no semblen haver perdut la geometria i les esquerdes que apareixen són les típiques situades al centre de la clau. A sota pòrtic 7 i crugies 7 i 8.

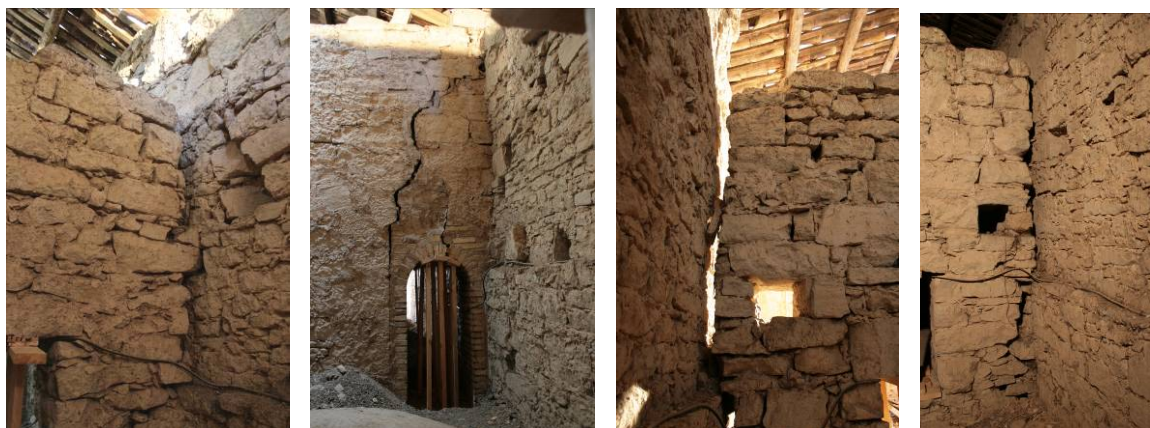
**Fig.12** Imatges preses des de l'extradós de les voltes de mocador de la nau lateral sud-est.

De fet, més que esquerdes, es tracta d'una separació del mur de tancament de la façana respecte els contraforts laterals, ja que es pot apreciar com els murs no estan lligats, i semblen haver estat construïts independentment els uns dels altres.

Això podria tractar-se d'un defecte d'execució de l'església, tenint present que va ser construïda en tant sols dos anys (1774-1776), seria possible que les presses derivéssi en defectes d'aquest tipus. Tot i així, tenint present l'àmplia experiència i coneixements dels mestres d'obres de l'època, pot ser que la manca de lligada d'aquests murs sigui produïda per alguna possible modificació en la construcció de l'església decidida a última hora, o fins i tot posterior.

- Els murs de les façanes laterals estan deslligats de la resta de murs del temple, tant sols estan lligats per les testeres. Per a confirmar aquesta hipòtesi que és del tot visible des de l'extradós de les naus laterals, caldria realitzar una cata a l'interior de l'església, a l'encontre d'aquests murs de tancament amb els estreps i les voltes. També caldria col·locar fissuròmetres per a assegurar que el mur no es segueix movent. En cas de moure's caldria actuar.

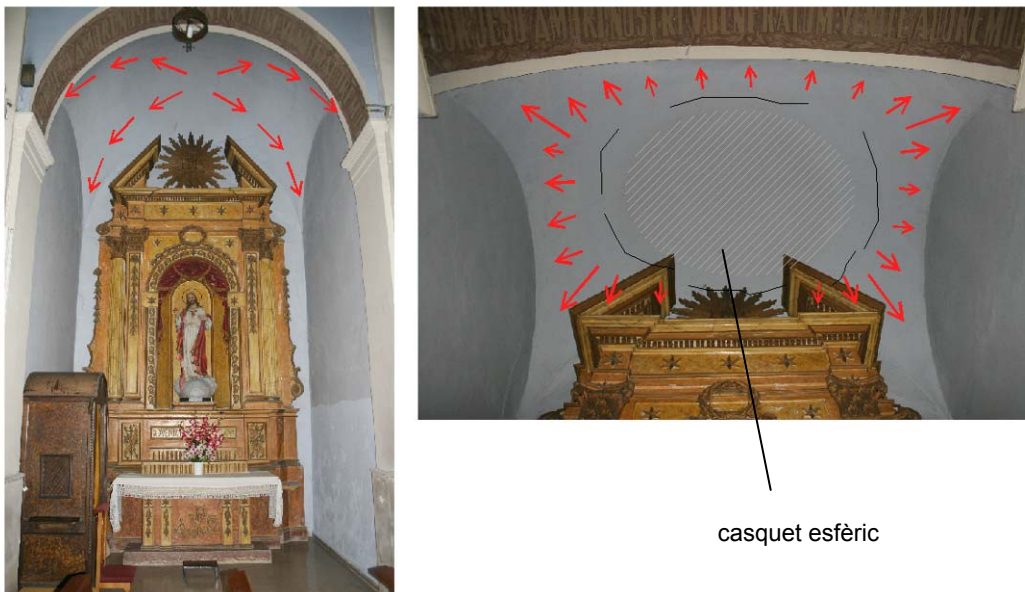
**Fig.16** A l'esquerra es mostra el funcionament com una volta d'aresta, a la dreta, com una cúpula.

S'observa (apartat 4.1) que les esquerdes d'aquestes voltes són en el sentit dels meridians, fet que confirma el seu funcionament com una cúpula.

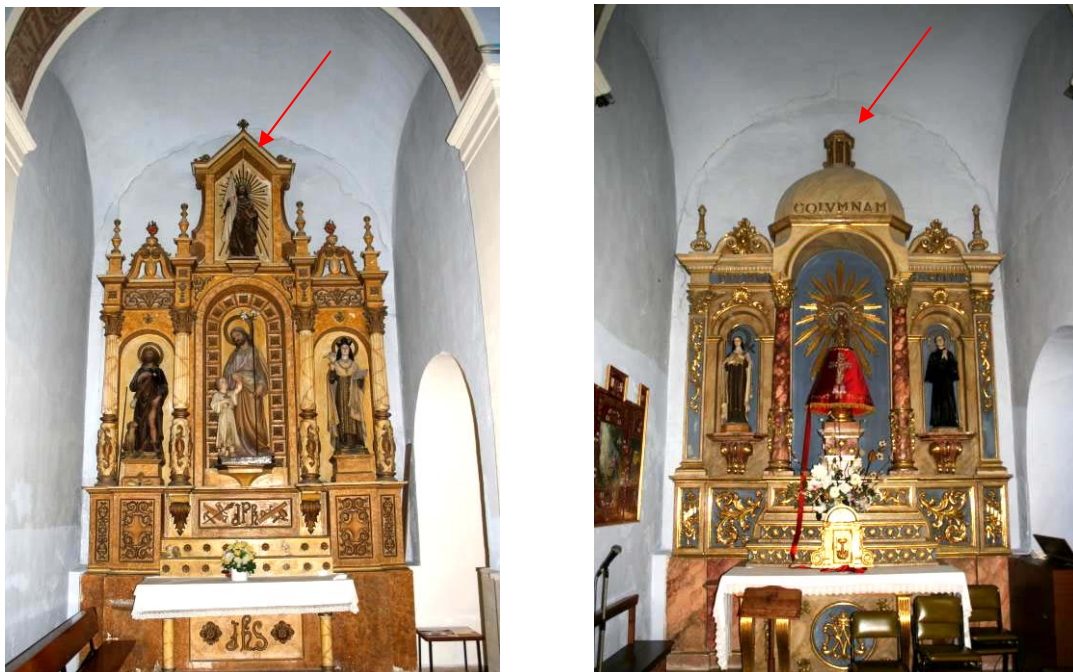
**Fig.17** Voltes de mocador

A les capelles laterals també hi a esquerdes en l'encontre de les voltes amb el mur de tancament exterior, i altres esquerdes que semblen produïdes pel moviment d'aquest mur de tancament.

Aquestes voltes de mocador, amb funcionament de cúpula, tendeixen a ser molt estables si no hi ha un moviment molt accentuat dels suports. Tot i així es procedeix a comprovar la seva estabilitat aplicant el Mètode de Wolf. S'observa que el seu pes i empenta són mínims i que la seva estabilitat es bona.

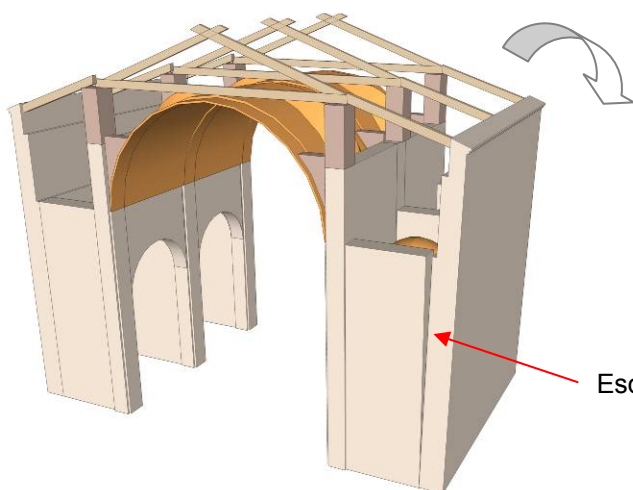
**Fig.18** Desplom dels murs laterals.

Tot sembla indicar que aquestes esquerdes estan produïdes pel desplom dels murs de tancament lateral, tal com es demostrarà més endavant, i tal com indica el fet que aquests murs no estiguin lligats.

Esquerda que es produeix.

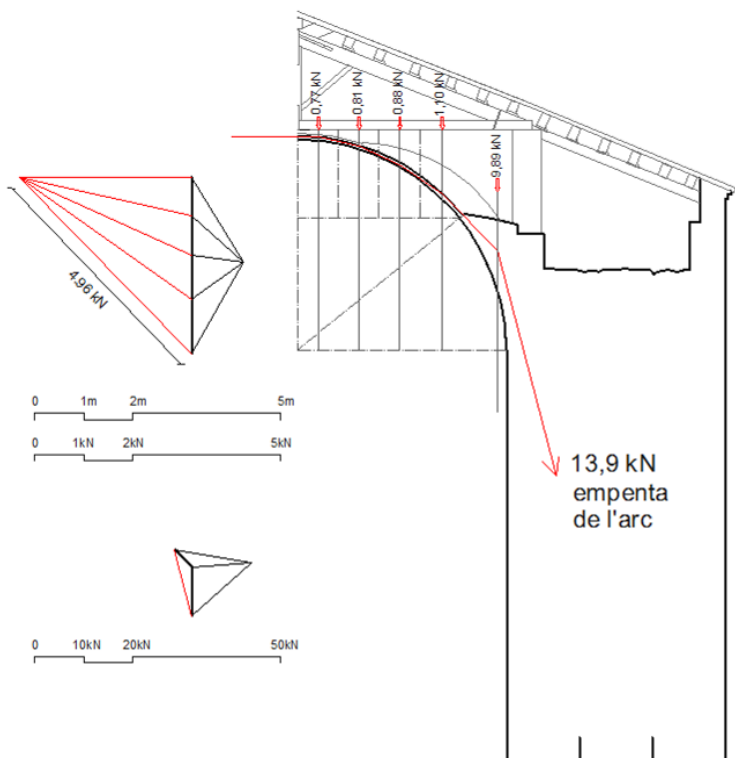
**Fig.22** Seguretat de l'arc.

Es realitza el càlcul per a l'arc deformat i l'arc sense deformat. També per la volta deformatada i sense deformat. Els resultats dels càlculs apunten que les voltes i els arcs deformats són estables (hi a una línia de pas de pressions) però estan molt al límit.

Les deformacions semblen produïdes per les modificacions de la coberta i l'entrada d'aigua, així com el possible moviment dels suports.

Els arcs i voltes més deformatats (3 i 4), es corresponen amb les dues encavallades que són diferents que la resta, fet que apunta la possibilitat que fos justament en aquesta zona on la coberta va patir més lesions i/o modificacions.

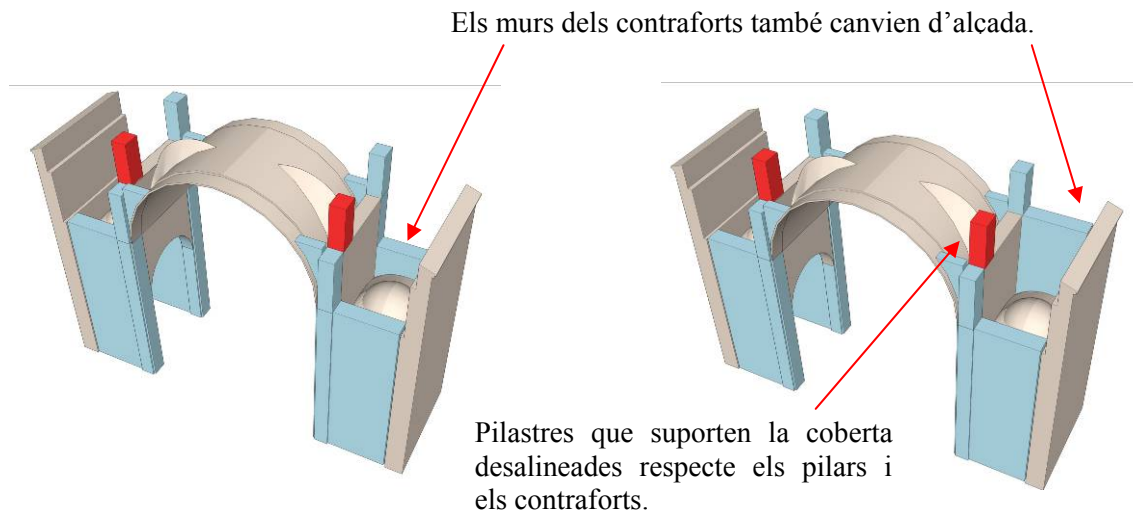
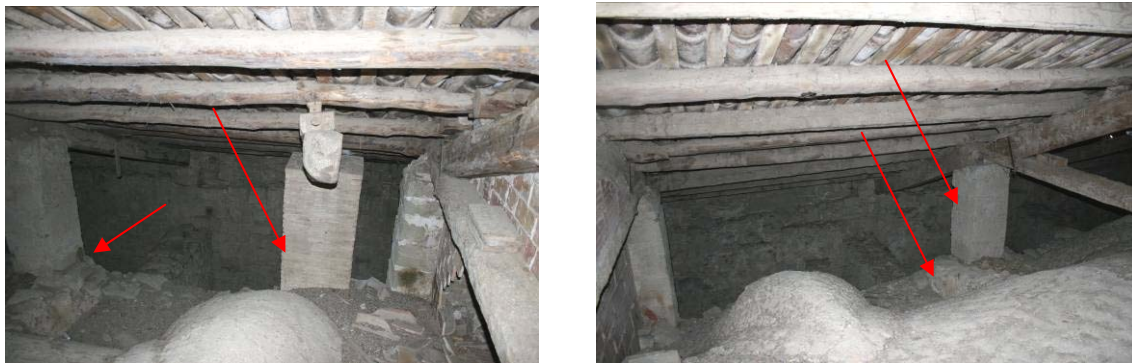
**Fig.23** Excentricitats

D'altra banda, les modificacions de la coberta realitzades (punt 3) van desplaçar les càrregues de la coberta respecte la vertical dels pilars, fet que podria fer pensar en un possible estat de desequilibri causat per la mala col·locació dels pesos.

S'observen pilastres col·locades en zones on no hi haurien de ser, i pilastres descentrades respecte la línia de contraforts i arcs, i per tant, respecte els pilars.

S'observa com en la majoria dels casos el desplaçament afecta molt poc la resultant, quedant dins el terç central de la secció del pilar. És evident que la col·locació descentrada de les pilastres no és la idònia. Per això tot projecte de reparació de la coberta hauria de preveure una recentralització dels esforços, almenys eliminant les pilastres que tant sols sostenen part de la coberta de la zona de les naus laterals, ja que són les excentricitats més fàcils de reparar (canviant les biguetes malmeses d'aquest tram de coberta seria suficient) i són les que perjudiquen més el descens correcte de càrregues.

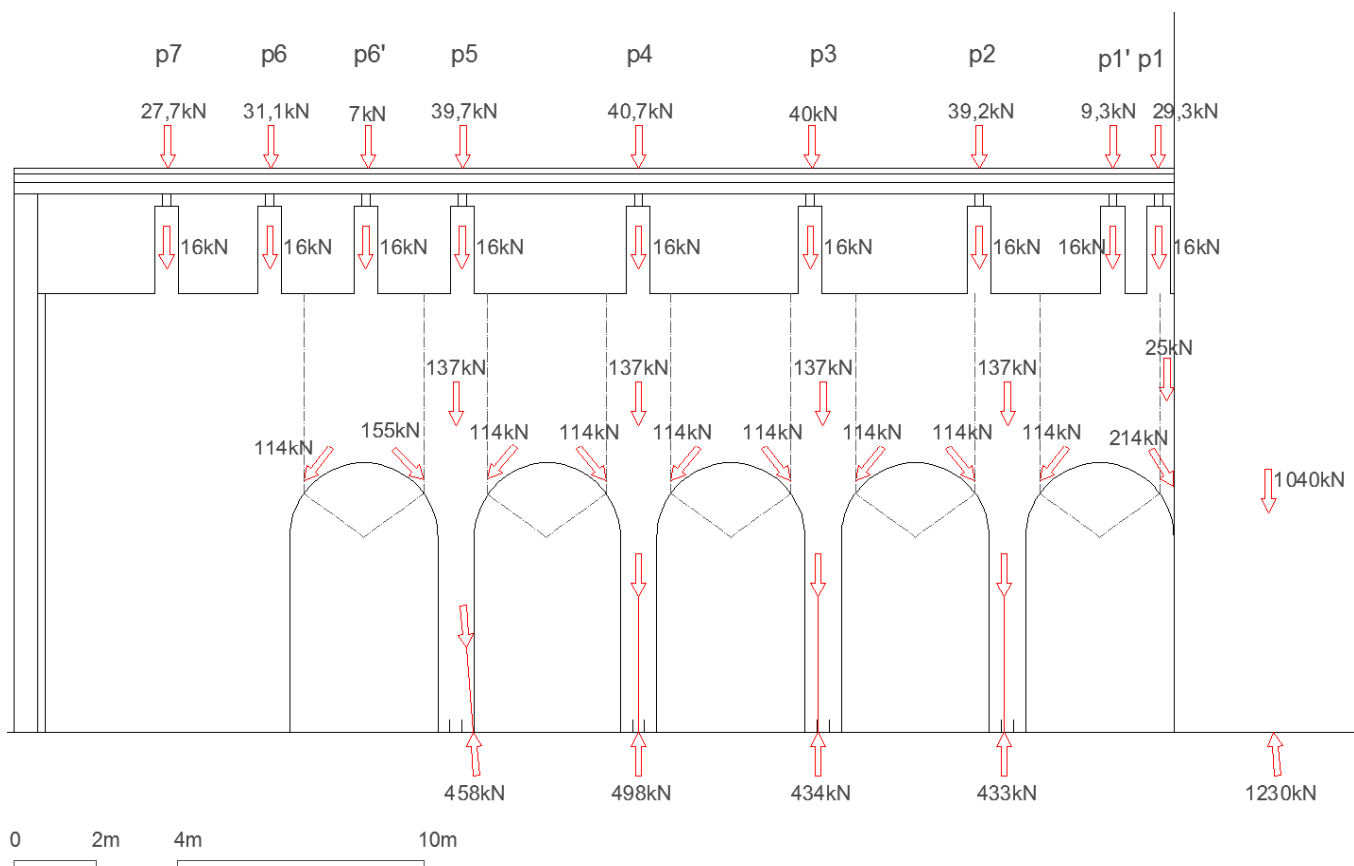
**Fig.25** Esforços en la secció longitudinal.

S'observa com al pòrtic 5 (p5) la càrrega arriba molt al límit de la secció de l'estrep, cal dir però que després de realitzar els càlculs pertinents s'ha comprovat que l'empenta dels arcs i les voltes és molt petita, en comparació amb el pes dels grans murs que fan de contrafort. Per tant, aquesta distribució irregular dels pesos podria esdevenir causa de lesions en una església amb uns contraforts menys massius (com per exemple una església de saló), però no tant en aquesta església que ens ocupa. Tot i així, caldria eliminar les excentricitats més evidents i fàcils de solucionar, que són les causades per les pilastres que recolzen sobre la clau dels arcs.

S'observa com al pòrtic p5 l'excentricitat de la càrrega surt del terç central. Cal tenir present que el càlcul és il·lustratiu, i que cal un càlcul afinat en fase de projecte. Tot i així s'evidencia que les càrregues en la clau dels arcs o molt properes, són les que caldria eliminar.

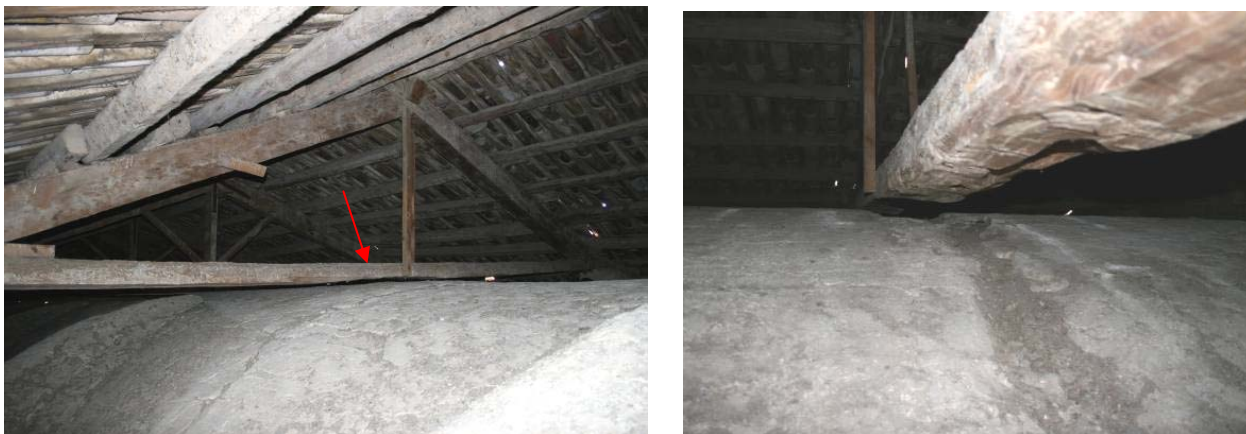
Finalment cal comentar que sembla que algunes encavallades hagin estat disminuïdes per sota, com intentant evitar que recolzessin sobre els arcs i voltes, això confirmaria la hipòtesi que principalment el mal estat de la coberta va produir les lesions a les voltes i els arcs.

**Fig.26** Encavallades “retallades”.

Encavallades escapçades. Possiblement van deformar recolzant sobre la volta i/o arcs, produint deformacions no desitjades.

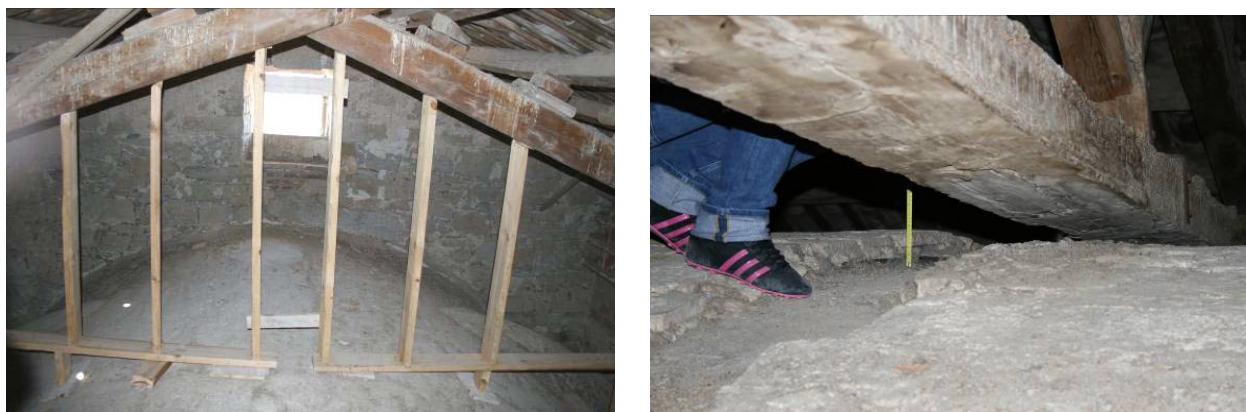
**Fig.27** Apuntaments de les bigues sobre les voltes i separació de la volta respecte l'arc des de l'extradós, a causa de la deformació més pronunciada de l'arc.

A la Figura 27 a la fotografia de l'esquerra s'observa el pòrtic p7 que aguanta el pes de la coberta sobre l'arc de maó pla. Cal realitzar càlculs sobre aquesta solució que sembla desencertada, tot i que la càrrega està repartida. A la fotografia de la dreta s'observa el gruix de 6cm de la volta de "rajola doblada".

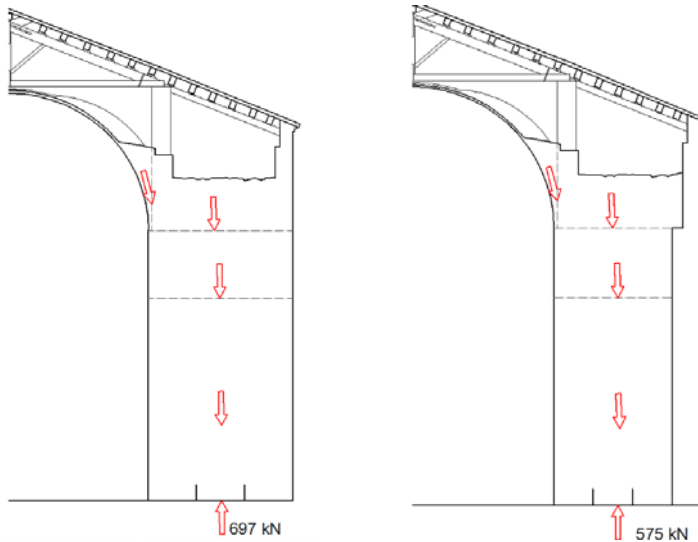
**Fig.27** La figura mostra com la resultant sempre es troba dins el terç central, assegurant l'estabilitat dels estreps.

Cal tenir present que segons Fray Lorenzo, per a les voltes de rajola doblada, calia un estrep de 1/4 de la llum de la nau central per a assegurar l'estabilitat del pòrtic. En aquest cas la llum de la nau central és de 8,5 m, mentre que l'estrep fa 4,4 m (estrep + mur) o 3,5 m (estrep). Es tracta d'una relació de L/2 i L/3 respectivament, i per tant, molt segura.

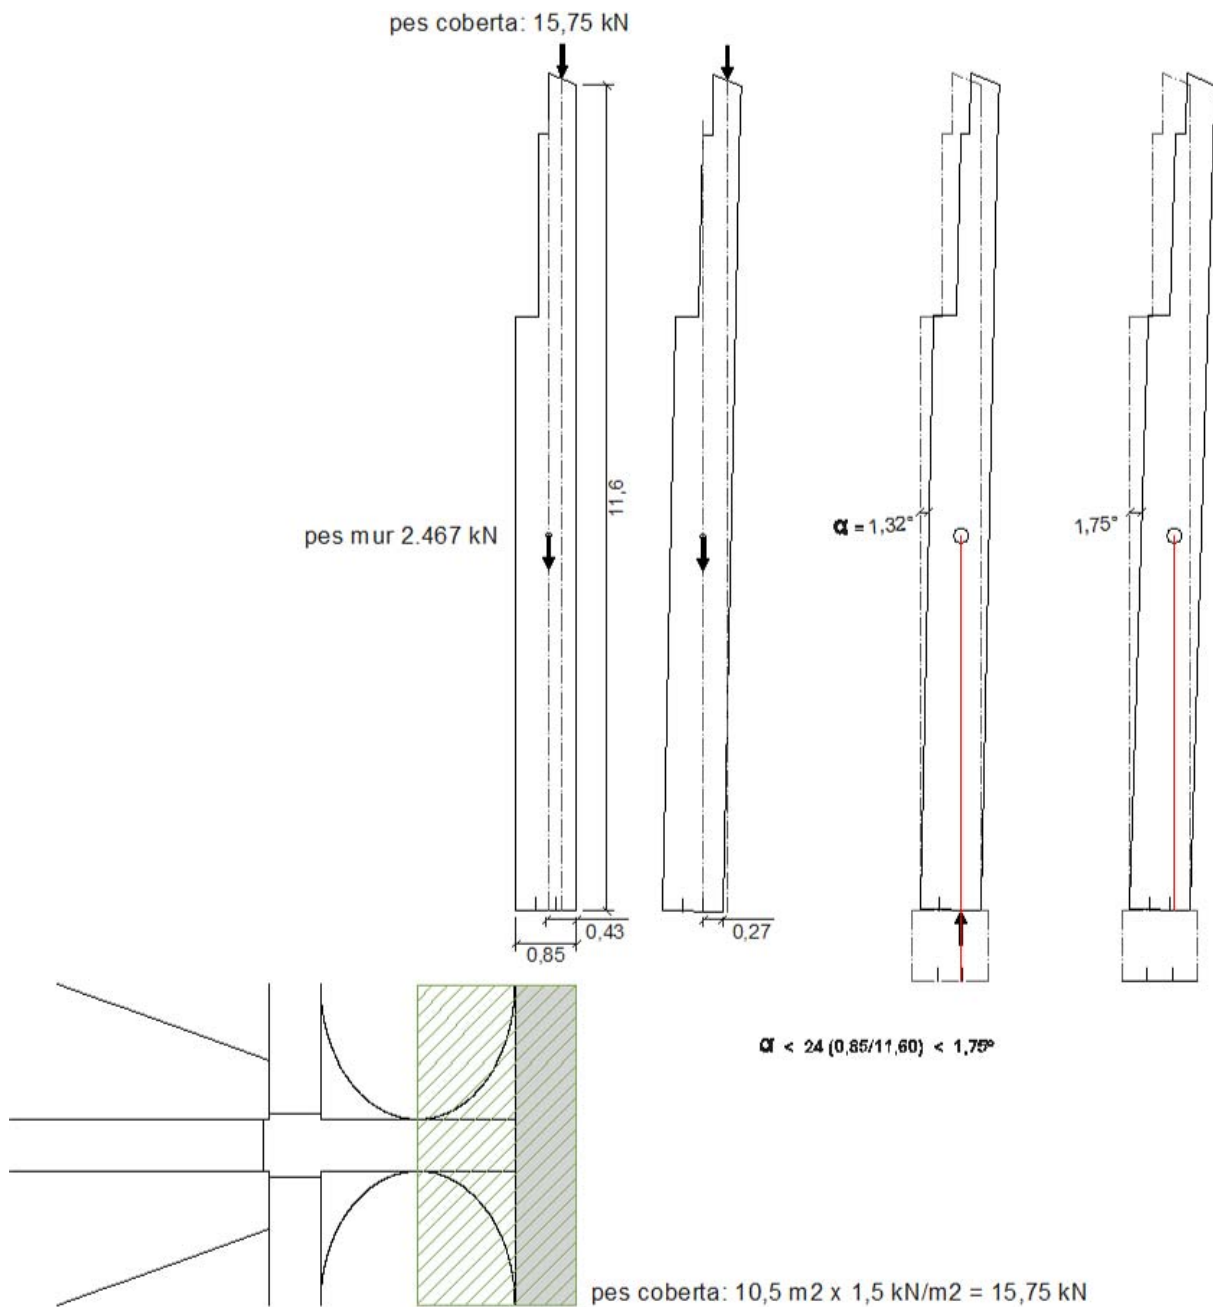
**Fig.28** Seguretat dels murs

Els murs de tancament, en el punt més desfavorable s'obren 1,32°, estan lluny dels 1,75° de desplaçament límit segons Heyman (Heyman, 1995).

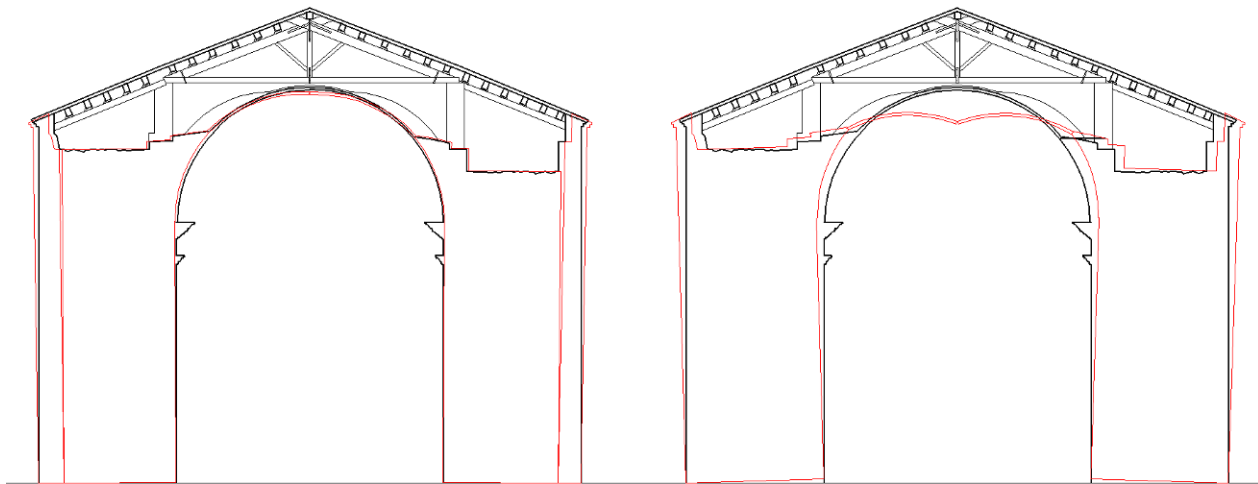
**Fig.29** Deformacions

En vermell deformació actual suposada, ja que no es disposa dels desplaços (esquerra) i deformació límit segons càlculs(dreta).

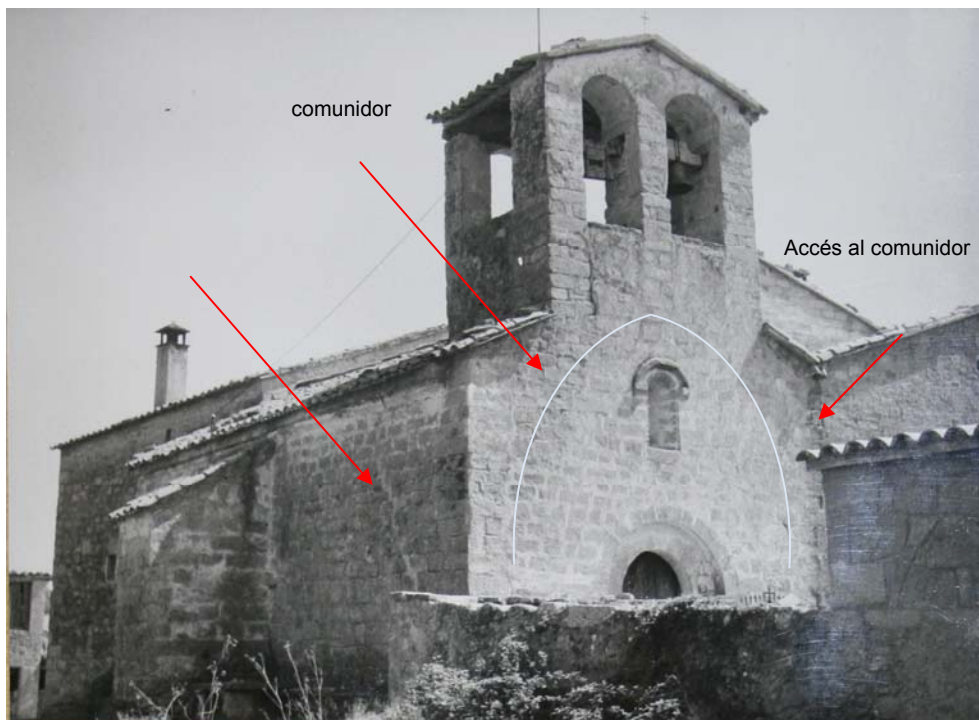
**Fig.1** L'església el 1960

*1960 Arxiu Gavín.* S'observa que existia el comunidor, i que ja es marcaven les esquerdes de la façana nord i de la façana oest. L'accés al comunidor es feia a través del volum situat a sud. Ja existia la parròquia annexada a sud i la masia annexada a est.

Les esquerdes en façana semblen marcar el traçat de la volta interior. També s'observen moltes humitats als murs de pedra tocant a la coberta, amb molta salinització.

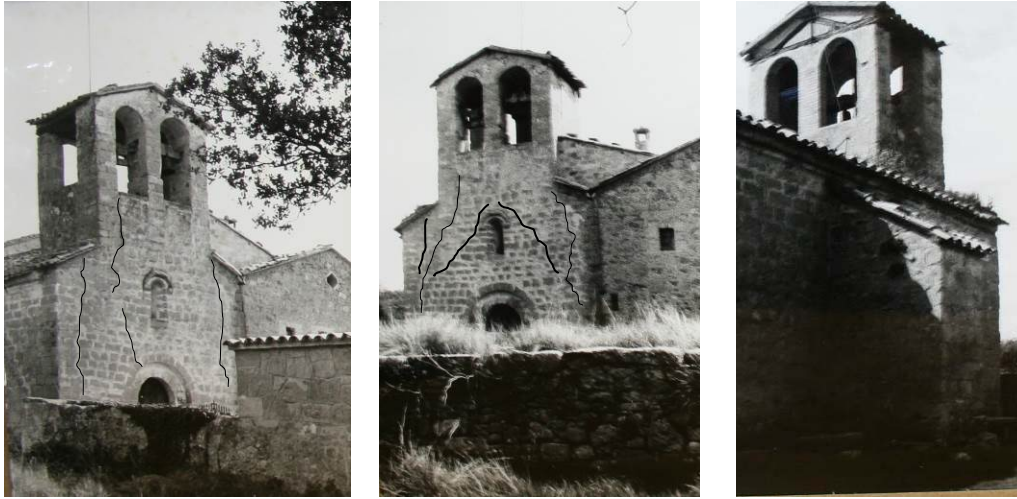
**Fig.3** L'església el 1977

*1977 Arxiu Gavín.* Encara existia el comunidor. Es segueixen marcant clarament les esquerdes a les façanes oest.

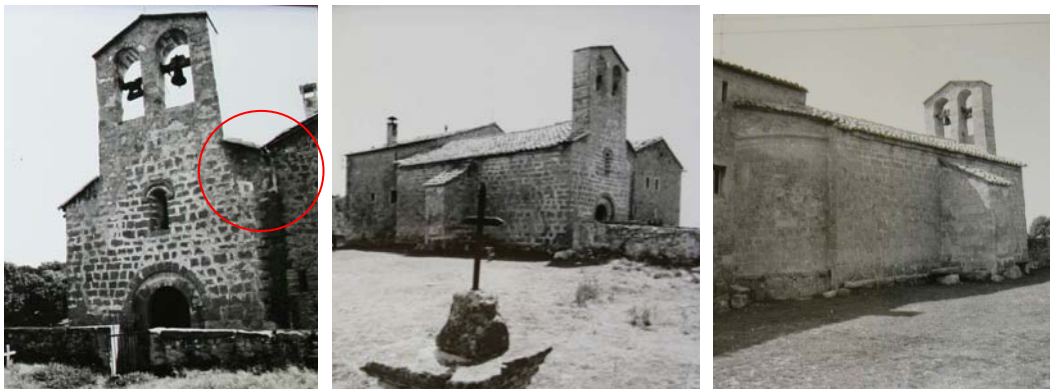
**Fig.4** L'església el 1983

*1983 Arxiu Gavín.* Ja no existia el comunidor. Es marca un arrebossat bast a la zona on apareixen sempre més humitats, coincidint amb el traçat de la volta de pedra interior.

S'observen les humitats provocades pel desguàs que banya directament la pedra a la cantonada sud-oest de la façana principal.

Es marca la zona on es va despendre part de la façana a causa de les humitats (Figura 4). (Possiblement quan van eliminar l'accés al comunidor).

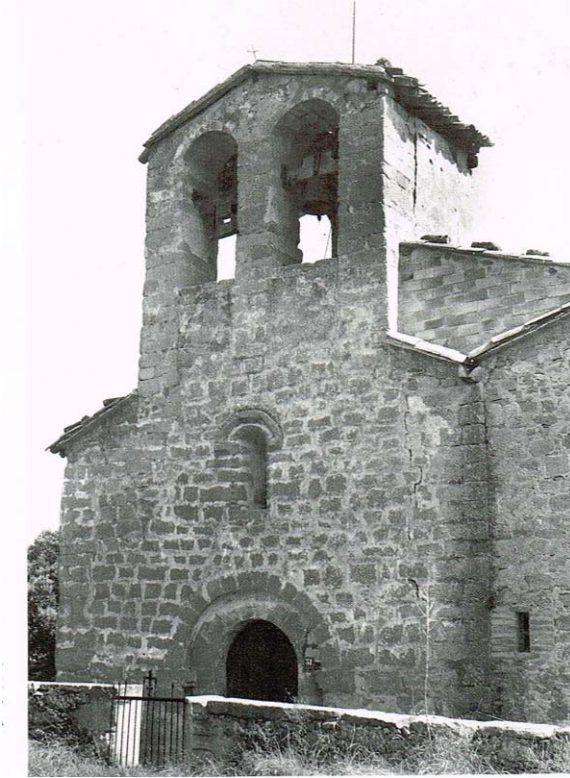
**Fig.5** L'església el 1980

Catalunya romànica, 1980. S'observen les esquerdes ja mencionades, el comunidor i l'accés.

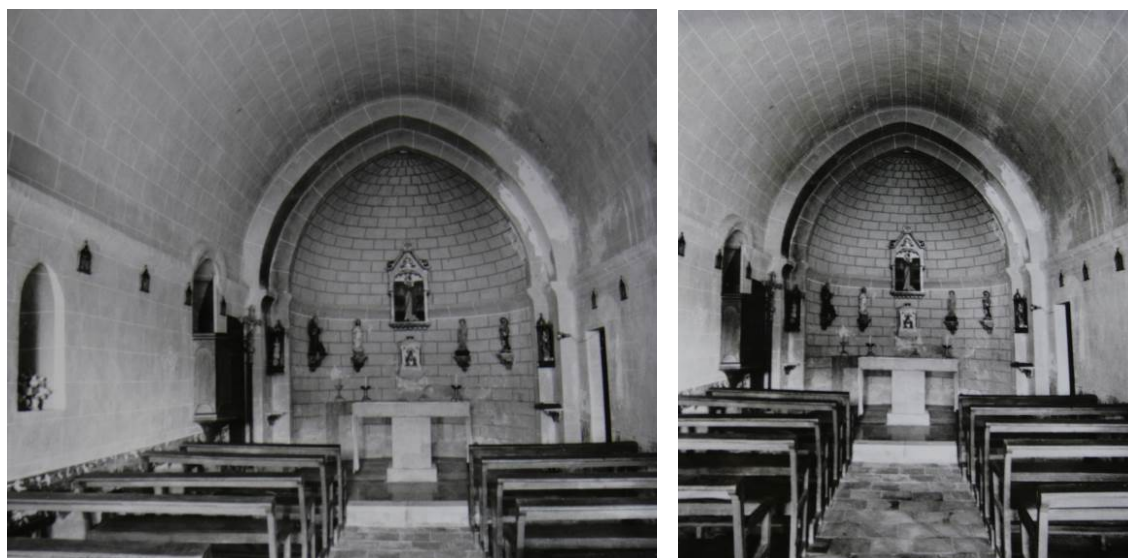
**Fig.7 i 8** L'església el 1983

1983. Arxiu Gavín. Malgrat les fotografies són una mica borroses, s'aprecia que el cor no està tant deformat i les esquerdes no semblen tant marcades com actualment.

Si que sembla apreciar-se una lleu deformació just a l'accés, precisament on actualment està més deformat el cor. Aquesta zona es correspon amb la sònia de la volta de la nau on realitzant una cata s'ha trobat un forat (veure Figura 9) d'uns 40cm d'amplada i llargada de mitja volta que s'havia tapat amb rajoles de maó i que servia per a passar les cordes de les campanes que hi havia hagut al campanar. Per tant, en aquesta zona la volta no carrega, debilitant-se encara més la cantonada, a causa de la manca de pes però alleugerint l'empenta.

Figures 7 i 8. Les dues imatges mostren que l'església el 1983 no estava esquerpada. El cor apareix en tots els interiors, però com s'ha vist no s'han aconseguit dades concretes de la seva construcció.

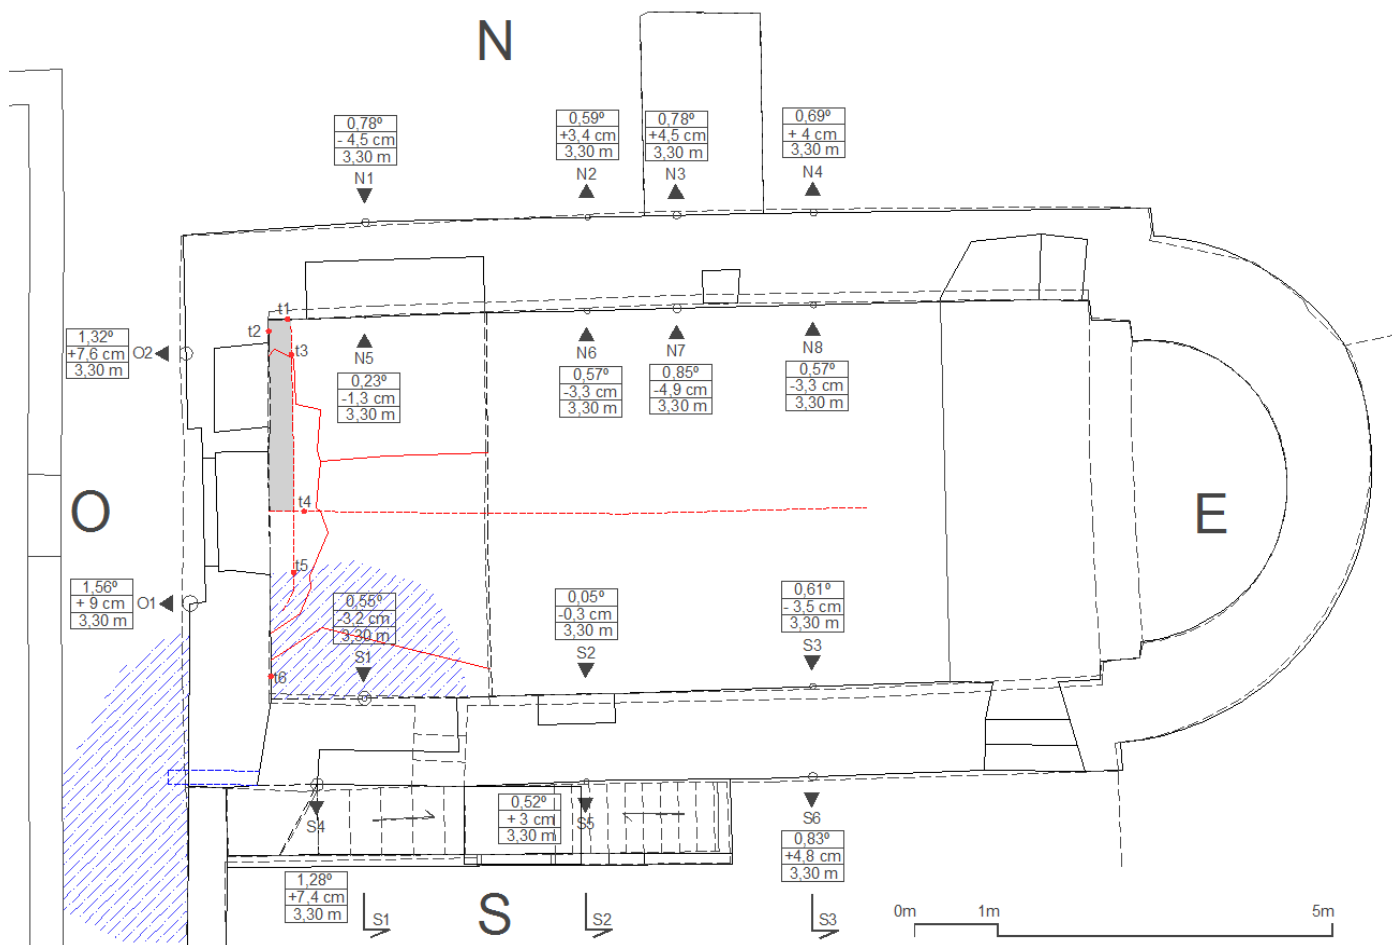
**Fig.9** Planta amb els desplaços.

La planta marca els desplaços principals. També la zona de fortes humitats que es correspon amb la canal exterior que aboca l'aigua directament al paviment. En aquesta zona el paviment es troba molt degradat tant a l'exterior com a l'interior del temple. Cal reconduir aquesta aigua perquè està afectant el mur de façana.

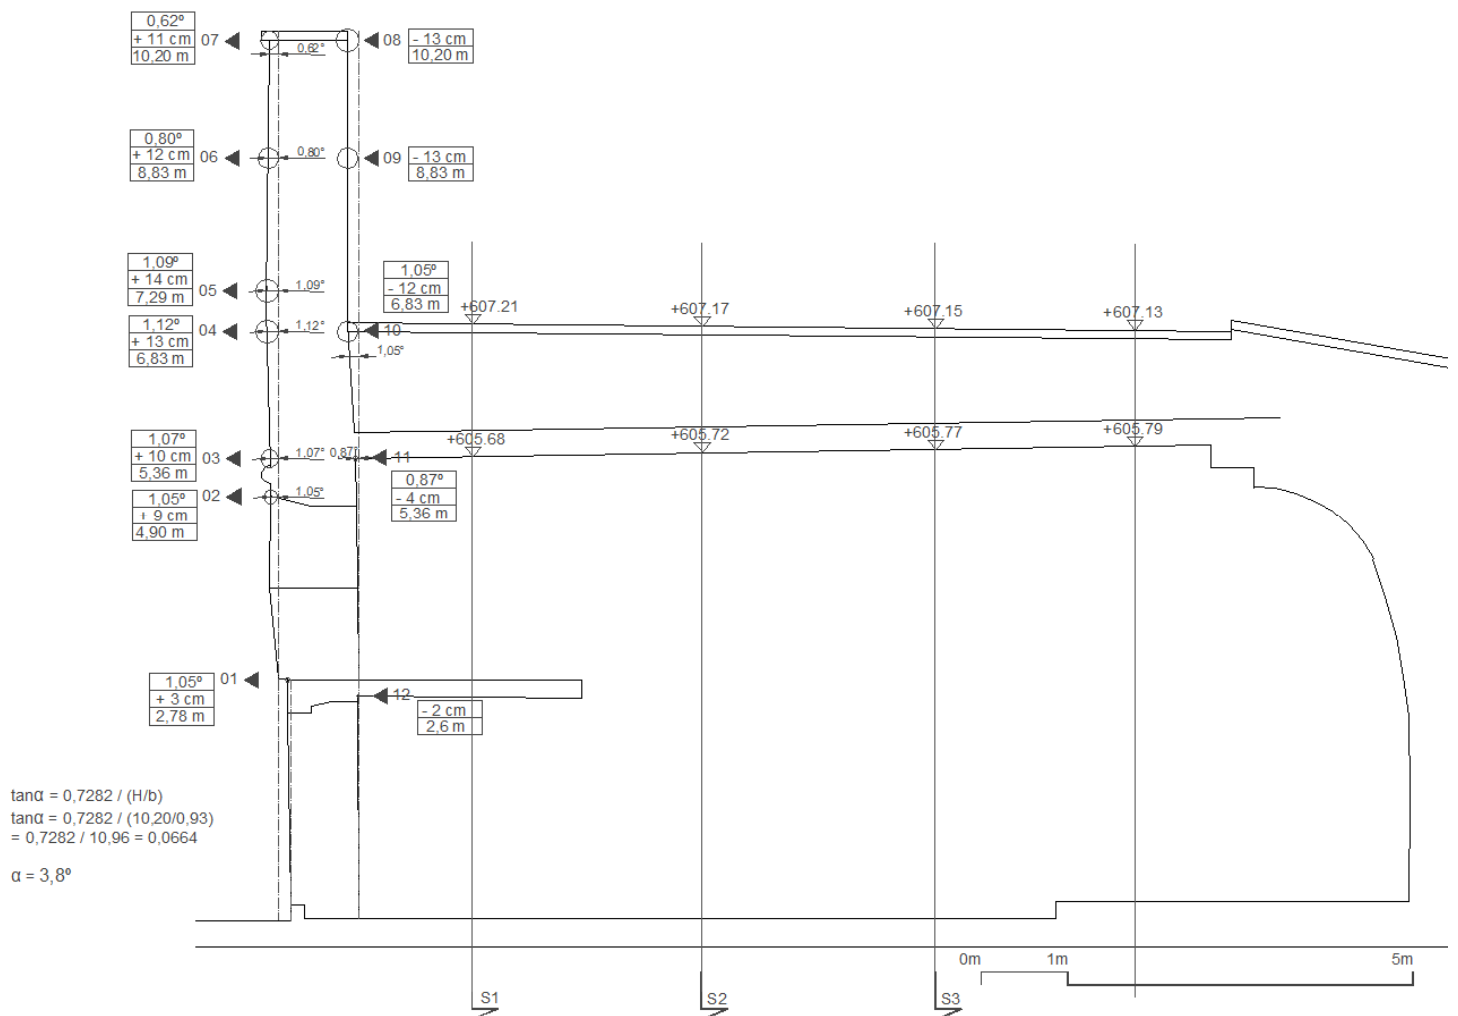
Com es veurà això no ha reduït dramàticament l'estabilitat de la volta del cor, dempeus de fa més de 2 segles, ni la volta de la nau que en porta molts més. El mur de la façana principal s'ha separat del casc de la volta, uns pocs centímetres que es poden mesurar (uns 2cm). En efecte, el mur de façana s'ha endut un fragment de volta principal i de volta del cor produint esquerdes i dislocacions de pedres i maons.

La volta de canó també ha experimentat un descens a la zona oest. Aquesta zona coincideix amb la de coberta que ha patit més modificacions (comunidor, campanes,...), també és la zona que es correspon amb el tancament de la façana oest, que pateix i ha patit fortes humitats.

**Fig.10** Desploms del mur de façana nord i deformació longitudinal de la volta de la nau.

Es calcula la seguretat del mur desplomat segons la fórmula proposada per Heyman (Heyman 1995), s'observa que malgrat el desplaçament el grau de seguretat encara és molt elevat. L'angle límit seria  $3,8^\circ$  i en canvi l'angle màxim de desplaçament del mur actual és de  $1,09^\circ$ .
