## ***Les voltes de rajola doblada: construcció i seguretat estructural de les esglésies barroques catalanes***

# **Les voltes de rajola doblada. Construcció i seguretat estructural de les esglésies barroques catalanes.**

Autor: Anna Feu i Jordana

Barcelona, gener 2017

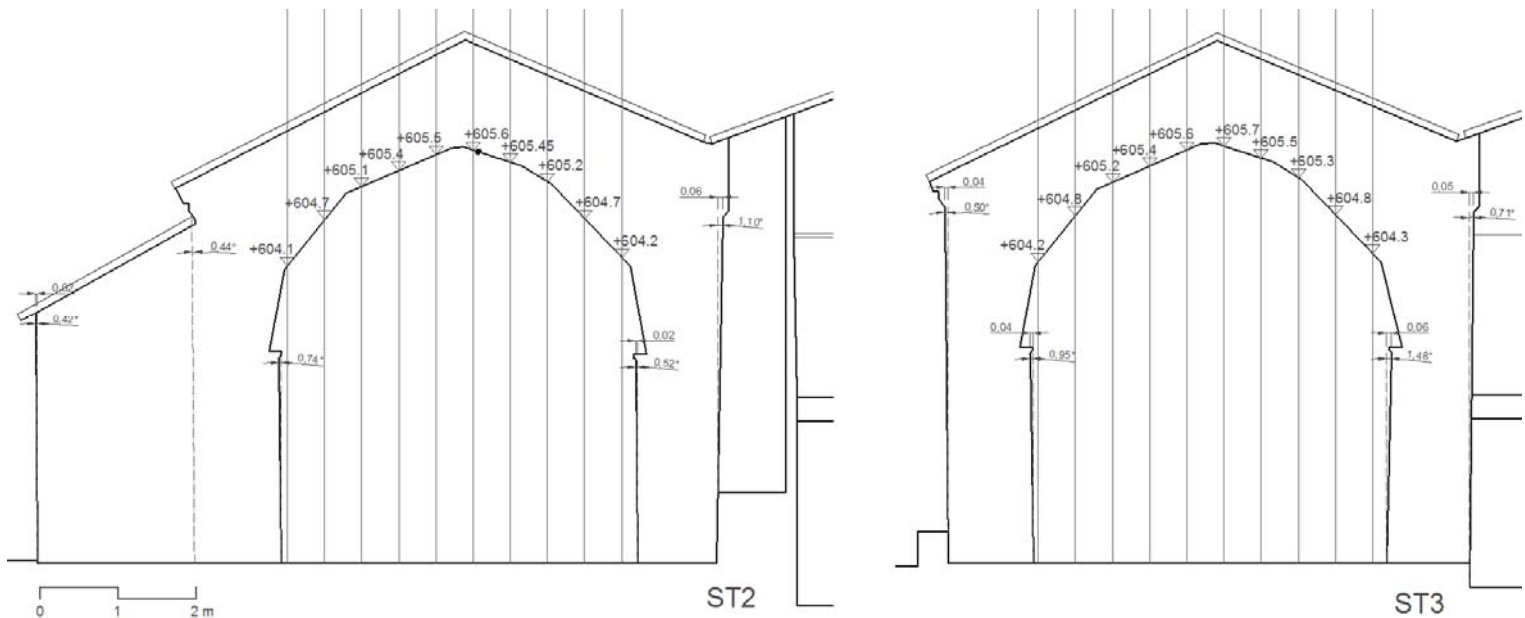
**Fig.13** Deformacions de les seccions.

Figura 13. Obtenint la línia d'empentes mínima per a les seccions deformades es localitzen les ròtules que permeten el moviment de la volta en cedir els estreps. La Figura X mostra la deformació corresponent respecte la geometria ideal sense deformar per a les seccions ST1 i ST2.

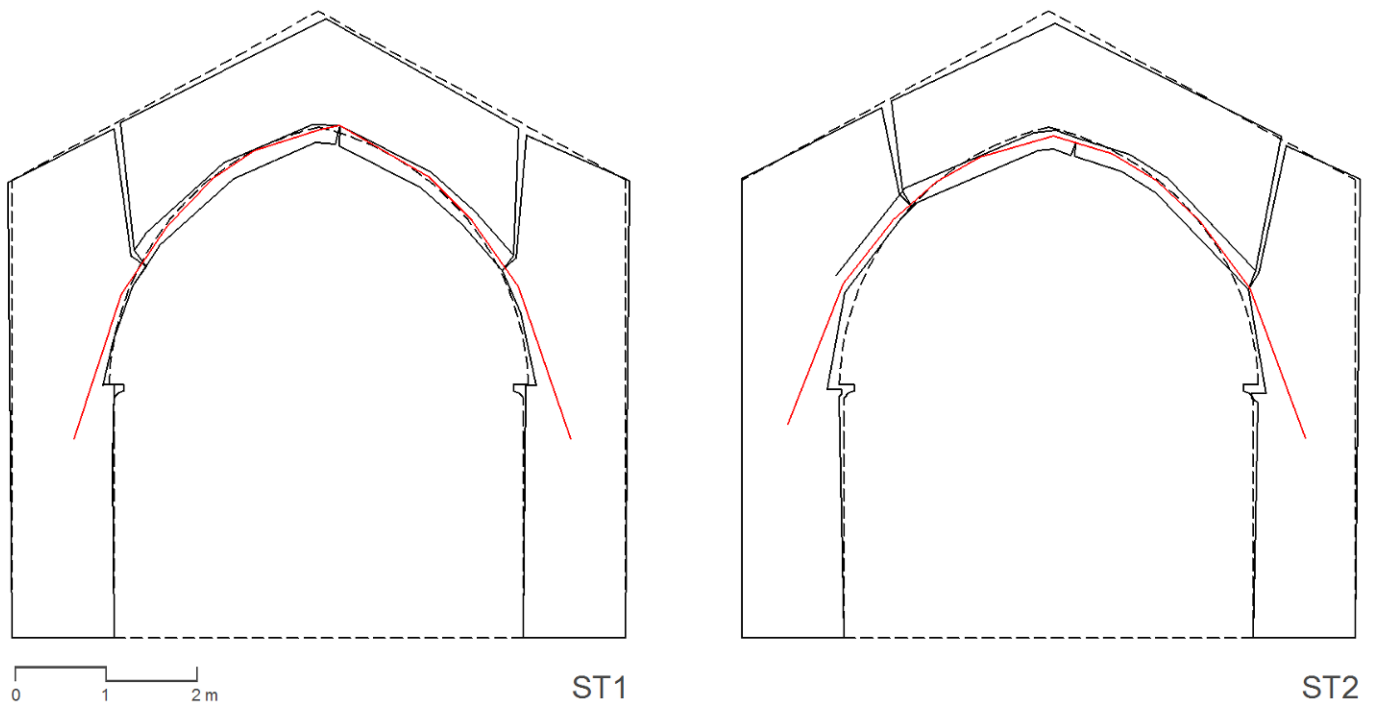
**Fig.14** Equilibri de la volta.

Figura 14. Dibuix de la volta sense deformar (en discontinua) i dibuix de la secció deformada considerant les ròtules obtingudes d'acord amb la línia d'empentes (en vermell).

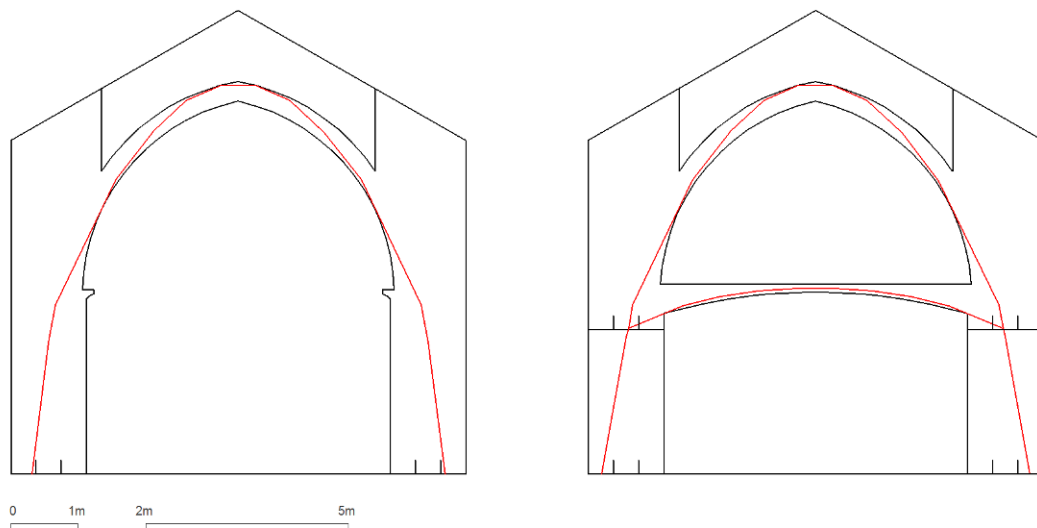
La figura mostra la línia d'empentes per les seccions sense deformar, considerant el reblert de terra de la coberta. S'observa com la línia sobresurt del terç central, incomplint la regla d'estabilitat bàsica. Això fa que un terreny una mica dolent, o la presència d'humitats, puguin desencadenar amb facilitat un gir del mur.

**Fig.16** Línia d'empentes a la nau sense deformar. Línia de pressions prescindint dels forats al mur executats molt probablement quan s'efectuà la reforma del cor segueix com en els altres casos, situant-se fora del terç central.

De la geometria sense deformar s'observa que la línia d'empenta mínima toca l'intradós de la volta en dos punts simètrics, i toca a l'extradós a la zona de la clau. Coincideix amb l'esquerda propera a la clau que s'observa a la nau, i possiblement dues esquerdes que no es poden observar per quedar ocultes a l'extradós dins la coberta.

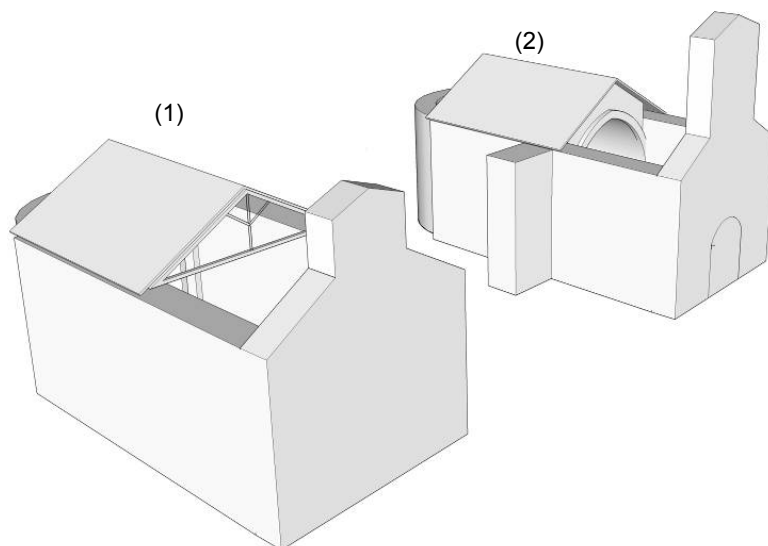
**Fig.17**

Figura 17. La imatge mostra la possible evolució constructiva del temple. Al segle IX s'hauria construït una església pre-romànica (1) amb coberta de fusta. Al segle XI-XII s'hauria substituït l'antiga coberta per una volta de canó apuntada (2), acord amb l'estil de l'època. L'empenta de la volta hauria obligat a la construcció de contraforts, ja que els murs originals estaven pensats per a sostenir una lleugera coberta de fusta.

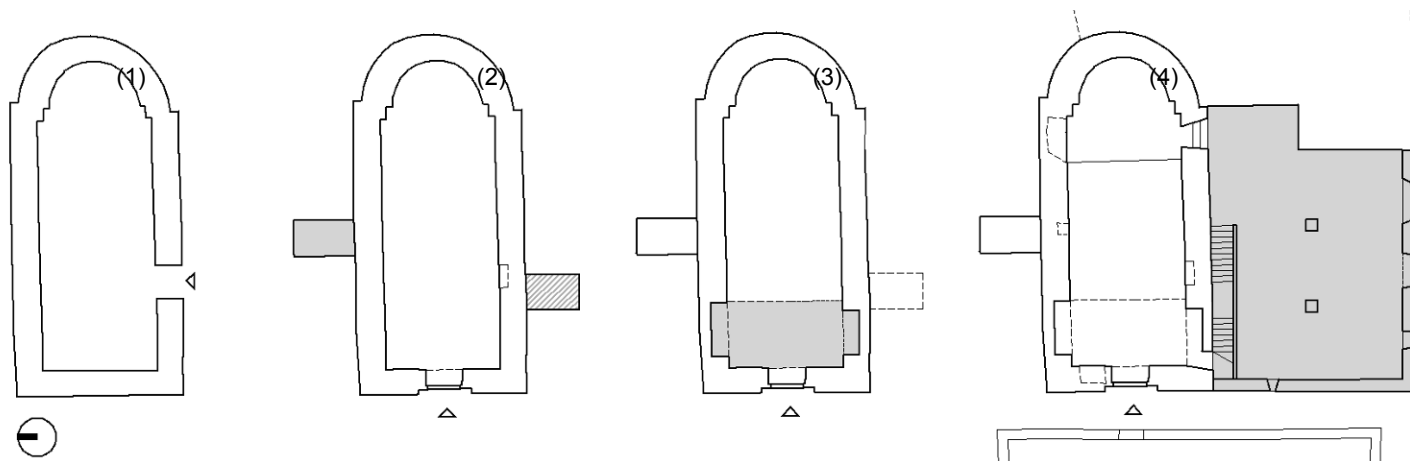
**Fig.18** Hipòtesi de les principals etapes constructives.

La figura mostra una hipòtesi d'evolució constructiva. Al segle IX es construeix una església pre-romànica amb coberta de fusta (1). Als segles XI-XII es substitueix la coberta primitiva per una volta de pedra i es reforcen els murs amb contraforts per a aguantar l'empenta (2). També es canvia l'accés al temple. Al segle XVIII s'hi afegeix el cor (3), es realitzen els forats per als confessionaris i s'amplia el campanar d'espadanya. Possiblement després es construeixi el comunidor, que va durar fins voltants del 1980. Al segle XIX es construeix la rectoria annexa i es crea el nou cementiri davant del temple. El cementiri original era a sud, acord amb l'accés pre-romànic.

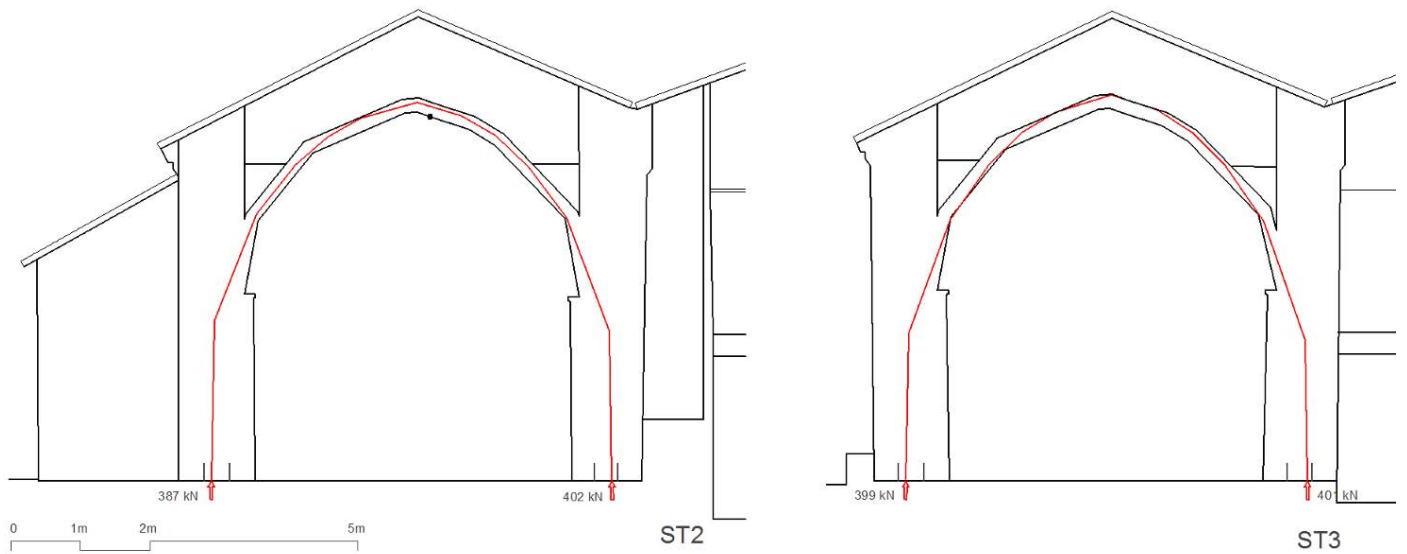
A la Figura 19 es realitza ara una comprovació de l'estabilitat de la nau deformada sense l'existència del reblert de terra, considerant els murets de la zona dels ronyons però alleugerint el pes de la coberta. Podria tractar-se, per exemple, d'una coberta lleugera de fusta.

S'observa com en aquest cas la línia d'empentes es situa dins el terç central, assegurant l'estabilitat i fins i tot fent innecessari el contrafort.

**Fig.19** Nau deformada i Roberta lleugera. Línia d'empentes a la nau deformada dins el terç central.

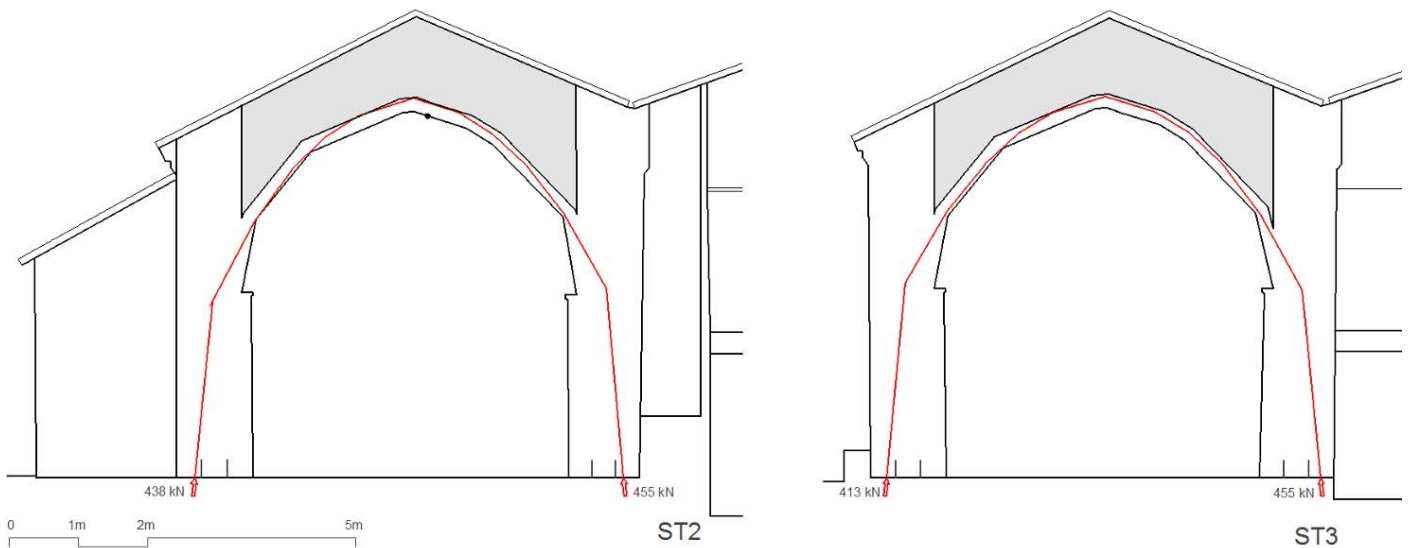
A la Figura 20 es realitza la comprovació de l'estabilitat per la nau en el seu estat actual, és a dir, considerant el reblert de terra existent sobre la volta de pedra i considerant les deformacions actuals. S'observa que amb la nau deformada l'empenta encara es situa més a l'extrem exterior del murs, propiciant encara més les possibilitats de deformació.

**Fig.20** Línia d'empentes a la nau deformada actual i considerant el pes de la terra de la coberta.

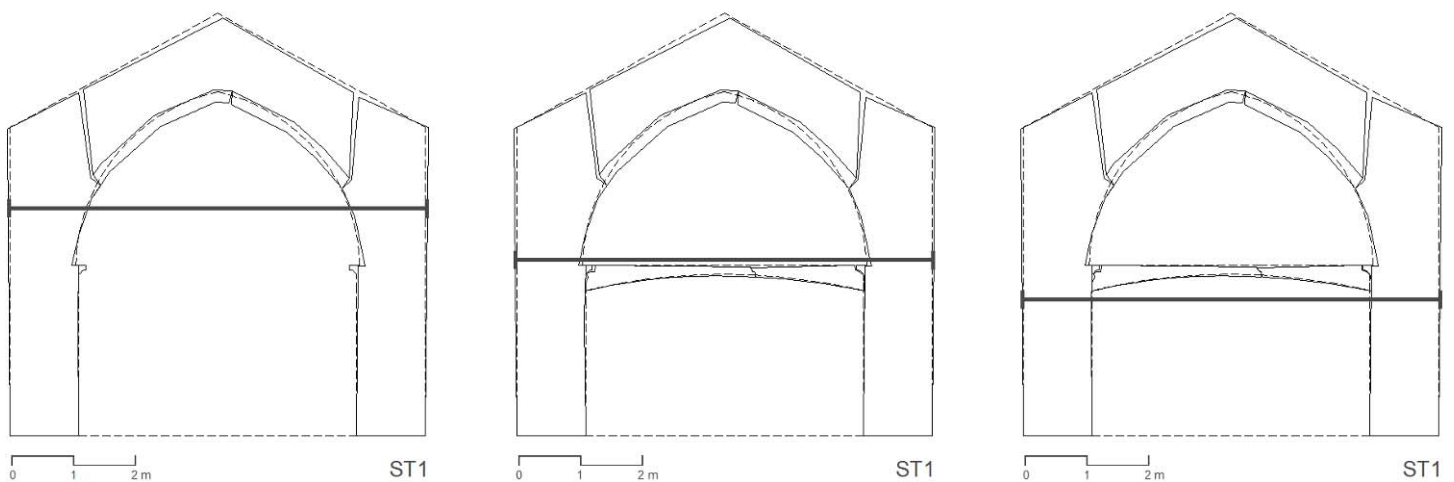
**Fig.23**

S'ha observat que reduint el pes de la coberta l'estabilitat de l'església millora molt. També l'empenta del cor no ajuda a l'estabilitat. Una coberta més lleugera permetria evitar entrada d'aigua i estabilitzar el temple.

Una possibilitat és col·locar tirants, ja que tenen els següents avantatges: economia, execució senzilla, reversibilitat, seguretat, tranquil·litat visual.

El tipus de tirant i l'ancoratge s'ha de definir en projecte. El cor sempre és un element que ajuda a dissimular tirants, però el funcionament del tirant és millor a l'arrencada de la volta.

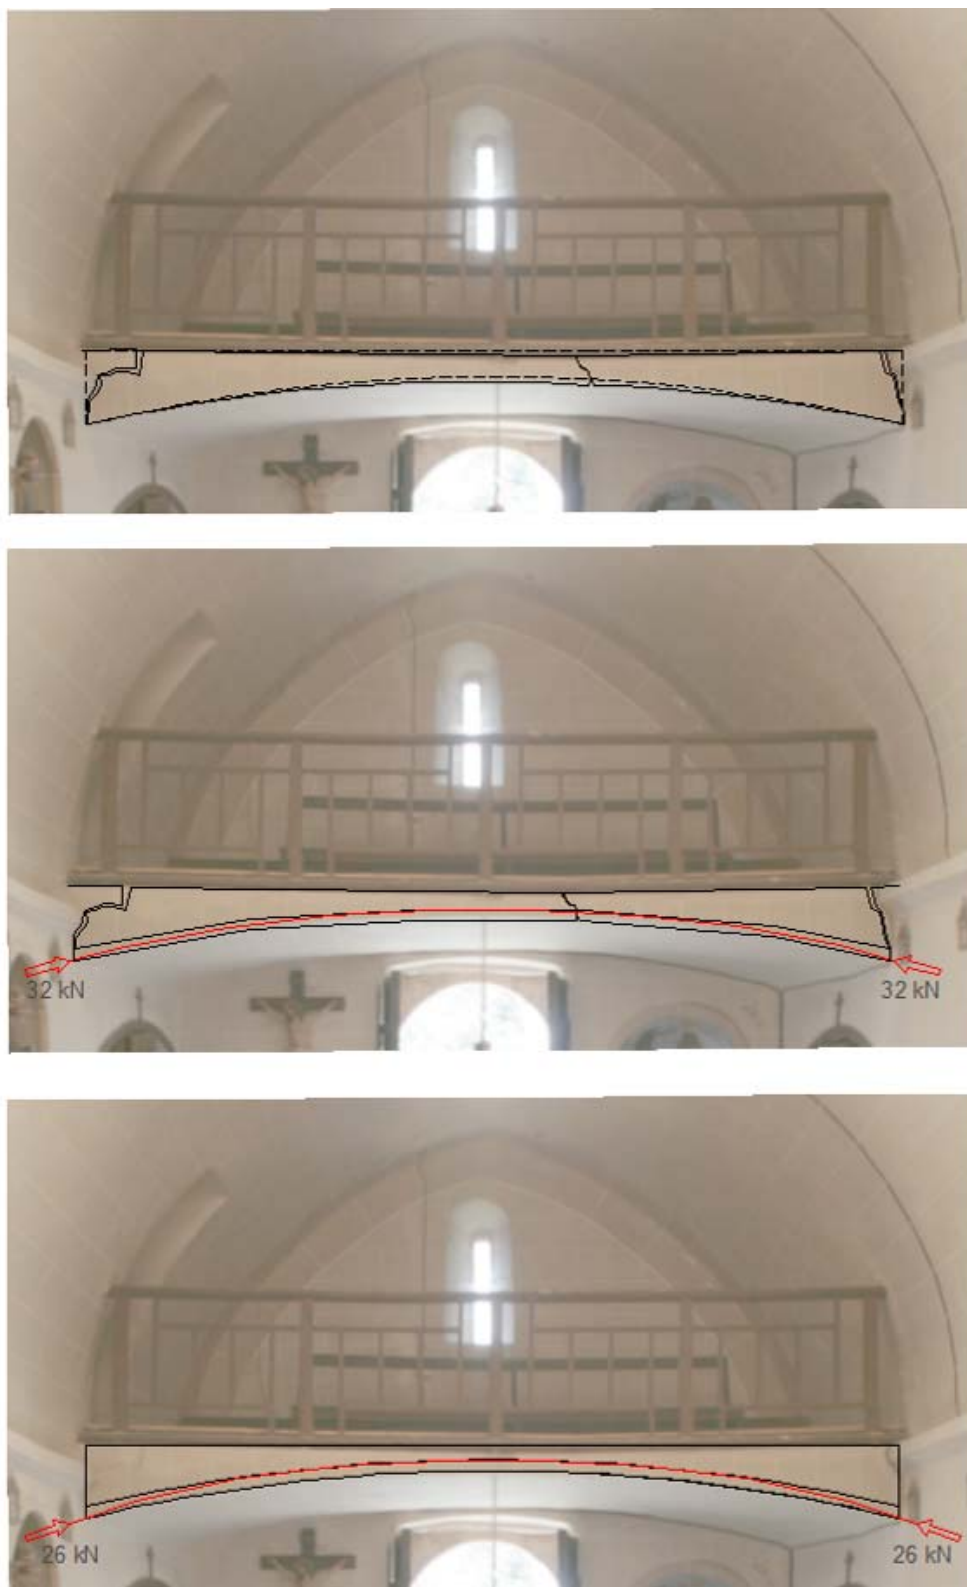
Fig.24

El cor presenta una esquerda en sentit nord-sud i altres dues esquerdes a la zona dels ronyons, a la part superior. Aquestes esquerdes són les habituals que pateix qualsevol obra de fàbrica on hi ha hagut un lleuger moviment dels estreps. A la zona propera a la façana nord s'aprecia una deformació més accentuada, això és a causa del moviment que la façana ha patit en direcció nord, la qual ha arrossegat la volta del cor i també la volta de la nau, ja que com s'aprecia a les fotografies aquesta també presenta una esquerda pronunciada en aquesta zona.

La figura 24 mostra primer la volta sense deformat en discontinua i la volta deformatada en línia contínua. La fotografia del mig mostra la línia d'empentes (en vermell) pel cor deformat, i l'última fotografia mostra la línia d'empentes pel cor sense deformat. La línia sempre es troba dins la secció estructural, fins i tot en la zona més deformatada i malgrat que la secció de la volta fa només 7cm de gruix.

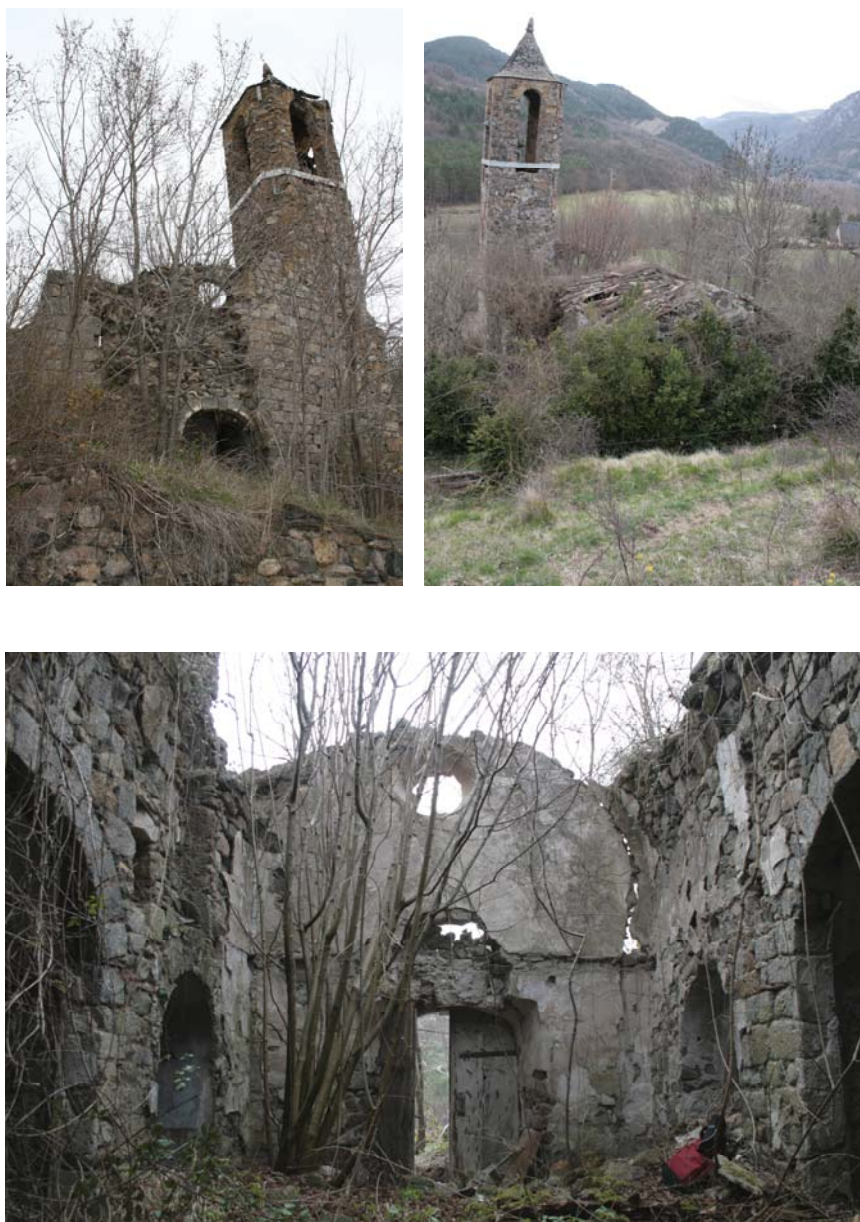
L'església és de planta rectangular. La volta de la meitat SO s'ha esfondrat, quedant de peu la de la meitat NO. Els murs presenten desploms diversos i la fulla exterior del mur de la façana SO s'ha esfondrat, quedant dempeus part de l'argamassa interna i la fulla interior.

La coberta de la nau es troba en molt mal estat i és de teula ceràmica i bigues de fusta. Tot l'entorn està envaït de vegetació.

**Fig.1** Fotografies de l'estat actual. Visita realitzada.

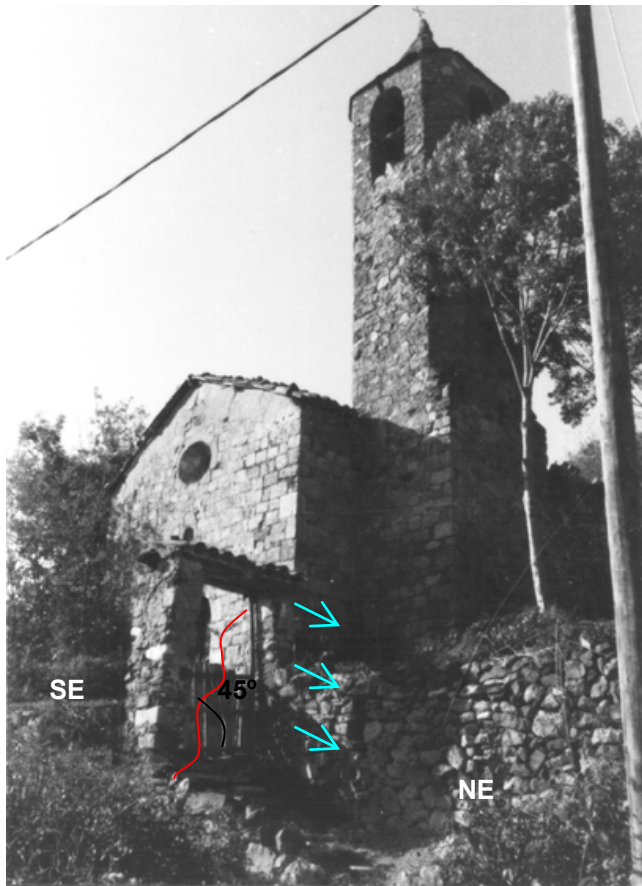
S'observa la inclinació a 45° de l'esquerra de la façana, com si el mur es desplaçés en sentit NE.

S'observa com el terreny va descendint des de la cantonada SE per davant de la façana en direcció NE.

**Fig.2** Foto històrica Arxiu del Bisbat, anys 70.

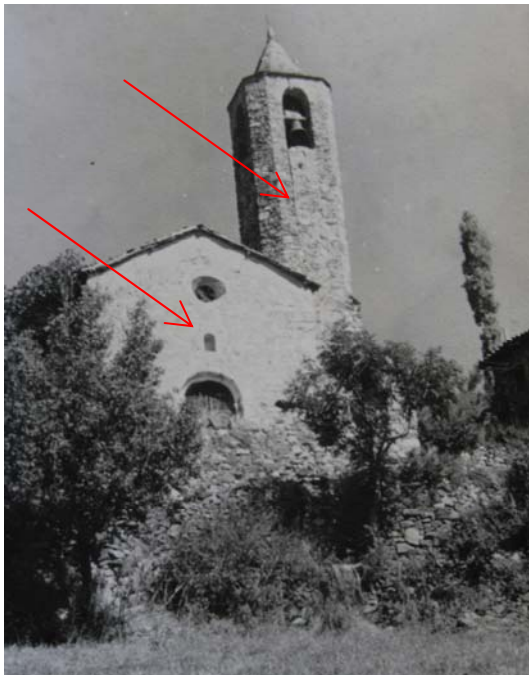
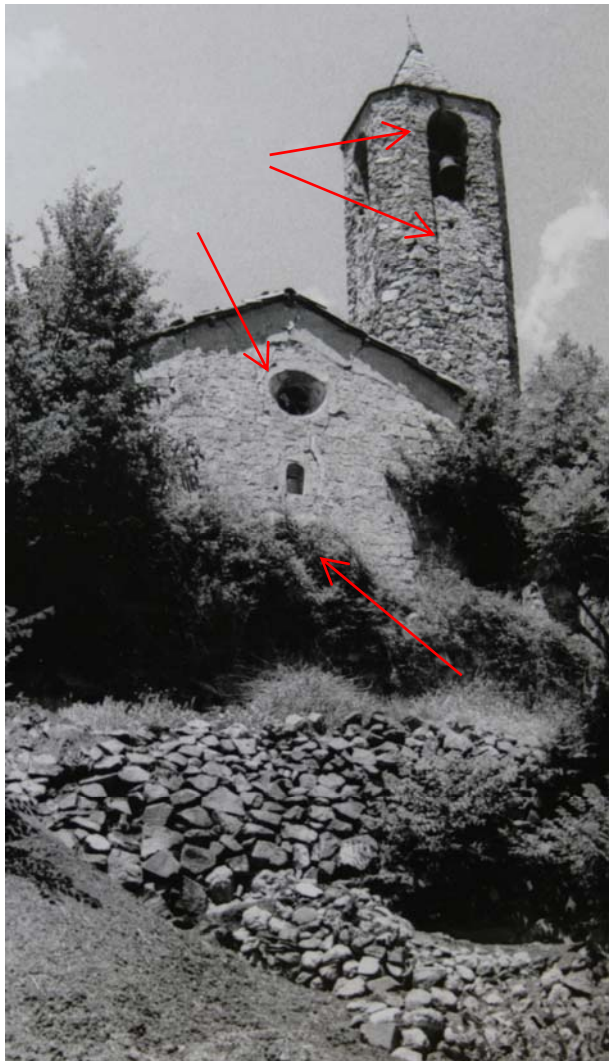
A dalt imatge de 1972, malgrat que la fotografia està una mica cremada, es marquen lleument esquerdes però no amb la intensitat de la imatge de la dreta, de 1973, on es fan més patents.

Al campanar ja s'observa una esquerda vertical, i també una esquerda a la clau de l'arc de l'obertura. Les campanes encara estan penjades.

La coberta de l'església, de teula, sembla haver estat reparada o reconstruïda, ja que s'observa el morter, ja és de teula àrab.

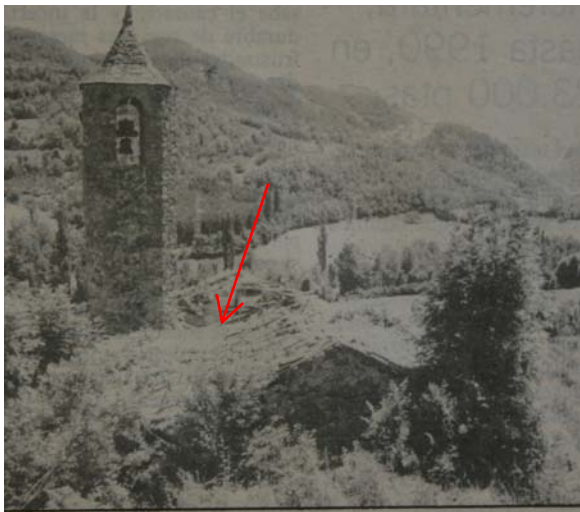
**Fig.3**

Foto de premsa de 1988 en un article sobre el trasllat del retaule on la coberta ja surt esfondrada.

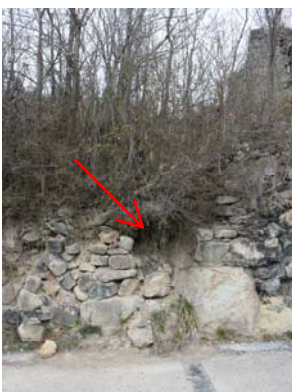
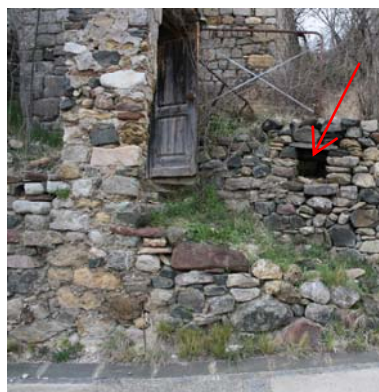
Embocadures de sortida d'aigua de l'escorrentia perimetral que envolta el temple i que procedeix de cotes superiors, seguint la perpendicular de la pendent.

A la primera fotografia fins i tot hi ha l'embornal de desguàs al vial.

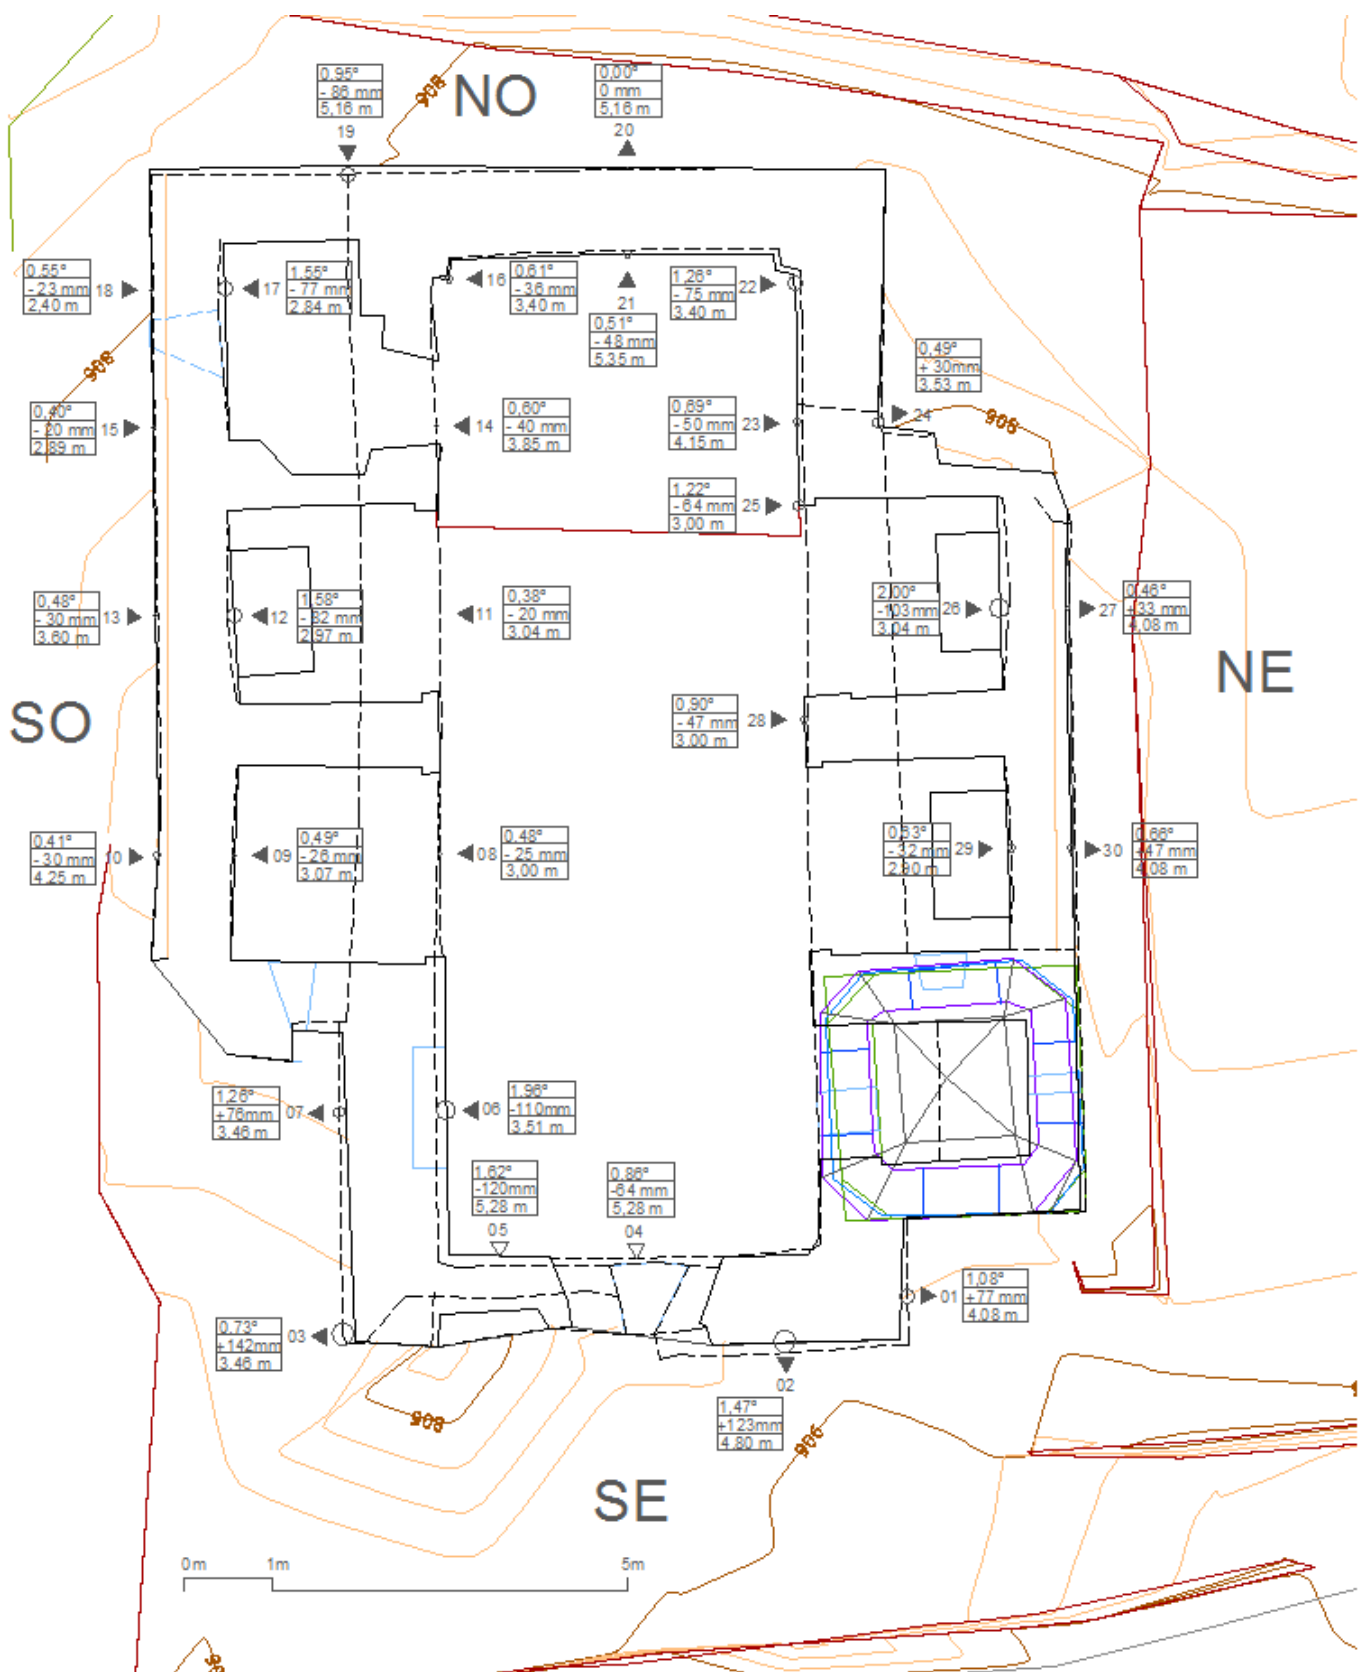
Fig.5 Planta de l'església marcant els desploms.

A la planta de l'església es marquen els desploms, l'angle de gir dels murs i la seva alçada (en negatiu desploms cap a l'interior, en positiu desploms cap a l'exterior).

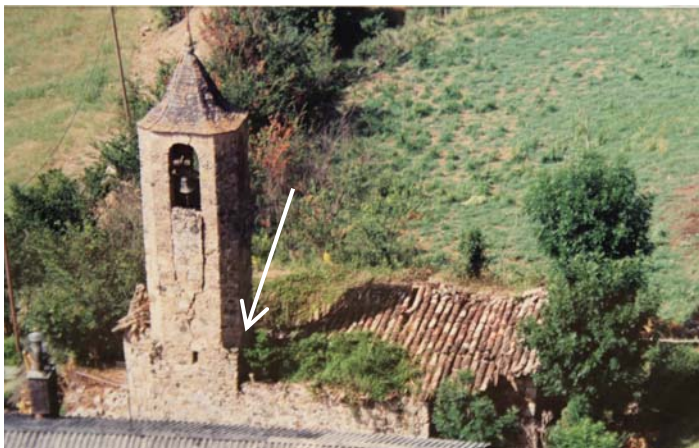
Fotografies de 1997 de l'Arxiu Gavín. Es veu molt bé com la coberta s'esfondra a la zona Sud de la planta de l'església, coincidint amb la cota més baixa de les corbes de nivell dins de la nau. També coincidint amb una zona on els murs que sostenen el tram de volta no tenen estreps, i precisament en direcció Sud el terreny baixa pronunciadament a l'exterior del temple.

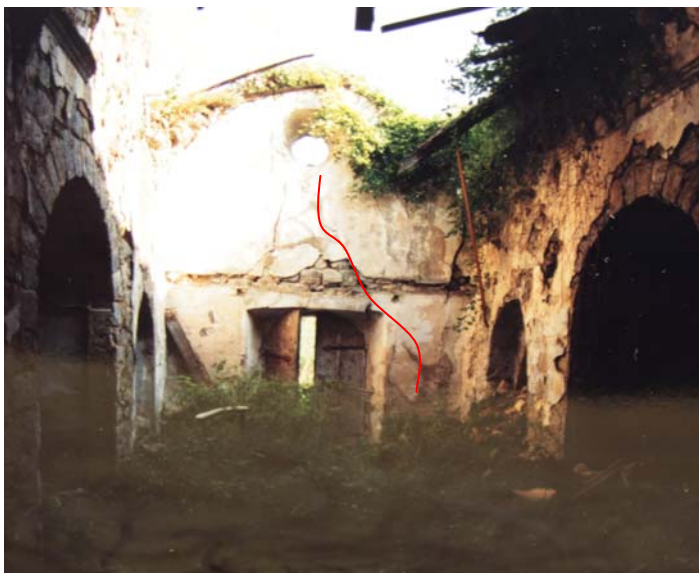
A l'interior del temple la façana enguixada mostra clarament l'esquerda a 45°.

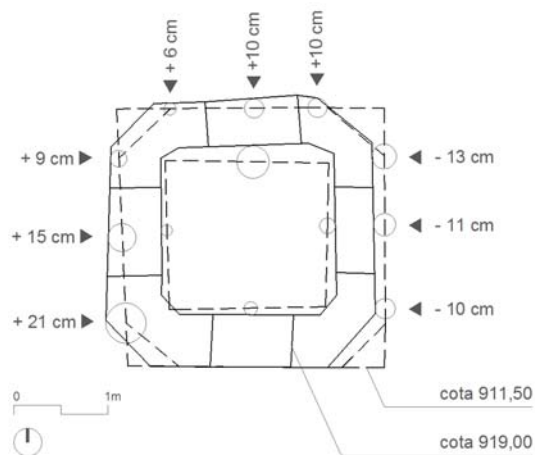
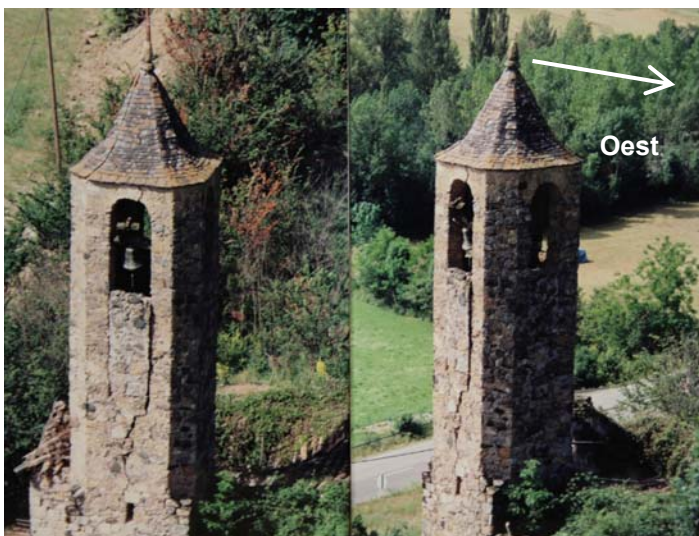
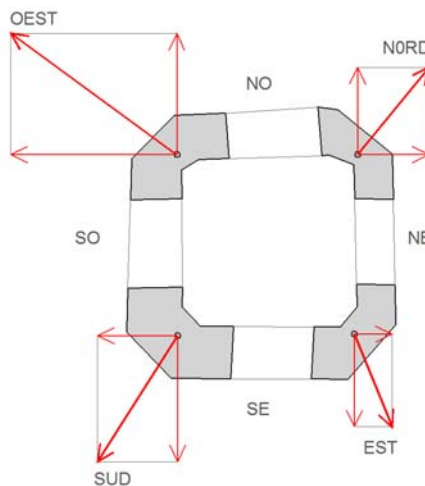
**Fig.6** Campanar

De l'estàtica gràfica realitzada s'observa que la major empenta la pateix la porció del muret oest. Fet que coincideix amb la zona on hi ha els desploms majors. Els desploms i la poca empenta dels arcs de les obertures fan tendir les porcions de murs a inclinar-se segons el desplaçament del centre de gravetat. El cercol i els cables ajuden a estabilitzar, però caldria comprovar-ho.

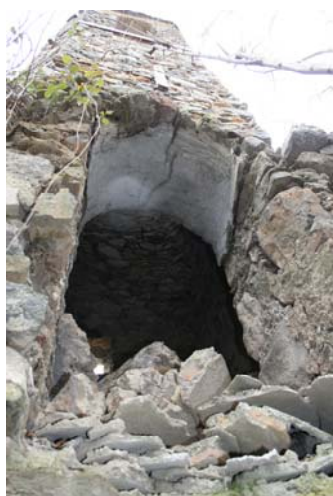
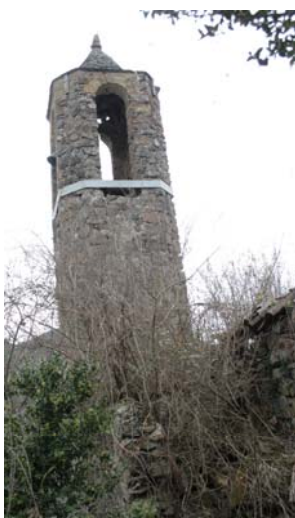
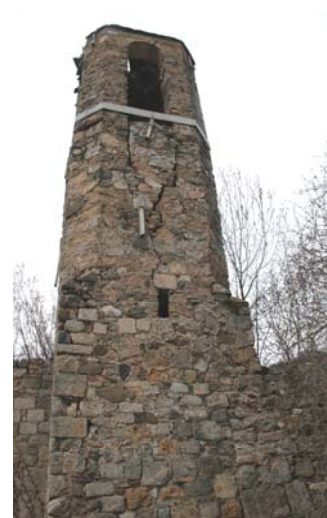
**Fig. 8**

El cercol connectat al forjat d'acer (en blau) també pot produir inestabilitat, ja que l'acer travessa els murs del campanar pel punt dèbil on s'havien esquerdat.

Això sumat al fet que es troba exposat a la intempèrie i que per tant, s'oxida; pot conduir a un augment del seu volum i per tant, a un augment de la inestabilitat.

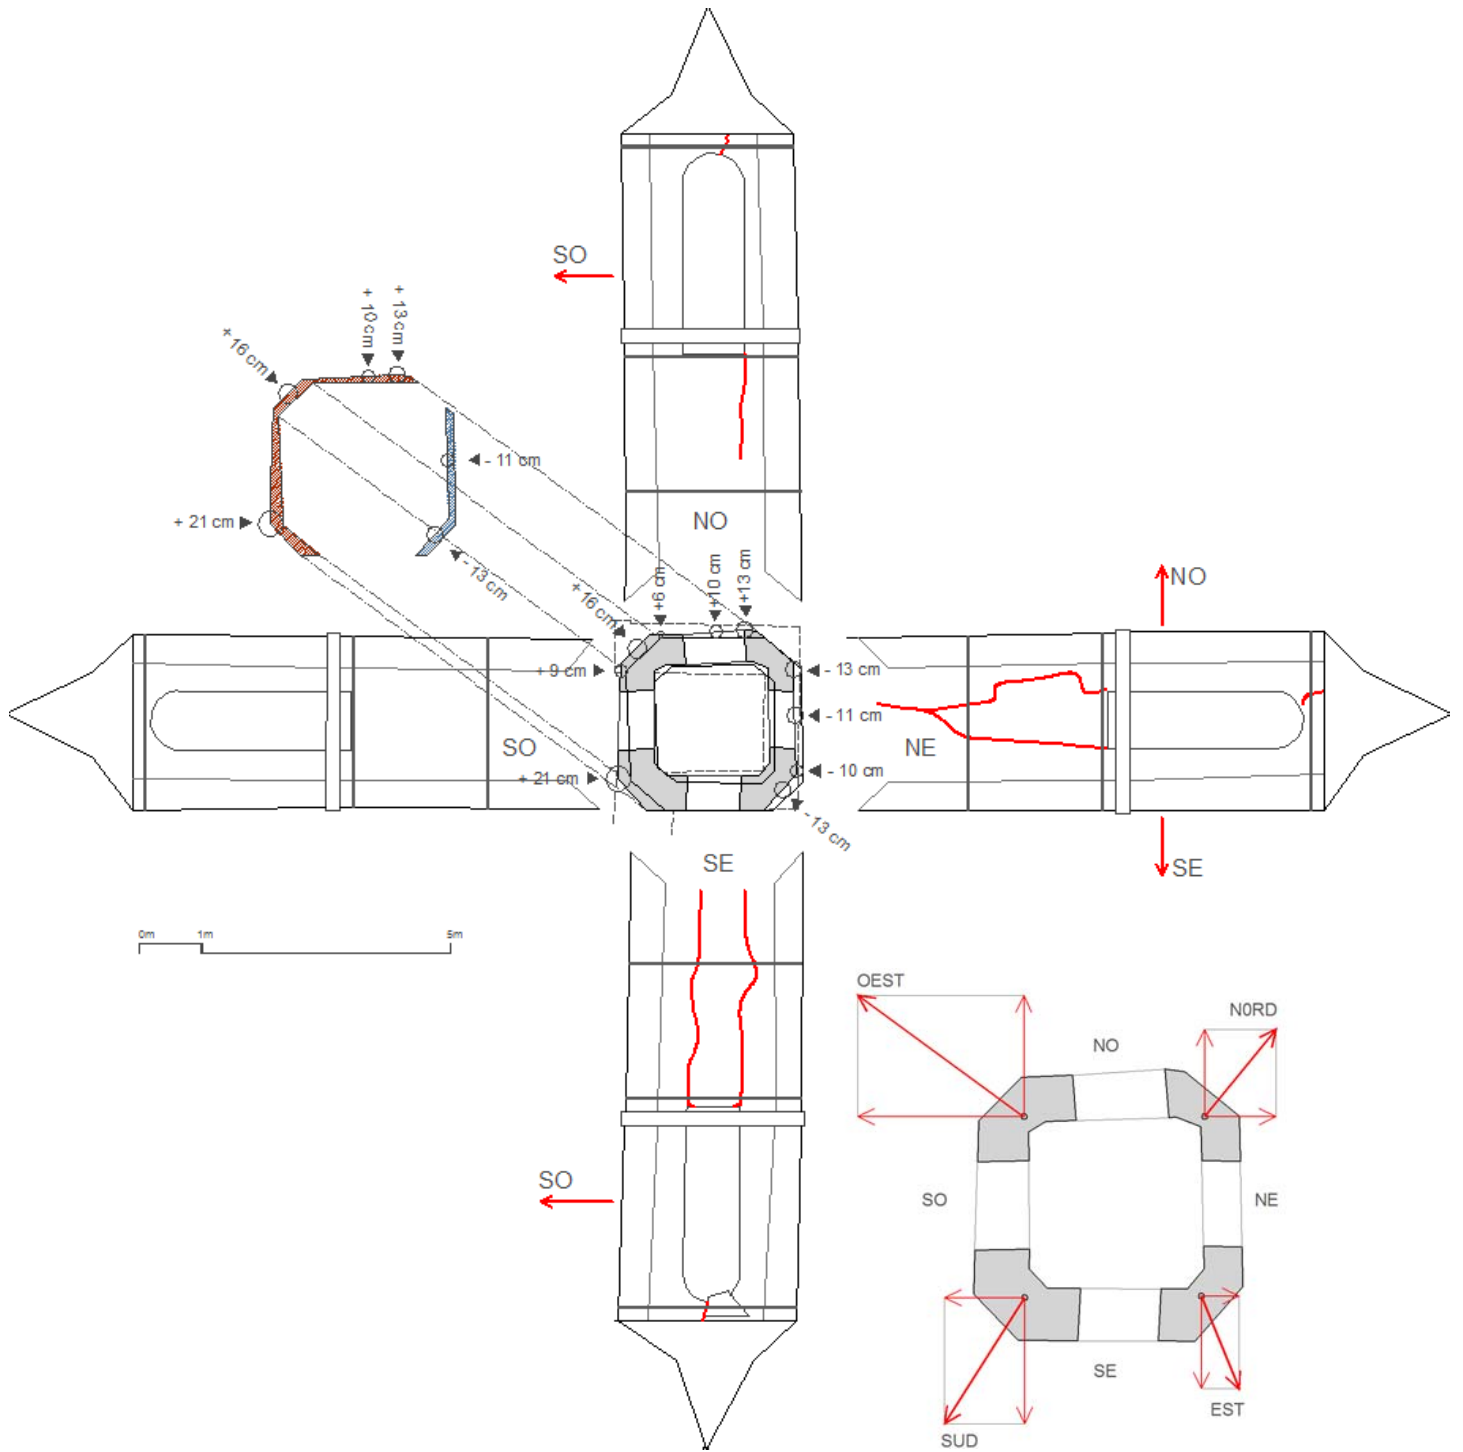
**Fig. 9** Comprovació dels desplaços del campanar. Els desplaços màxims són a oest.

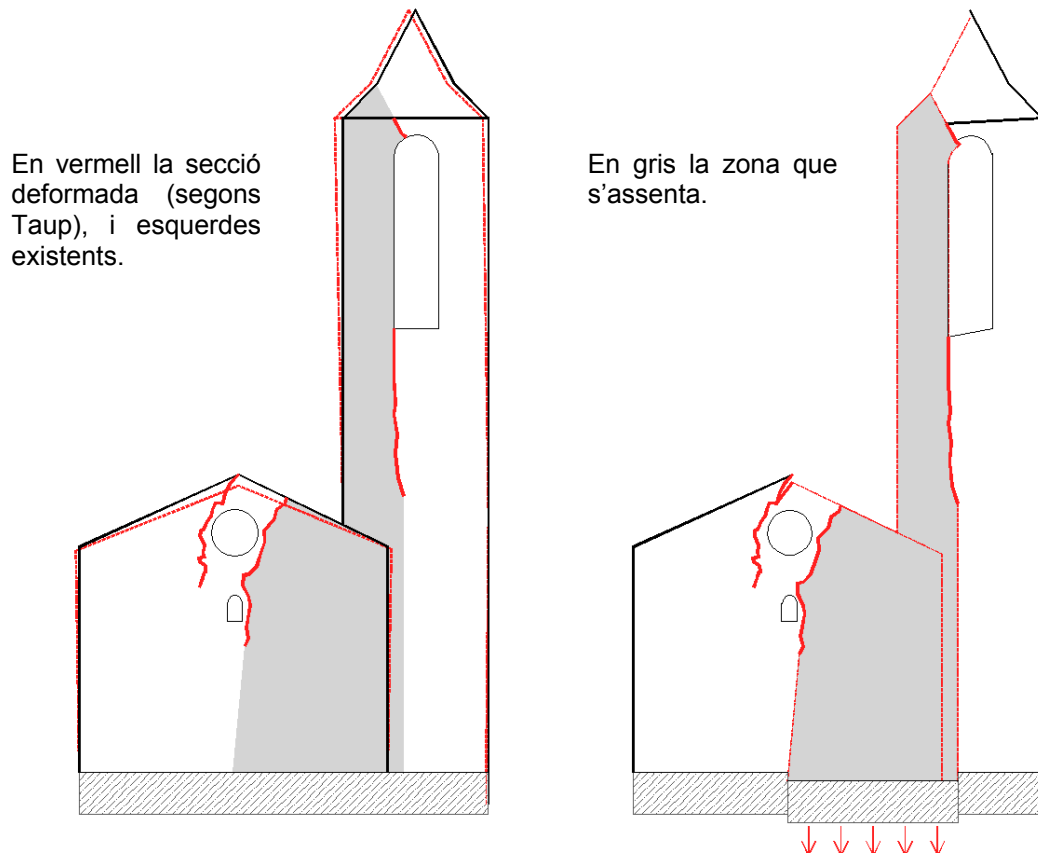
Aleshores la seqüència d'esfondrament podria ser la següent: el terreny cedeix en aquest punt que sembla ser més dèbil, l'església pateix un assentament diferencial tal com mostra la figura inferior (les fotografies històriques i els càlculs semblen corroborar-ho). A causa de l'assentament l'església pateix deformacions en no resistir les traccions, i justament on el terreny pateix el desnivell més pronunciat, és on la nau de l'església té la secció més fràgil, ja que en aquesta zona no té contraforts. (Les comprovacions de l'estabilitat de la nau mostren com justament en aquesta secció (TC) la línia de pressions surt fora del terç central. Aquest fet, sumat al terreny de poca qualitat en aquest punt, permet als murs obrir-se per efecte de l'empenta de la volta, fins al punt que la volta cap dins la llum, i cau). O també l'enderroc de la coberta, que en cedir els suports cedeix i permet l'entrada d'aigua.

**Fig. 13** Procés de ruïna

En començar a entrar aigua per la coberta, la coberta comença a deteriorar-se i les voltes i els ronyons s'omplen d'aigua, la coberta s'esfondra sobre les voltes, que col·lapsen parcialment, seguint un procés accelerat de ruïna.

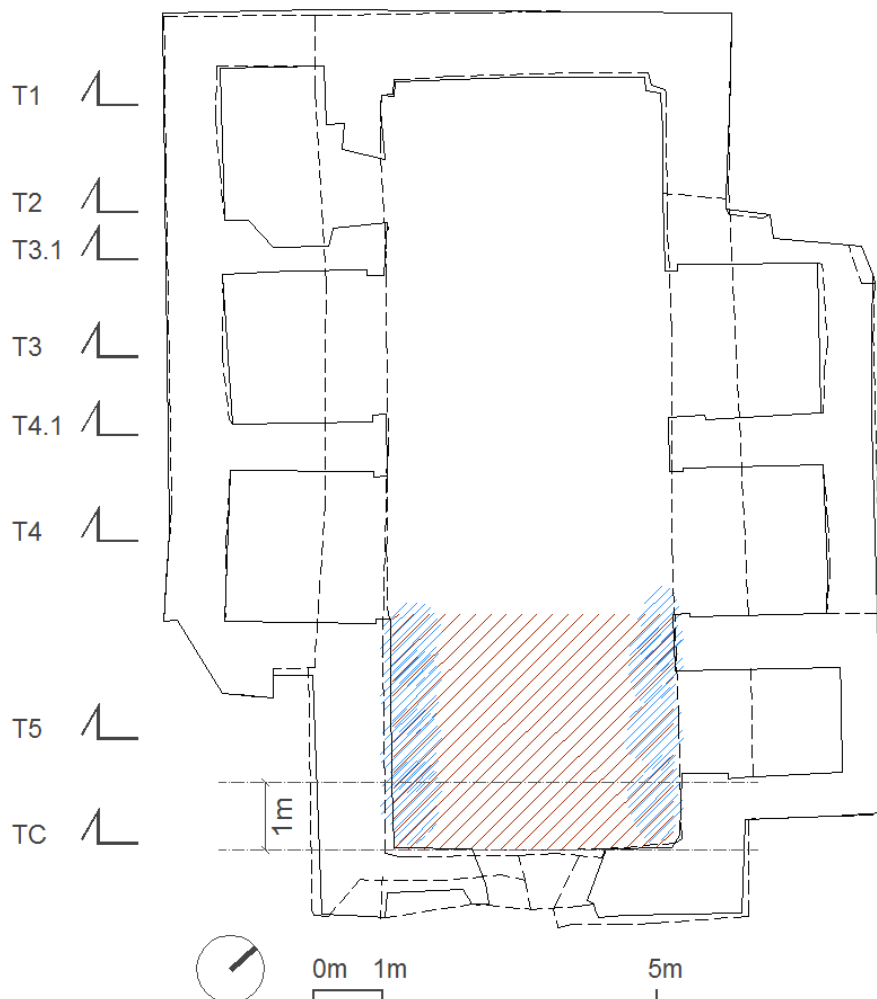
**Fig. 14** Planta de l'església de Castelló de Tor.

En discontinua els murs superiors, en contínua els murs inferiors. Es marca amb una trama vermella la zona de la coberta enderrocada, i amb una trama blava la zona dels ronyons on es contempla acumulació d'aigua i per tant, augment de pes i d'empenta.

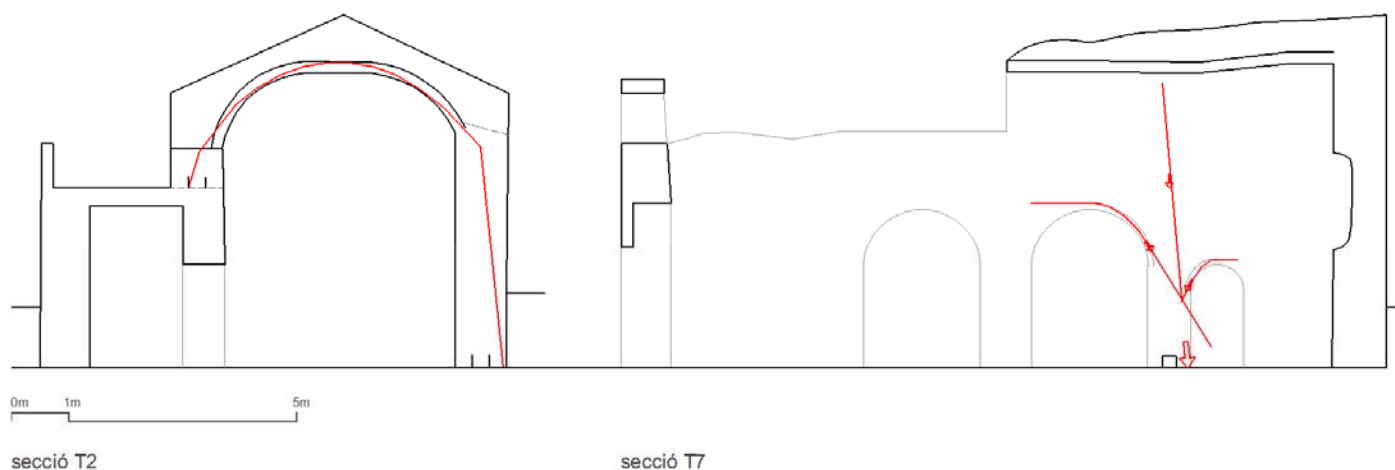
**Fig. 15** Anàlisi de l'equilibri de la nau.

A la secció T1 la línia de pressions queda fora del terç central. Això fa que variacions del terreny o presència d'humitat pugui afavorir fàcilment el desplom dels murs cap a l'exterior. Al mur de la dreta, malgrat la línia de pressions quedi fora del terç central, l'existència de la capella ajudaria a frenar el moviment. Tot i així, aquest fet dependrà en última instància de la capacitat del terreny.
