## ***Les voltes de rajola doblada: construcció i seguretat estructural de les esglésies barroques catalanes***

# **Les voltes de rajola doblada. Construcció i seguretat estructural de les esglésies barroques catalanes.**

Autor: Anna Feu i Jordana

Barcelona, gener 2017

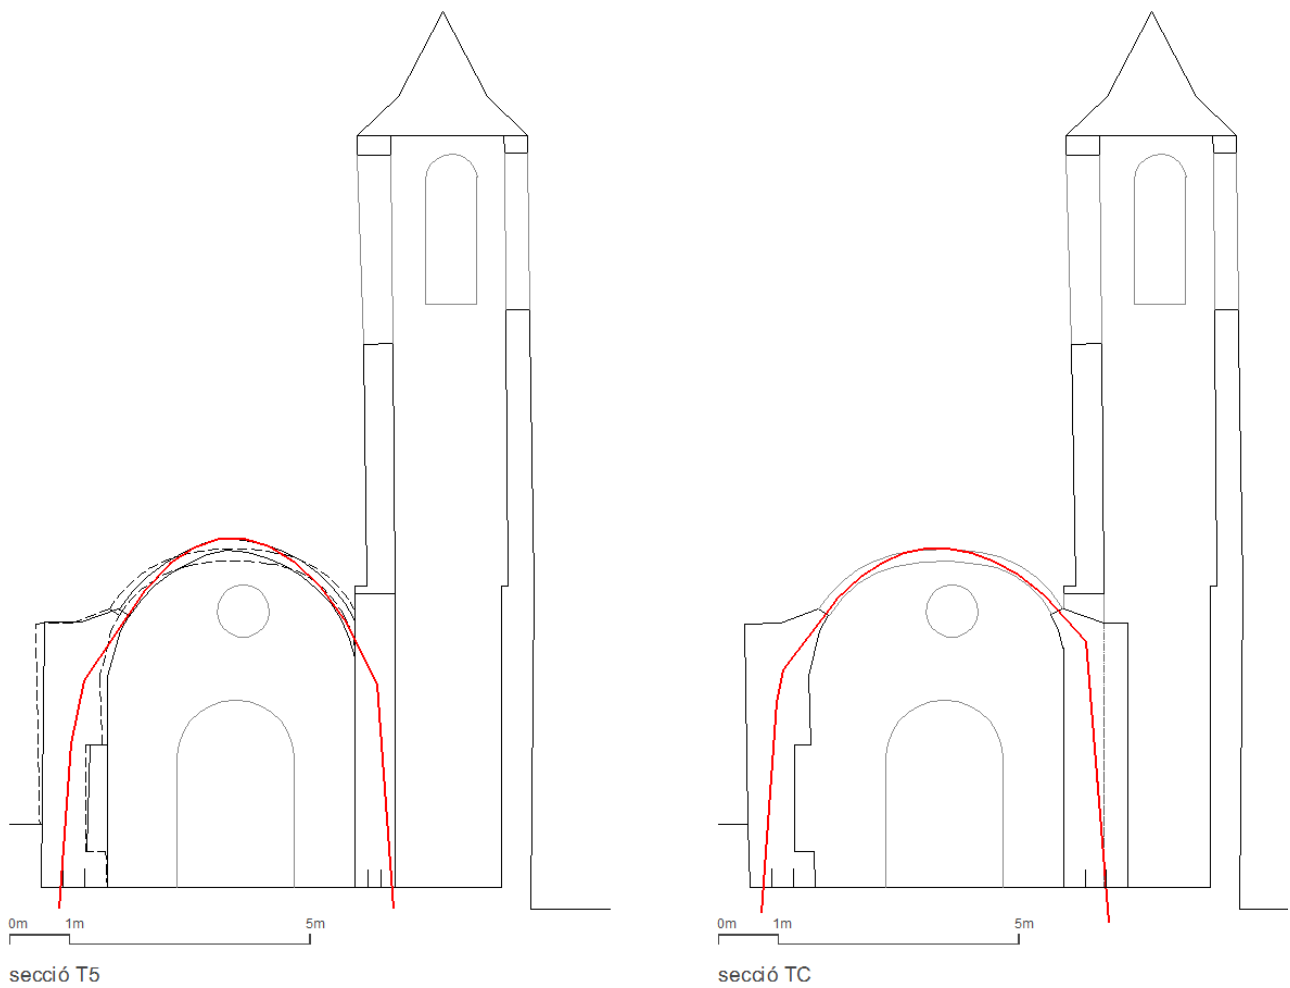
**Fig. 16** Comprovació teòrica de la secció T5:

A la secció T5 s'observa com de nou el mur sense estrep (esquerra) no centralitza la càrrega, quedant fora del terç central. Cal tenir present que en aquest cas no s'ha descartat el pes de la coberta, perquè no hi ha coberta. Tot i així, tampoc no hi ha volta, ja que en aquesta zona s'ha esfondrat.

El càlcul proporciona una idea força entenedora de l'esfondrament de la volta en aquesta zona i el mal estat del mur (enderrocat en la seva major part. La fulla interior i part de l'argamassa queda dempeus).

El mur dret de la secció T5 és el mur del campanar, s'ha realitzat una hipòtesi amb el gruix del mur del campanar i la línia de pressions surt fora del terç central. Tot i així la realitat constructiva possiblement s'assimili més a la secció TC, on malgrat que el mur de la dreta és més gruixut, la línia de pressions també s'apropa molt al límit exterior del terç central.

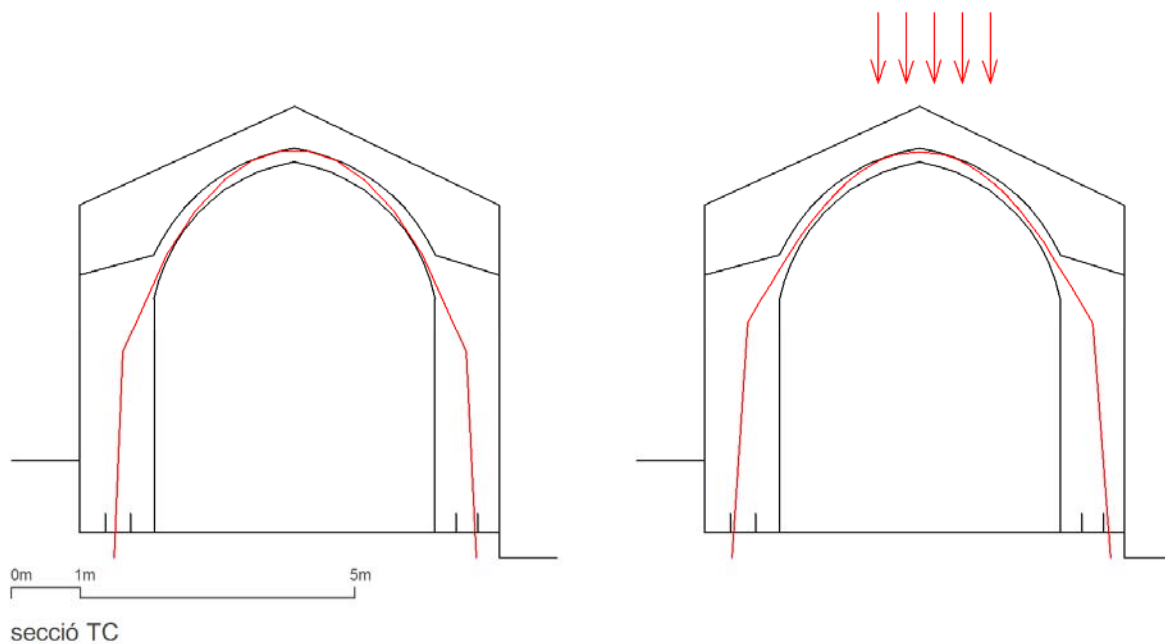
**Fig. 18** Secció TC sense deformat

Secció de Comprovació TC aplicant la càrrega i l'empenta de la volta (esquerra) i aplicant la càrrega i l'empenta de la volta amb la coberta reformada segons els criteris del XVIII, col·locant una pilastra central (dreta). S'observa com en el primer cas la línia d'esforços queda dins el terç central de la secció, mentre que en el segon, quan la coberta carrega sobre el centre de la volta a través de la pilastra centrada, al mur de l'esquerra la línia s'acosta molt al límit del terç central i al mur de la dreta sobresurt d'aquest límit.

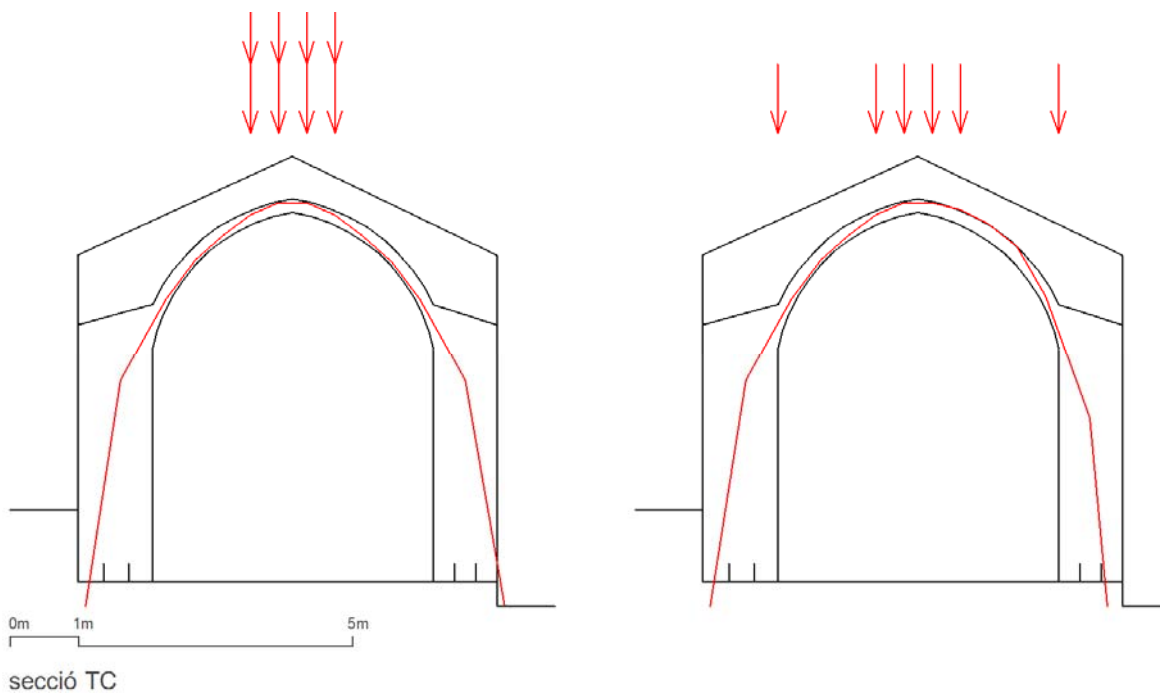
**Fig. 19** Secció TC

A la Figura 19, secció de Comprovació TC aplicant la càrrega i l'empenta de la volta més el pes de la coberta sobre la pilastra central i augmentant aquest pes considerant que part de la coberta ha fallat (esquerra); i aplicant la càrrega de la volta i la càrrega de la part de la coberta enderrocada més l'augment de pes dels ronyons per possible entrada d'aigua (dreta).

S'observa com en el primer cas la línia de pressions surt del terç central i fins i tot al mur de la dreta surt de la secció, fet que hauria comportat l'esfondrament del mur; per això, una situació més realista és la segona, on l'augment de pes dels ronyons recentralitza la càrrega. Tot i així l'estabilitat no és la desitjada, ja que la línia sobresurt del terç central.

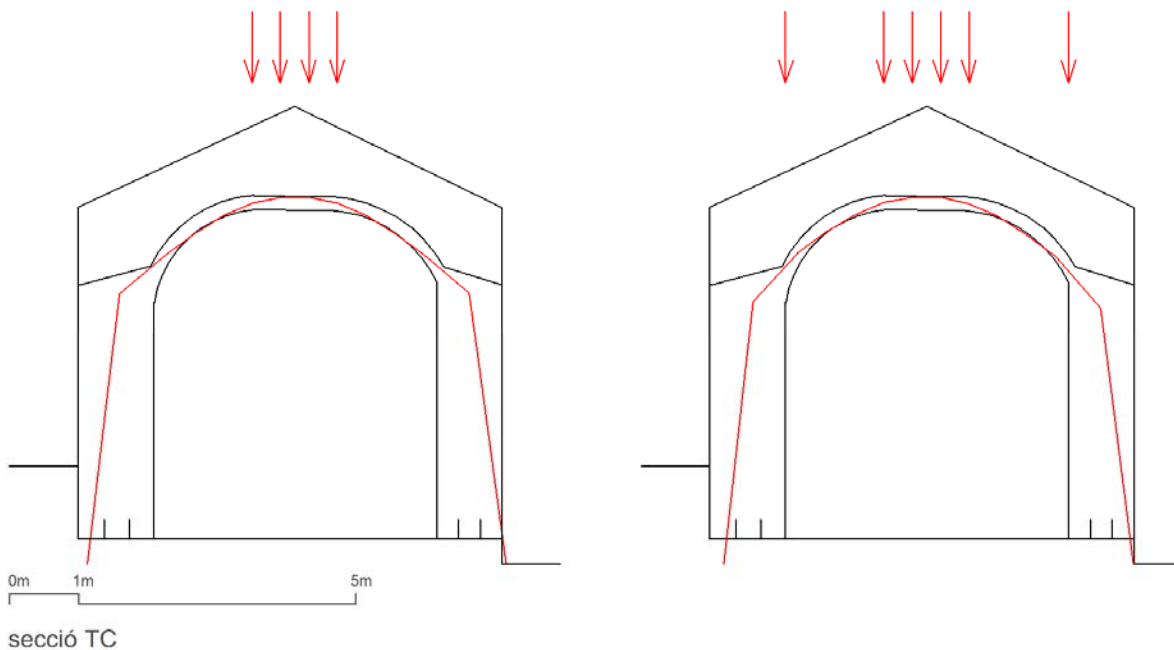
**Fig. 20** Secció TC amb volta formada

A la Figura 20, secció de Comprovació amb la càrrega i l'empenta de la volta deformada (esquerra) i el pes de la coberta sobre la pilastra central; i amb la volta deformada, la càrrega de la part de la coberta més l'augment de pes dels ronyons (dreta). S'observa com la línia de pressions surt del terç central i fins i tot surt de la secció al mur dret del primer cas.

S'observa com abans de fallar els estreps fallaria la volta (com ha estat el cas), ja que la línia de pressions s'acosta perillosament al límit inferior de la secció o, en el segon cas, sobresurt pel límit de l'intradós de la secció de la volta, fet que indicaria el seu esfondrament, tal com efectivament va succeir.

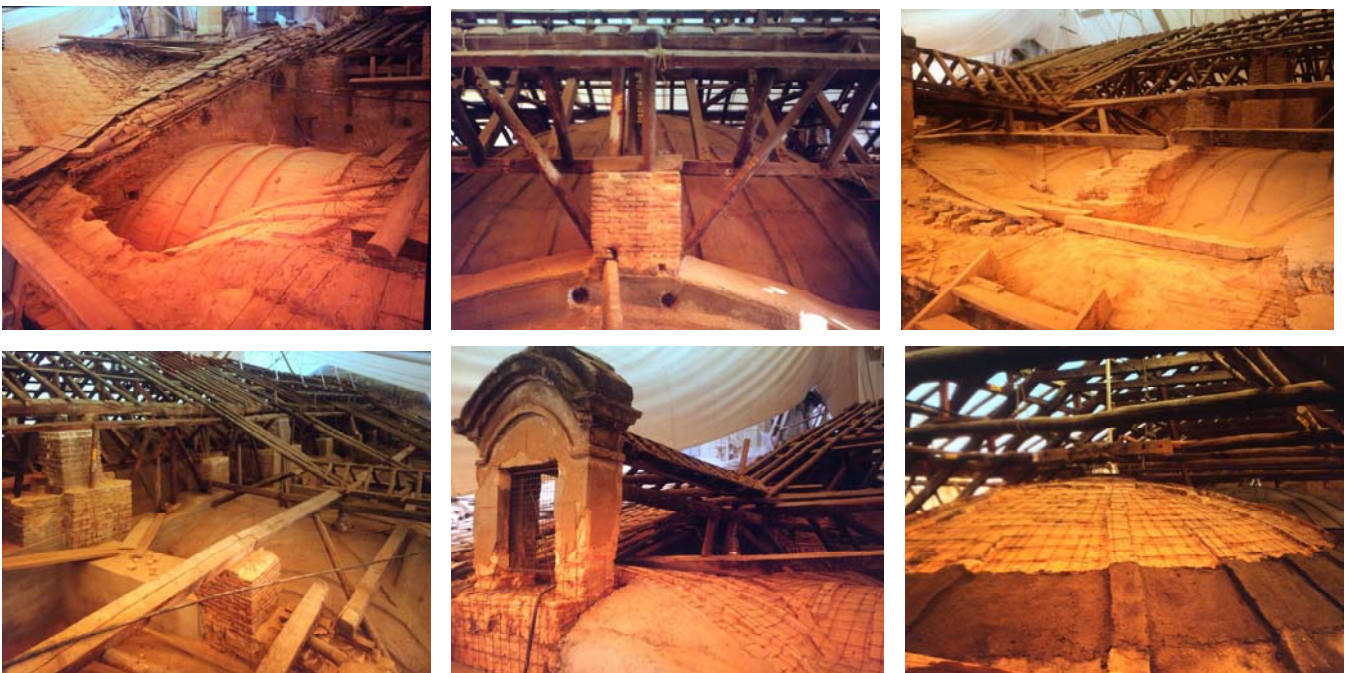
**Fig.6** Fotografies del desmuntatge de les fustes de la coberta i de la col·locació de la capa de compressió. Arxiu Diocesà de Bogotà.

A la Figura 6 es mostra la configuració de l'entramat de fusta de la coberta durant el desmuntatge i el posterior mallat i formigonat de les voltes.

El 2006 es va realitzar la rehabilitació de la coberta consistent en desmuntar l'entramat de bigues de fusta existent, col·locar una capa de compressió de formigó sobre les voltes i recol·locació de l'entramat de fustes noves o reutilitzades de la coberta seguint els patrons de l'estat original prèviament documentat.

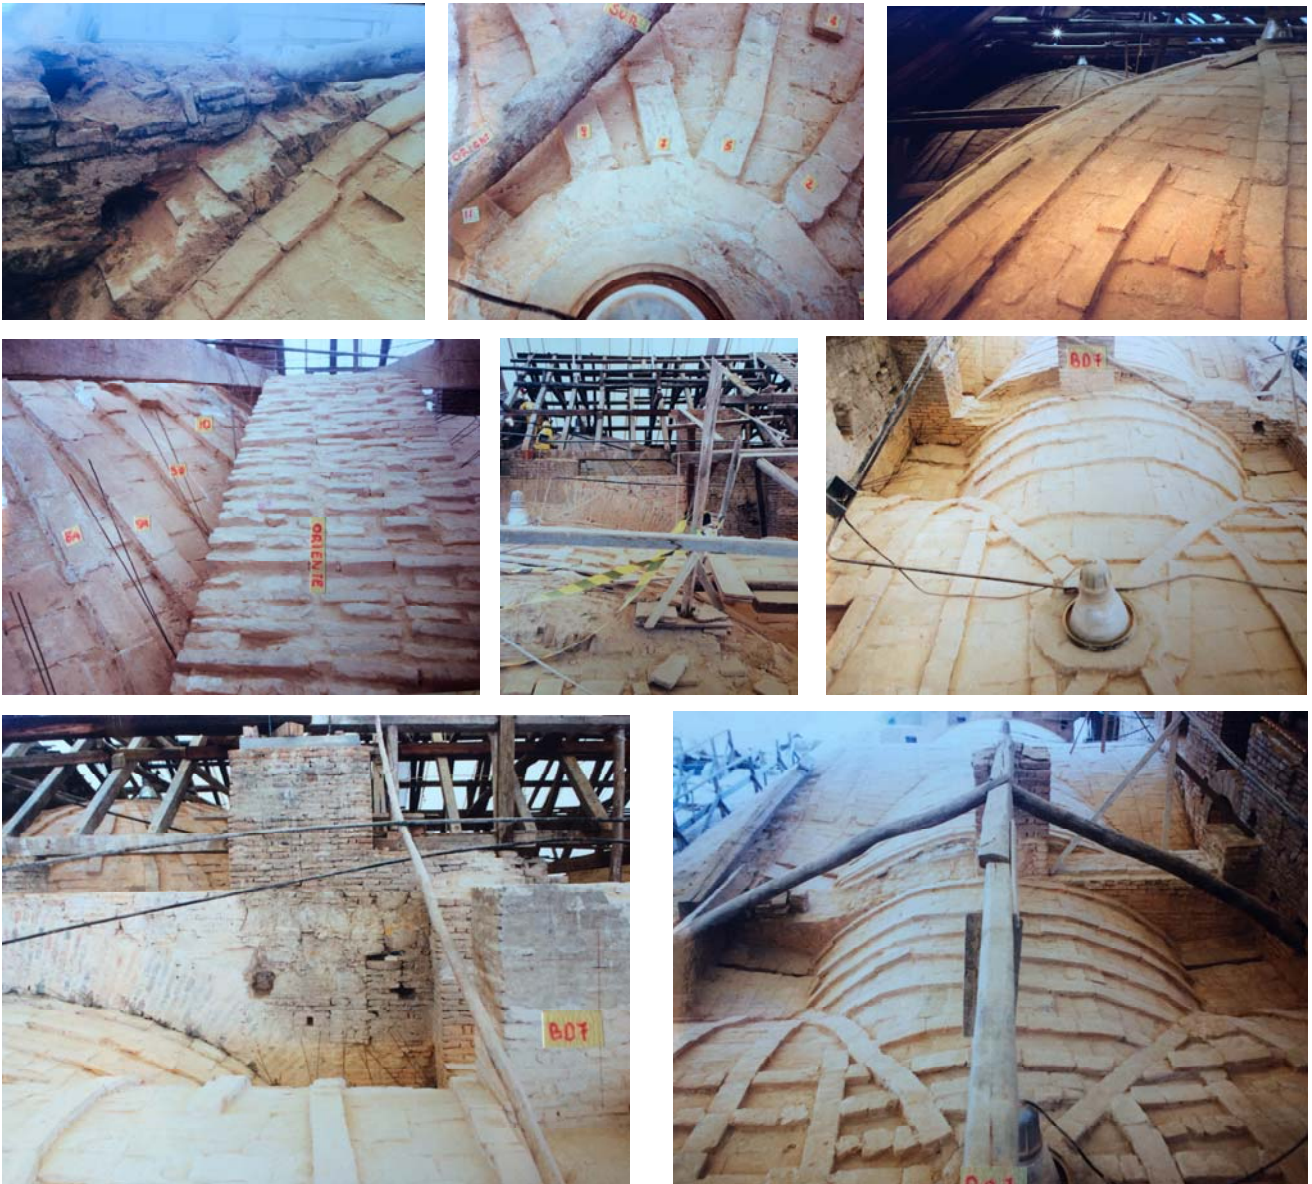
A la Figura 7 s'observa molt clarament la construcció de les voltes de rajola doblada reforçades amb nervis radials en el sentit dels meridians. Els elements de l'extradós es van numerar i documentar. Posteriorment es van col·locar rodons d'acer per a formigonar i crear una capa de compressió de formigó armat.

**Fig.7** Fotografies de les voltes durant el desmuntatge de la coberta. Els treballs van comportar la catalogació de tots els elements.

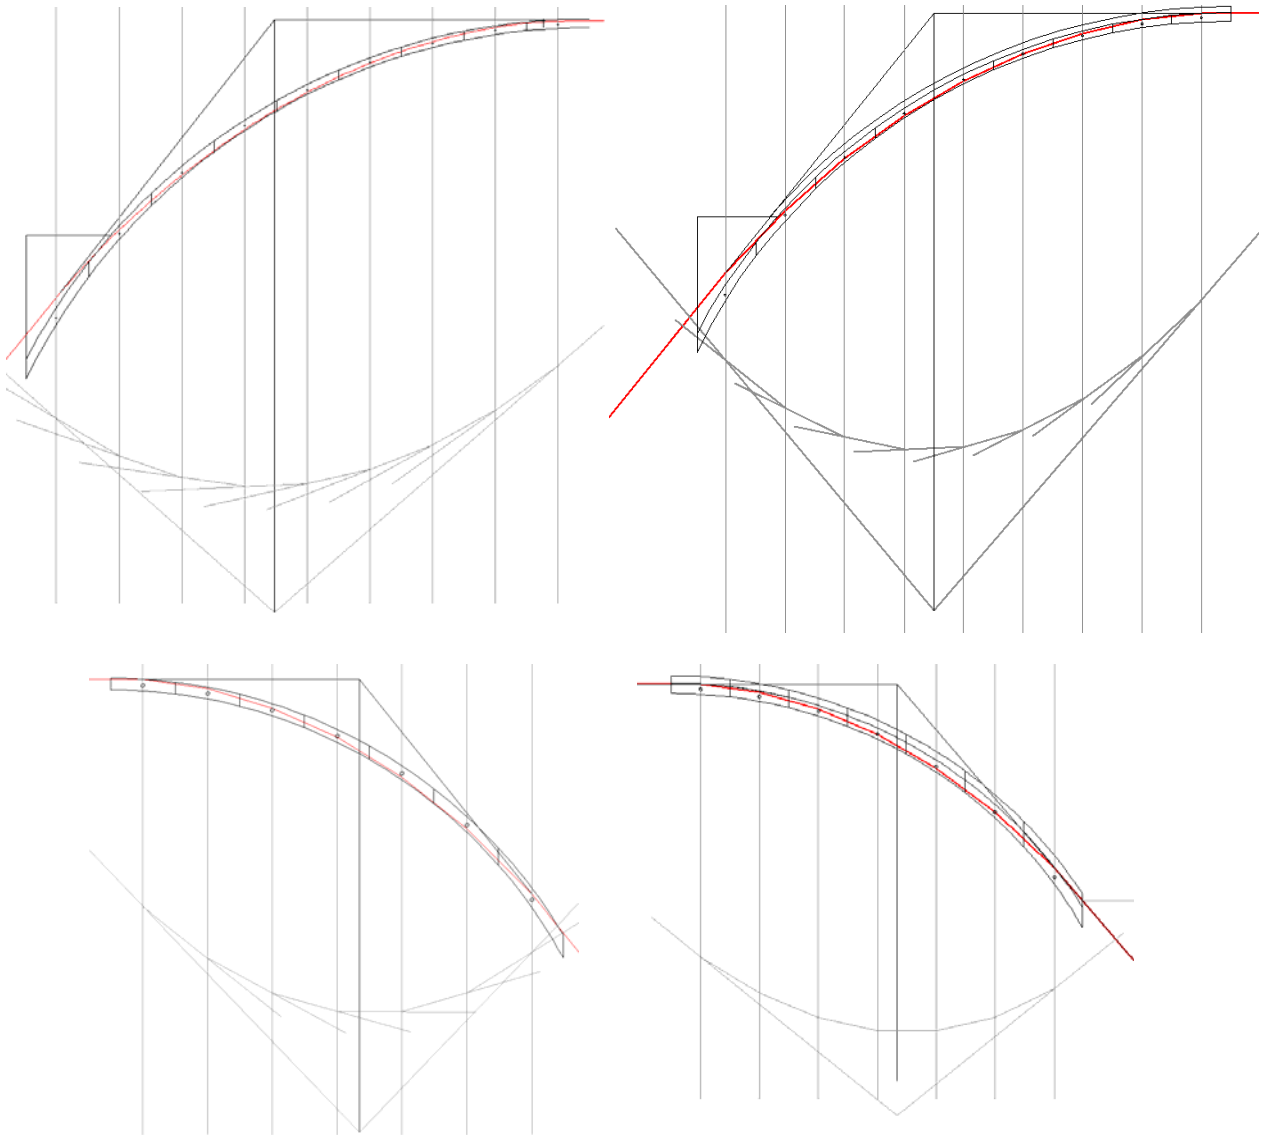
**Fig.12** Comparació de l'estabilitat de porcions de les voltes, a l'esquerra estabilitat per a la nau central i la nau lateral sense capa de compressió, a la dreta, estabilitat per a la nau central i la nau lateral amb capa de compressió. La línia de pressions entra dins de la secció en els dos casos.

Les voltes de rajola doblada de la Catedral són perfectament estables sense la necessitat d'una capa de compressió. Tant sols hagués calgut assegurar-se que el morter està en bones condicions i que no hi ha pèrdua alarmant de la geometria, com és el cas.

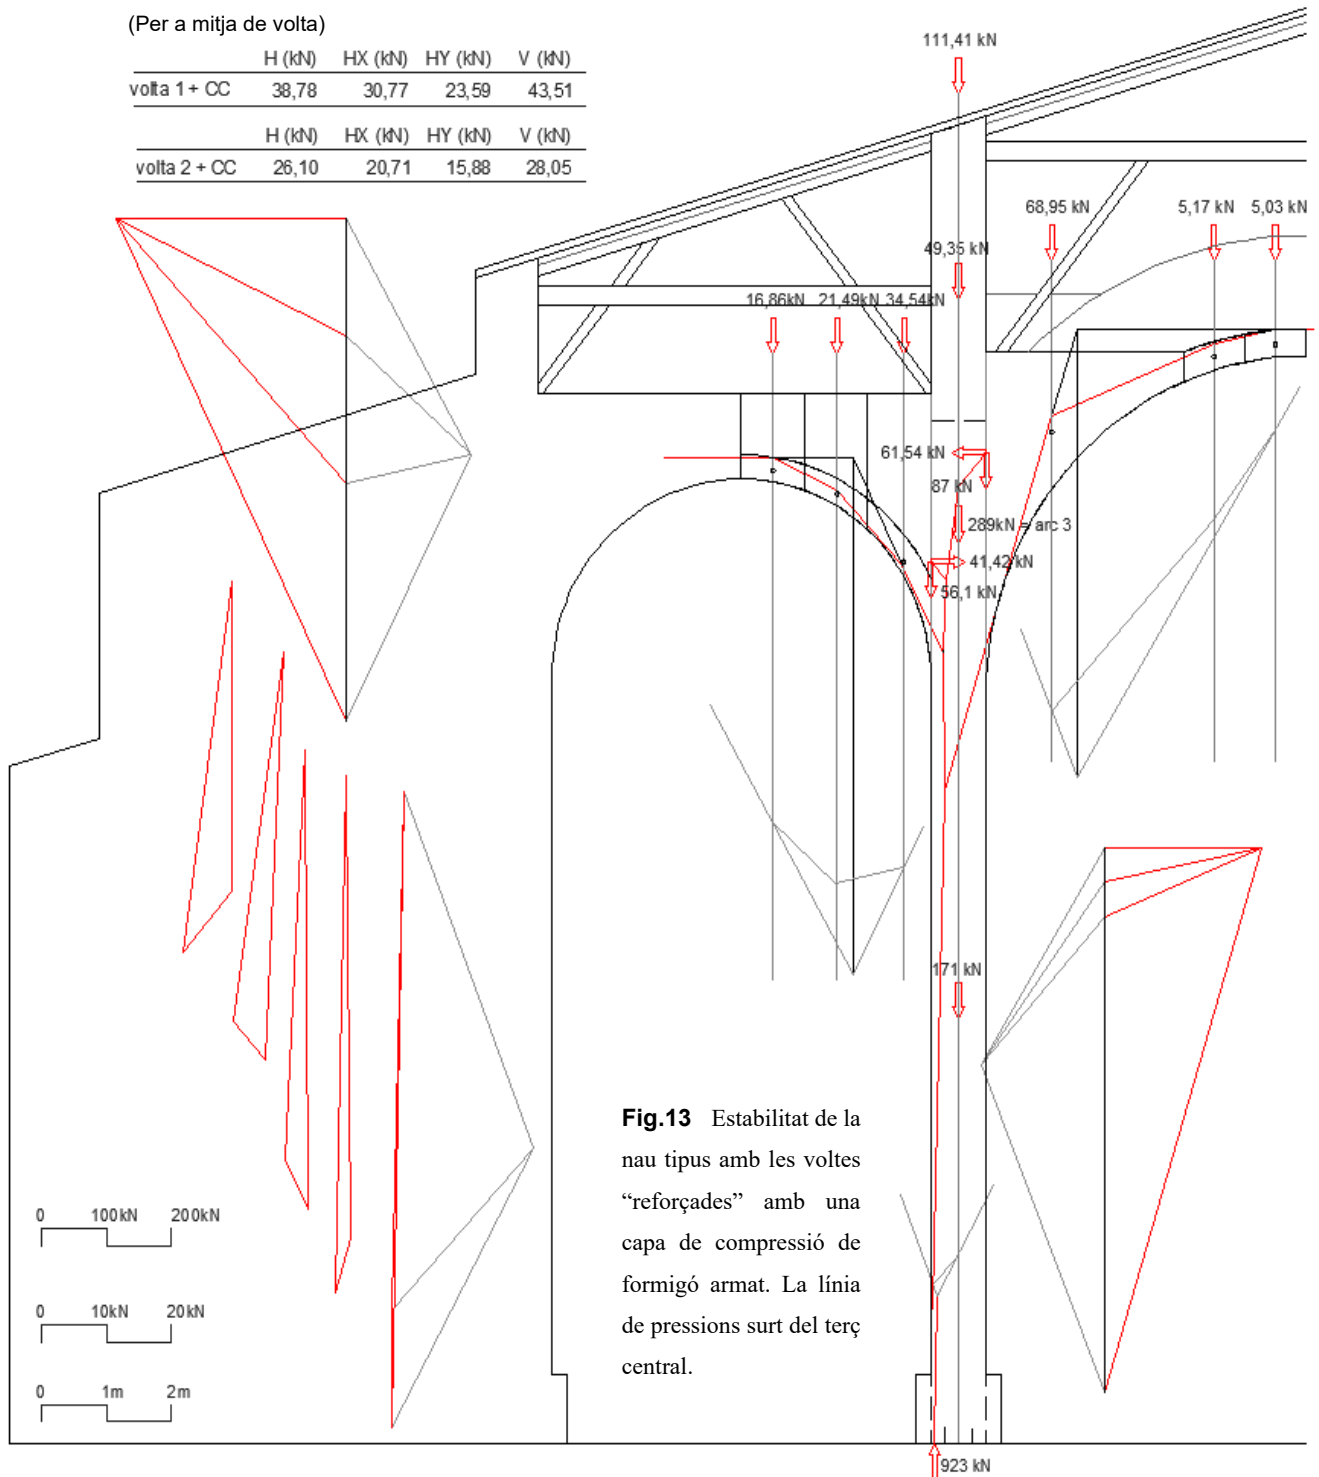
**Fig.13** Estabilitat de la nau tipus amb les voltes “reforçades” amb una capa de compressió de formigó armat. La línia de pressions surt del terç central.

L'increment de pes de les voltes afegint-hi una capa de compressió, no beneficia l'equilibri de la secció a la zona del pilar. Per a la nau tipus sense deformar la secció era estable abans de la intervenció. Tot i així, caldria realitzar els càlculs amb la secció "real" obtinguda d'un aixecament topogràfic precís que en mesurés els desploms.

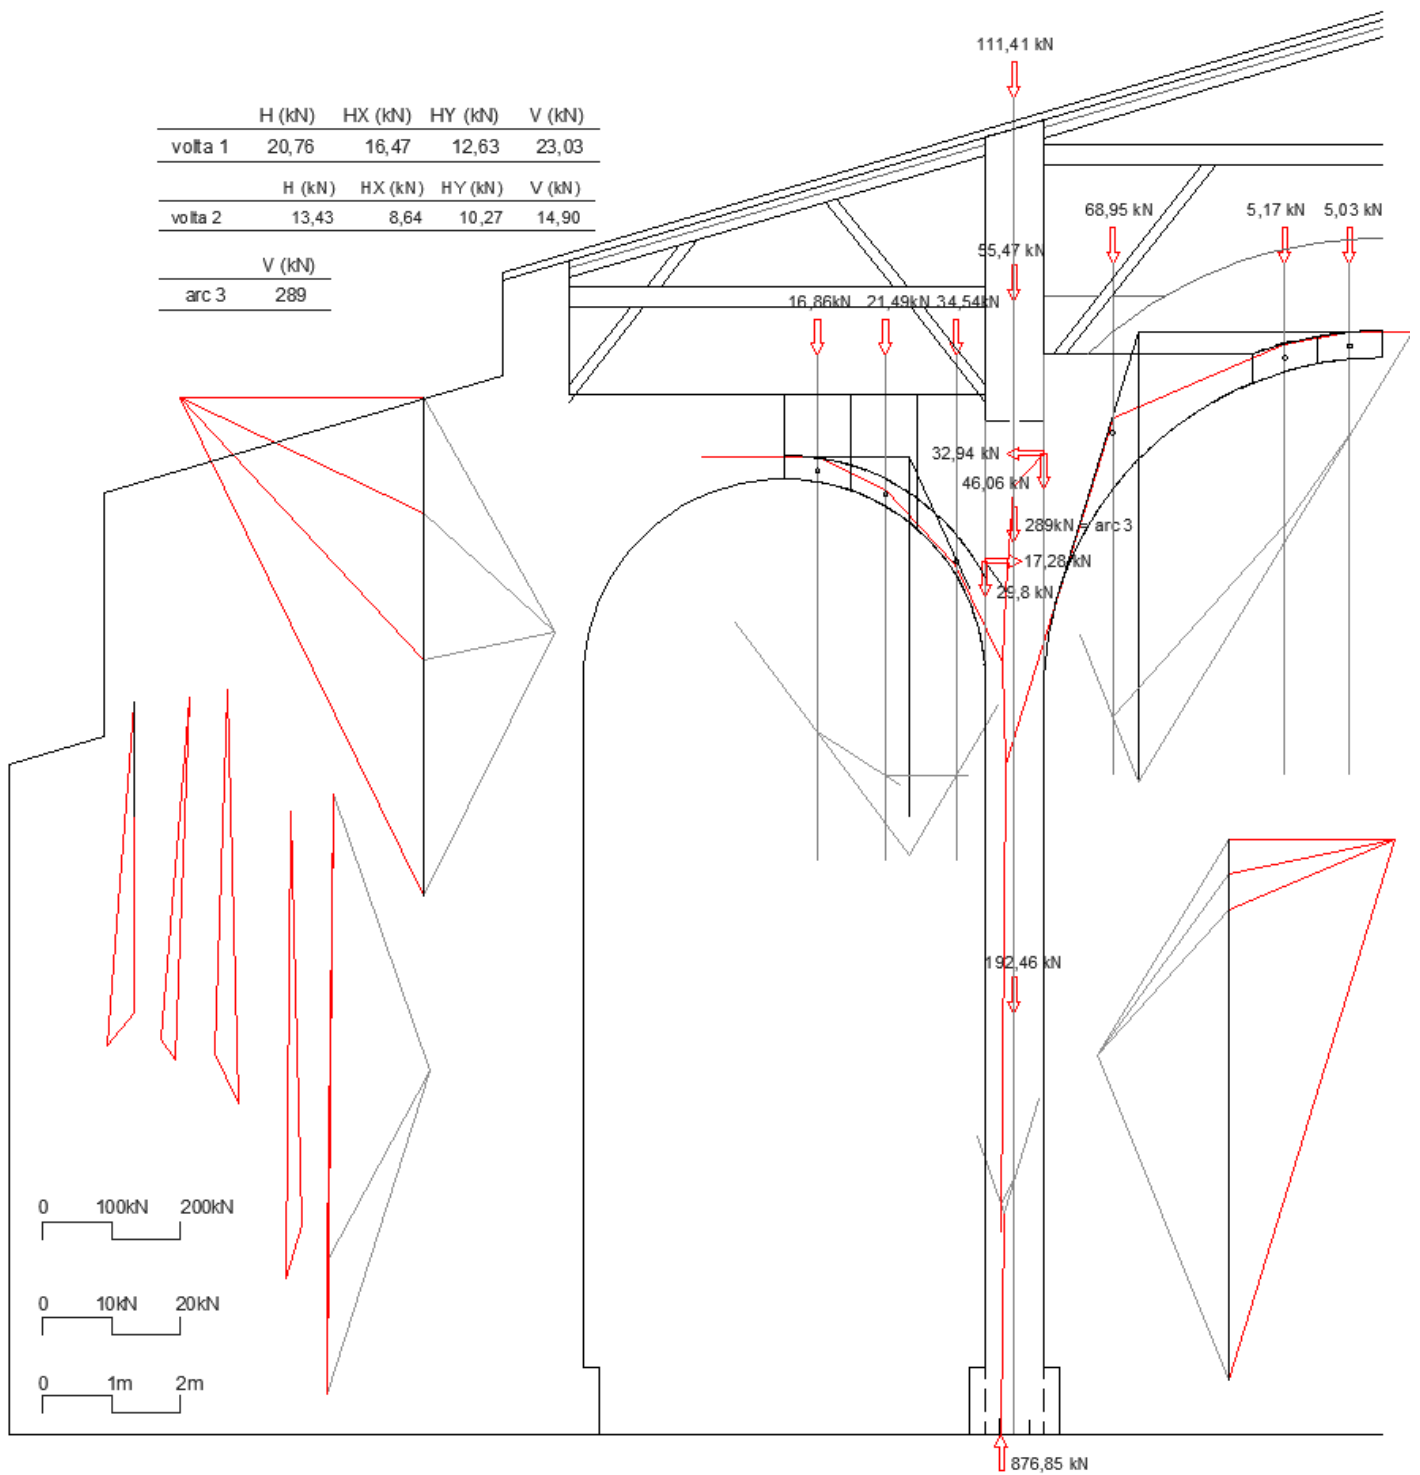
**Fig.14** Estabilitat de la nau tipus amb les voltes de rajola doblada sense “reforçar”. La línia de pressions entra dins el terç central.

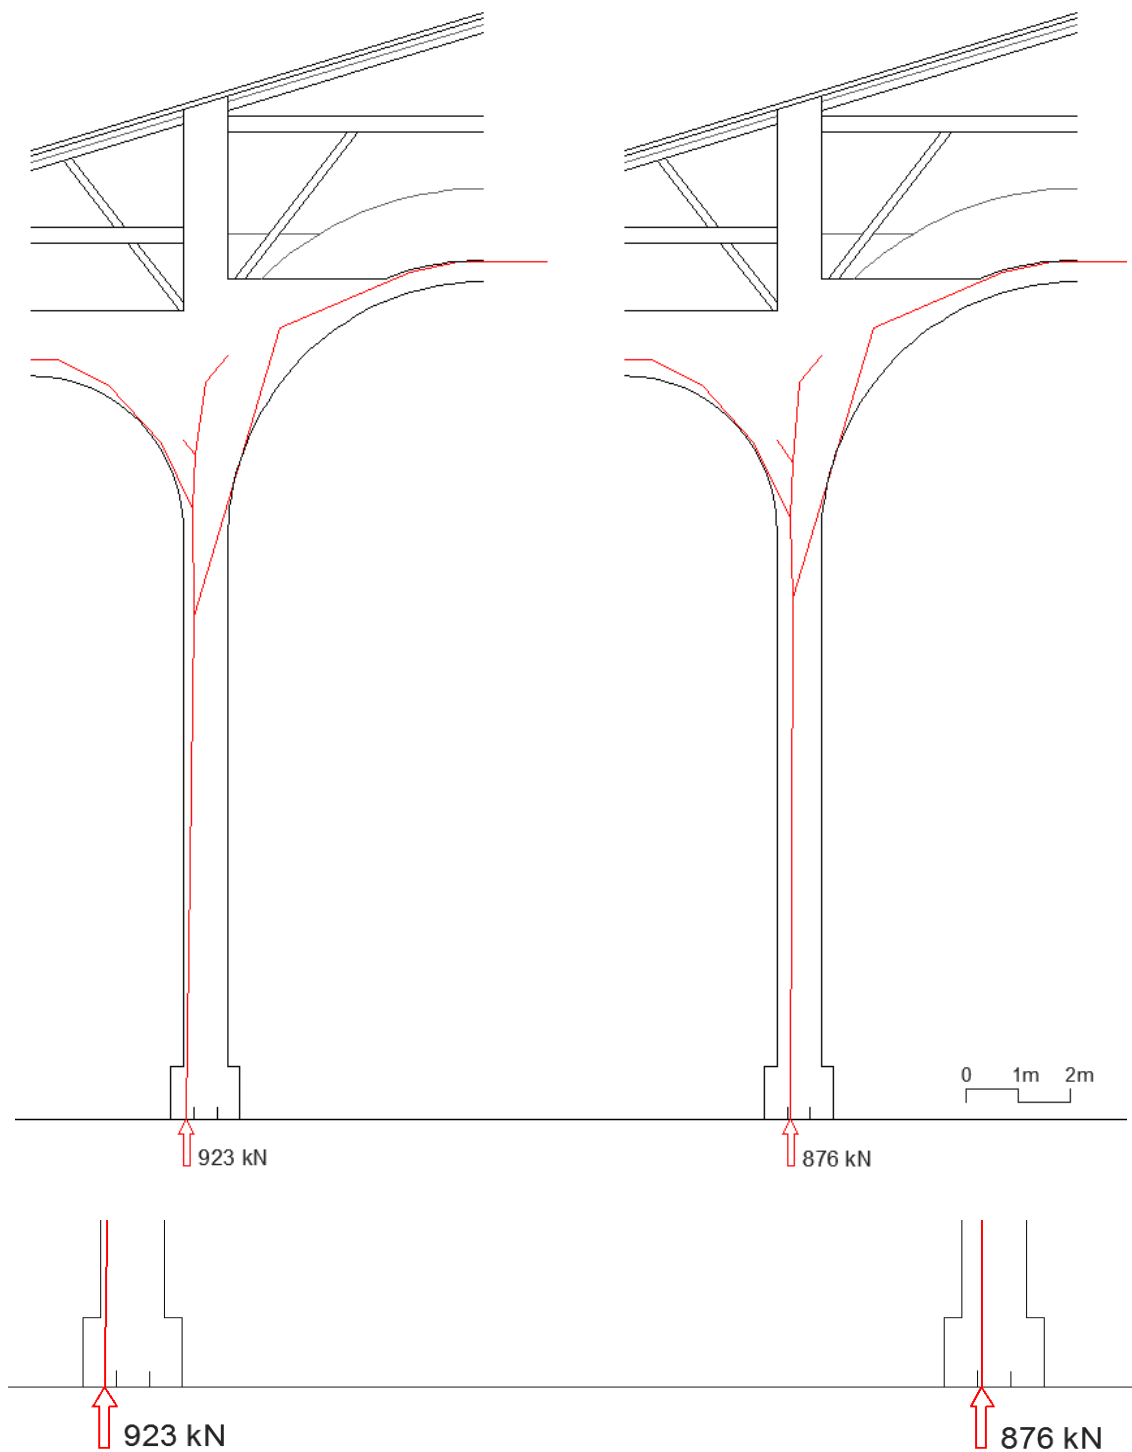
**Fig.15** Comparació dels dos casos. A l'esquerra línia de pressions per a la secció pel pilar considerant les voltes de rajola doblada i una capa de compressió de formigó armat de 5cm. A la dreta línia de pressions per a la secció pel pilar considerant les voltes de rajola doblada.
