TESI DOCTORAL

**EVOLUCIÓ DE LA TIPOLOGIA I SISTEMES CONSTRUCTIUS EN
EDIFICIS D'HABITATGES DE PROMOCIÓ PÚBLICA A L'ÀREA
METROPOLITANA DE BARCELONA 1975-1992.**

JAUME FONT BASTÉ

A3.3.- LOCALITZACIÓ DE LESIONS O DEFECTES DETECTATS EN L'ENVOLTANT DE L'EDIFICI EN LES VISITES EFECTUADES.

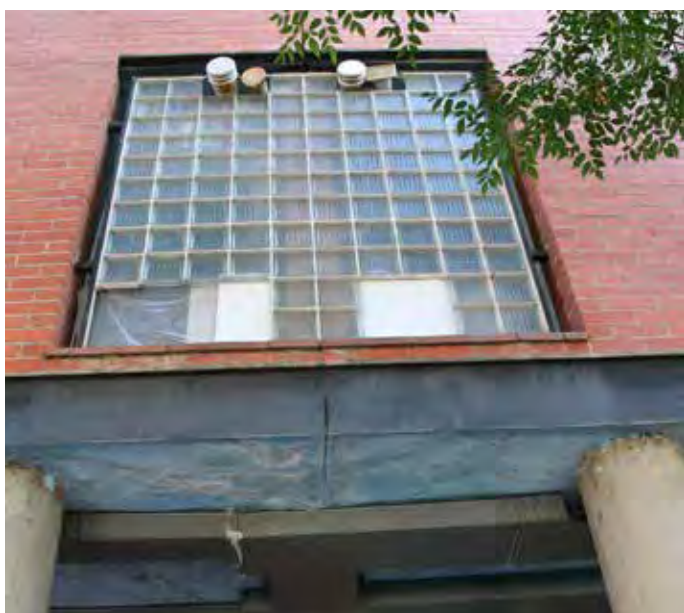
Can Carreras

Despreniment de les peces d'escopidor en els ampits de les obertures amb vidre armat emmarcat amb sub-estructura metàl·lica.

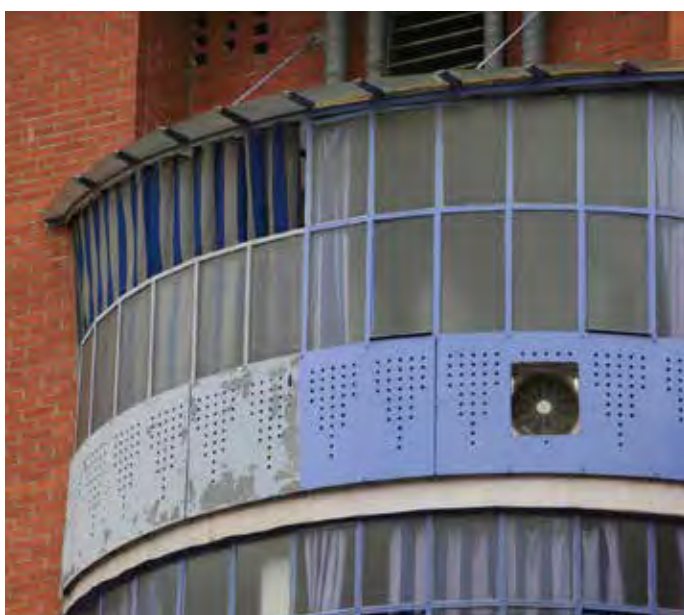
Can Carreras

Trencament de les peces de vidre armat en galeries de cuina.
Modificacions de les ventilacions en galeria, fent-se a façana per indicacions dels inspectors de la companyia del gas que consideraven insuficient l'obertura de la galeria.
Oxidació i retenció d'aigua en els elements metàl·lics que revesteixen els caps dels pilars de la porxada de planta baixa.

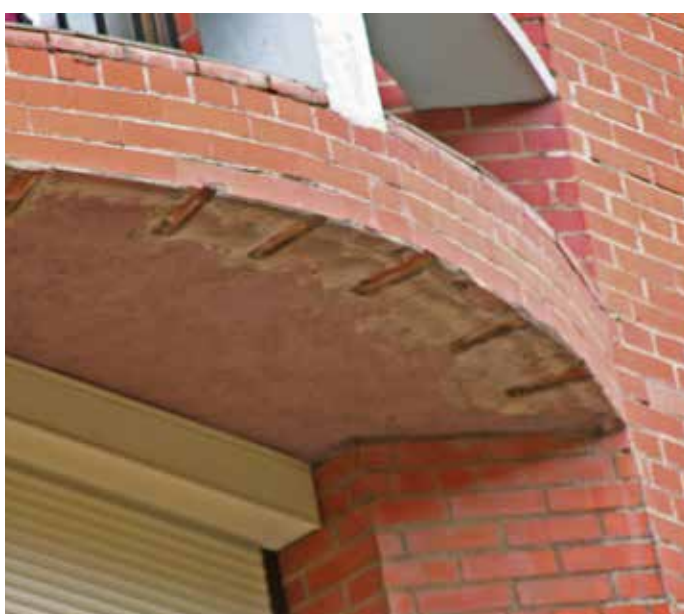
Baró de Viver I i II

Oxidació dels elements metàl·lics encastats en el sostre de balcó per la subjecció de les peces d'aplatat, despreniment del seu revestiment.

Eflorescències per la manca de goteró en el revestiment i retorn de l'aigua per damunt d'elements oxidats.

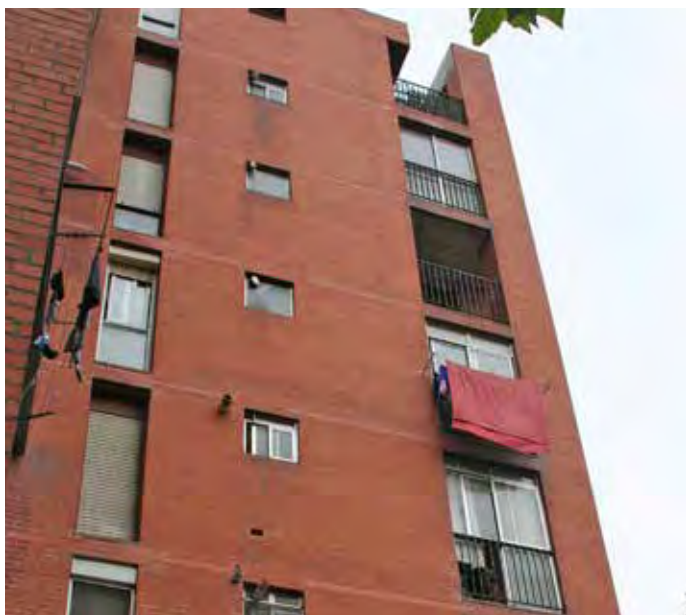
Baró de Viver I i II

Oxidació dels elements metàl·lics encastats en el sostre de balcó per la subjecció de les peces d'aplatat, despreniment del seu revestiment.

Eflorescències per la manca de goteró en el revestiment i retorn de l'aigua per damunt d'elements oxidats.

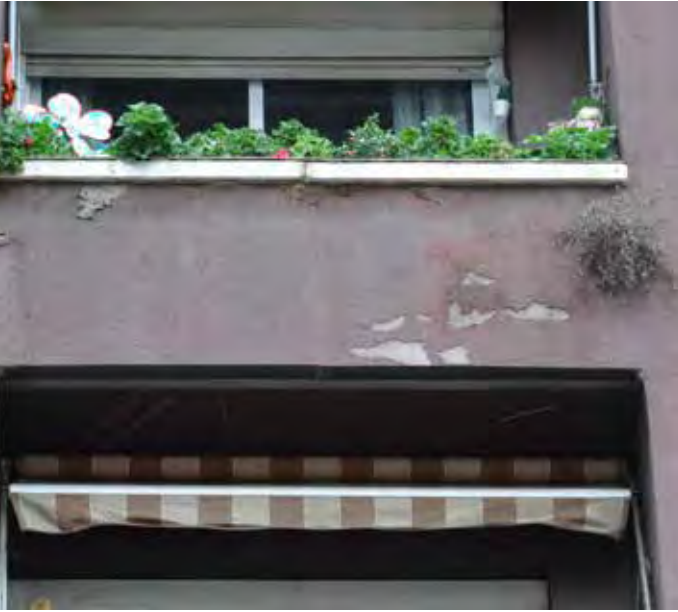
Gelida

Disgregació d'acabat de façana tipus "Granulite" en zones de jardineres de façana posterior. El revestiment del mateix tipus s'ha substituït en la seva totalitat en la façana principal.

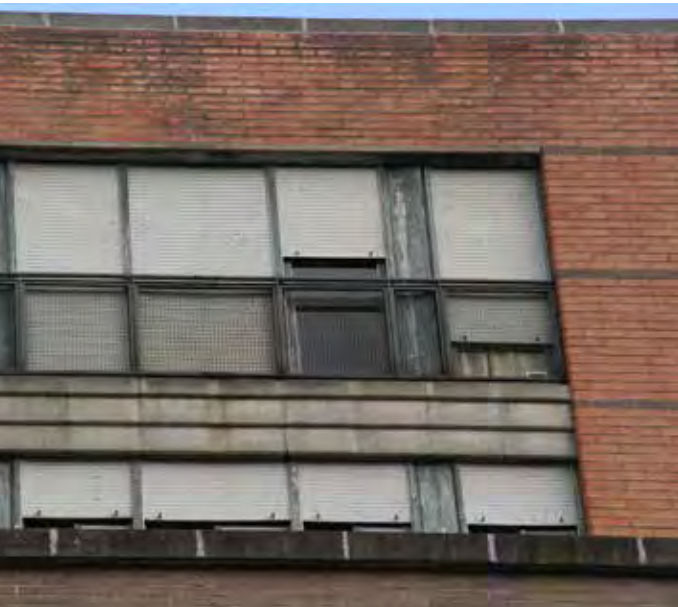
Llobregós

Despreniment dels aplacats de cantell de sostres de formigó, fets amb rajola manual.

Els elements metàl·lics del sostre presenten un recobriments insuficient i un estat d'oxidació avançat.

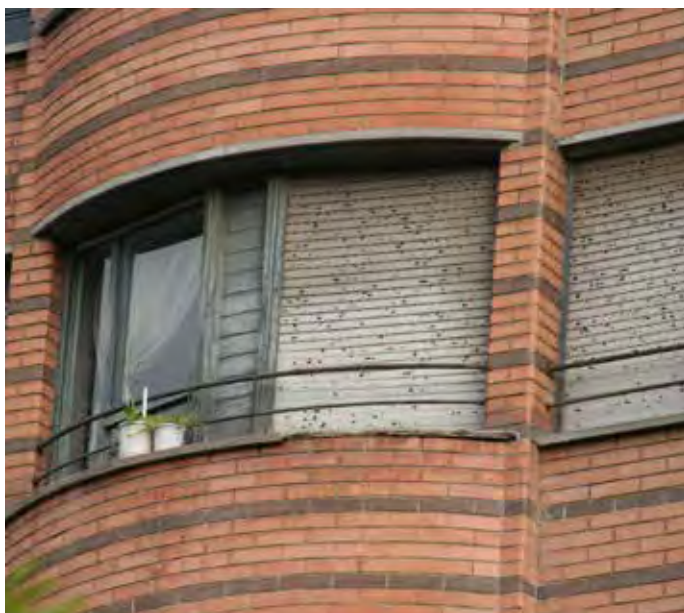
Llevant Sud

Taques i fongs en i en part superior de façana per la manca de goterons efectius en el recobriments superior o límit de coberta.

Pintura malmesa en fusteries de balconera per la impossibilitat d'accés per manteniment des de l'interior.

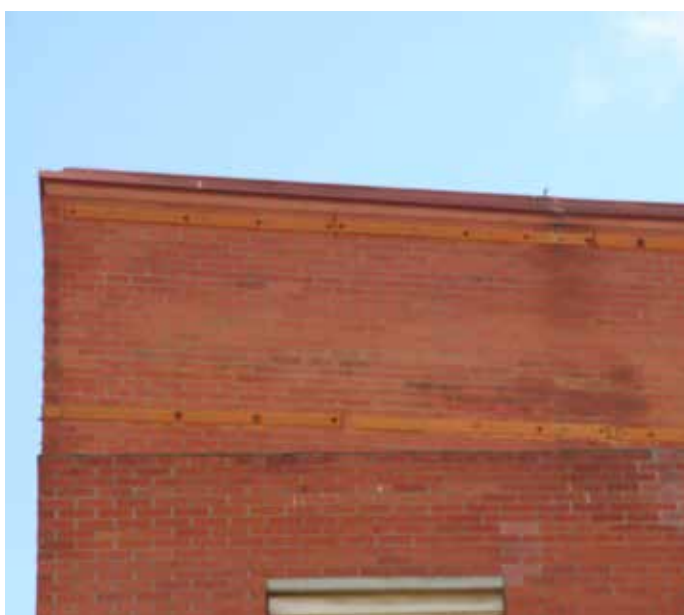
Llevant Sud

Trencament de les peces de revestiment de fàbrica de maó vist tipus "pitxolí" en els revestiments en cantonada.

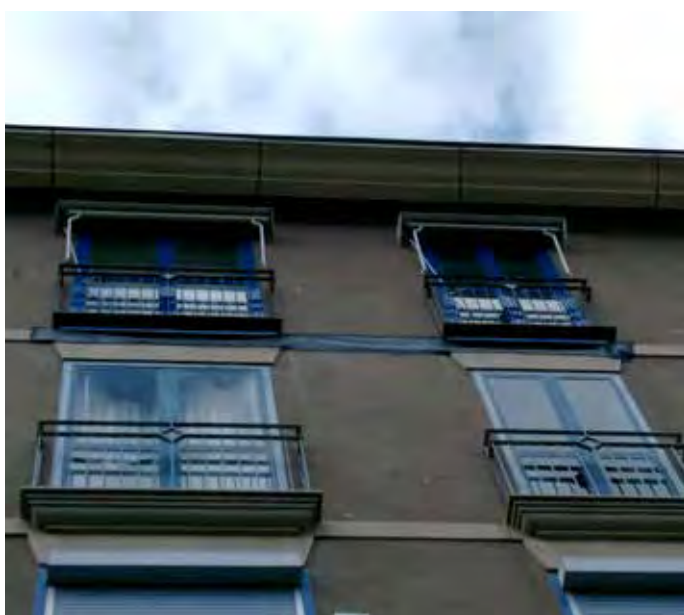
Fissures i desprendiments dels revestiments sobre elements de formigó armat.

Signes d'oxidació dels elements metàl·lics d'armat.

Oxidació dels elements metàl·lics que formen baranes i es troven encastats en paraments i paviments.

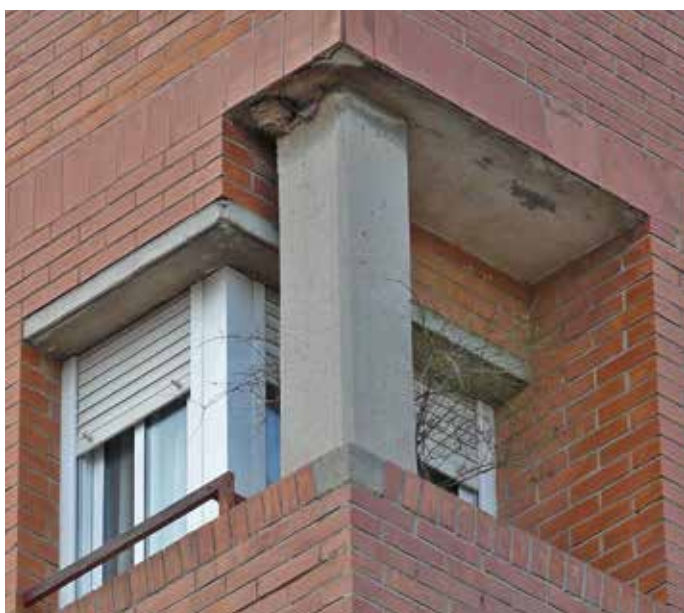
Abdera

Despreniment de l'arrebossat en part superior del parament de façana, coincidint amb el sostre de la última planta i amb la cambra d'aire sota coberta.

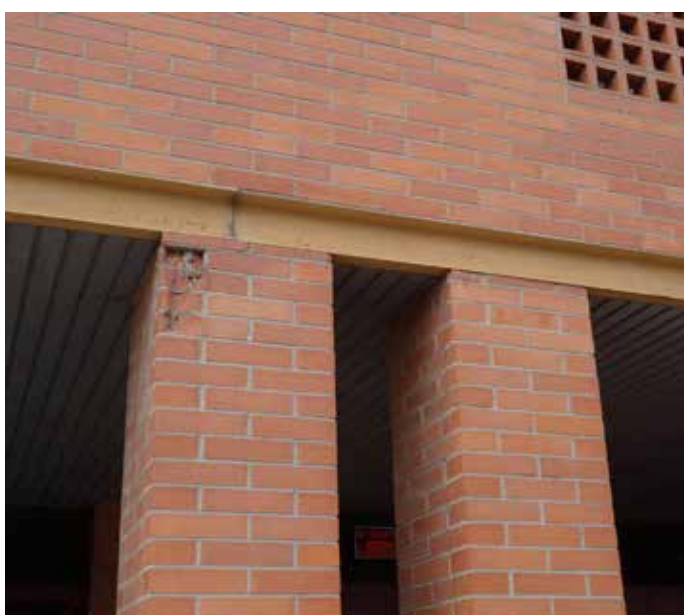
Sector Oest

Despreniment de les peces d'aplatat del cantell del sostre.
Oxidació dels elements metàl·lics del sostre de formigó armat.

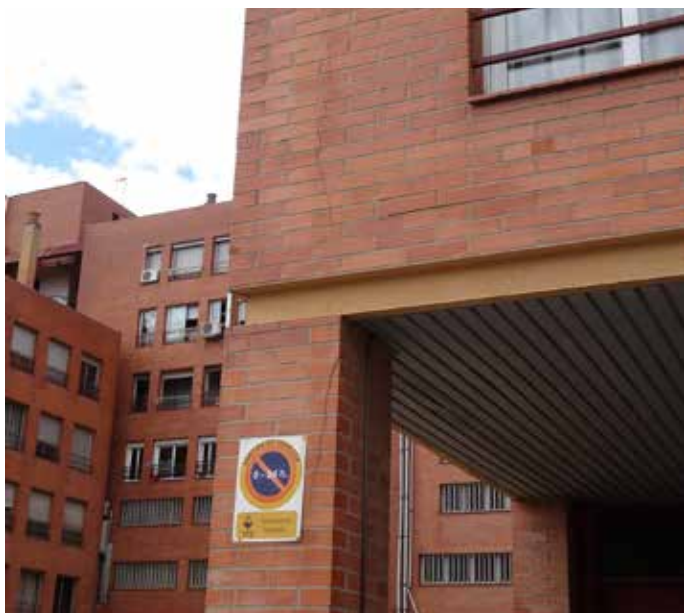
Pla Pedregar

Trencament de les peces de maó calat per recobriments de l'estructura de formigó armat.

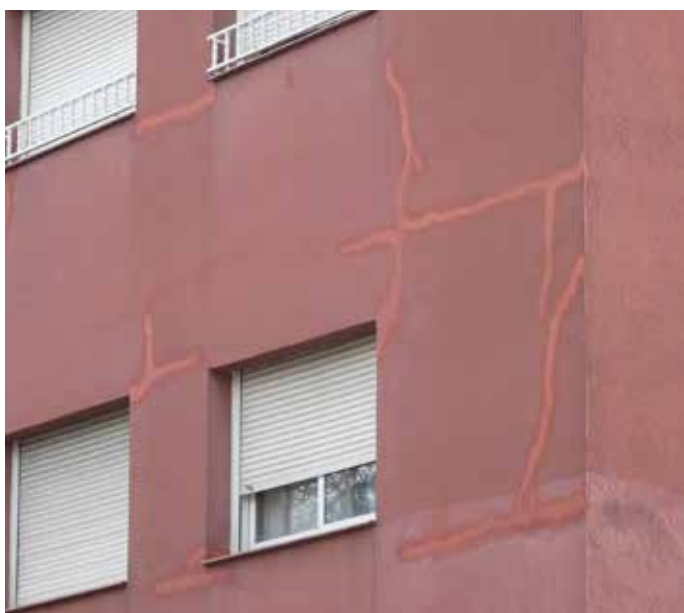
Pla Pedregar

Trencament de les peces de maó calat per recobriments de l'estructura de formigó armat.

En primera planta la fissura coincideix amb el canvi de gruix de les peces de recobriments.

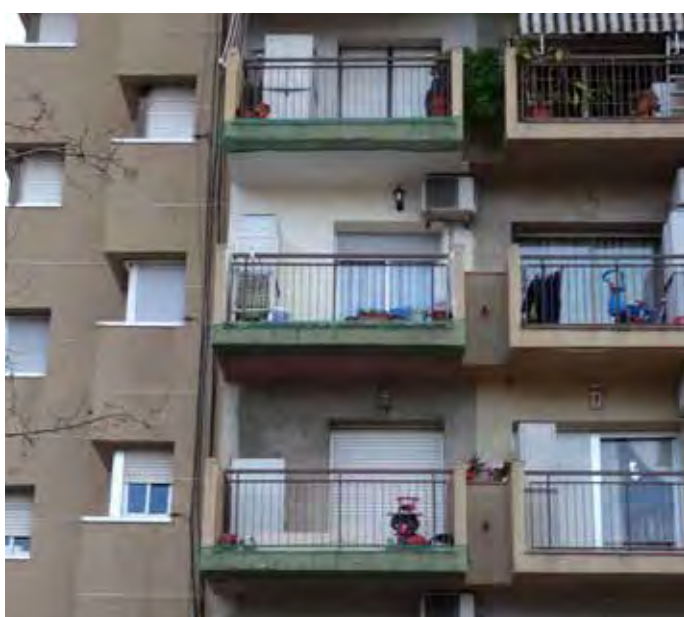
Bellaterra

Despreniment generalitzat de l'enrajolat en façana.

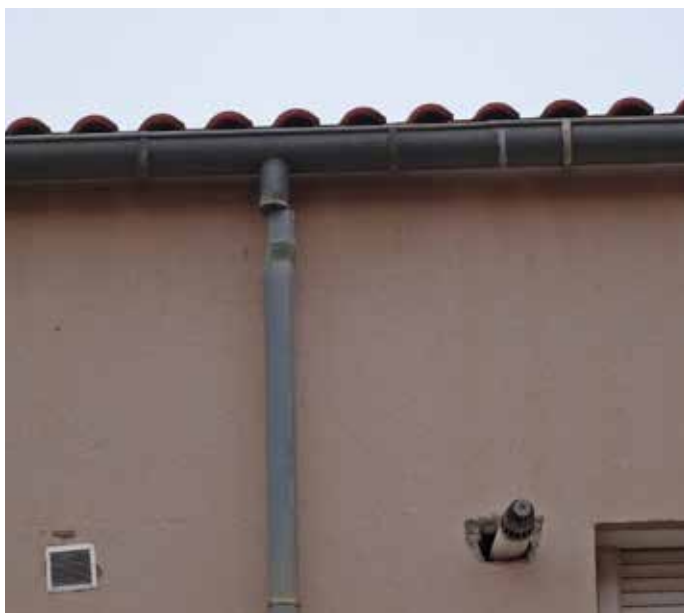
El Prat 1

Protecció dels cantells de balcons per evitar la caiguda de material, fruit dels desprendiments de l'arrebossat sobre els cantells dels sostres de formigó armat.

La majoria de la façana ha estat rehabilitada substituint el revestiment original per un sistema d'arrebossat amb morter monocapa.

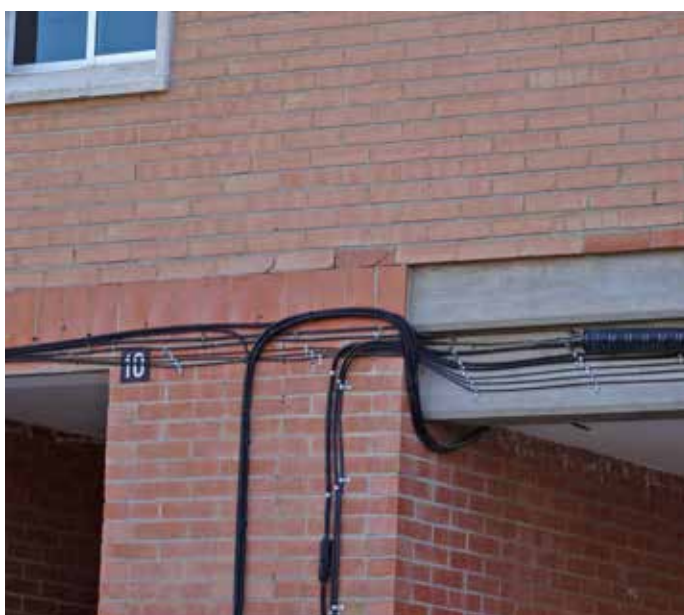
Olesa

Trencament i despreniment de peces de l'aplicat petri del revestiment de la façana de planta baixa.
