# Desarrollo de materiales con retracción compensada a partir del óxido de calcio (CaO)

Tomo II: Anejos de la tesis

Experiencias reales del  
hormigón de retracción  
compensada (HRC)

## A2.1. LOSA POSTERIOR Y PASILLO LATERAL (ZONA OESTE DEL RECINTO)

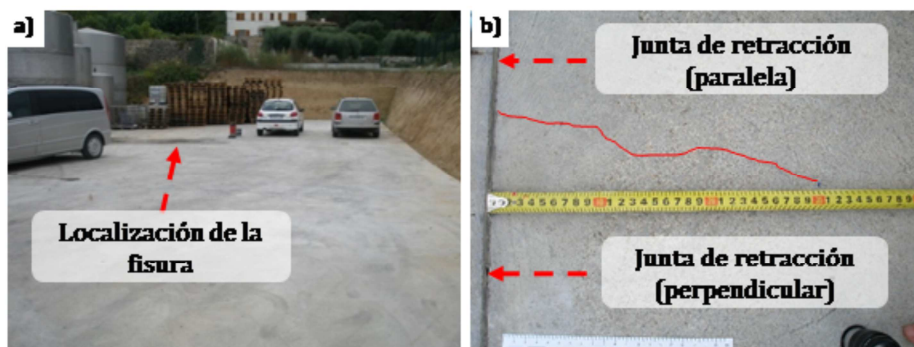
Por tal de caracterizar la fisura aparecida en la losa posterior se usó la lupa para determinar el ancho de fisura. Esta tenía una longitud, en planta, de 30 cm y un ancho inicial (en contacto con la junta) de 0,1mm. La figura A2.12 muestra la localización y la geometría de la fisura, y en la figura A2.13 se muestra el proceso de medición de esta.

Figura A2. 12 – a) localización de la fisura; b) geometría de la fisura y juntas cercanas

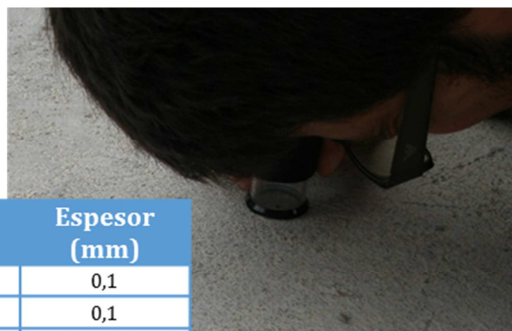
Figura A2. 13 – Medida del espesor de la fisura

Los resultados del ensayo que se recogen en la tabla A2.5 muestran una fisura de espesor uniforme. Por las características del material en que esta ha aparecido se presupone que solamente afecta a la parte superior de la lechada de cemento.

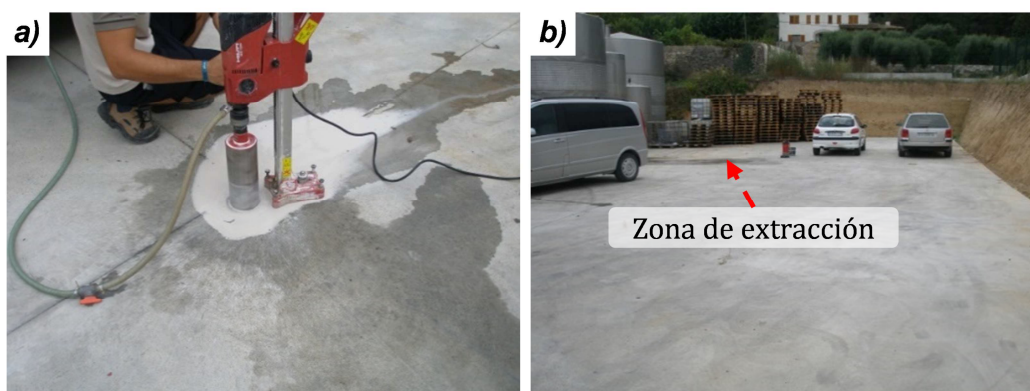
Los resultados de los ultrasonidos determinaron que la profundidad de la fisura era superficial, por lo que se extendía únicamente por la capa de lechada superficial. Esto se corroboró con la extracción del testigo 2 en el que se pudo observar como la fisura se extendía únicamente por la superficie.

El testigo 2 se extrajo de la zona central de la losa de 30x30m, incluyendo la fisura observada, es decir, se perforó de tal manera que la fisura quedara contenida en el testigo para poder observar la profundidad de esta. En la figura A2.16 se muestra el proceso de extracción de la probeta, así como la localización de esta.

Figura A2. 16 – Proceso de extracción del testigo 2 (a) y localización del mismo (b)

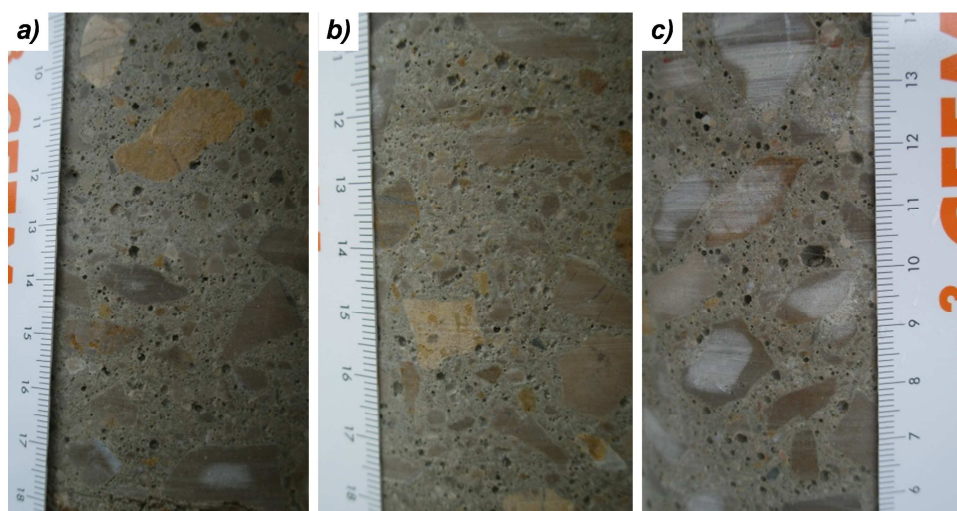
En general, la observación más importante que se obtuvo fue la gran porosidad que presentaban las probetas. En la figura A2.18 se observan los huecos de aire y los poros presentes en cada uno de los testigos. Puede verse que se alcanzan huecos de hasta 5 mm. No se realizó ningún ensayo complementario. Ultrasonidos para detectar posibles microfisuras después de poner las probetas en el agua.

Figura A2. 18 – Imagen del corte de cada uno de los testigos extraídos; a) testigo 1; b) testigo 2 y c) testigo 3

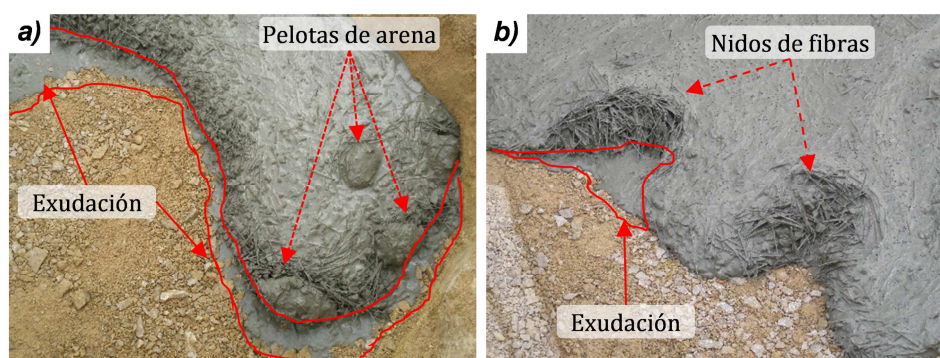
Figura A2. 21 – a) exudación de hormigón y pelotas de arena; b) exudación y nidos de fibras

La exudación del hormigón que se observa en la figura A2.21a y b se debió a la existencia de agua en la cuba, previa a la dosificación del hormigón. En total se contabilizaron 70 l de agua extra en el 1<sup>er</sup> camión con respecto a la establecida según la dosificación. Para los siguientes camiones se requirió que vaciaran el depósito antes de introducir los materiales para el mezclado. El 2<sup>o</sup> camión no presentó problemas de exudación ni de arrastre de fibras. Además de la exudación y de los nidos de fibras, aparecieron pelotas de arena en el hormigón, que son las que pueden verse en la figura A2.21a. Al romper estas pelotas se observó restos de arena y cemento seco.

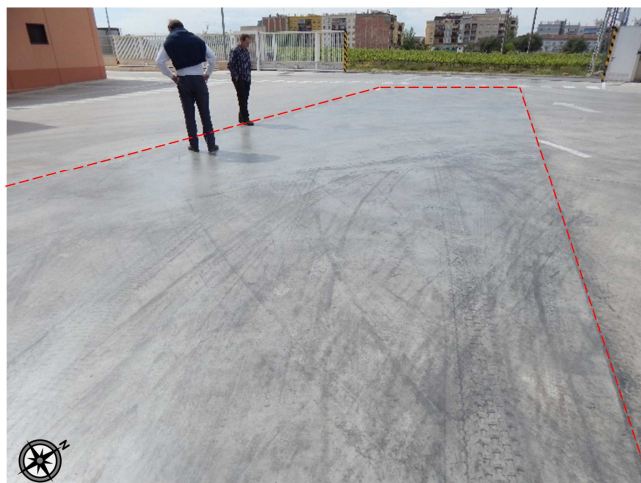
Figura A2. 52 – Losa a los 161 días de edad

En la visita posterior realizada el día 24 de abril de 2014, aproximadamente unos 5 meses y medio después de la ejecución de esta se evidenciaron una serie de fisuras. En la figura A2.52 se observa que dicha losa soporta gran tráfico por las marcas de los neumáticos existentes. Además, dicha losa es una zona de paso obligatorio para todos los vehículos que acceden al recinto ya que se encuentra a la entrada de este y muy próxima a la salida de la báscula.

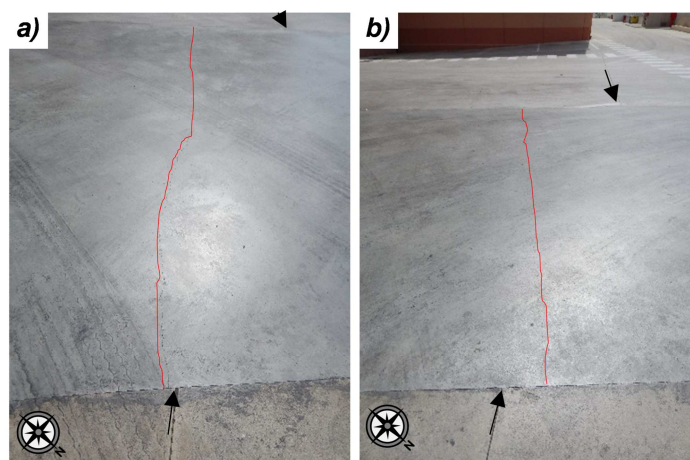
Figura A2. 53 – Fisuración observada y localización de las juntas adyacentes

En la figura A2.53 se muestran dos imágenes en las que en su parte inferior puede observarse la junta de retracción de la losa de hormigón adyacente. En ambos casos existe una fisura que empieza en una zona cercana a esta y que atraviesa la losa en todo su ancho. No puede atribuirse esta fisura a esfuerzos mecánicos de las losas contiguas debido a la discontinuidad entre el punto de inicio de la fisura y la junta ya existente. En ambas imágenes se muestra con flechas las juntas de retracción de las losas adyacentes. En base a esto y a que las fisuras son equidistantes podrían atribuirse a un fenómeno de retracción.

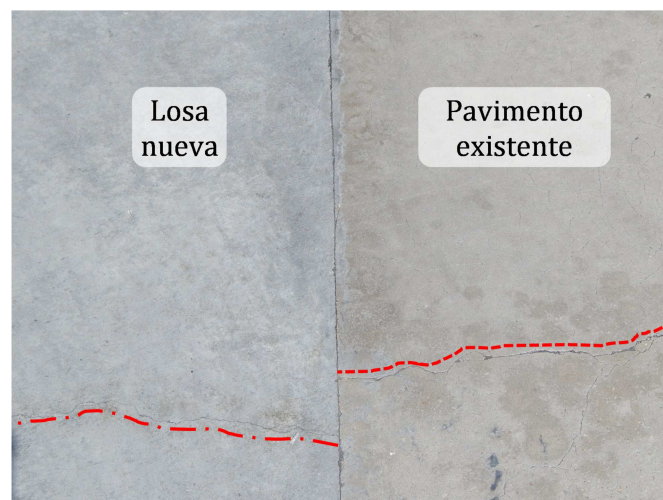
Figura A2. 55 – Fisura continua entre pavimento nuevo y existente

Otra lesión observada es la aparición de fisuras a continuación de las ya existentes en las losas colindantes y que no se observaron en la primera visita. Por lo que a las dos fisuras perpendiculares al lado largo de la losa se le suman ahora otras de carácter mecánico. La continuidad entre las fisuras en ambos pavimentos es la que se muestra en la figura A2.55.

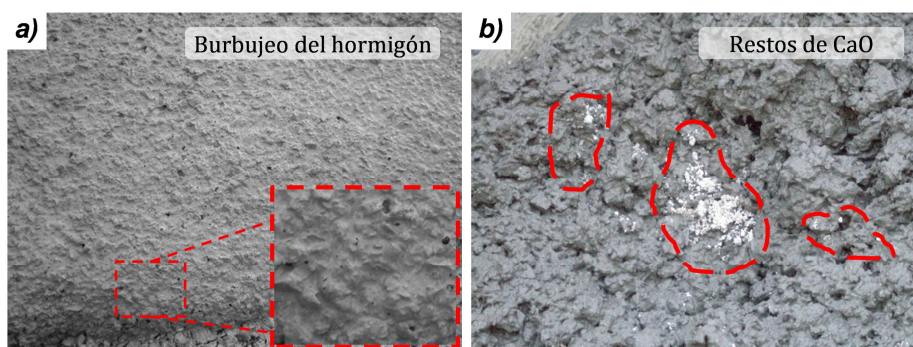
Figura A2. 58 – a) burbujas en el hormigón del camión 1; b) restos de cal en el camión 2 y 3

En la figura A2.58a se muestran el burbujeo que se observó en el primer camión, una vez el hormigón había sido vertido. En la figura A2.58b se muestra algunos de los restos de CaO sin hidratar que aparecieron durante el vertido del material. En algunos casos se observaban pequeñas pelotas de cemento y arena manchadas de CaO en su superficie.

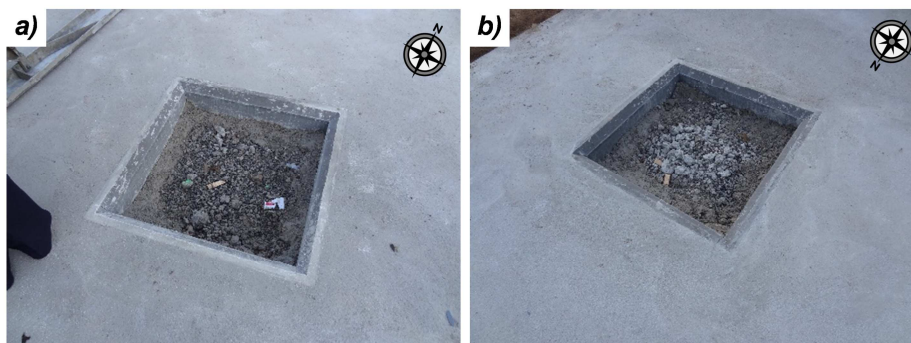
Figura A2. 67 – Alcorques situados en la losa con hormigón tipo HM-20/20/B

La introducción de alcorques en ambas losas no generó patologías en el pavimento. No se observaron fisuras en las esquinas de estos, en ninguna de las losas realizadas con distintos hormigones. La figura A2.68 muestra el mobiliario urbano que ya se había colocado en ambas losas, en este caso se muestra el mobiliario de la losa Norte.

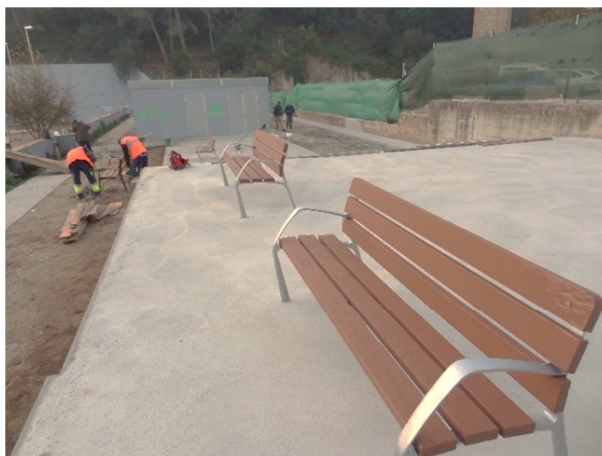
Figura A2. 68 – Mobiliario urbano colocado en la losa Norte

En ninguno de los orificios realizados para la colocación del mobiliario se observó ninguna patología. Finalmente, en la figura A2.69 se observa el paso del camión hormigonera por encima de la losa Sur realizada con hormigón HM-30/20/B a los 7 días de la ejecución de esta.

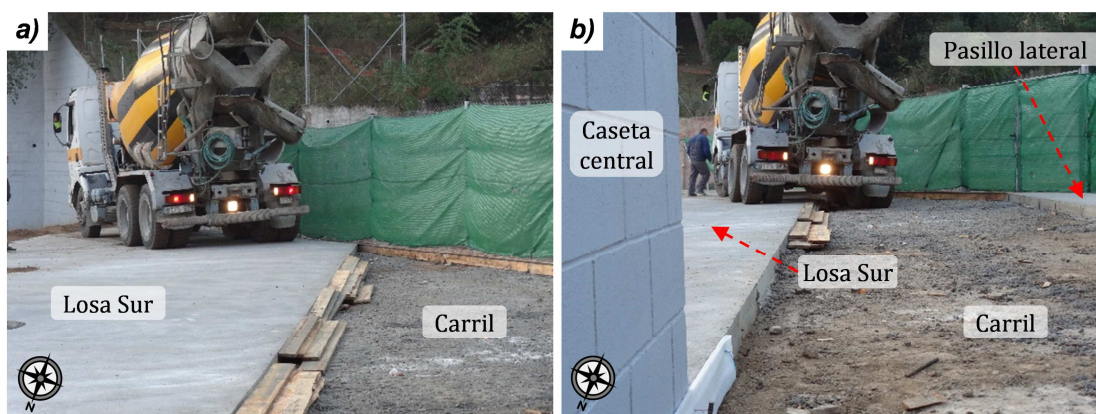
Figura A2. 81 – a) paso del camión por la losa Sur; b) acceso al carril a hormigonar

El acceso del camión fue por encima de la losa Sur hormigonada el día 12 de diciembre, cuya dosificación era HM-30/20/B (figura A2.81). En ella puede verse como se realizó el acceso del camión para hormigonar el carril. Antes de la ejecución de dicha losa hubo que prever el paso de la hormigonera por lo que se aumentó la resistencia de un HM-20 a un HM-30. Una vez realizado el hormigonado del carril pudo comprobarse que la losa no sufrió ningún desperfecto.

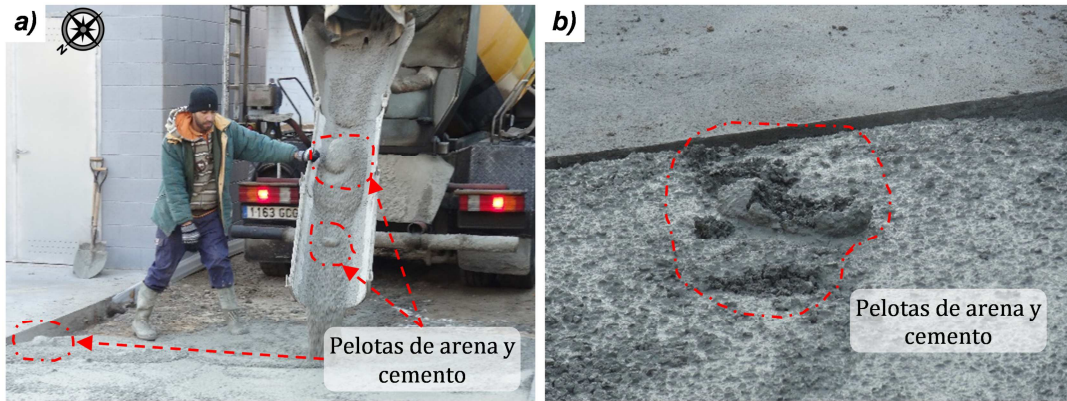
Figura A2. 84 – Vertido del segundo camión

Durante el vertido del segundo camión aparecieron igualmente pelotas, tal como se observa en la figura A2.84a. Dichas pelotas eran de áridos y cemento (figura A2.84b), por lo que se procedió a deshacerlas y mezclarlas con el hormigón.

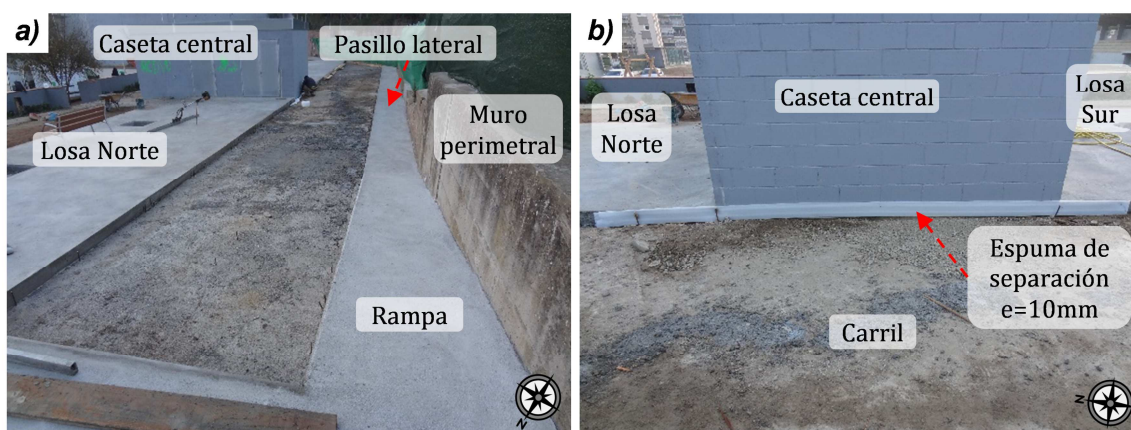
Figura A2. 87 – Aspecto de la base del carril; a) vista longitudinal; b) detalle del contacto con la caseta central

La zona en la que se iba a ejecutar la losa también había estado edificada, por lo que hubo que eliminar los restos del pavimento de terrazo que aún existían. De igual manera hubo que eliminar restos de losetas de las aceras. El aspecto final del pavimento una vez se habían terminado estos trabajos es el que se muestra en la figura A2.87.

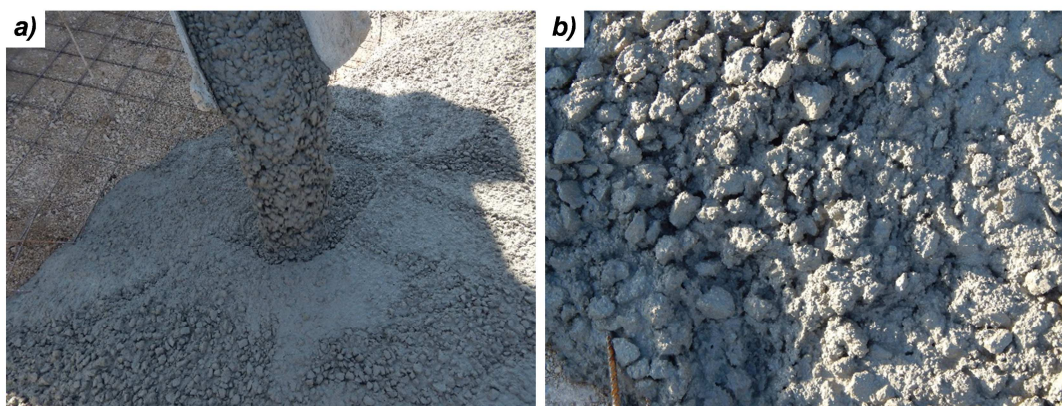
Figura A2. 99 – a) vertido del HRC; b) detalle de la mezcla vertida

En la figura A2.98a se muestra una visión general del proceso de hormigonado de la losa y en la figura A2.98b se observa el proceso de vertido del HRC. En la figura A2.99 se muestra el vertido del hormigón. Durante el proceso los operarios vieron conveniente añadir agua para mejorar la trabajabilidad. Este aumento de agua en el hormigón se contabilizó como una relación a/c de 0,10 de más, pasando a una relación a/c final de 0,75. En la figura A2.99 se muestra el hormigón modificado, primeramente se muestra una vista general del vertido (figura A2.99a) y en la figura A2.99b se muestra un primer plano de la mezcla vertida

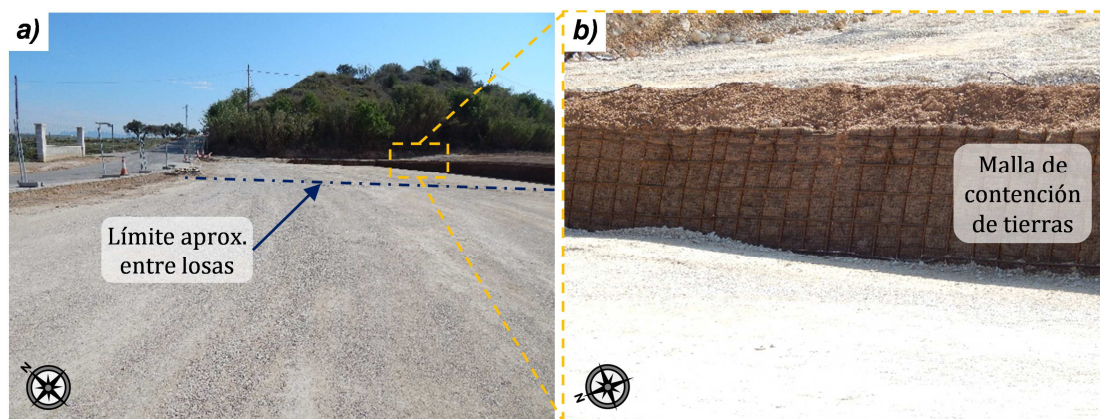
Figura A2. 101 – a) base de la losa; b) sistema de contención de tierras en la zona sudeste

El aspecto final de la base de la losa a hormigonar es la que se muestra en la figura A2.101a. La base de la losa está formada por arena y gravilla compactadas. En la figura A2.101b se muestra el sistema de contención de tierras del perímetro sudeste de la losa. Este consta de una malla geotextil aguantada mediante una malla electrosoldada fijada al talud.
