Inspección no destructiva de estructuras mediante georradar: análisis de daños por corrosión y por otras patologías

Tesis doctoral para optar por el grado de doctor dentro del programa de
doctorado en:

INGENIERÍA SÍSMICA Y DINÁMICA ESTRUCTURAL

Barcelona 2020

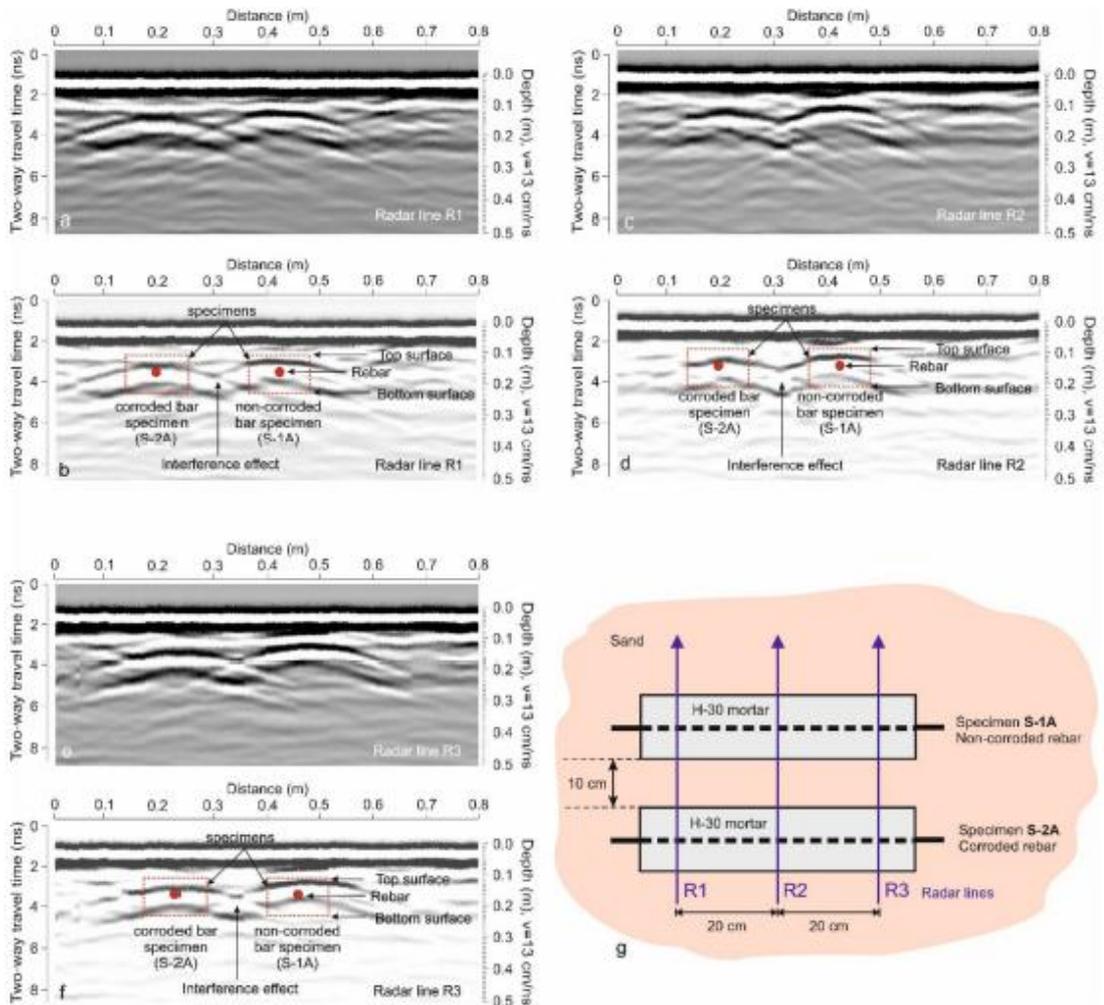
El análisis de los radargramas (B-scan) que cruzan ambas probetas (S-1A y S-2A), permitió la observación clara de la barra en las dos probetas (Figura 5.3). En todas las imágenes se detectaron las superficies superior e inferior de las probetas de hormigón. Así mismo se identifican anomalías causadas por los efectos acoplados en los bordes de ambos especímenes.

Las imágenes de radar destacaron pequeñas diferencias entre las barras sana y corroída, siendo más difusa la imagen producida por el reflejo en el espécimen afectado por corrosión. Además, el tiempo de viaje bidireccional correspondiente a la onda reflejada en la barra corroída, ha sido ligeramente mayor que el tiempo asociado a la probeta conteniendo la barra sana. Asimismo, se observó que el efecto cambió en las diferentes perfiles, probablemente debido a los cambios a lo largo de la barra de refuerzo.

Figura 5.3. Interpretación de las perfiles, (a, b) Probeta R1, (c, d) Probeta R2 y (e, f) Probeta R3, (g) Orientación de las perfiles (B-scan) respecto de las probetas.

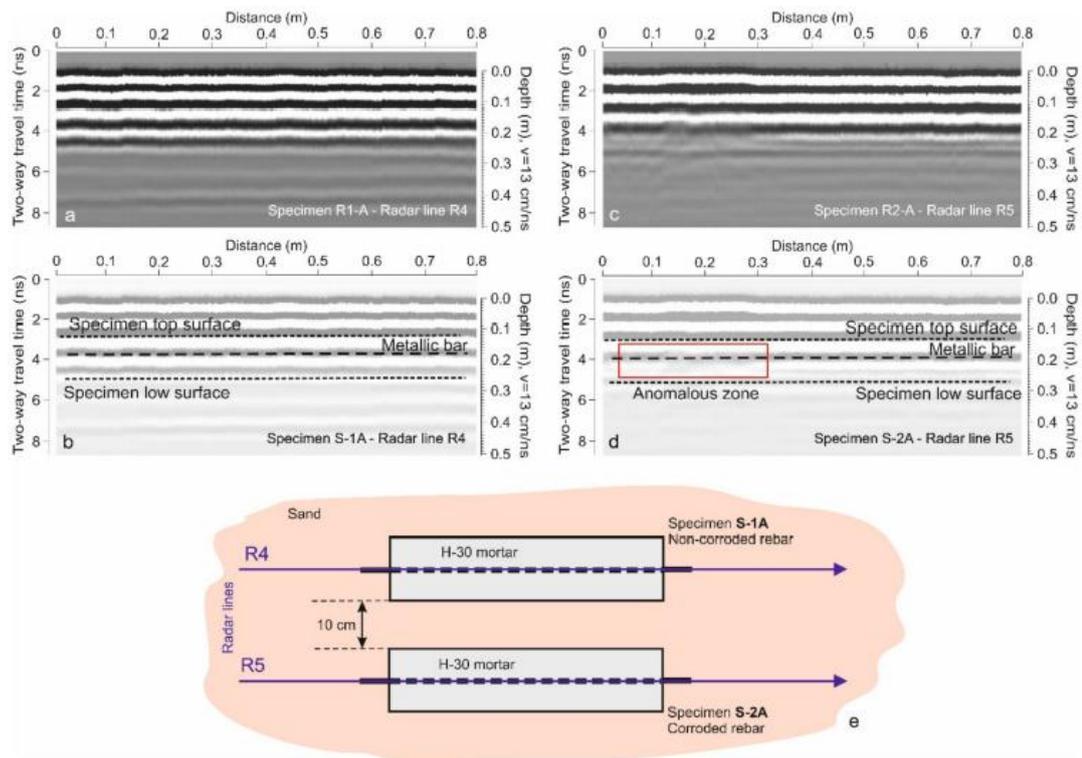
La zona más borrosa en los rardargramas (B-scan), correspondía con una parte específica de un espécimen (Figura 5.4). En esas imágenes, se registró una sección nebulosa sobre el espécimen corroído, probablemente debido a la dispersión en la parte más corroída de la barra metálica.

El resultado podría indicar cambios en el grado de corrosión a lo largo de la misma barra de refuerzo. Contrariamente, en el caso de una barra de refuerzo no corroída, se observa una reflexión longitudinal homogénea.

Figura 5.4. Interpretación de las perfiles, (a, b) probeta R4 y (c, d) probeta R5, (e) Orientación de las perfiles (B-scan) respecto de las probetas.

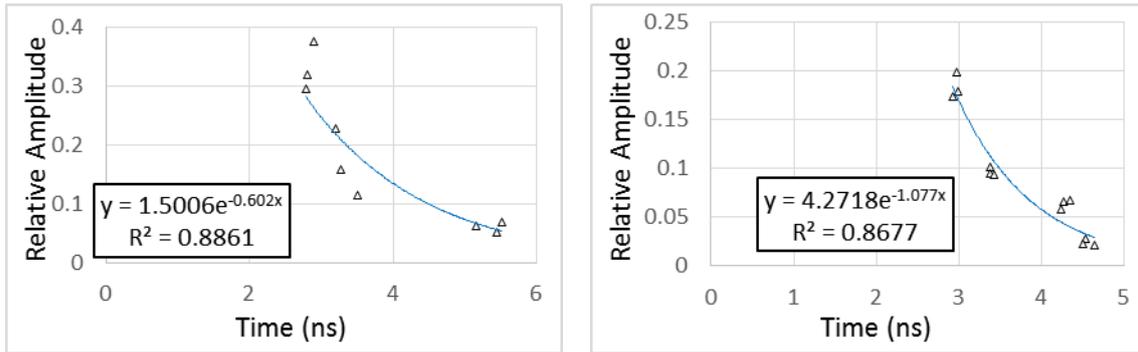
Figura 5.6. Amplitud de la onda reflejada versus tiempo (a) Probeta R1-A (barra no corroída); (b) Probeta R2-A (barra corroída).

Comparando ambos casos, la disminución de la amplitud es mayor en el caso de la barra corroída (probeta R2-A). En la Tabla 3 se presentan los resultados de ambos ajustes, observándose un cambio importante en la atenuación para el caso de la probeta con la barra corroída.

La diferencia en el decaimiento de la amplitud, parece estar asociado directamente con la corrosión de la barra.

En el Test A, el hormigón no se vio afectado por la corrosión de la barra de refuerzo, debido a que el proceso de corrosión ocurrió antes de la fabricación y hormigonado de la probeta. Por lo tanto, el cambio en la atenuación probablemente se debió a la dispersión de la energía incidente en la superficie irregular de la barra.

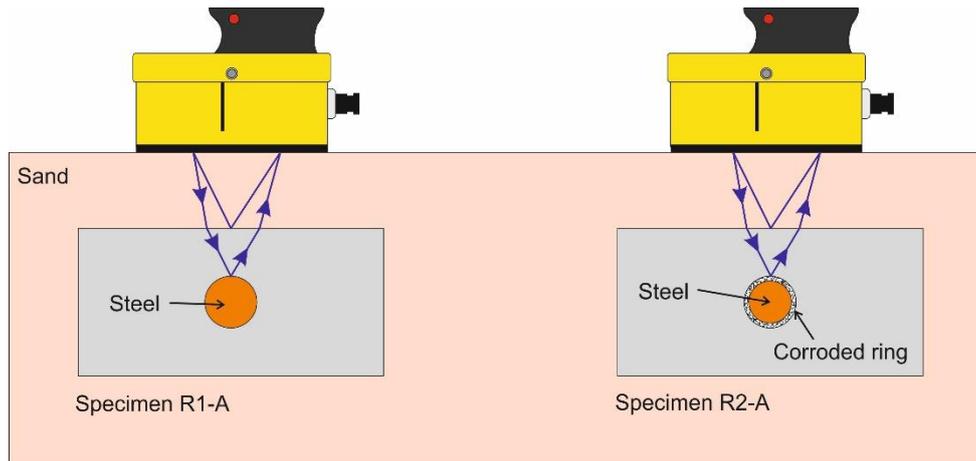
Al retirar la barra corroída de la probeta de hormigón (probeta R2-A), se pudo observar que la superficie de la barra presentaba un aspecto irregular. De este modo un anillo irregular de metal afectado rodearía un núcleo de metal sano. Esta superficie perimetral corroída de la barra (Figura 5.7), podría haber producido una cierta dispersión y, como consecuencia, un mayor decaimiento de la amplitud de la onda reflejada si se compara con el ensayo utilizando la probeta con la barra de refuerzo no corroída (probeta R1-A).

Figura 5.7. Test A- Diferencia entre las dos probetas. En la probeta R2 se observa un anillo corroído alrededor de la barra de refuerzo.

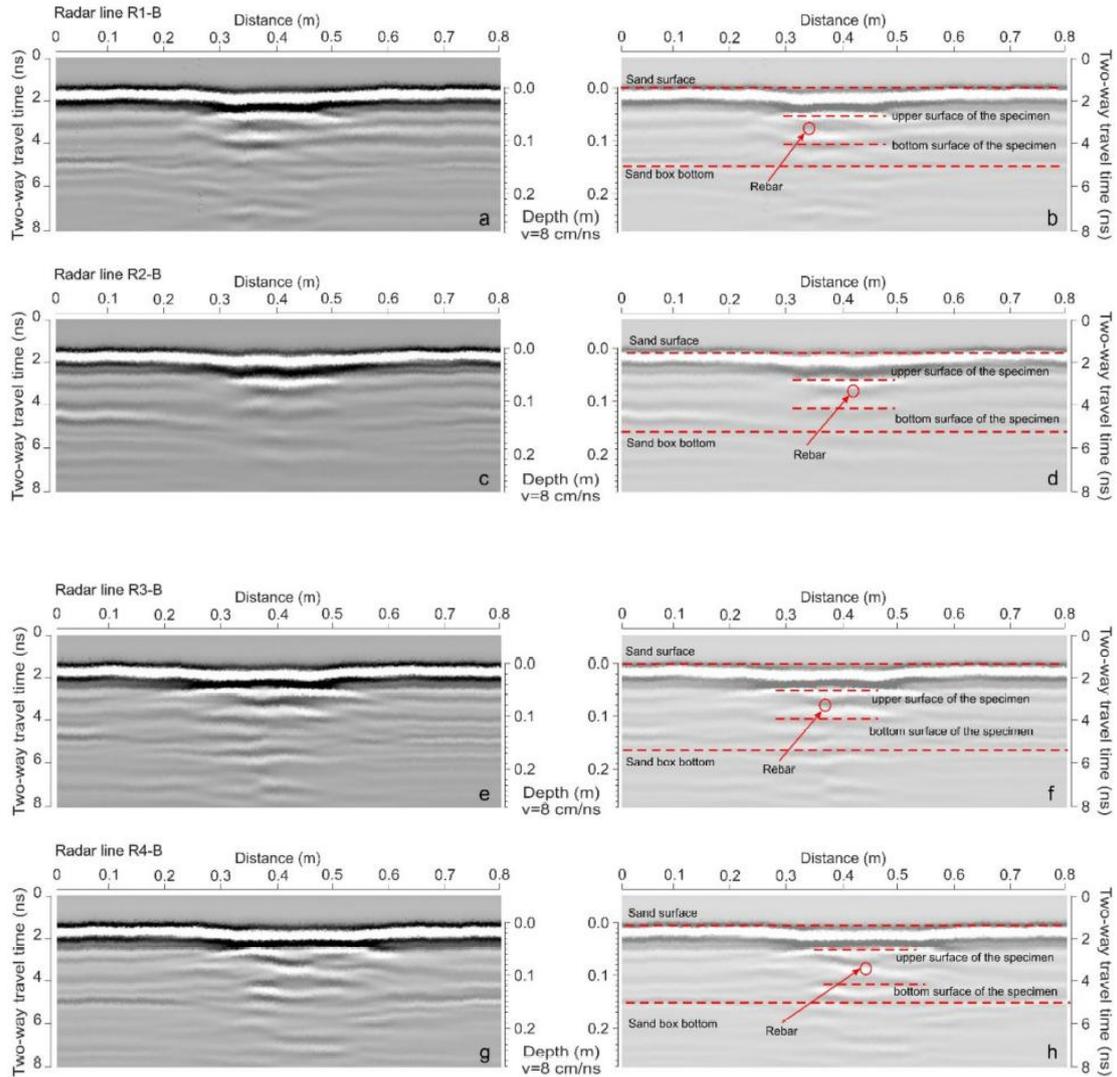
Figura 5.8. Test B, B-scan e interpretación para las cuatro probetas. a-b) B-scan e interpretación para S-1B; c-d) B-scan e interpretación para S-2B; e-f) B-scan e interpretación para probeta S-3B; g-h) B-scan e interpretación para S-4B.

En todos los B-scan analizados (Figura 5.8), la probeta de hormigón se puede identificar claramente y es posible identificar sus superficies superior e inferior, aunque la detección de la parte inferior es menos clara.

Pese a la existencia de diferencias en las anomalías, la barra de acero se ha podido identificar en todos los casos. El resultado más destacado ha sido la diferencia entre los reflejos sobre las probetas con corrosión y la probeta con la barra no corroída.

La anomalía producida en la barra no corroída (B-scan S-1B), es más clara que las anomalías debidas a las otras barras con algún grado de corrosión. Se observa que la imagen es menos clara a medida que aumenta el tiempo de corrosión.

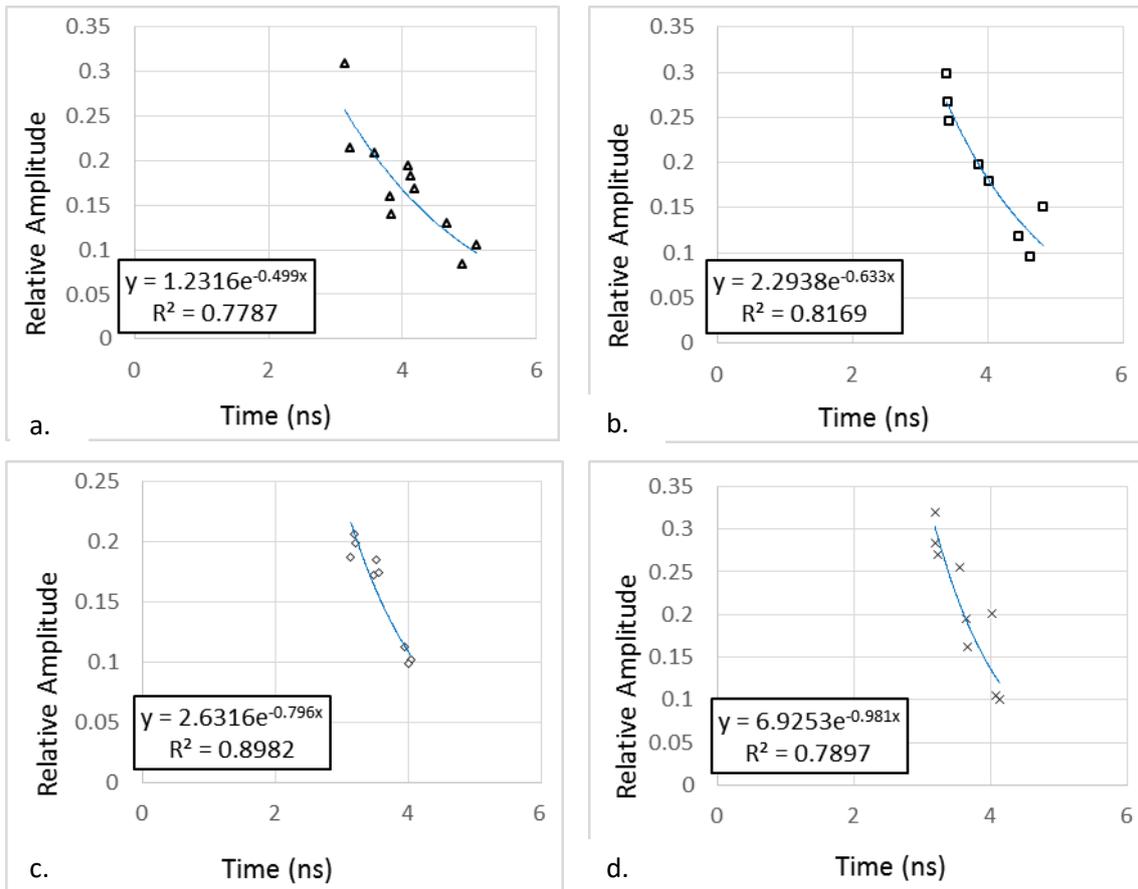
Figura 5.11 Decaimiento de la amplitud de la onda reflejada en la barra metálica. a) Probeta R1-B (barra de refuerzo no corroída); b) Probeta R2-B (3 meses de corrosión); c) Probeta R3-B (6 meses de corrosión); d) Probeta R4-B (12 meses de corrosión).

El coeficiente de atenuación, α' , determina el decaimiento de la amplitud para cada probeta. Las diferencias obtenidas para este coeficiente en cada uno de los ensayos, esto es, para los distintos grados de corrosión de las probetas, se atribuyen a una diferencia en la absorción y dispersión de la energía en cada caso. La Tabla 4 resume los resultados de los ajustes obtenidos para el coeficiente de atenuación.

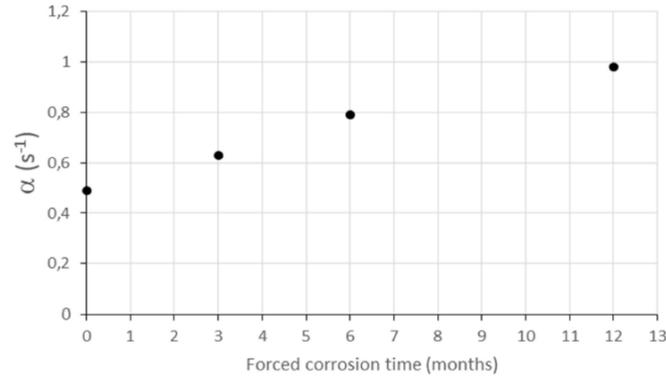
Figura 5.12. Coeficiente de atenuación en función del tiempo de corrosión para los ensayos del Test B.

El Test B, comparó los resultados del coeficiente de atenuación para las probetas con barras de refuerzo afectadas con diferentes tiempos de corrosión (figura 5.12). Los resultados indican que, durante el proceso de corrosión, la atenuación aumenta cuando se incrementan los tiempos de exposición a la corrosión. Las posibles causas de este efecto podrían ser:

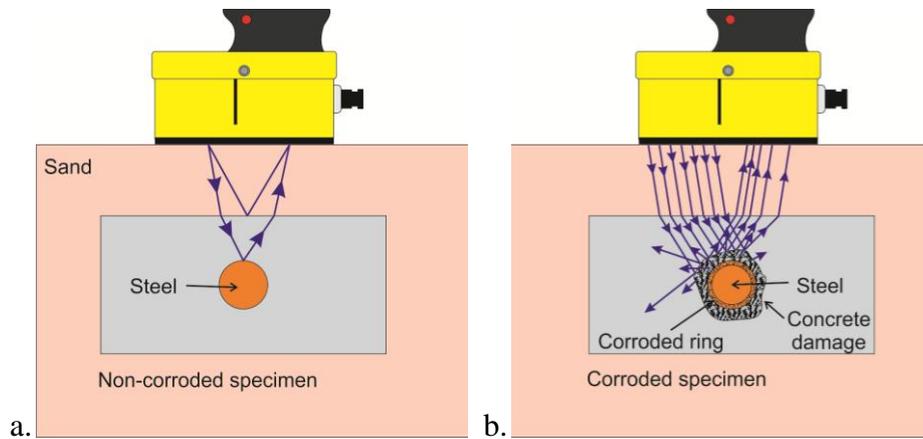
- El scattering de la señal de GPR, podría producirse en la zona de hormigón situada en contacto y proximidad de la barra corroída, esto es, en el volumen que rodea a la barra. En este volumen, cuya sección se detalla en la Figura 5.13, el hormigón está afectado directamente por el óxido de hierro de baja densidad que se origina en la barra metálica y migra hacia el hormigón que la envuelve. El incremento de volumen que este efecto genera en el hormigón situado en la proximidad y contacto de la armadura, produce un estado de fisuración del mismo, afectando la porosidad y la densidad del hormigón (Krishnarajapete *et al.*, 2015 y Hasan *et al.*, 2016).

Este aumento de heterogeneidades en el hormigón situado alrededor y en la inmediata proximidad de la barra de refuerzo (Figura 5.13), dispersa la señal GPR, disminuyendo, de este modo, la amplitud de la onda reflejada.

Las consecuencias de este efecto sobre las imágenes de GPR, podrían ser un aumento del ruido de fondo y una disminución de la amplitud de la señal recibida por el efecto de la atenuación. Además, es importante tomar en cuenta que el aumento del ruido de fondo podría ocultar la anomalía, dificultando la detección de la barra de refuerzo.

Figura 5.13. Esquema del efecto de la corrosión de las armaduras en el hormigón de las probetas. a) Hormigón no afectado con armadura exenta de corrosión; b) Hormigón afectado en el volumen en contacto con la armadura afectada por corrosión.

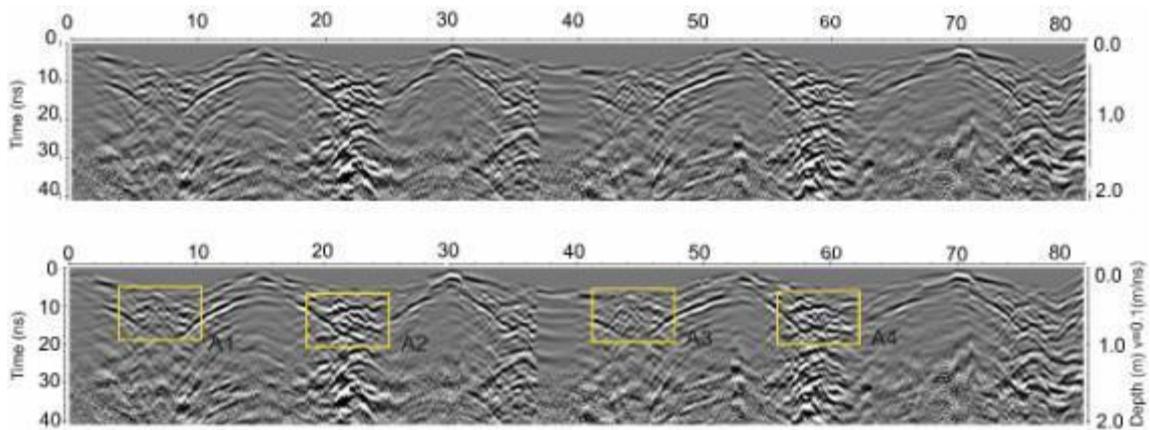
En la cubierta, se pueden identificar dos tipos de patologías cuyo patrón se repite en cada cruce de bóvedas. Constructivamente, el volumen situado en estos cruces de bóveda se rellenaba con restos de obra con material fragmentado aprovechado para rellenar el volumen y levantar la cubierta para conformar una superficie relativamente plana y transitable. Las anomalías que se corresponden con estos rellenos pueden observarse sobre el perfil 4 mostrado en la Figura. 6.10. en la que se han identificado como: A1, A2, A3 y A4.

Figura 6. 10: Sección del perfil P4 registrado en la cubierta de la basílica. Identificación del material de relleno en la intersección de las bóvedas (Anomalías A1, A2, A3 y A4).

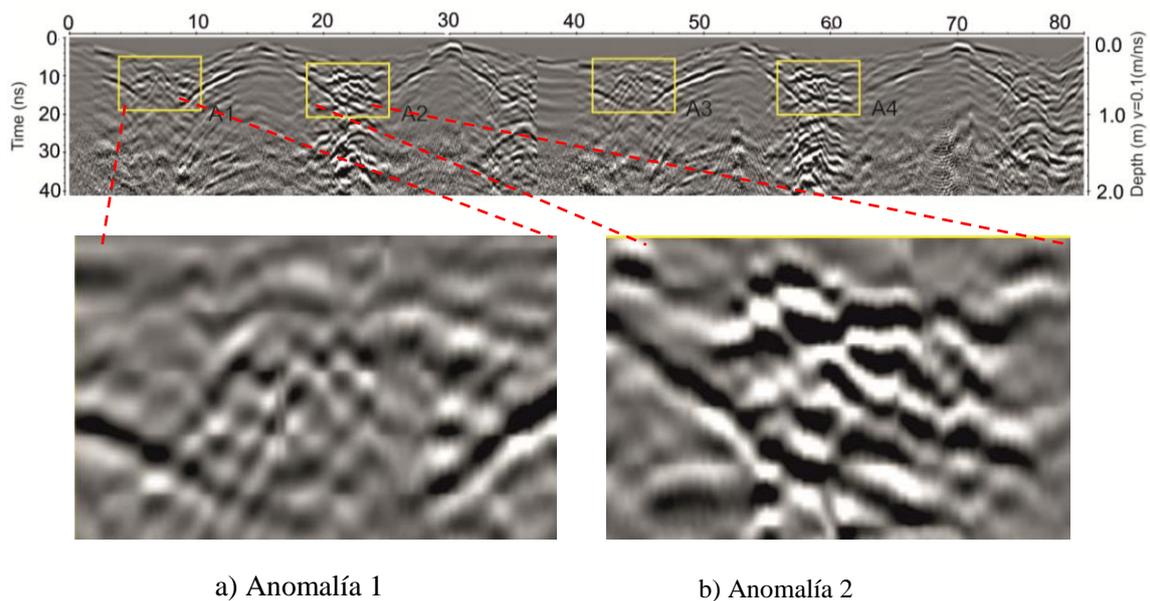
Comparando las imágenes, las anomalías A1 y A3 presentan características similares. Las imágenes son ligeramente difusas si se comparan con las anomalías A2 y A4, en las que la señal parece intensificarse y mostrar un contraste mayor. Esta diferencia podría ser un indicador de una patología particular. Estas cuatro anomalías se pueden reducir a dos diferentes imágenes tal y como se muestra en la (ver Figura 6.11).

Figura 6. 11: Sección del perfil P4 registrado en la cubierta de la basílica. Detalle de las diferencias entre las imágenes ampliadas correspondientes a las anomalías A1 y A2 detectadas en el perfil P4.

El comportamiento de la señal es diferente en los dos casos, la anomalía A1 parece indicar la presencia de material fragmentado, donde las hipérbolas visibles indican una fragmentación o un relleno granular. La anomalía A2, muestra el mismo efecto, pero con un notable incremento de contraste. Se observa, en la anomalía A2, un claro aumento en la amplitud y cambios de fase, lo que indica un cambio en las propiedades del material.

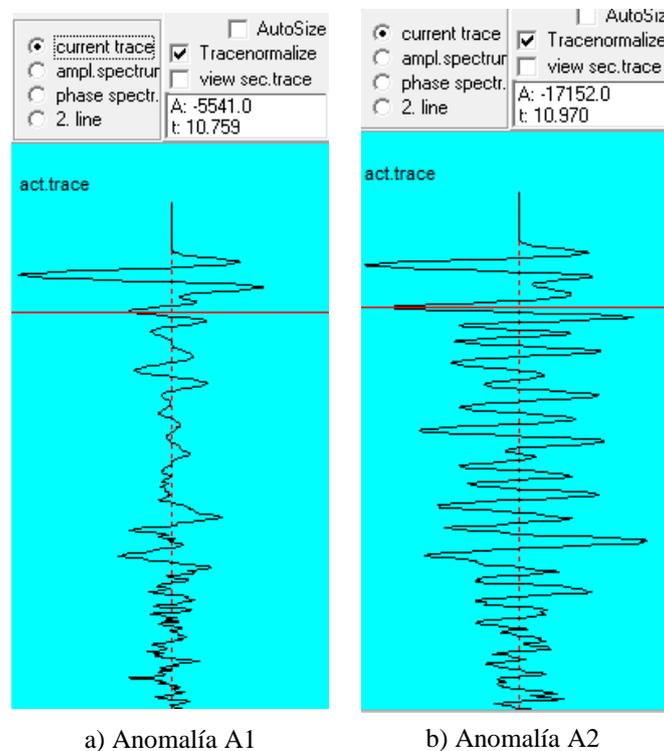
Figura 6. 12: Comparación de amplitudes correspondientes a las trazas de las anomalías A1(a) y A2 (b).

Analizando las dos trazas (A-scan), en la anomalía A2 se observa una amplificación significativa de la amplitud. Para explicar esta diferencia se plantean dos hipótesis:

Las anomalías están cercanas a algunas bajantes de agua (ver Figura 6.13 b), este hecho corrobora la validez de la hipótesis 1, debido a que es común la saturación de agua en zonas donde existen taponamientos de los conductos verticales de drenaje y el alto

contenido de agua puede generar la alteración de las propiedades electro magnéticas del material, tal y como muestra el A-scan de la anomalía A2 (ver Figura 6.12).

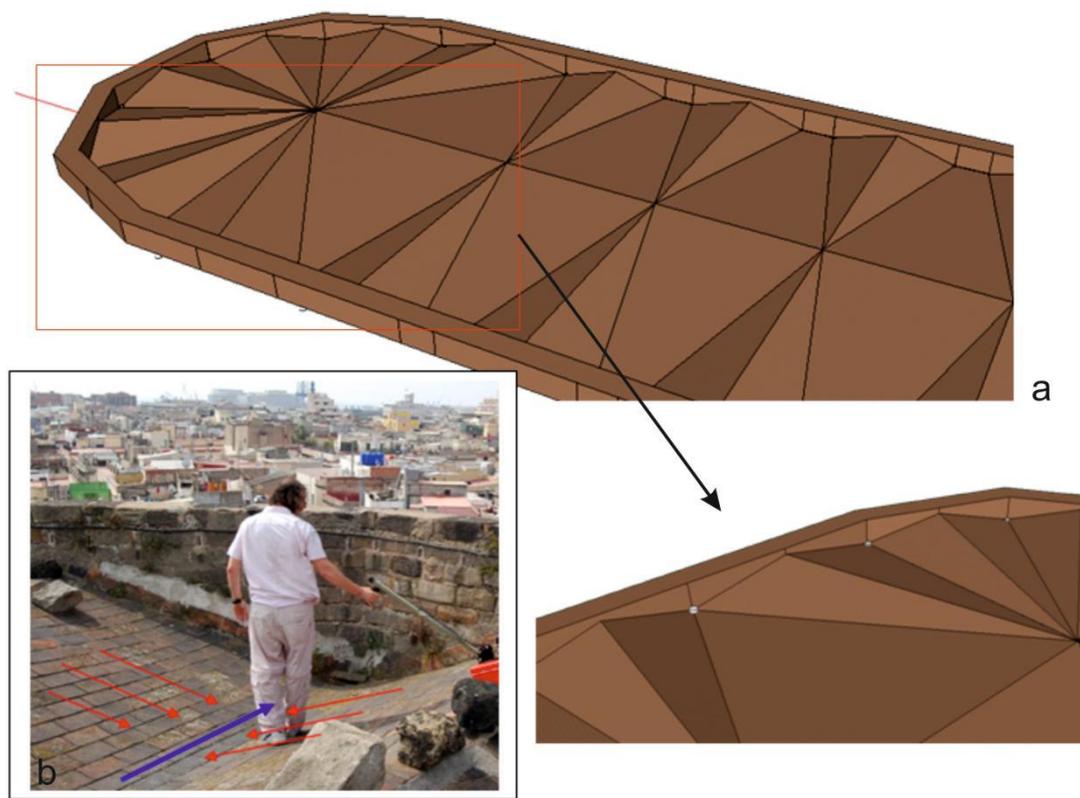
Figura 6. 14: Cubierta de la basílica de Santa María del Pi (Barcelona). a) Representación 3d de la cubierta con los puntos de drenaje, b) Sistema de drenaje de la cubierta.

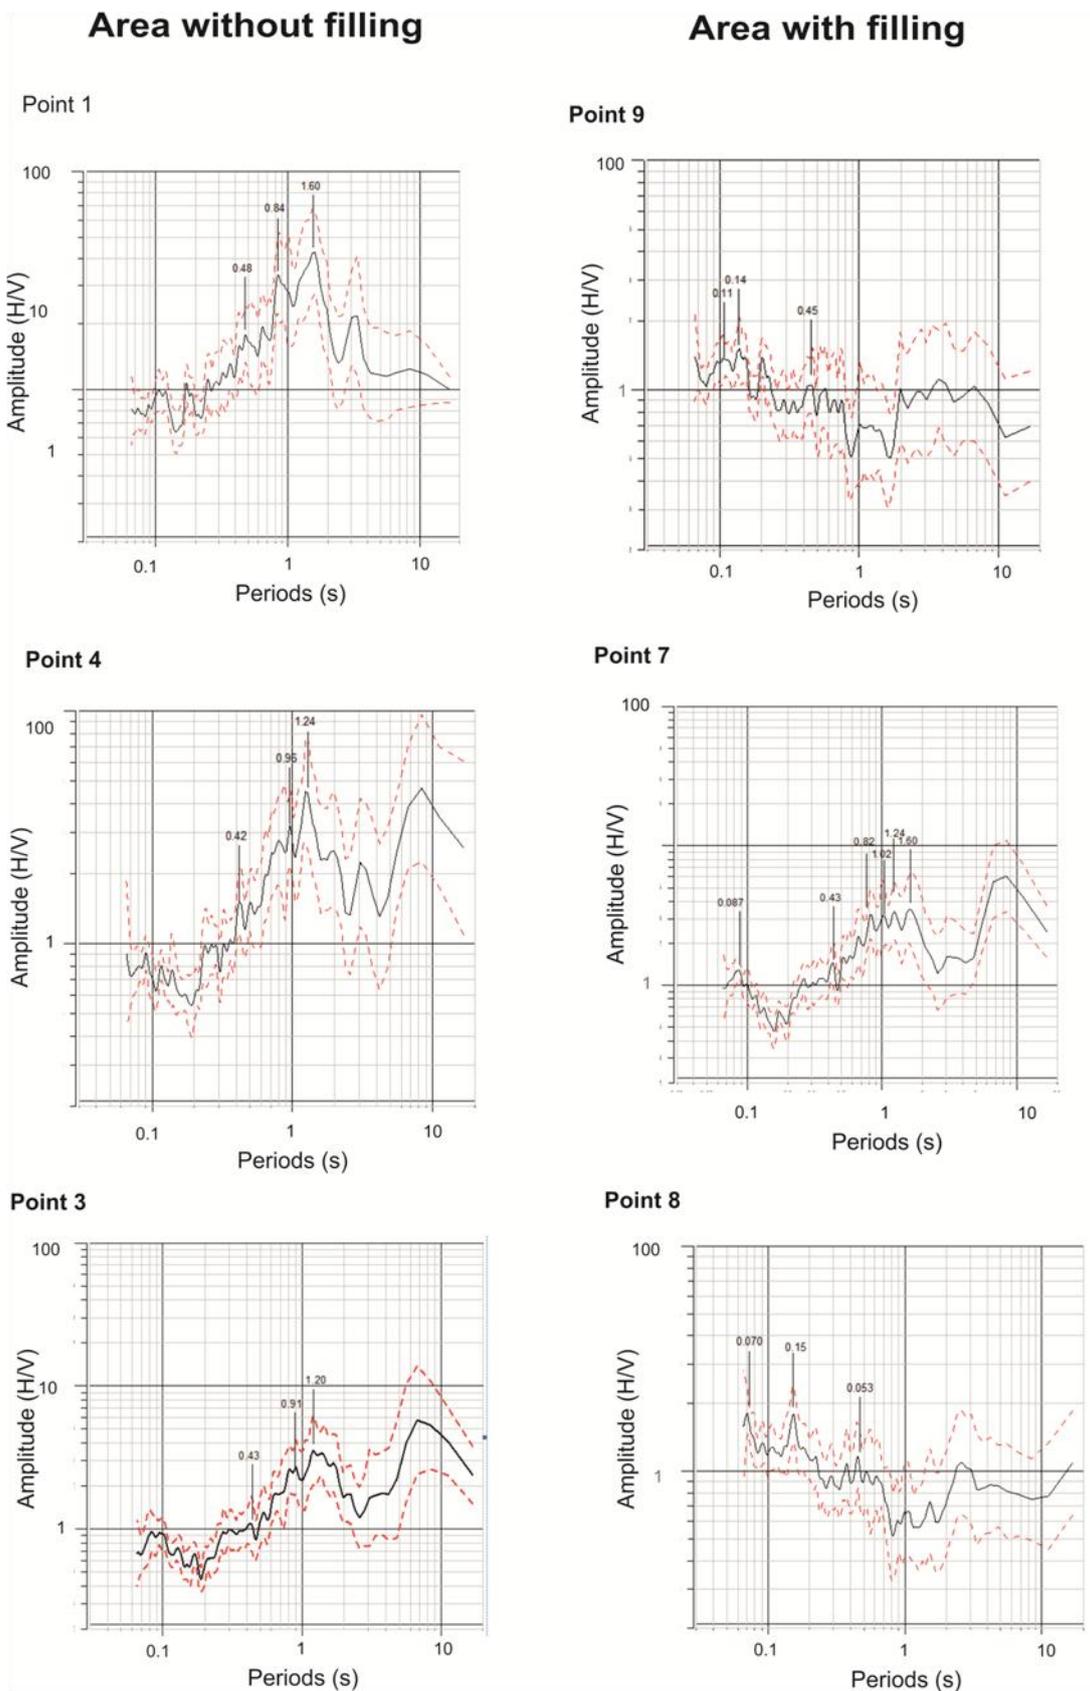
Los gráficos muestran predominantemente puntos de terreno con periodos próximos a 0.1 s, con valores de relación H/V comprendidos entre 1 y 2. Así mismo existen otros puntos del terreno con periodos próximos a 1.0 s, con valores de relación H/V comprendidos entre 2 y 4, cuya interpretación está en función a la información que proporcionan los gráficos de la figura 6.15.

Fig. 6.15. Resultados del ensayo de Nakamura de los puntos más representativos

El método del cociente espectral H/V, ha ayudado a identificar la causa del problema de los agrietamientos en el terreno y partes del suelo de la basílica y fisuras que aparecen en la parte inferior de algunos muros. La variabilidad lateral de los máximos de resonancia y su proximidad a los periodos de $T=0.1s$, son indicadores de la presencia de rellenos superficiales. Las diferencias entre períodos predominantes revelan que la geología del sustrato es irregular, indicando que existen zonas en las que se realizaron

rellenos con otros materiales para, de este modo, nivelar la superficie sobre la que se construyó la basílica. Dichos rellenos, no tienen la misma compactación que el estrato natural original, lo que genera pequeños asentamientos diferenciales traducidos en grietas en el terreno, así como en fisuras a baja altura en algunos muros de la basílica.

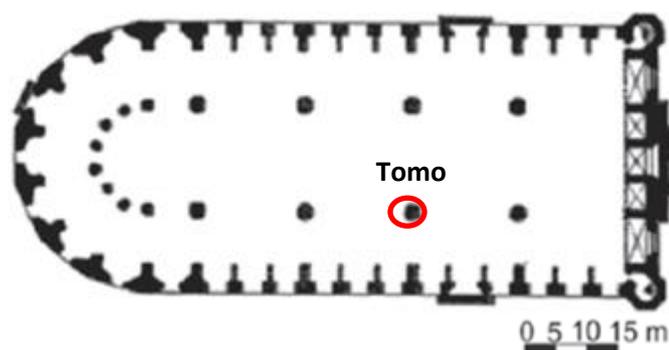
Figura 7.4. Columna evaluada con Tomografía sísmica

Para la tomografía sísmica se utilizaron dos acelerómetros B&K 4393 y dos 4384, un martillo instrumentado y un sistema de registro PULSE 3560B - 020. Se aplicó tomografía sísmica a la segunda columna desde la línea izquierda de columnas de la iglesia (marcada con la palabra “Tomo” en la Figura 7.4, por sospecharse que esta columna era la más dañada de la basílica).

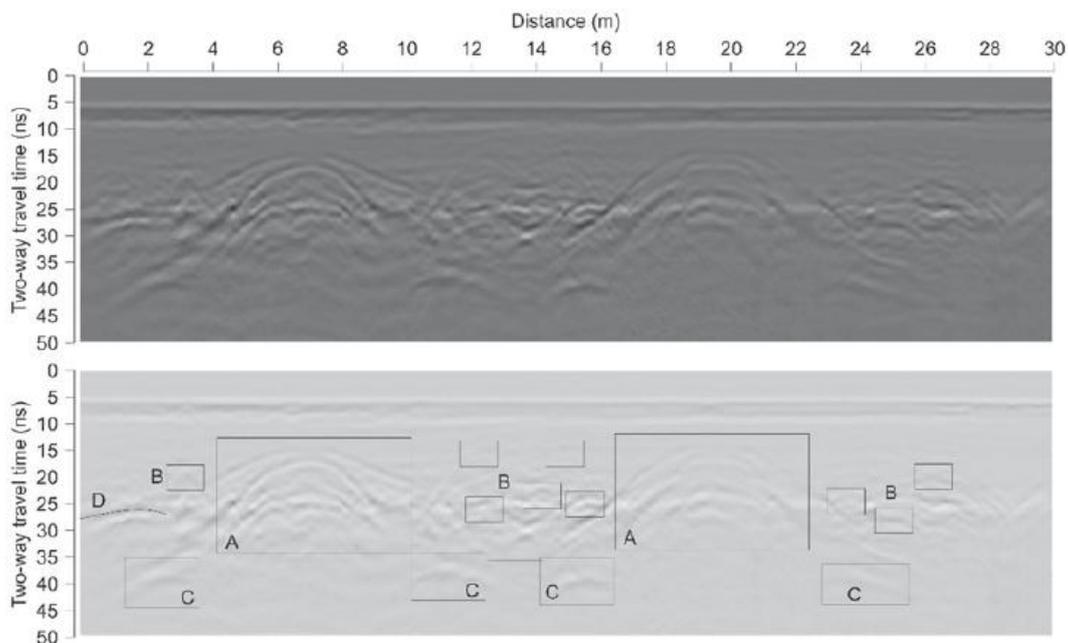
El primero de ellos se corresponde con la estructura de los arcos (Zona “A” en la Figura 7.7). Los radargramas muestran varias reflexiones en esas zonas correspondientes con las bóvedas. Cada una de ellas podría corresponder con una capa de mampostería de piedra, de manera que se tendrían tres posibles capas. Se observa en la imágenes de radar que cada una de estas capas presenta un radio de curvatura diferente. La anomalía más profunda puede ser la producida debido a la reflexión de la señal en la clave de la bóveda. Las otras dos anomalías podrían estar asociadas con el intradós curva interior del arco y el extradós (la curva exterior del arco) de los arcos. Los tiempos registrados en los radargramas podrían determinar, de este modo, el espesor de los materiales del arco en cada punto. En general, en esta zona denominada A, se observa una gran uniformidad, lo que indicaría que los materiales en esta zona son probablemente muy homogéneos. Se trataría, seguramente, de la distribución por capas de los sillares, en contacto entre ellos y sin huecos ni material de relleno irregular.

En la zona B se observa, sin embargo, una gran irregularidad en los radargramas. Esta zona es la situada entre los arcos de las bóvedas, y presenta el mayor espesor de materiales. En esta zona se pueden observar unas anomalías pequeñas con forma de hipérbola, distribuidas como formando capas. Estas anomalías sólo son visibles en la parte inferior de la zona B y se presentan situadas en dos o incluso tres niveles diferentes. Se trata de reflexiones producidas en elementos cilíndricos huecos, que se

han utilizado para relleno de estos sectores, reduciendo las cargas que se producirían de haberse utilizado en la construcción elementos macizos como los existentes en la zona A. Elementos similares se han encontrado en las estructuras de otras iglesias medievales, como elemento aligerante, destinado a reducir el peso de las bóvedas

Figura 7.6. Ejemplo de uno de los radargramas obtenidos en la cubierta de la iglesia. Pueden distinguirse cuatro zonas diferentes: A) Zona sobre los arcos en las que se observan las reflexiones producidas en el contacto entre las capas de mampostería de piedra caliza que conforman la parte superior del arco o de la bóveda; B) Zona situada entre cada bóveda y parte inferior de los arcos, en la que pueden verse anomalías diversas de pequeño tamaño, asociadas con materiales irregulares de relleno, y también se observan unas anomalías con forma de hipérbola que se corresponden con elementos cilíndricos huecos utilizados para aligerar las cargas de la cubierta; C) Zona que se corresponde con la unión de las columnas y los arcos, en la que se observa la reflexión producida en los capiteles de las columnas que soportan las bóvedas; D) Zona correspondiente con el contacto entre las bóvedas y los muros de carga, en la que pueden verse anomalías producidas en la reflexión en los materiales homogéneos de los muros.

La cuarta zona observada en algunos de los registros es la que se corresponde con la unión entre los muros de carga y los arcos (zona D en la Figura 7.6). Se caracteriza por una reflexión plana y un registro muy homogéneo, que se interpreta como una zona sin elementos heterogéneos de relleno, construida mediante sillares de piedra.

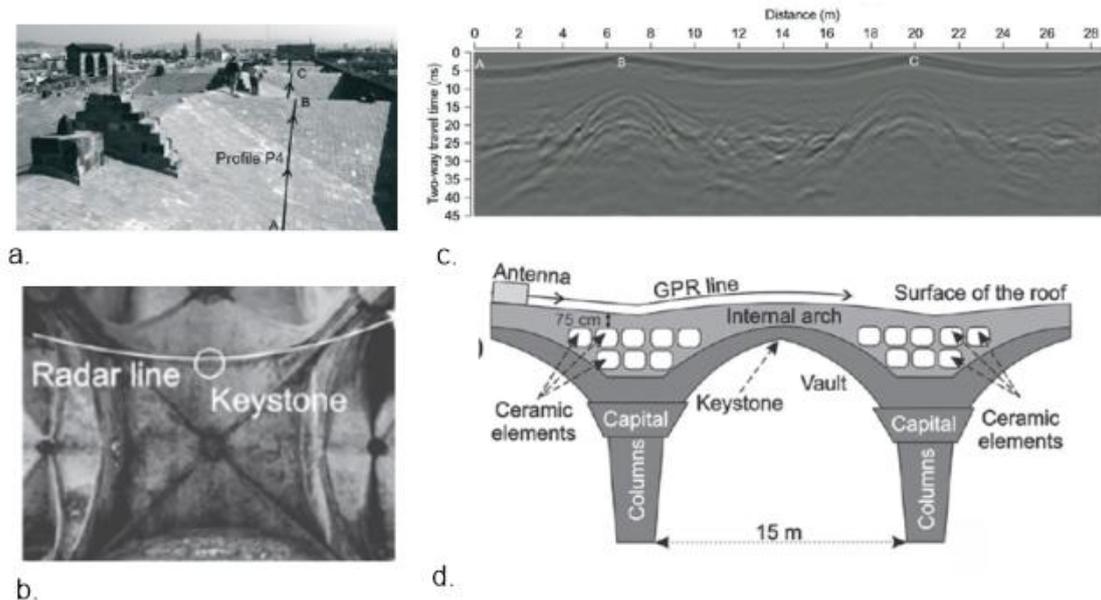
Otra zona que se observa en todos los radargramas obtenidos en la cubierta, es la que se denomina C en la Figura 7.7b. Se corresponde con la unión entre arcos y columnas. En esta zona se han registrado hipérbolas debidas a la reflexión de la señal en los capiteles de las columnas que sostienen las bóvedas. Se observa una reflexión central y dos hipérbolas laterales que se habrían generado en las esquinas de los capiteles.

Figura 7.7. (a) Perfil P4 sobre la cubierta. Se puede observar la superficie ondulada debida a las bóvedas interiores. (b) Corrección topográfica de parte del radargrama obtenido a lo largo del perfil P4. Este tramo cruza dos arcos y tres columnas de la basílica.

Los datos estructurales indican que el espesor de la edificación cerca de los muros de carga es de 150 cm (Figura 7.7). En este sector, el tiempo doble de propagación que corresponde con la anomalía asociada a la reflexión en la base es de 20 cm. Con estos datos se obtiene una velocidad media de propagación de unos 15 cm/ns. $(v=d/t=150\text{cm}/10\text{ns}=15 \text{ cm/ns})$. Esta velocidad es superior al valor utilizado o calculado por otros autores en estudios de mampostería de piedra: Van Hemelrijck *et al.* (2015) consideran una velocidad de 10 cm/ns, Hamrouche *et al.* (2009) entre 12 y 13 cm/ns, Pérez-Gracia *et al.* (2000) cerca de 12 cm/ns, (y Leucci *et al.* (2009) entre 9,2 y 11,4 cm/ns. La existencia de elementos de gran tamaño huecos puede ser la explicación del valor tan elevado de la velocidad de propagación. También puede ser debida a que, además de sillares de piedra, hay un relleno importante de mortero. Utilizando esta velocidad, se puede considerar que la profundidad del material sobre la parte superior de las vasijas es de unos 75 cm.

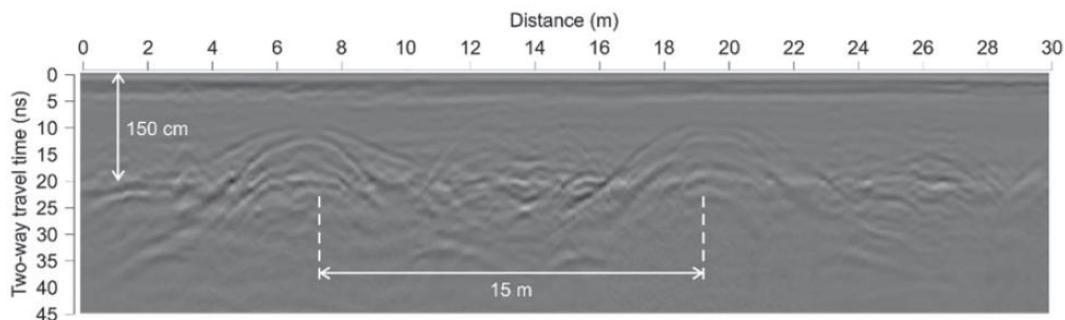
Figura 7.8. El espesor de la estructura de la cubierta en la zona cerca a los muros de carga indica una velocidad de onda de unos 15 cm/ns (asumiendo sillares de piedra y relleno de mortero homogéneo). La distancia entre bóvedas es de 15 m. El espesor del material sobre las vasijas huecas utilizadas para aligerar cargas es de 75 cm.

En la Figura 7.8 se puede apreciar que las zonas con gran cantidad de anomalías se distinguen claramente y corresponden a zonas sobre y alrededor de columnas. Las anomalías irregulares en los datos del radar pueden asociarse a menudo con la dispersión de la onda en elementos heterogéneos o en objetos embebidos en el medio, como es el caso de los recipientes cerámicos.

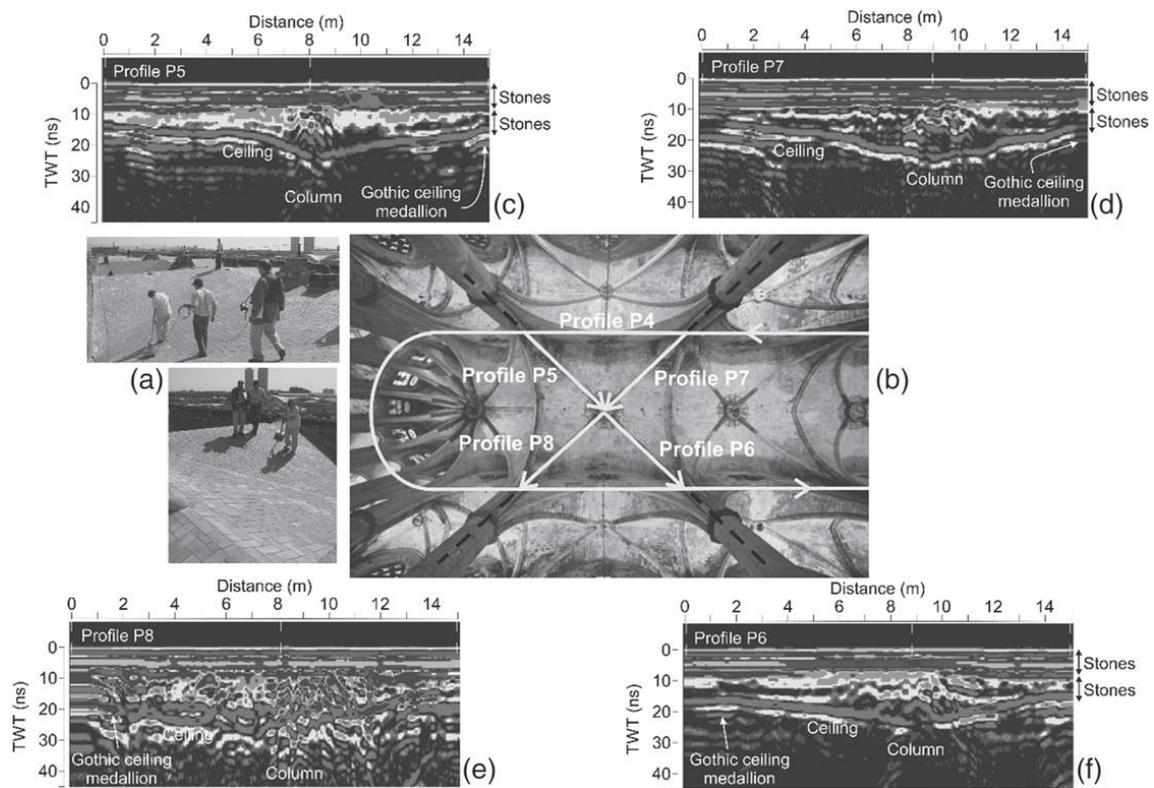
En el estudio de la cubierta, cuatro de los perfiles (del P5 a P8 en la Figura 7.3) atraviesan el techo de la nave principal, cada uno de ellos cruzando sobre una columna un arco. La Figura 7.9 muestra los registros obtenidos, en los que se puede observar que aparecen anomalías irregulares en la zona de unión entre la cubierta y las columnas. Se observa también una discontinuidad intermedia que podría indicar que en el sector analizado hay dos capas de sillares

Figura 7.9. a) Adquisición de datos radar en la cubierta situada sobre la nave principal con una antena de 900 MHz., b) Situación de los perfiles sobre el techo. (de c a f) Radargramas obtenidos en los perfiles P5, P6, P7 y P8 respectivamente.

No obstante, el elemento más representativo en este grupo de imágenes de radar es el radargrama obtenido en Perfil.8, la imagen se ve irregular, y que pese a que presenta patrones similares a los otros tres radargramas; la heterogeneidad que aparece en toda la imagen, apunta a una zona aún más deteriorada, o quizás a una zona restaurada que posiblemente utilizo elementos más irregulares de relleno.

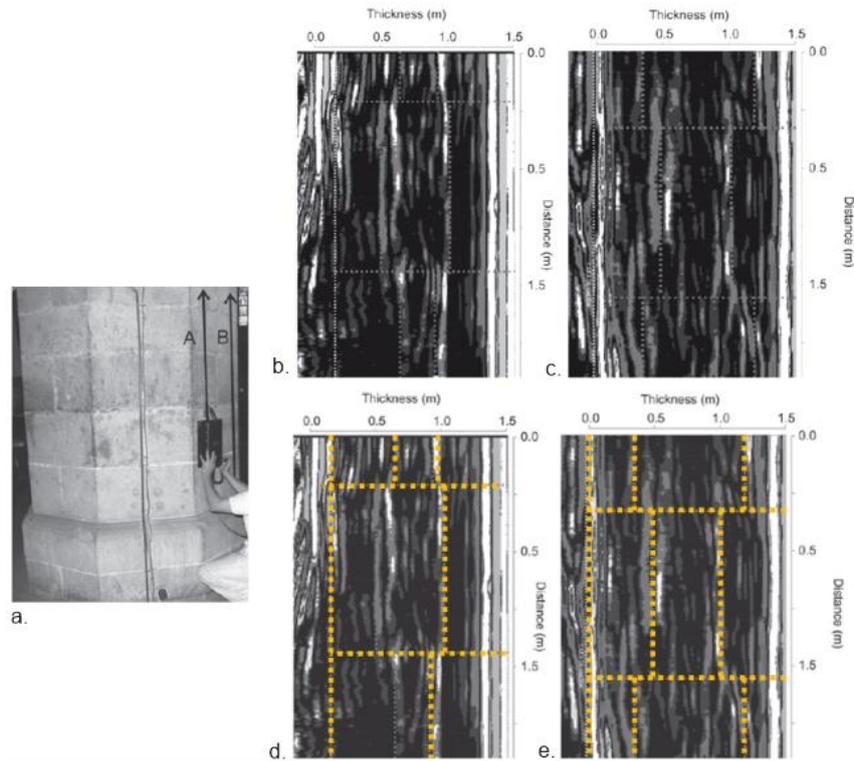
Figura 7.11. a) Adquisición de datos con una antena de 900 MHz y situación de dos de los perfiles sobre una de las columnas. b) Radargrama obtenidos en el perfil A. c) Radargrama obtenido en el perfil B. d) Interpretación de radargrama obtenidos en el perfil A, b) Interpretación de a obtenidos en el perfil A.

En los radargramas obtenidos en las columnas las anomalías debidas a la reflexión de la señal en el contacto entre las piedras son evidentes. La Figura 7.11, muestra la ausencia de otras reflexiones importantes indica que la estructura interior está en buen estado de conservación, sin que se aprecien grietas en la sillería. La geometría de las anomalías indica que las columnas están construidas con grandes piedras talladas, separadas por finas juntas rellenas con mortero (Figura 7.11).

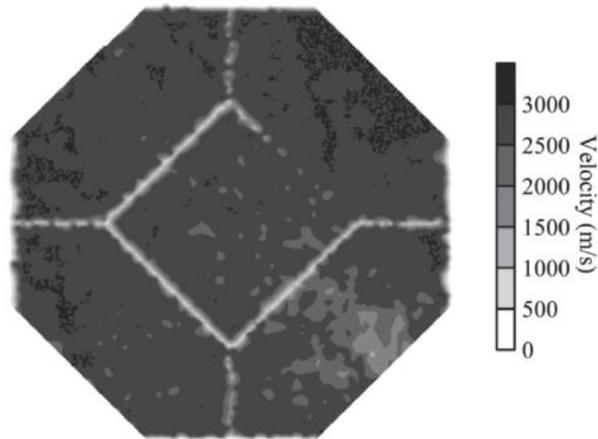
La tomografía sísmica permite reconocer la disposición de los sillares debido a que la velocidad de propagación de la onda sísmica en materiales más densos es mayor, de manera que se tiene un contraste entre la velocidad en los sillares de piedra, la velocidad en el mortero y la velocidad en las grietas. De este modo se ha podido obtener una imagen más detallada de la estructura interna de las columnas (Figura 7.13). La velocidad de propagación media en los sillares queda situada entre los 2.500 m/s y los 3.000 m/s. Estas velocidades corresponden a una alta calidad caliza. En las zonas de mortero la velocidad estimada ha sido de unos 500 m/s. Velocidades bajas también se han observado en zonas que pueden estar dañadas.

Figura 7.13. Tomografía sísmica de la columna en la iglesia de Santa María del Mar.

La tomografía también revela una zona más profunda, dentro los cuatro sillares, en la que se obtienen velocidades de propagación de la onda intermedias (entre 1.000 m/s y 2.000 m/s). Esta zona más profunda se corresponde con el núcleo de la piedra cuadrada interior (Figura 7.13), que presenta la superficie paralela a la superficie de la columna, mientras que las reflexiones más superficiales corresponden a la piedra girada 45°.

Otro de los objetivos en el estudio de columnas era el detectar posibles daños en columnas. En el análisis no se detectaron grietas evidentes dentro de las estructuras. Sin embargo, la tomografía sísmica muestra la existencia de velocidades entre 500 m/s y 1500 m/s en algunos sillares, que sugieren algún daño en la piedra. Las imágenes registradas muestran algunas anomalías dispersas de poca amplitud que pueden haberse producido en la dispersión de la señal en daños de pequeño tamaño y zonas con fisuras de poca envergadura.

La velocidad de las ondas sísmicas en la mayor parte de la columna es entre 2.500 m/s y 3.000 m/s, lo que corresponde a calizas duras. Esto indica que la mayor parte de los sillares no tiene daños. La disminución de la velocidad superficial en cuatro lados de la columna puede asociarse a una superficie irregular del sillar o al daño externo que sufrió la piedra como consecuencia del incendio.

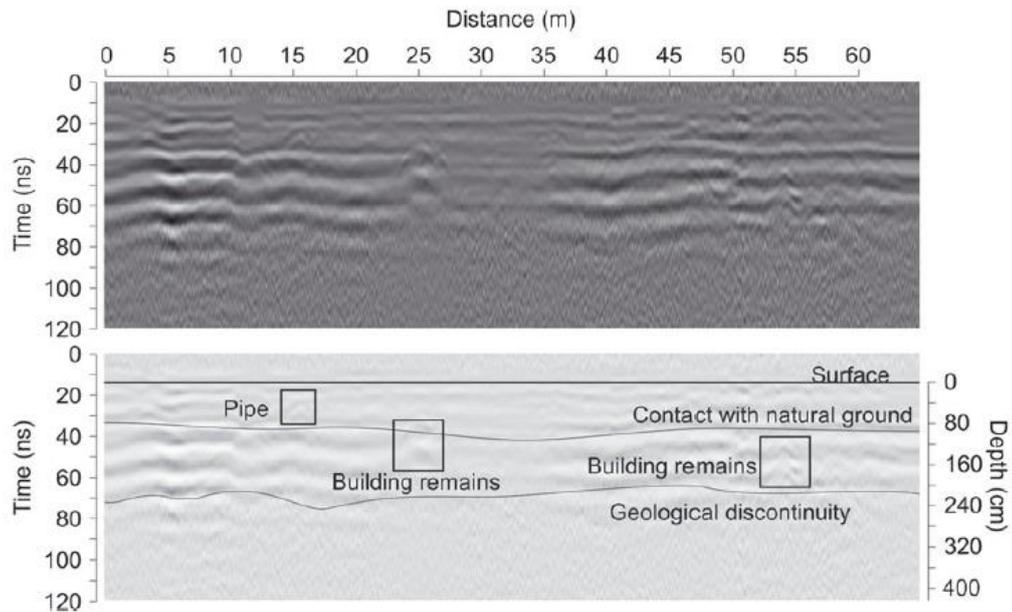
El subsuelo superficial bajo la basílica se analizó utilizando un georradar con una antena de 200 MHz de frecuencia central. Los perfiles se trazaron junto a la fachada principal, tanto en el interior como en el exterior de la iglesia. Las imágenes de radar obtenidas frente a la fachada principal revelan la posible existencia de una losa enterrada (Figura 7.17).

Figura 7.17. Radargrama obtenido con la antena de frecuencia central de 200 MH frente a la fachada principal, fuera de la basílica.

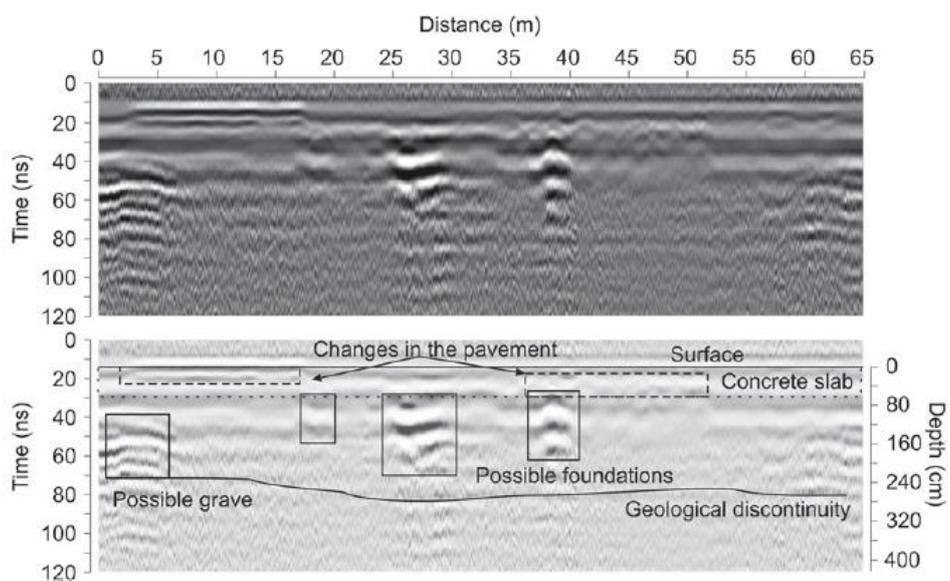
De la observación de los registros puede deducirse que debajo de la posible losa el terreno parece ser homogéneo, aunque podría haber con un cambio geológico a aproximadamente 2,5 m de profundidad. Sin embargo, a ambos lados de la puerta principal, justo al lado de las dos columnas, se presentan anomalías importantes. Hay dos posibles causas de estas anomalías. Por un lado, puede que se hayan producido en reflexiones de la señal en los cimientos del muro o de las columnas. Por otro, podrían estar asociadas con tumbas y otras estructuras enterradas (Figura 7.18).

Figura 7.18. Radargrama dentro de la Iglesia, adquirida con una antena de frecuencia 200 MHz.

Por las anomalías puntuales, los resultados en el sub suelo sugieren que la iglesia se construyó sobre una capa relativamente homogénea, con algunos objetos irregulares ubicados fuera y dentro de la basílica, cuyas anomalías podría estar asociadas a tumbas y cimentaciones.

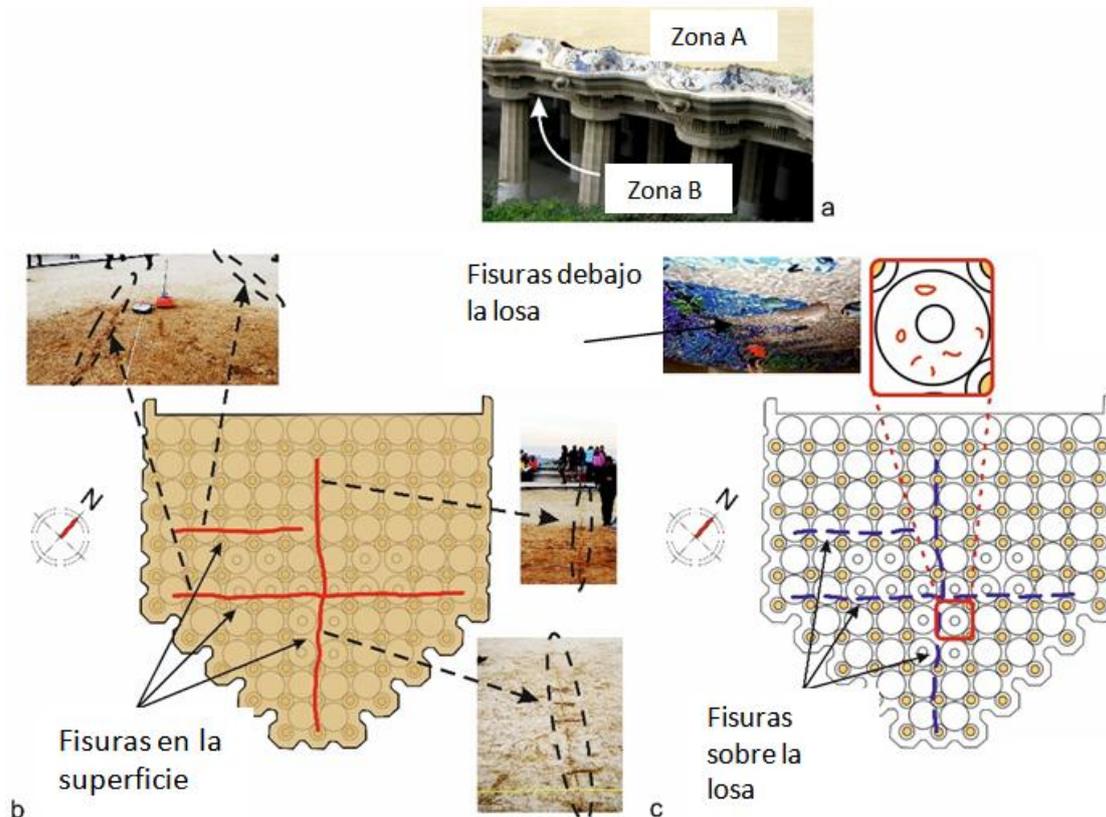
La degradación de algunos materiales y el agua fueron los principales causantes del daño que presentaba la estructura. Una inspección visual certificó la aparición de aparecieron grietas y de desprendimientos en algunas áreas. Presumiblemente podrían ser la manifestación externa de un daño interior debido a la corrosión generada en los elementos metálicos embebidos.

El estudio previo a la restauración se inició con una inspección visual previa en la que detectaron daños evidentes (Figura 8.3): grietas en el suelo de la plaza principal y desprendimiento de la cerámica ornamental en la cubierta de la Sala Hipóstila. También se observaron los efectos de la humedad, por lo que se planteó investigar la posible existencia de corrosión en los elementos metálicos utilizados como refuerzo.

Figura 8.3. a) Fotografía que muestra la situación de las dos zonas estudiadas, A y B. La zona A está en la plaza, en la parte superior de la losa, cubierta de suelo arenoso; la zona B está en el techo de la sala hipóstila, en el fondo de la losa cubierta con revestimiento de fragmentos de cerámica. b) Fracturas observadas en la zona A en la inspección visual. c) Daño observado en la zona B, en uno de los casquetes esféricos de las bóvedas del techo inferior de la sala hipóstila.
