Inspección no destructiva de estructuras mediante georradar: análisis de daños por corrosión y por otras patologías

Tesis doctoral para optar por el grado de doctor dentro del programa de
doctorado en:

INGENIERÍA SÍSMICA Y DINÁMICA ESTRUCTURAL

Barcelona 2020

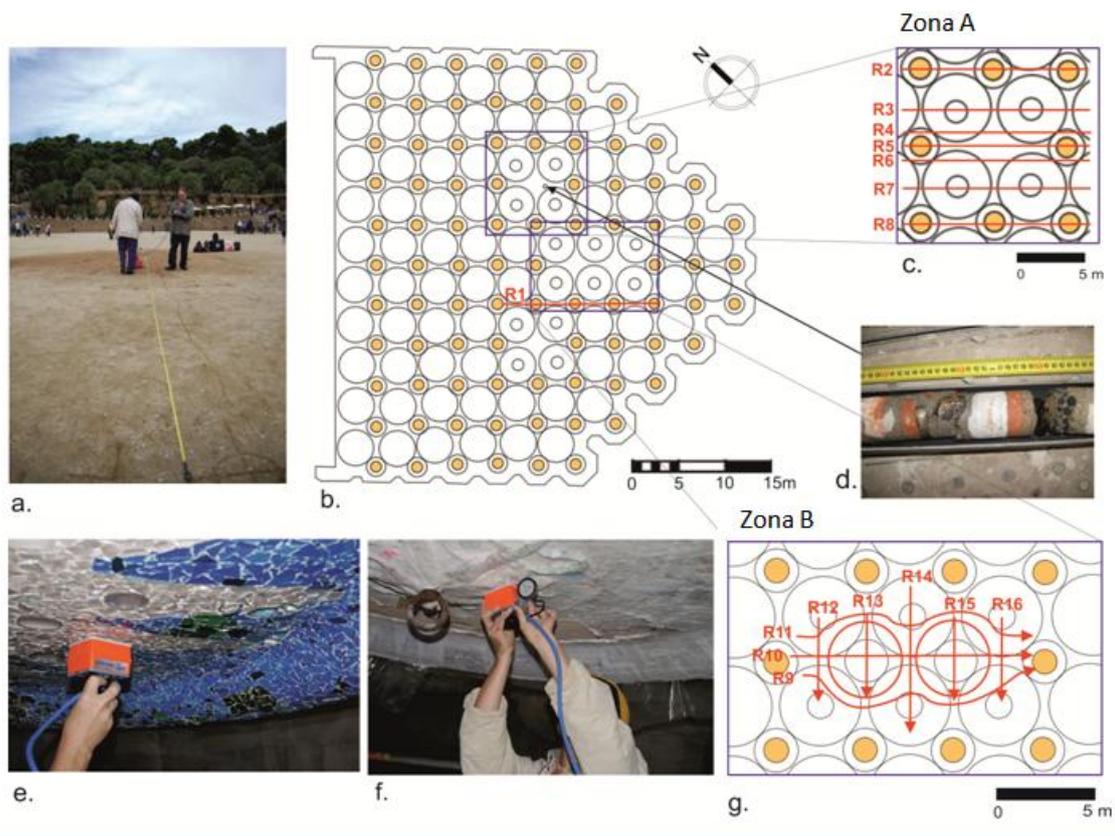
Figura 8.4. Adquisición de datos con GPR. a) Fotografía de la adquisición de datos en Zona A con antena de frecuencia central de 400 MHz. b) Planta de la plaza indicando la posición de las zonas A y B. c) Perfiles de radar en la Zona A. d) ubicación de la extracción de testigo Zona A y detalle de un testigo de perforación. (e y f) Adquisición con antena de frecuencia central de 2GHz sobre la cerámica Zona B (cubierta de la sala hipóstila) y g) Ubicación de los perfiles Zona B.

Algunos de los testigos extraídos muestran parte refuerzo metálico, apreciándose corrosión y también humedad en los materiales. La ubicación del testigo que se muestra en la Figura 8.4d se sitúa aproximadamente entre los 4 m y los 5 m del radargrama R6, en zona en la que se ha producido el efecto de difusión en las hipérbolas y en la que

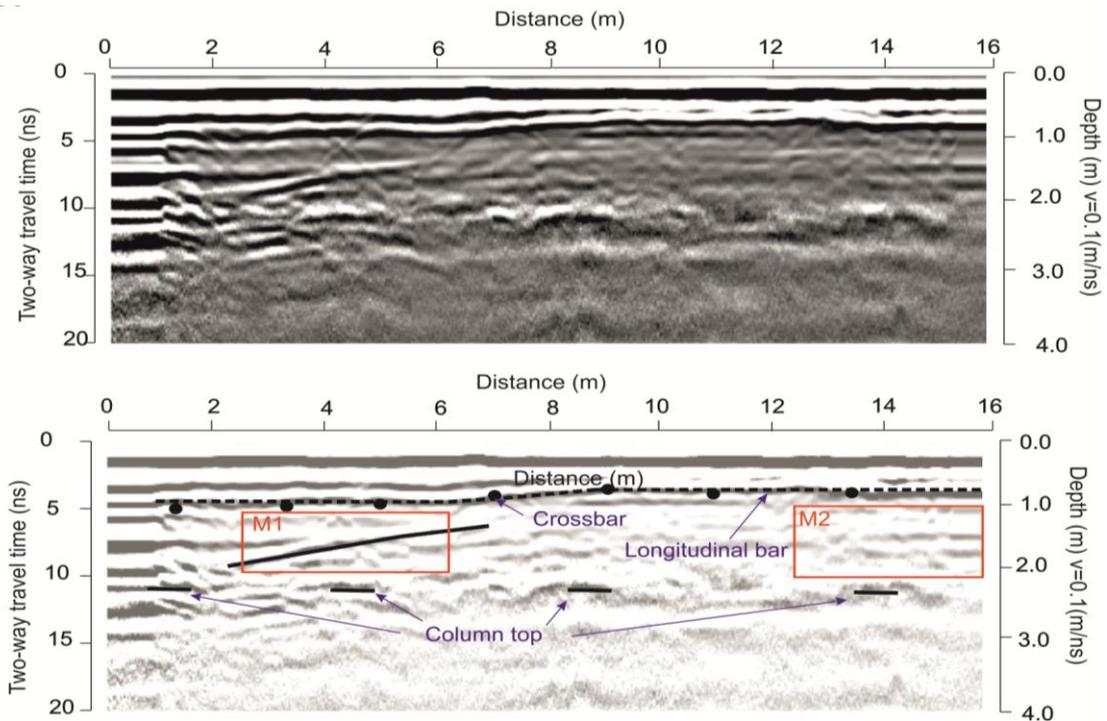
El radargrama (Figura 8.5) obtenido en el perfil R1 (Figura 8.4b) presenta imágenes que se asocian fácilmente con los diferentes elementos de la estructura:

- a. Se ven varias hipérbolas provocadas por la reflexión de la señal en las barras transversales al perfil.
- b. El contacto de la losa con tres columnas también es visible.
- c. Pueden apreciarse también en diversos puntos unas reflexiones que se asocian con las varillas longitudinales.
- d. Se observan algunas hipérbolas pequeñas y borrosas que podrían estar asociadas con daños o con piezas irregulares embebidas en el interior de la estructura, aunque no se descarta que puedan haberse generado en los ganchos metálicos que sujetan las piezas de cerámica ornamental.
- e. Otras dos anomalías más grandes, situadas aproximadamente a un tiempo doble de propagación de 14 ns están ocasionadas en las bóvedas.

Figura 8.5. Radargrama obtenido en el perfil R1, situado sobre el eje central de la plaza. En la interpretación se indican los diferentes elementos en los que se han podido generar las anomalías.

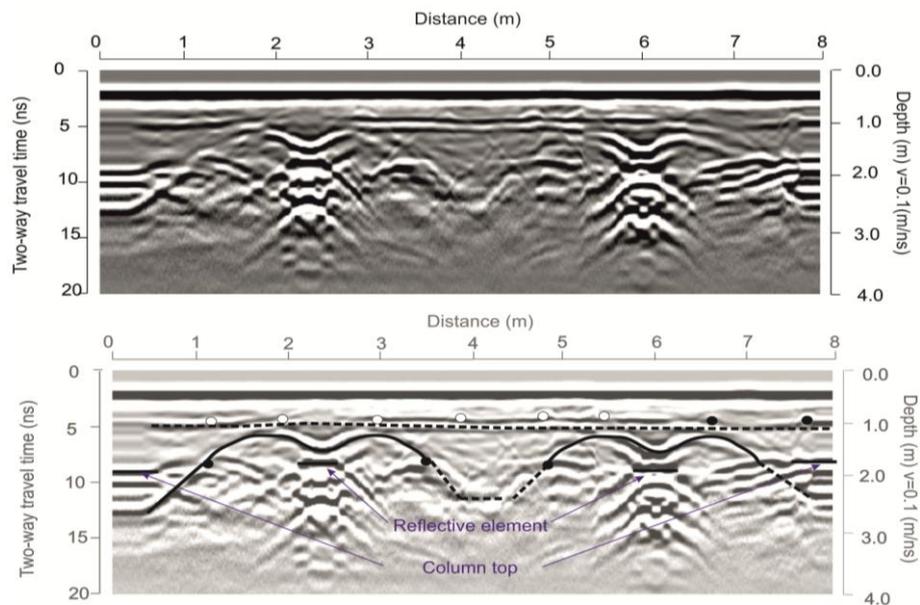
La Figura 8.6 muestra el radargrama obtenido en el perfil R7 (ver la posición de este perfil en la Figura 8.4c). El perfil atraviesa la plaza sobre el sector de la losa en el que se ha eliminado un pilar. Este sector se corresponde con la parte central de la plaza. La imagen de radar muestra las claras diferencias entre las diferentes zonas:

- a) Hay dos fuertes reflexiones que se corresponden con las bóvedas.
- b) Entre las dos reflexiones anteriores debería haber una columna. No se observan reflexiones en ese tramo, ya que se trata de una de las columnas eliminadas. Sin embargo, en los dos extremos del radargrama pueden verse claramente las reflexiones producidas en dos de las columnas existentes.
- c) Destacan las anomalías producidas en los apoyos metálicos, en las que se ha producido una fuerte reflexión. Estos elementos metálicos son los que sostienen las rosetas decorativas. Se pueden ver con claridad las anomalías que se corresponden con las barras de refuerzo transversales al perfil, en el centro del radargrama.

d) En las reflexiones en el refuerzo transversal, la señal es difusa en algunos tramos, y resulta más nítida y definida en la parte final del radargrama. Este efecto borroso se produce probablemente debido a la corrosión de las barras de refuerzo. También es un efecto que puede verse en los perfiles R6 y R8., y también es visible en los radargranas obtenidos en los perfiles siguientes, como por ejemplo en el R6 (Figura 8.9) y en el R8 (Figura 8.6).

Figura 8.6. Radargrama R7, sección que atraviesa dos bóvedas sin columna intermedia con su interpretación.

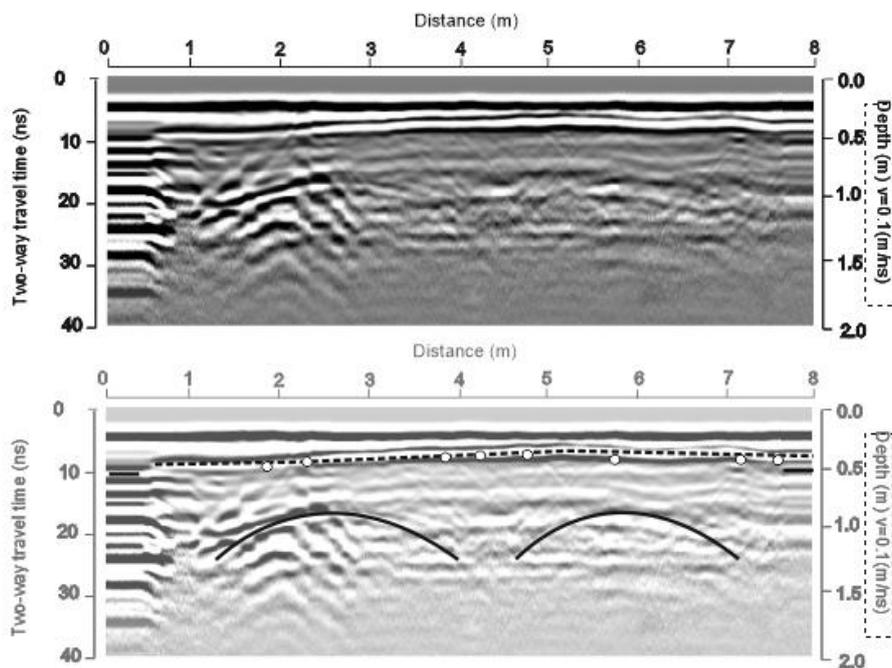
Figura 8.7. Radargrama R8, sección que atraviesa dos bóvedas sin columna intermedia con su interpretación.

Todos los radargramas obtenidos en la Zona A presentaban un efecto similar en las anomalías hiperbólicas producidas en las barras metálicas de refuerzo: en algunos sectores la definición de las anomalías sufría una evidente disminución y se producía un efecto de difusión, resultando complicado el situar exactamente la posición de la barra. Comparando los registros con las probetas extraídas en distintos puntos parece que este efecto estaba posiblemente asociado con corrosión. Otros estudios indican que se ha observado este mismo efecto en casos de corrosión de elementos metálicos internos en distintos tipos de estructuras, produciéndose la desaparición parcial de las anomalías debidas a la reflexión en elementos metálicos afectados por corrosión (Solla *et al.*, 2019; Hong *et al.*, 2017; Hong *et al.*, 2014; Kabir *et al.*, 2011).

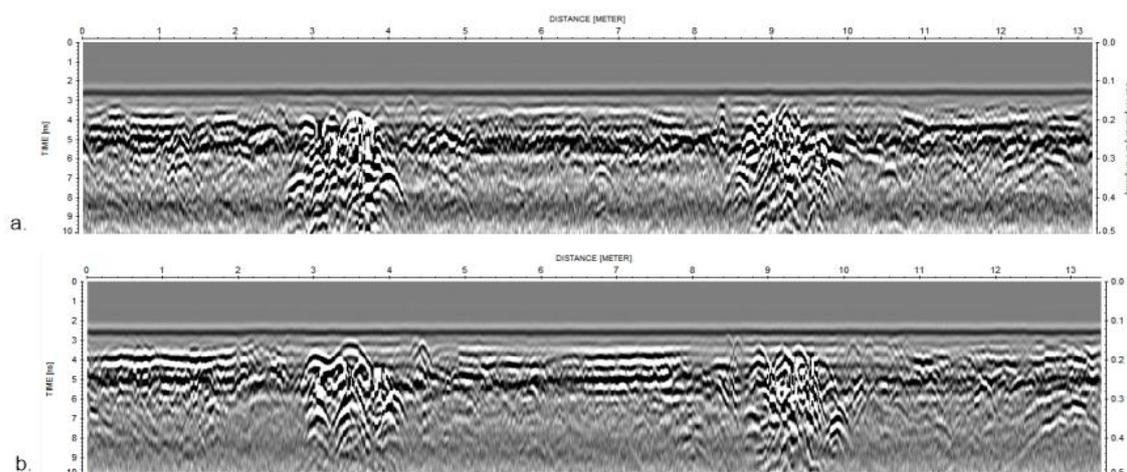
Figura 8.13. Perfiles adquiridos Zona B, a) Radargrama R11, b) Radargrama R9, ambos perfiles tienen aproximadamente la misma longitud y han sido a los lados de la zona central abarcan el paso de dos medias cúpulas.

En los radargramas longitudinales, en los que no se ha realizado la corrección topográfica para ver el estado de la cerámica (Figura 8.13), se puede apreciar que aparecen zonas muy heterogeneas, que se corresponderían con sectores de cerámica fragmentada más irregulares. En algunas zonas de los registros se observa un importante cambio en la amplitud de la señal reflejada. Este efecto puede ser debido a que en el recubrimiento cerámico hay un cambio de material que posiblemente contiene trozos de vidrio.

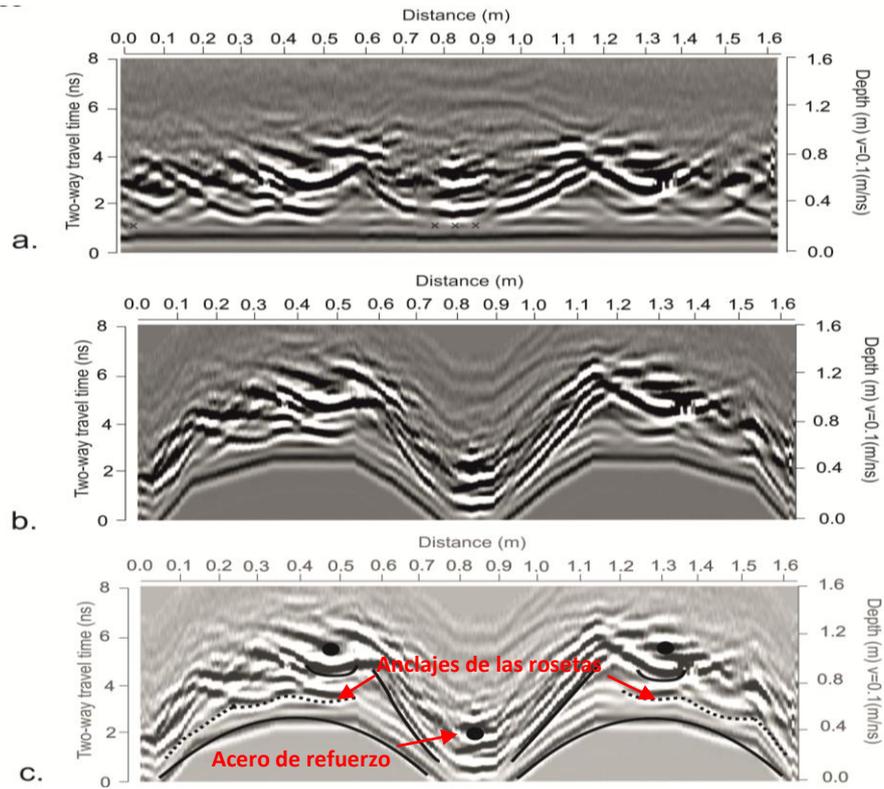
Figura 8.14. a) Radargrama obtenido en el perfil R14, una vez se ha invertido. b) El mismo radargrama tras aplicar la corrección topográfica . c) Interpretación de los datos.

En el radargrama de perfil R14 pueden verse algunas anomalías que podrían estar ocasionada en armaduras o en elementos metálicos situados en el interior de la estructura. Las dos fuertes reflexiones laterales podrían corresponder con elementos metálicos que sostienen los rosetones de cerámica. La posición de estas anomalías es coincidente con la de las dos rosetas que están en los laterales (Figura 8.14).

Aunque se ha alcanzado una una profundidad de inspección aproximada de 1 m, no se han detectado las barras observadas en los radargramas de la Zona A. En los registros, los únicos elementos metálicos que se han observado han sido los elementos para sustentar las rosetas y una posible barra central de refuerzo (figura 8.14).

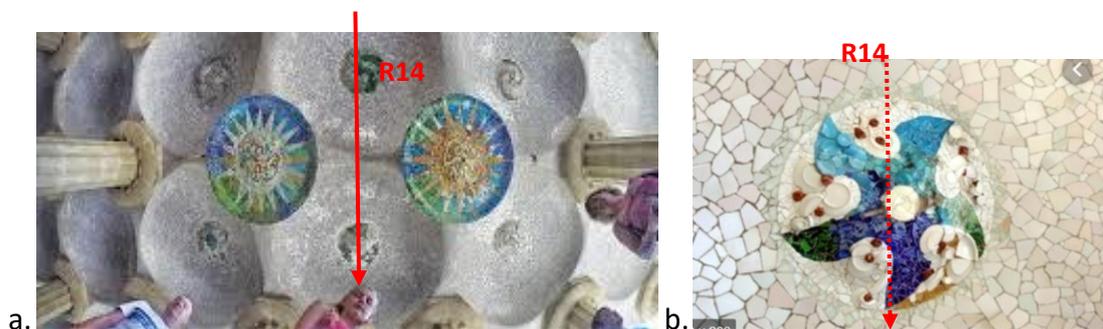
Figura 8.14. a) Fotografía real Zona 2 y línea de radar, b) Elemento de cerámica (posiblemente colgado).

El análisis de la zona B, que ha sido realizado en el techo de la sala hipóstila, ha sido útil para verificar el estado de la ornamentación adherida al techo, realizada mediante cerámica fragmentada y rosetas sostenidas con ganchos internos anclados a la losa. No se ha detectado la presencia de grietas ni de huecos importantes. Destacan las reflexiones de gran amplitud producidas en los elementos metálicos de los que cuelgan las rosetas.

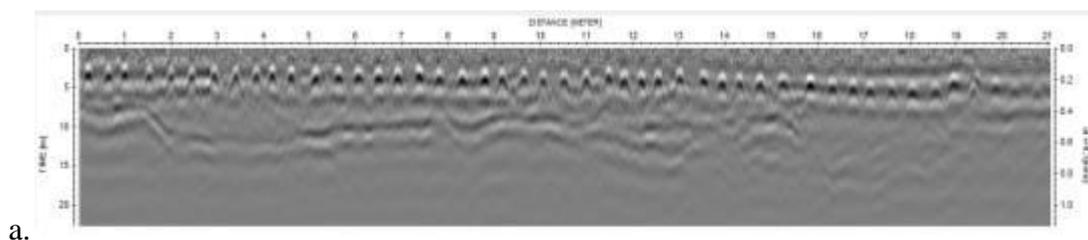
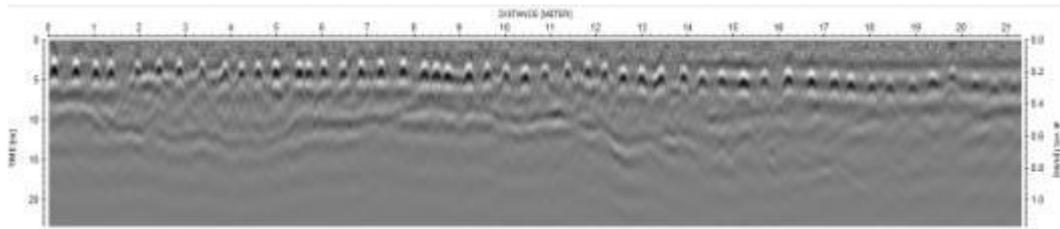
Pese a que las dos antenas detectan las mismas anomalías, se advierten algunas diferencias. Por ello se analizan los perfiles 2159 y 2245, paralelos entre sí y separados por 20cm. El perfil 2245 fue adquirido con la antena de 1600MHz y muestra con mayor nitidez las armaduras y el contacto con la losa de cimentación (Figura 9.6).

Figura 9.6. Análisis de secciones y comparación de dos radargramas paralelos y separados 20cm. a) Radagrama 2159 registrado con antena de 500MHz, b) Radagrama 2245 registrado con antena de 1600MHz.

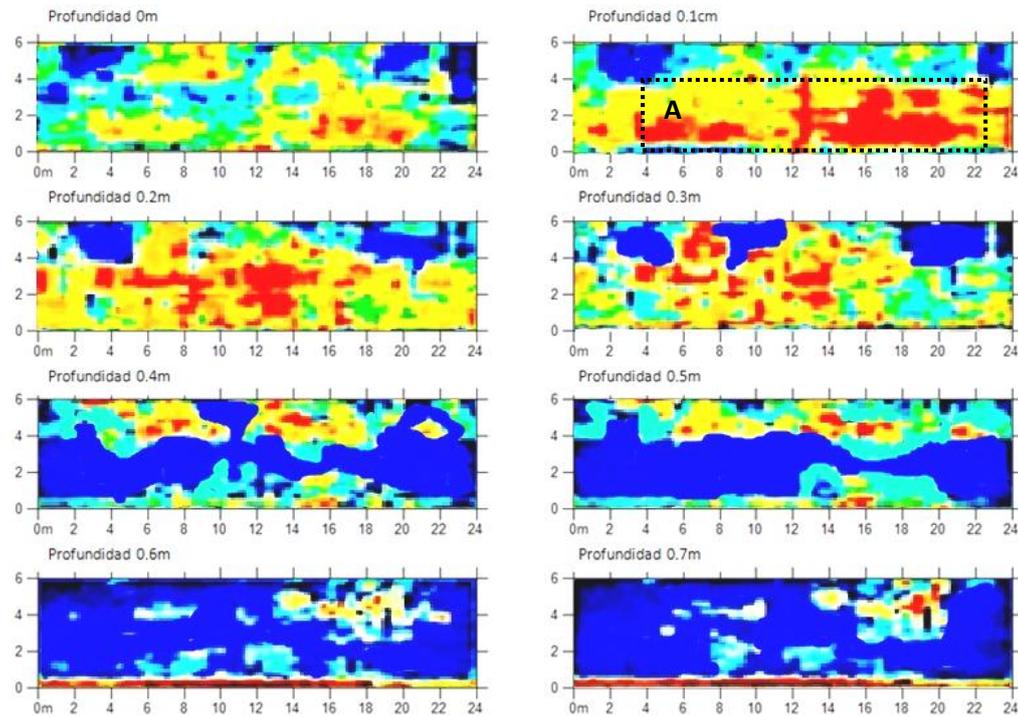
Utilizando el software GPRslice (Goodman, 2004), se han generado secciones horizontales separadas cada 10cm. El análisis de las secciones permite destacar, a 5cm de profundidad, una reflexión fuerte (Zona A Figura 9.9) que puede corresponder a la primera capa de acero. Esta reflexión es mayor a los 10cm que es la profundidad a la que se estima que se sitúa la armadura superior. La reflexión disminuye en las secciones siguientes hasta alcanzar los 30cm de profundidad donde aún se observa muy levemente la reflexión. Se interpreta que a esta profundidad, presumiblemente se sitúa la armadura inferior (Figura 9.9).

También se puede observar que en secciones situadas a profundidades superiores a los 40cm, las reflexiones son más difusas y podrían corresponder a una capa de hormigón de limpieza que no es estructural pero muy común en losa de cimentación. En este caso, se estima que el espesor de esta capa es de 10cm (Figura 9.9 y Figura 9.10).

Figura 9.9. Secciones horizontales generadas por el programa GPR Slice, las secciones han sido generadas cada 10 cm a partir de la cota de superficie asumiendo que este es nivel 0, a medida que las secciones avanzan se pueden ver diferentes anomalías.

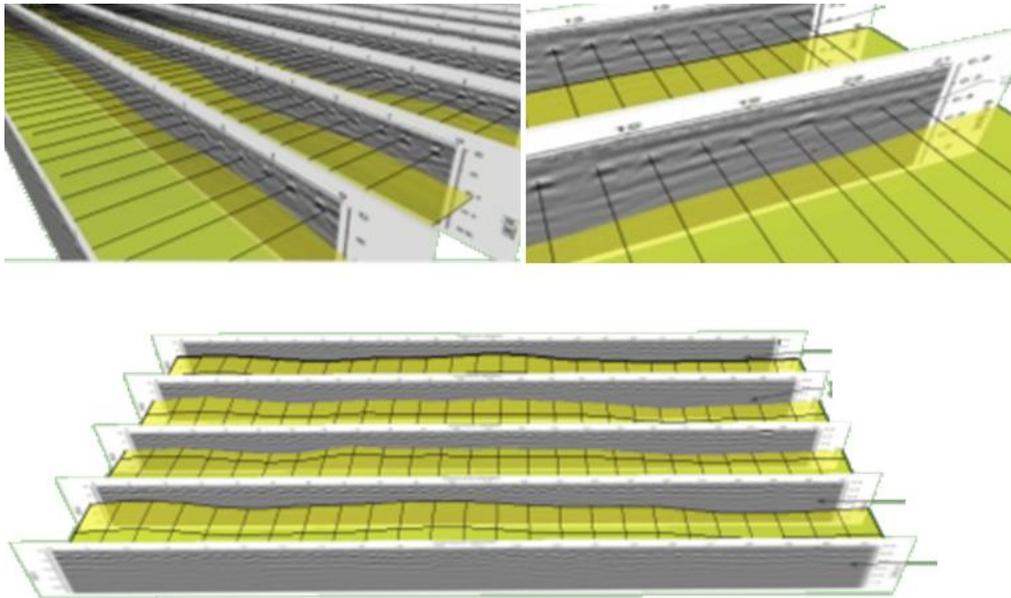
Figura 9.11. Reconstrucción 3D a partir de los radargramas más representativos.

En este proceso quedan evidenciadas de forma bastante clara las armaduras que atraviesan transversalmente al perfil y la zona de contacto del fondo del vaso con el terreno.

Se ha identificado un efecto asociado a la presencia de corrosión en las armaduras situadas en los últimos 3-4m de la base del vaso, zona que coincide con la parte más baja de la base (ya que esta se diseñó con una ligera inclinación). La hipótesis principal consideraba filtraciones o pérdidas de agua, este hecho ratificaría la corrosión en la parte baja de la piscina.

En todos los radargramas, a partir de los 17 metros y hasta el final de la longitud de la piscina, se observan barras borrosas y difusas. Este efecto, por la experiencia adquirida en trabajos anteriores, podría ser indicativo de la presencia de corrosión en las barras de las armaduras situadas en esta zona.

Se ha encontrado indicios de corrosión en una zona específica, un método de reparación podría ser la pasivación de armaduras como una solución inicial para controlar la corrosión.

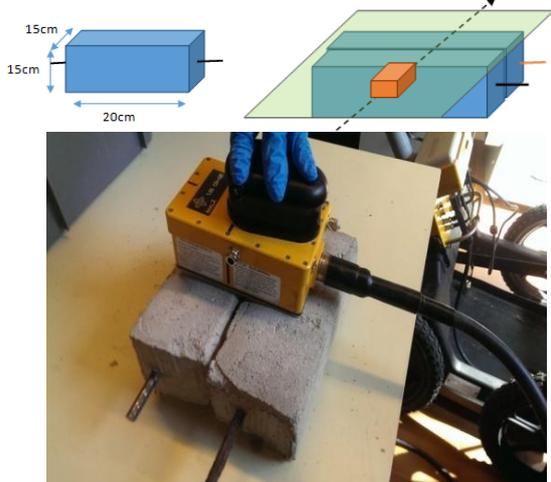
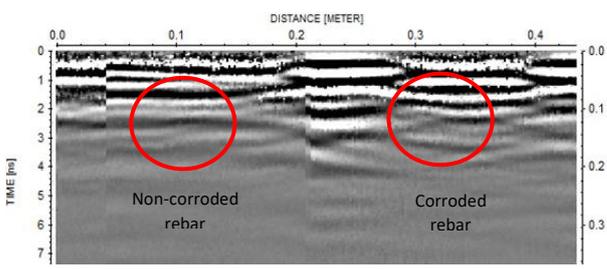
Procedimiento del ensayo	Interpretación
<p>Este ensayo pretende identificar el fenómeno de corrosión, a través de la determinación de las diferencias existentes en las imágenes de los radargramas de dos muestras de hormigón armado, con dos tipos barras de acero una sin corrosión y otra corroída</p>	<p>Se utiliza el radargrama mas representativo para el analisis de resultados, dado que el perfil fue adquirido transverslmente a las barras de refuerzo y debido a la alta reflectividad del acero, estas barras deberian ser identificados perfectamente. Pero esto no es asi en el caso de la barra corroida, la cual pese al prosesado cuesta ser identificada</p>

Información complementaria
<p>En los radargramas se pueden observar muchos efectos de contorno, que al parecer se deben a los vertices formados por la intersección de los planos de las caras de las dos probetas.</p>

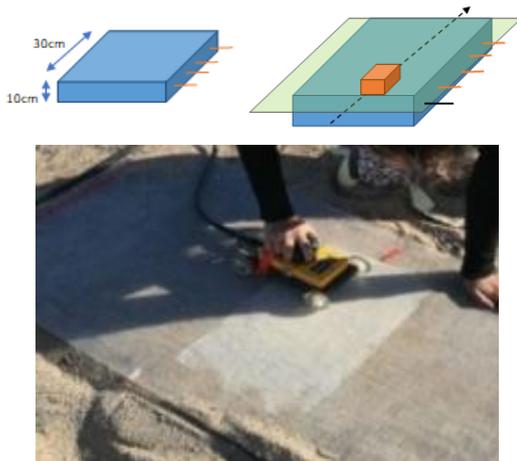
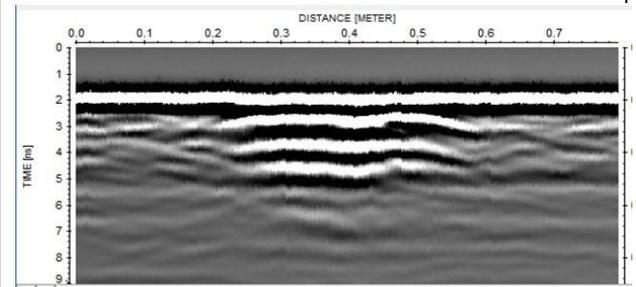
Se elabora una probeta de 15x30x30 cm de hormigón, que contiene 6 barras de acero corroídas y no corroídas ubicadas aleatoriamente con una separación variable entre 3 y 5 cm, emplazada en un medio arenoso para evitar el efecto de sus vértices.

La falta de resolución de la imagen posiblemente se deba al reducido diámetro de las barras que son de 12 mm y a la separación entre barras inferior a 7cm, distancias que son menores a la resolución horizontal que tiene el instrumento, debido a que la frecuencia central a la que trabaja es solo de 1.6 GHz.

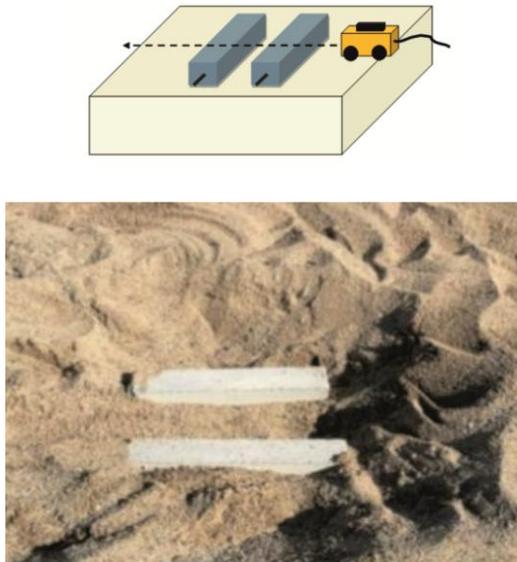
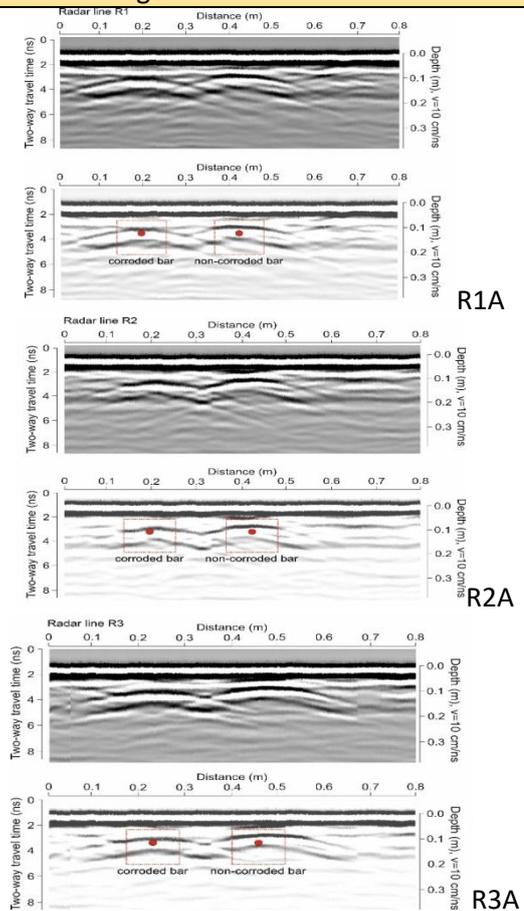
Se elabora en laboratorio dos probetas de 30x8x8 cm, hormigonadas con una barra de 12 mm al medio de cada probeta. Para generar la comparación se utiliza una barra no corroída y una barra corroída previamente al hormigonado de la probeta.
 Para evitar efectos de contorno, las trazas fueron adquiridas deslizando el radar sobre probetas embebidas en un manto de arena. La continuidad de la superficie entre probeta y arena minimizó el efecto de contorno.
 La toma de datos es transversal a las barras

Las imágenes muestran una sección aún más difusa de la muestra corroída, que probablemente se deba a la dispersión en la parte más corroída de la barra metálica

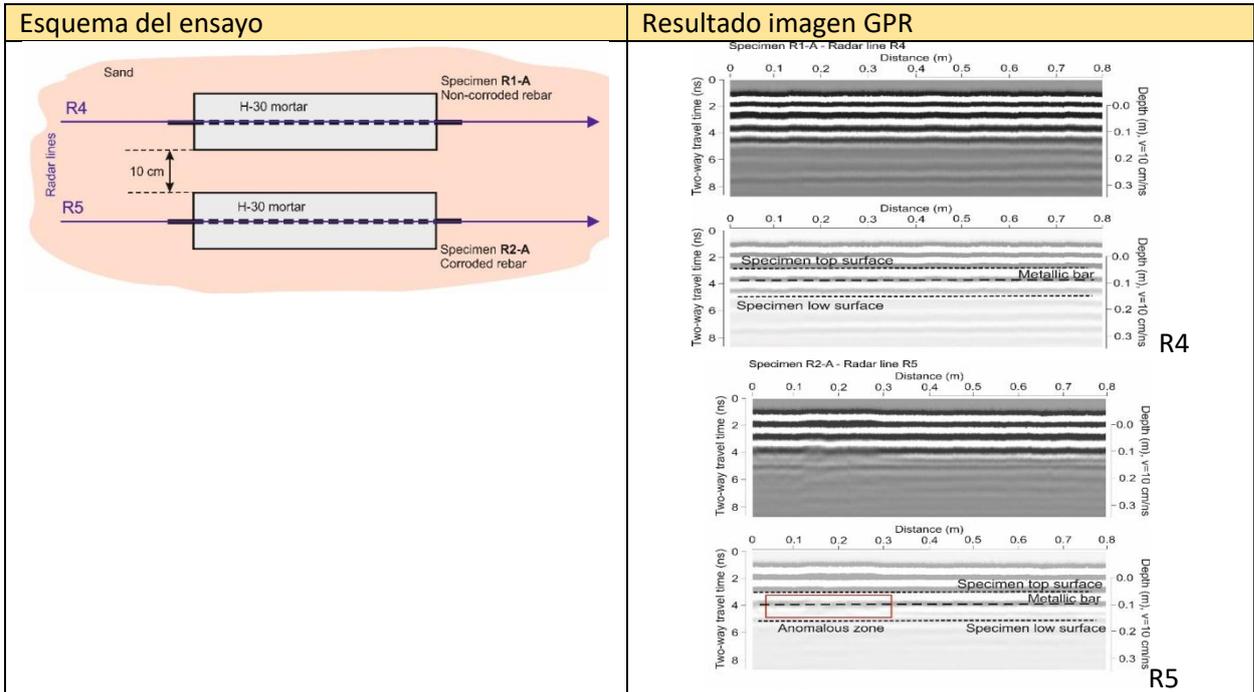
Procedimiento del ensayo	Interpretación
<p>Se elabora en laboratorio dos probetas de 30x8x8 cm, hormigonadas con una barra de 12 mm al medio de cada probeta. Para generar la comparación se utiliza una barra no corroída y una barra corroída previamente al hormigonado de la probeta.</p> <p>Para evitar efectos de contorno, las trazas fueron adquiridas deslizando el radar sobre probetas embebidas en un manto de arena. La continuidad de la superficie entre probeta y arena minimizó el efecto de contorno.</p> <p>La toma de datos es longitudinal a las barras</p>	<p>En los perfiles R4 y R5, adquiridos longitudinalmente sobre el eje de las barras, se observa que pese a la alta reflexión que provoca el acero se puede identificar una anomalía en la probeta con la barra corroída, que puede estar asociada a cambios longitudinales del grado de corrosión de la barra</p>

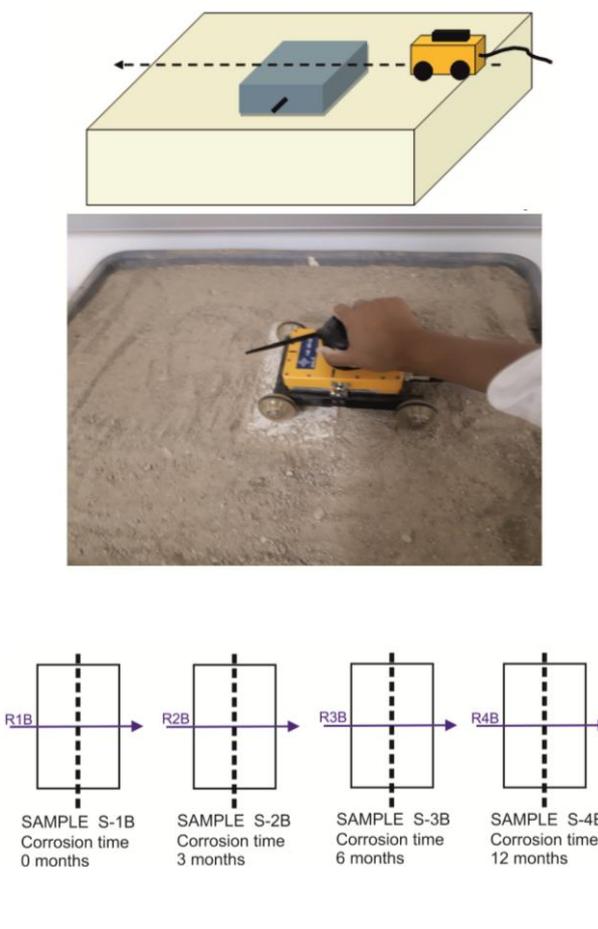
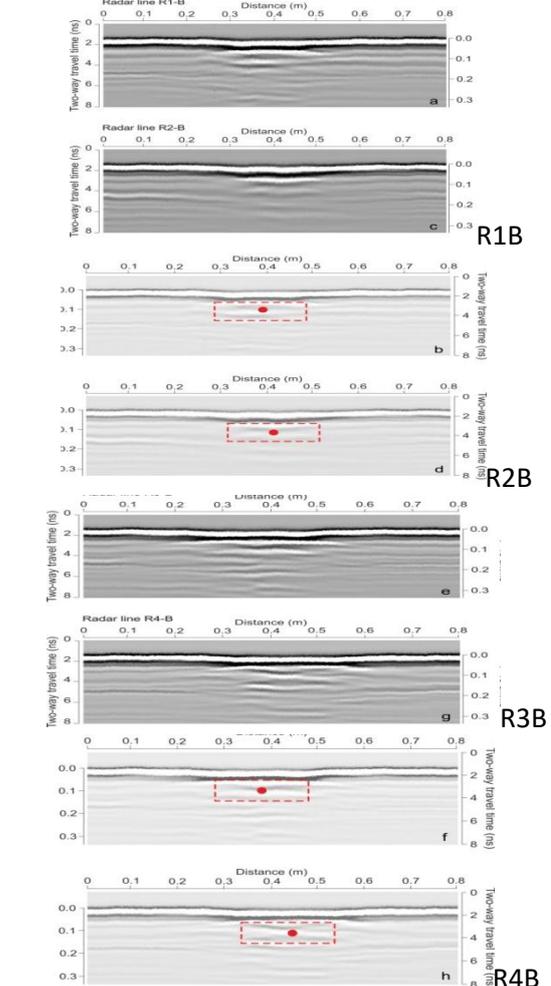
<p>R1B SAMPLE S-1B Corrosion time 0 months</p> <p>R2B SAMPLE S-2B Corrosion time 3 months</p> <p>R3B SAMPLE S-3B Corrosion time 6 months</p> <p>R4B SAMPLE S-4B Corrosion time 12 months</p>

Procedimiento del ensayo	Interpretación
<p>En esta campaña se vio por conveniente elaborar un proceso de oxidación de la barra y el hormigón (juntos), para ver la afección de la oxidación al hormigón y cómo influye este en el comportamiento de las ondas electromagnéticas. Para esto se recurre a un proceso de corrosión acelerada en un ambiente agresivo de una cámara de curado de concreto. Las 4 probetas de 30x20x7 cm se disponen en un recipiente lleno de arena de 100x100x40 cm. La toma de datos se la realiza transversalmente a las barras.</p>	<p>En un análisis cualitativo la característica principal es que la armadura no corroída (R1-B), produce la anomalía más clara, convirtiéndose en la anomalía más difícil de ver a medida que aumenta el tiempo de corrosión. A mayor tiempo de corrosión es más difícil identificar la barra de refuerzo. Mientras un análisis cuantitativo realiza un análisis de las amplitudes de la onda reflejada presentadas por las trazas de cada una de las mediciones expresadas en las A-scan.</p>

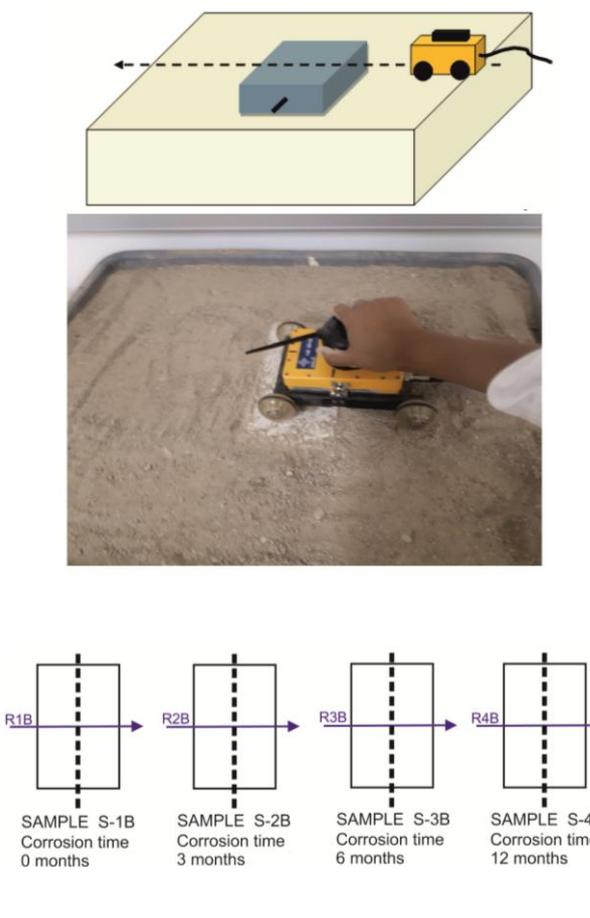
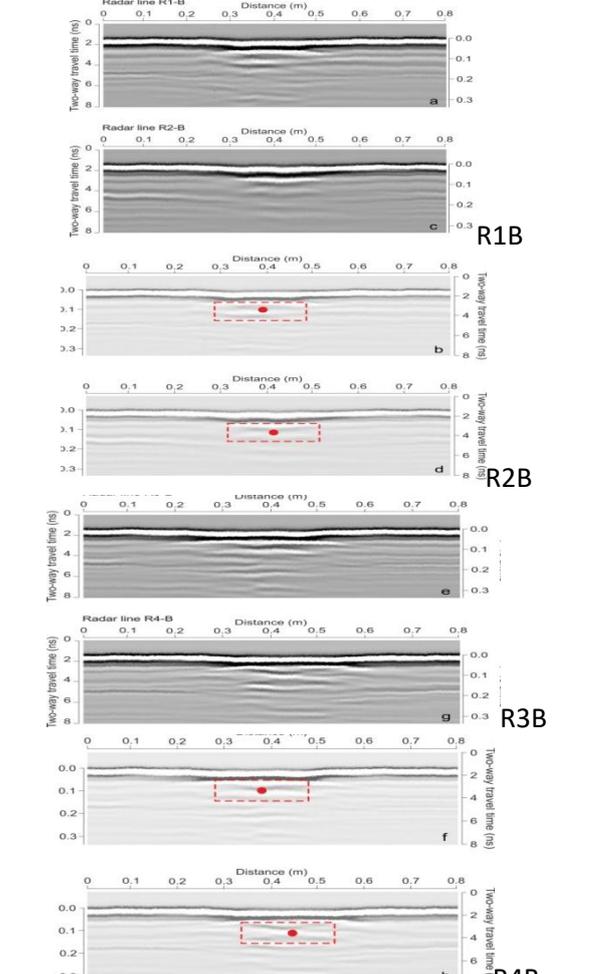
<p>R1B SAMPLE S-1B Corrosion time 0 months</p> <p>R2B SAMPLE S-2B Corrosion time 3 months</p> <p>R3B SAMPLE S-3B Corrosion time 6 months</p> <p>R4B SAMPLE S-4B Corrosion time 12 months</p>

Procedimiento del ensayo	Interpretación
<p>En esta campaña se vio por conveniente elaborar un proceso de oxidación de la barra y el hormigón (juntos), para ver la afeción de la oxidación al hormigón y cómo influye este en el comportamiento de las ondas electromagnéticas. Para esto se recurre a un proceso de corrosión acelerada en un ambiente agresivo de una cámara de curado de concreto. Las 4 probetas de 30x20x7 cm se disponen en un recipiente lleno de arena de 100x100x40 cm. La toma de datos se la realiza transversalmente a las barras.</p>	<p>En un análisis cualitativo la característica principal es que la armadura no corroída (R1-B), produce la anomalía más clara, convirtiéndose en la anomalía más difícil de ver a medida que aumenta el tiempo de corrosión. A mayor tiempo de corrosión es más difícil identificar la barra de refuerzo.</p> <p>Mientras un análisis cuantitativo realiza un análisis de las amplitudes de la onda reflejada presentadas por las trazas de cada una de las mediciones expresadas en las A-scan.</p>
