FACULTAT DE QUÍMICA
Departament de Ciència dels Materials i Enginyeria Metal·lúrgica
Tecnologia de Materials 2005-2006

MILLORA DE LA RESISTÈNCIA A LA DEGRADACIÓ
DE BESCANVIADORS DE CALOR EN PLANTES IRSU
MITJANÇANT RECOBRIMENTS DE
PROJECCIÓ TÈRMICA HVOF

Memòria per optar al grau de Doctor per la Universitat de Barcelona, presentada per Marc Torrell Faro sota la direcció del Prof. Josep Maria Guilemany Casadamon.

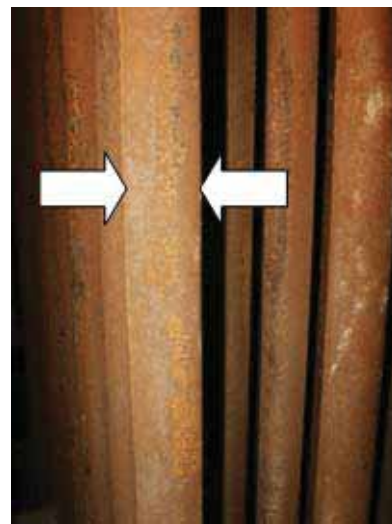
Fig. 4.3 b. Imatge tub recobert amb A-420 amb un estat de degradació del recobriment avançada

Observant els resultats d'aquesta primera caldera, es poden apreciar tres comportaments diferenciats. Els materials amb base Ferro tenen grans problemes de resistència, apareixent ja degradats en les primeres etapes. L'aparença d'aquests tubs es pot observar en les imatges digitals mostrades en les figures 4.3. Per altra banda s'observa que els recobriments realitzats amb materials tipus cermet, que combinen una matriu metàl·lica (Ni-Cr o Fe-Cr) amb una fase ceràmica dispersa (Cr_3C_2 , WC) mostren aparició de clapes en superfície i descohesió del substrat en determinades zones. Aquestes clapes sense recobriment es poden apreciar en les imatges de les figures 4.4

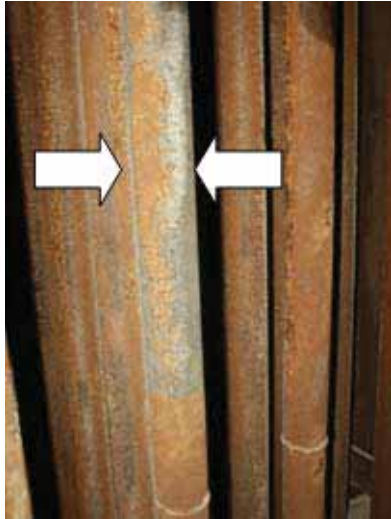
Fig. 4.4 a. Imatge tub recobert amb Cr₃C₂-FeCr amb un estat de degradació del recobriments avançada

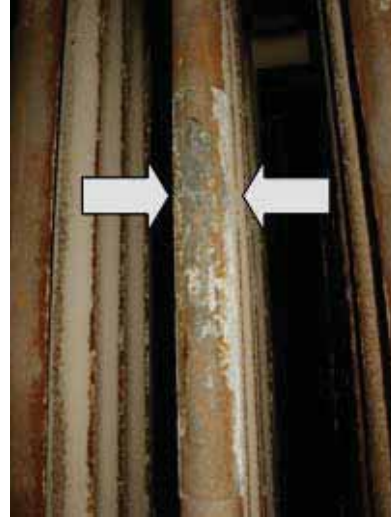
Fig. 4.6 b. Imatge tub recobert amb CoNiCrAlY en un bon estat superficial.

Les imatges de les figures 4.6 i 4.7 mostren algunes de les imatges més representatives dels processos de degradació dels recobriments de la caldera II.

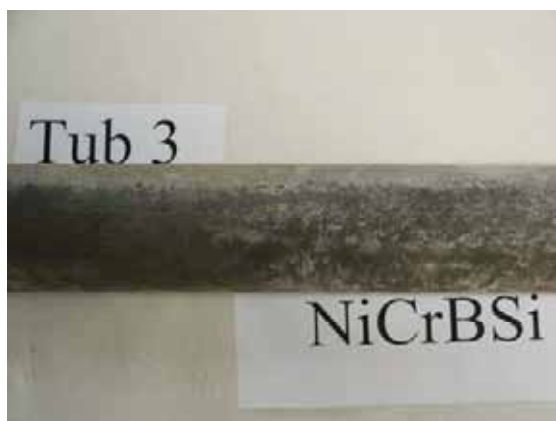
Fig. 4.14 a. Imatge digital d'un dels tubs recoberts amb NiCrBSi sortint de la caldera IRSU.

Els recobriments obtinguts mitjançant la projecció de pols comercial Sulzer Metco de l'aliatge 15F-NiCrBSi ha estat també estudiat a l'interior de la incineradora. Les imatges de les figures 4.14 mostren l'estat de la superfície del tub després d'un any de servei. És un aliatge típicament usat per aplicacions contra processos de corrosió però, els seus mecanismes són poc estudiats. Els elements d'aliatge, li atorguen una cinètica de corrosió molt lenta i gens selectiva [6]. La presència de Crom i Bor li donen duresa per formació de precipitats i presenta també una bona adherència i fluïdesa [7]. En la figura 4.14 b es pot observar clarament la diferència entre la zona recoberta per HVOF (dreta de la imatge) i la zona del tub descobert (esquerra de la imatge). S'observa com l'òxid de ferro és present de forma uniforme en tota la zona descoberta donant la tonalitat vermellosa a la superfície. Aquest creixement de l'òxid de ferro és el que fa que el tub perdi espessor i pot acabar per la perforació [3, 8].

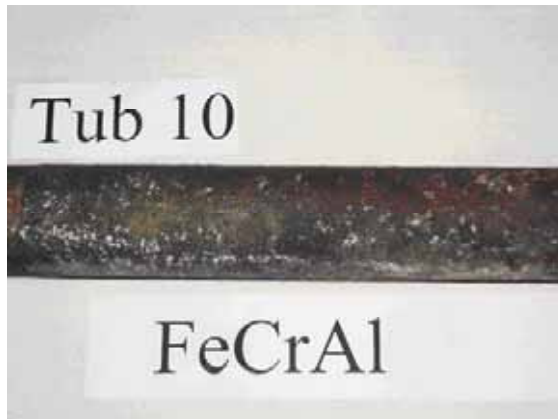
Fig. 4.27 a. Imatge digital de tub recobert amb FeCrAl sortint de la caldera IRSU.

per l'atmosfera de l'interior de la IRSU. Les imatges de les figures 4.27 a i 4.27 b mostren clarament la degradació de la superfície.

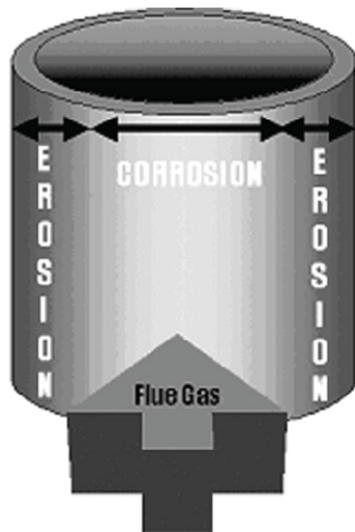
2 Scheme of different parts of pipe

Heat interchanger pipes sprayed under the same conditions as the laboratory samples were welded inside the boiler. These pipes were in service for one year and then cut and examined. Cross-sections were prepared for the metallographic study. Corrosion products were characterised by SEM-EDS. The cylindrical shape of the tube and its position in front of the flue gas flow creates two zones affected by two different forms of degradation. The erosion zone is on the sides of the tube and the corrosion zone is the frontal part of tube. Both zones are indicated in Fig. 2 and were studied independently.

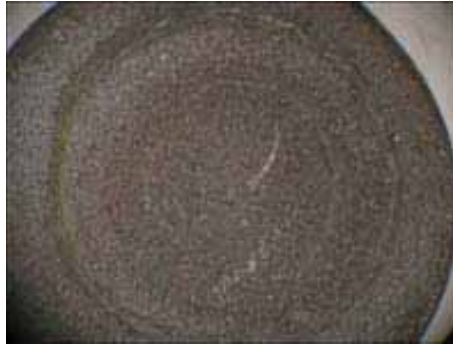
La figura 4.62, mostra la imatge de lupa binocular, representativa de com s'ha avaluat la superfície durant l'assaig de corrosió sota solució salina al 5% NaCl. En les imatges de les figures 4.63 a i 4.63 b s'observen algunes de les estructures formades com a conseqüència del procés de corrosió. Tot i que aparentment les mostres no s'han corroït, s'hi observa la presència d'òxids rics en Níquel així com partícules en superfície de pols de projecció, que s'han mantingut inalterades, mentre al seu voltant el recobriments comença a degradar-se. S'observa aquí també com la cinètica del procés de degradació ve regulada per aquests camins de penetració al voltant de les partícules de pols.

Fig. 4.62. Superfície avaluada per lupa binocular després de l'assaig de corrosió sota solucions salines.

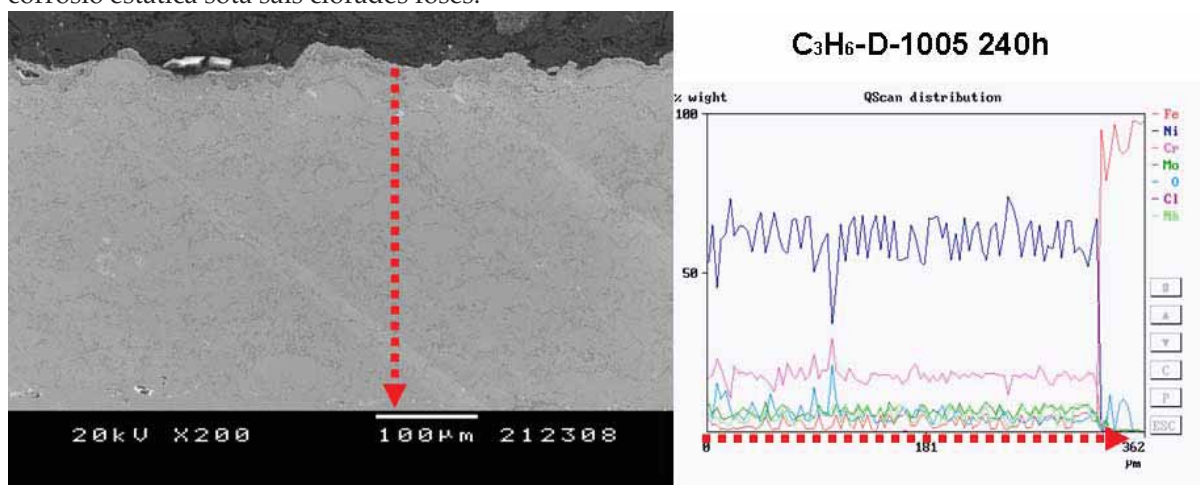
Fig.4.70 b. Perfil de concentracions del la secció transversal de C₃H₆-D-1005 després de 240h de corrosió estàtica sota sals clorades foses.

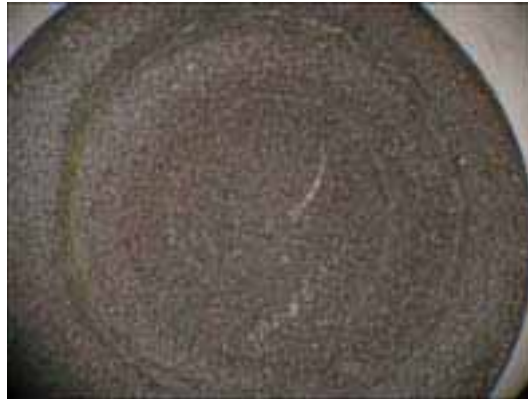
Si s'observen les superfícies mitjançant lupa binocular, com en la imatge 4.77 a, s'observa com el recobriment ha resistit perfectament i no hi ha mostres de corrosió en superfície. Però si l'observació es realitza utilitzant ESEM, es poden trobar estructures similars a les del cas del H₂-D-1005. Les micrografies de les figures 4.77 b i 4.77 c mostren presència puntual d'òxids de Níquel al voltant de matriu inalterada.

Fig.4.77 a. Superfície d'atac aparentment inalterada en l'observació amb lupa binocular.

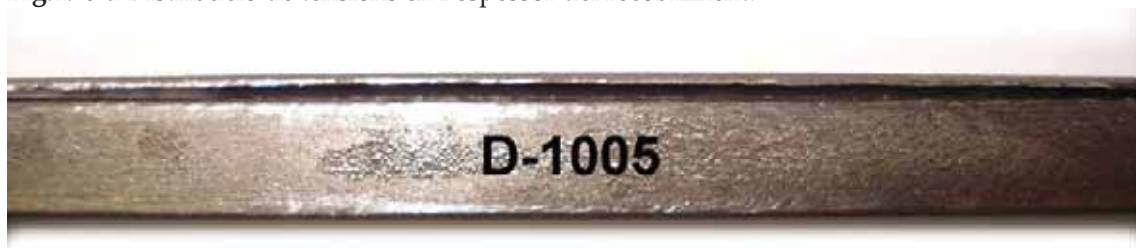
Fig. 79 b Deformació mínima mostrada pel recobriments descohesionat del substrat.

En els cas del D-1005 els valors obtinguts per la distribució de les tensions residuals del recobriment aporten poca informació, degut a que es un recobriment molt poc tensionat, en que els valors de la deformació obtinguts al decapar-lo han estat extremadament baixos, com s'observa en la distribució dels mateixos en funció del recobriment decapat de la gràfica 4.79 a. El baix nivell de tensions queda també demostrat per la imatge de la figura 4.79 b, on es mostra com la curvatura o fletxa que mostra el recobriment descohesionat del seu substrat és inexistent, mentre que en els casos d'estructures més tensionades s'observa una fletxa de flexió molt més important.

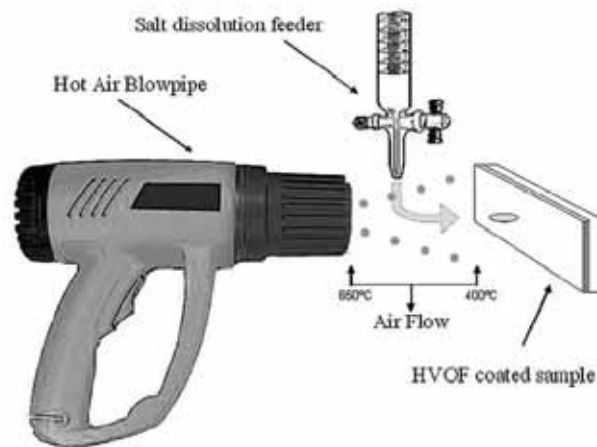
The E-C device is a blowpipe of hot air that expels air at 650 °C, and this flow is used to propel onto the substrate a drop of the aqueous solution 0.05 M of a eutectic mixture $KCl:ZnCl_2$ (52:48 wt.%) (Ref 10). The air is hot enough to evaporate the water of the solution, keeping the molten salt on the surface of the sample that is above 450 °C as the reported superheater tube surface (Ref 11). This device simulates the flue gas impacting on the tubes. The test runs for 12 h, spraying 1 L of salt solution. The device scheme is detailed in Fig. 1. The post-test evaluation is done by comparing the loss of thickness of the coatings. The analysis of the possible phases was made using Scanning Electron Microscopy (SEM) JEOL 5310 with a Röntec Energy Dispersive Spectroscopy (EDS) analyzer. Polished cross sections of the samples were dry prepared to avoid the dissolution of the possible phases created by corrosion mechanisms (Ref 12).

Fig. 1 Scheme of the E-C device

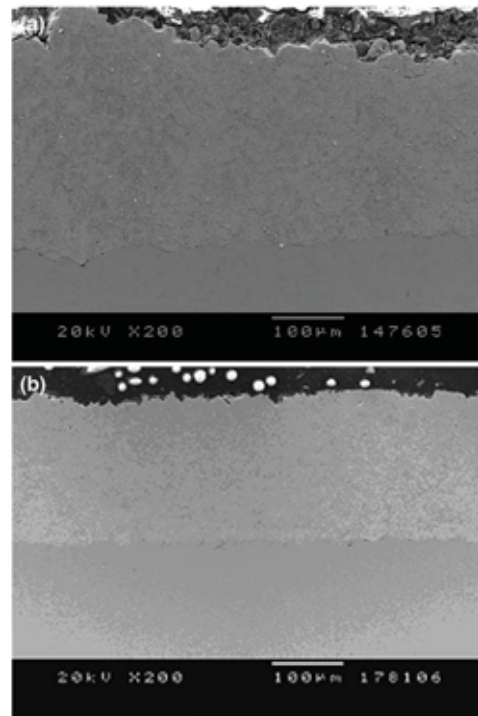
Fig. 5 (a) SEM structure of A-625 after E-C test and (b) SEM structure of B-625 after E-C test

Figure 5(a) and (b) shows structures of both alloys after the E-C test. Studying the micrographics, it can be concluded that E-C processes do not penetrate inside the coatings. Coatings A and B have good E-C resistances. Wire coating shows a better resistance under the E-C test, and this can be explained by the more continuous structure of the wire coating, which gives a higher erosion resistance. This compact structure of HVOF coatings deters the impacts of the hot salt solution that could deplete the coating if it has interconnected porosity (Ref 14).

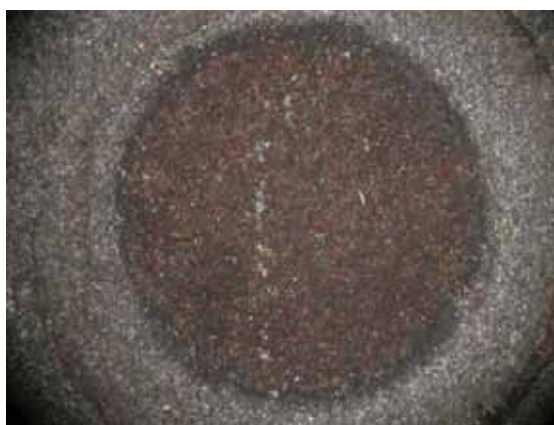
Fig. 4.96 a. Imatge superficial de lupa de les mostres de H₂-C-6119 sota solucions salines de corrosió en calent.

La imatge 4.96 a, mostra l'aspecte superficial del recobriment després de 200 hores d'assaig sota solució de 5%-NaCl. S'observa una corrosió superficial generalitzada en la zona de contacte. La imatge 4.96 b mostra la degradació d'una de les partícules que formen el recobriment mitjançant sals dipositades en superfície. La imatge 4-96 c obtinguda amb electrons retrodispersats permet l'avaluació de tres zones diferenciades, una zona en contrast més clar que pertany al recobriment original, mentre que la part clara amb morfologia més porosa és una zona ja oxidada per la presència de la mescla de KCl-ZnCl₂, en contrast més fosc.

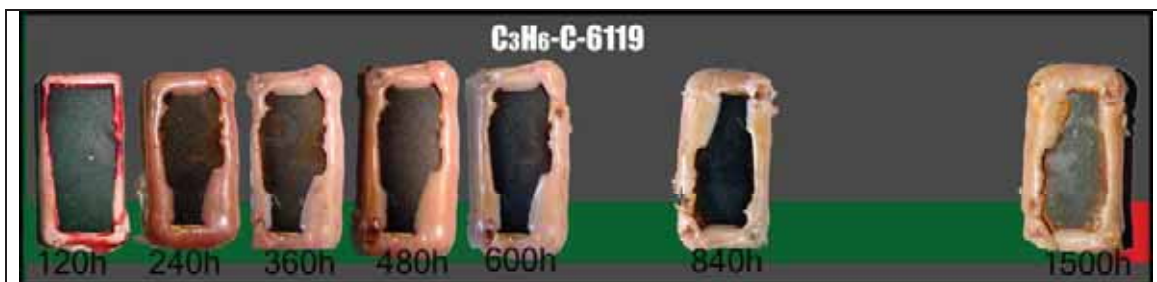
La corrosió generalitzada, que es preveu mitjançant l'assaig electroquímic, no es mostra en l'assaig normalitzat de corrosió sota boira salina. L'evolució cronològica de la superfície del recobriments es mostra en la figura 4.108. Es demostra com el recobriments es manté inalterat al llarg de les 1500 hores d'assaig.

Fig. 4.108. Observació superficial de les mostres de C₃H₆-C-6119 en boira salina.

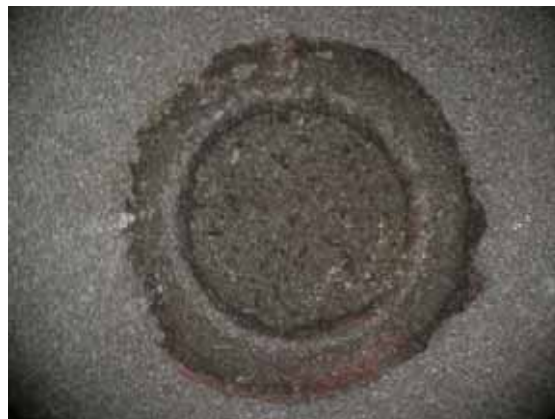
Les imatges 4.110 mostren, mitjançant l'anàlisi per lupa binocular i ESEM, la corrosió de la superfície lliure després dels assaigs de corrosió sota dissolucions salines en calent. La imatge 4.110 a exemplifica l'aspecte superficial de les mostres corroïdes en l'assaig sota solucions en calent. Les imatges de les figures 4.110 b i 4.110 c pertanyen a l'atac per solució 5% NaCl i mostren la formació d'òxids de Fe₂O₃ en forma de plaquetes i Clorurs metàl·lics respectivament. Les imatges 4.110 d i 4.110 e mostren superfícies sotmeses a la dissolució de la mescla eutèctica. S'aprecia la morfologia dendrítica, en que es disposen les sals en la superfície de la mostra, on no es reconeix l'estructura ni del KCl ni del ZnCl₂ degut a la mescla eutèctica. També s'identifiquen les zones oxidades de la matriu, per la seva morfologia porosa, que s'entreveuen entre les branques de sal dipositada.

Fig.4.110 a. Superfície de l'assaig de corrosió sota 5%NaCl per C₃H₆-C-6119

Fig.4.110 b. Superfície de l'assaig de corrosió sota 5%NaCl per C₃H₆-C-6119.ESEM

Fig.4.110 c. Superfície de l'assaig de corrosió sota 5%NaCl per C₃H₆-C-6119. ESEM

Fig.4.110 d. Disposició de les sals de KCl:ZnCl₂ en superfície del C₃H₆-C-6119. ESEM

Fig.4.110 e. Zones de matriu oxidades entre les sals de corrosió.

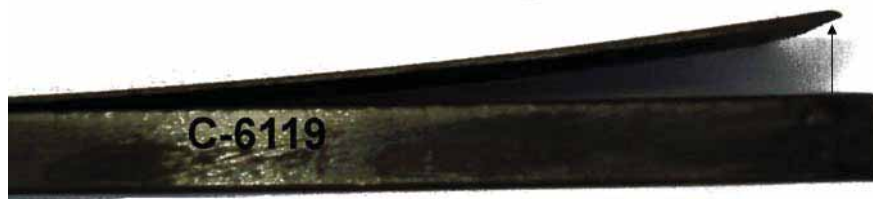
Fig.112 b Fletxa de deformació mostrada pel recobriments descohesionat del substrat.

Els valors obtinguts pel cas del C-6119 en l'estudi de les tensions residuals del recobriment mostren certa tracció en superfície, que es recupera ràpidament, arribant a tenir algun punt de compressió en la zona interior del recobriment. S'observa com la component tangencial segueix la mateixa tendència però de forma molt més abrupte. També s'observa, com la zona del substrat pròpia de la interfase recobriment-substrat mostra tensions de compressió, degut al procés de granallat del mateix.. La imatge de la figura 4.112 mostra, la curvatura o fletxa que genera el recobriment, pròpia d'un recobriment tensionat.
