**REPARACIÓN Y
REFUERZO DE PAREDES
DE OBRA DE
FÁBRICA. ESTUDIO
EXPERIMENTAL DE LA
RESPUESTA ANTE
TENSIONES DE CORTE**

TESIS DOCTORAL DE:
GERARDO ARAIZA GARAYGORDÓBIL

BARCELONA, JUNIO DE 2005

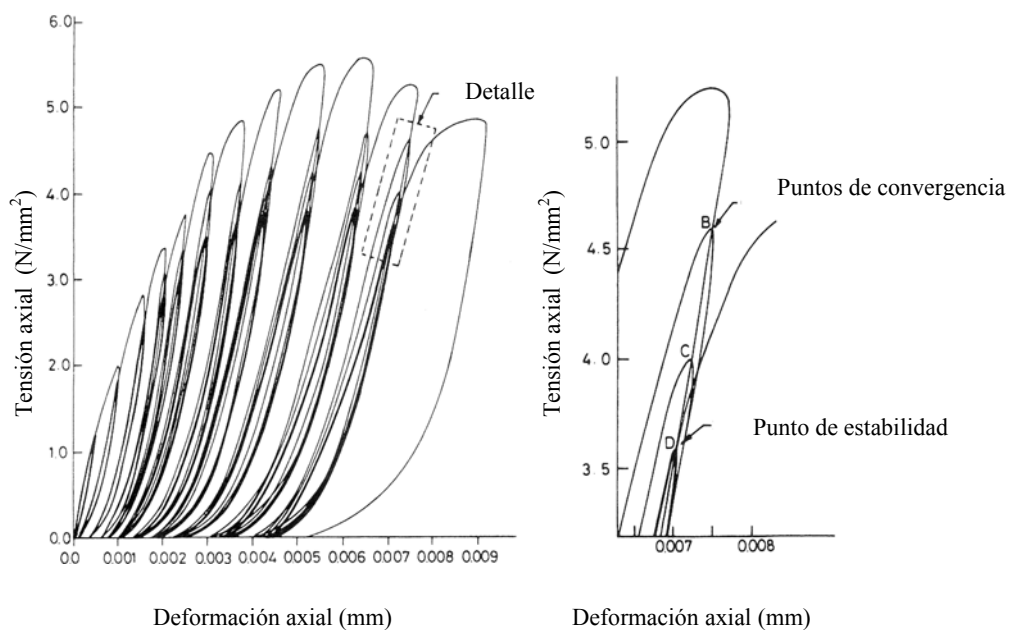
Naraine y Sinha (1989) estudiaron el comportamiento de la obra de fábrica bajo procesos cíclicos de compresión. Definieron la envolvente del comportamiento tensión-deformación durante procesos de carga aplicados en dirección perpendicular o paralela a las juntas de mortero. En principio, la envolvente del comportamiento obtenida de procesos cíclicos de carga coincide con la curva obtenida en procesos de carga monotónicos, lo que demuestra que hasta cierto límite el comportamiento de la fábrica ante incidencias de carga cíclica y monotónica es similar.

En las curvas de comportamiento se identifican los puntos de convergencia o de estabilidad (figura 2.2) en donde coinciden las curvas de descarga de los ciclos con las curvas reiterativas de carga.

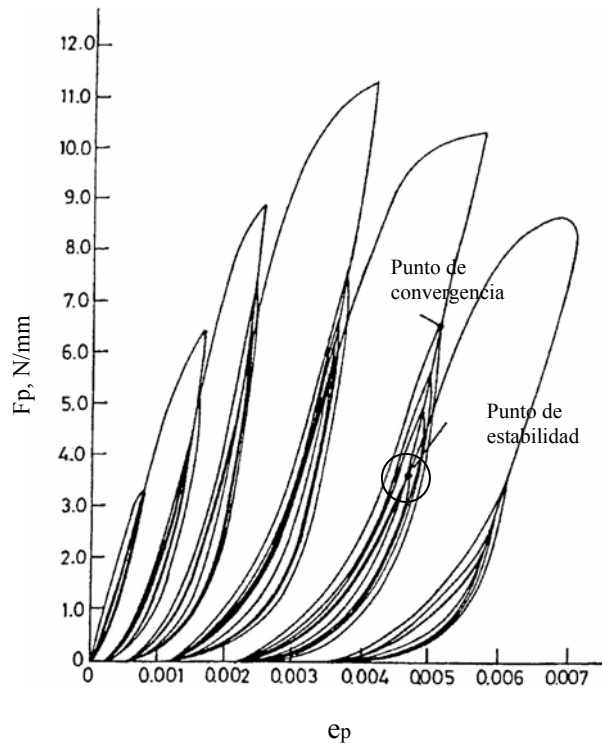
Realizan tres tipos de ensayos, determinando en el primero la curva envolvente de tensión-deformación de los esfuerzos paralelos a las juntas horizontales, para después establecer las características de fallo y los puntos de estabilidad en el comportamiento resistente tras un proceso cíclico de carga (figura 2.5).

Figura 2.5 — Puntos de estabilidad en el ensayo $f_n/f_p = 1.0$, Alshebani y Sinha (2000).

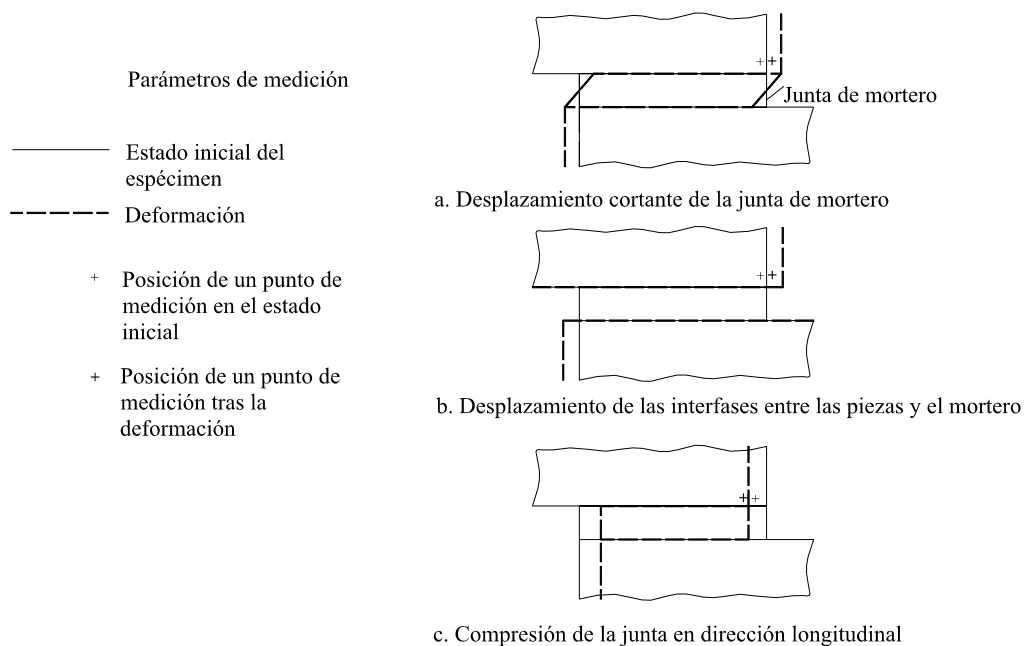
Figura 2. 32 — Componentes de desplazamientos medidos. Hofmann y Stockl (1986).

La deformación total en el área de la junta horizontal se analiza midiendo el desplazamiento entre dos puntos W_5 respecto a dos puntos W_6 y por la distancia entre dos puntos W_7 (figura 2.32) Existen tres componentes que influyen en esas distancias de diferente manera: la deformación por cortante alarga la distancia W_5 respecto a W_6 y acorta la distancia W_7 (figura 2.32-a); sucede lo mismo con las interfases entre el mortero y las piezas (figura 2.32-b); la compresión de las juntas de mortero en dirección longitudinal acorta ambas distancias (figura 2.32-c).

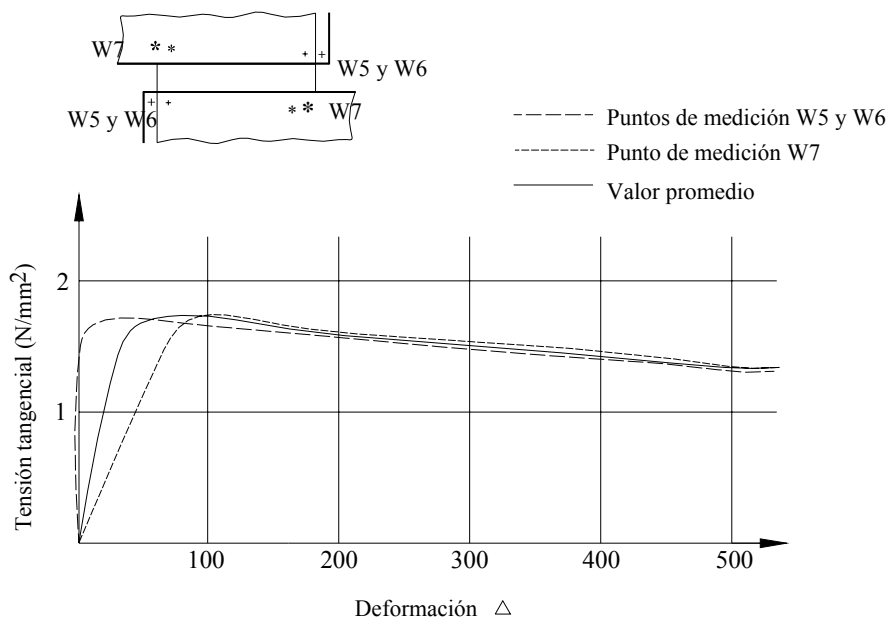
Figura 2. 33 — Ejemplo de la influencia de la medición establecida sobre la relación $\tau \cdot \Delta$. (Hofmann y Stockl, 1986).

A manera de ejemplo, en la Fig. 2.33 se presenta el gráfico del valor principal de la medida que hay de W_5 a W_6 y el valor aumentado de W_7 en su dirección positiva, en relación con las tensiones de cortante $\tau \cdot \Delta$.

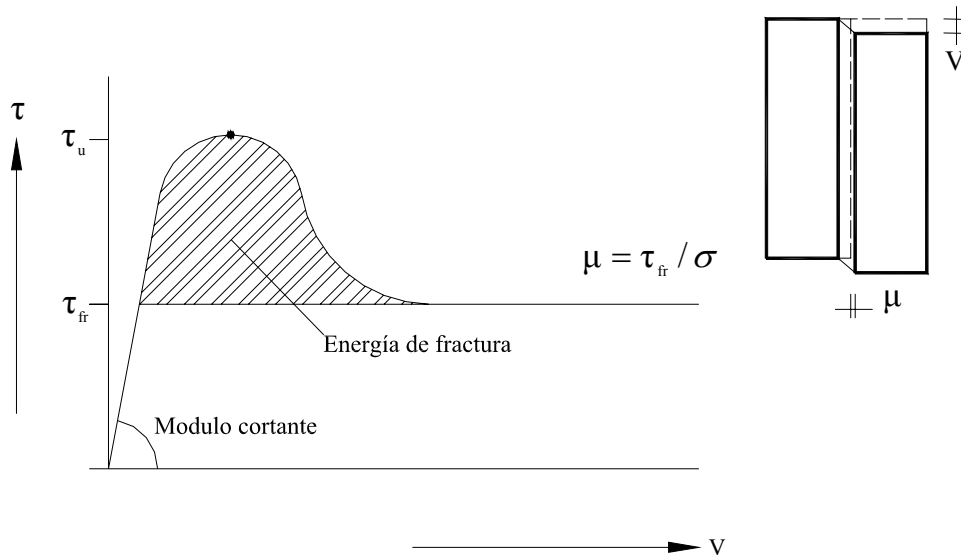
Figura 2. 38 — Análisis del ensayo de cortante (van der Pluijm, 1993).

medio de la aplicación de unidades LVDT en las caras frontal y posterior de las probetas (figura 2.36). La figura 2.38 representa el modulo de cortante.

El ángulo de dilatación disminuye cuando la tensión normal perpendicular a la junta incrementa hasta cierto nivel. Esto probablemente es ocasionado por la rotura de la superficie durante el desplazamiento de cortante (figura 2.38).

- La resistencia de la adhesión a cortante τ_u
- El módulo de cortante G
- Coeficiente de fricción μ
- Ángulo de dilatación ψ ($\tan \psi = u/v$).

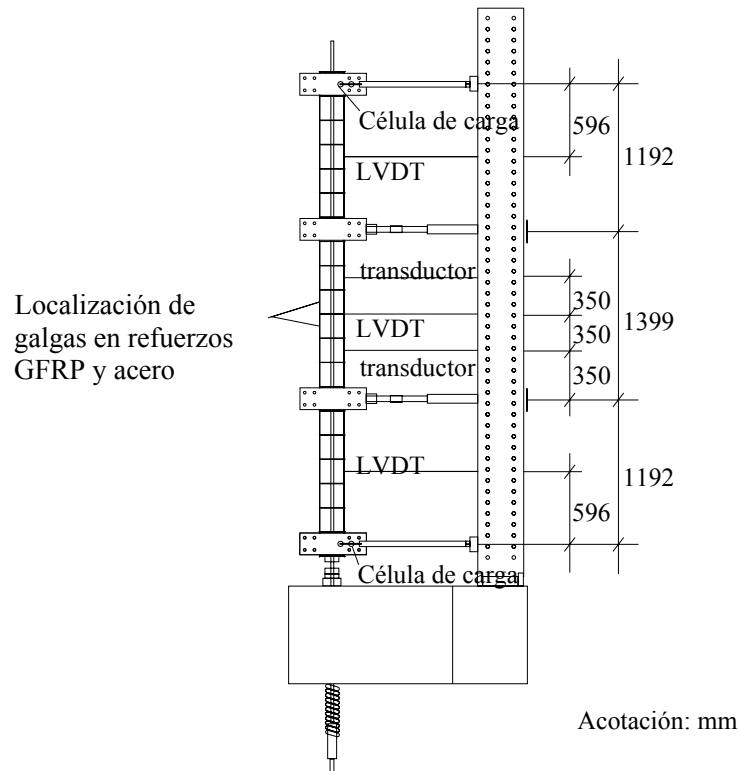
Kuzik et al (2003) realizaron un trabajo de investigación relacionado con el comportamiento de la fábrica reforzada con compuestos de tejido de fibra de vidrio, sujeta a esfuerzos perpendiculares a su propio plano y a procesos de carga cíclica (figura 2.58).

Figura 2. 58 — Configuración de ensayo (Kusik et al., 2003).

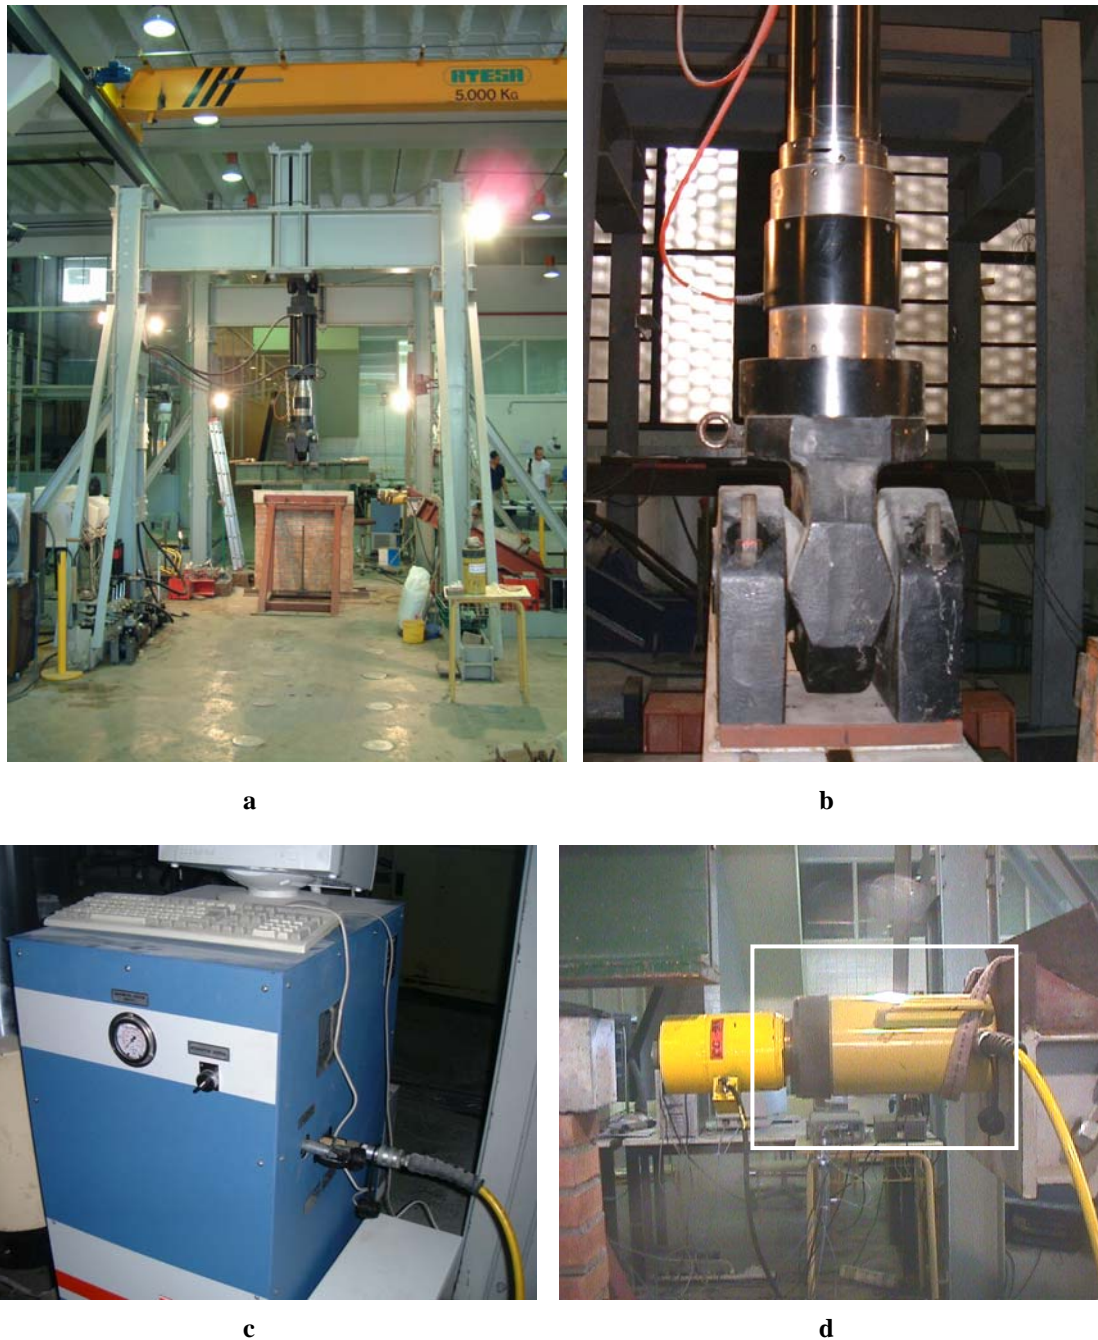
En la ejecución de los ensayos están involucrados principalmente los equipos de carga. El procedimiento incluye la utilización de un actuador servo-hidráulico integrado a un pórtico, que genera sobre los paneles la carga normal; y un cilindro hidráulico acoplado a un contrafuerte y a un controlador servo-hidráulico adicional, que genera en los paneles la carga tangencial (figura 3.5).

Figura 3.5 — (a) Pórtico de carga (b) servo-actuador vertical (c) controlador servo-hidráulico (d) cilindro hidráulico actuador horizontal.

Todos los aparatos y conjuntos de ensayo utilizados conforman parte del equipamiento con que cuenta el laboratorio. El pórtico de carga se desplanta en una superficie de 16 m^2 (figura 3.5-a) El actuador es un servo-actuador MTS biarticulado, con capacidad de carga de 1 MN , que permite un recorrido de $\pm 250 \text{ mm}$ y es gobernado por un controlador digital (figura 3.5-b) El equipo de control servo-hidráulico regula la velocidad y fuerza de carga (figura 3.5-c) El cilindro de carga tiene una capacidad de 232 kN y una carrera máxima de 311 mm , con un área efectiva de contacto de 33.2 cm^2 (figura 3.5-d).

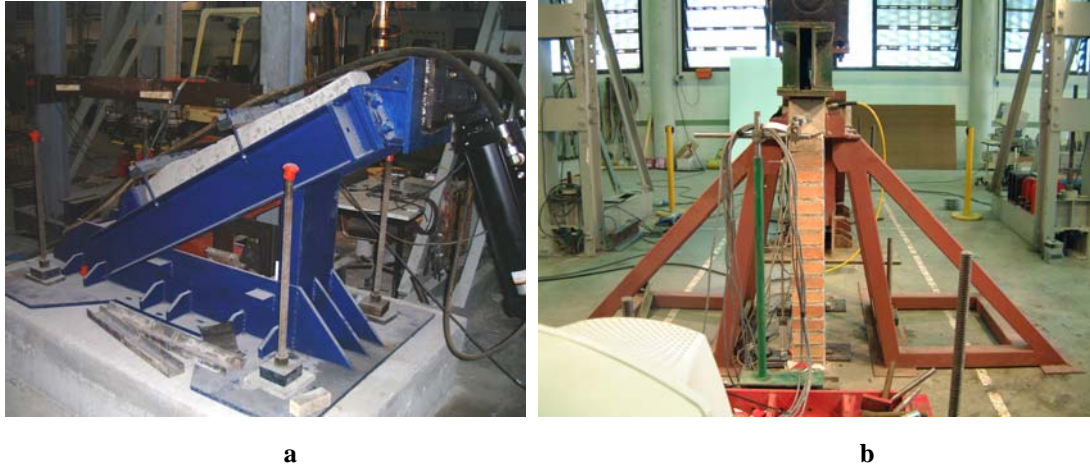
Se emplean también algunos elementos auxiliares que complementan las operaciones mecánicas de los equipos de carga; y reducen los riesgos de fallo durante la ejecución de los ensayos. Los elementos auxiliares incluyen contrafuertes, para contrarrestar los empujes laterales generados en los paneles como soporte del actuador hidráulico y transmisión de los esfuerzos hacia la losa de carga (figura 3.6 a y b).

Figura 3.6 — (a) contrafuerte base de la carga horizontal (b) bastidores de riostra.

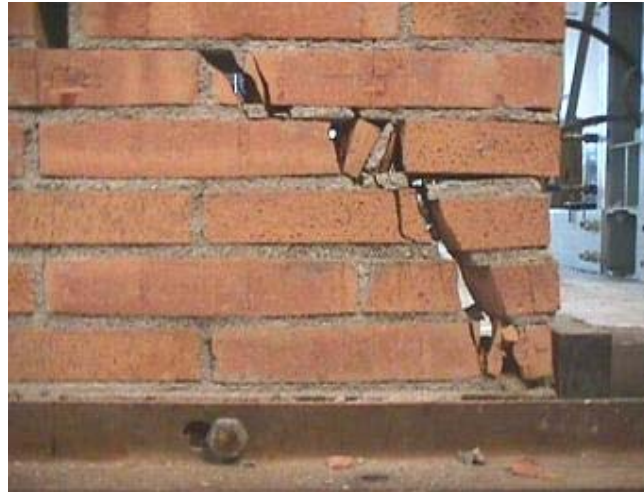
Fig. 3.14 — Detalle de fisura en uno de los paneles intactos (Sánchez, 2001).

En la figura 3.14 puede verse un detalle de la rotura de uno de los paneles intactos, del ángulo opuesto a la aplicación de la carga horizontal.

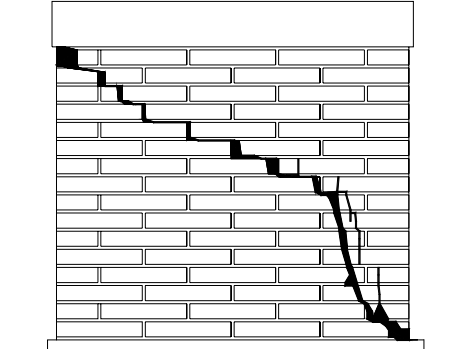
<p data-bbox="1134 1742 1251 1771">(250, 110)</p>

Clave	Descripción del estado de deterioro	Esquema de fisuras
Panel 1 (M25V11H)	Presenta una línea diagonal de agrietamiento ligeramente curvada desde el vértice de aplicación de carga lateral hasta el vértice opuesto. Muestra claramente desplazamiento de la fracción superior del panel, con amplia separación de las piezas en las juntas verticales (de 18 a 30 mm) La línea de rotura sigue en varias ocasiones la dirección de las juntas horizontales, por lo que en estos puntos no hay espacio entre las piezas y la rotura es imperceptible. En la parte media del panel y sobre la línea de fractura algunas piezas muestran fragmentación. En el ángulo de aplicación de la carga horizontal, el panel presenta la pérdida de una importante fracción en una pieza.	Tensión normal aplicada, carga tangencial de rotura (kN)
Panel 2 (M25V12H)	El espécimen presenta un estado similar al del panel 1, sin embargo, la dirección general de rotura se manifiesta con mayor verticalidad a partir de la cuarta hilada. La fisura principal

tiene un espesor mayor a 4 mm. En la zona próxima al vértice opuesto a la aplicación de la carga horizontal presenta múltiples grietas de menor espesor que la principal. La línea de fisura atraviesa indistintamente juntas y piezas.

En la tabla 3.2. se refiere la denominación asignada a los ensayos de la actual campaña, y la clave de los paneles intactos correspondientes; se describe el estado deterioro y se presentan los registros gráficos de las líneas de fisura de cada espécimen.

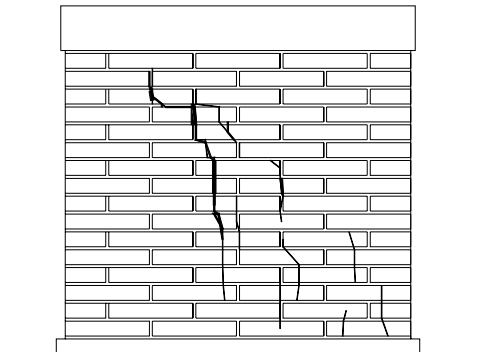
(800, 236)

Panel 5 (M80V23H) Este espécimen presenta mayor verticalidad en el agrietamiento, con un espesor de fisuras incluso mayor a 4 mm que atraviesa igualmente piezas y juntas de mortero. En la zona de mayor tensión muestra varias líneas de agrietamiento de menor espesor (de 1 a 4 mm)

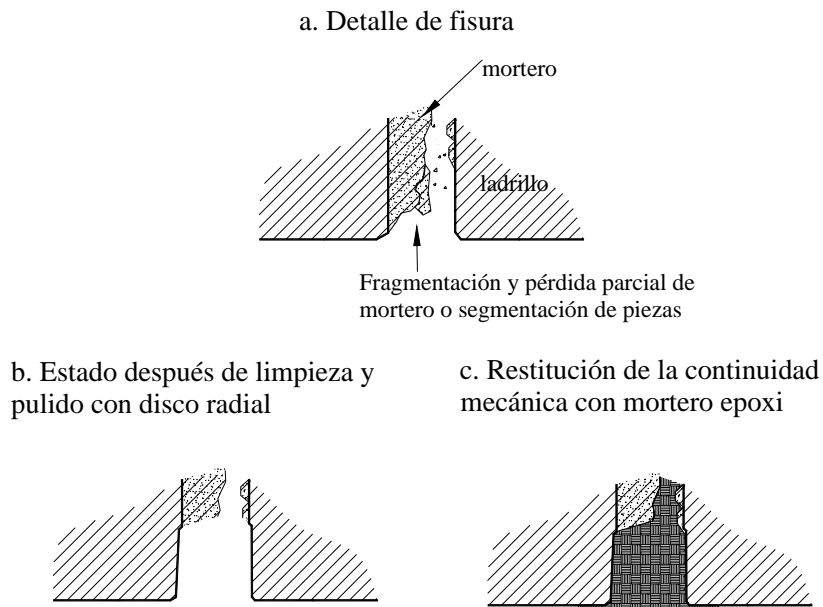
Figura 3.15 — Proceso de aplicación del mortero tixotrópico base cemento en las juntas verticales.

En la intervención del panel 1 se utiliza únicamente el mortero tixotrópico base cemento (sub-aparado 3.2.8.1.) para restituir los fragmentos de mortero perdidos en las juntas verticales y rellenar las oquedades. Con el material se restablece la continuidad mecánica de las juntas verticales en el panel (figura 3.15) Las fisuras que el panel presenta en las juntas horizontales no son intervenidas.

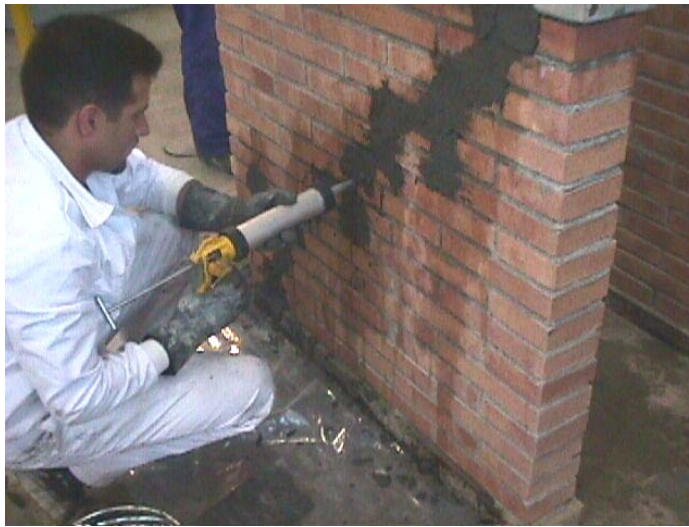
Figura 3.16 — Aplicación del mortero tixotrópico base cemento en las juntas verticales.

El trabajo se hace de forma manual, con ayuda de una pistola de macillas y una espátula (figura 3.16) Previo a la aplicación del mortero, el panel es humedecido.

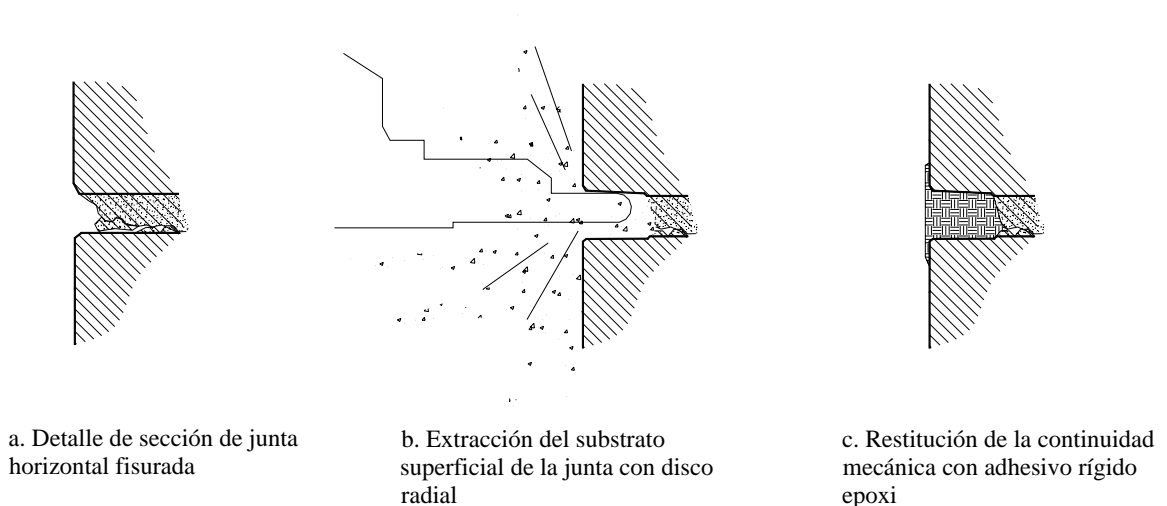
Figura 3.18 — Ilustración descriptiva del proceso de relleno de fisuras.

Se utiliza el adhesivo tixotrópico rígido (subapartado 3.2.8.2.) para rellenar las oquedades. Previamente se desbasta la capa superficial de las juntas horizontales y de las piezas fracturadas del panel por medio de un disco radial (figura 3.18) hasta una profundidad aproximada de 15 mm. Entonces las oquedades se rellenan con el adhesivo, para recuperar parcialmente la continuidad mecánica de las juntas horizontales, siguiendo un proceso similar al antes descrito en el proceso de reparación del panel 2.

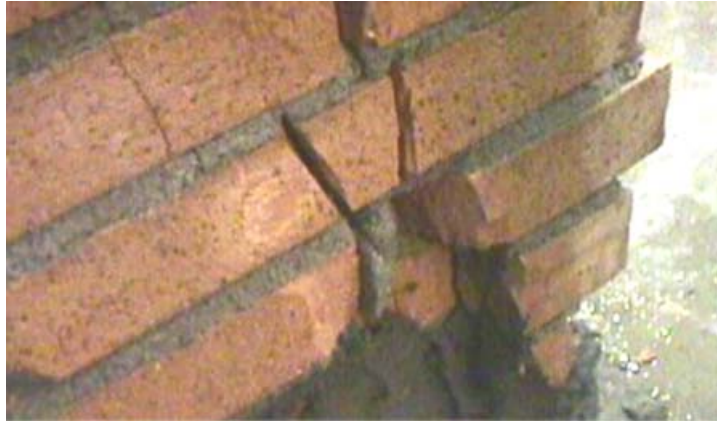
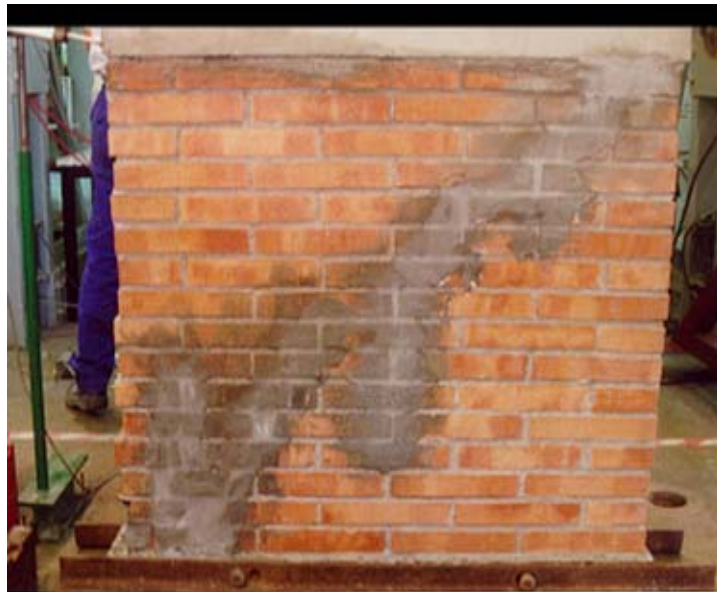
Figura 3.19 — (a) Pérdida de sección en el vértice inferior opuesto a la aplicación de la carga horizontal (b) El panel 4 reparado.

Para restituir la pérdida de sección local se emplean algunas fracciones de piezas de fábrica y el mismo mortero a manera de conglomerante (figura 3.19 a y b).

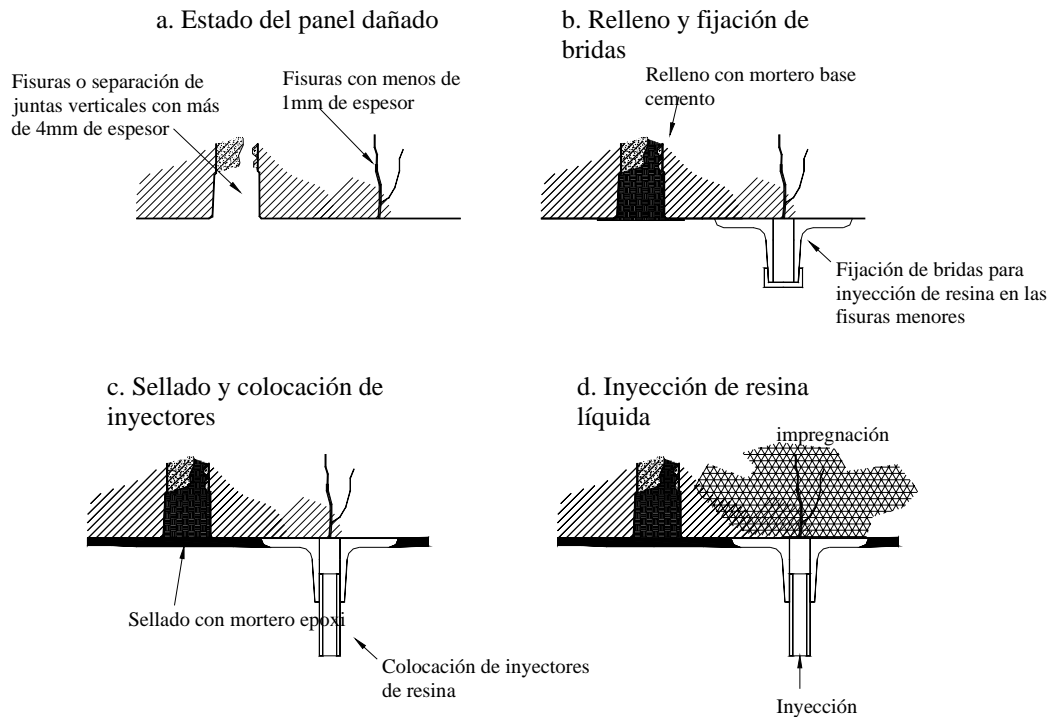
Figura 3.21 — Proceso de reparación del panel 6: (a) Estado después de la limpieza del panel dañado; (b) Relleno de fisuras mayores con mortero cementicio; (c) Sellado externo con mortero epoxi; (d)

Inyección de resina epoxi.

La reparación del panel 6 se lleva a cabo en dos fases: inicialmente se rellenan las fisuras y oquedades con espesor mayor a 4mm con el mortero tixotrópico epoxi (3.2.8.2.) y con el mismo material se aplica una capa selladora en las zonas de agrietamiento de las dos caras del panel, con el fin de evitar derrames. Entonces se inyecta resina epoxi líquida (3.2.8.3.) (Figuras 3.21 y 3.22).

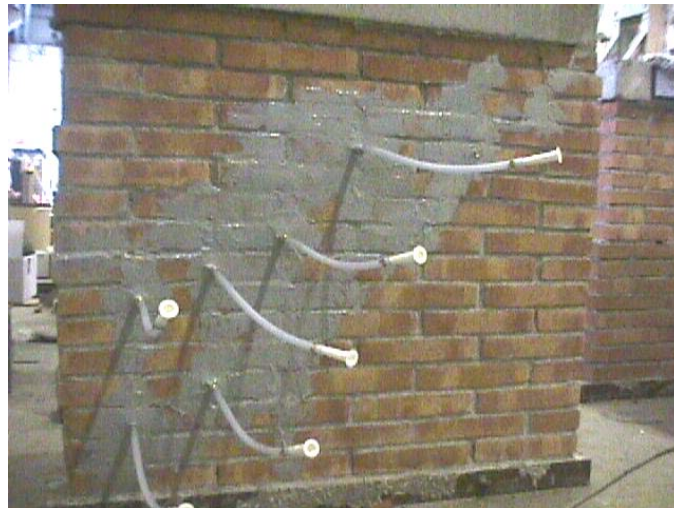
Figura 3.23 — El panel 7 durante la preparación para inyección de resina epoxi.

El proceso de reparación de panel 7 es similar al efectuado en el panel 6, sin embargo, el nivel de daño de este es menor, por lo que solo se realiza el sellado superficial en las dos caras del panel y la inyección de resina epoxi (figura 3.23)

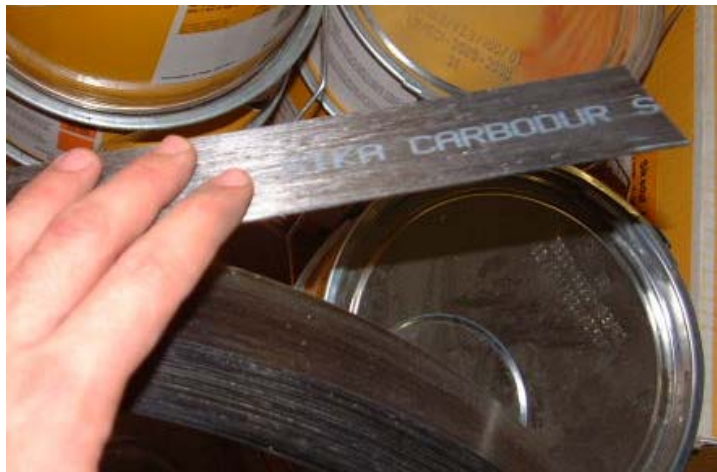
Figura 3.28 — Laminado compuesto de fibra de carbono.

El laminado *de fibra de carbono* aporta la resistencia del sistema de refuerzo, que consiste en una matriz de polímeros (resina epoxi) reforzada con fibras de carbono. El laminado presenta una densidad aparente de 1.6 kg/dm^3 aproximadamente, con una anchura de 50 mm y una resistencia a tracción de 2800 N/mm^2 . Tiene un módulo de elasticidad de 165000 N/mm^2 y un alargamiento antes de rotura del 1.7%. Se ofrece en dos presentaciones, con secciones de 12 x 50 o 12 x 80 mm; para la actual campaña se emplea la primera.

Las ventajas del sistema de refuerzo son el bajo peso, su disponibilidad en cualquier longitud, el reducido espesor, la facilidad de aplicación, su alta resistencia y elevado módulo de elasticidad, la alta resistencia a la fatiga, así como a ataques alcalinos y su carácter no corrosivo (figura 3.28).

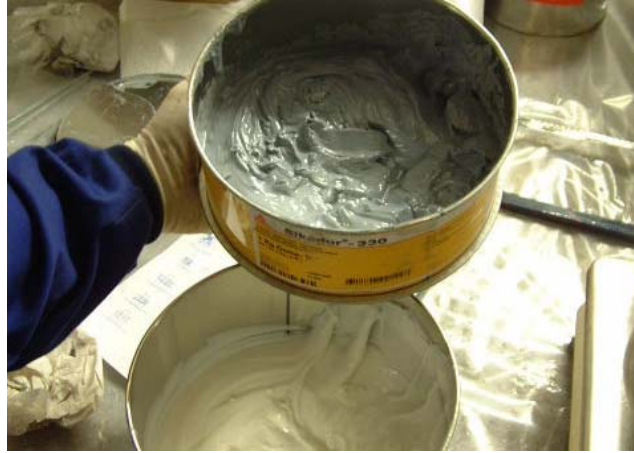
Figura 3.29 — Componentes a y b de la resina epoxi bi-componente 3:1.

El laminado de fibra de carbono se aplica sobre la superficie de la estructura con una resina epoxi de dos componentes con proporción 3:1. La resina bi-componente aporta la

adherencia e integra al sistema de refuerzo. Se aplica como interfase adhesiva entre el laminado de fibra de carbono y la superficie del elemento de obra de fábrica. Tiene un modulo de elasticidad de 12800 N/mm^2 (figura 3.29) La resistencia a tracción (ensayada por el proveedor sobre hormigón) es de 4 N/mm^2 .

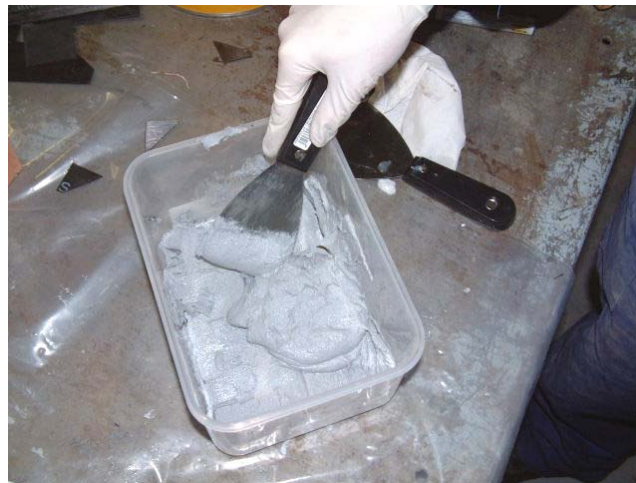
Figura 3.31 — Resina epoxi bi-componente 4:1.

El tejido de fibra de carbono se aplica sobre la superficie de la obra de fábrica con una resina bi-componente, de proporción 4:1. Es el el adhesivo y matriz de integración de las fibras de carbono del compuesto. Presenta una consistencia pastosa al momento de ser mezclado y durante la impregnación, para después adquirir gran rigidez. Presenta una resistencia a tensión de 30 N/mm^2 , tiene una densidad de 1.77 kg/l , fluencia de 3 a 5 mm, una temperatura de transición vítrea igual a 62° y modulo de elasticidad de 12800 N/mm^2 (figura 3.31).

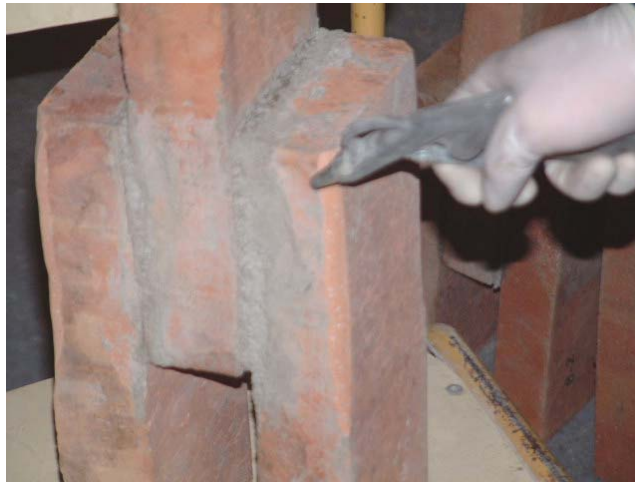
Figura 3.32 — Limpieza de las probetas con aire comprimido.

En todas las probetas se elimina el polvo y las partículas sueltas utilizando aire comprimido (figura 3.32).

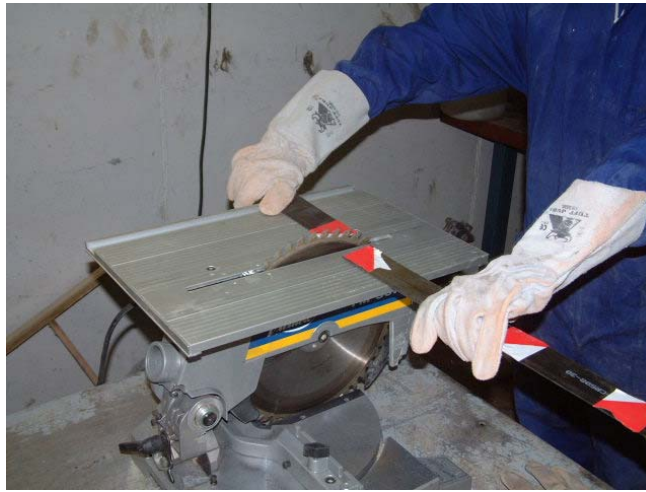
Figura 3.33 — Corte del laminado de fibra de carbono en sierra circular.

El laminado de fibra de carbono utilizado es altamente resistente, sin embargo puede cortarse manualmente con tijeras para lamina de acero o con una sierra circular (figura 3.33) El laminado tiene una sección de 50 x 1.2 mm y está disponible en el mercado con la longitud solicitada.

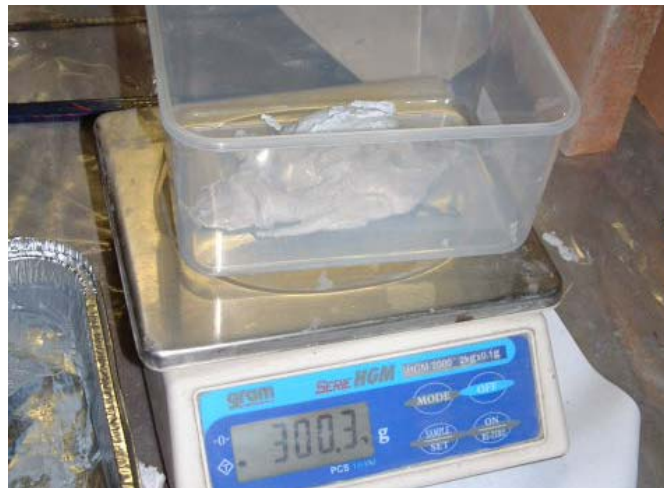
Figura 3.34 — Utilización de una báscula de precisión para dosificar los componentes.

El producto se presenta pre-dosificado en dos componentes. Las proporciones de la mezcla en peso son: *componente A: 3, componente B: 1*. Se emplea una báscula de precisión para mezclar pequeñas cantidades. El mezclado de los componentes se realiza con una batidora acoplada a un taladro manual, siguiendo las indicaciones del fabricante: baja velocidad, 600 rpm, durante un tiempo mínimo de 3 min., hasta conseguir una pasta homogénea y de color gris claro (figura 3.34).

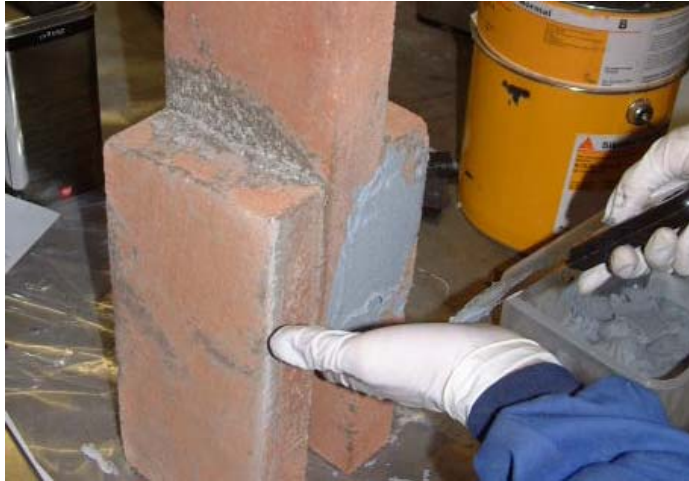
Figura 3.35 — Utilización de una báscula de precisión para dosificar los componentes de la mezcla de resina epoxi.

Una vez preparada la resina epoxi, la aplicación de la mezcla se realiza manualmente con una espátula. El espesor aproximado de la capa de impregnación es de 2 mm (Figura 3.35).

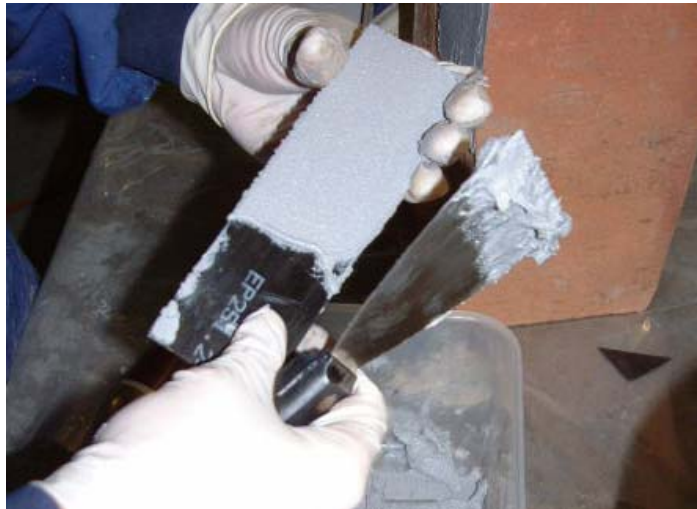
Figura 3.36 — Utilización de una báscula de precisión para dosificar los componentes de la mezcla de resina epoxi 3:1.

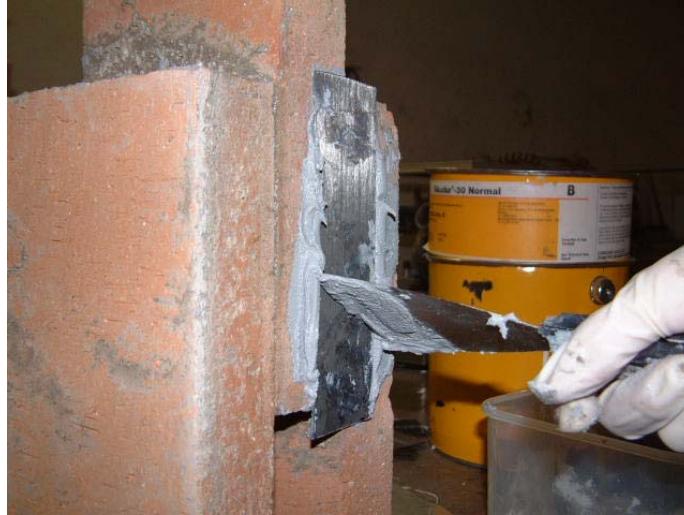
La aplicación del laminado sobre la superficie de la probeta se realiza de forma manual, con una espátula, aplicando presión sobre el laminado y retirando los excedentes de resina epoxi (figura 3.37).

Figura 3.37 — Aplicación del laminado de fibra de carbono sobre la superficie de la probeta.

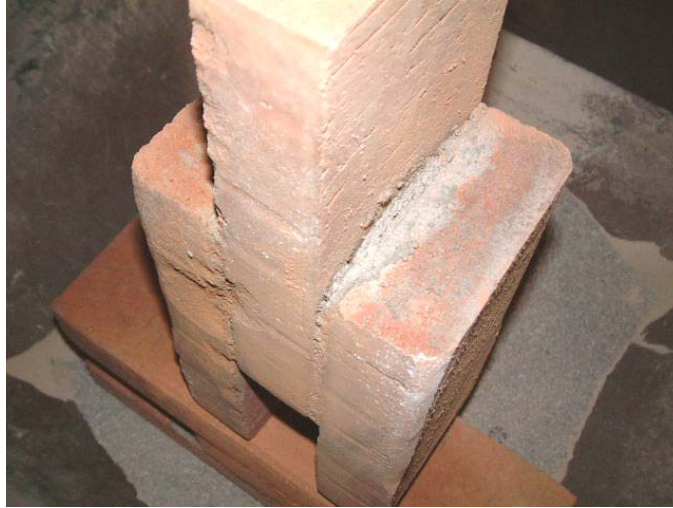
Para los casos de refuerzo aplicados a manera de suncho, se desbastan las aristas en las probetas con un disco radial, para permitir la continuidad mecánica del tejido. En la figura 3.38 se muestra una de las probetas con aristas desbastadas.

Figura 3.38 — Probeta con aristas desbastadas.

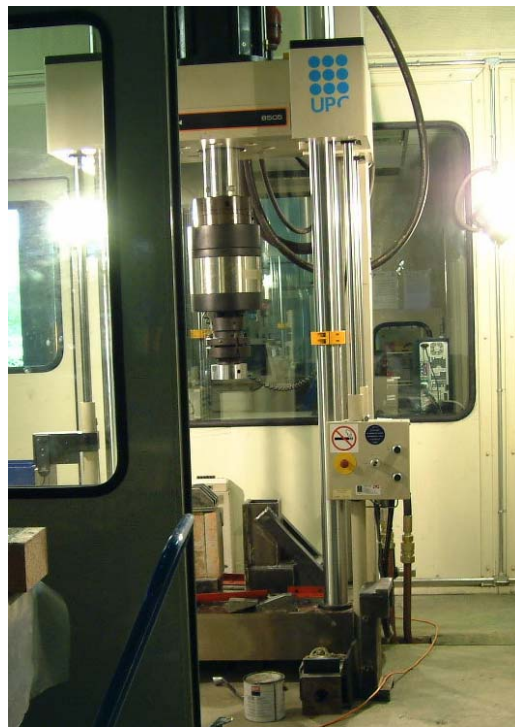
El equipo de ensayo es una máquina Instron, compuesta por un actuador montado sobre un marco de carga. El actuador es dinámico y tiene una capacidad de carga máxima de 1000 kN. Es gobernado por un controlador *digital* (figura 3.40).

Figura 3.40 — Máquina de ensayos utilizada en la campaña rotura de probetas reforzadas con tejidos y laminados CFRP.

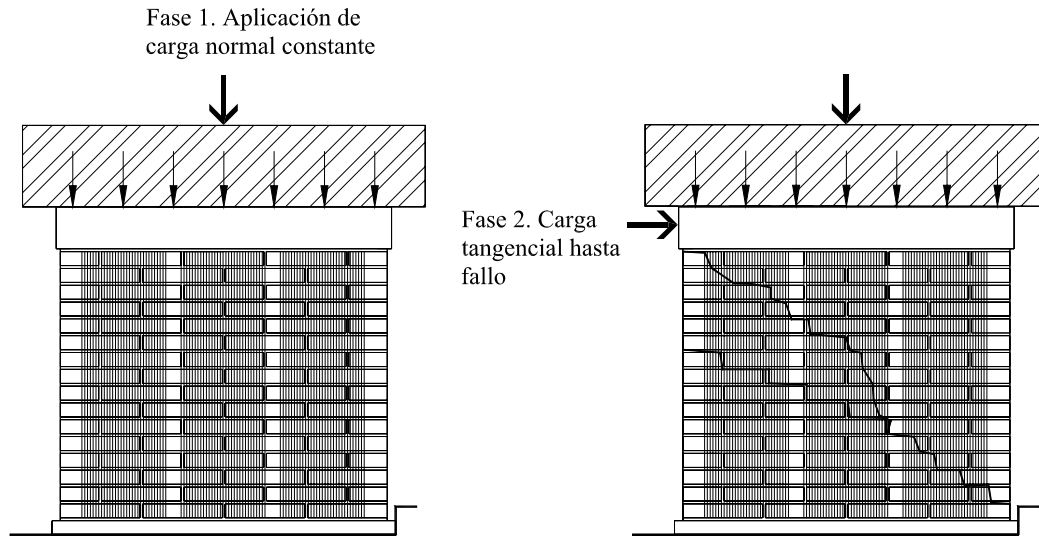
En la segunda fase del proceso se genera sobre los paneles la carga tangencial, con un incremento constante a razón de 0.205 kN/s hasta ocasionar el fallo. La carga es puntual y se aplica sobre un extremo de la viga de hormigón de coronación (figura 3.41).

Figura 3.41 — Esquema de las dos fases del procedimiento de ensayo.

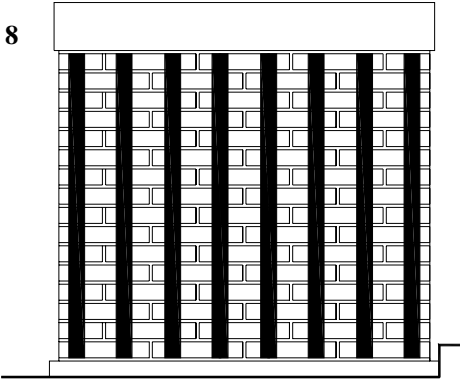
0.33	2	Refuerzo con laminado de fibra de carbono y resina epoxi 3:1. Aplicación en dirección paralela al sentido de la fuerza normal y en correspondencia geométrica entre las dos caras del panel. Los laminados son perpendiculares a las juntas horizontales del panel. Debido al comportamiento estándar de rotura cotejado en ensayos de paneles no reforzados (Sánchez, 2001) el patrón geométrico de aplicación debe aportar absorción a las tensiones normal y tangencial.
Panel 9

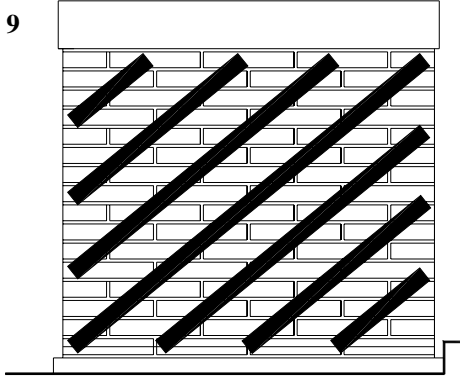
0.24	2	Refuerzo con laminado de fibra de carbono y resina epoxi 3:1. Aplicación de bandas diagonales en una dirección con simetría en las dos caras del panel. ($\angle = 40^\circ$, separación 20 cm). El patrón geométrico se considera óptimo en base a los modos de fallo observados en la campaña de rotura de paneles (Sánchez, 2001).

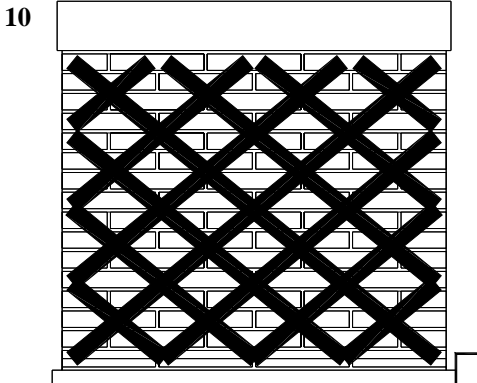
0.41	1	Refuerzo con laminado de fibra de carbono y resina epoxi 3:1, con aplicación diagonal ($\angle = 40^\circ$) en dos direcciones, formando una semi-cuadrícula, con separación entre bandas de 20 cm. Este espécimen se refuerza solo en una cara, para determinar la influencia de la asimetría del refuerzo en el desempeño resistente del panel.
Panel 11

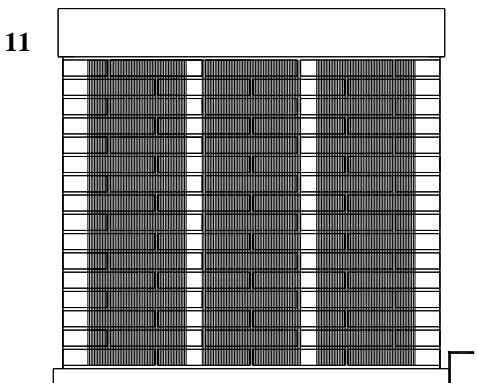
0.78	2	Refuerzo con <i>tejido de fibra de carbono y resina epoxi 4:1</i> . Se sigue un patrón de refuerzo vertical, paralelo a la dirección de la fuerza normal, con perpendicularidad a las juntas horizontales. La aplicación consta de tres bandas con correspondencia geométrica de las dos caras del panel.
Panel 12

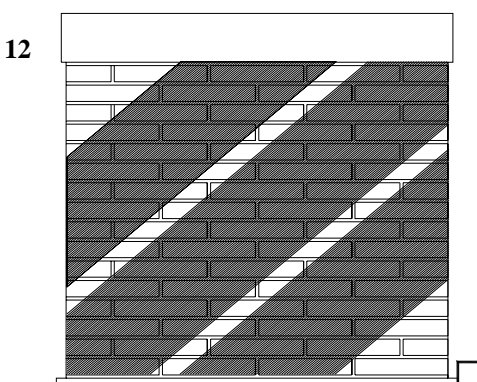
0.78	2	Refuerzo con <i>tejido de fibra de carbono y resina epoxi 4:1</i> . El patrón geométrico es diagonal, con aplicación de tres bandas de tejido con correspondencia geométrica en las dos caras del panel.

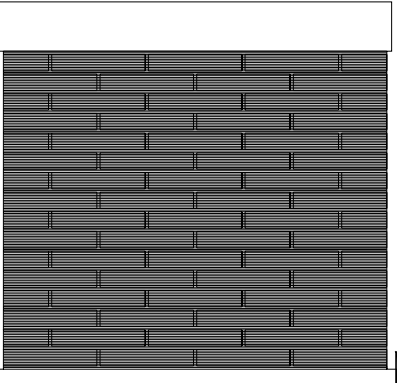
1.00	2	Refuerzo con <i>tejido de fibra de carbono y resina epoxi 4:1</i> . El patrón geométrico de aplicación envuelve al panel en su

totalidad, a manera de zuncho. La dirección de las fibras resistentes es paralela a las juntas horizontales.

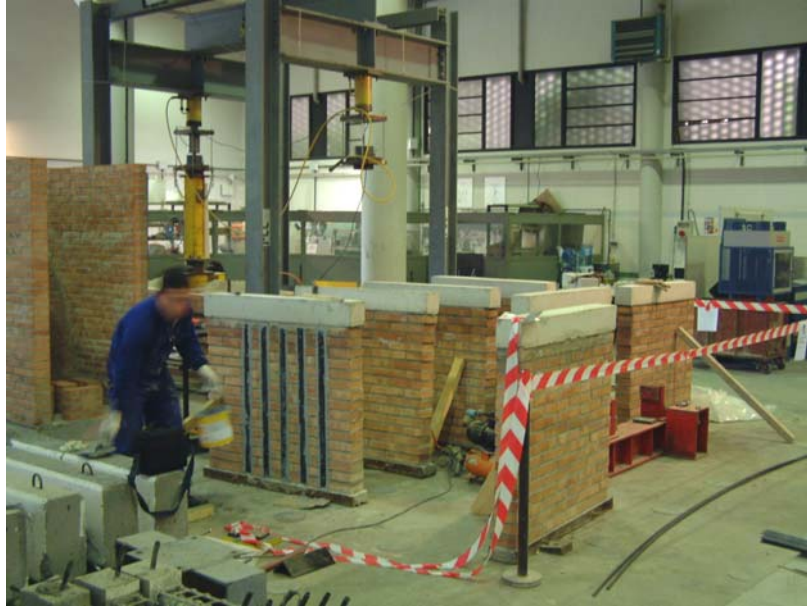
de fibra de carbono como suncho, se desbastan los vértices del panel con una máquina radial, para permitir una continuidad en el trabajo mecánico del compuesto resistente. En la figura 3.39 puede verse el sitio de trabajo en el laboratorio durante el proceso de aplicación de los refuerzos (figura 3.43).

Figura 3.43 — Área de trabajo en laboratorio, proceso de refuerzo de paneles.

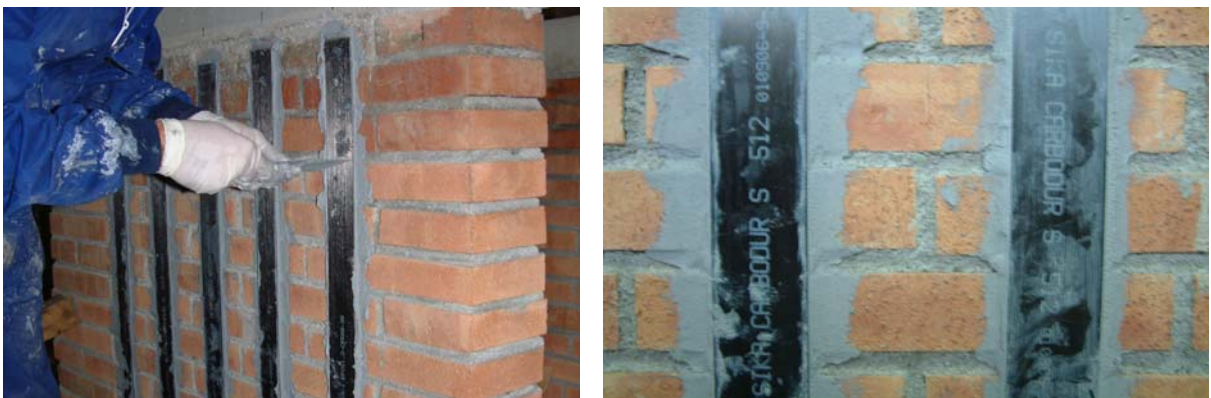
La figura 3.44 muestra un momento del proceso de aplicación y un detalle del trabajo terminado.

Figura 3.44 — Aplicación del laminado de fibra de carbono sobre uno de los paneles: (a) fijación de los laminados; (b) detalle del trabajo terminado

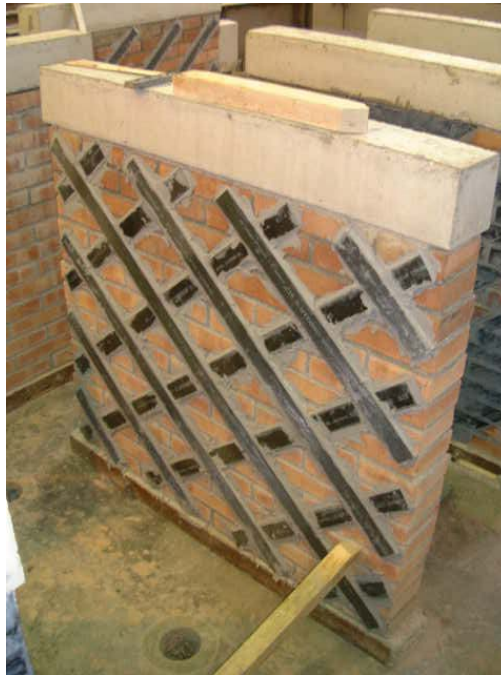
Las figuras 3.45 y 3.46 a y b presentan los paneles reforzados 8, 9 y 10, respectivamente.

Figura 3.45 — Panel 8 reforzado.

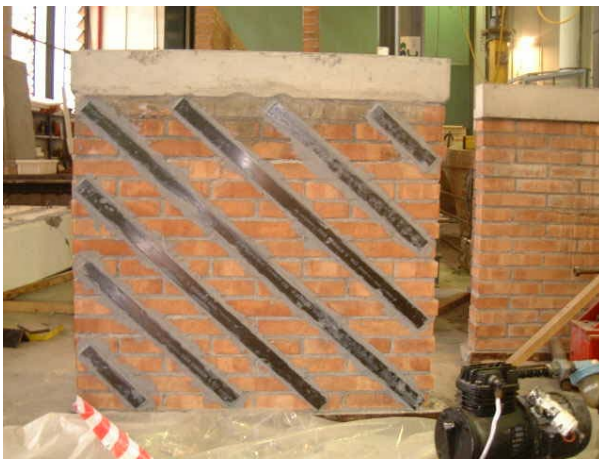
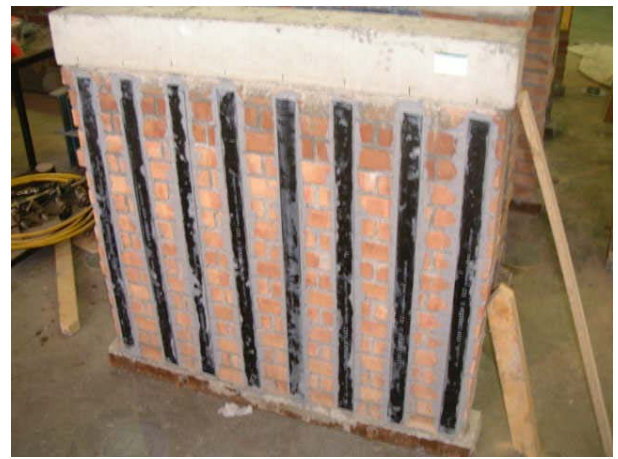
Figura 3.46 — Refuerzo terminado de los paneles 9 (a) y 10 (b).

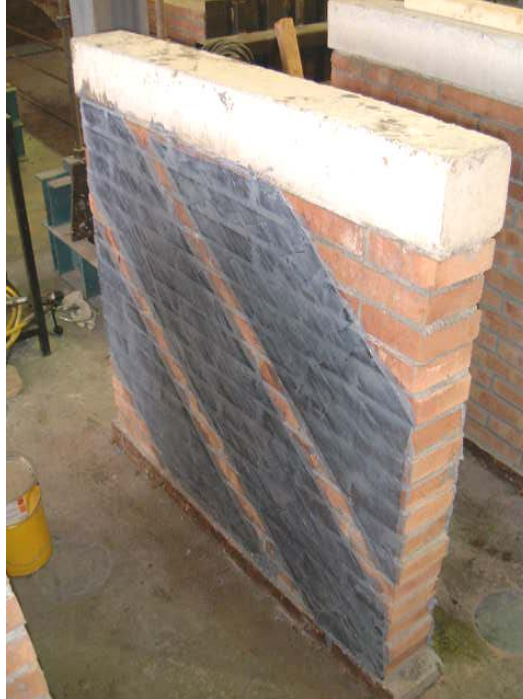
los componentes de la resina epoxi; IV. Impregnación de la superficie de los paneles con resina y Aplicación del tejido. Las figuras 47 y 48 a y b muestran los paneles 11, 12 y 13 reforzados.

Figura 3.47 — Panel 10 Reforzado.

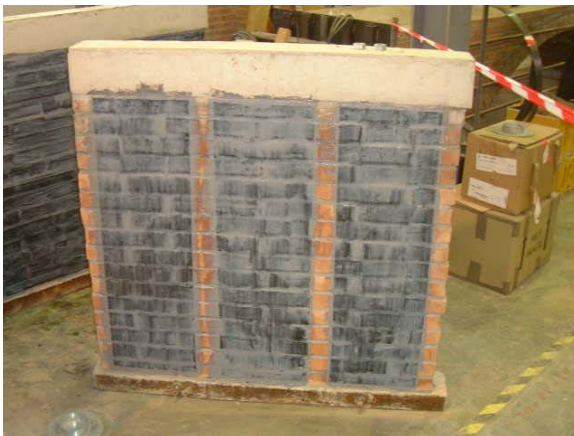
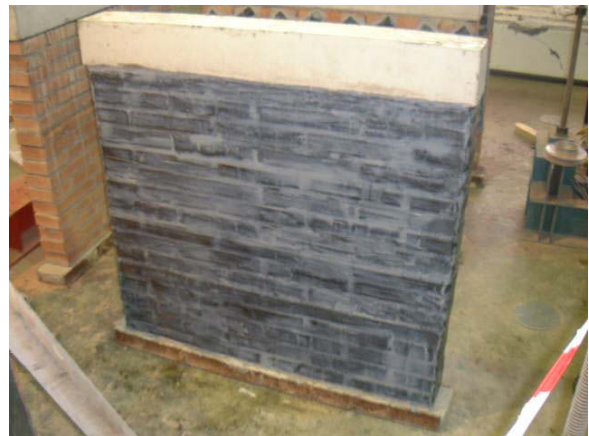
Figura 3.48 — Refuerzo terminado de los paneles 12 (a) y 13 (b).

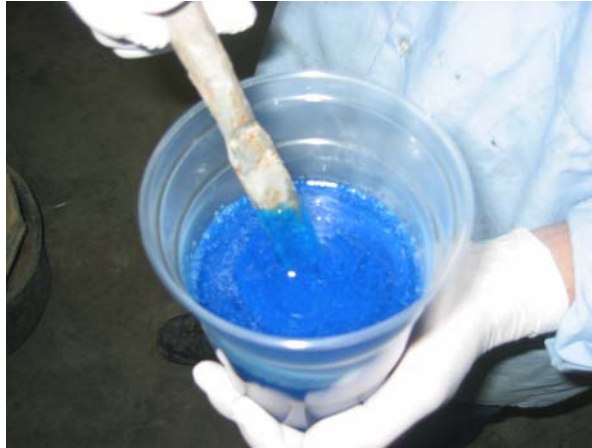
La resina epoxi saturante esta formada por dos componentes, se presenta pre-dosificada y es fluida durante su preparación y aplicación. Su función es unir entre sí las mechas de fibra del tejido formando un compuesto, y adherirlo a la superficie del espécimen de obra de fábrica a reforzar (figura 3.54).

Figura 3.54 — Resina epoxi saturante.

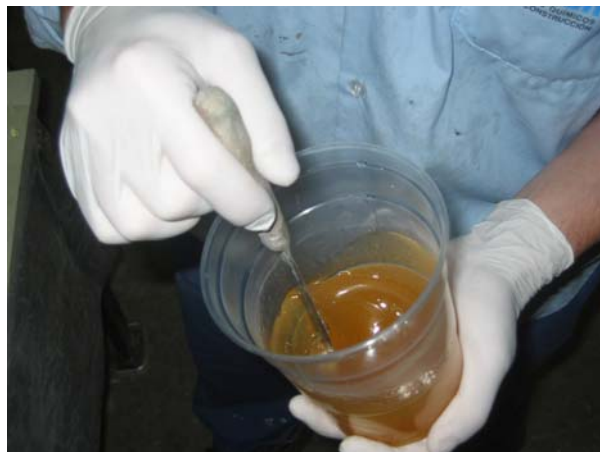
La imprimación epoxi satura el substrato superficial de la fábrica, sellando así la porosidad y las oquedades. Evita la absorción excesiva y la oclusión de burbujas de aire, garantizando la óptima adherencia del refuerzo (figura 3.55).

Figura 3.55 — Imprimación de resina epoxi.
