**REPARACIÓN Y
REFUERZO DE PAREDES
DE OBRA DE
FÁBRICA. ESTUDIO
EXPERIMENTAL DE LA
RESPUESTA ANTE
TENSIONES DE CORTE**

TESIS DOCTORAL DE:
GERARDO ARAIZA GARAYGORDÓBIL

BARCELONA, JUNIO DE 2005

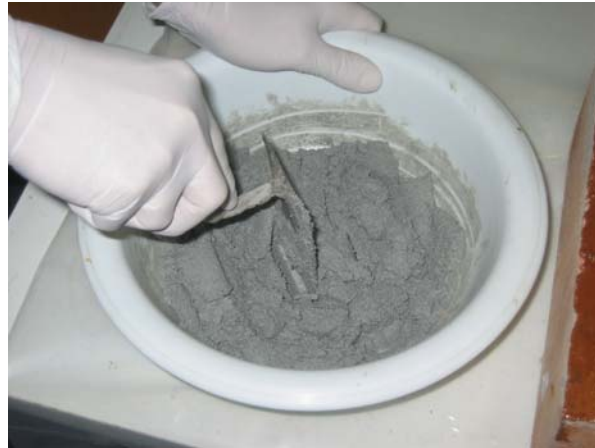
El mortero de regulación es tixotrópico. Esta integrado por dos componentes y tiene una consistencia seca. Su función es la regulación de la superficie para mejorar la continuidad mecánica del compuesto de refuerzo. Su capacidad mecánica es muy elevada; después de 24 horas de aplicación, alcanza una resistencia superior a los 500 kp/cm^2 (figura 3.56).

Figura 3.56 — Mortero epoxy tixotrópico.

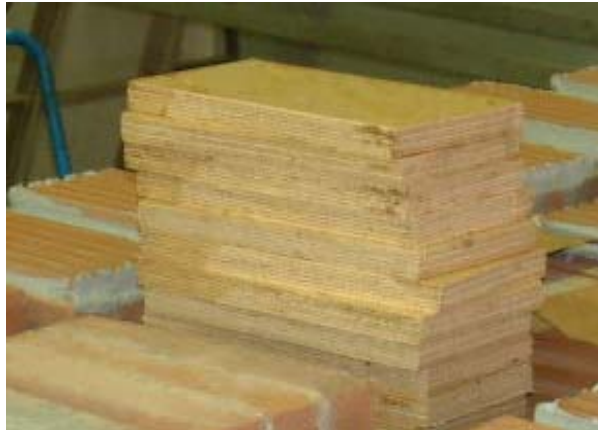
El enchapado de madera micro-laminada esta formado por dos productos comerciales: placas de laminados de madera (figura 3.58) encolados y un adhesivo de poliuretano.

Figura 3.58 — Madera micro-laminada.

Las placas de madera encolada están formadas por cinco laminas de madera de abeto que en conjunto tienen un espesor de 21 mm. Las propiedades mecánicas del producto son: flexión a canto y flexión plana de 36 N/mm^2 , tracción paralela a la fibra de 27 N/mm^2 y tracción perpendicular a la fibra de 6.7 N/mm^2 . Compresión paralela a la fibra de 27 N/mm^2 y compresión de canto, perpendicular a la fibra de 12 N/mm^2 . El valor medio del modulo de elasticidad es de 10000 N/mm^2 . Los paneles utilizados están compuestos por siete capas y solo las fibras resistentes de dos laminas del panel están orientadas en su sentido transversal. El adhesivo de poliuretano es bi-componente; se presenta pre-dosificado y una vez mezclado por medio de una batidora eléctrica, endurece rápidamente y sin agrietamiento, puesto que presenta alta flexibilidad. Tiene una densidad aproximada de 1.5 gr/cm^3 (figura 3.59).

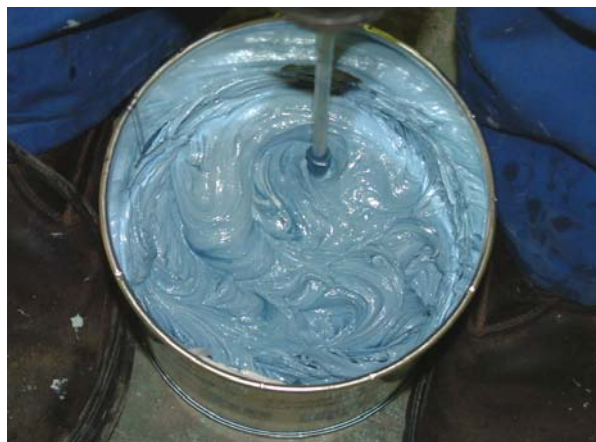
Figura 3.59 — Adhesivo de poliuretano.

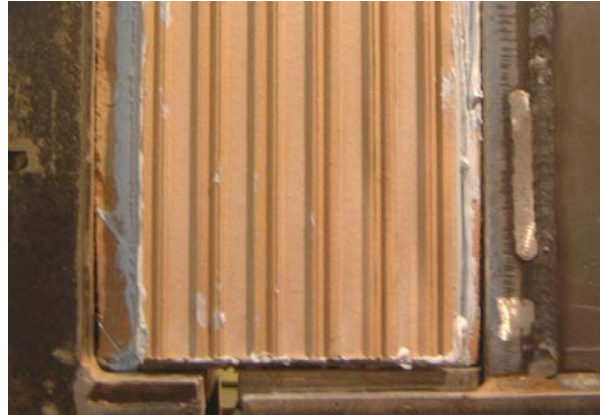
Se utiliza una racilla cerámica comercial, apropiada por sus dimensiones y características físicas y mecánicas. Sus medidas son 131 x 272 x 13 mm; las baldosas tienen una absorción de agua $\leq 5\%$ y una resistencia a flexión $\geq 20 \text{ N/mm}^2$. Las dimensiones son adecuadas para su fijación a las probetas utilizadas en esta campaña (figura 3.60).

Figura 3.60 — Baldosa cerámica.

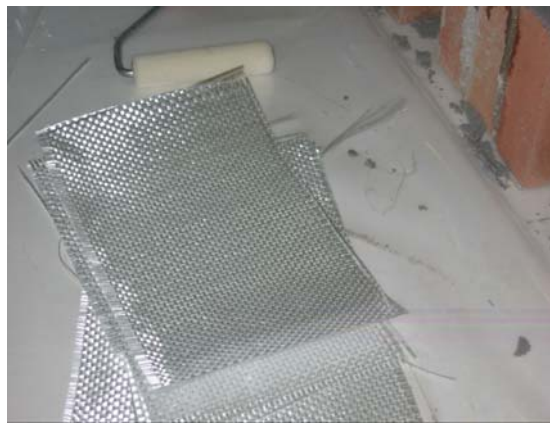
El corte del tejido de fibra de vidrio se hace con tijeras metálicas o con una navaja de mano. Las hojas de tejido se ajustan a las dimensiones de la cara que se reforzará en el panel (figura 3.61).

Figura 3.61 — Hojas de tejido de fibra de vidrio recortadas a medida.

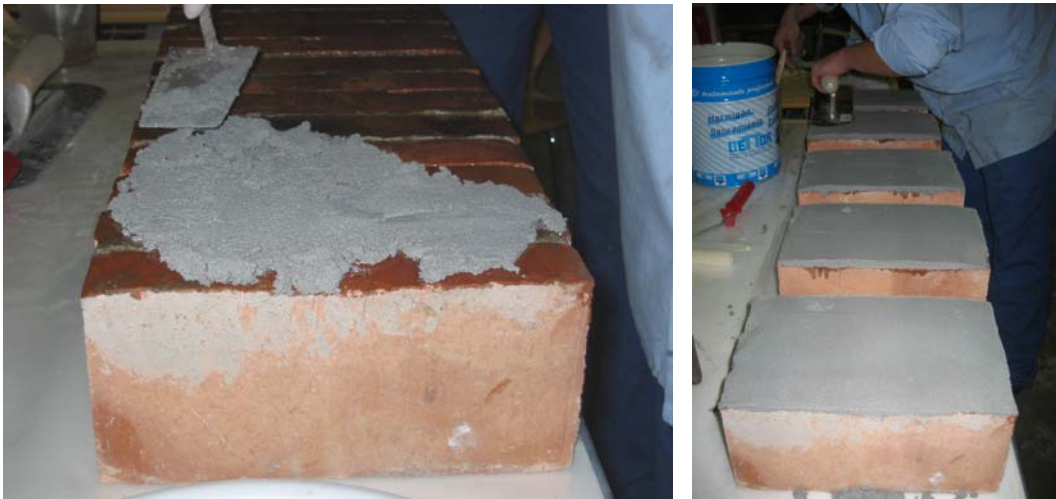
El mortero de regulación aporta continuidad y homogeneidad a la superficie de la fábrica. Su alta adherencia y gran resistencia le permiten integrarse al sustrato superficial de la fábrica y el mortero en la probeta. Se aplica una capa de mortero con un espesor promedio de 2mm. Su apariencia final es ligeramente rugosa, similar a la de un mortero cal-arena-cemento convencional. El fabricante recomienda aplicar el refuerzo de fibra o una capa de resina saturante después de 24 horas (figura 3.63).

Figura 3.63 — Aplicación del mortero de regulación en la superficie: (a) Utilización de una paleta para albañilería (b) apariencia final.

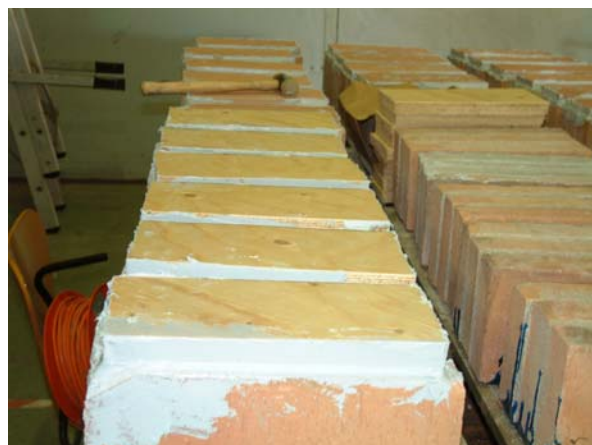
Se colocan los enchapados con ayuda de un mazo plástico. La consistencia pastosa del adhesivo impregna las superficies y llena las irregularidades. Los especímenes tratados se mantienen una semana en reposo antes de ser sometidos a ensayo (figura 3.71).

Figura 3.71 — Probetas reforzadas con placas de madera micro-laminada.

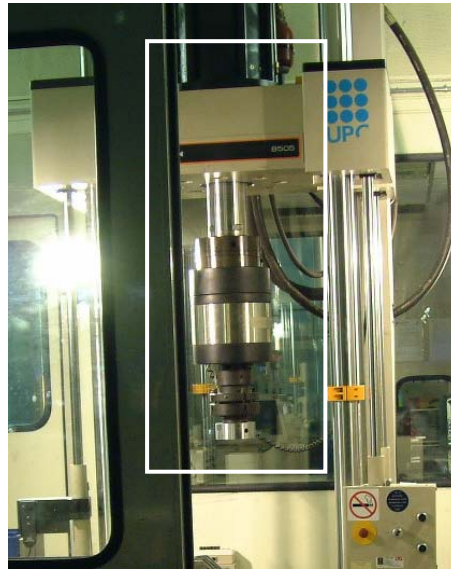
Para proveer la fuerza tangencial a la probeta en los ensayos de cortante, se utiliza un actuador dinámico, montado sobre un marco estructural. El actuador permite un recorrido de $\pm 50\text{mm}$ y tiene una capacidad máxima de 1000 kN (figura 3.72).

Figura 3.72 — Actuador dinámico.

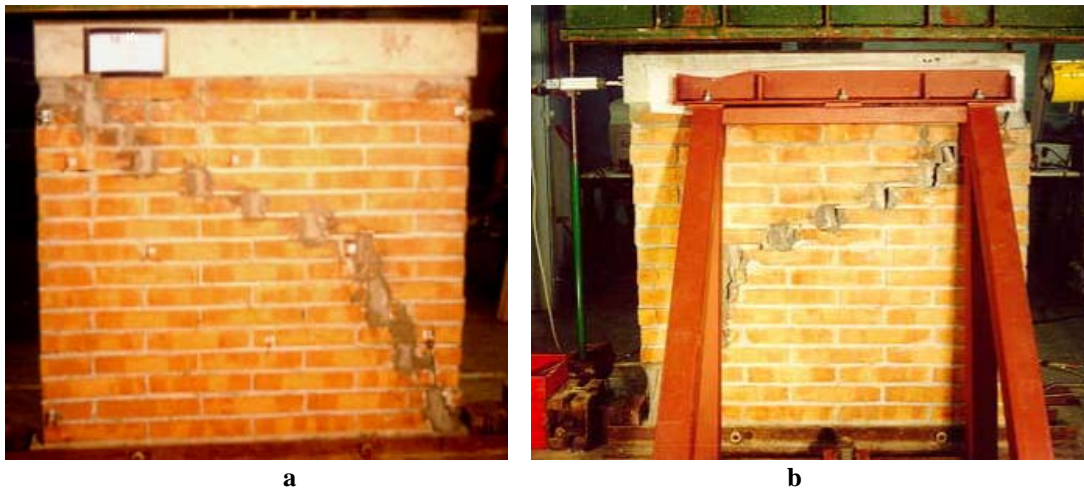
El fallo del panel reproduce la línea de fisura que presenta antes de ser reparado (figura. 4.2 a y b).

Figura 4.2 — Panel 1 reparado antes de ser ensayado (a); rotura después del ensayo (b).

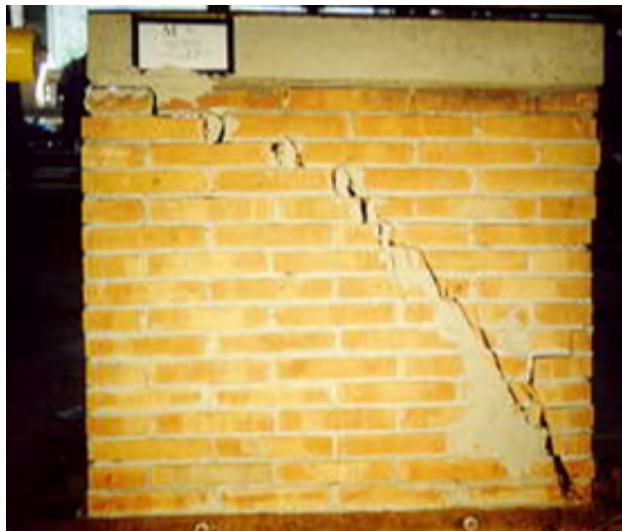
En la fase de carga horizontal el panel mantiene rigidez hasta alcanzar 80 kN, en donde experimenta un drástico cambio con un ajuste mecánico y enseguida reduce su resistencia gradualmente. La rotura ocurre en la línea de fractura intervenida en la reparación (figura 4.5) y la carga tangencial última es 82.4 kN.

Figura 4.5 — Rotura del panel 2.

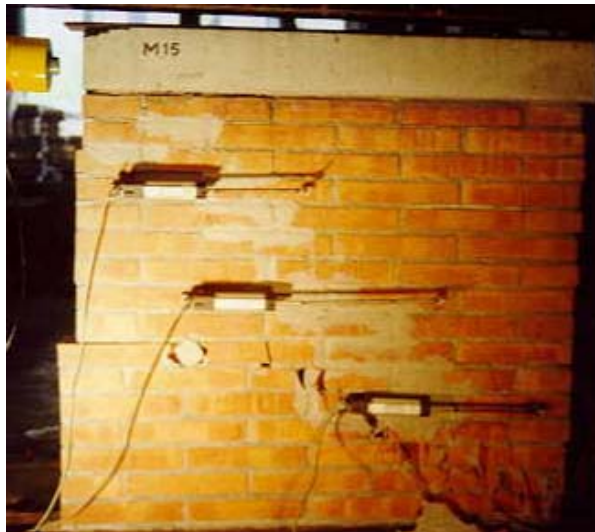
En la fase de compresión tangencial el panel inicia deformación prematuramente; con un desplazamiento de varios centímetros. Sin embargo el fallo ocurre cuando la fuerza de horizontal es de 93.6 kN (figura 4.6-b). Se observa que el fallo del panel ocurre en una zona alterna a la línea de fisura reparada (figura 4.7).

Figura 4.7 — Rotura del panel 3.

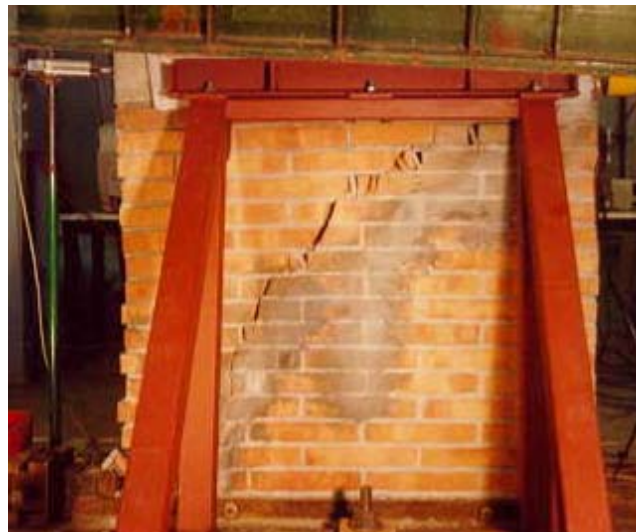
La deformación inicia prematuramente (figura 4.8-b). Tras una fase de ajuste mecánico, el panel presenta deformación lineal en el comienzo, con un incremento perceptible cuando se acerca a su resistencia máxima. El fallo ocurre cuando la fuerza es superior a 95 kN. El comportamiento del panel ante la incidencia de carga horizontal es similar al mostrado por el panel 3: la rotura forma una línea externa a la zona reparada (figura 4.9). La carga horizontal última es 94.7 kN.

Figura 4.9 — Rotura del panel 4.

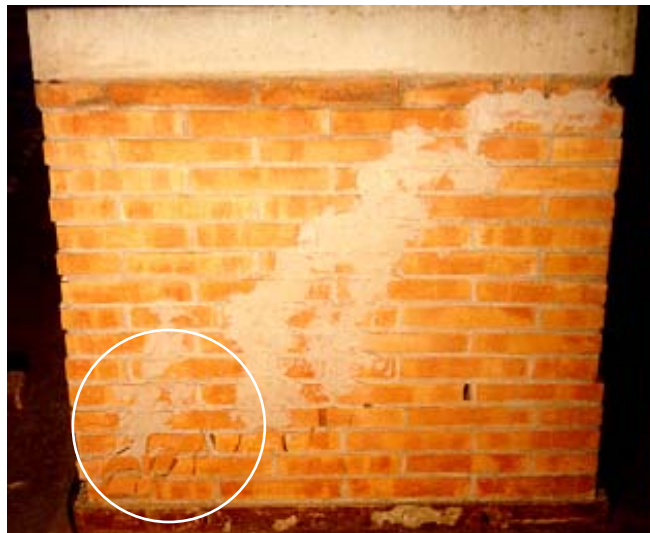
La línea de fisura se forma fuera de la zona reparada (figura 4.11) con un fallo predominantemente por deslizamiento en las juntas horizontales inferiores, con fractura de algunas piezas y que manifiesta aplastamiento en el vértice opuesto al punto de transmisión de la carga horizontal (zona marcada en la figura).

Figura 4.11 — Rotura del panel 5.

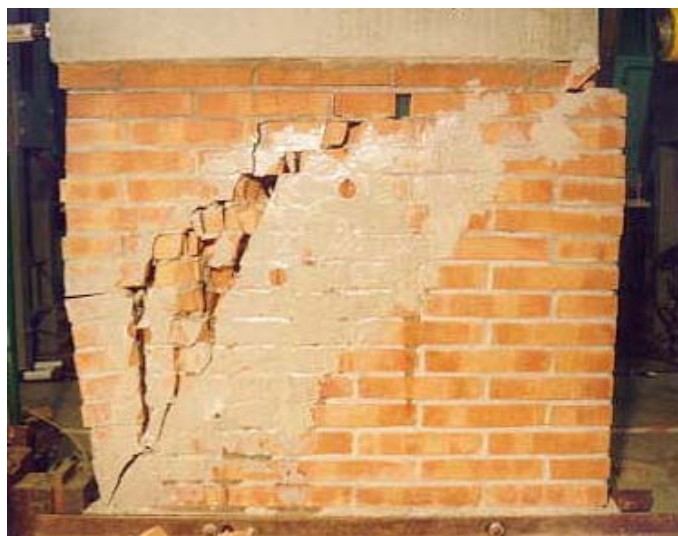
El mecanismo de fallo hace evidente la magnitud del daño en el panel antes de la reparación: muestra marcada fragmentación; y aunque exhibe una elevada resistencia máxima, la línea de fisura ocurre fuera de línea principal de la rotura original (figura 4.13).

Figura 4.13 — Rotura del panel 6.

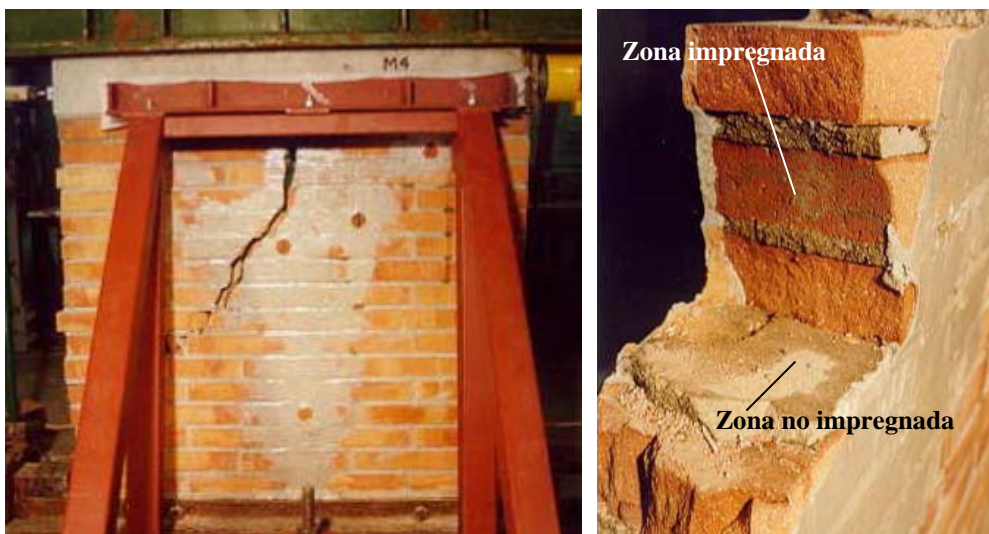
Durante el fallo, la viga de hormigón se desprende del panel y desplaza varios centímetros; posteriormente el panel desarrolla una nueva línea de rotura que va desde la parte media superior hacia el vértice opuesto a la aplicación de la carga (figura 4.15-a). Las zonas oscuras del mortero y las piezas (figura 15-b) permiten distinguir claramente la eficaz impregnación de la resina líquida.

Figura 4.15 — Rotura del panel 7.

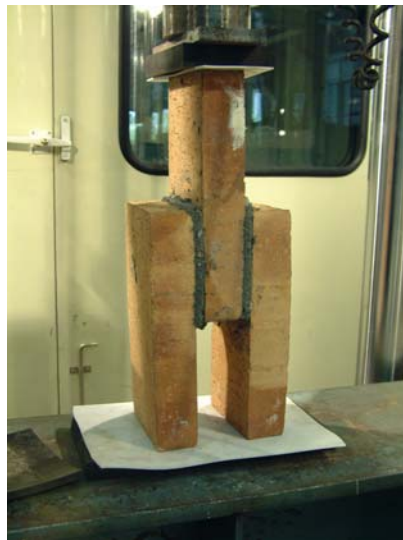
En la figura 4.17 puede verse una de las probetas sin refuerzo colocada bajo el actuador dinámico.

Figura 4.17 — Probeta no reforzada situada bajo el actuador dinámico antes de ser ensayada.

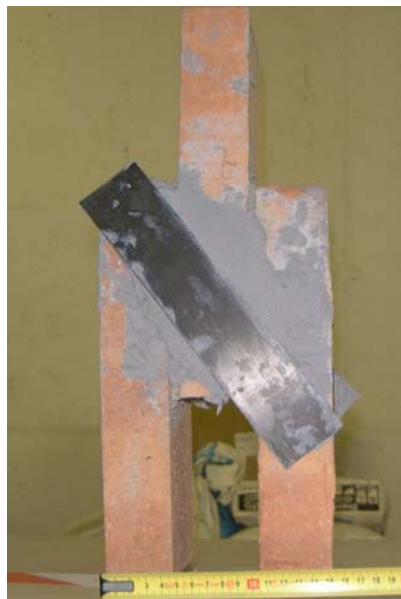
La figura 4.23 muestra una de las probetas del conjunto *D* antes del ensayo.

Figura 4.23 — Probeta reforzada con laminado CFRP aplicado en sentido diagonal a la dirección de la carga y a las juntas de mortero.

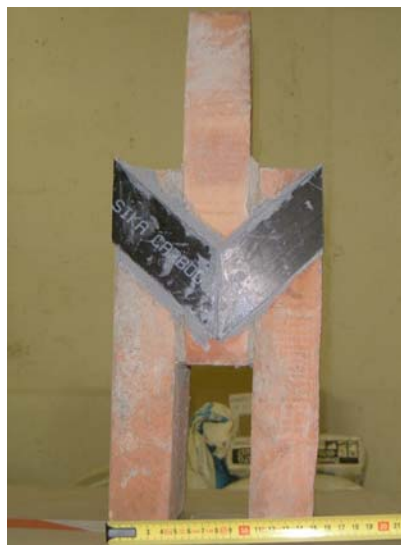
En la figura 4.25 se observa una de las probetas antes de ser ensayadas y el patrón geométrico de aplicación del laminado.

Figura 4.25 — Probeta reforzada con laminado CFRP aplicado en dos segmentos contrapuestos en diagonal y apuntados hacia la base en las dos caras.

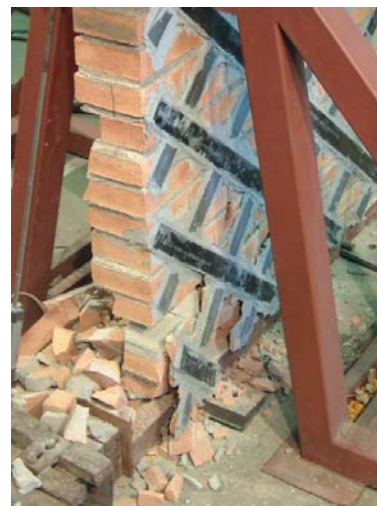
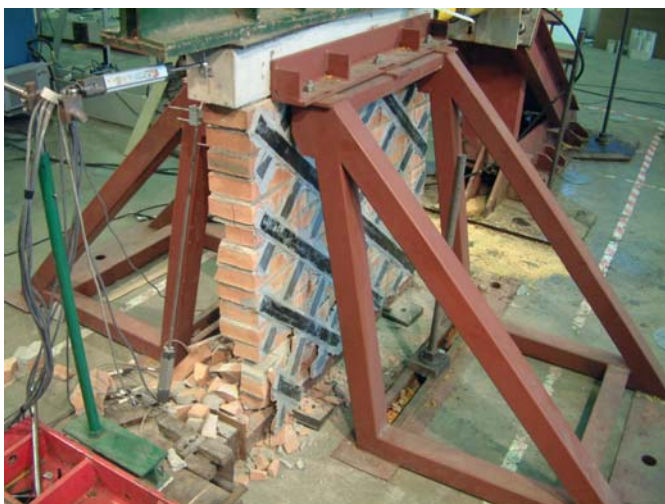
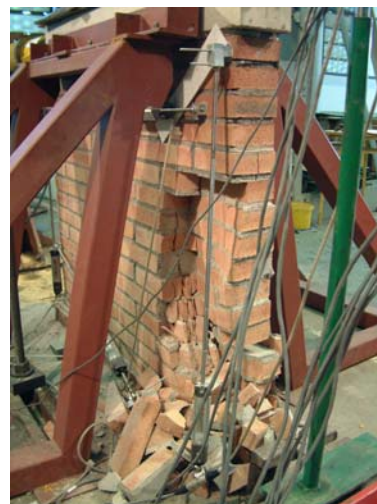
Ante el proceso de aplicación de la carga horizontal, el panel muestra alta rigidez. Cuando la fuerza transmitida supera 220 kN el panel tiende a girar sobre el vértice opuesto al punto de aplicación de la carga, y en esa zona se genera aplastamiento.

El ensayo es interrumpido cuando la fuerza horizontal aplicada es igual a 225,80 kN. En la figura 4.42 se presentan algunas imágenes captadas durante la ejecución y al término del ensayo.

Figura 4.42 — Ensayo del panel 8: (a) el panel poco antes de ser ensayado; (b) detalle del aplastamiento en el vértice opuesto al punto de aplicación de la carga horizontal; (c) vista general después del ensayo; (d) cara posterior no reforzada; (e) desprendimiento de la retícula formada por los laminados; (f) detalle de los residuos del sustrato superficial de la fábrica sobre la cara interna de los laminados de refuerzo.

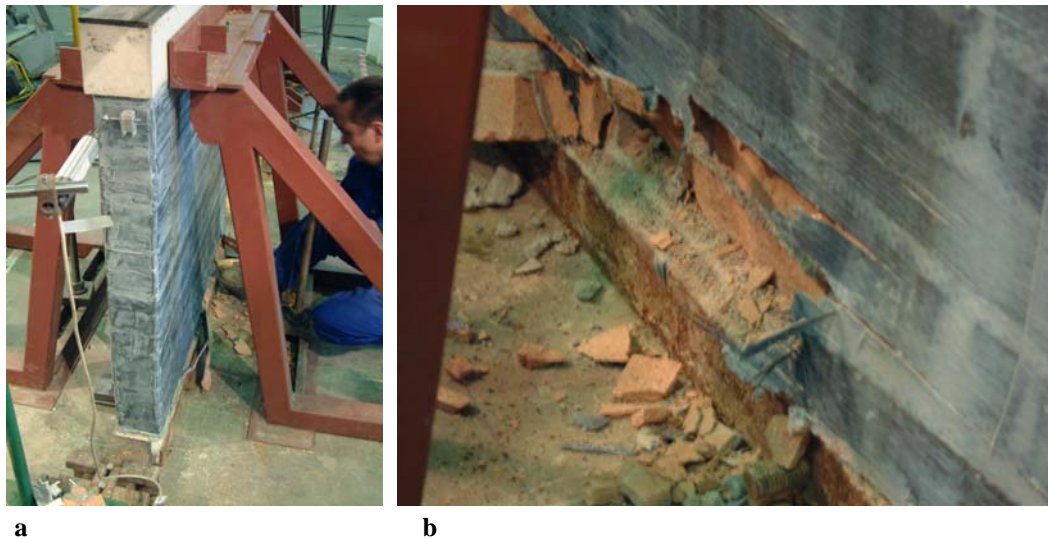
Durante el proceso de carga normal el comportamiento inicial del panel es estable. Se aplica compresión a razón de 1kN/s. Cuando la carga alcanza 478.2 kN el panel presenta súbita deformación vertical por aplastamiento.

El ensayo es detenido y no se lleva a cabo el proceso de carga horizontal. En las figuras 4.48 a y b puede verse el estado del panel después del ensayo y un detalle del aplastamiento ocurrido.

Figura 4.48 — Ensayo del panel 12: (a) vista lateral del panel ensayado; (b) detalle del aplastamiento.
