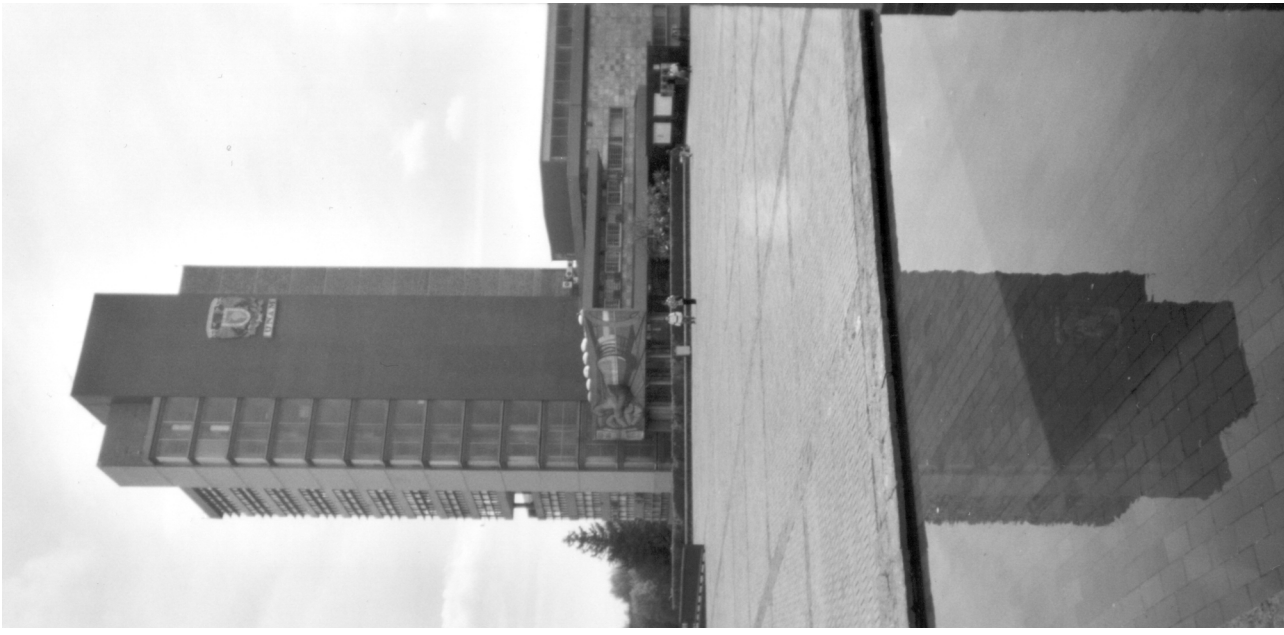
- 248 Ídem. Perspectiva desde la plaza de acceso.
 249 Ídem. Vista por el lado norte. Presencia del paso cubierto.
 250 Ídem. Plaza de acceso al conjunto. Uso de láminas de agua como límite de plazas. Textura reticular del pavimento de hormigón con juntas de piedra volcánica.

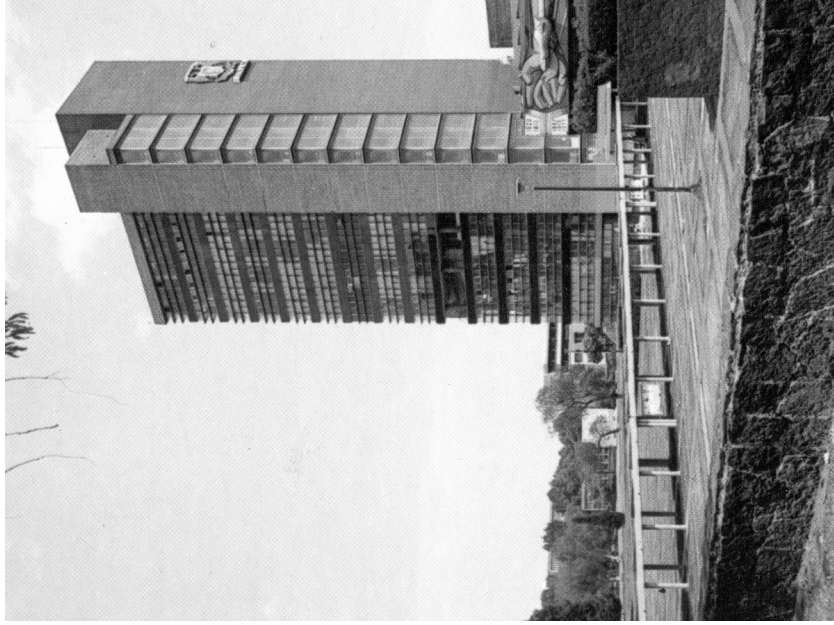
Notamos un cambio de sección importante en los pilares de la crujía del hall de Alumnos debido a la gran luz de la crujía de más de 16 metros y a la consideración de evitar columnas intermedias en este lugar. A partir de esta planta emerge la Torre.

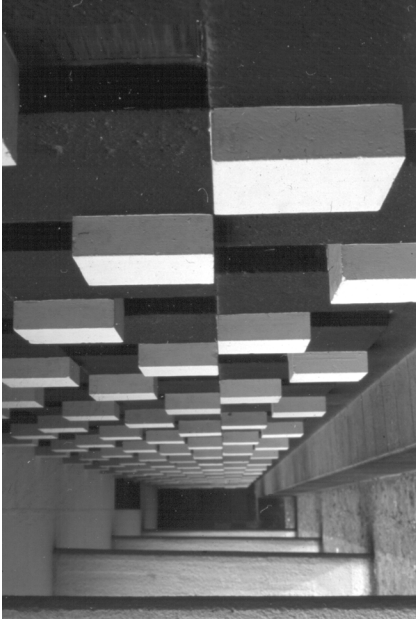
- 253 Ídem. Tratamiento del muro oeste.
 254 Ídem. Predominio del muro ciego en el cuerpo bajo y de las aberturas de suelo a techo en la torre.
 255 Ídem. Desplante del edificio que emerge del espejo de agua.

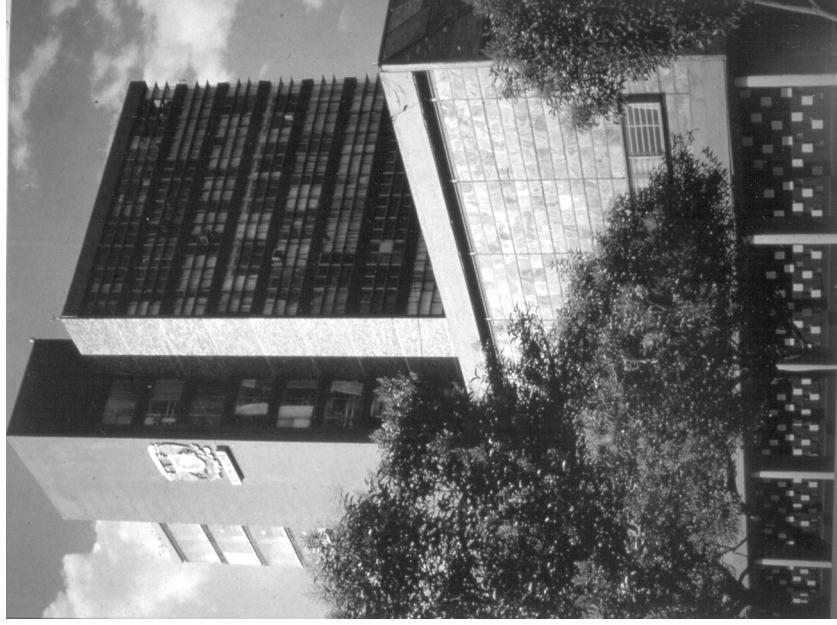
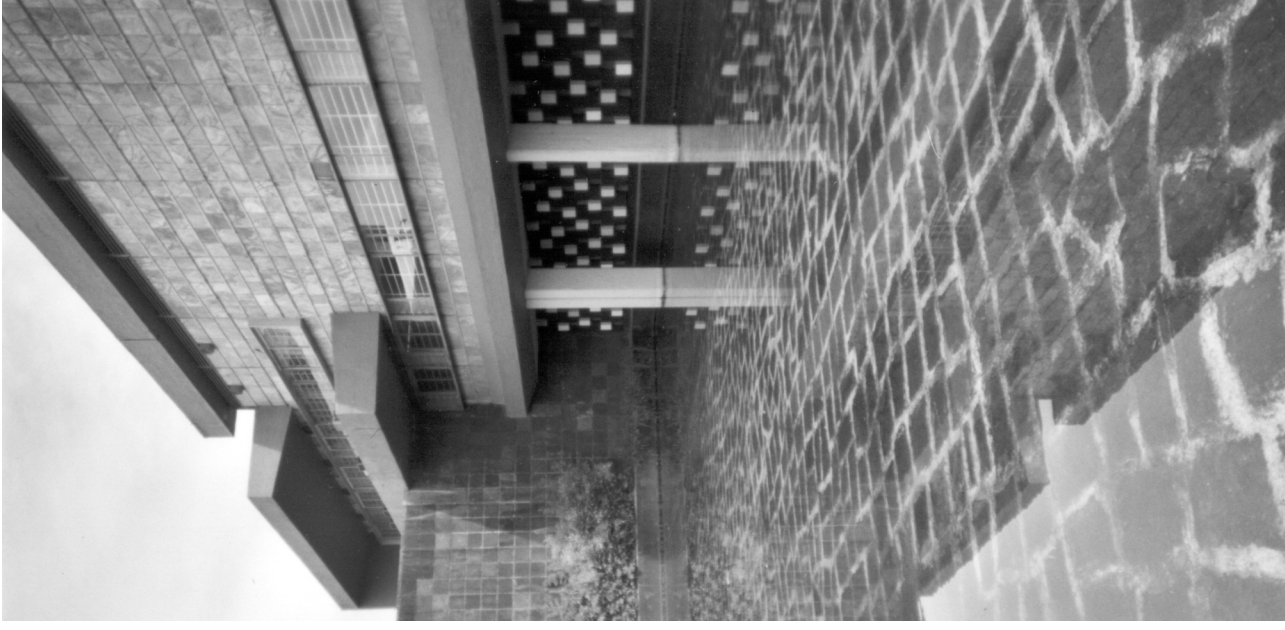
En el estudio gráfico de las fachadas se observa el predominio de la ventana horizontal que verdaderamente pierde el concepto de ventana y se convierte en un corte o hueco que abarca la longitud total de su cara visible.
