IGLESIAS SALÓN VALENCIANAS DEL XVIII

Levantamiento gráfico, análisis geométrico y constructivo, patología común

BEATRIZ SÁEZ RIQUELME
Arquitecta

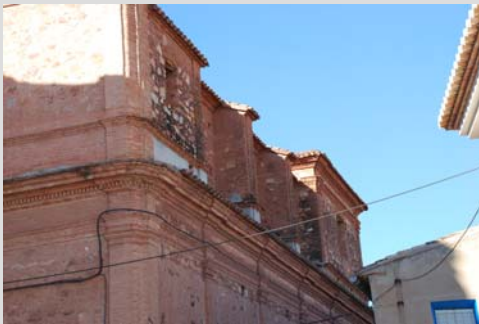
Fig. 50. Ennegrecimiento (fachada noreste)

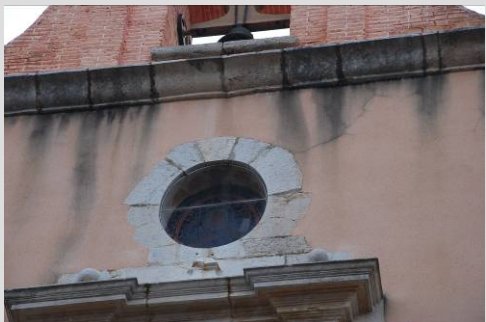
Fig. 43 Chorretones, afogado recubrimiento

La humedad en las cotas inferiores del terreno, es la causa de estos deterioros en el interior del edificio. La situación que ocupa el templo dentro de la vaguada en que se sitúa, propicia que la escorrentía de agua que desciende de puntos más elevados, se encuentre en su camino con la fachada del lado de la epístola.

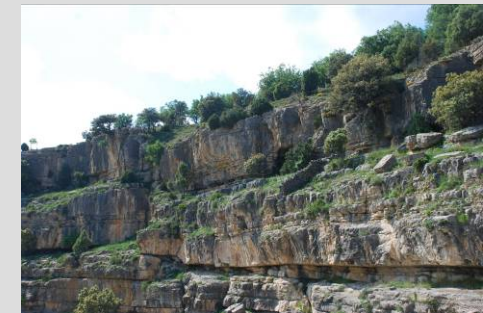
Desde el punto de vista tectónico, es de se debe señalar la existencia de varias fallas que provocan plegamiento en la dirección este - oeste, una de las cuales atraviesa la población.

Fig. 21 Falla

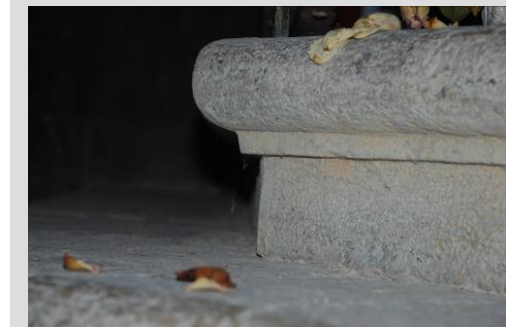
Fig. 34 Escalón altar de piedra caliza

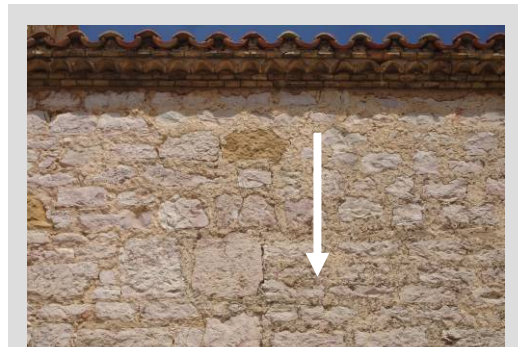
Las fisuras son la respuesta natural de las bóvedas ante cualquier variación de sus apoyos. Siendo que las fisuras principalmente siguen el eje del templo, o son paralelas a los elementos estructurales de las naves laterales, y que esta es la zona más afectada, habrá que buscar el origen del problema en las inmediaciones de estas.

Fig. 36 Fisura vertical en fachada lateral

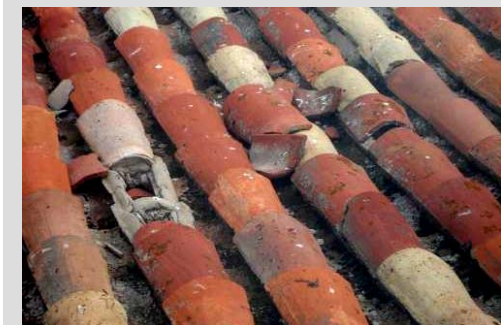
Como se ha podido constatar la cubierta de la nave ha sido rehabilitada, por lo que la entrada de agua que causó la mayoría de estas lesiones debió quedar solucionada, hace 50 años. Sin embargo también se podido apreciar la rotura y descolocación puntual de algunas tejas, que podría volver a ocasionar tanto el deterioro de los elementos de cubierta como, de nuevo de las bóvedas.

Fig. 44 Rotura tejas

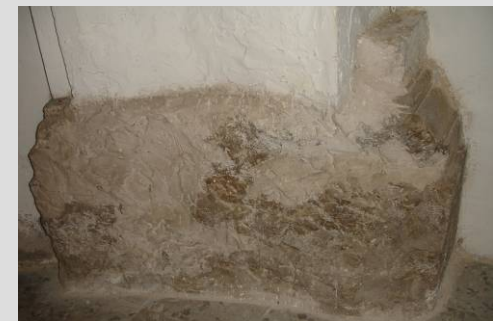
Fig. 38 Rotura antrópica de las basas (Brazo evangelio)

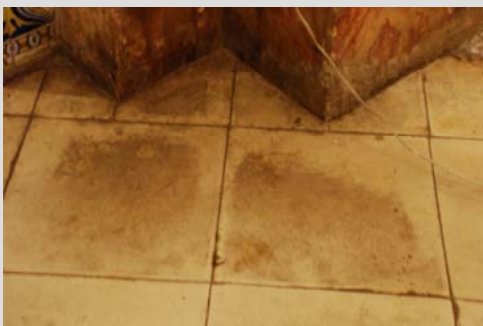
Esta lesión se localiza en dos puntos concretos, ambos en la cabeza del templo, y en lado izquierdo, es decir, en la cripta, y sobre esta, junto al altar de la capilla de la Comunión.

El agua que asciende por capilaridad a través de las piezas cerámicas del solado, provoca en estos manchas, en las piezas blancas, las de la capilla, estas manchas son oscuras, y las piezas rojizas, las de la cripta, son blancas, más cuanto mayor es el cúmulo de sales que deja el agua en su ascenso, es decir, son manchas de eflorescencias.

Fig. 49 Humedad por capilaridad: Manchas oscuras (capilla)

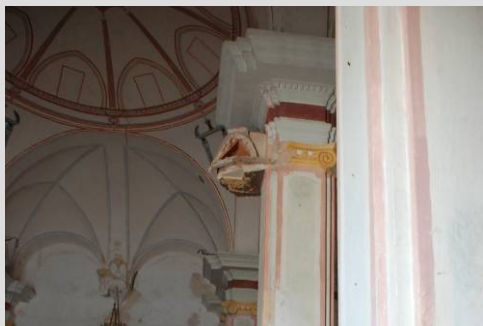
Este se situaba en el segundo pilar de la izquierda, en el toral. Arrancaba desde la nave lateral, debiendo ser eliminado la basa del pilar en esa zona para dar cabida a los primeros peldaños, que continuarían su ascenso bordeándolo. El tornavoz, o lo que queda de él, es de yesería policromada, situándose a la altura de las volutas, que también son sustituidas por este.

Fig. 20 Tornavoz (restos)

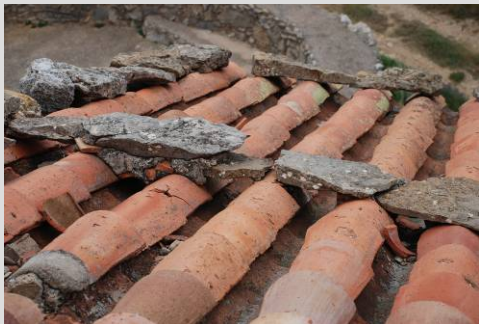
Fig. 43 Tejas y piedras

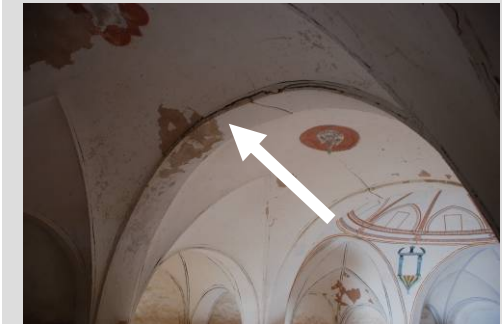
Las grietas horizontales son las de mayor envergadura, atraviesan los abovedamientos, siendo apreciables desde el interior de las naves y desde la zona bajo cubierta, sus anchuras rondan los 5mm, llegan a perforar la cúpula.

Fig. 50 Fisura longitudinal

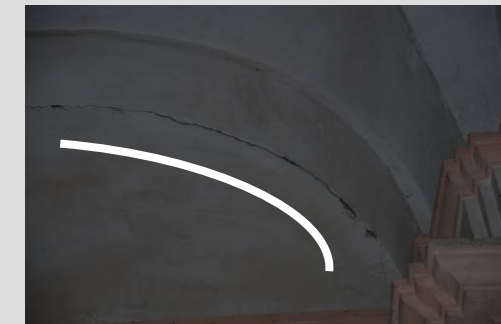
Fig. 51 Fisura perimetral

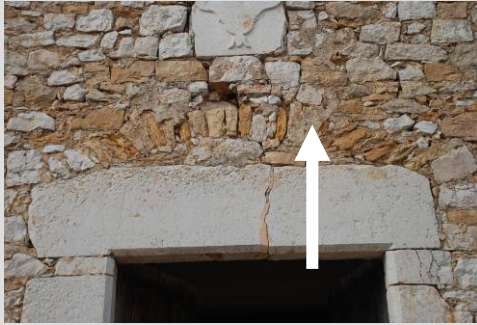
Las centrales no tienen grandes recorridos: descienden desde ambos lados de la espadaña hasta las esquinas de la ventana, y fisuran los dinteles de la ventana y de la puerta. Las laterales tienen mayor recorrido. Mientras las laterales recorren gran parte de la fachada, principalmente a través del rejuntado, aunque en ocasiones atraviesa las piedras calizas. Sin embargo el ancho de las primeras es mucho mayor que el de estas últimas.

Fig. 53 Fisura dintel

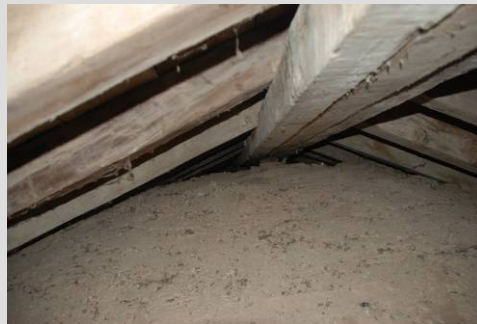
Fig. 54 Apoyo directo sobre cúpula

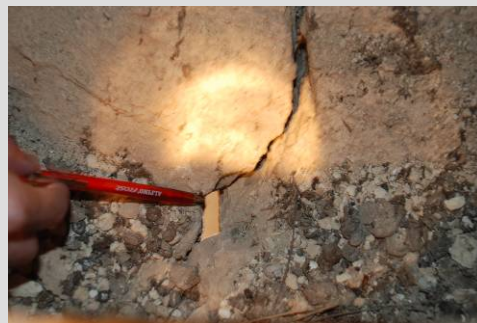
Fig. 56 Fisura cúpula

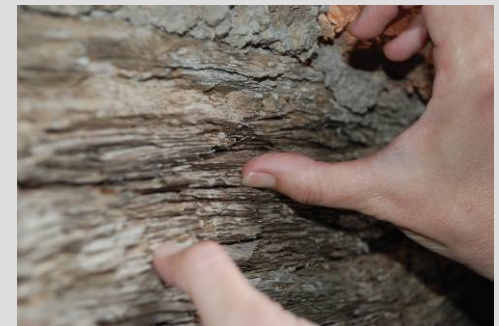
Junto con la deficiente ventilación de la zona bajo cubierta, ha provocado la pudrición de algunos de elementos de madera que componen el entramado de cubierta, sobre todo en el tramo de los pies.

Fig. 58 Pérdida albura

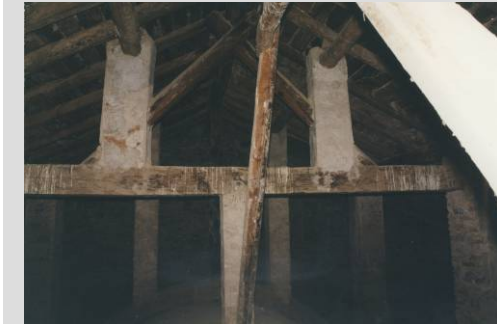
Requeriría una actuación integral de rehabilitación; no obstante, la parte más afectada es la cubierta del edificio que, con tejas rotas, boquetes abiertos en la base de soporte, y el mal estado de las correas y vigas, amenaza con arruinar todo el edificio. La cornisa de ladrillos aplantillados está así mismo deteriorada, habiéndose producido desprendimiento de tejas y ladrillos.

En la actualidad la cumbrera del edificio permite en la práctica totalidad de la misma ver la luz exterior, debido a la separación por deslizamiento de pares y tableros. (Martín 1998: 4-9).

Fig.40 Cubierta: nave central (Martín 1998)

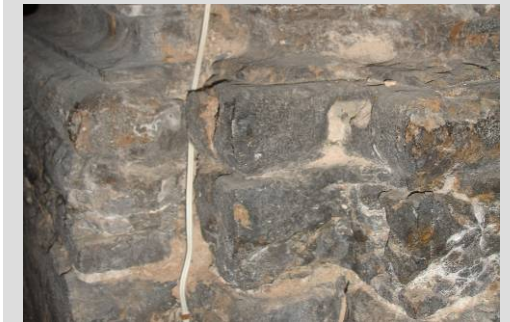
Fig.47 Oxidación de los componentes férricos

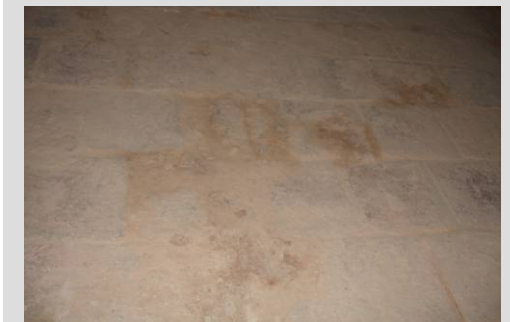
Fig.48 Arenización del solado

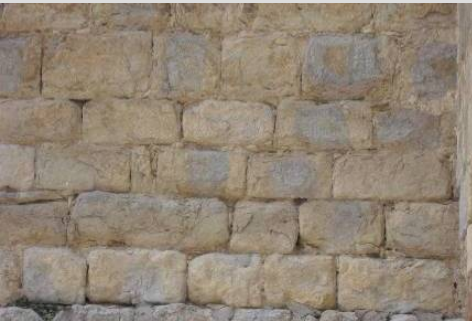
Fig.37 Meteorización de la fábrica de sillería

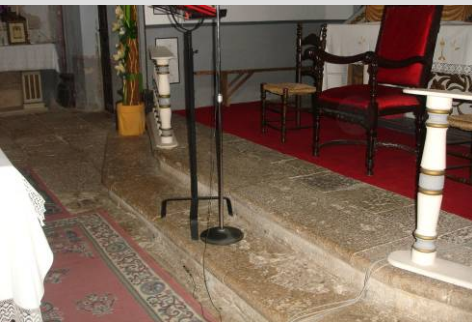
Fig.38 Desgaste escalones del presbiterio

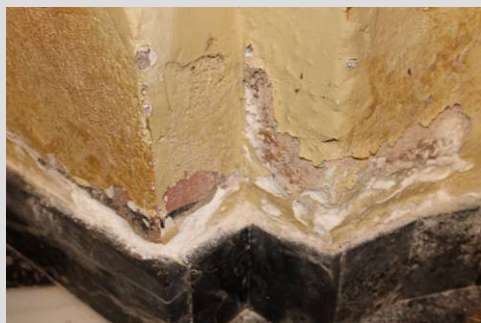
Fig.46 Desconchado por capilaridad

Las lesiones por capilaridad se observan en el lado del evangelio, orientada a oeste, concretamente en el muro del brazo, y en los pilares y pilastras que enmarcan la nave lateral de este lado. También se encuentran afectado el interior del muro de la fachada principal.

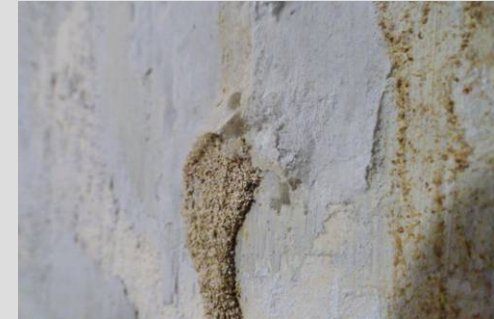
Fig.48 Túnel termitas

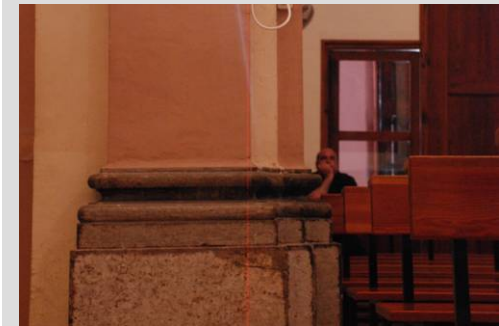
Fig. 36 Desplome

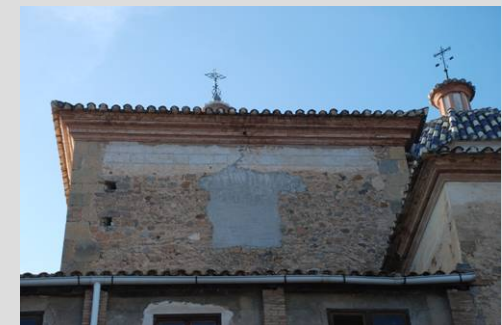
Fig. 31 Ventana presbiterio tapiada

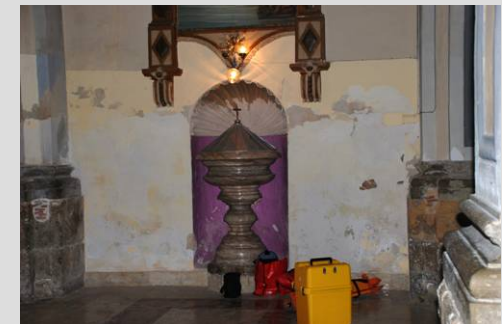
Fig. 61 Desconchado por capilaridad

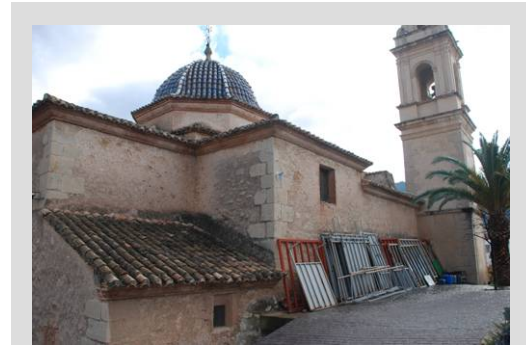
Los muros de la fachada principal y de la torre están cubiertos mediante revoco y pintura, esta de color beige ya muy lavado. El resto de muros ha perdido parcialmente el revoco y totalmente la coloración.

Fig. 22 Muros lado evangelio

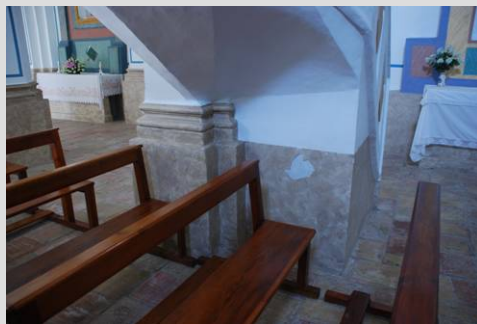
Fig. 31 Desconchado pilar del púlpito

Este hecho no supone una amenaza constructiva, ni estructural al edificio, simplemente lo desmerece estéticamente.

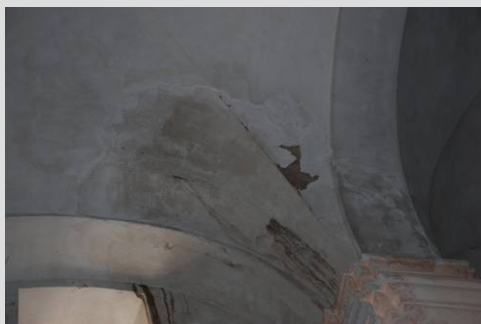
Fig. 68 Ataque xilófagos

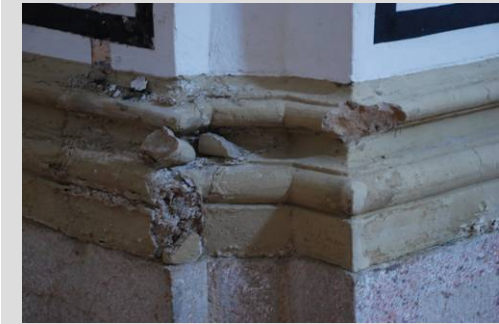
La degradación de las molduras de las basas permite apreciar su formación mediante yesería, seguramente, del mismo modo que deben estar compuestos los capiteles.

Fig. 43 Arenización molduras basas

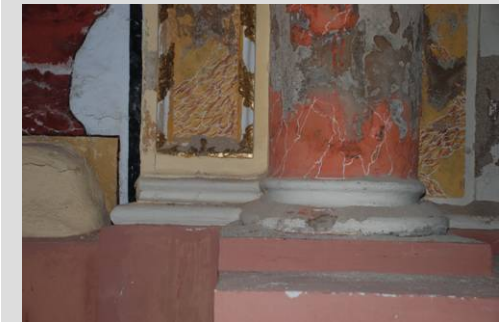
Fig. 44 Desprendimiento estucos

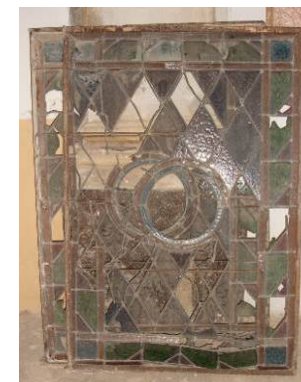
Fig. 27 Vidriera sustituida

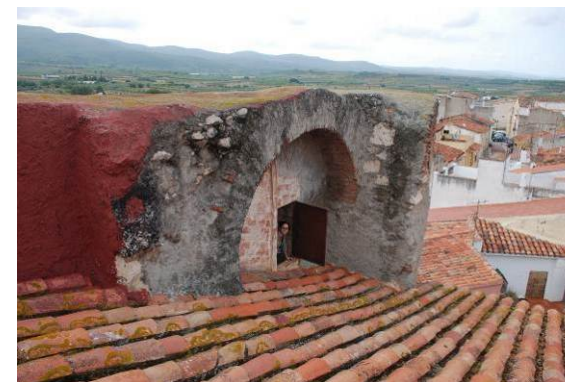
Fig. 3 Modificación tramo Ev/P

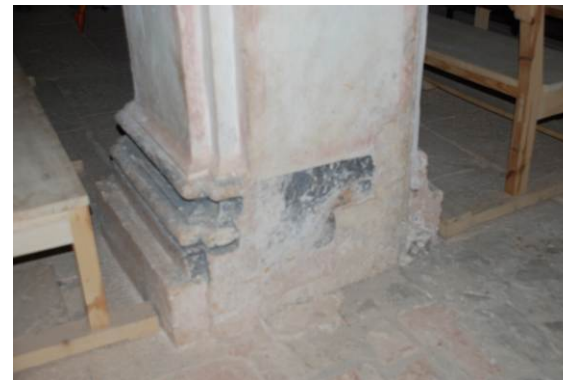
Fig. 60 Huella del púlpito

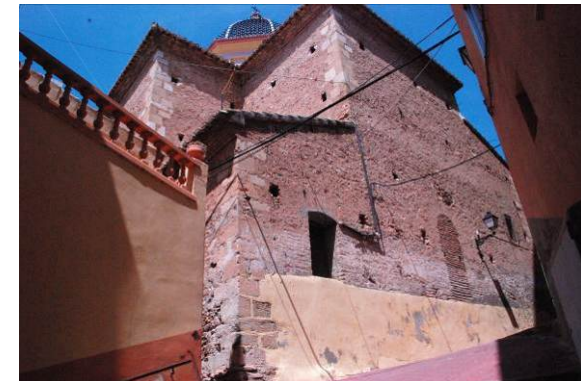
Fig. 108 Vanos tapiados

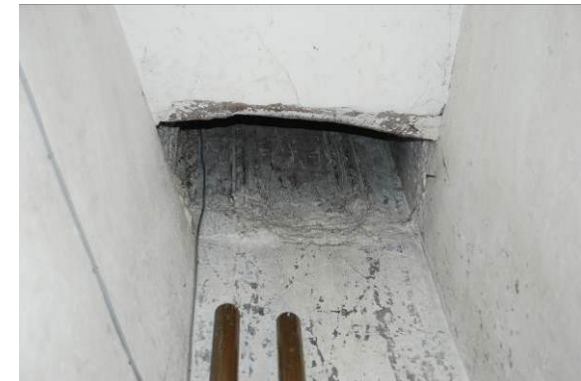
Fig. 132 Hueco techo trasagrario
